BURDUR MERKEZDE YER ALAN CAMİLER

**Pamukkale Üniversitesi
Sosyal Bilimler Enstitüsü
Yüksek Lisans Tezi
Sanat Tarihi Anabilim Dalı
Tezli Yüksek Lisans Programı**

BURDUR MERKEZ'DE YER ALAN CAMİLER

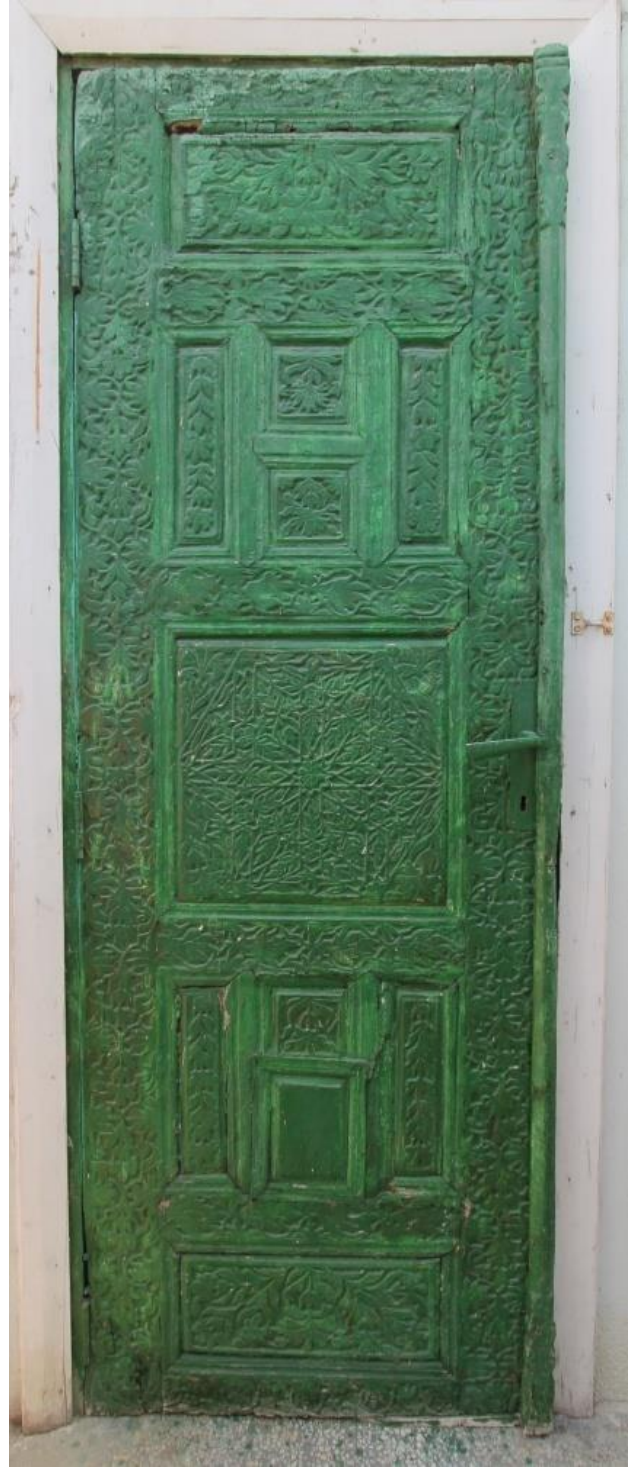
Fot. 263: Kadınlar Mahfiline Ulaşmayı Sağlayan Ahşap Kapı

Kuzeydoğuda kadınlar mahfiline ulaşmayı sağlayan ahşap kapının yüzeyi kare, yatay ve dikdörtgen panolara ayrılmıştır (Fot. 263). Panoların etrafını bordür gibi kuşatan stilize edilmiş bitkisel süslemeler vardır (Fot. 264). Kapının üst kısmındaki yatay dikdörtgen pano yüzeyinde stilize edilmiş bitkisel süslemeler ve üç-dört yapraklı çiçek motifleri mevcuttur (Fot. 265).

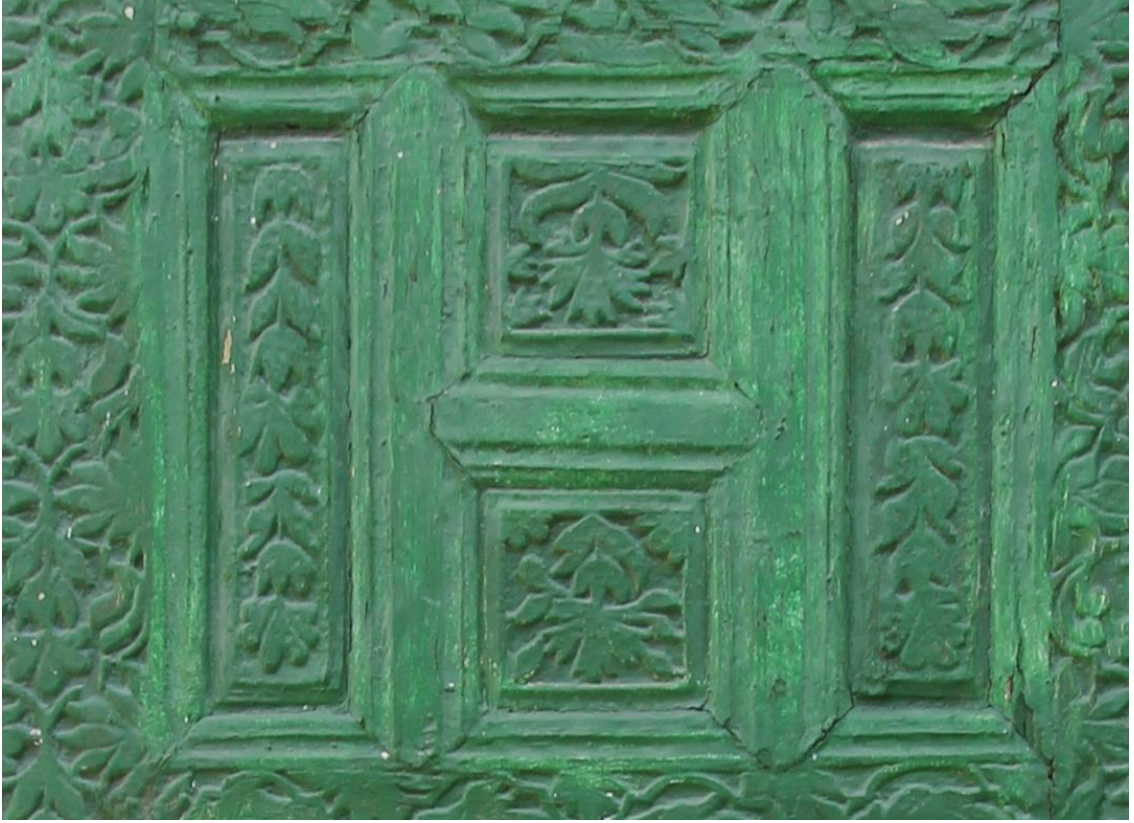
Fot. 266: Kare ve Dikey Dikdörtgen Formlu Panolardan Görünüm

Alt kısmındaki kare ve dikdörtgen panolar yüzeyinde stilize edilmiş bitkisel süslemeler ve üç-beş yapraklı çiçek motifleri vardır (Fot. 266). Kapının merkezindeki kare pano içerisine altıgen yerleştirilmiştir (Fot. 267). Köşelere stilize edilmiş çiçek motifleri yer almaktadır. Altıgenin merkezinde sekiz yapraklı çiçek motifinin etrafında on iki kollu yıldız formu mevcuttur (Fot. 268). Yıldız formunun etrafında ise on iki ışımsal geometrik form bulunmaktadır. Yüzeylerinde ise lale motifi vardır.

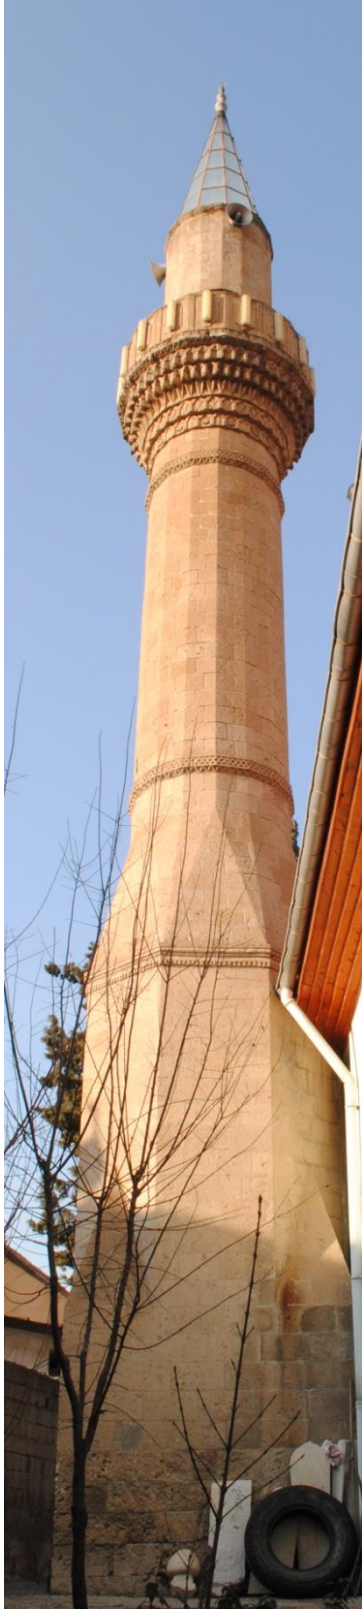
Fot. 274: Kuzeybatı Köşedeki Minareden Genel Görünüm

Kuzeybatı köşedeki minarede iki kademeli kaideden pabuca geçişte dış sırası bulunmaktadır (Fot. 274). Gövde başlangıcı ve bitimindeki bileziğin yüzeyinde zencirek motifi mevcuttur (Fot. 275). Bileziğin alt kısmında ise mukarnas dizisine yer verilmiştir.

Batı cephesinde 1.05 m. ebadında iki pencere açıklığı mevcuttur (Fot. 246). Kuzeybatı köşede Burdur'a özgün taş ile yapılan tek şerefeli minaresi vardır. Köşeleri pahlanmış iki kademeli kaideden çokgen gövdeye geçiş pabuçla sağlanmıştır. Gövde başlangıcında ve bitiminde yer alan bilezikler geometrik süslemelidir. Şerefe altı geometrik ve bitkisel süslemeli olarak yapılmıştır. Minare cam külahla sonlandırılmıştır.

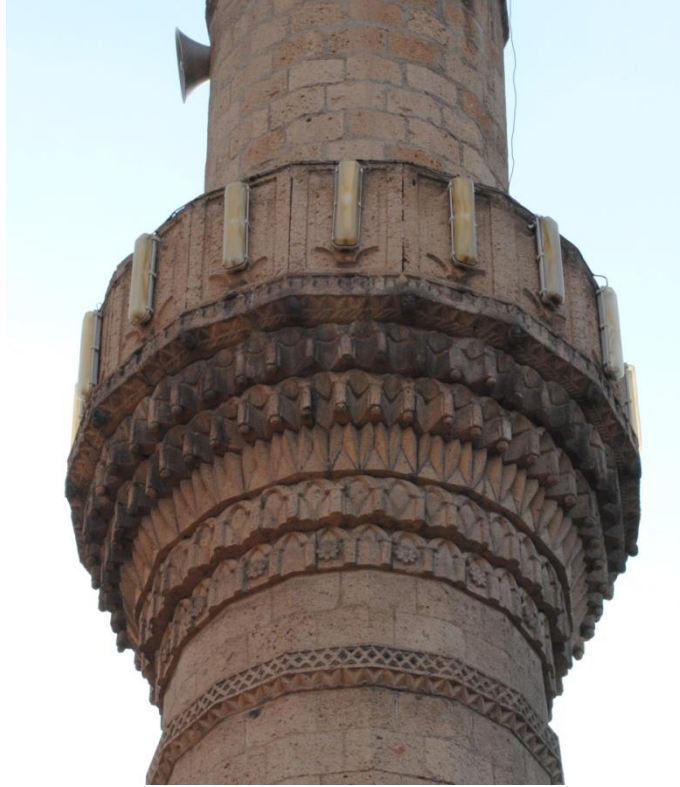
Fot. 276: Minare Şerefe Altından Görünüm

Şerefe altı ilk sırada, sivri kemer formlarının yüzeyinde biri boş kalacak şekilde sekiz yapraklı çiçek motifi bulunmaktadır (Fot. 276). İkinci sırada ise yer alan kemer formları yüzeyinde eşkenar dörtgenler vardır. Üç, dört, beş ve altıncı sırada ise mukarnas çeşitlemelerine yer verilmiştir. Şerefe korkuluğunda dikey dikdörtgen panoların yüzeyinde köşeleri iç bükey forma sahip dikdörtgen panolar mevcuttur. Minare çokgen cam külahlı sonlandırılmıştır.

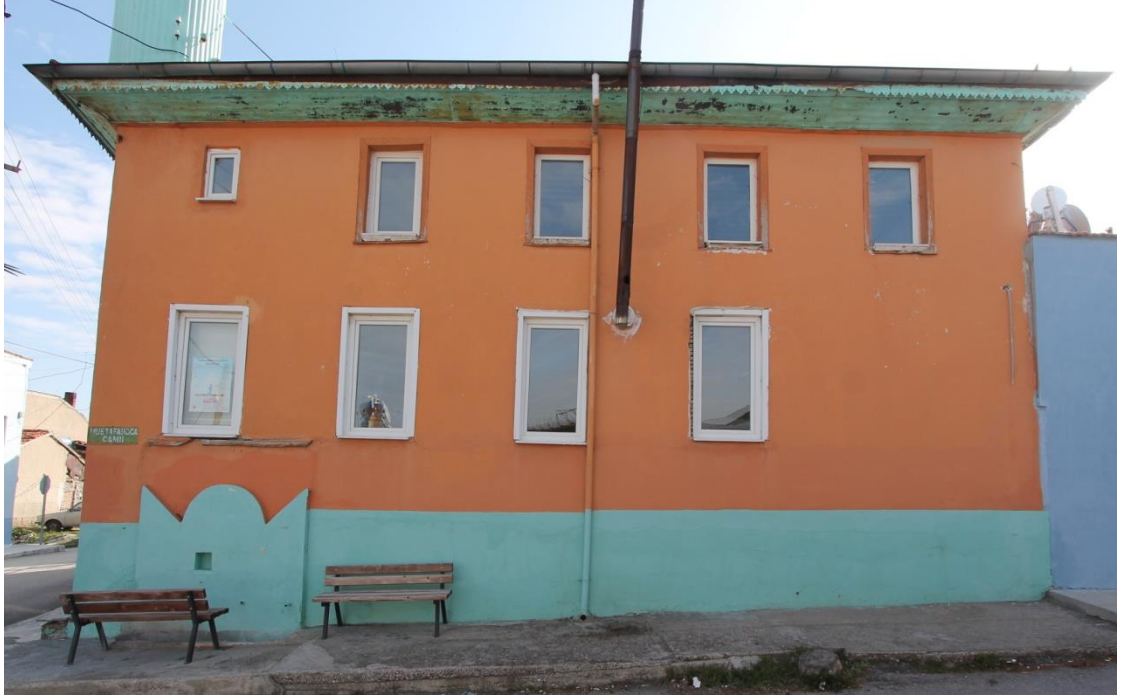
Fot. 278: Doğu Cephesinden Görünüm

11.15 m. genişliğindeki batı cephesinde 0.92 m. genişliğinde altta dikey dikdörtgen dört, üstte beş pencere açıklığı vardır (Fot. 278). Cephenin kuzeyinde çeşme mevcuttur. Kuzeybatı köşede çatının üstünde sonradan yapılmış ahşap ama metal plaka ile kaplanmış köşk minaresi yer almaktadır.

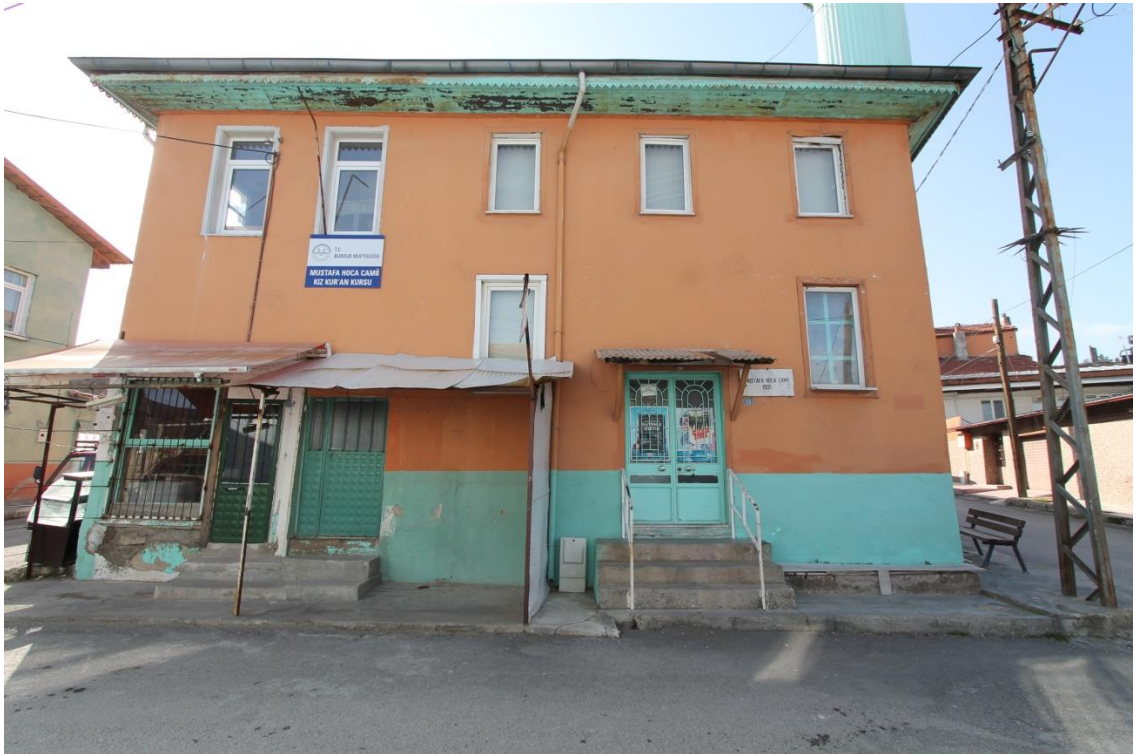
Fot. 279: Kuzey Cepheden Görünüm

6.99 m. ebatındaki kuzey cephede altta dikey dikdörtgen formunda 0.85 m. genişliğinde iki, üstte üç pencere açıklığı bulunmaktadır (Fot. 279). Dört basamaklı merdivenle 1.59 m. genişliğindeki kapı açıklığından harime ulaşılır.

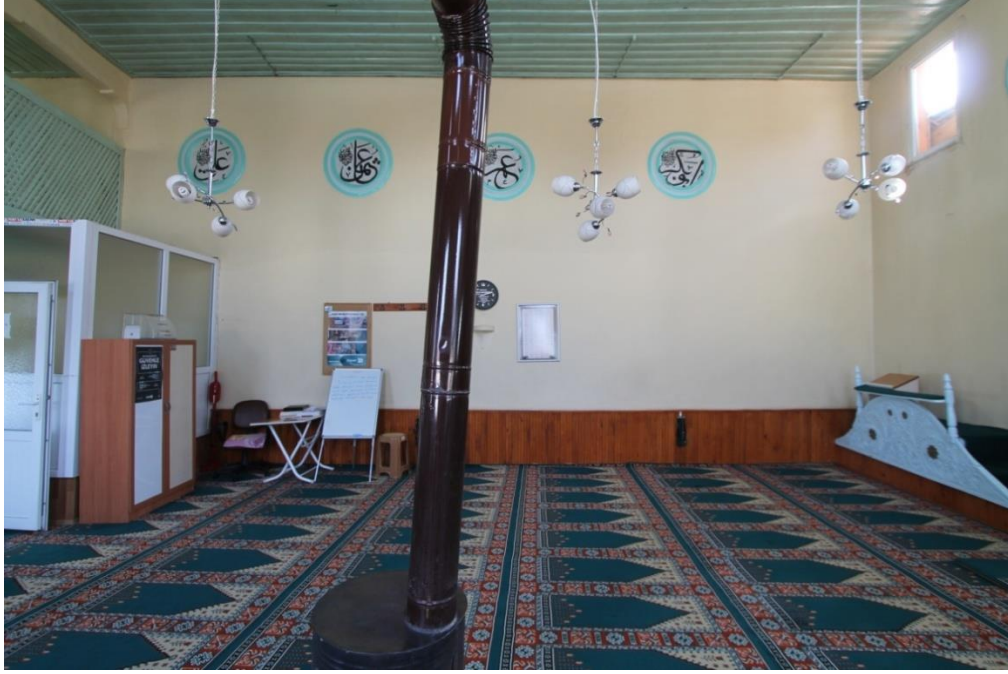
Fot. 280: Harim Doğu Duvarından Görünüm

Harim mekânında 12.51 m. genişliğindeki doğu duvarında daire alçı panoların yüzeyinde yazılar mevcuttur (Fot. 280). Duvarda 0.29×0.29 m. ebatlarında alçı bir lambalık bulunmaktadır. Bu lambalıktan güney ve batı duvarında da vardır.

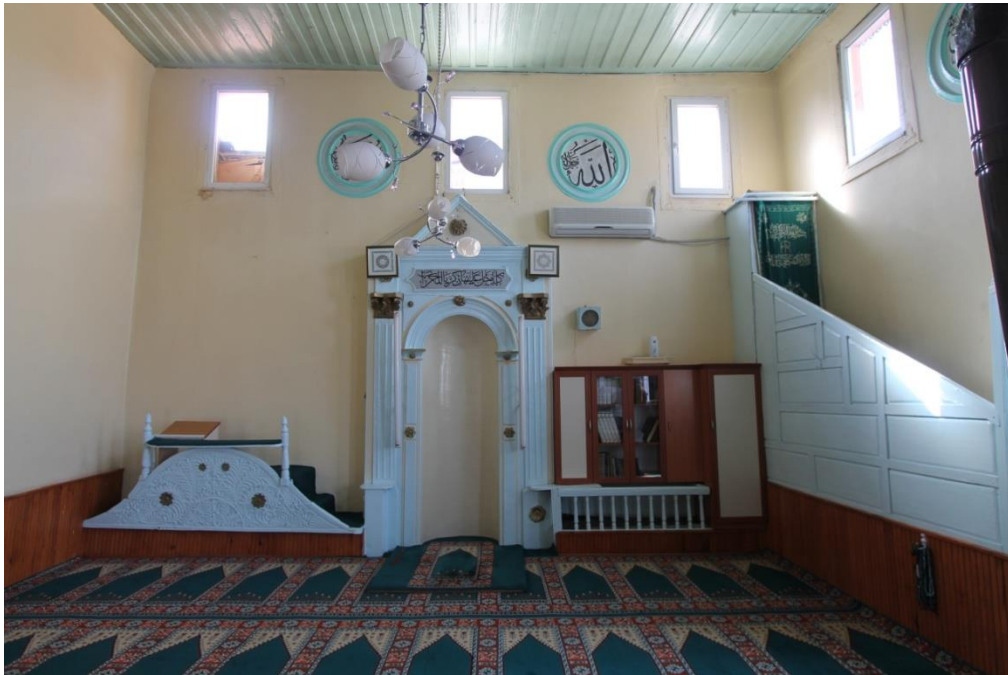
Fot. 281: Harim Güney (Kible) Duvarından Görünüm

Güney duvarı 6.35 m. olup, üstte dikey dikdörtgen formlu üç pencere açıklığı vardır (Fot. 281). Pencere açıklıklarının arasında alçı panoların yüzeyinde yazıya yer verilmiştir.

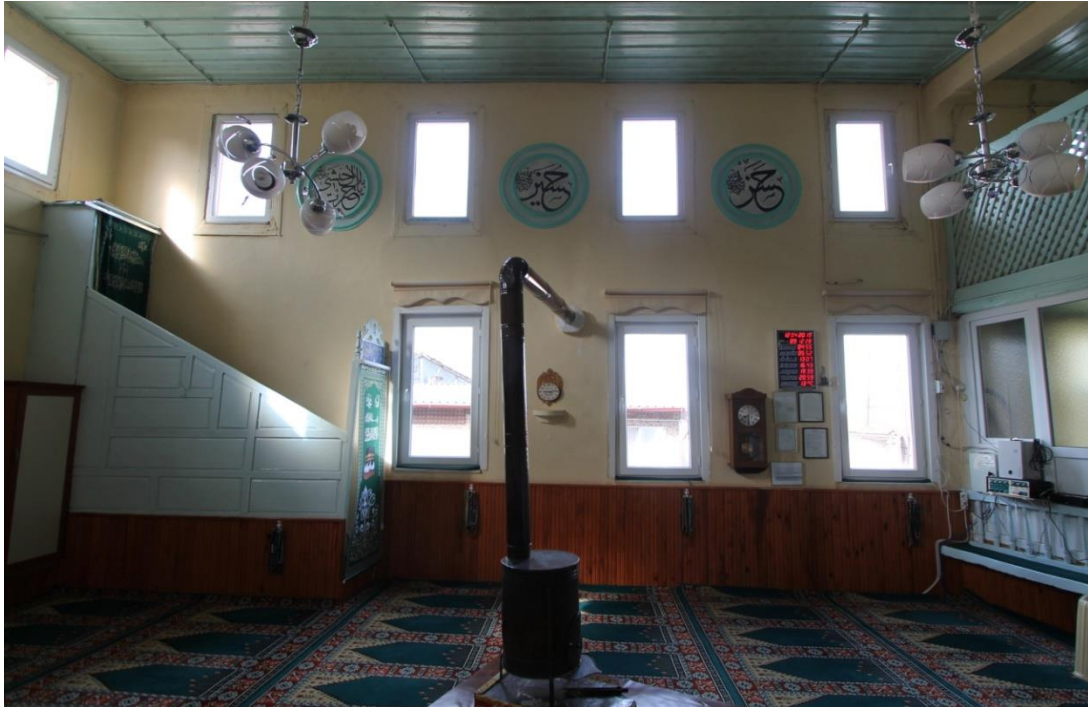
Fot. 282:Harim Batı Duvarından Görünüm

10.80 m. genişliğindeki batı duvarında üstte dört pencere açıklığı altta üç pencere açıklığı vardır (Fot. 282). Üstte pencere açıklıklarının aralarında alçı panolar yüzeyinde yazılar mevcuttur.

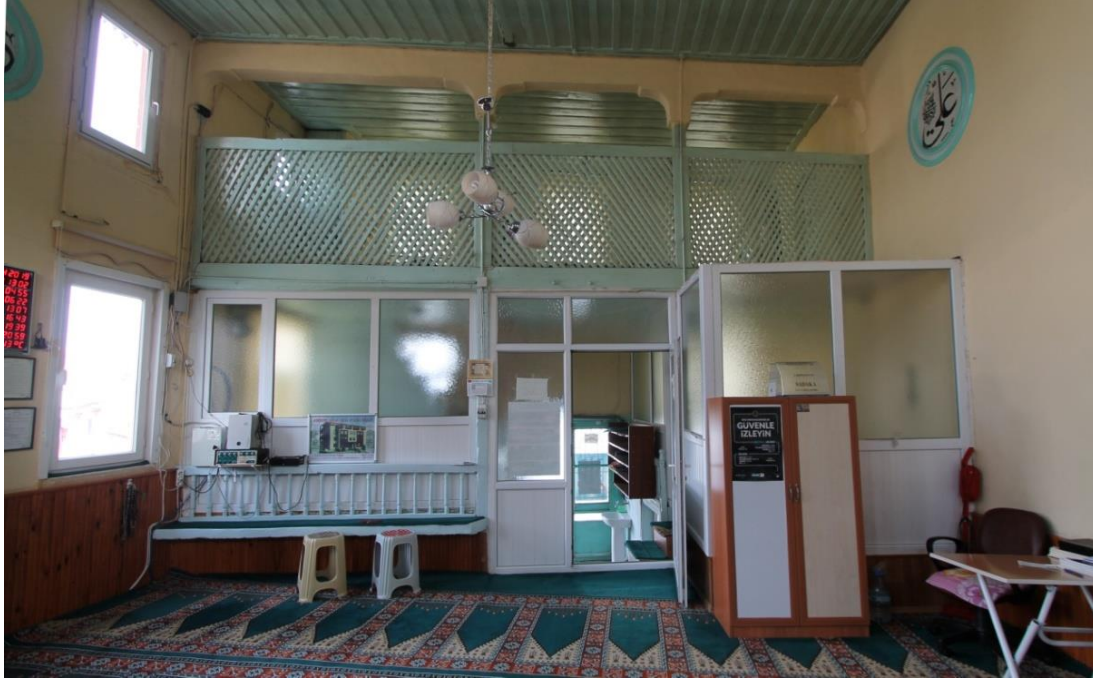
Fot. 283: Harime Güneyden Kuzeye Bakış

Harimin 6.58 m. genişliğindeki kuzey duvarı sonradan kapatılmıştır (Fot. 283). Yapı eğimli araziye uygun olarak inşa edildiğinden doğu ve batıdaki sekilere ulaşmak

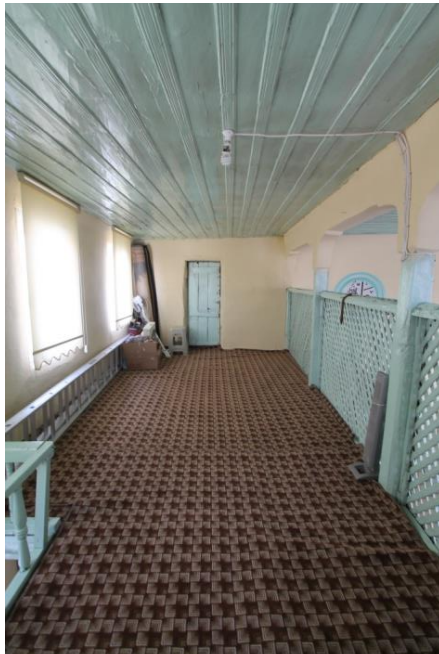
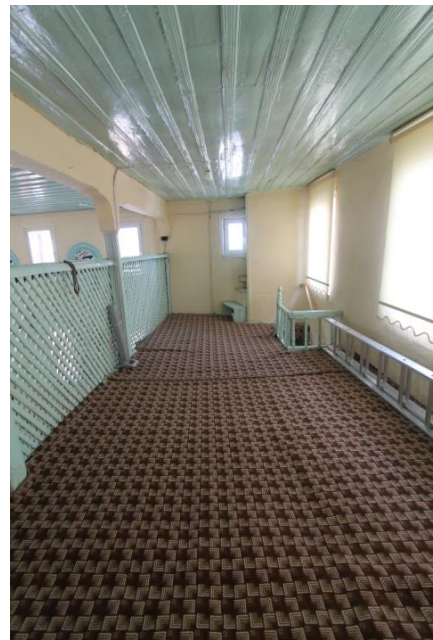
için 0.18 m. genişliğinde üçer basamağa yer verilmiştir.Kuzeybatıdaki sekiden merdivenle mahfile ulaşılmaktadır (Fot. 284-285). Mahfilin harime bakan kısmı ahşap kafesle kapatılmıştır. Mahfilin doğusundaki kapı açıklığından diğer binaya geçiş sağlanmaktadır. Kuzeybatıdaki kapı açıklığından ise minareye ulaşılmaktadır.

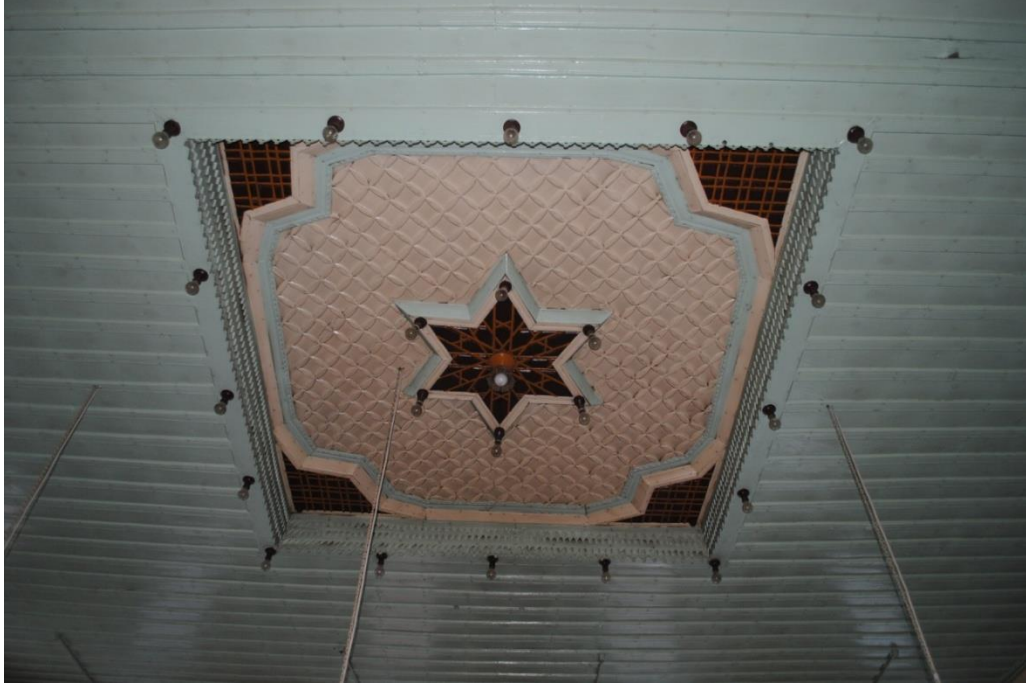
Fot. 286: Harim Tavanna Güneyden Kuzeye Bakış

Harim çökertme tavan göbeğinin içine kenarları belirtilmiş iç bükey ve dış bükey kavislerden oluşan ikinci bir geometrik tavan yerleştirilmiştir (Fot. 286-Çiz. 24). Tavan göbeğinin merkezinde altı kollu yıldız formunun etrafı süslemelidir. Köşelerde ise yatay ve dikey çıtaların kesişmesiyle geometrik formlar oluşturulmuştur.

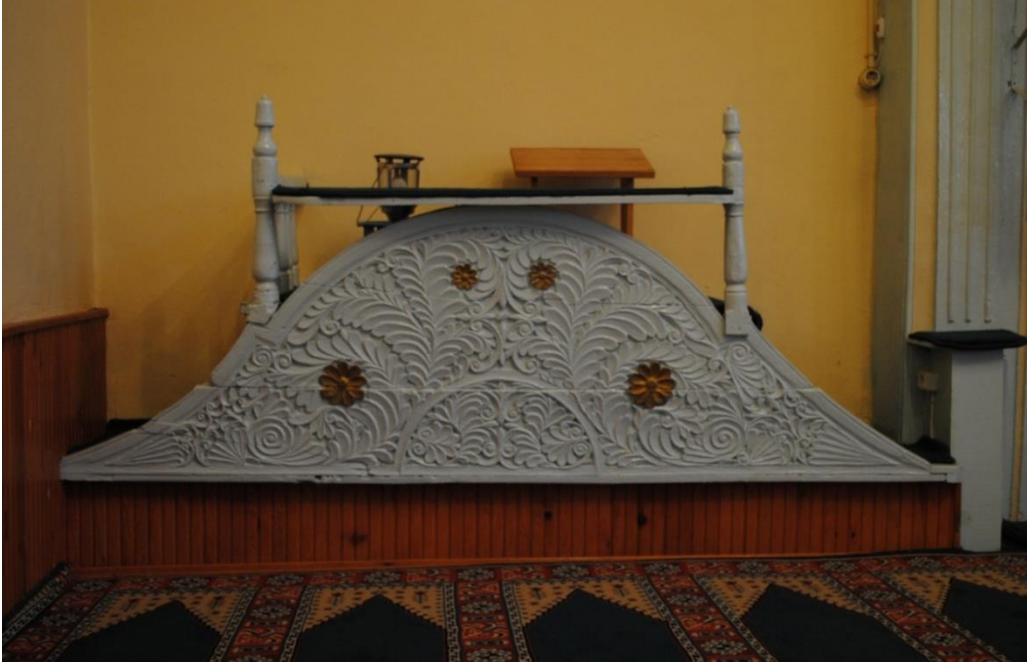
Fot. 290: Ahşap Vaaz Kürsüsünden Görünüm

Camide ahşap süsleme harim mekânının güneydoğu köşesinde yer alan vaaz kürsüsünde karşımıza çıkmaktadır (Fot. 290-Çiz. 26) Kürsünün yüzeyinde simetrik kıvrım dallar ve uçları volüd şeklinde sonlanan yapraklar mevcuttur (Fot. 291). Alt kısımda on bir yapraklı, üst kısımda ise sekiz yapraklı çiçek motifleri bulunmaktadır (Fot. 292).

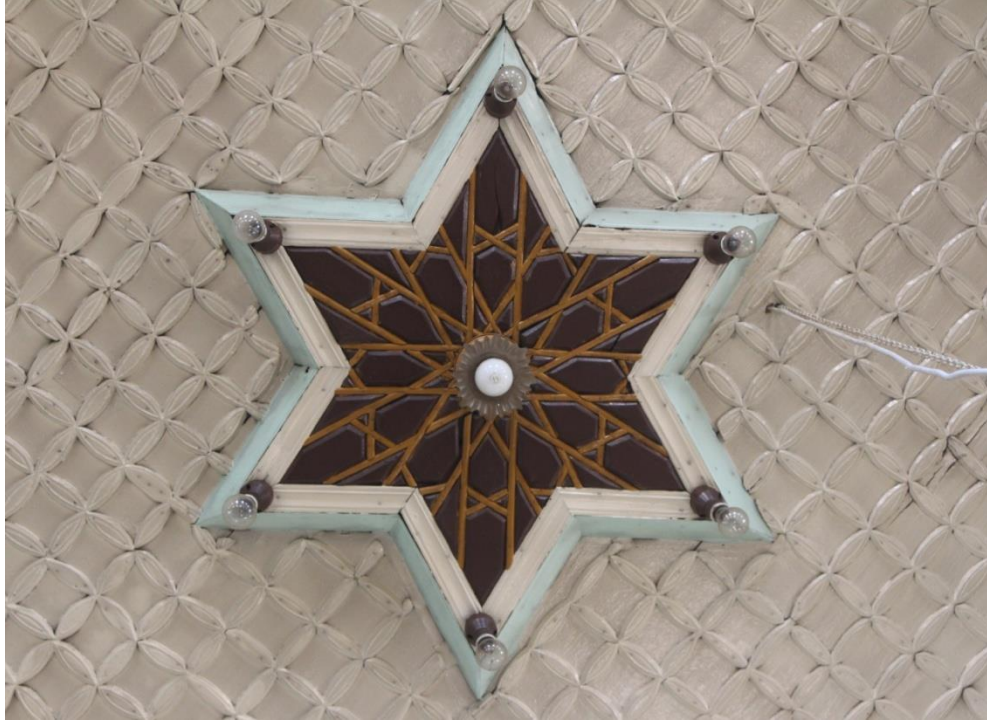
Fot. 292: Ahşap Tavan Göbeğinden Detay Görünüm

Harim ahşap kare tavan göbeğinin merkezinde altı kollu yıldız formunun yüzeyinde, köşelerden çıkan çitalar merkezde birleşerek on iki köşeli yıldız formu oluşturulmuştur (Fot. 292). Altıgen yıldız formunun etrafında ise kare oluşturacak şekilde birbirini yatay ve dikey olarak kesen stilize bitkisel motifler vardır.

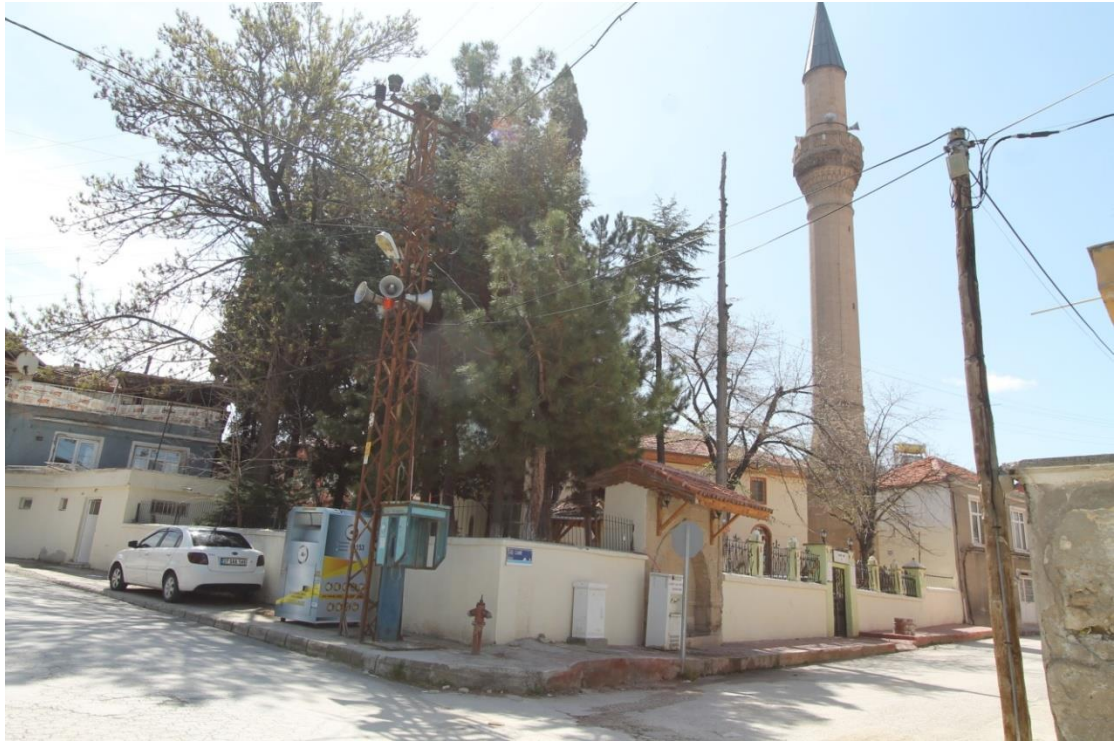
Fot. 293: Taşdemir Camii Genel Görünüm

Etrafı çevre duvarıyla sınırlanmış bir avlu içerisinde bulunan cami, 19×14 m. ölçülerinde boyuna dikdörtgen plânlıdır (Fot. 293, Plân 12). Kuzeydoğusunda şadırvan, avlu duvarına bir çeşmesi²³², doğusunda hazire²³³ ve tuvaletler vardır.

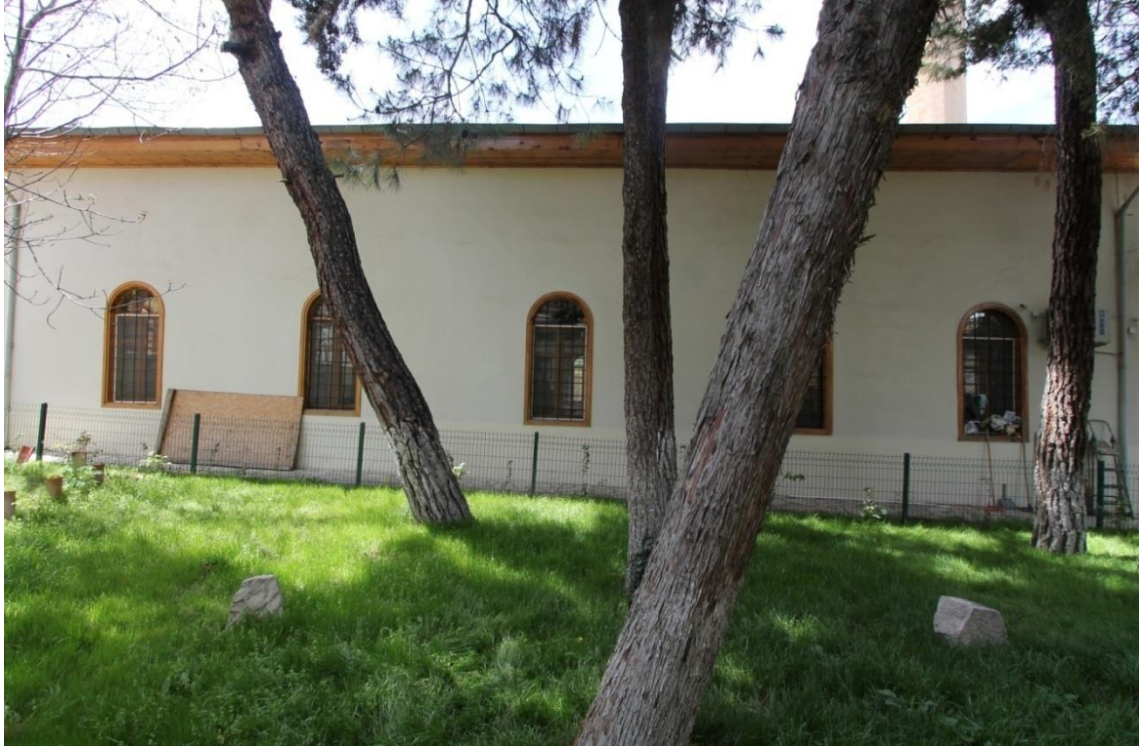
Fot. 294:Doğu Cepheden Görünüm

Yapının doğu cephesinde dikdörtgen formlu yuvarlak kemerli demir parmaklıklarla kapatılmış 0.94 m. genişliğinde beş pencere açıklığı mevcuttur (Fot. 294).

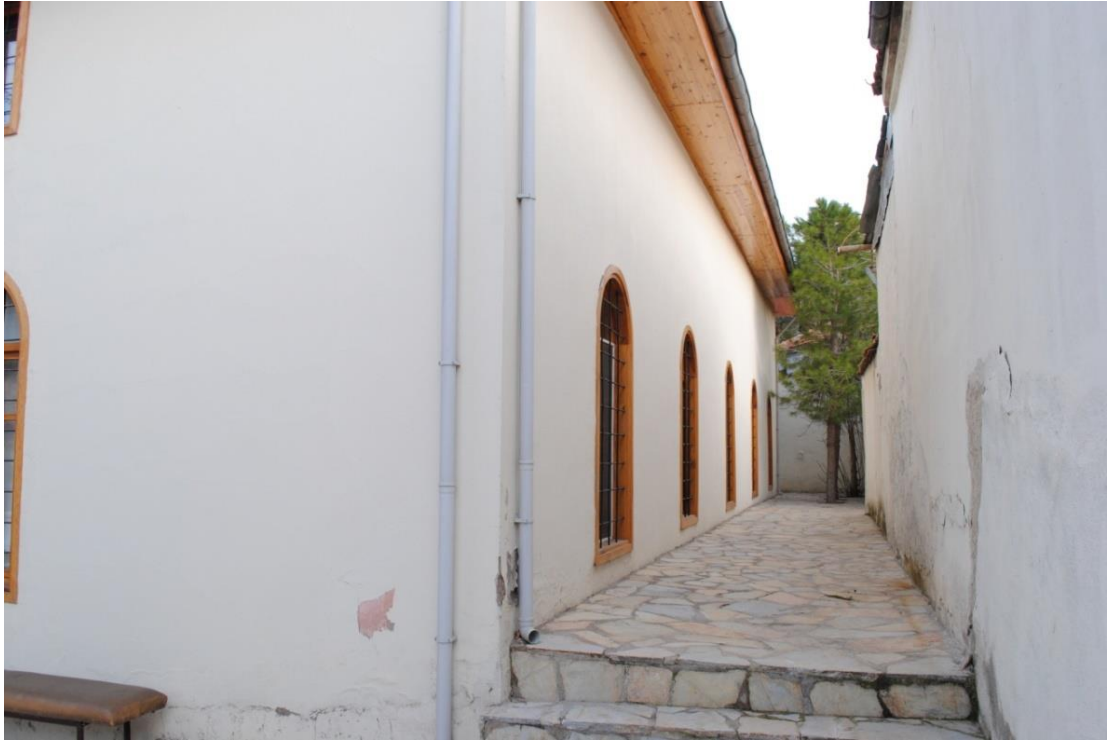
Fot. 296: Batı Cepheden Görünüm

Batı cephe doğu cepheyle simetrikdir (Fot. 296).

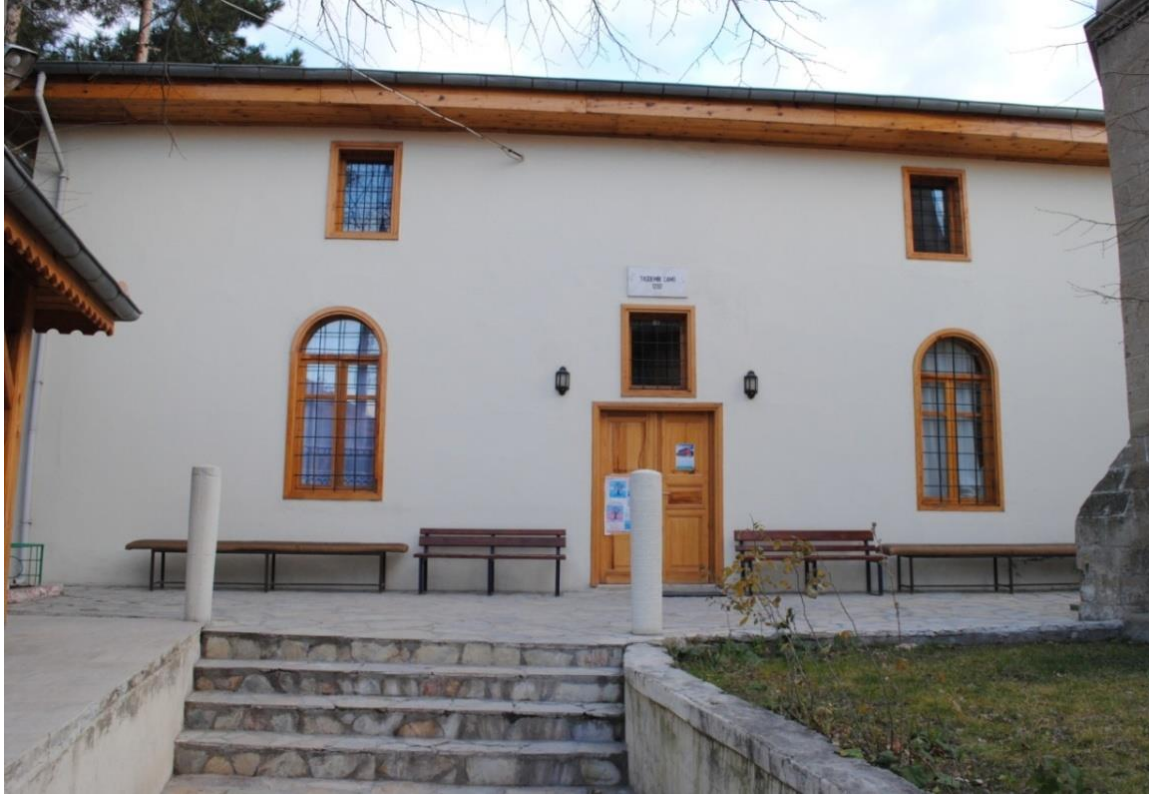
Fot. 297: Kuzey Cepheden Görünüm

Kuzey cephede, ortada 1.30 m. genişliğinde çift kanatlı kapı açıklığı ve hemen üzerinde küçük ölçekli dikdörtgen pencere açıklığı bulunmaktadır. Kapının doğu ve batısında altta yuvarlak kemerli 0.93 m. genişliğinde üstte küçük ölçekli dikdörtgen formlu pencere açıklıkları vardır (Fot. 297).

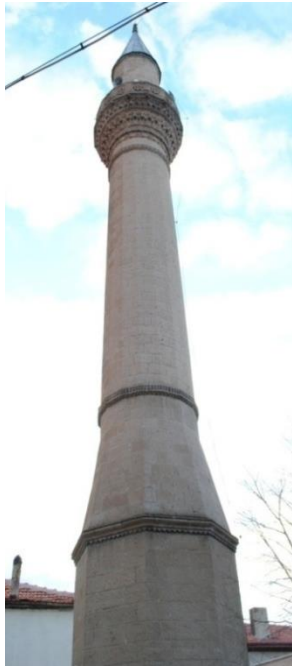
Fot. 298: Minarenin Doğudan Görünümü

Kuzeybatıda yapıdan ayrı olarak Burdur'a özgü taştan yapılmış minarede kaideden çokgen gövdeye geçiş çokgen pabuçla sağlanmıştır (Fot. 298). Gövdenin başlangıç ve bitiş kısımlarında yer alan bilezikler geometrik süslemeli olarak yapılmıştır. Şerefe altı geometrik ve bitkisel süslemeye sahip olan minare külahla sonlandırılmıştır.

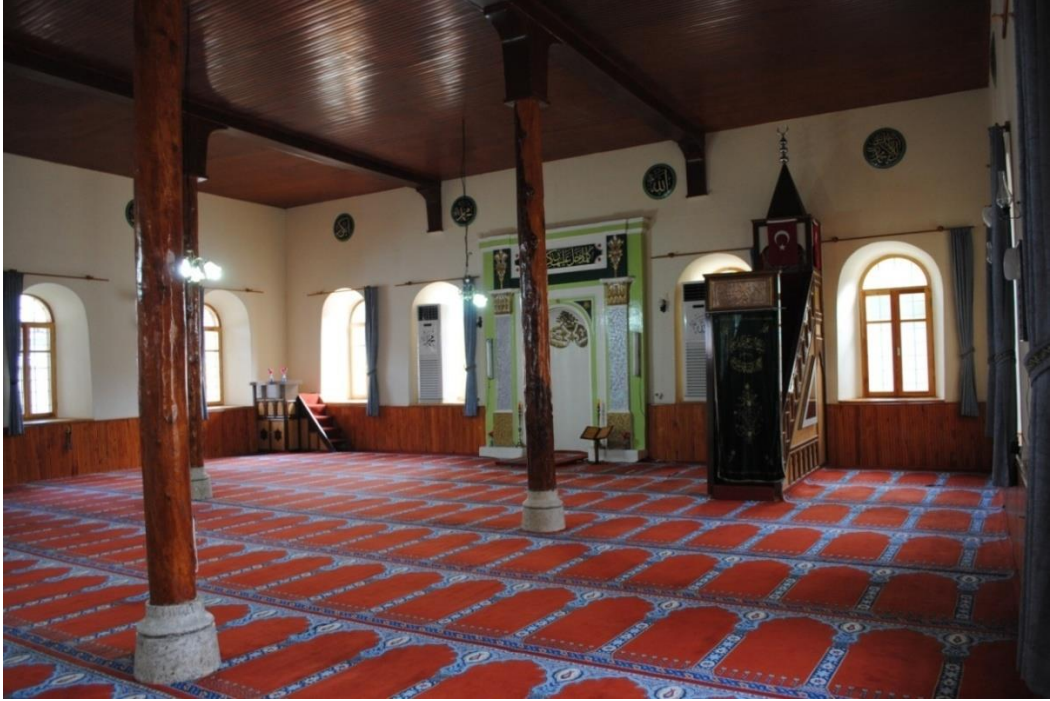
Fot. 299: Harimden Genel Görünüm

Kuzeydeki kapı açıklığından ulaşıldığında 17×13 m. ölçülerindeki harime ulaşılmaktadır (Fot.299). Harim, taş kaideli ahşap direklerle üç sahına ayrılmıştır.

Güney duvarı aksındaki mihrap kitabesinin yüzeyinde sülüs hatlı²³⁵ Kuran-ı Kerim'deki Al-i İmran Suresi'nin 37. ayetine yer verilmiştir. Minber alınlığındaki kitabe yüzeyinde Kelime-i Tevhid yer almaktadır (Bk. Fot.:299).

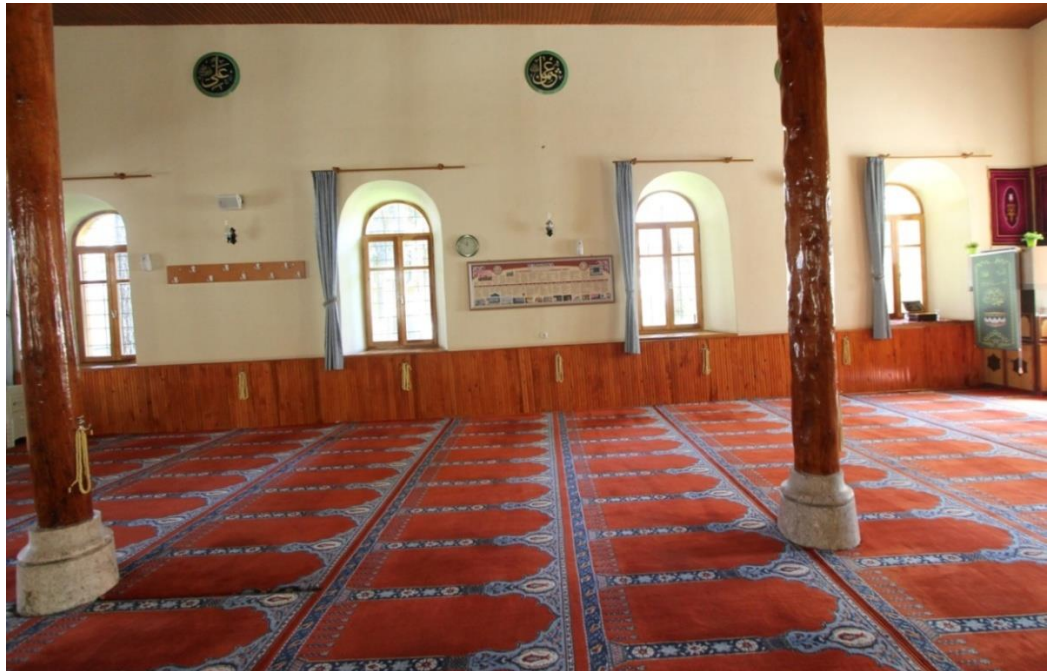
Fot. 300: Harim Doğu Duvarından Görünüm

Harimin doğu duvarında dikdörtgen formlu yuvarlak kemerli 1.35 m. genişliğinde dört pencere açıklığına yer verilmiştir (Fot. 300). Dıştan 0.95 m. olan pencere açıklıkları içte 1.35 m. genişletilmiştir.

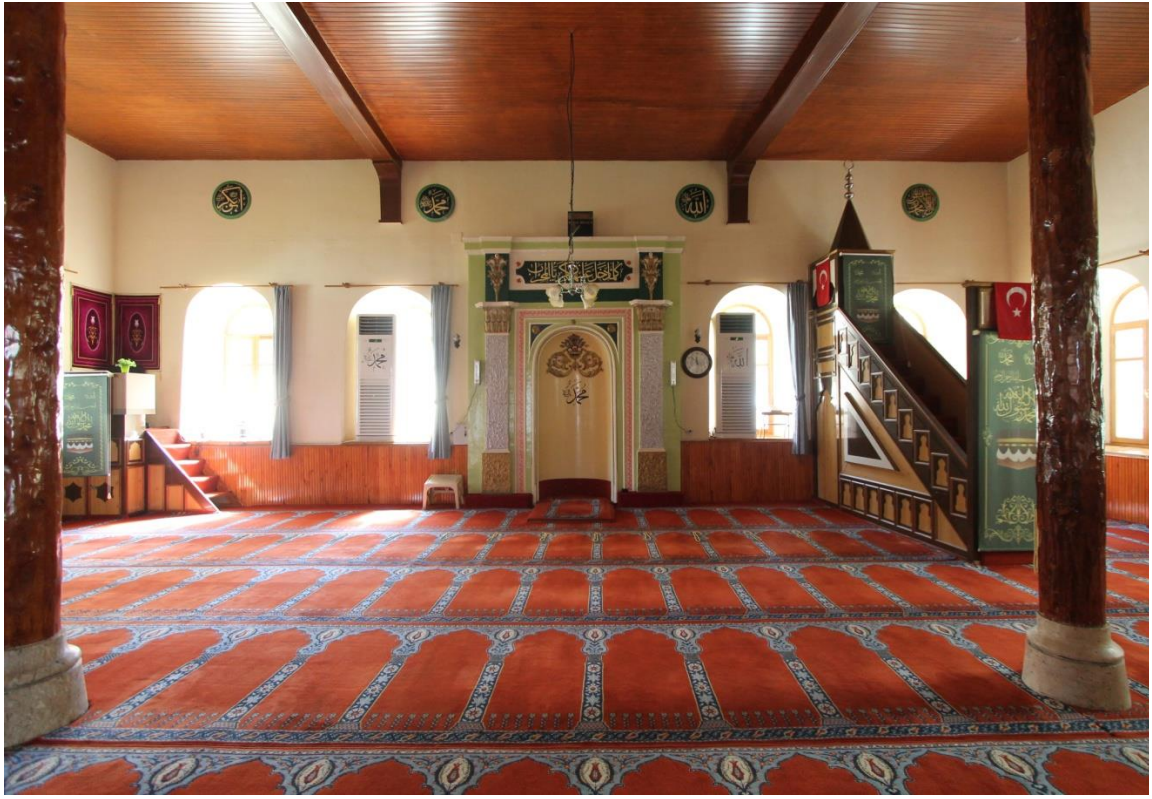
Fot. 301: Harim Güney (Kible) Duvarından Görünüm

Güneydoğu köşeye yerleştirilen ahşaptan vaaz kürsüsüne batısındaki dört basamaklı merdivenle çıkılmaktadır (Fot. 301).

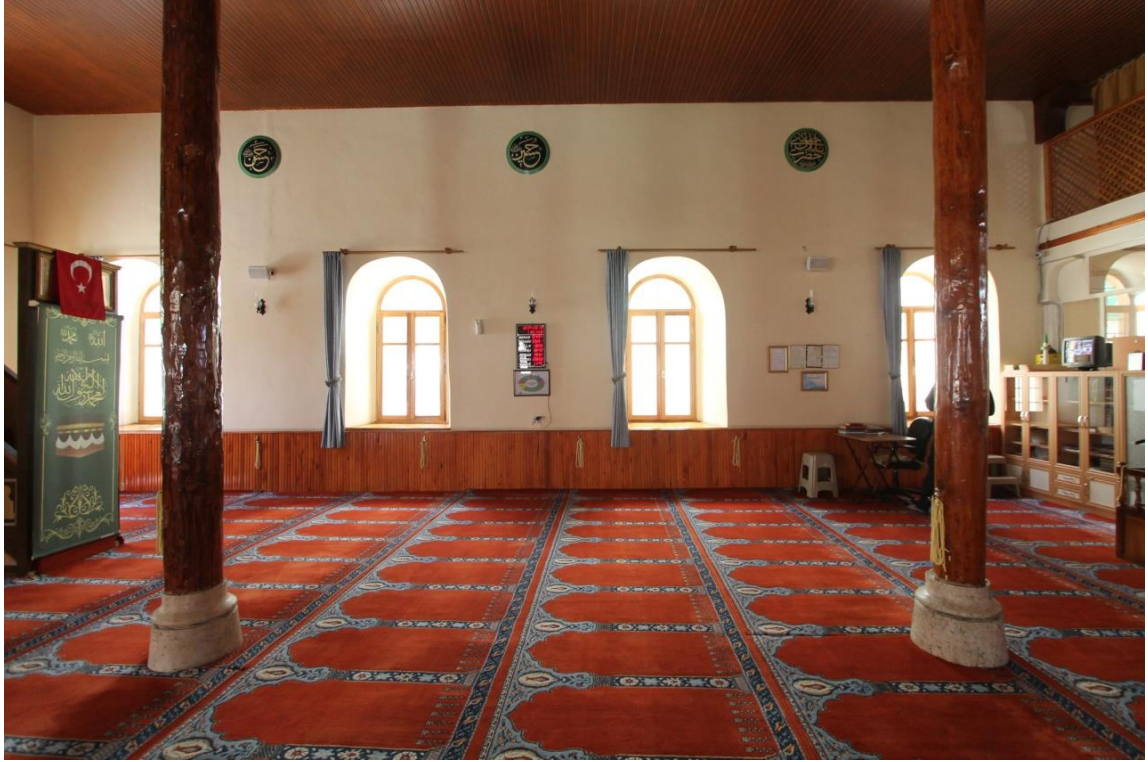
Fot. 302: Harim Batı Duvarından Görünüm

Batı duvarı doğu duvarıyla simetriktir (Fot. 302).

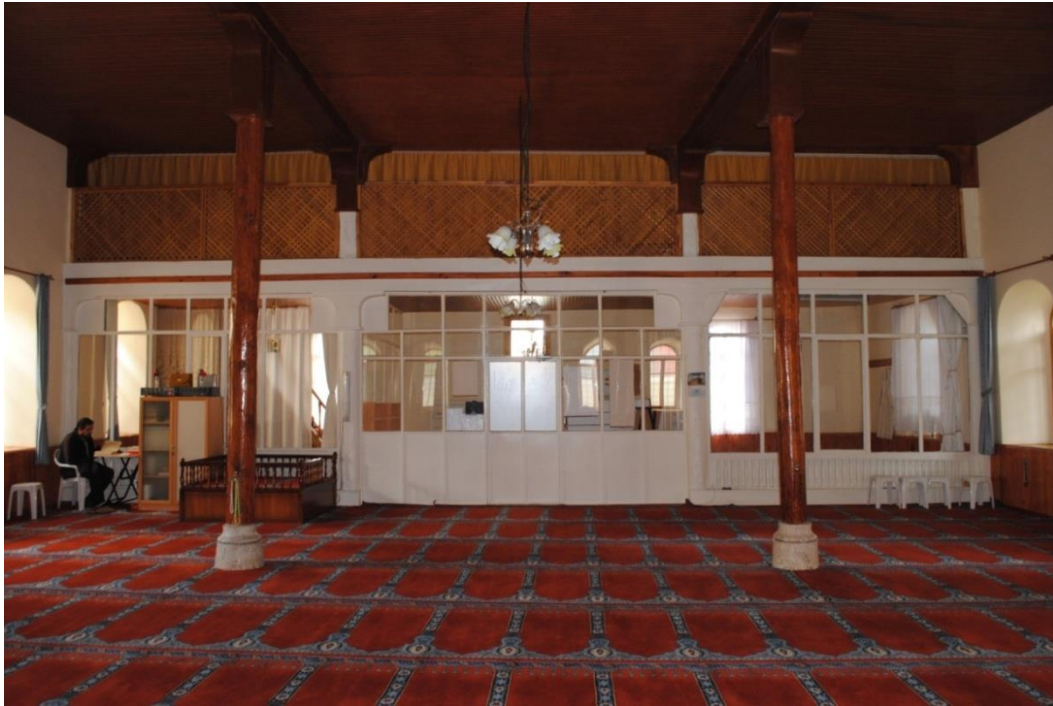
Fot. 303: Harimin Kuzeyinden Görünüm

Harimin kuzeyi metal doğramalarla üç bölüme ayrılmıştır (Fot. 303). Ortada ayakkabılık bölümü doğu ve batı ise birer basamakla yükseltilmiştir. Batıdaki mekânın kuzeyinden merdivenle mahfile ulaşılmaktadır (Fot. 304). Mahfil mahremiyet olgusundan kaynaklı ahşap kafesle kapatılmıştır.

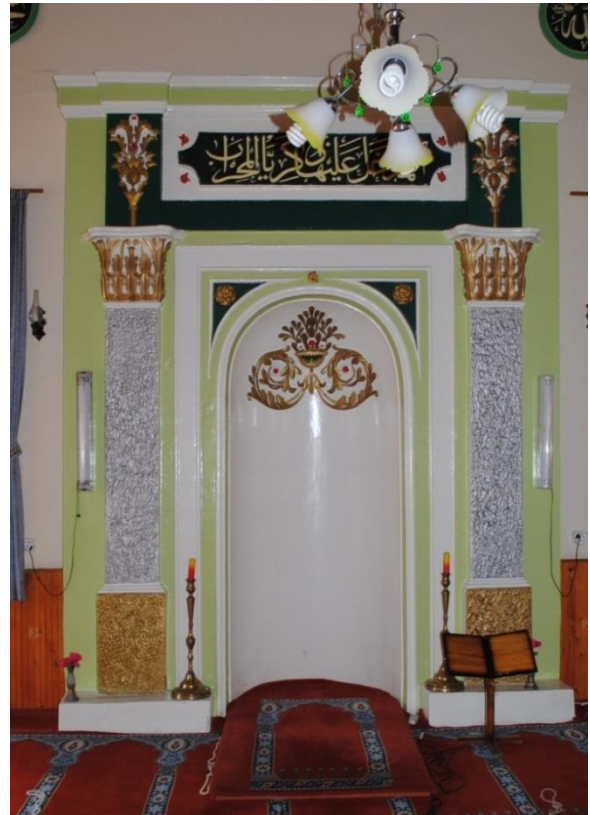
Fot. 305: Mihraptan Görünüm

Harimde güney duvarının aksındaki alçıdan mihrap, akantus başlıklı plasterlarla sınırlandırılmıştır (Fot. 305-Çiz. 27). Yuvarlak kemerli mihrap nişi kemerine yakın yüzeyde vazodan çıkan yapraklar üzerinde merkezi kırmızı taşları beyaz altı ve yapraklı çiçekler mevcuttur (Fot. 306). Vazonun altından aşağıya doğru kabartma çiçek motifi ve ondan çıkan kıvrım dallar vardır.

Güney duvarının aksında alçıdan 3.80 m. genişliğindeki mihrap, plasterlarla sınırlandırılmıştır. Yarım daire formu mihrap nişi yuvarlak kemerli olarak yapılmıştır. Mihrap nişi ve köşelikler bitkisel süslemelidir. Taç kısmının ortasında yazıya, yan bölümlerinde ise bitkisel süslemelere yer verilmiştir.

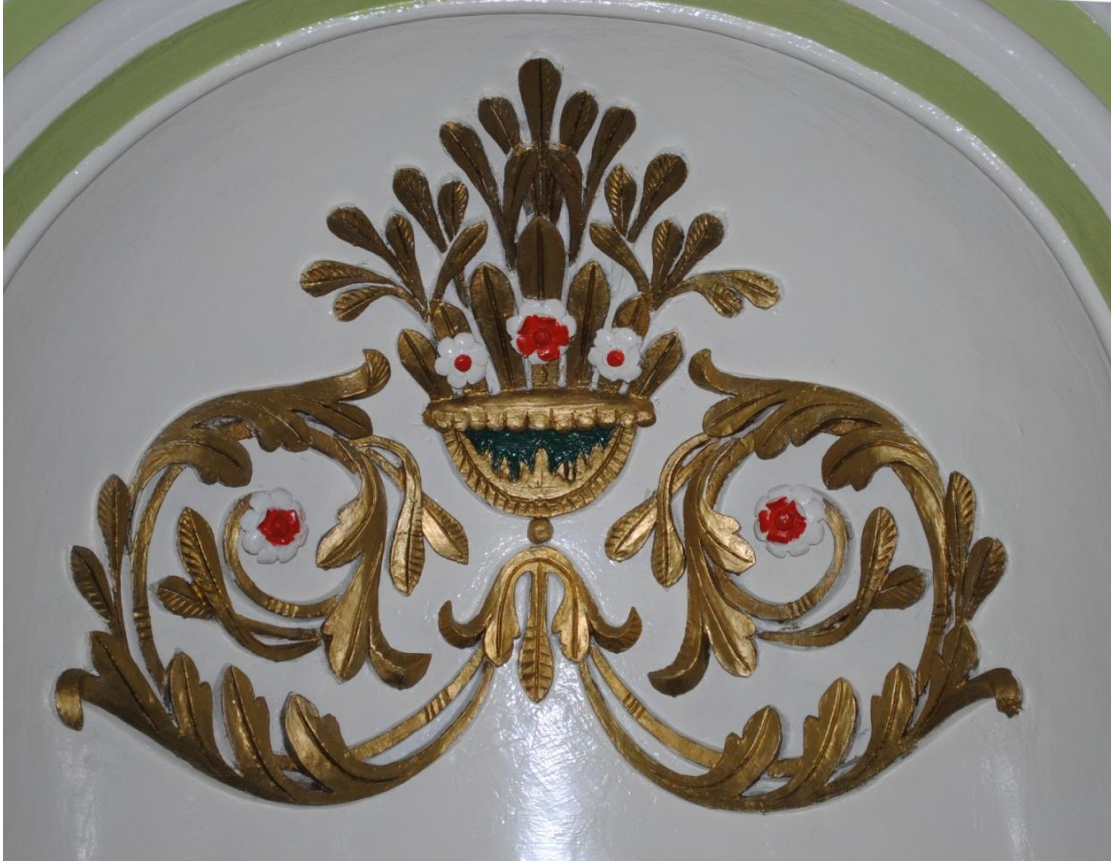
Fot. 306: Mihrap Nişi Yüzeyindeki Süslemeden Görünüm

Bu kıvrım dallardan iki yana simetrik yapılmış kıvrım dallar ile dalların uç kısmındaki C kıvrımının merkezi ortası kırmızı taçları beyaz ile boyanmış sekiz yapraklı çiçek motifi bulunmaktadır. Köşeliklerde beş yapraklı ortada ise sekiz yapraklı kabartma çiçek motifi yer almaktadır. İki bölüme ayrılmış taç kısmının, birinci kısmında ortada köşeleri iç bükey olarak düzenlenmiş yatay dikdörtgen pano yüzeyinde Kuran'dan bir ayet yazılıdır (Fot. 307). Köşelerde ise iki ve üç yapraklı çiçek motifi mevcuttur (Fot. 308). Yan yüzeylerde vazodan çıkan kıvrım dallar arasında ortası siyah taçları kırmızı ve tepesinde ise ortası kırmızı taçları beyaz dört-beş yapraklı çiçek motifleri bulunmaktadır. İkinci bölüm ise boş bırakılmıştır.

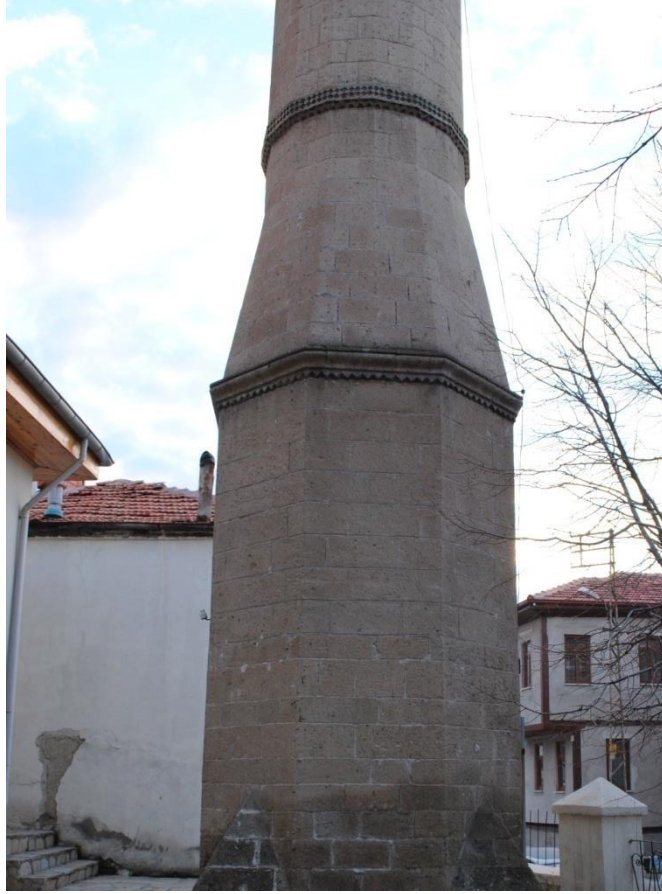
Fot. 309: Minare Kaidesinden Görünüm

Kuzeybatıda Burdur'a özgü taşla inşa edilen minarenin, çokgen kaidenin bitiminde fisto formuna yer verilmiştir (Fot. 309-310). Gövde başlangıcındaki bileziğin yüzeyi iki sıra halinde küçük ölçekli eşkenar dörtgen formunda yapılmıştır(Fot. 311). Altında tek sıra mukarnas dizisi vardır. Gövdenin bitişindeki bileziğin yüzeyi ise zencerek motifi şeklinde düzenlenip hemen altında tek sıra mukarnas dizisi mevcuttur.
