BURDUR MERKEZDE YER ALAN CAMİLER

**Pamukkale Üniversitesi
Sosyal Bilimler Enstitüsü
Yüksek Lisans Tezi
Sanat Tarihi Anabilim Dalı
Tezli Yüksek Lisans Programı**

BURDUR MERKEZ'DE YER ALAN CAMİLER

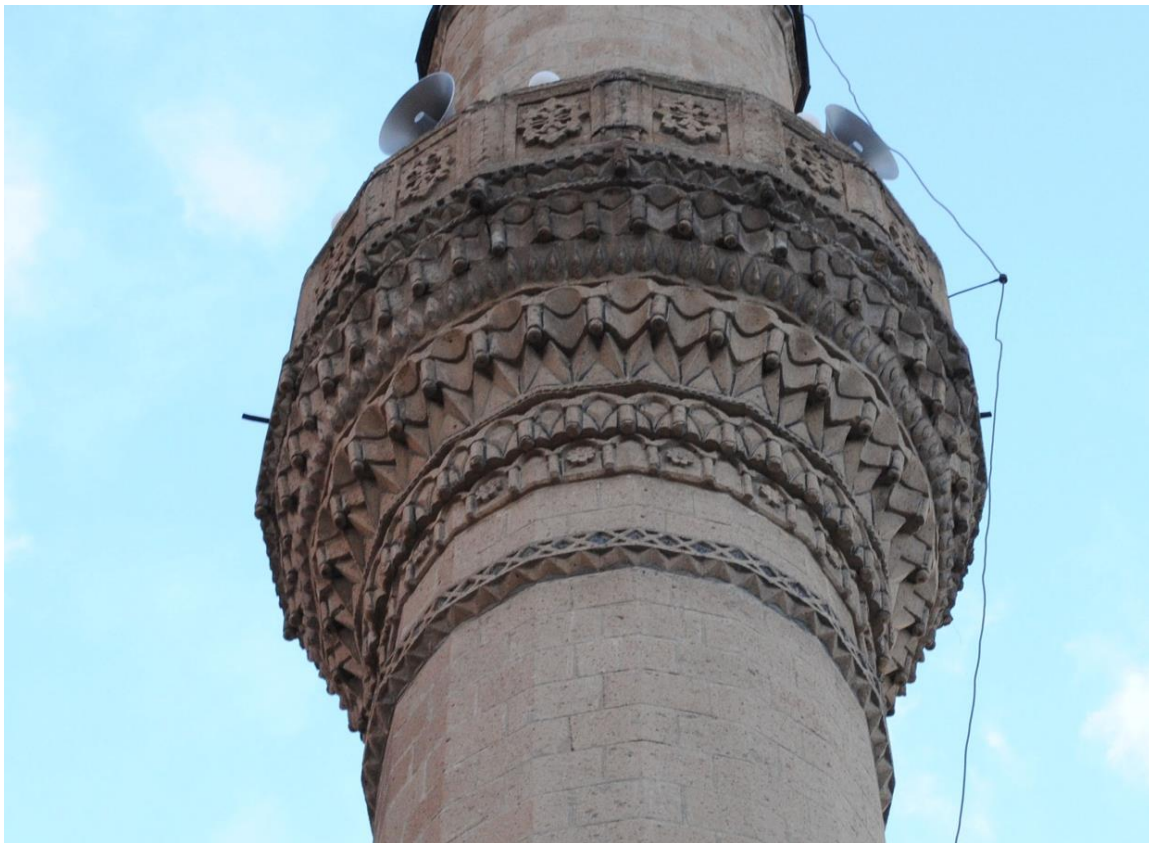
Fot. 312: Minare Şerefesinden Görünüm

Şerefe altı dokuz bölüme ayrılmıştır (Fot. 312). Alttaki ilk bölümde biri büyük biri küçük boyutlu sivri kemerlere yer verilmiş ve büyük ölçekli yapılan kemerlerin içerisine kabartma çiçek motifleri bulunmaktadır. İki, üç ve dördüncü sırada mukarnas çeşitlemeleri yer alırken beşinci sırada badem formunda süslemeler vardır. Dokuzuncu sıraya kadar mukarnas çeşitleri şerefe altını dolaşmaktadır. Levhalar halinde düzenlenen şerefe korkuluklarının ortasında stilize bitkisel bezemelere yer verilmiştir.

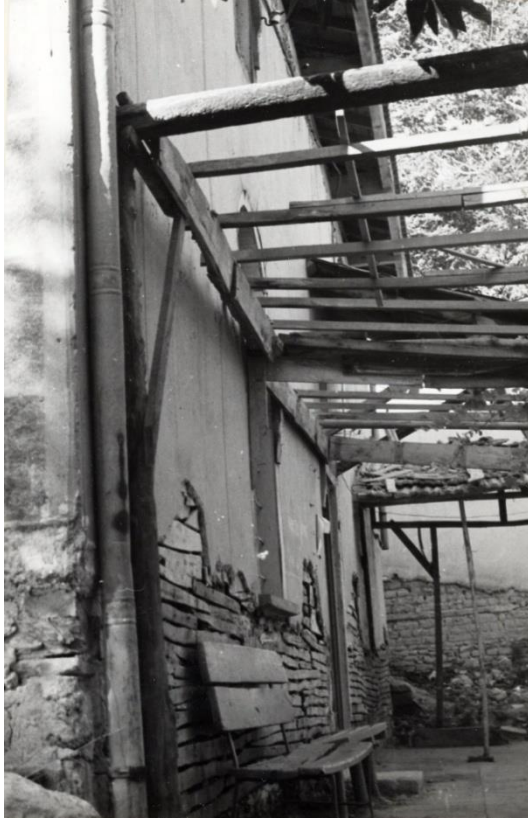
Fot. 313: Kuzey Cephe Duvar Örgü Tekniğinden Görünüm (VGM.'den)

Dikdörtgen plânlı yapı, su basman seviyesine kadar Burdur'a özgü taş ile sonrasında kuzey cephe bağdadi tekniğinde doğu, güney ve batı cephe moloztaş ile inşa edilmiştir (Fot. 313-314). Cepheler içten ve dıştan onarımlar sırasında sıvanmıştır. Yapı kiremitle kaplı dört yöne pahlı kırma çatıyla örtülüdür. Saçak altı ahşapla kaplanmıştır. Minare Burdur'a özgü taşla inşa edilmiştir.

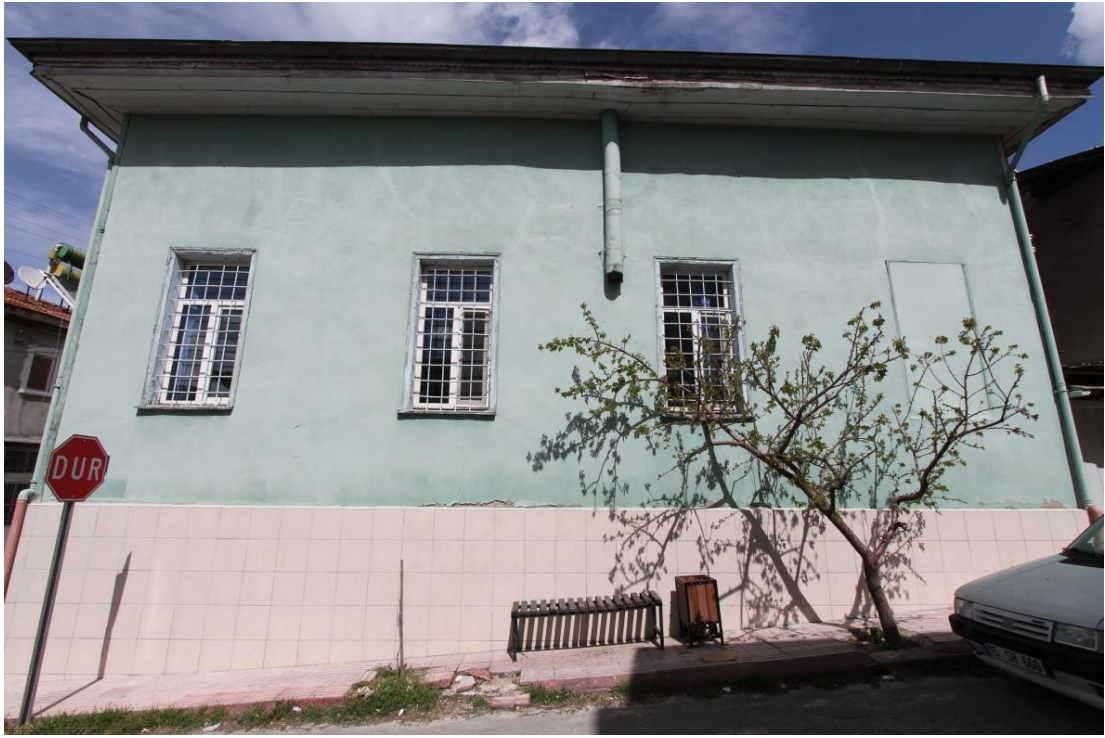
Fot. 316: Caminin Batı Cephesinden Görünüm

Batı cephesinde 0.92 m. genişliğinde dört pencere açıklığından güneybatı köşesindeki pencere açıklığı tarihi belli olmayan yakın bir zamanda kapatılmıştır (Fot. 316).

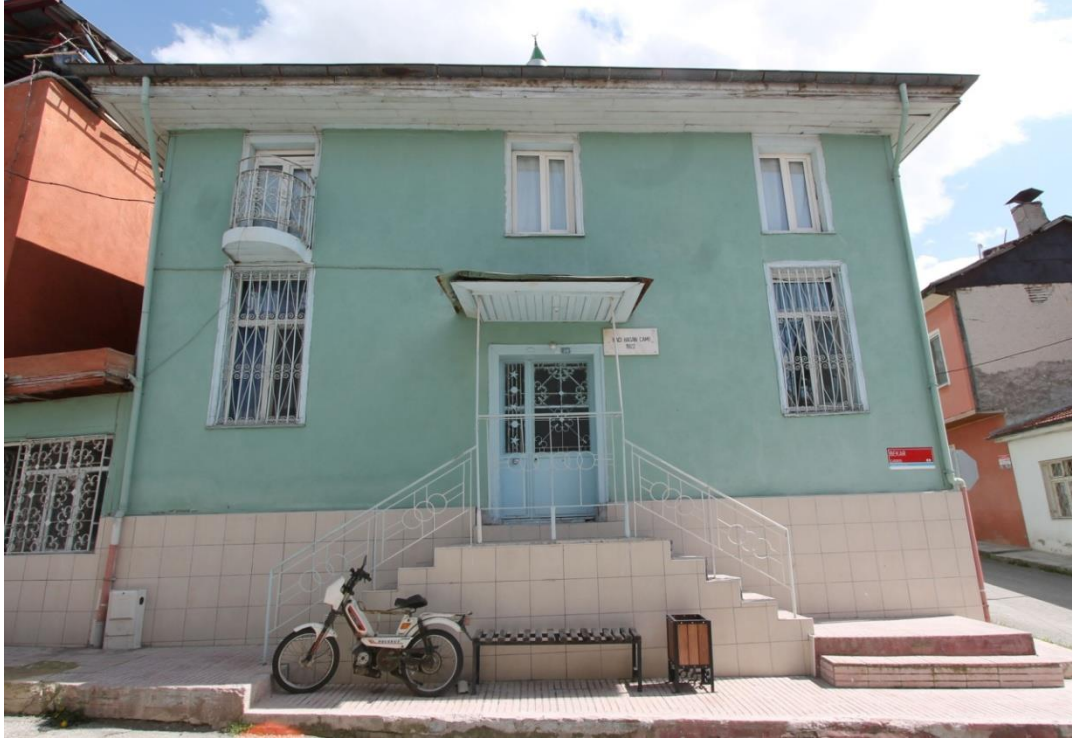
Fot. 317: Kuzey Cepheden Görünüm

Kuzey cephede alt katta 0.97 m. genişliğinde iki adet, üstte 0.95 m. genişliğinde üç adet pencere açıklığı bulunmaktadır (Fot. 317). Doğudaki üst pencere açıklığında yarım daire formlu mükebbire mevcuttur. Doğru ve batıdan 0.95 m. ebadındaki merdivenlerden 1.27 m. genişliğindeki kapı açıklığına ulaşılmaktadır.

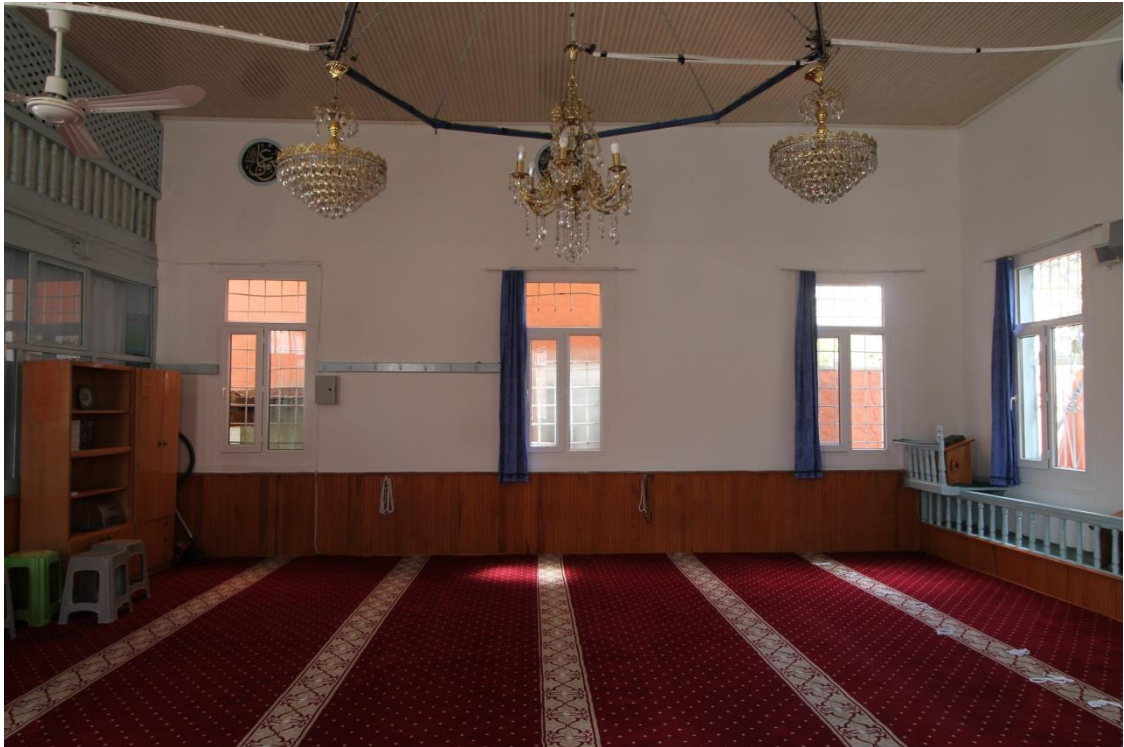
Fot. 318: Harim Doğu Duvarından Görünüm

Harim doğu duvarında üç pencere açıklığı bulunmaktadır (Fot. 318).

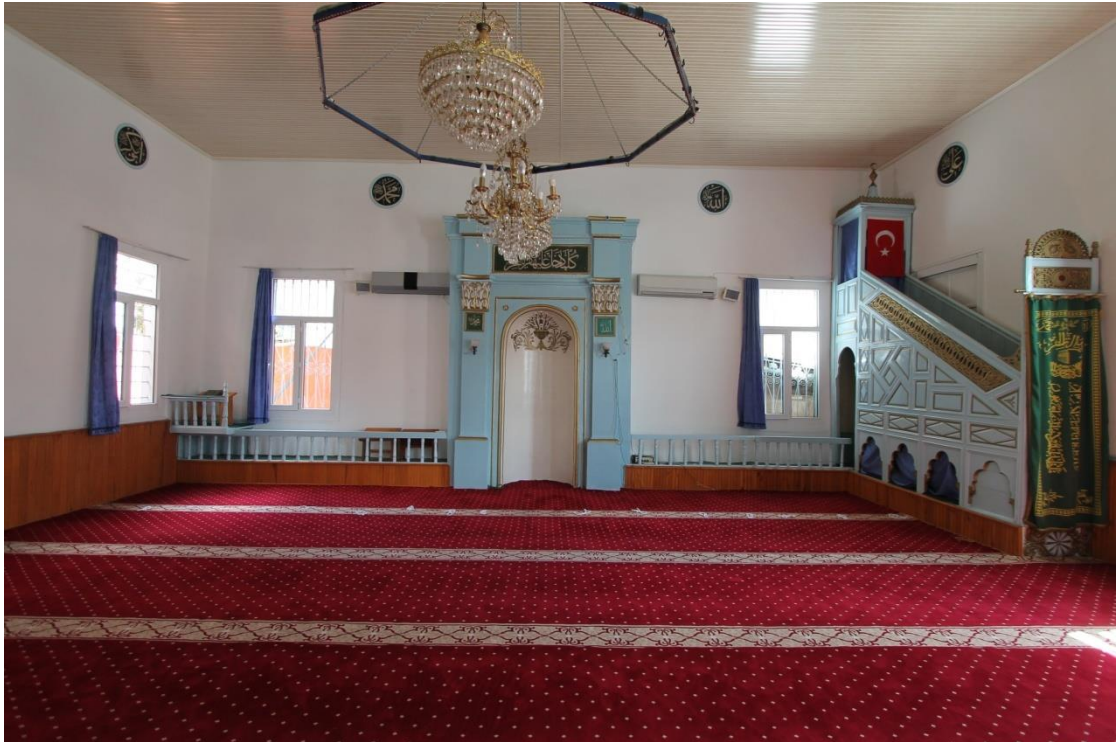
Fot. 319: Güney (Kible) Duvarından Görünüm

Güney duvarı aksındaki 2.13 m. genişliğindeki mihrap 0.30 m. ileriye ve yukarıya taşını yapılmaktadır (Fot. 319). Plasterlarla sınırlandırılan mihrabın 0.95 m.

genişliğindeki niş yüzeyinin üst kısmında ve köşeliklerinde bitkisel süslemeye yer verilmiştir. Taç kısmı iki bölüme ayrılmıştır. İlk bölümde yatay dikdörtgen pano yüzeyinde yazı mevcuttur. İkinci bölüm ise boş bırakılmıştır. Mihrabın doğu ve batısı seki şeklinde 0.19 m. yükseltilmiştir.

Güneybatı köşeye konumlandırılan 3.01 m. genişliğindeki minberin süpürgelik kısmında birinin arka yüzeyi kapalı dört adet dilimli kemer formu vardır. Aynalık yatay ve dikey dikdörtgen ile üçgen formlu panolara ayrılmıştır. Korkuluk geometrik ve bitkisel süslemelidir. Kapı alınlığı, taç kısmı ve ilk merdiven basamağının ön yüzeyinde bitkisel süslemeler mevcuttur.

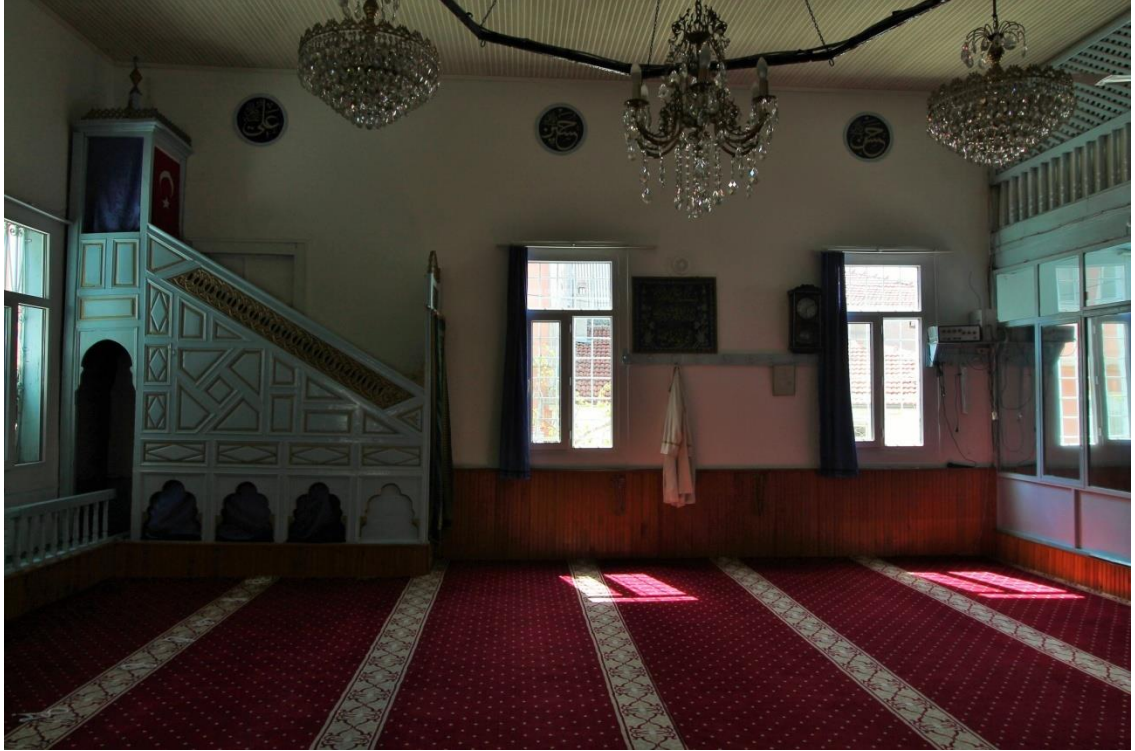
Fot. 320: Harim Batı Duvarından Görünüm

Batı duvarı doğu duvarıyla simetriktir (Fot. 320). Ancak pencere açıklıklarından biri sonradan kapatılmıştır.

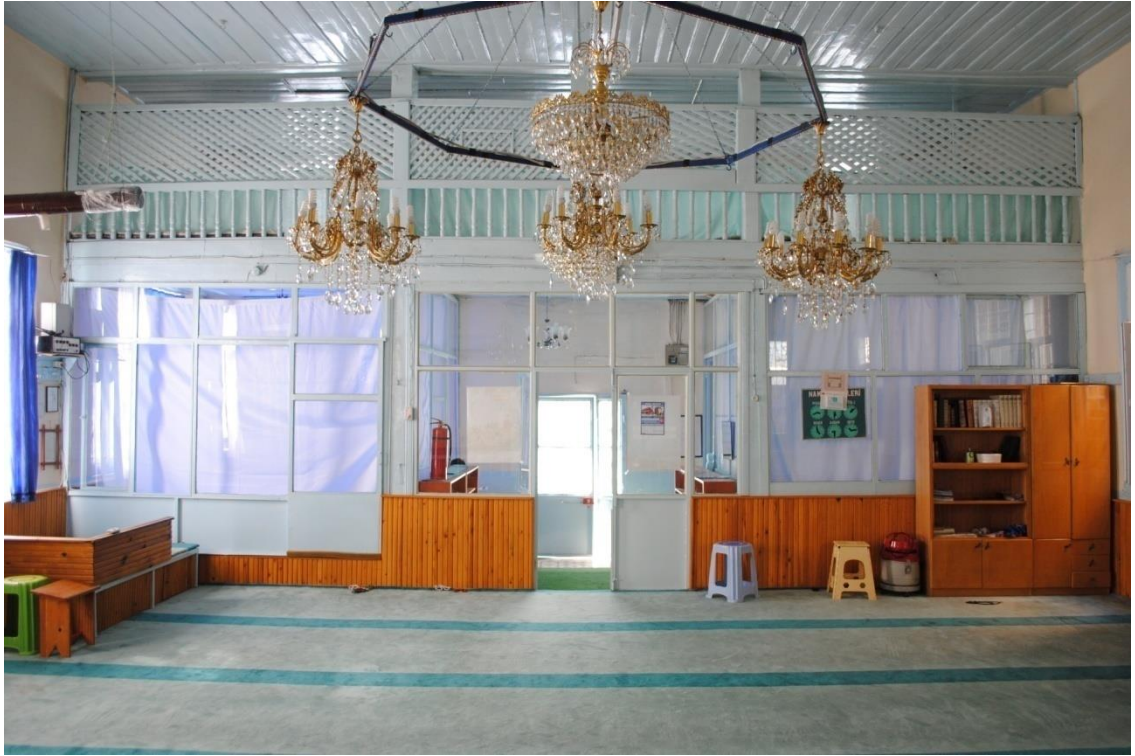
Fot. 321: Harime Güneyden Kuzeye Bakış

Kuzeyde yer alan doğu ve batıdaki sekiler sonradan kapatılmıştır (Fot. 321). Ahşap kafesle kapatılan mahfile doğudaki sekide yer alan merdivenlerle ulaşılmaktadır (Fot. 322). Harim mekânı ters tavanla örtülüdür.

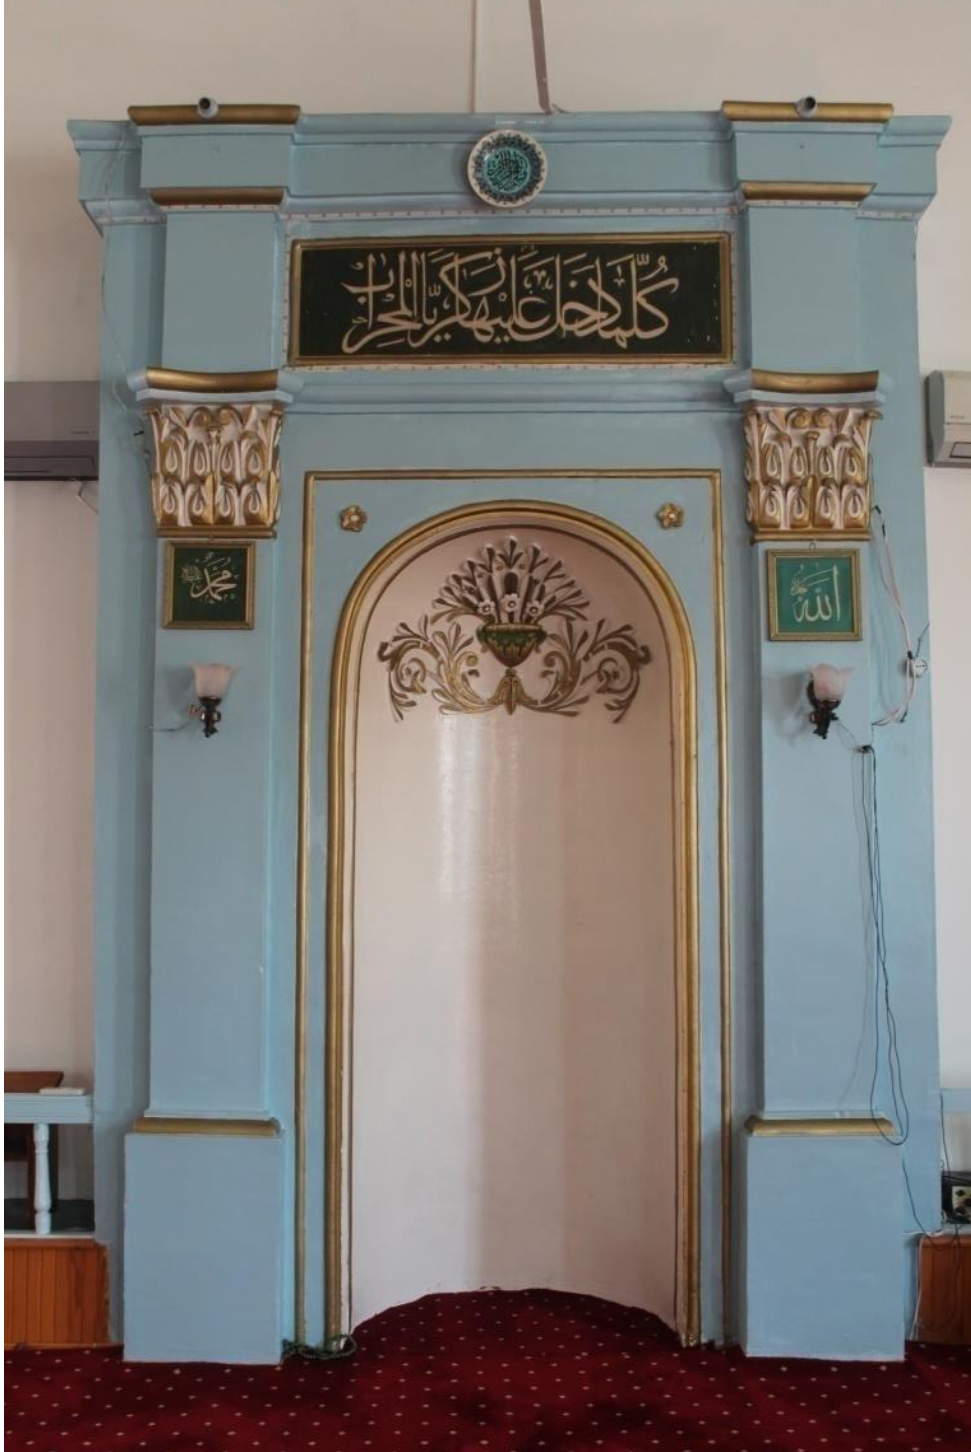
Fot. 323: Mihraptan Görünüm

Alçı süsleme caminin harim mekânında güney duvarı aksındaki mihrapta karşımıza çıkmaktadır. Mihrap, akantus başlıklı plasterlarla sınırlandırılmıştır (Fot. 323-Çiz. 28). Mihrap nişinin kavsara kısmında vazodan çıkan stilize edilmiş bitkisel süslemenin yüzeyinde altı yapraklı çiçek motifi vardır (Fot. 324). Vazonun altında aşağıya doğru bir yaprak motifi ve bu motiften çıkan kıvrım dallar mevcuttur. Kıvrım dalların uç kısımlarında ise beş yapraklı çiçek motifi bulunmaktadır. Mihrap nişinin köşeliklerine beş yapraklı çiçek motifi yerleştirilmiştir (Fot. 325). Taç kısmı iki bölüme ayrılmış mihrabın ilk bölümü ortasında yatay dikdörtgen formlu yazı kuşağı bulunmaktadır. İkinci bölümün yüzeyi boş bırakılmıştır.

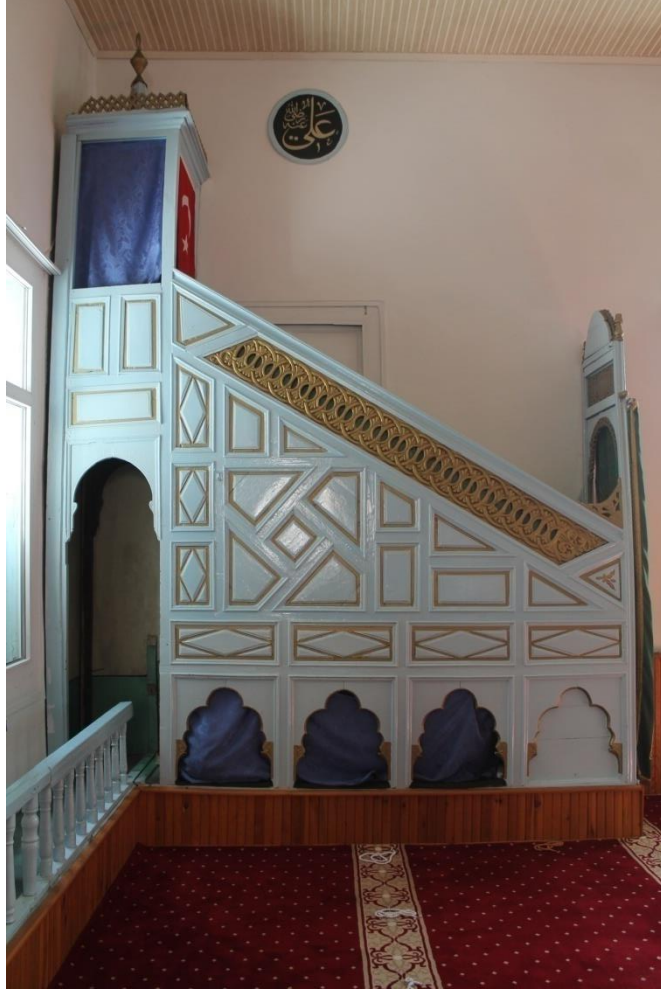
Fot. 326: Minberden Görünüm

Camide ahşap süsleme harim güneybatı köşesindeki minberde mevcuttur (Fot. 326). Minberde ahşap serenler üzerine panolar yerleştirilmiştir. Minber süpürgelik kısmında dört dilimli kemer formu bulunmaktadır. Bu kemer formlarından birinin arka yüzeyi kapatılmıştır. Bordürde yatay dikdörtgen formlu dört panonun yüzeyinde eşkenar dörtgenler vardır. Minberin aynalık bölümünde yatay-dikey dikdörtgen, kare ve üçgen panolar yer almaktadır. Panolardan birinin yüzeyinde stilize yaprak motifi mevcuttur (Fot. 327-Çiz. 29). Ajur tekniğinde yapılmış olan korkuluk başlangıcında uçları volütle sonlanan "S"- "C" kıvrım dallar bir bağ ile birbirine bağlanmıştır (Fot. 328). Sağa ve sola çıkan kıvrım dallar korkuluk boyunca merkezi oyulmuş daireler oluşturmuştur. Bu dairelerin kesiştiği noktalarda yaprak motiflerine yer verilmiştir.

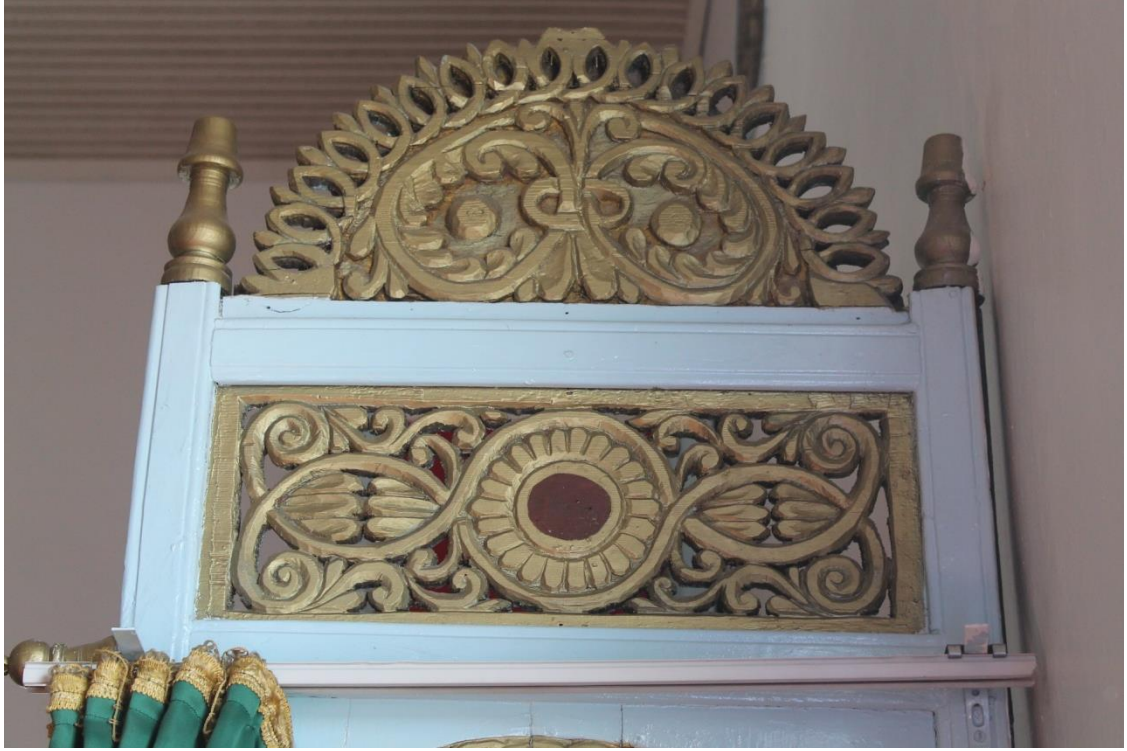
Fot. 329: Minber Alınlığından Görünüm

Minber alınlığında enine dikdörtgen panonun merkezinde elips formuna yakın bir daire vardır (Fot. 329-Çiz. 30). Bu dairenin etrafında yapraklardan oluşan ikinci bir daire bulunmaktadır. Dairenin etrafında kalın bir silme halinde "C"- "S" kıvrımı oluşturacak şekilde sağa ve sola giden, uçları volütle sonlanan dallara yer verilmiştir. Aralarda ise stilize yapraklar mevcuttur. Taç kısmının merkezinde uçları volütle sonlanan kıvrım dallar birbirine bir bağ ile bağlanmıştır (Çiz. 31). Bu bağdan çıkan kıvrım dallar taç kısmını kalın bir silme gibi dolaşmaktadır. Aralarda stilize edilmiş yaprak motifleri yer almaktadır. Taç kısmının etrafı ise aralarında yaprak motifleri olan elips formları ile kuşatılmıştır.

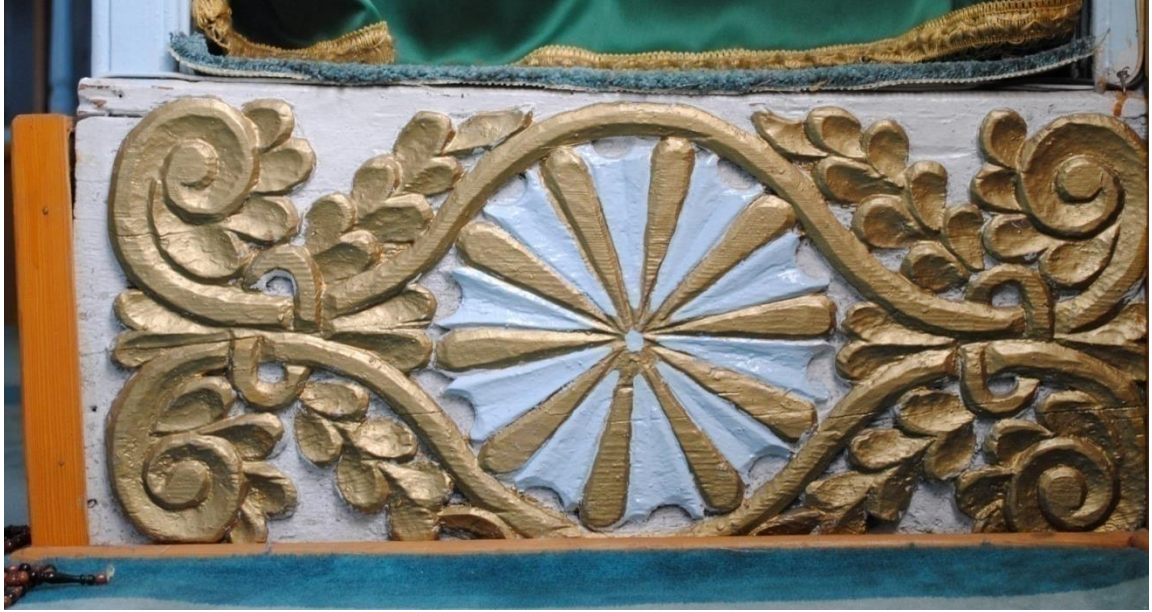
Fot. 330: Minber Birinci Basamağın Ön Yüzeyindeki Süslemeden Görünüm

Minberde birinci basamağın ön yüzeyinde enine dikdörtgen bir pano bulunmaktadır (Fot. 330-Çiz. 32). Panonun merkezinde yirmi dilimli daire vardır. Bu dilimlerin uç kısımları iç bükey ve dış bükeylerden oluşmaktadır. Etrafında kalın silmeyle dikdörtgen panonun kısa kenarlarına doğru dolanan uçları volütle sonlanan kıvrım dallar mevcuttur. Birleştikleri noktada birbirine bir bağ ile bağlanmıştır. Aralarda stilize yaprak motifleri yer almaktadır.

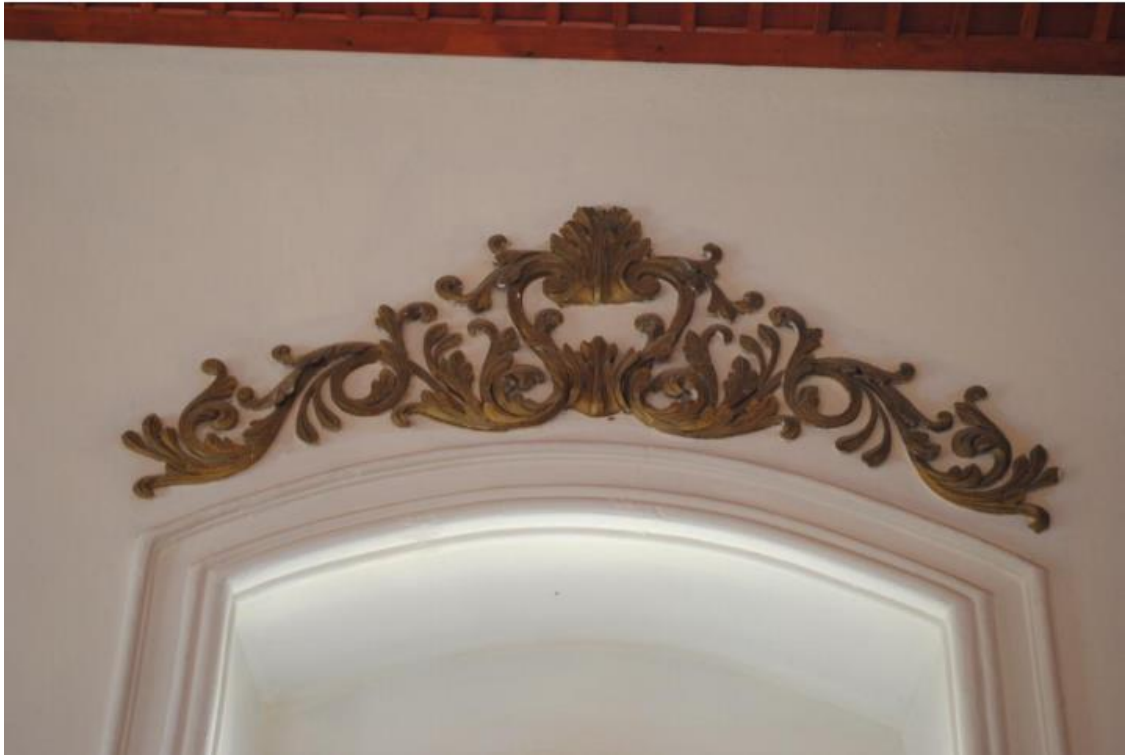
Fot. 331: Burdur Çeltikçi Hamidiye Camii (Atasoy, *agt.*, s. 152.)

Ulu Camii harim mekânının güney duvarındaki pencere açıklıklarının üzerinde pencerenin formuna uygun olarak simetrik kıvrım dallar ve çiçek motifleri vardır. Bu süslemenin benzerini Burdur Çeltikçi Hamidiye Cami pencerelerinde de görmekteyiz (Fot. 331).
