Mart 2019 - Sayı 58

Denizli'nin Derin Geçmişi Kazı ve Araştırmalar 3

TRIPOLIS 2017 KAZI VE RESTORASYON ÇALIŞMALARI

Bahadır DUMAN*

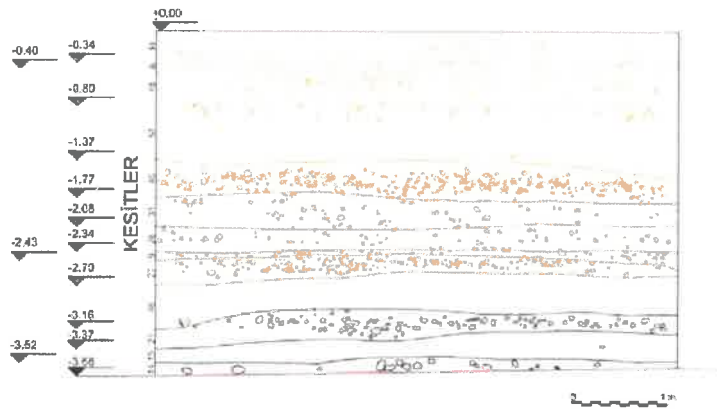
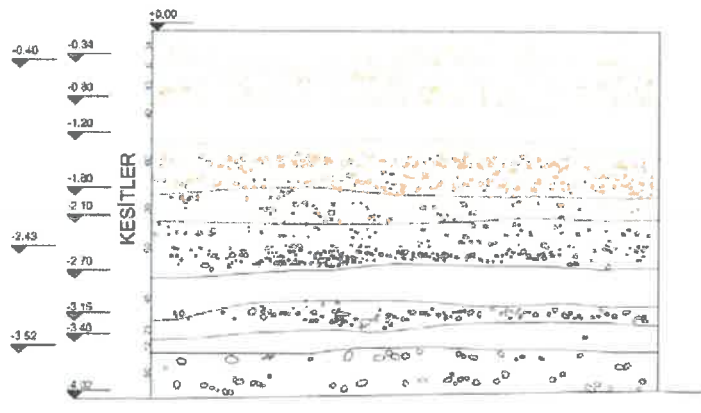
Resim 6 Agora toprak kesitleri

toprağın stratigrafisini oluşturan tabakalaşmanın toplam yüksekliği 4.59 m kadar çıkmaktadır ancak topoğrafya eğimi nedeniyle dolgu toprağın ortalama yüksekliği 4 m olarak ölçülmüştür. 2016 yılında yapılan kazı çalışmalarında Agora

avlusunun batı ve güney kesitine ait stratigrafiyi oluşturan tabakalaşma ile 2017 yılında gerçekleştirilen kazı çalışmalarında elde edilen tabakalaşma verileri benzer özellik göstermektedir (Resim 6). Bu durum Messogis/Aydın Dağları'nın

uzantısı olan yumuşak kayaç yapısına sahip tepelerin güney yüzünden kentin merkezine doğru rüzgâr ve sel sularının oluşturduğu doğal birikmenin alan yüzölçümü büyük olan Agora avlusu üzerinde geniş bir alanı benzer biçimde etkilediğini göstermektedir.

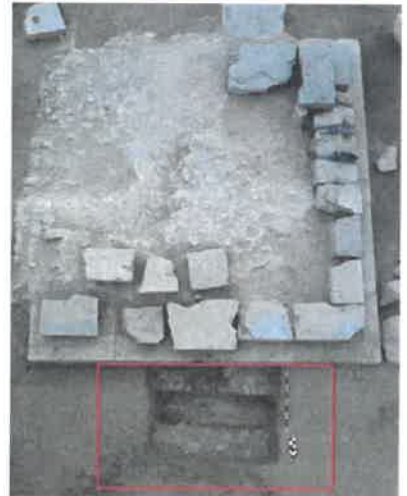
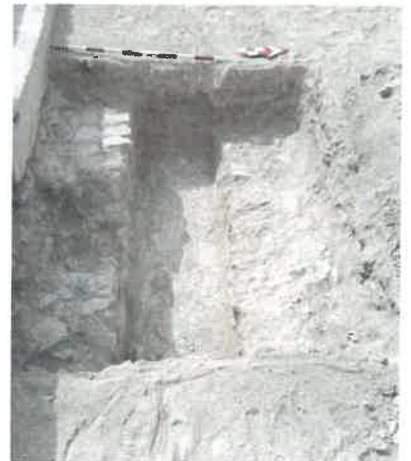
Resim 8A Atık Su Kanalı

açığa çıkartılmıştır. Eksik blokların oturduğu kısımlarda harç kalıntılarının oluşturduğu blok izleri belirgin halde görülebilmektedir. Podyumu oluşturan blokların; çay taşı, mermer ve traverten parçaları, tuğla parçaları gibi malzemeler ile oluşturulan dolgu üzerine yerleştirildiği görülür. Podyumun merkezinde mermer bir kaide üzerine yerleştirilmiş yekpare mermer sütun bulunmaktadır. Sütunun üzerinde ise devşirme olarak burada tekrar kullanılan bir Korinth başlığı yer almaktadır. Yapının, MS 6. yy'a ait bir onur anıtı olduğu tespit edilmiştir (Resim 7 A-B). Onur Anıtının kuzey alt basamağı bitişiğinde doğu-batı yönlü basamak sırasına yaslandırılmış ve birbirine paralel devam eden su kanalı açığa çıkarılmıştır (Resim 8A-B). Olasılıkla

portiklerde ve avlu üzerinde yağmur suyunun birikmesini önlemek amacıyla atık suyun ana kanalizasyona taşınması amacıyla kullanım gören su kanalının akış yönü doğuya doğru eğimli olarak verilmiştir. Kanalı oluşturan kuzey ve güney yan duvarları kireç harçla birlikte örülen tuğla parçaları, çay taşları, traverten ve mermer parçaları ile oluşturulmuştur. Kanal, kireç harç ile yapılmış zemine sahiptir.

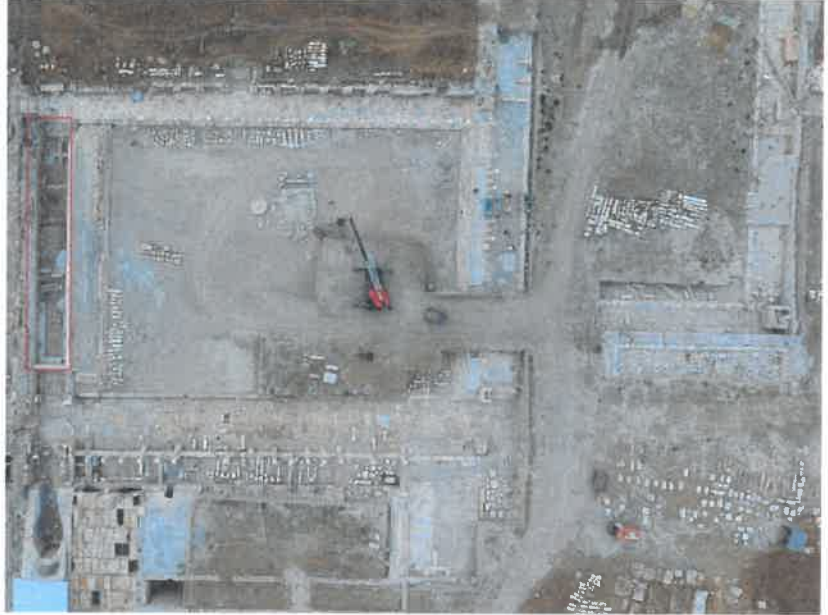
Resim 10 Agora Güney Portiği hava fotoğrafı

Portik; Geç Roma Agorası'nın Güney Oturma Tribünü ile Erken Bizans Dönemi sur duvarı arasında inşa edilmiştir. İç ölçüleri 4.95x38 m olan doğu-batı yönlü yapı; ince uzun dikdörtgen formudur (Resim 10).

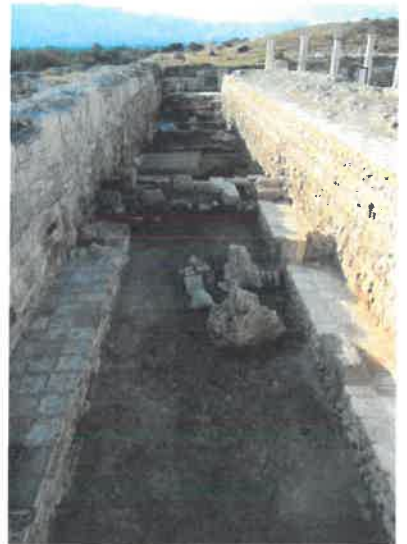
Resim 11 Agora Güney Portiği

Üst örtüsü pişmiş toprak tuğlalar ile kireç harç kullanılarak örülmüş tonozla oluşturulmuştur. Yapının kuzey, güney ve doğusu duvarlar ile çevrilidir. Batısı ise Agora Batı Portiğine açılmaktadır. Yapının yaslandığı güney duvarı aynı zamanda sur duvarının bir bölümünü oluşturur. Kuzey duvarı, Agora Güney Oturma Tribünü gezinti alanının güneyini sınırlandırır. Yapının doğusunu ise kuzey- güney yönlü ve MS 6.-7. yy'a ait farklı bir duvar sınırlar. Yapı duvarları ve üst örtüsü dıştan bir bütün olarak doğu – batı yönlü kesintisiz birbirinin devamı şeklinde görünse de içte taş, tuğla, moloz taşlar, traverten ve mermer parçaları, devşirme malzemeler ile örülmüş geç dönem duvarlar ile mekânlara ayrılmıştır. Dikdörtgen ve kareye yakın formlu bu mekânlar birbirine küçük ve dar kapılarla bağlanan geçişlere sahiptir (Resim 11).

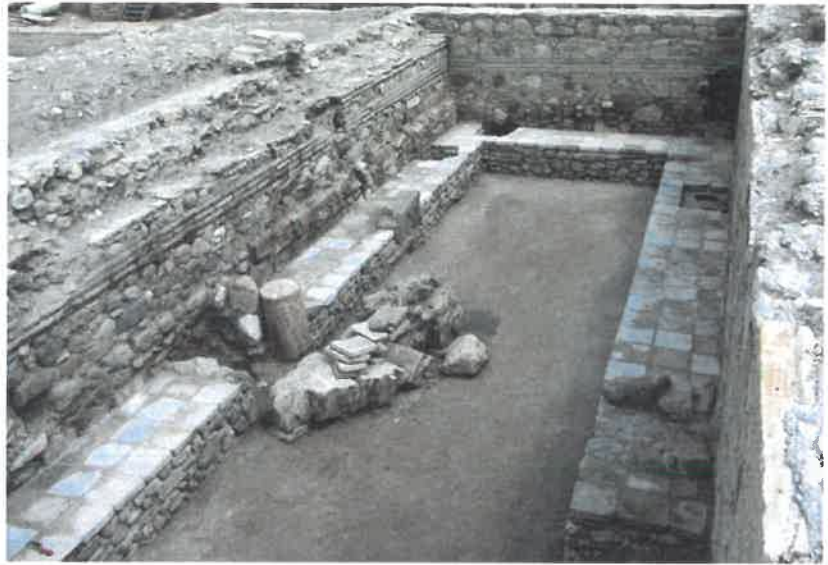
Resim 20 Agora Güney Portiği restorasyon sonrası

Agora Güney Portiği doğu mekânı duvarlarına yaslandırılmış sekiler; çay taşı, traverten, mermer ve onyx parçaları, moloz taşlar, pişmiş toprak tuğla parçaları, toprak ağırlıklı kireç harçla örülmüştür ancak seki düzeni zaman içerisinde orijinal formunu kaybetmiştir. Niteliğini yitiren kısımlar orijinal örgü malzemesi kullanılarak yeniden düzenlenmiştir. Sekilerin üst yüzeyinde

büyük bir kısmı tahrip olmuş taban tuğlalarının orijinal haliyle korunabilmiş parçalarının mevcut durumu baz alınarak seki üst yüzeylerinin restorasyonu gerçekleştirilmiştir. Agora Güney Portiği kuzey duvarında ise duvarın taş ve tuğla sıralı örgü sistemi bozulmadan kendi orijinal malzemesiyle tekrar örülmüştür (Resim 20).

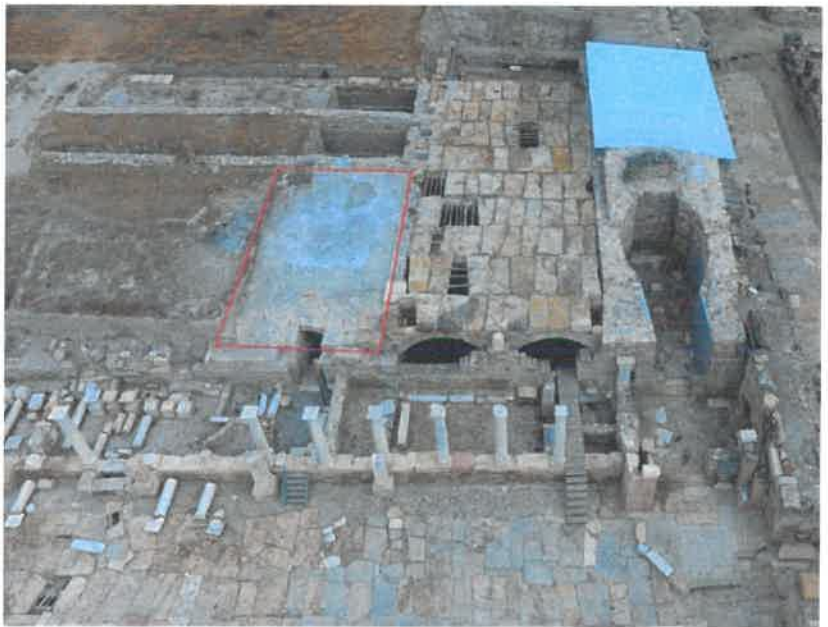
Resim 21 Tonozlu yapı

Tonozlu Yapı ön cephe duvarlarının yıkıntı durumunda olan kı-

sımlarında ve taş örgü tonozlu üst örtüsünde restorasyon çalışmaları gerçekleştirilmiştir. Yapının batı girişi kuzey bitişiğinde kuzey-güney yönlü devam eden dikdörtgen formu, düzgün kesilmiş traverten ve çay taşlarıyla örülen duvarın yıkıntı durumunda olan kısımlarının yapı tonozunu desteklemesi ve duvar örgüsünün yenilenmesi amacıyla duvar örgüsünde kullanılan orijinal çay taşı ve traverten ile tekrar örülerek sağlamlaştırma çalışmaları yapılmıştır. Duvarda,

yapının orijinal harcı olan kireç harç kullanılmıştır. Duvarın yenilemeye gerek duyulmayan kısımlarındaki derz aralarındaki ölü harç kaldırılarak orijinaline uygun hazırlanmış derz harcı ile dolgu uygulaması gerçekleştirilmiştir. Ayrıca yapının taş örgü tonozuna ait orijinal harcın zamanla özelliğini yitirip bağlayıcılığını kaybetmesi ve tonozu oluşturan taşlar arasındaki derz harcının topraklaşması nedeniyle yapı içlerine su aldığı tespit edilmiştir. İçeri giren su, nem ve rutubet oluşturduğu için yapıya zarar vermektedir. Bu nedenle yapının üst örtüsünden su alan bazı bölümler orijinaline uygun olarak hazırlanmış kireç harcı ile doldurularak restorasyonu gerçekleştirilmiştir (Resim 21).

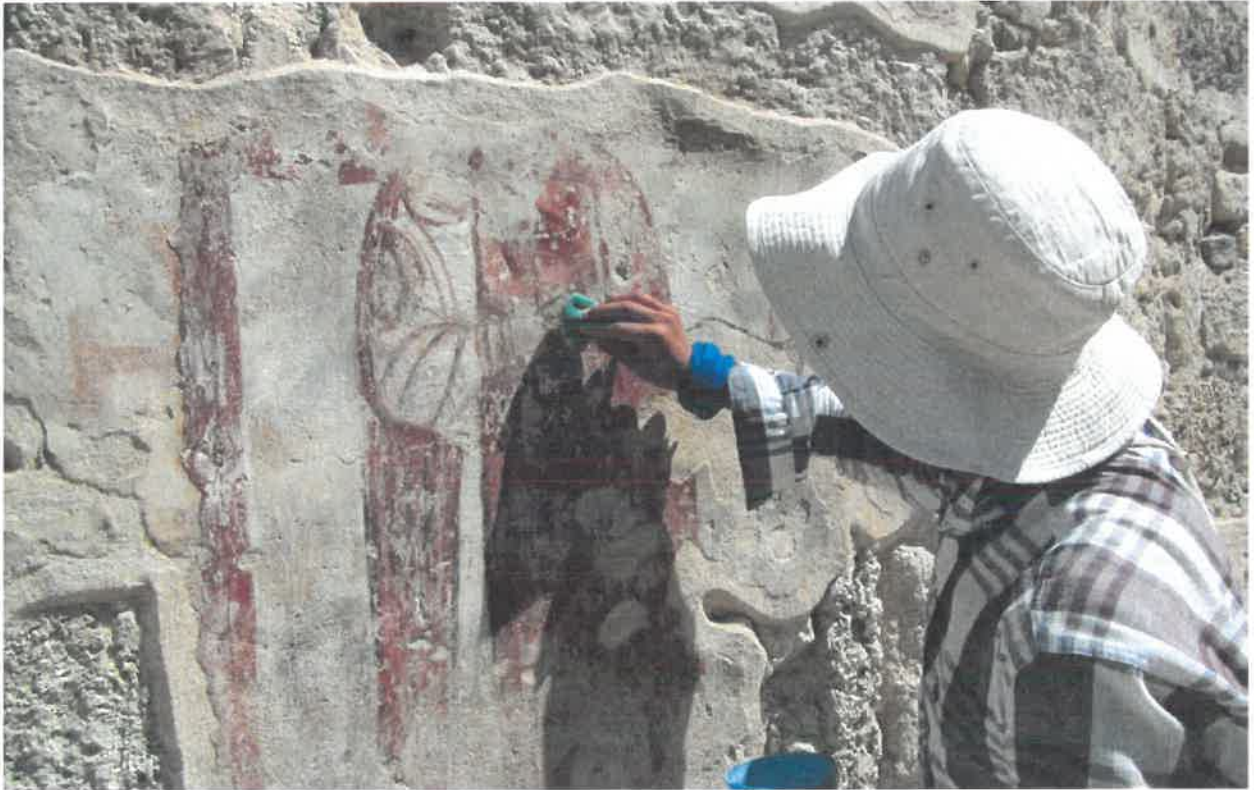
Resim 22 Fresk yüzeyinde oluşan tuzlanma ve kirlenmenin temizlenmesi

Yapının beden duvarları üzerinde açığa çıkarılmış fresklerin yüzeylerinde doğal etkenlerden dolayı tuzlanma ve kirlenme gözlemlenmiştir. Fresklerin zarar görmesini engellemek amacıyla fresk yüzeyindeki tuzlanma alınarak sağlamaştırma uygulamaları gerçekleştirilmiştir. (Resim 22).

2017 yılı restorasyon çalışmalarında duvar üzerindeki freskin doğal etkenlerden dolayı oluşan nem ve tuzun, zamanla oluşturduğu tahribatları gidermek amacıyla freskin yüzey temizliği, bordür ve enjeksiyon uygulamaları yapılmıştır

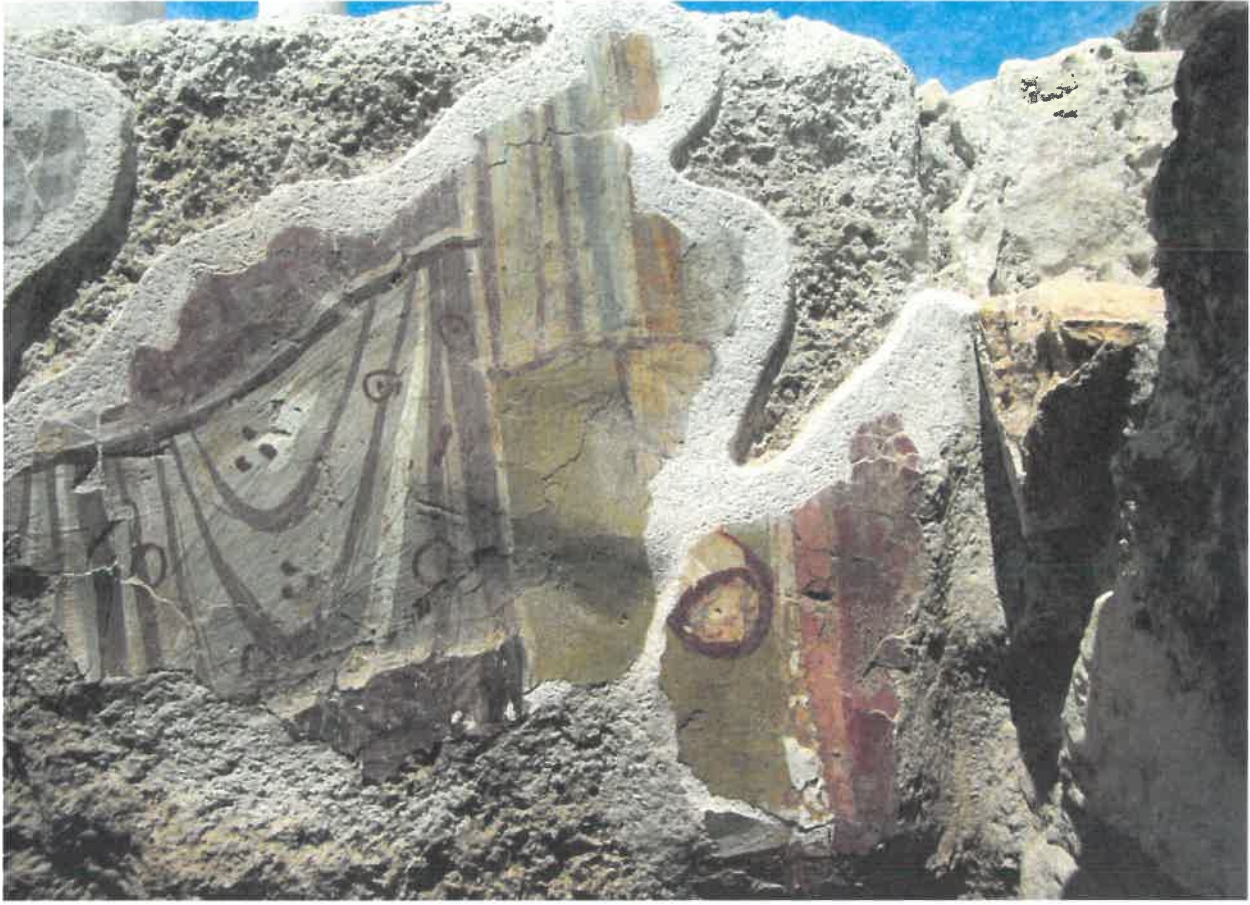
Resim 24 Hierapolis Caddesi Doğu Portiği, restorasyon sonrası

Hierapolis Caddesi Doğu Portiği güneyinde, Kemerli Yapı'nın batı girişi önünde bulunan mekânın

doğu-batı yönlü duvarının güney cephesinde renkli freskler yer almaktadır. 2017 yılı restorasyon çalışmalarında duvar üzerindeki freskin doğal etkenlerden dolayı oluşan nem ve tuzun, zamanla oluşturduğu tahribatları gidermek amacıyla freskin yüzey temizliği, bordür ve enjeksiyon uygulamaları yapılmıştır (Resim 24).
