**41.**  
**KAZI SONUÇLARI**  
**TOPLANTISI**  
**1. CİLT**

# TRİPOLİS 2018

## KAZI VE RESTORASYON ÇALIŞMALARI

**Bahadır DUMAN\***

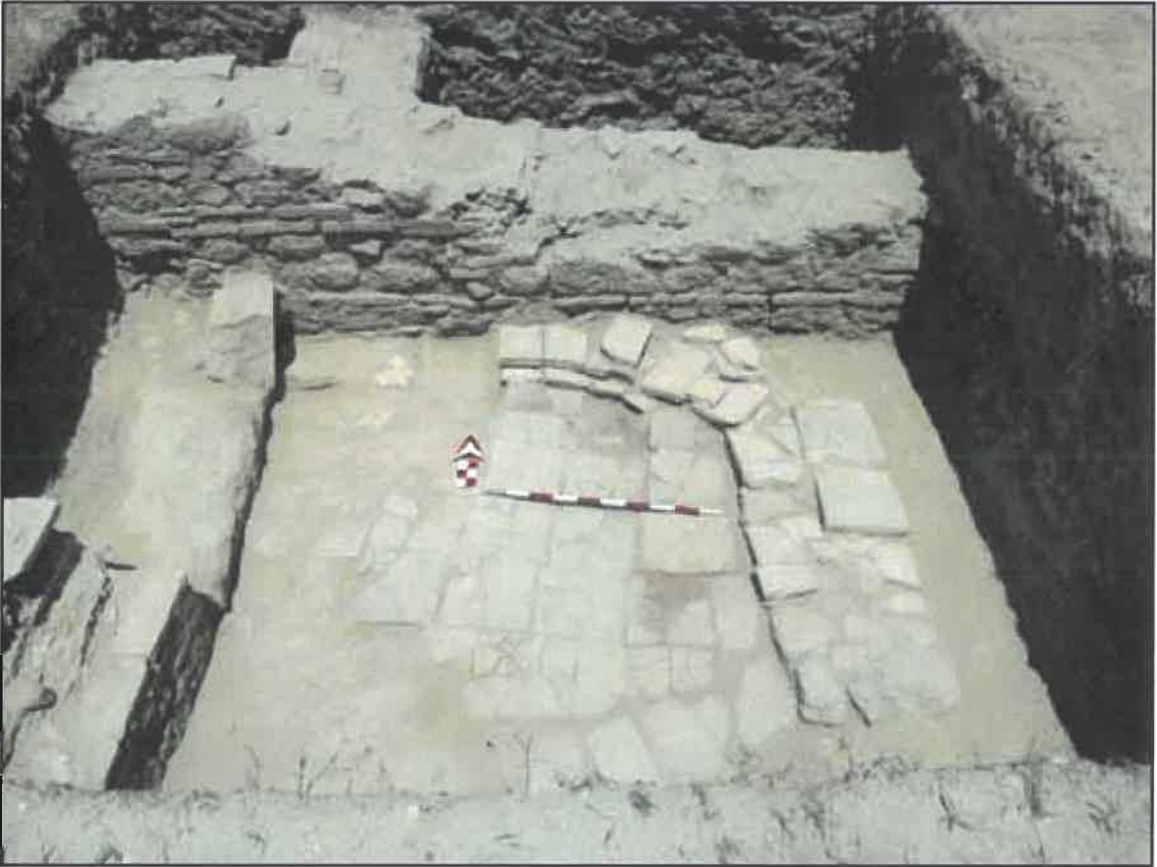
Resim 5: Mekân 9 fırın.

*Mekân 9:* Mekân 8'in güney bitişiğinde, kuzey ve batı duvarları izlenebilen yeni bir mekân açığa çıkarılmıştır. 178.42 m. kot aralığında tuğla parçaları, çay taşları ve moloz taşlar, düzensiz ve dağınık halde tespit edilirken aynı alanda *amphora*, çömlek, *unguentarium*, tek kulplu testi gibi farklı formlara ait gövde, ağız, omuz, dip parçaları ele geçirilmiştir. Mekân 9 içerisinde yürütülen çalışmalarda, 178.42 ile 178.28 m. kot aralığında dağınık ve birbirinden bağımsız halde tuğla parçalarının yoğunlaştığı görülmüştür. 178.28 m. kotunda pişmiş topraktan yapılmış çapı 1.80 m. olan tuğla örgülü bir fırın açığa çıkarılmıştır (Resim: 5). Fırında kullanılan tuğlalar, 30x30, 32x32, 16x32 cm. gibi farklı ölçülere sahiptir. Fırının batısında ocak ağızı bulunmaktadır. Ocak ağzının her iki yanından doğuya doğru yuvarlak hat yapar şekilde devam eden tuğla sırasının doğu bitiminde, 70 cm. kalınlığında, yaklaşık 1.35m. uzunluğu olan tuğla örgülü düz bir hatla yapı tamamlanmaktadır. Üst örtüsü olasılıkla kerpiçten yapılmış kubbe formludur.

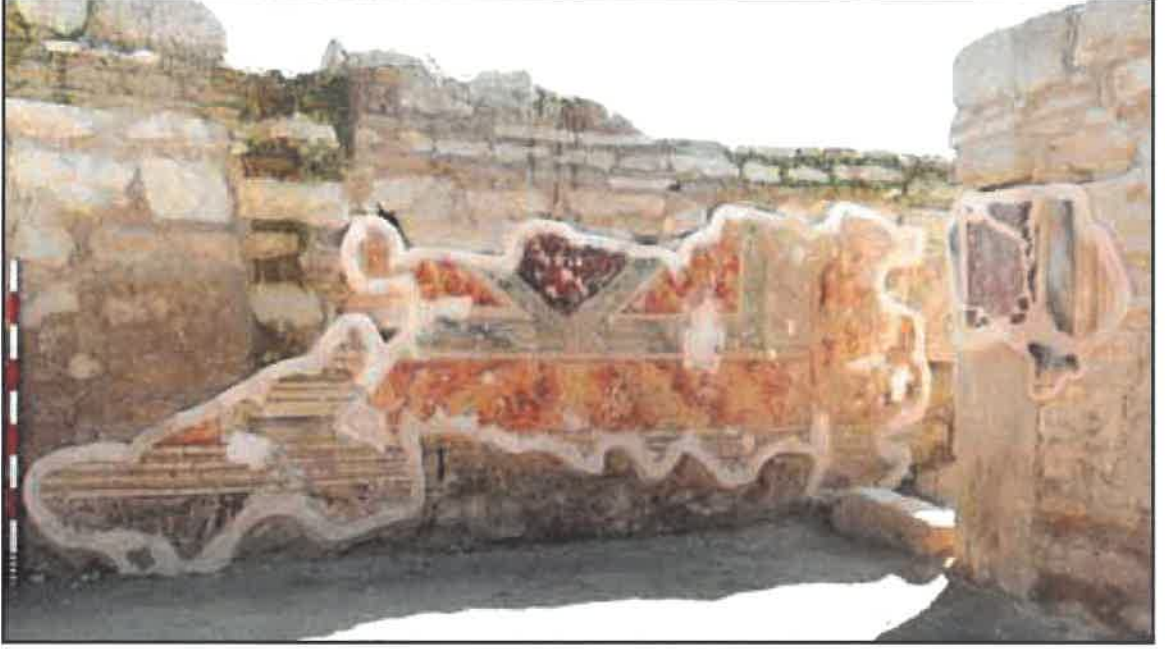
Resim 6: Mekân 13 dođu duvarı.

ana giriři bulunmaktadır. Bu giriřlerden mekânın kuzeydoęu köřesindeki giriř Mekân 11'e, batı giriři ise Mekân 12'ye açılmaktadır. Zemini sıkıřtırılmıř topraktır. Mekân 13'ün güney duvarının kesit ierisinde kalması nedeniyle mekânın güney uzantısı görülememektedir. Mekânın 11'in güney duvarı mekânın kuzey sınırını, Mekân 12'nin doęu duvarı mekânın batı sınırını ve doęu sınırındaki duvar ise Mozaikli Konut'un doęu bitiřinde kuzey- güney yönlü devam eden ara sokaęın batı sınırını oluřturmaktadır. Mekân 13 ierisinde yürütölen alıřmalarda 178.91 ile 178.35 m. kot aralıęında, Mekân 13 ve Mekân 11'i birbirine baęlayan kapı aralıęının olduęu bölümde, Mekân 13'ün kuzey duvarının doęu cephesinde ve onun tam karřısında Mekân 13'ün doęu duvarının batı cephesinde fresk tespit edilmiřtir (Resim: 6). Krem ve beyaz tonların hâkim olduęu fresk paraları bu alanın evresinde daęınık halde yoęun olarak bulunmuřtur.

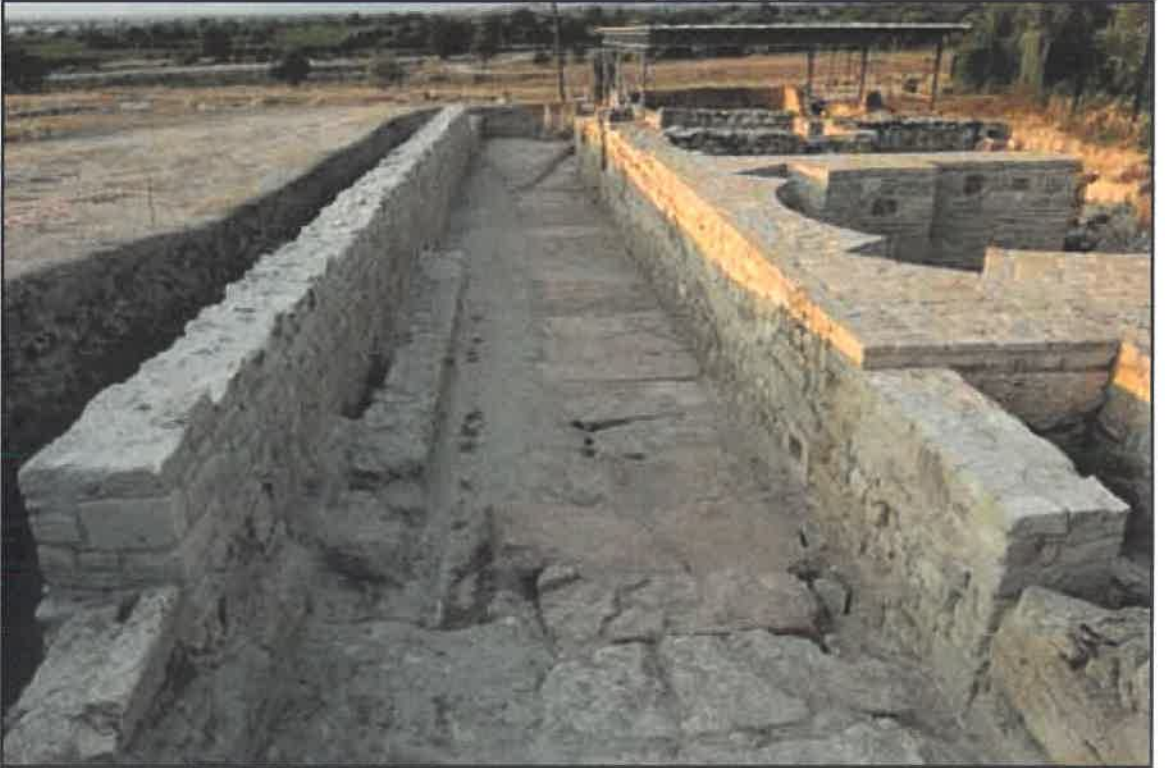
Resim 7: Mozaikli Konut Dođu Sokak.

*Doęu Sokak:* 2018 yılı kazı alıřmaları programı dâhilinde, Mozaikli Konut'un doęu bitiřięinde kuzey- güney doęrultulu kazı alıřmalarına bařlanan ara sokaęın toplam 45 metresi aıęa ıkarılmıřtır. Ara sokak, kuzeyde Sütunlu Cadde ile kesiřmektedir. Güney uzantısı ise Mozaikli Konut'un bitimine kadar devam etmektedir. Mozaikli Konut'un doęu bitiřięindeki ara sokaęa ait zemin bloklarının dörtgen ve düzgün kesilmiř, kalınlıkları 35 ile 45 cm. arasında deęiřen traverten mono bloklar ile kesintisiz, öküntü yapmadan düz bir hat yapacak řekilde günümüze kadar korunmuř olduęu görölmüřtür (Resim: 7). Toplam 45 metresi görönr duruma getirilen ara sokaęın aıęa ıkarılmıř kuzey ile güney uç arasındaki kot farkı 3.15 m.dir. Kısa mesafede kot farkının bu denli yüksek olması ara sokaęın topoęrafyaya uygun řekilde inřa edildięini göstermektedir. Mozaikli Konut Doęu Sokak, Roma Dönemi orijinal zemini üzerine Ge Antik aęda yeni düzenlemeler yapılarak kullanılmaya devam etmiřtir. Ge dönem düzenlemenin en iyi örneęi, ara sokak orijinal zemini üzerinde, kuzeydoęu- güneybatı yönünde ve ölçölebilen uzunluęu 18 m. olan piřmiř topraktan yapılmıř künk hattı ve ara sokaęı doęuda sınırlandıran tař örgü duvarın batı bitiřięinde 181.51 m. kotunda aıęa ıkarılan seki düzenlemesidir. Mozaikli Konut Doęu Sokak'ı doęuda sınırlandıran, kalınlıęı 65 ile 70 cm. arasında deęiřen duvarın tař örgüsü; orta ölçekli ay tařları, traverten ve kırık mermer paraları, farklı ebatlardaki moloz tařlar, P.T. tuęla paraları ile kire har kullanılarak kuzey- güney yönlü olarak ilerlemektedir. 2018 yılı Doęu Sokak kazı alıřmalarının sonlandıęı kuzey ucunda 1.66 m. geniřlięinde kapı aralıęı tespit edilmiřtir. Bu kapının kuzey sövesi 26 cm. geniřlięinde ve 81 cm. derinlięindedir. Güney

sövesi ise duvar örgüsünde kullanılan taşlar ile oluşturulmuştur. Duvar üzerinde bulunan bir diğer kapı aralığına, duvarın kuzeyden güneye 32. metresinde karşılaşılmıştır. 80 cm. genişliğindeki bu kapı aralığının, duvarın orijinal örgüsünün bozularak Geç Antik Çağda açıldığı tespit edilmiştir. Doğu Sokak'ta yapılan çalışmalar neticesinde, *amphora*, çömlek, *pithos*, testi, kandil, *unguentarium* gibi farklı formlara ait seramik parçaları ile karşılaşılmıştır. Ele geçirilen eserler M.S. 1. yy. ile M.S. 5. yy. arasına tarihlenmektedir.

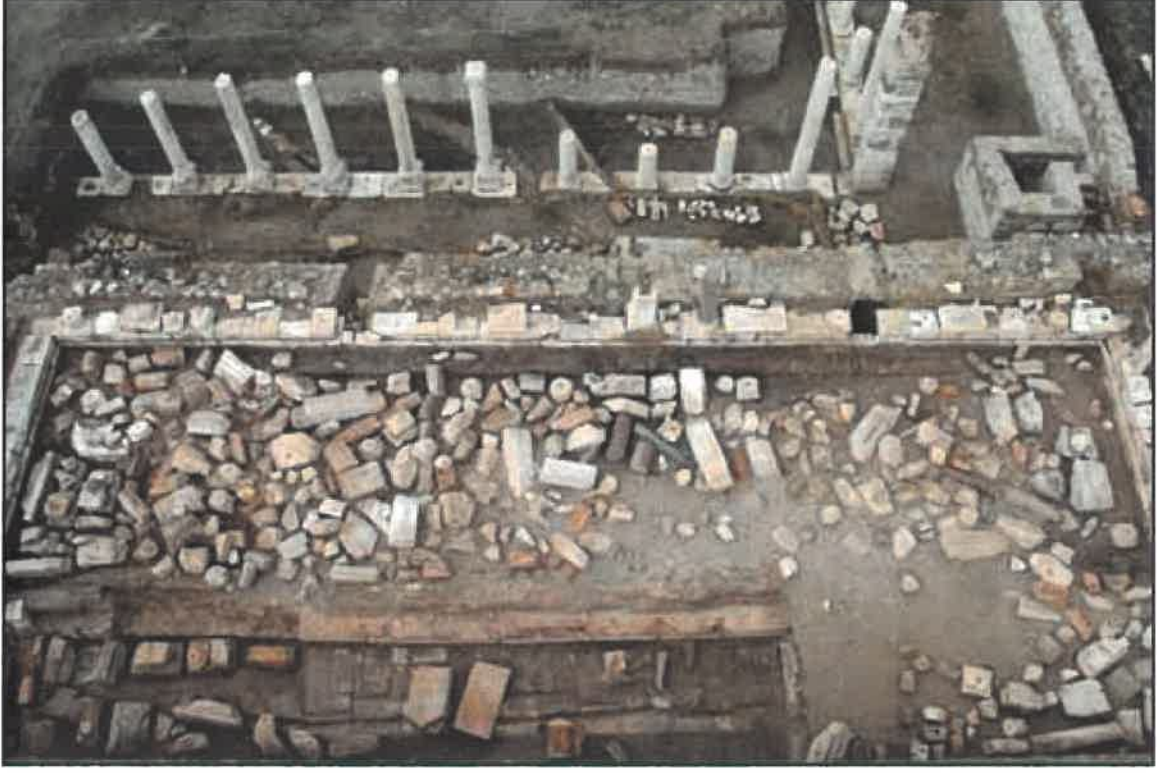
Resim 8: Anıtsal Çeşme mimari blokları.

Anıtsal Çeşme'nin doğusunda yer alan ve çeşmenin arka cephe sınırını oluşturan kuzey güney yönlü duvar aynı zamanda Kutsal Alan Doğu Portiği'ni doğuda sınırlandıran duvardır. Bu duvar üzerinde cephesi batıda yer alan ve pişmiş toprak tuğlalar ile kemer formu verilen iki adet niş bulunmaktadır. Kuzeyde bulunan niş içerisinde yapılan çalışmalarda Kutsal Alan Doğu Portik üzerinde doğu- batı yönlü uzanan künk hattının niş içerisinden geçerek çeşmeye ulaştığı tespit edilmiştir. Bulunan bu künk hattı niş içerisinde bir dirsek yardımı ile yukarı yönelerek havuz bölümünde bulunan fazla suyun tahliye edilmesini sağlamaktadır. Suyun tahliyesi nişin doğusunda bulunan *stylobat* hattının hemen altında yer alan iki adet delik yardımı ile yapılmıştır. Güneyde bulunan niş içerisinde yapılan çalışmalarda niş içerisinde küçük bir havuz oluşturulduğu görülmüştür. Havuzun doğu cephesi duvarının sıvalı olduğu tespit edilmiştir. Duvar içerisinde doğuya doğru ilerleyen 10-12 cm. genişliğinde bir kanal açığa çıkarılmıştır. Ayrıca havuz içerisinde bir miktar küçük deniz kabuklusu tespit edilmiştir. Anıtsal Çeşme'nin havuz bölümünün güneydoğu köşesinde, havuzu doğuda sınırlandıran parapetlerin oturduğu mermer *stylobat* bloklarının kuzeye doğru devam ettiği tespit edilmiştir. Açığa çıkarılan *stylobat* bloklarının doğu cephesine bitişik dikdörtgen şeklinde iki adet küçük havuz bulunmuştur. Bu havuzlardan güneyde yer alanın tabanında dört adet pişmiş toprak tuğla görülmüştür. Tuğlaların görülebilen ölçüleri 23x27 cm. dir. Bu havuzun güneyde yer alan parapet bloğu eksiktir. Kuzey bitişğinde yer alan diğer havuzun tabanı mermerden yapılmıştır. Mermer taban bloğunun üzerinde rozet motifi yer almaktadır. Küçük havuzların doğusunda su tahliyesi amacıyla oluşturulmuş su kanalı tespit edilmiştir. Genel olarak yapıyı oluşturan mimari parçalar yıkılmış olsa bile ayağa kaldırılacak düzeydedir. 2018 yılı kazı çalışmaları sonunda, havuz içerisinde ve çevresinde 151 adet mimari blok tespit edilmiştir. Bu bloklar; mermerden yapılmış sütun kaideleri, heykel kaideleri, friz blokları, geison blokları, arşitrav blokları, arşitrav- friz blokları, mermer sütun gövde parçaları, bantlı travertenden, siyah, kırmızı ve pembe desenli granitten yapılmış sütun gövde parçaları, farklı süsleme özelliklerine

sahip mermer plaster başlık ve kaideleri, mermer Ion, Korinth, Kompozit ve Bergama tipi sütun başlıkları, mermer alınlıklar, mermer taç bloğu parçaları ve mermer akroterlerdir (Resim: 8). Havuz içerisinde yapılan çalışmalarda özellikle uzun kanat, güney ve kuzey kısa kanatların önündeki alanlarda yoğun şekilde beyaz mermerden yapılmış süpürgelik parçaları, plaster sütun parçaları ve farklı renkli desenlerden oluşan mermer plakalara rastlanmıştır. Bu materyallere alan içerisinde yoğun olarak karşılaşılmamasının sebebi Anıtsal Çeşme'nin dış cephe düzenlemesinde bu parçaların kaplama olarak kullanılmış olmasıdır. Ayrıca yine aynı hat üzerinde ve havuz içerisinde yoğun şekilde blokların birbirine sabitlenmesini sağlayan demir kenetler ile karşılaşılmıştır. Kenetler ile birlikte açığa çıkarılan demir çivilerin farklı ebatlarda ve işlevlerde kullanıldığı söylenebilir. İnce uzun ve raptiye şeklinde olan demir çiviler mermer plakaları tutturmak için kullanılırken, daha kalın ve büyük olan demir çiviler ise olasılıkla geç dönem düzenlemelerinde ahşap yapılaşmayı sağlamlaştırmak için kullanılmış olmalıdır.

*III. I. II-Anıtsal Çeşme:* Anıtsal Çeşme'de yürütülen kazı çalışmaları sırasında ortaya çıkarılan mimari blokların restorasyon çalışmaları yapılmıştır. Kırık hâlde açığa çıkarılan mimari blokların mekanik temizlikleri yapıp gruplarına göre ayrılmıştır. Birbiri ile bütünleşen parçalar provası yapıldıktan sonra kırık olan kısımlar krom- çelik ve reçine bazlı taş yapıştırıcıları kullanılarak birleştirilmiştir.

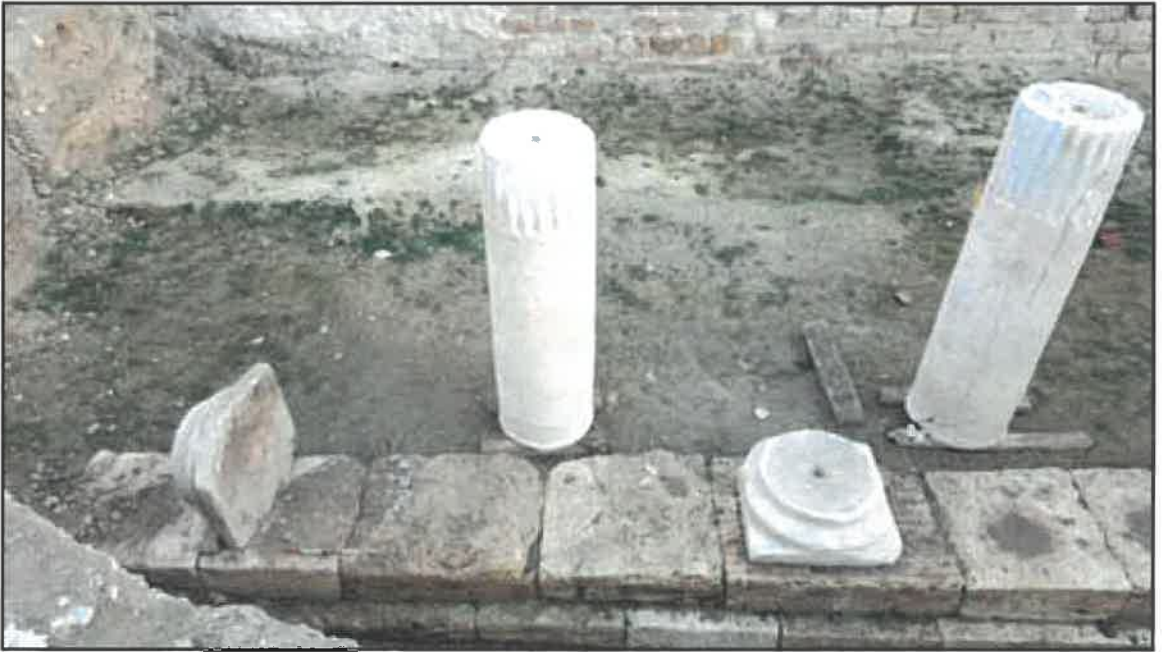
Resim 11: Sütun kaideleri altındaki bronz plakalar.

çalıřmalarda, kaide ile *stylobat* arasında bulunan baęlayıcı özellięini kaybetmiř eski harçlar temizlenmiřtir. Harcın orijinaline uygun yenilenmesiyle kaide tekrar orijinal yerine yerleřtirilmiřtir. Güneyden kuzeye 7- 8, 11- 12 ve 14.sütun düzenlemesi Attik- Ion sütun kaidesi ve sütun alt tamburundan oluřmaktadır. Bu nedenle bahsedilen sütunlarda ve kaidelerinde benzer restorasyon uygulamaları yapılmıřtır. Sütun kaideleri *stylobat* üzerindeki orijinal yerlerinden kaldırılarak kaidelerin altındaki baęlayıcı özellięini yitirmiř harçlar temizlenmiřtir. Kutsal Alan batı, kuzey ve doęu portiklerine ait sütun düzenlemelerinin restorasyonu sırasında, kaide ve *stylobat* arasında Geç Antik Çaęda sütun düzenlemesinde kullanılan bronz parçalar ile karřılařılmıřtır (Resim: 11). Altları temizlenen sütun kaideleri orijinal yerlerine yerleřtirilerek hazırlanan harç ile kaidenin altındaki bořluklar sıkıřtırılarak doldurulmuřtur.

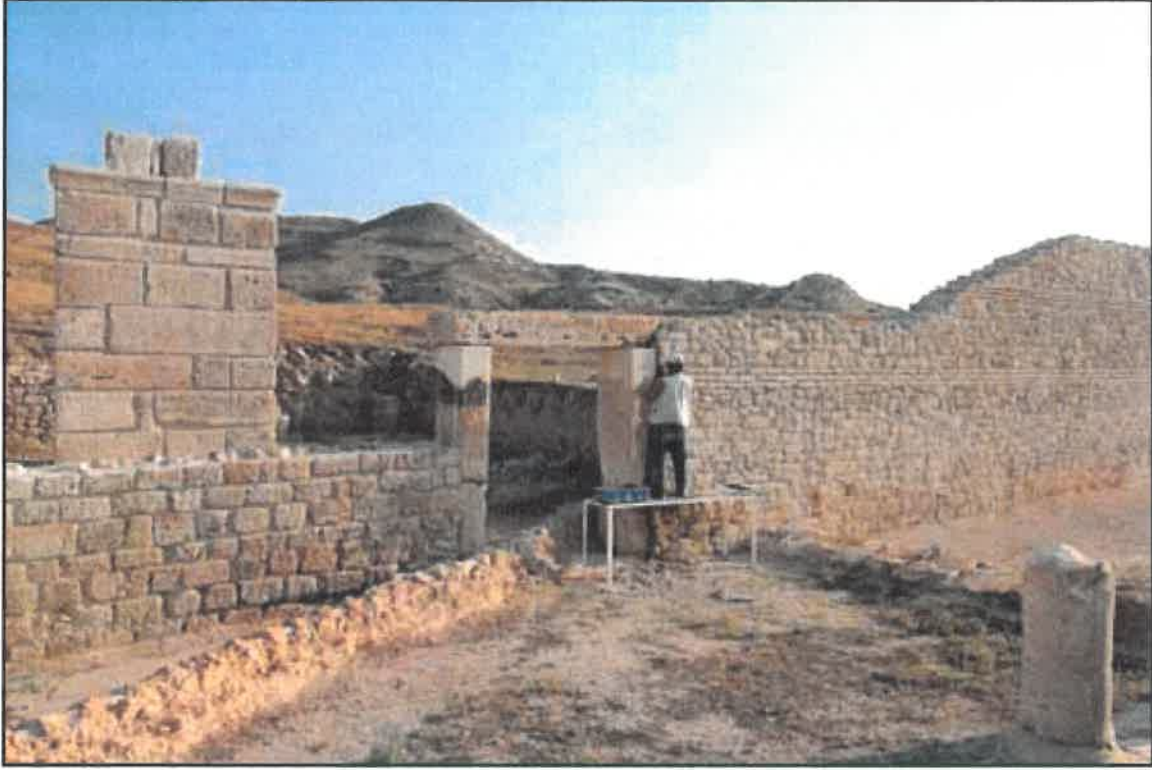
Resim 12: Kutsal Alan temenos duvarı restorasyon çalışması.

kuzeyini sınırlayan doğu batı yönlü, düzgün kesilmiş taşlardan oluşan temenos duvarında restorasyon çalışmaları devam etmiştir. Temenosun batısındaki duvarda doğal etkenlerden dolayı bazı kısımlarında çökmeler meydana gelmiştir. Çöken kısımlardaki taşların yerleri tespit edilerek duvarın yıkılan kısımları orijinal taşlarıyla tekrar örülmüştür. Duvarın doğu kısmı ise büyük bir bölümü güneye doğru yıkılmış olarak bulunmuştur. Duvarın yıkıntısından yüksekliği hesaplanarak orijinal malzemesiyle tekrar örülmeye başlanmıştır. Duvar örgüsünde kullanılan harç, yapının orijinal harcına uygun olarak hazırlanmıştır. Kutsal Alan'ın kuzey temenosunda gerçekleştirilen restorasyon çalışmalarının tamamlanmasının ardından alana kuzeyden girişi sağlayan kapının restorasyon çalışmalarına başlanmıştır (Resim: 12). Kutsal Alanın kuzeyine girişi sağlayan kapının kuzey batısında yer alan 5 metre yüksekliğinde ve yıkılmış olarak bulunan duvarın restorasyon çalışmalarında ise duvarda kullanılan bloklar sırasıyla tasnif alanına taşınıp mekanik temizlikleri yapılmıştır. Daha sonra bloklar anastylis esas alınarak yerlerine yerleştirilip provası yapılmıştır. Provası yapılan bloklar harç ile yerlerine sabitlenmiştir.
