SAMSUN EVLERİ

**Pamukkale Üniversitesi
Sosyal Bilimler Enstitüsü
Doktora Tezi
Sanat Tarihi Ana Bilim Dalı
Sanat Tarihi Programı**

Şuayip ÇELEMOĞLU

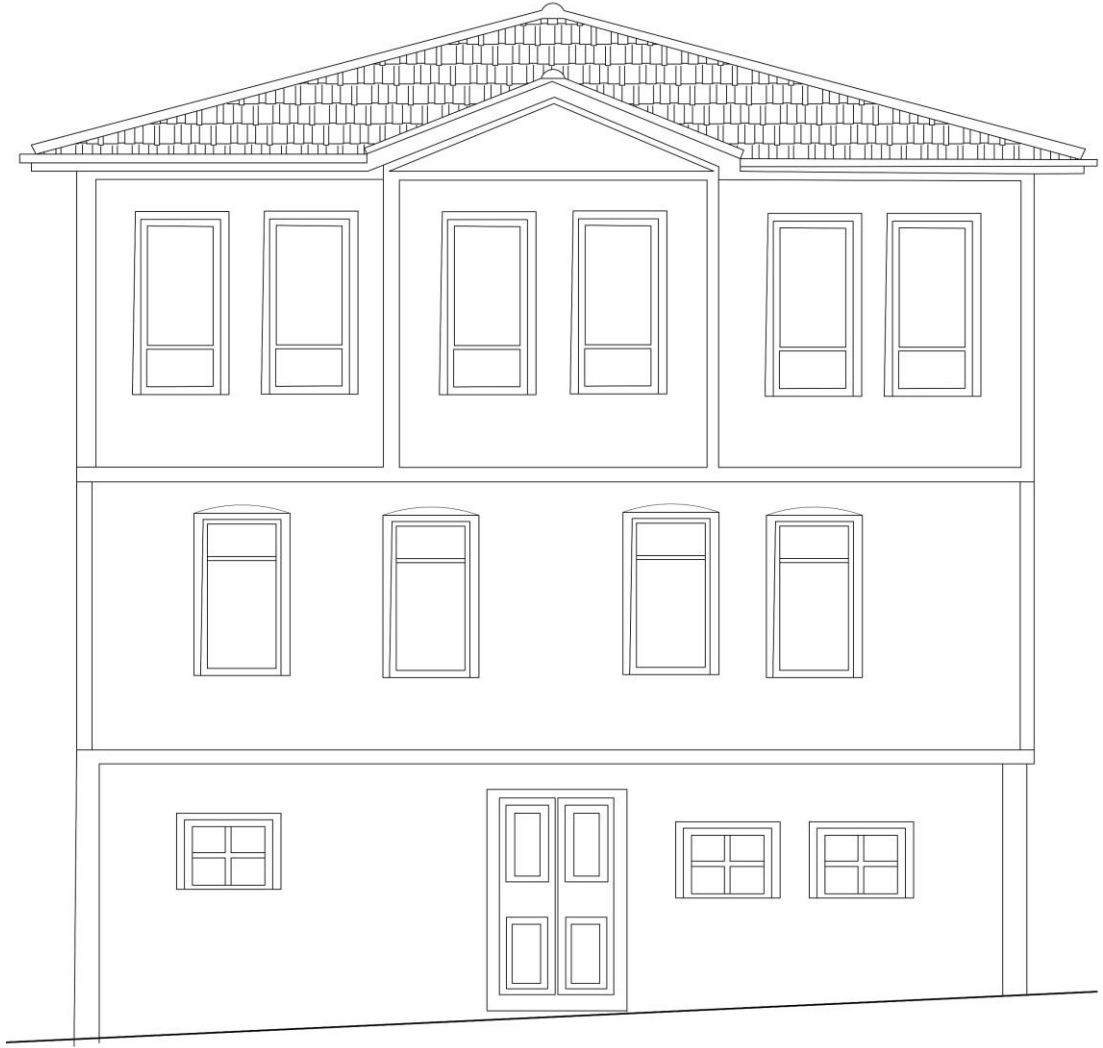
Şekil 16: Yusuf Sar Evi Doğu Cephesi

0 1 2 3 m.
24.04.2019 Ş. ÇELEMOĞLU
DOĞU (ÖN) CEPHE

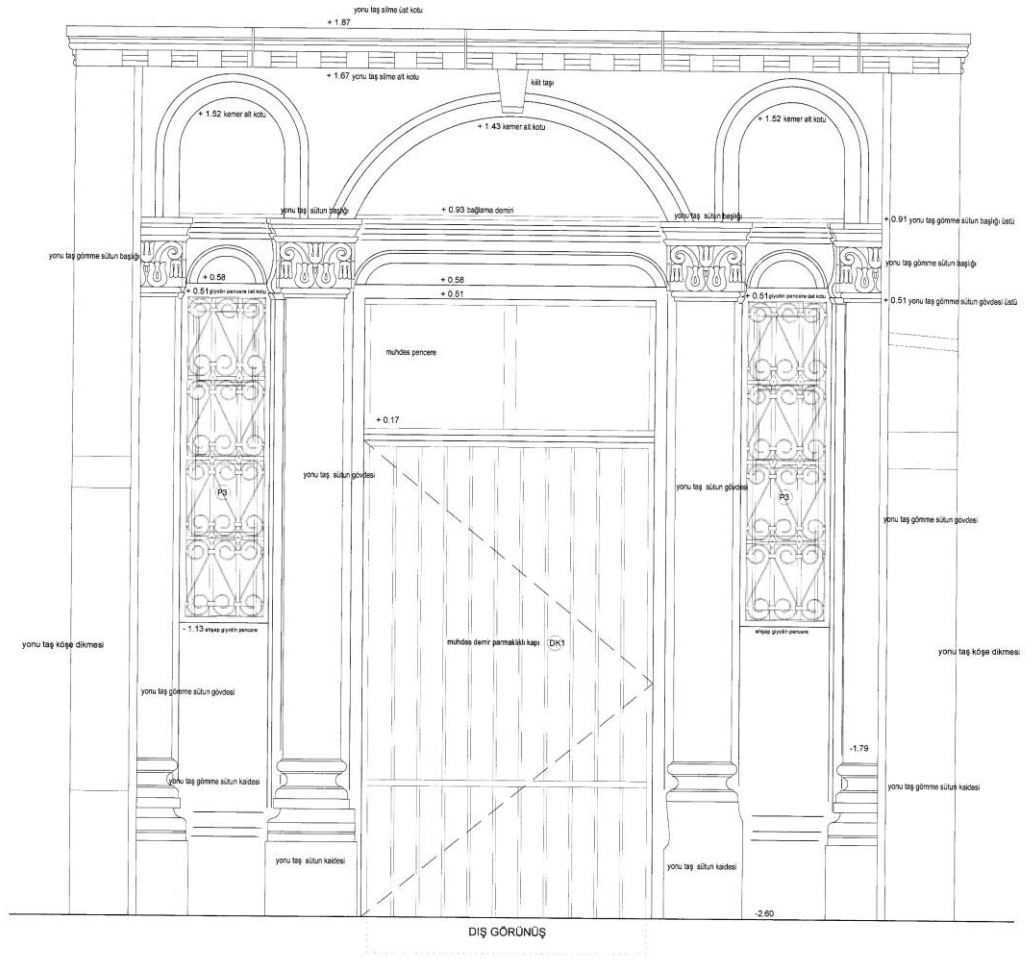
Şekil 154: Fahriye Hanım Konağı Giriş Düzenlemesi Plan ve Cephe Görünüşü (SKVKBK-Ali Kamil Yalçın)

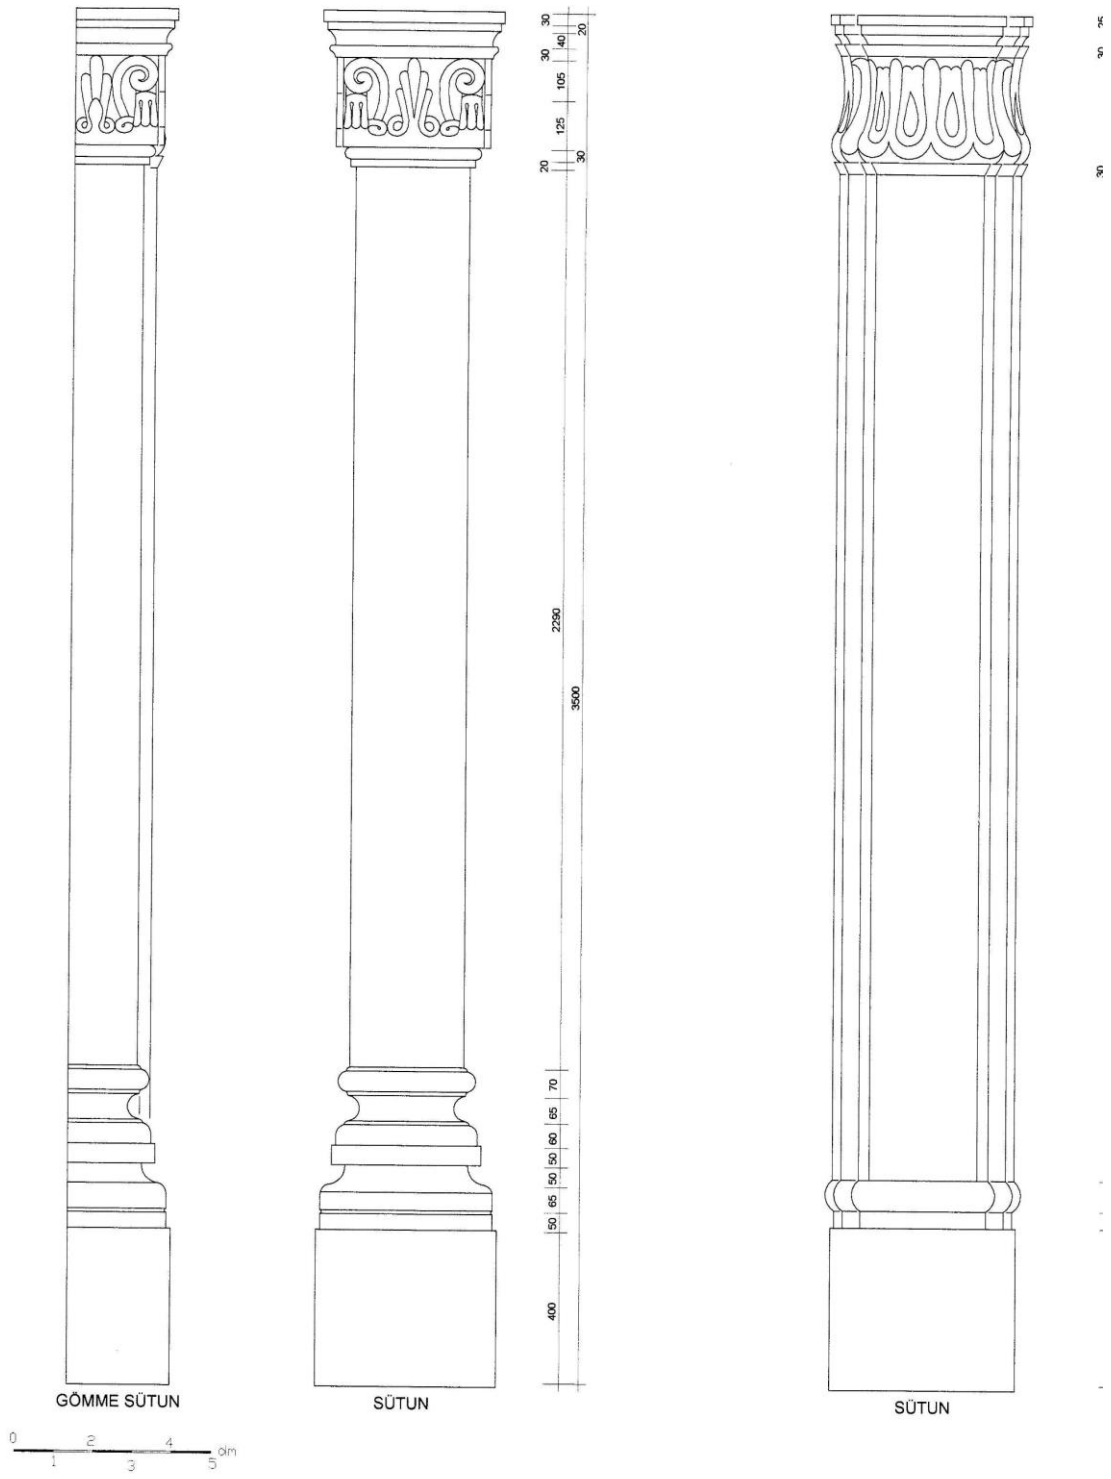
Şekil 155: Fahriye Hanım Konağı Yonu Taş ve Gömme Sütun Detayları (SKVKBK-
Ali Kamil Yalçın)

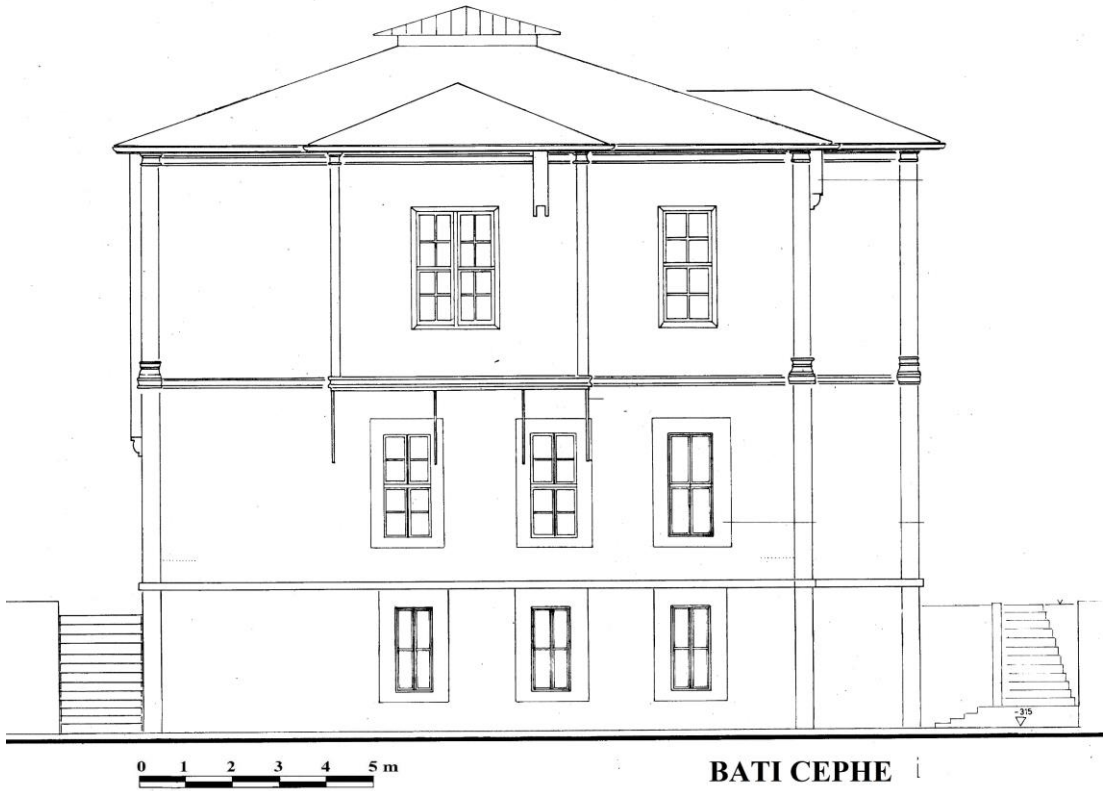
Şekil 241: Yol-İş Sendikası Batı Cephesi (SKVKBK-Bur-Ba Mimarlık)

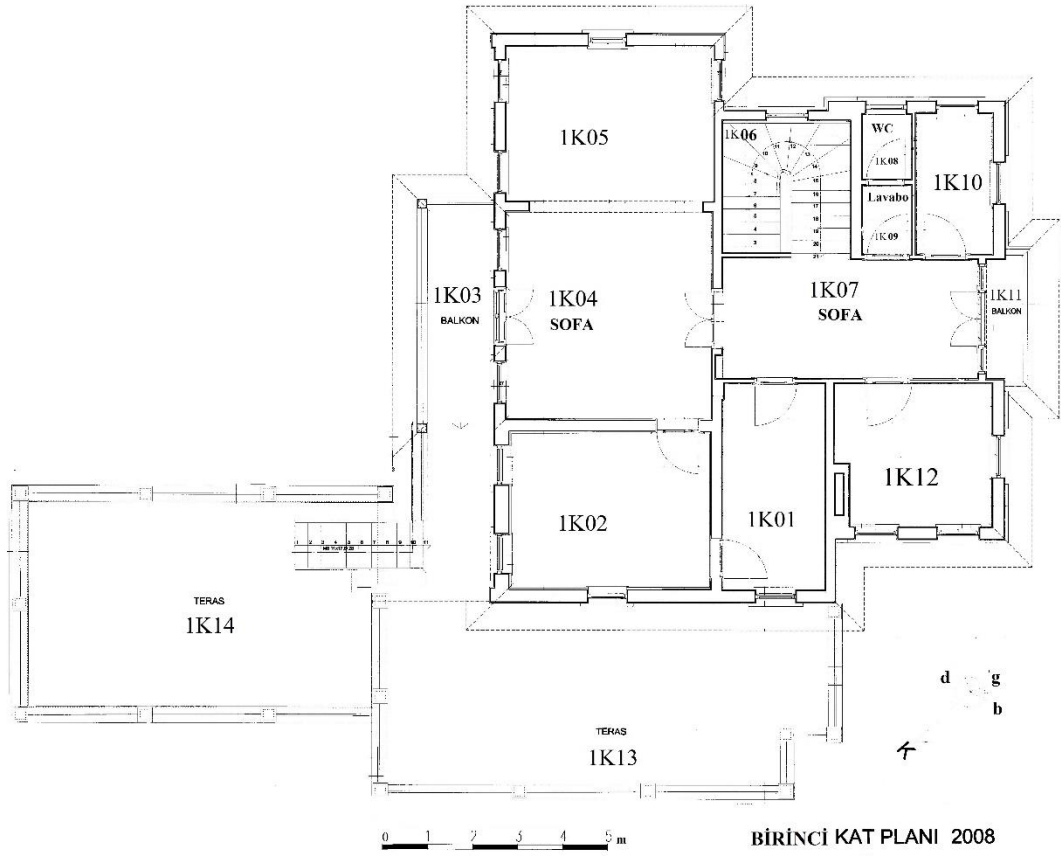
Şekil 293: Samsun Üniversitesi Rektörlük Ofisi Birinci Kat Planı (SKVKBK-Ali Kamil Yalçın)

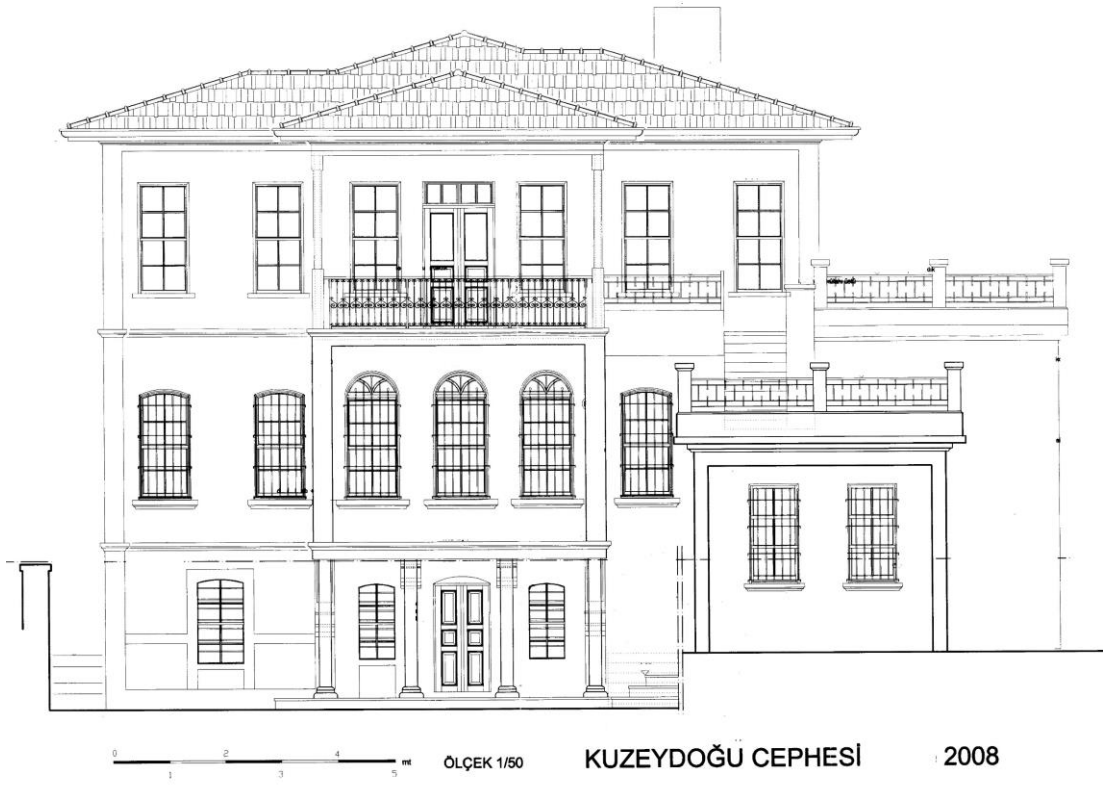
Şekil 296: Samsun Üniversitesi Rektörlük Ofisi Kuzeydoğu Cephesi (SKVKBK-Ali Kamil Yalçın)

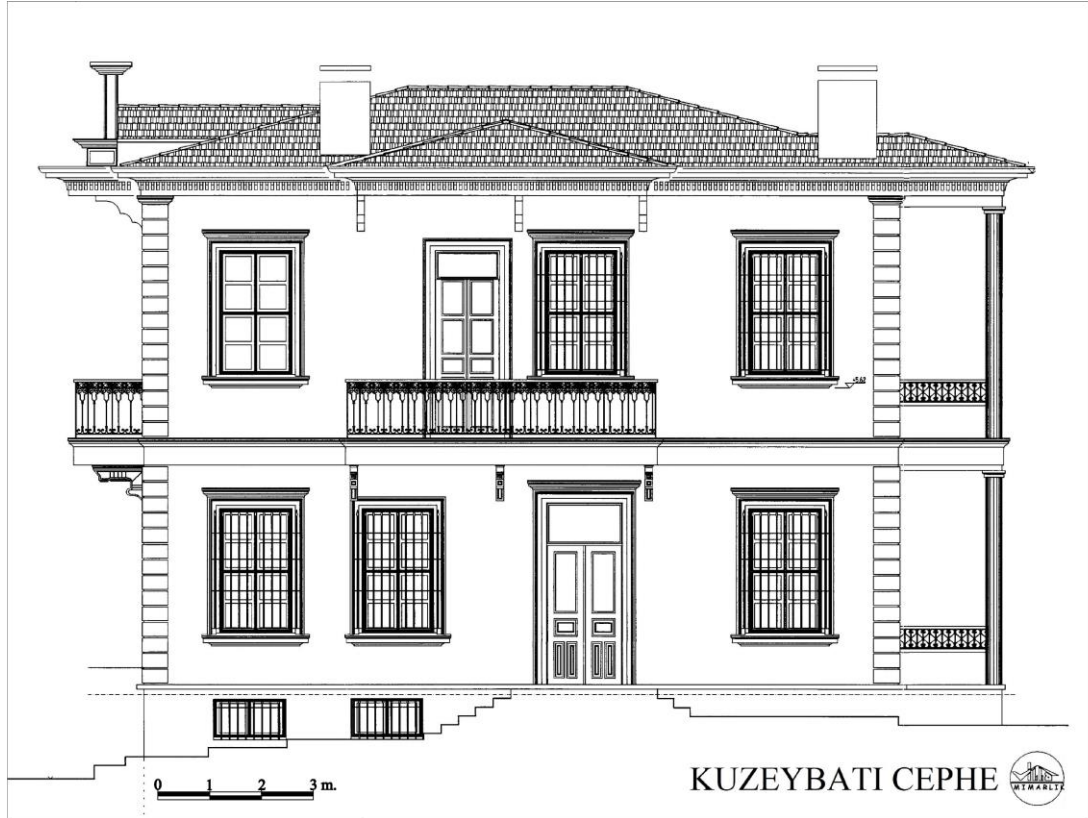
Şekil 306: Elmas Hanım Evi Kuzeybatı Cephesi (SKVKBK-Villa Mimarlık)

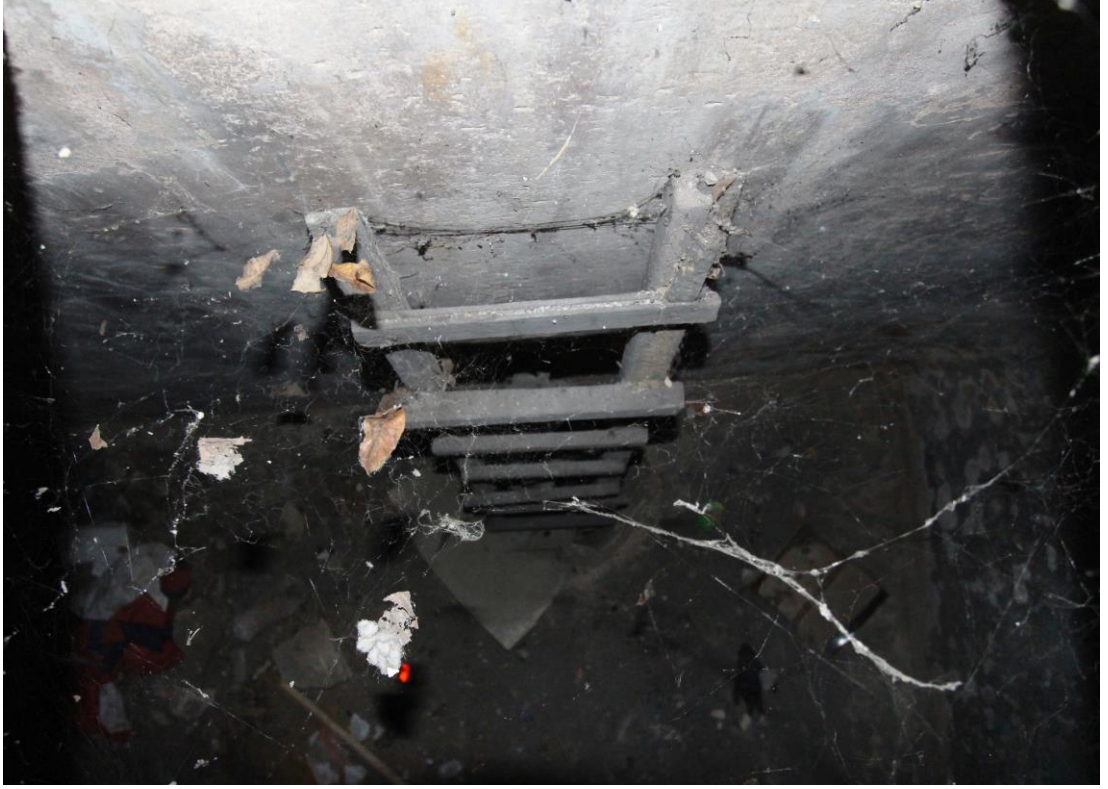
Foto. 8: Alemdarzedeler Evi Bodrum Kattaki Sarnıç

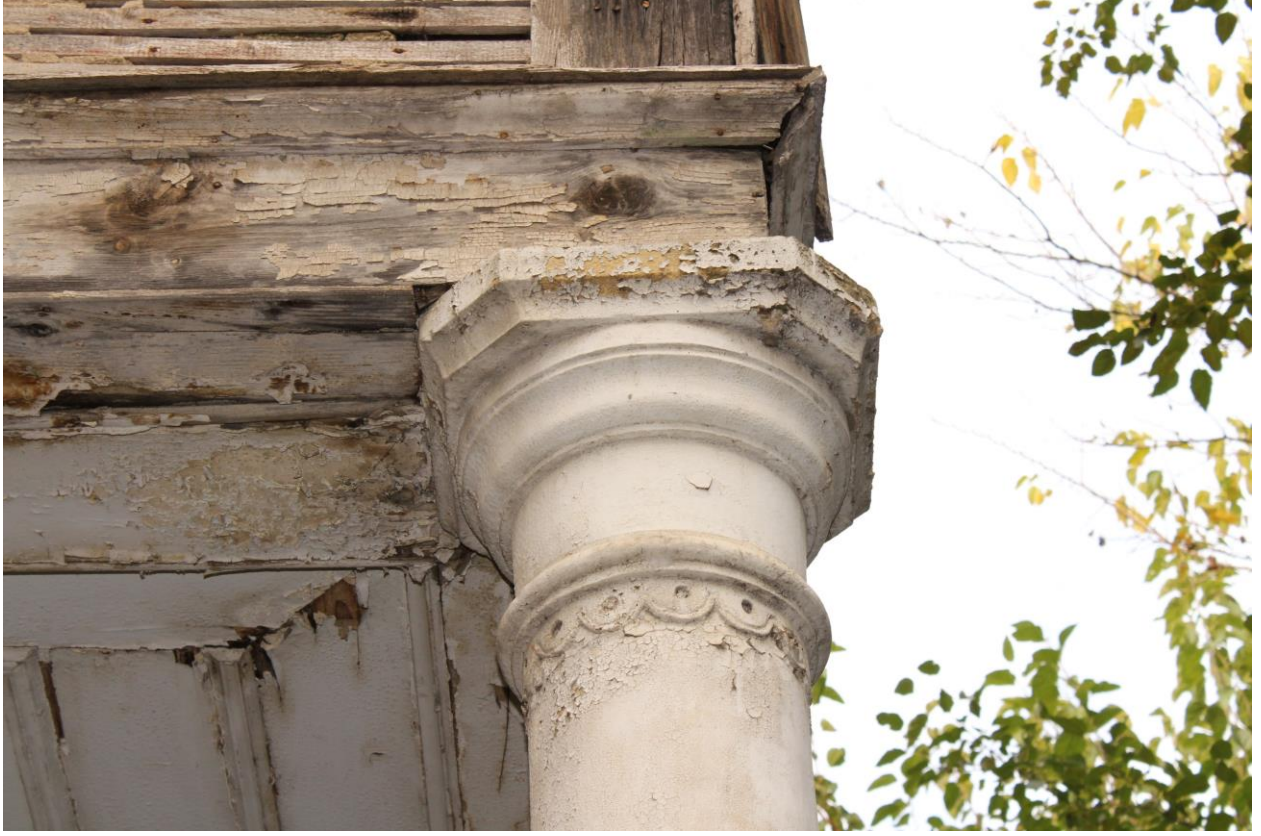
Foto. 16: Alemdarzadeler Evi'nde ıkmayı Taşıyan Sütun Başlıđı

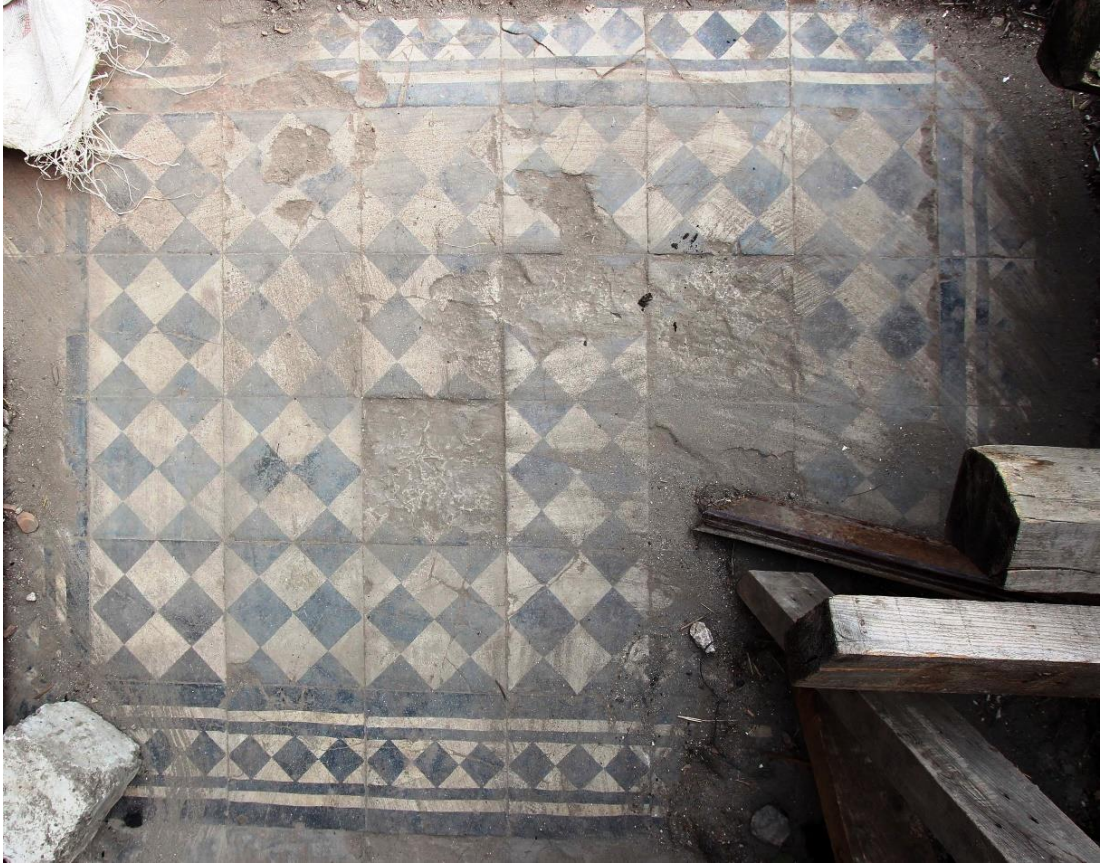
Foto. 120: Mustafa Sandıkçı Evi'nin Pabuçluk Bölümündeki Karo Döşeme

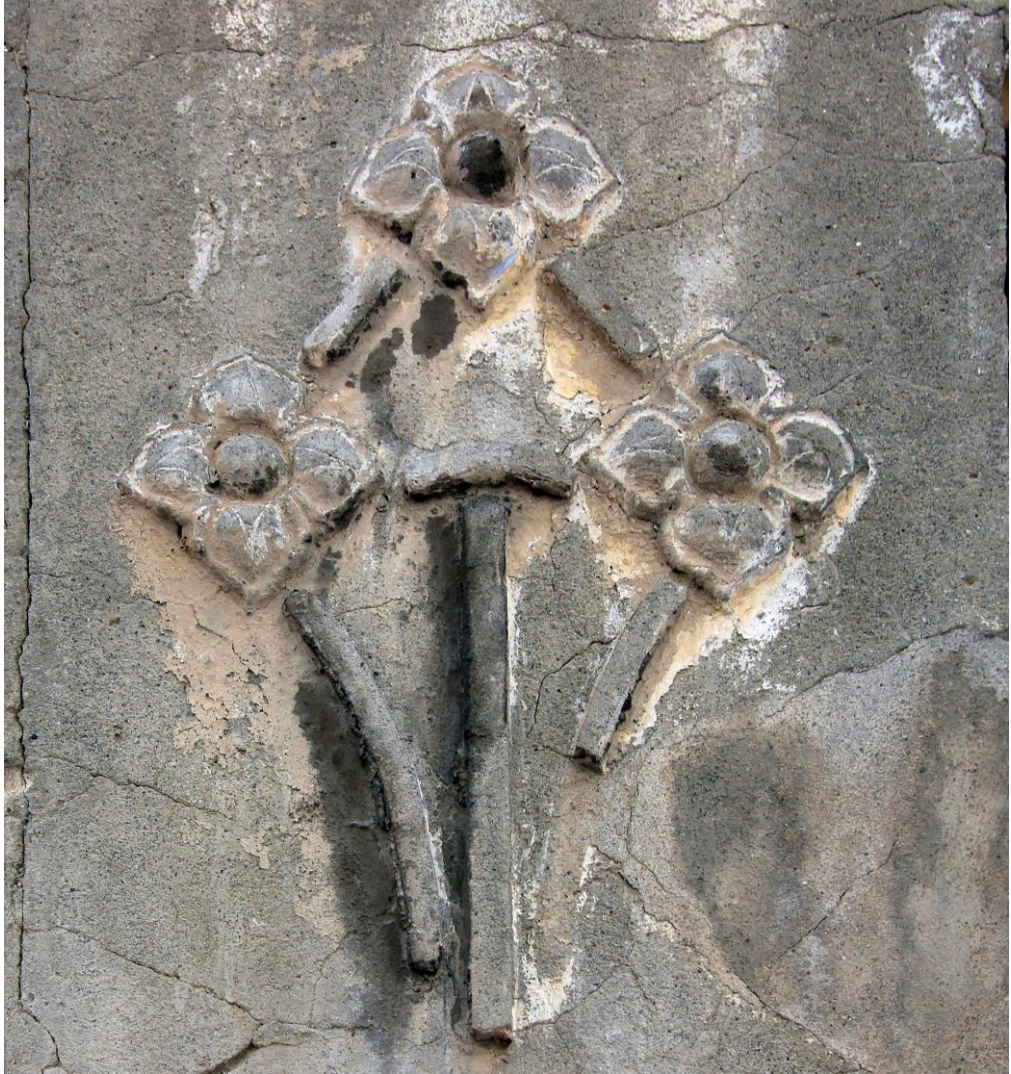
Foto. 224: Kuzey Yöndeki Avluya Geçiş Kapı Sövesindeki Taş Süsleme

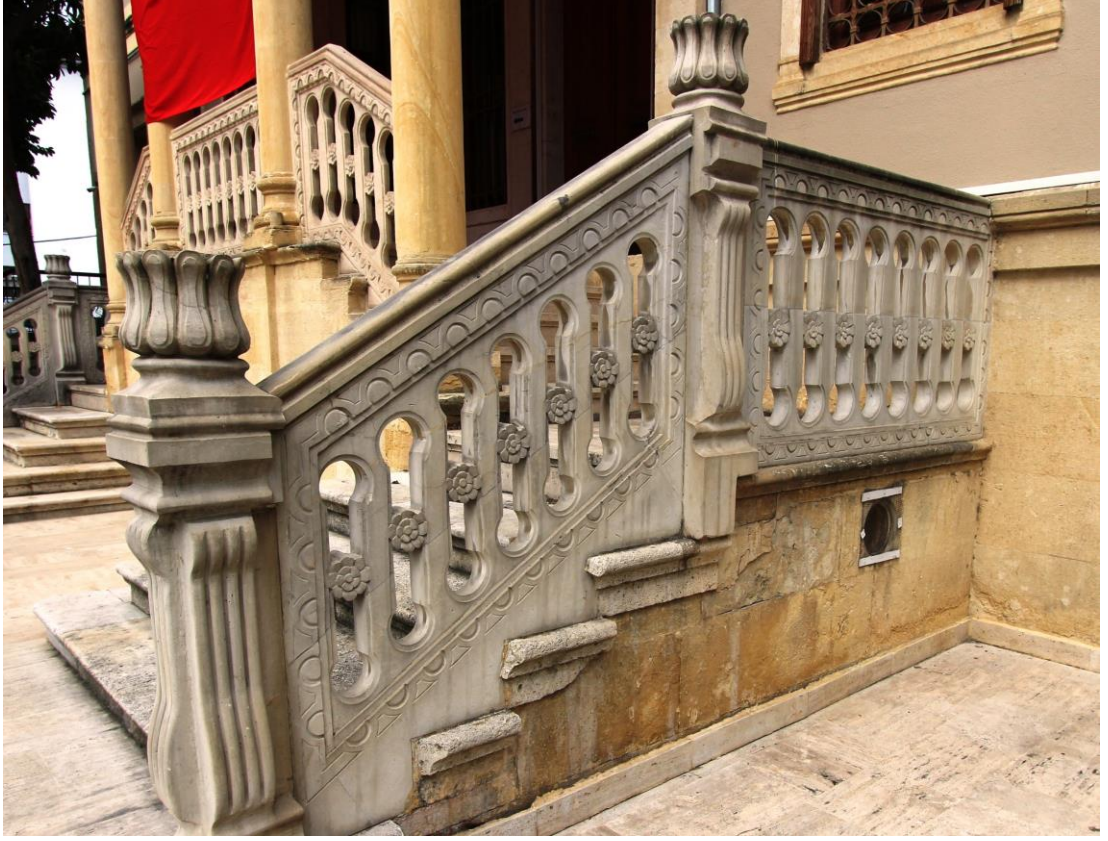
Foto. 324: Borođlu Evi Giriř Bölümündeki Tař Korkuluklar Üzerindeki Süslemeler

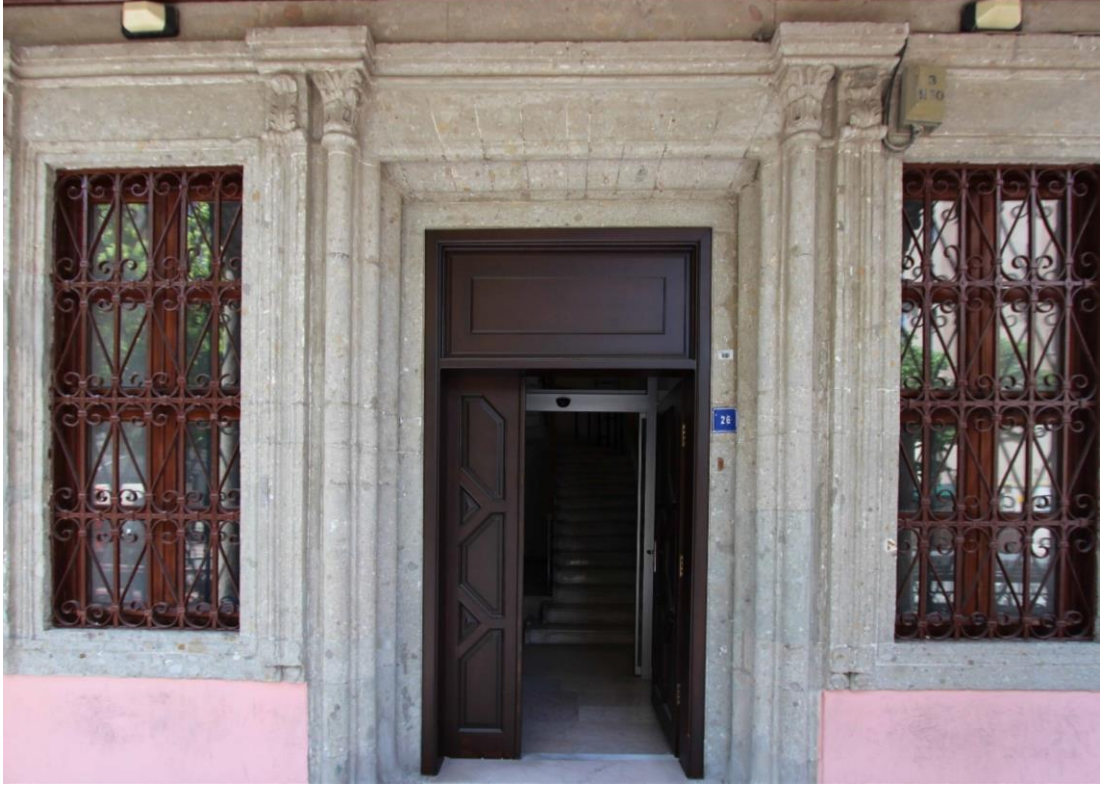
Foto. 502: Yol-İş Sendikası Doğu Cephesi'ndeki Yapıya Geçiş Düzenlemesi
