**KAYNAKLI VE KAYNAKSIZ 5754 ALÜMİNYUM
ALAŞIMININ KOROZİF ORTAMLARDAKİ ÇEKME
DAVRANIŞI**

YÜKSEK LİSANS TEZİ

RAGİB ÇÜNGÜR

DENİZLİ, EYLÜL - 2021

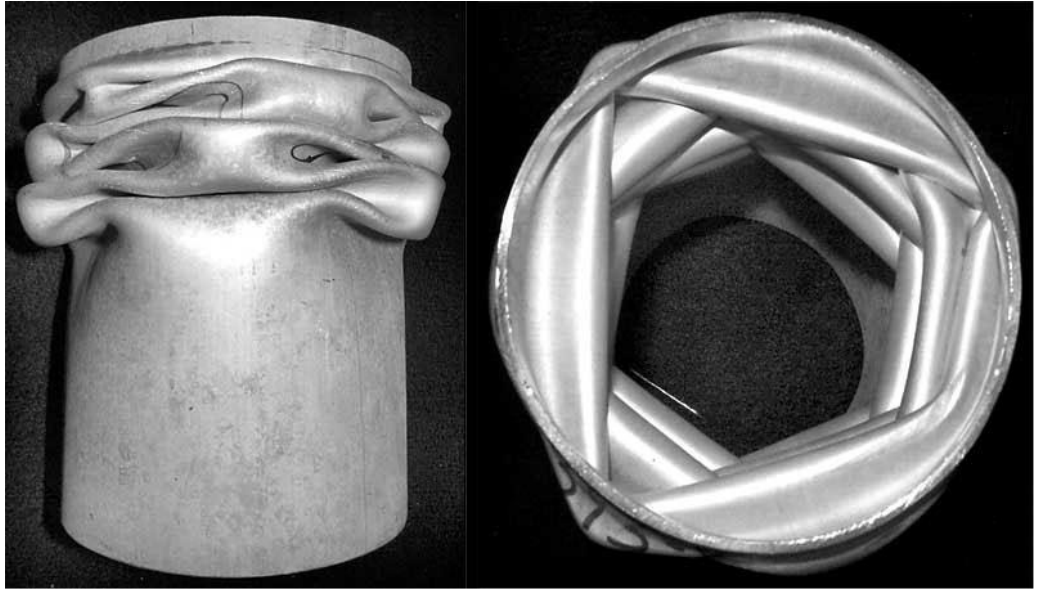
Şekil 2. 2: Alüminyumun alaşımının enerji sönümlemesi (Dündar ve diğ. 2002)

Günümüzde üretimi yapılan araçların genelinde yolcu bölümünü çevreleyen güvenlik kafesi önemli bir unsurdur. Güvenlik kafesi, aracın çarpışma esnasında yolcunun güvenliği için yapısını mümkün olduğunca korumalıdır. Bunu sağlayabilmesi aracın ön ve arka kısımlarında çarpma sırasındaki kinetik enerjiyi sönümleyen (Şekil 2. 1) ve deforme olabilen bileşenleri kullanmakla mümkündür. Bu bileşenler için en elverişli malzeme alüminyum alaşımlarıdır. 5754 alüminyum alaşımının enerjiyi sönümleme kabiliyeti çeliğe göre 3 kat fazladır. 2-3 mm kalınlığındaki 5754 alüminyum alaşımı otomotiv sektöründe bu amaçla kullanılmaktadır (Dündar ve diğ. 2002).

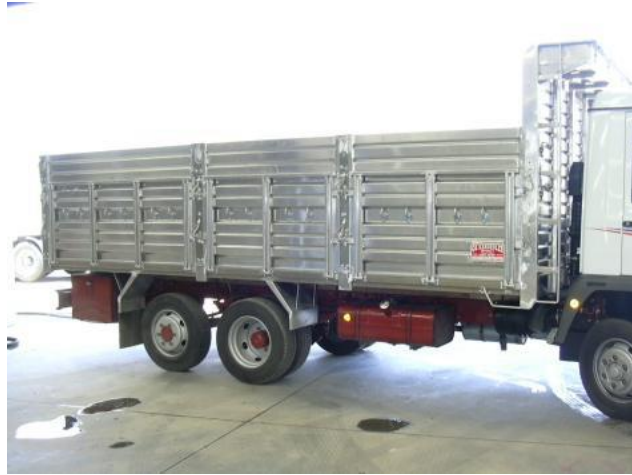
Şekil 2. 4: 5754 alüminyum alaşımından imal edilen kamyon kasası (Dündar ve diğ. 2002)

Alüminyum alaşımları taşıma kapasitesini arttırmak amacıyla yaygın kullanılmaktadır. Özellikle kamyon kasası imalatında (Şekil 2.4) kullanılan 5754 alüminyum alaşımı, düşük yoğunluğu sayesinde yakıt tasarrufu sağlamakta ve karbon salınımı azaltmaktadır.

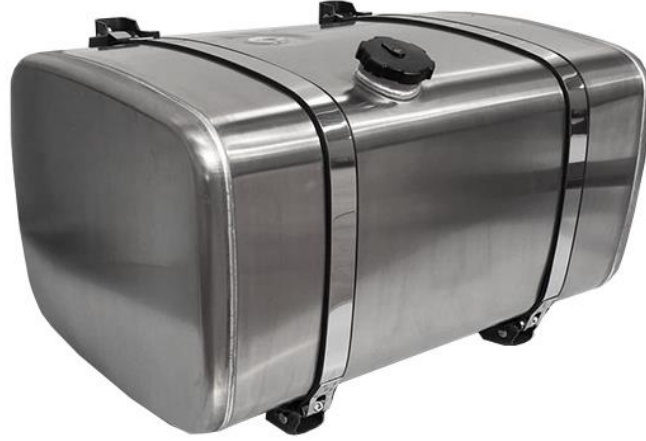
Şekil 2. 5: 5754 alüminyum alaşımından imal edilen yakıt deposu (URL 1)

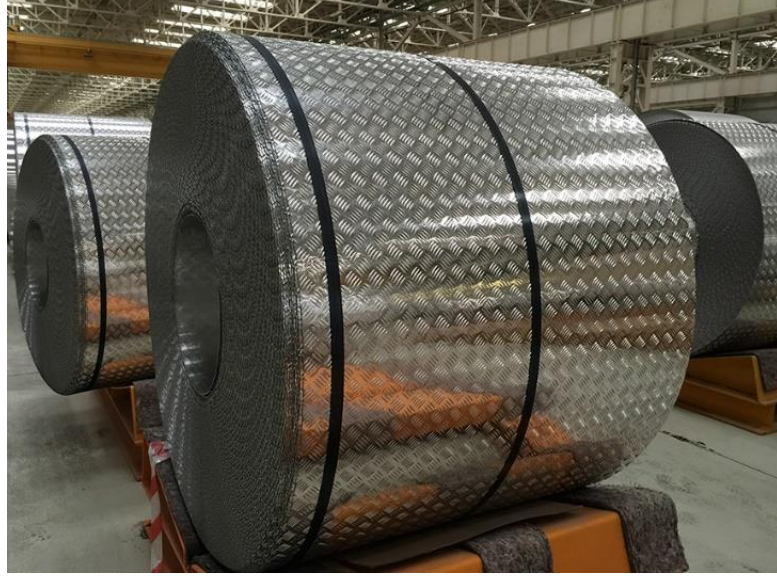
Şekil 2. 6: 5754 alüminyum alaşımından imal edilen çeta sacı

5754 alüminyum alaşımı, dekoratif, iş güvenliği, inşaat sanayi, kaygan zeminler, merdiven, alet kutuları ve otomotiv sektörü gibi uygulama alanı geniş olan çeta saclarında kullanılmaktadır. Atmosferik ortama maruz kalan çeta sacları (Şekil 2. 6), yüksek korozyon direnci ve mukavemet dayanımı sayesinde uzun ömürlü olmaktadır (URL 3).

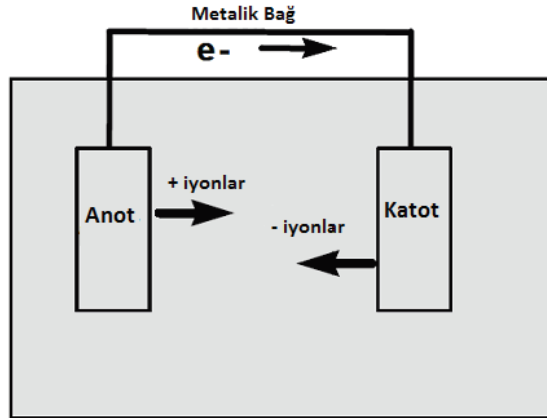
Şekil 3. 2: Korozyon hücresi

Oksidasyon ile indirgeme tepkimesi metal yüzeyin farklı bölgelerinde meydana gelir. Oksidasyon tepkimesi anodik tepkimedir ve (-) yük taşınır. İndirgeme tepkimesi olan katodik tepkimede ise (+) yük taşınır. Oksidasyon ile indirgeme reaksiyonları eşit miktarda gerçekleşir. Bu sayede yük dengesi korunur (Tanzi ve diğ. 2019).

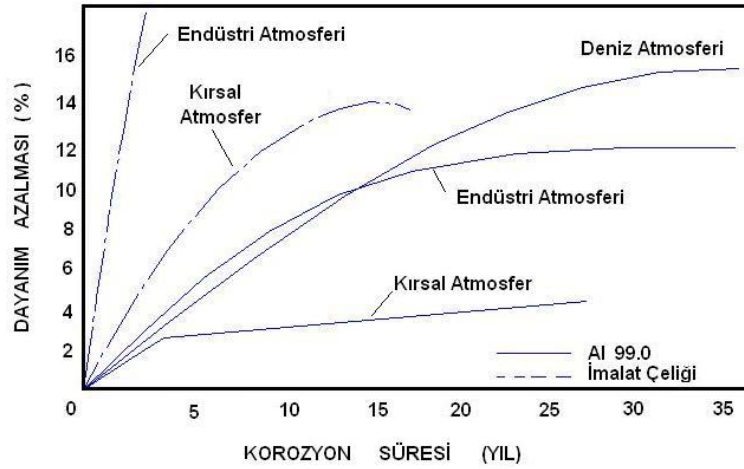
Şekil 3. 4: Alüminyum ile İmalat Çeliğinin Atmosferik Ortamdaki Korozyon Sonrası Mekanik Değişimi (Akdoğan Eker, 2009)

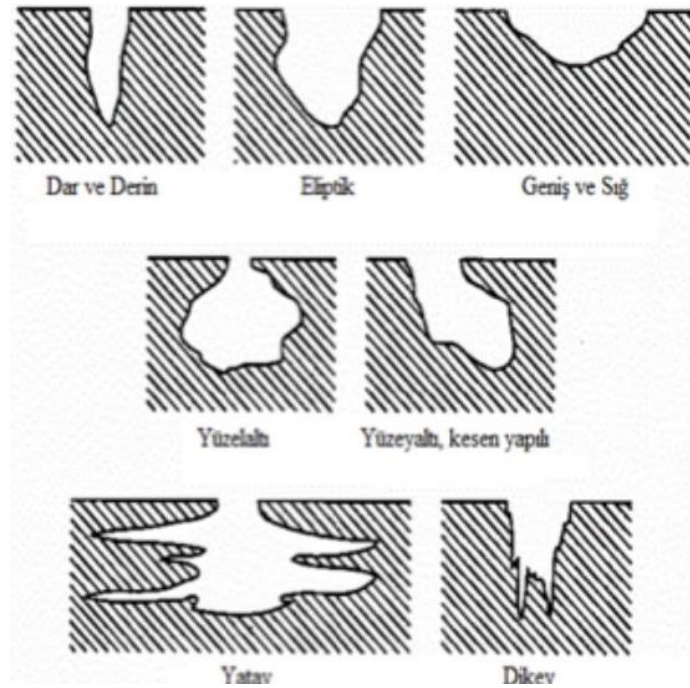
Şekil 3. 8: Çukur korozyon türleri (URL 7)

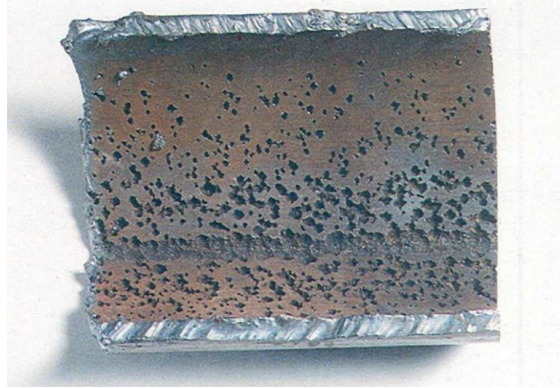
Şekil 3. 16: Kavitasyon korozyonu örneği (URL 11)

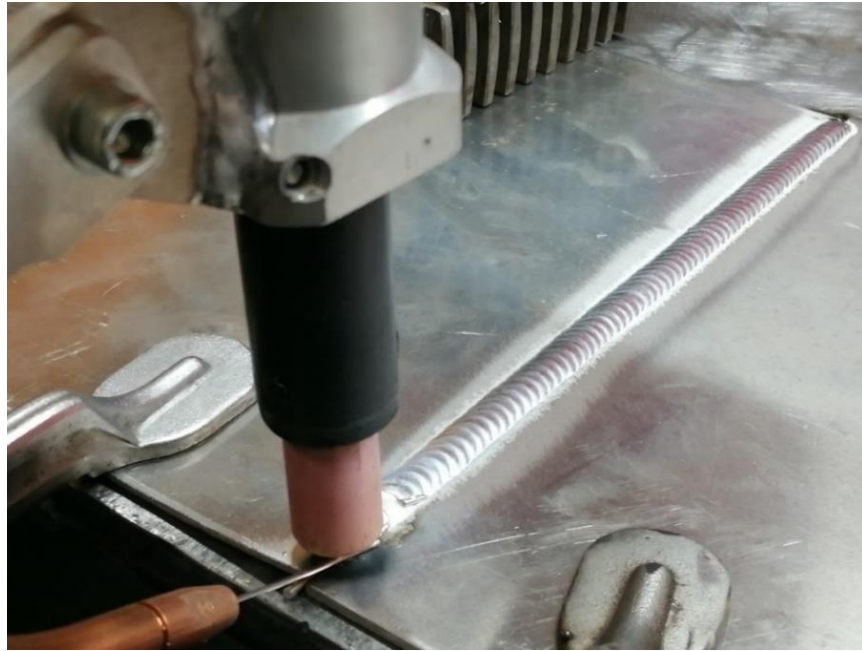
Şekil 5. 6: Kaynak dikişinin resmi

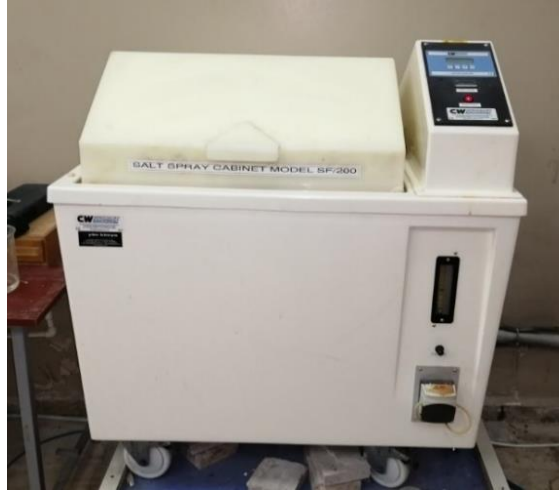
Şekil 5. 16: Salt Spray Cabinet SF 200

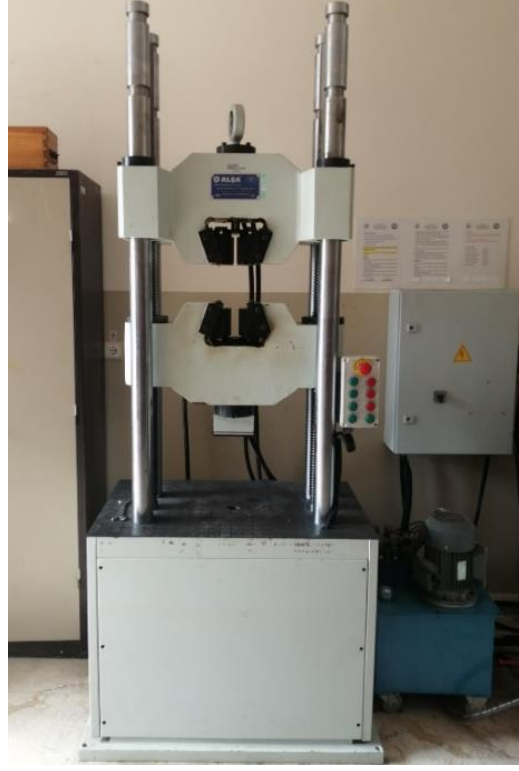
Şekil 5. 36: Çekme cihazı

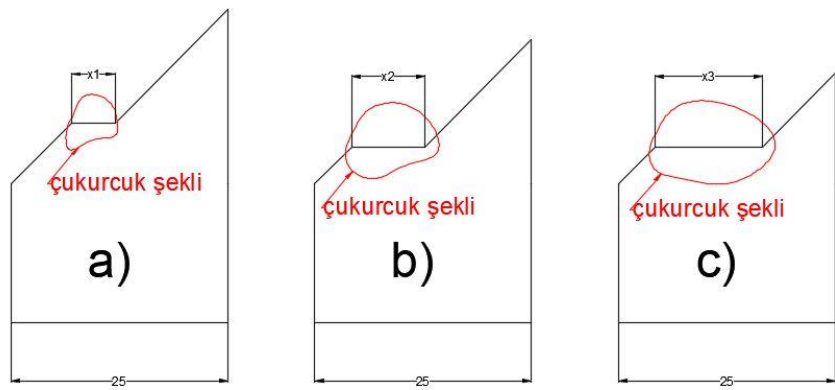
Şekil 5. 39: Kopma doğrultusunun şematik gösterimi a) 600 h korozyon süresi b)720 h korozyon süresi c) 1000 h korozyon süresi

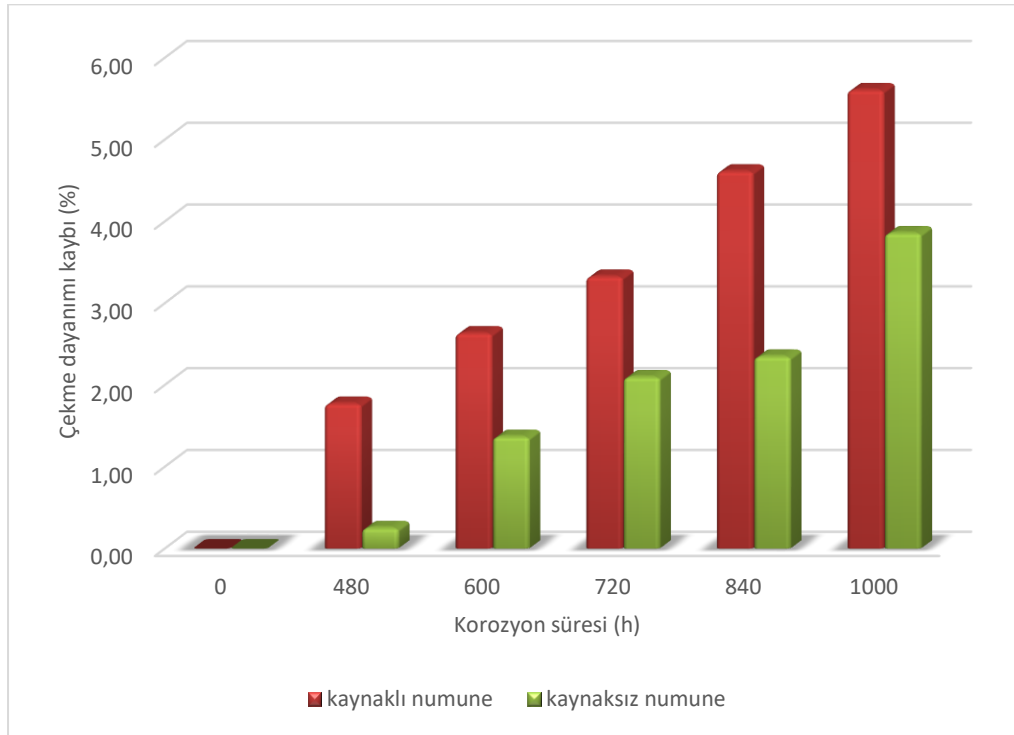
Şekil 5. 40: Tuz püskürtme deneyi süresine bağlı çekme dayanımı kayıpları

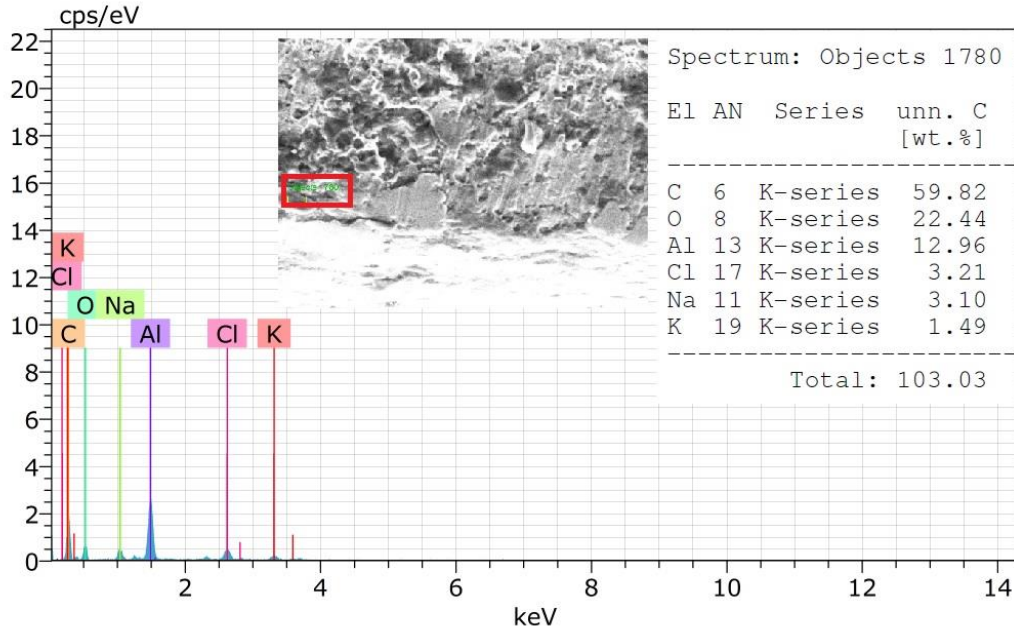
Şekil 5. 46: Korozyon deney süresi 1000 saat numunenin kırık yüzeyine ait EDS analizi

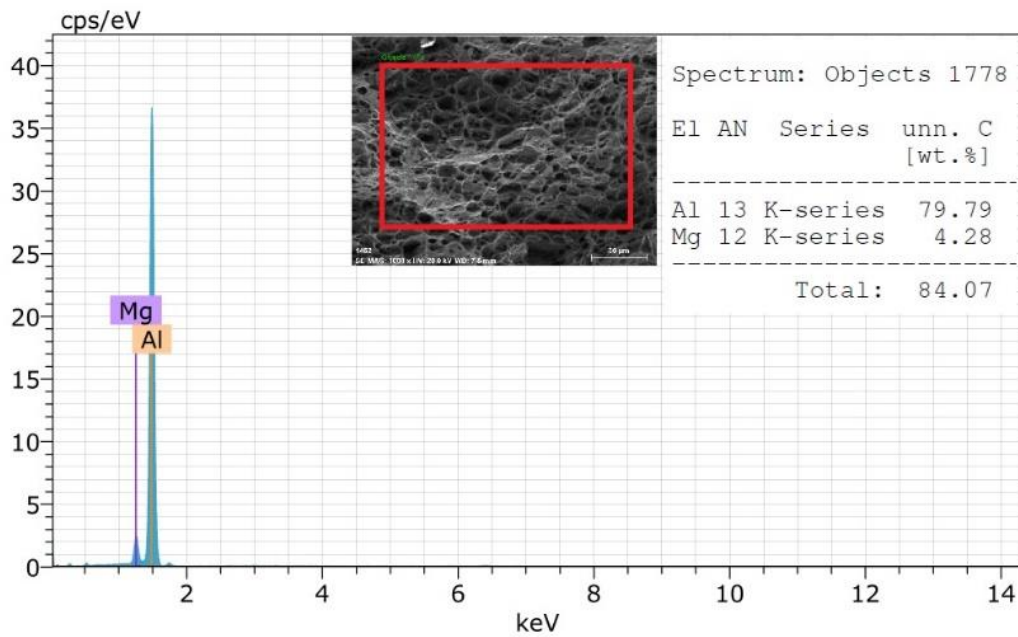
Şekil 5. 47: Korozyon deney süresi 1000 saat numunenin kırık yüzeyine ait EDS analizi
