PREFABRİK ENDÜSTRİ YAPILARININ GÜÇLENDİRMESİ İÇİN YENİ BİR YÖNTEM

A NEW METHOD FOR STRENGTHENING OF PRECAST INDUSTRIAL STRUCTURES

ABSTRACT

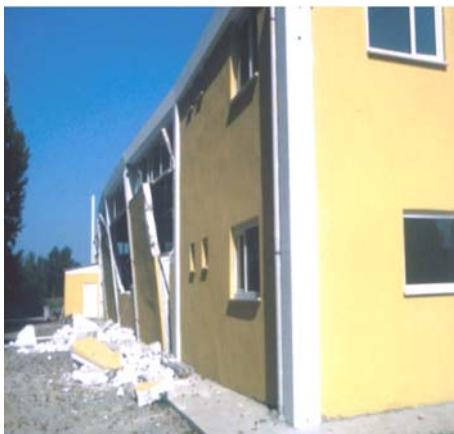
Şekil 2. Rijit diyafram yokluğunda oluşan deprem hasarı (Earthquake damage due to lack of a rigid diaphragm)

Marmara depremlerinde ağır hasar görmüş ve önemli bir kısmının göçmüş [1-3] olması bir çoğu deprem riski yüksek bölgelerde bulunan mevcut yapıların da ciddi bir tehlike altında olduğunu göstermektedir. Bu durum, Denizli Organize Sanayi Bölgesinde prefabrik betonarme endüstri yapıları üzerinde yapılan bir hasar tahmin çalışması ile doğrulanmıştır [4]. Bağlantılarının mafsallı olması ve bir diyaframın olmaması bu yapıların depremde ağır hasarlar görmesine neden olmaktadır. Mafsallı bağlantılar yapıya gelen deprem kuvvetlerinin elemanlar ve kesitler arasında aktarımını sağlayamamaktadır [5]. Ayrıca, çatı elemanlarında oluşan büyük yer değiştirmeler bağlantı bölgelerinde ilave yükler oluşturmaktadır. Mafsallı bağlantılı prefabrik betonarme endüstri yapılarında (PBEY) bağlantı yetersizlikleri sebebiyle gerçekleşen bazı hasarlar Şekil 1’de görülmektedir. Çatıda bir diyaframın olmaması ve eleman bağlantılarının mafsallı olması dolayısıyla kısmi bir diyafram etkisi bile oluşturamaması, yapıda ayrık bir davranış ortaya çıkarmaktadır [6]. Bu tür davranış hem yeniden dağılımı engellemekte hem daha büyük hasarların oluşmasına neden olmaktadır. Çatıda diyafram etkisi olmaması sebebiyle ortaya çıkan yapı davranışı Şekil 2’de örneklenmiştir.

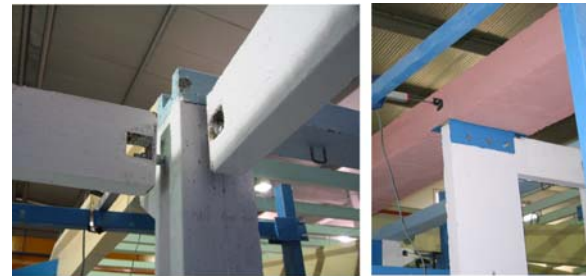
Şekil 6. Güçlendirme sisteminin binaya bağlantısı (Connection of the strengthening system to the existing structure)

Şekil 6’da mevcut yapı ile güçlendirme elemanlarının bağlantı detayları görülmektedir. Dış perde duvar ve diyafram mevcut yapıdan, yeni bir temele oturtulacak kadar uzakta tasarlanmıştır. Böylece, güçlendirme elemanlarından mevcut yapıya ek kuvvet gelmesi de engellenmiştir. Dış perde, mevcut yapıya bağlantı

kirişi ile mafsallı ve düşey yönde sınırlı hareket edecek şekilde tasarlanmıştır. Diyafram perdelere kaynaklı bağlantı ile bağlanmıştır.

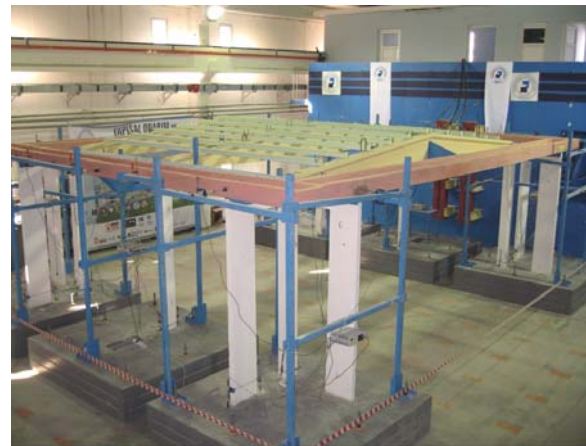
Şekil 11. Deney öncesi görünüşler (views just before experiment)

Dıştan güçlendirilmiş sistem ölçüm düzeneği Şekil 10’da görülmektedir. Yer değiştirme ölçerler sistemin ve perdelerin yer değiştirme profilini elde etmek için yerleştirilmiştir. Güçlendirilmiş yapının deney öncesi görünümü Şekil 11’de verilmiştir.

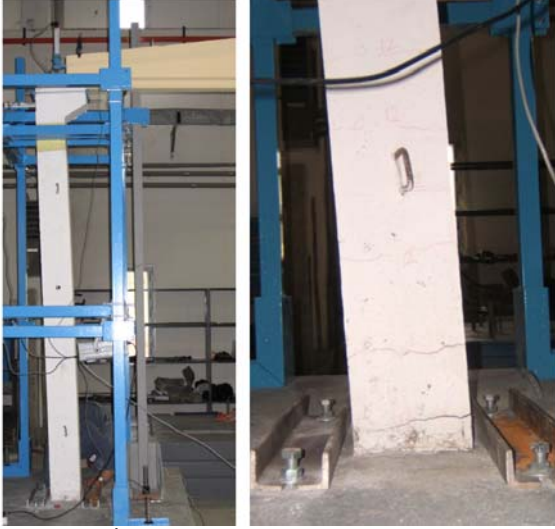
Şekil 12. İtme ve çekmede kolon eğriliği (Column curvature at pull and push)

Çerçeve deneyinde sistem %3.3 görece yer değiştirme-yüklenmiş. Deneyde bir kolonun çekme ve itme anındaki şekli Şekil 12’de görülmektedir. İlk 4 çevrimde yatay yük düzenli olarak artmış, daha sonra yük artımı durmuştur.

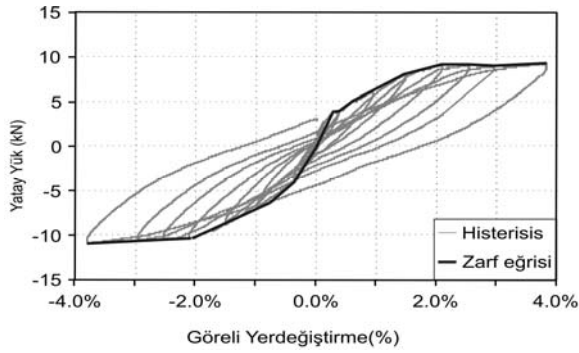
Şekil 13. Deneysel yük-yer değiştirme ilişkisi (Experimental load-displacement relationship)

Yapının çevrim ve zarf eğrisi Şekil 13’te görülmektedir. Kesitin çatlaması ile rijitliğin azaldığı da zarf eğrisi üzerinde görülmektedir.

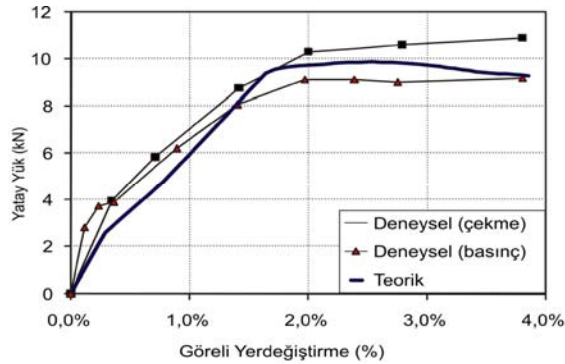
Şekil 14. Test çerçevesinin deneysel ve teorik yük-deplasman ilişkileri (Experimental and theoretical load-displacement relationships for test frame)

Teorik ve deneysel sonuçlar Şekil 14’te karşılaştırılmıştır.

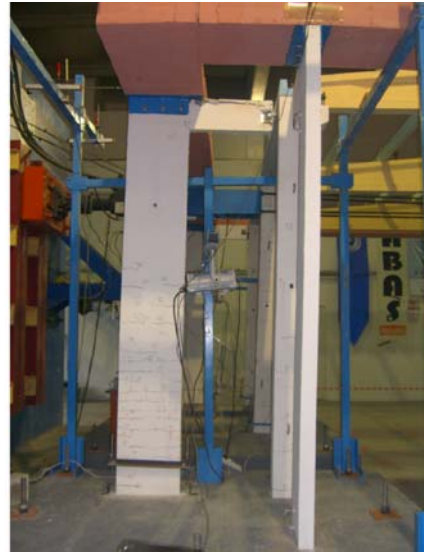
Şekil 15. %2 görelî yer değiştirmede deplasman ve çatlaklar (Displacement and cracks at 2% relative displacement)

%2 görelî öteleme seviyesinde yapıda küçük hasarlar, %4 görelî ötelemede ise betonda ezilmeler görül-

müştür. Kolon ve perde elemanlar için yer değiştirme profili ve hasarlar Şekil 15'te görülmektedir.

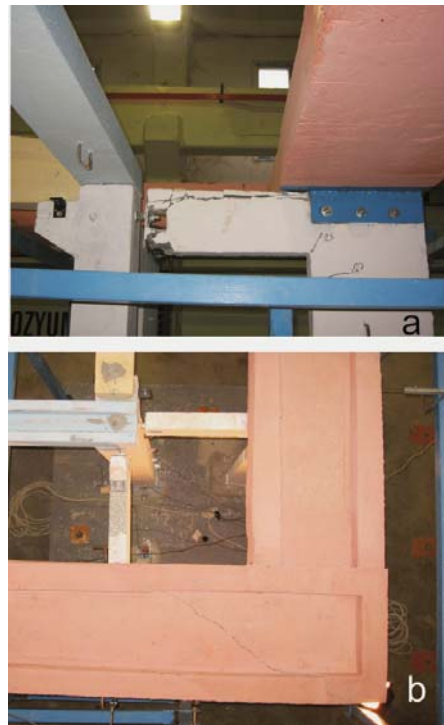
Şekil 16. Gözlenen hasarlar (Observed damages)

Yapıda oluşan bazı önemli hasarlar Şekil 16'da gösterilmiştir. Özellikle vurgulamak gerekir ki, bu hasarlar %2 görelî ötelenmeden sonra oluşmuştur. İlk resim bağlantı kirişindeki hasarı göstermektedir. %2 görelî ötelenme seviyesinde yapı ve güçlendirme sistemleri aralarında yük aktarımını sürdürmüşlerdir.

Şekil 16b'de verilen resim, %2,5 ötelenmeden sonra oluşan, diyaframın ucundaki burulma çatlağını göstermektedir. Perde-diyafram bağlantısı moment aktaran bir birleşim olmasından dolayı diyaframda

burulma kuvvetleri oluşmuştur. %6 görelî ötelenmeden sonra, perdenin alt ucunda betonda ezilme ve donatılarda burkulma görülmüştür.

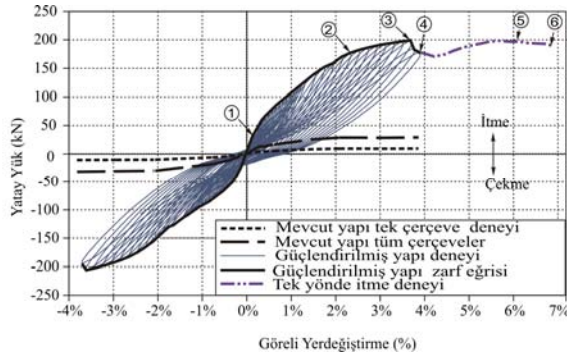
Şekil 17. Güçlendirilmiş yapının yük-yer değiştirme davranışı (Load-Displacement behaviour of the strengthened structure)

Deneyin çevrim ve zarf eğrileri Şekil 17’de görülmektedir. Sistemin yatay yük kapasitesi 200 kN seviyelerine ulaşmıştır. Güçlendirilmemiş çerçeve 10 kN yatay yük kapasitesine sahiptir.

Diyafram, görevini yapmış, perdeli çerçeveler ile perde ilave edilmeyen yükleme çerçevesi ile birlikte hareket etmiş ve diyaframda hasar oluşmamıştır. Güçlendirilmemiş durumda her çerçeve bağımsız olarak çalıştığı için tek çerçeveye ait yük-yer değiştirme zarf eğrisi verilmiştir. Üç çerçevenin toplam kapasitesi ile karşılaştırıldığında, sistemin yatay yük kapasitesi güçlendirmeyle birlikte 6,6 kat artmıştır.

Deneyin bazı aşamalarında yapıda oluşan hasarlar, grafik üzerinde numaralandırılmış ve aşağıdaki gibi not edilmiştir:

1. Aşama: Perde altında ilk çatlaklar.
2. Aşama: Perde üzerindeki diyaframda burulma çatlakları.
3. Aşama: Bağlantı kirişlerinde hasarlar.
4. Aşama: Deneyin sadece itme verilerek devam edilen bölümü.
5. Aşama: Perde alt bölgelerinde mafsallaşma.
6. Aşama: Deney sonu. Yük boşaltıldıktan sonra 20 mm kalıcı deformasyon görülmüştür.

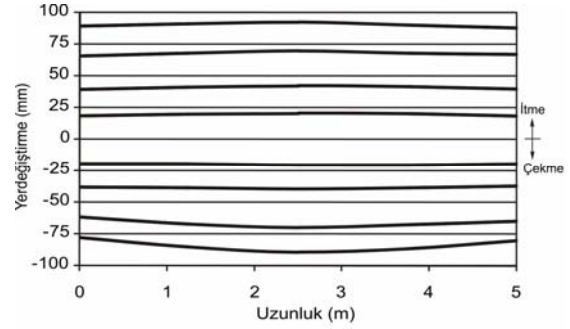
Şekil 18. Diyaframın yatay deplasmanı (Lateral displacement of the diaphragm)

Şekil 18’de, farklı yer değiştirme seviyelerinden alınan diyafram yatay deplasmanına ilişkin ölçümler özellikle ilk %2’lik yatay deplasman diliminde diyaframın oldukça etkili çalıştığını göstermektedir.

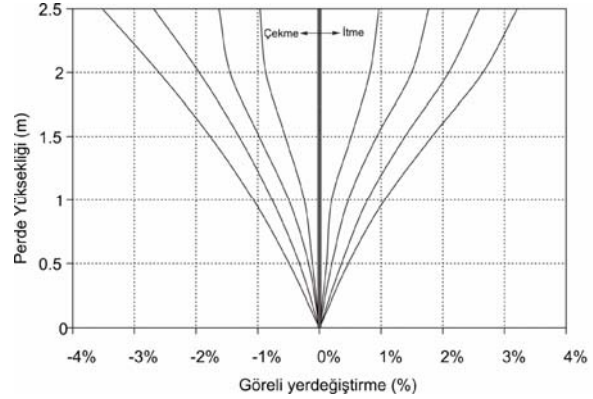
Şekil 19. Perdenin yer değiştirme profili (Lateral displacement profile of the shear wall)

Perdeler diyaframa üst uçlarından moment aktaracak şekilde bağlandığı için diyaframda burulma kuvvetleri oluşmaktadır. Perdenin yer değiştirme profilleri Şekil 19’da görülmektedir.

İtme yönünde %4 ötelenmeye kadar çift eğrilik görülmektedir. Bu durum diyafram ve perde arasında moment aktarımı olduğunu göstermektedir. Çekmede %2 ötelenmeye kadar çift eğrilik görülmektedir. %2 ötelenmeden sonra perdeler tek eğrilikli davranmaktadır. Diyaframda oluşan burulma çatlağından sonra perde ve diyafram arasındaki moment aktarımı kesilmiştir. Bu durum Şekil 18’deki diyafram yer değiştirme profilinden de görülebilmektedir. Çekme yönünde diyaframın deplasman şekli, uçlardaki burulma çatlaklarından sonra, konsol kiriş davranışına benzemiştir.
