MOBİLYA MONTAJ HATTINDA ÇALIŞAN BİREYLERDE BEDENSEL ZORLANMA VE EYLEMSEL DURUŞ İLİŞKİSİ

THE RELATIONSHIP OF ACTUAL POSTURE AND PHYSICAL STRAIN IN WORKING OF INDIVIDUALS ON FURNITURE ASSEMBLY LINE

Özkaya, K., Polat, O., Kalınkara, V., Çakanel, H. (2018). Mobilya Montaj Hattında Çalışan Bireylerde Bedensel Zorlanma ve Eylemsel Duruş İlişkisi, *Journal of Engineering Sciences and Design*, 6(ÖS: Ergonomi2017), 271 - 278

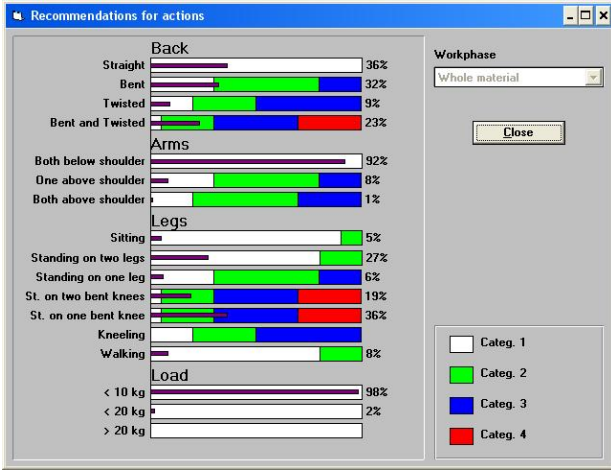
Şekil 11. Montaj hattı toplam OWAS analiz grafikleri

Şekil 11’de verilen toplam montaj hattı analizine göre; montaj faaliyetlerinde yüksek risk kategorisi olan 4. kategoride çalışma duruşu ortaya çıkmamıştır. Ancak bacaklarda, “bacak dik durumda ve bacaklardan biri bükülmüş durumda” pozisyonu (%36) 3. risk kategorisinde görülmüştür. Bu pozisyon yüksek oranda montaj kontrol faaliyetinde ortaya çıkmıştır. Ayrıca bacaklarda “bacak dik durumda ve her iki bacak bükülmüş durumda” pozisyonu ve sırtta, “sırt eğik, bükülmüş ve eğilmiş” pozisyonları 2. risk kategorisinde belirlenmiştir.

Montaj işlemi yapılan 4 istasyonun birlikte değerlendirildiği toplam montaj hattı OWAS analizi sonuçları Şekil 11'de verilmiştir.
