# **SANDIKLI'DAKİ TÜRK DÖNEMİ ESERLERİ**

**Pamukkale Üniversitesi  
Sosyal Bilimler Enstitüsü  
Yüksek Lisans Tezi  
Sanat Tarihi Ana Bilim Dalı  
Sanat Tarihi Yüksek Lisans Programı**

**Fatih BOSTAN**

**Haziran 2022  
DENİZLİ**

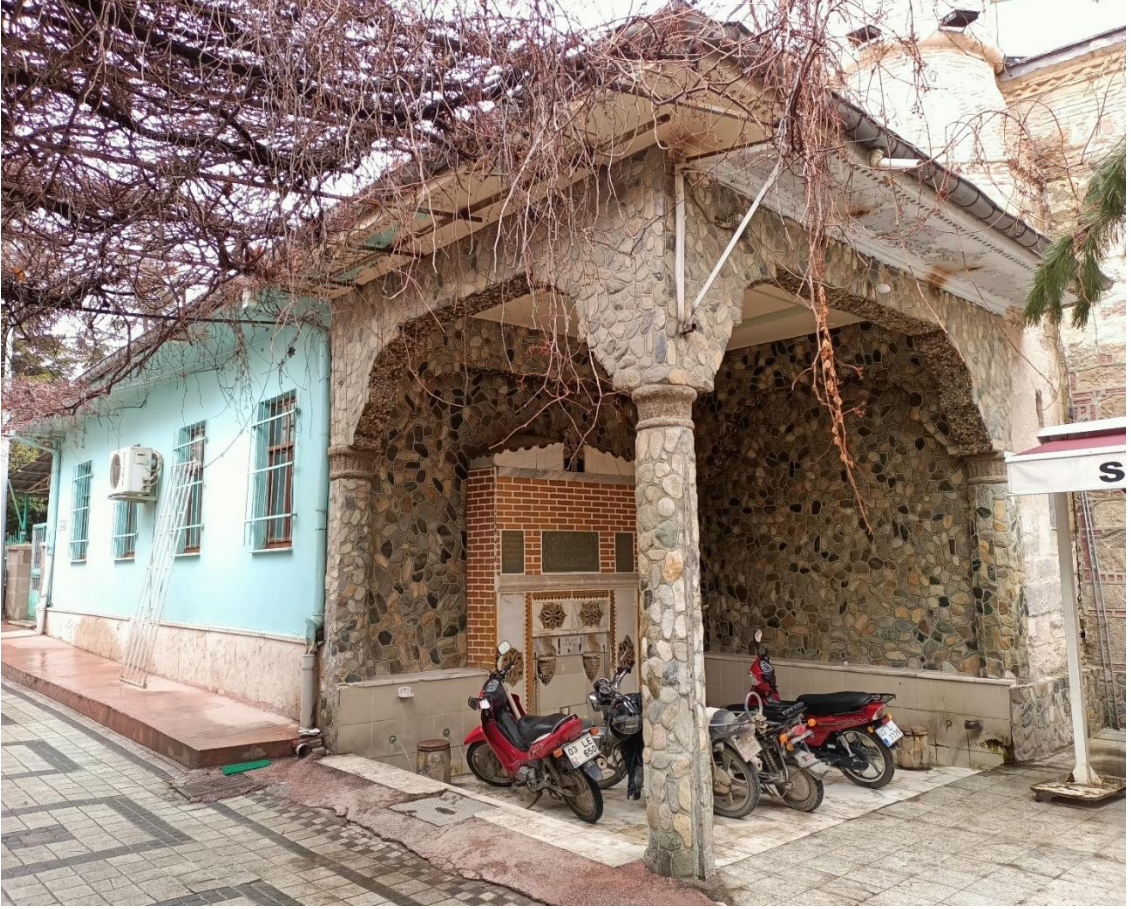
Fotoğraf 6: Ulu Camii, Batı Cephe Ve Son Cemaat Yeri Batı Cephe Görünüşü

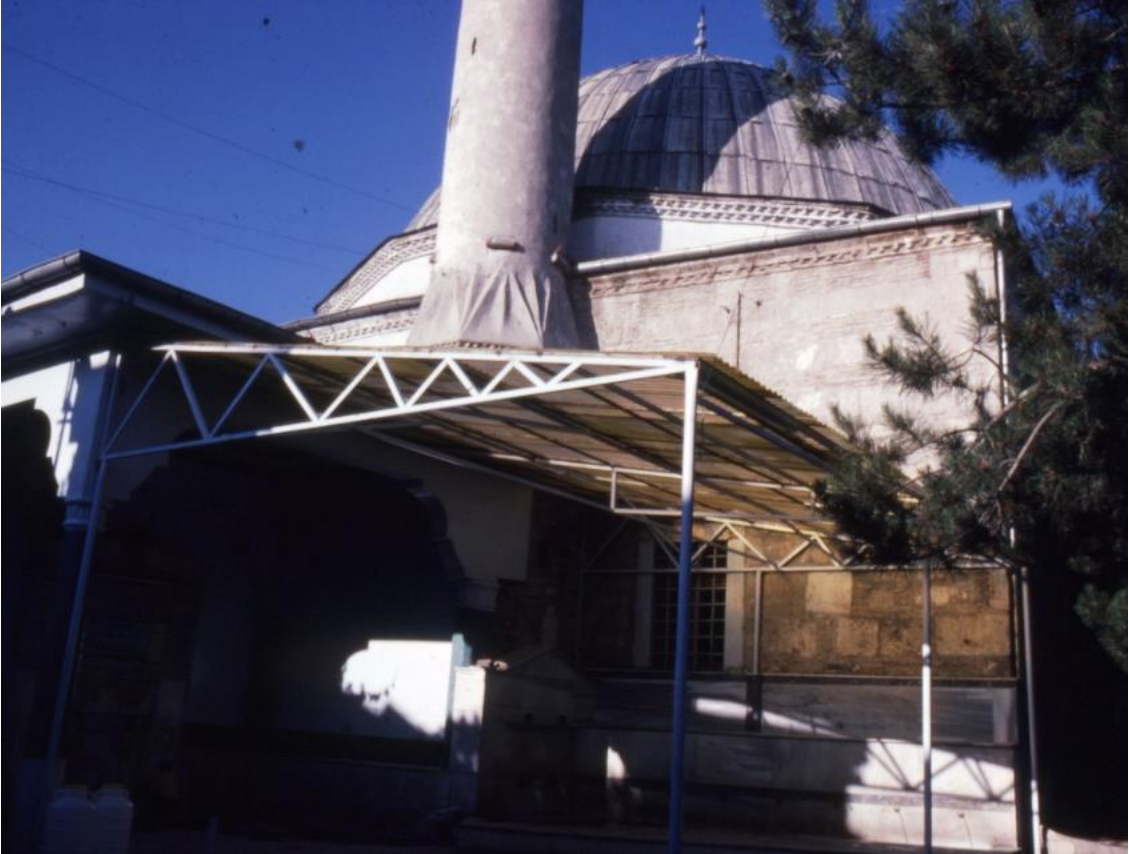
Fotoğraf 8: Ulu Camii, Batı Cephe, Onarım Öncesi Genel Görünüm (V.G.M Arşivi)

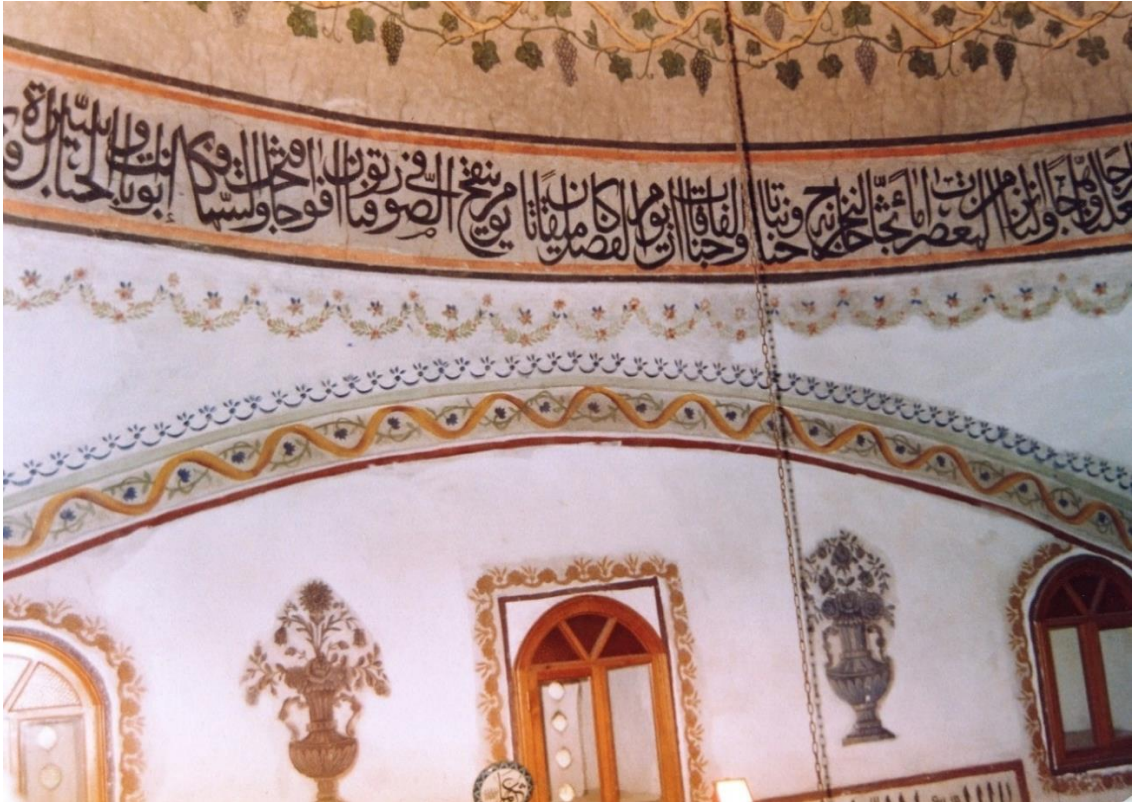
Fotoğraf 32: Ulu Camii, Harim, Doğu Duvarı Onarım Öncesi (V.G.M Arşivi)

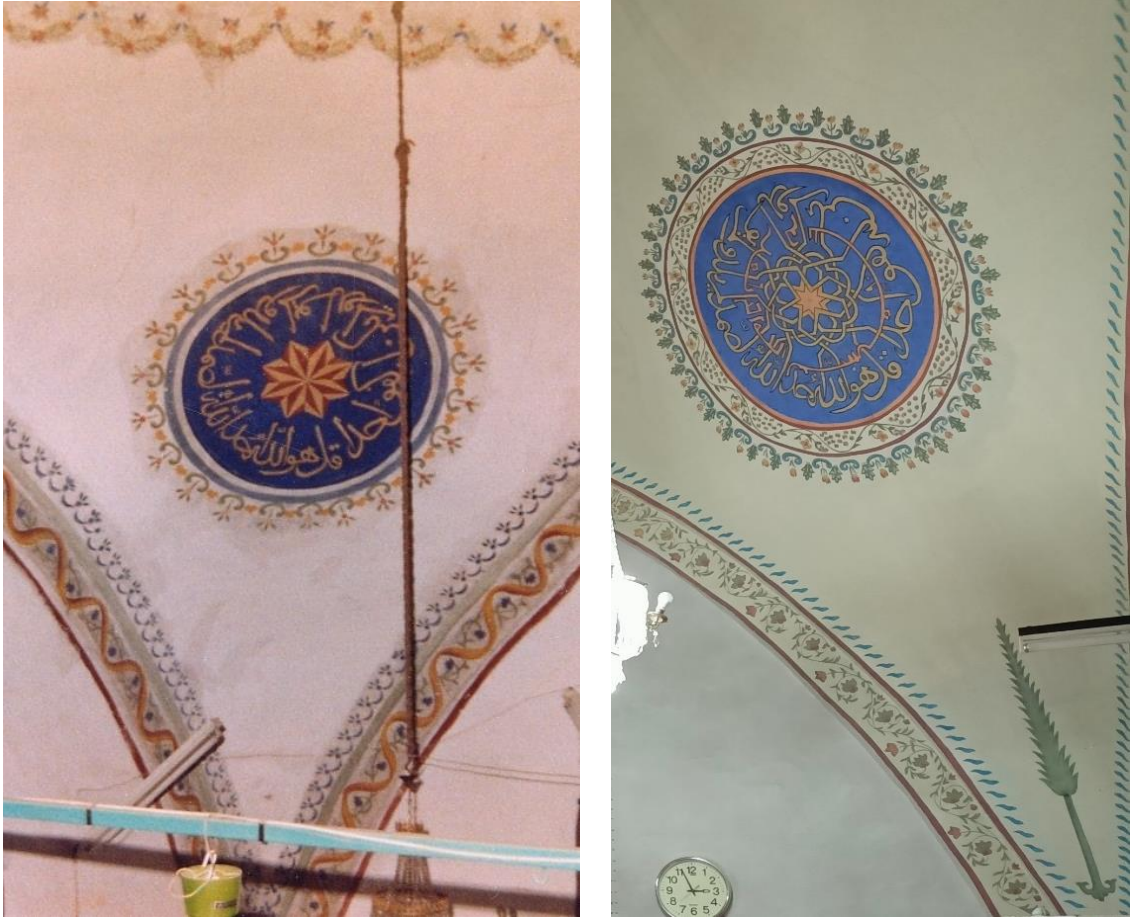
Fotoğraf 42: Ulu Camii, Restorasyon Öncesi ve Sonrası Güney Pandantifleri Yüzeyi

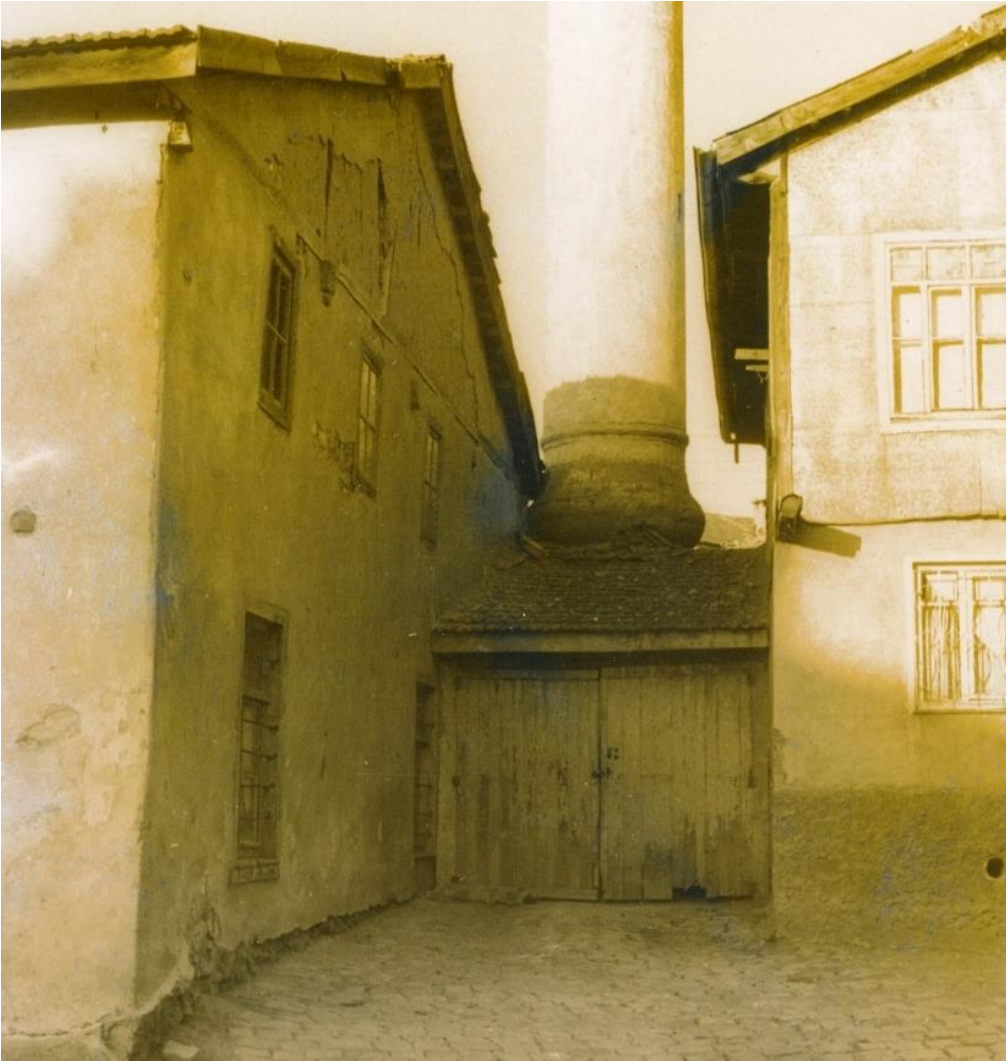
Fotoğraf 66: Hamamönü Camii, 1971 Onarım Öncesi Güney Cephe (V.G.M. Arşivi)

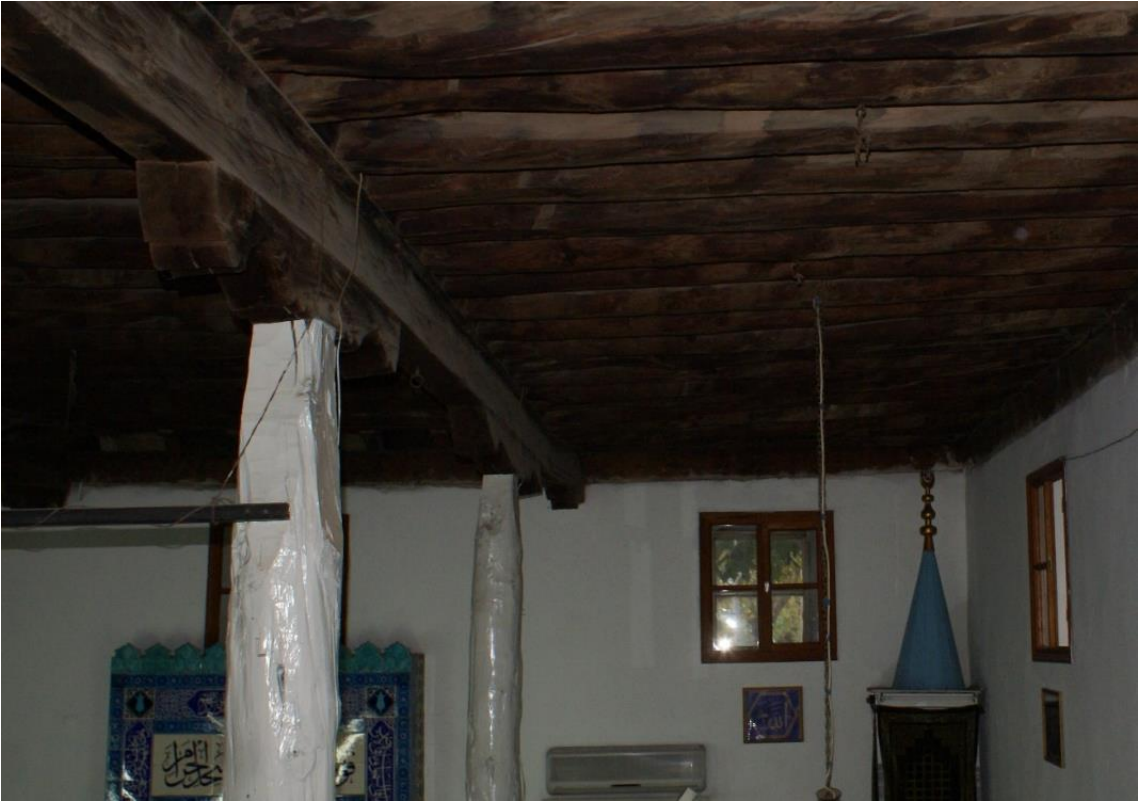
Fotoğraf 72: Hamamönü Camii, Harim, Ahşap Tavan ve Ahşap Yastık Detayı

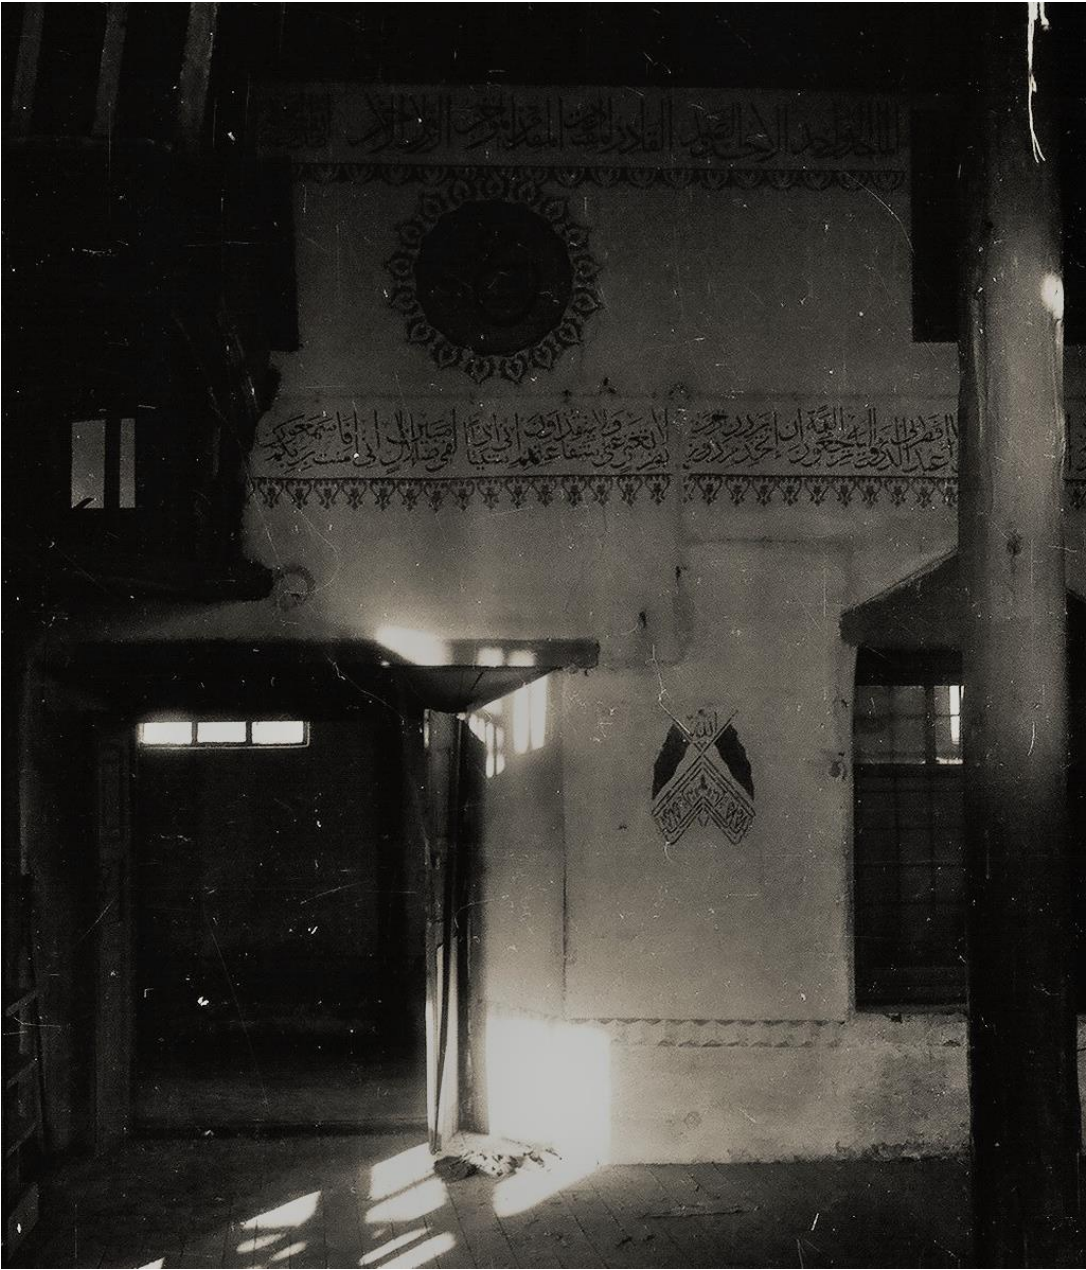
Fotoğraf 79: Hamamönü Camii, Doğu Duvarı Kalemişi Süsleme Detayı (V.G.M Arşivi)

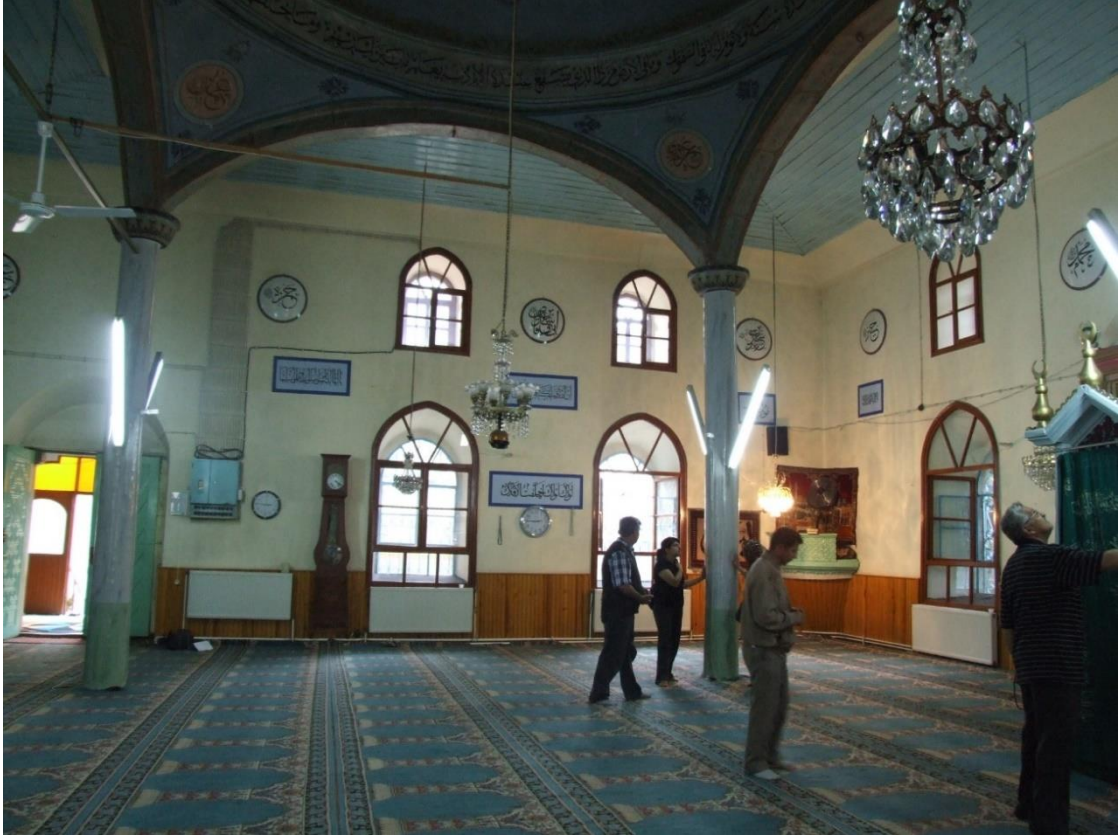
Fotoğraf 167: Havai Camii, 2014 Yılı Restorasyon Öncesi Harim

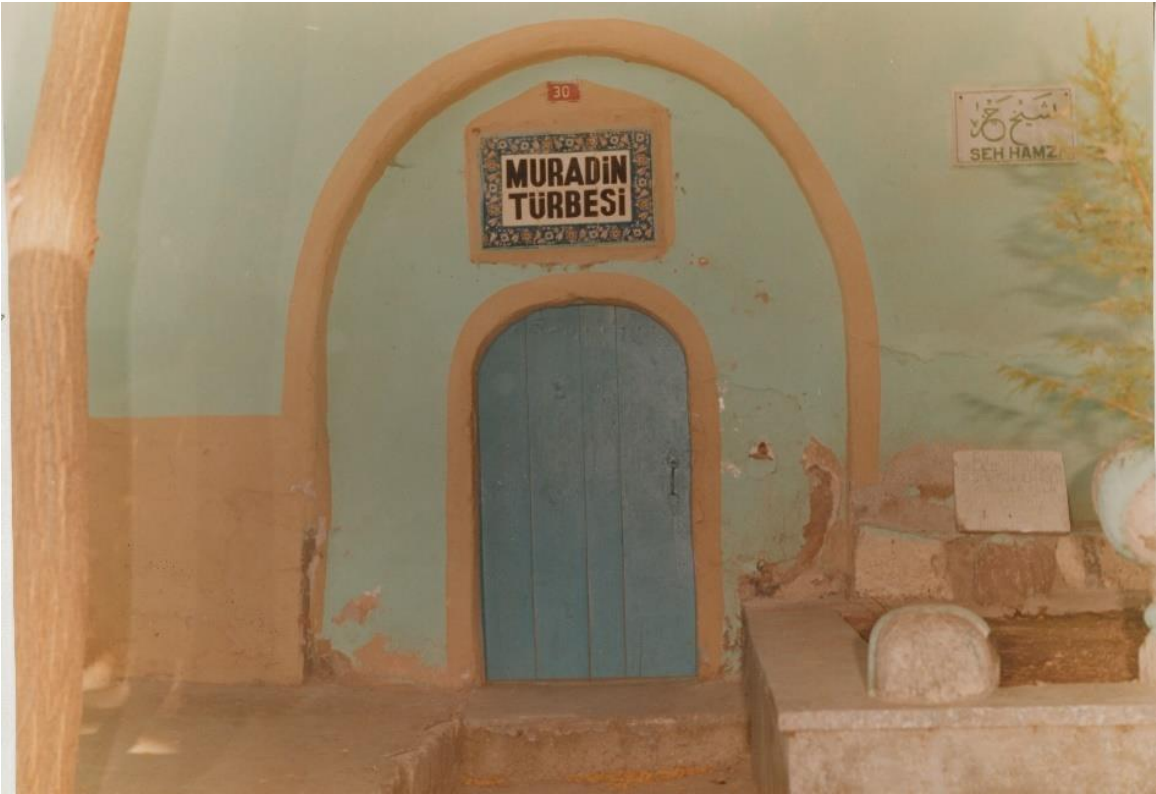
Fotoğraf 221: Muradin Türbesi 1986 Yılı Onarım Öncesi Kuzey Cephe (V.G.M Arşivi)

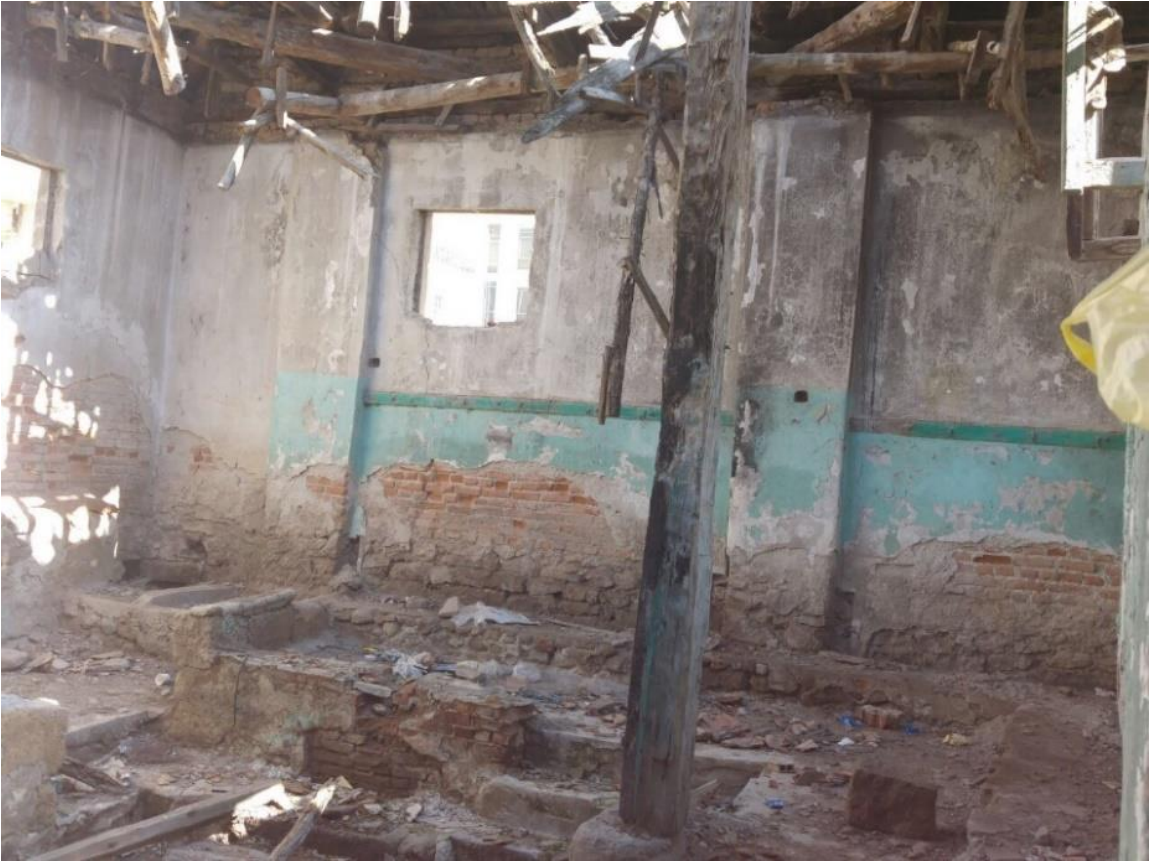
Fotoğraf 229: Küçük (Ece) Hamamı Soyunmalık Bölümü, İç Görünüşü (1988 Yılı), (V.G.M Arşivi)
