DENİZLİ'DE MİLLÎ MÜCADELENİN BAŞLADIĞI YER: KAYALIK CAMİSİ

Halil ÖZYİĞİT*

İstiklal marşının yazılmasına kaynaklık edecek Millî Mücadele’de özel bir yere sahip olan Kayalık Camisi, bu makale kapsamında sanat tarihi disiplini içinde ele alınmaya çalışılacaktır.

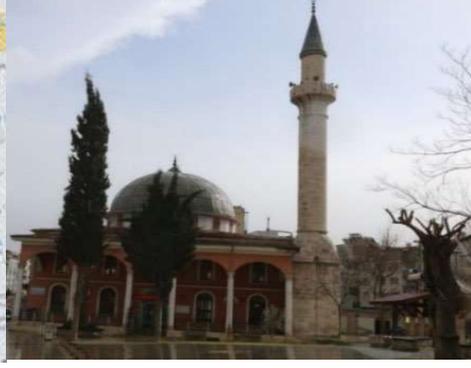
Foto. 2: Caminin Kuzey Cepheden Görüntüsü ve Son Cemaat Yeri

Denizli İli, Pamukkale İlçesi 15 Mayıs Mahallesi pafta no 17, ada no 15, parsel no 85’te kayıtlı cami, kareye yakın bir plan özelliği göstermektedir. Yuvarlak kemerli 6 sütunla taşınan 5 gözlü son cemaat yeri günümüzde düz tavan ile örtülüdür. Caminin harim kısmında “U” şeklindeki mahfillerin üzeri tonozvari, geri kalan kısmın üzeri ise kurşun kaplı bir kubbe ile örtülüdür. Yapının doğu cephesi yola teğet olup diğer cepheleri kendisi için ayrılmış olan bahçesine bakmaktadır. Bahçeyi sınırlandıran herhangi bir çevre duvarı düzenlemesi yoktur.

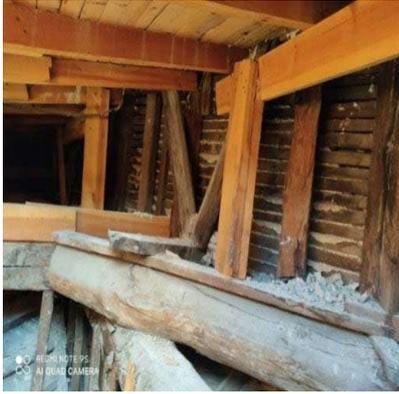
Foto. 6: Kubbede Görülen Bağdadi Duvar Örgüsü

Kâgir yapının beden duvarlarında yığma moloz taş, diğer bölümlerde ve kubbede bağdadi duvar örgüsü görülmektedir. Kubbede ve

ahşap sütunların yüzeylerinde bağdadi sıva tekniği görülmektedir. Son cemaat yerinde kemerleri taşıyan ayaklar ahşaptır. Kemerler de bağdadi teknikle üretilmiştir. Ahşap sütunların üzeri bağdadi sıvayı tutması için tel veya ip ile sarıldıktan sonra sıvanmıştır. Benzer bir uygulamayı mahfil katındaki kemerlerde görmekteyiz. Ahşap bağdadi teknikle örülmüş kemerlerin üzeri sıvanmıştır. Caminin tavan ve taban döşemeleri ahşaptır. Caminin duvarlarının iç ve dış cephesinde beton (çimento-kireç-kum karışımı) sıva katmanlarını görmekteyiz. Caminin dış ve iç duvarlarında plastik boya uygulamaları yer almaktadır. Cami kareye yakın ölçülerde bir plana sahiptir.

Caminin hem son cemaat yerinde ahşap rabıta düz tavan uygulaması görülmektedir. Harim de ise kadınlar mahfilinin üzeri, yuvarlak kemerli tonozvari hücrelerden oluşan tavana sahiptir. Tonozun harime bakan kısımları ahşap direkler ile taşınırken, cepheye bakan kısımları ise duvarlara oturmaktadır. Harimin geri kalan kısmı ise, bağdadi örgü yuvarlak kemerli geçiş sistemine sahip, onaltıgen kasnaklı bir kubbe ile örtülüdür. Kubbe duvarlarının hafif olması için bağdadi duvar örgüsü kullanılarak üzeri sıvanmıştır. Kubbe güney tarafta beden duvarına, diğer

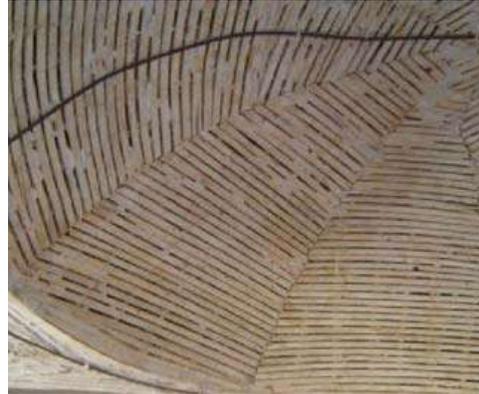
Foto. 7: Çivril Çarşı Camisi Kubbesi (Nilgün Çevrimli'den)

Kayalık Camisi'nin kubbe yapım tekniğinin benzer bir örneğini Denizli Çivril İlçesinde bulunan Çarşı Camisi (1903) kubbesinde görmekteyiz. Sekizgen bir karnak üzerine oturan dilimli kubbe bağdadi örgü ile inşa edilmiştir (Foto. 7). Kubbe dıştan kiremit kaplı sekiz dilimli piramidal bir çatı ile örtülüdür (Çevrimli 2017: 194). Batılılaşma dönemi mimarisinde kâgir duvar örgüsü üzerine bağdadi teknikte yapılmış kubbe ve etrafının tonozla çevrildiği yapılar ülke genelinde sıklıkla karşımıza çıkar. İstanbul Takkeci İbrahim Ağa Camisi (1590), Soma Hızır Bey Camisi (1791-92) ve Manisa Kırkağaç Çiftahanlar Camisi (1864-65) bu bağlamda anılabilecek yapılardır (Çevrimli 2017: 198-199).

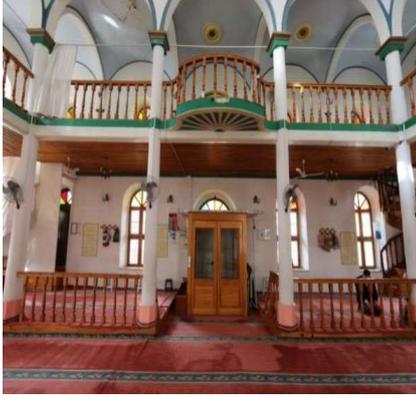
Foto. 8: Kadınlar Mahfili ve Taşıyıcıları

Mahfil kubbenin de oturduğu sekiz sütun tarafından taşınmaktadır. Mahfilin zemin döşemeleri ahşap rabıta ve iyi durumdadır. Mahfilin kuzey duvarının ortasında mükebbireye erişim veren bir açıklık söz konusudur. Mahfilin üstü ise sütunlar ile duvar arasına yerleştirilmiş olan yuvarlak kemerli tonozvari hücrelerinden oluşmaktadır. Tonozun kemerlerinin duvara oturdukları yerlerde (üzengi taşı) küçük profilli Barok bezemeli başlıklar oluşturulmuştur. Harime bakan kısımda ise kubbeyi taşıyan sütunların başlığına oturmaktadır. Başlıklar yukarıdan

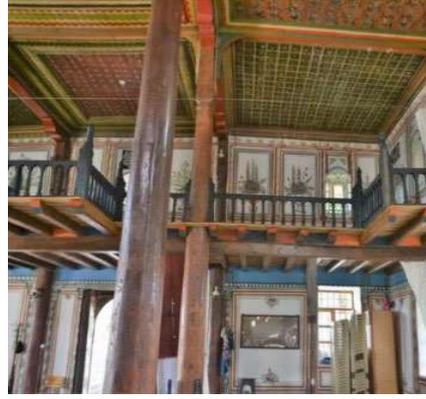
Foto. 9: Acıpayam Yazır Camisi Ahşap Taşıyıcıları

Denizli'deki pek çok camide düz tavan ya da kubbe olsun örtüyü taşımak için ahşap taşıyıcılar görmekteyiz. Kayalık Camisinin ahşap taşıyıcıları silindirik gövdelidir. Çivril Savranşah/Serbanşah Camisi (18. yy 3. Çeyreği), Baklan Tekke Camisi (18. yy sonu 19. yy başı), Acıpayam Yazır Camisi (1802) (Fot. 20), Bozkurt Baklankuyucak Câmisi (1814-15) ve Kale Cevher Paşa Câmî (1819) taşıyıcıları örnek olarak verilebilir (Çevrimli 2017: 188).

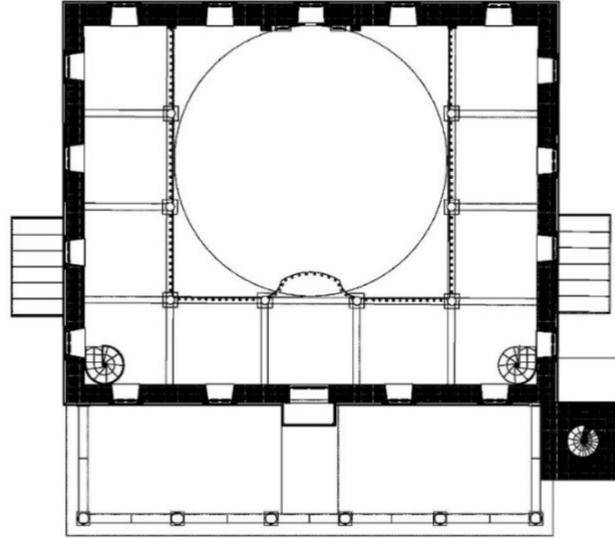
Plan 1: Kayalık Camii Planı (Mimar Necmettin Arslan)

Kayalık Camisi, 6 ahşap sütunla taşınan düz tavanlı bir son cemaat yerine sahip ve tek katlıdır. Plân şemasına göre düzenleri şu şekildedir:

Son Cemaat Yeri: Caminin kuzey cephesinde yer alan 5 gözlü (doğu ve batı cepheden birer gözlü) son cemaat yeri 6 ahşap sütun üzerine oturmaktadır. Ahşap sütunlar birbirine, giriş aksındaki yuvarlak, diğerleri ise basık kemerler ile bağlıdır. Sütun başlıkları harimdekiler ile aynı, basit, dikdörtgen profilli tablolardan oluşur. Son cemaat yerinin tavanı düz ahşap tavadır. Mevcut halde harime girişi sağlayan orta akstaki göz hariç, diğer

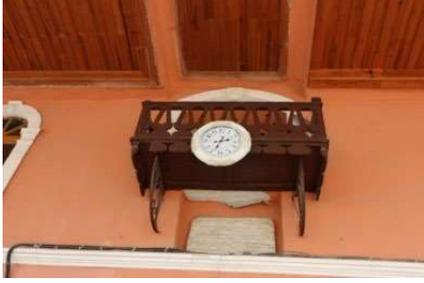
Foto. 10: Mükebbire

Giriş kapısının üzerinde ikinci kat pencereleri arasında, ahşap bir mükebbire yer almaktadır. Mükebbire iki metal eliböğünde ile taşınmaktadır. Ahşap mükebbire oyma tekniği ile biçimlendirilmiş şekillerden oluşmaktadır. Mükebbirenin kadınlar mahfilinden ve zeminden yüksek pencere aksamı bir girişi mevcuttur.

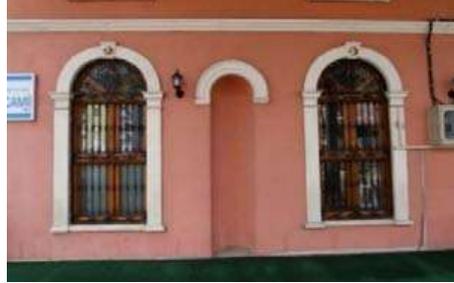
Foto. 11: Girişin Solundaki Mihrabiye

Son cemaat yerinden harime girişi sağlayan kapının sağında ve solunda, harim pencerelerinin arasında kalacak şekilde birer adet özgün mihrabiyeye yer verilmiştir. Mihrabiyeler basit, sade bir nişten oluşmaktadır. Sadece nişin alçı malzemeli kemer yayı dışa taşırılarak vurgulanmıştır.

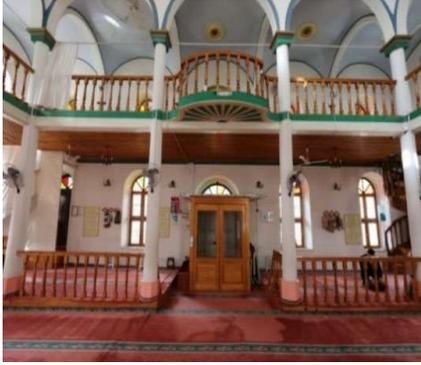
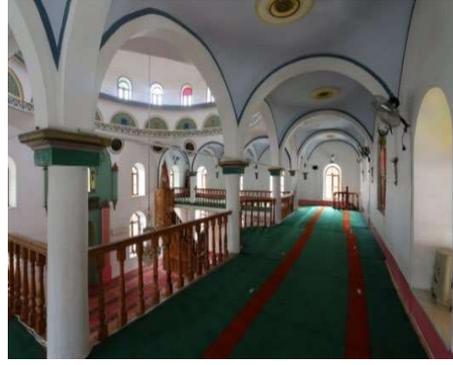
Foto. 16: Kadınlar Mahfili

aşağıya doğru katmanlar halinde zeytin yeşili, gülkurusu ve turkuaz renkler ile boyanmıştır. Tonoz hücrelerinin göbeklerine, kuzey kanadındaki bir hücre hariç, iç içe geçmiş üç dairenin ortasına yerleştirilmiş bir çiçek motifi/gülçe işlenmiştir. Alçı malzeme ile oluşturulmuş dairenin hatları ve içlerindeki çiçek motifi kabartma tarzındadır.

Mahfilin kuzey kanadının ortasında kalan kısmı, mihrap aksında ileriye doğru taşırılmıştır. Tüm mahfili yaklaşık bir metre yüksekliğinde bir ahşap korkuluk çepeçevre dolanmaktadır.

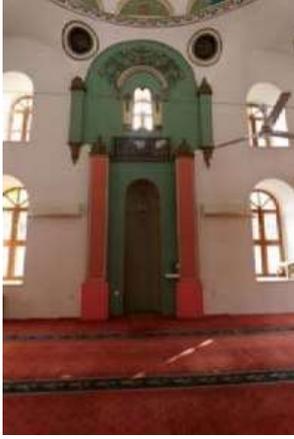
Foto. 18: Mihrap

Mihrap: Mekke'ye yönelişi gösteren mihrap ise güney duvarının ortasına yerleştirilmiştir. Basit bir niş görünümlü mihrabın sağında ve solunda, duvar yüzeyinden dışa taşıntı yapan taşıyıcı özelliği olmayan dikdörtgen formlu unsurlar yerleştirilmiştir. Dışa taşıntı yapan dikdörtgen formlu bölümler kiremit kırmızısına; mihrap nişi ise yeşile boyanmıştır. Dışa taşıntı yapan dikdörtgen formlu bölümlerin nihayetinde ise Barok karakterli, küçük ölçekli, tabiattan soyutlanmış bitkisel kabartmalar yerleştirilmiştir. Bu iki heykelciğin arasına ise Arap harfleri ile cel-i sülüs tarzında Bakara Suresi'nin, 144. Ayetinden;

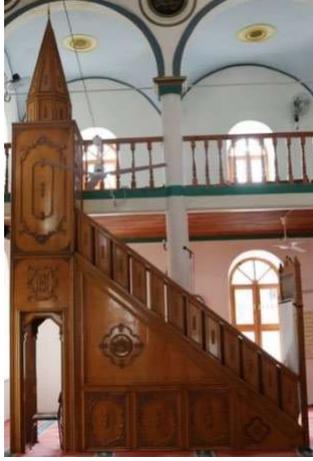
Foto. 20: Cami Minberinin Doğu Cephesi

Minber: Özgün olmayan minber, mihrabın sağına (batı cephesine doğru) ve caminin güney duvarından yaklaşık bir metre içeriye konumlandırılmıştır. Ahşap minberin aynalık, süpürgelik, köşk ve külah kısımlarında bezeme panoları görmekteyiz. Minberin korkuluğu ahşap dikdörtgen 12 plakadan oluşmaktadır. Her bir plakadan birbirini tekrar eden kabartma, bitkisel karakterli stilize bezeme formları görülür. Minberin üç yönden kapalı köşk kısmının üzerine piramidal bir külah yerleştirilmiştir.

Minberin doğu ve batı cephesinde uygulanan kompozisyonlar simetriktir. Aynalık kısmında Barok karakterli kabartma stilize sınırlayıcı motifin içine rölyef özellikli Kâbe tasvir edilmiştir. Süpürgelik kısmında Barok üslupta, bitkisel karakterli, stilize, rölyef tarzı üç simetrik pano birbirini takip eder. Süpürgeliğin minber girişine yakın bölümünde kalan panosunda ise Barok özellikli iç içe iki stilize, rölyef tarzı Barok motif işlenmiştir. Minberin geçit ve köşk kısımlarında da Barok üslupta, stilize edilmiş, bitkisel karakterli, rölyef tarzı iki pano ile bir hayli hareketli bir minber görmekteyiz. Minber, çokgen gövdeli bir petek üzerine oturan, çokgen bir külah ile sonlanmaktadır. Hem petek hem de külahın çokgen yüzeylerinde Barok üslupta, stilize edilmiş, bitkisel karakterli, rölyef tarzı panolar yer almaktadır. Minber mevcut halde oldukça sağlam gözükmektedir.

Profillendirilmiş ahşap iki ayak ile taşınan kırık kemerli formu ile oluşturulmuş minber kapısından merdivenlerine ulaşılmaktadır. Kapının üstünde kelime-i şhadetin yazılı olduğu yazı kartuşu, onun da üzerinde Barok karakterli taç kısmı yer almaktadır. Yazının sol alt köşesinde hat ustası olarak “Eyüb” ismi okunmaktadır. Merdivenlerin nihayetinde köşk kısmında yine üst üste 3 panoda Barok karakterli stilize edilmiş, rölyef tarzı bitkisel uygulamaları görmekteyiz.

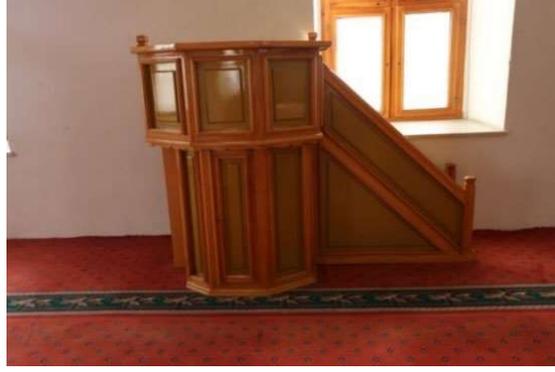
Foto. 22: Vaaz K rs s 

Vaaz Kürsüsü: Muhtemelen 2007'deki restorasyon sırasında yenilenmiş olan özgün olmayan ahşap vaaz kürsüsü iyi durumdadır. Vaaz kürsüsü, camin güney doğu köşesinde ve güney duvarına bitişik nizamda konumlanmıştır. Çokgen gövdeli vaaz kürsüsüne dört basamaklı, korkuluklu bir merdivenden çıkılmaktadır. Çokgen gövde yüzeylerinde oluşturulan dikdörtgen panolar boştur. Kürsü oldukça sağlıklı durumdadır.

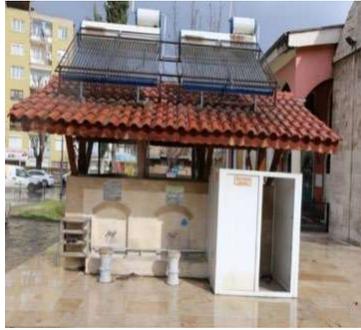
Foto. 25: Abdest Alma Yeri

Abdest Alma Yeri: 2007 yılı restorasyonu esnasında yapılmış olan caminin abdest alma ünitesi, kuzey batı köşe aksına 4-5 metre mesafededir. Üçerden 6 musluğun bulunduğu dikdörtgen formlu ünitenin üzeri, oluklu kiremit kaplıdır. Kiremitlerin üzerinde ise suyu ısıtmak için iki adet güneş enerjisi paneli yerleştirilmiştir. Kuzey-güney aksında genişleyen dikdörtgen formlu ünitenin batı cephesindeki musluklarından birisi pvc paravan ile çevrilerek kadınların kullanımına tahsis edilmiştir. Yüzevi mermer kaplı abdest alma ünitesi yenidir.

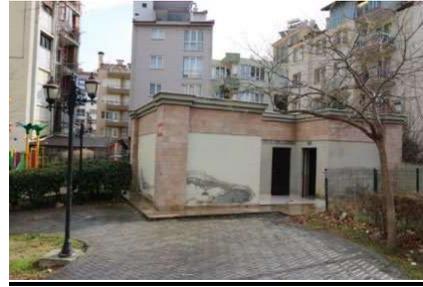
Foto. 26: Tuvalet

Tuvaletler: Caminin güneybatı aksında ve yaklaşık 15-20 metre uzağa yerleştirilmiş olan tuvalet de 2007 yılı restorasyonun eseridir. Hem kadın hem de erkelere hizmet veren mermer kaplı tuvalet yenidir. Sanat tarihi açısından bir özellik taşımamaktadır.

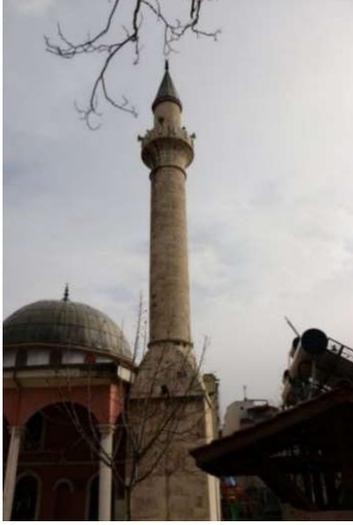
Foto. 27: Kayalık Cami Minaresi

Minare: Müftülük kayıtlarına göre, 1967 yılında tamamen yenilenmiştir. Caminin son cemaat yerinin batı cephesine yerleştirilen

minare kesme taş ile inşa edilmiştir. Kare bir kaide üzerinde köşeleri pahlanmış geçiş ile silindirik gövdeye geçilir. Gövde kaide ile şerefe altında birer bilezik ile sınırlandırılmıştır. Tek şerefeli minarenin külahı dahil taş malzeme kullanılmıştır. Taş külahın üzeri kurşun kaplıdır.

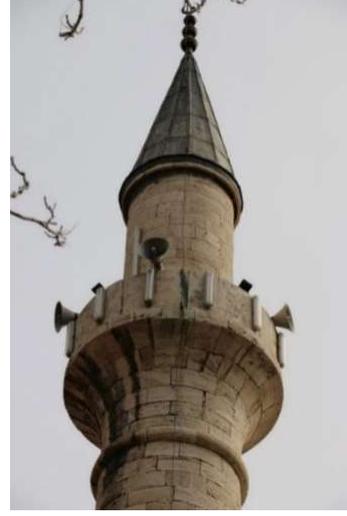
Foto. 28: Kayalık Cami Minaresi Şerefe ve Külâh

Caminin kuzeybatı köşesine yerleştirilmiş olan kare bir kaide üzerine oturan, silindirik gövdeli, tek şerefeli ve taş külahlı kesme taş ile örülmüş bir minaresi bulunmaktadır. Caminin son cemaat yerinin batı ucu, minare kaidesi nedeniyle neredeyse kapanmıştır. Caminin kuzey batı cihetinde, camiye yaklaşık 5 m. uzaklıkta dikdörtgen formlu, üzeri oluklu kiremit ile kaplı abdest alma ünitesi bulunmaktadır. Caminin güney batı köşesinde camiden bağımsız tuvalet ünitesi bulunmaktadır. Cami ile kompleks oluşturacak, yapım tarihinden kalan, başka bir yapı grubu mevcut sınırları içerisinde bulunmamaktadır. Cami mevcut halde kullanımdadır.

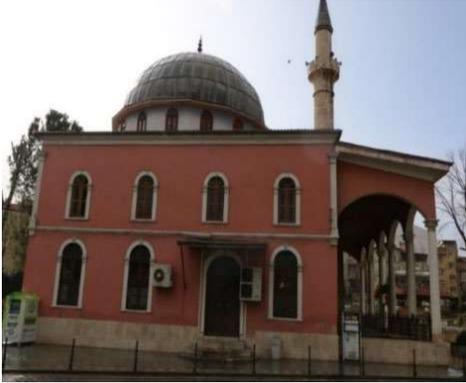
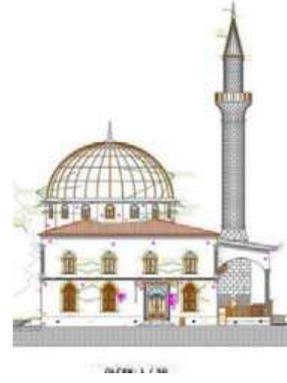
Foto. 29: Kayalık Camisi Doğu Cephe

Çizim 1: Kayalık Camisi Doğu Cephe Çizimi

Doğu Cephe: Doğu cephede iki sıra halinde yuvarlak kemerli pencerelere rastlamaktayız. Alt sırada üç, üst sırada dört pencere yer almaktadır. Alt sıradaki pencerelerin kilit taşlarında dışa taşıntı yapan ay-yıldız motifli; üst sıradakilerin kilit taşlarında ise üç boyutlu form görülür. Tüm cephelerde pencerelerin söveleri ve yuvarlak kemerleri yüzeyden dışa taşıntı yapmaktadır. Pencere kemerlerinin oturduğu pencere sövelerinin başlıkları ise profillidir. Cephenin birinci kat seviyesindeki dikdörtgen

formlu kat silmesi tüm cepheyi ayırmaktadır. Köşelerinde ise pilastrları yer almaktadır. Cephe dikdörtgen formlu profillendirilmiş saçak silmesi ile sonlanır. Doğu girişine sundurmanın koruduğu üç basamaklı bir taş merdivenden ulaşılır. Yuvarlak kemerli dikdörtgen formlu giriş açıklığına, ahşap, lento atkılı çift kanatlı bir kapı yerleştirilmiştir. Kemer yayının içinde kalan aydınlatma penceresi, beş çita ile altı dilimli bir pencereye dönüştürülmüştür. Kapı ana giriş kapısı ile büyük oranda benzerdir. Ahşap kapının dikdörtgen panolar ile taksimatlandırılması, içlerinde yer alan bezeme formları ana giriş kapısı ile ortak yönlerdir. Dikdörtgen panolardan küçük olan ve altta kalanları, ana girişteki Barok bezemenin tekrarıdır. Bu küçük panoların üzerinde yer alan uzun dikey dikdörtgenin içinde yer alan bezemenin üçlü demet silmeleri ana girişteki ile aynıdır. Farklı olarak ise demet silmenin ucunda iç içe geçmiş “C” ve “S” kıvrımından oluşan bezemedir.

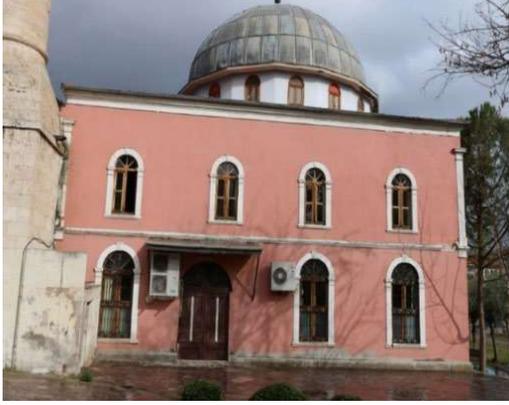
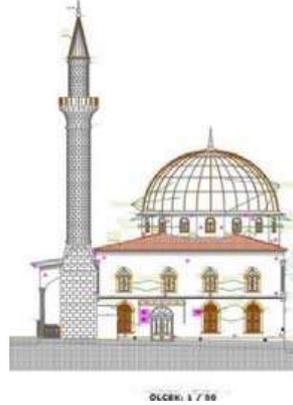
Foto. 30: Kayalık Camisi Batı Cephe

Çizim 2: Kayalık Camisi Batı Cephe Çizimi

Batı Cephe: Caminin batı cephesi, doğu cephesi ile simetrik bir kurguya sahiptir. Köşe pilastrları, yüzeyden dışa taşıntı yapan pencere formları, kilit taşları, kapı sundurması, dikdörtgen formlu kat ve profilli saçak silmeleri ile doğu cephenin tekrarıdır. Sadece ahşap çift kanatlı kapının kanatları sadedir. Kapı kanatlarında sadece üçlü demet silme uygulaması görülür. Cephede altta üç, üstte dört olmak üzere yedi adet yuvarlak kemerli pencere yer almaktadır. Pencere söveleri ve kemerleri

dışa taşıntı yapmaktadır. Cephe kuzeybatı ve güneybatı köşelerinin ikinci kat seviyesine konumlandırılmış pilastrlara sahiptir.

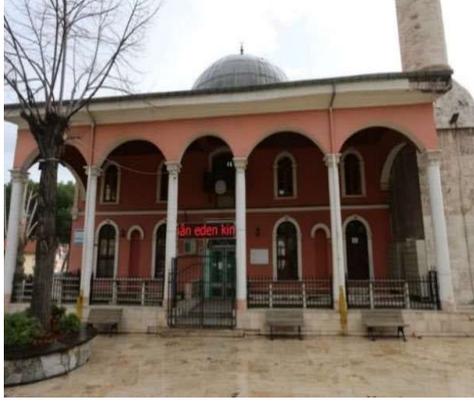
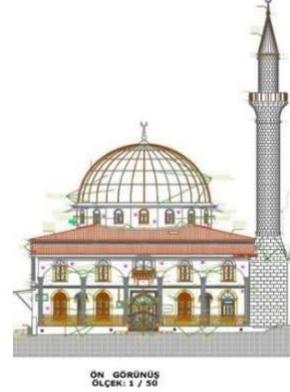
Foto. 31: Kayalık Camisi Kuzey Cephe

Çizim 3: Kayalık Camisi Kuzey Cephe Çizimi

Kuzey Cephe (Son Cemaat Yeri): Son cemaat yeri kısmında ayrıntılı olarak bahsettiğimiz bölümdür. Yaklaşık 70 cm. yüksekliğinde duvarlar üzerine yerleştirilmiş demir parmaklıklar ile son cemaat yeri çevrelenmiştir. Mermer kaplı son cemaat mahalline erişim, bu duvarın ortasına yerleştirilen çift kanatlı demir parmaklıklı bir kapıdan girilerek sağlanmaktadır. Harime giriş bir basamakla yükseltilmiş derin bir holden sağlanır. Bu giriş holünün sağında ve solunda kalan kısımlar ise yaklaşık 70 cm. dolguya sahiptir (son cemaat yeri duvarı ile aynı yüksekliktedir). Bu bölümlerin tamamı mermer kaplıdır. Altı adet ahşap sütunun taşıdığı beş gözlü son cemaat yeri, kuzey cepheyi genişletmektedir. Altta ve üstte dörderden sekiz pencere harimin aydınlatılmasına katkı sağlar. Pencere formları doğu cephe ile aynı özellikleri taşır. Dışa taşırılmış pencere söveleri ve kemerleri, profilli söve başlıkları, alt katta ay-yıldız, üstte katta geometrik üç boyutlu pencere kemer kilit taşları, dikdörtgen formlu kat silmeleri, kuzeydoğu köşedeki pilastr ile doğu cepheyi neredeyse tekrar etmektedir.

Harim giriş kapısı, cepheyi birinci kat seviyesinde sağında ve solunda ikişer pencere kalacak şekilde ayırmaktadır. Bu pencerelerin arasına basit nişlerden oluşan mihrabiye yerleştirilmiştir. Kapı form ve

bezeme olarak dođu kapısının tekrarıdır. Sadece kapı kemeri sırtını dolanan Barok karakterli bir bezeme kuşađı eklenmiştir. Giriş kapısı aksında, ikinci kat pencereleri arasına yerleştirilmiş ahşap bir mükebbirenin varlığı camiye deđer katmaktadır.

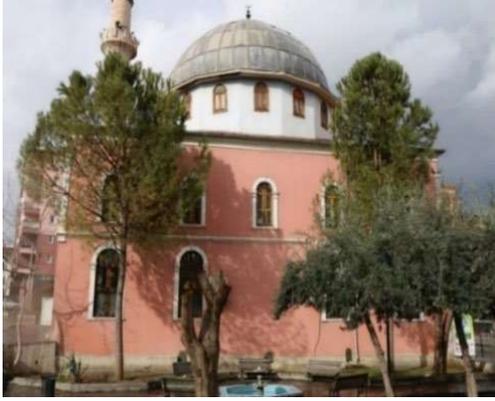
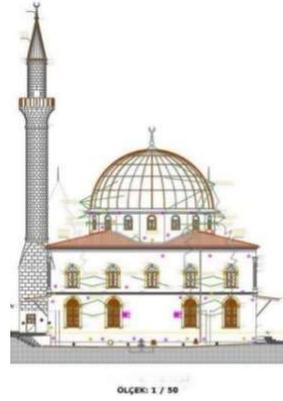
Foto. 33: Kayalık Camisi Güney Cephe

Çizim 4: Kayalık Cami Güney Cephe Çizimi

Güney Cephe: Altta dört, üstte ise beş pencere ile cephe hareketlendirilmiştir. Güneybatı ve güneydođu birinci kat seviyesinde yer alan köşe pilastrları, dışa taşıntı yapan pencere söve ve yuvarlak kemerleri, pencere kemer kilit taşı düzenlemesi, kat ve saçak silmesi düzenlemeleri diđer üç cepheyi tekrar eder. Bu cephede diđerlerinden farklı olarak, üç adet (bodrum havalandırması) döşemenin altının nefes almasını, iklimlendirilmesini sağlayan uygulamanın dışa yansıyan delikleridir. Bu havalandırmalar aynı zamanda harimi nem, sıcaklık ve sođuđa karşı dengede tutan bir düzenlemedir.

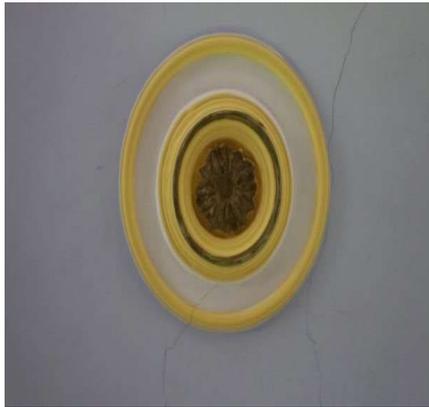
Foto. 34: Kadınlar Mahfili Tonz Göbeklerine İşlenen Çiçek Bezemesi

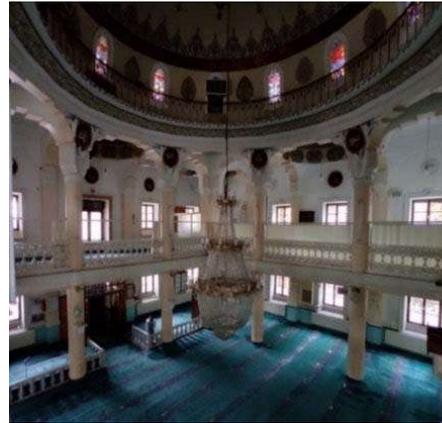
Foto. 40: Denizli Delikliçınar Camisi Harimi

Denizli Kayalık Camisi, 20. yy başında inşa edilmiş ve günümüze kadar büyük oranda özgün plan değerlerini koruyarak gelmiştir. Birkaç restorasyon geçirmiş olmakla birlikte plan şemasını takip eden yerel başka camilere de rastlamaktayız. Bu camiler arasında, Denizli Delikliçınar Camii5 gösterilebilir (Plan 4). Delikliçınar Camisinin harimi üç yönden daraltan “U” planlı mahfile sahip olduğunu görmekteyiz. Harimin geri kalan kısmı ise ayaklar ile taşınan bir kubbeye örtülüdür. Delikliçınar Camisi, Kayalık Camisi plan şemasının yerelde uygulanmaya devam ettiğine önemli bir örnektir.
