**Ayasuluk (Selçuk) İç Kale
Kazı ve Restorasyon Projesi**

Proje No: 108K433

Yrd. Doç. Dr. Mustafa BÜYÜKKOLANCI

MART 2012
DENİZLİ

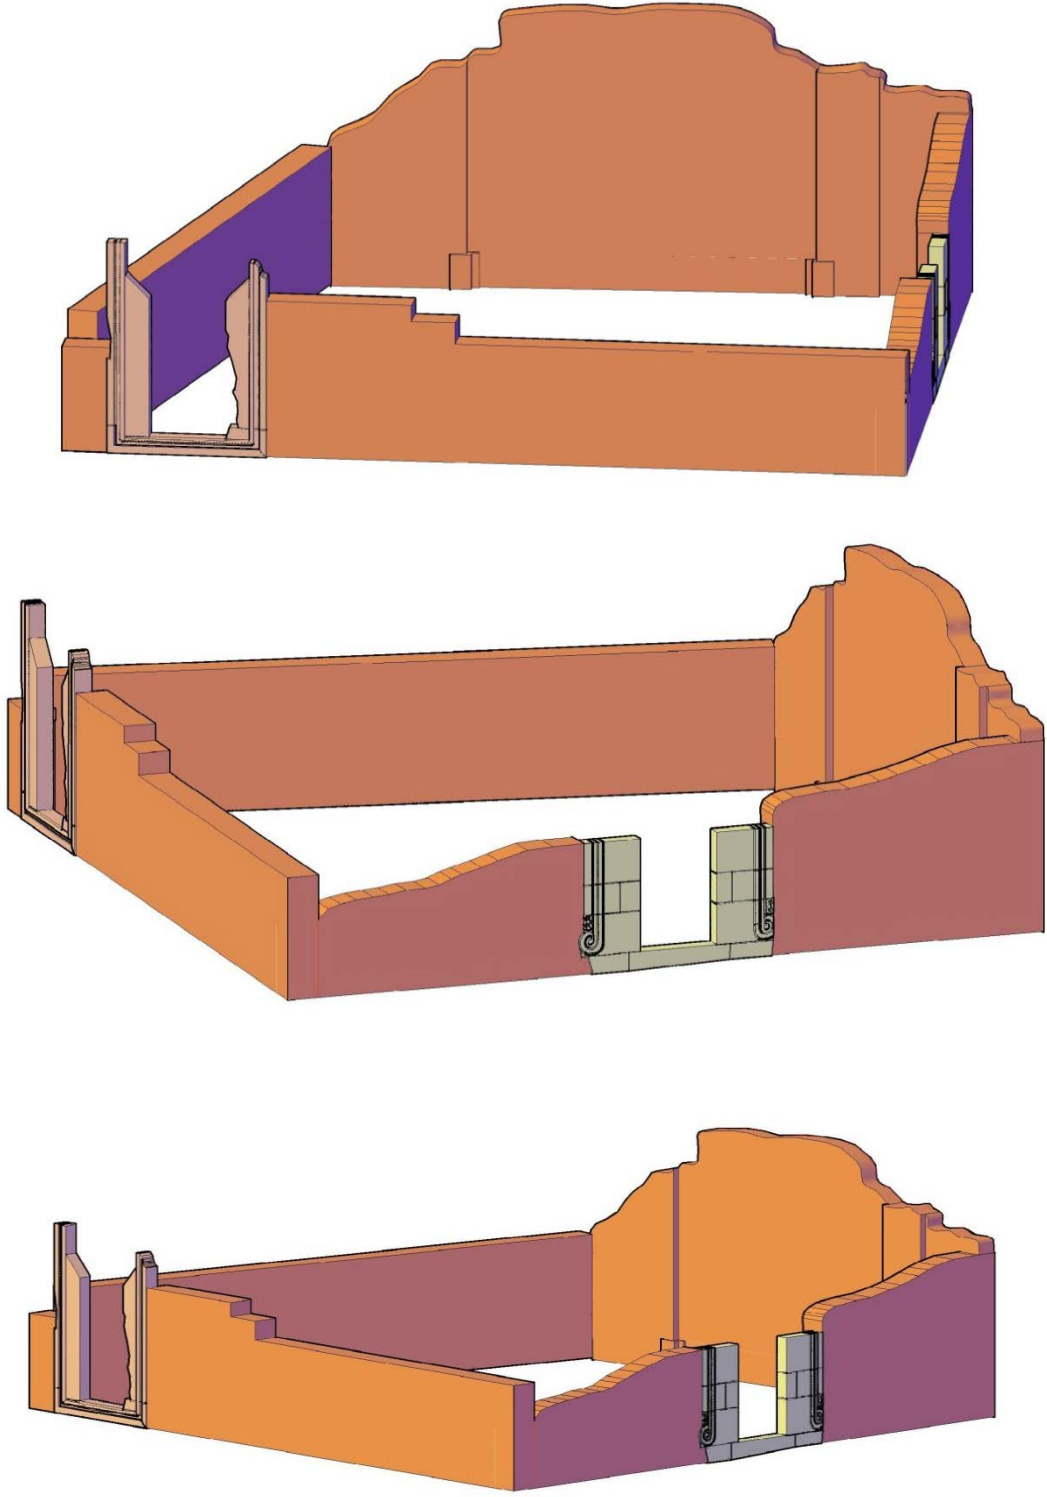
Resim 13: Kale Köşkü'nün 3 boyutlu çizimleri.

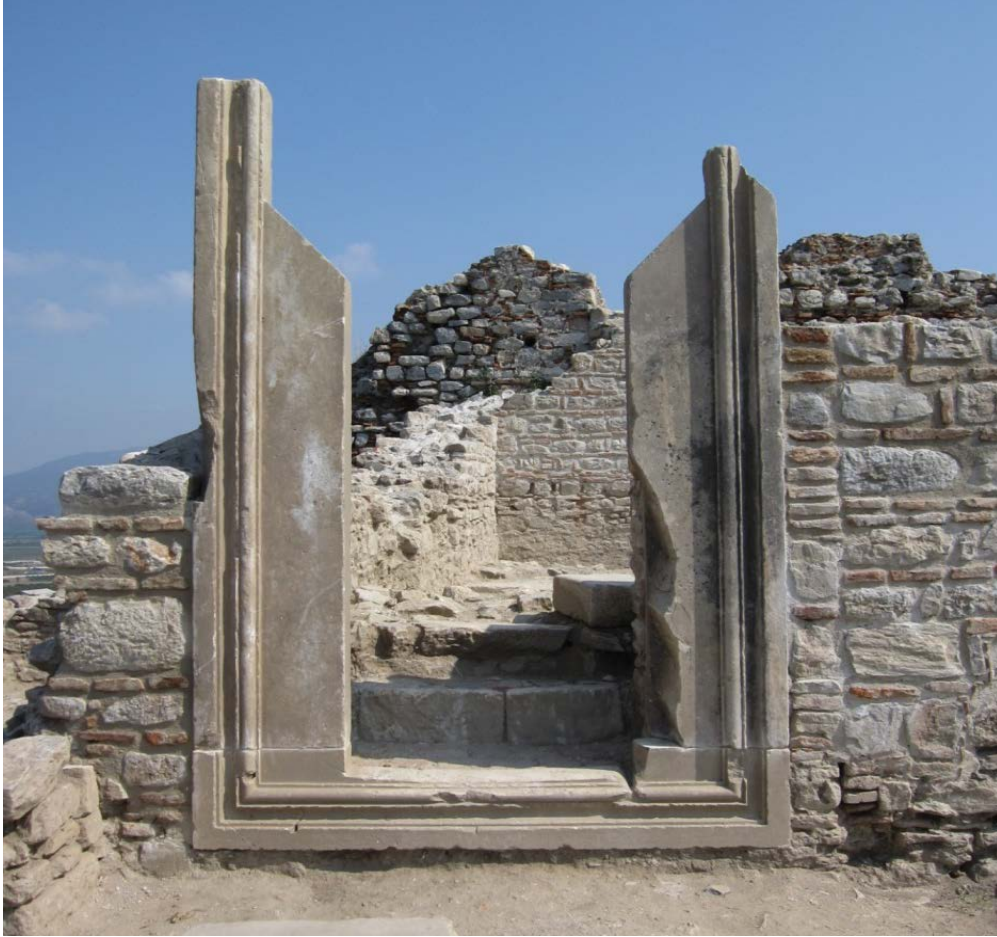
Resim 14: Kale Köşkü Güney Kapısı onarım sonrası.

Kapılardan güneybatı köşede yer alanın eşiği in-situ, söveleri ise öne düşmüş durumda bulunmuş ve kazı sonrası ayağa kaldırılmışlardır. Bu kapı, I. ve II. evrelerde de iç kısmına merdivenler yapılarak kullanılmıştır. Bu kapının söveleri üzerinde olması gereken lento ve yazıtlı bölümleri maalesef bulunamamıştır.

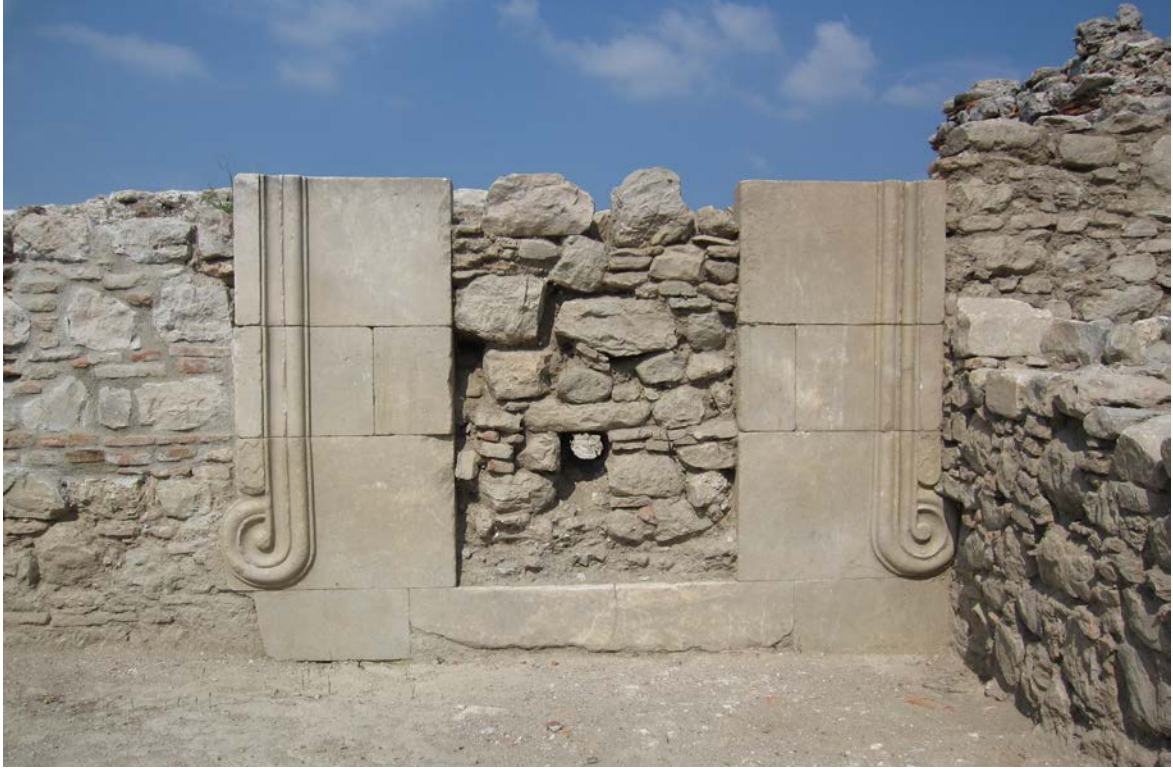
Resim 15: Kale Köşkü Doğu Kapısı.

Düğüm motiflerinin üst kısmı işlenmeye başlanmış ancak üç tanesi bitirilmiş yaprak motifli bu bloklar, Aydınogulları Beyliği Dönemi'ni işaret eder. Kapıdaki İslami motifler bu yapının ilk olarak Aydınogulları Dönemi'nde İsa Bey tarafından Ulu Caminin mimar ve ustalarına "Bey Köşkü" olarak inşa ettirildiğini gösterir.

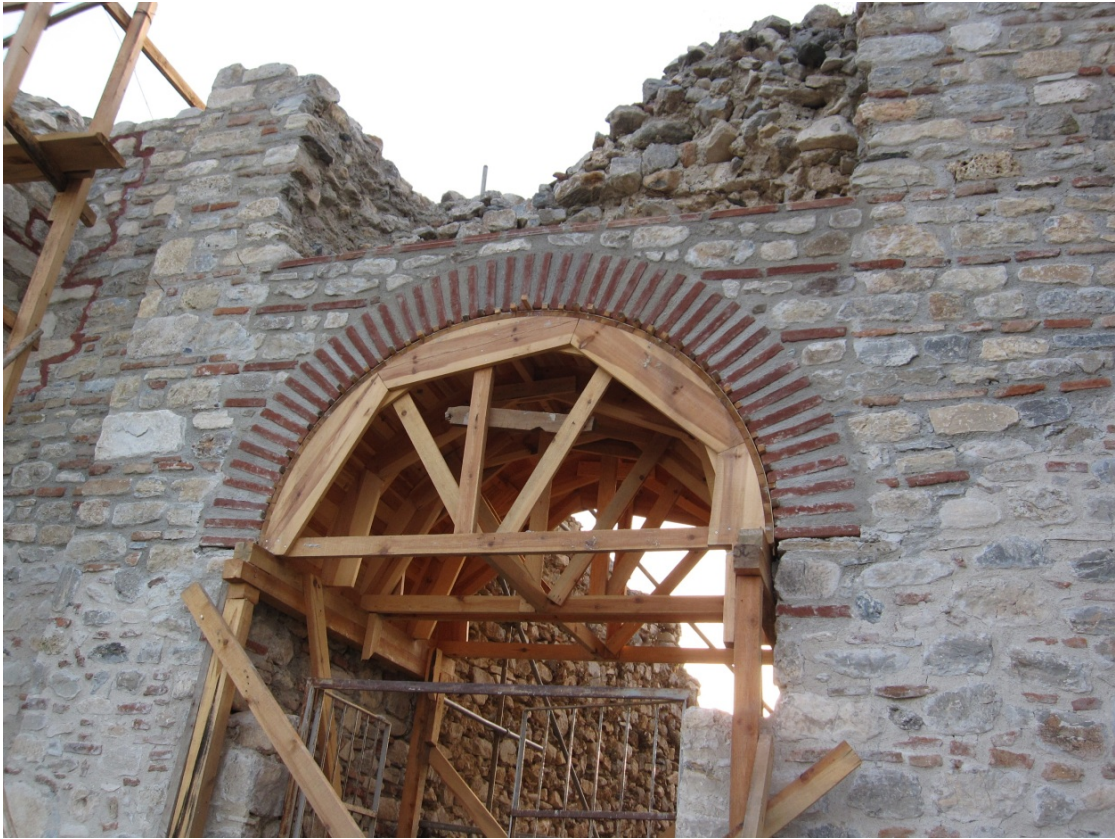
Resim 81: İç Kale Batı Sur Girişi kemi restorasyon sonunda.

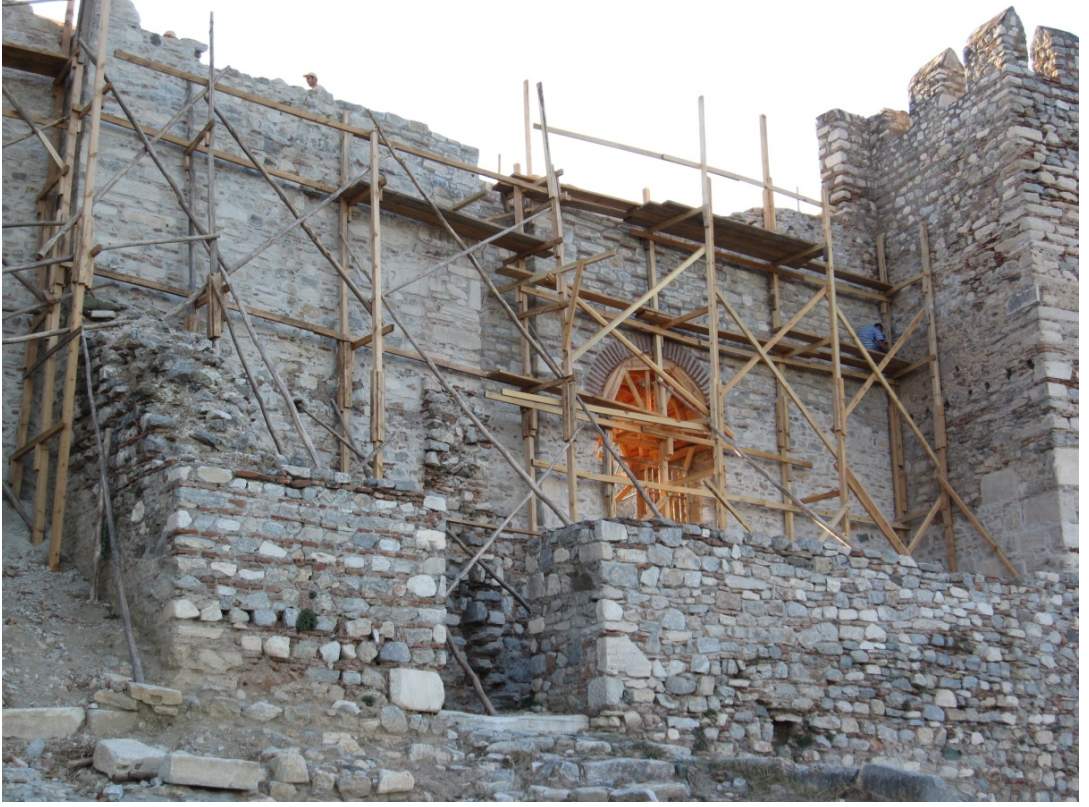
Resim 82: İç Kale Batı Sur Duvarları Batı Girişi çevresi restorasyon sırasında.

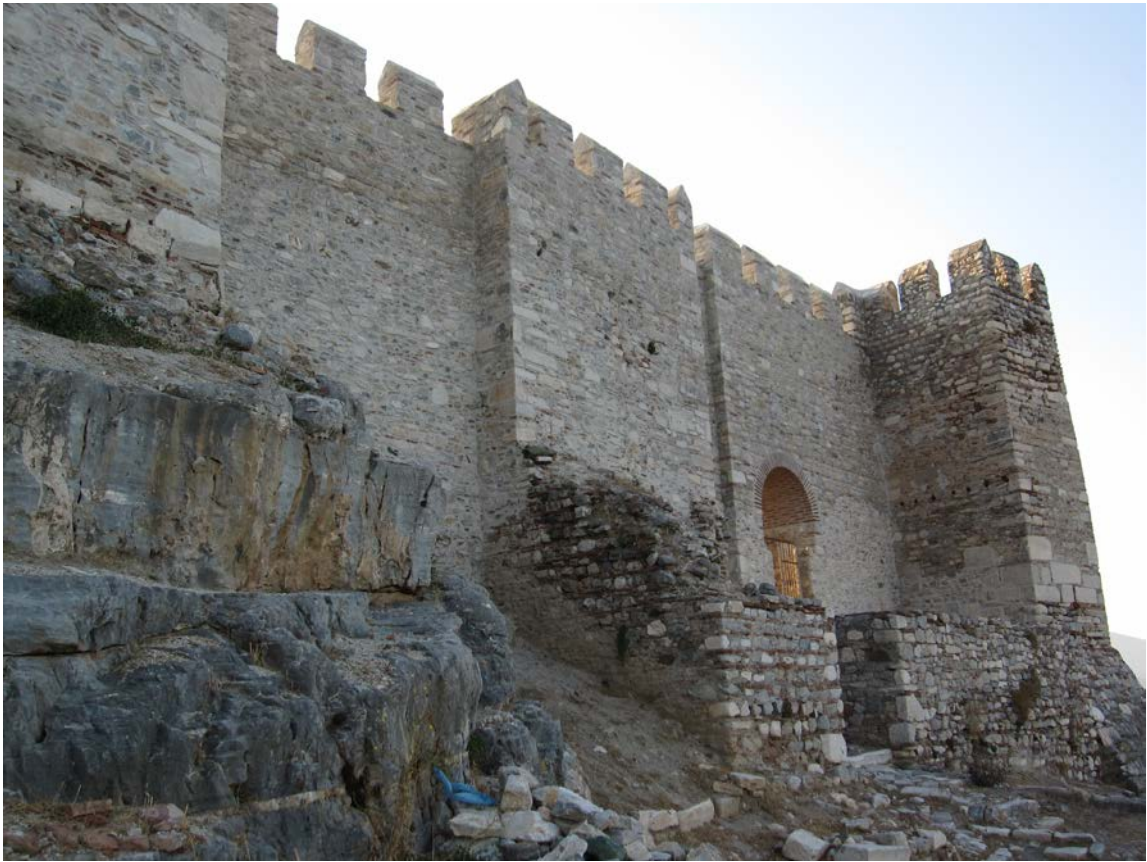
Resim 85: Batı Sur Duvarları BK1-BK2 arasının restorasyon sonrası görünümü.

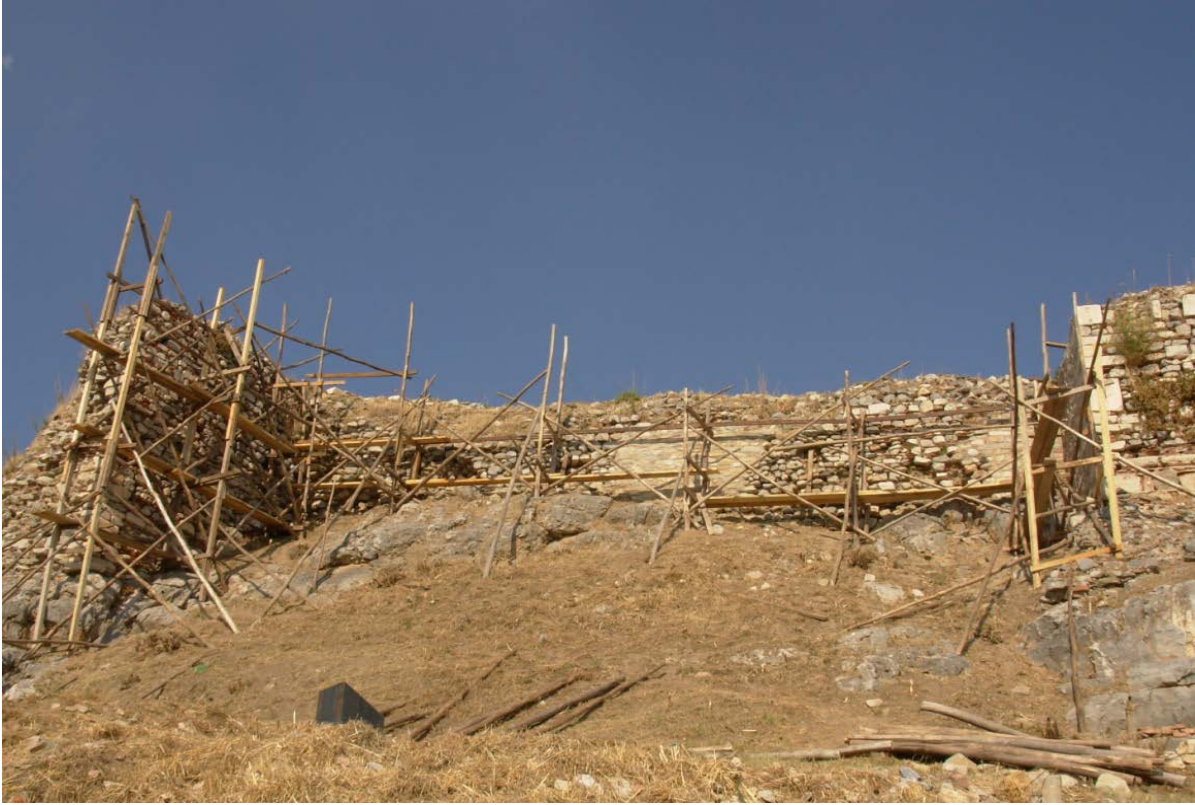
Resim 96: İç Kale BK2 - BK3 arasında restorasyon öncesi iskele kurum aşaması.

BK 2 ile BK 3 arasında, 17.65 m. uzunluktaki mevcut sur duvarında önce temizlik ve derz yenilemesi yapılmıştır. Sonra mevcut sur duvarının üzerine dendanlar dâhil dışta ortalama 5.00 m, içte 2.80 m yüksekliğinde duvar örülmüştür. Sur duvarının kalınlığı kuzey kısımda 1.10 m. iken güney kısımda 1.45 metreye çıkmaktadır. BK 1 ile BK 2 arasındaki yürüme yolundan 2.05 m. daha yüksekte olan bu iki kule arasında seyirdim yolu tamamlanmıştır. Seyirdim yolunun üzerine önde 0.75 m. yüksekliğinde duvar örüldükten sonra 1.05 m. genişlikte ve 1.25 m. yüksekliğindeki dendanların yapımı da tamamlanmıştır.

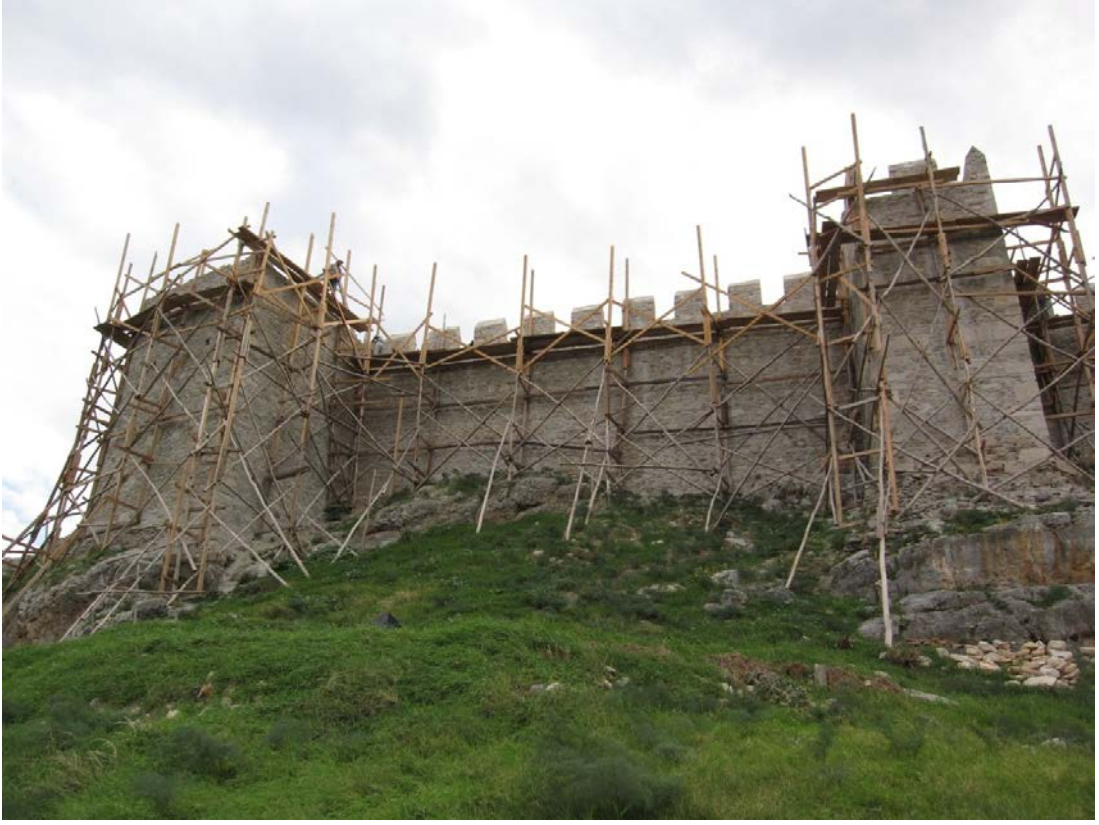
Resim 97: İç Kale BK 2 – BK 3 arasındaki restorasyon son aşamasında.

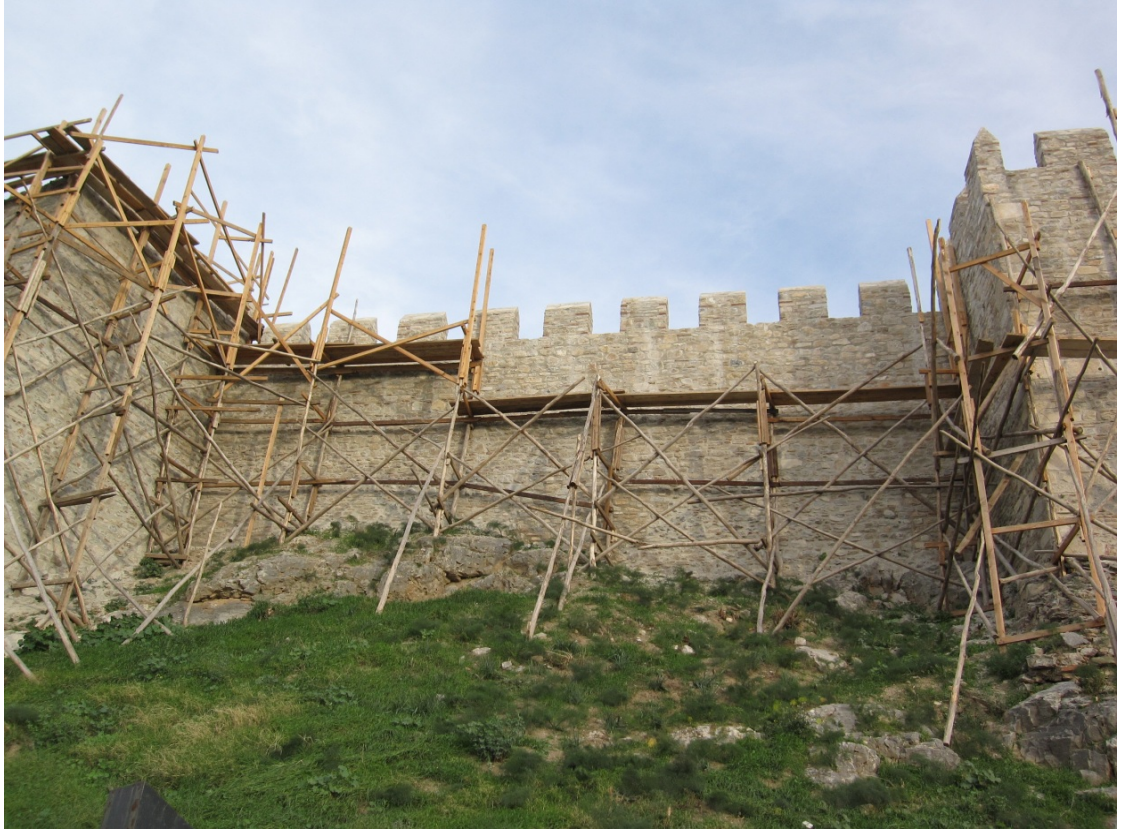
Resim 98: İç Kale BK 2 – BK 3 arası restorasyon sonlarında görünümü.

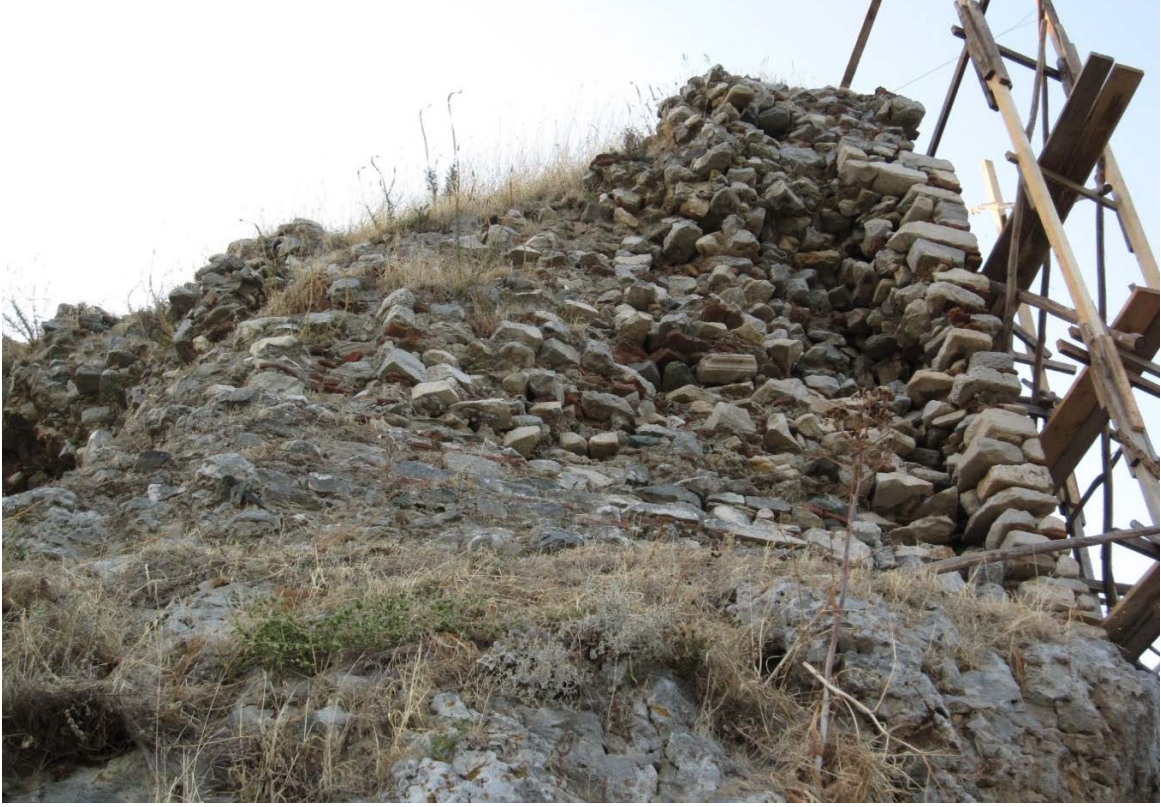
Resim 100: İç Kale Batı Kule 3 (BK3) batı duvarı restorasyon öncesi.

Kulenin duvarlarında tespit edilen ahşap yuvalarının izlerinden yol çıkarak batı, kuzey ve güney duvarlarına ahşap hatıllar yerleştirilmiştir. Böylece hem duvarlar birbirine daha fazla bağlanmış, hem de depremlere karşı esneklik kazanmıştır.

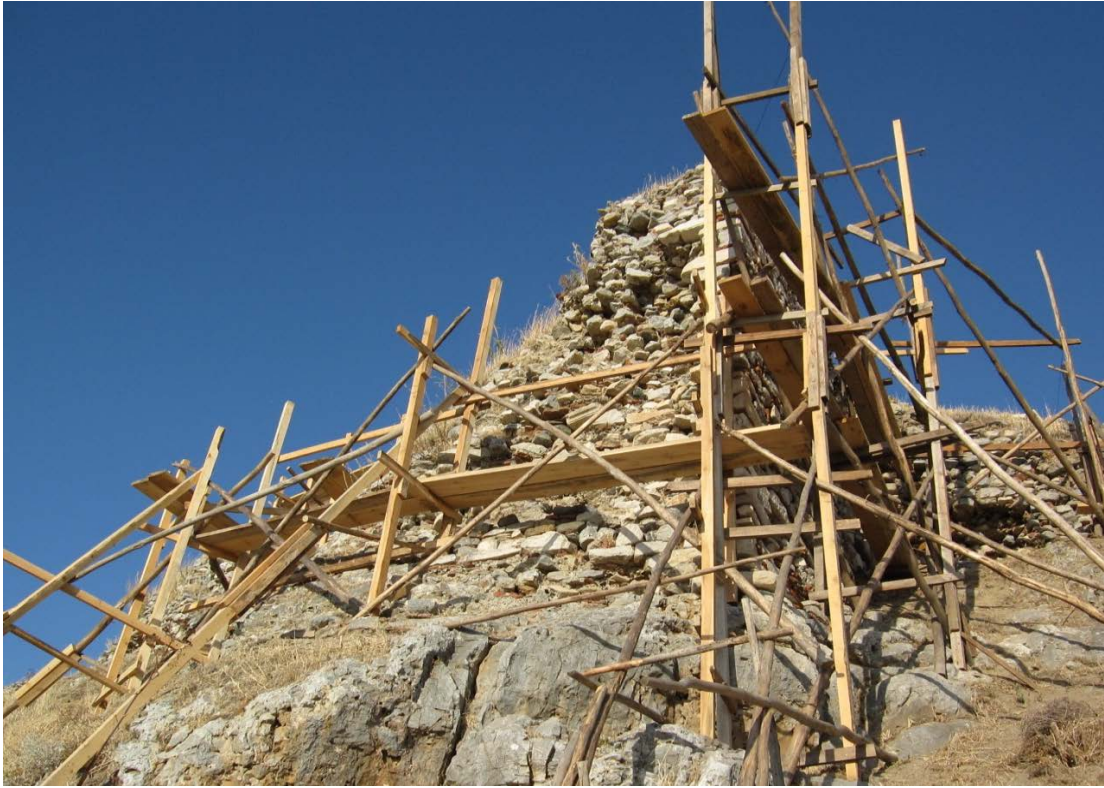
Resim 101: İç Kale BK3 restorasyon başlangıcı.

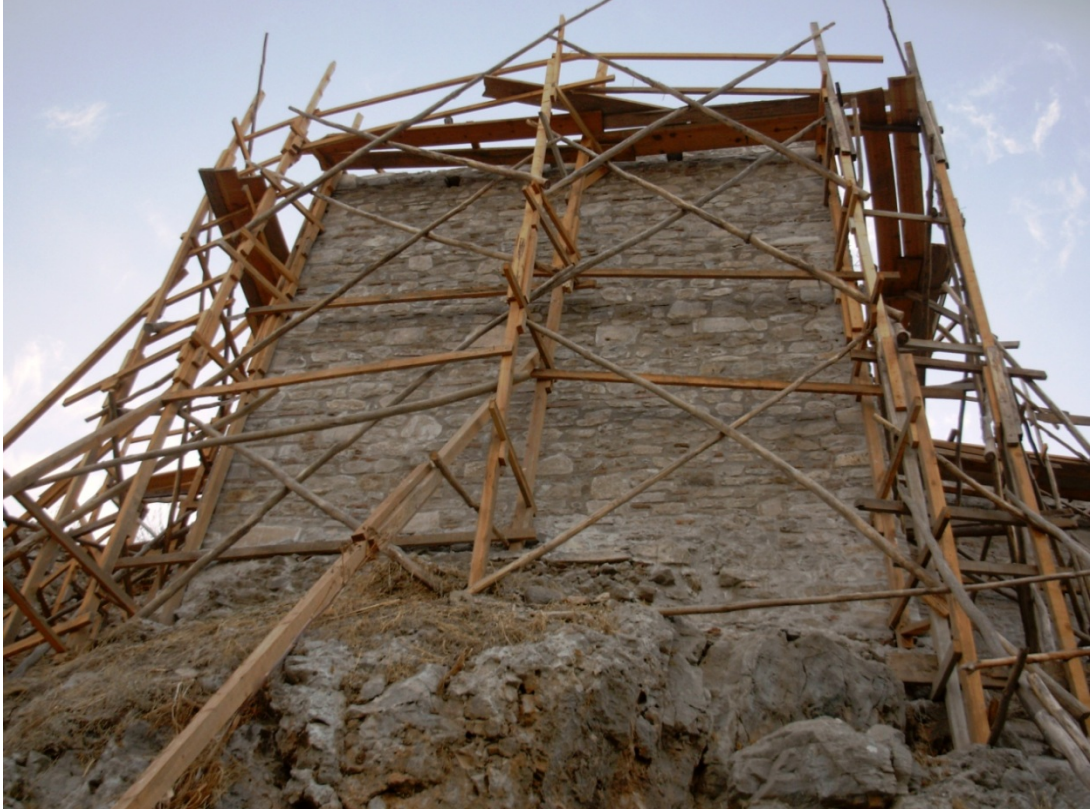
Resim 103: İç Kale BK3 restorasyon sırasında.

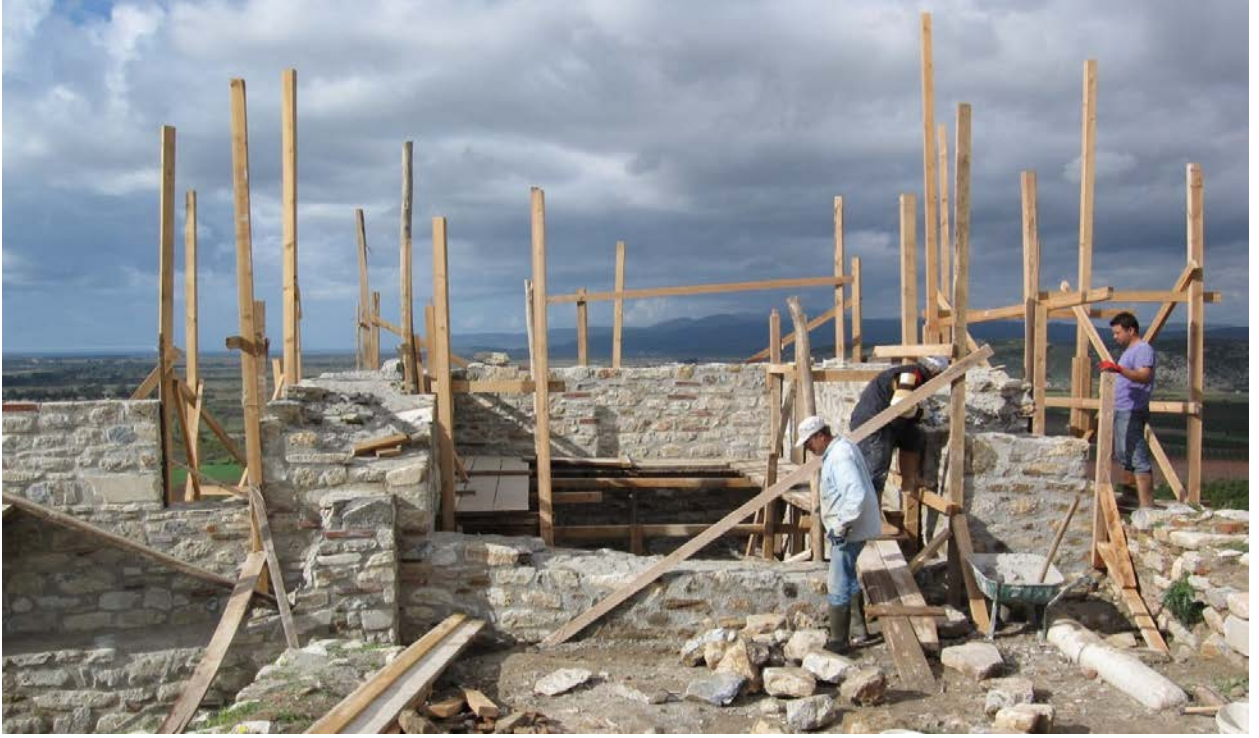
Resim 104: İç Kale BK3 restorasyon sırasında içten.

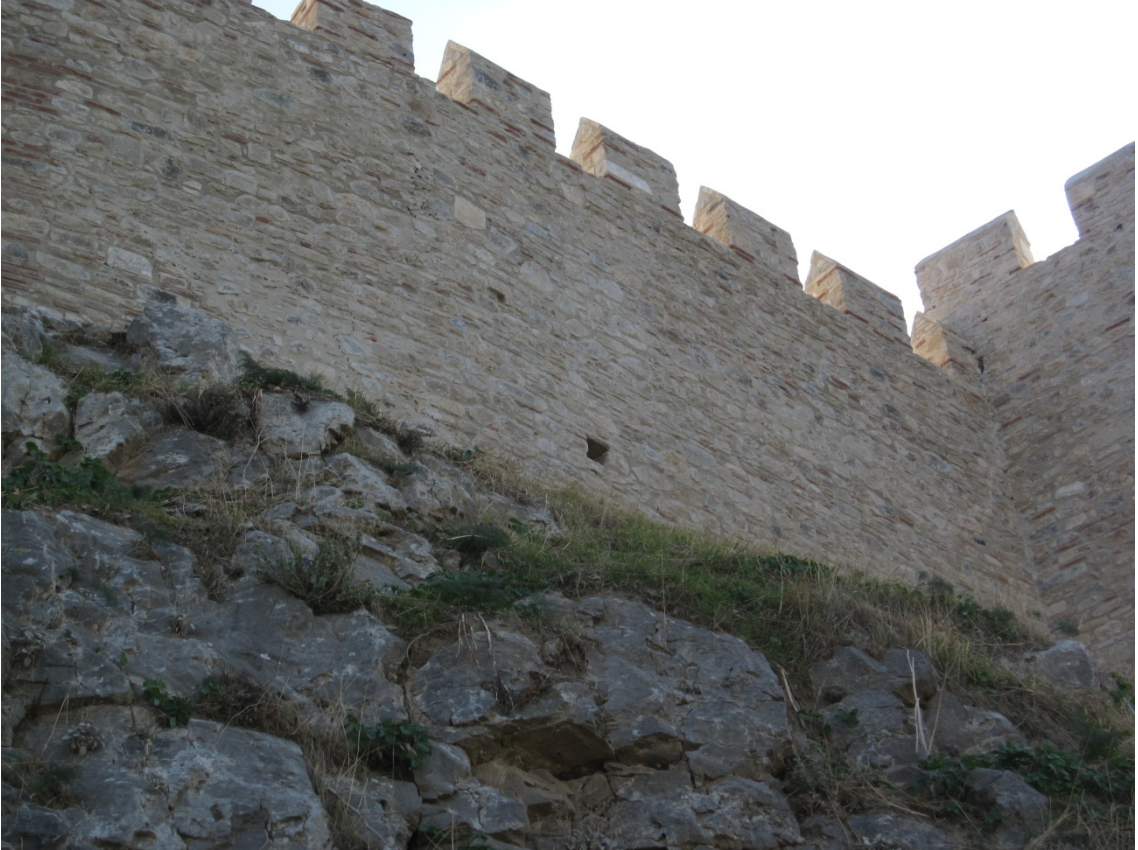
Resim 116: BK 3 ve BK 4 arasındaki sur duvarları onarımdan sonra (2011 sonu).

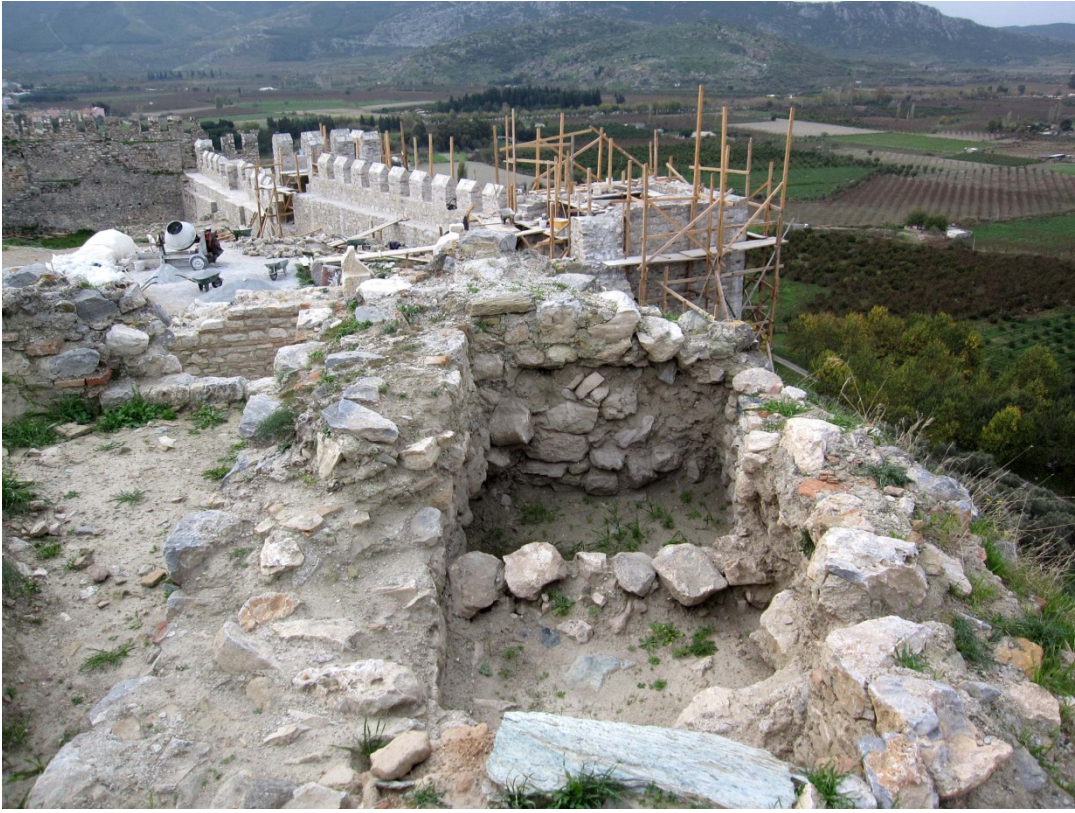
Resim 128: BK 4 kulesi onarımdan önce.

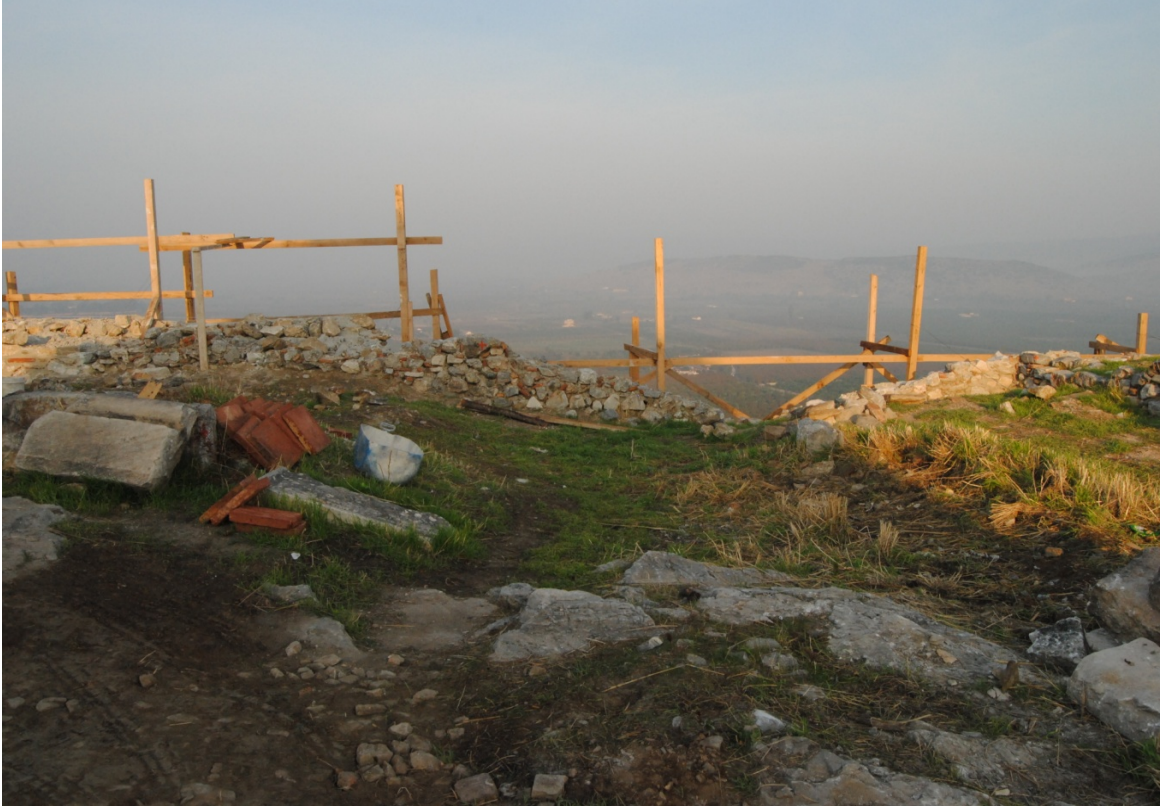
Resim 142: BK 4 – BK 5 arasındaki sur duvarları (Kuzey bölüm) iç yüzü onarımdan önce.

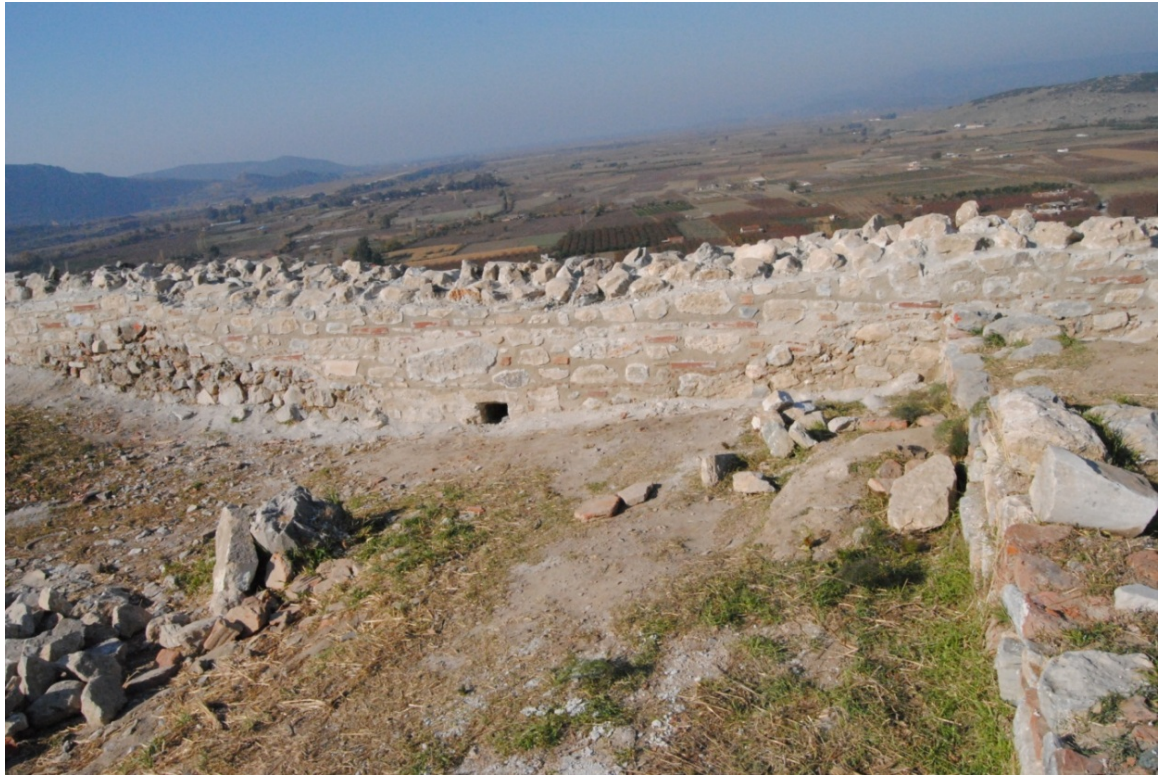
Resim 143: BK 4 – BK 5 arasındaki sur duvarları (Kuzey bölüm) iç yüzü onarımdan sonra.

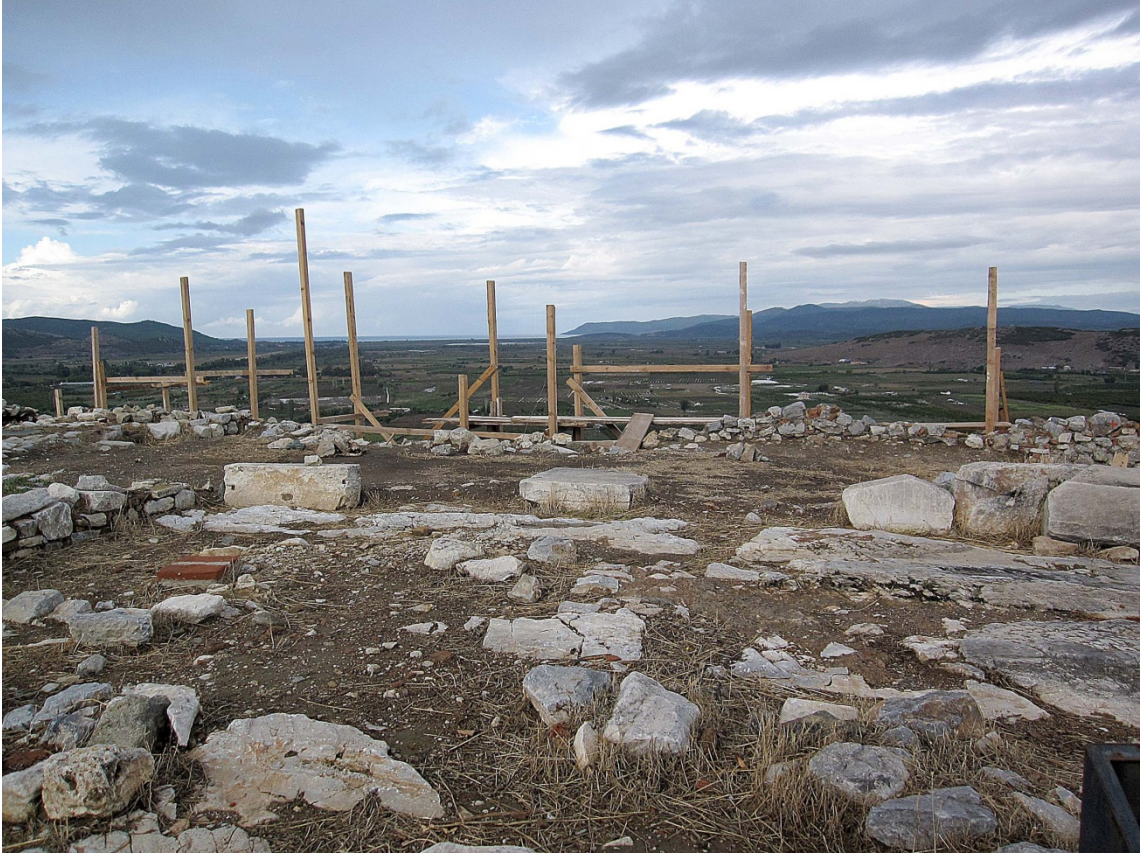
Resim 144: BK 4 – BK 5 arasındaki sur duvarları (Güney bölüm) iç yüzü onarımdan önce.

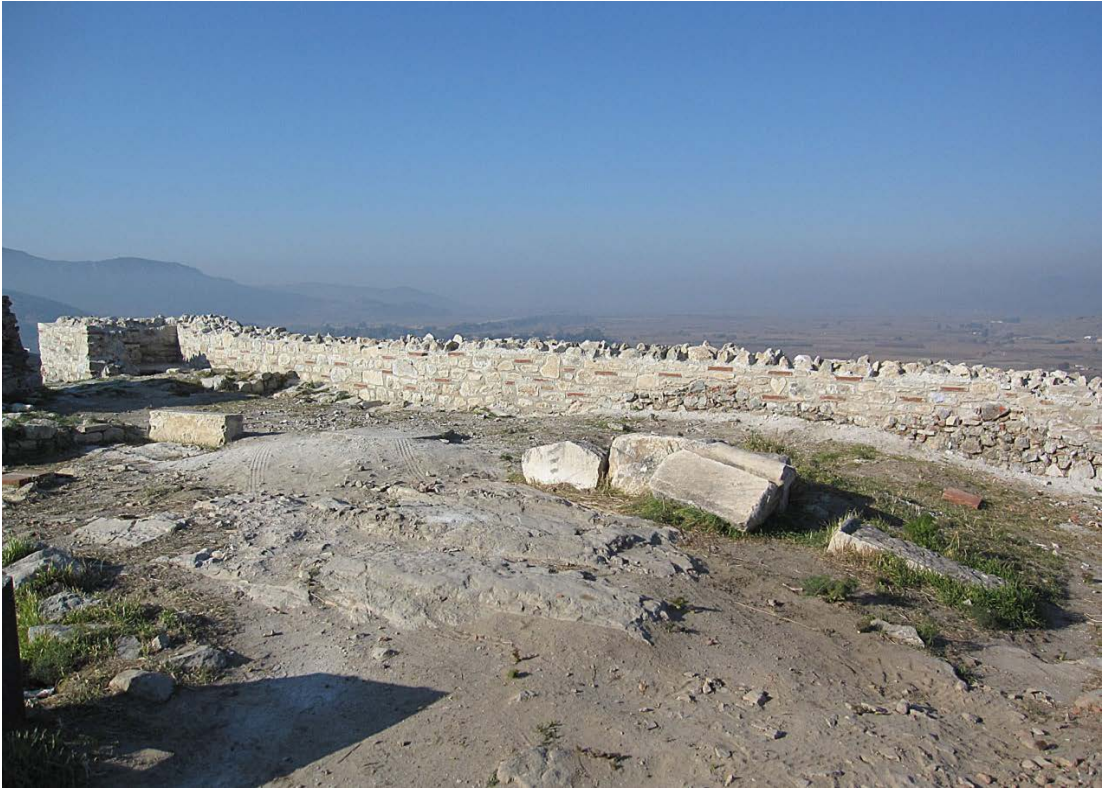
Resim 145: BK 4 – BK 5 arasındaki sur duvarları (Güney bölüm) iç yüzü onarımdan sonra.

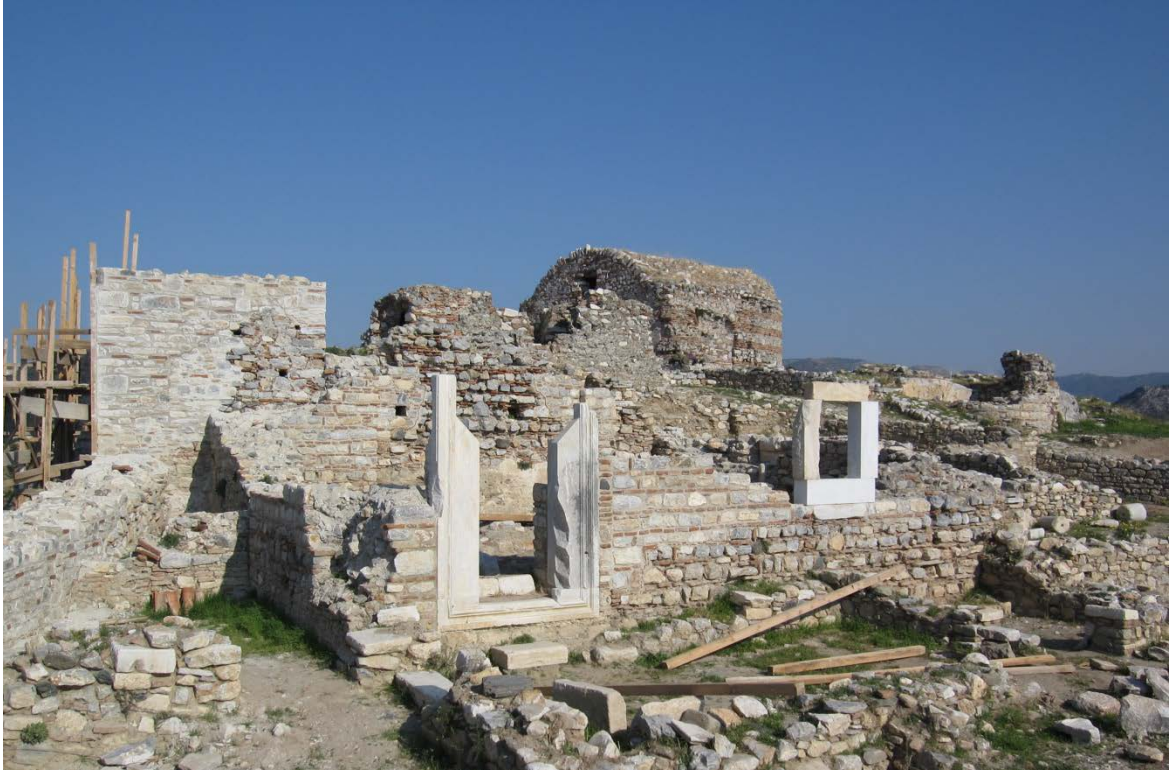
Resim 171: Kale Köşkü güney cephe penceresi onarımı sırasında.

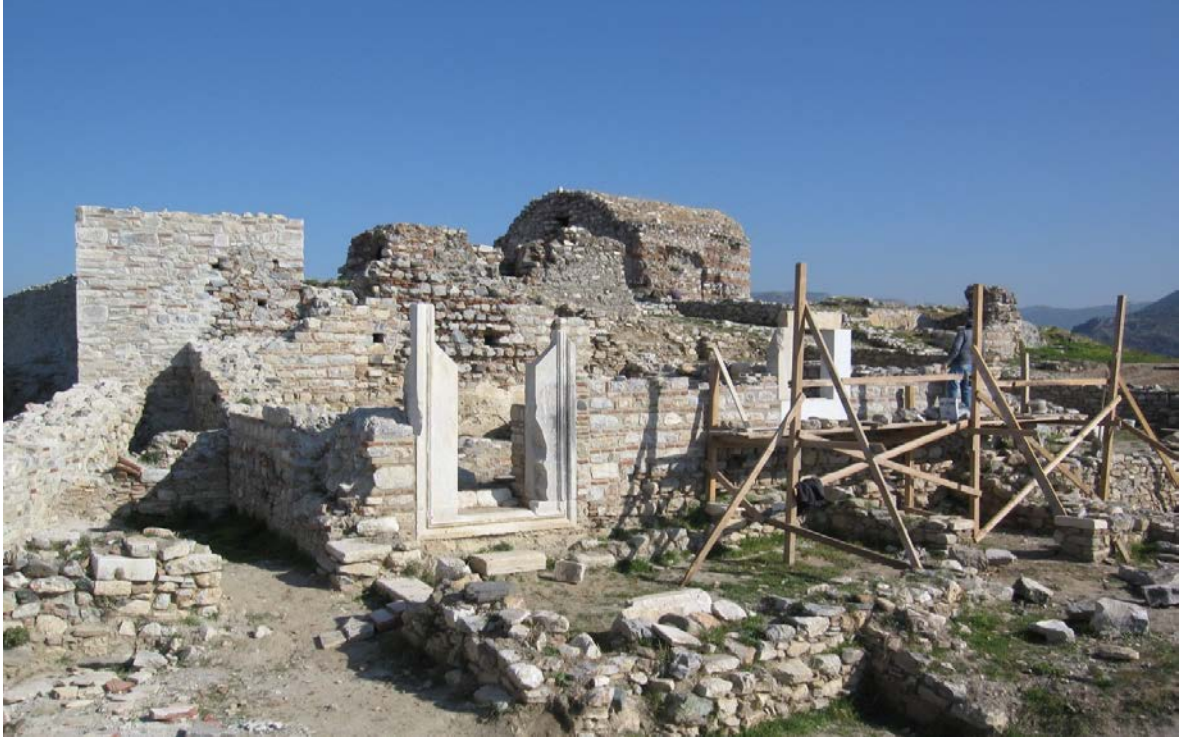
Resim 172: Kale Köşkü güney cephe duvarı onarım sırasında.

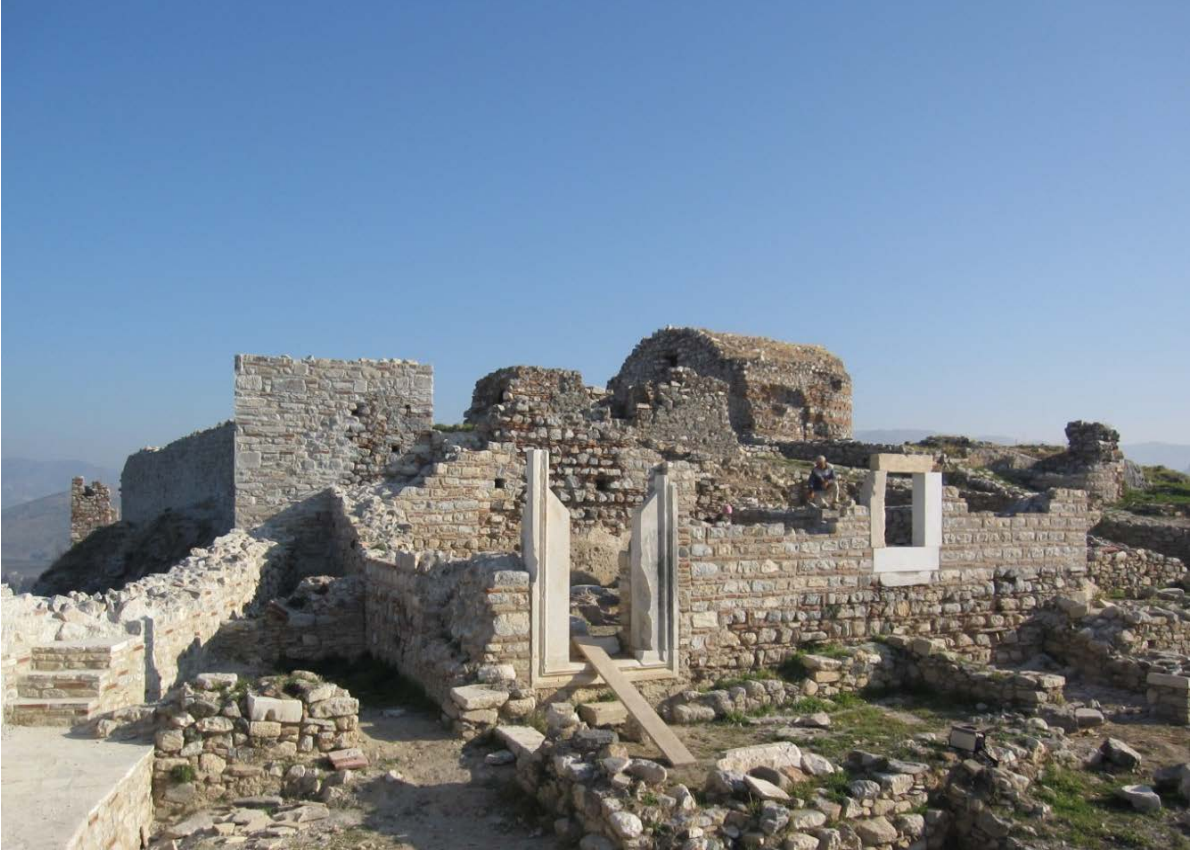
Resim 173: Kale Köşkü güney cephe penceresi ve duvarı onarımdan sonra.

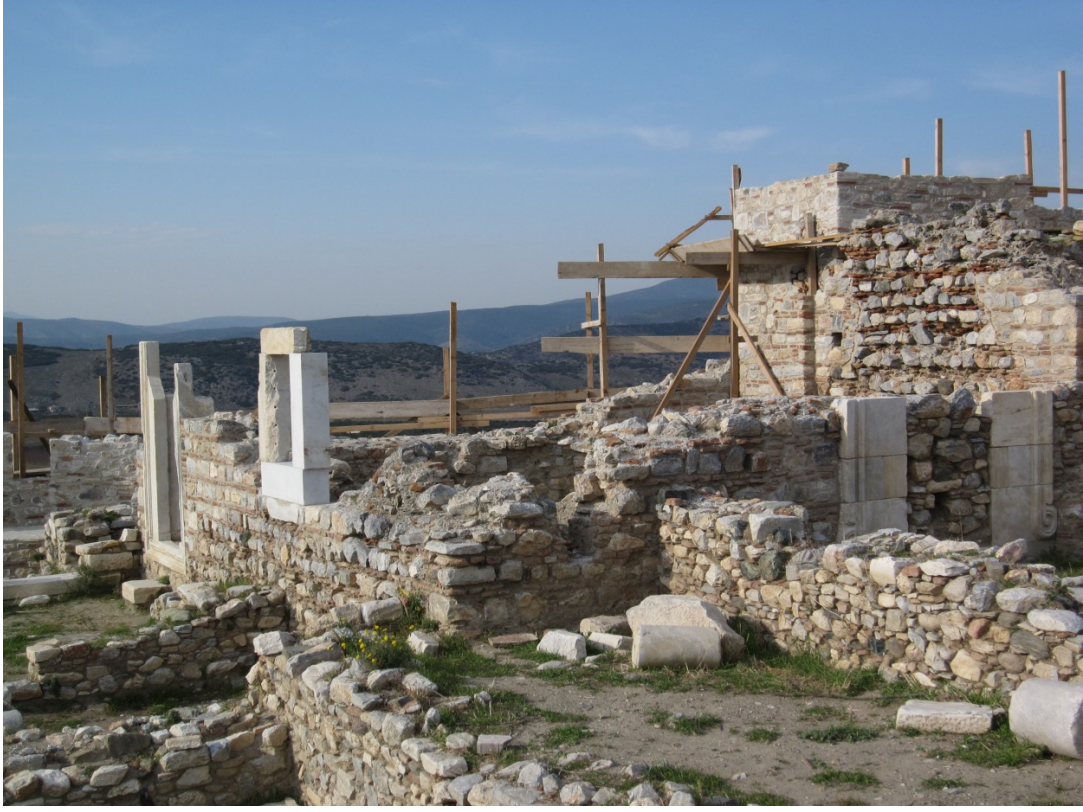
Resim 176: Kale Köşkü güney -doğu köşe duvarı onarımdan önce.
