**Ayasuluk (Selçuk) İç Kale
Kazı ve Restorasyon Projesi**

Proje No: 108K433

Yrd. Doç. Dr. Mustafa BÜYÜKKOLANCI

MART 2012
DENİZLİ

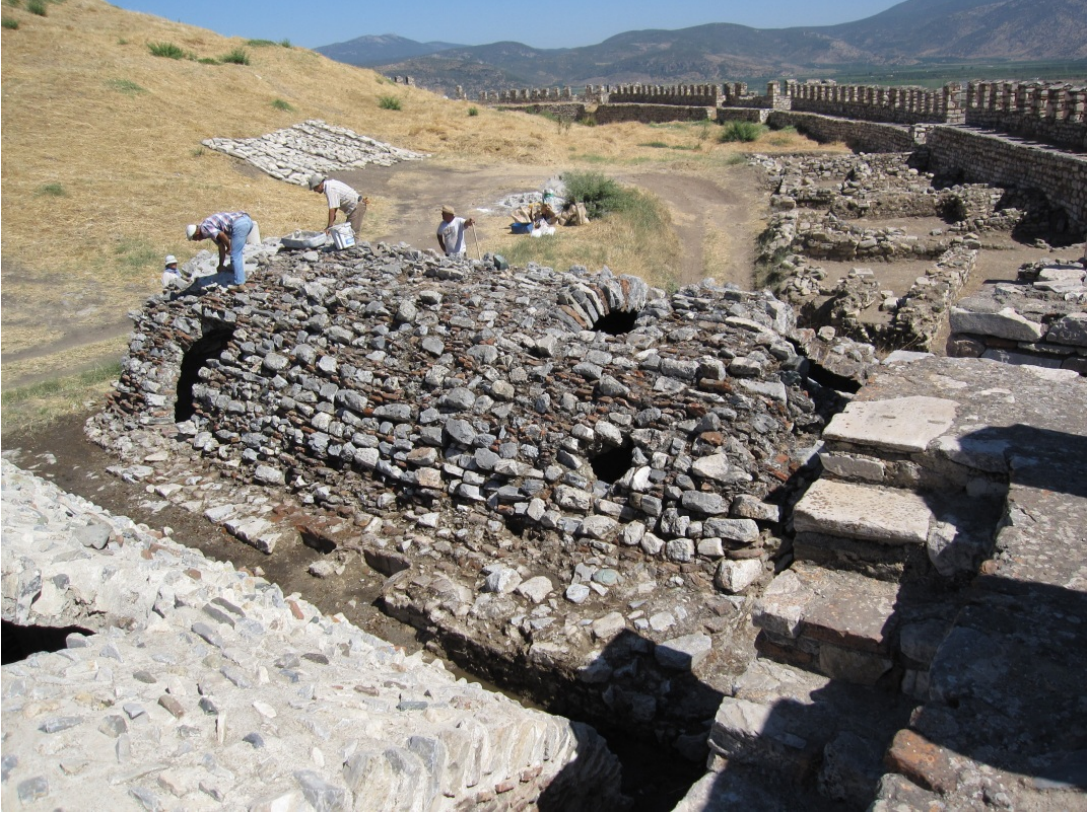
Resim 191: Doğu Sarnıçlarından DS2 tonozu konservasyon çalışmaları sırasında.

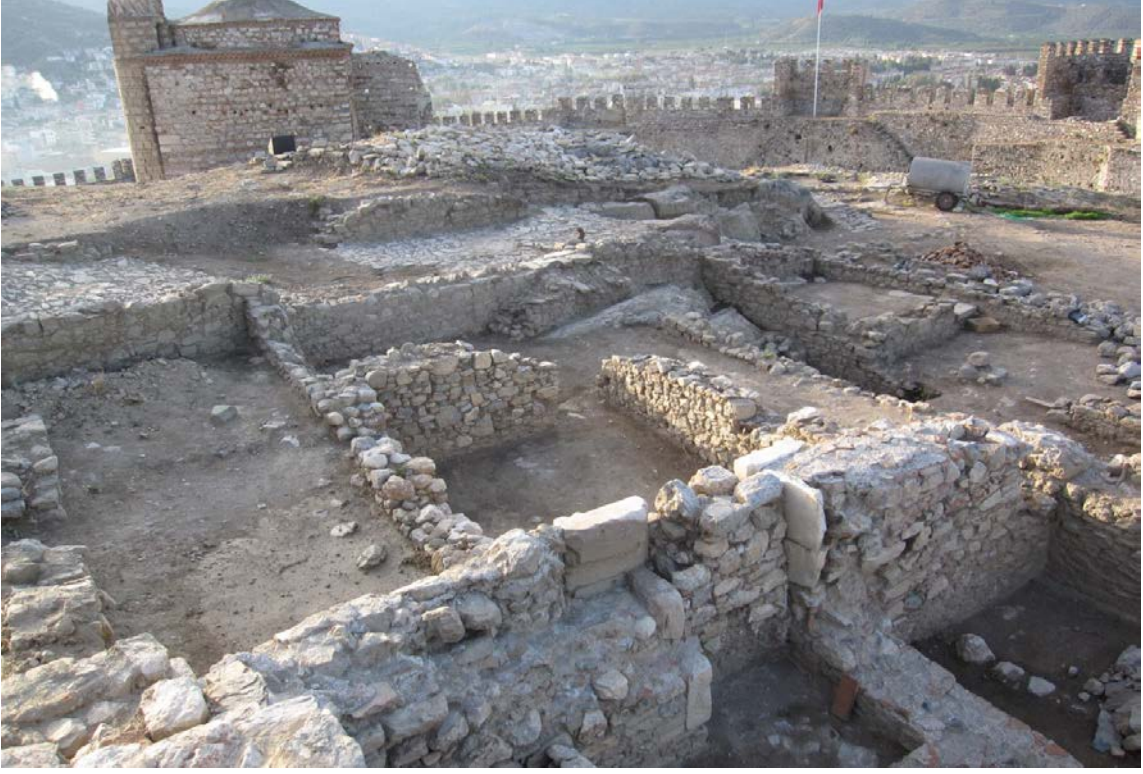
Resim 195: Kale Köşkü doğusundaki konut duvarlarında çamur harçlı onarımlar.

Diğer onarım çalışması KKÇ 9 numaralı odanın kuzey duvarıdır. Tamamı 9.80 m. uzunluğunda ve 0.58 m. kalınlığındaki duvarın bozuk durumdaki 2.15 m.lik kısmı ve 1.15 m. yüksekliğindeki bozulmuş kısmı orijinaline uygun olarak çamur harçla örülmüştür.

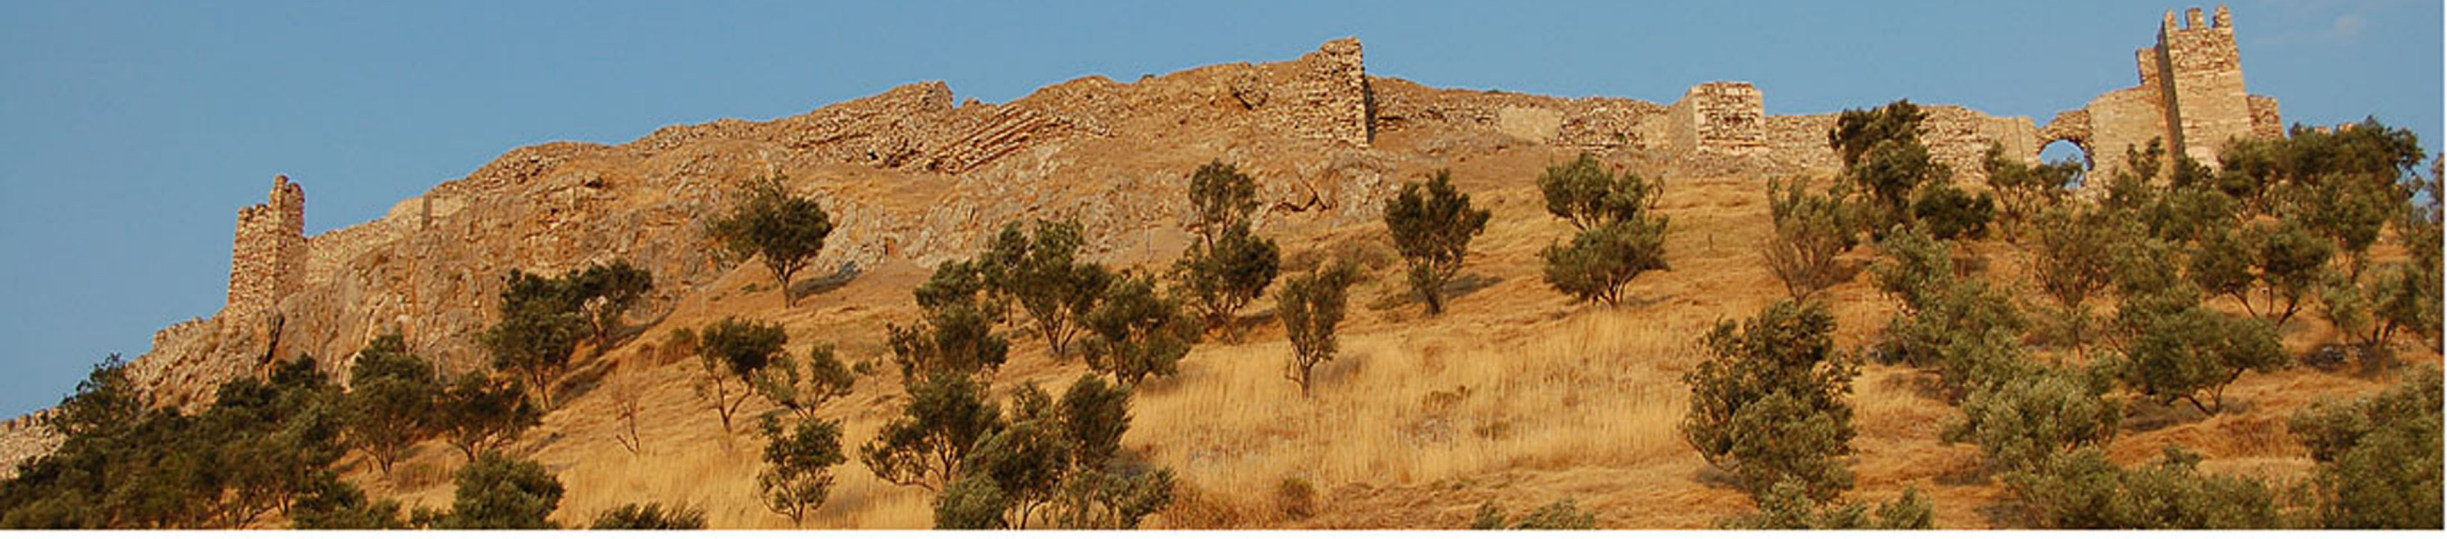
Ayasuluk İç Kale, Batı Sur Duvarları, 2009.

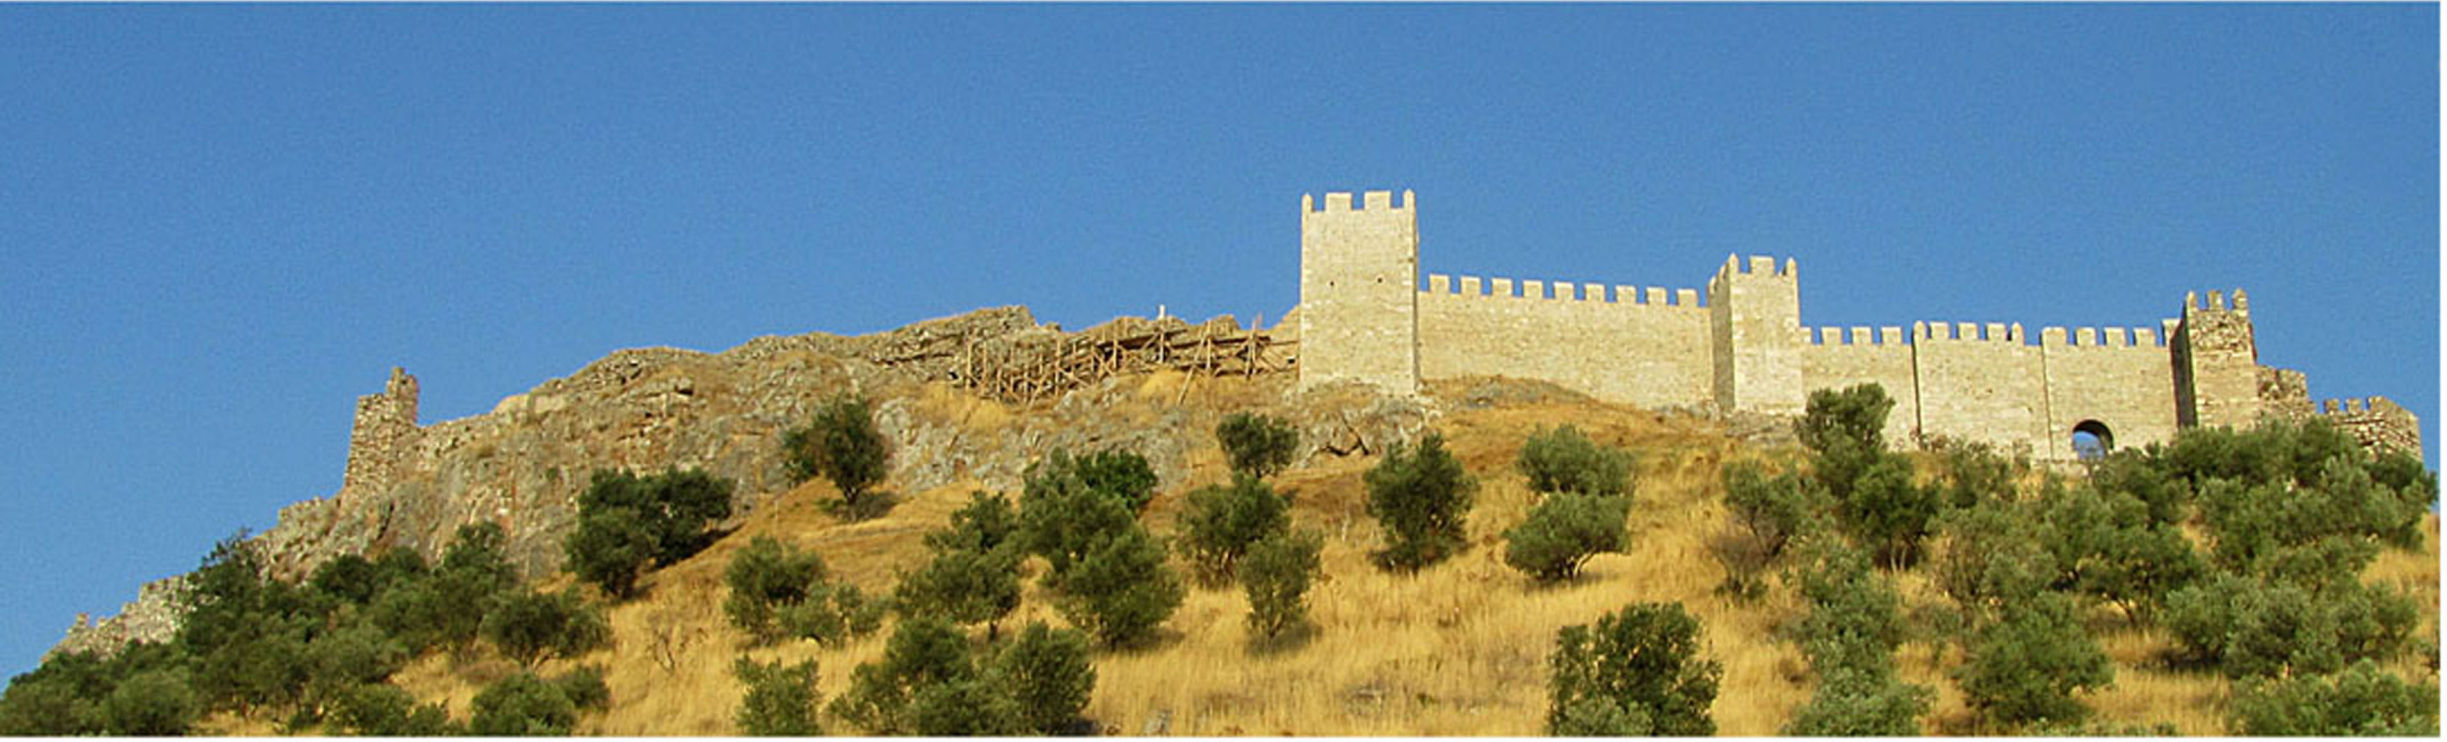
Ayasuluk İç Kale, Batı Sur Duvarları, 2010 sonu.

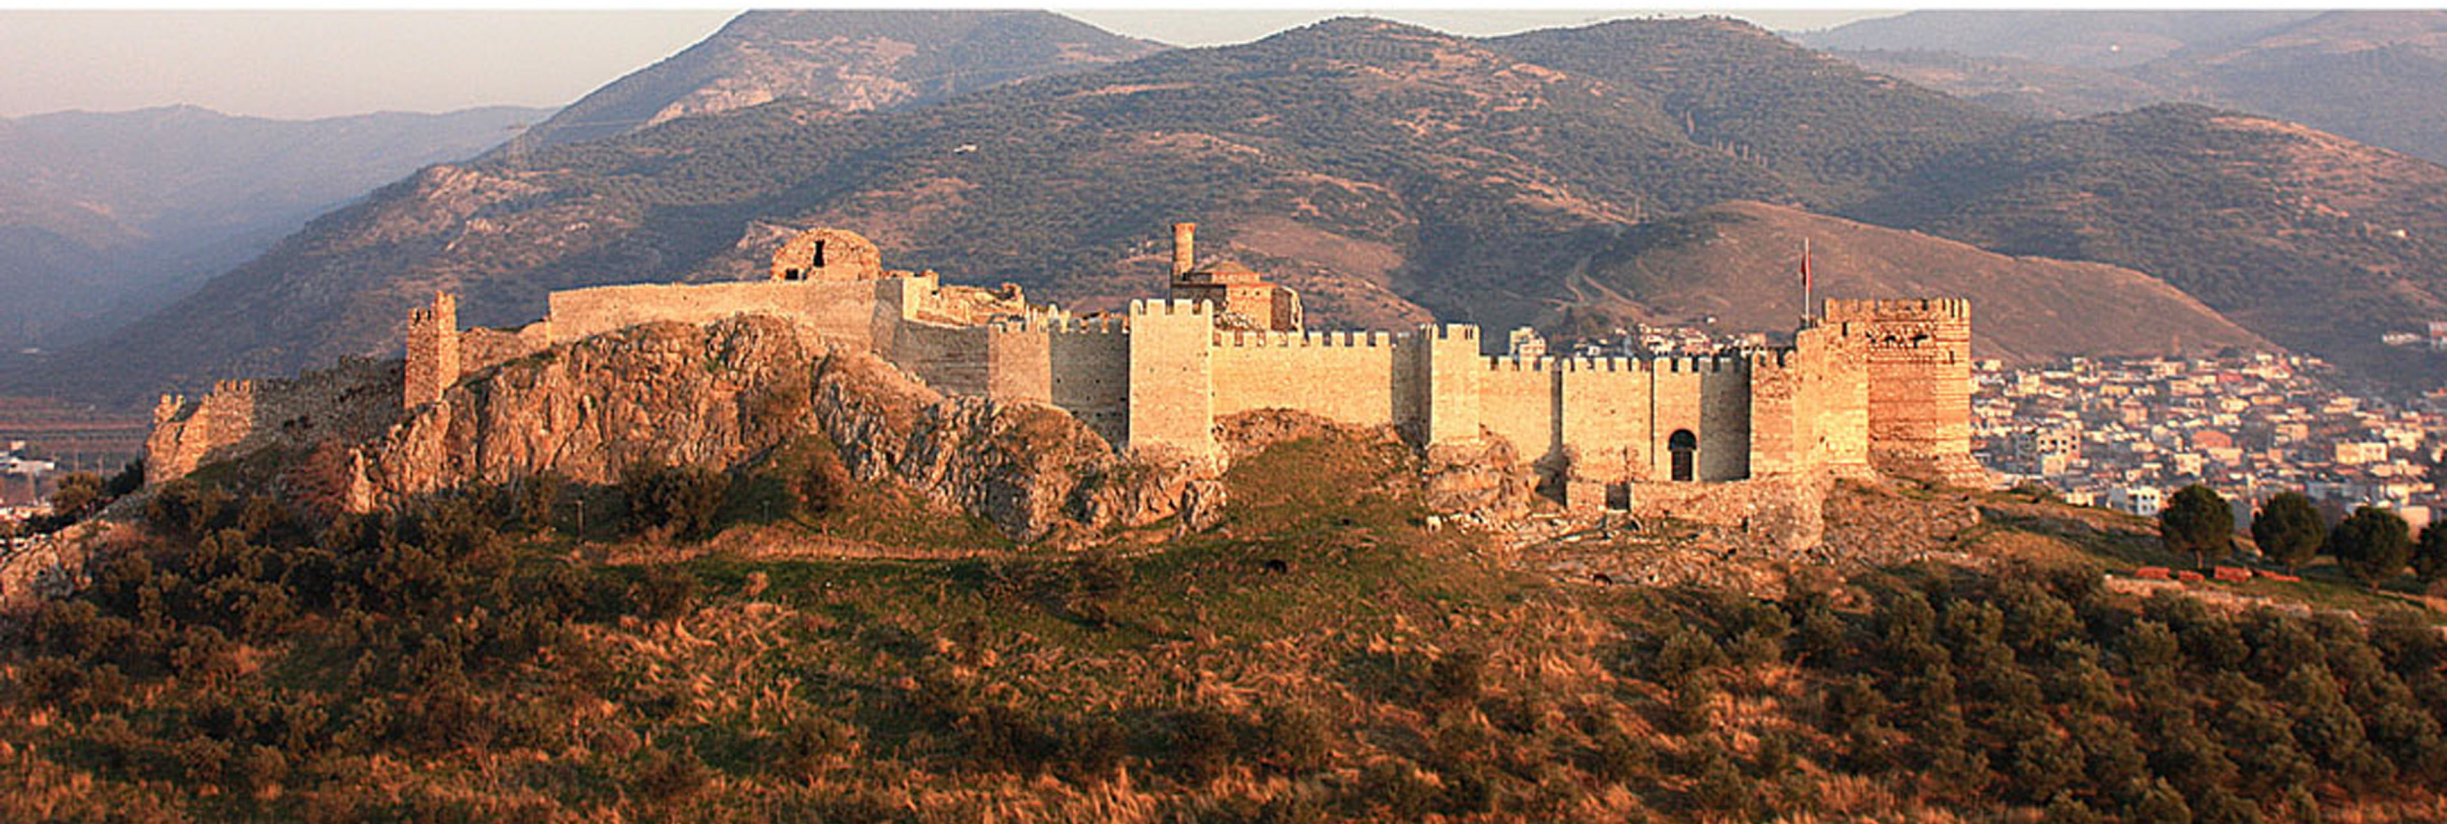
Ayasuluk İç Kale, Batı Sur Duvarları, 2011 sonu.
