**Denizli Travertenlerinin Fiziksel, Mekanik ve Kimyasal Özelliklerinin
İncelenmesi ve Traverten Bilgi Sisteminin Oluřturulması**

Proje No: 107Y213

OCAK 2010
ANKARA

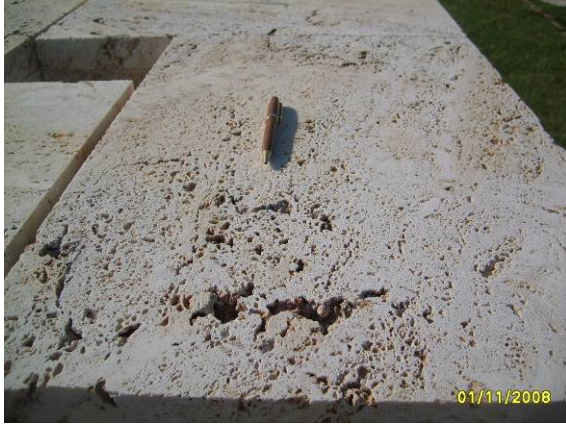
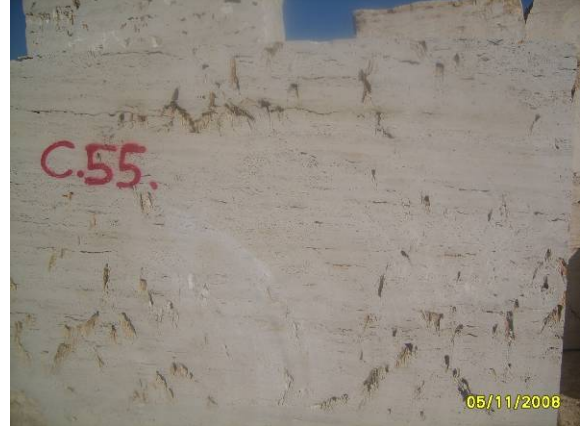
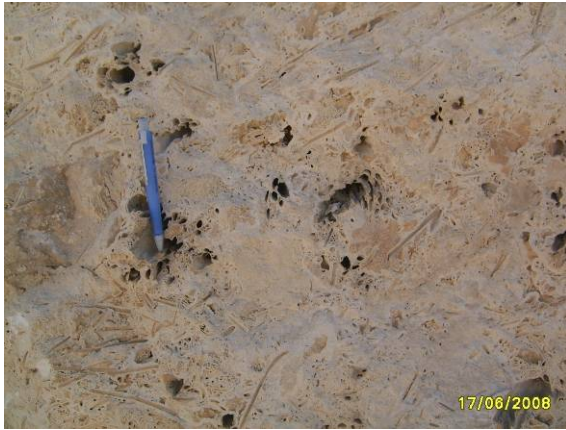
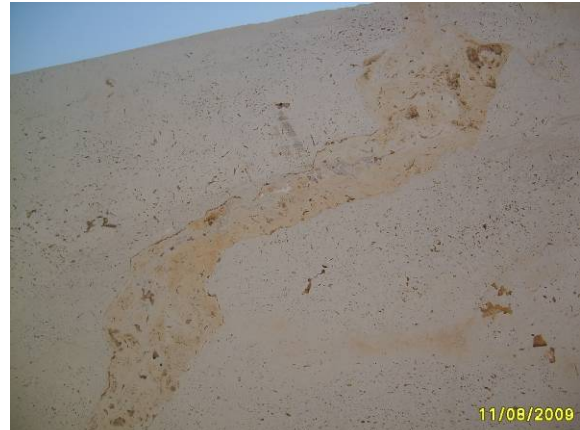
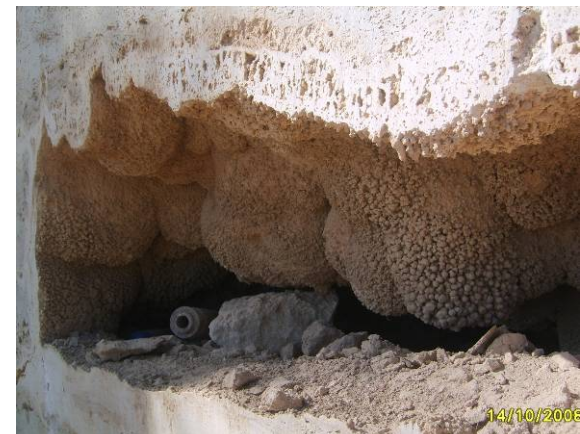
Şekil 3. Denizli bölgesi travertenlerinde renk ve makro gözenekli yapının tipik görünümleri.

a- Düzensiz geometrili boşluklu yapı

b- Kedi pençesi şeklinde boşluklu yapı

c- Bitki kamış izleri şeklinde düzlemsel boşluklu yapı

d- Çatlak arasının kil dolgu ile dolduğu yapı.

f- Böbreğimsi boşluklu yapı.

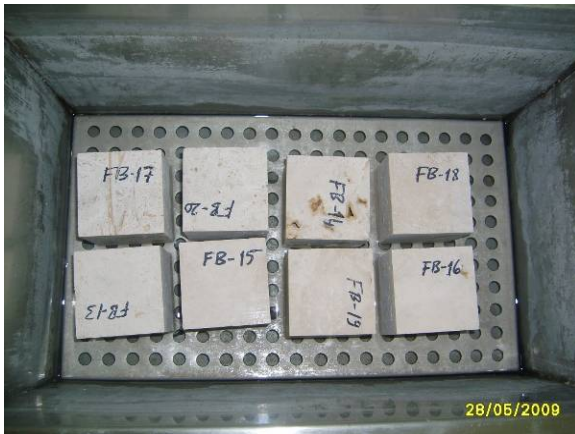
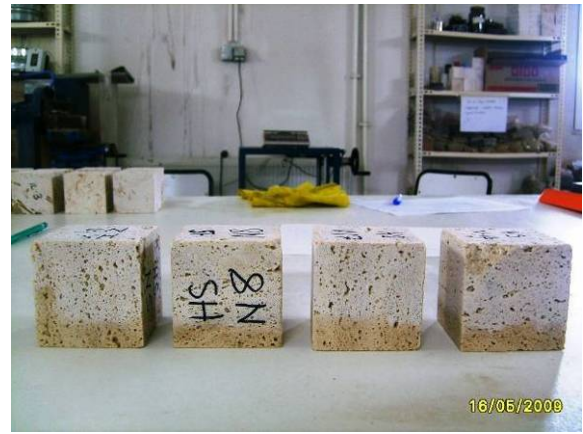
Deney, sabit kütleye gelinceye kadar kurutulan örneklerin bir yüzeyinin 3 ± 1 mm su içine daldırılarak su emdirilmesi ve kütledeki artışın zamanın fonksiyonu olarak ölçülmesi ilkesine dayanır. Deneyde su yollu yapının çok net görülebildiği örneklerde hem su yollu yapıya paralel ve hem de su yollu yapıya dik yönde su emdirme işlemleri gerçekleştirilmiştir. Elde edilen sonuçlar $g/m^2 \cdot s^{0.5}$ birimi ile ve test verilerinin aritmetik ortalamalarını ifade edecek şekilde sunulmaktadır. Şekil 4, kılcal su emme deneyinde kullanılan su emme havuzunu ve örneklerin deneyden sonraki durumlarını göstermektedir. Şekil 5 ise Başaranlar Mermer firmasına ait traverten örnekleri üzerinde yapılan su emme deneyine ait su emme – zaman grafiğini göstermektedir.

Şekil 4. Kapiler su emme deney havuzu ve su emdirilmiş örneklerin görünümü.

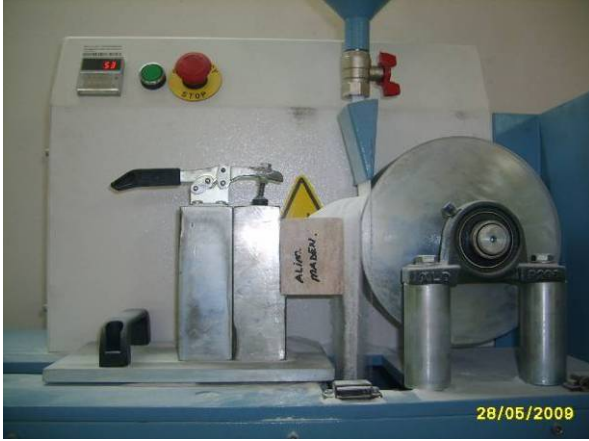
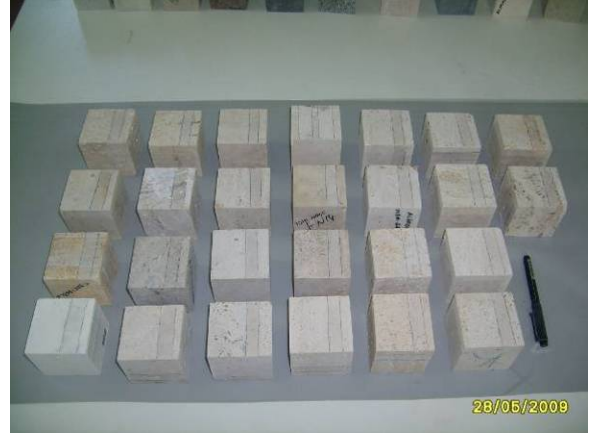
Şekil 6. Dikey aşındırma deney düzeneği ve test edilmiş traverten örnekleri.

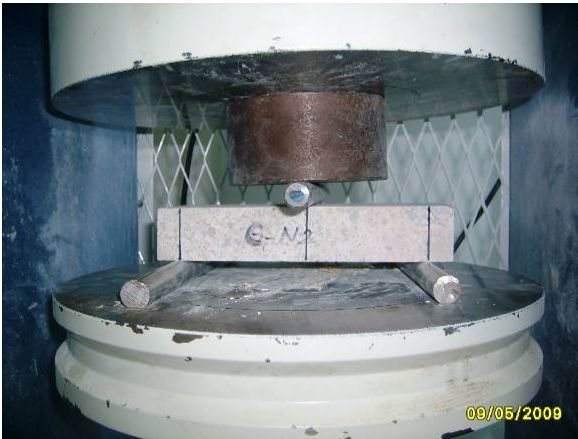
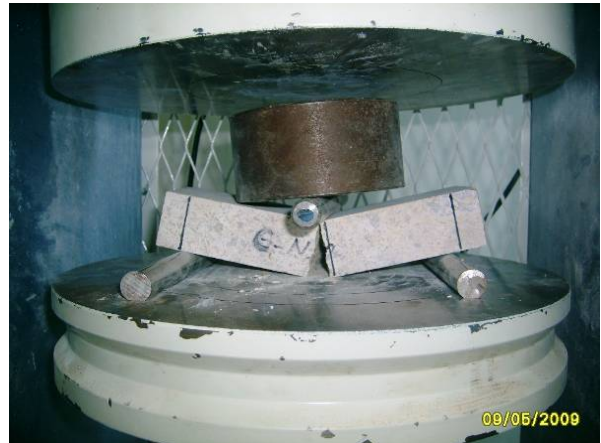
Deney TS EN 12372 (2001) standardına göre yapılmaktadır. Deney, numunenin iki silindirik mesnet üzerine yerleştirilmesi ve ortasından yavaş yavaş artan yük uygulanması şeklinde gerçekleştirilir (Şekil 7). Kırılma yükü (F , *Newton*), destek silindirleri arasındaki mesafe, (I , *mm*), numunenin genişliği (b , *mm*) ve kalınlığı (h , *mm*) değerleri bilindiğinde aşağıdaki bağıntı yardımı ile sabit momentte eğilme dayanımı (R_{tf}) 0.1 MPa yaklaşımla MPa birimi ile verilir.

Şekil 7. Plaka şeklinde örnekler üzerinde yapılan bükülme dayanım deneyi.

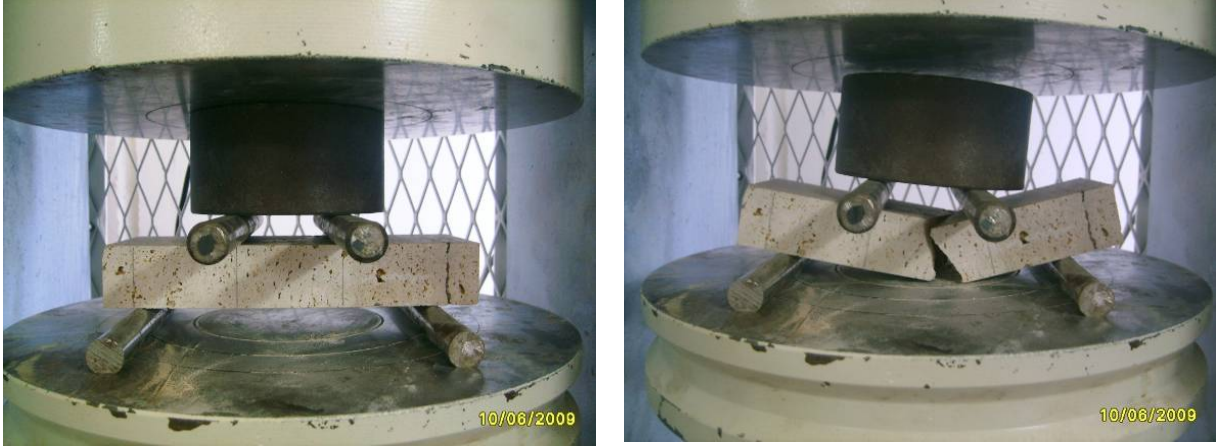
Deney TS EN 13161 (2003) standardına göre yapılmaktadır. Deneye tabi tutulacak kayaktan hazırlanmış uygun boyuttaki numune iki mesnet arasına yerleştirilir ve daha sonra numunenin üst yüzeyinde, her bir yükün mesnetler arası açıklığın üçte biri mesafesinde yerleştirildiği iki hat boyunca yükler uygulanır (Şekil 8). Standart, homojen bir kaya yığınınından 10 adet deney numunesinin kullanılmasını öngörmektedir. Kırılma yükü (F , *Newton*), numune boyu (L , *mm*), numunenin genişliği (b , *mm*) ve kalınlığı (h , *mm*) değerleri bilindiğinde aşağıdaki bağıntı yardımı ile sabit momentte eğilme dayanımı (R_{tc}) 0.1 MPa yaklaşımla MPa birimi ile verilir.

Şekil 8. Plaka şeklinde örnekler üzerinde yapılan sabit moment altında eğilme dayanımı deney düzeneği ve test edilmiş traverten numunesi.

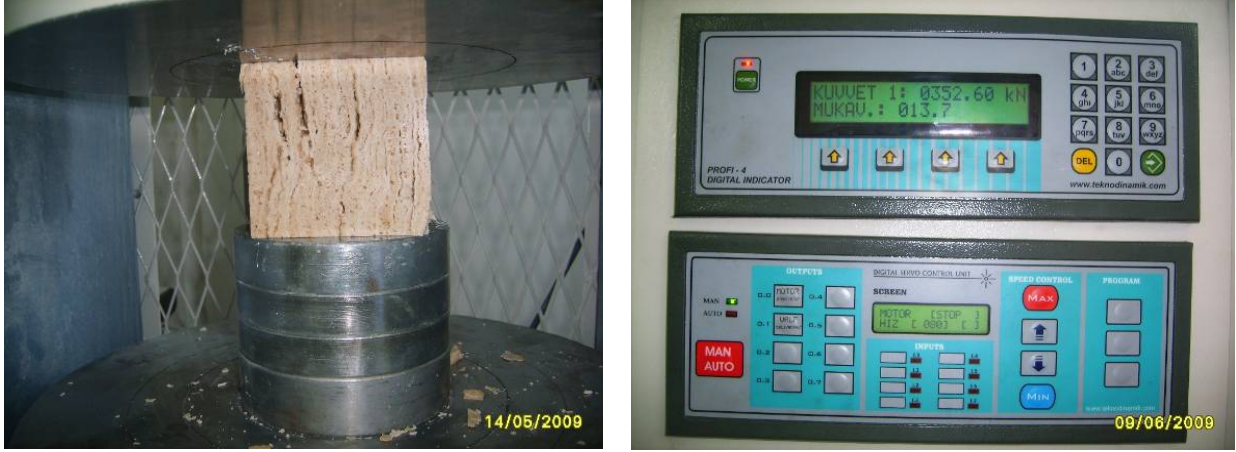
Bu çalışmada 2000 kN yükleme ile dijital kayıt ve okuma kapasiteli kaya kırma presi kullanılmıştır (Şekil 9).

Şekil 9. Basınç dayanımı testlerinden örnek ve dijital yükleme ünitesi.

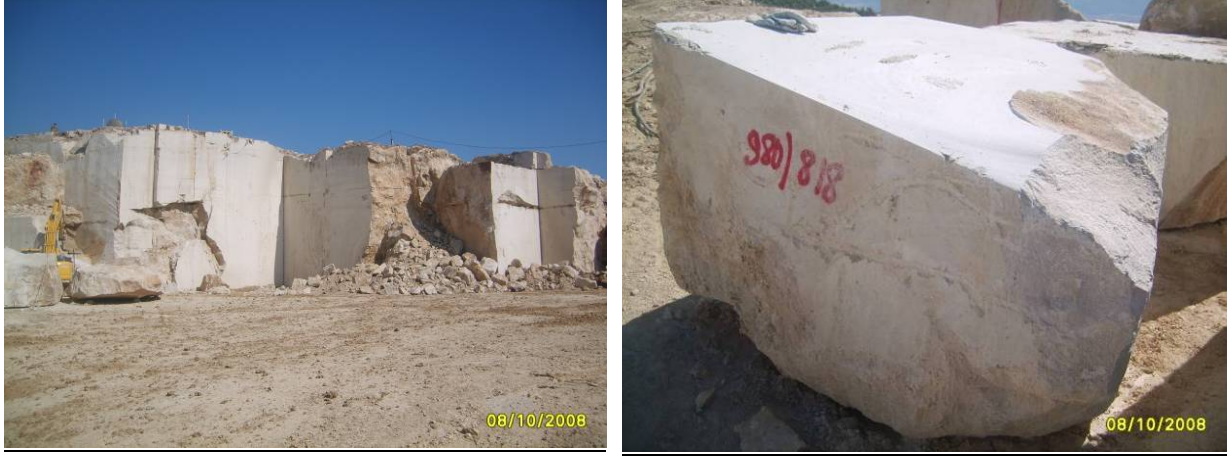
Şekil 11. Gama Traverten firmasına ait ocakta işletme ve elde edilen bloklar.

Ocak Tipik Özellikleri: Ocak içinde kırık ve çatlaklılığın yoğun olduğu görülmektedir. Aynalara yakın kesimlerde bu yüzden kaya düşmelerinin olduğu belirlenmiştir.

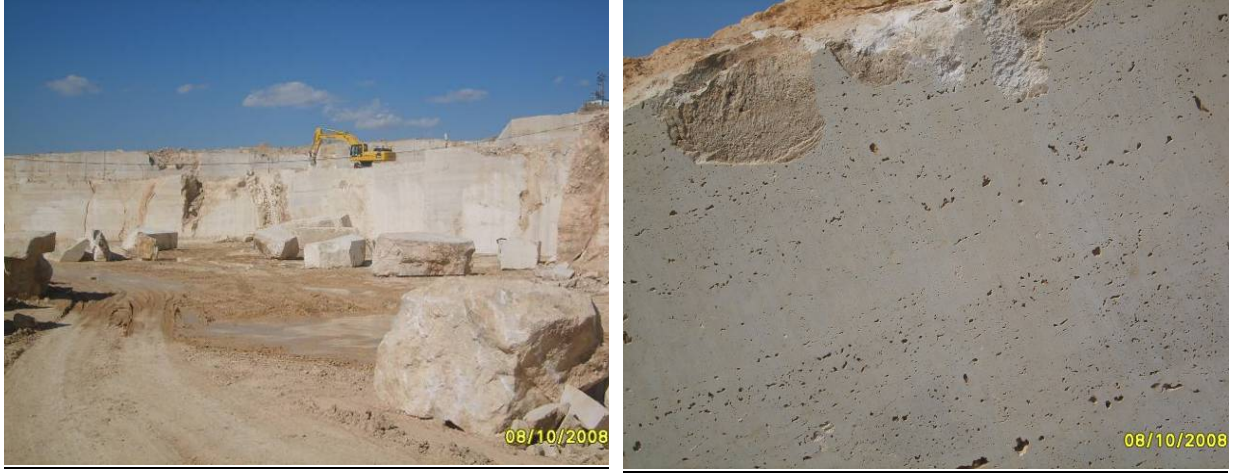
Şekil 12. Turan Bekişoğlu firmasına ait ocakta işletme ve taşın gözenekli yapısı.

Ocak Tipik Özellikleri: Gama Traverten firması ile yan yana çalışan ocađın üst seviyelerinde kırık ve çatlaklılık fazladır. Buna bađlı olarak üst kesimlerde blok veriminin oldukça düşük olduđu görülmektedir. Bu kısımlar büyük oranda pasa olarak alınarak atılmış durumdadır.

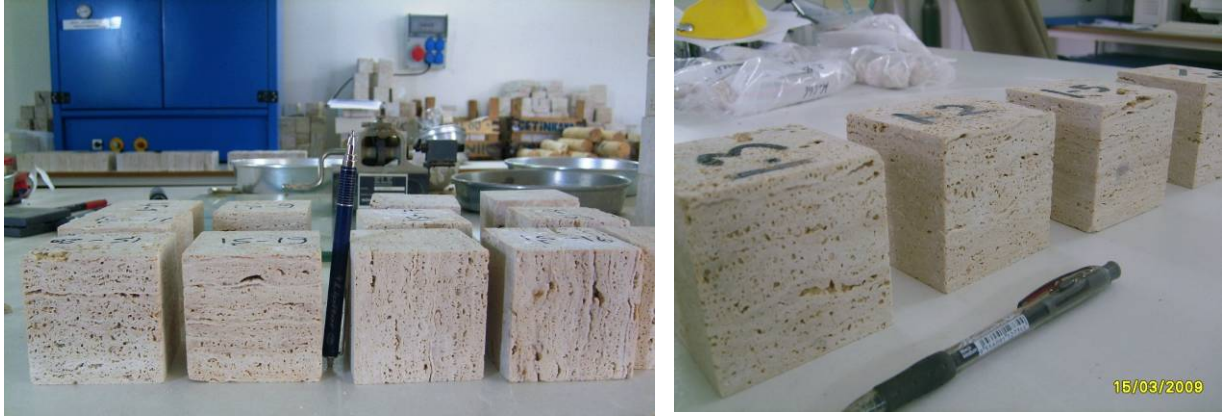
Şekil 13. Deney örneklerinin genel görünümü ve yaygın su yollu yapı.

Litolojik Özellikleri ve Taş Türü: Traverten birimi içinde killi kısımların varlığı dikkati çekmektedir. Bu özellik, taşın dayanım parametrelerini de kısmen düşürmektedir. Bazı kesimler kalker tufü görünümünde olduğundan buralardan blok alımı güçleşmektedir. Taşta su yollu yapı ocağın her yerinde görülmemekle birlikte ocağın belli kısımlarında yaygın olarak bulunmaktadır.

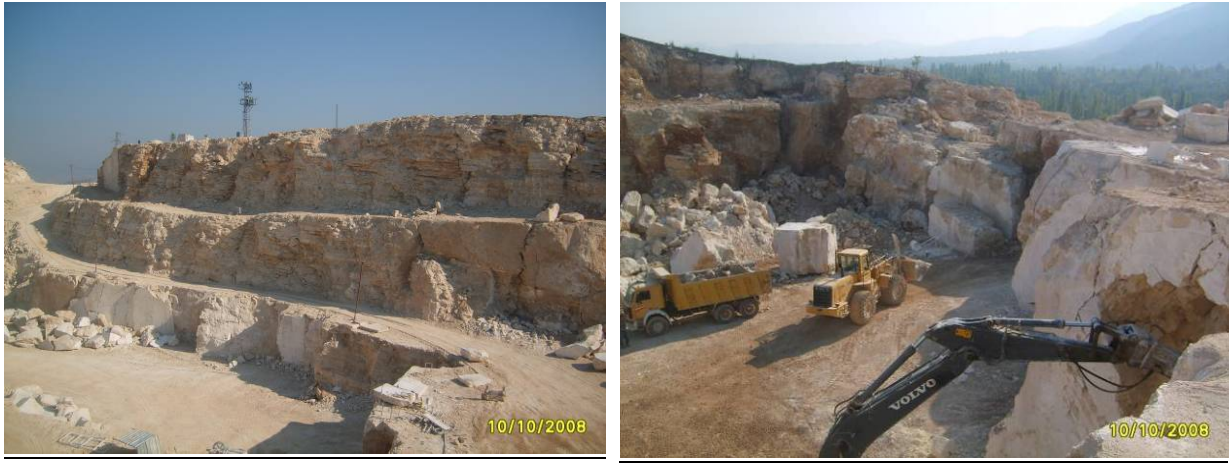
Şekil 14. Işık Mermer firmasına ait ocakta yaygın kırık ve çatlaklılık.

Ocak Tipik Özellikleri: Ova üzerinde ve yaklaşık 490 m rakımda yer alan ocak bol kırıklı ve çatlaklı bir yapı sunmaktadır. Ocağın, Honaz fayına ve bu faya bağlı olarak oluşmuş diğer tali faylara yakın olması nedeni ile ocak veriminin oldukça düşük olduğu görülmektedir. Üretim ağırlıklı olarak ocağın güney tarafından yapılmaktadır. Üstteki 2 kademe aşırı kırıklı olmasından ötürü pasa özelliği taşımaktadır (Şekil 14).

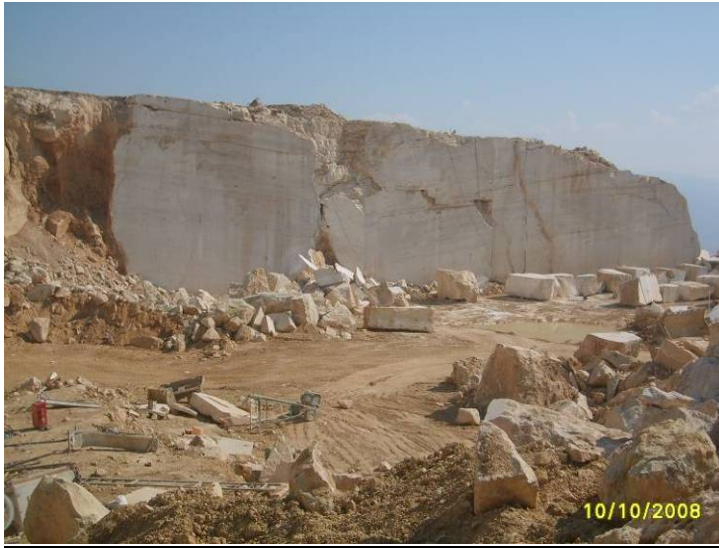
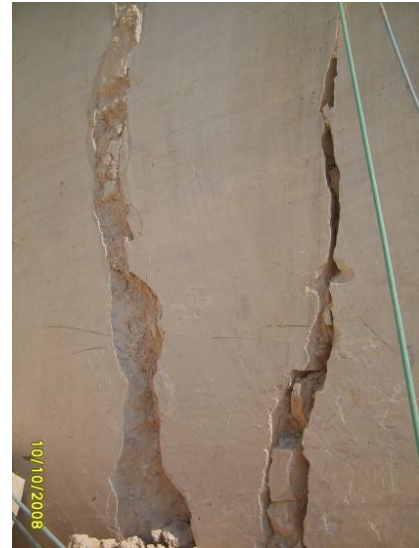
Ocak Tipik Özellikleri: Ocak içinde özellikle düşey kırık ve çatlakların beyaz renkli killi bir malzeme ile dolu olduğu görülmektedir (Şekil 16). Kırık ve çatlaklılık açısından ocağın tektonizmadan oldukça belirgin bir şekilde etkilenmiş olduğu görülmektedir. Faylanmanın etkisi yerel olarak aynalarda da görülebilmektedir. Ocak içinde faylanma ile atıma uğraşım blokları kesimlerin var olduğu dikkati çekmektedir. Bu durum blok veriminin yersel olarak düşmesine neden olmaktadır.

Şekil 16. Sorkun Mermer firmasına ait 1 nolu ocakta yaygın kırık ve çatlaklılık.

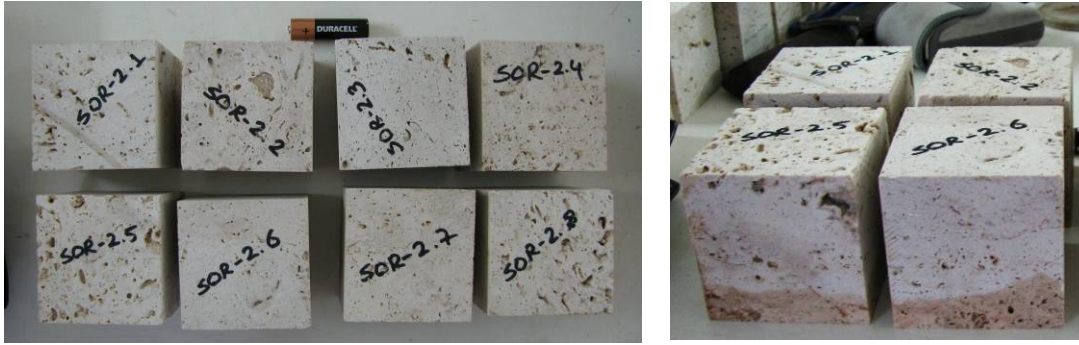
Litolojik Özellikleri ve Taş Türü: Kaya masif bir görünüm sunmaktadır. Gelişmiş bir poroz yapı vardır ve kaya mostra görünümü daha çok mikrokristalin kireçtaşına benzemektedir. Kaya içerisinde organizma kavkıları, böbreğimsi yapılar ve düzensiz boşluklar mevcuttur. Test edilen el örneklerinin medium türünde, bol gözenekli, damarlı ve böbreğimsi yapıda olduğu görülmektedir (Şekil 17).

Şekil 17. Deney örneklerinde gözenekli yapının görünümü.

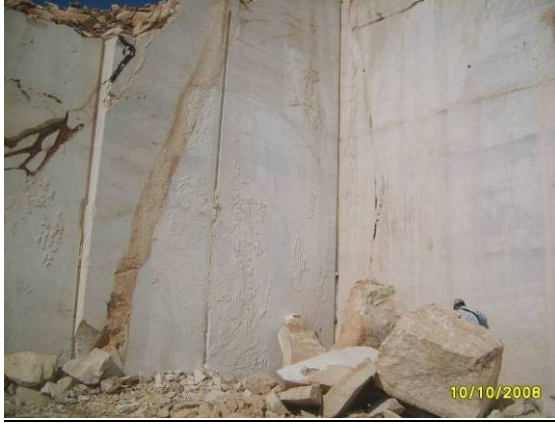
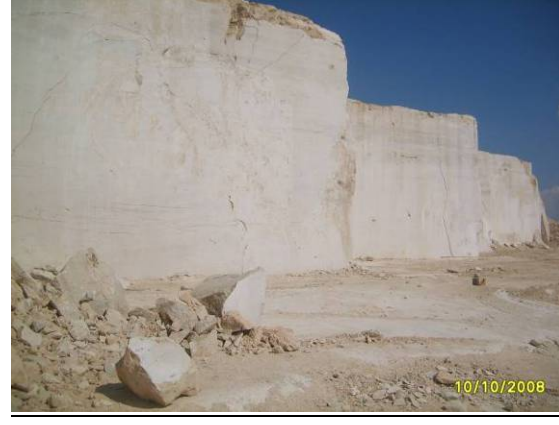
Ocak Tipik Özellikleri: Firmanın havzanın en üst seviyesinde işlettiği ocak Ocak 2010 tarihi itibarıyla işletilmektedir. Ocakta en üst kademe yüksekliği yaklaşık 10 m, ikinci kademe yüksekliği 7 m'dir. Kırık ve çatlaklılık birkaç metre içerisinde bile oldukça değişebilmektedir. Geniş ve uzun çatlaklılığın ocağa hakim olduğu görülmektedir. Ocak bu bölgede yüksek verimle çalışan ocakların başında gelmektedir. Çatlakların bir kısmının içlerinin açık kahverengi killi bir malzeme ile doldurulmuş olduğu belirlenmiştir (Şekil 18).

Şekil 18. Sorkun Mermer firmasına ait 2 nolu ocakta işletilmiş olan aynalardan görünüm.

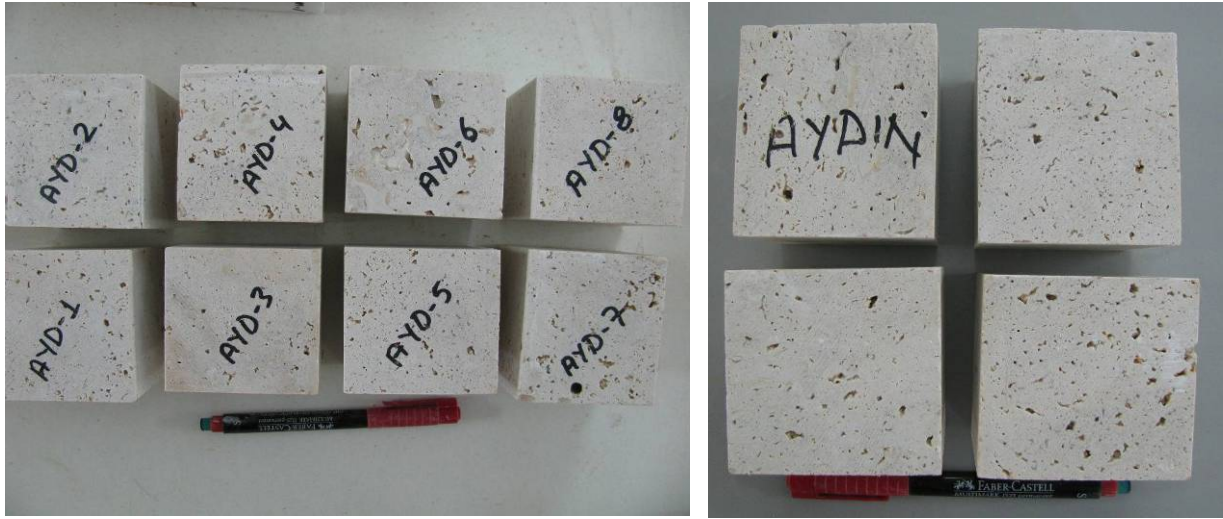
Litolojik Özellikleri ve Taş Türü: Kaya masif bir görünüm sunmaktadır. Ancak gözeneklilik ocağın belli kesimlerinde yoğunlaşmaktadır. Kayaçta su yollu yapının varlığı dikkati çekmektedir. Taş klasik-medium türünde olup heterojen bir gözeneklilik sunmaktadır (Şekil 19a).

Şekil 19a. Deney örneklerinde taşın makro görünümü.

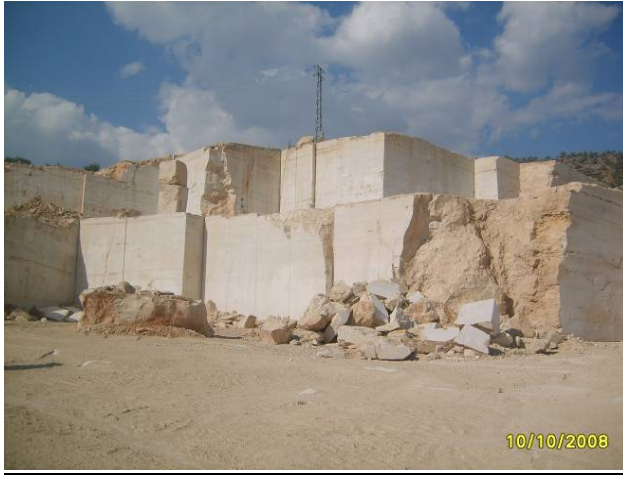
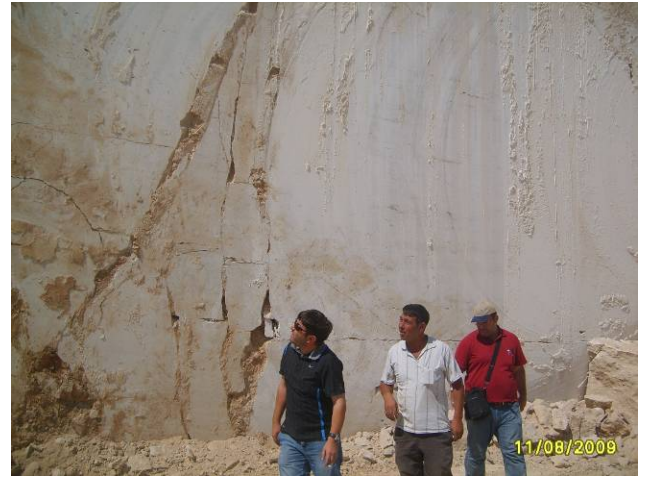
200 m derinliğinde bir de su kuyusu bulunmaktadır. Ocak 2009 yılı Haziran ayından itibaren 10 yıllığına Aydın Mermer firmasına kiralanmış durumdadır. Ocakta pasa kalınlığı fazla olmamakla birlikte bir vadi içinde yer alıyor olmasına da bağlı olarak üst kesimler yer yer kırıklı ve çatlaklı bir yapıdadır. Firmadan Rodövanslı çalışan Aydın mermer firması taşın üretimine vadi içinden başlamıştır. Taşta kırık ve çatlaklılık olmasına rağmen ocağın iri bloklar verme kapasitesinin de olduğu belirlenmiştir. Ocakta açılma çatlakları ve aynalarda verev kılcal çatlakların olduğu görülmektedir Şekil 19b ve Şekil 20, ocağın genel görünümünü sunmaktadır. Ocakta ağırlıklı olarak klasik-medium türü taş çıkarılmaktadır.

Şekil 19b. Sorkun Mermer firmasına ait 3 nolu ocağın genel görünümü.

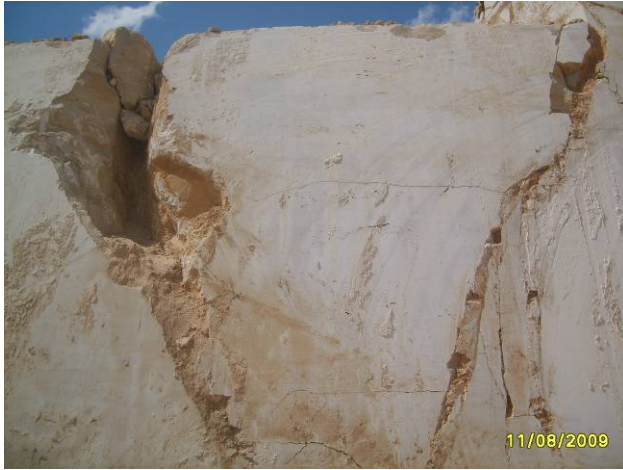
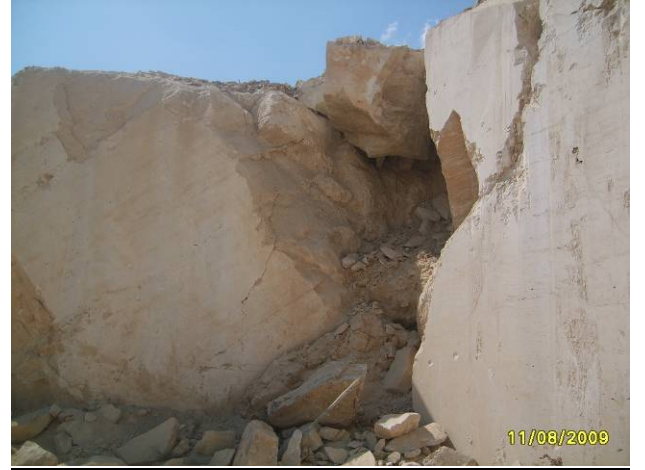
Şekil 20. Ocak içindeki verev açılma çatlaklarından görünüm.

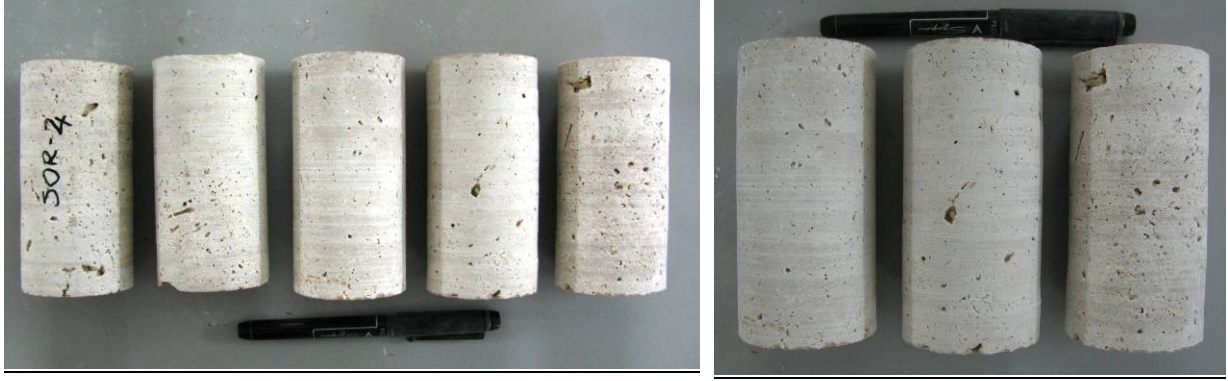
Şekil 21. Elde edilmiş karot örneklerinde taşın genel görünümü.

Litolojik Özellikleri ve Taş Türü: Kaya bol gözenekli, kırıklı ve çatlaklı bir yapıya sahiptir. Traverten, oluşum esnasında ve sonrasında ortama giren yabancı malzemelerin de etkisi ile klasik görünümünü koruyamamış durumdadır (Şekil 21). Taşta düzensiz renk geçişlerinin tipik olduğu görülmektedir.

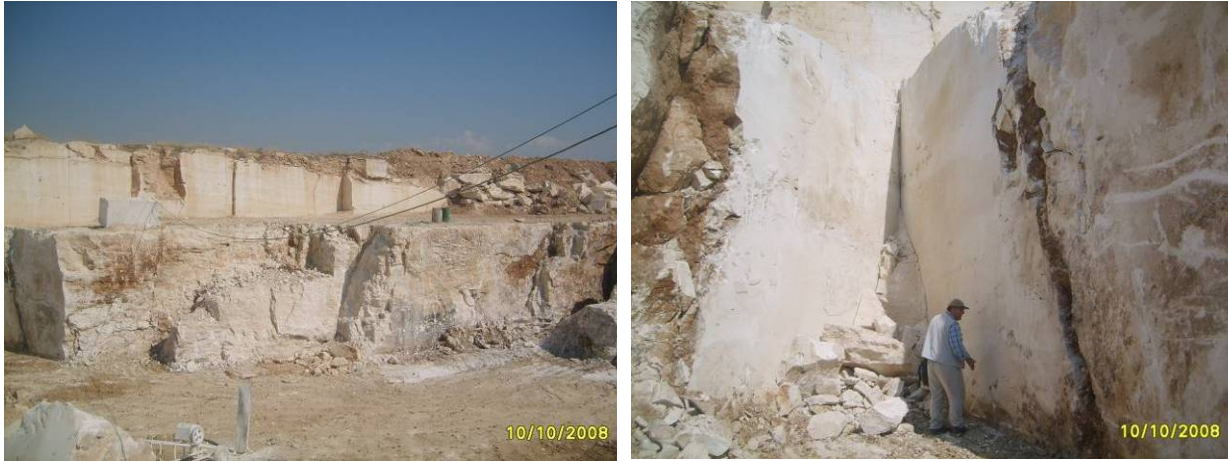
Şekil 22. Sorkun Mermer firmasına ait 4 nolu ocakta yaygın kırık ve çatlaklılıktan görünüm.

Ocak Tipik Özellikleri: Firmanın havzanın en alt seviyesinde ve ovada işlettiği bir ocaktır. Ocakta üstteki örtü kalınlığının az ancak pasa malzemesinin yine de fazla olduğu görülmektedir (Şekil 22). Faylanma etkisiyle parçalanmışlık ocağa hakimdir. Tektonizmaya bağlı olarak kırık ve çatlaklılık yoğun olarak gelişmiş durumdadır. Ocak verimini doğrudan bu kırık sistemleri belirlemiş olduğu görülmüştür.

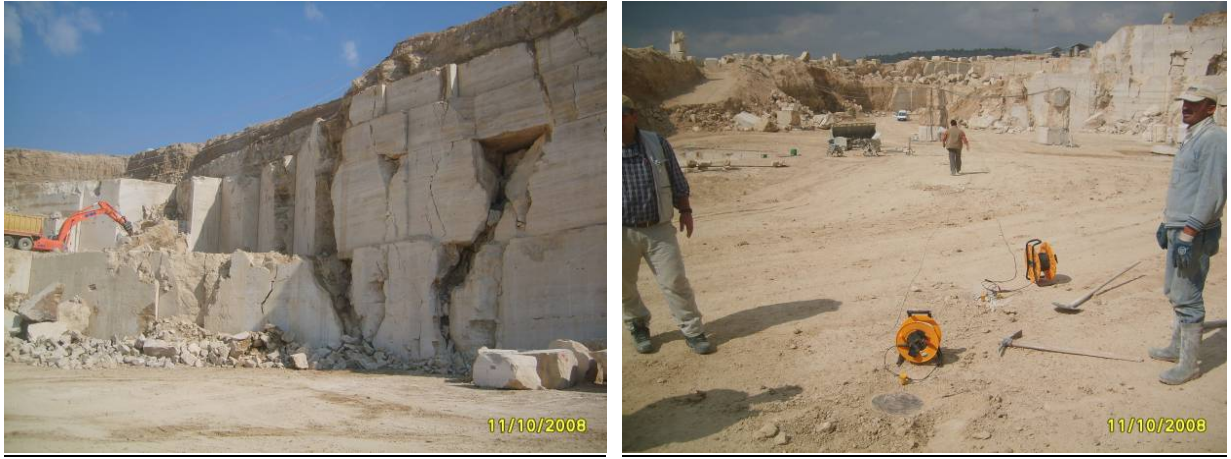
Şekil 24. Özhan Mermer firmasına ait ocakta kırık ve çatlaklılık ve yapılan sismik serim çalışmasından görünüm.

Ocak Tipik Özellikleri: 2002 yılından beri işletilmekte olan ocakta kırık ve çatlaklılığın hakim olduğu görülmektedir. Ocağın güney kesiminde KB-GD doğrultulu ana fay sisteminin var olduğu görülmektedir. Üstte yer alan killi birimin kalınlığının fazla olmamasına rağmen traverten biriminin üst seviyelerinin pasa niteliği taşınması üretimin daha alt kademelerden yapılmasını gerektirmektedir (Şekil 24). Ocakta jeofizik sismik ölçüm çalışması yapılmıştır (Şekil 25). Çalışma ile elde edilen sismik hızlar $V_p = 799$ m/sn ve $V_s = 542$ m/sn olarak belirlenmiştir. Elde edilen sismik veriler taşın daha altta da aynen devam ettiğini göstermiştir.

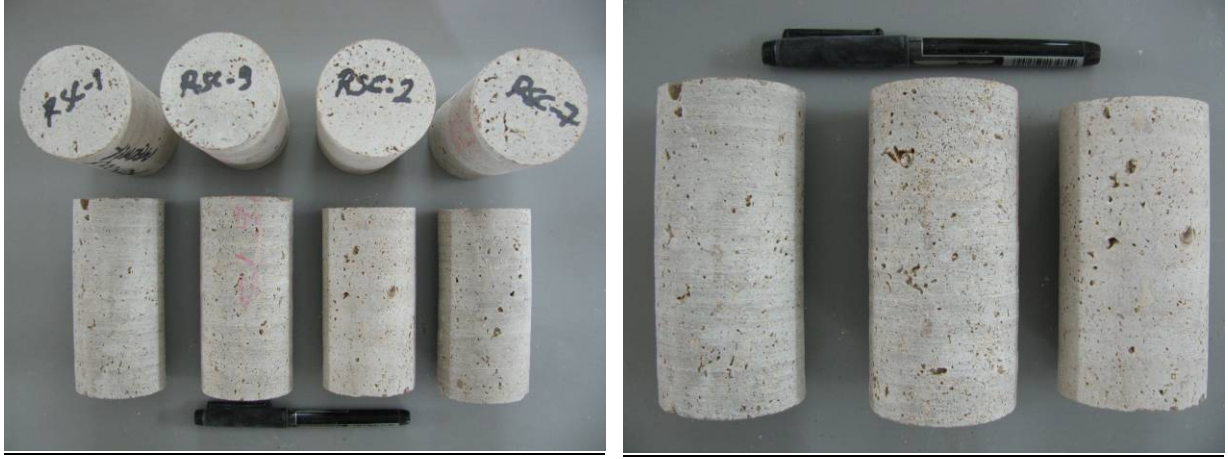
Şekil 27. Elde edilen karot numunelerinde taşın genel görünümü.

Litolojik Özellikleri ve Taş Türü: Ocakta noçe ve medium türü traverten ağırlıklı olarak görülmektedir (Şekil 27). Kaya dayanım özellikleri çok fazla değişmemekle birlikte ocakta klasik light türü traverten de üretilmektedir. Şekil 28, ocağın genel görünümünü sunmaktadır.

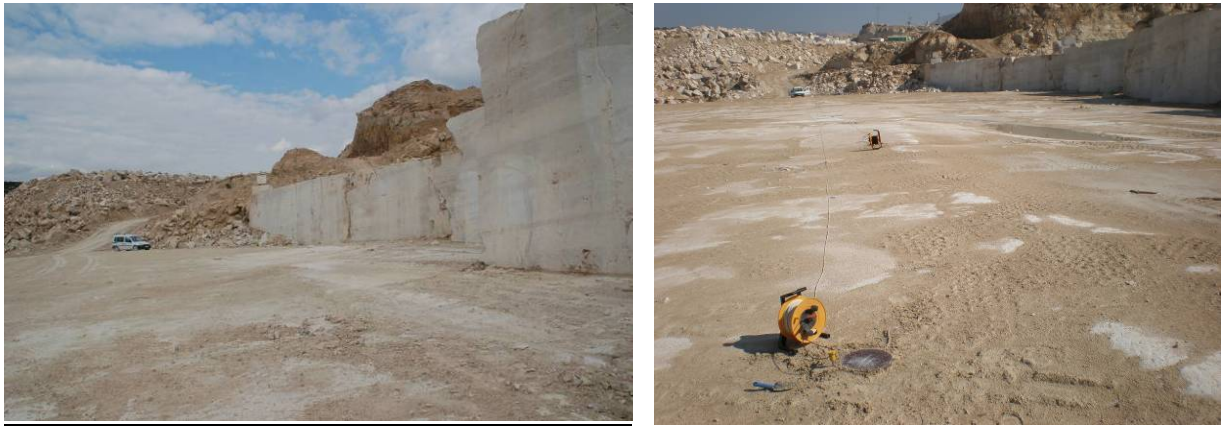
Şekil 28. Resioğlu Mermer firmasına ait ocağın genel görünümü ve yapılan sismik çalışma.

Ocak Tipik Özellikleri: Ocak oldukça düzenli çalışılmış bir ocaktır. Kırık ve çatlak sisteminin varlığı ocak içinde belirgin bir şekilde görülmekte, ancak buna rağmen çıkarılan pasa malzemelerinden ocağın oldukça verimli bir şekilde işletilmiş olduğu anlaşılmaktadır. Ocak kesişen fay düzlemlerinin bulunduğu bir alan içinde yer almaktadır. Makro ölçüde kırıkların ve faya bağlı hareketlerin oluştuğu düzlemleri üretim yapılan aynalarda görmek de mümkün olabilmektedir. Sismik serim ile ölçüm alınan ocakta elde edilen sismik hızlar $V_p = 924$ m/sn ve $V_s = 657$ m/sn olarak belirlenmiştir (Şekil 29). Sismik veriler, ölçüm yapılan seviyenin yaklaşık 20 m altında da travertenin devam ettiğini ortaya koymuştur.

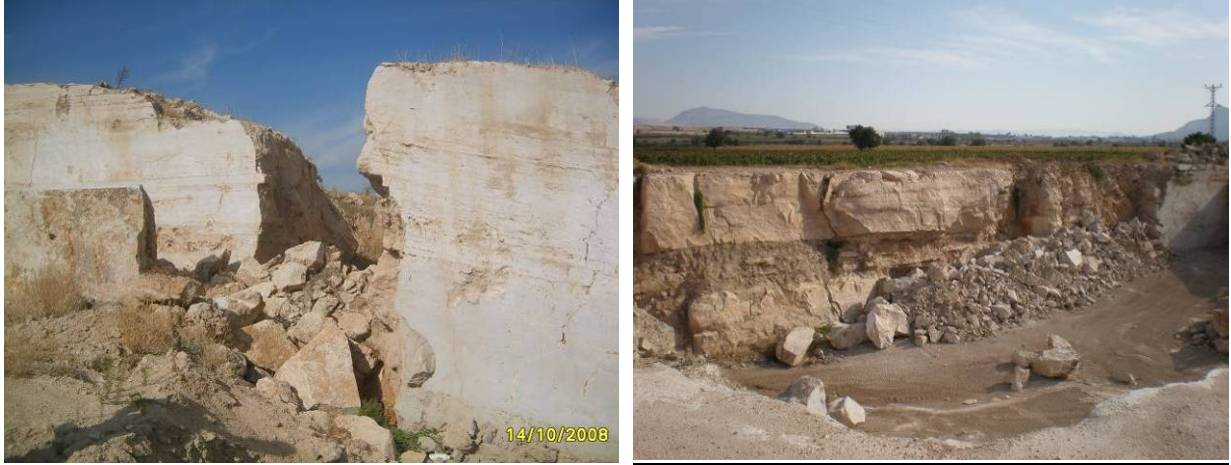
Şekil 31. Aydın Mermer firmasına ait ocağın ve ocak içindeki faylarla açılmış çatlakların görünümü.

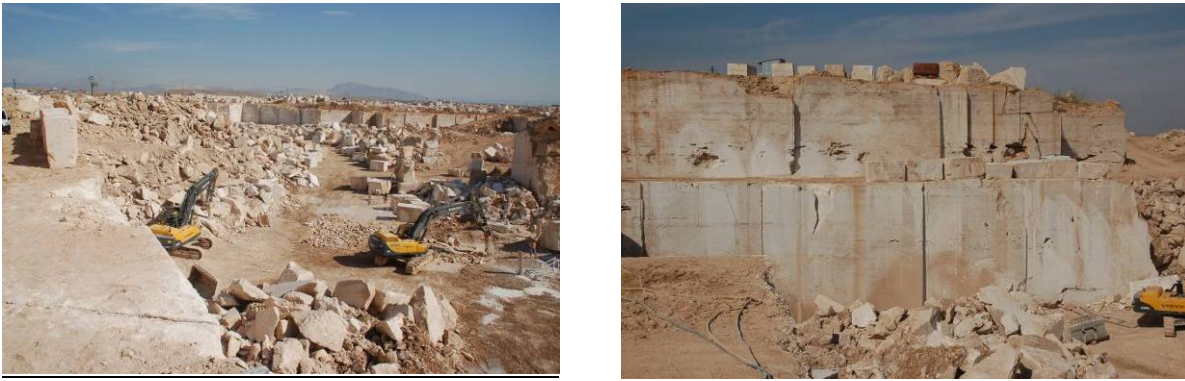
Şekil 33. Erdem Mermer firmasına ait ocağın yaygın kırık ve çatlaklılık ile gözenekliliğinin görünümü.

Ocak Tipik Özellikleri: Ocak ovada yer almaktadır. Bu haliyle Kaklık bölgesindeki diğer ocaklardan farklılıklar sunmaktadır. Üst kısımda yaklaşık 8 m kalınlığında bir pasa malzemesi bulunmaktadır (Şekil 33). Bu kısım oldukça killi, kumlu, bol kırıklı ve çatlaklı ve bol gözenekli bir yapıdadır. Bu pasa malzemesinin altında nitelik olarak 3. sınıf denebilecek kısmen su yollu yapının da görüldüğü, gözenekli bir başka traverten malzemesi yer almaktadır. Esas üretim bu taşın olduğu kısımlardan yapılmaktadır. 2. kademe yaklaşık 15 m kalınlıkta, bu kademenin altında ise nitelik olarak ticari bir değeri olmayan bir travertene girildiği görülmektedir. Bu haliyle ocak son kademe de işletmesini sürdürmektedir. Su yollu yapının hakim olması taşın su yollu yapıya paralel olarak kesilmesini gerektirmektedir (Şekil 34). Bu haliyle ocak işletmesi istenen taşın alınması şeklinde üretim yapabilmektedir.

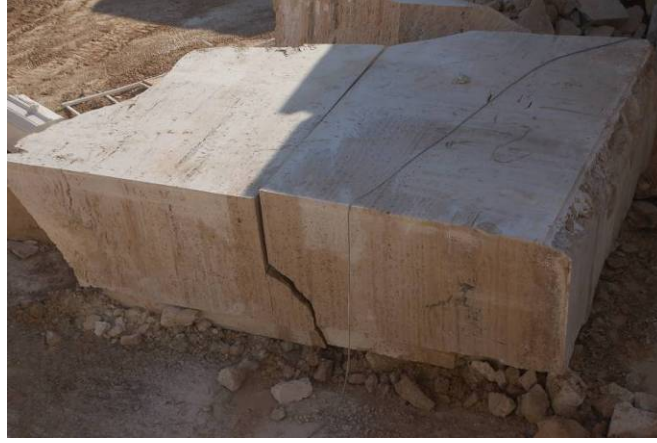
Şekil 34. Devrilen blokta su yollu yapının görünümü.

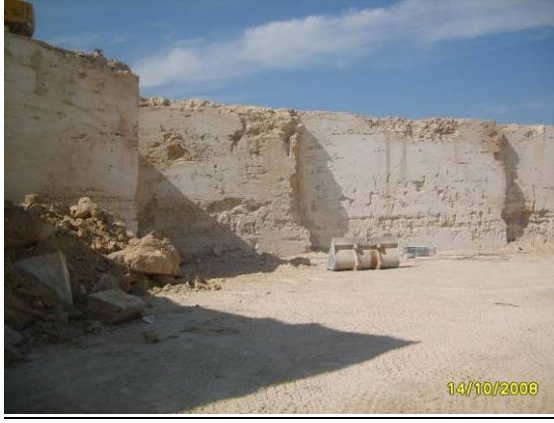
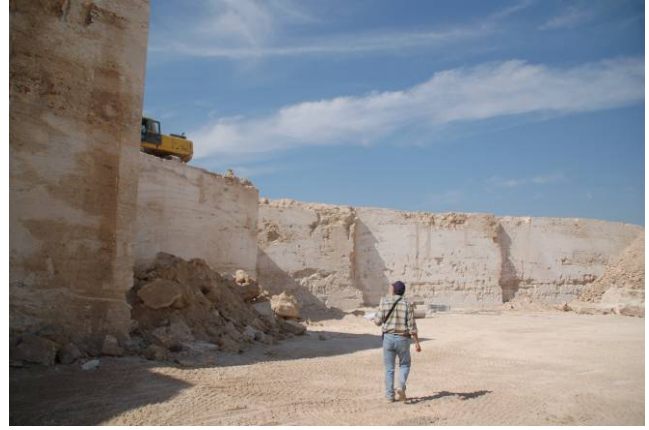
Ocak Tipik Özellikleri: Ocak üst kısmı pasa niteliğindeki malzemedir (Şekil 36). Bu seviye yaklaşık 4 metredir. İşletilmekte olan 2. kademede de taş kalitesi oldukça düşüktür. Halen işletilmekte olan 2. kademe yaklaşık 8-10 m kalınlığında aynalardan oluşmaktadır.

Şekil 36. Fammar firmasına ait ocağın genel görünümü.

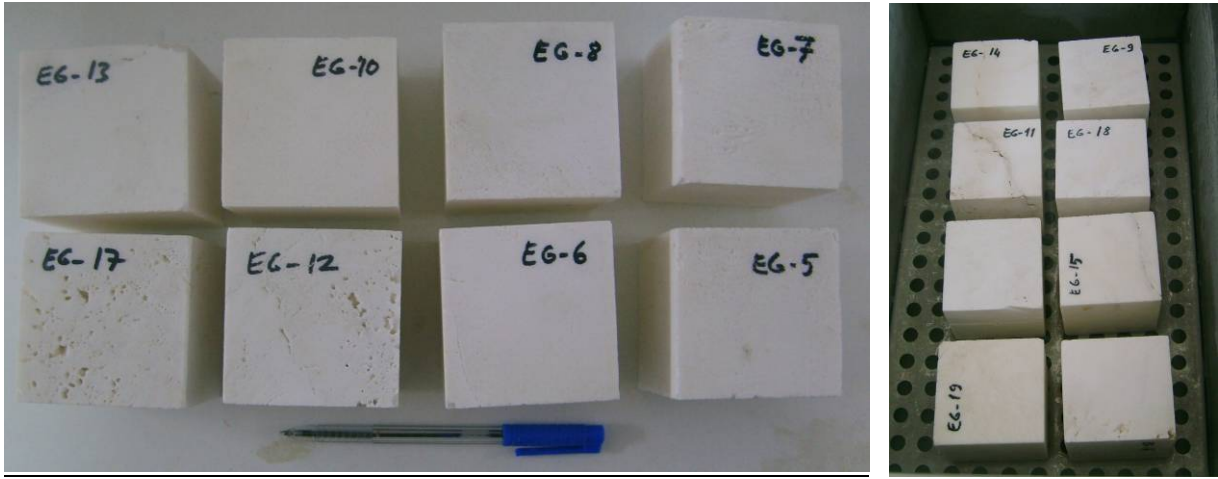
Şekil 37. Elde edilmiş küp örneklerde taşın genel görünümü.

Litolojik Özellikleri ve Taş Türü: Ocakta farklı renklerde traverten üretimi yapılmaktadır. Beyaz renkli, sarı renkli ve noçe türü kahverenkli travertenlerin olduğu görülmektedir. Firma beyaz renkli taşına ticari olarak “fildişi renkli traverten” adını vermiştir. Bölgenin en açık renkli traverteni bu firmanın ocağından çıkarılmaktadır (Şekil 37). Taş tipik karbonat kabuk yapısı sunmaktadır. Oldukça beyaz renkli ve kolay kırılğan bir özellik sunmaktadır. Bu çalışma kapsamında deneysel olarak incelenmiş taş grubu da adı geçen bu beyaz renkli travertendir.

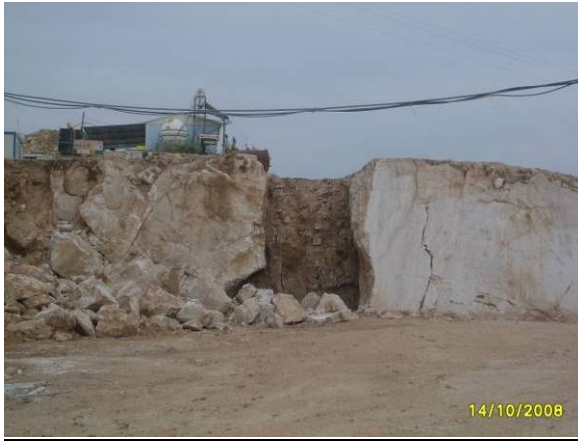
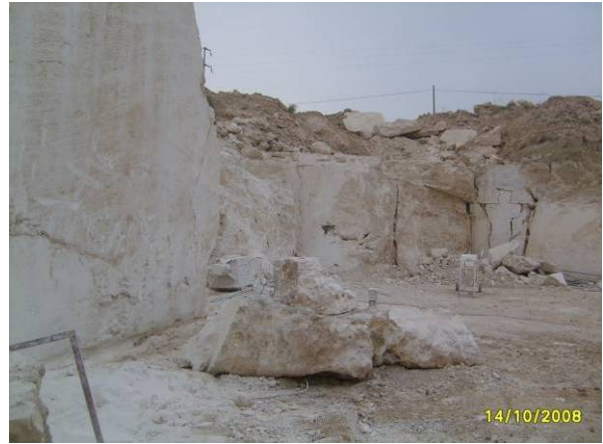
Ocak Tipik Özellikleri: Ocak üst seviyesinde killi bir birimin mevcut olduğu görülmektedir. Kırık ve çatlaklılığın hakim olduğu ocakta K65E /90 konumlu oldukça büyük bir açılma çatlağının varlığı belirlenmiştir (Şekil 38). Açılma çatlağının olduğu kısımda düşey laminalanmalı jeolojik bir yapının olduğu görülmektedir. Bu yapı aynı zamanda yarık içinden suyun çıkarken oluşturduğu düşey çökeline ait tipik bir görünüm sunmaktadır. Açılma çatlağının içi killi, kumlu bir malzeme ile doldurulmuş durumdadır. Firma, daha önce Ankara yoluna yakın bir sahada çalışırken şu anda fabrikanın olduğu alana yakın saha içerisinde çalışmasını devam ettirmektedir.

Şekil 38. Ege Traverten firmasına ait ocakta faylanmaya bağlı olarak oluşmuş olan açılma çatlakları.

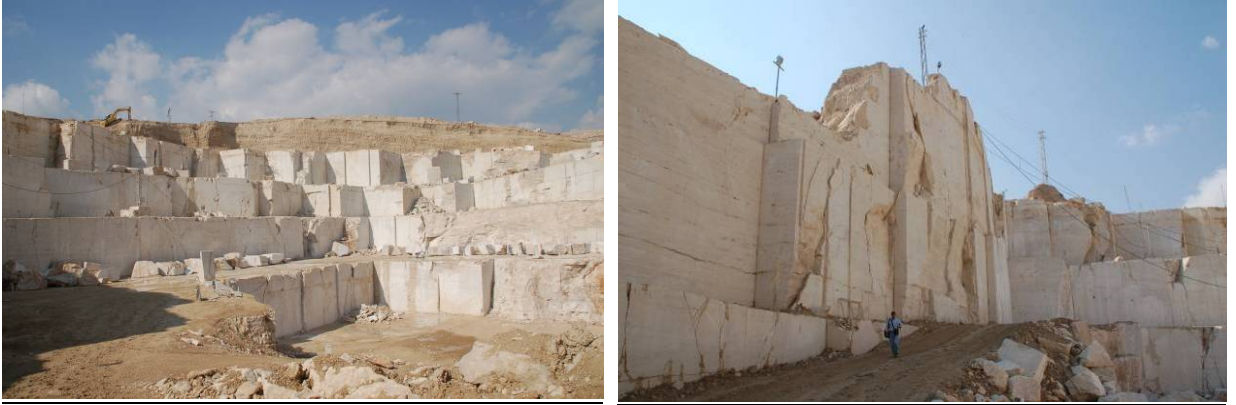
Şekil 41. İsmar Mermer firmasına ait ocakta yaygın kırık ve çatlaklılığın görünümü.

Ocak Tipik Özellikleri: En üstte ortalama kalınlığı 15 m olan bir pasa malzemesi bulunmaktadır. Bu pasa malzemesi killi ve kısmen de çakıllı bir birimden oluşmaktadır. Ocakta 4 kademe bulunmaktadır. Ocak genelinde kırık ve çatlaklılığın hakim olduğu görülmektedir (Şekil 41).

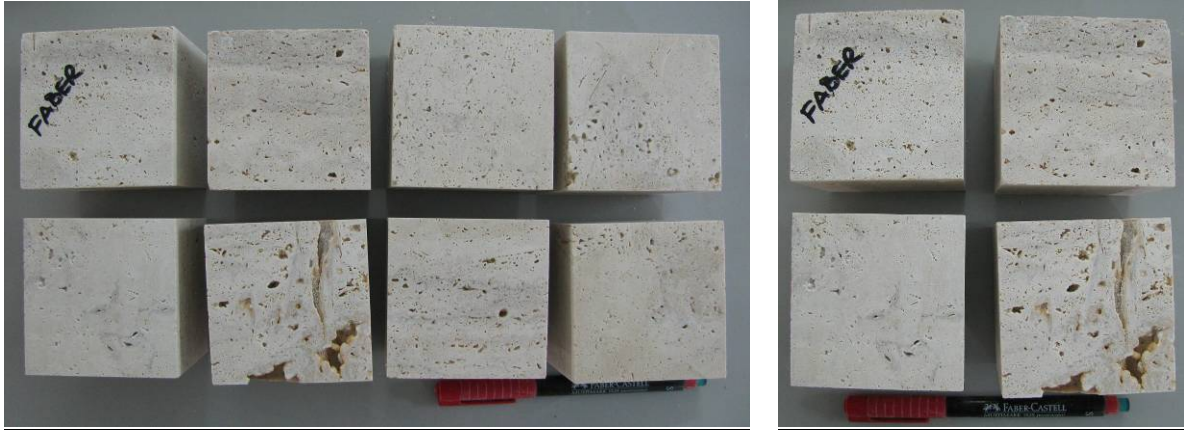
Litolojik Özellikleri ve Taş Türü: Ocakta light ve medium türü traverten üretimi ağırlıklı olarak yapılmaktadır (Şekil 45). Taşta su yolu yapı genel olarak düzensiz olmakla birlikte mevcuttur. Bu durum taşta doğal bir desen görünümünün oluşmasına neden olmaktadır.

Şekil 45. Küp şeklindeki deney örneklerinde taşın genel görünümü.

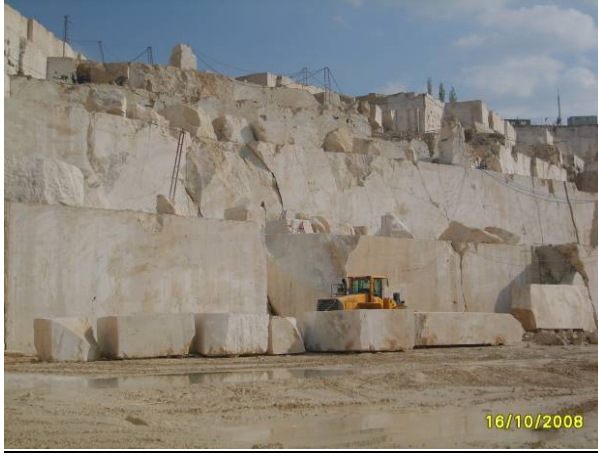
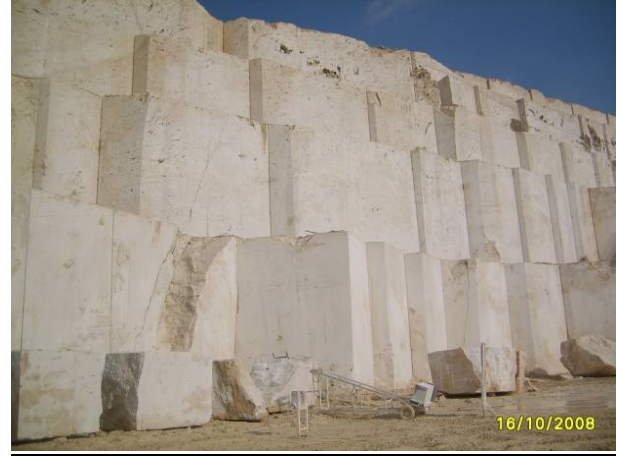
Ocak Tipik Özellikleri: Firma çok geniş bir sahada traverten üretimi yapmaktadır. Ocakta 6 kademe işletilmiş durumdadır. Ocak tabanında killi bir pasa malzemesinin çıkmasının ardından yaklaşık kalınlığı 25 - 30 m olan bu killi pasa malzemesi de kaldırılmasıyla altta yeniden bir traverten oluşumu ile karşılaşmış ve üretim buradan da devam ettirilmiştir. (Şekil 46 ve Şekil 47). Ocaktaki ilk 3 kademe nispeten pasa özelliği taşımakta olduğundan değerlendirilememektedir.

Şekil 46. Faber Mermer firmasına ait ocağın ve çıkarılan taşın genel görünümü.

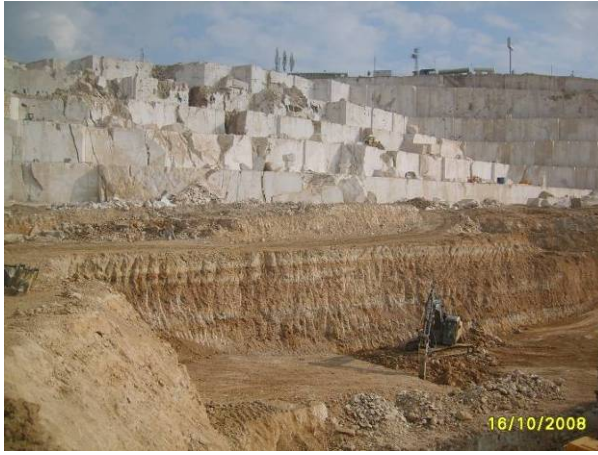
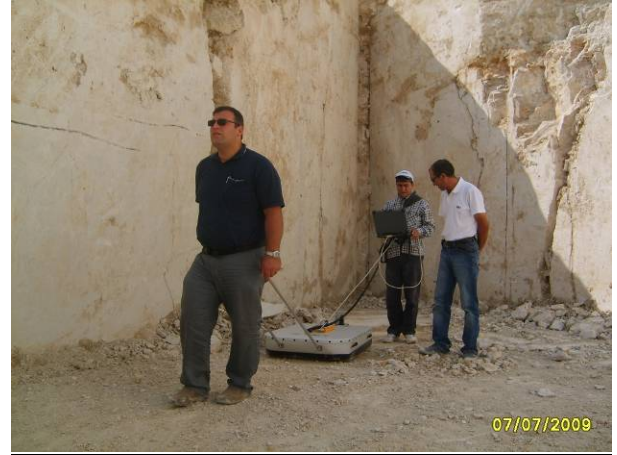
Şekil 47. Faber Mermer firmasına ait ocağın taban seviyesi altında çıkan killi birim ve bu hafriyatın kaldırılması ile ocakta yapılan jeoradar çalışmasından görünüm.

Traverten birimi altında yer alan killi birimin hafredilmesi ile yeniden traverten birimine girilmiş ve bu birim içinde de 2009 yılı Haziran ayından itibaren üretim yapılmaya başlanmıştır. Pamukkale Üniversitesi, Müh. Fak. Jeoloji Mühendisliği tarafından killi birimin tabanından yapılan karotlu sondajda, bir kuyuda 81 metre kesintisiz ilerlenmiş ve istifin bütününün çakıltaşı ve killi birim geçişleri de olan traverten litolojisinde olduğu belirlenmiştir. Sondaj, teknik imkanlar nedeni ile maksimum foraj derinliğinde kesilmiştir, ancak birimin daha altta da devam ettiği düşünülmektedir.

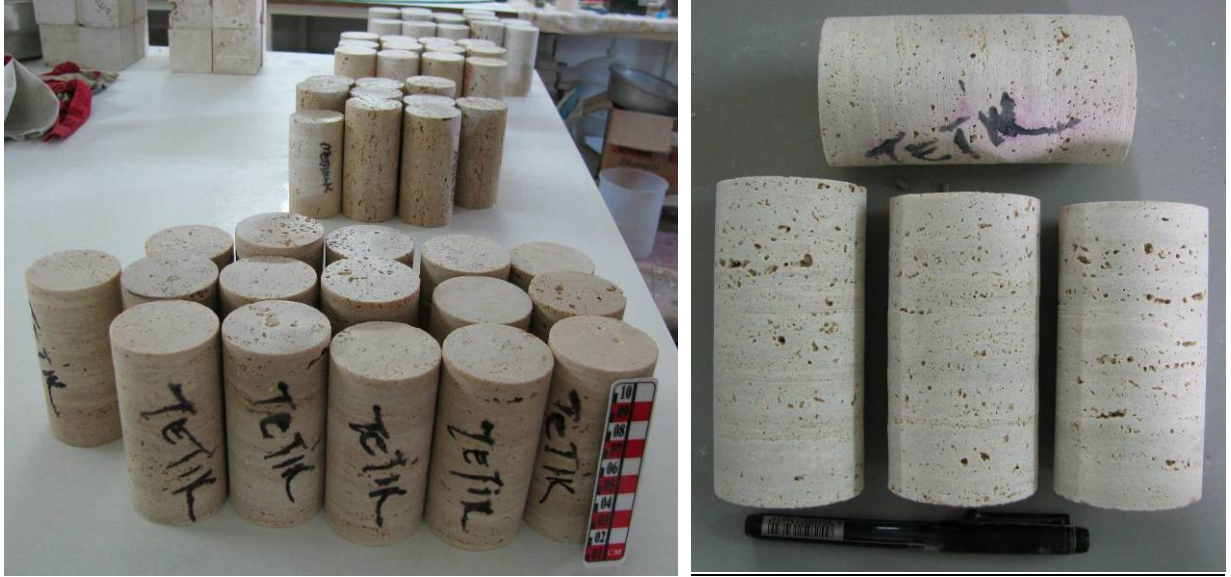
Şekil 49. Elde edilen karot örneklerinde taşın genel görünümü.

Litolojik Özellikleri ve Taş Türü: Ocakta incelenen kayacın bol gözenekli yapısı dikkat çekicidir (Şekil 49). Gözeneklerin açık oluşu kaya dayanımının da düşmesine neden olmaktadır. Traverten içinde kamış izleri ve bu izleri içeren doğal boşluklar mevcuttur.

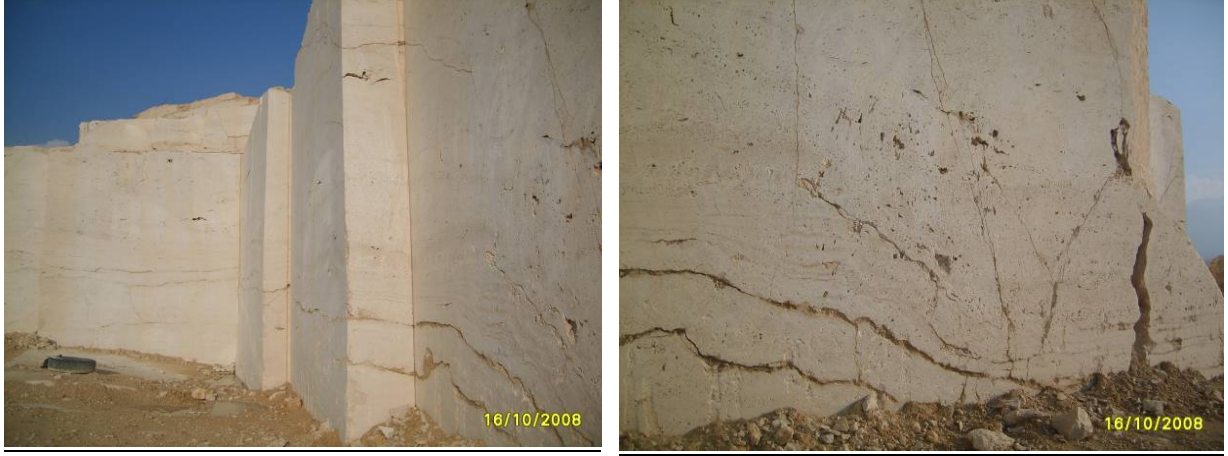
Şekil 50. Tetik Mermer firmasına ait terkedilmiş ocağın ve aynalarda görülen yatay çatlaklılıkların genel görünümü.

Ocak Tipik Özellikleri: Şu an işletilmemekte olan ocak bol kırıklı ve çatlaklı bir görünüm sunmaktadır. Bu kırıklı yapıya bağlı olarak ocak veriminin düşük olması nedeniyle ocağın işletimi 2008 yılı itibariyle yapılmamaktadır. Ocakta dikey çatlaklılık yanında yataya yakın bir şekilde yer alan çatlaklılıkların da olması ocağı bu anlamda diğer ocak özelliklerinden farklı kılmaktadır (Şekil 50).
