**Denizli Travertenlerinin Fiziksel, Mekanik ve Kimyasal Özelliklerinin
İncelenmesi ve Traverten Bilgi Sisteminin Oluřturulması**

Proje No: 107Y213

OCAK 2010
ANKARA

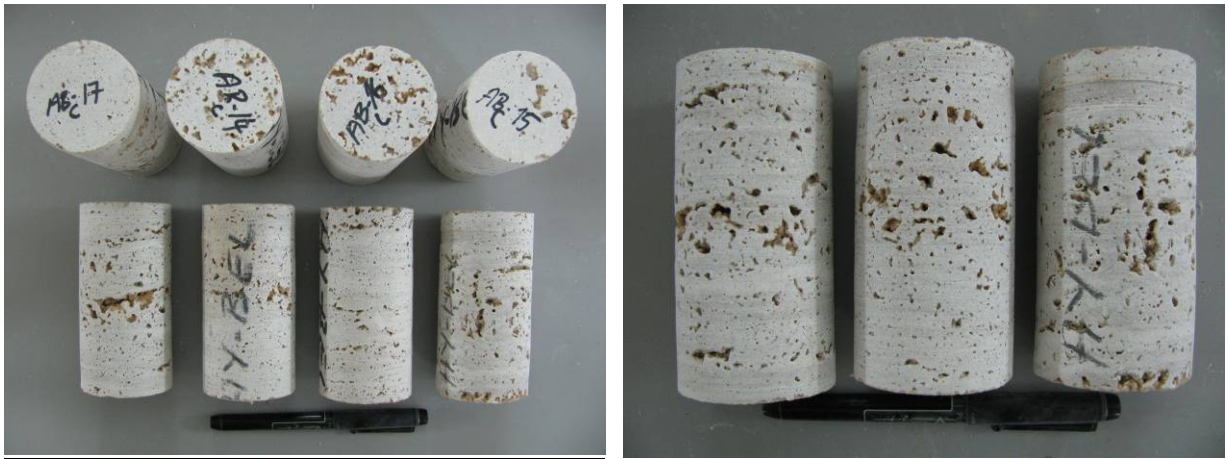
Şekil 51. Elde edilen karot örneklerinde kayacın makro gözenekli yapısı.

Litolojik Özellikleri ve Taş Türü: Taşta kısmen su yollu yapının olduğu görülmekle birlikte yayılımı oldukça düzensizdir. Taşın dayanımı genel olarak oldukça yüksektir. Terkedilmiş ocaktan alınan bloklardan elde edilen karot numuneler üzerindeki incelemeler de taşın bol ve düzensiz boşluklu yapısını ortaya koymuştur (Şekil 51).

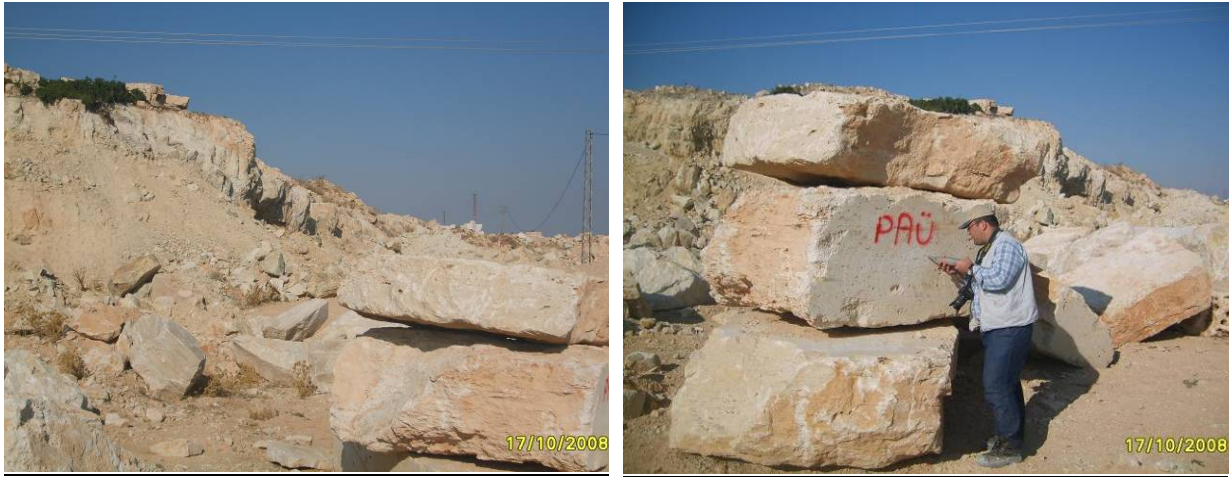
Şekil 52. Aydın Mermer firmasına ait 2 nolu ocağın ve çıkarılan blokların genel görünümü.

Ocak Tipik Özellikleri: Belevi bölgesi, traverten işletmesi yapılan en eski sahalardandır. Ocak 1051 rakımlı bir yamaçta kurulu bulunmaktadır. Etrafta mevcut kireçtaşı birimleri içinde oluşmuş bir traverten zuhuru olması açısından da jeolojik anlam ifade etmektedir. Ocak tekeme (patatesleme) usulü ile işletilmiştir. Bloklar kireçtaşı arazi içinde arazinin geneline düzgün olmayan bir şekilde yayılmış durumdadır. Bu açıdan ocak diğer ocaklardan işletme şekli bakımından da büyük farklılık sunmaktadır. Şekil 52, ekonomik ömrünü tamamlamış ocağın genel halini ve elde edilmiş blokları göstermektedir.

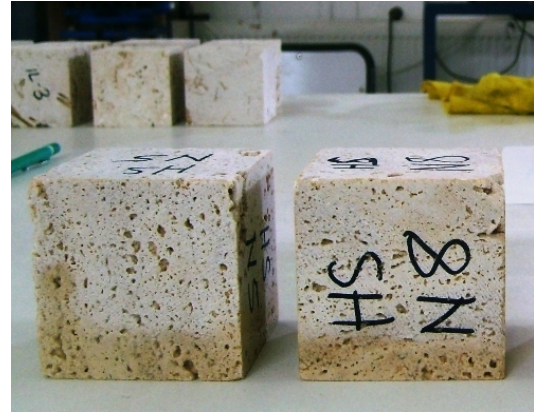
Şekil 53. Deney örneklerinde taşın bol gözenekli yapısının görünümü.

Litolojik Özellikleri ve Taş Türü: Taş sıkı ve yoğun bir yapıdadır ancak gözeneklilik kayacın bütünü içerisinde yaygındır (Şekil 53). Gözeneklilik düzensiz ve genel olarak su yollu yapı el örneklerinde belirgin değildir. Kaya masif, kırılğan ve gri renklidir. Ocakta taşın renk açısından çeşitlilik sunduğu görülmektedir. Light türü klasik traverten olduğu gibi noçe ve kısmen sarıya kaçan rengiyle bir başka tür traverten de ocaktan çıkarılmaktadır. Ancak ocakta daha ziyade light ve medium traverten türü taşın ağırlıklı olduğu belirlenmiştir.

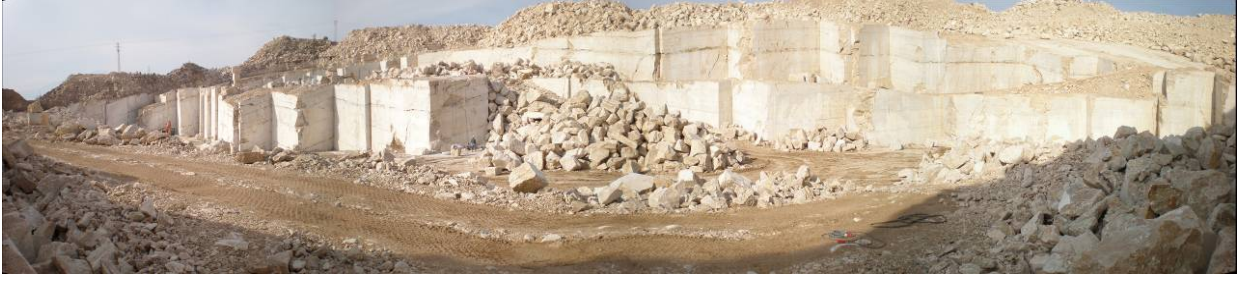
Şekil 54. Hasaltın Mermer firmasına ait ocağın genel görünümü.

Ocak Tipik Özellikleri: Ocak GD-KB uzanımında oldukça geniş bir alanda çalışmaktadır (Şekil 54). Bölgede 25 yıldır çalışmakta olan eski ocaklardan biri olduğu bilinmektedir. Ocak üst seviyesinde yaklaşık 7 m kalınlığında bir pasa malzemesi bulunmaktadır. Bu ocakta diğer ocaklardan farklı olarak travertende tabakalanma ve eğimlenme net olarak görülmektedir (Şekil 55). Ölçüm değerleri, tabakalanmanın K12D / 10 GD ve K10D / 12 GD şeklinde olduğunu ortaya koymuştur. Ocak işletimi, doğru olarak eğime paralel bir şekilde yürütülmektedir. Bu bölgede yer alan Damlataş Mermer, Faber Mermer-2 ve Hasaltın Mermer ocaklarına ait traverten birimleri birbirlerine çok benzer özellikler sergilemektedir.

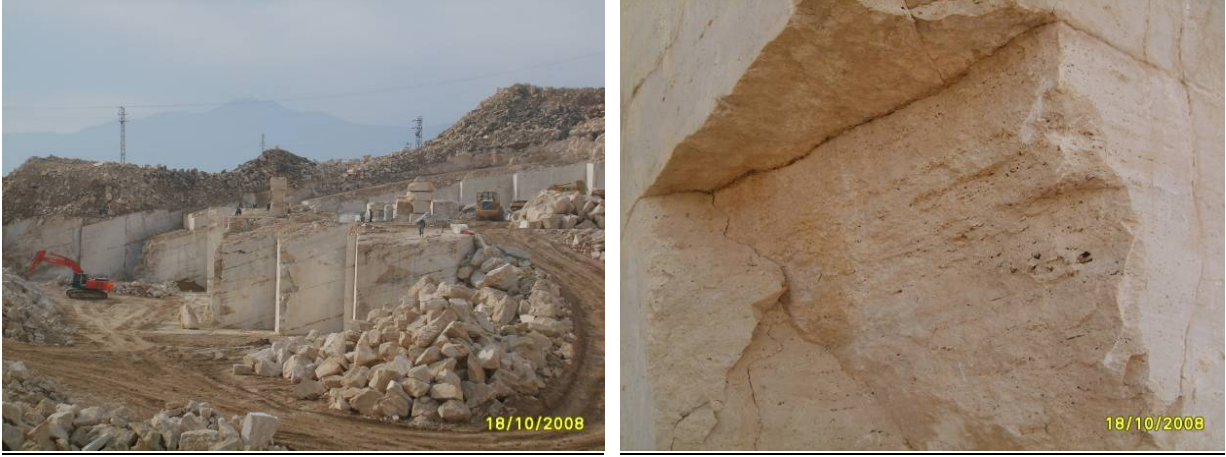
Şekil 55. Ocakta görülen eğimli tabakalanma ve çıkarılan taşın görünümü.

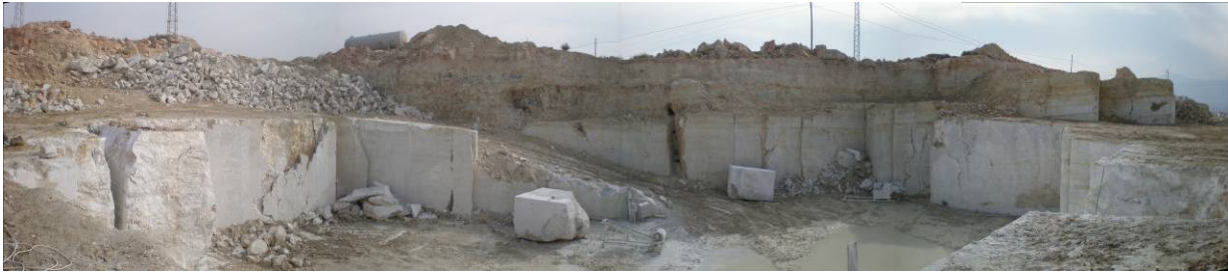
Şekil 57. Damлатаş Mermer ocağı içinde görülen açılma çatlakları ve ocağın görünümü.

Ocak Tipik Özellikleri: Ocak daha önce Bozkır Traverten (Ege Traverten) firması tarafından işletilmiş ve sonradan Denizli kökenli Damлатаş Mermer isimli firmaya satılmıştır. Ocak içinde belirgin 2 adet açılma çatlak tespit edilmiştir (Şekil 57). Ocak üst seviyesinde pasa niteliğinde ve yaklaşık 5 m kalınlığında bir kesim bulunmaktadır (Şekil 58). Bu ocakta da Hasaltın Mermer ocağında olduğu gibi traverten tabakalarında belirgin bir eğim bulunmaktadır. Jeolog pusulası ile alınmış tabakalanma konumu K25B / 10 KD şeklinde ölçülmüştür. Açılma çatlaklarının konumu K80B / 90 olarak ölçülmüştür.

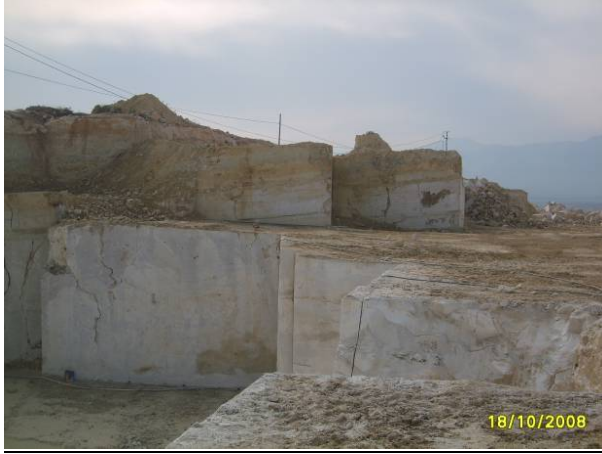
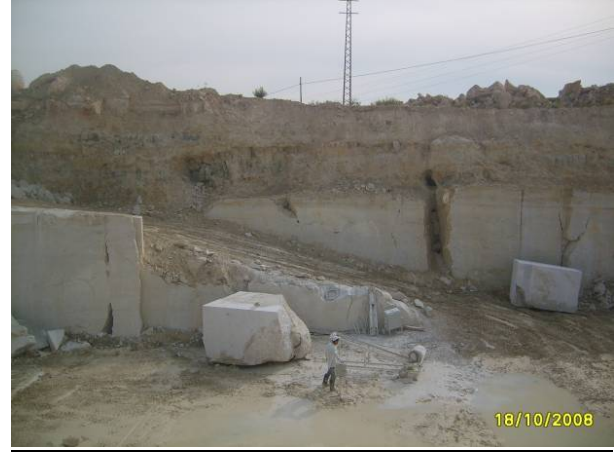
Şekil 58. Damlataş Mermer ocağında en üst seviyede görülen pasa malzemesi

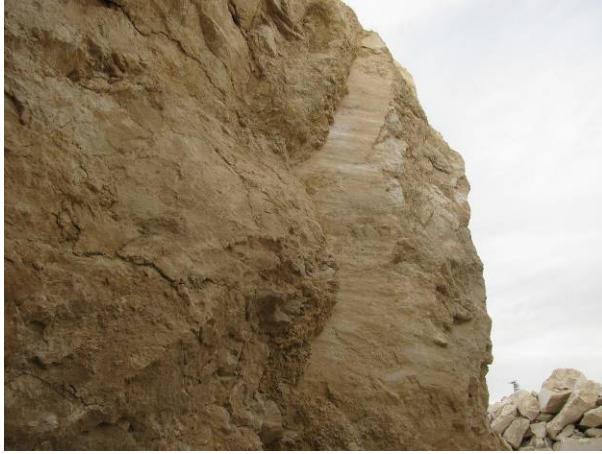
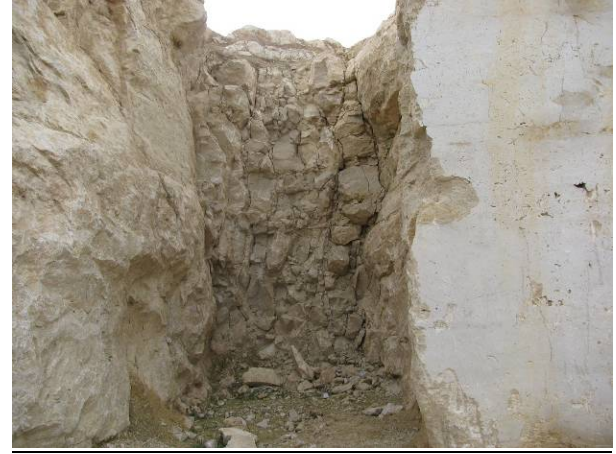
Şekil 59. Ocak içerisinde görülen K80B / 90° konumlu fay yüzeyi üzerindeki kayma izleri (solda) ve ezik zonun genel görünümü (sağda).

Açılma çatlakları içerisinde fay aynası, milonit zonu ve aşırı kırıklı yapı net olarak izlenebilmektedir (Şekil 59). Açılma çatlakları şeklinde de gelişmiş olan bu faylı yapının ocağı boyu boyunca katettiği belirlenmiştir.

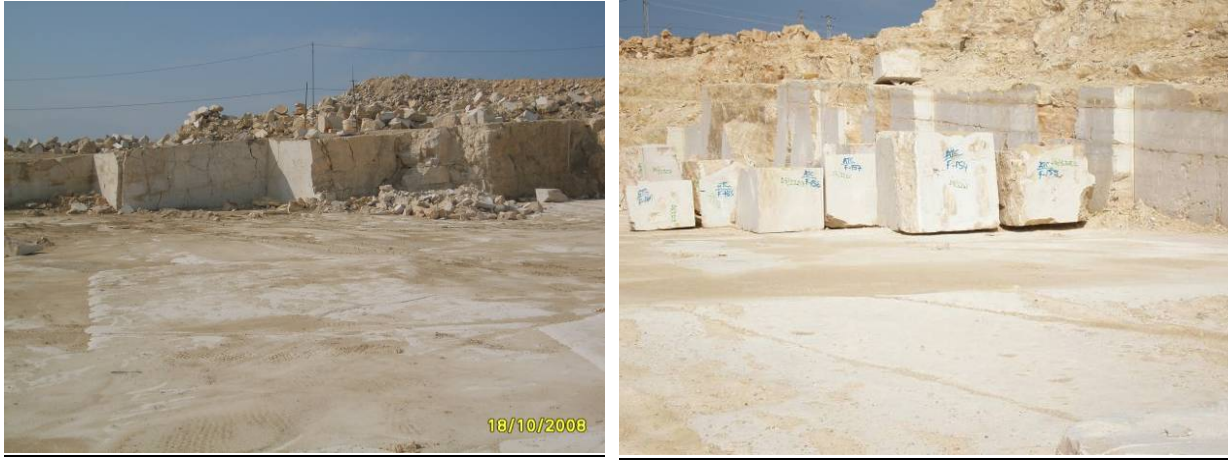
Şekil 60. Faber Mermer-2 ocağında tabakalanma ve kil ara seviyelerinin görünümü.

Ocak Tipik Özellikleri: Arazi çalışmalarının yapıldığı 2008 ve 2009 yıllarında işletilmemekte olan ocakta belirgin ve eğimli bir tabakalanmanın var olduğu görülmektedir. Ocakta ölçülmüş tabakalanma konumu K20D / 10 GD olarak belirlenmiştir. Ocakta üstte pasa niteliği taşıyan bol kırıklı bir kesim bulunmaktadır. Damlataş Mermer ocağında görülen açılma çatlaklarının bu ocak içerisinde de ve yine K80B / 90 konumlu olarak devam ettiği görülmektedir. Bu doğrultuda gelişmiş birbirine paralel 2 açılma çatlağı bulunmakta olup, bu çatlakların her iki yanında da kayanın oldukça kırıklı ve çatlaklı bir yapı sunduğu görülmektedir.

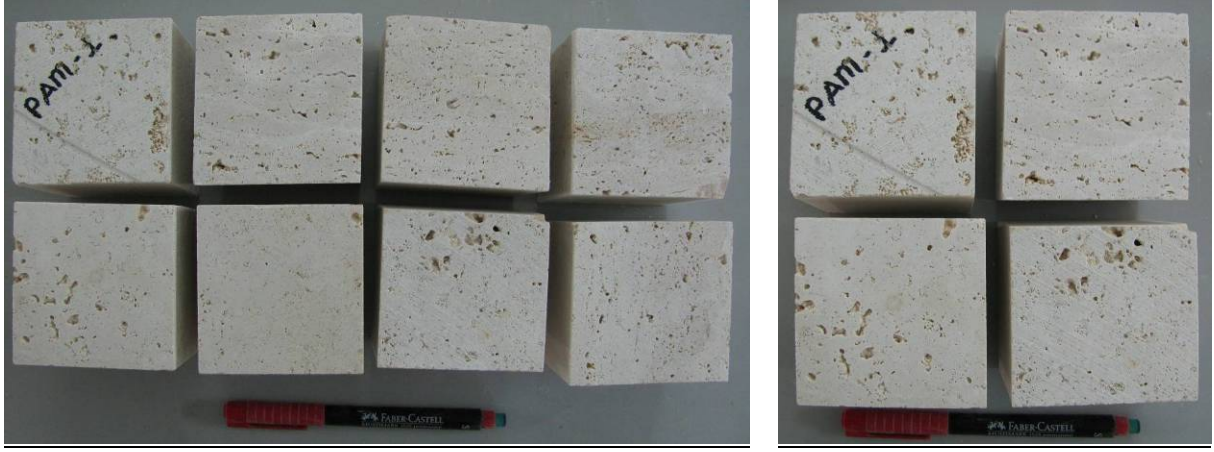
Şekil 61. Deney örneklerinde klasik türü taşın genel görünümü ve gözenekli yapısı.

Litolojik Özellikleri ve Taş Türü: Ocakta hem açık renkli (light) hem de medium ve noçe türü traverten üretimi yapılmaktadır (Şekil 61). Ocakta bileşiminde yeşil renk de olan bir başka traverten türü de çıkarılmaktadır. Gözeneklilik ocağın genelinde kayada mevcuttur. Ancak taş görünüm olarak masif ve sert bir yapıdadır. Firma ürettiği taşlara Olympos, Antique gold, multicolor gibi isimler vererek ocağına ait taş çeşitliliğini de ortaya koymuştur.

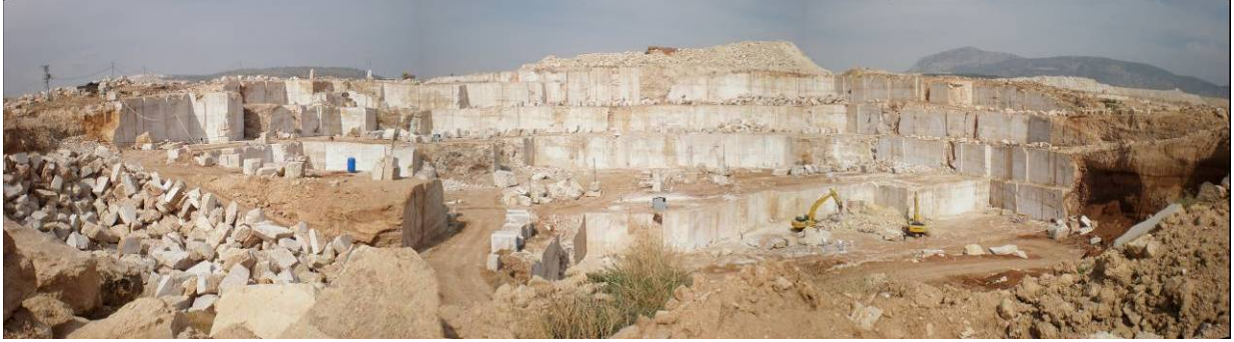
Şekil 62. Pamukkale Mermer ocağının genel görünümü.

Ocak Tipik Özellikleri: Ocak yaklaşık 10 hektarlık bir alan kaplamaktadır. Ocakta faylarla atıma uğratılmış blokların varlığı dikkati çekmektedir. Ocak ovaya yakın bir alan içinde ve yaklaşık 550 m rakımda yer almaktadır. Ocak içinde kalış oluşumu da içeren koyu kahverenkli bir kil malzemesi de bulunmakta ve traverten birimi ovaya doğru bu kil birimine geçiş yapmaktadır (Şekil 62). Bu geçiş aynı zamanda faylı bir dokanağa da işaret etmektedir. Ocak içinde belirlenmiş belirgin 3 kademede açılma çatlağı görülmüş ve bunlara ait konumlar K65B / 90 ve K72B / 90 olarak ölçülmüştür. Bu özellikleri ile ocak, ova içinde açılmalı tektonizmadan etkilenmiş bir yapı sunmaktadır (Şekil 63).

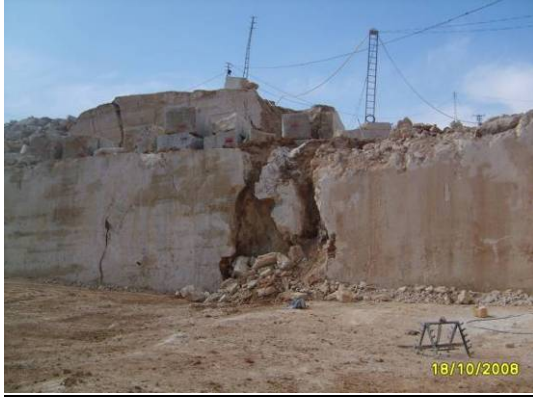
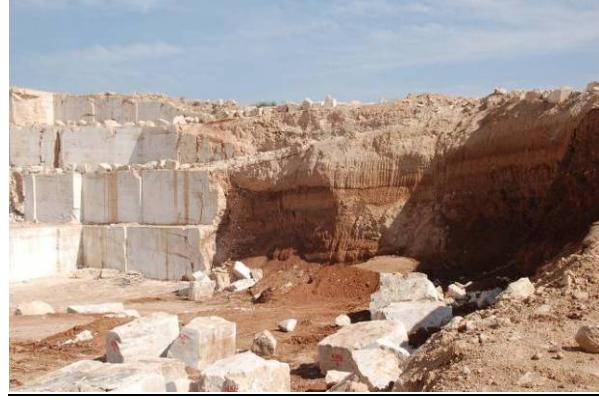
Şekil 63. Ocakta görülen açılma çatlak ve traverten biriminin kil birimi ile yaptığı dokanak.

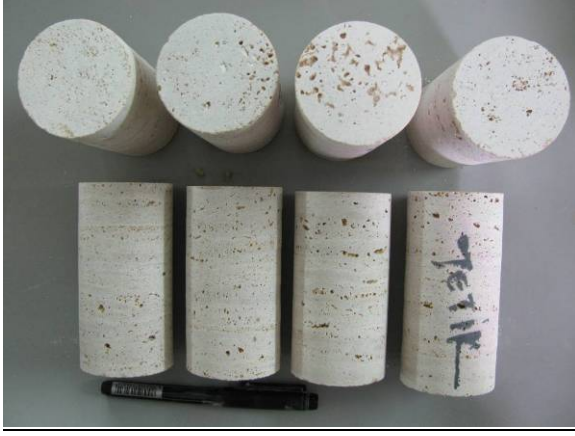
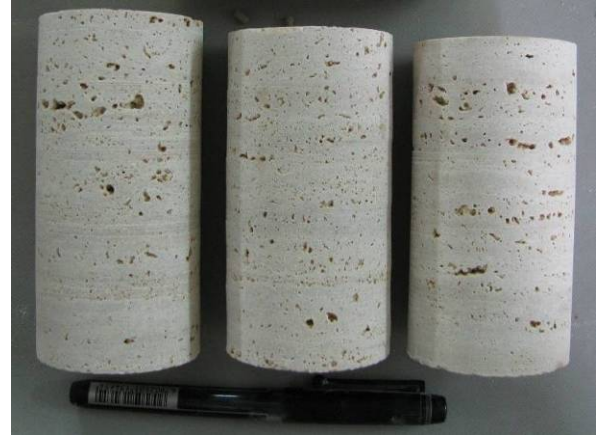
Şekil 65. Karot şekilli örneklerde klasik türü taşın genel görünümü ve su yollu yapı.

Litolojik Özellikleri ve Taş Türü: Medium ve dark traverten türünde üretim ağırlıklı olarak yapılmaktadır. Kayada gözeneklilik hakimdir ancak taşın sıkı ve sert bir yapısı da vardır. Kayada bitki kök izleri ve kamış iz ve dolguları bulunmaktadır. Taşta belirgin ve eğimli bir su yollu yapının da var olduğu belirlenmiştir (Şekil 65).

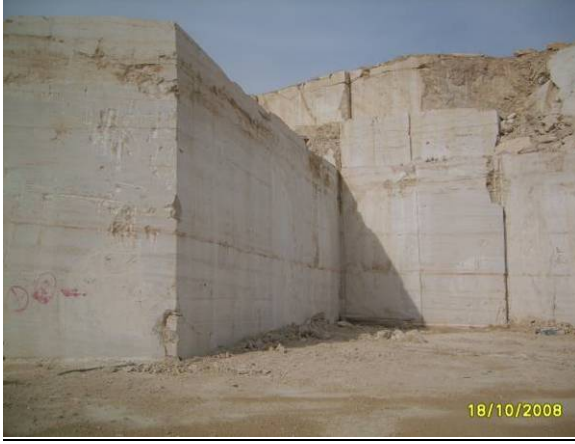
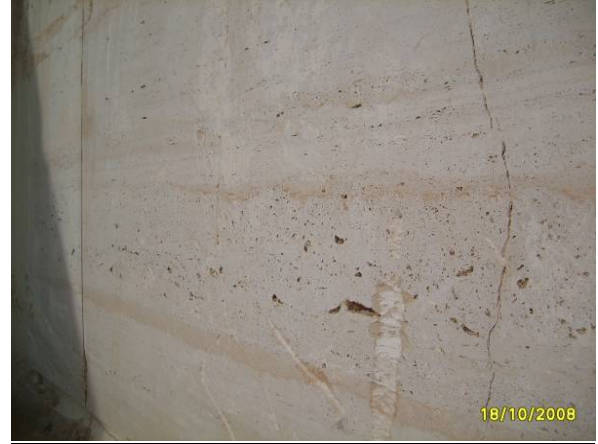
Şekil 66. Tetik Mermer firmasına ait ocakta eğimli su yollu yapı ve taşın gözenekli yapısı.

Ocak Tipik Özellikleri: Ocak bol kırıklı ve çatlaklıdır. Ocak içinde belirgin bir tabakalanma mevcuttur (Şekil 66). Ocakta traverten üretimi bu eğime paralel bir şekilde yapılmıştır. Ölçülen tabaka eğimi K65B / 5 KD şeklindedir. Bu tabakalı yapı Hasaltın Mermer, Damlataş Memer ve Faber Mermer-2 firmalarına ait ocaklarda da kendini açık bir şekilde göstermektedir.

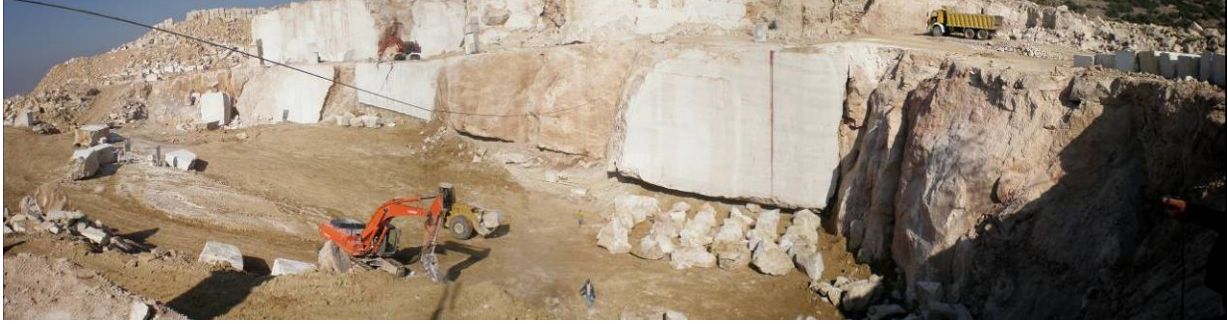
Şekil 68. Yamaçta yer alan Sesemar firmasına ait ocağın genel yapısı.

Ocak Tipik Özellikleri: Ocak bölgede yüksek rakımlı yamaçların birinde yer almaktadır (Şekil 68). Ocak içinde daha önce de bazı kitle hareketlerinin olduğu tespit edilmiştir. 7

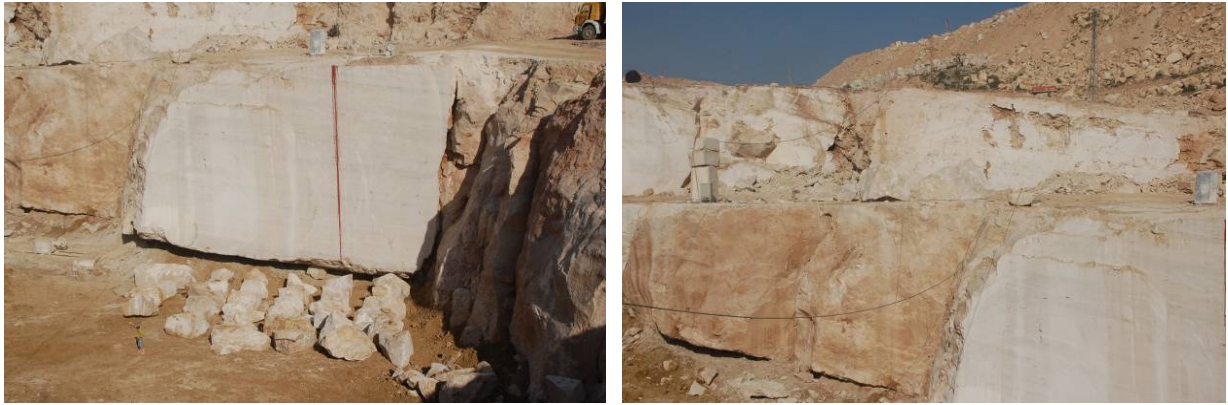
Şekil 69. Sesemar firmasına ait ocakta taban seviyesinde yer alan killi birim ile ocaktaki kırık ve çatlaklılığın görünümü.

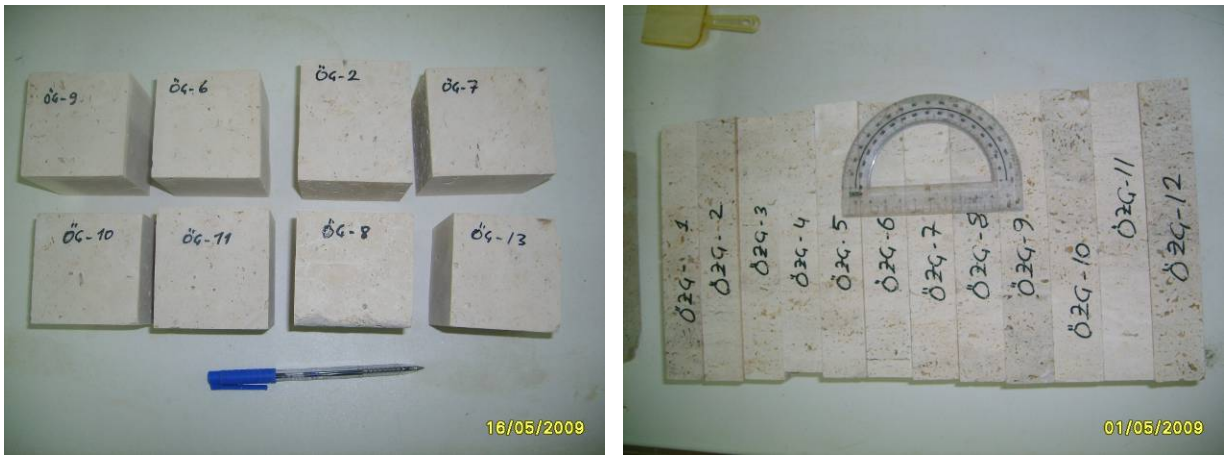
Şekil 71. Deney örneklerinde taşın genel görünümü.

Litolojik Özellikleri ve Taş Türü: Kayaç düzensiz bir tabakalanma sunmaktadır. Taşa yeşilimsi bantlı bir yapı mevcuttur (Şekil 71). Bu durum taşın ticari anlamda değerini azaltmaktadır. Hem iç ve hem de dış piyasa da yeşil renkli kısmen kil içeren bu tür travertenler, işlenirken kırılmakta ve kolay dağılmaktadır. Ocakta çıkarılması amaçlanan beyaz renkli traverten ise sahanın her yerinde mevcut değildir. Tabakalanmadan alınan ölçüm K82B/6 KD şeklindedir. Üst kademelerde üretilmekte olan light türü traverten daha aşağılarda yeşilimsi bir renk alarak bozulmaktadır. Aynı saha içinden noçe türü travertenlerin de bulunduğu gözlenmektedir. Test edilen açık renkli el örneklerinde taşın kavlaklanma verecek şekilde ve gevrek bir kaya gibi kırıldığı görülmektedir.

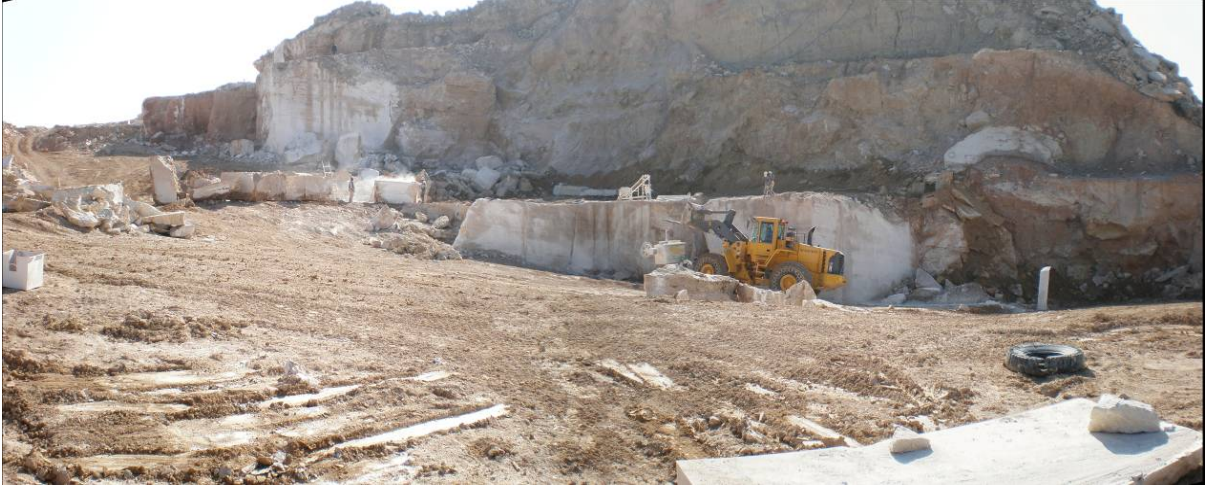
Şekil 72. Özçınar Mermer firmasına ait ocakta yaygın kırık ve çatlaklılığın görünümü.

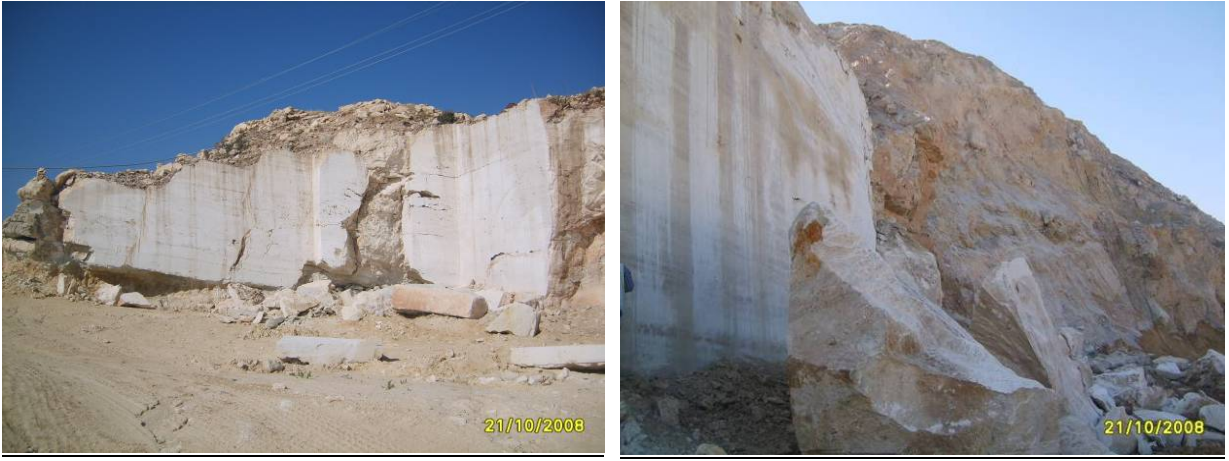
Şekil 73. Travertende tabakalanma ve ocak aynasından görünüm.

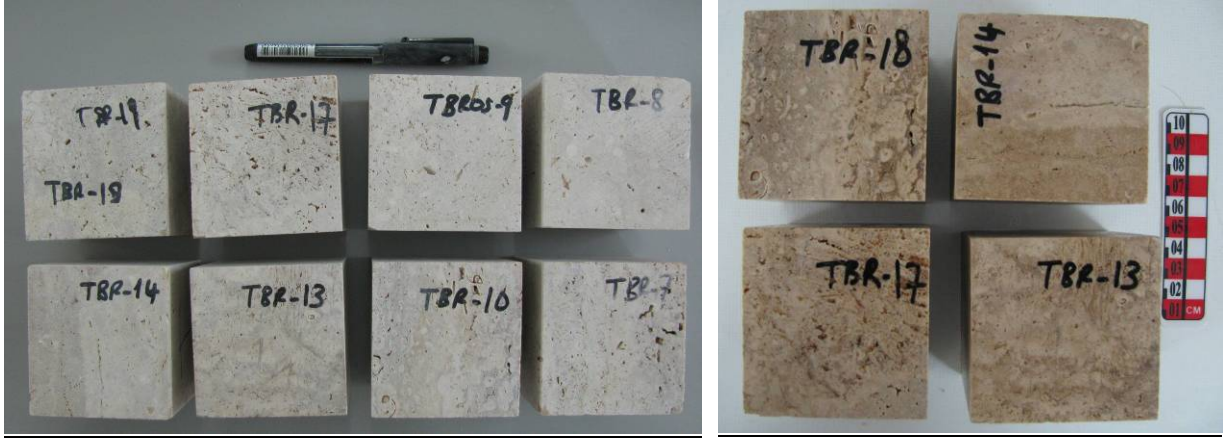
Şekil 75. Deney örneklerinde taşın genel görünümü.

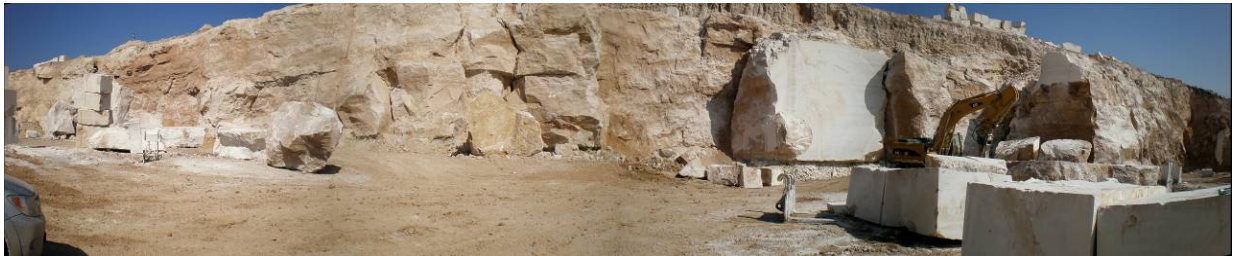
Şekil 76. Travertine Bros. firmasına ait tek kademe olarak işletilen ocakta yaygın ve düzensiz gelişmiş kırık ve çatlaklılığın görünümü.

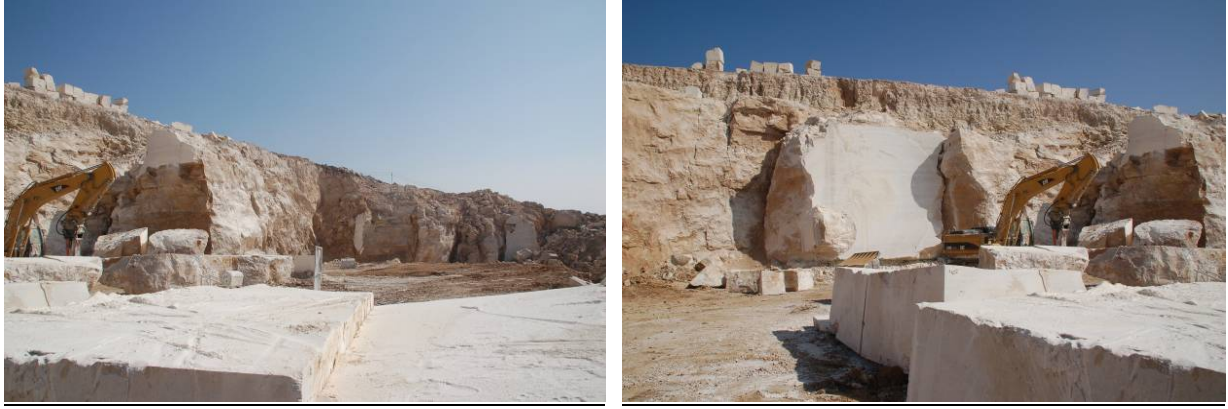
Şekil 77. Ocak içinde pasa malzemesinin ve traverten tabakası altında çıkan killi birimin görünümü.

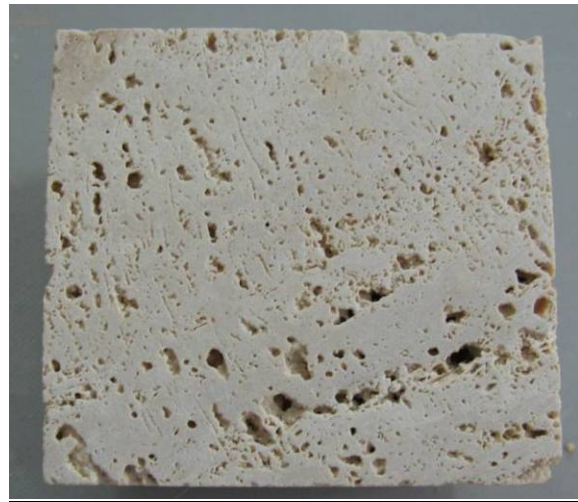
Şekil 78. Deney örneklerinde taşın genel görünümü ve yoğun gözenekli yapısı.

Litolojik Özellikleri ve Taş Türü: Arazi çalışmalarının yapıldığı 2008-2009 döneminde terkedilmiş olan ocakta muhtemel blok veriminin oldukça düşük olduğu düşünülmektedir. Klasik ve medium türünde travertenlerin saha içinde yaygın olduğu görülmektedir. Ocaktaki kırık ve çatlaklılık litolojik anlamda da taşın makro yapısına etki etmiş durumdadır (Şekil 78). Su yollu yapı ocak içinde bazı kesimlerde mevcuttur. Ocakta mağara tavanlarında tipik olarak görülen tavan yapılarına benzer oluşumların olduğu görülmektedir. Saha içindeki blokların bir kısmının kamış ve diğer bitki kök ve kalıplarından oluştuğu belirlenmiştir. Bunlardan dolayı taşta gözeneklilik de oldukça fazladır.

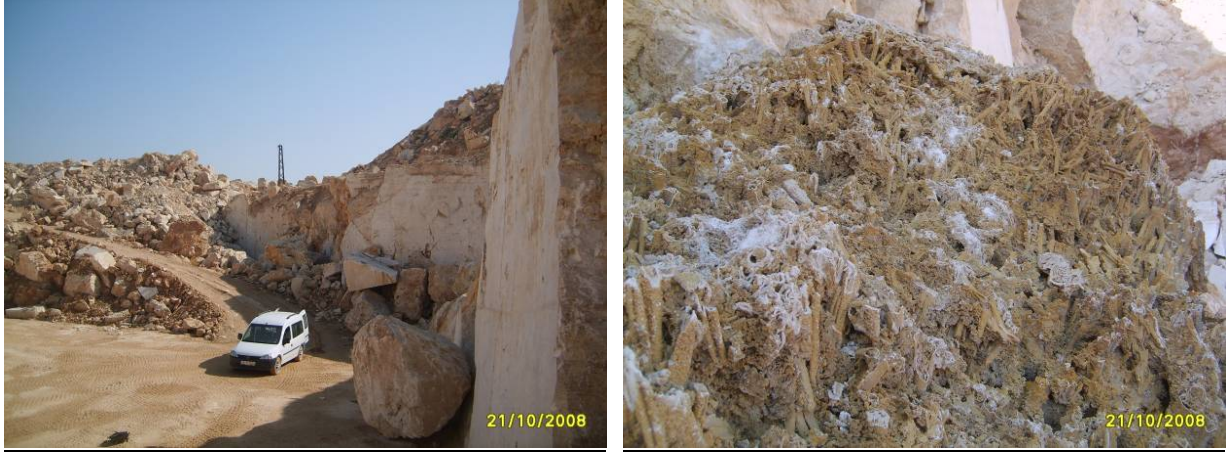
Şekil 79. Yoğun kırık ve çatlaklılık nedeniyle ortaya çıkan moloz malzeme ile kamış izli yapının görünümü.

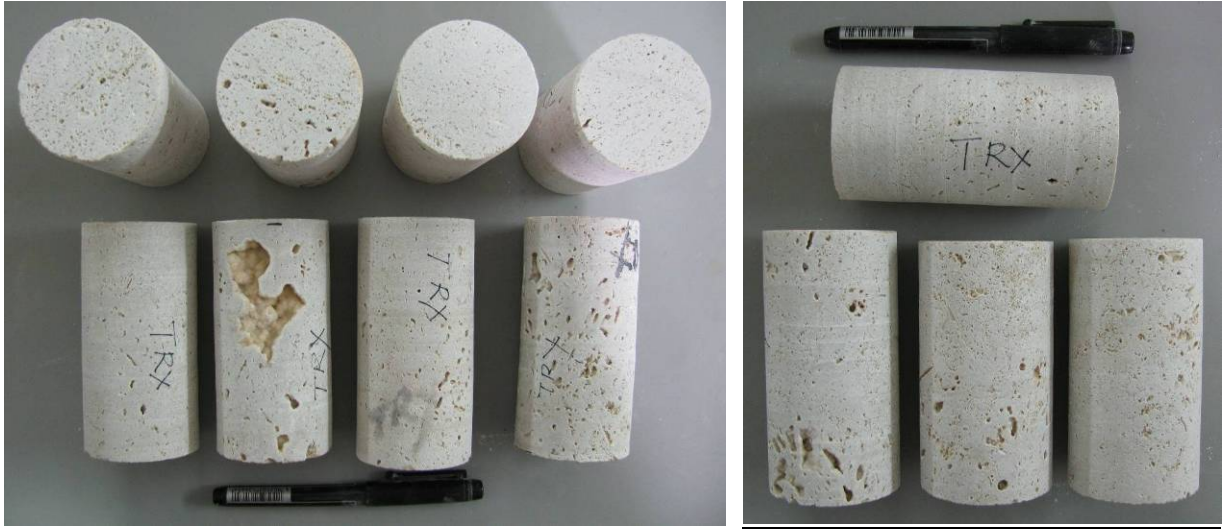
Şekil 80. Karot şekilli deney örneklerinde taşın genel görünümü.

Litolojik Özellikleri ve Taş Türü: Ocakta gold türü sarımsı, ivory beji türü beyaz ve vincent türü noçe tarzı traverten üretimi yapılmaktadır. Gözenekli yapı taşın genelinde hakim olup su yollu yapının da kısmen gelişmiş olduğu görülmektedir (Şekil 80). Firmanın Powers adını verdiği 5. kalite bir taş da bu ocaktan çıkarılmaktadır. Bu taş da dalgalı su yollu yapısı, topraksı görünümü ve karışık (koyulu-açıklı) rengi ile kendini göstermektedir.

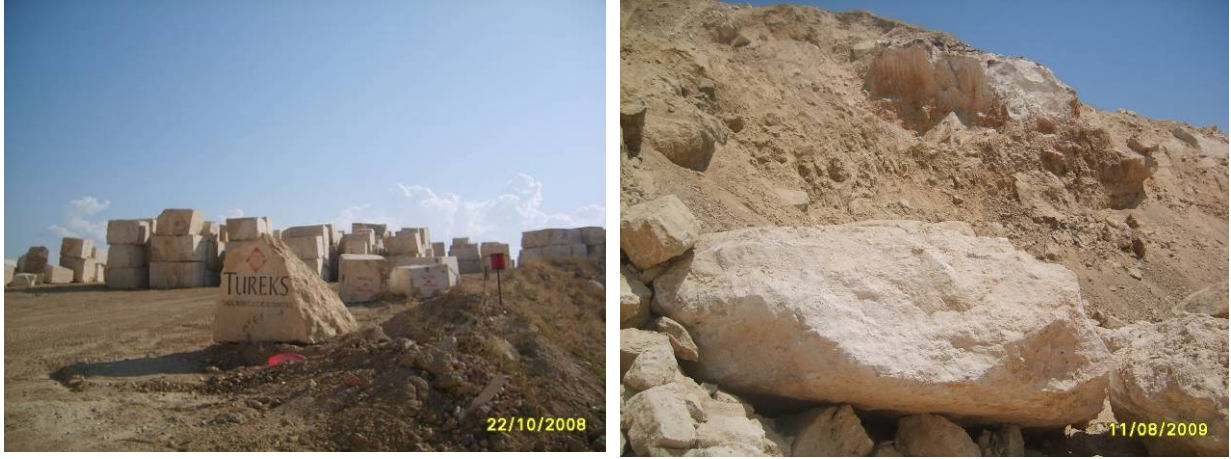
Şekil 81. Ocaktan elde edilmiş blokların stok sahası içindeki görünümü ve tekleme usulü ile alınan bloklar.

Ocak Tipik Özellikleri: Daha önceki arazi çalışmalarında (22.10.2008) çalışmayan ocak 2. aşama arazi çalışmaları sırasında henüz çalışıyor olarak bulunmuştur. Ocak siparişe göre ve mevsimsel koşullar dikkate alınarak işletilmektedir. Ocak 1999 yılından beri çalıştırılmakla birlikte saha içinde rezervin bitme noktasına gelindiği belirlenmiştir. Bol kırıklı ve çatlaklı bir ocak olmasından ötürü verimin de oldukça düşük olduğu tahmin edilmektedir. Şekil 81, şu an işletilmekte olan ocaktan elde edilerek stoklanmış blokları göstermektedir.

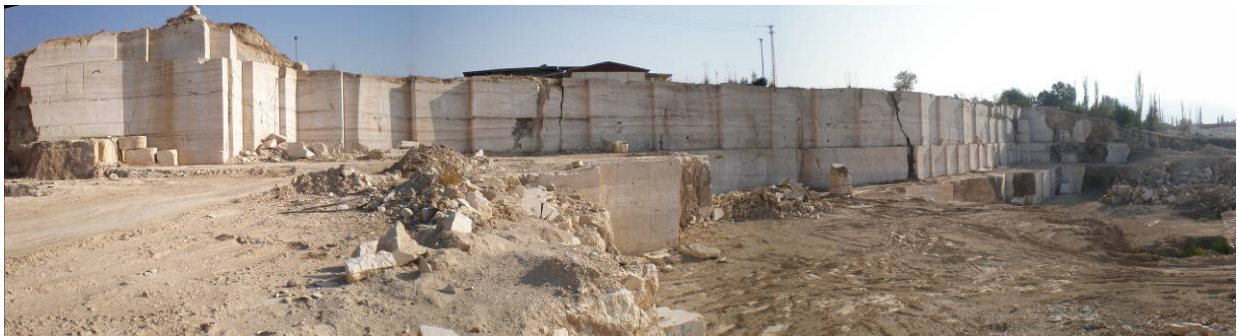
Şekil 82. Ankara yolu üzerinde ve ovaya yakın yol seviyesinde yer alan ocakta yatay lamine ve su yollu yapının görünümü.

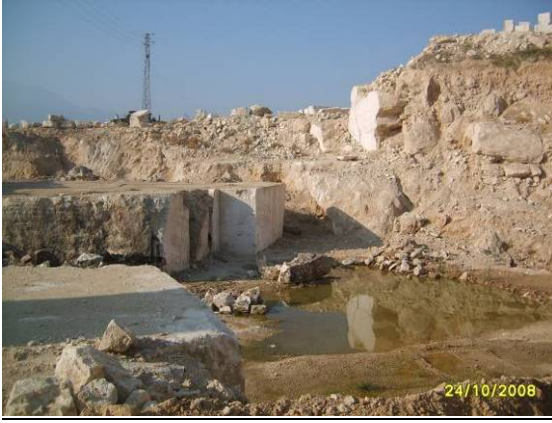
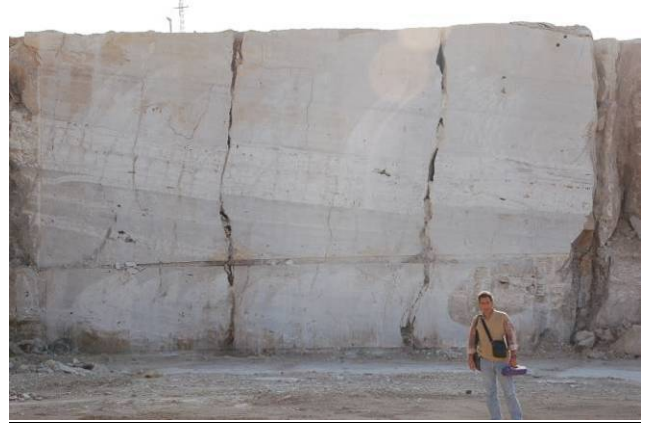
Şekil 83. Ocak taban seviyesinden çıkan yeraltı suyu ile faylanmaya bağlı olarak oluşmuş düşey kırıklarda görülen atım.

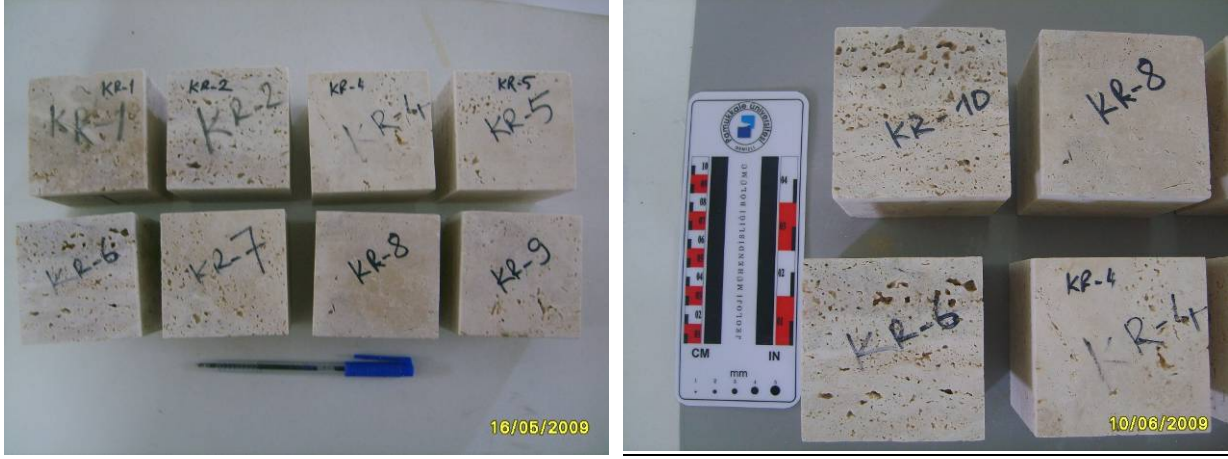
Şekil 84. Deney örneklerinde taşın genel görünümü.

Litolojik Özellikleri ve Taş Türü: Ocak geniş bir alanda çalışıyor olmasına da bağlı olarak farklı türde travertenler içermektedir. Ocak içerisindeki 3. kademe ve altında light ve medium türü travertenlerin olduğu görülmektedir (Şekil 84). Taşın ticari anlamda değeri bu tür travertenler için daha yüksektir. Travertende bu ocak için de gözenekliliğin fazla olduğu görülmektedir. Taşta düzenli ve iyi gelişmiş su yollu yapıların varlığı dikkati çekmektedir

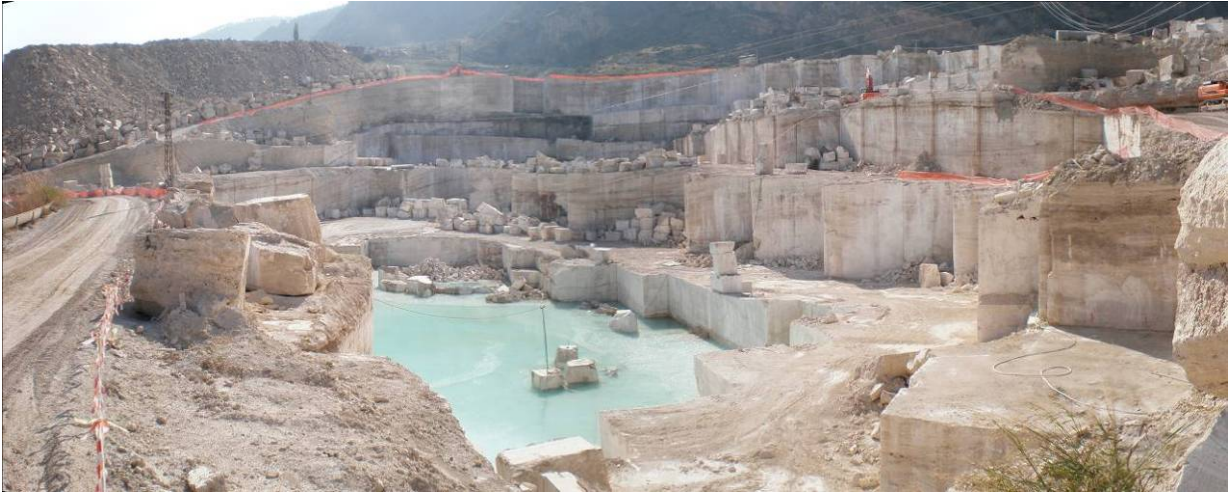
Şekil 85. Ocağın genel görünümü ve taban seviyesinde çıkmış olan yeraltı suyu.

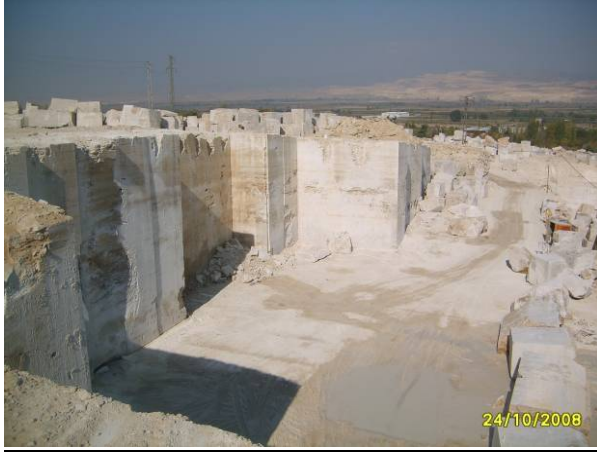
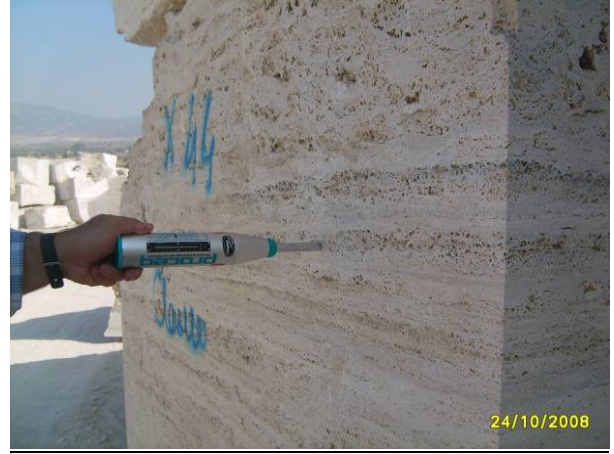
Şekil 86. Ocak üst kademesinden ve taştaki su yollu yapıdan görünüm.

Ocak Tipik Özellikleri: Denizli – Ankara yolunun GB’sında ve kısmen ovada yer alan ocak 2009 arazi çalışmaları sırasında 6 basamak olarak işletilmektedir. Kırık ve çatlaklılığın az olmasına bağlı olarak ocakta blok verimlerinin Ballık boğazı bölgesine göre oldukça yüksek olduğu görülmektedir (Şekil 86). Firma daha önce Tradez madencilik adıyla bölgede faaliyetlerini sürdürmüştür. Ocak taban seviyesinde yeraltı suyunun yüzeyde açığa çıktığı görülmektedir.

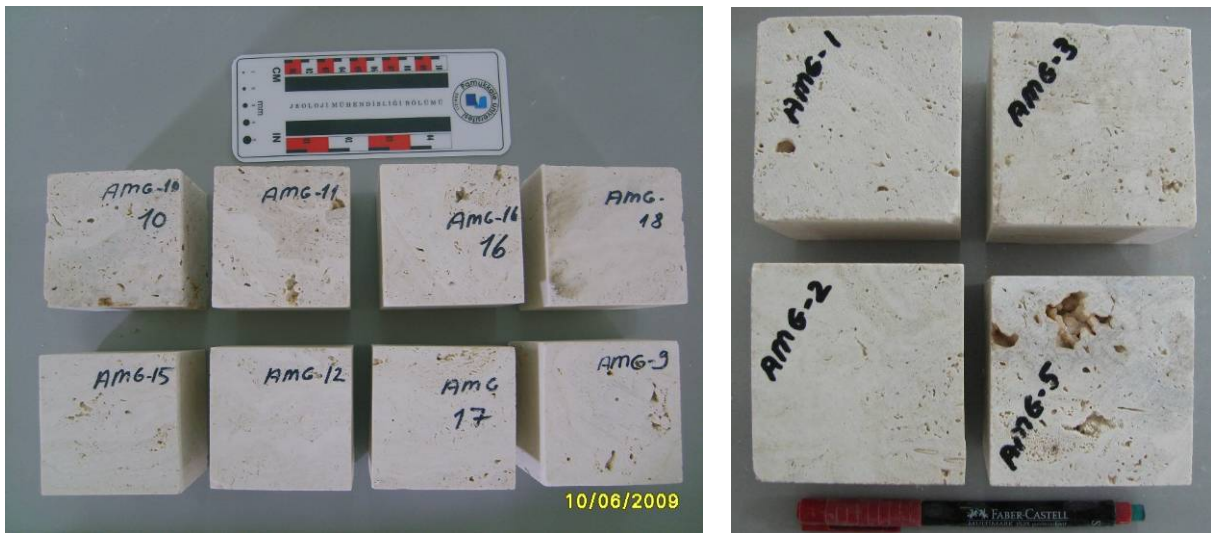
Şekil 87. Deney numunelerinde taşın makro yapısı ve genel görünümü.

Litolojik Özellikleri ve Taş Türü: Bölgenin açık renkli taşlarından biri bu firmaya ait ocaktan çıkarılmaktadır. Bu açıdan traverten anlamında nitelikli taş içeren ocaklardan biridir. Taş oldukça sıkı, kompakt ve kırılğan bir özellik sunmaktadır (Şekil 87). Gözeneklilik ve belirgin bir su yollu yapının olduğu görülmektedir. Taşta kamış izleri ve bitki kalıntıları mevcuttur. Taşın gözenekli yapısına rağmen dayanıklılığında bir zayıflığın olmaması bağlayıcı malzeme ile tutturulmuşluğun oldukça iyi olmasından kaynaklanmaktadır. Taş tipik klasik light (beyaz) rengi ile kendini göstermektedir. Ocakta alta doğru inildikçe kemik beyazı ve daha alta inildiğinde ise noçe türü traverten ile karşılaşmaktadır.

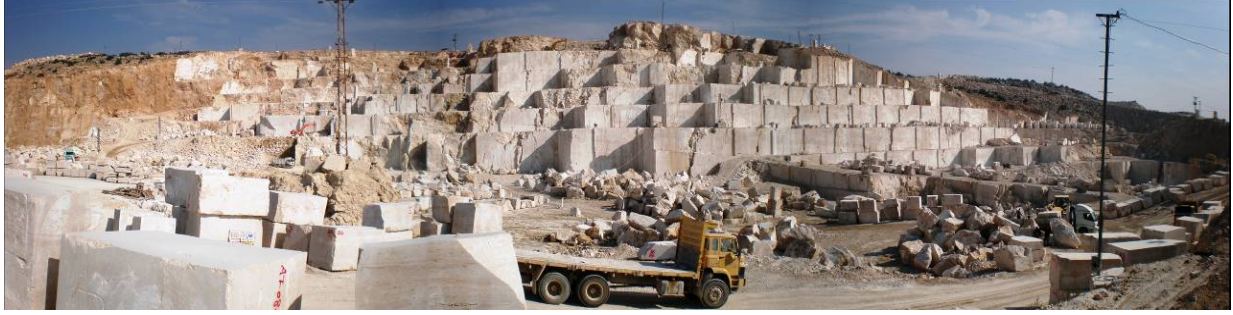
Şekil 88. Alimoğlu Mermer firmasına ait ocağın genel görünümü.

Ocak Tipik Özellikleri: Kademe yükseklikleri yaklaşık 10 m olan ocakta belirgin kırık ve çatlaklılık mevcuttur (Şekil 88). Pasa malzemesinin alındığı üst kesimlerde pasa miktarının da

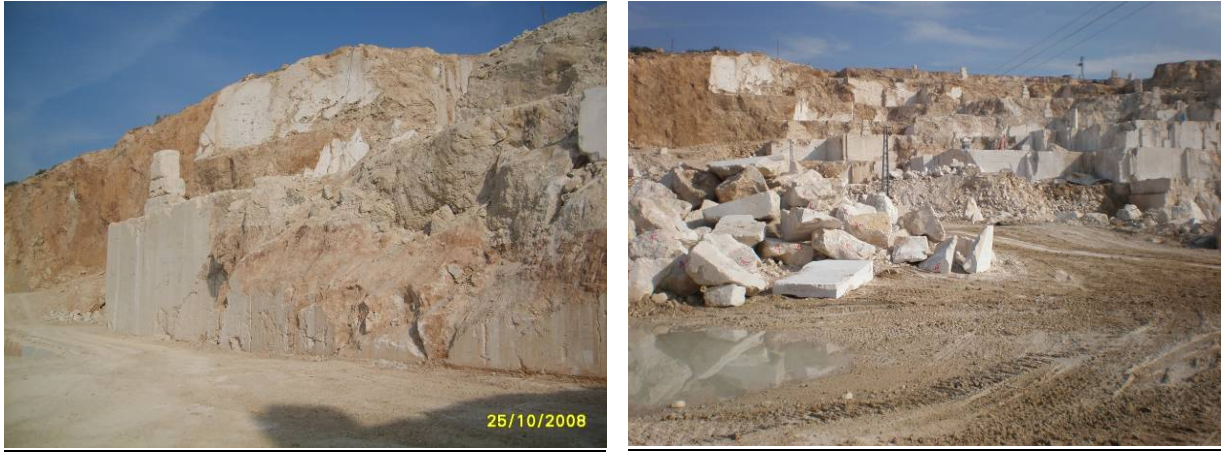
Şekil 89. Ocakta kırık ve çatlaklılığa bağlı olarak üst kademelerde pasa olarak atılan malzemeler.

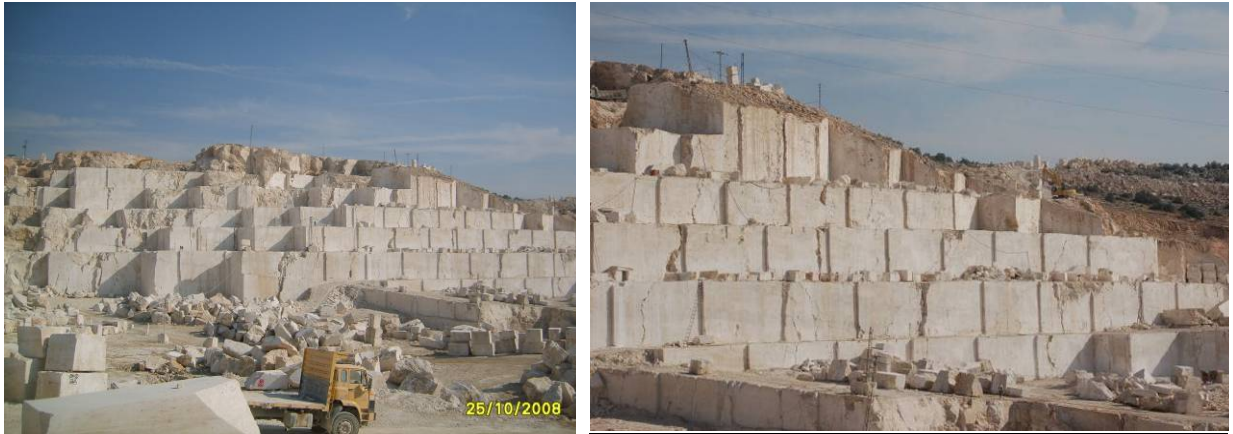
Şekil 92. Alimoğlu Mermer ve Granit firması ile yan yana çalışan Alimoğlu Madencilik firmasının genel görünümü.

Ocak Tipik Özellikleri: Ocak kırık ve çatlaklılığı Alimoğlu Mermer ve Granit firmasına ait ocak ile oldukça fazla benzerlik göstermektedir. Bu iki firma aynı alan içinde ve yan yana işletme faaliyetlerini sürdürmektedirler. Ocaktaki hakim kırık ve çatlak sistemi doğrultusu DB şeklinde ölçülmüştür. Şekil 92, işletilen ocağın genel görünümünü sunmaktadır.

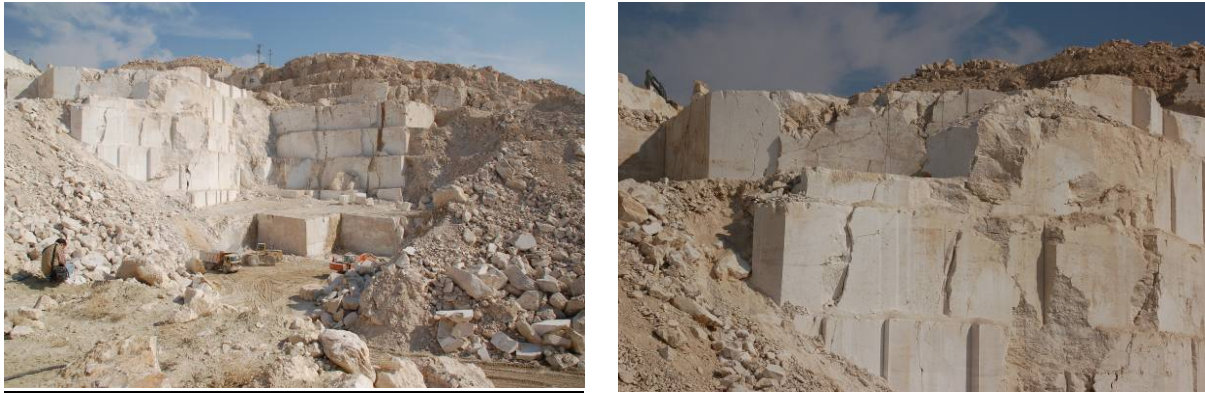
Şekil 94. Yoğun tektonizma nedeni ile aşırı kırıklı bir yapı kazanmış olan ocağın ve kırık sistemlerinin görünümü.

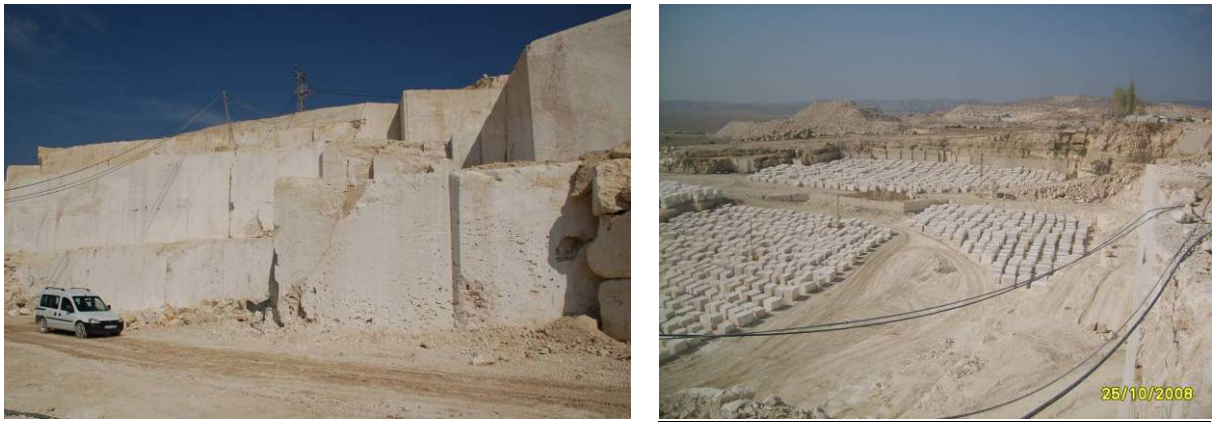
Şekil 96. Ocaktan çıkarılan beyaz renkli taş ve stok sahasının ile ocak batısında traverten biriminin dokanak yaptığı kahverengi killi birimin görünümü.

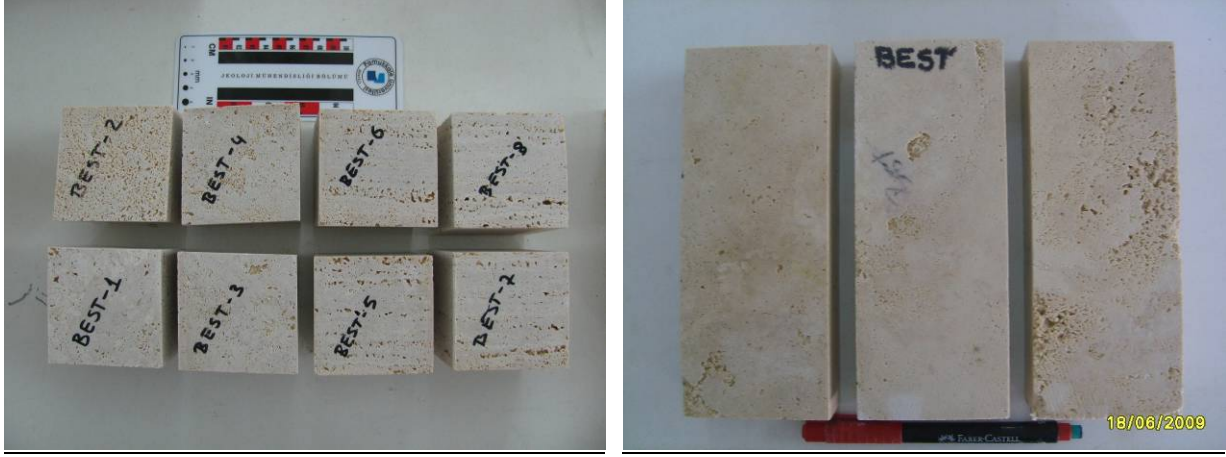
Şekil 97. Deney numunelerinde taşın makro yapısı ve su yollu yapının genel görünümü.
