**Denizli Travertenlerinin Fiziksel, Mekanik ve Kimyasal Özelliklerinin
İncelenmesi ve Traverten Bilgi Sisteminin Oluřturulması**

Proje No: 107Y213

OCAK 2010
ANKARA

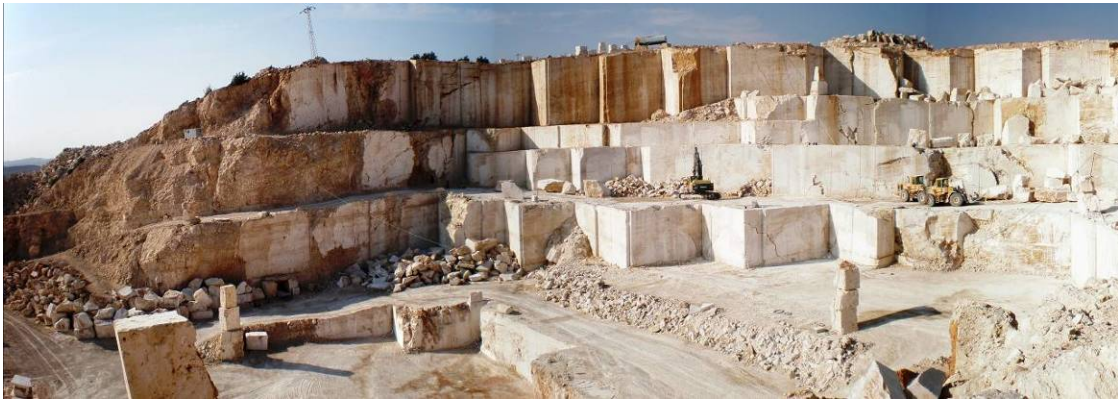
Şekil 98. Kırık ve çatlaklılık ile ovaya doğru eğimli tabakalanmanın olduğu ocağın genel görünümü.

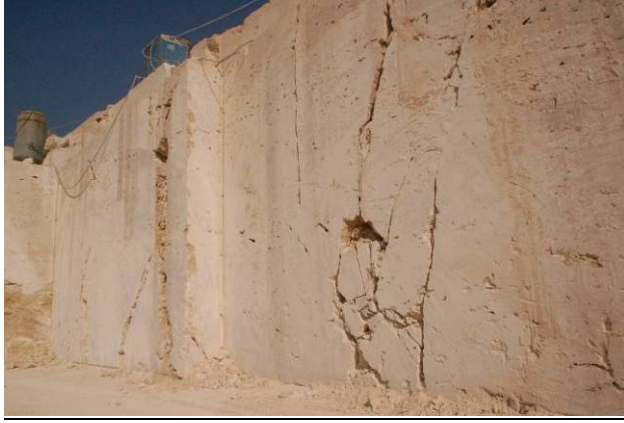
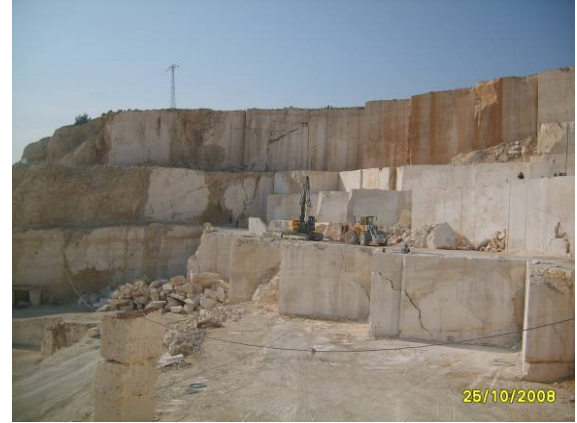
Şekil 99. Düzensiz gelişmiş çatlak sistemlerinin ocak aynalarındaki görünüşleri.

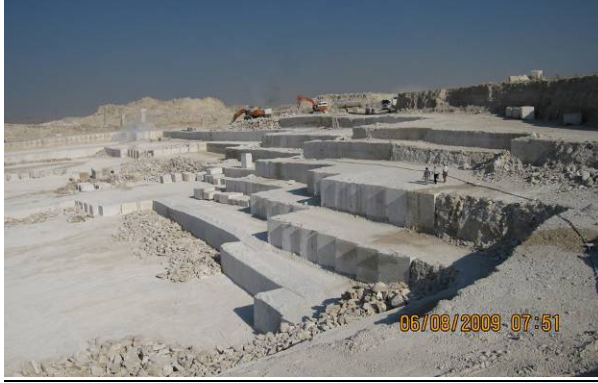
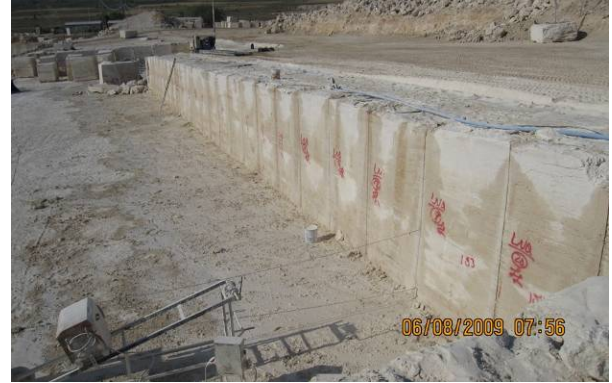
Şekil 101. Kırık ve çatlaklılığın olmadığı istisna bir ocak olan Demmer firmasının ocağının doğal nem içeren ayna yüzeylerinin genel görünümü.

Ocak Tipik Özellikleri: 2002 yılından beri çalışmakta olan ocağın oldukça geniş bir alan kapladığı görülmektedir. Ocak içinde üstteki 10 metrelik kısmın pasa olarak alınıp atılmıştır. Taşın havzanın sonuna doğru GB yönünde eğimli olduğu belirlenmiştir. Havza içinde incelenmiş bütün ocakların aksine, ocakta kırık ve çatlaklılığın olmadığı veya oldukça az olduğu görülmektedir (Şekil 101). Bu durum ocak verimini ve taş kalitesini artırmıştır. Ocak ayna yüzeylerinde taşın kısmen kumlu ve siltli yapısına bağlı olarak doğal bir su içeriğinin mevcut olduğu gözlenmiştir.

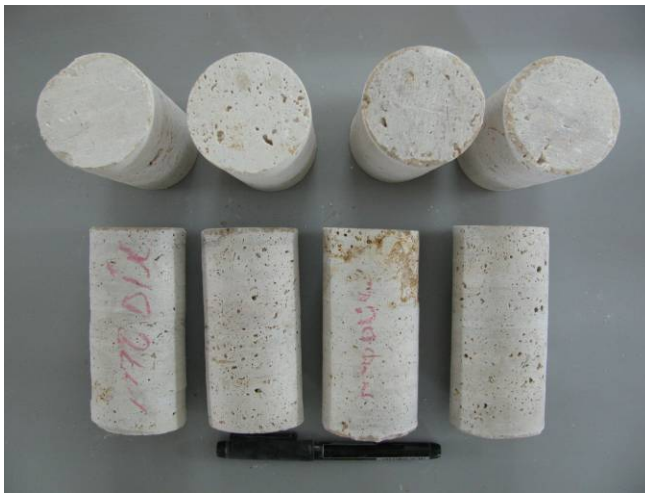
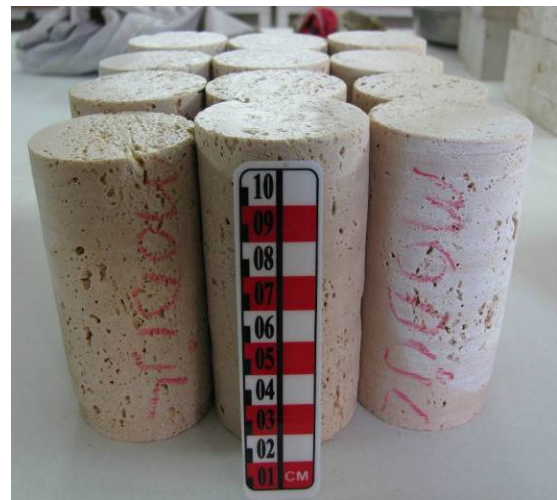
Şekil 102. Deney numunelerinde taşın makro yapısı ve genel görünümü.

Litolojik Özellikleri ve Taş Türü: Taşta su yollu yapının olduğu ancak çok belirgin ve yaygın olmadığı görülmektedir. Ocağın bazı kesimlerinde daha az olmakla birlikte gözenekli yapının ocak genelinde oldukça fazla olduğu belirlenmiştir (Şekil 102). Gözenek boyutlarının büyük olması, taşın işlenmesi esnasında çeşitli problemlerin oluşmasına neden olabileceği düşünülmüştür. Ocakta light ve medium türü taşın ağırlıklı olduğu görülmektedir.

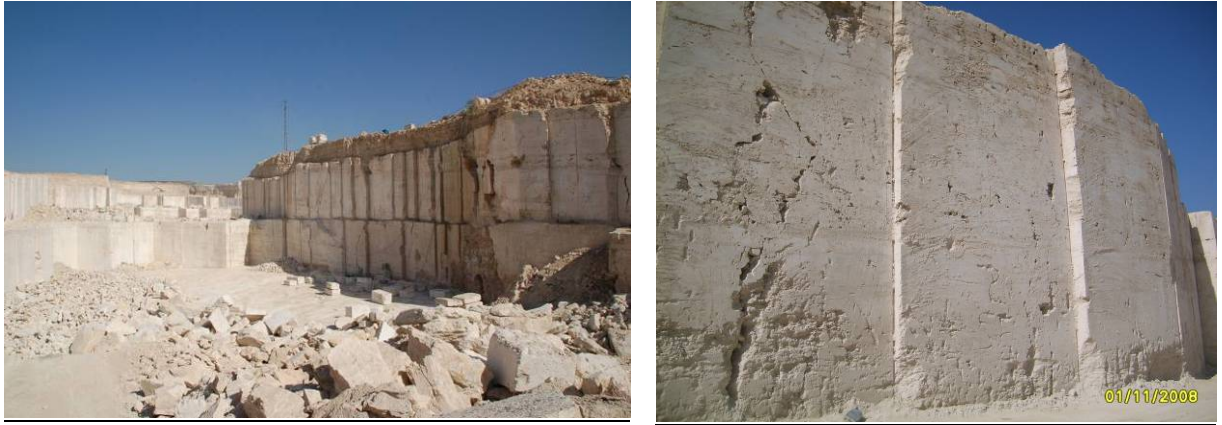
Şekil 103. 2 kademe olarak işletilmiş terk edilmiş ocakta kırık ve çatlaklılık ile boşluklu yapının görünümü.

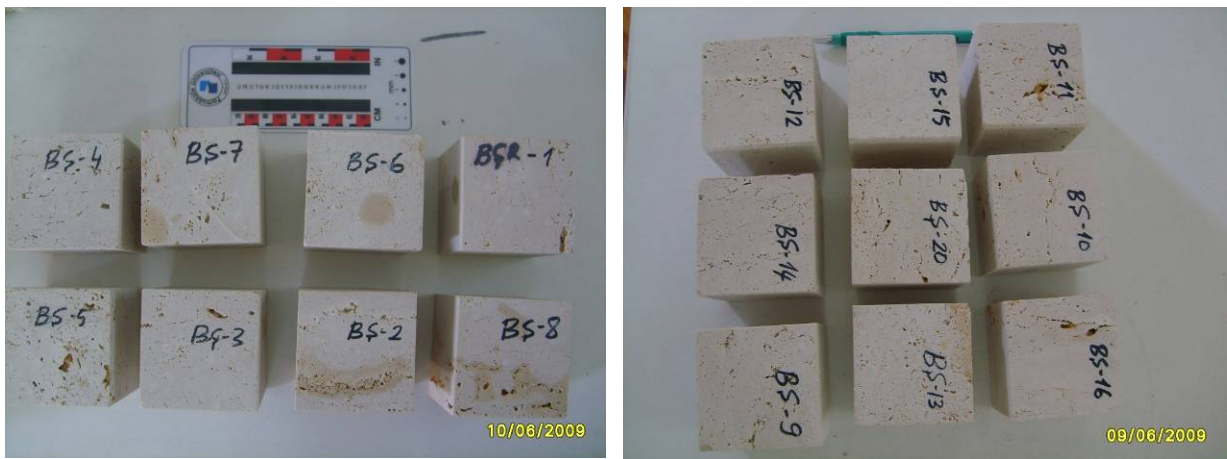
Şekil 104. Deney numunelerinde taşın makro yapısı.

Litolojik Özellikleri ve Taş Türü: Taş özellikleri bu ocağa yakın Demmer ve Modül Mermer firmalarının ocaklarından kısmen farklılık sunmaktadır. Bu ocaklardan farklı olarak travertende killi - çamurlu ara seviyelerin olduğu görülmektedir. Su yollu yapının olduğu ancak taşın bütününde yaygın bir desen oluşturamadığı ve taşın geneline hakim olamadığı görülmektedir (Şekil 104). Ayrıca taşa düzensiz geometride gözenekliliğin de hakim olduğu tespit edilmiştir.

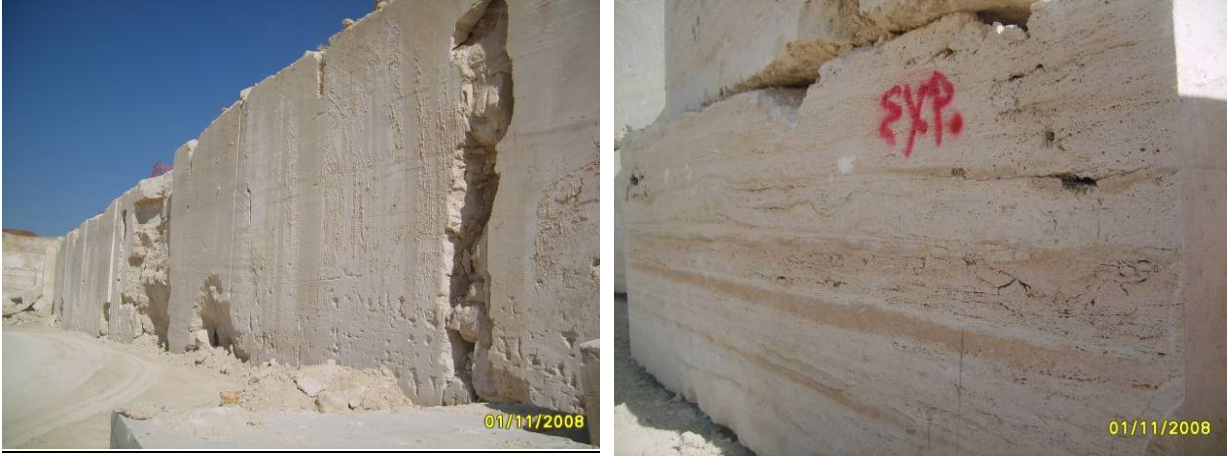
Şekil 105. Killi ve kısmen kumlu bir yapı da sunan taşta düşey açılma çatlaklarının ve yatay su yollu yapının görünümü.

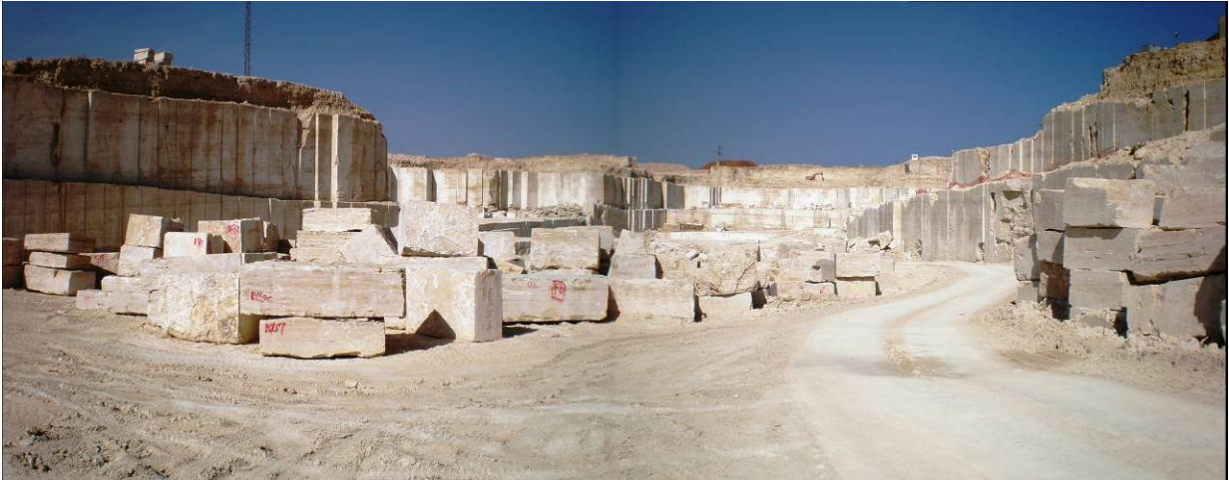
Şekil 106. Ocağın genelinde üstte 2-3 m kalınlığında yer alan pasa malzemesi ile Başaranlar Mermer firmasına ait ocağın genel görünümü.

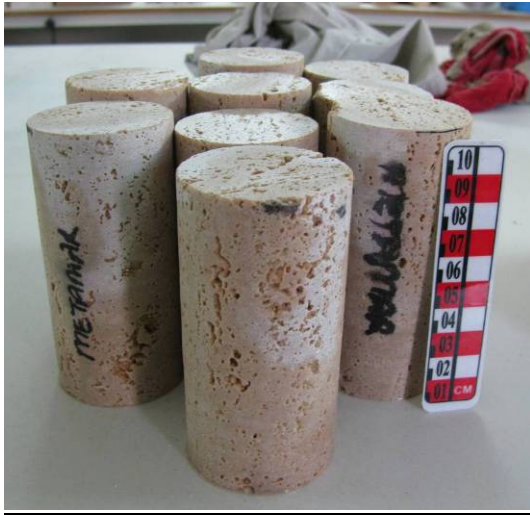
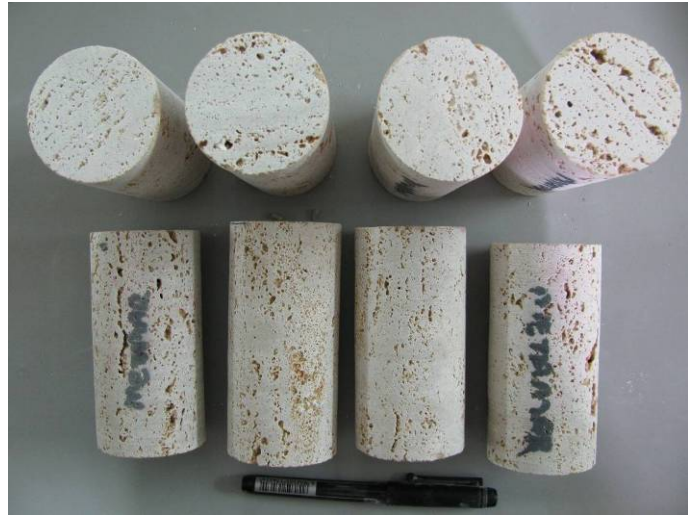
Şekil 108. Karot numunelerde taşın makro yapısı ve genel görünümü.

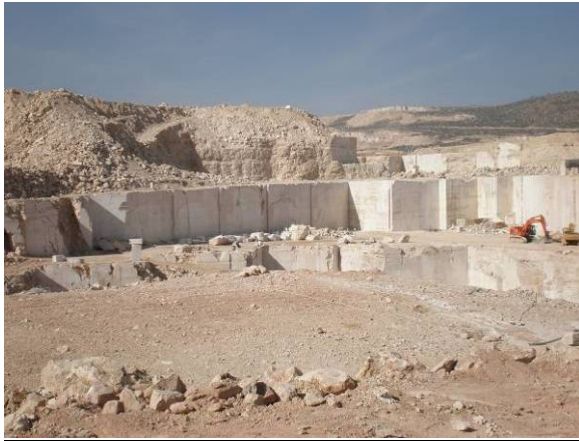
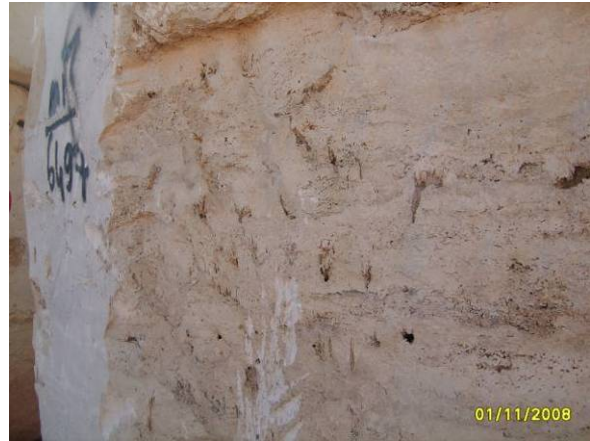
Şekil 109. Metamar firmasına ait ocağın genel görünümü ve üretilen medium türü traverten.

Ocak Tipik Özellikleri: Isparta firması olan şirketin işletmekte olduğu ocakta kırık ve çatlaklılığın hakim olduğu görülmektedir (Şekil 109).

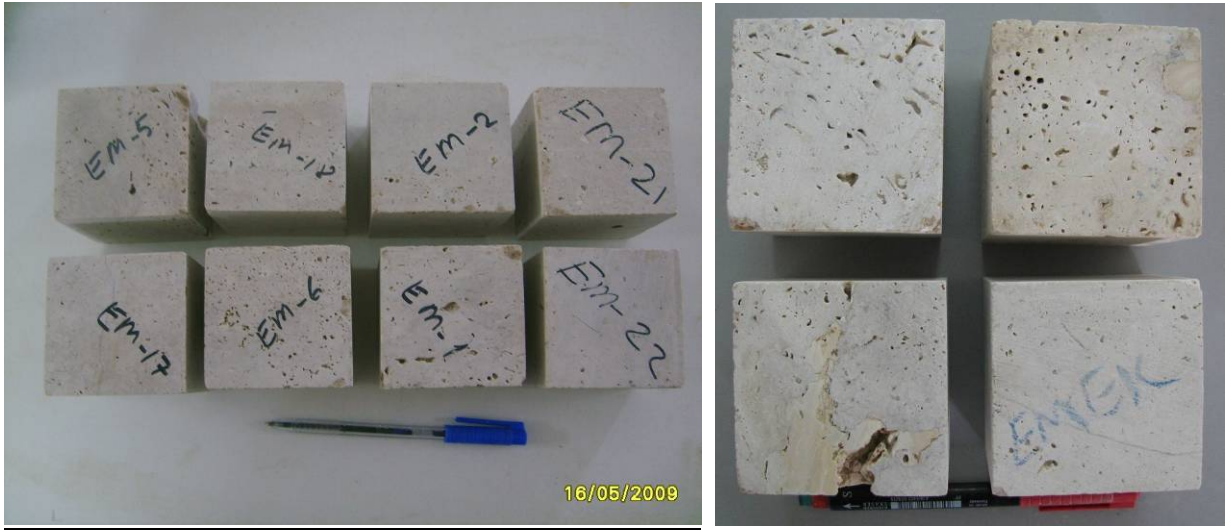
Şekil 110. Deney örneklerinde taşın makro yapısı ve genel görünümü.

Litolojik Özellikleri ve Taş Türü: Taşın tamamına yakınında su yollu yapının yaygın ayrıca renk çeşitliliğinin olduğu görülmektedir. Mix türü (açık ve koyu renk bir arada) ve noçe türü travertenlerin bir arada aynı sahadan çıkmakta olduğu belirlenmiştir. Light, medium ve valnut türü travertenler de ocakta üretilmektedir. Tuna, Dekomer ve Emek Mermer birbirine benzer özellikler sunan bir alan içinde işletme yapmaktadırlar. Bu bakımdan taş özellikleri de benzerlikler sunmaktadır. Gözeneklilik el örneklerinde gelişigüzel dağılımlıdır, gözenek boyutları birkaç mm'den cm boyutlarına kadar değişmektedir (Şekil 110).

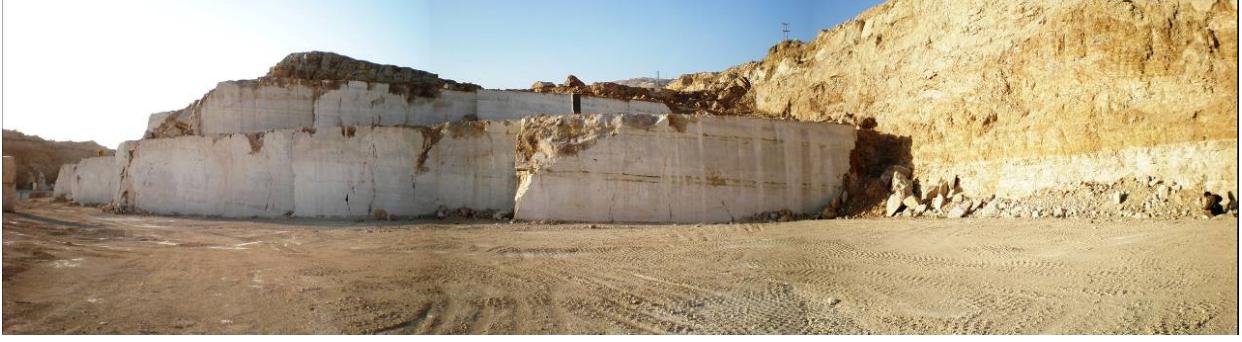
Şekil 111. Emek Mermer firmasına ait ocağın ve üstte yer alan killi pasa malzemesinin görünümü.

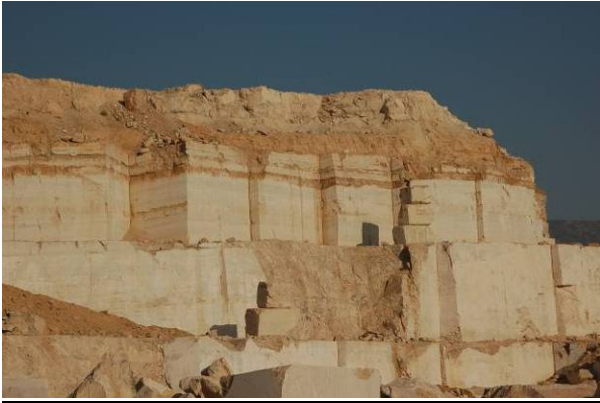
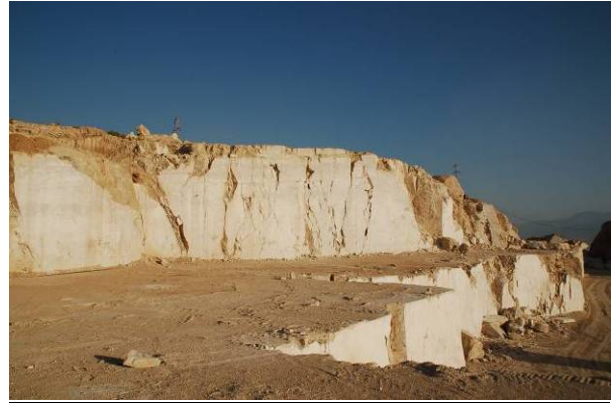
Şekil 112. Emek Mermer firması ocağında üstteki pasa ve tabakalanmaya paralel kil ara bantları ile üst seviyelerdeki yoğun kırık ve çatlaklılığın görünümü.

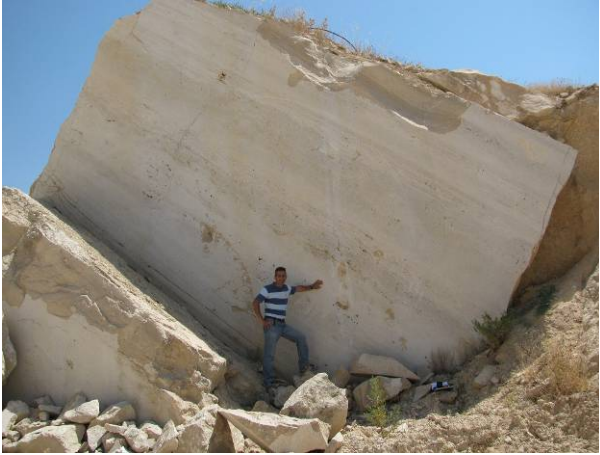
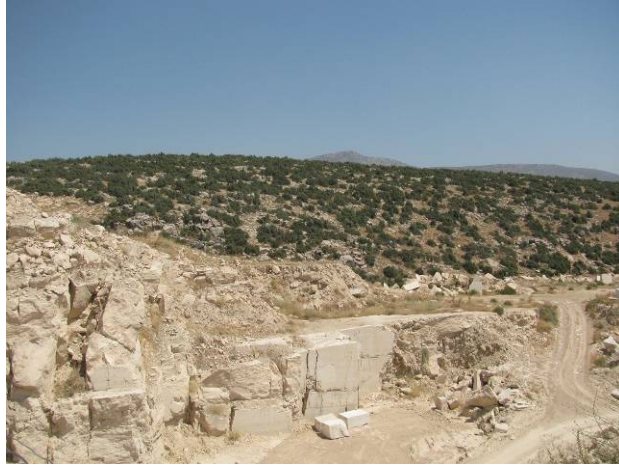
Şekil 113. Ocakta tektonizmaya bağlı olarak eğilmenmiş traverten tabakaları ile kırık ve çatlaklılıktan daha az etkilenmiş kısmen yatay konumlu tabakaların görünümü.

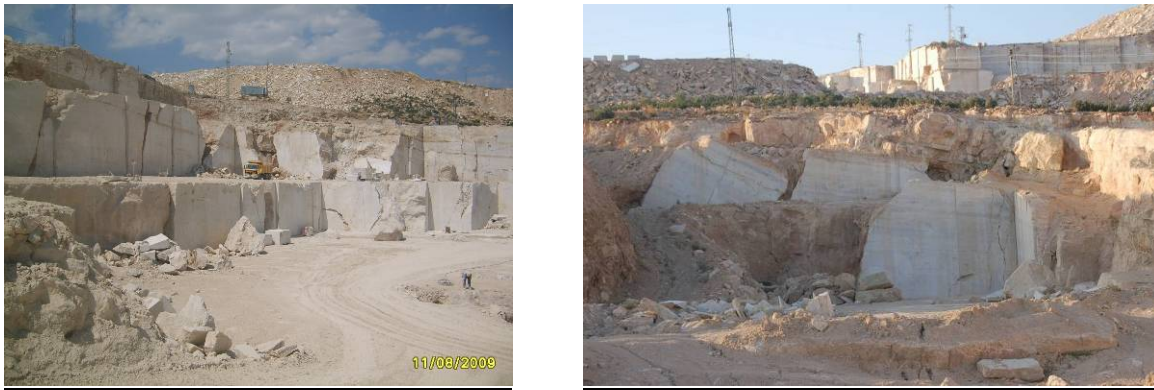
Şekil 115. Tuna Mermer ocağında kırıklı işletme kademeleri ve faylı yapının görünümü.

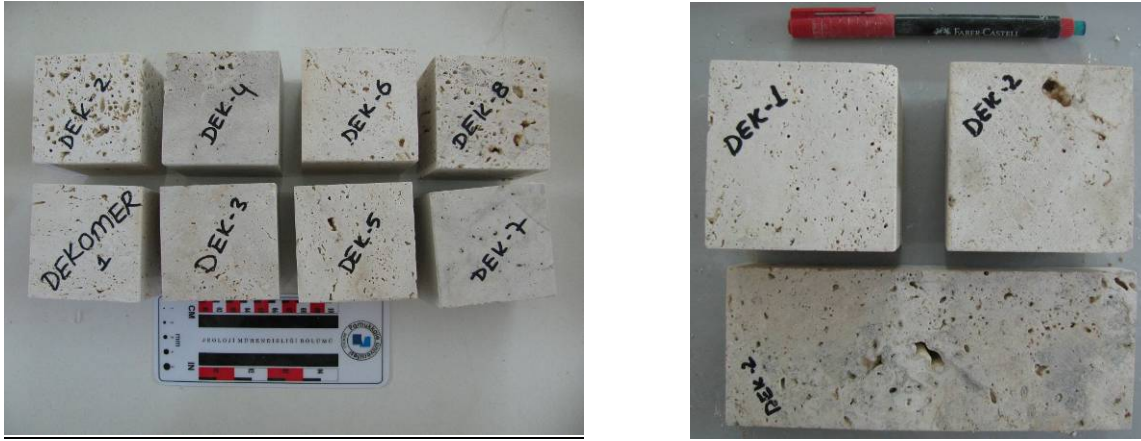
Şekil 116. Deney örneklerinde taşın makro yapısı ve genel görünümü.

Litolojik Özellikleri ve Taş Türü: Ocağın taşı Tuna ve Emek Mermer firmalarının taşına benzer özellikler sunmaktadır. Ağırlıklı olarak noçe türü ve mix türü travertenlerin üretilmekte olduğu görülmektedir. Nadir olarak 1. sınıf özelliği taşıyan açık renk traverten de bu ocakta üretilmektedir. Taşta yatay su yollu yapının da var olduğu belirlenmiştir. Ocakta yeşilimsi renk içeren traverten seviyelerinin bulunduğu da görülmektedir. Bu anlamda ocak 1. kaliteden 3. kaliteye kadar taş üretmektedir. Test edilen örneklerde 2 tip taşın olduğu görülmüştür. Bunlardan birinci grup klasik traverten türünde ve bol gözenekli, diğeri ise medium-dark türünde masif ve az gözeneklidir (Şekil 116).

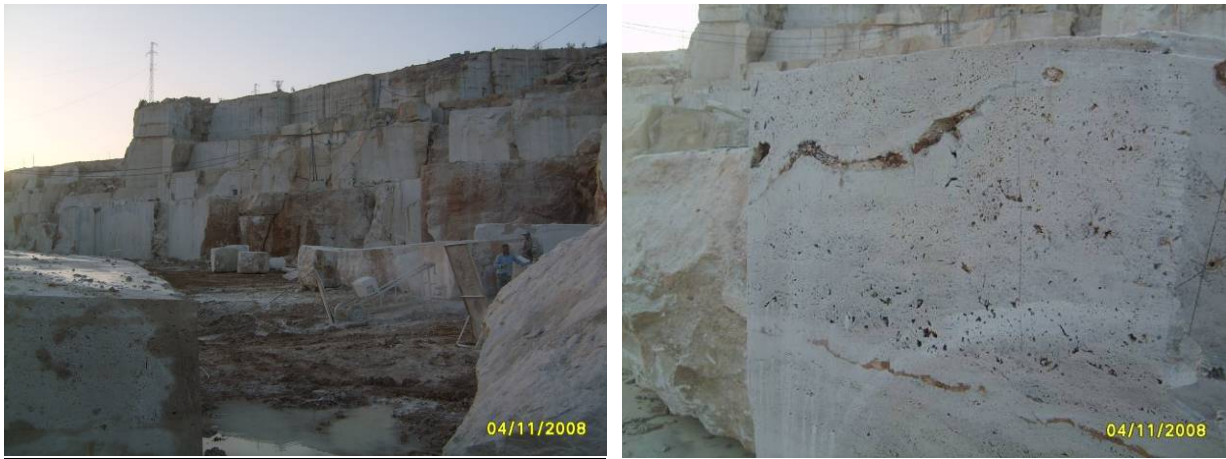
Şekil 117. Dekomer Mermer firmasına ait ocakta işletme basamakları ve taşın genel görünümü.

Ocak Tipik Özellikleri: 2005 yılından beri üretilmekte işletilmekte olan ocak 4 kademe olarak işletilmektedir. Havzanın üst kotlarında yer alan ocakta tektonizmanın baskınlığı kolay bir şekilde görülebilmektedir (Şekil 117). Kırık ve çatlak sistemleri ile parçalanmış aynalarda üretim ocağın farklı kesimlerine bağlı olarak zorlaşmaktadır.

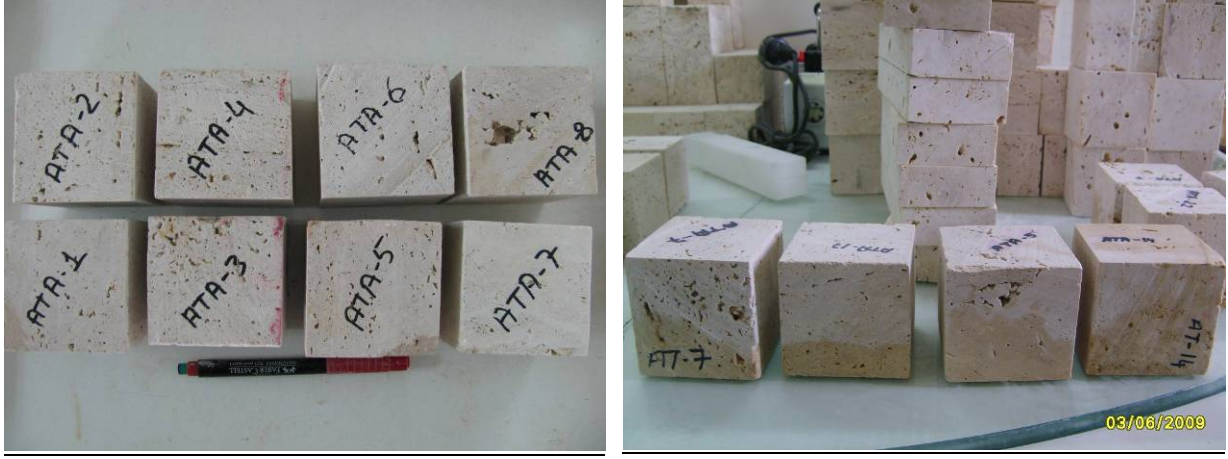
Şekil 118. Deney örneklerinde taşın makro yapısı ve genel görünümü.

Litolojik Özellikleri ve Taş Türü: Ocakta medium türü klasik traverten ile noçe türü travertenin olduğu görülmektedir. Taşta gözeneklilik yaygın olup boşluk boyutları da değişkenlik sunmaktadır (Şekil 117).

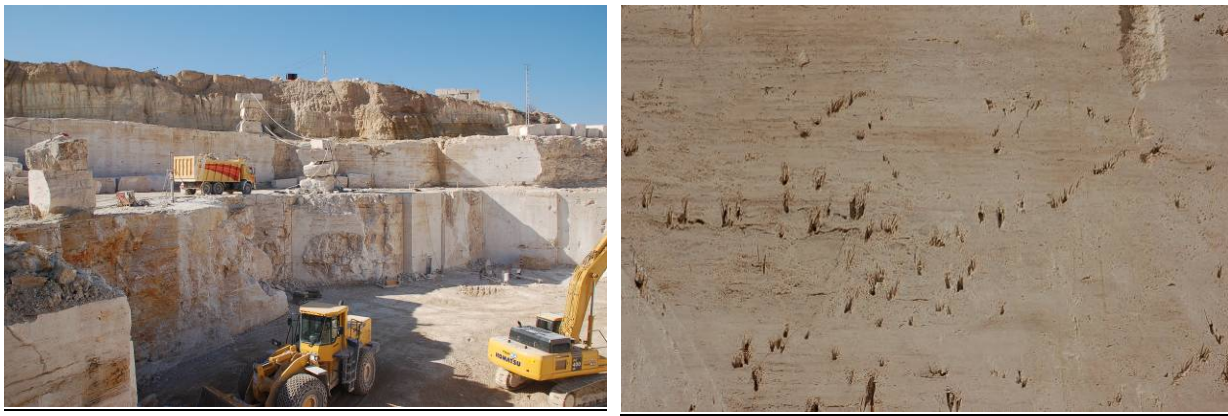
Şekil 119. Alimoğlu Tasarım firmasına ait ocakta işletme basamakları ve taşta görülen kedi pençesi adı verilen düzensiz geometrili gözenekli yapının görünümü.

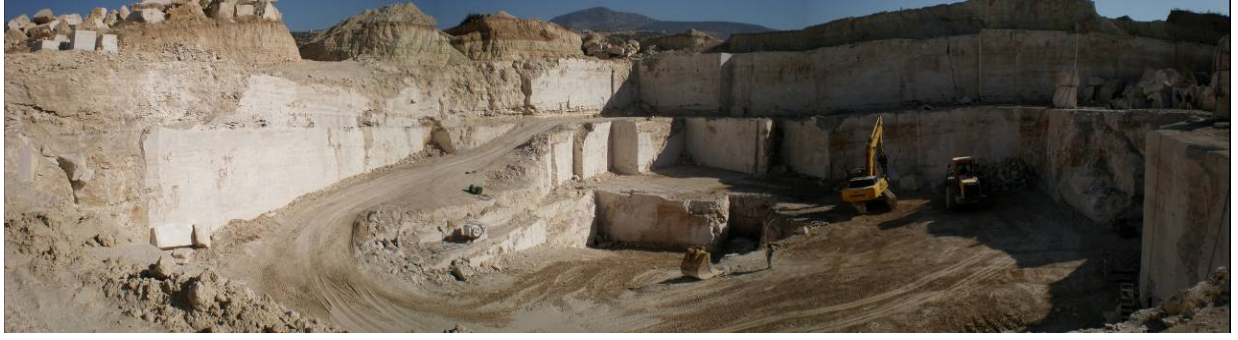
Şekil 120. Alimoğlu Tasarım firmasına ait ocağın genel görünümü.

Ocak Tipik Özellikleri: 2007 yılından beri çalışmakta olan Afyon firmasının ocağı 3 kademe olarak işletilmektedir. Yaklaşık kalınlığı 8 - 10 m olan en üstteki kademe pasa özelliği sunmaktadır (Şekil 119 ve Şekil 120). Ocak Faber ve Ece Mermer ile aynı bölge içinde yer almakta. Ocakta belirgin bir kırık ve çatlaklılıktan ziyade belirgin GB'ya eğimli bir tabakalanmanın olduğu görülmektedir. Üst kademelerde taşın oldukça gözenekli olduğu ve tipik olarak “kedi pençesi” adı da verilen kamış izli bir yapının var olduğu belirlenmiştir (Şekil 119). Bu yapı, taşa 3. sınıf özellik kazandırmaktadır. İşletilen 3. kadememin su yollu yapısının ise taşa 1. sınıf özellik kazandırdığı görülmektedir. Bu anlamda ocak hem düşük ve hem de yüksek kaliteli taşı aynı anda bünyesinde barındırmaktadır.

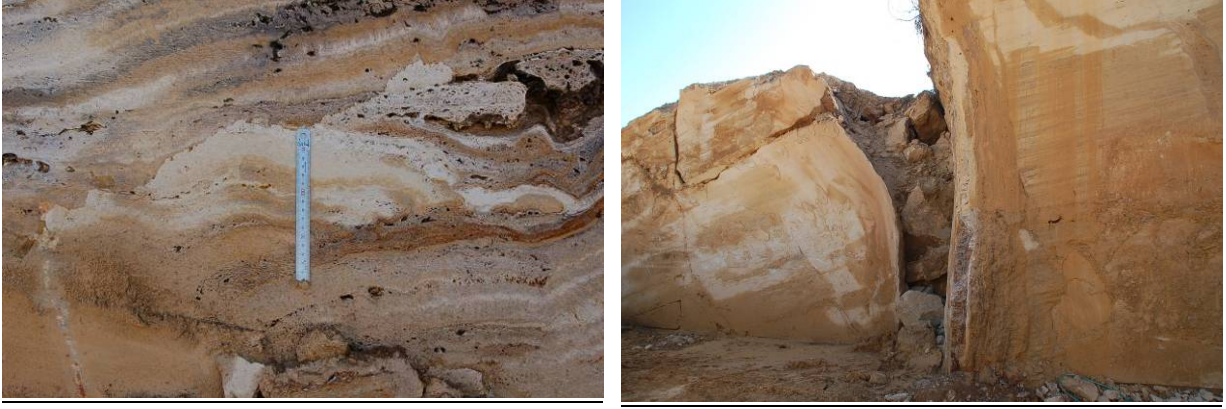
Şekil 122. “Akköy Sarı” ticari adı ile tanınan sarı renkli travertende düzensiz laminalanma ve ocak içindeki açılma çatlaklarının görünümü.

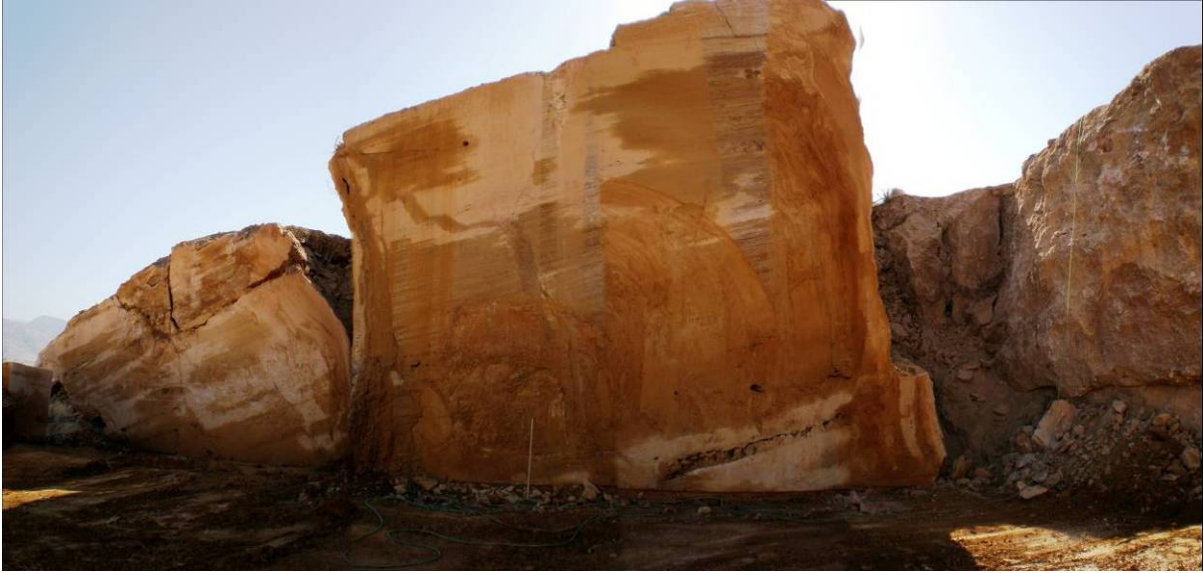
Şekil 123. Ocak içinde belirlenen 2 ayrı açılma çatlaklarının konumu.

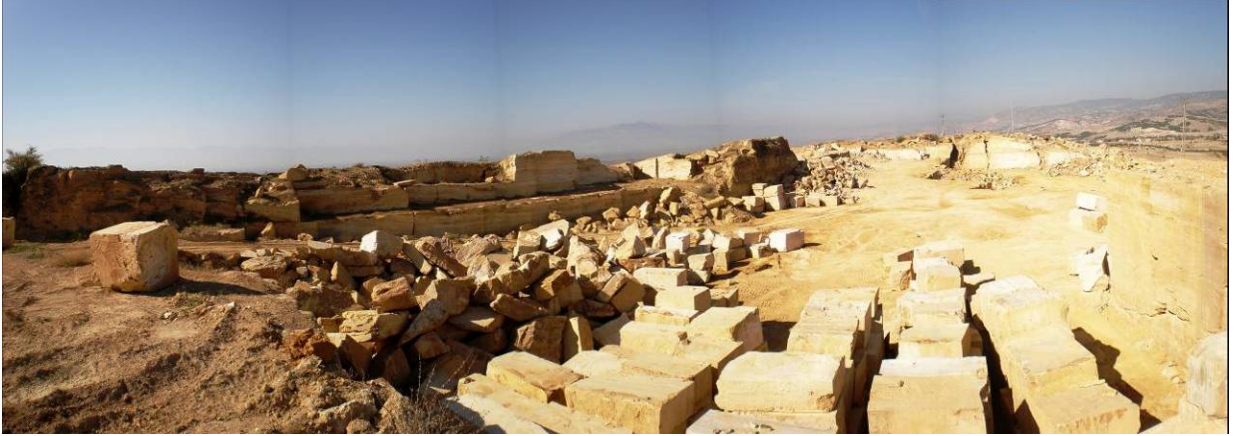
Şekil 125. Alimoğlu Madencilik sarı traverten ocağının genel görünümü.

Litolojik Özellikleri ve Taş Türü: Akköy bölgesinde yer alan diğer traverten oluşumlarının tipik özellikleri bu ocağın taşında da görülmektedir (Şekil 125). Su yollu yapı ve bu yapı içindeki renk geçişleri ve renk çeşitliliği oldukça belirgindir (Şekil 126). Taş içinde taşlaşmış çamurlu oluşumlara bağlı olarak koyu kahverengi girişimi olabilmektedir. Bu durum, taşın traverten özelliğinin de yitirilmesine neden olmakta ve taşın kalitesini düşürmektedir. Bu nedenle taşın piyasa talebi de azalabilmektedir. Ocak içinde noçe türü traverten de az da olsa görülebilmektedir.

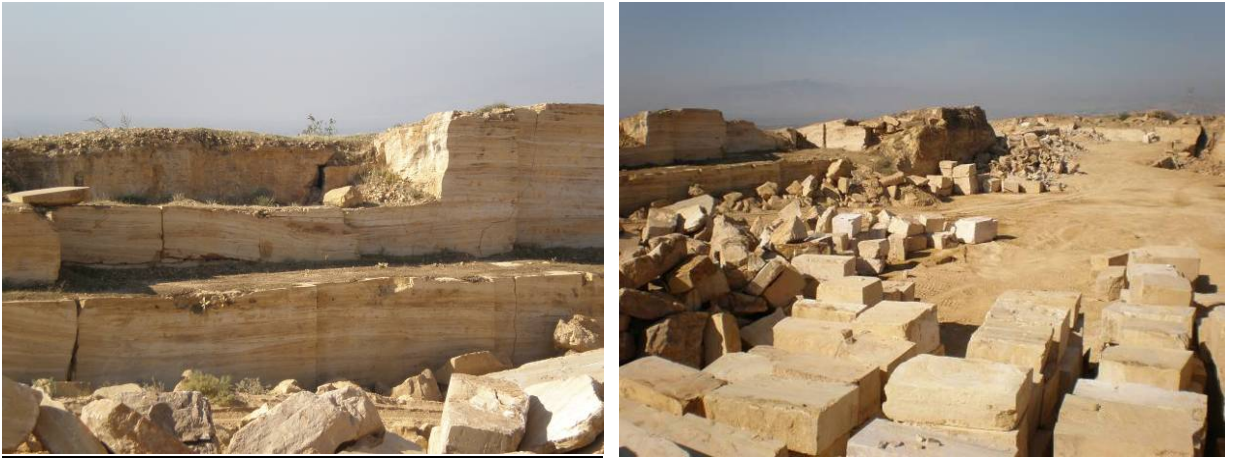
Şekil 126. Ocakta görülen su yollu yapı ve çıkarılmış bloklar.

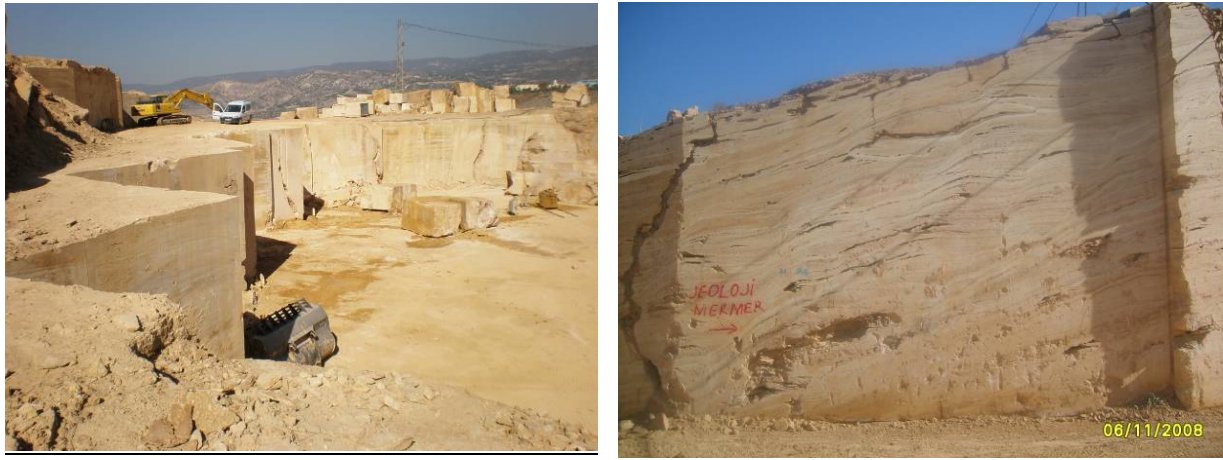
Şekil 128. Turan Bekişoğlu firmasına ait sarı traverten ocağında işletme basamakları ile yatay olmayan dalgalı su yollu yapının görünümü.

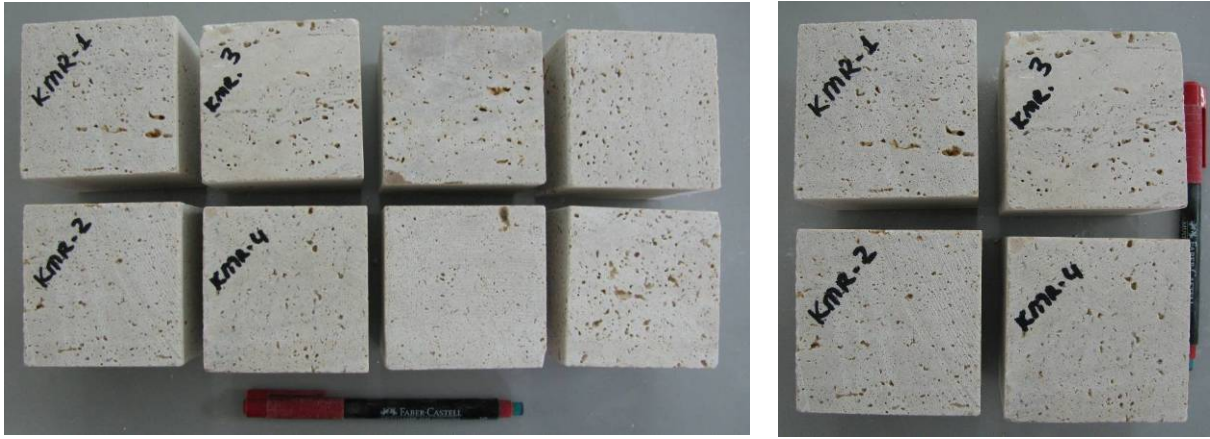
Şekil 129. Deney numunelerinde taşın makro yapısı ve genel görünümü.

Litolojik Özellikleri ve Taş Türü: Ocakta ağırlıklı olarak klasik türü beyaz, medium türü ve noçe türünde olmak üzere üretim yapılmaktadır. Bununla birlikte taş çeşitliliği de olan bir ocaktır. Bu farklı tiplerin ocak içindeki dağılımları da düzensizdir. Noçe türü travertenlerin diğerlerine göre daha sıkı dokulu, az gözenekli ve yüksek dayanımlı oldukları görülmektedir. Ocağın üst kesimlerinde daha gözenekli ve hafif noçe türü taş çıkarken alt kesimlerde daha yoğun ve az gözenekli bir noçe türü çıkmaktadır. Ocağın en alt kademesinde 1. kalite olarak adlandırılabilen açık renkli traverten çıkmaktadır (Şekil 129). Ocakta valnut türü taş da çıkarılabilmektedir.

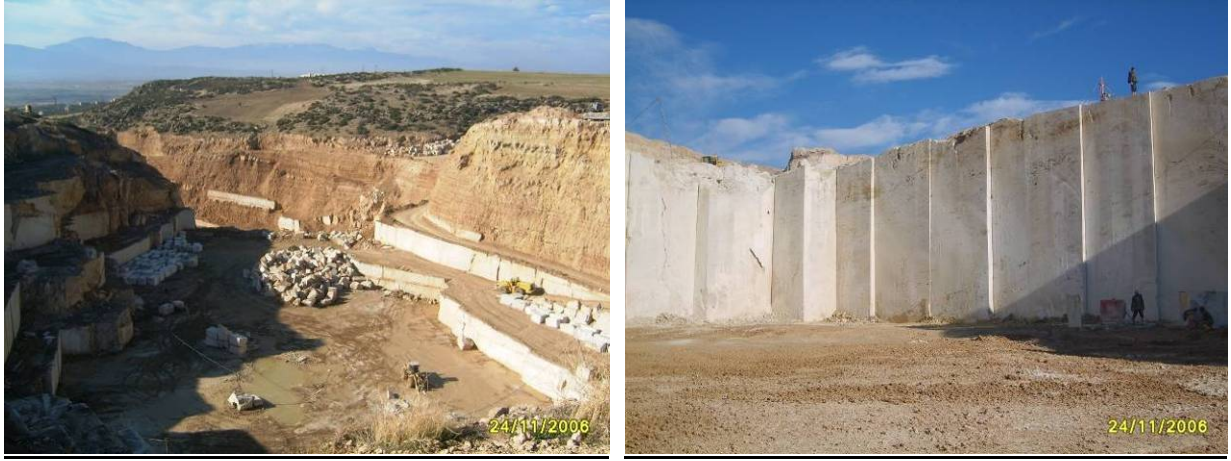
Şekil 130. Kömürcüoğlu Mermer firmasına ait ocakta faylanmaya bağlı olarak oluşmuş basamaklı yapı ve işletilen aynalardan görünüm.

Ocak Tipik Özellikleri: Ocak, havzanın üst kesimlerinde yer alan ocaklardan biridir. Bölgenin tektonik hareketlerinden oldukça fazla etkilenmiştir. Ocak içinde eğim atımlı normal fayların duruşları net olarak görülebilmektedir. Fayların genellikle K-G veya KB-GD doğrultulu oldukları görülmektedir. Fayların eğim açıları 35° – 80° arasında değişmekte olup havzanın genelinde olduğu gibi kuzeyden güneye doğru basamaklı bir yapı ortaya koymaktadır (Şekil 130 ve Şekil 131). Ocakta pasa niteliğindeki malzemenin oldukça fazla olduğu görülmektedir. Ocağın batı bölümünde kıltaşı – kumlu kıltaşı litolojisinde tabakalı bir birim oldukça kalın istif verecek şekilde yer almaktadır. Ocak 6 kademe olarak işletilmektedir ve alan olarak oldukça büyük bir yer kaplamaktadır.

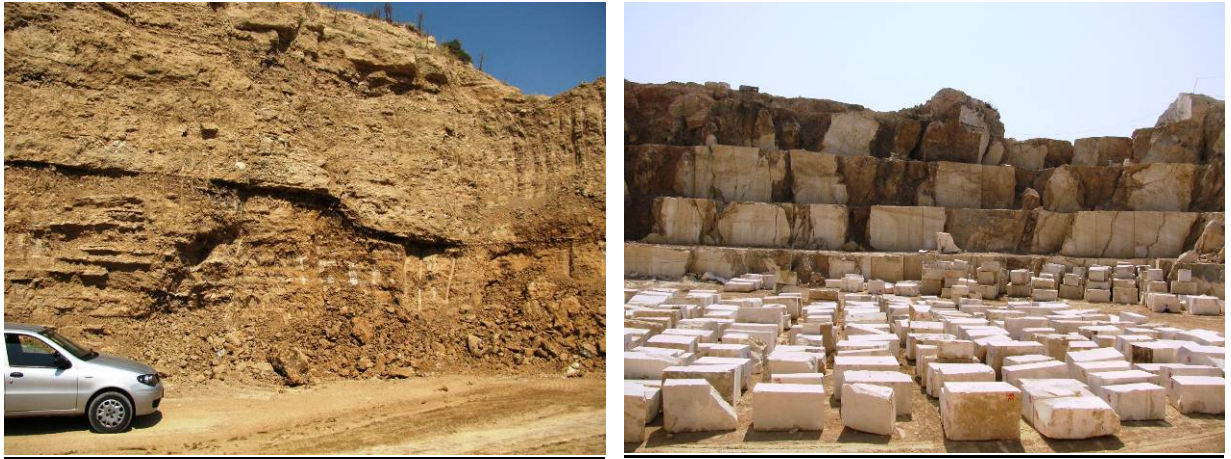
Şekil 131. Ocak batı kesiminde görülen killi birim ve ocak orta kesiminde faylanma etkisiyle meydana gelen yoğun kırık ve çatlaklılık.

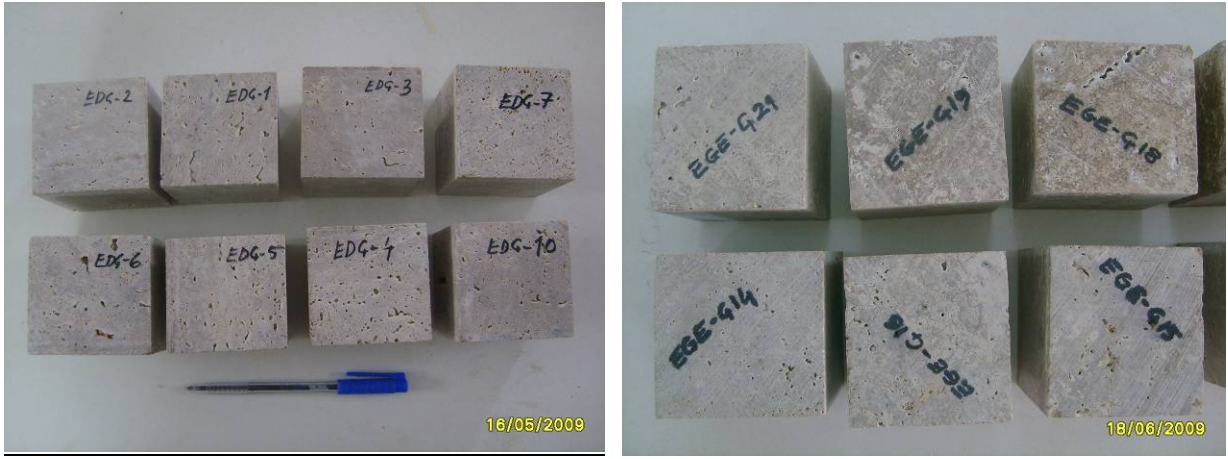
Şekil 132. Deney numunelerinde taşın makro yapısı ve genel görünümü.

Litolojik Özellikleri ve Taş Türü: Çivril ilçesinde işletilmiş olan ocak tipik noçe karakterinde taş üretmiştir. Taş koyu kahverenkli ve orta gözeneklidir (Şekil 132). Kaya blokları içinde oluşmuş çatlakların killi ve kahverenkli bir malzeme ile doldurulmuş olduğu görülmektedir. Çatlak içlerinde siyah renkli sıvamaların varlığı da dikkat çekici özelliklerdendir.

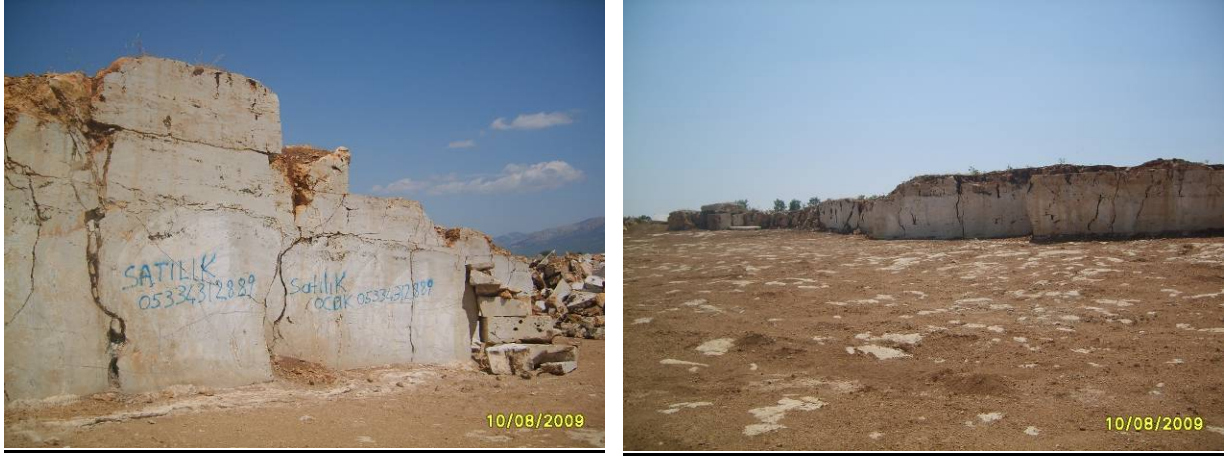
Şekil 133. Tek kademe olarak işletilen ocakta kırık ve çatlaklılık ile ocak genel görünümü.

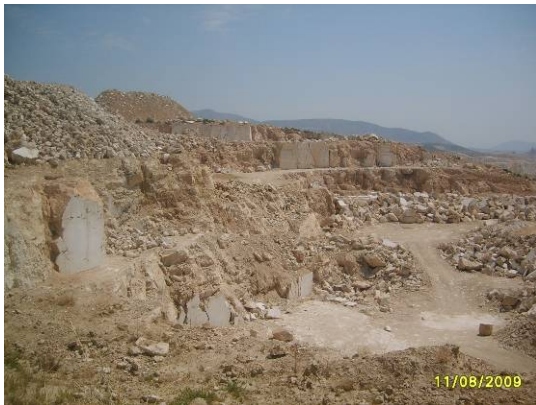
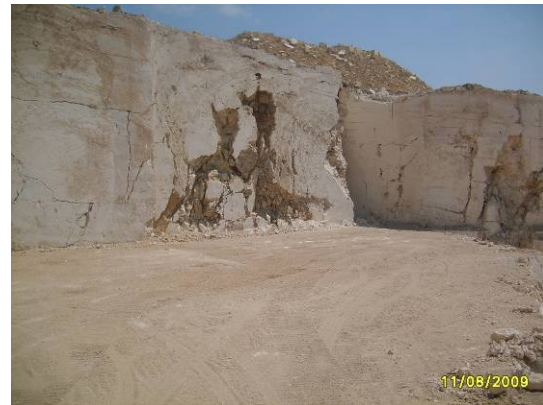
Şekil 134. İşletilmiş ocağın genel görünümü ve yoğun boşluklu yapının görünümü.

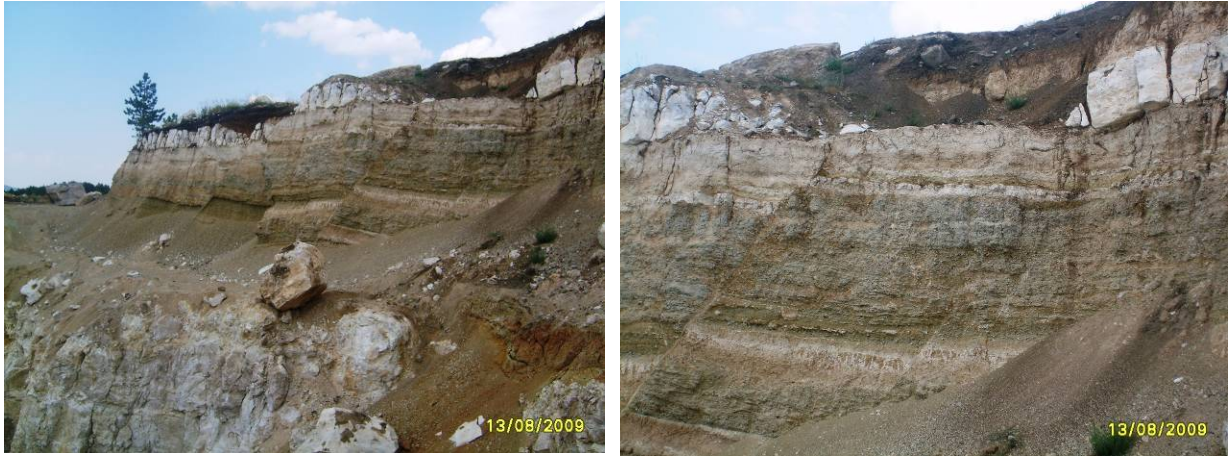
Şekil 135. Traverten birimi ile dokanak halinde olan marn-kiltaşı birimi.

Litolojik Özellikleri ve Taş Türü: Honaz ilçe sınırları içerisinde yer alan ocakta tipik olarak noçe türünde taş bulunmaktadır. Traverten oluşumlarının yeşilimsi kahverenkli marn-kiltaşı birimleri içerisinde oluşmuş olduğu görülmektedir (Şekil 135). Taşta kısmen gelişmiş su yollu yapının olduğu belirlenmiştir. Taş masif, az gözenekli ve kompakt bir görünüm sunmaktadır.

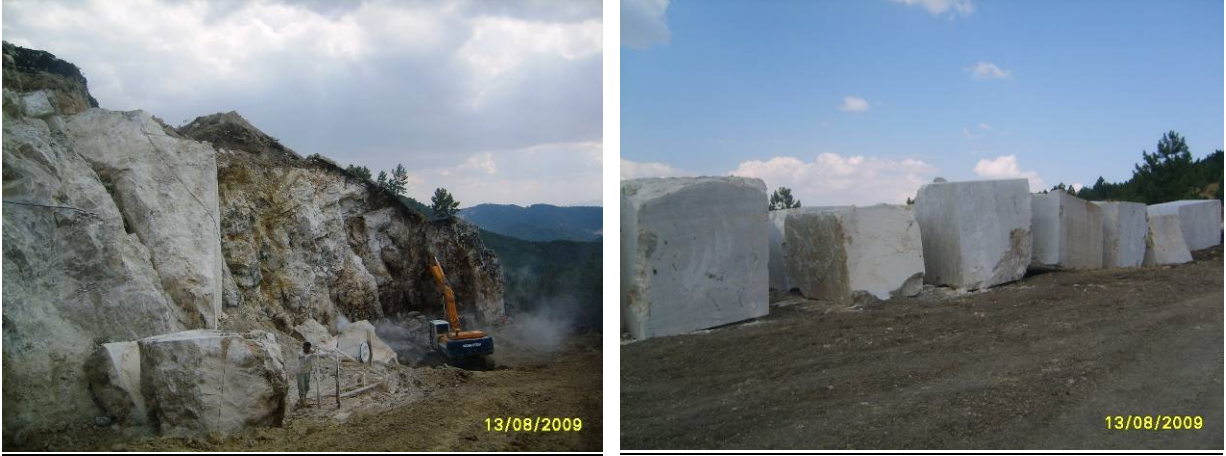
Şekil 136. Ocağın işletme anındaki görünümü ve elde edilmiş bloklar.

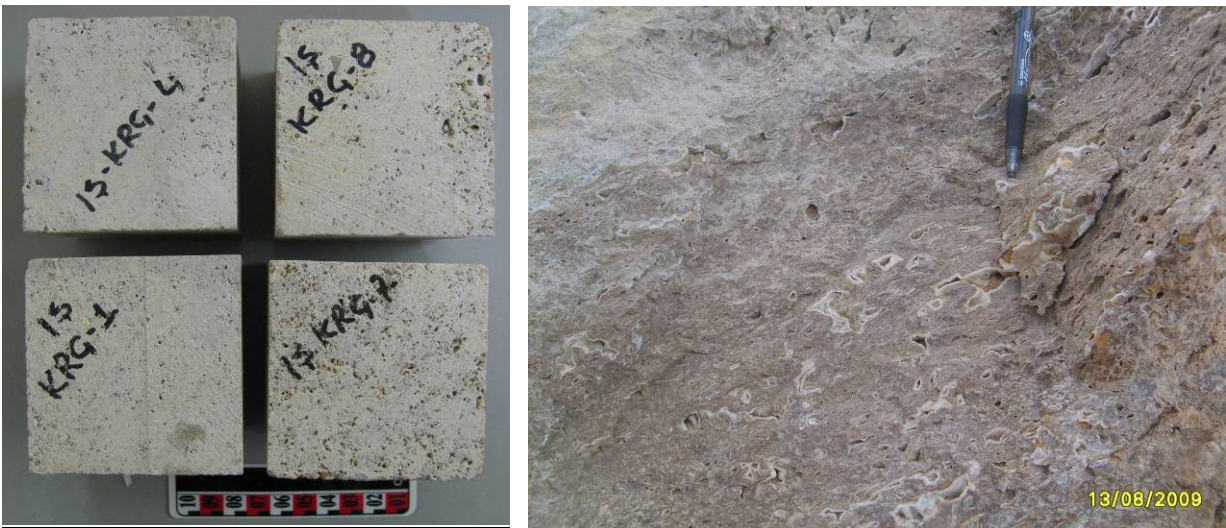
Şekil 137. Noçe türü travertende gözenekli yapı ve karbonatlı sıvamalar.

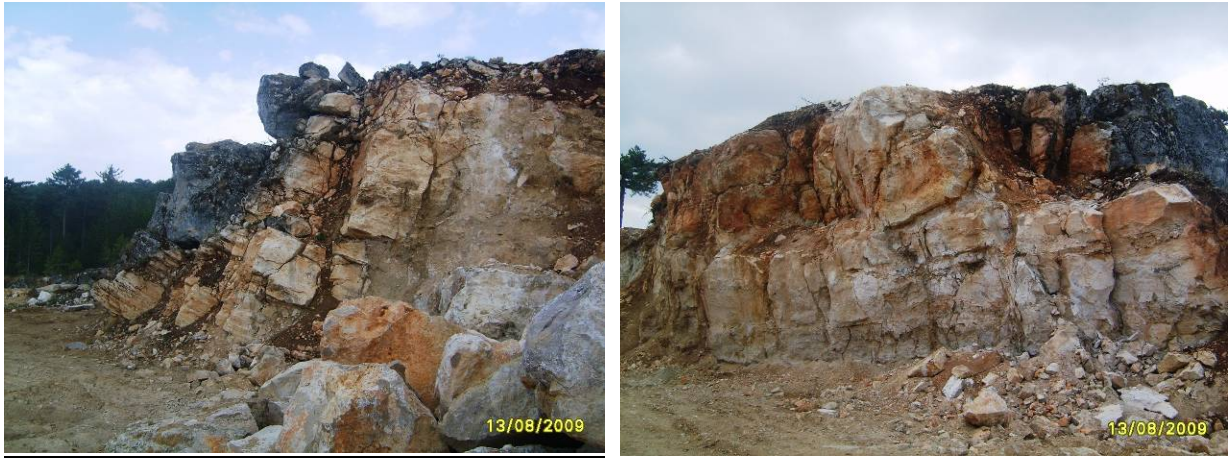
Şekil 138. Ocakta tektonizmaya bağlı olarak oluşmuş yaygın kırık ve çatlaklılık.

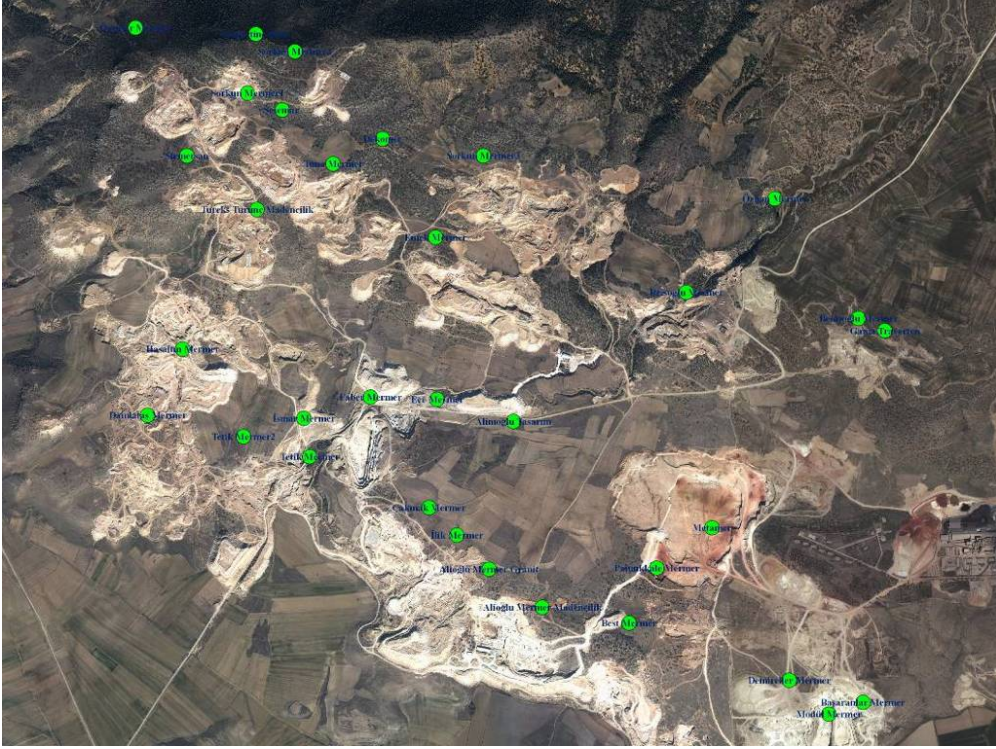
Şekil 140. Kesilmiş 1 nolu uydu görüntüsü üzerinde GPS ile alınarak nokta olarak sisteme girilmiş ocak yerlerinin görüntüsü.

Yürütülen çalışma kapsamında Erdas 8.7 programı kullanılarak il sınırına göre kesilmiş olan uydu görüntüsü üzerine örnekleme yapılmış olan 51 adet ocak ArcGIS 9.3 programında noktasal veri olarak aktarılmıştır. Ocakların büyük çoğunluğunun Gürlek-Kocabaş-Kaklık güzergahında yer aldığı görülmektedir.
