**Denizli Travertenlerinin Fiziksel, Mekanik ve Kimyasal Özelliklerinin
İncelenmesi ve Traverten Bilgi Sisteminin Oluřturulması**

Proje No: 107Y213

OCAK 2010
ANKARA

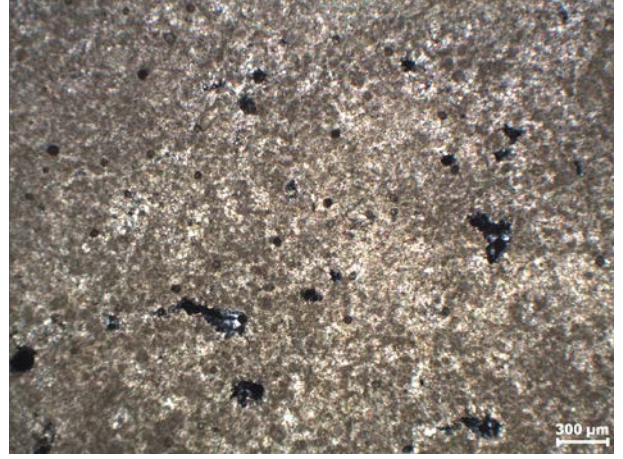
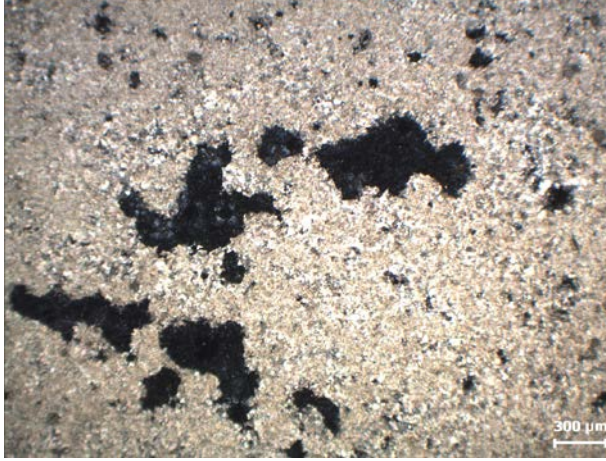
11- ERDEM MERMER

Kayaç mikritik çimentodan oluşmaktadır. Kesit içerisinde eski mikrit çamurlarının oluşturduğu taneler görülmektedir. Boşluklarda iyi gelişmiş kalsit kristalleri bulunmaktadır. Boşluklar şekilsiz, küçük boyutlarda ve birbirleriyle bağlantısızdır.

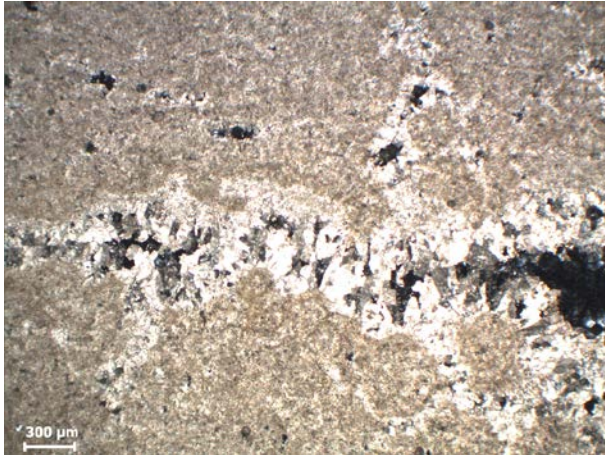
17- TETİK MERMER – 1

Kayaç sparit çimentoludur. Boşluklu yapı yaygın olup, boşluklar birbirleriyle bağlantılı değildir. Kesitin genelinde ince kristalli bir yapı hakim olup boşluklarda ikincil mineral oluşumuna rastlanmamaktadır.

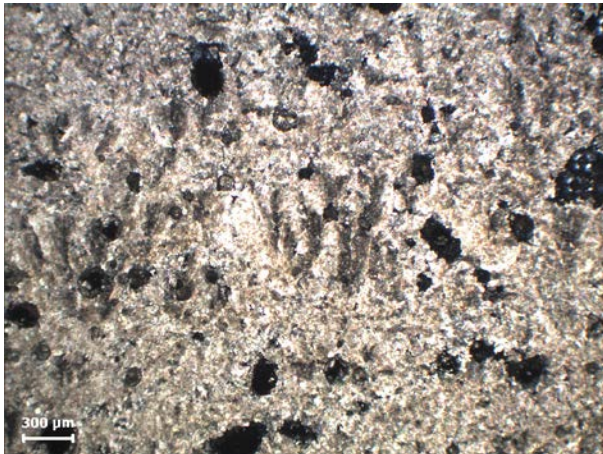
22- PAMUKKALE MERMER

Kayaç sparit çimentolu olup boşluk boyutları oldukça değişkendir. Kayaç içinde yer yer iri kristalli kesimlerin var olduğu görülmektedir. Gözenekler çoğunlukla köşeli ve uzun prizma şekilli olup içleri dolgusuzdur

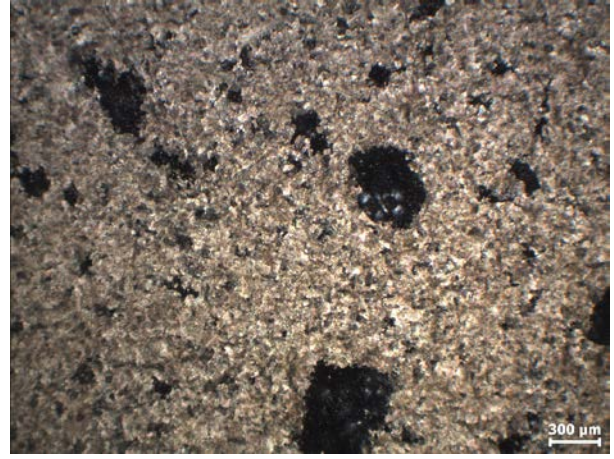
33- İLİK MERMER

Kesit incelemeleri kayacın kristalli bir yapı sunduğunu göstermektedir. Düzensiz dağılmış boşluklu bir yapı bulunmaktadır. Boşluklar birbirleriyle bağlantılı bir yapıda değildirler. Kayaç tamamen kalsit minerallerinden oluşmaktadır. Mikroskopta ölçülen gözenek boyutları 148.83 – 602.22 µm ölçütündedir.

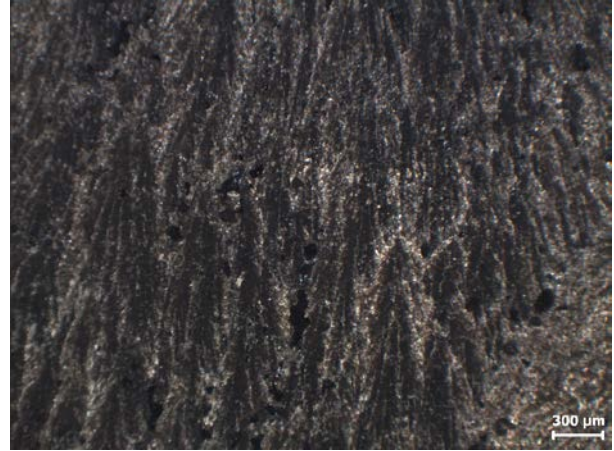
34- ÇAKMAK MERMER

Kayaç sparitik çimentolu ve ince kristallidir. Gelişmiş boşluklar kesit içerisinde genel olarak yayılım sunmaktadır. Yer yer kristaller arası poligonol boşlukların birbirleriyle bağlantılı olduğu görülmektedir. Gözeneklilik yüksek olup gözenekler içinde gelişmiş ikincil mineral oluşumları genel olarak bulunmamaktadır.

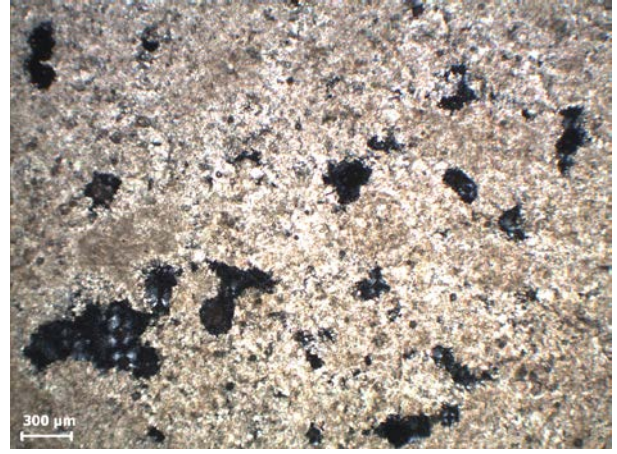
37- MODÜL MERMER

Kayaç sparit çimentoludur. > 100 µm boyutlu gözeneklerin dağınık bir şekilde yer aldığı kesitte gözeneklerin bir kısmı birbirleriyle bağlantılıdır. Boşluklarda gelişmiş herhangi bir kristal oluşumu gözlenmemektedir.

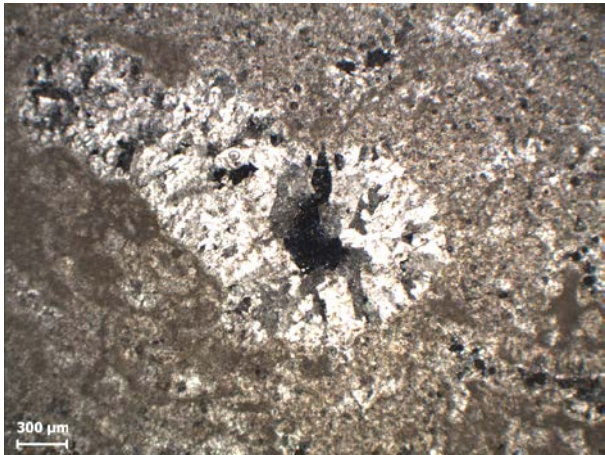
39- METAMAR

Kayacın ince kristalli bir yapısı vardır. Boşluklu yapının kayacın geneline hakim olduğu görülmektedir. Boşluklar çoğunlukla dairesel şekilli olup birbirleriyle bağlantısız bir şekilde gelişmişlerdir. Sparitik çimentolu oluşum yaygındır.
