Tarih, Kültür ve Sanat Yazıları

Kültürel Süreklilik İçerisinde Kalemışı Süslemeli Camilere Denizli'den Bir Örnek Çivril Sundurlu Camii

Erbil CÖMERTLER AKTUĞ*

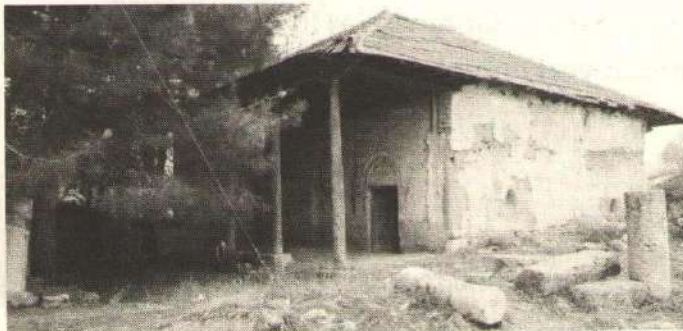
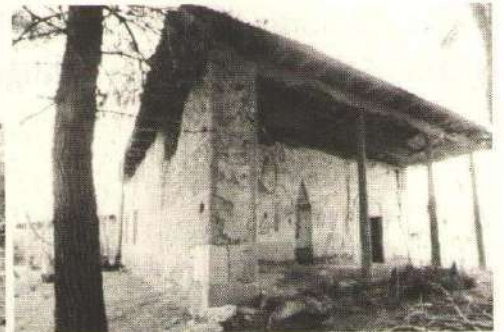
Avluda yer alan tek mezar, son cemaat yerinin yaklaşık 8.50 m kuzeyinde hafif batıya kaydırılmış bulunmaktadır. Cami subasman seviyesine kadar moloz taş, diğer kısımlarında kerpiç malzeme ile inşa edilmiş, batı ve güney cephede üzeri toprak saman karışımı sıva ile kaplanmıştır. Doğu cephe sıvasız bırakılmış, kuzey cephede ve iç mekânda duvarlar sıvanın üzerine 0.50 m ye kadar mavi diğer bölümler beyaz renkle badanalanmıştır. İç mekânda sıvanın çabuk dökülüp dağılmasını önlemek ve dayanıklılığını arttırılmak amacıyla sıvaya saman ve keçi kılı da eklenmiştir. Sıvalar gerek dış cephelerde gerekse iç mekânda yer yer dökülmüş ve duvarlarda yapıyı tehdit edecek ölçülerde derin çatlaklar oluşmuştur. Camiyi dört yönden çevreleyen saçak, üst örtüyü taşıyan ahşap merteklerin dışa taşırılması ve kaplanmadan bırakılması ile oluşturulmuştur. Cami dıştan Marsilya kiremit kaplı dört eğimli kırma bir çatı ile kaplanmıştır (Foto 1-2).

Fotoğraf 1: Kuzeybatıdan görünüş

Fotoğraf 2: Kuzeydoğudan görünüş

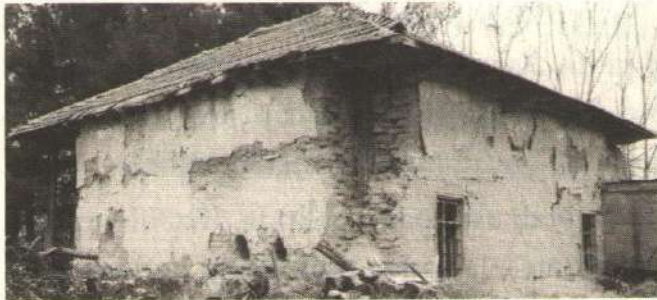
Fotoğraf 3: Güneybatı cephe

Dıştan oldukça tahrip olmuş yapının, doğu cephesinde yer yer açılan küçük delikler dışında duvarın harime denk gelen kuzey bölümünün özellikle üst seviyede içe doğru çöktüğü görülmektedir. Doğu cephede subasman seviyesinin hemen üstüne yerleştirilen güneye kaydırılmış ahşap söveli dikdörtgen iki pencere açıklığına yer verilmiştir. Aynı formda iki pencere güney cephede de yer almakta olup cephenin iki yanına yerleştirilmiş durumdadır. Güney cephenin doğusuna sonradan yapılan bir yapı bitştirilmiştir. Güney cephenin batısında üst kısımda oluşan tahribat ve yıkımdan dolayı duvarın iç kısmındaki ahşap destek görülebilmektedir (Foto.3). Batı cephede herhangi bir pencere açıklığı bulunmamaktadır. Ancak subasman seviyesinin hemen üst kısmında güneye kaydırılmış iki küçük niş ile onlardan biraz daha yüksek bir seviyede kuzeyde tek niş oldukça dikkat çekicidir.

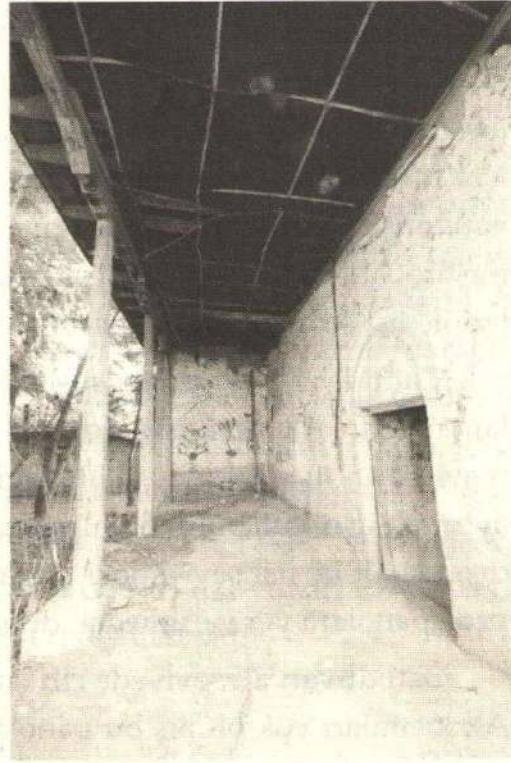
Fotoğraf 4: Son cemaat yeri görünüşü

Kuzey cepheyi son cemaat yeri kaplamaktadır (Foto.4). Doğuda duvara oturan son cemaat yeri, kuzeyde dikdörtgen taş kaideler üzerine oturtulmuş biri doğu duvarına bitişik dört ahşap direk kuzeye ve batıya açılmaktadır. Son cemaat yerinin doğu duvarı hareketsizdir. Güney duvarında eksenden hafif doğuya kaydırılmış bir mihrap yer almaktadır. Yarım daire formlu mihrap nişinin kavsarası dört sıra basit mukarnas dizileriyle kademeli bir şekilde daralmakta ve sivri bir şekilde sonlanmaktadır. Eksenden batıya kaydırılmış yuvarlak kemerli bir alınlığa sahip dikdörtgen açıklıklı kapıdan çift kanatlı ahşap bir kapı ile harim mekânına giriş sağlanmaktadır. Doğu kanada bitştirilmiş kapı binisi yivlidir. Kapı kanatlarında tunçtan yapılmış iç içe geçmiş dairelerin oluşturduğu çiçek motifli kapı çekekleri bulunmaktadır.

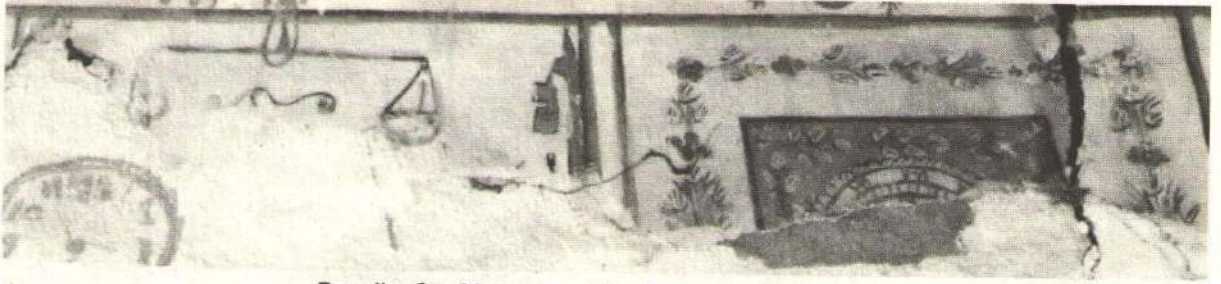
İkinci panoda kırmızı laleli iki uzun yeşil dal iki yandan ortaya doğru uzanırken bir dal da aşağıya doğru dönmüştür. Üçüncü ve dördüncü pano cennet ve cehennem tasvirlerini içeriyor olmalıdır (Foto.7). Büyük bölümü tahrip olmuş üçüncü panoda kemeri andıran sarı bir halat görülmektedir. Dördüncü panonun ortasında bir mizan terazisi asılıdır. Panonun kuzeyine dayalı aşağıya doğru sarkan bir sarkaç ve kazandan çıkan buhar, buranın bir cehennem tasviri olduğunu göstermektedir. Beşinci panoda kırmızı-mavi çiçeklerin üstten görünüşü ile ayrılan siyah dallı sarı lalelerle çevrelenmiş kare bir saat motifi yer almaktadır. Ortasında daire bir saat motifi yer alan kare çerçevenin zemini kırmızı renklidir. Zemin üzerinde demet halinde sarı laleler saati çevrelemektedir. İç içe dairelerden oluşana saat motifi dışta sarı yapraklar ve daha içteki dairede Romen rakamlarına benzer yazılar mevcuttur. Saat motifin iç kısmında tüm dakikaları gösterecek şekilde çizilmiş bir daire yer almaktadır. Ancak saatin akrep ve yelkovanı tahribattan dolayı görülememektedir. Diğer iki panodaki süslemeler bir fikir veremeyecek kadar tahrip olmuştur.

Fotoğraf 7: Mizan terazisi, cehennem ve saat tasviri

Sundurlu Camii'nde panonun bir köşesinde yer alan sarkaç ve önünde kaynayan kazandan çıkan buharlarla anlatılan cehennem tasvirinin, büyük bir mizan terazisi ile birlikte verildiği görülmektedir. Öteki dünya, ceza, mahşer gibi inananları uyarmaya yarayan¹⁹ bu tasvirlerin birlikte kullanıldığı yapılara Fethiye Seki Yaylası Tekke Camisinin (1846) harim duvarı²⁰ ile Çivril Bulgurlar Köyü Camii (18. yy. 3. çeyreği- 19. yy. sonları)²¹ doğu duvarının kuzeyinde de rastlanmaktadır.

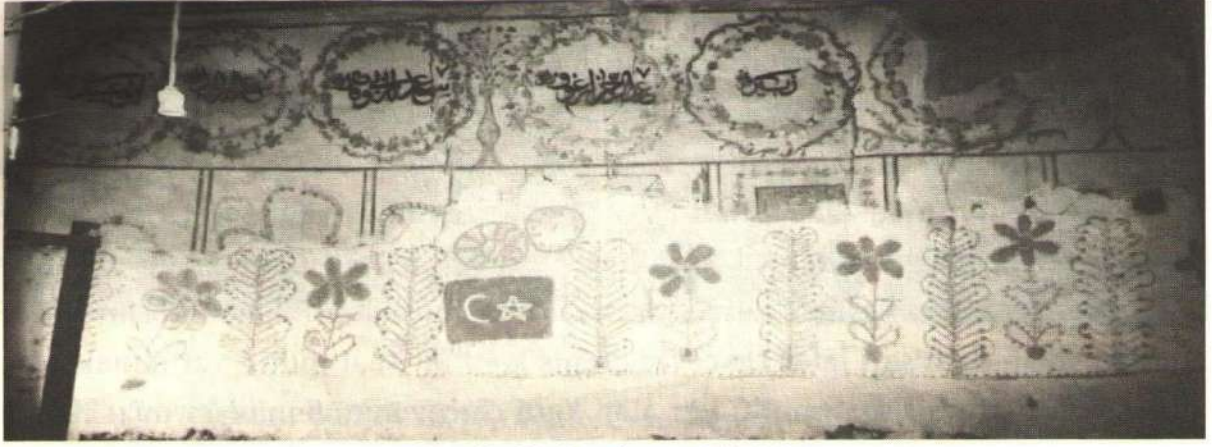
Fotoğraf 8: Batı duvarı görünüşü

Batı duvarında üst seviyede cennetle müjdelenen sahabe isimlerine yer verilmiş altı madalyon bulunmaktadır (Foto 8). Madalyonlar, kırmızı çiçeklerle bağlanmış S kıvrımlı sarı yapraklar ile kırmızı-mavi çiçeklerden oluşan iki ayrı çember içine alınmış durumdadır. Bu çemberler bazı madalyonlarda bir içe bir dışa yapılarak görsel uyum sağlanmıştır. Beşinci madalyonda sarı yapraklar mavi renge boyanmıştır. Altıncı madalyonun altında da biri mavi diğeri yeşil iki tarafa uzanan dallar fiyonk şeklinde birleştirilmiştir. Madalyonları bir vazodan çıkan çiçek motifleri üçerli gruplara ayırmaktadır. Bu vazolardan biri batı duvarında güneyden üçüncü madalyondan sonradır. İki zarif ayak üzerinde bir gaz lambasını andıran mavi vazodan kırmızı ve mavi küçük çiçekler çıkmaktadır. Batı duvarının kuzeyinde altıncı madalyondan sonra yer alan iki zarif ayak üzerinde daha çok bir kâseyi andıran vazodan çıkan yeşil yapraklar ve sarı çiçekler bulunmaktadır. Bu çiçeklerin arasından çıkan iki sarı dal yukarı uzanmakta ve iki yana doğru açılarak küçük kırmızı çiçekleri taşımaktadır.

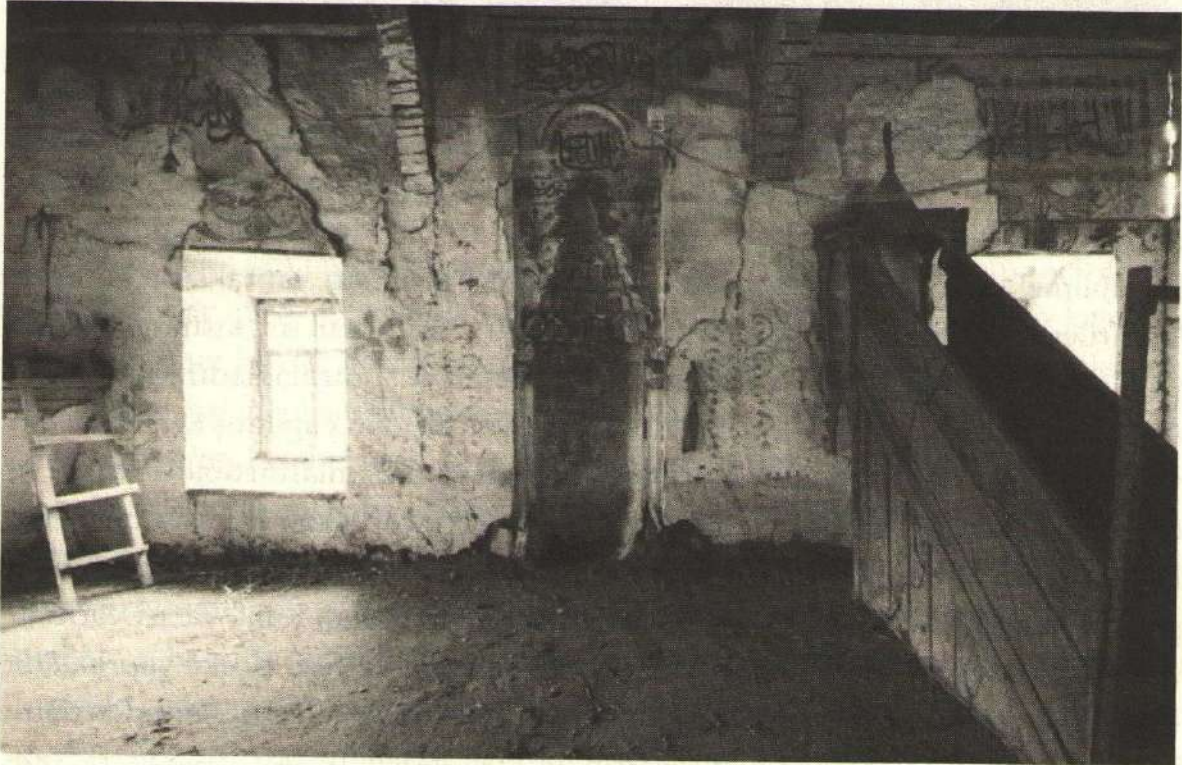
Fotoğraf 13: Güney duvarı görünüşü

Kalan izler, güney duvarını üçe bölen sahnılardan doğudan ilkinde, üst seviyede iki madalyonun varlığına işaret etmektedir (Foto 13). Batıdaki madalyon pencerenin üzerinde iki yana uzanan uçları volütlü ince uzun sarı yapraklara dayanmaktadır. Madalyonlar, diğer duvarlarda olduğu gibi, aynı süslemelere sahip iç içe iki çemberden oluştuğu anlaşılmaktadır. Batıdaki madalyonda yazının varlığı görülebilmekle birlikte sadece birkaç harf seçilebilmektedir.

Güney duvarında batıdaki pencerenin üzerinde üst seviyede doğudaki kare batıdaki dikdörtgen iki pano yer aldığı görülmektedir. Kare pano tahrip olmuştur. Dikdörtgen panoda yeşil dal ve kırmızı çiçeklerle çevrelenmiş Nisa Suresi 103. Ayetinin son bölümü bulunmaktadır. Çerçevenin ortasından aşağıya iki yöne doğru uzanan demet halindeki sarı yapraklar ve bunların arasından yeşil yapraklı kırmızı çiçekler yazının altındaki boşluğu doldurmaktadır. Ayrıca pano ile batıdaki pencere arasında oval mavi bir kartuş içerisine Besmele yazılmıştır. Kartuşun batısında aynalı bir görüntü ile yazılmış "Muhammed" yazısı okunabilmektedir.

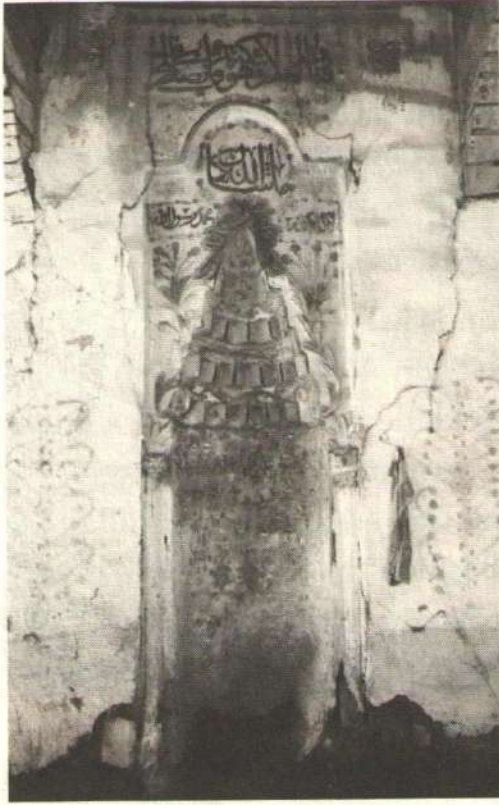
Fotoğraf 14: Mihrap

Güney duvarının ekseninde yer alan mihrap yarım yuvarlak bir niş şeklinde beş kademeli mukarnaslı bir kavsara ile örtülüdür (Foto.14). Sarı renkli kavsarda ilk üç kademede mukarnas köşeleri siyahla belirginleştirilmiş, kademelerin araları S kıvrımlı siyah dal ve yeşil yapraklarla doldurulmuştur. Üst iki kademede mukarnaslar siyahla vurgulanmamış, aralarına siyah dallı yeşil çiçekler yerleştirilmiştir.

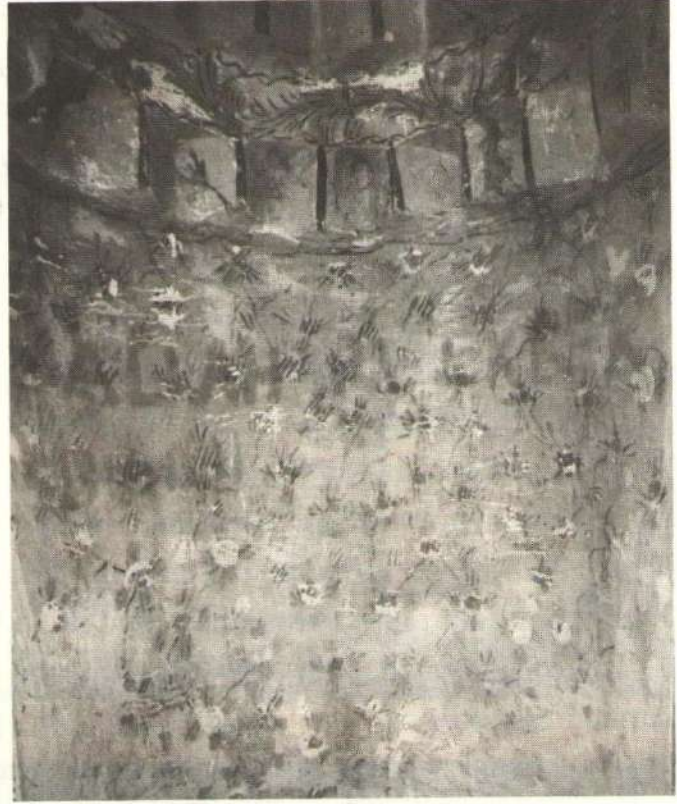
Fotoğraf 15: Mihrap nişi detayı

İki yandan ahşap sütunlarla sınırlandırılmış mihrap nişinin içi sonradan yapılan süslemelerle bozulmuş olmasına rağmen kahverengi çizgilerle eşkenar dörtgen şeklinde birleştirilmiş yeşil yapraklı sarı çiçeklerle doldurulduğu anlaşılabilmektedir (Foto.15). Ahşap sütunların üst kısımları yapraklarla hareketlendirilerek sütun başlığı görünümü verilmiştir. Sütunların üst kısmına alçıdan yapılmış kabartma yaprak motifleri de bir meşaleyi andırmaktadır. Sütunların üst kısmında kavsara hizasından volütle başlayan alçıdan yapılmış kabartma büyük ince yapraklar S kıvrımı yaparak kavsaranın yan kısımlarını doldurmakta ve beş kırmızı karanfil motifiyle sonlanmaktadır. Aynı yapraklar kavsaranın en üst kademesinin etrafını da bir taç şeklinde çevrelemektedir. Tacın iki yanına denk gelecek şekilde Kelime-i Tevhid, üst kısmına da "Maşallah Kan" yazısı yerleştirilmiştir. Tepeliğin iki yanındaki yazılar kırmızı çiçek ve yeşil çiçekli yapraklarla dikdörtgen çerçeveye alınırken, üstteki yazı aynı çiçek motiflerinden daire bir madalyon içine alınmıştır. Sütunların üst kısmından itibaren dikdörtgen şeklinde içe doğru hafif girinti yapan mihrap üstte iki yanda düz, ortada "Maşallah Kan" yazısını çevreleyen madalyonu da içine alacak şekilde yarım yuvarlak bir bombe ile sonlanmaktadır. Mihrap ile tavan arasına mihraptaki panoları oluşturan yaprak ve çiçeklerden dikdörtgen bir pano yerleştirilmiştir. Panonun içerisinde Ali İmran Suresi 39. Ayeti okunmaktadır. Bu panonun iki yanında da günümüzde tahrip olduğundan okunamayan yazılara yer verildiği görülmektedir.

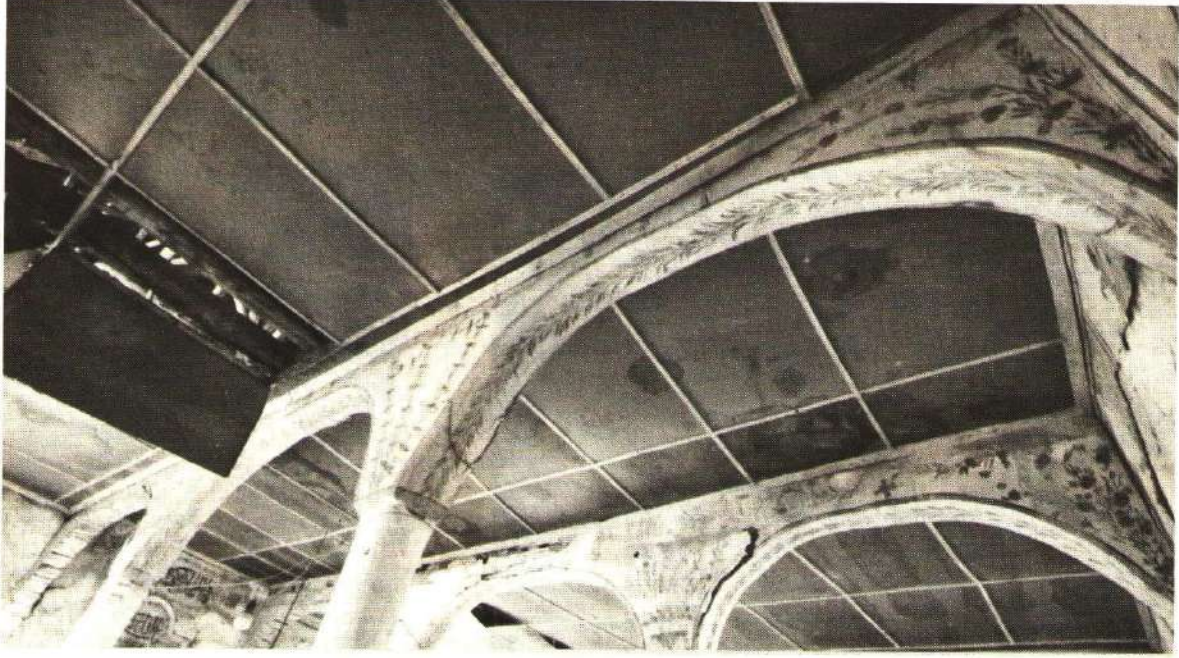
Fotoğraf 16: Harim mekânı kemerlerin görünüşü

Harimi üç sahına ayıran ayaklar duvarlarda olduğu gibi yarım metre yüksekliğe kadar mavi üst kısımları beyaz boyalıdır. Mihraba dik uzanan kemerlerin sıvalarının büyük bir bölümü dökülmüş olmakla birlikte bazı bölümlerdeki süslemeler halen görülebilmektedir (Foto.16). Kalan izlerden kemerler ve tavan arasında kalan kısmın yeşil yapraklar ve kırmızı tek çiçeklerle düz bir hat boyunca süslediği anlaşılmaktadır. Kemerlerin karnını kırmızı, mavi, yeşil renkli iğne yapraklı bir dal dolaşmaktadır. Kemer aralarının doğu ve batı duvarına bakan yüzlerinde, kuzey duvarında altıncı panodaki süslemelerin benzeri bulunmaktadır. Kırmızı göbekli siyah çiçekler ve mavi yapraklardan oluşan üç dal, alt kısımda birleşmiştir. Eksenden köşelere ve üst ortaya doğru üç koldan ilerleyen çiçekler, düz bir çizgi halinde panonun üst kısmına uzanmaktadır. Üst kısımda aynı çiçekler köşelerden ortaya doğru uzanarak üçgen alanlar oluşturmaktadır. Kemerlerin orta sahına bakan yüzleri tahrip olduğundan batı yüzde kuzeydeki aralık kısmında kırmızı bir vazo yer almaktadır. Sarı kırmızı mavi ve sarı çiçekler sıralı bir şekilde vazounun üzerindedir. Bu çiçeklerin arasından yeşil dal ve karanfil benzeri çiçekler yukarı doğru uzanmaktadır. Yine batı yüzde kuzey duvarına bitişik kemer köşeliğini kırmızı çiçek ve yeşil dallar doldurmaktadır.

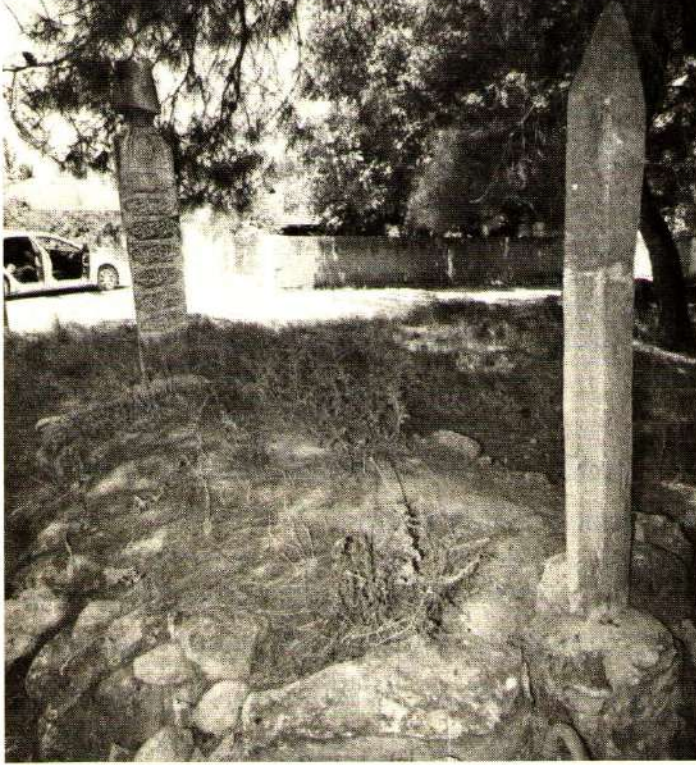
Sundurlu Camii'nin yapım tarihi ve yaptıranı gösteren bir kitabesi bulunmamaktadır. Ancak caminin etrafını tüm yönlerden kaplayan duvarları yıkılmış geniş avlunun kuzeybatısında, camiye 8.50 m mesafede bir mezar vardır. Cami avlusunda, etrafı moloz taşların bir sıra çevrelemesiyle belirtilmiş mezarın baş ve ayak taşı bulunmaktadır. Günümüze dört parça halinde ulaşan baş taşının ayakta olan bölümü ortası oyuk bir taşın içine yerleştirilmiştir. Kırık olan iki parça ve başlık bölümü mezarın hemen yanına konmuştur.

Fotoğraf 17: Cami avlusundaki mezar
