ARTVİN, ERZURUM, ARDAHAN İLİ VE İLÇELERİNDE ORTAÇAĞ GÜRCÜ MİMARİSİ YÜZEY ARAŞTIRMASI-2009

Fahriye BAYRAM*
Turgay YAZAR

“Artvin, Erzurum, Ardahan İli ve İlçelerinde Gürcü Mimarîsi YüzeY Araştırması” 2009 yılı çalışmaları 29.06-10.07.2009 tarihlerinde, Cumhuriyet Üniversitesi Sanat Tarihi Bölümü Öğretim Üyesi Yrd. Doç. Dr. Turgay Yazar’ın katılımıyla başkanlığında gerçekleştirilmiştir. Çalışmalar Artvin ve Ardahan illerinde sürdürülmüştür.

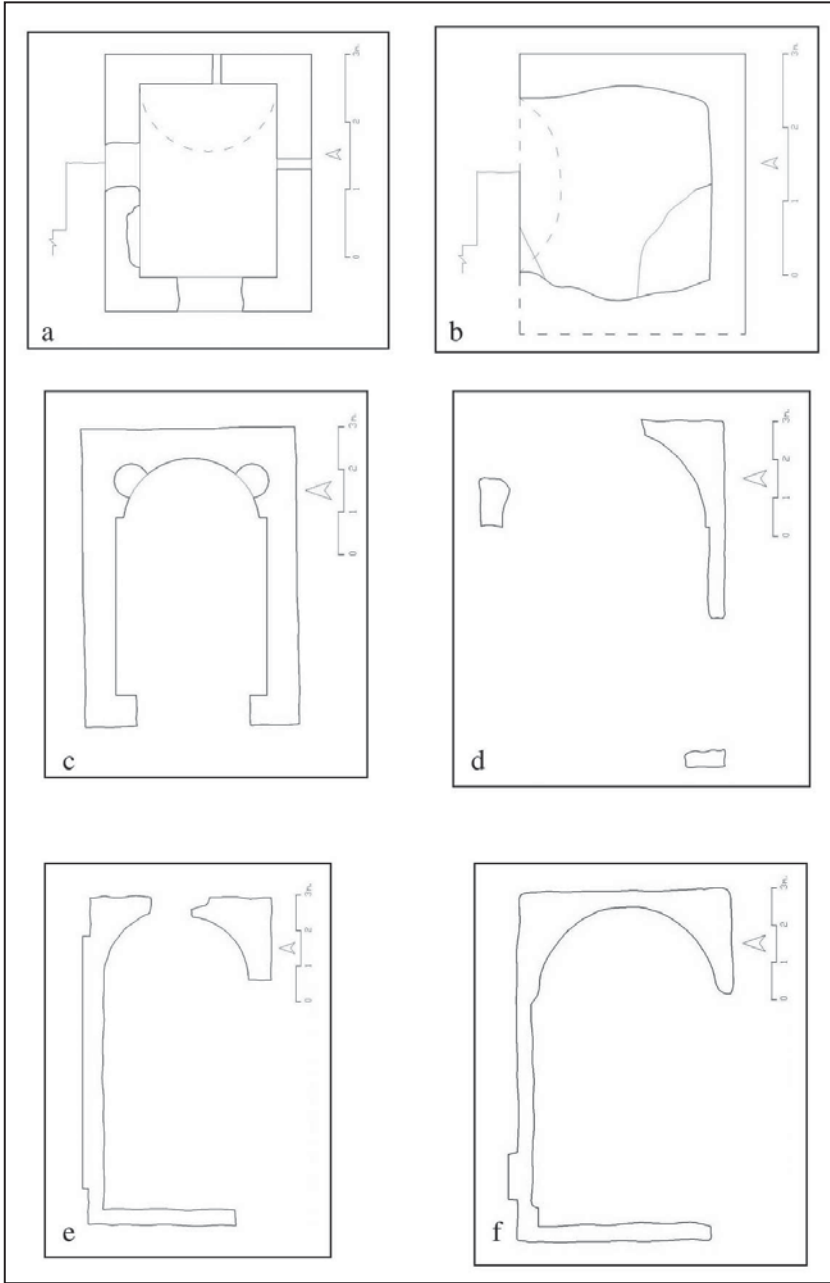
Çizim: 1

Aralık Köyü, Çoruhağzı (Çorahipiri)-Kozir (Meşedibi) Mevkii’ndeki Şapel: İlk kez tarafımızdan tespit edilen² ve Maradit yolu ile Camili kavşağı karşısındaki tepede yer alan yapı doğu-batı doğrultusunda dikdörtgen planlı, tek nefli, iki katlıdır (Resim: 1; Çizim: 1a-b). Küçük boyutlu kaba yonu ve moloz taşlarla dolgu duvar tekniğinde inşa edilmiştir. Dışta yarım daire kemerli, içte lentolu olan üst katın girişi batı cephe eksenindedir. Apsisi yoktur, ancak doğu duvarda dikdörtgen biçimli bir mazgal pencere yer almaktadır. Yapının üzeri yarım daire beşik tonozla örtülüdür.

Karşıköy-Dereçi-Lekta Fındıklığı Şapeli: İlk kez tarafımızdan tespit edilen yapı Lekta Fındıklığı olarak bilinen mevkide, trafo direğinin hemen bitişiğindedir. Doğu-batı doğrultusunda dikdörtgen planlı yapı (Çizim: 1c), küçük boyutlu moloz taşlarla dolgu duvar tekniğinde inşa edilmiştir. Duvarları yaklaşık 1-1.5 m. yüksekliğe kadar ayakta. Girişi batı cephe eksenindedir. Doğuda dıştan düz duvarla sınırlandırılmış yarım daire planlı bir apsis ile apsisin iki yanında, zeminden başlayan yarım daire planlı birer niş yer almaktadır.

*Akyaka (Koduzhara) Köyü Şapeli*¹²: Sadece apsisinin güney yarısı ve planını anlayabilecek kadar temel kalıntıları mevcuttur (Resim: 4; Çizim: 1d). Yüzey taşları sökülmüştür, ancak dolguda kalan izlerden küçük boyutlu kesme taşlarla örüldüğü anlaşılmaktadır. Apsisin kalan bölümünde kare biçimli bir niş bulunmaktadır.

Sugöze (Küçük Cincirop) Köyü Şapeli: İlk kez tarafımızdan tespit edilen yapı doğu-batı doğrultusunda dikdörtgen planlıdır (Çizim: 1e) ve küçük boyutlu kesme taşlarla dolgu duvar tekniğinde inşa edilmiştir. Ancak yüzey taşlarının çoğunluğu dökülmüş durumdadır ve yapı harap haldedir. Yaklaşık 1-3 m. yüksekliğinde duvarları ayakta (Resim: 5). Girişi güney cephededir. Doğuda dıştan düz duvarla sınırlanmış yarım daire planlı apsis vardır.

Balıkçılar (Duduna) Köyü Şapeli: İlk kez tarafımızdan tespit edilen ve doğu-batı doğrultusunda dikdörtgen planlı (Çizim: 1f) yapının yaklaşık 1-3 m. yüksekliğinde duvarları ayakta (Resim: 6). Duvarların yüzey taşları tamamen sökülmüş durumdadır. Doğuda dıştan düz duvarla sınırlanmış yarım daire planlı apsis bulunmaktadır.

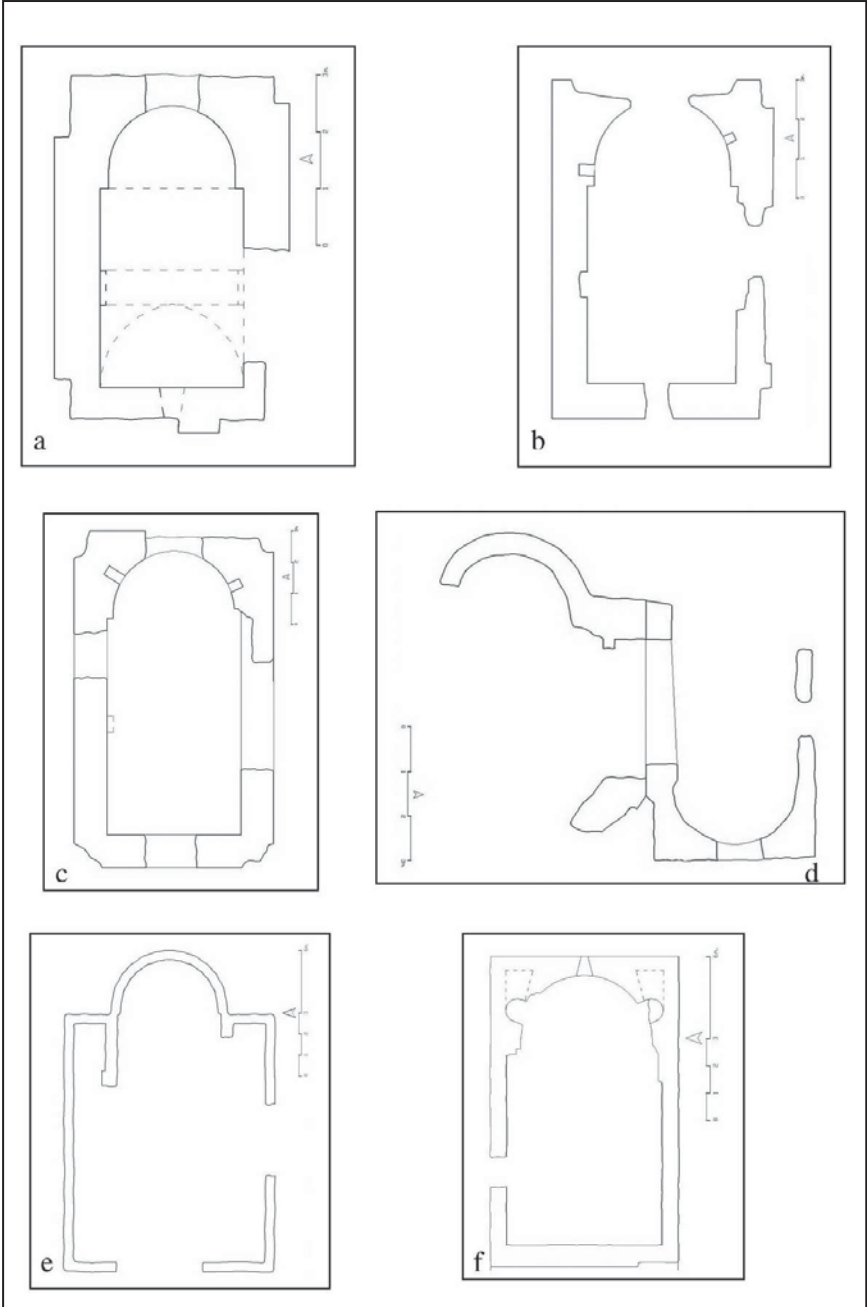
Çizim: 2

Dilekdere (Hoşiret) Köyü Şapeli: Köyün doğusunda yer alan şapel doğu-batı doğrultusunda dikdörtgen planlıdır (Çizim: 2a) ve ilk kez tarafımızdan tespit edilmiştir. Kaba yonu ve düzgün kesme taşlarla dolgu duvar tekniğinde inşa edilmiştir. Yüzey taşları yer yer dökülmüştür. Cepheler iki ince kaval silme arasında yer alan düz silme ile sınırlandırılmıştır. Giriş güney cephede yer almaktadır ancak etrafı yıkılmış durumdadır (Resim: 7). Doğuda dıştan düz duvarla sınırlandırılmış yarım daire planlı apsis bulunmaktadır. Bir kemerle ana mekâna açılan apsisin doğu duvarında, dikdörtgen biçimli olduğu anlaşılan bir pencere açıklığı yer almaktadır. Batı duvarın üst seviyesinde de bir pencere vardır. Yapının üzeri yarım daire beşik tonoz, apsis yarım kubbe ile örtülüdür.

Kilise doğu-batı doğrultusunda dikdörtgen planlı tek nefli ve tonozludur (Resim: 9; Çizim: 2b). Beden duvarları kaba yonu taşlarla, dolgu duvar tekniğinde inşa edilmiştir.

Yapı doğu-batı doğrultusunda dikdörtgen planlıdır (Çizim: 2c). Yarım daire planlı apsis, eksene simetrik yerleştirilmiş dikdörtgen biçimi birer niş yer almaktadır.

Yapı grubu kuzeyde, doğu-batı doğrultusunda dikdörtgen planlı bir şapel ile bunun güneyine bitişik trikonchos planlı kiliseden oluşmaktadır (Resim: 11; Çizim: 2d). Beden duvarları kaba yonu taşlarla dolgu duvar tekniğinde inşa edilmiştir.

Yapıdan günümüze apsisin kuzey yarısı, apsisin kuzeyindeki mekânın doğu bölümü, kuzey duvarın doğu kısmı, güney duvarın batı ve doğu kısmından duvar parçaları günümüze ulaşmıştır. Bu kalıntılara göre yapının üç nefli düzenlendiği, derin tutulan yarım daire planlı apsisin bölgede alışıldığı üzere dıştan düz duvarla sınırlandırılmayıp yarım daire kavisli olarak dışa yansıtıldığı ve iki yanında dikdörtgen planlı birer pastophorion hücrelerine yer verildiği anlaşılmaktadır (Çizim: 2e). Ancak örtü sistemi ve taşıyıcılar hakkında yorum yapmak mümkün görünmemektedir.

Doğu-batı doğrultusunda dikdörtgen planlı ve tek mekânlı yapının girişi, kuzey duvarın batısında yer almaktadır (Çizim: 2f).

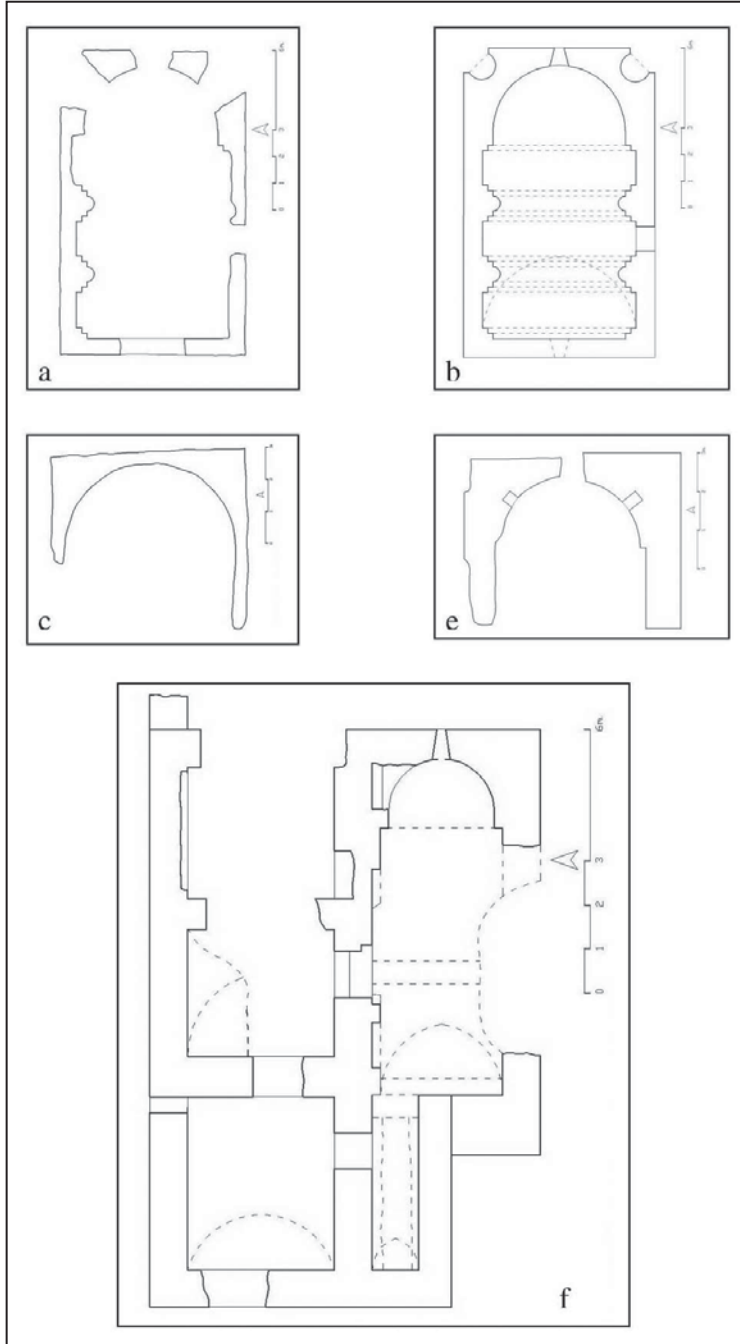
Çizim: 3

Doğu-batı doğrultusunda dikdörtgen planlı kiliseye güney duvarda, yaklaşık ekseninde yer alan kapıdan girilmektedir (Çizim: 3a, b). Tek mekânlı yapının doğusunda içten yarım daire planlı, dıştan düz duvarla sınırlandırılmış apsis yer almaktadır. Orta kısımdaki yıkıntı, doğu duvarına açılmış bir pencereye işaret ediyor olmalıdır.

*Çambeli (Sagre) Köyü, Nalaşlar Mevkii Kilisesi (Kırık Kilise)*²⁴: Köyün doğusundan yaklaşık 1,5 km. uzaklıktaki Nalaşlar Mevkii'ndedir. Apsis ile çalılar altında izlenebilen bazı duvar parçaları günümüze ulaşmıştır (Çizim: 3c). Apsisin yüksekliği büyük boyutlu bir yapıya işaret etmektedir. Küçük boyutlu düzgün kesme taşlarla dolgu duvar tekniğinde inşa edildiği anlaşılmaktadır. Ancak yüzey taşları tamamıyla dökülmüş durumdadır.

*Eski Beyre Hatun Köyü Kilisesi*²⁵: Köyün içinde yer almaktadır. Apsis, kuzey ve güney duvar kısmen ayaktadır (Çizim: 3d). Küçük boyutlu kesme taşlarla dolgu duvar tekniğinde inşa edilmiştir. Apsisin ortasındaki yıkıntı bir pencere açıklığına işaret

Kuzeyde ve güneyde birer kilise ile kuzeydeki kilisenin batısında yer alan iki katlı bir mekân ve bu mekânı güneydeki kiliseye bağlayan bir koridordan oluşan küçük bir manastırdır (Resim: 13; Çizim: 3e). Kuzeydeki kilisenin kuzey cephesine bitişik duvar kalıntıları, başka mekânların olduğuna da işaret etmektedir.

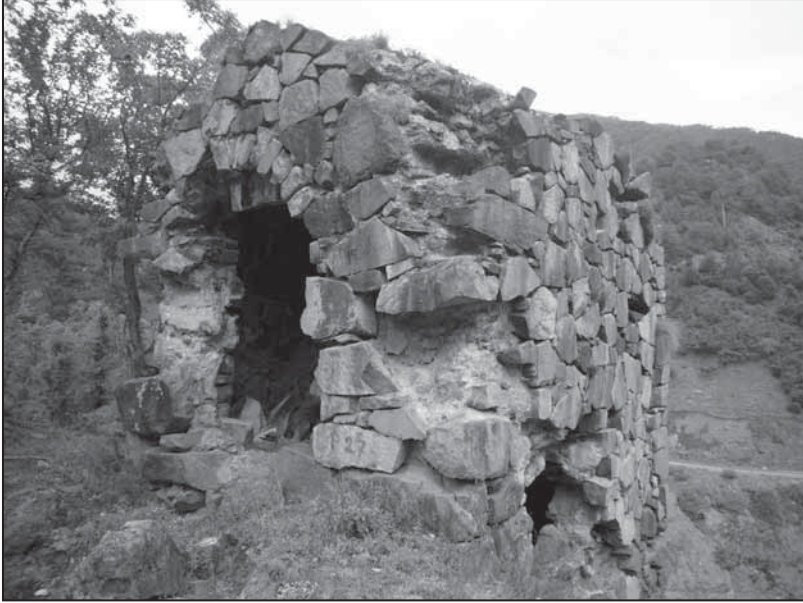
Resim: 1

Ana kaya da kullanılarak inşa edilen alt katın girişi kuzey cephenin doğusundadır ve yarım daire kemerlidir. Üzeri kuzey-güney yönünde atılmış yarım daire beşik tonoz ile örtülmüştür.

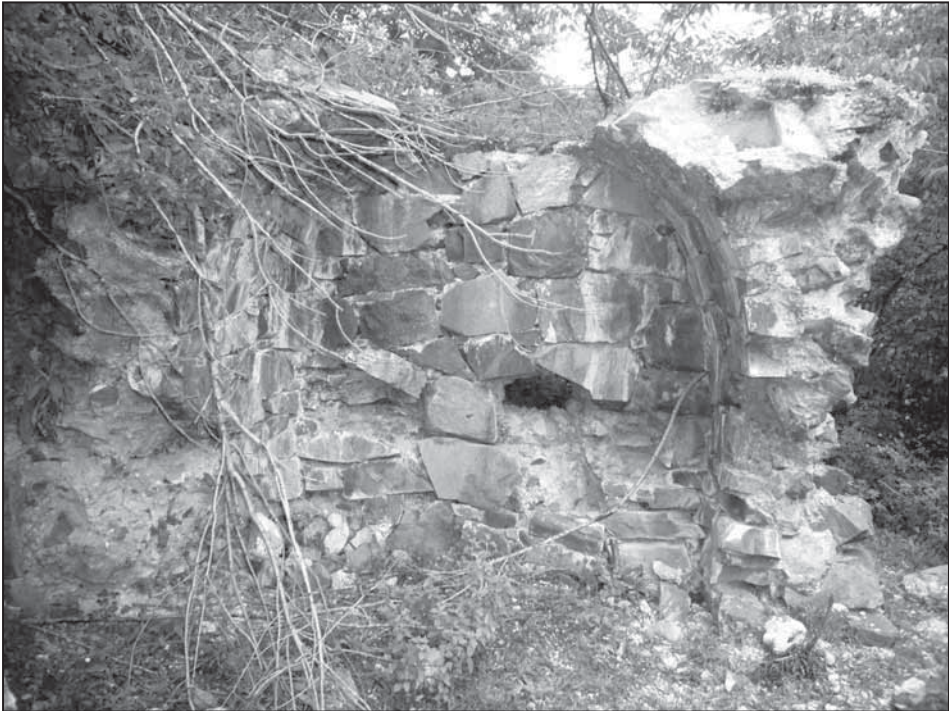
Resim: 2

bir mekândan oluştuğu anlaşılmaktadır. İrili ufaklı kaba yonu ve moloz taşlarla inşa edilen kilisenin kuzey haç kolu kısmen ayakta ve örtüsünün yarım daire beşik tonoz olduğu anlaşılmaktadır (Resim: 2). Doğu ve batı kolları ise yaklaşık 1.5 m. yüksekliğinde korunmuştur.

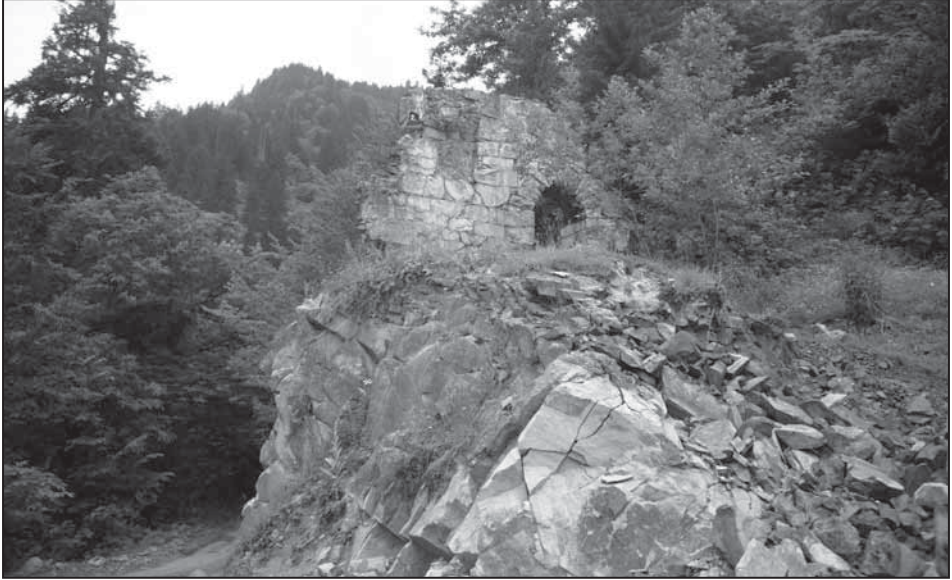
Resim: 3

Balcı Köyü'ndeki Yapı Kalıntısı: Balcı Köyü'ne giden yolun 19. kilometresinde yer alan yapıdan günümüze, yarım daire kemerli bir girişin bulunduğu güney duvar ulaşmıştır (Resim: 3). Duvarın doğusunda üst seviyede, olasılıkla örtüyü takviye eden kemerin ayak kısmından geriye kalan kalıntı dikkati çekmektedir.

Yapı kalıntısı kaba yonu taşlarla dolgu duvar tekniğinde inşa edilmiştir.

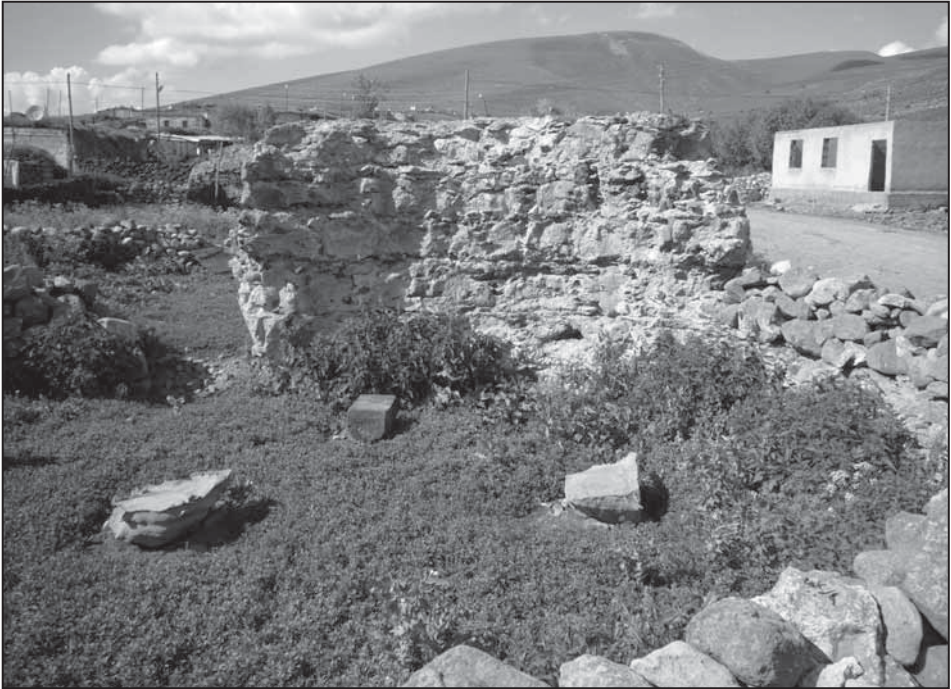
Resim: 8

Günümüze kaba yonu taşlarla dolgu duvar tekniğinde inşa edilen apsisin bir kısmı (Resim: 8), orta nefin kuzey duvarından bazı parçalar ve nartheksin orta mekânı ulamıştır.

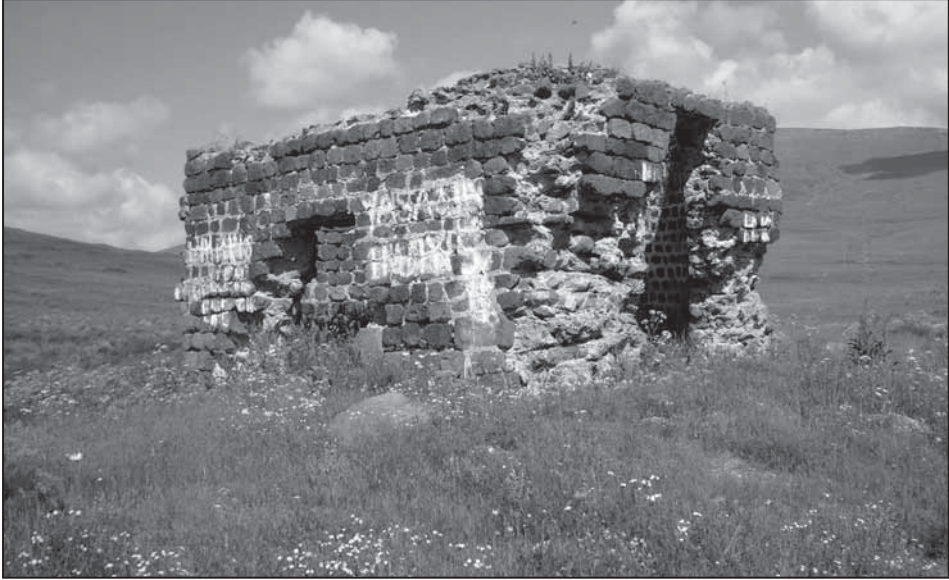
Resim: 9

Örtüsü tamamen yıkılmıştır. Duvarlarda da tahribatlar vardır.

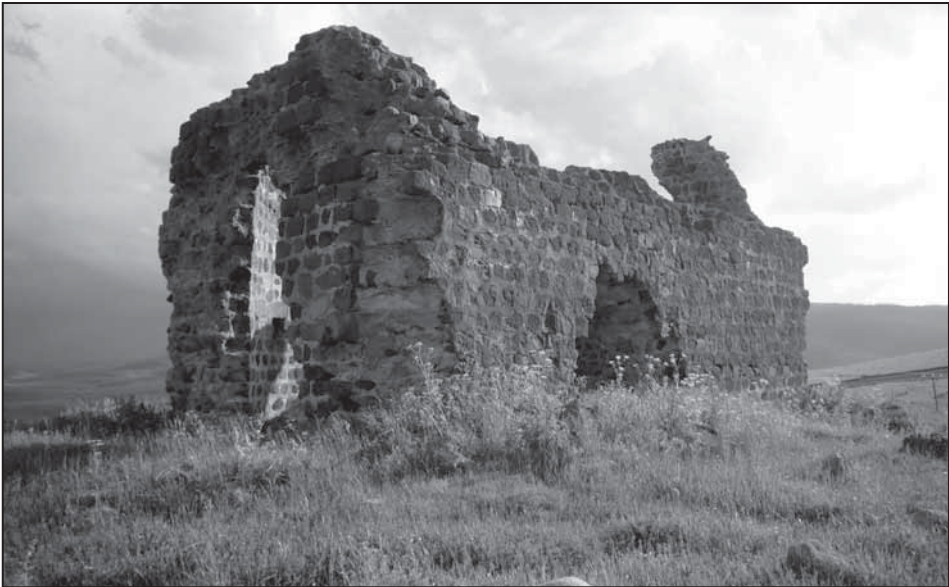
Resim: 10

*Budaklı (Cicor) Köyü Kilisesi*¹⁷: Cicor Köyü'nün kuzeyinde, köyden yaklaşık 1 km. uzaklıktaki hafif eğimli bir tepe üzerindedir (Resim: 10).

Örtü sistemi çökmüş; güney cephenin büyük bir kısmı, doğu, batı ve kuzey cephenin de orta bölümleri yıkılmıştır.

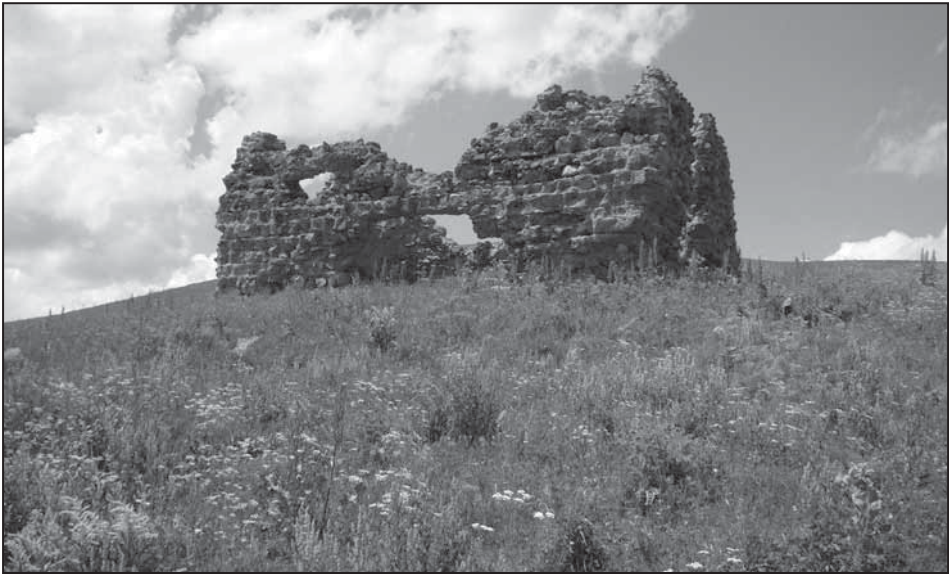
Resim: 12

*Sarma Boğazı Kilisesi*²⁰: Gümüşparmak (Dedeşeni) Köyü, Köprübaşı ya da Sarma Boğazı denilen mevkide, sağ taraftaki hafif yüksek tepe üzerindedir (Resim: 12).

Örtü sistemi ve duvarları önemli ölçüde tahrip olmuştur.

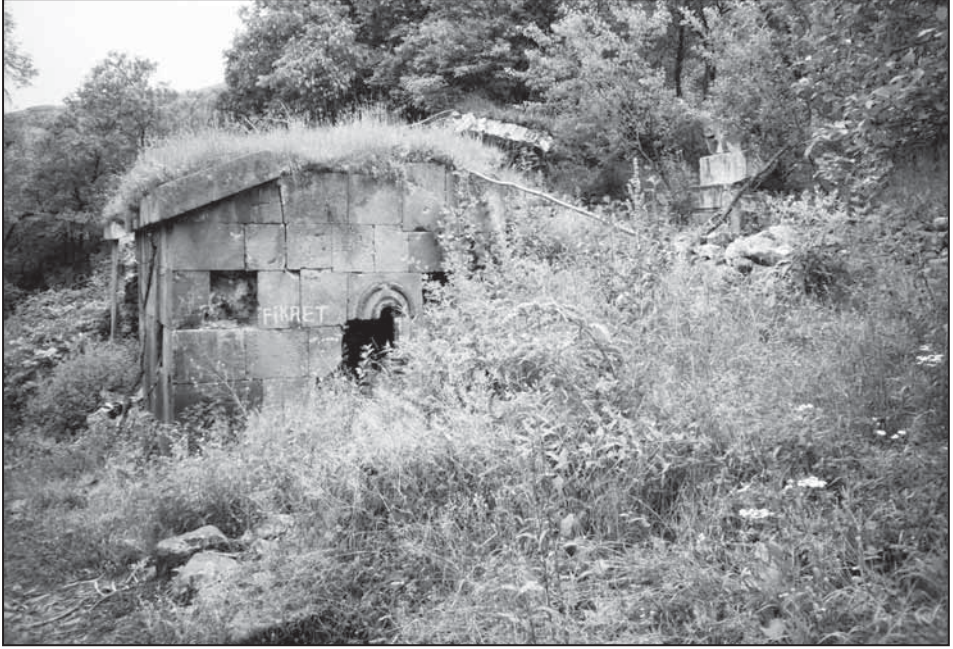
Resim: 13

Yapı dışta pembemsi renkli düzgün kesme taş, içte siyah renkli kesme ve kaba yonu taşlarla dolgu duvar tekniğinde inşa edilmiştir.

Duvarlardaki dilatasyonlardan, güneydeki kilisenin daha sonra inşa edildiği anlaşılmaktadır.
