**42. Uluslararası Kazı, Araştırma ve
Arkeometri Sempozyumu**

LAODIKEIA KİLİSELİ PERISTYLLİ EVDE GERÇEKLEŞTİRİLEN KORUMA VE SERGİLEME UYGULAMALARI

TANIM VE KORUMA SORUNLARI

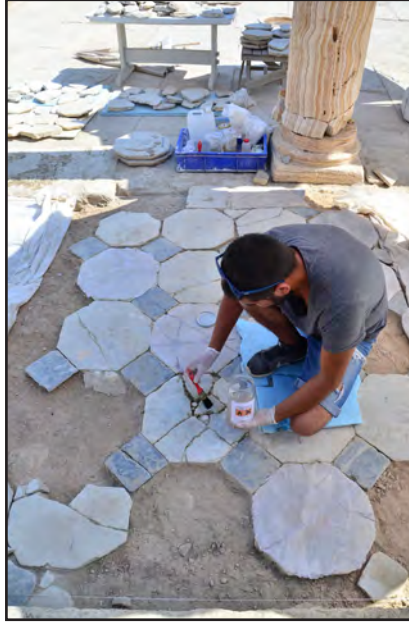
Resim 2 - Opus Sectille sağlamaştırma çalışmaları.

Yerinde korunan parçalar zemine sabitlenirken, ilk olarak kılcal çatlak tespit edilen döşeme karolarının ön konsolidasyon işlemleri tamamlanmıştır (Resim: 2). Uygulamalar %1, %3, %5 oranlarında hazırlanmış Paraloid B72 solüsyonunun çatlak hatları boyunca enjekte edilmesiyle gerçekleştirilmiştir. Zemin bağlantısının kısmen korunduğu parçalarda ise kaldırma esnasında döşemenin zarar görmemesi adına facing koruma bandajlarıyla ek önlemler alınmıştır. Bu gibi durumlarda döşeme boyutuna göre kesilen bandajlar, %3'lük Paraloid B72 yardımıyla yapı taşının bütünü saracak şekilde üst yüzeyden tutturulmuştur. Opus sectille zeminlerin harçlı onarımlarında ayrıca; yapıdaki deprem izlerine müdahale edilerek mevcut kalıntı durumunun konsolidasyonu uygulama sınırı olarak belirlenmiştir. Bu çerçevede, tabanda görülen çökme ve yükselme deformasyonlarının korunması için bu bölümlerde yer alan döşemelere yapıştirme işlemi uygulanmamıştır. Bunun yerine yine facing örtüleri kullanılarak özgün forma uygun kaldırma işlemi yapılmış ve kalıntıların insitu biçimleri bozulmadan yerlerine sabitlenmesi sağlanmıştır (Resim: 6).

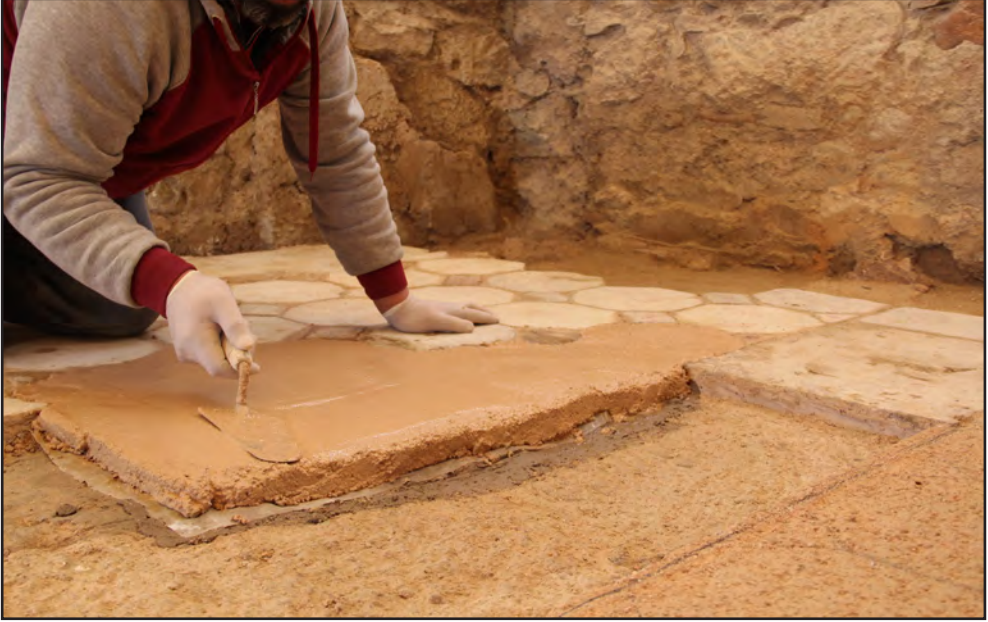
Resim 3 - Üç Katmanlı koruma harcı uygulaması.

Taban döşemelerindeki tamamlamalarda öncelikle geri dönüşümü mümkün kılmak ve özgün zeminlere zarar vermemek adına üç tabakadan meydana gelen bir koruma katmanı uygulaması gerçekleştirilmiştir (Resim: 3). Uygulamanın birinci adımında elenmiş kazı toprağından hazırlanan çamurla bütün zemin yüzeyleri sıvanmıştır. Ardından çamur katmanının üzerine geniş dokuma açıklığına sahip tekstil tela serilmiştir. Son tabaka ise özgün zemin harcının karakterizasyonu ile uyumlu olarak aynı içerikle hazırlanan tuğla katkılı sönmüş kireç harcından oluşturulmuştur. Öncesinde de belirtildiği apsisli kilisedeki opus sectille panolarındaki eksik bölümler, özgün montaj harçlarının çok iyi durumda olması sebebiyle eksik döşeme izlerinden yansıyan pozitiflerin doğrudan koruma katmanının en üst tabakasını oluşturan harç üzerine işlenmesiyle tamamlamalar yapılmıştır (Resim: 3-4). Peristylli avlu ve apsisli doğu salondaki zemin döşemelerinin eksik bölümlerinin tamamlanmasında ise tek renk ve dokuya sahip traverten taşı tercih edilmiştir. Yerinde korunan izlerden özgün döşeme şablonları çıkarıldıktan sonra koruma katmanının üzerine aktarılan şablonlara traverten levhalardan kesimler yapılarak, yeni döşeme taşları hazırlanmıştır. Uygulamalarda yeni kesilen traverten karolar özgün taban düzleminin yaklaşık 1 cm. altında montajlanarak, orijinal döşemelerin ön plana çıkması sağlanmıştır. Bu yolla alanı gezen ziyaretçilerin kabartı şeklinde algılayacakları özgün döşeme taşlarından yola çıkarak eski-yeni ayırımına kolayca varmaları sağlanmıştır (Resim: 5).

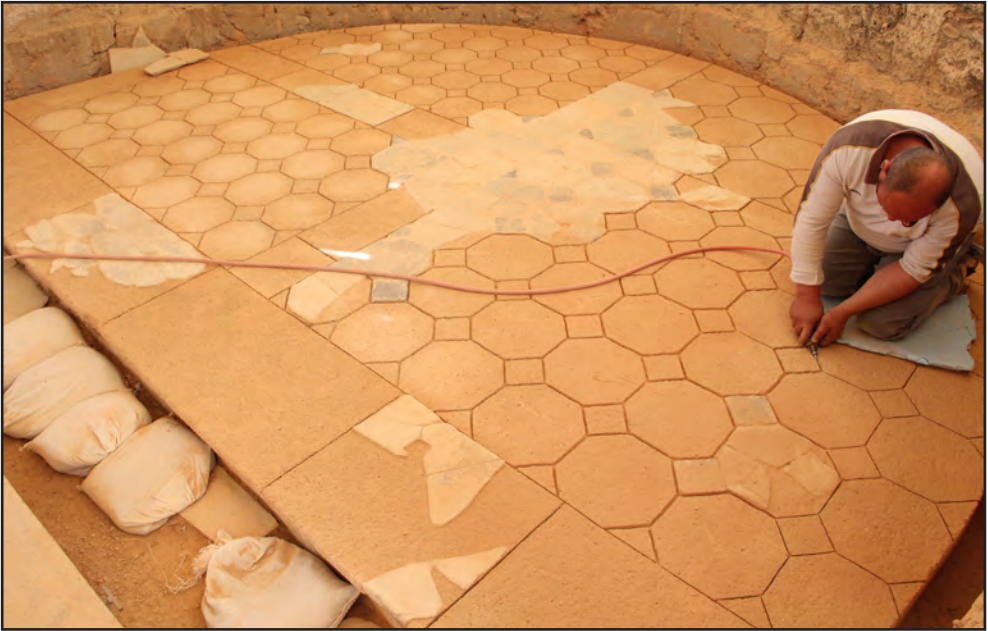
Resim 4 - Opus Sectille döşemelerde kireç harçlı tamamlama uygulaması.

Kiliseli Peristylli Ev'in opus sectille kaplı zeminlerinde gerek ara evre tamiratlarından ve gerekse terk edilme sırasındaki sökümlerden kaynaklı olarak yoğun kayıplar meydana gelmiştir. Panellerden günümüze az sayıda döşeme taşı kaldığından, yapısal bütünlük ancak yatak harcı üzerinde belirgin olan negatif izlerden anlaşılmaktadır. Bu bakımdan yapıdaki opus sectille döşemelerle beraber, özgün izlerin takip edilebildiği alt katman harçları da koruma kapsamında ele alınmıştır. Öncelikle harçlı onarım uygulamalarıyla çatlak ve boşluklara gerekli müdahalelerin yapıldığı bu alanlarda, bağ yapısı bozulmuş harç katmanları kireç suyu tekniği kullanılarak sağlamlaştırılmıştır. Sonrasında alana gelecek ziyaretçilerin özgün yatak izlerine zarar vermeden mekanları gezerek zemin döşemelerini özgün bütünlüğü içinde algılayabilmelerini sağlayacak ve aynı zamanda bu alanları açık hava şartlarının zararlı etkilerinden koruyacak bazı tamamlama çalışmaları gerçekleştirilmiştir. Uygulamalarda iki farklı yöntem benimsenirken harçlı yatak izlerinin yüksek seviyede korunduğu apsisli kilisede kireç harçlı tamamlamalar uygun bulunurken (Resim: 4), peristylli avlu, sütunlu galeri ve apsisli doğu salondaki döşeme izlerinde doğal taş tamamlamalarından faydalanılmıştır (Resim: 5).

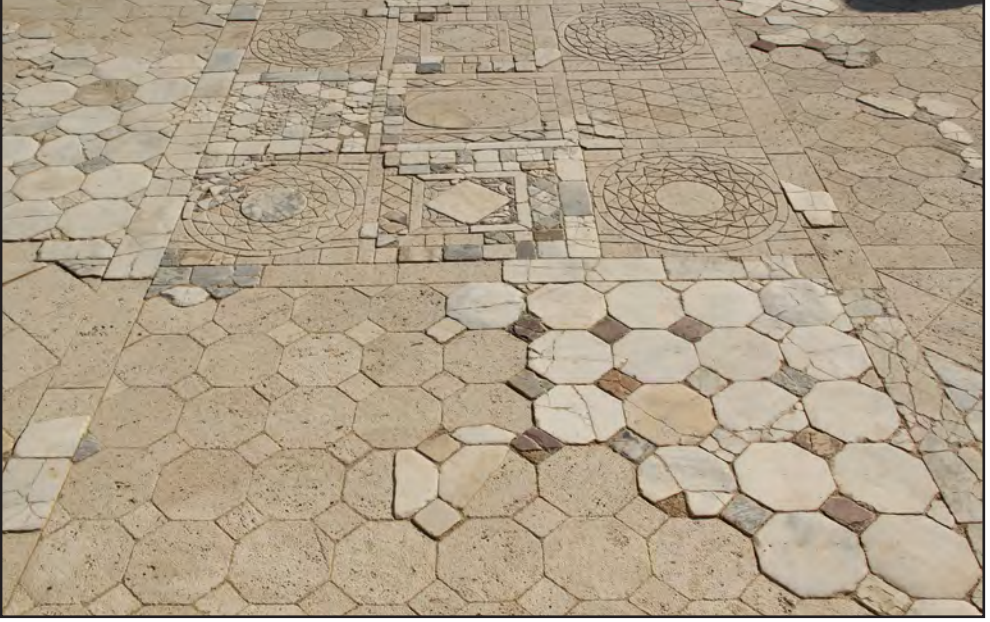
Resim 5 - Opus Sectille döşemelerde doğal taş tamamlama uygulaması.

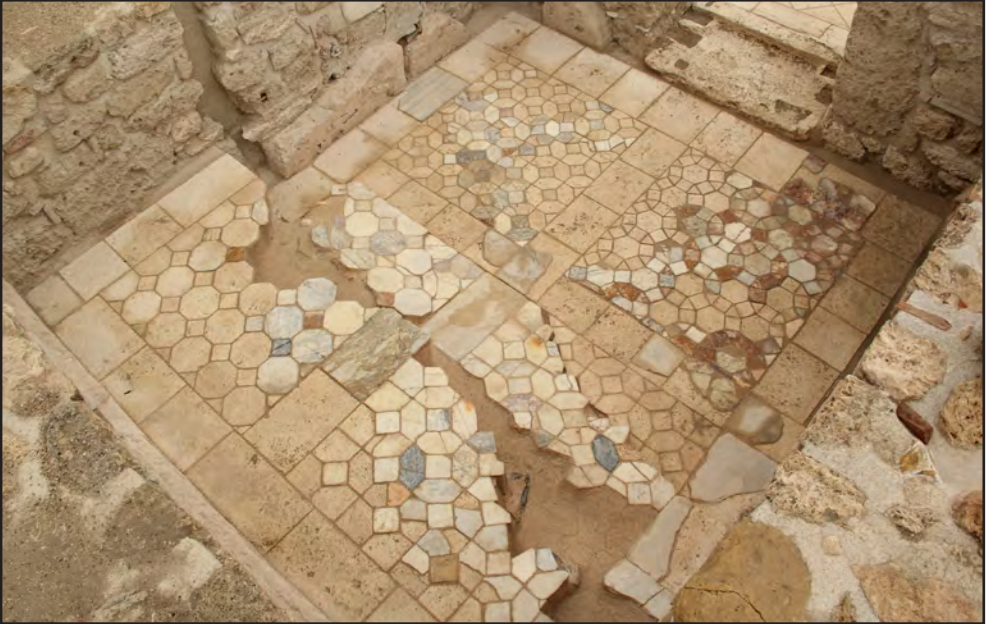
Resim 6 - Zemin ve duvarlardan takip edilen deprem kırıklarının onarım sonrası görünümü.

viyelerinin oldukça altında sonlandırılarak yaşanan depremin meydana getirdiği kırılma, çatlama ve çökme izlerinin ziyaretçiler açısından algılanabilmesi sağlanmıştır (Resim: 6).

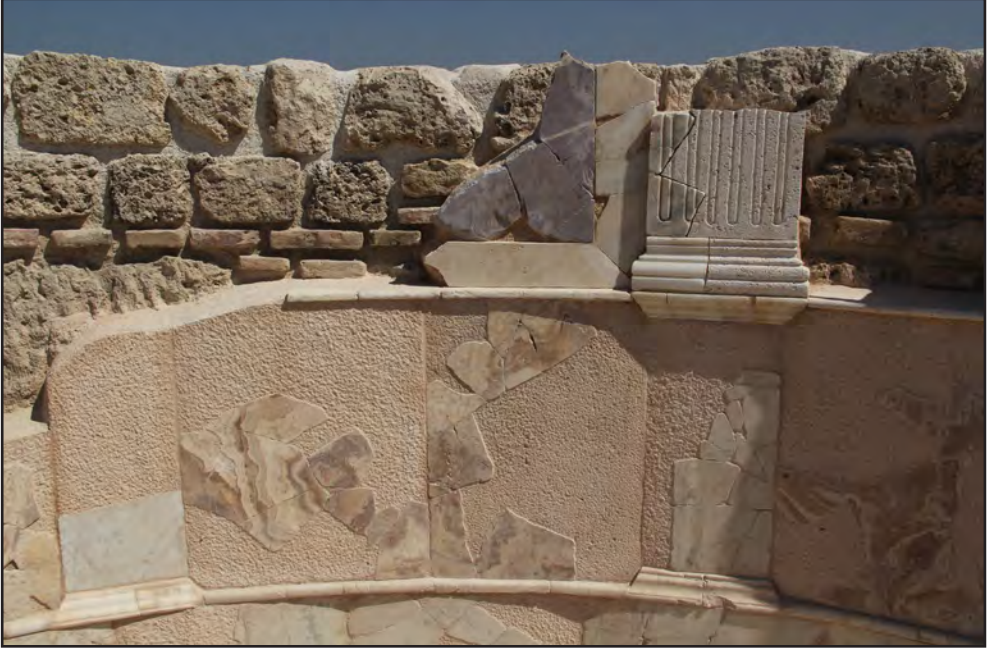
Resim 7 - Mermer duvar kaplamalarının onarım sonrası görünümü.

Kiliseli Peristylli Ev'de koruma ve sergilemeye yönelik tamamlamalarının yapıldığı bir başka süsleme unsurunu mermer duvar kaplamaları oluşturmaktadır (Resim: 7). Apsisli doğu mekânda naos ve nartheks bölümlerinin duvar yüzeylerinde izlerine rastlanılan ve özgünde birbiri üstüne en azından üç sıra halinde yükseldikleri düşünülen mermer panolar yapının kullanım dışı kaldığı son depremle birlikte parçalanarak etrafa dağılmıştır. Kiliseli Peristylli Ev'de gerçekleştirilen kazılar neticesinde duvar kaplamalarına dair açığa çıkan insitu verilerin büyük bölümü, orijinal plakalardan ziyade bunlara ilişkin montaj izleri ile bağlama kenetlerinden

oluşmaktadır. Panoların özgün restitüsyonuna ait ölçü ve şablonlara ancak bu tarz kanıtlarla ulaşılabilmektedir. Duvar yüzlerinde seçilebilen sökülme izlerinden anlaşıldığı kadarıyla, kilise terk edilirken yıkıntı altında erişilebilir olan plakaların tamamı, kazma ve murç benzeri aletlerle yerlerinden sökülerek götürülmüştür. Bu esnada oldukça baskı gören plakalar, zemine gömülü duran pay fazlalıklarından zorlandıkları için kırılmıştır. Bunun neticesinde de özgün kaplamalardan geriye kırılan zemin payları ile sökülme sonucu etrafa dağılan parçalar kalabilmiştir. İstisnai olarak ağır blokların altında kalarak ulaşılamayan az sayıdaki üst sıralara ait plaka tüme yakın biçimde ele geçmiştir. Uygulamalar kapsamında öncelikle kazılar esnasında mekan içlerinde bulunarak tasnif alanına kaldırılan parçalar ile orijinal yerlerine sabit olan plaka kırıkları eşleştirilerek çift kompedantlı epoksi reçinelerle yapıştırılmıştır. Epoksi uygulamasında birleşen parça kesitlerine, aseton içinde hazırlanan %3'lük Paraloid B72 sürülerek onarımın tersinir olması sağlanmıştır. Yapıştırılarak bir araya getirilen plaka parçalarının tamamlanmasında tek tipte beyaz traverten altlık olarak kullanılırken bunun üzerine özgün montaj harcıyla uyumlu harç kaplaması yapılmıştır. Eksik kısımların tamamlanmasıyla orijinal boyutuna getirilen plakalar yeni kenet bağlantıları oluşturularak özgün duvarlara belirli noktalardan tutturulmuştur (Resim: 7). Plakaların montajında elastisitesi ve viskozitesi yüksek epoksi reçineler tercih edilirken, reçine kullanımı yalnızca bağlantı noktalarıyla sınırlı tutulmuştur. Ayrıca tüm aşamalarda uygulamaların geriye alınabilir olması hususuna özellikle dikkat edilmiştir. Bu bağlamda yerinde korunan harç katmanları ile orijinal montaj izlerinin zarar görmemesi adına plaka sıralarının sabitleme alanı yaklaşık 2 cm. öne çekilmiştir. Böylelikle mermer plakaların özgün yüzeylere temas önlenerek olası geri sökülme riski kolaylaşması sağlanmıştır. Uygulamanın devamında plaka sıraları ile yatak izlerinin korunduğu özgün harç katmanları arasındaki boşluk hattı kırmızı ponza kırığıyla doldurularak yüzeyler arası nem bariyeri oluşturulmuştur. İşlem sonunda plaka sıralarının üst sınırları ile özgün duvarlar arasındaki açıklıklar kireç esası onarım harçlarıyla doldurularak kapatılmıştır.
