Sillyon Antik Kenti Roma Hamamı Yapısında Arkeometrik Analizler

Archaeometric Analyses of the Roman Bath at the Ancient City of Sillyon

Murat Erođlu - Ali Yařar - Yusuf Kađan Kadiođlu*

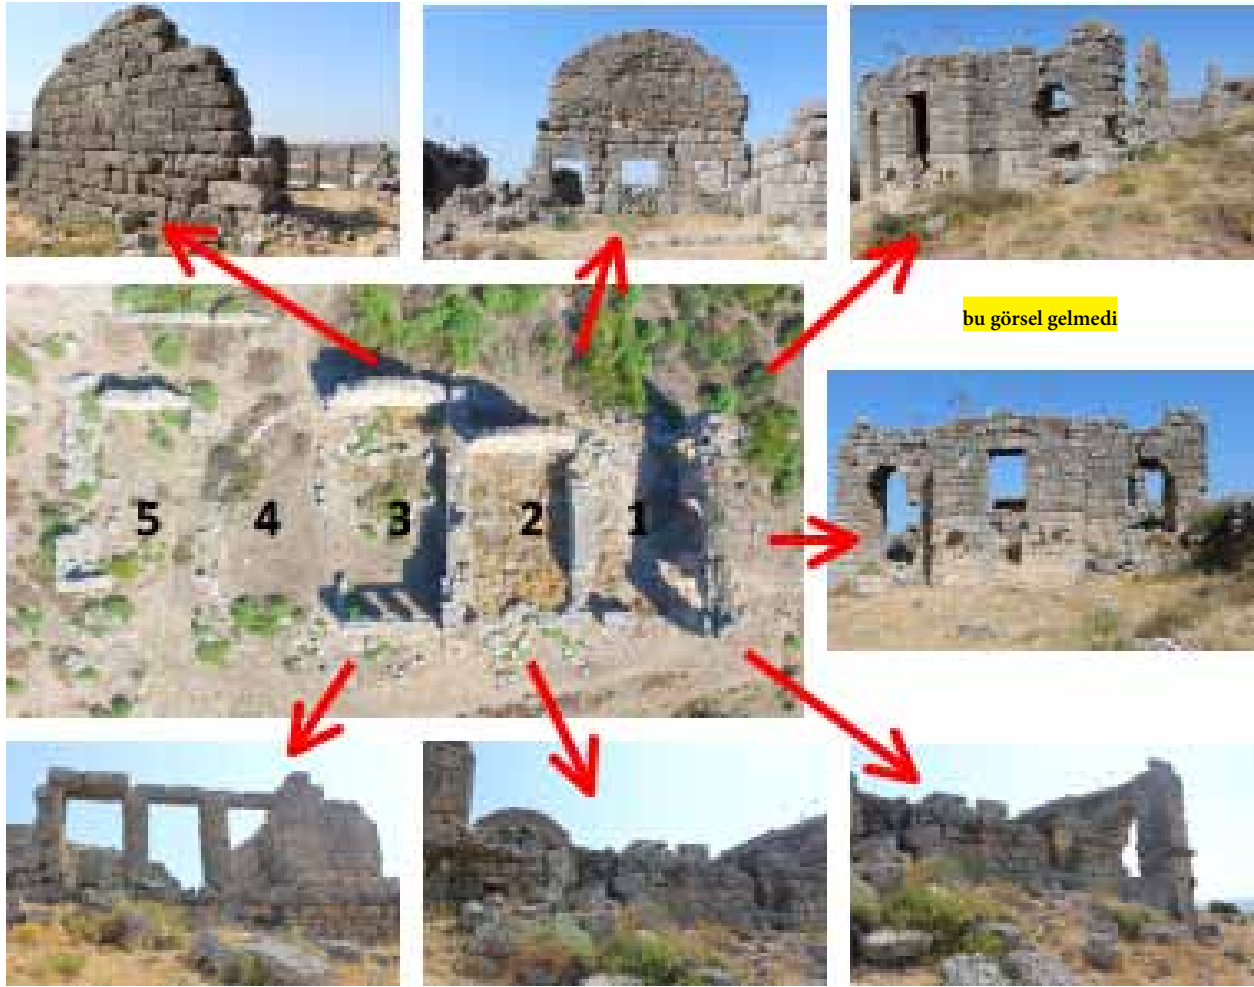
Figür 1. Sillyon Roma Hamamı, Genel Görünüm (1-5 no.lu Mekanlar)

Sillyon Roma Hamamı, *opus quadratum* duvar örgü tekniği ile Roma İmparatorluk Dönemi'ne ait bir yapıdır (Fig. 1). Yaklaşık olarak 800 m² lik bir alanı kaplayan hamam yapısı kuzeybatı yönlüdür². Yöresel kireç taşından inşa edilmiş olan yapıda düzgün kesme blok taşlar, iç dolgu malzemesi olarak da moloz taşlar kullanılmıştır. Taş malzeme gözenekli, gri ve açık gri renklerde. Duvar bağlantı elemanlarında bağlayıcı olarak harç kullanılmıştır.

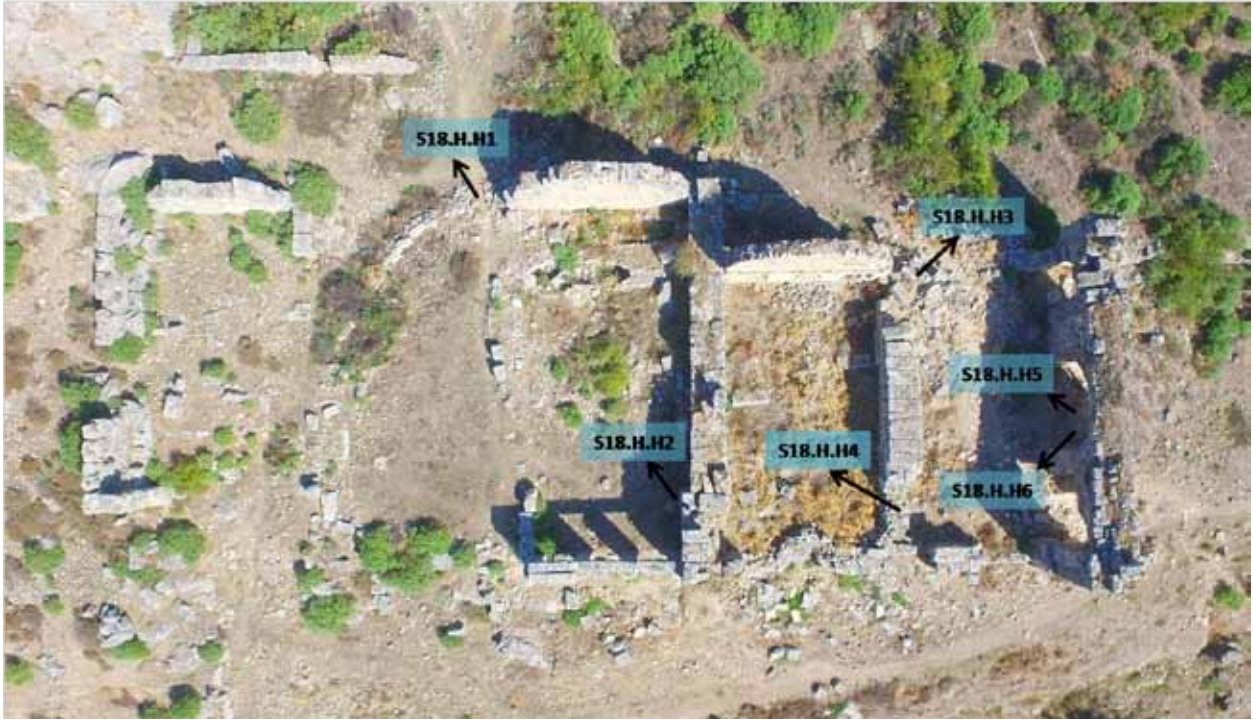
Figür 2. Silyon Hamamı, Harç Alım Noktaları

Sillyon Roma Hamamı'nda gerçekleştirilen arkeometrik analizleri kapsamında, hamam yapısını temsilen farklı noktalardan alınan toplam 6 adet harç örneđi (Fig. 2) incelenmiřtir⁵. Hamama ait yapısal malzemeleri (harç) örneklere görsel olarak deđerlendirilip, belgelendikten sonra gruplandırılmıřtır.

Roma hamam yapısının Figür 2'de gösterilen bölüm (duvar içi moloz dolgu harcından, zemin döşeme harcı ve döşeme harcı altında bulunan tuğla örgü: hypocaust ?) harçlarından örnekleme yapılmıştır (Tab. 1).

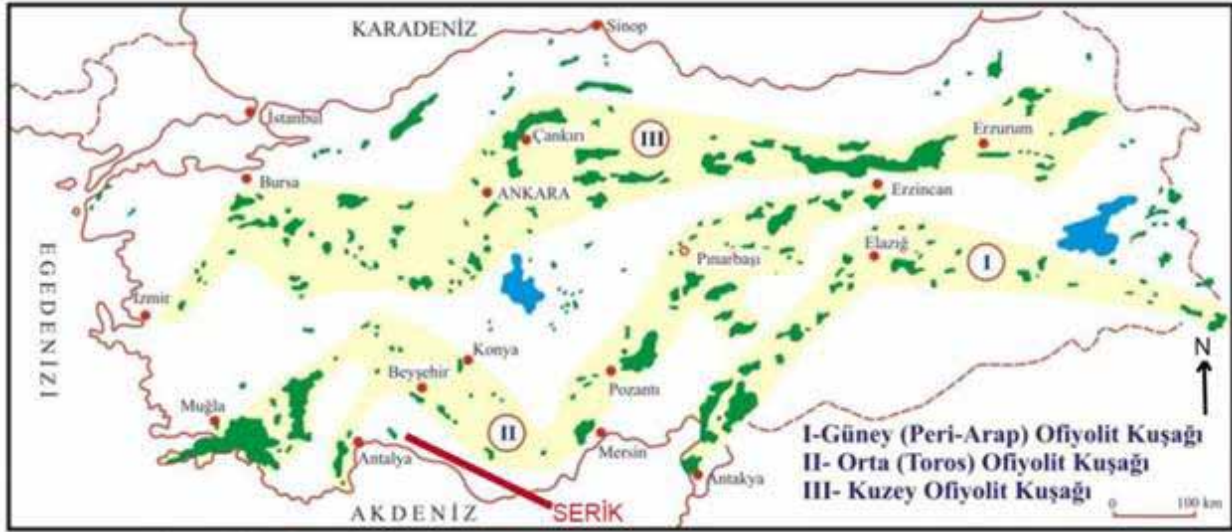
Figür 6. Türkiye'de ofiyolitik kayaların (yeşil renkli kısımlar) dağılımları (Özek et. al 2017'den değiştirilerek alınmıştır).

Petrografik analiz sonuçları harç agregalarının içerisinde bulunan katkıların kaynağı hakkında ipuçları vermektedir. Bu agregalar başlıca serpantin (harzburjitin serpantinleşmesi), gabro, bazalt, radyolarit ve azda olsa sisileşmiş serpantinlerden (listevenit) oluşan agregalar yer almaktadır. Agregaların bu bileşimleri tipik olarak ofiyolitik kaya grubunu temsil etmektedir. Ofiyolitik kaya birimi tipik olarak okyanus kabuğunu temsil ederek tavandan tabana doğru pelajik kireçtaşı, bazalt yastık lavları, diyabaz dayları, gabro, harzburjit olarak isimlendirilen kaya istifinden oluşmaktadır. Bu istif çalışma alanındaki Antalya Alanya ofiyolit birimlerine de karşılık gelmektedir (Fig. 6).

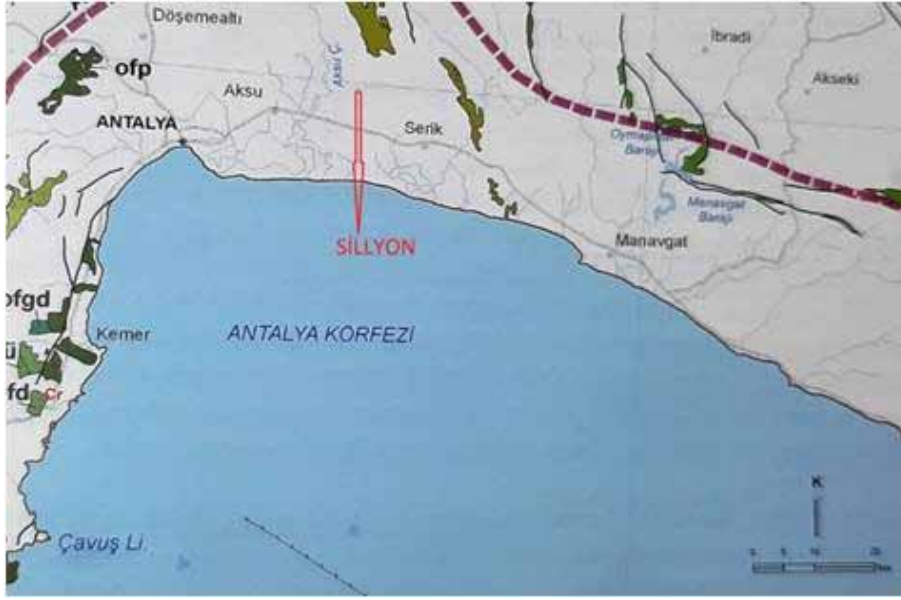
Figür 7. Antalya ve Serik Çevresi Ofiyolitik Kayaların (Yeşil Renkli Kısımlar) Dağılımları ve Sillyon Antik Kentinin konumu (Sarıfaklıoğlu 2017'den değiştirilerek alınmıştır)

Ofiyolit oluşumuna örneklerden bir de Tekirova Ofiyolitidir ve Antalya Birliği'nin bir birimi kabul edilmektedir¹¹. Bu ofiyolit oluşumu Antalya Serik'in kuzeybatısında ve kuzeydoğusunda; Sillyon antik kentinin hemen kuzeyinde görülmektedir (Fig. 7).

Harç örnekleri içerisindeki agregalarda gabro, diyabaz, serpantinit ve radiolarit kaya parçalarına rastlanmış ve bu ofiyolitlerle ilişkilidir (bkz Tablo 3). Sillyon antik kentinin çok yakınındaki küçük akarsu yataklarındaki ofiyolit kaya birimlerinin üzerinden akmaktadır. Hamam yapımında kullanılan harçların agregaları, buradaki akarsu yataklarının sedimanlarından alınmış olmalıdır.
