# NAZILLI VE ÇEVRESİNİN ARKEOLOJİK ZENGİNLİKLERİ

**MASTAURA AMPHİTİYATROSU'NUN**  
**MEVCUT KORUNMA DURUMUNA YÖNELİK İLK DEĞERLENDİRME**  
*THE PRELIMINARY ASSESSMENTS ON THE CURRENT PROTECTION STATUS*  
*OF THE AMPHITHEATER IN MASTAURA*  
(Levha 33-46)

Alanda gerçekleştirilen gözlemsel tespitlerden hareketle hazırlanan bu çalışmada, ilk defa 2020 yılı yüzey araştırmaları esnasında keşfedilen Aydın ili Nazilli ilçesindeki Mastaura antik kenti amphitiyatro binasının mevcut korunma durumuna yönelik ilk değerlendirme yapılmıştır. Buna göre Roma Dönemine tarihlenen yapının koruma ve onarım uygulamaları öncesinde yapı malzemelerinin ve meydana gelen bozulmaların belirlenmesi, bozulmaların nedenlerinin araştırılması, devamında söz konusu bozulmaların durdurulması ve oluşan sorunların giderilebilmesine yönelik müdahale önerileri sunulmuştur.

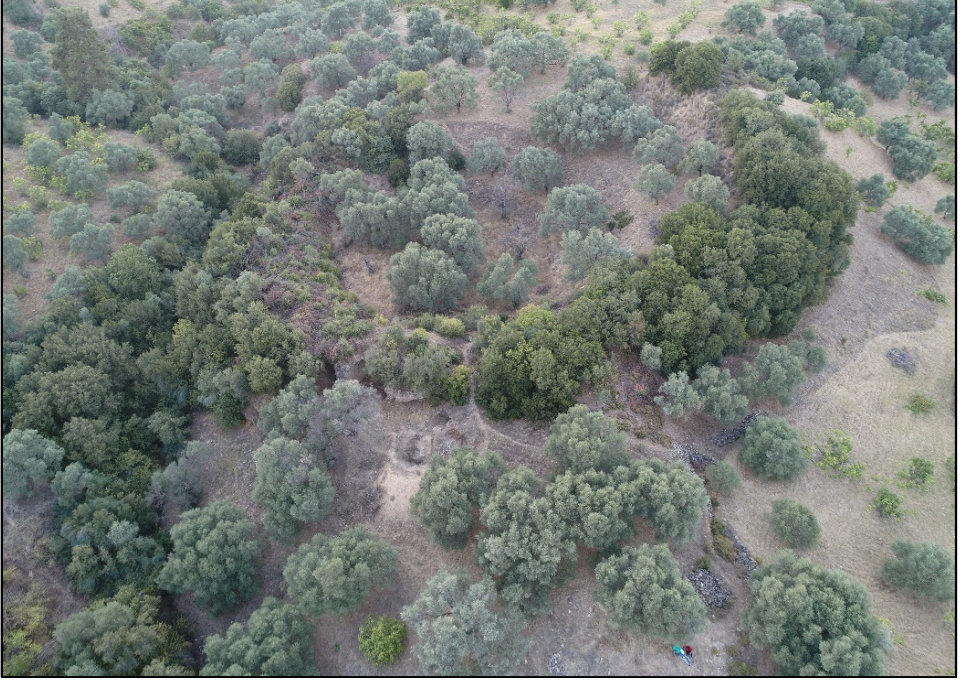
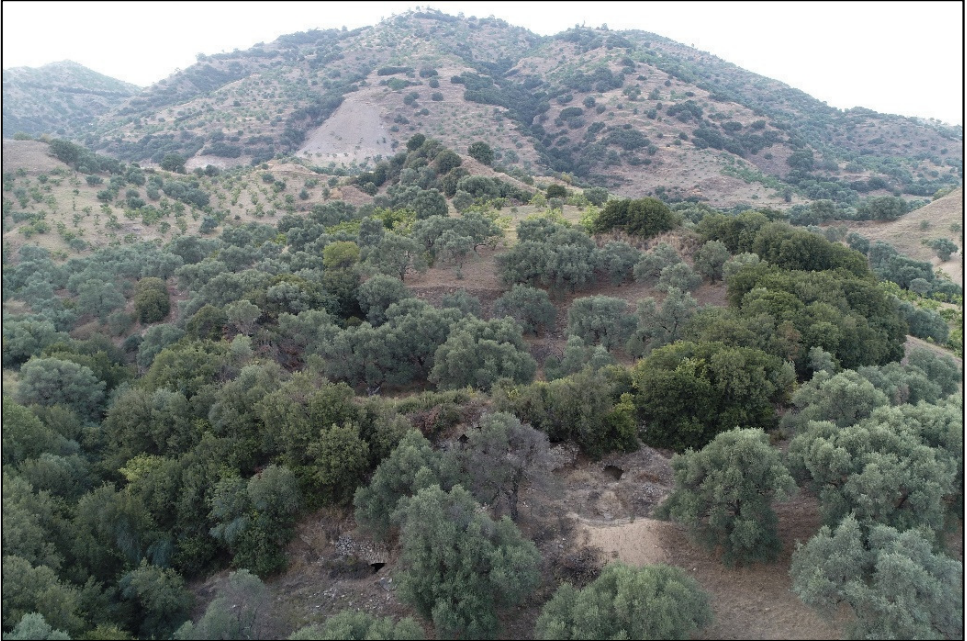
**Resim 1.** Yoğun Bitki Örtüsü ile Kaplı Mastaura Amphitياتrosu'nun Havadan Görünümü.

**Resim 2.** Yoğun Bitki Örtüsü ile Kaplı Mastaura Amphitياتrosu'nun Havadan Görünümü.

Gelişmiş bitki örtüsü yapı etrafını çepeçevre sarmıştır. Yapının özellikle duvar derzleri, duvar üstleri ve içlerinde, duvar diplerinde gelişmiş bitkiler bulunmakta, bu durum yapıya büyük zararlar vermektedir. Bitki köklerinin süreç içerisinde gelişmesi yapıda malzeme kayıplarına, duvarlarda çatlama ve kırılmalara, duvar ve tonoz üstlerindeki örgü taşlarının hareketine neden olmaktadır. Güney tonozların dış cephelerinin içleri ve tonozların orkestraya bakan iç cephelerinde daha çok krem ve kahve renkli lekeler şeklinde nem oluşumları vardır. Nem bağlayıcı malzemede bozulmalara, bitkisel gelişim ve alge-liken gibi mikrobiyolojik oluşumlara sebep olmaktadır. Yoğun miktarda irili ufaklı bitki kök ve gövdelerinin yapıya verdiği zarar izlenebilmekte ve bu durum ileriki süreçte yapı için daha büyük riskler oluşturmaktadır (**Resim 1-2, 23-24**).

Yapı kalıntılarının kısmi olarak açıkta bulunduğu güney tonozlu alan ve diğer bölümlerde acilen bitki temizliği yapılmalıdır. Sık ağaçlar ve çalılar yapıyı kapladığı için yapının ulaşılamayan diğer bölümlerine de ulaşılmalı ve mevcut korunma durumu belgelenmelidir. Yapı duvarlarına giren ve tonozların üzerinde büyüyen ağaçların ve çalılarının gelişimi durdurulmalı, tonoz ve duvar örgüleri üzerinde, derz boşluklarında ve yarık – çatlaklarda gelişen ağaç, ot vb. gelişmiş bitkiler kökleri de kurutularak acilen temizlenmelidir. Mevcut bitkilerin temizlenmesi işleminde, özgün taş yüzeylerine zarar vermeyen (yabancı ot kurutucu) zirai ilaçlar kullanılabilir<sup>11</sup>. Malzeme (taş, harç ve sıva) yüzeylerini kaplayan yüzeysel kir birikimleri ve mikrobiyolojik oluşumlarda yapılacak mekanik temizlik çalışmaları, yapının özgün dokusunun ortaya çıkartılması bakımından gereklidir.

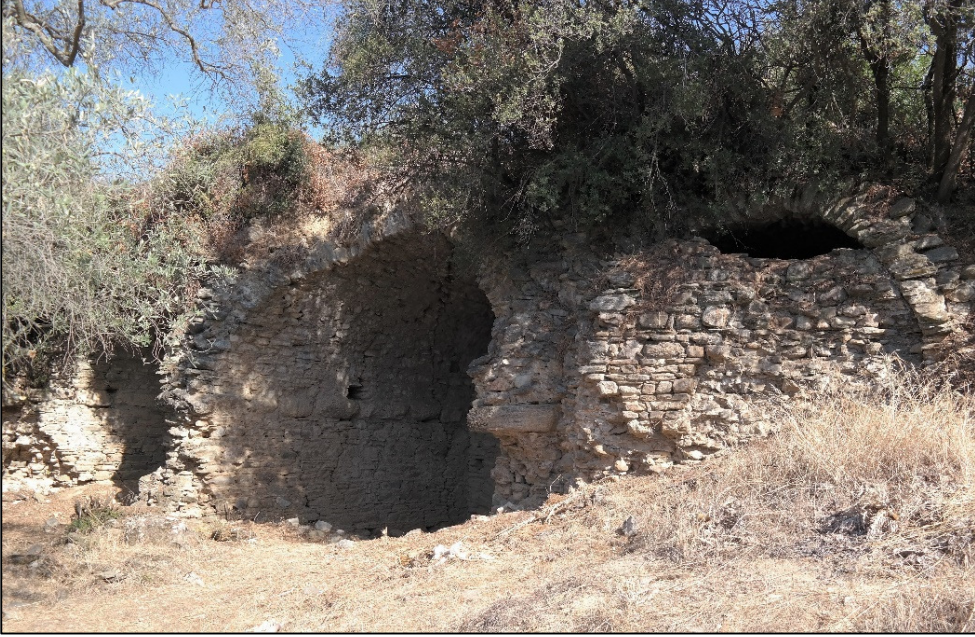
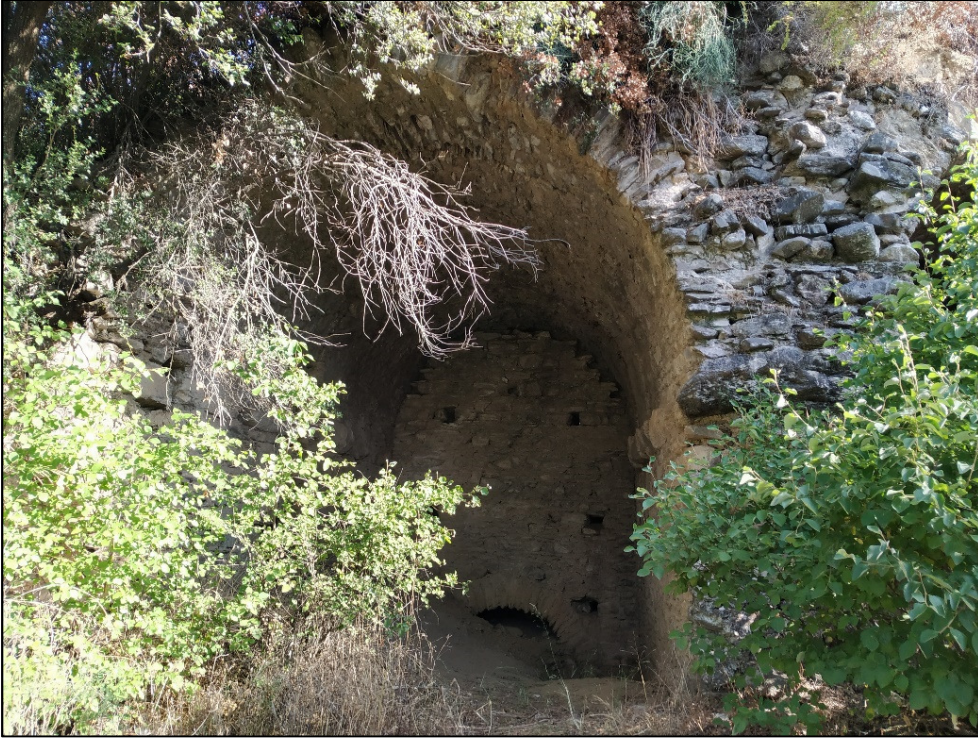
**Resim 3.** Güney Cephe Dış Tonzlar.

**Resim 4.** Güney Cephe Dış Tonzlar.

Yapının batısı ve güneyi ise eğimli arazide, aşağı kotta yer alır. Bu kısımlarda caveayı taşıyan tonozlara ait kalıntılar görülmektedir. Tonozların hem yapı dışına bakan dış cepheleri, hem orkestraya bakan iç cepheleri yoğun bir bitki örtüsü ile kaplıdır. Tonozların cepheleri, üzerleri ve içleri büyük boyutlu yabancı ağaçlarla ve çalılarla kaplı olduğu için yapı genelinin mevcut korunma durumu hakkında araştırma ve belgeleme yapmak güçtür. Sadece güney cephede yer alan 3 adet tonoz ve bu tonozların oturduğu dış destek duvarı belirlenebilmiştir. Yapının geri kalanı içine girilemez şekilde yabancı ağaçlar ve sık çalılarla kaplı durumdadır. Dolayısıyla bu kısımlarda söz konusu ağaçlar ve çalılardan dolayı inceleme yapılamamıştır (**Resim 1-8**).

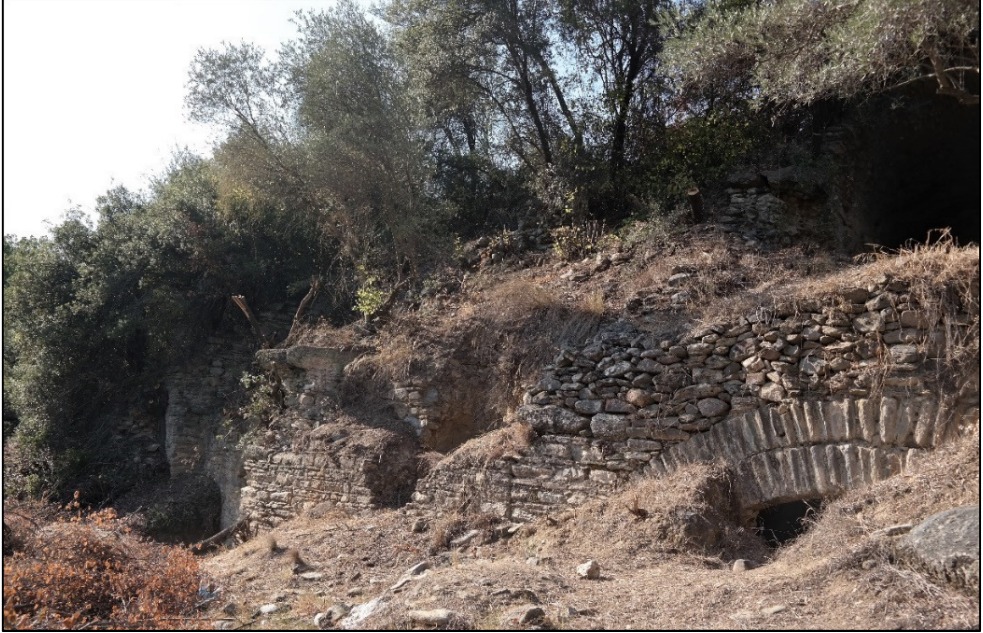
**Resim 5.** Üstte Güney Cephe Tonozları, Altta Dış Destek Duvarı.

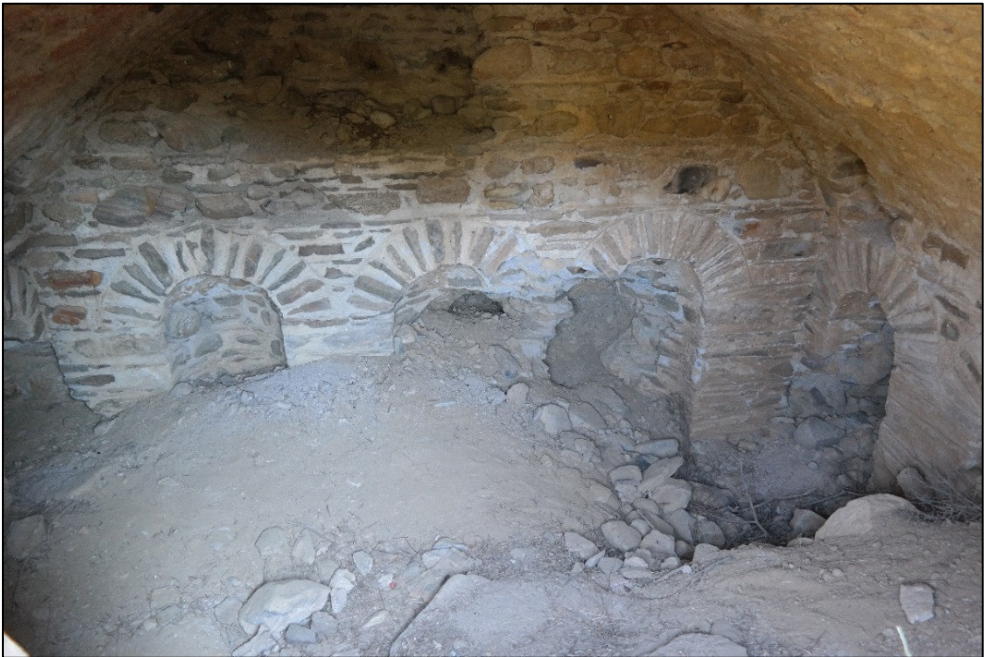
**Resim 6.** Güney Cephe Dış Destek Duvarı Altındaki İçerisinde Nişleri Olan Tonozlu Alan.

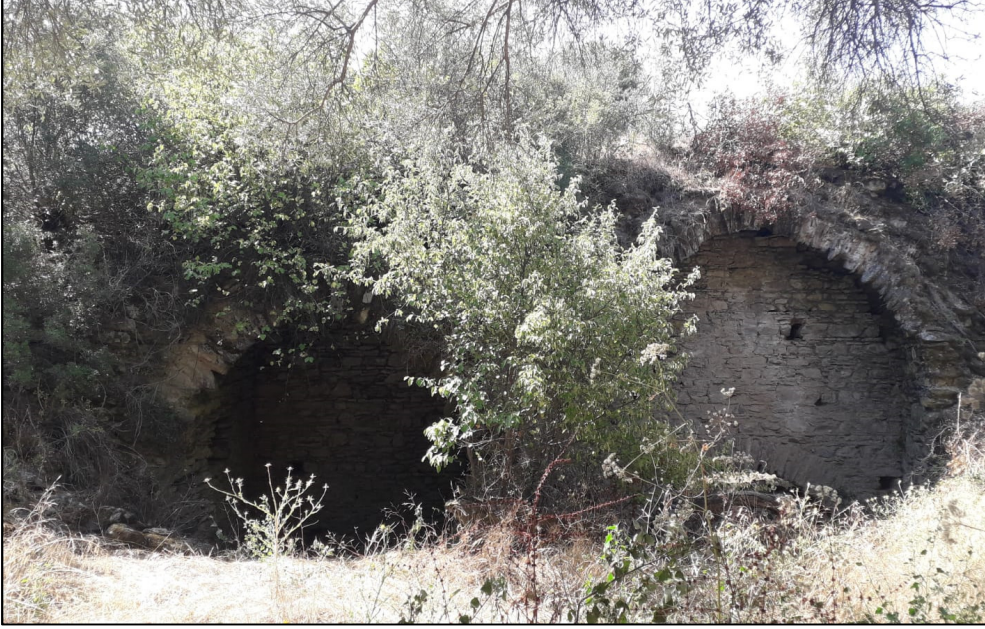
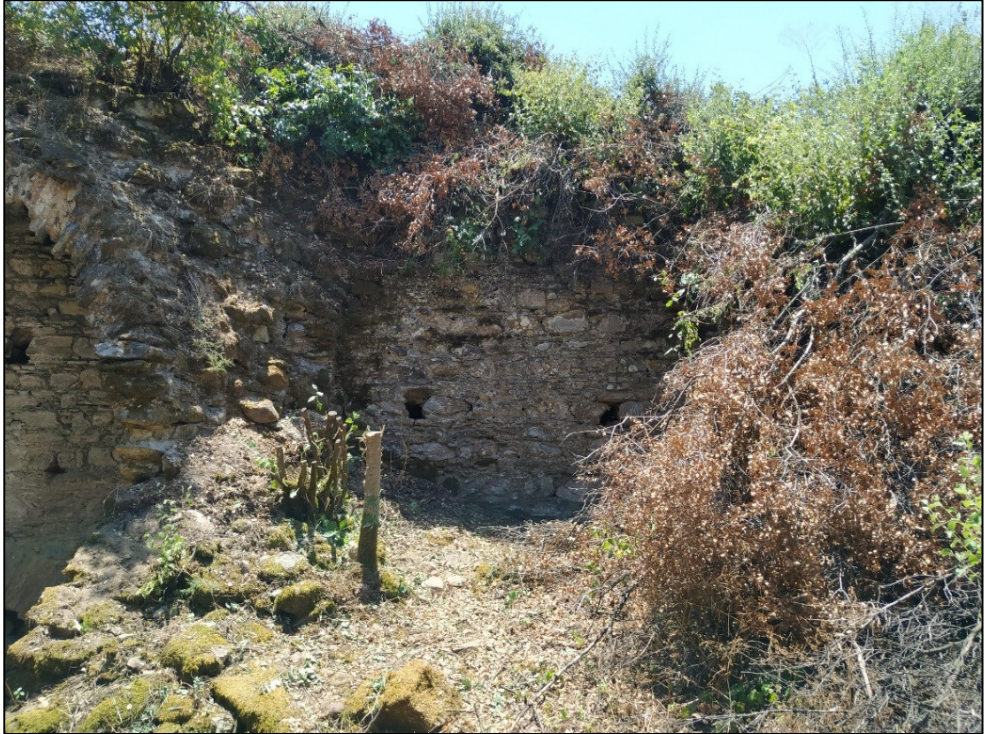
**Resim 7.** Güney Cephe İç Tonozlar.

**Resim 8.** Güney Cephe İç Tonozlar.

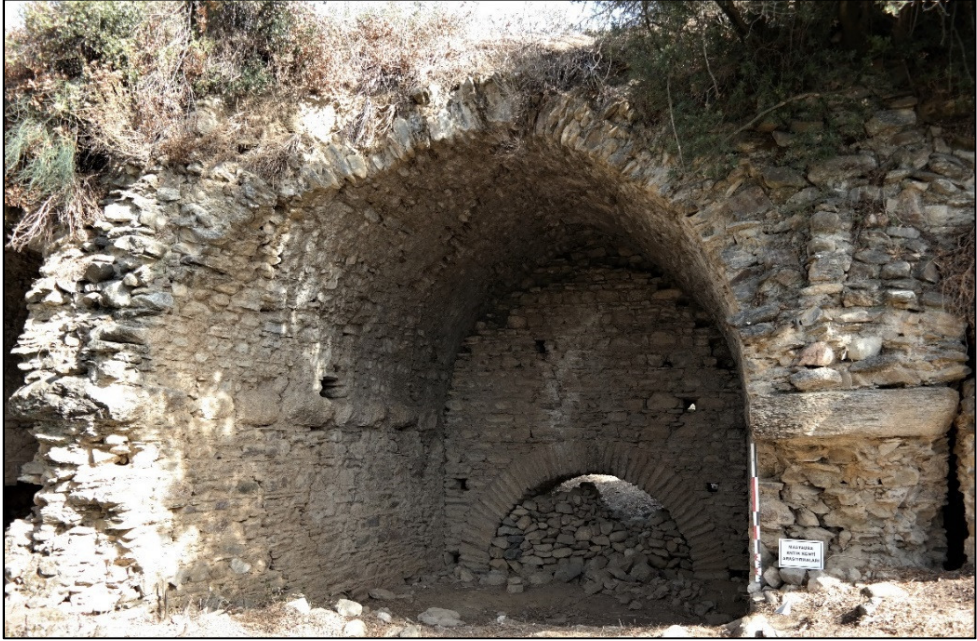
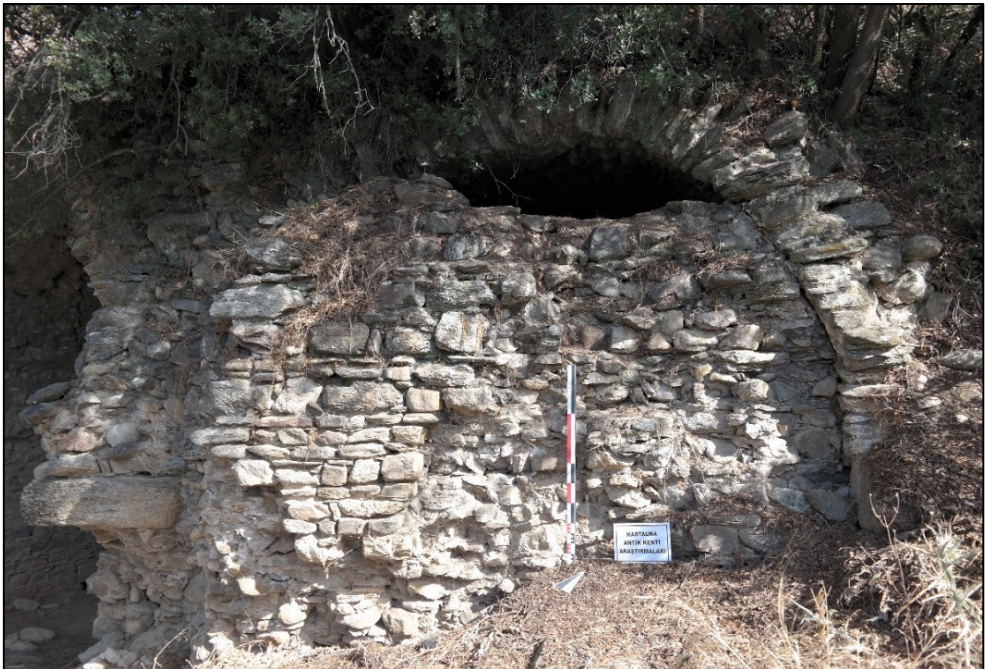
Örgü taşlarının duvar örgü ve tonoz örgüye yerleştirilmeleri ve taşların boyutları incelendiğinde kabaca düzlenmiş bölümlerinin dışa gelecek şekilde olduğu, düzgün olan ön yüzlerinin köşeli kenarları olmamasına rağmen genel olarak aynı sırayı devam ettirecek şekilde kullanıldığı ve genel olarak 3-30 cm arasında değişen yükseklik ve genişlik ölçülerine sahip oldukları gözlenmiştir. Duvar örgü taşlarının örgüye yerleştirilmeleri ve ölçülerine bakıldığında aynı sırayı oluşturan taşların yaklaşık aynı ölçülerde olduğu (bir sıra ince, bir sıra daha geniş taş örgüden oluşmakta) görülmüştür. Tonozlarda kullanılan taşların uzunluğu değişkenlik göstermektedir. Tonozları birbirine bağlayan ayakların örgülerinde yer yer daha iri boyutlu (dikdörtgen biçimli) taşlar kullanılmıştır. Tonoz yapım tekniği incelendiğinde, örgünün hazırlanan bir kalıp

üzerinde oluşturulan yay eğimine dik yerleştirilmiş ince uzun taşlar kullanılarak oluşturulduğu anlaşılmaktadır (**Resim 9-10**).

Resim 9. Güney Dış Cephe, Tonoz, Tonoz Ayağı ve Duvarında Kullanılan Taş Malzeme.

Resim 10. Güney Dış Cephe, Tonoz, Tonoz Ayağı ve Duvarında Kullanılan Taş Malzeme.

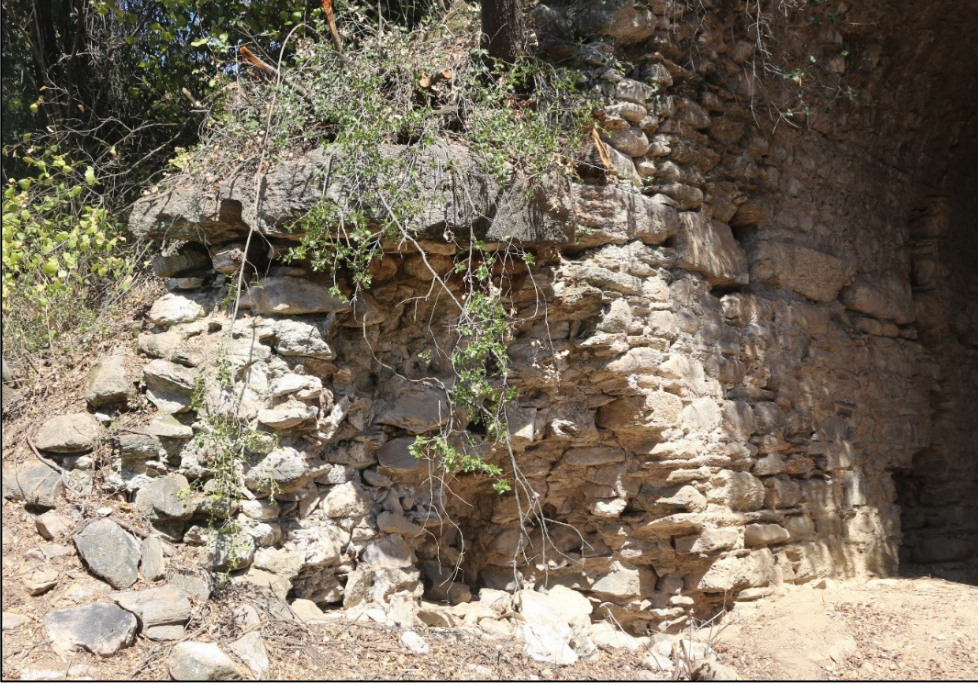
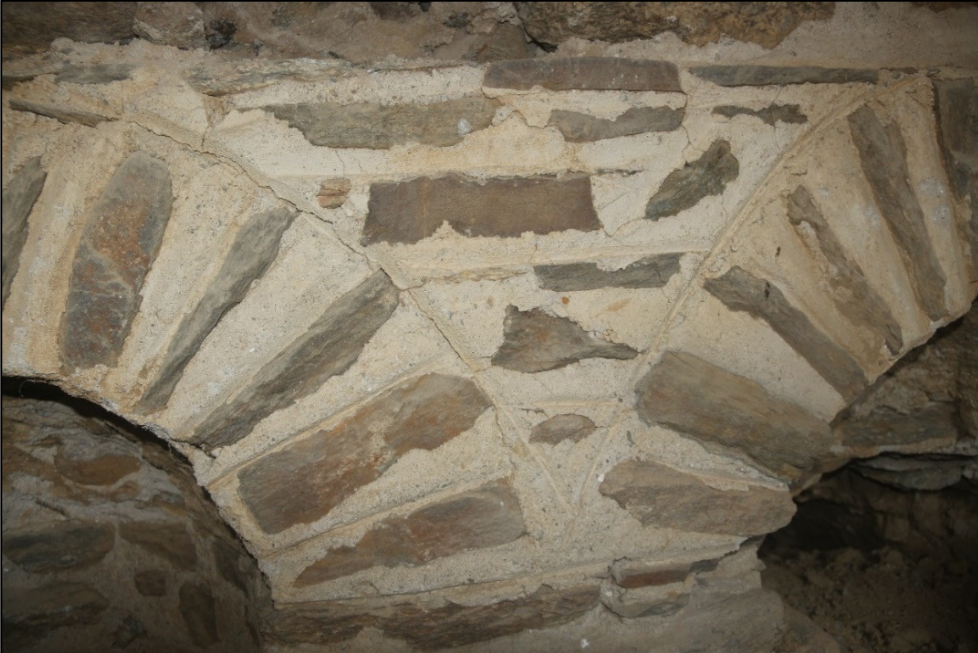
Harç malzeme, güney tonozlu alan iç ve dış cephedeki duvar ve tonoz örgüsünde derz dolgu malzemesi olarak kullanılmıştır. Mevcut kalıntılardan anlaşıldığına göre, yapı bütününde kullanılan harç malzeme benzer yapıda olup kireç bağlayıcılı içerisinde kum ve küçük çakıl, mermer parça karışimli agregalara sahip, gri-krem renkli sıkı gözeneklidir. Derz harçları gerek örgü bağlantılarında gerekse de moloz örgülerde düzensiz olarak kullanılmıştır. Bu nedenle derz kalınlıkları yer yer farklılık göstermektedir. Moloz dolguda bağlayıcı görevi gören harcın düzensiz bir biçimde kullanılması taşlar arasında yumuşak geçişi sağlamaya ve mukavemeti arttırmaya yönelik olmalıdır. Güney cephe dış destek duvarı altında bulunan ve kaçak kazı tahribatları dışında iyi korunmuş olan tonozlu alanın duvarlarında nişler bulunmaktadır. Aynı tür taş malzeme ile yapılan nişlerin kemer ve kemer ayaklarındaki derz harç kalınlıkları (2-6 cm arasında) farklılık göstermektedir. Ayrıca derz harçlarının üzeri kazıma çizgi ile belirgin hale getirilerek dekoratif özellik kazandırılmıştır (**Resim 11-12**).

**Resim 11.** Güney Dış Cephe Tonoz Duvarlarında Kullanılan Harç Malzeme.

**Resim 12.** Güney Cephe Destek Duvarı Altındaki Tonozlu Alan Duvarlarında Kullanılan Harç Malzeme.

Yapının duvar, tonoz ve tonoz ayaklarını oluşturan örgüde ufalanan, dağılan, sağlamlığını yitiren derz dolgu harçları yenilenmelidir. Derzleme, sadece sorunlu

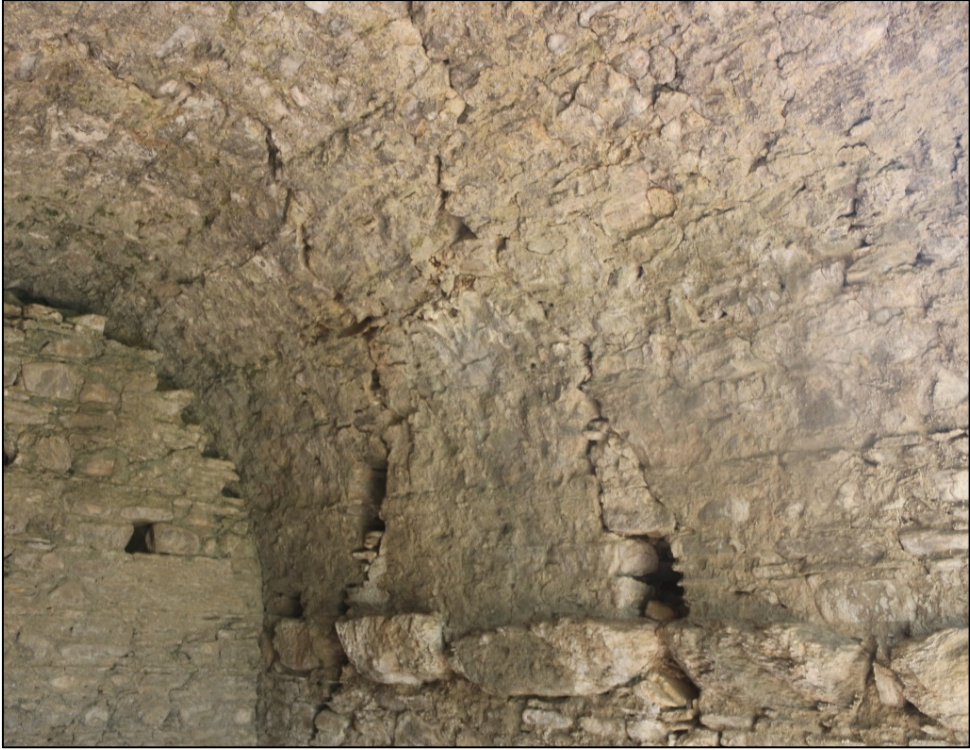
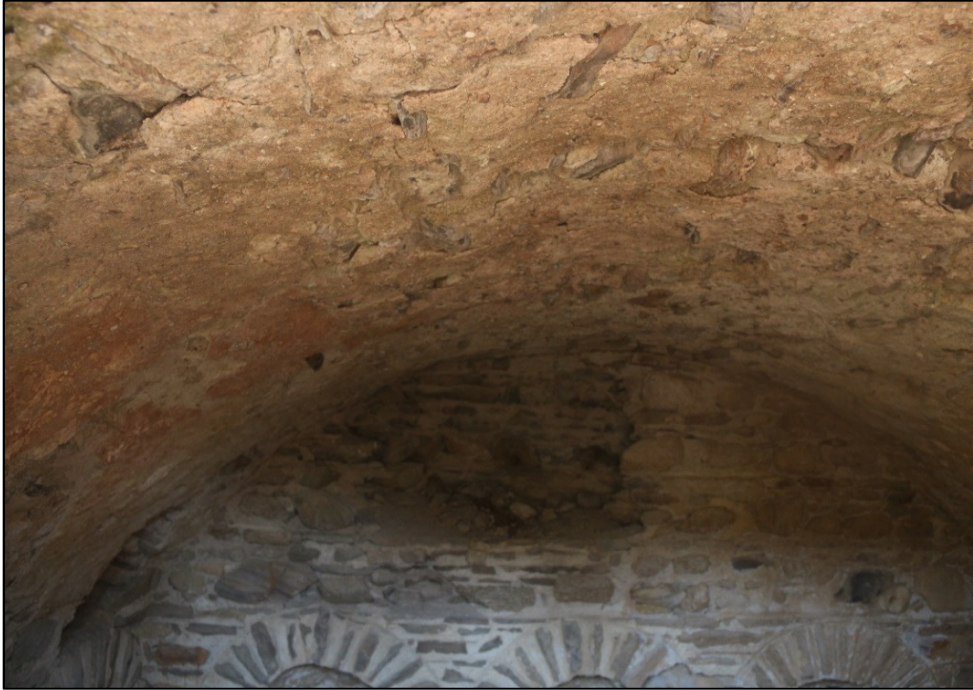
Belirlenebilen bir diğer yapı malzemesi sıvadır. Sıva malzeme kalıntıları, güney dış cephe tonoz içleri ile dış destek duvarı altında bulunan tonozlu alan içlerinde adacıklar halinde korunmuştur. Kaba yonu moloz taşlar ile yapılmış olan tonoz örgünün yüzeyini kaplayan sıva malzeme, ince taneli kum ve kireç karışımı ile hazırlanmıştır (**Resim 13-14**).

kapatmakta ve estetik sorunlar ortaya çıkarmaktadır (**Resim 17-18**). Duvar bağlantı elemanları arasında bağlayıcı görevi gören harç malzeme dış etkilere ve iklimsel etmenlere karşı zayıftır. Açıkta olan harç malzeme, yağışlar ile birlikte ıslanır ve yumuşar devamında kuruyarak sertleşir ve ufalanır. Ayrıca, zemindeki ve duvar üstlerindeki toprak dolgulardan taşınan tuzların sebep olduğu etkiler ile ufalanan harç malzeme, duvar ve tonoz örgü taşlarının dökülmesine sebep olabilir (**Resim 11-22**). Duvar ve tonoz örgü taşlarının yüzeylerini kaplayan sıva malzemede bozulma oluşmuştur. Sıvada çatlama, yüzeysel kayıplar ve dökülme şeklinde bozulma oluşmuştur. Sıva kalıntıları dış destek duvarı altındaki tonozlu alanda daha iyi korunmuştur (**Resim 13-14**).

Resim 13. Yapı Duvarlarında Kullanılan Sıva Malzeme Kalıntıları.

Resim 14. Yapı Duvarlarında Kullanılan Sıva Malzeme Kalıntıları.

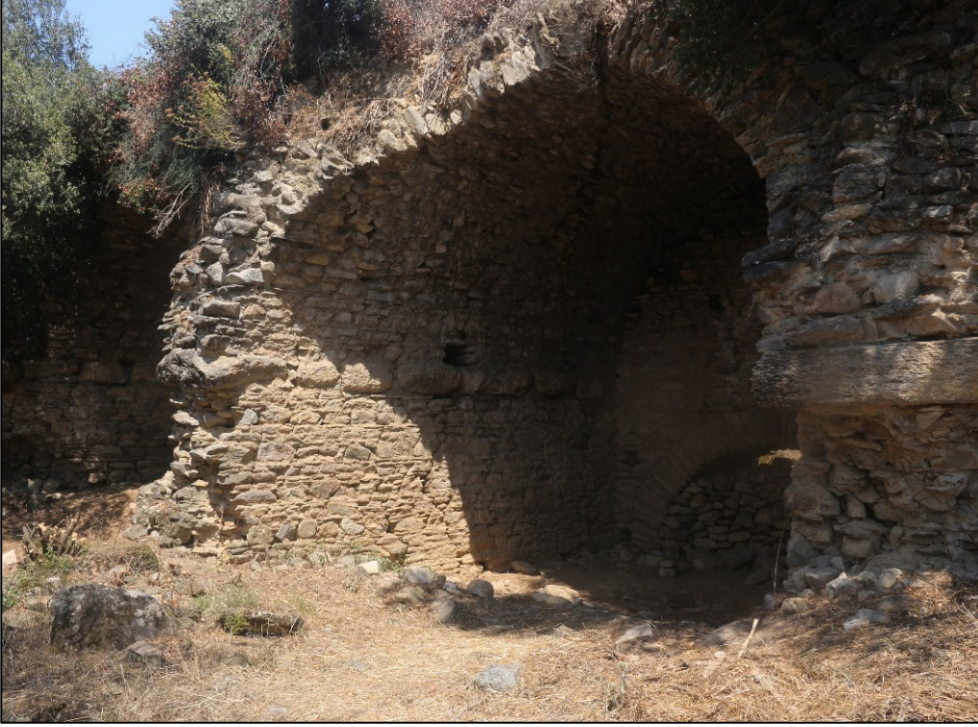
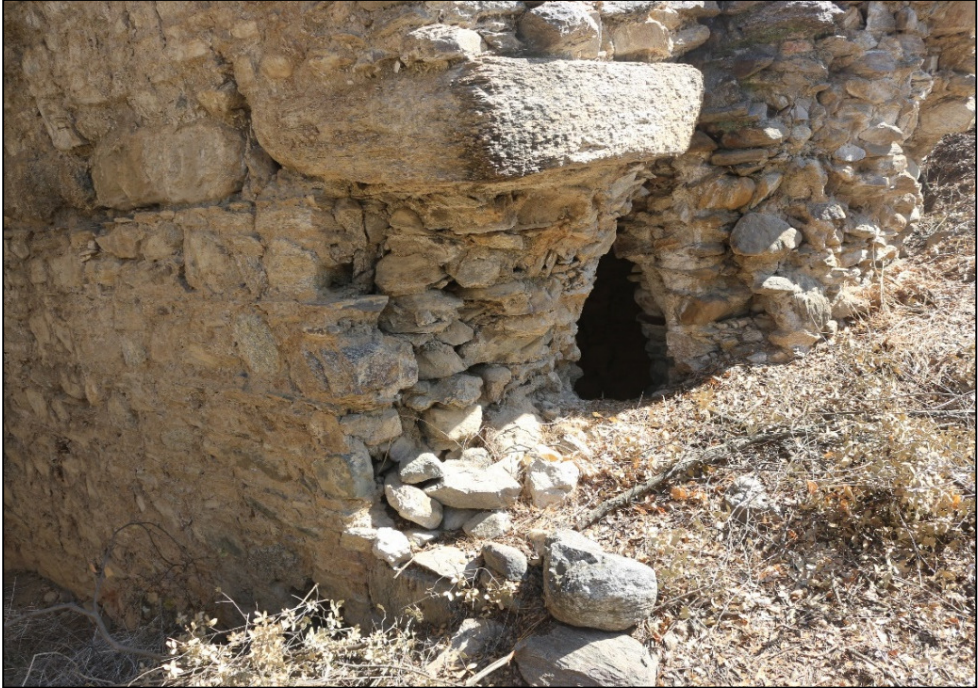
Etrafı kemerli tonozlar ile yükseltilmiş olan yapının güney bölümündeki tonoz, tonoz ayakları ve duvarlarında yer sarsıntıları ve iklimsel etmenlerden kaynaklı olarak meydana gelen, devamında terk edilme, bakım eksikliği, insan tahribatı vb. diğer fiziksel sebeplerin etkisiyle devam eden bozulmalar örgüde birim malzeme kayıplarını beraberinde getirmiştir. Bozulma; yapı duvarlarında ve tonozlarında örgü alanlarının bir kısmında veya büyük bir bölümünde taş örgülerin kaybı şeklinde görülmektedir. Bunlar haricinde duvarda tek örgü birim malzeme kayıpları şeklindeki bozulma türleri de görülmektedir (**Resim 15-16**).

**Resim 15.** Güney Dış Cephe, Geniş ve Dar Örgü Alanlarında Görülen Birim Malzeme Kayıpları.

**Resim 16.** Güney Dış Cephe, Geniş ve Dar Örgü Alanlarında Görülen Birim Malzeme Kayıpları.

Yapının güney dış cephe duvar, tonoz ve tonoz ayakları iç cephe duvar örgülerinde dökülme ve insan tahribatı (kaçak kazılar nedeniyle) nedeniyle oluşan eksikler, yapının estetik görünümünü bozmasının yanında esas olarak, yapıya statik açıdan tehlike oluşturmaktadır. Eksik bölümlerin süreç içerisinde genişlemesi ve yapıya daha büyük zararlar vermesi kaçınılmazdır. Bu nedenle yapı bütünlüğüne tehlike oluşturan bu tür bozulmalara yapılacak müdahale, gerekli görülen kısımlarda eksiklerin tamamlanmasıdır. Amphitiyatrodaki tamamlama uygulamaları yalnızca koruma amaçlı ve “*En az müdahale*” ilkesine<sup>15</sup> göre yapılmalı, uygulamalarda gereksiz aşırı

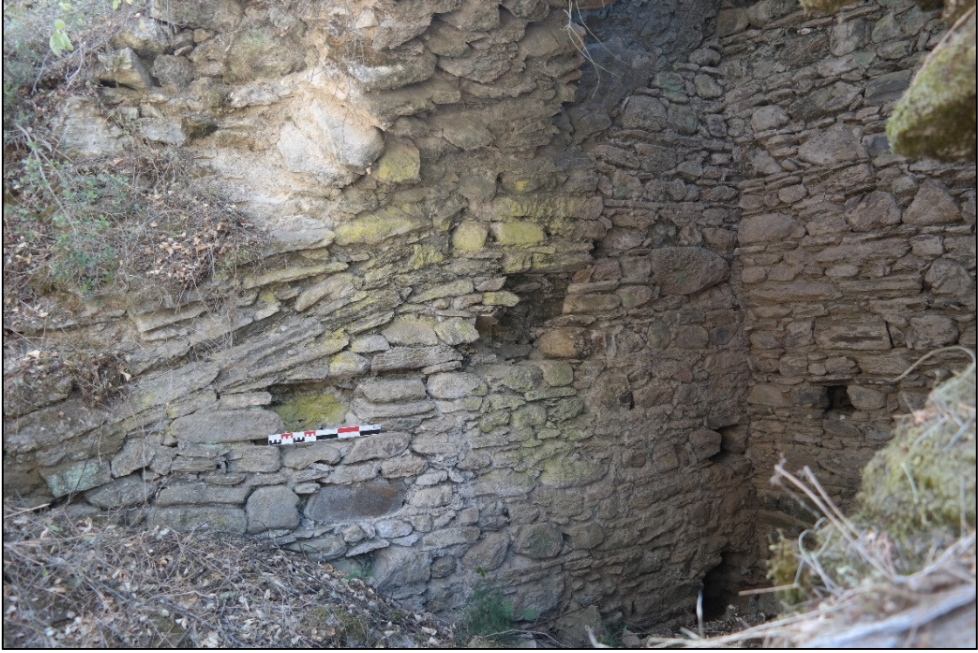
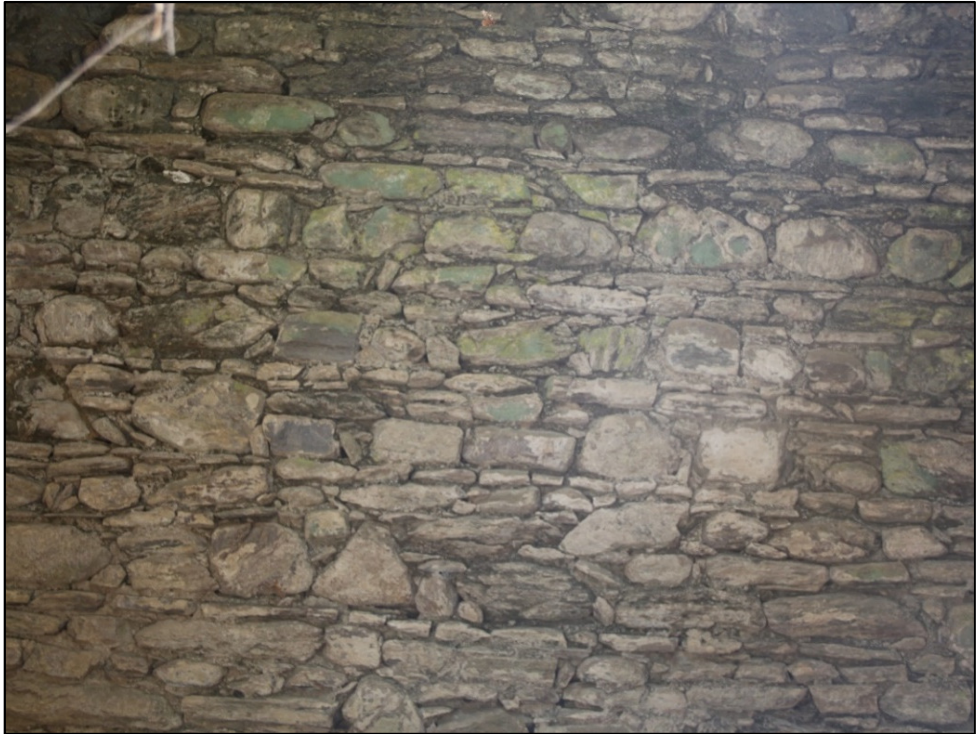
Mevcut kalıntıları oluşturan taş örgüler arasındaki bağlantıyı sağlayan derz harçlarının bağlayıcılığını yitirmesi sonucunda kısmi olarak dökülme ve boşalma şeklinde bozulmalar oluşmuştur. Bozulma türü, açık alanda kalan ve olumsuz iklim koşullarına maruz kalan yapılarda en sık rastlanan bozulma türlerinden birini oluşturur. Bozulma derecesine göre farklılık göstermekle birlikte daha çok tonoz ayakları ve duvarlarında görülür. Bozulma türü örgüde kullanılan taşlar arasında ayrılma, çatlama ve yarık şeklinde kendini göstermektedir. Güney dış ve iç cephe tonozlarında ve duvarların tamamında farklı ölçülerde çatlama ve derz bozulmaları mevcuttur (**Resim 17-18**).

Taş malzeme üzerinde nem ve tuz çıkışlarına bağlı olarak yüzeysel kayıplar ile parça kayıpları, kırık ve çatlama şeklinde bozulmalar oluşmuştur. Bu tür bozulma yapının açıkta kalan bölümlerinde görülebilmektedir. Yapının tüm yüzeylerinde yoğunluğu farklılaşmakla birlikte taşın özgün renginde değişimler olmuştur. Duvarların bütün cephelerinde duvar alt ve üst kısımlarında gri, siyah, kahve renkli kir birikimleri ile alge ve liken oluşumları görülmektedir. Bu tür bozulmalar özgün malzeme yüzeyini

**Resim 17.** Güney İç Cephe, Duvar Örgülerinde Görülen Çatlama ve Derz Bozulmaları.

**Resim 18.** Güney İç Cephe, Duvar Örgülerinde Görülen Çatlama ve Derz Bozulmaları.

bölgelere yapılmalı, sağlam durumdaki derzlere dokunulmamalıdır. Uygulama, mümkün olduğunca “*En az müdahale*” ilkesi<sup>12</sup> ile yapılmalı, aşırı uygulamalardan kaçınılmalıdır. Kullanılacak derz dolgu malzemesi özgün harç ile aynı nitelikte olmalı, uygulama belirtme esasları gözetilerek gerçekleştirilmelidir.

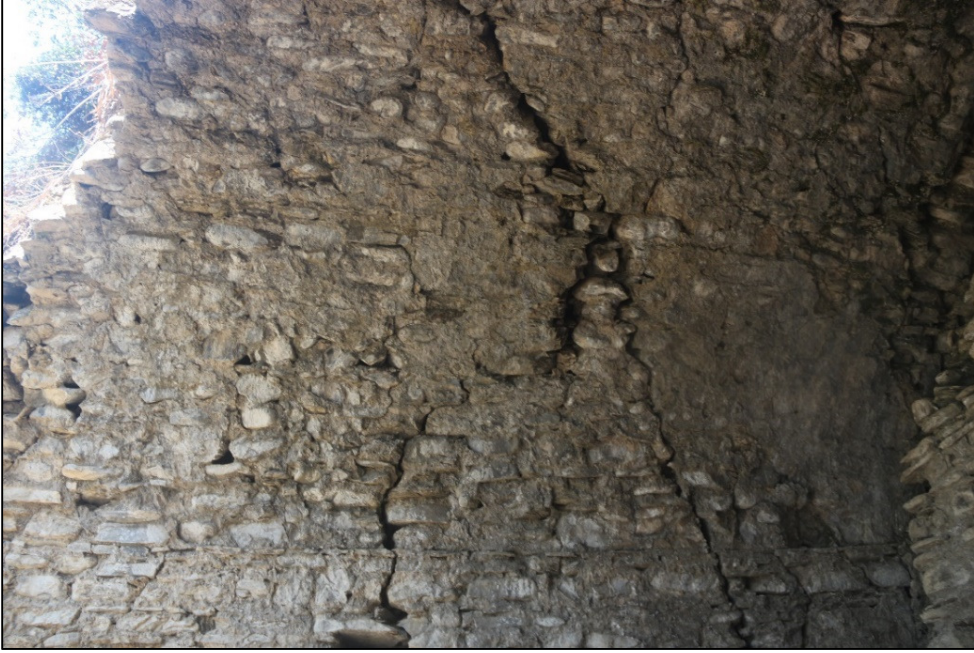
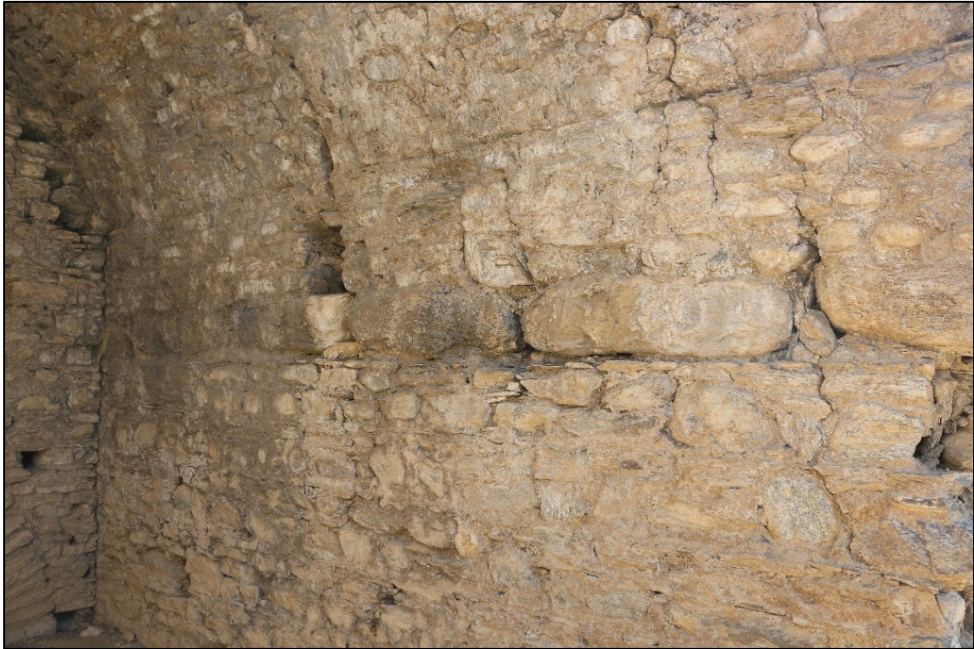
Ağır yüklerin yarattığı basınç etkisi ve yer sarsıntıları, iklimsel etmenler ile oluşan çatlamalar süreç içerisinde daha farklı bozulmalara sebep olurlar. Genellikle kırıklı çizgiler şeklinde görülebilen çatlama, tonoz ve duvarlarında görülebilmektedir (**Resim 19-20**).

**Resim 19.** Yapı Duvar ve Tonozlarda Görülen Çatlamalar.

**Resim 20.** Yapı Duvar ve Tonozlarda Görülen Çatlamalar.

Yapının açıkta olan bölümlerinde duvar, tonoz üst ve tonoz ayaklarında yıkılma, düşme ve dağılma tehlikesi olduğundan sorunlu kısımların güçlendirilmesi gerekmektedir. Güçlendirme uygulamaları sadece sorunlu kısımlarda ve en az müdahale ile yapılmalıdır. Açıkta olan (ve arkeolojik kazılar ile ortaya çıkarılacak) yapı kalıntılarının üst bölümleri, yağışlardan çok fazla etkilenir. Özellikle yağmur sularının yol açtığı tahribatın daha da ilerlemesini önlemek için duvar üstlerine *capping/şapkalama*<sup>13</sup> adı verilen ve tamamen özgün malzemeye yönelik olarak koruyucu bir tabaka uygulanır. Uygulama, açık alanda bulunan amphitiyatro yapı kalıntılarının farklı hava koşullarının olumsuz etkilerinden minimum düzeyde etkilenmesini sağlamaya yöneliktir. Uygulama en basit haliyle yapının açıkta olan üst bölümü üzerine dizilen taşların arasına harç dolgulanması şeklinde yapılır. Tamamen yapı kalıntılarının özgün olan en üst sırasının üzerine yapılan capping uygulamasında yan kesitlere herhangi bir uygulama yapılmamaktadır. Capping uygulaması ile birlikte yapı kalıntılarının üzerine ekstra bir koruma çatısı yapmaya gerek kalmamaktadır. Kısmen korunan sıva kalıntılarının belge değeri ve yapının özgünlüğünün korunması açısından mevcut hali ile sağlamaştırılması gerekmektedir. Yapı ve sıva kalıntılarında yapılacak fiziki kontroller neticesinde tespit edilen çatlak ve sıva altı boşluklar, sıvı harç enjeksiyonu ve derz uygulamaları ile sağlamaştırılabilir. Enjeksiyonlarda hazır halde satılan hidrolik kireç bağlayıcı enjeksiyon harçları (Malta 6002 gibi)<sup>14</sup> kullanılabilir.

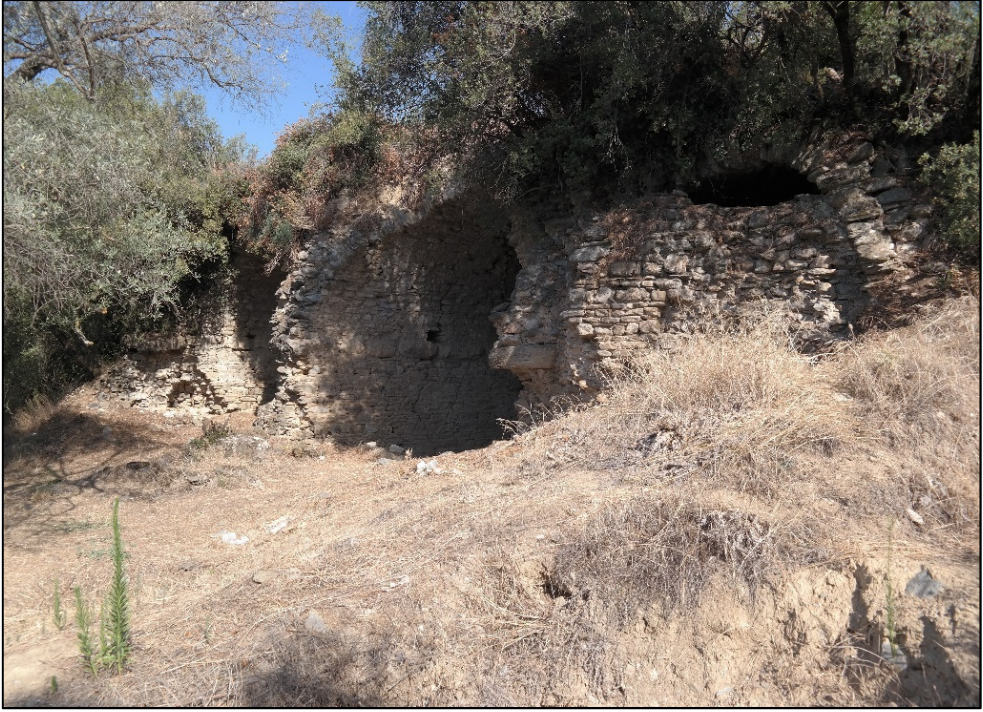
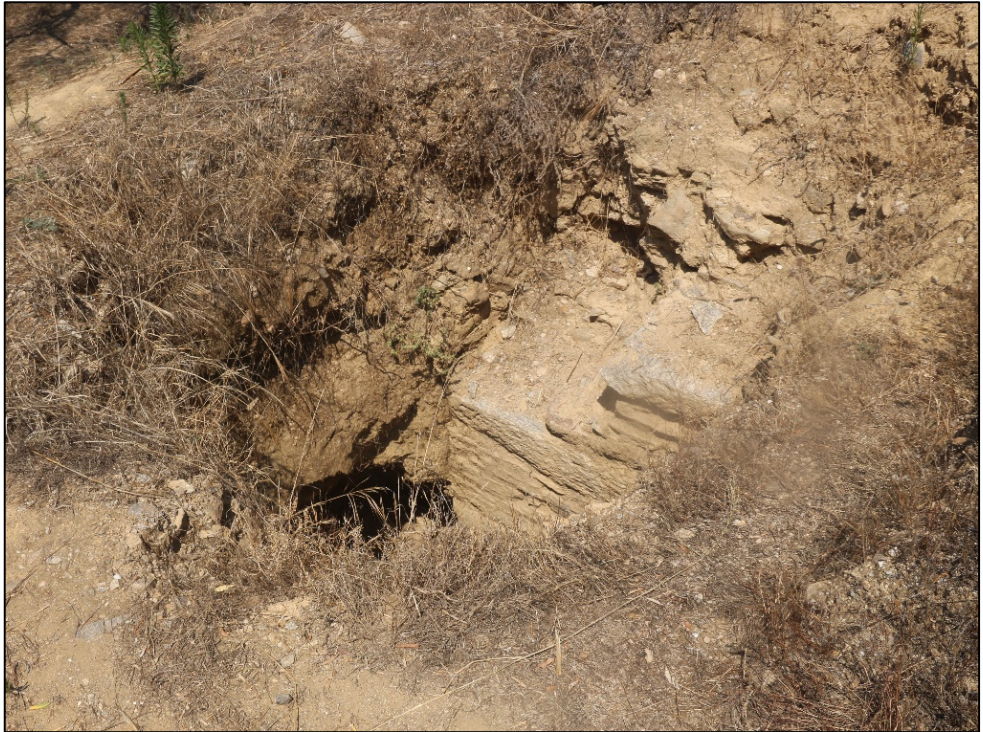
Yapının büyük bir bölümü toprak altındadır. Tonozların dış ve iç cephelerinde açıkta olan ve yıkılmış durumdaki bölümlerin tamamında biriken toprak ve moloz dolgu içerisindeki eriyebilen tuzlar, şiddetli yağışlar ile çözünürler. Çözünen tuzların yapı malzemelerine sirayet etmesiyle yapı malzemelerinde (taş, harç, sıva) bozulmalar oluşmaktadır (**Resim 18, 21-22**).

**Resim 21.** Güney Cephe, Toprak ve Moloz Dolgu Birikintileri.

**Resim 22.** Güney Cephe, Toprak ve Moloz Dolgu Birikintileri

Amphitiyatro içinde ve çevresinde yüzlerce yıldır biriken toprak ve moloz dolgu temizlenmelidir. Biriken toprak dolgu su emilimini kolaylaştırmakta nem, tuz çıkışı ve bitki gelişiminin oluşumunu hızlandırmaktadır. Mevcut yapı elemanlarının bu tür bozulmalardan korunmaları için toprak dolgulardan kurtarılması gerekmektedir. Toprak dolgunun tahliyesi sonrasında açığa çıkan yapı elemanlarının onarım çalışmalarında kullanılabilmesi için tasnifinin yapılması gerekmektedir. Toprak dolgunun gerekli seviyeye indirilmesi sonrasında yağmur sularının yapı içi ve yapı çevresinde birikimini önlemek için drenaj sistemi yapılmalıdır.

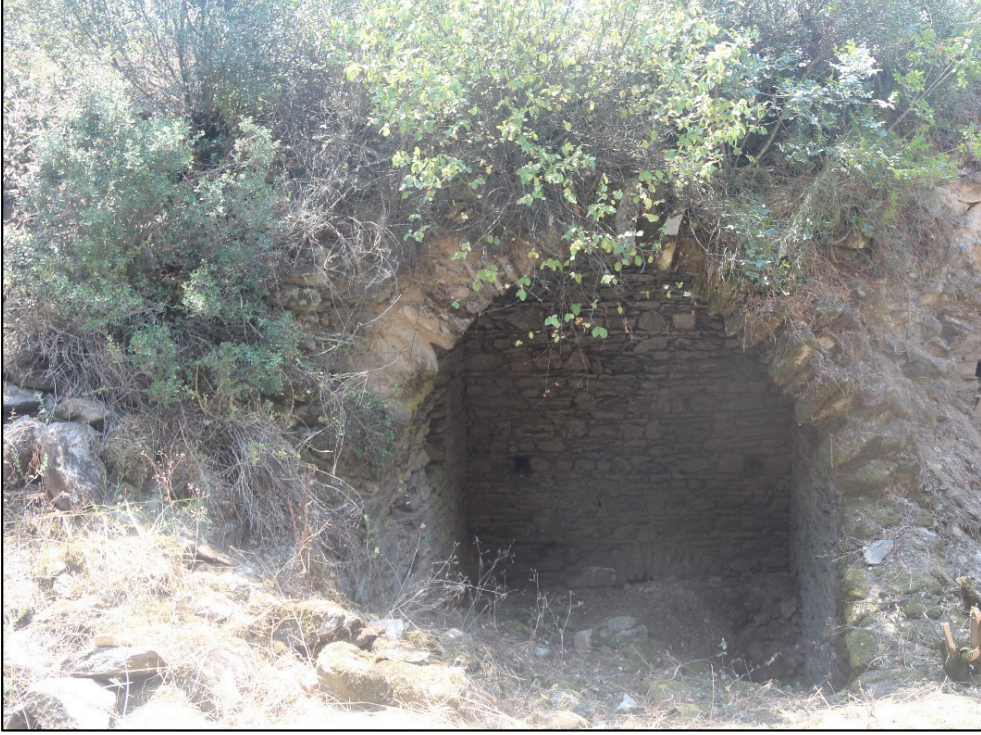
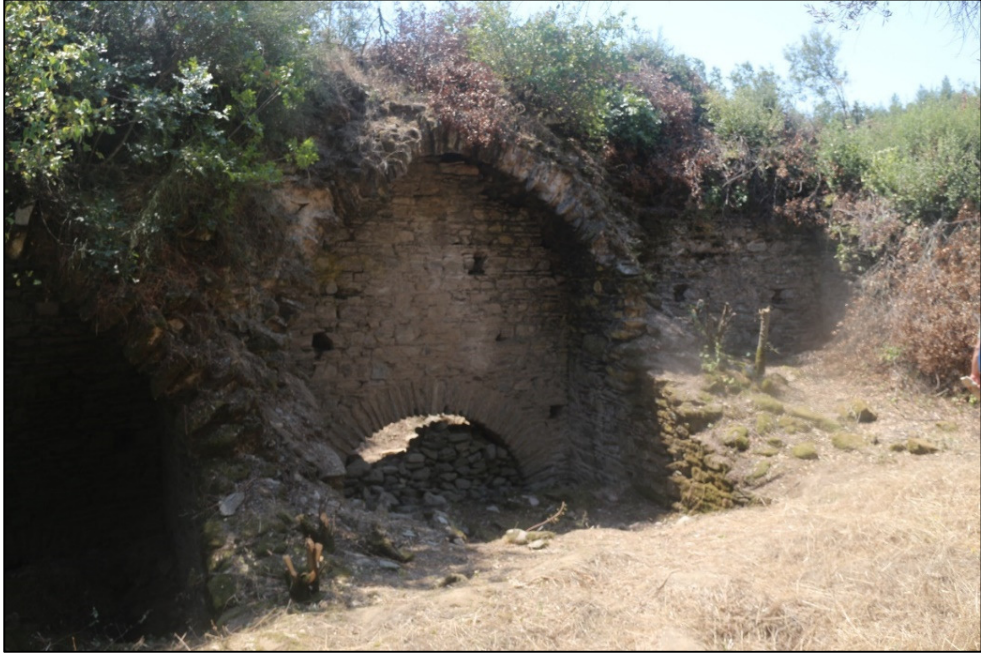
**Resim 23.** Güney Cephe, Orkestraya Bakan İç Cephedeki Bitkisel Gelişim.

**Resim 24.** Güney Cephe, Orkestraya Bakan İç Cephedeki Bitkisel Gelişim.

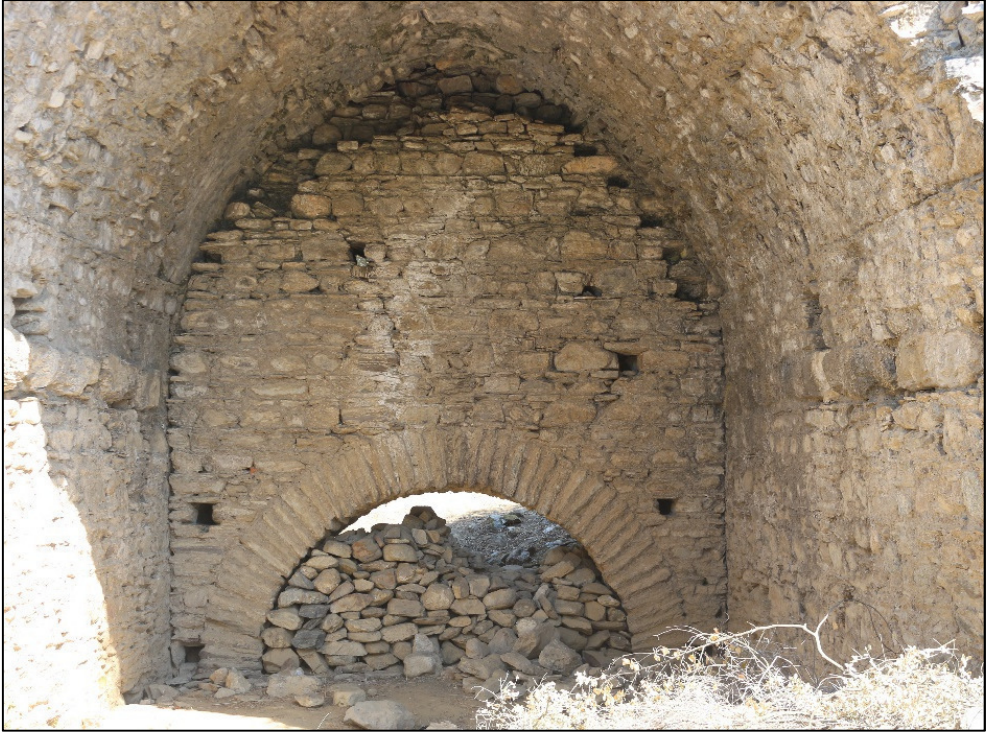
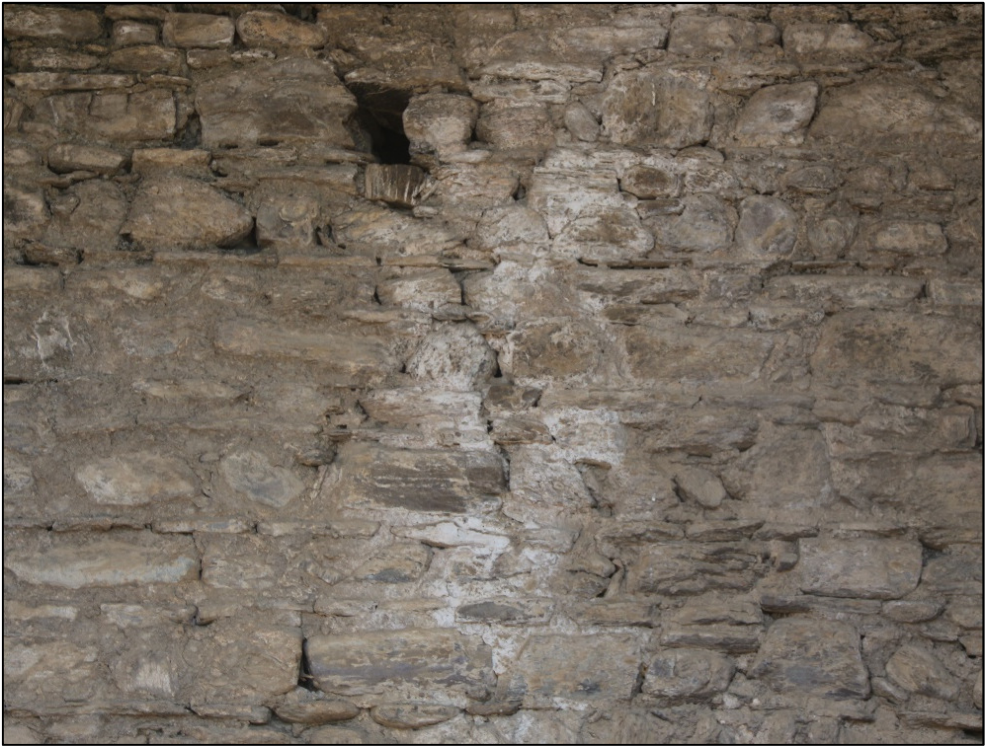
Güney cephe dış ve iç cephe duvarlarında toprak dolgu ve neme bağlı olarak oluşan ve genelde beyaz renk olan tuz çıkışları taş, harç ve sıva yüzeylerinde ufalanma, dökülme ve parça kaybı şeklinde bozulmalara sebep olmaktadır. Yapının duvarlarını örten

toprak dolgu birikimi özgün yapı malzemelerine eriyebilen tuzların geçmesinde aktif rol oynamaktadır (**Resim 25-26**).

**Resim 25.** Güney Dış Cephe Tonoz Duvarındaki Tuz Çıkışları.

**Resim 26.** Güney Dış Cephe Tonoz Duvarındaki Tuz Çıkışları.
