# NAZILLI VE ÇEVRESİNİN ARKEOLOJİK ZENGİNLİKLERİ

**MASTAURA AMPHİTİYATROSU'NUN**  
**MEVCUT KORUNMA DURUMUNA YÖNELİK İLK DEĞERLENDİRME**  
*THE PRELIMINARY ASSESSMENTS ON THE CURRENT PROTECTION STATUS*  
*OF THE AMPHITHEATER IN MASTAURA*  
(Levha 33-46)

Alanda gerçekleştirilen gözlemsel tespitlerden hareketle hazırlanan bu çalışmada, ilk defa 2020 yılı yüzey araştırmaları esnasında keşfedilen Aydın ili Nazilli ilçesindeki Mastaura antik kenti amphitiyatro binasının mevcut korunma durumuna yönelik ilk değerlendirme yapılmıştır. Buna göre Roma Dönemine tarihlenen yapının koruma ve onarım uygulamaları öncesinde yapı malzemelerinin ve meydana gelen bozulmaların belirlenmesi, bozulmaların nedenlerinin araştırılması, devamında söz konusu bozulmaların durdurulması ve oluşan sorunların giderilebilmesine yönelik müdahale önerileri sunulmuştur.

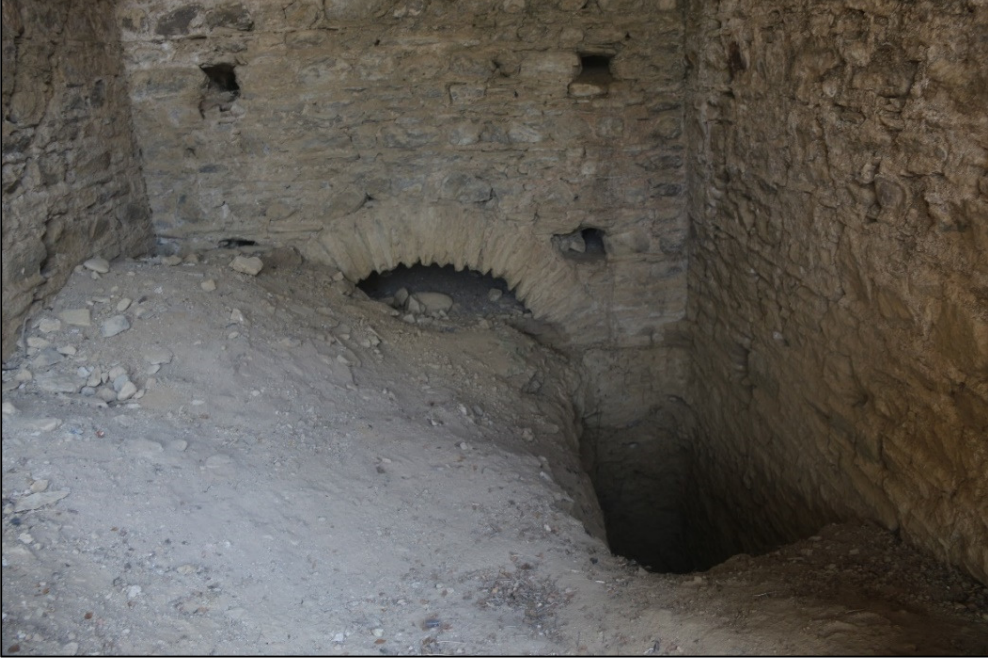
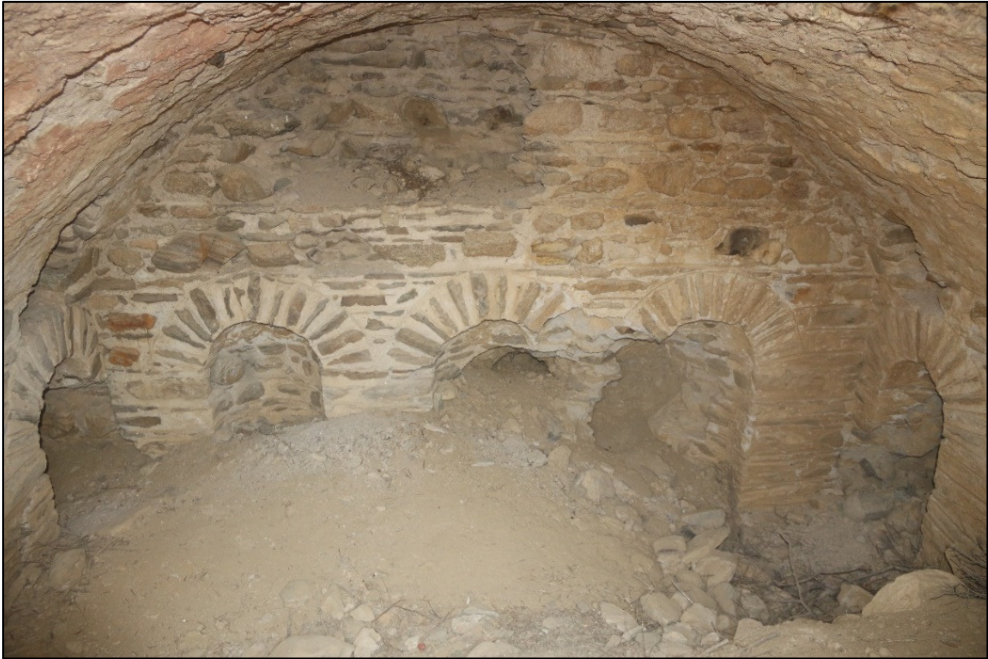
Yapının güney cephe dış ve iç tonoz içleri ile dış destek duvarı altındaki tonozlu mekanda yapılmış olan kaçak kazılar, yapıya ait belge değeri taşıyan birtakım izlerin yok edilmesine sebep olmuş ve yapı malzemelerine zarar vermiştir (**Resim 27-28**). Özellikle destek duvarı altında bulunan ve iyi durumda korunmuş olan tonozlu mekan içerisinde yapılan kaçak kazılar ile nişli duvar aşılma istenmiş sonuç olarak duvarda büyük bir tahribat ve yıkılma tehlikesi oluşmuştur.

**Resim 27.** Güney Dış Cephe Tonozlu Mekanlarda Yapılmış Olan Kaçak Kazılar.

**Resim 28.** Güney Dış Cephe Tonozlu Mekanlarda Yapılmış Olan Kaçak Kazılar.

Yapının güney dış cephe duvar, tonoz ve tonoz ayakları iç cephe duvar örgülerinde dökülme ve insan tahribatı (kaçak kazılar nedeniyle) nedeniyle oluşan eksikler, yapının estetik görünümünü bozmasının yanında esas olarak, yapıya statik açıdan tehlike oluşturmaktadır. Eksik bölümlerin süreç içerisinde genişlemesi ve yapıya daha büyük zararlar vermesi kaçınılmazdır. Bu nedenle yapı bütünlüğüne tehlike oluşturan bu tür bozulmalara yapılacak müdahale, gerekli görülen kısımlarda eksiklerin tamamlanmasıdır. Amphitiyatrodaki tamamlama uygulamaları yalnızca koruma amaçlı ve “*En az müdahale*” ilkesine<sup>15</sup> göre yapılmalı, uygulamalarda gereksiz aşırı
