# Günümüzde Ayakta Olmayan Erzurum Vilayet Merkezi Polis Karakollarının Eski Fotoğraf ve Arşiv Belgeleri Üzerinden Değerlendirilmesi

Evaluation of Old Photographs and Archive Documents of the Provincial Police Stations in Erzurum Province Center that are No Longer Standing Today

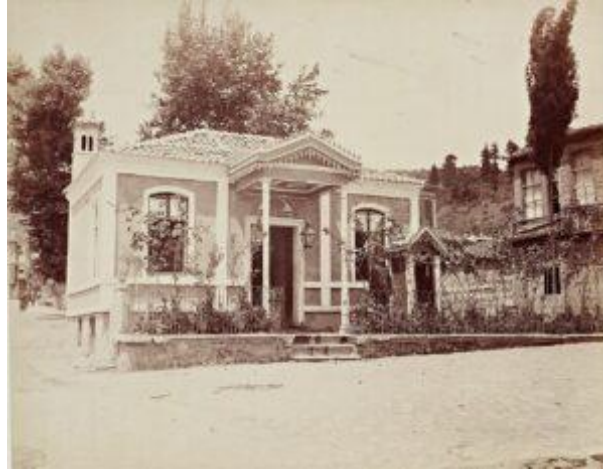
Erzurum Kalesi beden arsaları üzerinde konumlanmıştır. Erzurum Tapu Dairesi Defteri Hakan-i Zabıt Defteri'ne göre Erzurum Belediyesi adına tapu edilen mekânlardan biridir. Belgelere göre karakol Tebriz Kapısı Meydanı ve Caddesi boyunca uzanan 46 dükkânla beraber Tebriz Kapısı Karakolu da Erzurum Belediyesi namına tapulanmıştır. Karakol Tebriz Kapısı Caddesi üzerinde bulunmakta ve arkasından dere akmaktadır (Küçükuşurlu ve Çelik, 2014, 179). Karakol günümüzde ayakta değildir. Kentte ticaretin yoğun olduğu bir bölgeye konumlandırılmıştır. Osmanlı arşiv belgelerine göre binanın H. 1287-M. 1870 senesinde inşa edildiği anlaşılmaktadır (BOA. İrade-i Dâhiliye, 618-43025, H. 04.06.1287-M. 1 Eylül 1870). Elimizde bulunan görseline göre bodrum üstüne tek katlı olan bina, dikdörtgen giriş açıklığı ahşap iki ayakla taşınan üçgen alınlıklı bir sundurma ile vurgulanmıştır. Kapının her iki yanında basık kemerli dikdörtgen bir pencereye yer verilmiştir. Binanın üst örtüsü dört yönden eğimli çatıdır. Bodrum ve zemin kat yatay kat silmesi ile ayrılmış olup köşe noktalar plasterler ile vurgulanmıştır. Karakolun önünde ahşap üçgen alınlıklı nöbetçi kulübesi bulunmaktadır (Şekil 1).

Şekil 1. Tebriz Kapı Karakolu, [https://kulturenvanteri.com/tr/arastir/per\\_page=50](https://kulturenvanteri.com/tr/arastir/per_page=50).

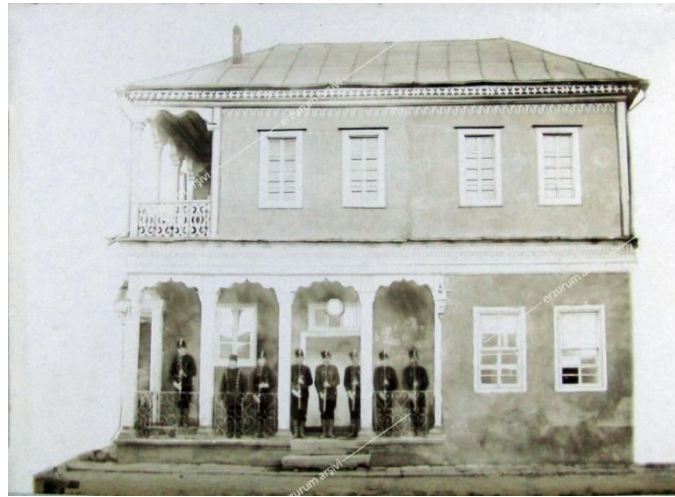
Erzurum merkezinde Mal Meydanı'ndan kuzeye Gürcü Kapıya doğru inen dükkânlar ile beraber 1921 yılında Erzurum Belediyesi namına tapu edilmiş mülkler arasındadır. Karakol o dönemde Hafafklar Caddesi'nin başında bulunmaktadır (Küçükkuşurlu, Çelik, 2014, 178). Gürcü Kapı Karakolu günümüzde ayakta değildir. Karakol konumlanışı itibarı ile yine şehrin o dönemdeki ticari merkezlerinden birindedir. Eski Fotoğraflarından anlaşıldığına göre zemin katla beraber iki katlıdır. Hımsız malzeme ile inşa edilen binanın giriş kısmında içeri alınan, beş ahşap ayakla taşınan sundurma bulunmaktadır. Ayaklar arasında dekoratif özellikli dilimli ahşap kemerlere yer verilmiştir. Giriş açıklığı dikdörtgen formdadır. Katlar birbirlerinden geniş ahşap hatillar ile ayrılmıştır. Birinci katta yine ahşap ayaklar ve kemerler ile inşa edilmiş balkon uygulaması dikkat çekmektedir. Binada yer verilen pencereler dikdörtgen formdadır. Örtü eğimli çatıdır (Şekil 2).

Şekil 2. Erzurum Gürcü Kapı Karakolu (Erzurumarşivi.com)

Kapı ve Erzincan Kapı karakollarında bu düzenleme tek katlı ve üçgen alınlıkla sonlanmıştır. Yeni Kapı Karakolu kâgir iki katlı olup giriş serbest kâgir dört yuvarlak sütunun taşıdığı portik şeklinde tasarlanmıştır. Portik ikinci kat seviyesinde dört yönden kapalı bir oda şeklindedir. Cephelerde yer verilen pencereler dikdörtgen formlu olup kemer formları değişkenlik göstermektedir. Örtüler eğimli çatıdır. Erzincan Kapı ve Kavak Kapı karakol binalarında geniş saçaklar bulunmaktadır. Erzincan Kapı karakolunda bu saçaklar daha da geniş tutularak binanın etrafında ahşap ayaklar ile taşınan dolanma koridorları oluşturulmuştur. Erzincan Kapı ve Kavak Kapı karakollarında giriş kapılarının üstünde Osmanlı Arması bulunmaktadır. Bu durum dönemin kamu yapılarına Osmanlı Arması yerleştirme geleneğinin Erzurum karakolları vasıtası ile de uygulandığını göstermektedir.

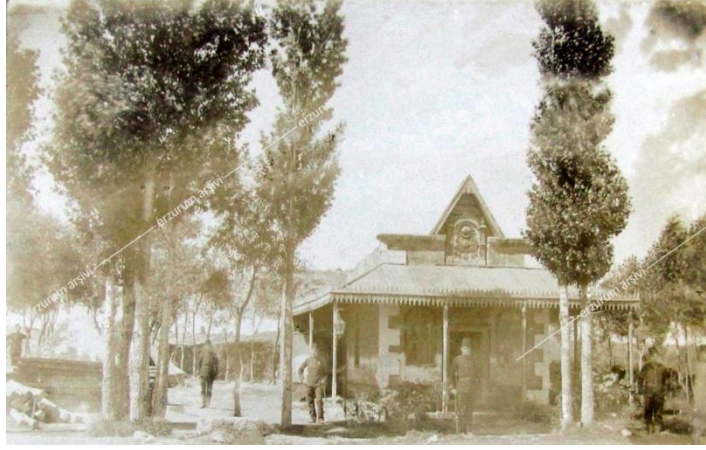
inşa edilmiştir. Alınlığın içinde Osmanlı tuğrasına yer verilmiştir (Şekil 3). Osmanlı tuğralarının II. Abdülhamid dönemi kamu binalarında imparatorluk sembolü olarak yoğun bir şekilde yerleştirildiği düşünüldüğünde karakolun bu dönemde inşa edildiği söylenebilir. Osmanlı arşiv belgelerine göre Erzurum vilayet merkezinde iki adet karakol inşası ile ilgili belge bulunmaktadır. Bu inşalardan ilki 1870 yılında Tebriz Kapı Karakolu'dur. Bunlardan bir diğeri Hükümet Caddesi üzerinde inşa edilen karakoldur.

Şekil 3. Erzurum Erzincan Kapı (Köprübaşı) Karakolu (Erzurumarşivi.com)

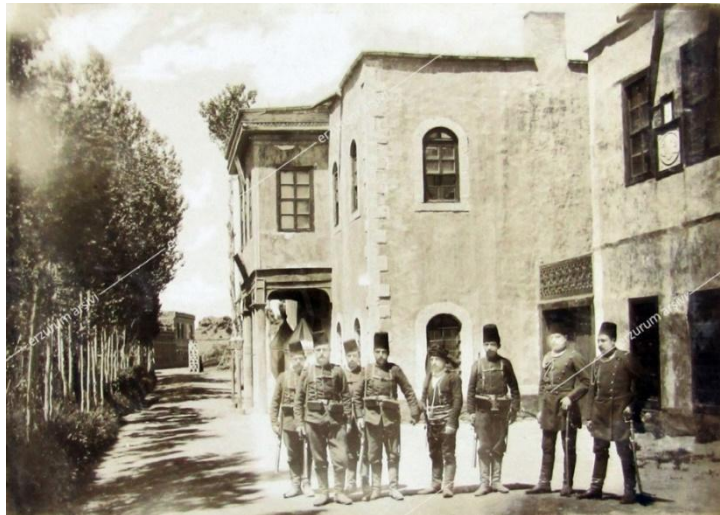
Günümüzde Cumhuriyet Caddesi'nden Yoncalık'a doğru çıkan Yeni Kapı Caddesi üzerinde olduğu tahmin edilen karakol 1844 yılında askeriye için inşa edilmiş olmasına karşın devam eden yıllarda polis karakolu olarak kullanılmıştır (BOA. Sadaret Mektubî Kalemi Meclis-i Vâlâ Evrakı, 60-1153, H. 23.11.1260-M. 4 Aralık 1844). Karakolun görselinden anlaşıldığına göre kâgir inşa tekniği ile inşa edilen karakolun iki katlı olduğu önünde dört sütunla taşınan ve üstü çıkma kat olarak değerlendirilen vurgulanmış bir girişi vardır. Örtüsü kırma çatı olan binanın cephelerinde simetrik bir kurgu söz konusudur. Diğer karakol binalarına nazaran daha büyük boyutlu olduğu görülen binanın dönemin kamu binaları ile benzer olduğu görülmektedir (Şekil 3).

Şekil 4. Erzurum Yeni Kapı Karakolu (Erzurumarşivi.com)

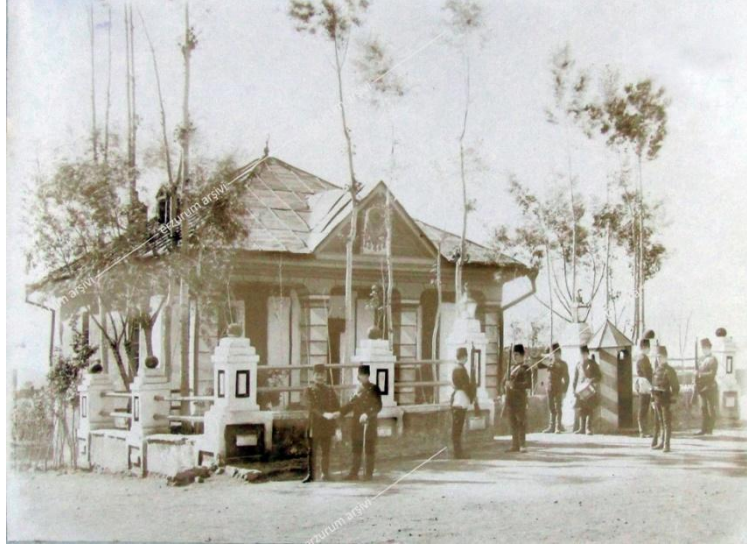
kullanım örnekleri arasındadır (2023, <https://www.kufmecomua.com/kavak-ve-kavak/>). Bu semtte bulunan ve gümrük binası olarak kullanılan tarihi Gümrük Hanı buraya konumlandırılan karakolun isimlendirilmesi ve işlevlendirilmesinde etkili olmuştur. Kavak karakolunun günümüze ulaşan görselinden binanın tek katlı, eğimli çatı ile örtülü ve kâgir olduğu anlaşılmaktadır. Karakolun girişi dört kare ayakla taşınan üçgen alınlıklı bir sundurma ile vurgulanmıştır. Üçgen alınlığın içinde Osmanlı Tuğrası bulunmaktadır. Binanın çevre düzenlemesinde top başlıklı babalar ile bölümlenmiş bahçe duvarlarına yer verilmiştir. Bahçe duvarlarının girişin önüne gelen kısmında nöbetçi kulübesi bulunmaktadır (Şekil 5).

Şekil 5. Erzurum Kavak (Gümrük) Karakolu (Erzurumarşivi.com)

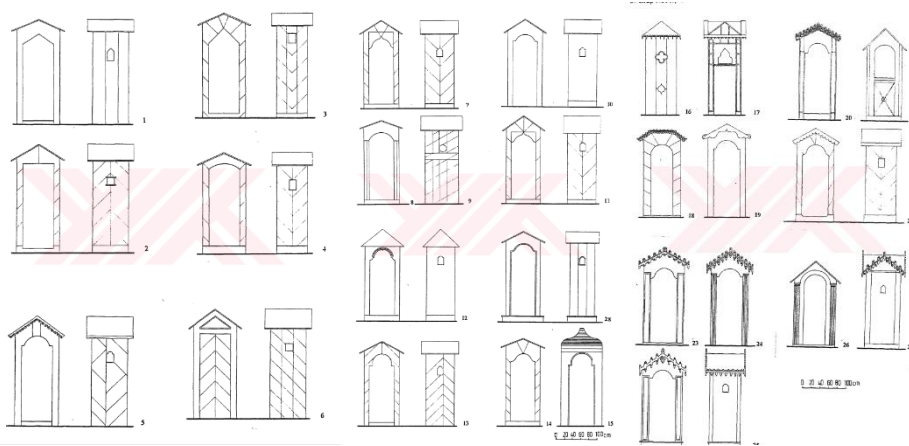
Klasik mimarinin batılı örneklerinde çeşitli amblem, arma ve yazı şeritleri ile binaların kimliklerinin vurgulanması Neo-Klasik dönem yapılarında gözlenen bir özelliktir. Bu durum Osmanlı mimarisine de nüksetmiştir. Klasik Osmanlı mimarisinde kitabeler yolu ile gerçekleştirilen bu uygulama Modernizasyon döneminde kitabeyle beraber Osmanlı Arması, tuğra gibi sembollerle zenginleştirilmiştir. II. Abdülhamid döneminde Osmanlı Arması'nın kamu binalarının giriş cephelerine yerleştirilmesi gelenek halini almıştır. Ayrıca dönemin kamu binalarında sıklıkla gözlemlenen bir başka motif te Ayyıldız'dır. Cumhuriyet Dönemi mimarisi binalarında da gözlemlenen bir uygulamadır. Dönemin karakol binalarında tipik bir uygulama bulunmaktadır. Bu uygulama karakolların bahçe kapıları, eğer bahçe kapısı yoksa giriş kapılarının önüne yerleştirilen nöbetçi kulübeleridir. Bu kulübeler tek kişinin içine sığabileceği büyüklükte, kimi karakollarda tek kimilerinde iki tanedirler (Şekil 6). Tip olarak genellikle karakolun mimari yapısı ile uyumludurlar. Karakollarda görülen bir diğer uygulama aydınlatmadır. Karakol binalarının çevrelerinin aydınlatılması ve böylelikle güvenliğin sağlanabilmesi için metal döküm fenerler kullanılmıştır. Bu fenerler ayaklı veya kollu tipte olmuşlardır (Çiftçi, 1996, 434).

**Şekil 6.** Yıldız Fotoğraf Albümünden Derlenerek Ortaya Konulan Nöbetçi Kulübe Çizimleri (Çiftçi, 1996, 152-154).
