## Kırsal Mimari Miras Araştırması: Çavdarhisar Evleri\*

## A Rural Architectural Heritage Research: Çavdarhisar Houses

Kasım İnce\*\* - Mustafa Ekmekci\*\*\*

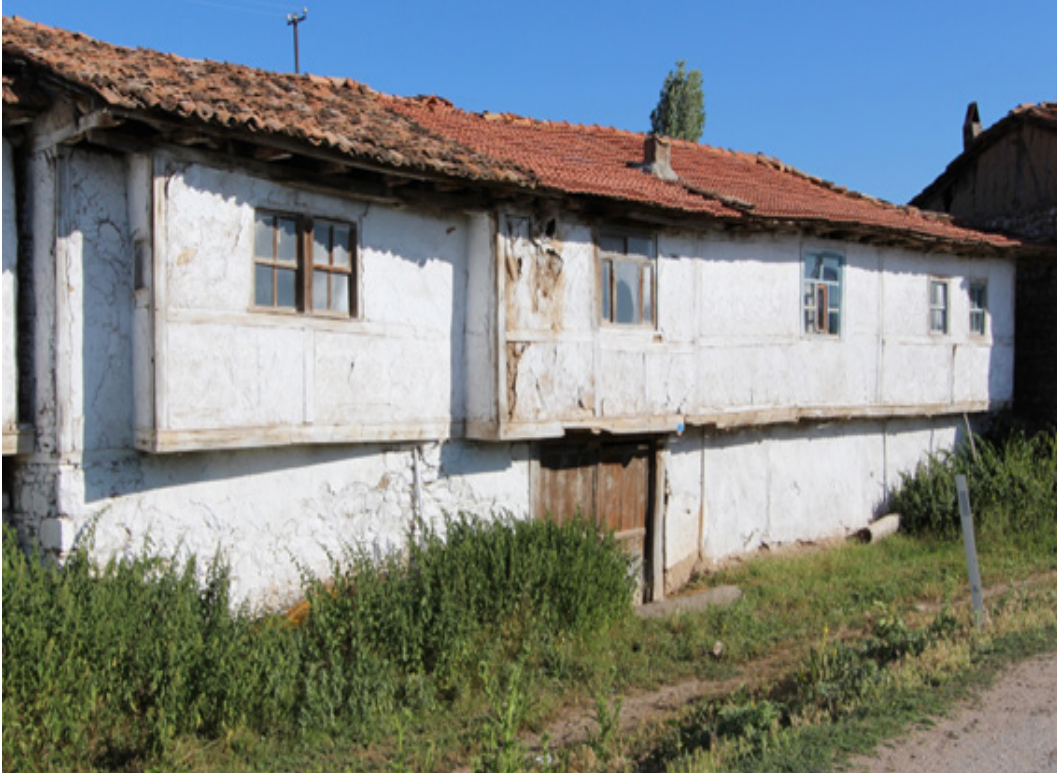
**Fotoğraf 1:** Gönye ve Kat Çıkma Cepheli Örnek (Ekmekci, 2013)

Dikdörtgen planlı evler, uzun kenarlarından biri sokağa bakacak şekilde konumlandırılmıştır. Bu cephelerin, (birkaç örnek hariç tutulduğunda) birinci katları ileriye doğru beden duvarına paralel biçimde taşırılarak kat çıkmalı düzen elde edilmiştir (Levha 1). Bunun yanında incelenen örneklerden birinde (A13.ST.SM03)<sup>3</sup> sokağın kıvrımıyla uyumlu biçimde gönye çıkmalarla da karşılaşmaktadır (Fotoğraf 1). Evlerin sokağa bakan cepheleri saman katkılı çamurla sıvanmış ve sıvanın üstü kireçle boyanmıştır. Bu durum bazı örneklerde

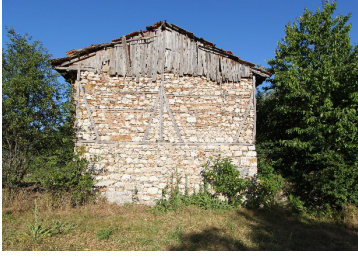
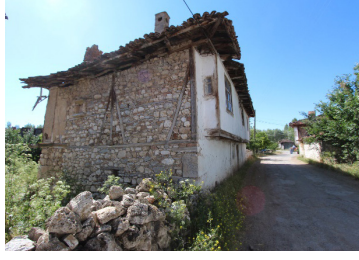
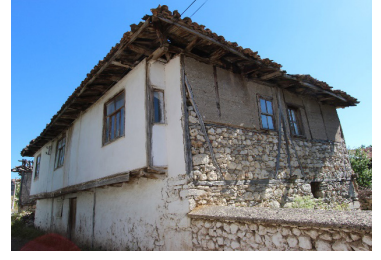
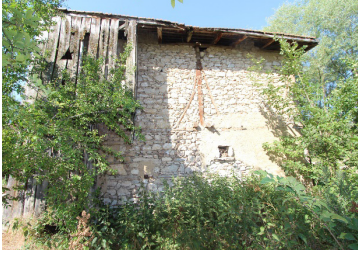
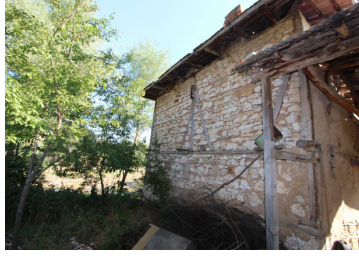
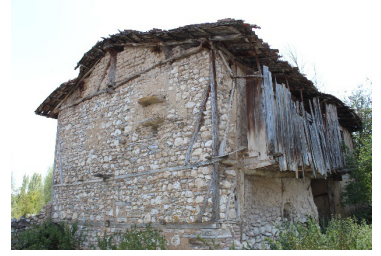
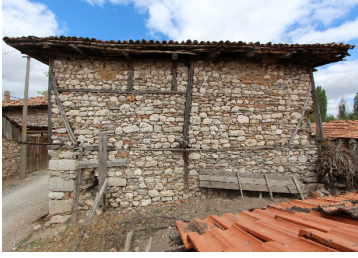
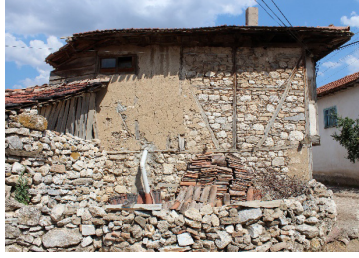
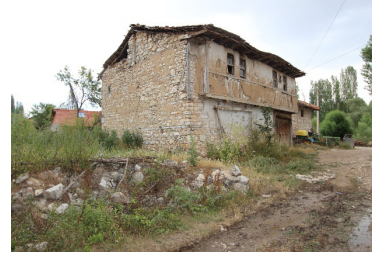
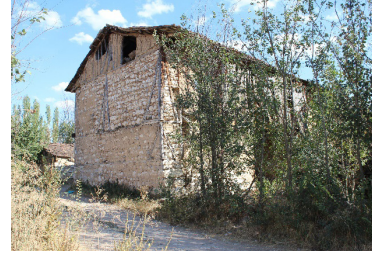
### **Levha 2: Sıvasız Cephe Örnekleri**

yapının tüm cephelerinde, bazı örneklerde sadece sokak ve avlu cephesinde karşımıza çıkmaktadır. Sıvanmayan cepheler dikdörtgen kütleli evlerin genellikle kısa kenarını oluşturan cephelerdir (Levha 2).

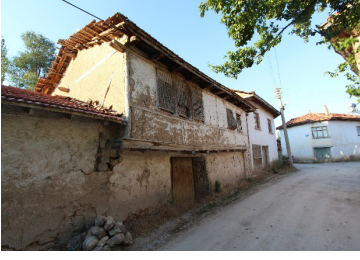
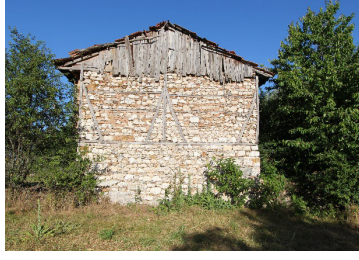
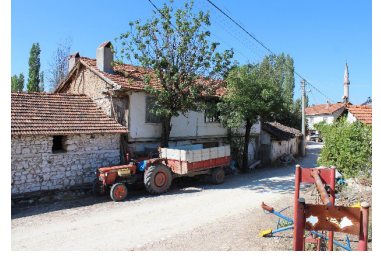
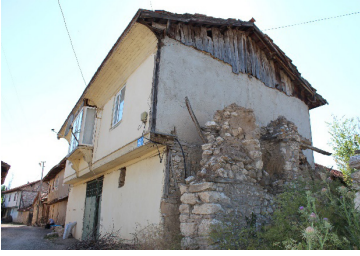
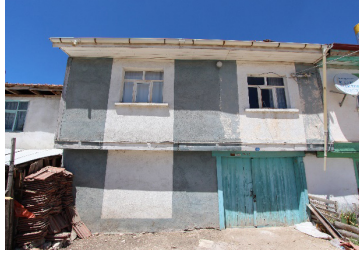
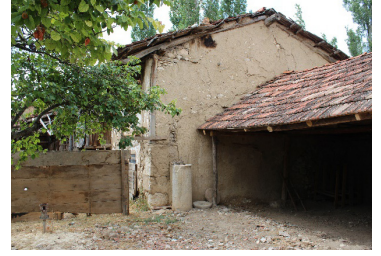
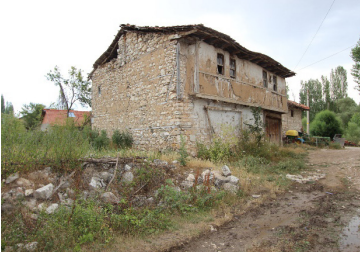
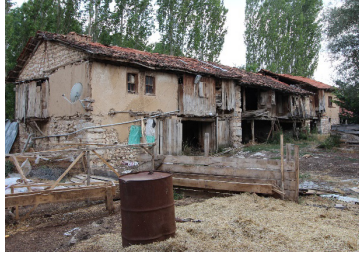
### ***Levha 3: Beşik Çatılı Örnekler***

Beşik ve kırma çatı (Arseven, 1983) olmak üzere iki farklı örtü sistemi görülen Çavdarhisar evlerinde bu durum yapının diğer yapılarla olan konumuna göre değişmektedir.

Bitişik nizamda inşa edilmiş evlerde genellikle beşik çatı sistemiyle (Levha 3) karşılaşılrken, etrafında herhangi bir yapı bulunmayan evlerde ise bazen beşik bazen kırma çatı sistemiyle karşılaşılr (Levha 4).

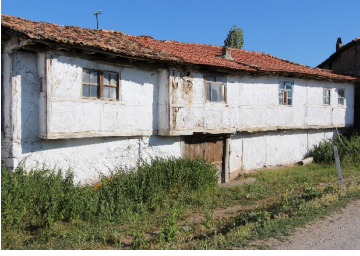
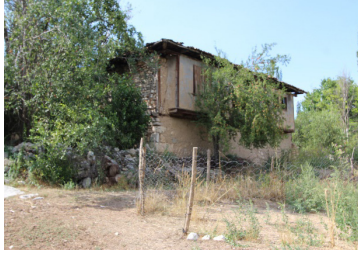
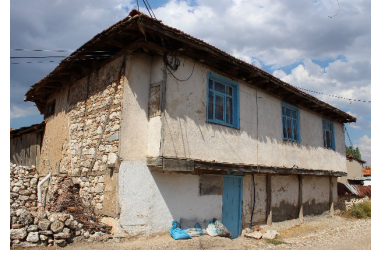
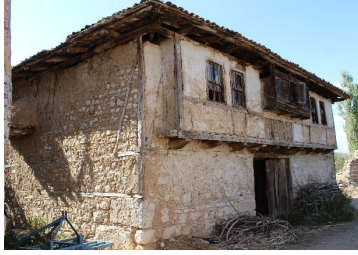
**Levha 5: Üç Yöne eğimli Kıрма Çatılı Örnekler**

Dikdörtgen kütleli evlerin üzerini örten kırma çatılar genellikle dört yöne eğimli olarak düzenlenmişken bazı örneklerde çatıların üç yöne eğimli olarak uygulandığı görülmüştür. Bu evlerin kısa kenarlarından birinde beşik çatı biçiminde iki uzun kenara meyilli olarak izlenebilen örtü, diğer kısa kenarın üzerinin de eğimli çatıyla örtülmesiyle üç yöne meyilli kırma çatıyı meydana getirmiştir (Levha 5). Çatıların eğimli olduğu yönlerde 100 cm ye varan saçaklar görülmektedir.

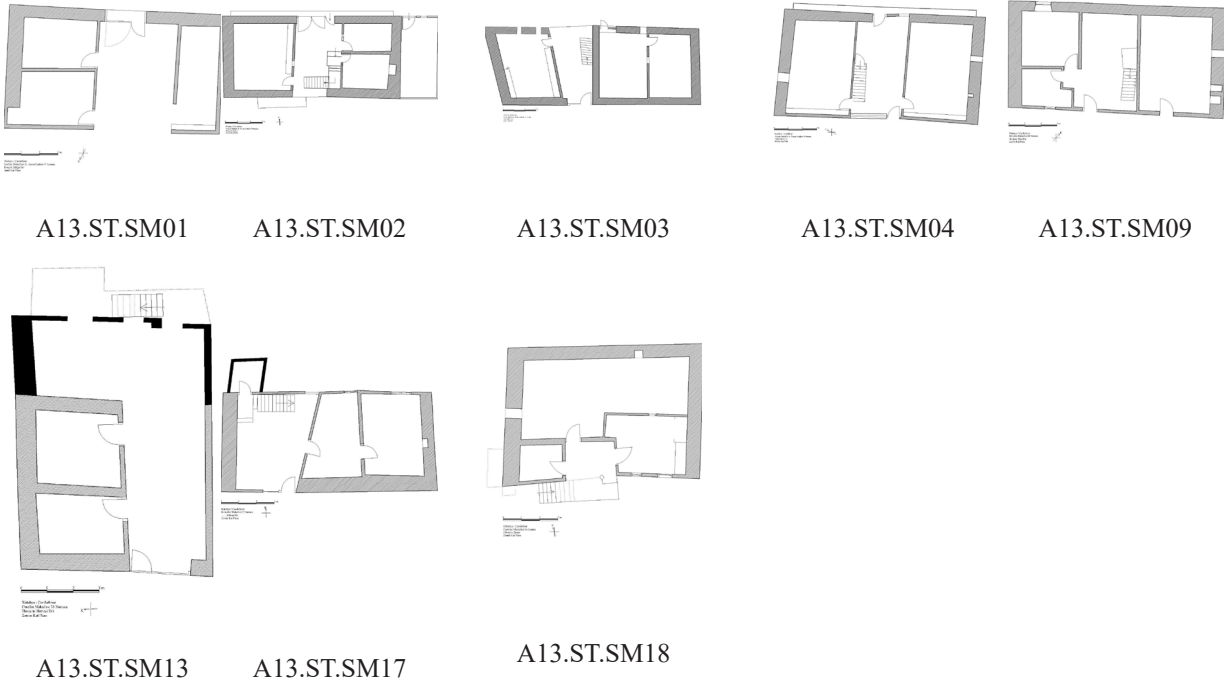
**Levha 7:** İncelenen Evlerin Zemin Kat Planları<sup>6</sup>

Evlerin zemin katları çoğunlukla tarımsal faaliyetler için gerekli alan ihtiyacına cevap vermektedir. Bu mekânlar hayvanların barınabildiği yerler olmakla birlikte zirai faaliyetlerde kullanılan araç gereçlerin de depolandığı alanlar olduğu için genellikle penceresiz ya da tavan seviyesine yakın bir noktada pencereye sahiptir. Zemin katlar bu ihtiyaçlara cevap veren mekânlar şeklinde dikdörtgen veya kareye yakın planda çoğunlukla sıvasız birimler olarak karşımıza çıkar (Levha 7). Hane halkının asıl yaşam alanını ise birinci katlar oluşturmaktadır. Zemin kattan birinci kata ahşap merdivenlerle ulaşılır. Burada sofa etrafında yer alan odalarla dış ve iç sofalı plan şeması oluşturulmuştur.

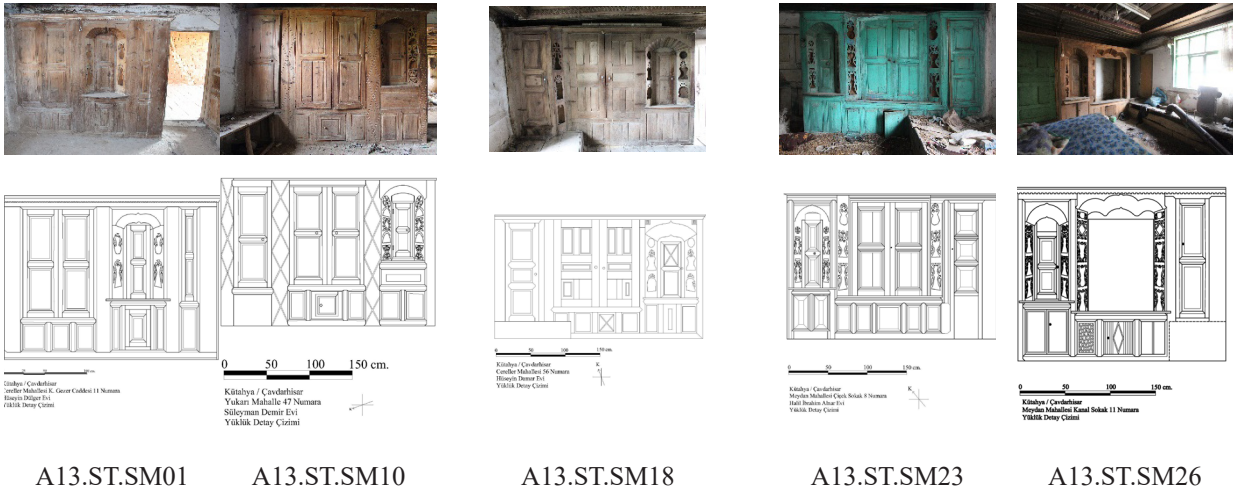
**Levha 8:** Yüklük Fotoğrafları ve Detay Çizimleri

Kapı açıklığına yer verilen duvarı boydan boya kaplayan yüklük, çok işlevli bir yapıya sahiptir. Yüklüğün kapı yönündeki yan yüzlerinde genellikle raf gözleri, ortasında kapalı veya açık dolap, en köşede ise gusülhane bulunur. Tamamen ahşap malzemeden oluşan yüklük birden fazla ihtiyaca cevap vermekte ve biçimlenişinde bu bölümler etkili olmaktadır. Öyle ki bazı örneklerde gusülhaneye<sup>9</sup>, bazı örneklerde raflara<sup>10</sup> yer verilmediği görülür. Ev sahibinin isteği doğrultusunda şekillenen yapıya sahip olan yüklük, bazı örneklerde oldukça yalın düzenlenmişken, bazı örneklerde ince ahşap işçiliğinin yansıtıldığı birer sanat eserine dönüşmüştür (Levha 8). Oda içinde yüklükten başka sergenler de bulunmaktadır. Odada ayakta duran kişinin elinin uzanabileceği yükseklikte yer alan sergenler, yüklüğün bulunduğu duvar hariç tutulduğunda genellikle diğer duvarların tümünde karşımıza çıkmaktadır.

Çavdarhisar evleri, dışarıdan oldukça yalın bir tasarıma sahip olmalarına karşın içeride özellikle başoda olarak kullanılan mekânlarda ince ahşap işçiliğinin ortaya konulduğu örneklerle sahiptir. Odaların tavan, tavan göbeği, yüklük, dolap ve sergenlerinde yerel ustaların elinden çıkan bu eserleri görmek mümkündür. Çökertmeli (yükseltilmiş) tavanlarda, çitakâri tekniğindeki geometrik şekiller tavanın ortasında yer alan süsleme kompozisyonunun çerçevesini oluşturduğu görülür. Ajur ve çakma tekniğinin bir arada kullanılmasıyla meydana getirilen desenler, çok kollu yıldız şekli oluşturacak şekilde birleştirilmiş ve tavanın merkezinde yerini almıştır (Bkz. Levha 9). Yedi, sekiz, dokuz, on, on bir ve on iki kollu yıldız motiflerinin, her bir kolunu oluşturan parçaların yüzeyinde ise kıvrım dallardan oluşan bitkisel süslemelere yer verilmiştir (İnce, 2016). Ahşap süslemenin görüldüğü bir başka yapı ögesi ise yüklüklerdir. Dolap kapaklarının iki yanındaki gözlerde ajur tekniğiyle oluşturulan bitkisel kıvrımlı çerçevelerle karşılaşmaktadır (Bkz. Levha 8).

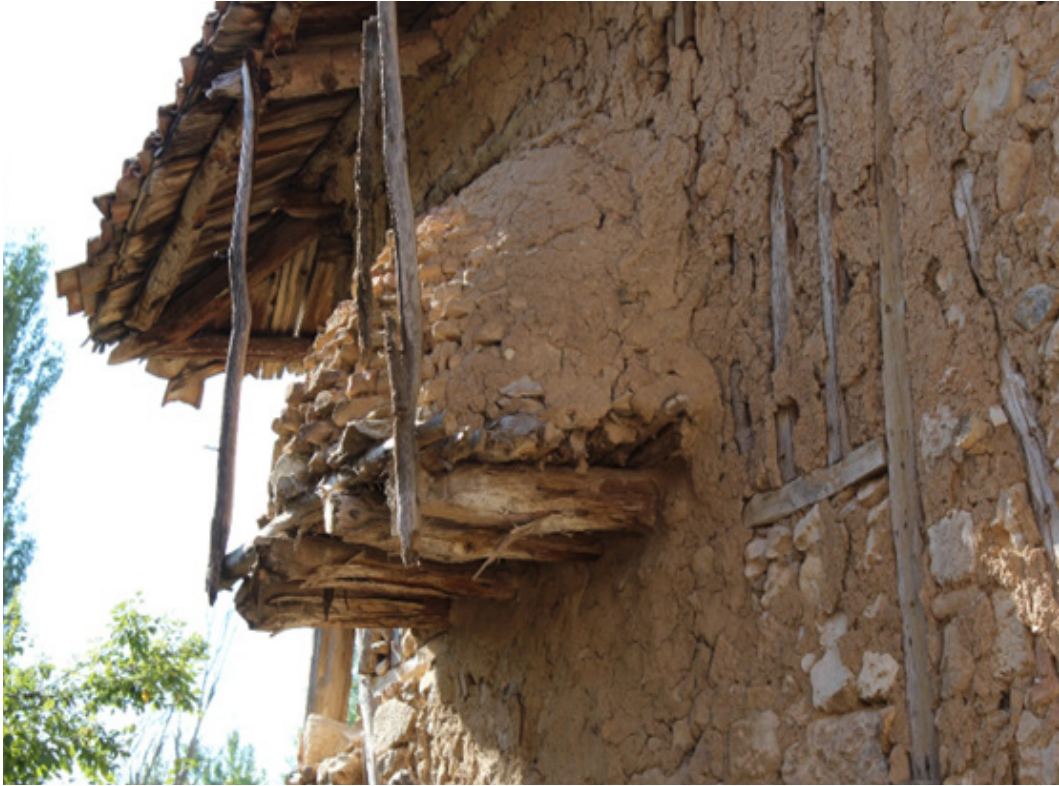
Çavdarhisar'da odaların içindeki ocağın haricinde bir örnekte (A13.ST.M30) yapının beden duvarından dışarıya taşıntı yapan özgün fırınla karşılaşmıştır. Fırının çeyrek küre kütlesi evin dışından seçilebilirken, içeriye yansıması ocak nişi şeklindedir (Fotoğraf 2). Eşit ölçülerdeki iki ağaç gövdesinin istenilen ölçüde dışarı taşırılmasıyla elde edilen alana inşa edilen fırın; taş ve tuğla malzemenin çamur harcıyla birlikte kullanılmasıyla meydana getirilmiştir. Bunun yanında A13.ST.M27 envanter numaralı evin kuzey cephesinde de benzer uygulamayla karşılaşmıştır. Ancak burada fırın ortadan kaldırılarak duvar örgüsüne dönüştürülmüş ve geriye sadece fırının kütlesini taşıyan tomruklar kalmıştır (Fotoğraf 3).

**Fotoğraf 2:** A13.ST.M30 Envanter Numaralı Evin Fırını (Ekmekci, 2013)

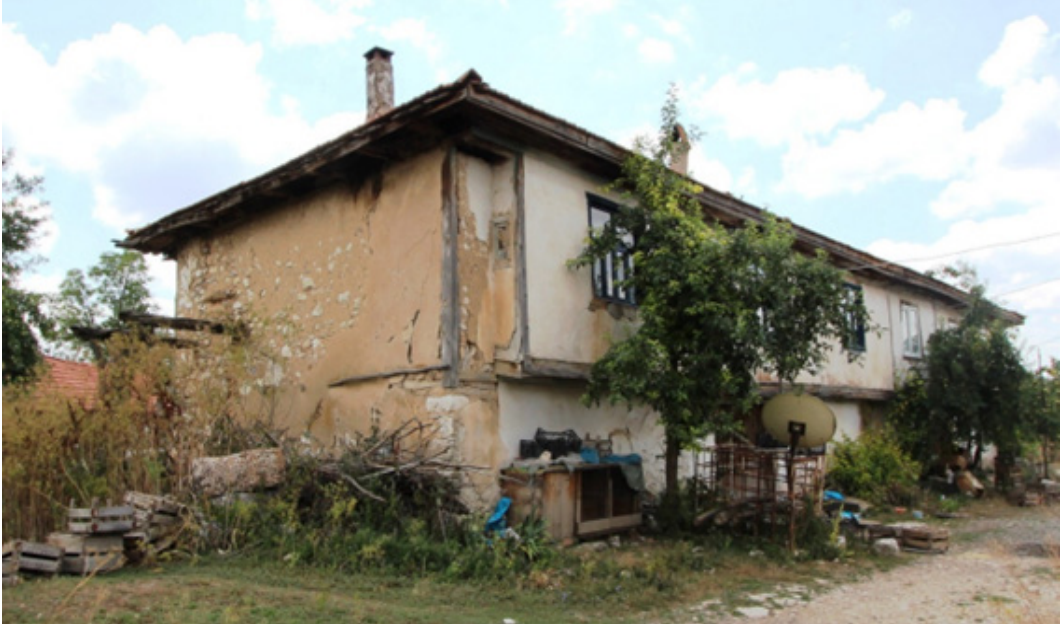
**Fotoğraf 3:** A13.ST.M27 Envanter Numaralı Evin Fırınından Geriye Kalan Ahşap Taşıyıcılar (Ekmekci, 2013)

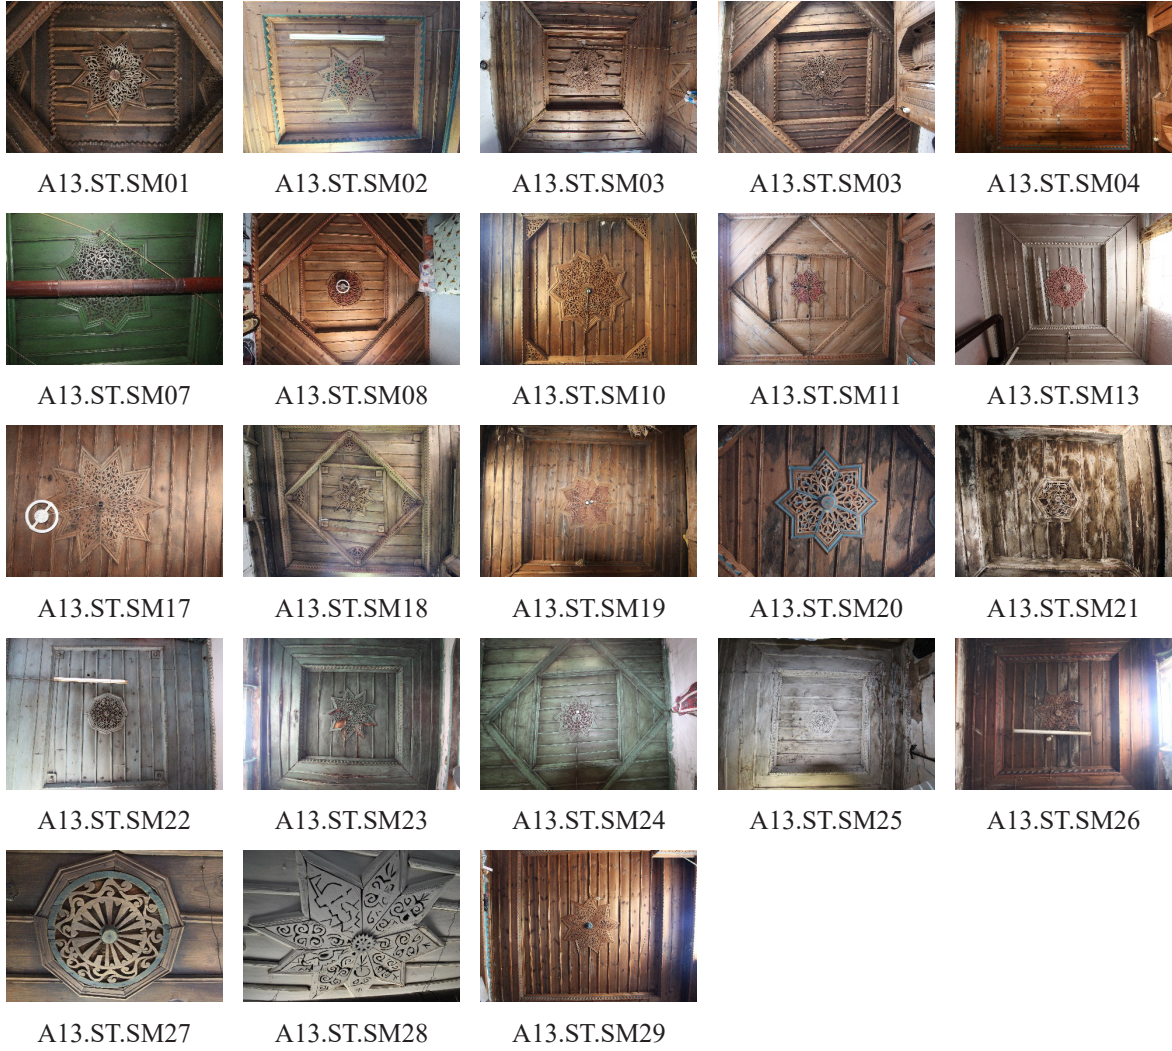
**Levha 9:** Çavdarhisar Evleri Oda Tavanları

Evlerin oda tavanları, genellikle düz tavan olmakla birlikte bu evlerdeki odalardan en az birinin tavanı kaliteli ahşap işçiliğine sahip çökertme tavan şeklinde düzenlenmiştir (Levha 9)<sup>12</sup>. Odaların ebadına göre ölçüleri değişen genellikle kare şeklinde ortaya konan bu tavanların merkezinde bir de çok kollu yıldız motifine yer verilmiştir. Yıldızın tüm kolları ajur tekniğiyle meydana getirilen geometrik ve bitkisel bezemelere sahiptir. Motifin tatbik edildiği alanın zemininde kumaş malzemeye yer verilmesi renklerin karşıtlığından faydalandığını göstermektedir.<sup>13</sup> Çavdarhisar evlerinde işlemeli tavana sahip odalar, o hanenin en büyüğünün ikamet ettiği mekân durumunda olmakla birlikte Türk Evi'ndeki "Başoda" teriminin karşılığıdır (Hasol, 1975; Küçükerman, 1985; Sözen ve Tanyeli, 1992).

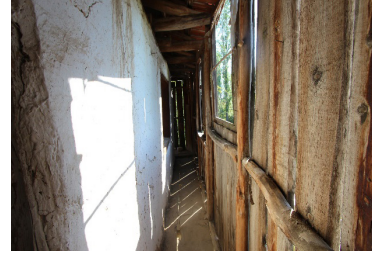
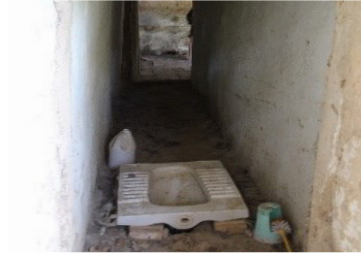
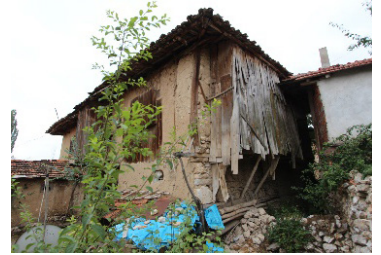
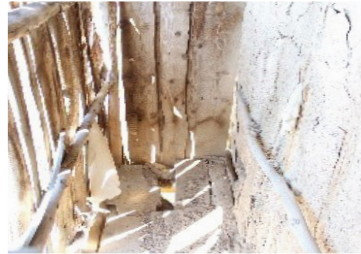
**Levha 10:** Evlerdeki Tuvaletlerin Cepheden ve İçeriden Görünüşü

Türk evi içinde yer almayan tuvaletler, genellikle evden uzakta avlunun uygun bir köşesine yerleştirilmiştir (Eldem, 1968; Bozkurt ve Altınçekiç, 2013). Çavdarhisar evlerinin genelinde de bu durum değişmemektedir. Ancak birkaç örnekte tuvalet ihtiyacını karşılamaya yönelik farklı çözümlerle karşılaşmıştır. Asıl yaşam alanı olan birinci katlarda, sofanın veya odanın avlu cephesinde, tek kişinin sığabileceği genişlikte balkona benzeyen çıkmalara yer verilmiştir.

Bu çıkmalar zeminden tavana kadar ahşap veya metal malzemeyle dıştan kaplanarak içerisinin görünmesi engellenmiştir.

Sadece sofadan ulaşılabilen bu mekânların sonlandığı kısmın zemininde tuvalet taşına veya tuvalet taşı şeklinde ahşaba yer verilmiştir. Herhangi bir kanalizasyon düzeneği bulunmayan tuvaletlerin gideri, alt katı ahır olan evlerde hayvan gübresinin boşaltıldığı pencerelerin konumuna göre birinci kat seviyesinde hizalanmıştır. İncelenen evlerin on tanesinde bu ve buna benzer tuvaletlerle karşılaşılmıştır (Levha 11).<sup>14</sup>

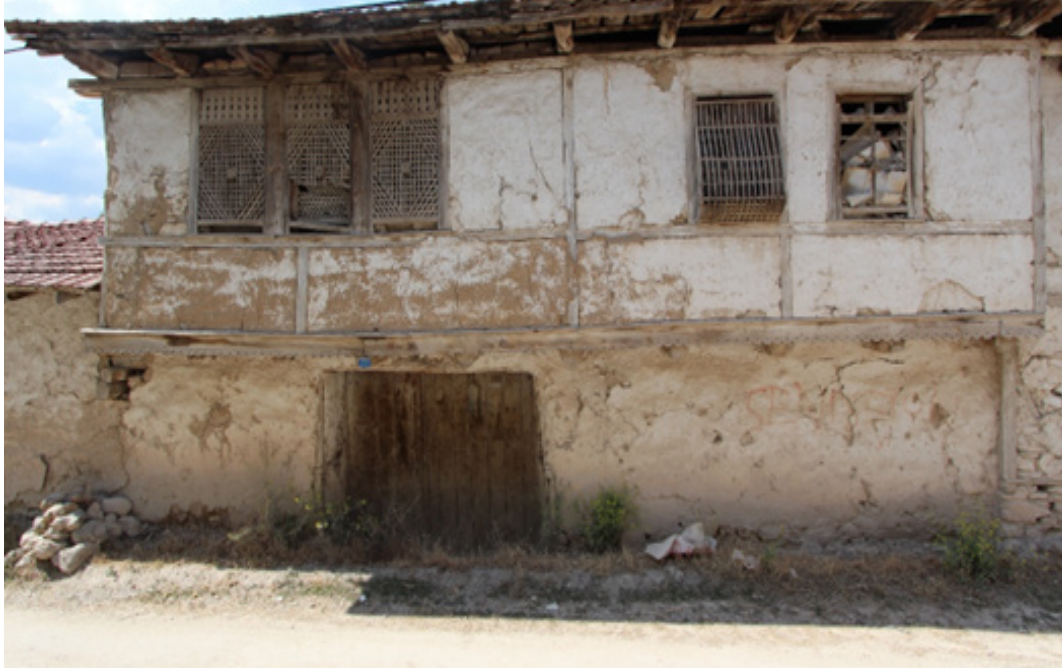
Evlerin sokağa bakan cephelerindeki pencerelerde (A13.ST.SM01) (Fotoğraf 4) ve sofanın çıkma yaptığı cumbalı örneklerde (A13.ST.SM10, A13.ST.SM30) görülen parmaklık ile kafesler, ahşap malzemenin geometrik şekiller oluşturacak biçimde düzenlenmesiyle ortaya konan hem dekoratif hem de işlevsel örnekler arasındadır (Fotoğraf 5- 6).

**Fotoğraf 4:** : A13.ST.SM01 Envanter Numaralı Evin Pencerelerindeki Ahşap Parmaklık  
(Ekmekci, 2013)

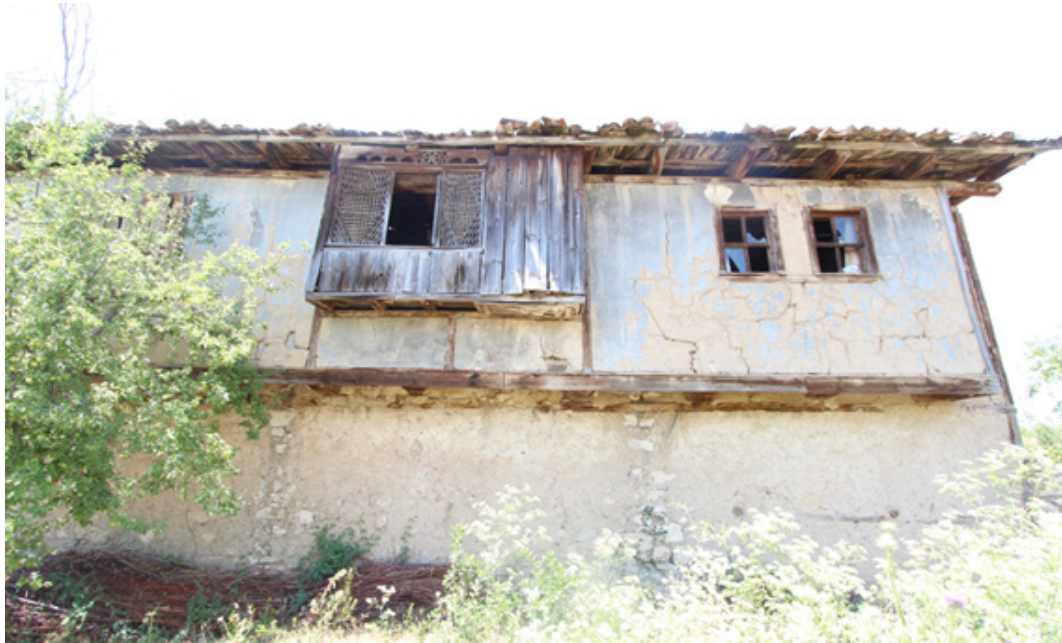
**Fotoğraf 5:** A13.ST.SM10 Envanter Numaralı Evin Cumbasındaki Ahşap Kafes  
(Ekmekci, 2013)

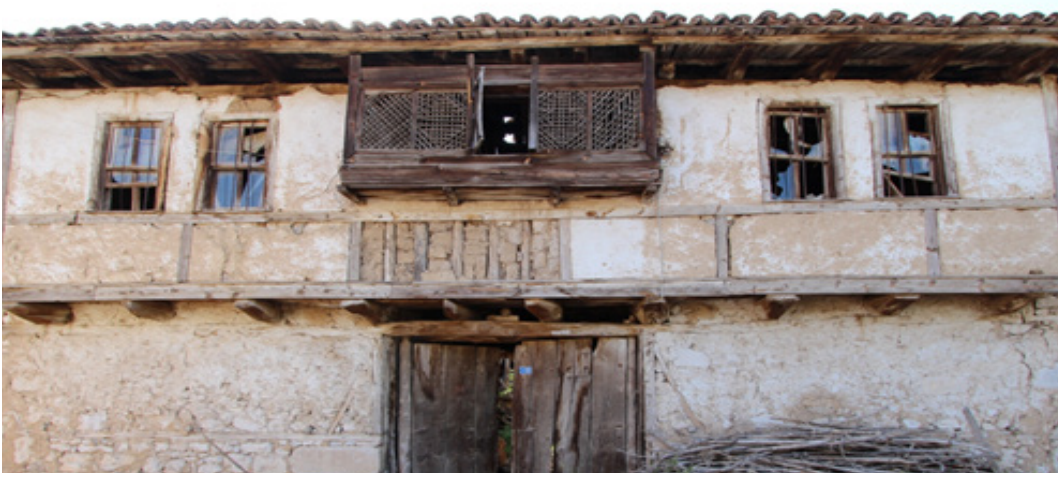
**Fotoğraf 6:** A13.ST.SM30 Envanter Numaralı Evin Cumbasındaki Ahşap Kafes (Ekmekci, 2013)

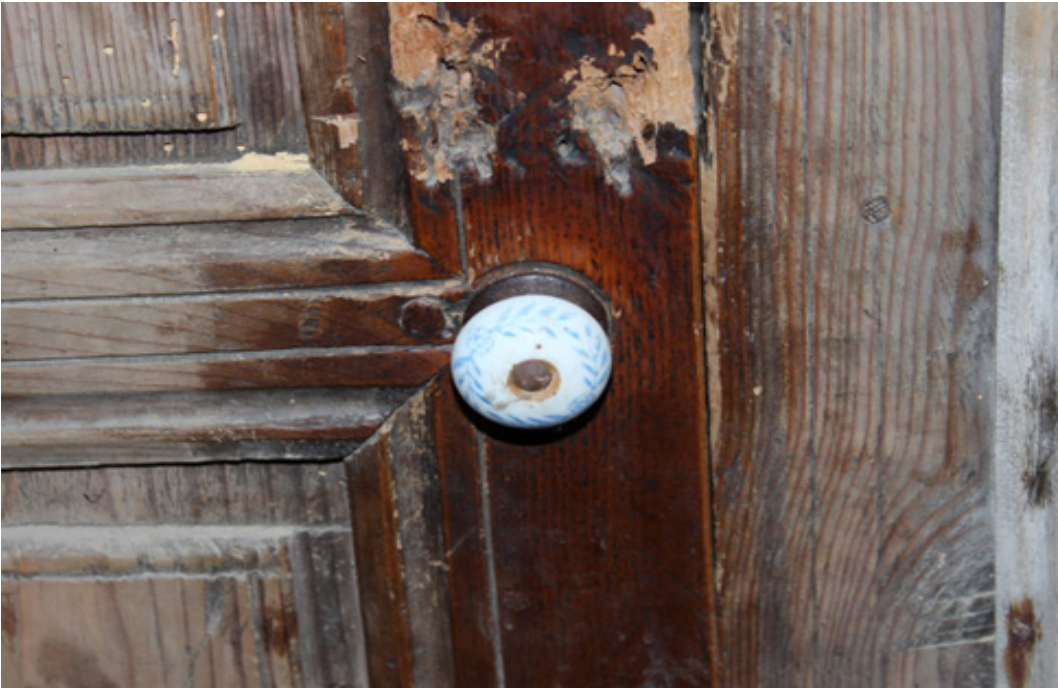
İncelenen evlerin sadece birinde (A13.ST.SM18) yüklüğün dolap kapaklarının kulplarında ve tavan göbeğinin merkezinde porselen malzemenin kullanıldığı görülmüştür<sup>15</sup>. Daire formundaki kulplarda, beyaz zemin üzerine mavi renkli çiçek ve dal kompozisyonunun simetrik olarak yerleştirilmiştir (Fotoğraf 7- 8).

**Fotoğraf 7:** A13.ST.SM18 Envanter Numaralı Evin Dolap Kapaklarındaki Porselen Kulp (Ekmekci, 2013)

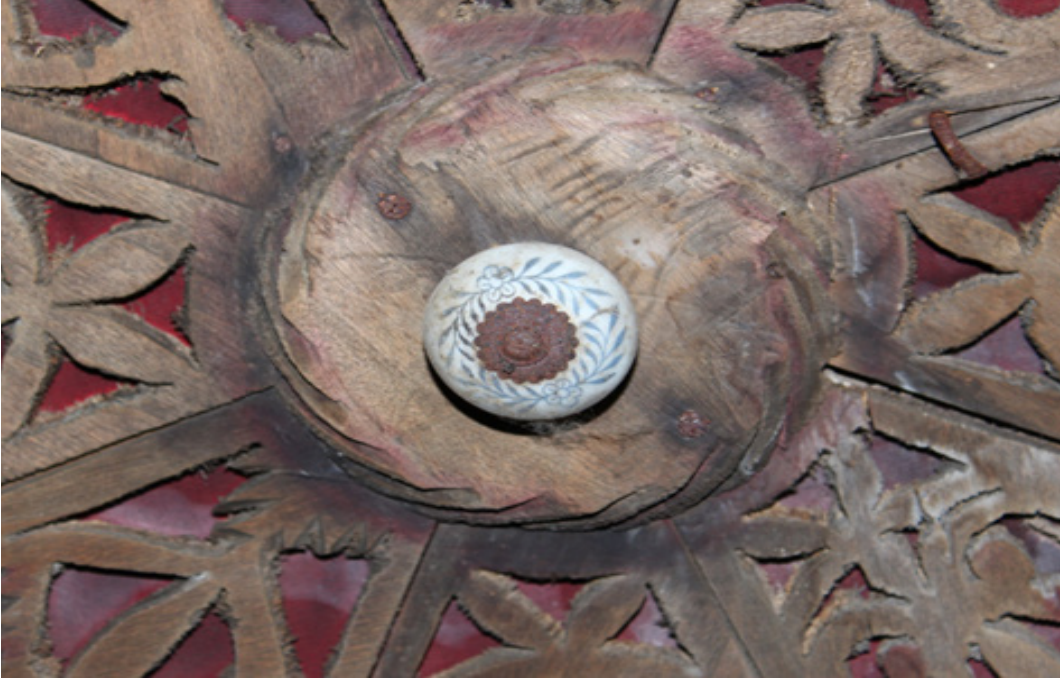
**Fotoğraf 8:** A13.ST.SM18 Envanter Numaralı Evin Tavan Göbeğindeki  
Porselen Aplik (Ekmekci, 2013)

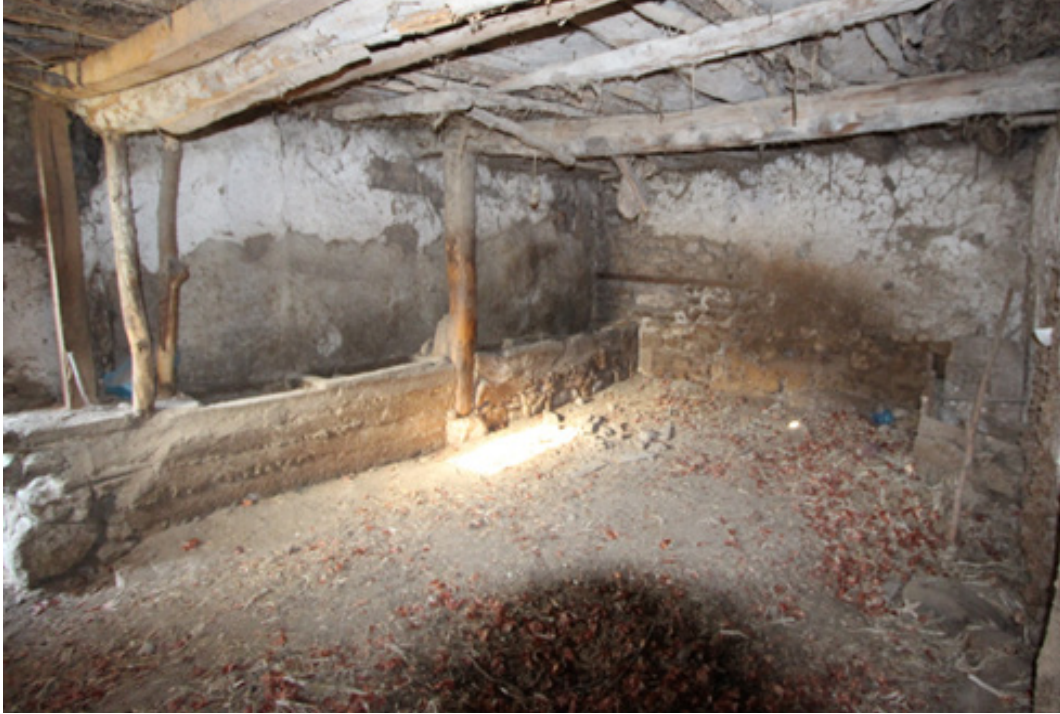
**Fotoğraf 9:** A13.ST.SM04 Envanter Numaralı Evin Zemin Katındaki Ahır  
(Ekmekci, 2013)

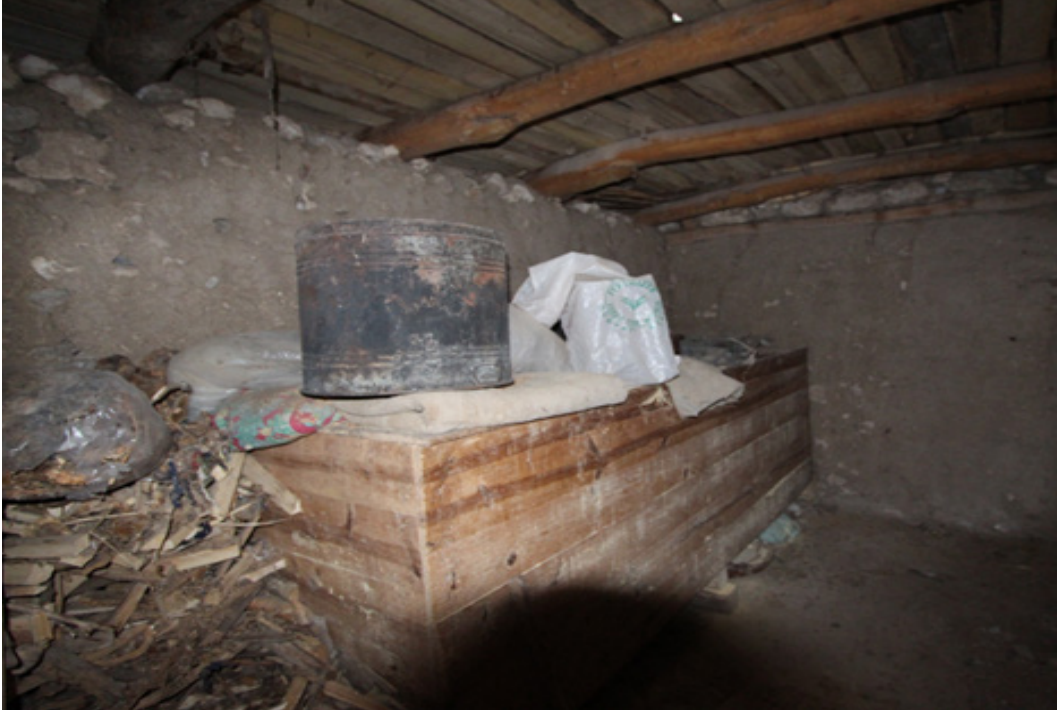
**Fotoğraf 10:** A13.ST.SM02 Envanter Numaralı Evin Zemin Katındaki Sarpın (Ekmekci, 2013)
