KORUMA VE ONARIM UYGULAMALARI ÖNCESİNDE
TARİHİ TAŞ YAPILARDA BOZULMALARIN TEŞHİSİ:
PHRYGIA HIERAPOLIS'İNDEN BİR ÖRNEK

Hüseyin Onur ERDEM

Temmuz 2016
DENİZLİ

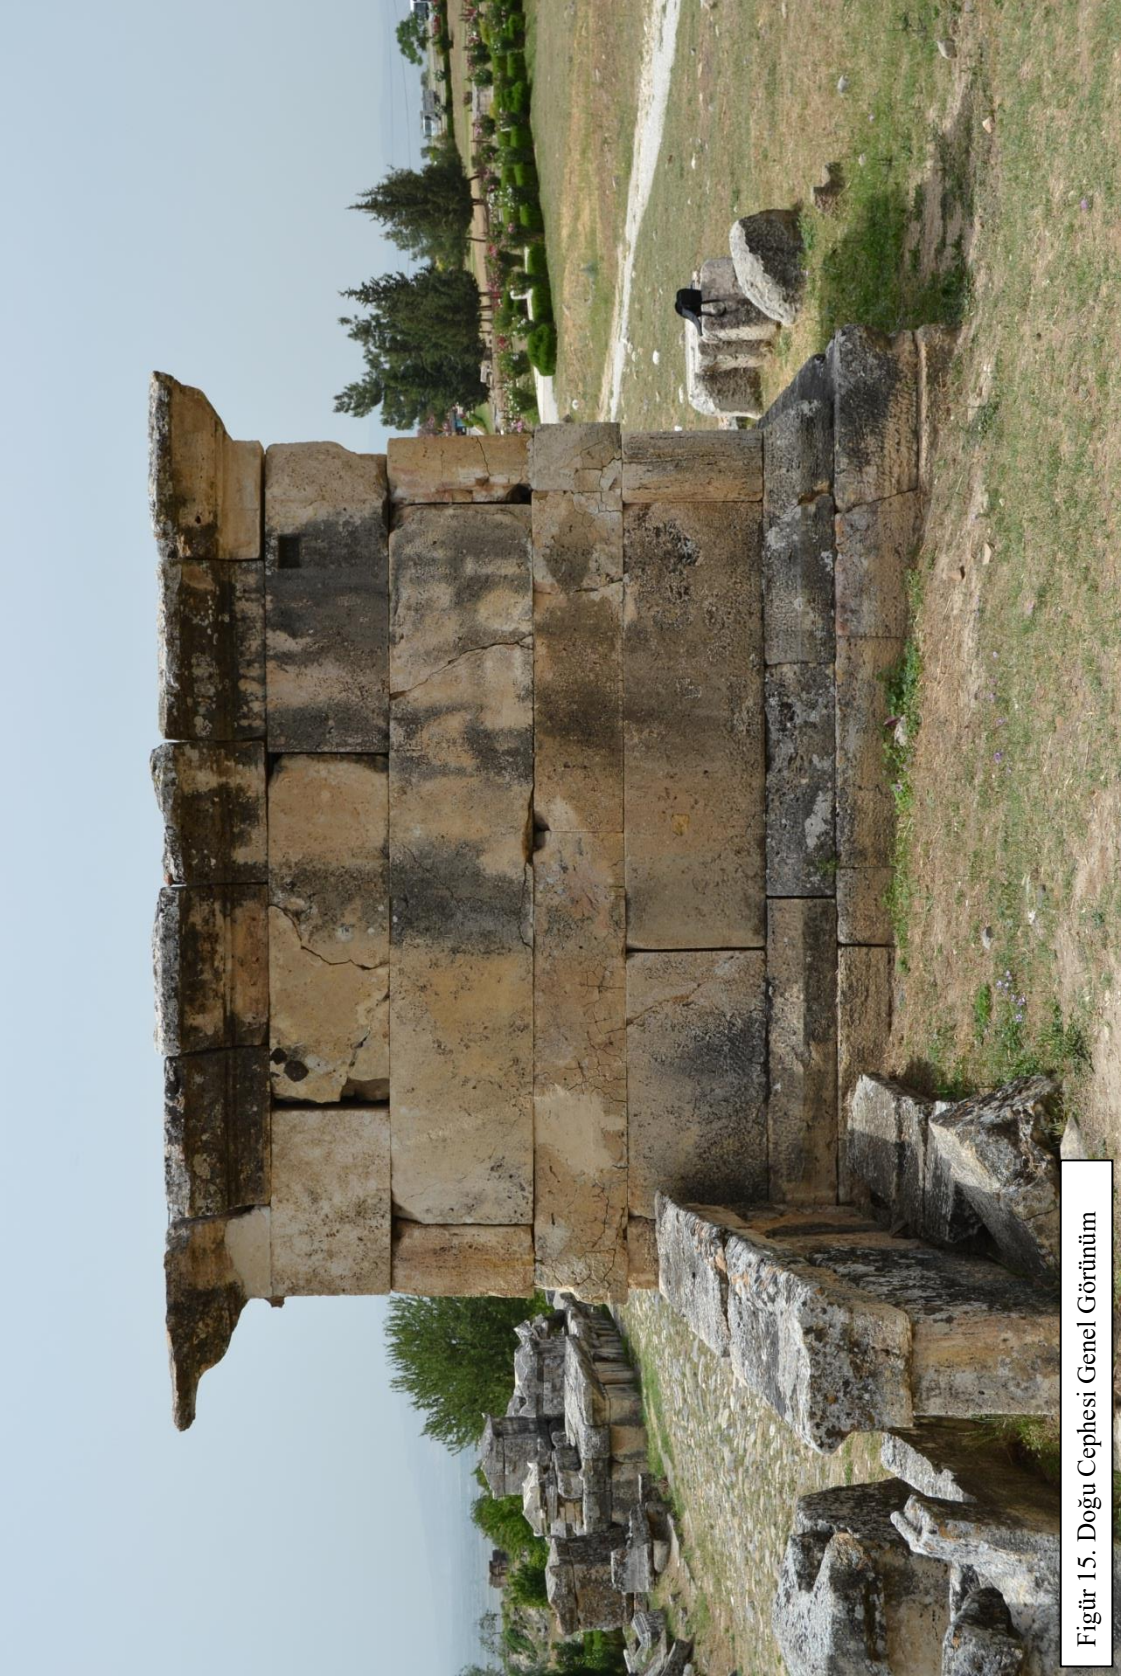
Cephede çimentolu onarım harcının kullanıldığı iki blok vardır. Bu bloklardan ikisi üzerinde de tahribat kapasitesi yüksek iki bozulma türü yoğun olarak görülmektedir. Söz konusu bu bozulma türlerinden biri çatlak oluşumdur. Kılcal ve orta genişlikte çatlakların cephede en yoğun olarak görüldüğü alanlar, çimentolu onarım harcının kullanıldığı bu iki blok üzerindedir. Bu nedenle kullanılan çimentolu harcın çatlakların oluşumuna ya da genişleyip yayılmasına doğrudan etkisi olduğu düşünülmektedir.

Çimentolu onarım harcı kullanılan bu iki blokta oldukça yoğun olarak görülen bir diğer bozulma türü de parçalar halinde ayrılmalarlardır. Parçalar halinde ayrılmaların cephedeki dağılımı incelendiğinde tümünün söz konusu iki blok üzerinde olduğu görülmektedir. Bu nedenle çimentolu onarım harcının, tek başına ya da neden olduğu çatlak oluşumları ile birlikte parçalar halinde dağılmalara neden olduğu düşünülmektedir.

Onarım harcında kullanılan çimentonun içindeki tuzların, taşa nüfus ederek çatlak oluşumu ve parçalar halinde ayrılmalar gibi bozulmaların oluşmasına neden olduğu düşünülmektedir. Bu doğrultuda, harcın kullanıldığı bir blok üzerinden alınan numuneler laboratuvarında tuz testlerine tabi tutulmuştur. Yapılan analizler sonucunda, PO_4^{-2} türü suda çözünebilir tuzların varlığı tespit edilmiştir. Bu nedenle tuzun kaynağının çimentolu harç olmadığı düşünülmektedir. Yapıda varlığı tespit edilen kuş yuvaları, PO_4^{-2} türü suda çözünebilir tuzların kuş dışıklarından kaynaklandığı düşünülebilir. PO_4^{-2} , türü suda çözünebilir tuzların, yapı malzemesi olan travertene zarar verdiği ve bu iki önemli bozulmanın ortaya çıkmasında bir etken olduğu belirlenmiştir.

Cephede görülen çatlaklar incelendiğinde, kılcal çatlaklar ve orta genişlikteki çatlakların büyük bölümünün söz konusu iki blok üzerinde görüldüğü ve nedenleri belirtilmiştir. Buna ek olarak cephede görülen bir üçüncü çatlak türü vardır. Blokların ayrılmasına neden olacak kadar geniş ve derin çatlaklar, cephede etki gösteren diğer bir çatlak türüdür. Bu çatlakların yayılım alanları incelendiğinde, çoğunun tek bir düşey hat üzerinde, duvar örgüsünün kuzeyi kenarında yer aldığı görülmektedir. Birbirini takip eder formda izlenim veren bu büyük çatlaklar, zemine oturma nedeniyle oluşmuş olmalıdır. Zemine farklı oturmadan kaynaklı çatlak oluşumu, düşey yönde ve cephe kenarlarına doğru açılı oluşan bir durum olup²⁷⁶, söz konusu hat üzerinde görülen çatlaklar bu formu vermektedir. Bu nedenle blokların ayrılmasına neden olacak ölçüde büyük olan bu çatlaklar, zemine farklı oturma nedeniyle oluşmuş olmalıdır.

Cephede görülen diğer malzeme kayıpları incelendiğinde, blokların kenar ve köşelerinde yer almaları ve genellikle çatlak oluşumlarının olduğu alanlarda görülmeleri nedeniyle; bu malzeme kayıplarının basınç faktörü nedeniyle ve çatlak oluşumlarıyla ortaya çıktıkları düşünülmektedir.

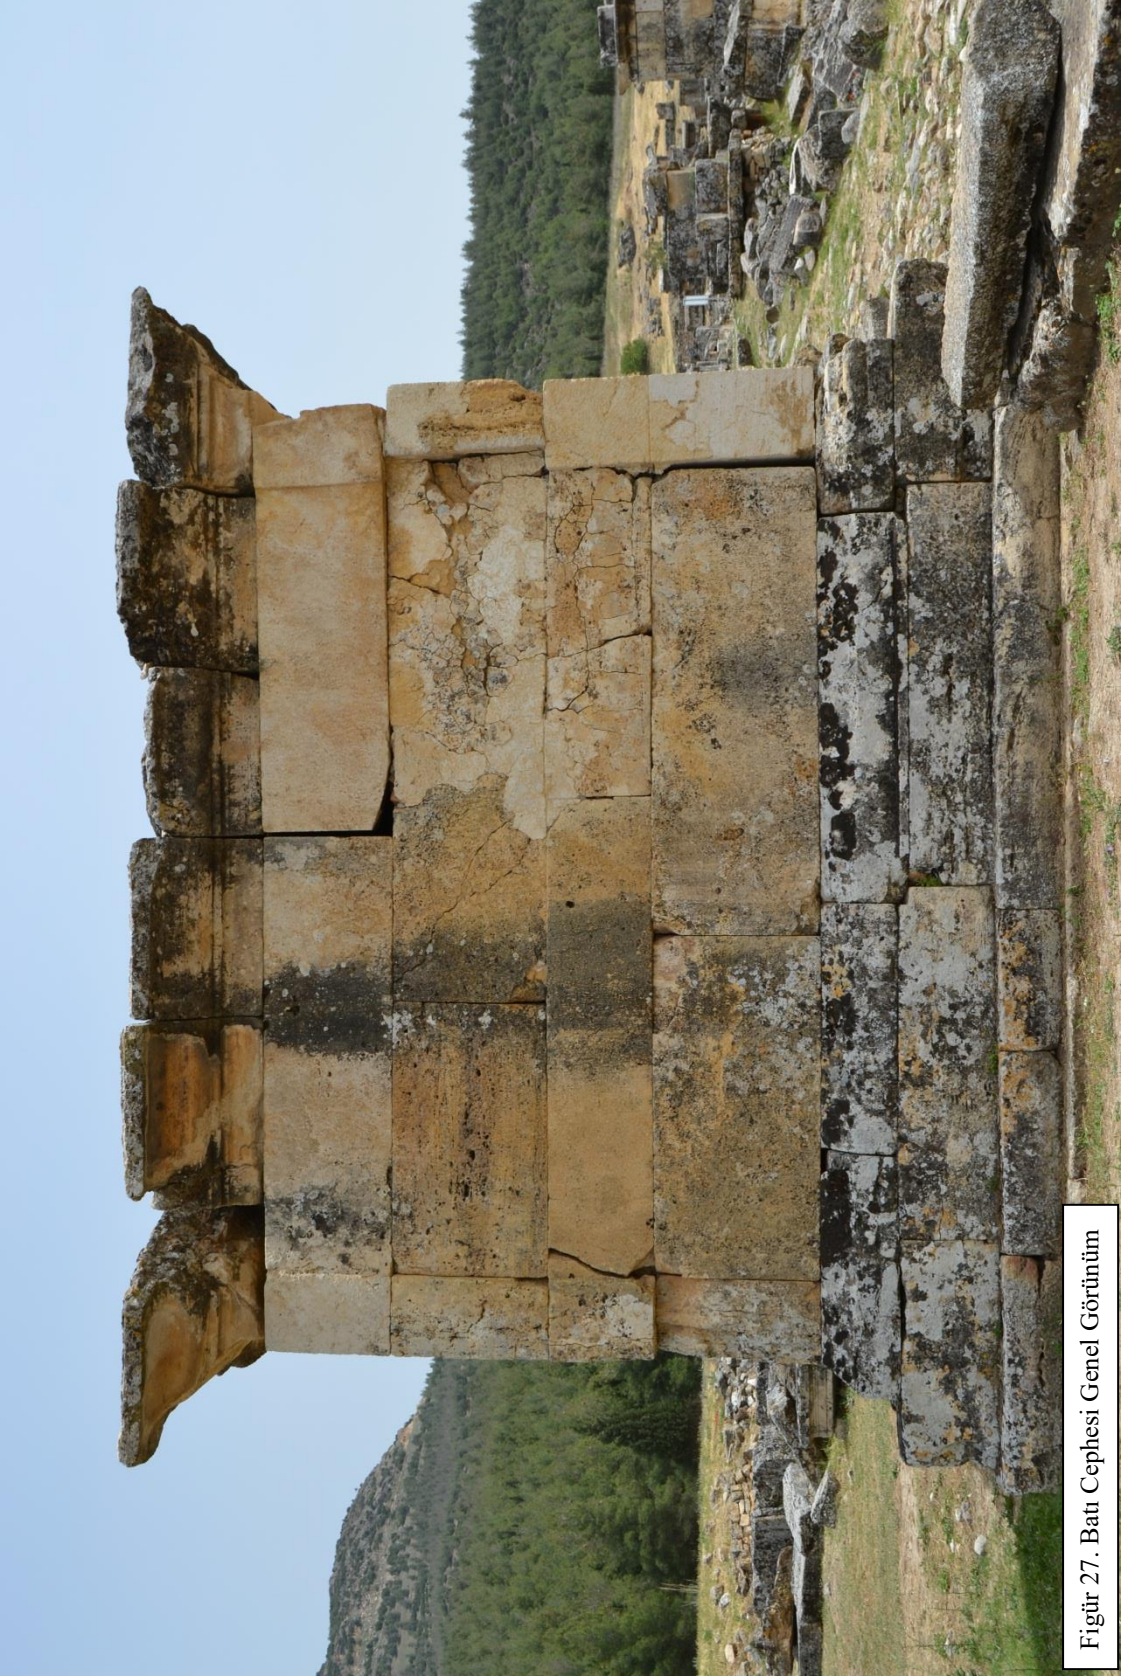
Cephede görülen, blokların ayrılmasına neden olacak kadar geniş ve derin olan çatlakların konumları incelendiğinde, toplam dört büyük çatlaktan ikisinin duvar

malzemeleri imentolu onarım harları ve yeniden retilen traverten bloklardan oluřmaktadır. Yeniden retilen traverten blokların yoęunluęu ve tamamının aynı dřey hat zerinde, gney cepheyle sınır olan kenarda yer alması, gemiřte bu alanda ciddi bir tahribat olduęunun gstergesidir. 1993 yılında yapılan onarım alıřmaları ncesinde yapıda yıkılmaların olduęu bildirilmiřtir²⁹⁸. Be nedenle, yapının gney batı křesini oluřturan bu kısmın gemiřte yıkılmalara uęradıęı dřnlmektedir.

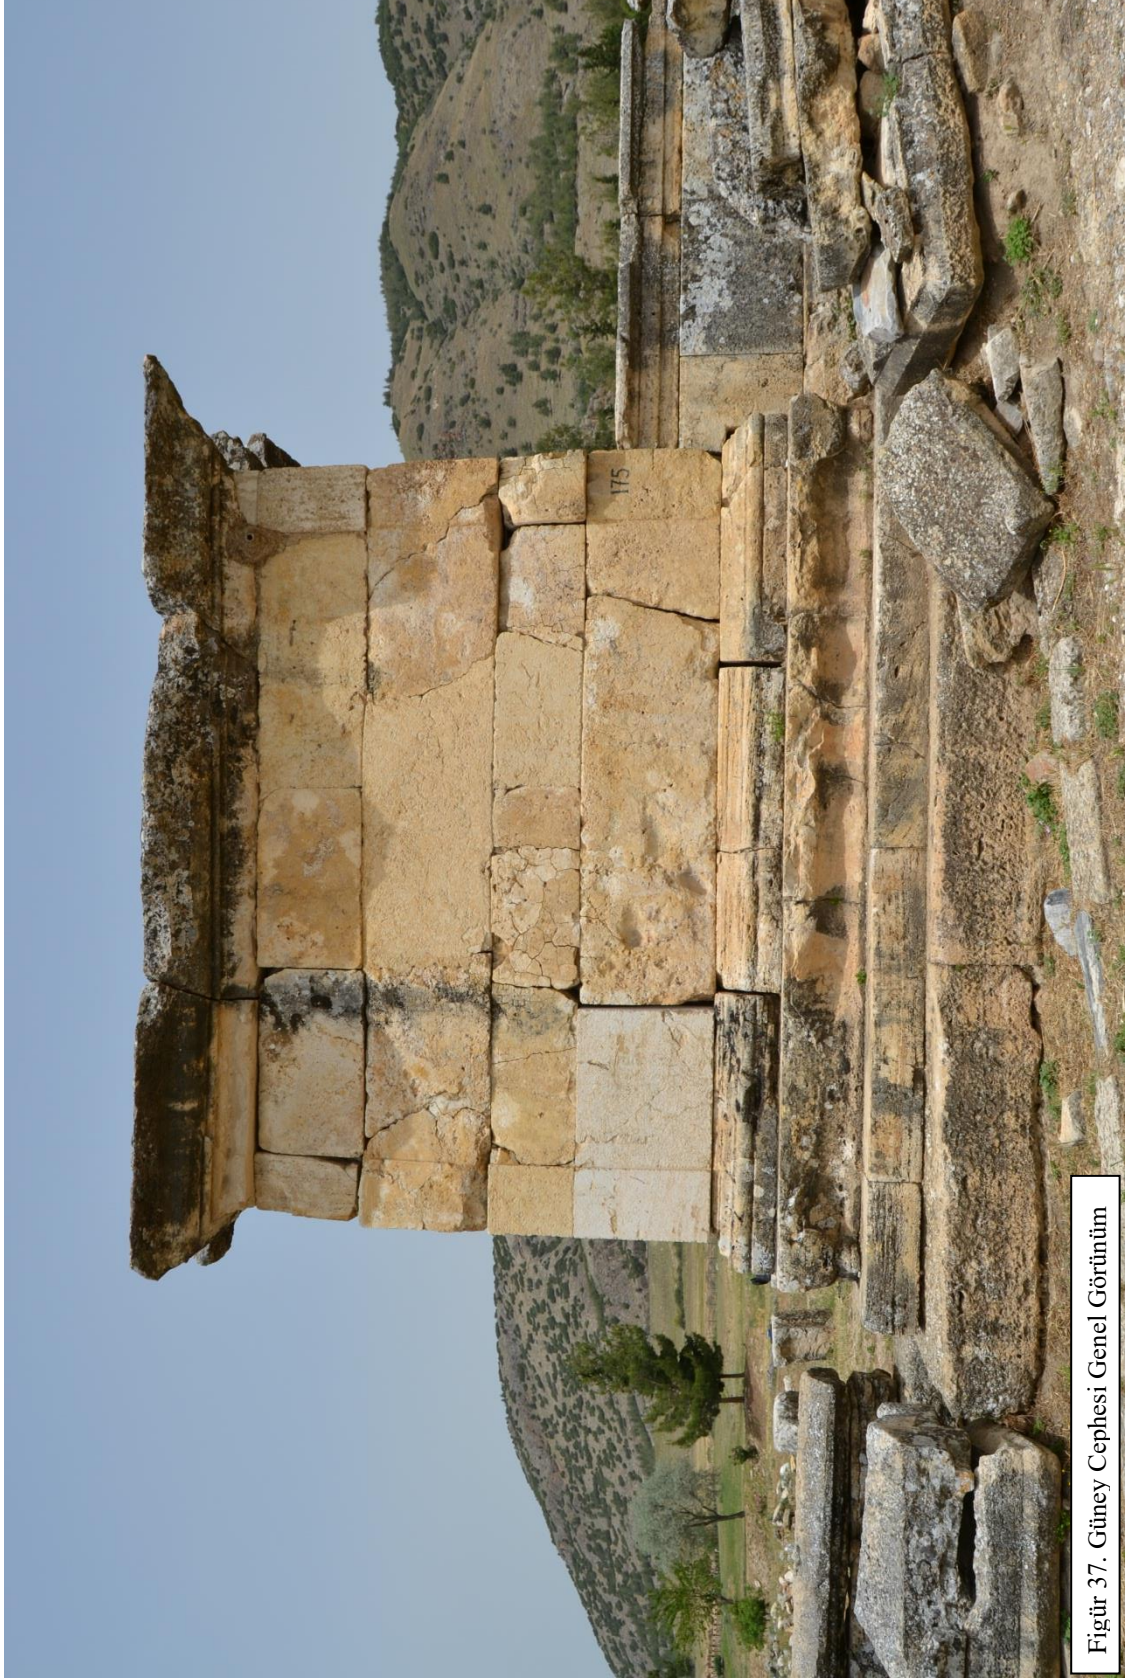
Biyolojik bozulmaların tümü, neden olabilecekleri kimyasal ve fiziksel zararlar ile birlikte, cephede renk değişimine neden olan birer etkidir.

Cephede görülen renk değişimleri; biyolojik bozulmalar, siyah lekelenmeler, gri lekelenmeler ve beyaz lekelenmelerdir. Biyolojik lekelenmelerin nedenleri zeminden yükselen nem ve cephenin bakışı nedeni olmuştur. Gri lekelenmeler ise zeminden yükselen nem ve taşıdığı Cl^- cinsi suda çözünebilir tuzdan kaynaklanmaktadır. Beyaz lekelenmeler, bakı nedeniyle kurumanın en hızlı yaşandığı cephede çiçeklenme oluşmasından kaynaklanmaktadır. Siyah lekelenmelerin ise çatıda biriken nem ve taşıdığı yabancı maddeler nedeniyle oluştuğu düşünülmektedir. Siyah lekelenmelerin yayılımını incelendiğinde, tamamının çatı bloklarında olup, yalnızca iki bölgede duvar örgüsüne ulaştığı görülmektedir. Bu iki bölge incelendiğinde, her ikisinin de çatı bloklarının arasında kalan açık kısımların altında oluştuğu gözlemlenmiştir. Bu nedenle siyah lekelenmelere neden olan etkenin çatıdan geldiği ve yalnızca çatı bloklarının arasındaki boşluklardan duvara nüfus edebildiği anlaşılmaktadır. Siyah lekelenmelerin oluşturduğu desenlerin formu incelendiğinde, bir sıvının düşey yönde akması ile oluşturacağı yönde bir desen olduğu görülmektedir. Bu nedenle siyah lekelenmelere neden olan etkenin, çatıda biriken nem ve içerisinde bulunan yabancı maddeler olduğu düşünülmektedir.

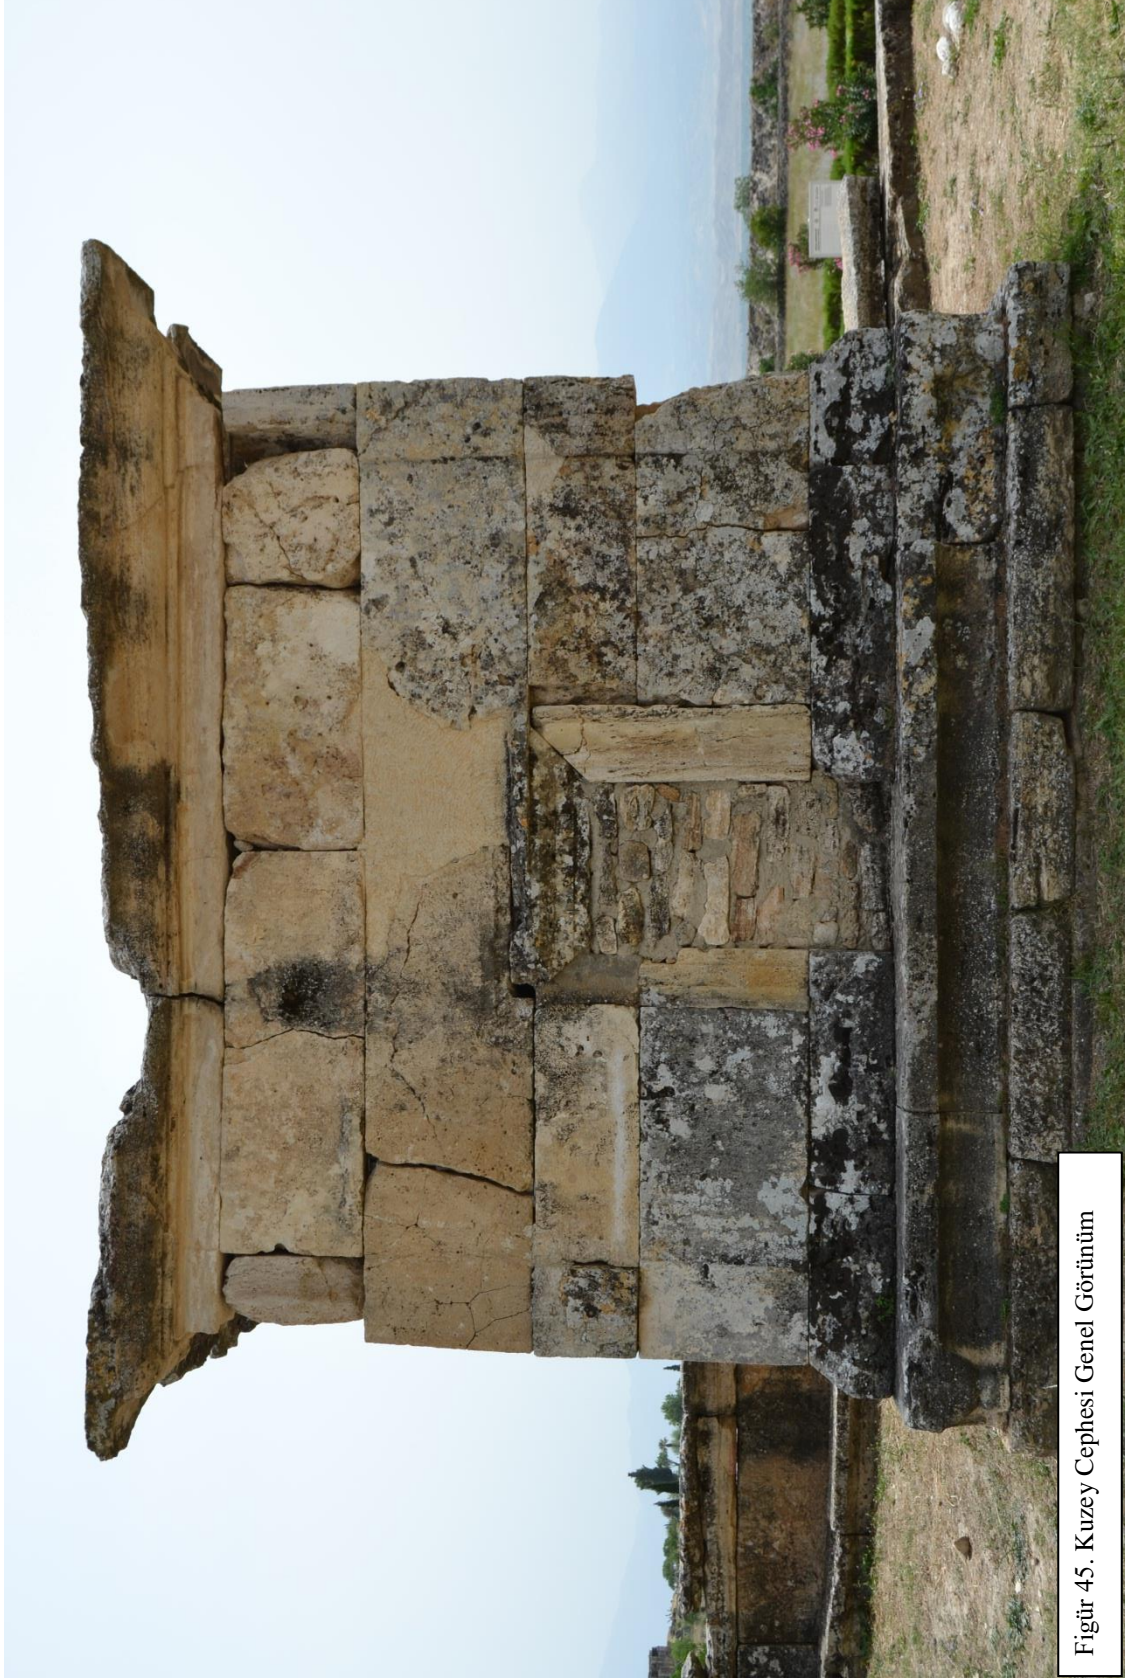
cephede aynı noktalarda kullanılan blokların her ikisi de yeni üretilen bloklarla değiştirilmiştir.

Cephenin batı kenarında, duvar örgüsünün en alt sırasında bulunan blokta büyük çaplı parça kopmaları görülmektedir. Bu blok aynı zamanda biyolojik bozulmaların ve çatlak oluşumlarının en yoğun görüldüğü bloktur. Bu nedenle blokta oluşan malzeme kayıplarının, çatlak oluşumları ve yoğun biyolojik bozulmalar nedeniyle ortaya çıktığı düşünülmektedir.
