**MEVCUT YIĞMA YAPILARIN DEPREM
BAKIMINDAN İNCELENMESİ VE
GÜÇLENDİRİLMESİ**

Yüksek Lisans Tezi

DENİZLİ – 2005

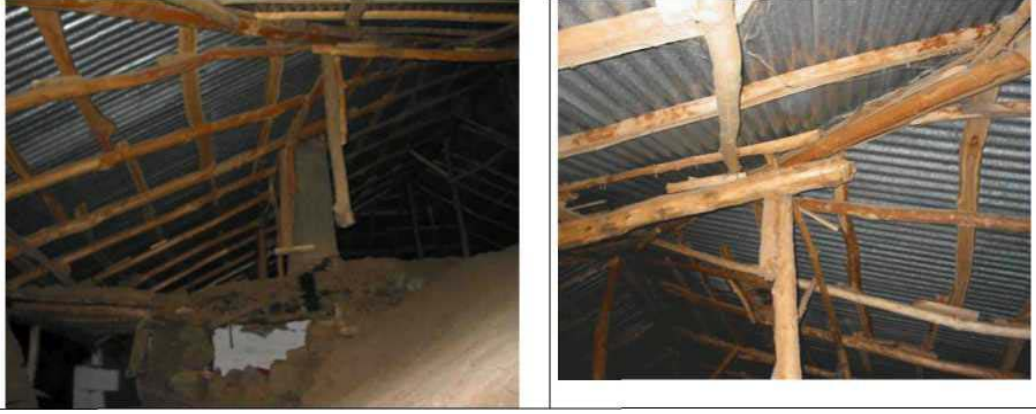
Şekil 3.9: Su izolasyonu için yapılan çatı

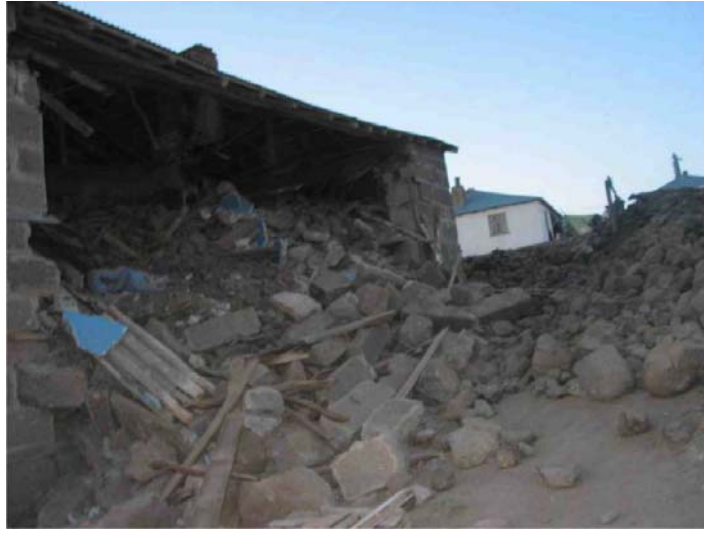
Şekil 3.10: Yiğma yapıda duvar yıkılması

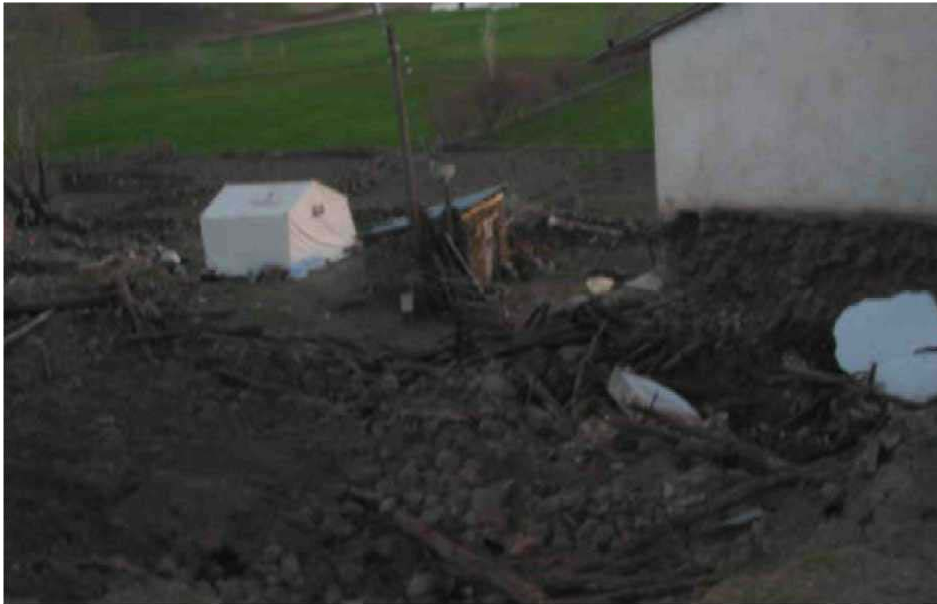
Şekil 3.11: Yıkılan bir hayvan barınağı

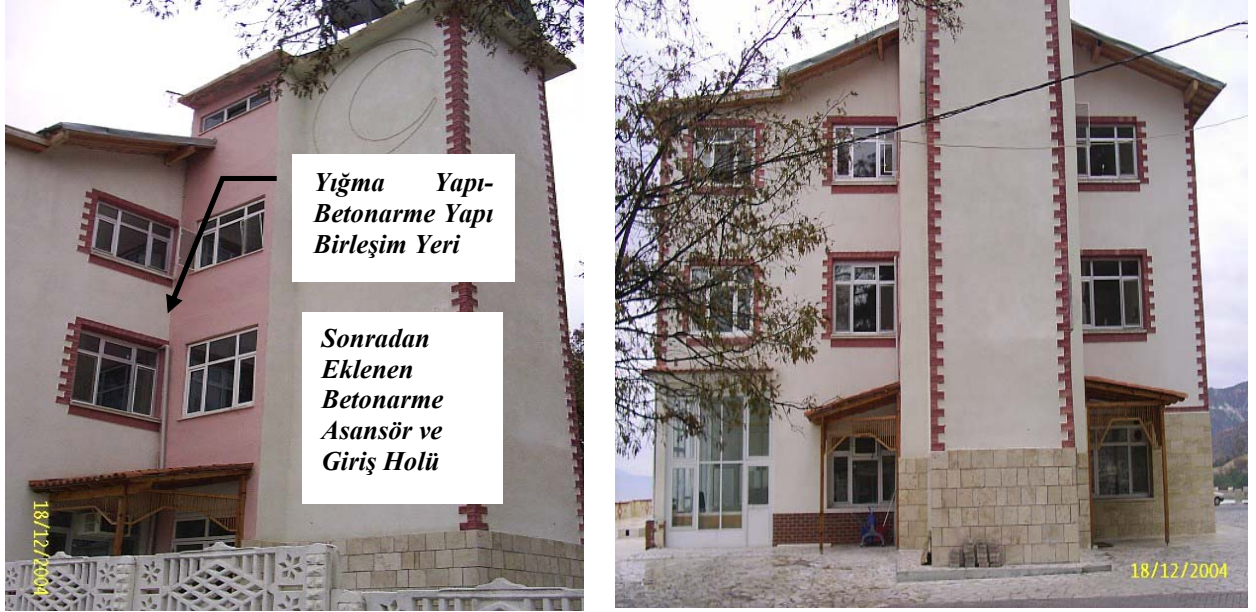
Katlar arasındaki sirkülasyonu kolaylaştırmak için, Şekil 4.12-13 görüldüğü gibi, sonradan betonarme bir asansör bloğu teşkil edilmiştir. Sonradan ilave edilen betonarme yapıyla eski yığma yapının birleşim bölgesindeki derz yetersizdir (Şekil 4.14). Buradaki birleşim derzi tekniğine uygun yapılmadığı için yapılar arasında deprem sırasında çarpışmanın oluşmasına neden olacaktır.

Şekil 4.12: Sonradan eklenen asansör ve giriş holünün yığma yapıya birleşimi

Şekil 4.13: Yığma yapıya sonradan eklenen betonarme asansör kovası ve giriş holü

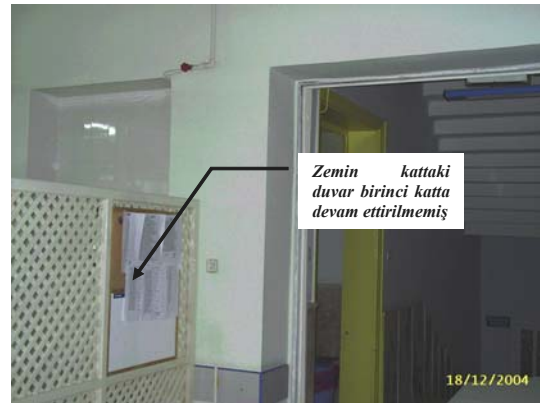
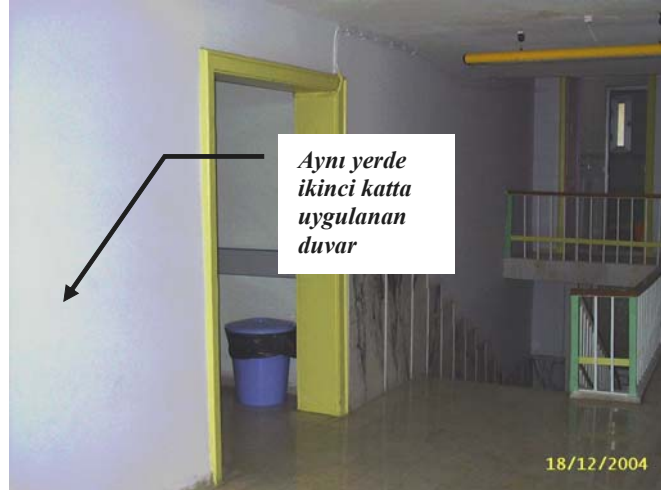
ve ikinci katlar arasında çok farklı duvar eksenleri uygulanmıştır. Katın birisinde var olan duvar diğer katta yok veya yeri kaydırılmış. Örneğin merdiven holünde; Zemin katta duvar örülen bir mekanda birinci katta yapılmadığı, ikinci katta ise yeniden aynı yerde örülmüş olduğu görülmüştür, (Şekil 4.20-21). Bu şekilde katlar arasında düşey süreksizlikler oluşturulmuş ve üst kat duvarından gelen yüklerin tamamı kat döşemesine yüklenmiştir.

Şekil 4.20: Merdiven holünde, zemin katta var olan bir duvar

Şekil 4.21: Zemin katta var olan duvar birinci katta kaldırılmış

Şekil 4.22: Aynı yerde, ikinci katta uygulanan duvar

özen gösterilmiştir. Köşe noktalarına ve birbirine yakın olan pencereler kapatılmıştır. Düşeyde devam etmeyen duvarların altına yeni duvar yapılarak bu düzensizlikte ortadan kaldırılmıştır. Binanın ön cephesinde bulunan düşey yükleri bile taşımakta zorlanan narin kolonlar da mantolanmıştır. Güçlendirme sisteminin 3 boyutlu görüntüleri Şekil 5.4-7 de verilmiştir.
