**PAMUKKALE ÜNİVERSİTESİ FEN BİLİMLERİ ENSTİTÜSÜ**

**SİMAV DEPREMİ SONRASI BİNA YAPISAL ÖZELLİKLERİ İLE HASAR  
SEVİYESİ İLİŞKİSİNİN ARAŞTIRILMASI**

**YÜKSEK LİSANS TEZİ  
BAYRAM TANIK ÇAYCI**

**AĞUSTOS 2012**

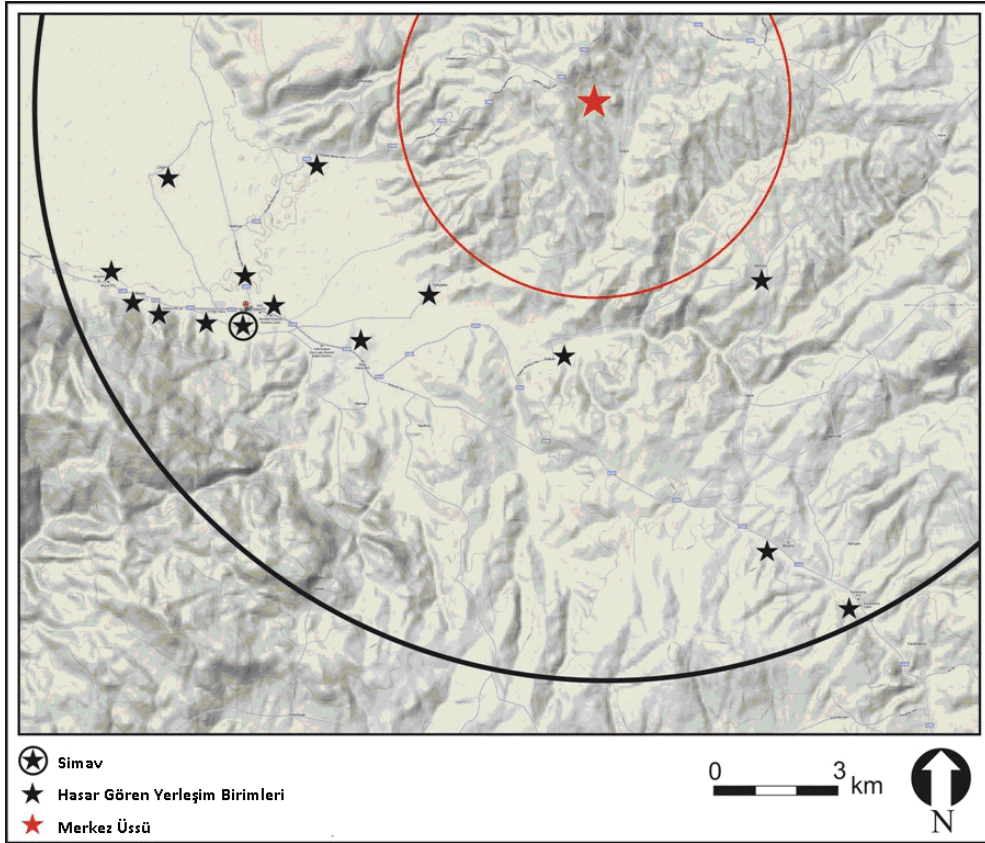
Şekil 2.1: Hasarın merkez üssüne göre dağılımı

19 Mayıs 2011 Simav Depremi orta büyüklükte bir deprem olmasına rağmen yapılar üzerindeki etkileri beklenenin üzerinde olmuştur. Deprem sonrası yapılan gözlemlerde hasarın merkez üssünden 25 km yarıçapında bir dairede yoğunlaştığı sonucuna varılmıştır (İnel vd., 2011a) (Şekil 2.1).

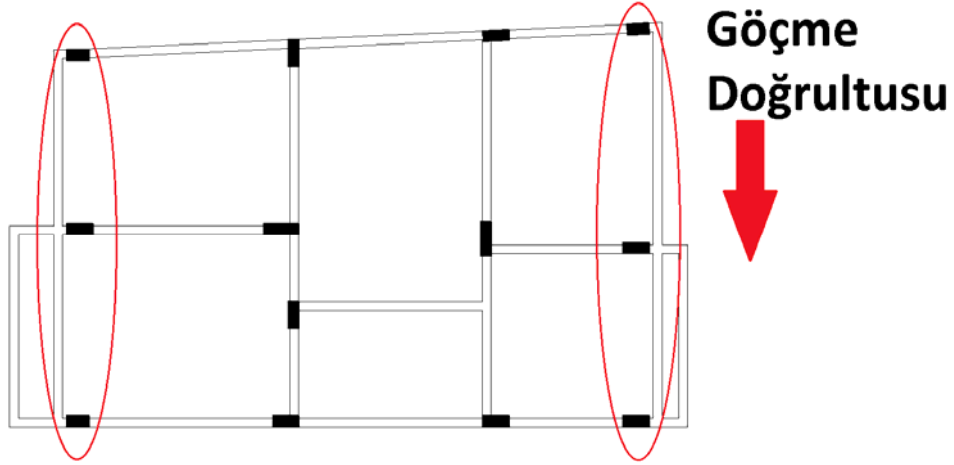
Şekil 3.2: Yıkılan zemin katına ait kalıp planı

Şekil 3.2 incelendiğinde, tasarım açısından birçok kusurun olduğu göze çarpmaktadır. Yapıda kolon elemanların yönlerinin dağılımının simetrik olmadığı görülmektedir. Ayrıca yumuşak kat mekanizmasının oluştuğu doğrultuda çember içersisinde gösterilen kolonlar kirişlerle bağlanmamıştır. Ayrıca birçok aksta çerçeve süreksizliği mevcuttur

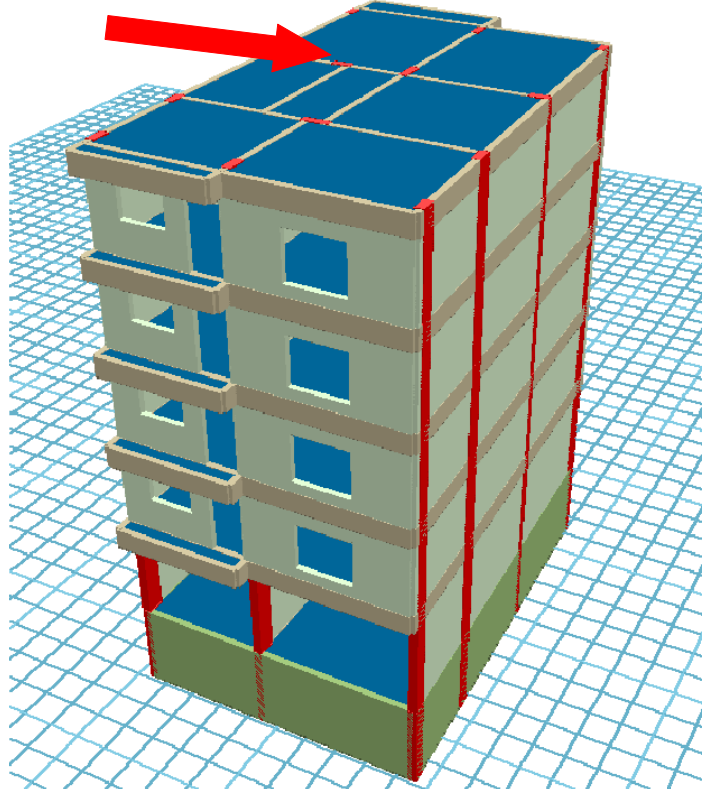
Şekil 3.3: Yıkılan binanın üç boyutlu bilgisayar modeli

Bilgisayar modellemesi STA4cad ile yapılan binanın 2007 Deprem Yönetmeliği'ne göre yumuşak kat düzensizliğinin olup olmadığı araştırılmıştır. Tablo 3.2'de +X, -X, +Y ve -Y yönlerine ait DBYBHY-2007 Yönetmeliği'nin 2.3.2.1 numaralı maddesine göre hesaplanan  $\Gamma_{ki}$  değerleri verilmiştir. Yönetmeliğin ilgili şartına göre bir yapıda yumuşak kat düzensizliğinden söz etmek için  $\Gamma_{ki}$  değerinin 2.0'dan fazla olması gerekmektedir. Tablo 3.2 incelendiğinde göçme mekanizmasının oluştuğu zemin katta ilgili şartın aşılmadığı görülmektedir. Dolayısıyla yönetmelik şartları bakımından yumuşak kat düzensizliğinin olmadığı kabul edilmektedir. Yapının yumuşak kat mekanizmasıyla göçmesine rağmen yönetmelik şartlarına göre güvenli sınırlar içerisinde kalması bir soru işaretidir.

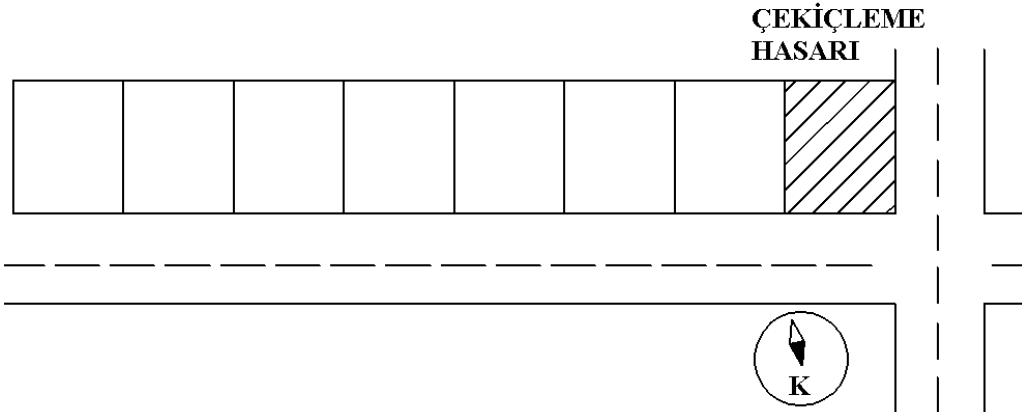
Şekil 3.5: Çekiçleme etkisi nedeniyle hasar aldığı düşünülen binanın yerleşimi

Bina sekiz adet bitişik nizamlı yapının sonunda yer almaktadır. Binanın bir cephesinin bitişik nizamlı, diğer cephesinin ise boş olması nedeniyle yatay ötelenmesinin arttığı ve bu nedenle ağır hasar aldığı tahmin edilmektedir. Şekil 3.5'te bahsi geçen sekiz binanın yerleşimi gösterilmektedir.

Şekil 3.5 incelendiğinde binaların kısa yönünün Doğu-Batı doğrultusunda olduğu görülmektedir. Depremın ölçülen en büyük ivme değerinin Doğu-Batı

bileşeni olduğu düşünüldüğünde, parsel yerleşiminin hasar miktarını arttırdığı söylenebilir.

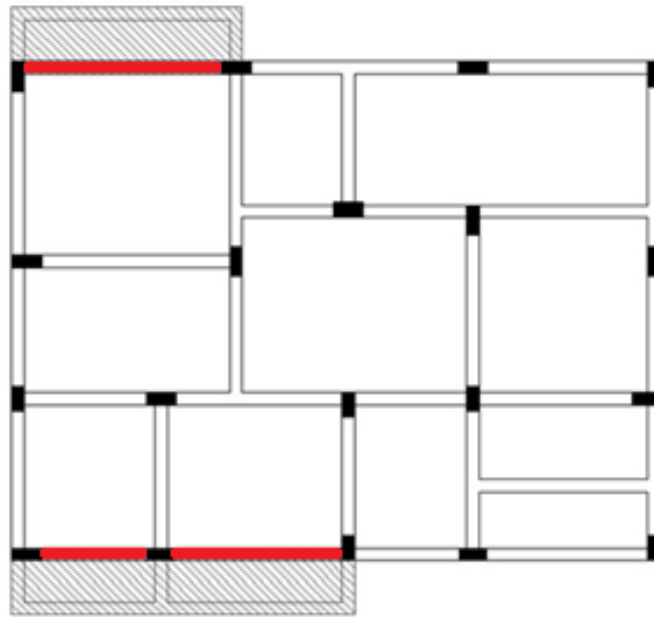
Şekil 3.6: Tipik bir kirişsiz kapalı çıkmalı binaya ait kalıp planı

19 Mayıs 2011 Simav Depremi sonrasında birçok yapıda kapalı çıkma hasarı gözlenmiştir. Bölgede kapalı çıkmalı bina oranının yüksek olması bu oranı arttıran etmenlerden birisidir. Bölgedeki kapalı çıkmaya sahip binaların büyük çoğunluğu mimari kaygılardan ötürü kirişsiz olarak imal edilmiştir. Şekil 3.6'da tipik bir kirişsiz kapalı çıkma örneği görülmektedir. Kalıp planında yer alan taralı alanlar kapalı çıkmaları göstermektedir. Kapalı çıkma nedeniyle kaldırılan kiriş elemanlar kırmızı renkle işaretlenmiştir.

Kirişsiz olarak yapılan kapalı çıkmalarda kiriş elemanların kaldırılması ile oluşan rijitlik kaybı nedeniyle sismik etkiler altında yer değiştirme talepleri artmaktadır. Bu da özellikle süneklik kapasitesi yetersiz binalarda oldukça olumsuz bir durumdur.

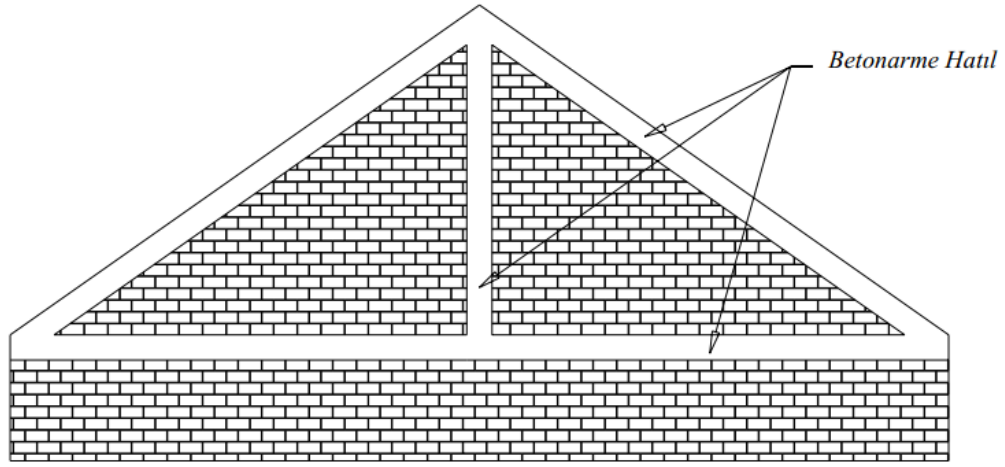
Şekil 3.9: DBYBHY-2007'ye göre 2.0 metreden büyük kalkan duvarların çerçeve içerisine alınması

Çatı katı uygulamalarında gözlenen en büyük hata kalkan duvarın betonarme bir çerçeve içerisine alınmamasıdır (Baytop, 2010). DBYBHY-2007’de çerçeve içerisine alınmayan kalkan duvarlar için bir sınırlandırma getirilmiştir. Buna göre “en

üst katta yatay hatıla oturan çatı kalkan duvarın yüksekliđi 2.0 m'den büyük ise düşey ve eğik hatıllar yapılacaktır(Şekil 3.9).

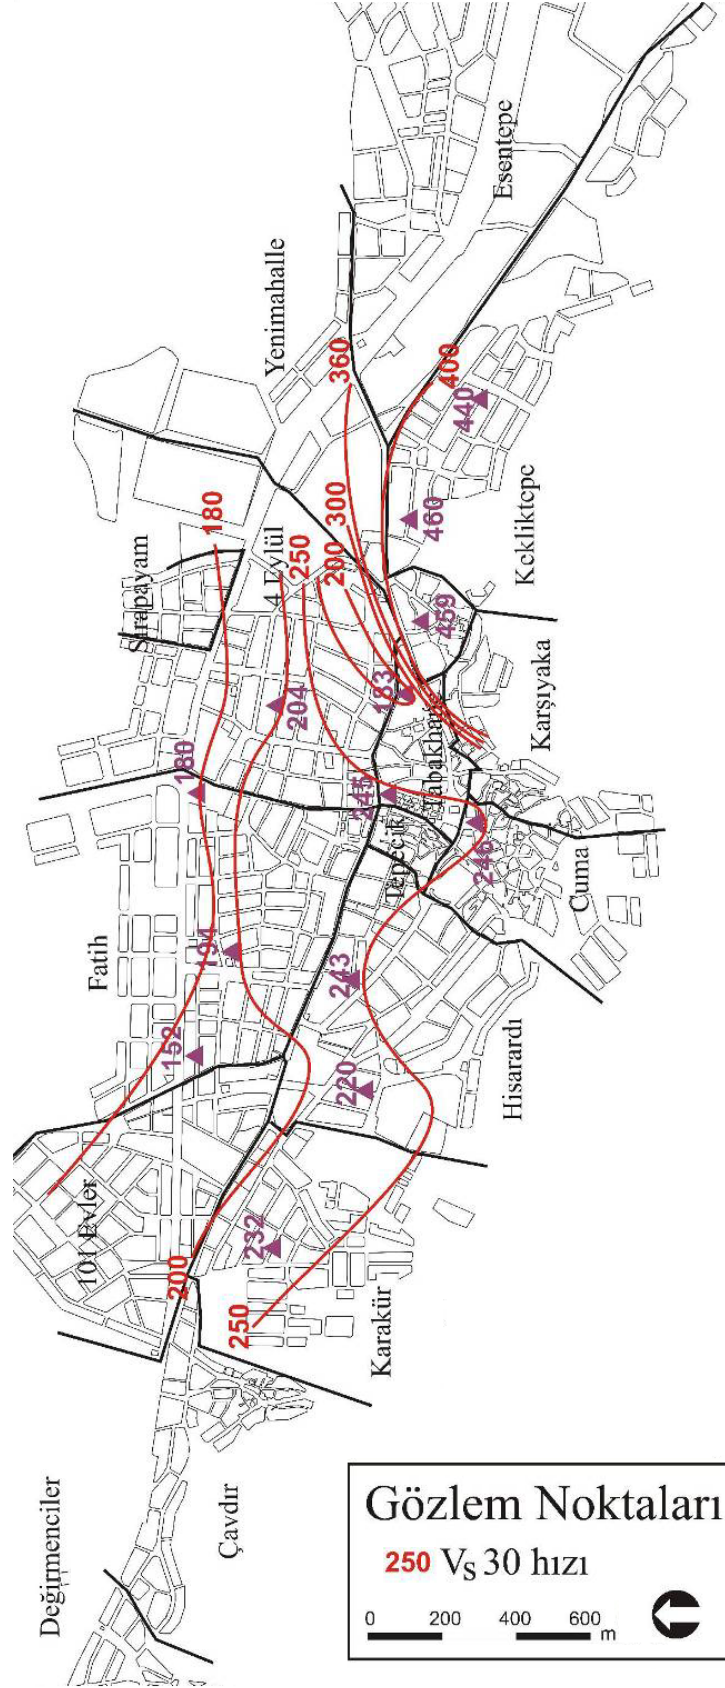
Şekil 5.3: İnceleme alanında  $V_s$  Hızlarının Değişimi (İnel vd., 2011b).

Temel derinliğinin iki metre kabul edilmesi durumunda, inceleme alanında  $V_s$  hızlarının 152 ile 460 m/s arasında değiştiği görülmektedir (Şekil 5.3). 101 Evler mahallesinin tamamı, Fatih ve 4 Eylül mahallelerinin kuzeyinde  $V_s$  hızlarının 200 m/s'den daha az olduğu görülmektedir. Fatih ve 4 Eylül mahallelerinin güney kesimleri ile Karakür ve Hisarardı mahallelerinin kuzeyi, Tabakhane mahallesinin batısı, Tepecik mahallesinin tamamında  $V_s$  hızları 200-250 m/s arasında değişmektedir. Kalan diğer alanlarda ise hızların 250 m/s'den büyük olduğu görülmektedir.

Bu deęerler doęrultusunda Fatih ve 4 Eylöl mahallelerinin kuzey kesimleri ile Karakör ve Hisarardı mahallelerinin kuzeyi, Tabakhane mahallesinin batısı ile Tepecik, 101 Evler, Fatih, 4 Eylöl mahallelerinin tamamında  $V_s$  hızlarının düşük olduęu söylenebilir. İnceleme alanı için zemin sınıfı haritası hazırlanmış ve sonuçlar Şekil 5.4'de sunulmuştur. Bu verilere göre üç farklı zemin sınıfı belirlenmiştir. Karakör, Karşıyaka, Cuma ve Hisarardı mahallelerinin güneyi Z1 sınıfına girmektedir. Karakör, Hisarardı ve Cuma mahallelerinin kuzeyi, Tepecik, Tabakhane ve 4 Eylöl mahallerinin güneyi ile Yenimahalle'nin güneybatısındaki zeminler Z2 sınıfına uygundur. 101 Evler, Fatih mahalleleri ile 4 Eylöl mahallesinin kuzey ve batı kesimleri, Tabakhane ve Tepecik mahallelerinin kuzeyi, Hisarardı mahallesinin kuzeybatı kesimleri Z3 sınıfına girmektedir.  $V_s$  hızları, yeraltı su seviyesi, SPT N deęerleri ve tane boyu dağılımları dikkate alınarak inceleme alanının sıvılaşma riski dört gruba ayrılarak sınıflandırılmış ve sonuçlar Şekil 5.5'te gösterilmiştir. Bu veriler dikkate alındığında Fatih ve 4 Eylöl mahallelerinin kuzeyi ile Sırapayam mahallesinin tamamının "Yüksek" sıvılaşma riski altında olduęu görölmektedir. Fatih ve 4 Eylöl mahallelerinin güneyi ile Tepecik ve Tabakhane mahalleri "Orta" sıvılaşma riski taşımaktadır. Karakör, Hisarardı ve Cuma mahallelerinin kuzeyi ile Yenimahalle'nin güneybatı kesimi "Az" sıvılaşma riski altındadır. Karakör, Hisarardı ve Cuma mahallelerinin güneyi ile Karşıyaka ve Kekliktepe mahallelerinin tamamında ise sıvılaşma riski görölmemektedir. Mevcut veriler dikkate alındığında 101 Evler, Fatih, 4 Eylöl ve Sırapayam mahallelerindeki zeminlerin sorunlu olduęu, dinamik yükler altında yapılara hasar verecek davranışlar göstereceęi söylenebilir. Bu deęerler genel olarak güneye doęru iyileşmektedir. Karakör, Hisarardı ve Cuma mahallelerinin güneyi ile Karşıyaka ve Kekliktepe mahallelerinde taşıma gücü ve dinamik zemin davranışı açısından herhangi bir sorun görölmemektedir.

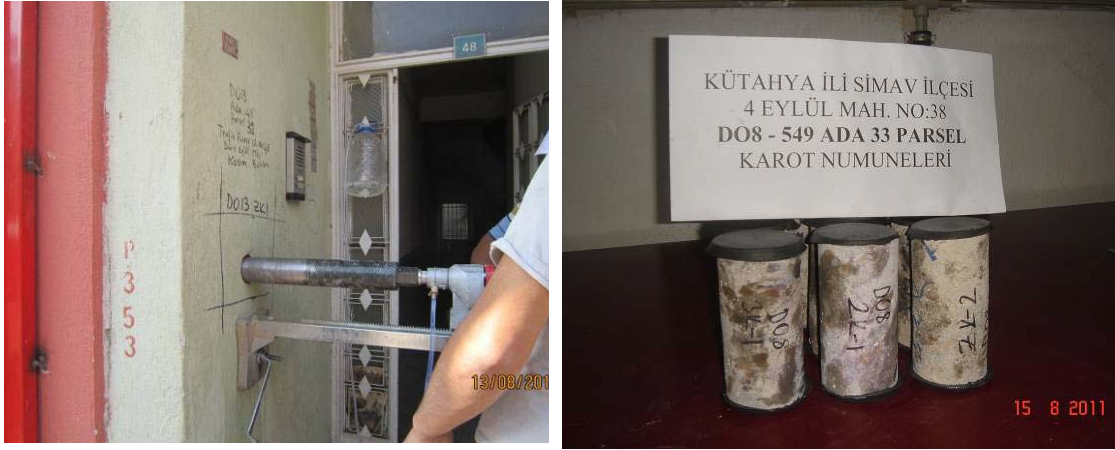
Resim 5.1: Çalışma sırasında karot numunesi alınması ve etiketleme işlemi

Son aşamada ise hasar tespit çalışmalarında orta hasarlı olarak etiketlenen binaların ayrıntılı hasar rölevesi alınmıştır. Resim 5.1’de karot numunesi alınma işlemi ve toplanan karot numuneleri görülmektedir.

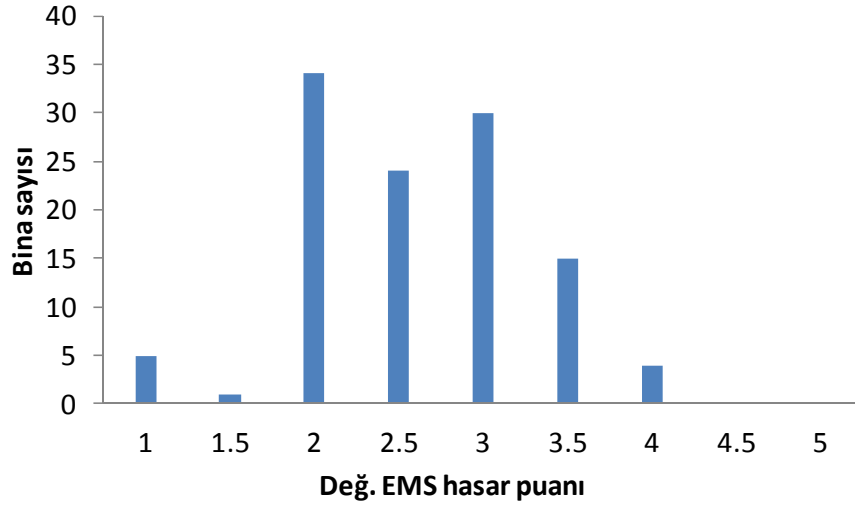
Şekil 6.14: İncelemesi yapılan binalara ait hesaplanan hasar seviyelerinin dağılımı

Şekil 6.14’te hasar seviyelerinin dağılımı gösterilmektedir. Grafik incelendiğinde beklendiği gibi hasar seviyelerinin büyük kısmının 2, 2.5 ve 3 olduğu görülmektedir. Hasar seviyelerine ait bina sayılarını ise Tablo 6.4’te verilmiştir.

Çalışma kapsamında incelenen binaların büyük kısmının daha önce orta hasarlı olarak öngörüldüğü düşünüldüğünde, sonuçların uyumlu olduğundan söz edilebilir. Ancak ağır hasarlı olduğu belirlenen 4 adet binanın olduğu da

unutulmamalıdır. Hasar puanı 3.5 olan bina sayısı da 15 adettir. Bu binaları orta-ağır arasında bir seviyede değerlendirmek doğru olabilir.

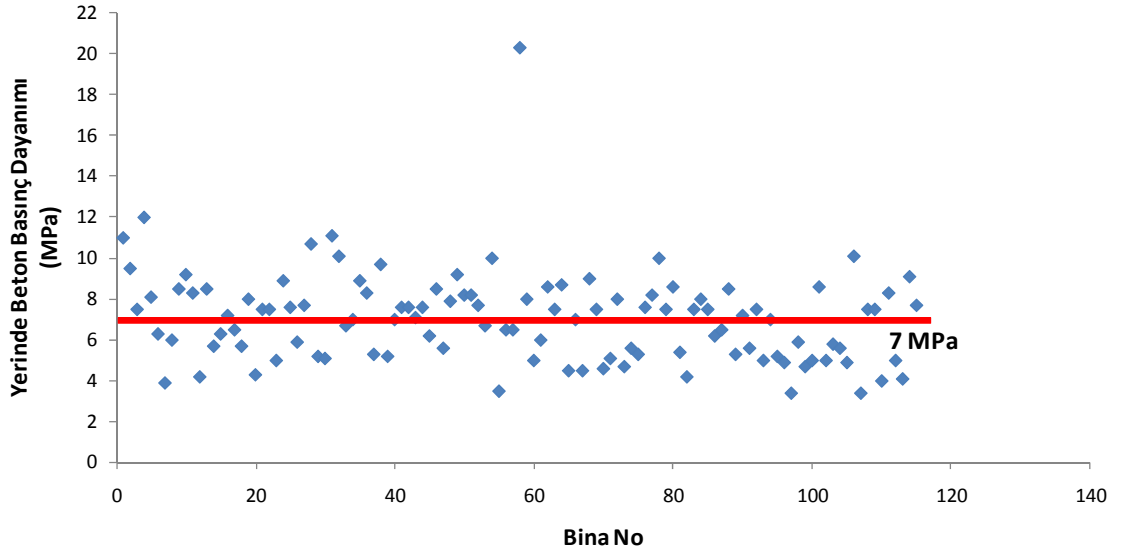
Şekil 6.15: İncelemesi yapılan binalara ait yerinde beton basınç dayanımının değişimi

Yapılan hesaplarda ortalama beton basınç dayanımı 7.0 MPa olarak bulunmuştur. Bölgenin özellikleri, binaların yaşı ve yapım kalitesi birlikte değerlendirildiğinde, sonuçların öngörülebilir olduğu söylenebilir.

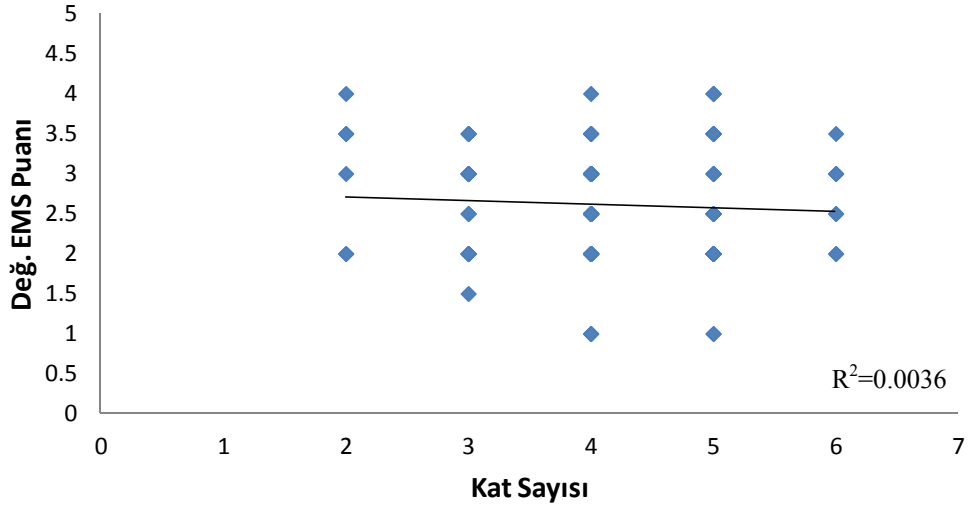
Şekil 7.2: İncelemen binalara ait kat sayıları ve değ. EMS puanları arasındaki ilişki

Şekil 7.2’de ise kat sayısı ile değiştirilmiş EMS puanları karşılaştırılmıştır. Grafikte hesaplanan korelasyon katsayısı 0.0036’dır. Kat sayısı ile hasar oranı arasında doğrudan bir ilişki gözlenememiştir. Ayrıca belirli bir kat katsayısında hasar yoğunluğunda ani bir artış bulunmamaktadır.

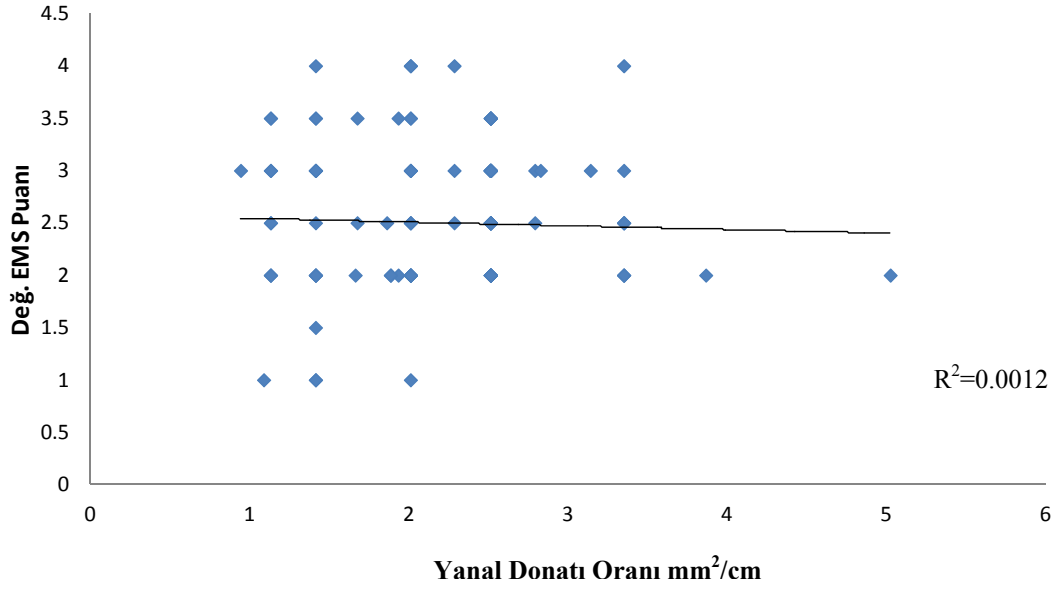
Şekil 7.3: İncelemen binalara ait yanal donatı değer, ve değ. EMS puanları arasındaki ilişki

Şekil 7.3’de yanal donatı oranı ve hasar durumu arasındaki ilişki araştırılmıştır. Hesaplanan korelasyon katsayısı 0.0012’dir. Grafikte de görüleceği gibi yanal donatı oranı ve hasar durumu ile ilgili doğrudan bir ilişki göze çarpmamaktadır. Bunun iki temel nedeninin olduğundan bahsedilebilir. Bölgede incelenen binaların çok büyük çoğunluğunda sargılama oranı yetersizdir. Dolayısıyla yanal sargılama miktarı binalar için ayırt edici bir özellik olmamaktadır. İkinci sebep ise depremin yapısıdır. 19 Mayıs 2011 Simav depremi ancak orta büyüklükte sayılabılacak bir sismik hareketliliktedir. Yalnızca bir adet binanın zemin katında göçme yaşanmıştır. Dolayısıyla hasar bandı, daha büyük sismik hareketliliklere göre daha dardır. Yanal donatı oranı yapının süneklik kapasitesi etkileyen en önemli parametrelerden birisidir (Özmen, 2011) özellikle deplasman talebi daha büyük depremlerde hasar oranı ile arasındaki korelasyonun daha yüksek olacağı düşünülmektedir.

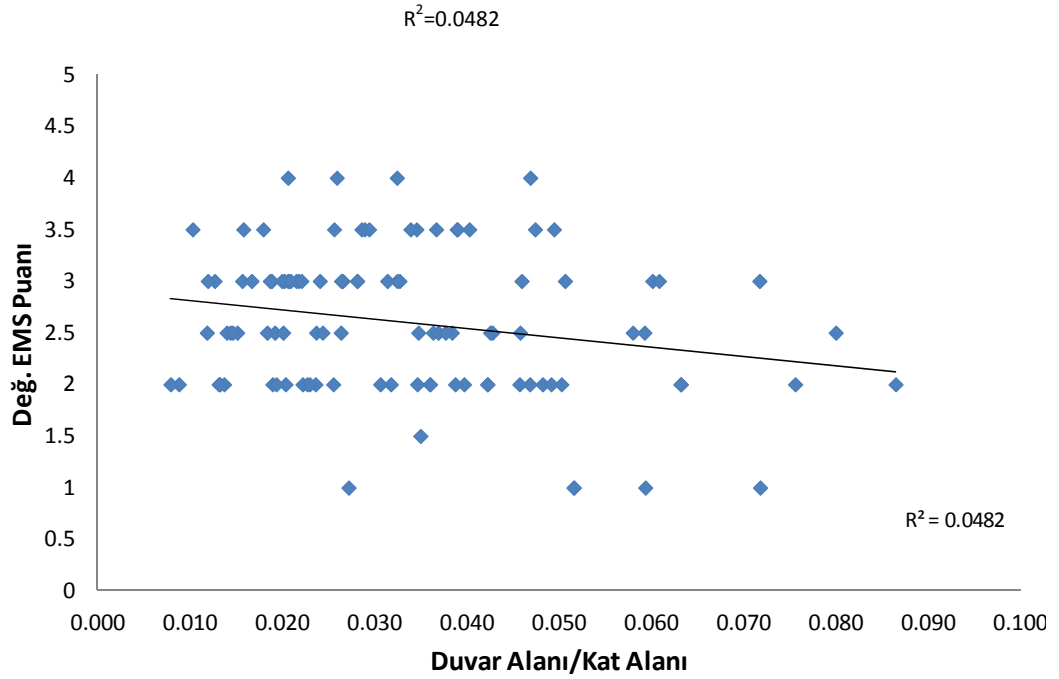
Şekil 7.4: İncelemen binalara ait duvar alanı/kat alanı ve değ. EMS puanları arasındaki ilişki

Şekil 7.4'te kat dolgu duvar alanı/kat alanı oranı ve değiştirilmiş EMS puanları arasındaki ilişki yer almaktadır. Hesaplanan korelasyon katsayısı 0.0482'dir. Elde edilen parametreler karşılaştırıldığında, hasar oranı ile korelasyonu en yüksek yapı parametresinin dolgu duvar alanı olduğu göze çarpmaktadır. Yapılan incelemelerde kritik kat büyük oranda zemin kat olarak seçilmiştir. Bu nedenle özellikle yumuşak kat düzensizliği bulunan binalarda dolgu duvar alanının hasar ile korelasyonu diğer yapısal parametrelere göre yüksektir. Simav Depremi özellikleri incelendiğinde ancak orta büyüklükte bir deprem olarak değerlendirilebilir. Bu nedenle yapılar üzerinde sismik talepleri kısıtlıdır. Bu nedenle, dolgu duvarların yapıya rijitlik ve dayanım katkısı dikkate değer seviyelerde olmuştur.

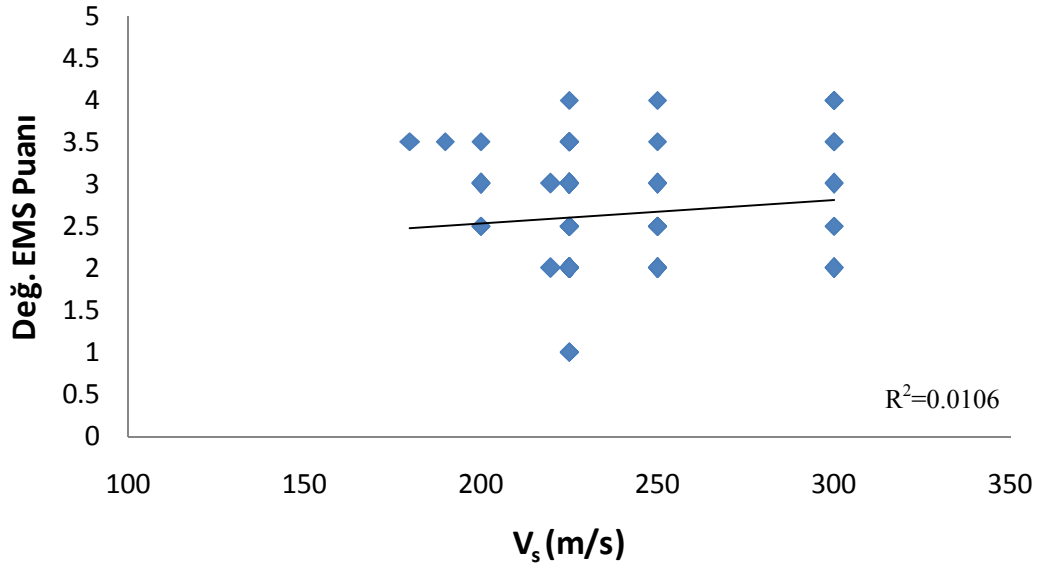
Şekil 7.5: İncelemen binalara ait  $V_s$  değerleri ve değ. EMS puanları arasındaki ilişki

Şekil 7.5'de incelemesi yapılan binaların zeminine ait  $V_{s30}$  kayma dalgası hızı ve değiştirilmiş EMS puanları arasındaki ilişki verilmiştir. Hesaplanan korelasyon katsayısı 0.0106'dır. Yapılan incelemelerde  $V_s$  değeri ve hasar durumu arasında dikkat çeken bir ilişki göze çarpmamaktadır.

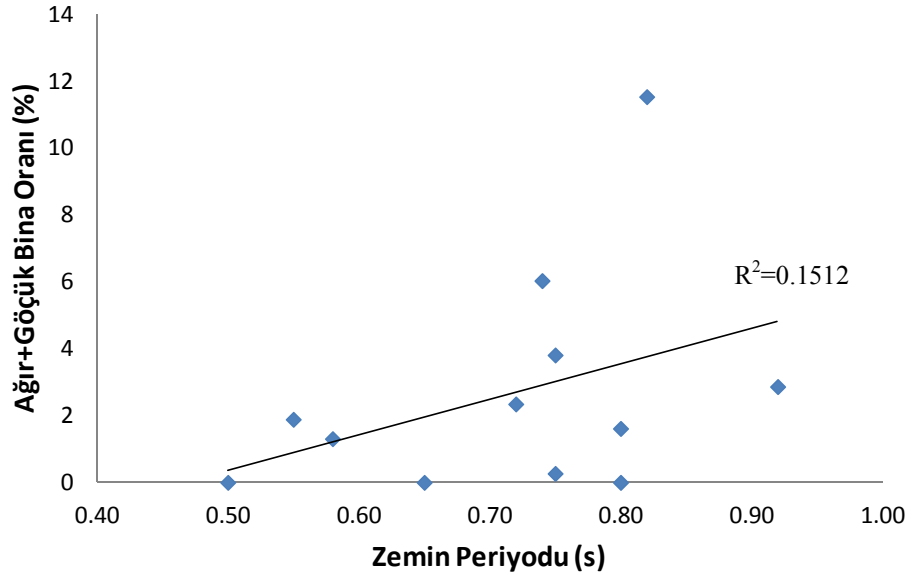
Şekil 7.6: Ağır+göçük bina hasar oranı ve zemin periyodu arasındaki ilişki

Şekil 7.6'da değ. EMS puanı 3.5 ve üzeri olan binaların (ağır+göçük) oranına karşı bölgenin zemin periyodu oranı verilmektedir. Grafik incelendiğinde ilişkinin son derece dikkat çekici olduğu görülmektedir. Korelasyon katsayısı 0.1512 olarak bulunmuştur. Bu değer tüm parametreler arasında bulunan en yüksek korelasyon katsayısıdır. Ağır+göçük olarak adlandırılan binaların büyük çoğunluğu 0.7-0.8 saniyelik zemin periyodu bandında yer almaktadır. Bu durum zemin ve hasar ilişkisinin önemli bir örneği olarak gösterilebilir.
