T.C  
PAMUKKALE ÜNİVERSİTESİ  
ARKEOLOJİ ENSTİTÜSÜ

**DENİZLİ MÜZESİ TARAFINDAN HİERAPOLİS ANTİK**  
**KENTİ KUZEY NEKROPOLDE GERÇEKLEŞTİRİLEN**  
**KORUMA VE ONARIM UYGULAMALARI**

**DENİZLİ MÜZESİ TARAFINDAN HİERAPOLİS ANTİK  
KENTİ KUZEY NEKROPOLDE GERÇEKLEŞTİRİLEN  
KORUMA VE ONARIM ÇALIŞMALARI**

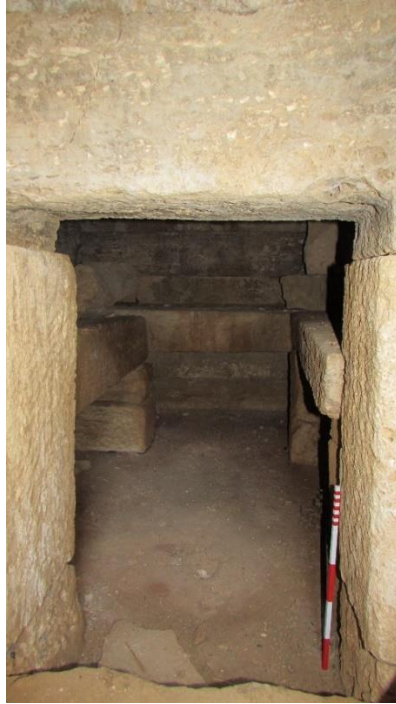
Figür 11

Nem riskinin değerlendirilirken çatı problemleri, problemleri ve görünürdeki nem sorunları değerlendirilmiştir. Nem riski değerlendirilirken eser üzerinde risk unsurunun tespiti, eserdeki izler ve etkilediği alan kapsamında değerlendirme yapılmıştır.

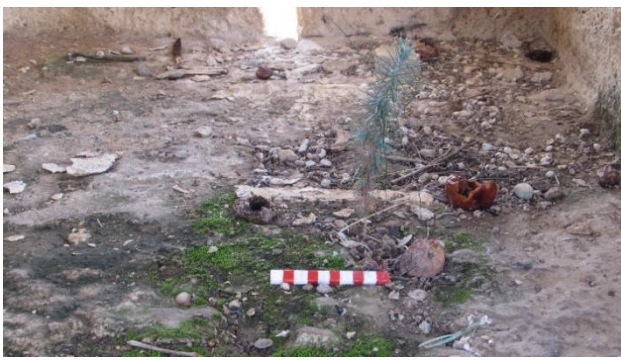
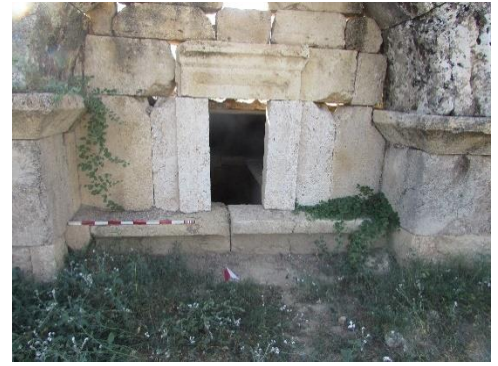
## BİTKİSEL

Kökleri vasıtasıyla taşın kılcal gözeneklerine işler, mekanik çatlaklara ve kopmalara sebep olurlar. Ayrıca ortamı nemli tutarak diğer bozulma şekillerine de katkıda

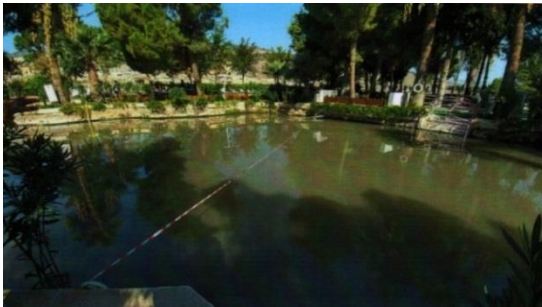
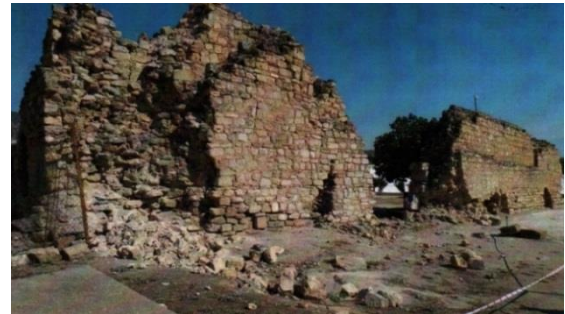
T.C. Başbakanlık Afet ve Acil Durum Yönetimi Başkanlığı Deprem Dairesi Başkanlığı'na yayımlanan deprem bölgeleri haritasında belirtildiği üzere Denizli ili birinci derece deprem kuşağı üzerinde yer alır (Fig. 17). Müze Müdürlüğü arşivinde eserler üzerinde tahribat oluşturan deprem bildirilmiştir (Fig. 18, 19). Eser üzerinde tahribat oluşturması sebebiyle yapılan yazışma belirlenmiştir. Ayrıca Hierapolis antik kentinin bir sismik hat üzerinde kurulu olduğu bilinmektedir. Denizli bölgesi üç ayrı grabenin kesim noktası olduğu için deprem riski oldukça yüksektir. Tarihsel dönem deprem etkinliğine bakıldığında Denizli bölgesinde M.Ö 65 yılında ve M.S.17 ve 60 yılında meydana gelen ve Hierapolis antik kentinin yıkılmasına neden olan deprem

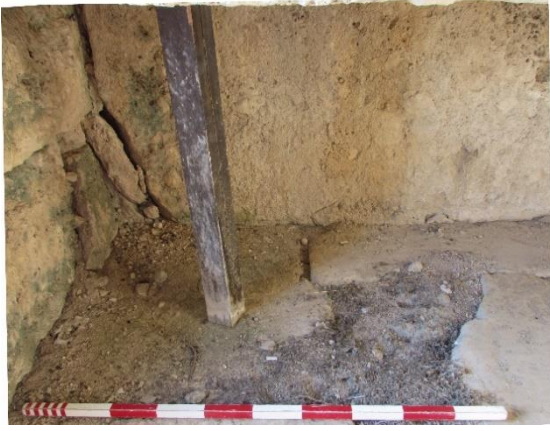
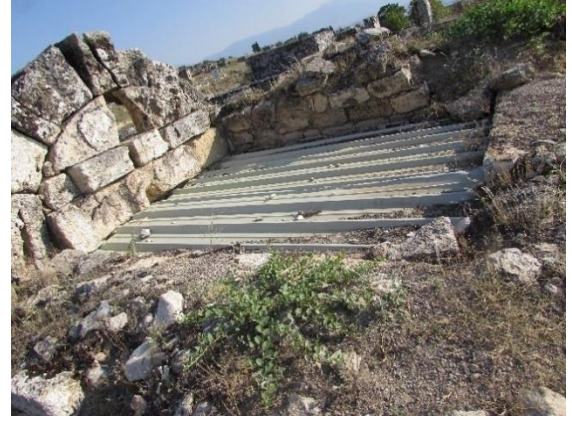
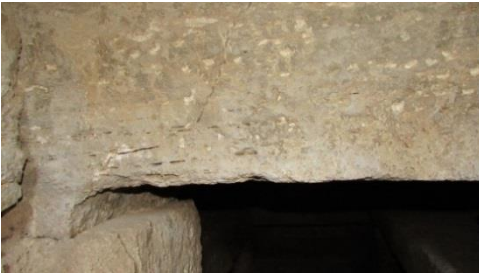
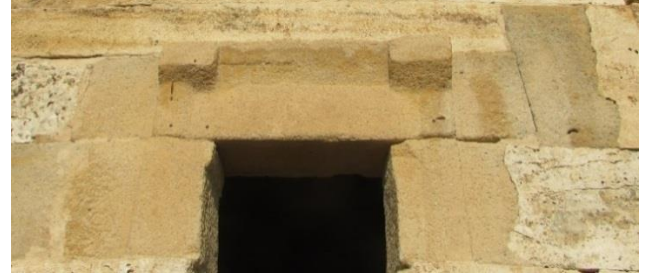
Yoksa bu koruma ve onarım çalışmaları, çeşitli bozulmaların sebebi olabilir (Fig. 21, 22, 23, 24). Bunlardan özellikle, çimento kullanılarak yapılan dolgu, parça ekleme gibi uygulamalar, taş yüzeyde boya, sıva ya da kaplama yapılması ve onarımlarda yanlış malzeme kullanılması veya teknik yöntemden kaynaklanır. Yüzeyleri boya ya da sıva gibi bir malzeme ile kapatılan taşlar; geçirgenlik özelliklerini büyük oranda kaybederler. Nefes alamayan taşın nemini dışarı verememesi sonucu kuruma gerçekleşmez ya da geç

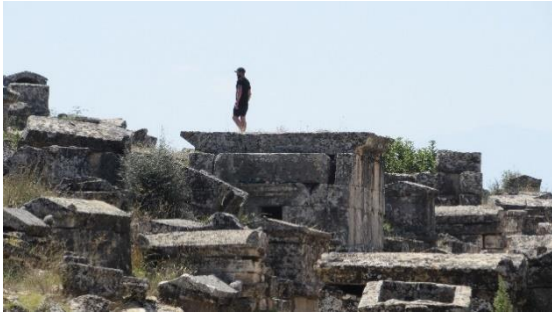
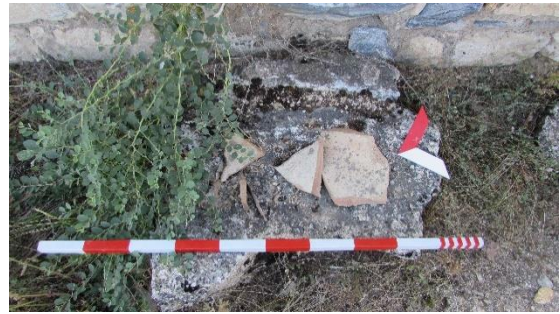
Ziyaretçi riski değerlendirilirken eser çevresinde bir ziyaretçi risk unsurunun olup olmaması, yapıdaki izler ve erişilebilirlik kapsamında eserin koruyucu bir engel ile çevrilip çevrilmemesi doğrultusunda değerlendirme yapılmıştır (Fig. 29,30).

Ziyaretçi riskine karşı incelenen tüm anıt mezarlar orta önceliğe sahiptir (Fig. 29, 30). Bunun temel sebebi Tripolis Caddesi gezi güzergâhı üzerinde yer almaları ve

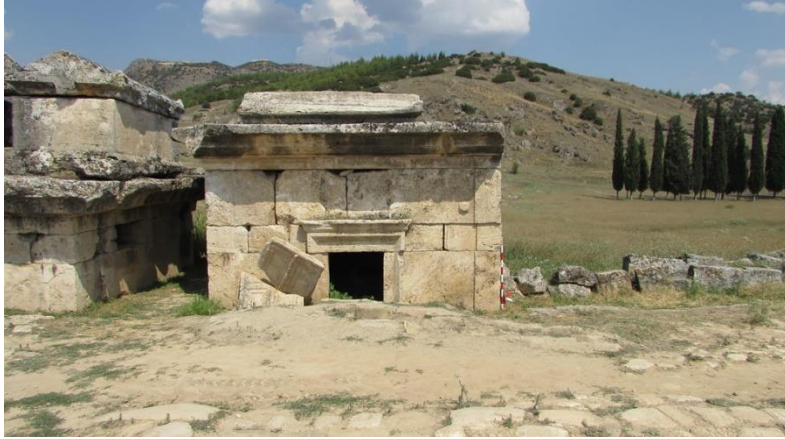
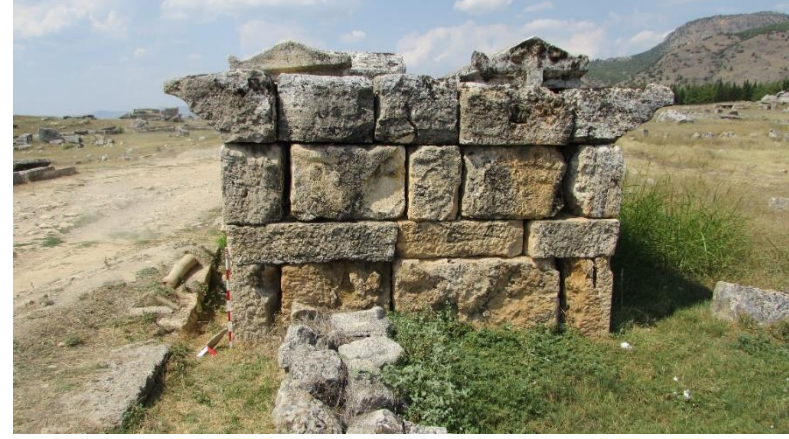
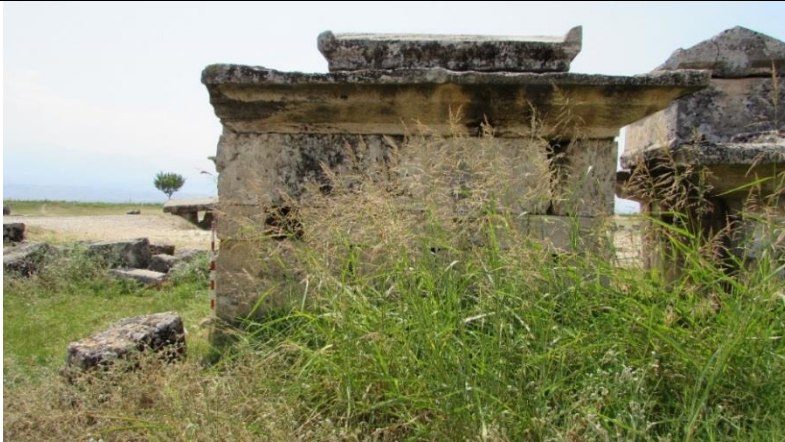
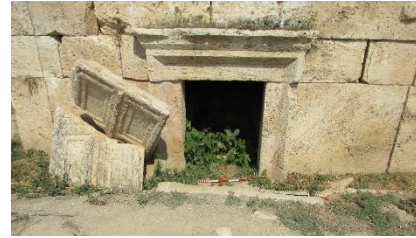
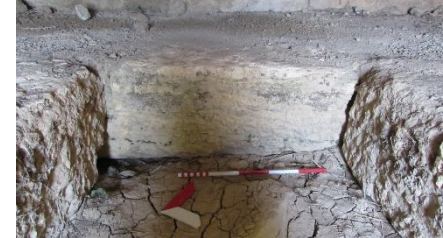
<b>KATALOG NO: 1</b>		
<b>YAPILAN MÜDAHALELER:</b>	<b>MEVCUT DURUM:</b>	<b>ÖNERİLER / ÖNLEMLER:</b>
<p><b>BETON:</b> Kullanılmamıştır.</p> <p><b>ANASTYLOSİS:</b> Yapılmış. Eserin dağılmış üst örtüsü ve üzerindeki lahitler aslına uygun şekilde yeniden düzenlenmiştir.</p> <p><b>ÇELİK / DEMİR ÇUBUK:</b> Kullanılmamıştır.</p> <p><b>PARÇA EKLEME:</b> Yapılmamıştır.</p> <p><b>RESTORASYON KİMYASALLARI:</b> Demir kenetlerin sabitlenmesinde bağlayıcı olarak kullanılmıştır. Araldit AV138M, hiposidik reçine ve sertleştirici HV988.</p> <p><b>HARÇ:</b> Kullanılmamıştır.</p> <p><b>KENET:</b> Çatı bloklarında destek amaçlı kullanılmıştır.</p> <p><b>GENEL TEMİZLİK:</b> Çevre ve iç temizliği yapılmıştır.</p>	<p><b>GÖZLENEN BOZULMALAR:</b></p> <p><b>ÇATLAK:</b> Mevcut. Kılcal çatlaklar ve deformasyon oluşmuş.</p> <p><b>KIRIK:</b> Eserin restorasyon çalışması sonrasında sağlam olduğu görülen kapısının şu anda iki parça halinde enine kırık olduğu tespit edilmiştir.</p> <p><b>KOPMA:</b> Mevcut.</p> <p><b>BİTKİSEL:</b> Bitkiler kaide üzerinde kök salmaktadır.</p> <p><b>RENK DEĞİŞİKLİĞİ:</b> Liken kaynaklı kısmi grileşme görülmektedir.</p> <p><b>YÜKSELEN NEM:</b> Eser içerisine biriken yağış suları sebebiyle eserin genelinde nem oranını artmaktadır.</p> <p><b>İNEN NEM:</b> Yağışlar üstten ve çevreden içeriye dolmakta ve nem dengesini değiştirmektedir. Yağış kaynaklı inen nem vardır.</p>	<p>Eserin kırık olarak duran kapısı için gerekli müdahale yapılmalıdır.</p> <p>Anıt mezar önündeki koruma ve onarım uygulaması yapılan pişmiş toprak boru hattı ziyaretçilerin üzerinden geçmeleri sebebiyle korunamamıştır. Yoğun ziyaretçi trafiği ve gezinti güzergahı olmaması ayrıca eserin koruma onarım uygulamasında sağlam olan mezar odası girişinin bu sebeple kırılmış olmasının sonucu olarak değerlendirilmelidir.</p>

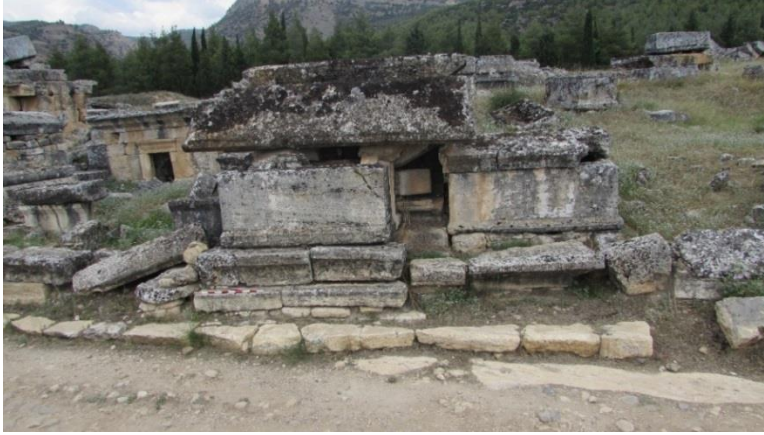
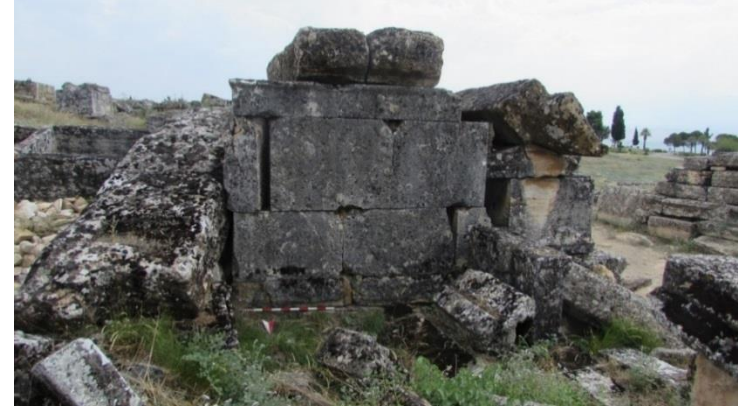
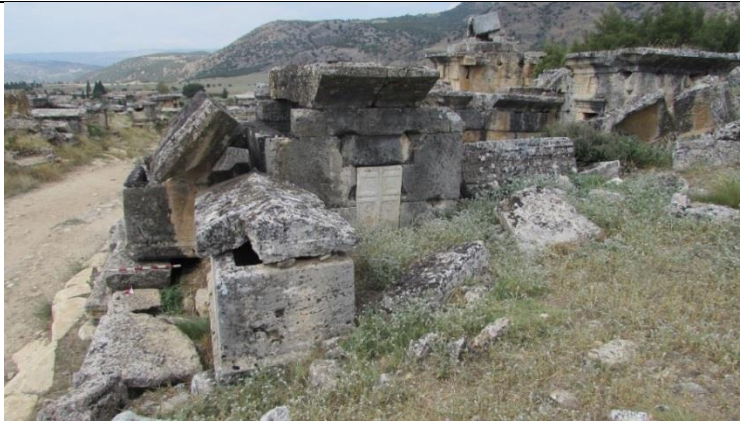
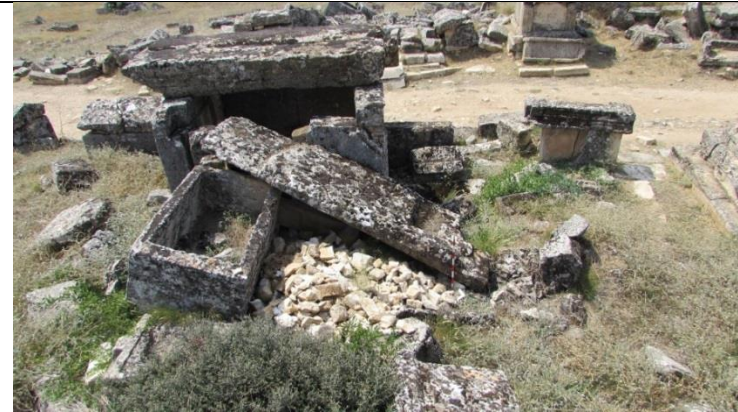
<b>KATALOG NO: 2</b>		
<b>YAPILAN MÜDAHALELER:</b>	<b>MEVCUT DURUM:</b>	<b>ÖNERİLER / ÖNLEMLER:</b>
<p><b>BETON:</b> Kullanılmamıştır.</p> <p><b>ANASTYLOSİS:</b> Yapılmamıştır. Çevresinde bulunan mermer lahit parçaları toplanarak doğu cephesi yanına yığılmıştır.</p> <p><b>ÇELİK / DEMİR ÇUBUK:</b> Kullanılmamıştır.</p> <p><b>PARÇA EKLEME:</b> Yapılmamıştır.</p> <p><b>RESTORASYON KİMYASALLARI:</b> Kullanılmamıştır.</p> <p><b>KENET:</b> Kullanılmamıştır.</p> <p><b>HARÇ:</b> Kullanılmamıştır,</p> <p><b>GENEL TEMİZLİK:</b> Çevre ve iç temizliği yapılmıştır.</p>	<p><b>GÖZLENEN BOZULMALAR:</b> <b>ÇATLAK:</b> Mevcut. Kılcal çatlaklar ve deformasyon oluşmuş.</p> <p><b>KIRIK:</b> Mevcut.</p> <p><b>KOPMA:</b> Mevcut.</p> <p><b>BİTKİSEL:</b> Bitkiler kaide üzerinde kök salmaktadır.</p> <p><b>RENK DEĞİŞİKLİĞİ:</b> Liken kaynaklı kısmi grileşme görülmektedir.</p> <p><b>YÜKSELEN NEM:</b> Batı yönünden gelen yağış suları sebebiyle eserin genelinde nem oranını artırmaktadır.</p> <p><b>İNEN NEM:</b> Yağışlar üstten ve çevreden içeriye dolmakta ve nem dengesini değiştirmektedir.</p> <p><b>YOSUN.</b> Eser genelinde özellikle kuzey yönde yosunlaşma yoğun olarak gözlenmektedir.</p>	<p>Eser etrafındaki mermer parçalar için konservasyon çalışması yapılmalıdır. Kaymış durumdaki traverten çatı blokları için önlem alınmalı ya da onarım müdahalesi yapılmalıdır. Tripolis Caddesi üzerinde olması sebebiyle yoğun olan ve anıt mezar üzerine çıktıkları görülen ziyaretçilerin can güvenliği riskine karşı durum aciliyet taşımaktadır.</p>

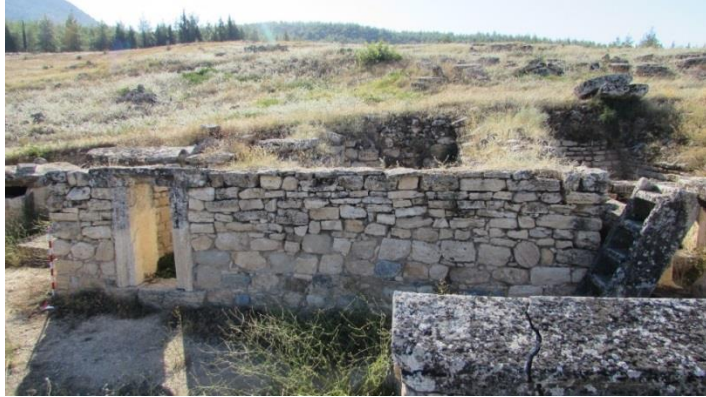
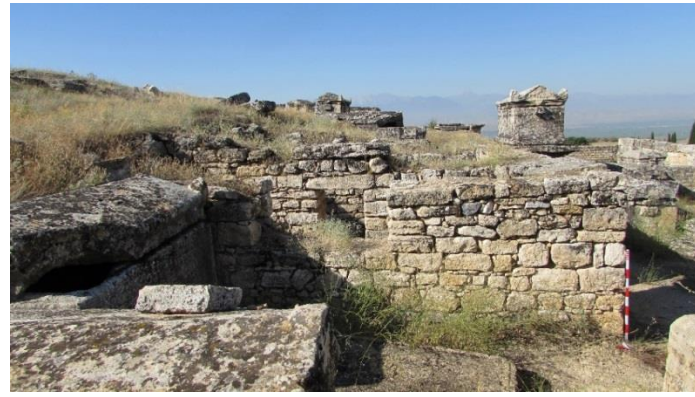
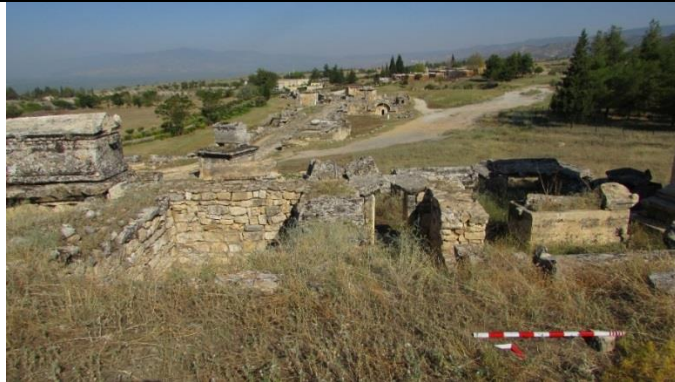
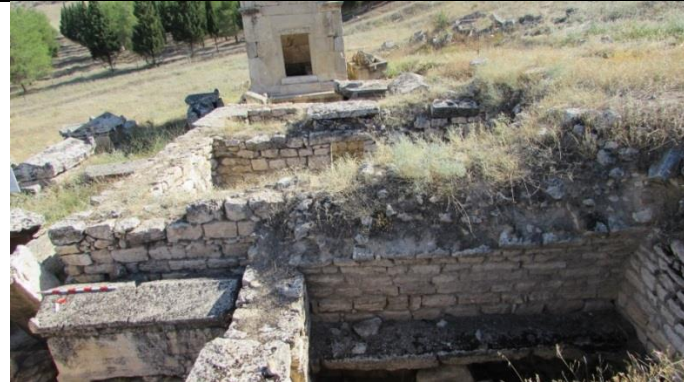
KATALOG NO: 4		
YAPILAN MÜDAHALELER:	MEVCUT DURUM:	ÖNERİLER / ÖNLEMLER:
<p><b>BETON:</b> Kullanılmamıştır.  <b>ANASTYLOSİS:</b> Yapılmış.</p> <p><b>ÇELİK / DEMİR ÇUBUK:</b>  Kullanılmamıştır.</p> <p><b>PARÇA EKLEME:</b>  Yapılmamış.</p> <p><b>RESTORASYON KİMYASALLARI:</b>  Demir kenetlerin sabitlenmesinde kullanılmıştır.</p> <p><b>KENET:</b> Kenet kullanılmıştır. İki parçalı kırık giriş kapısı üst lentosunu birleştirmek için kullanılmış.</p> <p><b>HARÇ:</b>  Kullanılmamıştır.</p> <p><b>GENEL TEMİZLİK:</b>  Çevre ve iç temizliği yapılmıştır.</p>	<p><b>GÖZLENEN BOZULMALAR:</b>  <b>ÇATLAK:</b>  Mevcut. Kılcal çatlaklar ve deformasyon oluşmuş.</p> <p><b>KIRIK:</b> Mevcut.</p> <p><b>KOPMA:</b> Mevcut.</p> <p><b>BİTKİSEL:</b> Bitkiler içeride ve duvarlar üzerinde kök salmaktadır. Doğu duvarı içten kısmen yıkılmıştır.</p> <p><b>RENK DEĞİŞİKLİĞİ:</b>  Liken kaynaklı kısmi grileşme görülmektedir.</p> <p><b>YÜKSELEN NEM:</b>  Taban toprağında nem görülmektedir. Doğu duvarı içten kısmen yıkılmıştır.</p> <p><b>İNEN NEM:</b>  Üst örtü bulunmadığından yağışlar eser içine dolmakta ve nem dengesini değiştirmektedir.</p> <p><b>YAGIŞ:</b> Doğu yönündeki yamaçtan yağışlarla gelen sular eser içerisine dolmaktadır.</p>	<p>Eserin doğu cephesinde kurtarma kazısı yapılarak nem dengesi sağlanmalıdır. Biyolojik birikimden kurtarılmalıdır. Duvar örgüsü harçları üstten dağılmakta ve müdale beklemektedir.</p>

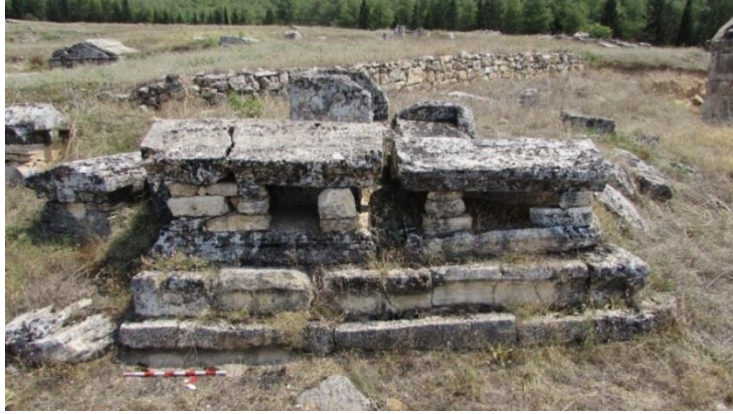
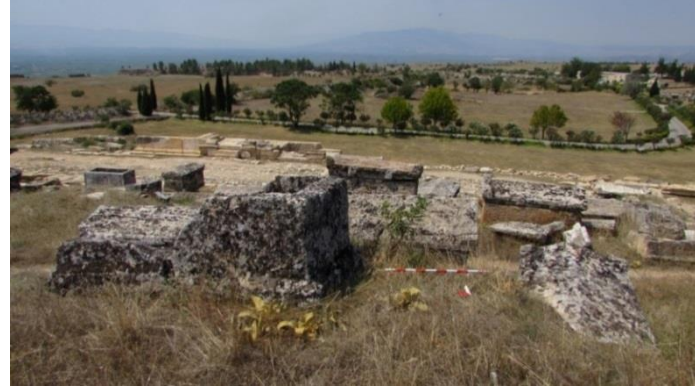
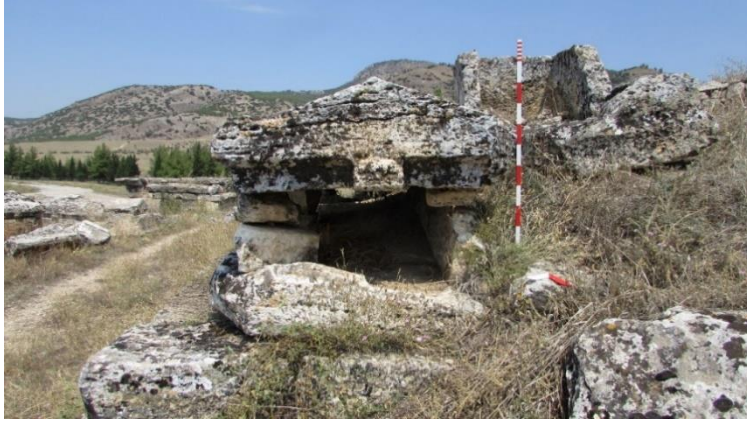
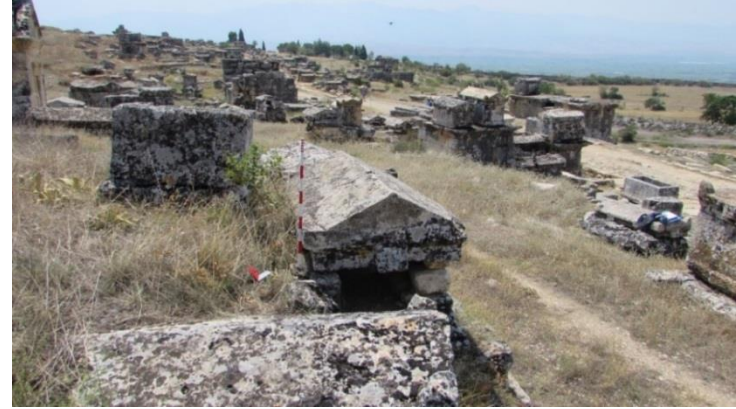
<b>KATALOG NO: 5</b>		
<b>YAPILAN MÜDAHALELER:</b>	<b>MEVCUT DURUM:</b>	<b>ÖNERİLER / ÖNLEMLER:</b>
<p><b>BETON:</b> Kullanılmamıştır.</p> <p><b>ANASTYLOSİS:</b> Yapılmış. Lahit mezarların bulunabilen parçaları ile yeniden aslına uygun düzenleme çalışması yapılmıştır.</p> <p><b>ÇELİK / DEMİR ÇUBUK:</b> Kullanılmamıştır.</p> <p><b>PARÇA EKLEME:</b> Yapılmamıştır.</p> <p><b>RESTORASYON KİMYASALLARI:</b> Kullanılmamıştır.</p> <p><b>KENET:</b> Kullanılmamıştır.</p> <p><b>HARÇ:</b> Kullanılmamıştır.</p> <p><b>GENEL TEMİZLİK:</b> Çevre ve iç temizliği yapılmıştır.</p>	<p><b>GÖZLENEN BOZULMALAR:</b> <b>ÇATLAK:</b> Mevcut. Kılcal çatlaklar ve deformasyon oluşmuş.</p> <p><b>KIRIK:</b> Mevcut.</p> <p><b>KOPMA:</b> Mevcut.</p> <p><b>BİTKİSEL:</b> Bitkiler kaide üzerinde kök salmaktadır.</p> <p><b>RENK DEĞİŞİKLİĞİ:</b> Liken kaynaklı kısmi grileşme görülmektedir.</p> <p><b>YÜKSELEN NEM:</b> Batı yönünden gelen yağış suları sebebiyle eserin genelinde nem oranını artırmaktadır.</p> <p><b>İNEN NEM:</b> Yağışlar üstten ve çevreden içeriye dolmakta ve nem dengesini değiştirmektedir.</p>	<p>Lahitlerin oturduğu podyumdaki oynamalar düzeltilerek tekrar yerleştirilmelidir.</p>

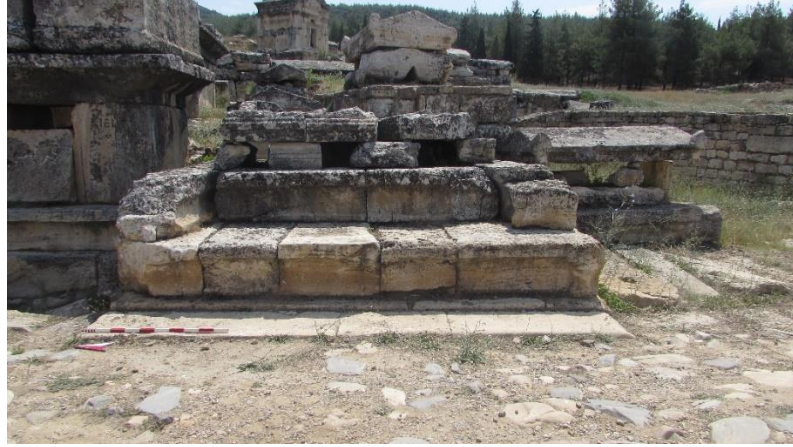
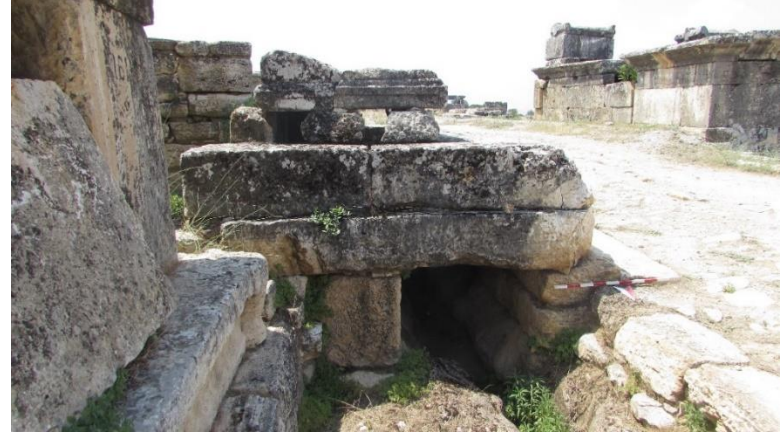
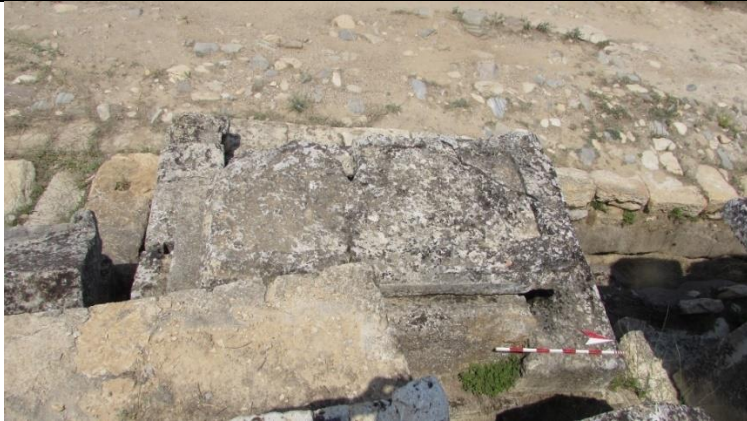
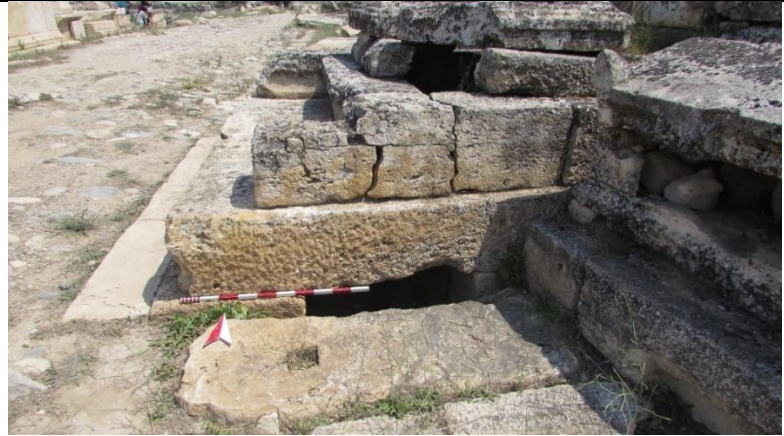
**KATALOG NO: 6**

<b>KATALOG NO: 6</b>		
<b>YAPILAN MÜDAHALELER:</b>	<b>MEVCUT DURUM:</b>	<b>ÖNERİLER / ÖNLEMLER:</b>
<p><b>BETON:</b> Kullanılmamıştır.</p> <p><b>ANASTYLOSİS:</b> Yapılmış. U planlı kaide üzerindeki lahdin bulunabilen ve kalan parçaları ile aslına uygun düzenleme yapılmaya çalışılmıştır.</p> <p><b>ÇELİK / DEMİR ÇUBUK:</b> Kullanılmamıştır.</p> <p><b>PARÇA EKLEME:</b> Yapılmamış.</p> <p><b>RESTORASYON KİMYASALLARI:</b> Kullanılmamıştır.</p> <p><b>RESTORASYON KİMYASALLARI:</b> Kullanılmamıştır.</p> <p><b>KENET:</b> Kullanılmamıştır.</p> <p><b>HARÇ:</b> Kullanılmamıştır,</p> <p><b>GENEL TEMİZLİK:</b> Çevre ve iç temizliği yapılmıştır.</p>	<p><b>GÖZLENEN BOZULMALAR:</b></p> <p><b>ÇATLAK:</b> Mevcut. Kılcal çatlaklar ve deformasyon oluşmuş.</p> <p><b>KIRIK:</b> Mevcut.</p> <p><b>KOPMA:</b> Mevcut.</p> <p><b>RENK DEĞİŞİKLİĞİ:</b> Liken kaynaklı kısmi grileşme görülmektedir.</p>

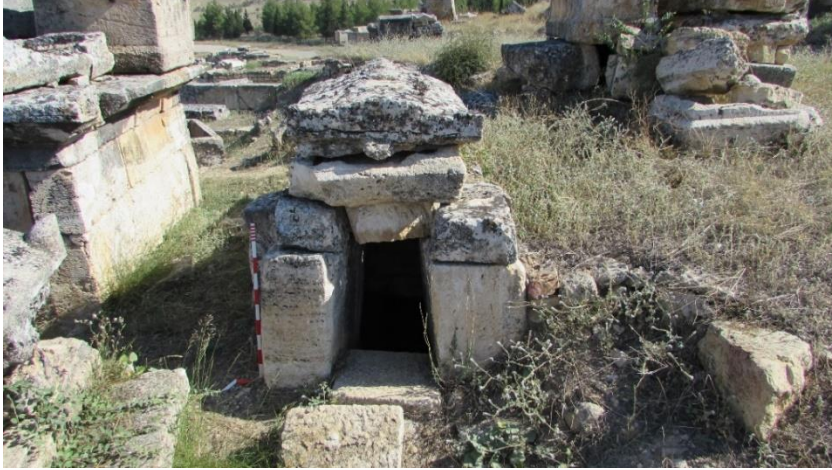
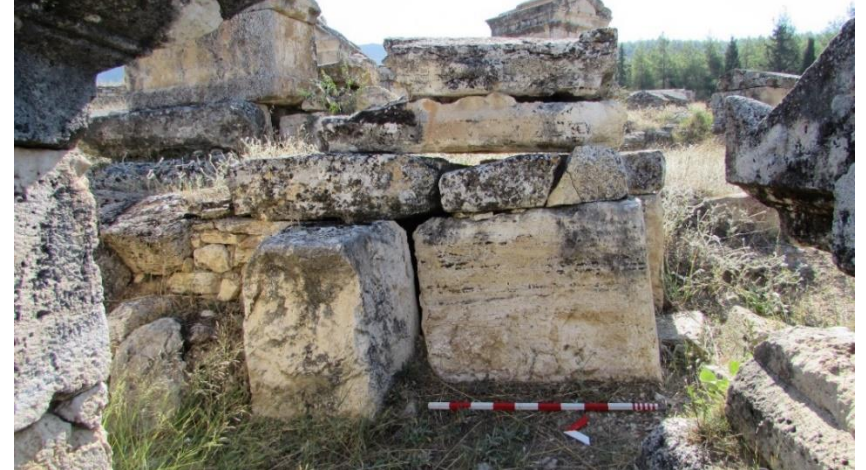
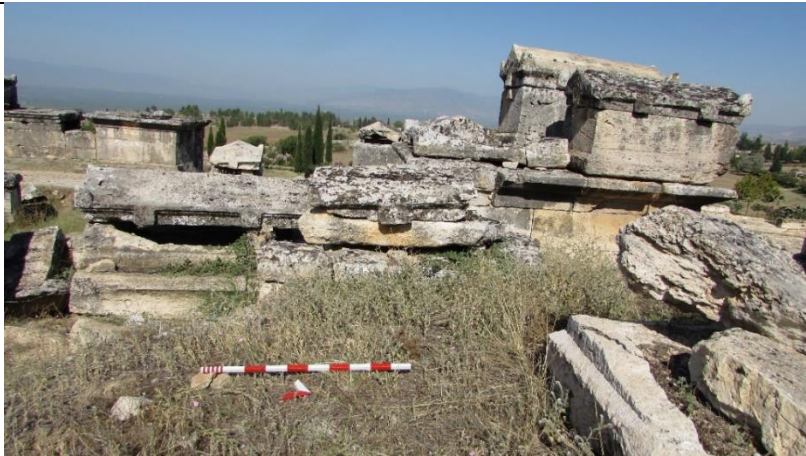
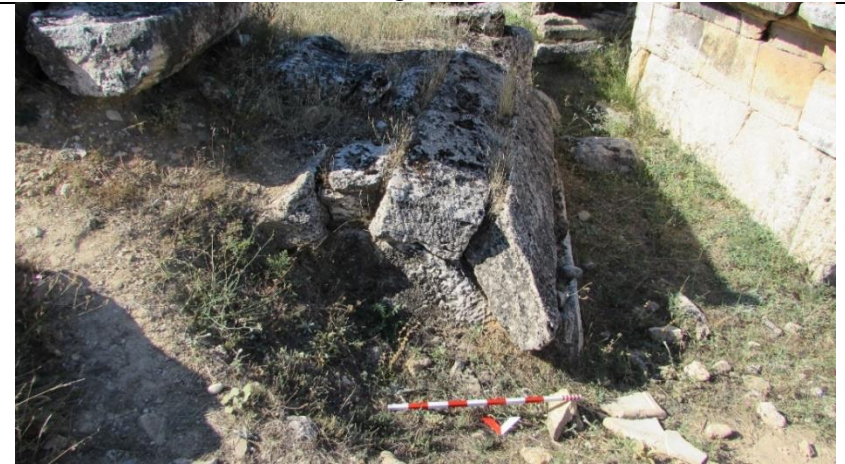
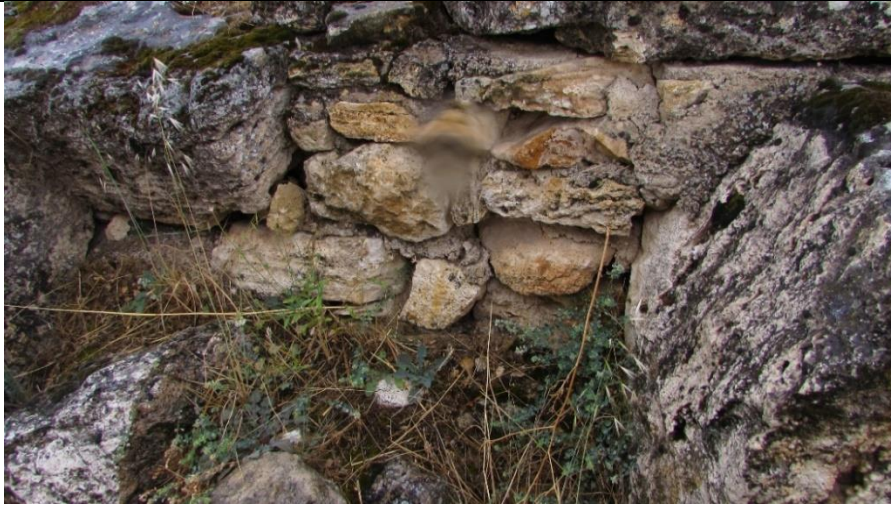
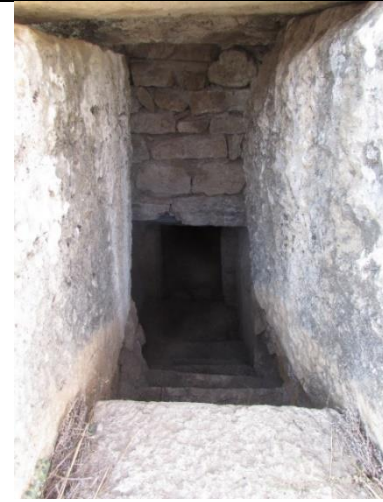
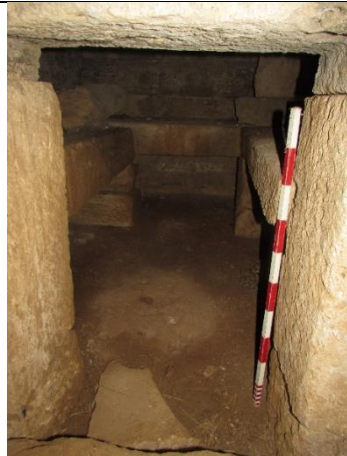
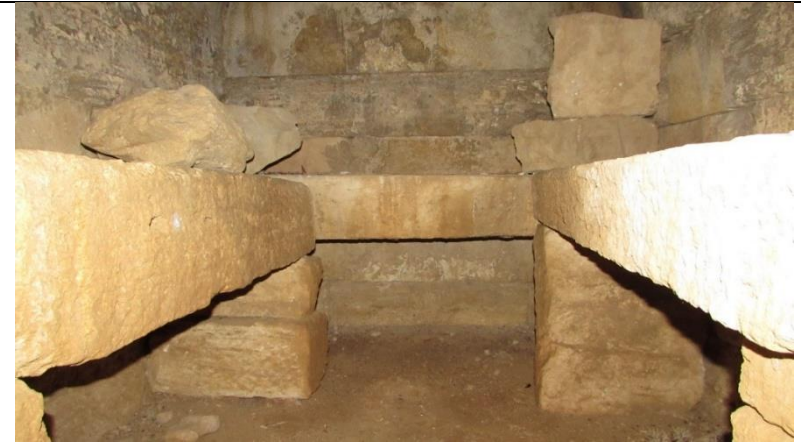
KATALOG NO: 7

<b>KATALOG NO: 7</b>		
<b>YAPILAN MÜDAHALELER:</b>	<b>MEVCUT DURUM:</b>	<b>ÖNERİLER / ÖNLEMLER:</b>
<p><b>BETON:</b> Kullanılmıştır. Harç olarak kullanılmıştır.</p> <p><b>ANASTYLOSİS:</b> Yapılmış. Giriş üzerindeki lahdin bulunabilen ve kalan parçaları ile aslına uygun düzenleme yapılmaya çalışılmıştır. Tümülüsün dromos üstü tekrar aslına uygun düzenlenmiştir.</p> <p><b>ÇELİK / DEMİR ÇUBUK:</b> Mezar odası girişi üstüne 'T' profil demir ile dromos altı desteklenmiştir.</p> <p><b>PARÇA EKLEME:</b> Giriş merdiveni batı ve üst yönünde kireçtaşı ve beton harç ile örgü yapılmış.</p> <p><b>RESTORASYON KİMYASALLARI:</b> Kullanılmamıştır.</p> <p><b>KENET:</b> Kullanılmamıştır.</p> <p><b>HARÇ:</b> Kullanılmıştır. Beton harç dromos üst örtüsünde bağlayıcı olarak kullanılmıştır.</p> <p><b>GENEL TEMİZLİK:</b> Çevre ve iç temizliği yapılmıştır.</p>	<p><b>GÖZLENEN BOZULMALAR:</b></p> <p><b>ÇATLAK:</b> Mevcut. Kılcal çatlaklar ve deformasyon oluşmuş.</p> <p><b>KIRIK:</b> Mevcut.</p> <p><b>KOPMA:</b> Mevcut.</p> <p><b>BİTKİSEL:</b> Bitkiler üzerinde kök salmaktadır.</p> <p><b>RENK DEĞİŞİKLİĞİ:</b> Liken kaynaklı kısmi grileşme görülmektedir.</p> <p><b>İNEN NEM:</b> Yağışlar üstten ve çevreden içeriye dolmakta ve nem dengesini değiştirmektedir.</p>	<p>Eserin düşmüş olan kapısı sabitlenmelidir. Açıkta kalan tavan traverten bloklarının üzeri aslına uygun olarak toprakla kapatılarak mezar odası içine yağış girişi ve traverten bloklarının fiziksel kimyasal ve biyolojik etkilerden korunması sağlanmalıdır.</p>

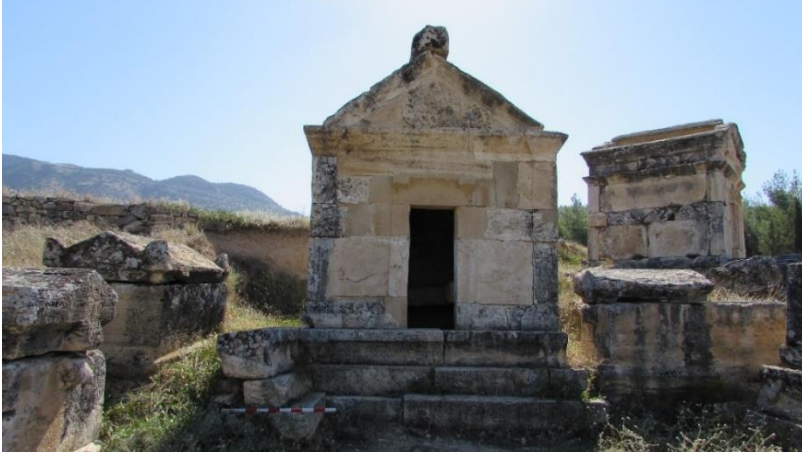
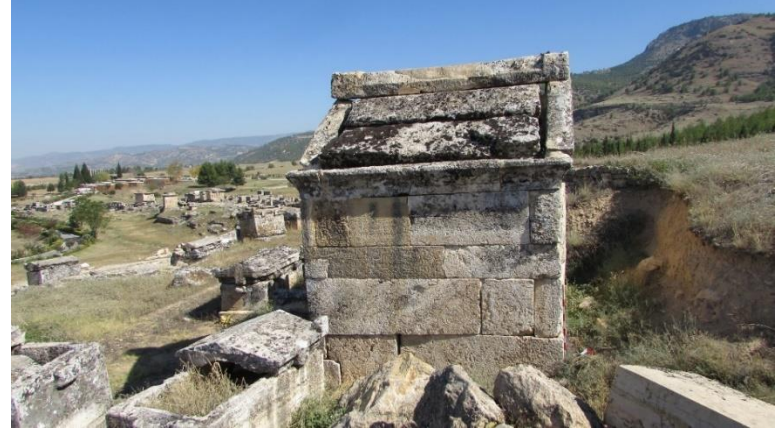
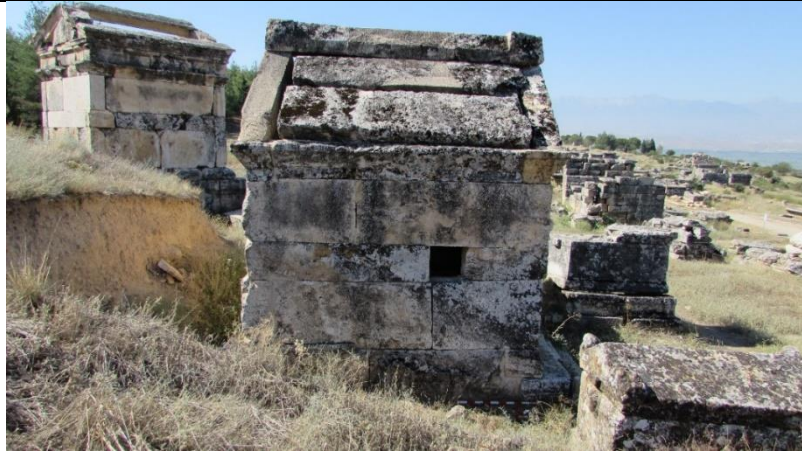
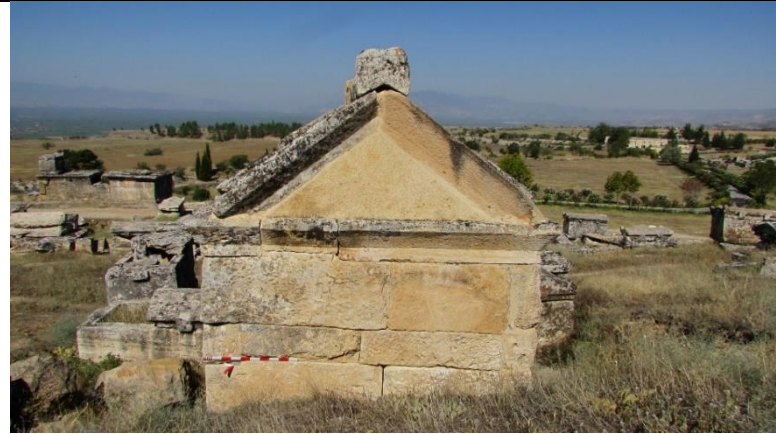
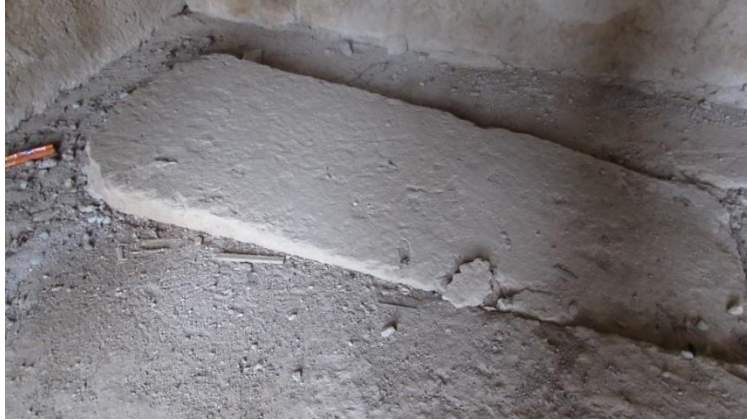
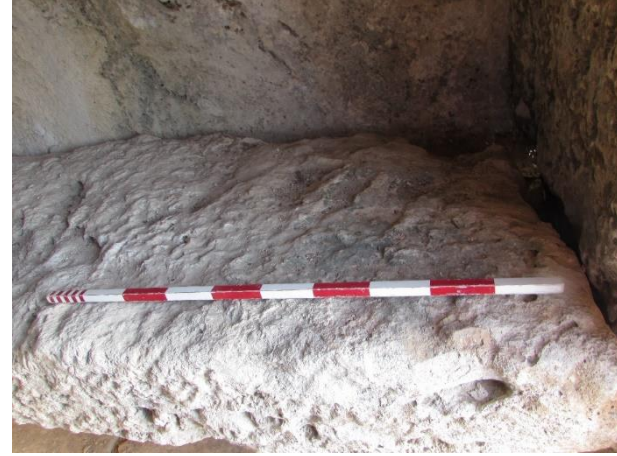
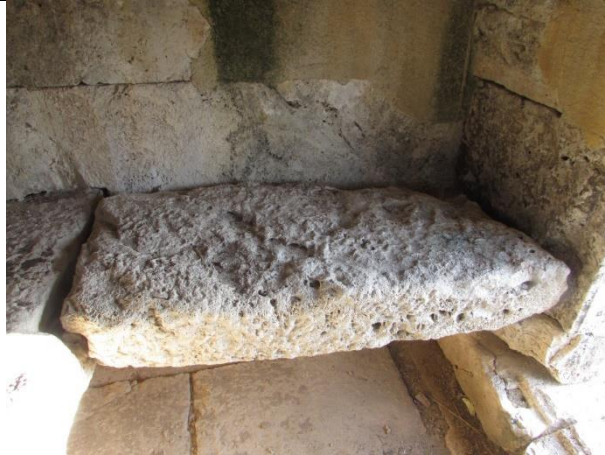
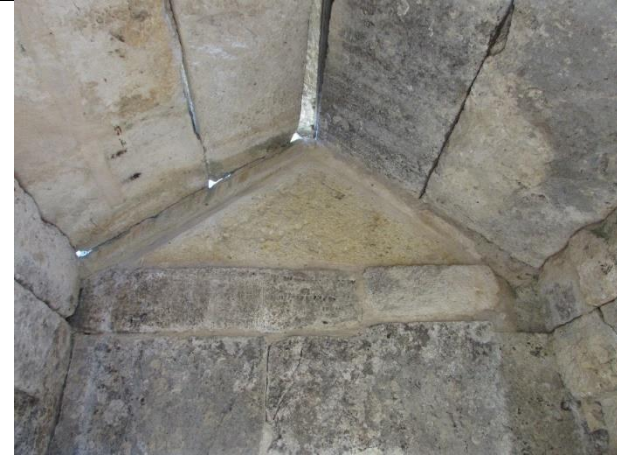
**KATALOG NO:**

<b>KATALOG NO: 8</b>		
<b>YAPILAN MÜDAHALELER:</b>	<b>MEVCUT DURUM:</b>	<b>ÖNERİLER / ÖNLEMLER:</b>
<p><b>BETON:</b> Kullanılmıştır. Eksik traverten blokların eksik parçalarının tamamlanması amacıyla ve tamamıyla olmayan traverten bloklar yerine beton harcı kullanılmıştır.</p> <p><b>ANASTYLOSİS:</b> Yapılmış.</p> <p><b>ÇELİK / DEMİR ÇUBUK:</b> Kullanılmıştır. Zemin kat kapı girişinin kuzey yöndeki klinesi duvara bağlanması gereken yerde duvara bağlantı sağlanamamış altına ahşap kazıkla desteklenmiştir.</p> <p><b>PARÇA EKLEME:</b> Yapılmamış.</p> <p><b>RESTORASYON KİMYASALLARI:</b> Kullanılmamıştır.</p> <p><b>KENET:</b> Kullanılmıştır. Zemin kat tabanındaki iki parça kırıklı haldeki traverten bloğun birleştirilmesi amacıyla kullanılmıştır.</p> <p><b>HARÇ:</b> Kireç harcı kullanılmıştır. Bağlayıcı, sağlamlaştırıcı ve dolgu malzemesi olarak traverten bloklar arasında kullanılmıştır.</p> <p><b>GENEL TEMİZLİK:</b> Çevre ve iç temizliği yapılmıştır.</p>	<p><b>GÖZLENEN BOZULMALAR:</b></p> <p><b>ÇATLAK:</b> Mevcut. Kılcal çatlaklar ve deformasyon oluşmuş.</p> <p><b>KIRIK:</b> Mevcut.</p> <p><b>KOPMA:</b> Mevcut.</p> <p><b>BİTKİSEL:</b> Bitkiler üzerinde kök salmaktadır.</p> <p><b>RENK DEĞİŞİKLİĞİ:</b> Liken kaynaklı kısmi grileşme görülmektedir.</p> <p><b>YÜKSELEN NEM:</b> Taban toprağında nem görülmektedir.</p> <p><b>İNEN NEM:</b> Beşik çatı traverten blokları tamamlanmadığı için yağışlar direk olarak eser içine dolmaktadır.</p> <p><b>YANGIN:</b> Eser üzerindeki ve çevresindeki kuru otlar yangın riski taşımaktadır.</p> <p><b>RESTORASYON KAYNAKLI:</b> Restorasyon esnasında kullanılan beton kumlanma şeklinde bozularak dökülmeye başlamıştır.</p>	<p>Eserin doğu cephe kazısı tamamlanıp kayan topraktan kurtarılmalıdır. Restorasyon sırasında kullanılan beton bölümler uygun malzeme ve teknikle yenilenmelidir.</p>

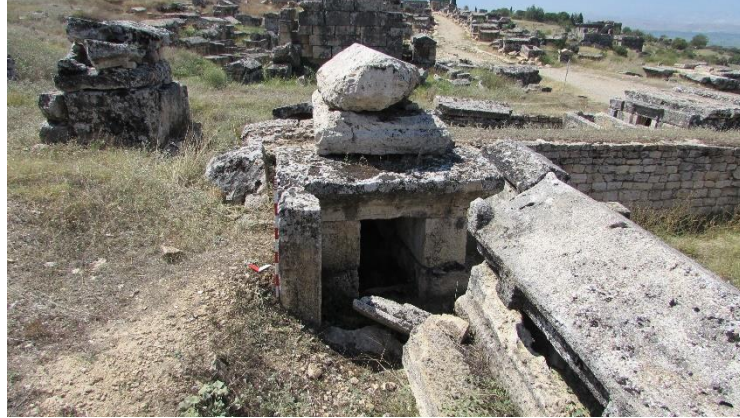
Figür 10.1

KATALOG NO: 10		
YAPILAN MÜDAHALELER:	MEVCUT DURUM:	ÖNERİLER / ÖNLEMLER:
<p><b>BETON:</b> Kullanılmamıştır.</p> <p><b>ANASTYLOSİS:</b> Yapılmış. Çatı üzerindeki lahdin bulunabilen ve kalan parçaları ile aslına uygun düzenleme yapılmaya çalışılmıştır. Ayrıca kuzeydoğu cephesindeki kopan traverten blok parçaları ile giriş önündeki Peribolos koruma alanını oluşturan bloklar düzenlenmiştir.</p> <p><b>ÇELİK / DEMİR ÇUBUK:</b> Kullanılmamıştır.</p> <p><b>PARÇA EKLEME:</b> Yapılmamıştır.</p> <p><b>RESTORASYON KİMYASALLARI:</b> Kullanılmamıştır.</p> <p><b>KENET:</b> Kullanılmamıştır.</p> <p><b>HARÇ:</b> Kullanılmamıştır.</p> <p><b>GENEL TEMİZLİK:</b> Çevre ve iç temizliği yapılmıştır.</p>	<p><b>GÖZLENEN BOZULMALAR:</b></p> <p><b>ÇATLAK:</b> Mevcut. Kılcal çatlaklar ve deformasyon oluşmuş.</p> <p><b>KIRIK:</b> Mevcut.</p> <p><b>KOPMA:</b> Mevcut.</p> <p><b>BİTKİSEL:</b> Bitkiler üzerinde kök salmaktadır.</p> <p><b>RENK DEĞİŞİKLİĞİ:</b> Liken kaynaklı kısmi grileşme görülmektedir.</p> <p><b>YÜKSELEN NEM:</b> Taban toprağında nem görülmektedir.</p> <p><b>İNEN NEM:</b> Yağışlar üstten ve çevreden içeriye dolmakta ve nem dengesini değiştirmektedir.</p>	<p>Eser girişindeki bloklar ve mezar odası kapısı sabitlenmelidir. Mezar odası önünde bulunan Peribolos alanını sınırlandıran traverten bloklardan batı yöndeki daha önce yerinde iken daha sonra yana devrilmiş ve doğu yöndeki de sabitlenmiş değildir. Bu bloğun sabitlenmesi alanda eserler üzerinde dolaşan ziyaretçilerin can güvenliği ile eserin korunması açısından risk teşkil etmektedir. Bu blokların yerlerine uygun şekilde sabitlenmesi gerekmektedir. Mezar odası içerisinde inen nemden kaynaklanan yosun ve mantarlar görülmektedir. Mezar odası içerisine nem girişi engellenmelidir. Doğu yöndeki tamamlanmamış kazı çalışması sebebiyle erozyonla eserin toprak altına gömülmesine sebep olmaktadır.</p>

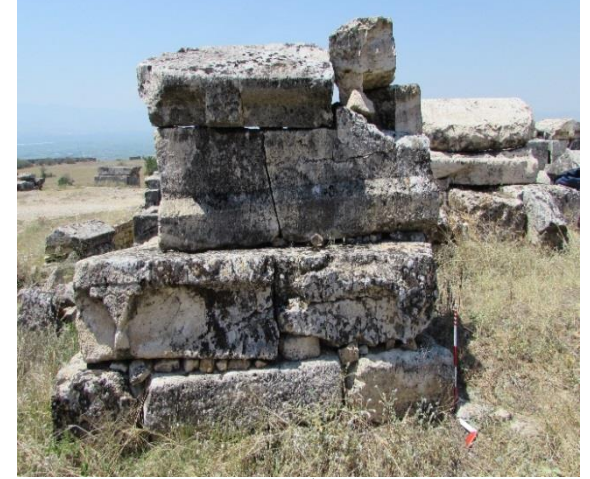
<b>KATALOG NO:</b> 11		
<b>YAPILAN MÜDAHALELER:</b>	<b>MEVCUT DURUM:</b>	<b>ÖNERİLER / ÖNLEMLER:</b>
<p><b>BETON:</b> Kullanılmamıştır.</p> <p><b>ANASTYLOSİS:</b> Yapılmış. Eser tamamen parçaları ile ayağa kaldırılmış.</p> <p><b>ÇELİK / DEMİR ÇUBUK:</b> Kullanılmamıştır.</p> <p><b>PARÇA EKLEME:</b> Yapılmamıştır.</p> <p><b>RESTORASYON KİMYASALLARI:</b> Kullanılmamıştır.</p> <p><b>HARÇ:</b> Kullanılmamıştır.</p> <p><b>KENET:</b> Kullanılmamıştır.</p> <p><b>GENEL TEMİZLİK:</b> Çevre ve iç temizliği yapılmıştır.</p>	<p><b>GÖZLENEN BOZULMALAR:</b> <b>ÇATLAK:</b> Mevcut. Kılcal çatlaklar ve deformasyon oluşmuş.</p> <p><b>KIRIK:</b> Mevcut.</p> <p><b>KOPMA:</b> Mevcut.</p> <p><b>BİTKİSEL:</b> Bitkiler üzerinde kök salmaktadır.</p> <p><b>RENK DEĞİŞİKLİĞİ:</b> Liken kaynaklı kısmi grileşme görülmektedir.</p> <p><b>İNEN NEM:</b> Yağışlar üstten ve çevreden içeriye dolmakta ve nem dengesini değiştirmektedir.</p>	<p>Oynamış ve ayrılmalar oluşmuş podyum düzeltilerek yeniden lahit yerleştirilmelidir.</p>

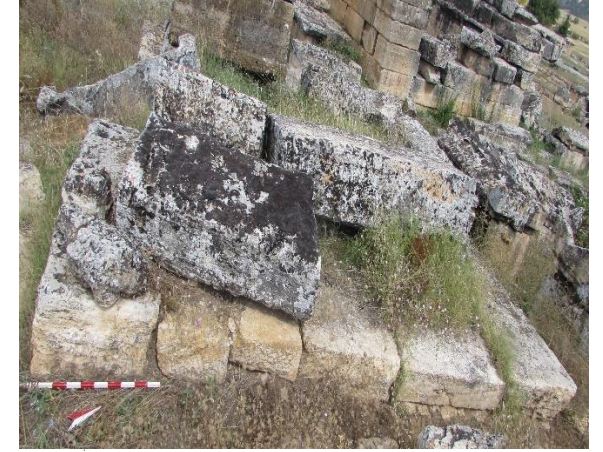
<b>KATALOG NO: 12</b>		
<b>YAPILAN MÜDAHALELER:</b>	<b>MEVCUT DURUM:</b>	<b>ÖNERİLER / ÖNLEMLER:</b>
<p><b>BETON:</b> Kullanılmamıştır.</p> <p><b>ANASTYLOSİS:</b> Yapılmamış. Çevrede bu esere ait olduğu düşünülen traverten bloklar kaide üzeri ve yanına toplanmıştır.</p> <p><b>ÇELİK / DEMİR ÇUBUK:</b> Kullanılmamıştır.</p> <p><b>PARÇA EKLEME:</b> Yapılmamış.</p> <p><b>RESTORASYON KİMYASALLARI:</b> Kullanılmamıştır.</p> <p><b>KENET:</b> Kullanılmamıştır.</p> <p><b>HARÇ:</b> Kullanılmamıştır.</p> <p><b>GENEL TEMİZLİK:</b> Çevre ve iç temizliği yapılmıştır.</p>	<p><b>GÖZLENEN BOZULMALAR:</b></p> <p><b>ÇATLAK:</b> Mevcut. Kılcal çatlaklar ve deformasyon oluşmuş.</p> <p><b>KIRIK:</b> Mevcut.</p> <p><b>KOPMA:</b> Mevcut.</p> <p><b>BİTKİSEL:</b> Bitkiler üzerinde kök salmaktadır.</p> <p><b>RENK DEĞİŞİKLİĞİ:</b> Liken kaynaklı kısmi grileşme görülmektedir.</p> <p><b>YÜKSELEN NEM:</b> Taban toprağında nem görülmektedir.</p> <p><b>İNEN NEM:</b> Yağışlar üstten ve çevreden içeriye dolmakta ve nem dengesini değiştirmektedir.</p>	<p>Alandaki kazı çalışması tamamlanmamıştır. Bu sebeple eserin kalan kısımlarının bulunma ihtimali vardır. Kazı çalışmasının tamamlanarak podiyumun tamamlanma ihtimali vardır. Ayrıca yarım kalan kazı çalışması sebebiyle zaten zemin kotu altında ve doğu yönü yamaç olan eser tekrar erozyonla toprak altında kalmaya başlamıştır. Bunu yoğun bitki örtüsü de desteklemektedir.</p>

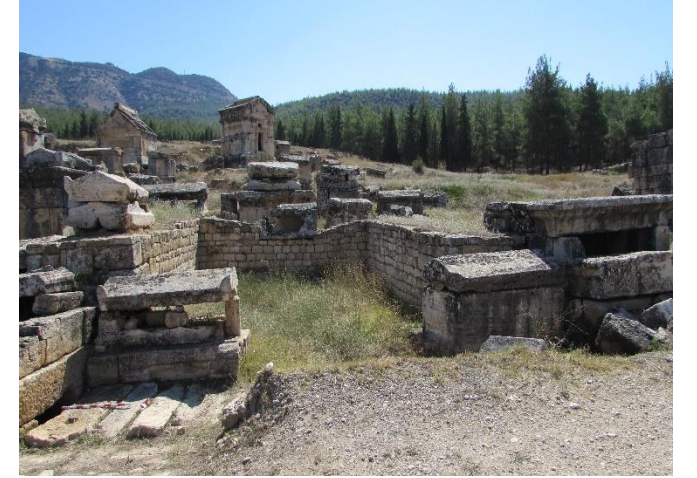
<b>KATALOG NO:</b> 13		
<b>YAPILAN MÜDAHALELER:</b>	<b>MEVCUT DURUM:</b>	<b>ÖNERİLER / ÖNLEMLER:</b>
<p><b>BETON:</b> Kullanılmamıştır.</p> <p><b>ANASTYLOSİS:</b> Yapılmış. Duvar üst yüzeylerinde traverten örgü malzemesine uygulanmıştır.</p> <p><b>ÇELİK / DEMİR ÇUBUK:</b> Kullanılmamıştır.</p> <p><b>PARÇA EKLEME:</b> Yapılmamıştır.</p> <p><b>RESTORASYON KİMYASALLARI:</b> Kullanılmamıştır.</p> <p><b>HARÇ:</b> Kullanılmıştır. Duvar üst yüzeylerinde traverten örgü malzemesi arasına bağlayıcı olarak kireç harcı kullanılmıştır.</p> <p><b>KENET:</b> Kullanılmamıştır.</p> <p><b>GENEL TEMİZLİK:</b> Çevre ve iç temizliği yapılmıştır.</p>	<p><b>GÖZLENEN BOZULMALAR:</b></p> <p><b>ÇATLAK:</b> Mevcut. Kılcal çatlaklar ve deformasyon oluşmuş.</p> <p><b>KIRIK:</b> Mevcut.</p> <p><b>KOPMA:</b> Mevcut.</p> <p><b>BİTKİSEL:</b> Bitkiler üzerinde kök salmaktadır.</p> <p><b>RENK DEĞİŞİKLİĞİ:</b> Liken kaynaklı kısmi grileşme görülmektedir.</p> <p><b>YÜKSELEN NEM:</b> Taban toprağında nem görülmektedir.</p> <p><b>İNEN NEM:</b> Yağışlar üstten ve çevreden içeriye dolmakta ve nem dengesini değiştirmektedir. Ayrıca yağışlar eser duvar örgüsünü erozyona uğratarak duvar örgüsünün yıpranıp zaman içinde kaybına yol açmaktadır.</p>	<p>Eserin duvar örgü sistemi yağıştan korunmalıdır.</p>

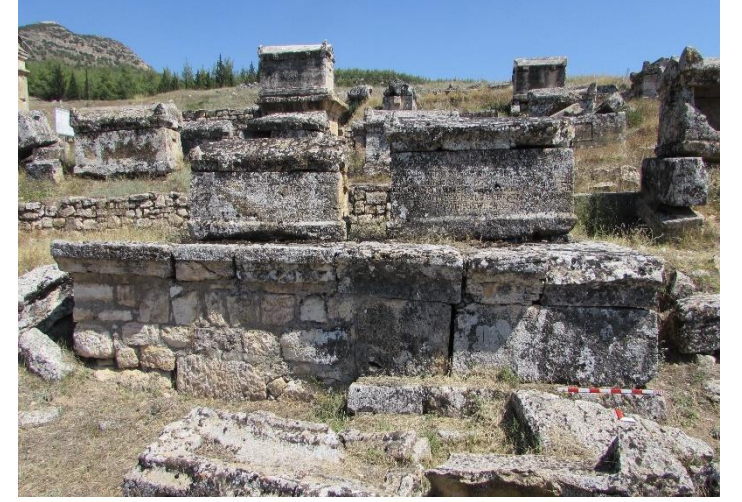
<b>KATALOG NO: 14</b>		
<b>YAPILAN MÜDAHALELER:</b>	<b>MEVCUT DURUM:</b>	<b>ÖNERİLER / ÖNLEMLER:</b>
<p><b>BETON:</b> Beton harç kullanılmıştır.</p> <p><b>ANASTYLOSİS:</b> Yapılmış. Dağılan mezar odası çatı bloklarını tamamlamak için yapılmıştır.</p> <p><b>ÇELİK / DEMİR ÇUBUK:</b> Kullanılmamıştır.</p> <p><b>PARÇA EKLEME:</b> Yapılmıştır. Mezar odası kuzey yani caddeye bakan cephesinin yarısı poligonal kireçtaşlarıyla yenilenmiştir.</p> <p><b>RESTORASYON KİMYASALLARI:</b> Kullanılmamıştır.</p> <p><b>HARÇ:</b> Kullanılmıştır. Mezar odası kuzey yani caddeye bakan cephesinin yarısı poligonal kireçtaşlarıyla yenilenirken bağlayıcı olarak kullanılmıştır.</p> <p><b>KENET:</b> Kullanılmamıştır.</p> <p><b>GENEL TEMİZLİK:</b> Çevre ve iç temizliği yapılmıştır.</p>	<p><b>GÖZLENEN BOZULMALAR:</b></p> <p><b>ÇATLAK:</b> Mevcut. Kılcal çatlaklar ve deformasyon oluşmuş.</p> <p><b>KIRIK:</b> Mevcut.</p> <p><b>KOPMA:</b> Mevcut.</p> <p><b>BİTKİSEL:</b> Bitkiler üzerinde kök salmaktadır.</p> <p><b>RENK DEĞİŞİKLİĞİ:</b> Liken kaynaklı kısmi grileşme görülmektedir.</p> <p><b>YÜKSELEN NEM:</b> Taban toprağında nem görülmektedir.</p> <p><b>İNEN NEM:</b> Yağışlar üstten ve çevreden içeriye dolmakta ve nem dengesini değiştirmektedir.</p>	<p>Mezar odası içinde kaç adet kline olduğu belirsizdir. Çünkü mezar odası içi moloz ve toprak dolu olup cephe kısmının yarısından fazlası yenilenmiştir. Kireçtaşı ve beton malzeme ile mezar odası tamamlama çalışması kuzeydoğu yönde yarım bırakılmıştır. Ayrıca eserin çevresi tam olarak açılmadığı için güney yönden toprak erozyonu ile toprak altına gömülmektedir. Kazı çalışmasının tamamlanarak bu bölümün yeniden düzenlenmesi uygun olacaktır.</p>

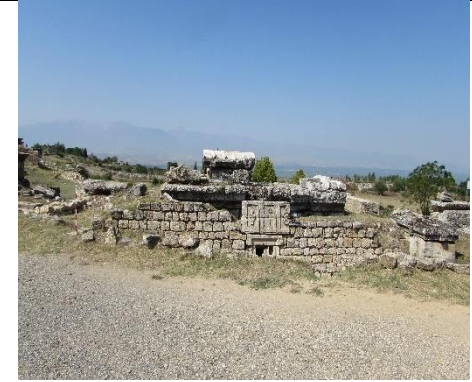
<b>KATALOG NO: 15</b>		
<b>YAPILAN MÜDAHALELER:</b>	<b>MEVCUT DURUM:</b>	<b>ÖNERİLER / ÖNLEMLER:</b>
<p><b>BETON:</b> Kullanılmamıştır.</p> <p><b>ANASTYLOSİS:</b> Yapılmış. Çatı üzerindeki lahitler, mezar kitabesi ve giriş karşısındaki alt desteği yıkılmış olan kline altına uygulanmıştır.</p> <p><b>ÇELİK / DEMİR ÇUBUK:</b> Kullanılmamıştır.</p> <p><b>PARÇA EKLEME:</b> Yapılmamıştır.</p> <p><b>RESTORASYON KİMYASALLARI:</b> Kullanılmamıştır.</p> <p><b>HARÇ:</b> Kullanılmamıştır.</p> <p><b>KENET:</b> Kullanılmamıştır.</p> <p><b>GENEL TEMİZLİK:</b> Çevre ve iç temizliği yapılmıştır.</p>	<p><b>GÖZLENEN BOZULMALAR:</b> <b>ÇATLAK:</b> Kılcal çatlaklar ve deformasyon oluşmuş. <b>KIRIK:</b> Mevcut. <b>KOPMA:</b> Mevcut. <b>BİTKİSEL:</b> Bitkiler üzerinde kök salmaktadır. <b>RENK DEĞİŞİKLİĞİ:</b> Liken kaynaklı kısmi grileşme görülmektedir. <b>YÜKSELEN NEM:</b> Doğu yönünden gelen yağış suları sebebiyle eserin genelinde nem oranını artırmaktadır. <b>İNEN NEM:</b> Yağışlara karşı önlem alınmadığı için doğrudan hasar gören duvar ve çatı üst yapısı yağışla direkt temas etmektedir. <b>SU BASKINI:</b> Zemin blokları üzerinde yirmi santimetre su seviyesini geçtiği tespit edilmiştir. Yağış suları zemindeki traverten blokların örgüsü üzerinde birikip kapalı alanda havuz şeklinde kalmaktadır. Taban toprağında balçık ağustos ayında tespit edilmiştir.</p>	<p>Yağışlara karşı önlem alınarak doğrudan hasar gören duvar ve çatı üst yapısı yağıştan direkt teması kesilmelidir. Zemin kotundan aşağıda olan eser ve girişi her yağıştan sonra doğu yönden içeri su basmakta ve nem dengesini bozmaktadır. İçeri su basmasının önlenmeli ve drenaj sistemi kurulmalıdır.</p>

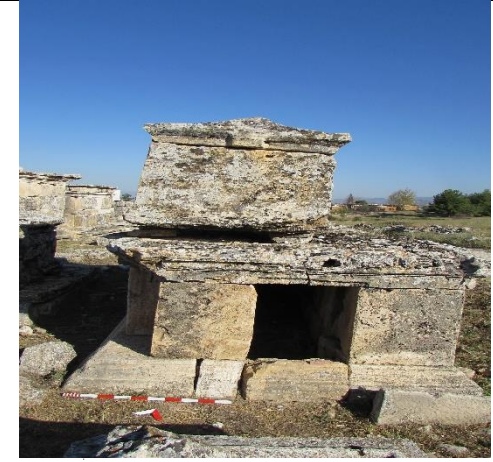
<b>KATALOG NO:</b> 16		
<b>YAPILAN MÜDAHALELER:</b>	<b>MEVCUT DURUM:</b>	<b>ÖNERİLER / ÖNLEMLER:</b>
<p><b>BETON:</b> Kullanılmamıştır.</p> <p><b>ANASTYLOSİS:</b> Yapılmış. Eserin dağınık haldeki bulunabilen parçaları ile tamamen yeniden ayağa kaldırılmıştır.</p> <p><b>ÇELİK / DEMİR ÇUBUK:</b> Kullanılmamıştır.</p> <p><b>PARÇA EKLEME:</b> Yapılmamıştır.</p> <p><b>RESTORASYON KİMYASALLARI:</b> Kullanılmamıştır.</p> <p><b>KENET:</b> Kullanılmamıştır.</p> <p><b>HARÇ:</b> Kullanılmamıştır,</p> <p><b>GENEL TEMİZLİK:</b> Çevre ve iç temizliği yapılmıştır.</p>	<p><b>GÖZLENEN BOZULMALAR:</b> <b>ÇATLAK:</b> Mevcut. Kılcal çatlaklar ve deformasyon oluşmuş. <b>KIRIK:</b> Mevcut. <b>KOPMA:</b> Mevcut. <b>BİTKİSEL:</b> Bitkiler üzerinde kök salmaktadır. <b>RENK DEĞİŞİKLİĞİ:</b> Liken kaynaklı kısmi grileşme görülmektedir.</p> <p><b>YÜKSELEN NEM:</b> Taban toprağında nem görülmektedir. <b>İNEN NEM:</b> Yağışlar içeri üstten ve çevreden dolmakta ve nem dengesini değiştirmektedir.</p>

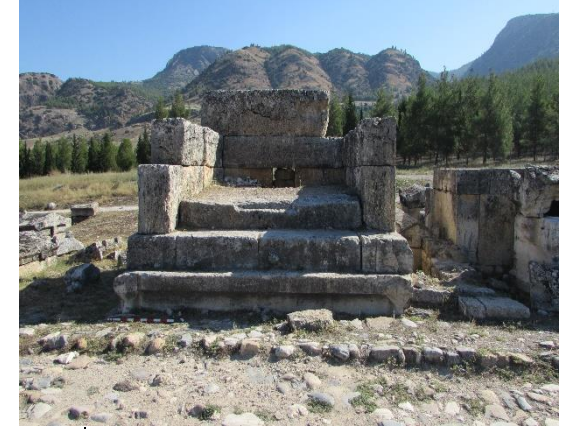
<b>KATALOG NO: 17</b>		
<b>YAPILAN MÜDAHALELER:</b>	<b>MEVCUT DURUM:</b>	<b>ÖNERİLER / ÖNLEMLER:</b>
<p><b>BETON:</b> Kullanılmamıştır.</p> <p><b>ANASTYLOSİS:</b> Yapılmış. En üst sıra beden duvarı bloklarından birisi yerleştirilmiştir.</p> <p><b>ÇELİK / DEMİR ÇUBUK:</b> Kullanılmamıştır.</p> <p><b>PARÇA EKLEME:</b> Yapılmamıştır.</p> <p><b>RESTORASYON KİMYASALLARI:</b> Kullanılmamıştır.</p> <p><b>KENET:</b> Kullanılmamıştır.</p> <p><b>HARÇ:</b> Kullanılmamıştır.</p> <p><b>GENEL TEMİZLİK:</b> Çevre ve iç temizliği yapılmıştır.</p>	<p><b>GÖZLENEN BOZULMALAR:</b> <b>ÇATLAK:</b> Mevcut. Kılcal çatlaklar ve deformasyon oluşmuş.</p> <p><b>KIRIK:</b> Mevcut.</p> <p><b>KOPMA:</b> Mevcut.</p> <p><b>BİTKİSEL:</b> Bitkiler kaide üzerinde kök salmaktadır.</p> <p><b>RENK DEĞİŞİKLİĞİ:</b> Liken kaynaklı kısmi grileşme görülmektedir.</p> <p><b>YÜKSELEN NEM:</b> Batı yönünden gelen yağış suları sebebiyle eserin genelinde nem oranını artırmaktadır.</p> <p><b>İNEN NEM:</b> Yağışlar üstten ve çevreden içeriye dolmakta ve nem dengesini değiştirmektedir. görülmektedir.</p> <p>Ziyaretçilerin mezar anıtı üzerine çıkarak, dinlenmek ve hatıra fotoğrafı çekmek/ çektirmek, hatıra parça almak gibi farklı, tehlikeli yaklaşımları gözlemlenmiştir.</p>	<p>Eser içinde yığın halinde duran mermer parçalar için konservasyon çalışması yapılmalıdır.</p>
