T.C  
PAMUKKALE ÜNİVERSİTESİ  
ARKEOLOJİ ENSTİTÜSÜ

**DENİZLİ MÜZESİ TARAFINDAN HİERAPOLİS ANTİK**  
**KENTİ KUZEY NEKROPOLDE GERÇEKLEŞTİRİLEN**  
**KORUMA VE ONARIM UYGULAMALARI**

**DENİZLİ MÜZESİ TARAFINDAN HİERAPOLİS ANTİK  
KENTİ KUZEY NEKROPOLDE GERÇEKLEŞTİRİLEN  
KORUMA VE ONARIM ÇALIŞMALARI**

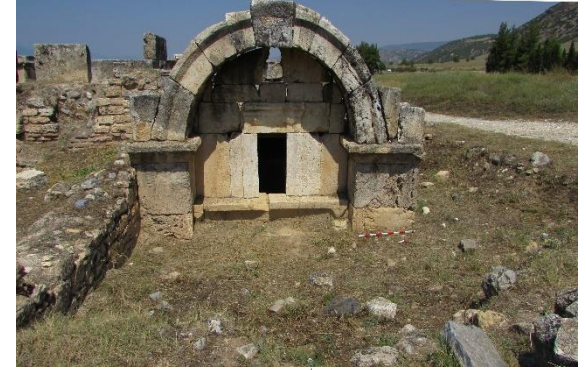
Katalog No: 18: Giriş üzerindeki kemeri oluşturan traverten yapı taşlarının kilit taşı üzerinde oluşan çatlaklar çok derinleşmiş ve bölünmüş durumdadır. Bu durum düşük şiddette dahi depreme karşı dayanıksızdır. Ayrıca bu çatlaklar ve parçalı kilit taşı zaman içinde parça kaybına sebebiyet verecektir. Parça kaybı sonrasında kemer yıkılacaktır (Fig. 18.1 – 18.4). Bu sebeple kemerin ahşap askıya alınarak sökülmesi, aşırı çatlaklı ve parçalı kilit taşının aslına uygun yeni malzeme ile yenilenmesi, hidrolik kireç ile kemerin yeniden yapılması gerekmektedir.

<b>KATALOG NO: 18</b>		
<b>YAPILAN MÜDAHALELER:</b>	<b>MEVCUT DURUM:</b>	<b>ÖNERİLER / ÖNLEMLER:</b>
<p><b>BETON:</b> Kullanılmamıştır.</p> <p><b>ANASTYLOSİS:</b> Yapılmış. Giriş cephesi tonoz kemerinde parçalı halde ayrılan kilit taşı, kemer indirilip kilit taşı yapıştırıldıktan sonra tekrar kemer örülmüştür. Üst örtü olarak alüminyum, sentetik çatı levhası kullanılmıştır.</p> <p><b>ÇELİK / DEMİR ÇUBUK:</b> Kullanılmamıştır.</p> <p><b>PARÇA EKLEME:</b> Yapılmamıştır.</p> <p><b>RESTORASYON KİMYASALLARI:</b> Kullanılmamıştır.</p> <p><b>KENET:</b> Kullanılmamıştır.</p> <p><b>HARÇ:</b> Kullanılmamıştır.</p> <p><b>GENEL TEMİZLİK:</b> Çevre ve iç temizliği yapılmıştır.</p>	<p><b>GÖZLENEN BOZULMALAR:</b> <b>ÇATLAK:</b> Mevcut. Kılcal çatlaklar ve deformasyon oluşmuş. <b>KIRIK:</b> Mevcut. <b>KOPMA:</b> Mevcut. <b>BİTKİSEL:</b> Bitkiler üzerinde kök salmaktadır. <b>RENK DEĞİŞİKLİĞİ:</b> Liken kaynaklı kısmi siyahlanma görülmektedir. <b>YÜKSELEN NEM:</b> Doğu yönünden gelen yağış suları sebebiyle eserin genelinde nem oranını artırmaktadır. Nekropol alanının doğu yönündeki Gökdere'ye kadar uzanan eğimli araziden gelen yağış suları sebebiyle eser taban ve doğu cephe zemininde göllenme oluşmaktadır. Taban toprağında balçık ağustos ayında tespit edilmiştir. <b>İNEN NEM:</b> Üst örtüsü ayakta değildir. Yağışlara karşı önlem alınmadığı için doğrudan hasar gören duvar ve çatı üst yapısı yağışla direkt temas etmektedir.</p>	<p>Eser, çevre zemin kotundan aşağıdadır. Eser içerisine yağış ve erozyon birikintilerinin girişi engellenmelidir. Ayrıca yağışlara karşı önlem alınarak doğrudan hasar gören duvar ve çatı üst yapısı yağıştan teması kesilmelidir. Restorasyonda konulan üst örtü metal levha yetersiz kalmış ve kenarlarından içeri su alarak iç sıvaları koruyamamıştır. Drenaj sistemi kurulmalıdır. Restorasyon sırasında çatı görevi görmesi için konan alüminyum-sentetik alaşım çatı levhasının yetersiz kalması sebebiyle mezar odası içindeki freskolu duvar sıvaları hızlı şekilde dökülmektedir.</p>

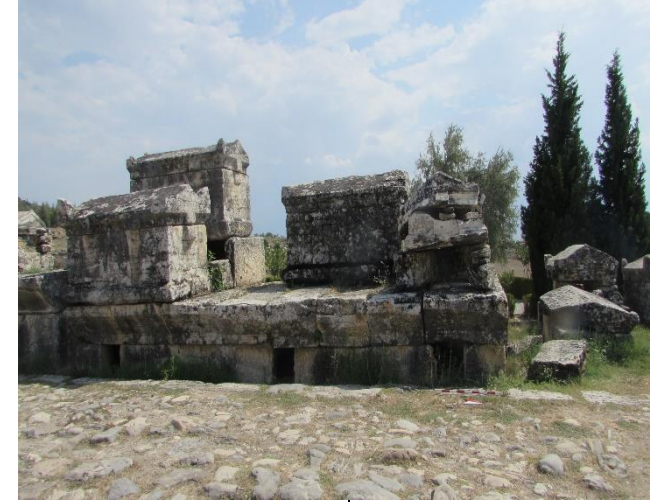
<b>KATALOG NO: 19</b>		
<b>YAPILAN MÜDAHALELER:</b>	<b>MEVCUT DURUM:</b>	<b>ÖNERİLER / ÖNLEMLER:</b>
<p><b>BETON:</b> Kullanılmamıştır.</p> <p><b>ANASTYLOSİS:</b> Yapılmış. Mermer lahdin bulunabilen parçaları ile düzenlenmesi yapılmıştır.</p> <p><b>ÇELİK / DEMİR ÇUBUK:</b> Kullanılmamıştır.</p> <p><b>PARÇA EKLEME:</b> Yapılmamıştır.</p> <p><b>RESTORASYON KİMYASALLARI:</b> Kullanılmamıştır.</p> <p><b>KENET:</b> Kullanılmamıştır.</p> <p><b>HARÇ:</b> Kullanılmamıştır.</p> <p><b>GENEL TEMİZLİK:</b> Çevre ve iç temizliği yapılmıştır.</p>	<p><b>GÖZLENEN BOZULMALAR:</b></p> <p><b>ÇATLAK:</b> Mevcut. Kılcal çatlaklar ve deformasyon oluşmuş.</p> <p><b>KIRIK:</b> Mevcut.</p> <p><b>KOPMA:</b> Mevcut.</p> <p><b>BİTKİSEL:</b> Bitkiler üzerinde kök salmaktadır.</p> <p><b>RENK DEĞİŞİKLİĞİ:</b> Liken kaynaklı kısmi grileşme görülmektedir.</p> <p><b>YÜKSELEN NEM:</b> Taban toprağında nem görülmektedir.</p> <p><b>İNEN NEM:</b> Yağışlar üstten ve çevreden içeriye dolmakta ve nem dengesini değiştirmektedir.</p>

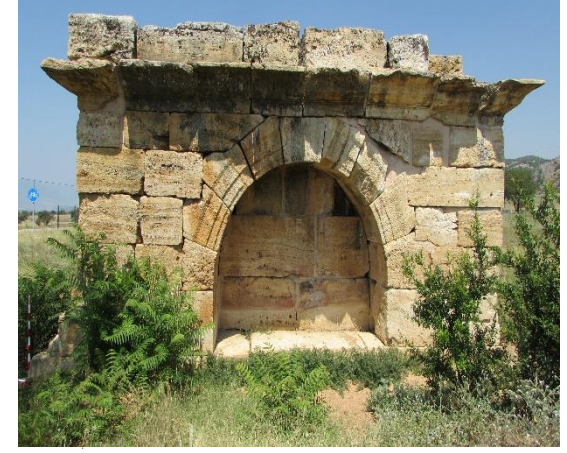
<b>KATALOG NO: 20</b>		
<b>YAPILAN MÜDAHALELER:</b>	<b>MEVCUT DURUM:</b>	<b>ÖNERİLER / ÖNLEMLER:</b>
<p><b>BETON:</b> Kullanılmamıştır.</p> <p><b>ANASTYLOSİS:</b> Yapılmış. Eserin dağılmış ve yıkık haldeki parçaları ile yeniden düzenlenmesi yapılmıştır.</p> <p><b>ÇELİK / DEMİR ÇUBUK:</b> Kullanılmamıştır.</p> <p><b>PARÇA EKLEME:</b> Yapılmamıştır.</p> <p><b>RESTORASYON KİMYASALLARI:</b> Kullanılmıştır. Bağlayıcı olarak küçük parçalarda kullanılmıştır. Gerekli görülen kısımlarda araldit AV138M ve sertleştirici HV988 kullanılmıştır.</p> <p><b>KENET:</b> Kullanılmıştır. Duvar blokları arasında aslına uygun şekilde demir kenetler restorasyon kimyasalları ile kullanılmıştır. Parçalanan bloklar demir kenetler ile birleştirilmiştir.</p> <p><b>HARÇ:</b> Kullanılmıştır. Dolgu malzemesi ve bloklar arasında bağlayıcı olarak kireç harcı kullanılmıştır.</p> <p><b>GENEL TEMİZLİK:</b> Çevre ve iç temizliği yapılmıştır.</p>	<p><b>GÖZLENEN BOZULMALAR:</b> <b>ÇATLAK:</b> Mevcut. Kılcal çatlaklar ve deformasyon oluşmuş.</p> <p><b>KIRIK:</b> Mevcut.</p> <p><b>KOPMA:</b> Mevcut.</p> <p><b>BİTKİSEL:</b> Bitkiler kaide üzerinde kök salmaktadır.</p> <p><b>RENK DEĞİŞİKLİĞİ:</b> Liken kaynaklı kısmi grileşme görülmektedir.</p> <p><b>YÜKSELEN NEM:</b> Doğu yönünden gelen yağış suları sebebiyle eserin genelinde nem oranını artırmaktadır.</p> <p><b>İNEN NEM:</b> Gökdere yağış sularının akıntılı yolu üzerinde olduğu için zaman zaman yağış oranı arttığında su baskını riski taşımaktadır. Yağışlar üstten ve çevreden içeriye dolmakta ve nem dengesini değiştirmektedir.</p>	<p>Kenarından geçen trafiğe açık Karahayıt karayolu egzoz gazını çekebilen sistem kurulmalı ve trafik kazalarına karşı araçların esere ulaşmasını engelleyecek şekilde düzenlenmelidir.</p>

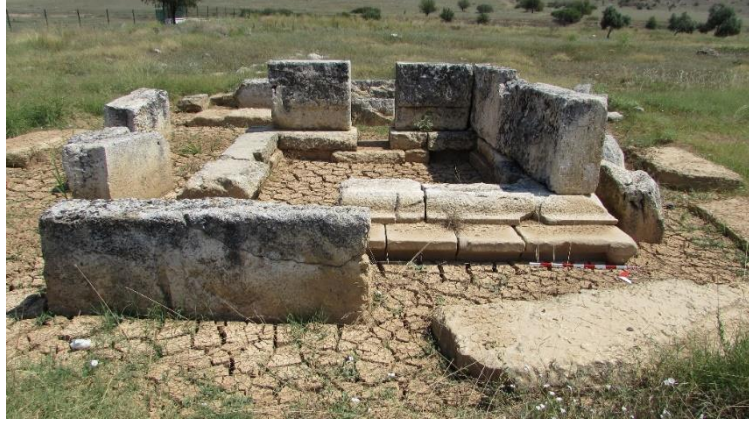
Figür 21.1

<b>KATALOG NO: 21</b>		
<b>YAPILAN MÜDAHALELER:</b>	<b>MEVCUT DURUM:</b>	<b>ÖNERİLER / ÖNLEMLER:</b>
<p><b>BETON:</b> Kullanılmamıştır.</p> <p><b>ANASTYLOSİS:</b> Yapılmış. Eserin bulunabilen parçaları ile kaide ve kaide üstü blokların düzenlenmesi yapılmıştır.</p> <p><b>ÇELİK / DEMİR ÇUBUK:</b> Kullanılmamıştır.</p> <p><b>PARÇA EKLEME:</b> Yapılmamıştır.</p> <p><b>RESTORASYON KİMYASALLARI:</b> Kullanılmamıştır.</p> <p><b>HARÇ:</b> Kullanılmamıştır.</p> <p><b>KENET:</b> Kullanılmamıştır.</p> <p><b>GENEL TEMİZLİK:</b> Çevre ve iç temizliği yapılmıştır.</p>	<p><b>GÖZLENEN BOZULMALAR:</b></p> <p><b>ÇATLAK:</b> Mevcut. Kılcal çatlaklar ve deformasyon oluşmuş.</p> <p><b>KIRIK:</b> Mevcut.</p> <p><b>KOPMA:</b> Mevcut.</p> <p><b>BİTKİSEL:</b> Bitkiler kaide üzerinde kök salmaktadır.</p> <p><b>RENK DEĞİŞİKLİĞİ:</b> Liken kaynaklı kısmi grileşme görülmektedir.</p> <p><b>YÜKSELEN NEM:</b> Batı yönünden gelen yağış suları sebebiyle eserin genelinde nem oranını artırmaktadır. Eser çevresi her yağıştan sonra göllenmektedir.</p> <p><b>İNEN NEM:</b> Üzerindeki lahitlere ait olduğu anlaşılan mermer parçalardan bazılarının işçilik ve kabartmaları bu alanda tespit edilmiştir.</p>	<p>1- Doğu yönünden gelen yağış suları sebebiyle eserin genelinde göllenme oluşmaktadır. Eser içerisine yağış ve erozyon birikintilerinin girişi engellenmelidir.</p> <p>2-Kenarından geçen trafiğe açık Karahayıt karayolu egzoz gazını çekebilen sistem kurulmalı ve trafik kazalarına karşı araçların esere ulaşmasını engelleyecek bariyer ya da engel konulmalıdır.</p>

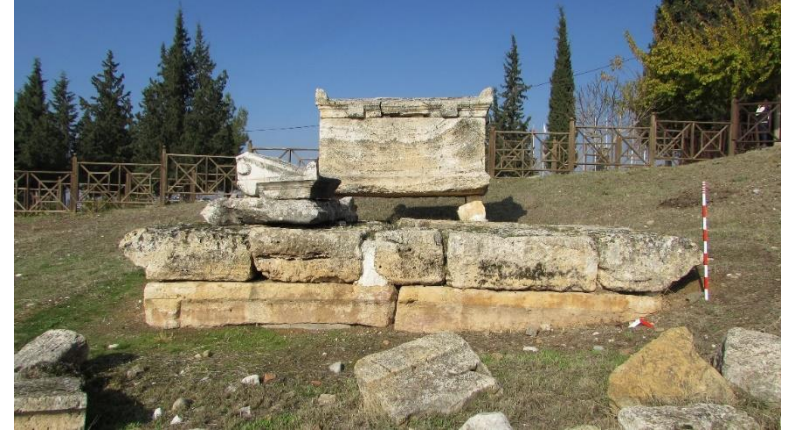
Figür 22.4

<b>KATALOG NO:</b> 22		
<b>YAPILAN MÜDAHALELER:</b>	<b>MEVCUT DURUM:</b>	<b>ÖNERİLER / ÖNLEMLER:</b>
<p><b>BETON:</b> Kullanılmıştır.</p> <p><b>ANASTYLOSİS:</b> Yapılmış. Kaide tamamen, lahitlerin bulunabilen parçaları ile düzenlenmesi yapılmıştır.</p> <p><b>ÇELİK / DEMİR ÇUBUK:</b> Kullanılmıştır.</p> <p><b>PARÇA EKLEME:</b> Yapılmamıştır.</p> <p><b>RESTORASYON KİMYASALLARI:</b> Kullanılmıştır.</p> <p><b>KENET:</b> Kullanılmıştır.</p> <p><b>HARÇ:</b> Kullanılmıştır.</p> <p><b>GENEL TEMİZLİK:</b> Çevre ve iç temizliği yapılmamıştır.</p>	<p><b>GÖZLENEN BOZULMALAR:</b></p> <p><b>ÇATLAK:</b> Mevcut. Kılcal çatlaklar ve deformasyon oluşmuş.</p> <p><b>KIRIK:</b> Mevcut.</p> <p><b>KOPMA:</b> Mevcut</p> <p><b>BİTKİSEL:</b> Bitkiler üzerinde kök salmaktadır.</p> <p><b>RENK DEĞİŞİKLİĞİ:</b> Liken kaynaklı kısmi grileşme ve beyazlaşma görülmektedir. Hem kaide hem de lahitlerde kararırma vardır.</p> <p><b>YÜKSELEN NEM:</b> Beton kaide toprak altında kalmış ve nem görülmektedir.</p> <p><b>İNEN NEM:</b> Yağışlar üstten ve çevreden içeriye dolmakta ve nem dengesini değiştirmektedir.</p>	<p>Yamaç zeminden dolayı toprak kaymakta ve kaideyi örtmektedir. Bu kaymanın düzeltilmesi için kaide çevresi yeniden düzenlenip toprak kayması engellenmelidir. Podyumun üzerine yerleştirildiği beton geçen süreç içerisinde bağlayıcılık özelliklerini kaybetmeye başlamıştır. Bu beton zeminin kontrol edilerek geçen süreç içerisindeki yitirdiği özelliklerinin daha sonraki dönemde esere olan etkisi değerlendirilmelidir. Paslanan kenetler korozyondan kurtarılmalıdır.</p>
