# KAMU YAPILARINDA GÖZLENEN YAPISAL KUSURLAR

Pamukkale Üniversitesi, Mühendislik Fakültesi, İnşaat Mühendisliği Bölümü, Kınıklı Kampusu-Denizli

## STRUCTURAL DEFECTS OBSERVED AT STATE BUILDINGS

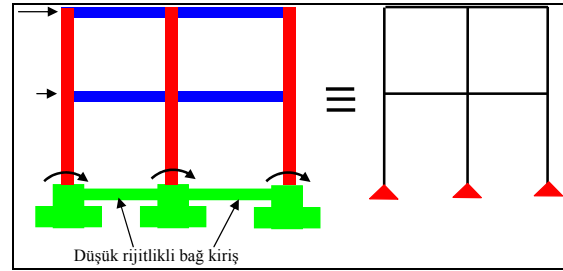
Şekil 16. Temel sisteminin idealize edilmiş modeli.

Şekil 15'de verilen temel sisteminde deprem yönü olarak bağ kiriş yönü alındığında, bağ kirişli temel sisteminin yapının orta akslarında bağ kiriş yönünde yerleştirilmiş olan zemin kat kolonlarının dönmesini engellemesini beklemek de mümkün değildir. Temelde bu yön için yaklaşık olarak basit mesnetli gibi çalışacak kolonlar da ötelenmelerin artmasına sebep olacaktır. Şekil 16'da bu durum şematik olarak açıklanmıştır.

Bunun yanında özellikle perdeli yapılarda yeterli rijitliği olmayan temeller çok az dönse bile, temele göre çok rijit olan perde büyük ötelenmeler göstermekte, taşıyıcı sistemde önemli hasarlar oluşmaktadır. Pek çok perdeli yapıda, perdelerin dönmesine karşı koyabilecek rijitlikte temellerin bulunmaması da ciddi bir sorundur.
