# PORSELEN İZOLATÖRLERDE İZOLASYON PROBLEMLERİ

**Engin ÇETİN\*, N. Lerzan ÖZER\*\*, Meriç ÇETİN\*\*\***

## THE INSULATION PROBLEMS ON PORCELAIN INSULATORS

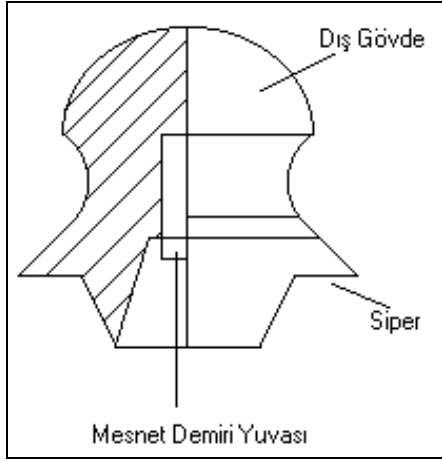
Şekil 1. Porselen izolatör kesiti.

Şekil 1'de, porselen bir izolatörün kesiti görülmektedir. İzolatörün dış gövdesi, porselen sır ile kaplıdır. Porselen gövdenin içindeki mesnet yuvasına mesnet demiri tespit edilir. İzolatörün altındaki siper adı verilen kısım, etek şeklindedir. İzolatör direncini arttırmak için yapılmıştır. Ayrıca izolatörün direğe veya panoya tespiti için de bir tespit demiri bulunur.

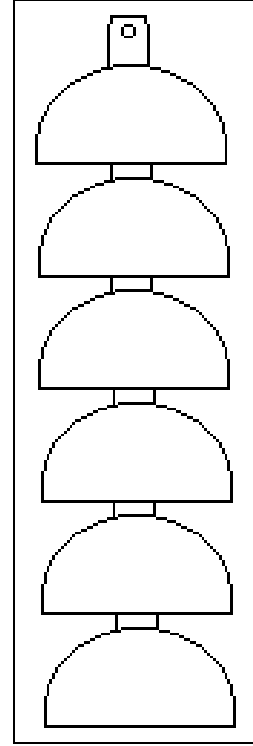
İzolatör seçiminde tesisin işletme gerilimi de önemlidir (Alçak Gerilim-AG veya Yüksek Gerilim-YG). YG'de izolatör dayanımı için zincir tip izolatör kullanılmalıdır (Şekil 2).

Şekil 2. Zincir tipi izolatör
