KENT ÖLÇEĞİNDE TAŞINMAZ KÜLTÜR VARLIĞI KORUNMA DURUMUNUN İNCELENMESİ: İZMİR ÖRNEK ALAN ÇALIŞMASI*

Observation Of The Conservation Status Of Cultural Heritage At The City Scale: Izmir Case Study

Yıldırım Hasan Selekoğlu** Bekir Eskici***

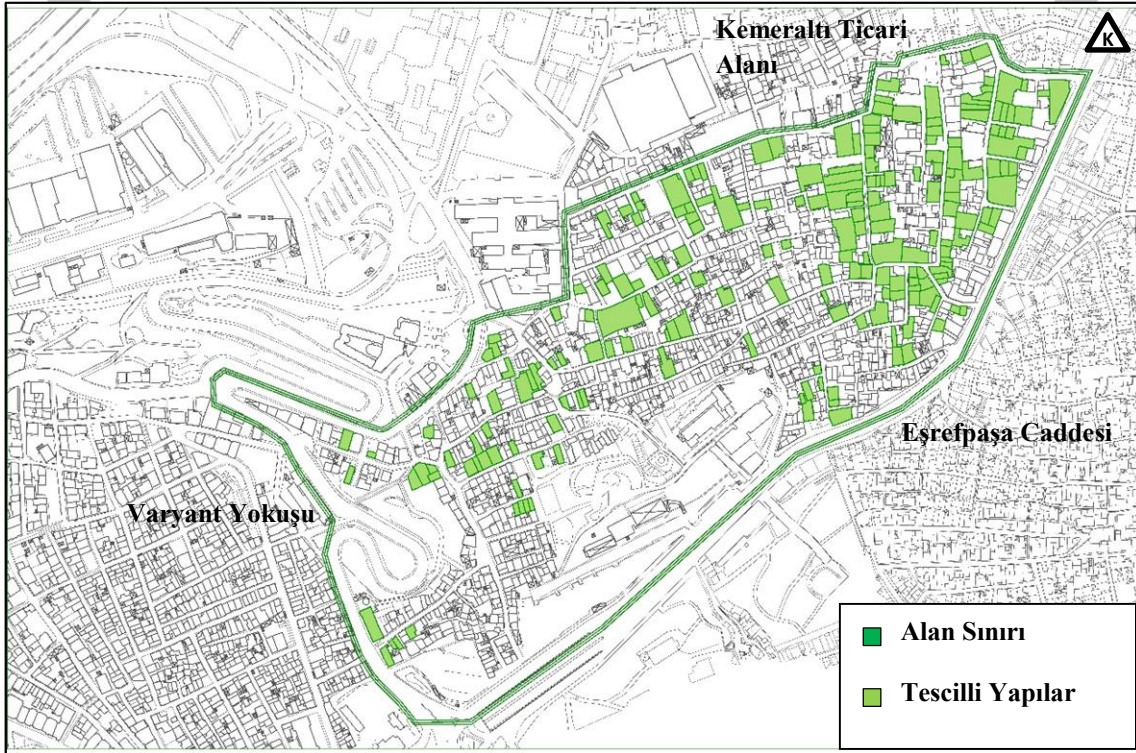
Şekil 2. Çalışma alanında tespit edilen tescilli yapılar.

İzmir Büyükşehir Belediyesi ve İzmir Konak Belediyesi'nde gerçekleştirilen arşiv çalışmaları sonucunda alan sınırları içerisinde toplamda 223 adet tescilli parsel kararına ulaşılmıştır. Aynı arşiv çalışmasında bu tescil kararları ile tescillenen parsellerden 14'ünün tescilden düşürüldüğü tespit edilmiştir. Çalışma geriye kalan 209 tescilli parsel ile sürdürülmüştür. İzmir Büyükşehir Belediyesi İmar ve Şehircilik Daire Başkanlığı'ndan elde edilen güncel imar planı tescilli parsel kararlarıyla birlikte detaylı bir şekilde incelendiğinde alanda toplamda 197 adet tescilli yapının bulunması gerektiği tespit edilmiştir (Şekil 2.).

Çalışmanın ilk aşaması 2019 yılı Eylül ayında gerçekleştirilen alan çalışması ile başlamıştır. Alan çalışmasında tespit edilen 197 yapı yerinde gözlemlenerek yapıların korunma durumları yerinde tespit edilmiş ve elde edilen veriler ile korunma durum analizi gerçekleştirilmiştir. 2019 yılında yapılan koruma durum analizi doğrultusunda 3'ü restorasyon aşamasında olmak üzere 131 yapının yani yapı toplamının %66'unun kullanıcı durumları değişkenlik göstermekle birlikte sağlam durumda olduğu

gözlemlenmiştir. Bu yapı grubu içerisinde bakımlılık durumları değişkenlik göstermekle birlikte herhangi bir yapısal hasar belirtisi bulunmayan yapılar değerlendirilmiştir. Geriye kalan 66 yapıdan 27 yapının yani yapı toplamının %14'ünün metruk yapı (T.C. 3194 sayılı İmar Kanunu, 1985, madde. 39) statüsünde olduğu ve geri kalan 39 yapının yani alandaki yapıların %20'sinin tamamen yok olduğu tespit edilmiştir. Bu yapıların yok oluş süreci ve nedenleri ile ilgili herhangi bir arşiv verisine ulaşılamamıştır. Korunma durumlarının tespitinden sonra alanda tespit edilen 131 sağlam nitelikte yapının mülkiyet analizi yapılmıştır. Mülkiyet analizi sonucunda 131 yapıdan 32'sinin yani %24'ünün boş olduğu tespit edilmiştir. Geriye kalan 99 yapıdan 9'u cami olmak üzere 15 yapı kamusal işlevli, 84 yapı ise sivil işlevli yapılardır. Sivil işlevli yapıların 40'ı tapu sahipleri ve 44'ü kiracılar tarafından kullanılmaktadır (Şekil 3.).
