# Karahisar-1 Teke Kale (Sillyon) Mescidi Yapı Malzemeleri, Bozulmalar ve Koruma Sorunları

## Building Materials of the Masjid at Karahisar1 Teke Castle (Sillyon), their Deterioration and Conservation Problems

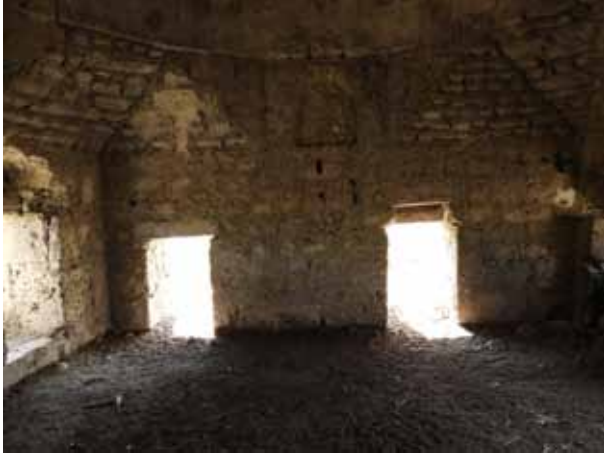
Harimde beden duvarlarından kubbeye geçiş Türk üçgenleriyle sağlanmıştır. Kubbenin beden duvarları birleşimi orta kısmında, geçiş hattı hizasında kalan, üstleri hafifletme amaçlı kemerli birer sathi niş bulunmaktadır (Fig. 4).

Figür 4. Üst Örtüyü Hafifletme Amaçlı Yapılan Niş Uygulaması, Batı Duvar

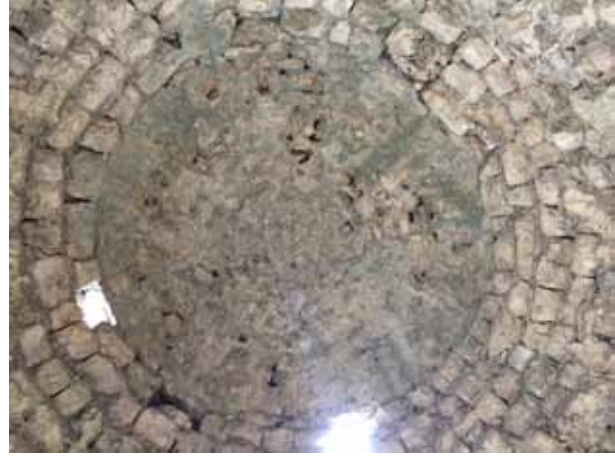
Ayrıca doğu duvarında 3 küçük 1 büyük niş bulunmakta, büyük olanın dolap nişi olduğu düşünülmektedir. Kubbe tepesinin çökme nedeniyle sonradan onarıldığı belirtilmektedir<sup>8</sup> (Fig. 5). Mihrap kısmı büyük zarar görmüştür. Mihrap nişinde herhangi bir dekorasyon izine rastlanmamıştır.

Figür 5. Onarım Gördüğü Belirtilen Kubbe Tepesi, İçten Görünüm.

Kubbe iç bölümünde kısmen korunan sıva kalıntılarının yapının özgünlüğünün korunması açısından mevcut hali ile sağlamlaştırılması gerekmektedir. Sıvalarda yapılacak fiziki kontroller neticesinde tespit edilen çatlak ve sıva altı boşluklar, sıvı harç enjeksiyonu ile sağlamlaştırılabilir. Enjeksiyonlarda hazır halde satılan hidrolik kireç bağlayıcı enjeksiyon harçları (Malta 6002 gibi)<sup>13</sup> kullanılabilir.
