# MİLET ANTİK KENTİ İONİK STOA BİNASINDAKİ TAŞ TAMAMLAMA UYGULAMALARININ DEĞERLENDİRİLMESİ

Ali YAŞAR<sup>1</sup>

## Assessments of Stone Integration Practices in the Ionic Stoa Building of The Ancient City of Miletus

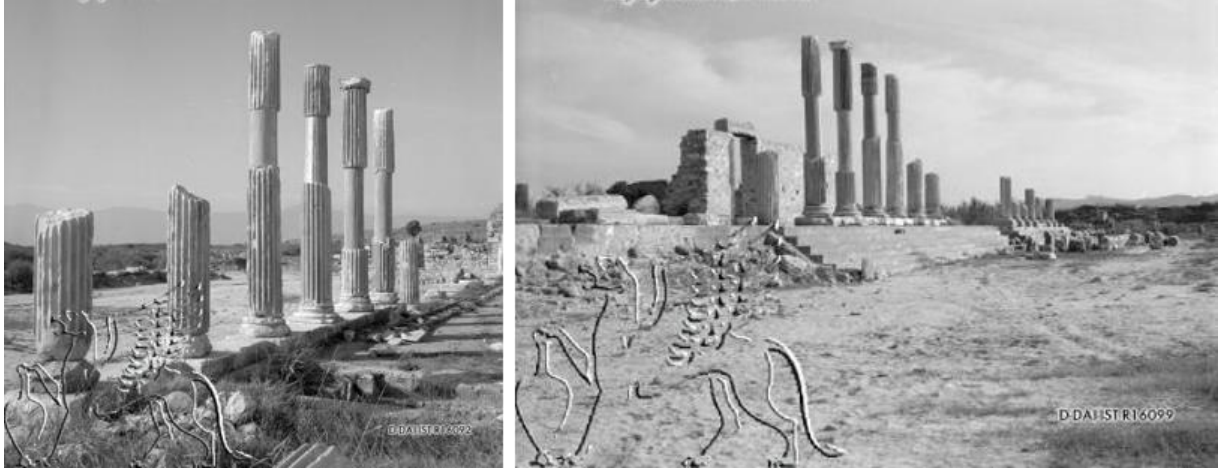
Yapıdaki onarım çalışmaları, 1979-1988 yılları arasında gerçekleştirilmiştir. Alman Arkeoloji Enstitüsü'nün fotoğraf arşivindeki 1979 yılına ait fotoğraflarda stoanın krepidoma, sütun kaideleri ve ayağa kaldırılan dört sütuna ilişkin uygulamaların yapıldığı görülmektedir (Görsel 2).

Görsel 2. Milet İonic Stoa, Sütun Tamamlama, 1979 Yılı (Kaynak: [https://arachne.uni-koeln.de/arachne/index.php?view\[page\]=10&view\[category\]=overview&view\[section\]=uebersicht&view\[layout\]=bauwerk\\_item&search\[data\]=ALL&search\[mode\]=meta&search\[match\]=similar&view\[active\\_tab\]=overview&search\[constraints\]=milet&view\[active\\_tab\]=overview/](https://arachne.uni-koeln.de/arachne/index.php?view[page]=10&view[category]=overview&view[section]=uebersicht&view[layout]=bauwerk_item&search[data]=ALL&search[mode]=meta&search[match]=similar&view[active_tab]=overview&search[constraints]=milet&view[active_tab]=overview/) Erişim Tarihi: 10.10.2021).

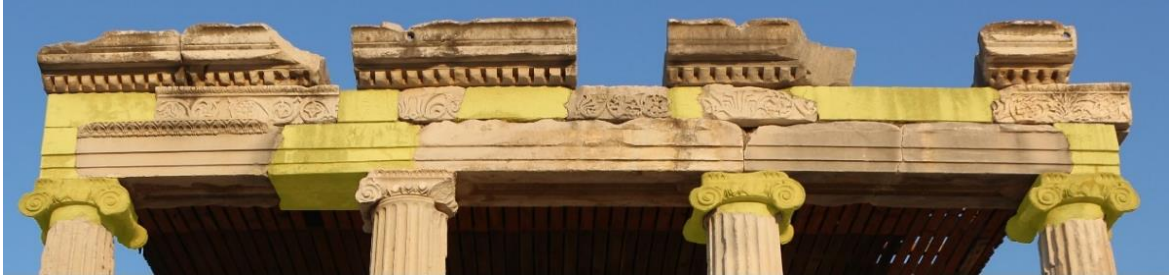
*Çizim 1. İonik Stoa, Üst Yapı Elemanları ve Taş Tamamlama Uygulamasının Yapıldığı Kısımlar.*
