**Yüksek Lisans Tezi
Kültür Varlıklarını Koruma ve Onarım Anabilim Dalı
Kültür Varlıklarını Koruma ve Onarım Yüksek Lisans Programı**

**STRATONIKEIA KUZEY CADDE DOĞU PORTİK
MOZAİKLERİ
KORUMA VE ONARIM ÇALIŞMALARI**

Ali YAŞAR

**MAYIS 2016
DENİZLİ**

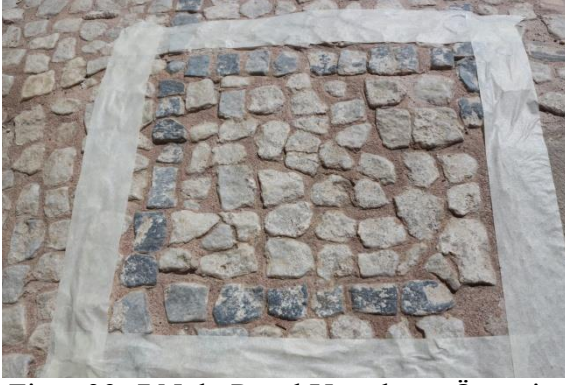
Figür 39: 7 Nolu Panel Uygulama Öncesi Genel Görünüm

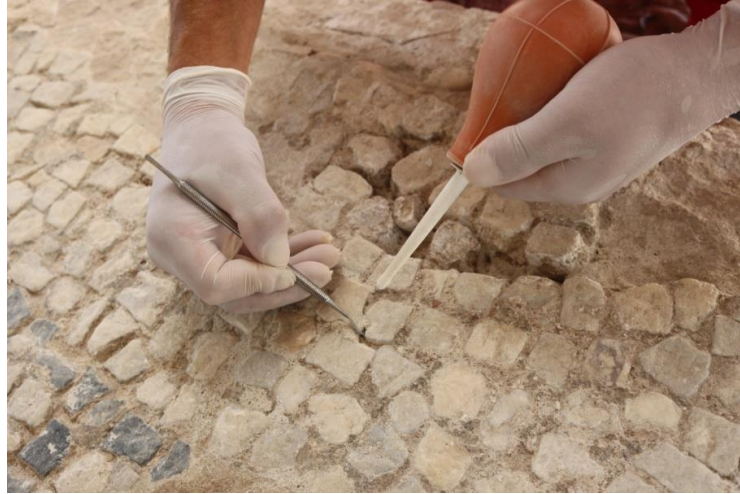
Figür 44. Harç Kalıntılarının Mekanik Temizlik Uygulaması

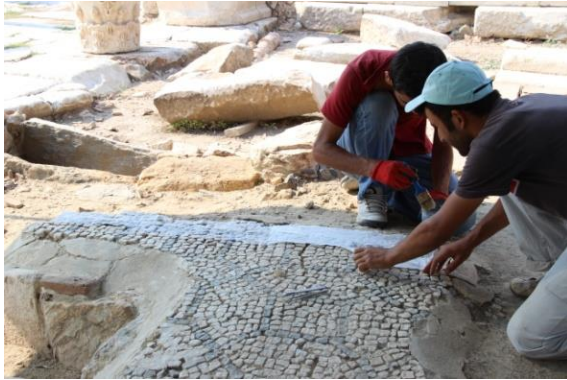
Figür 47: PB 72 ile Mozaik Kenarına Kaput Bezi Yapıştırma Uygulaması

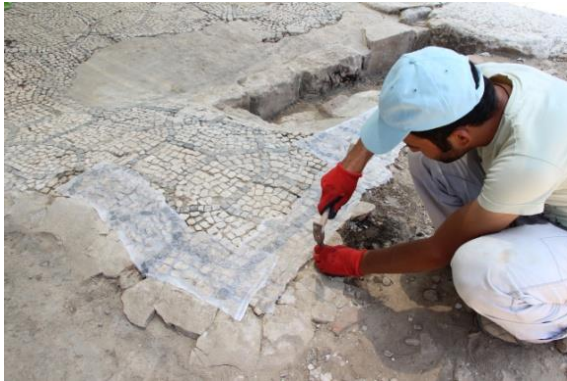
Figür 49: Hasarlı Bordür Temizliği ve Gizli Bordür Hazırlık Çalışmaları.

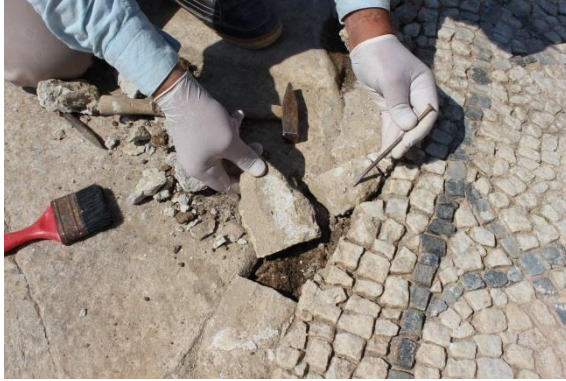
Figür 57: Hasarlı Olan Eski Onarım Harçlarının Temizlenmesi

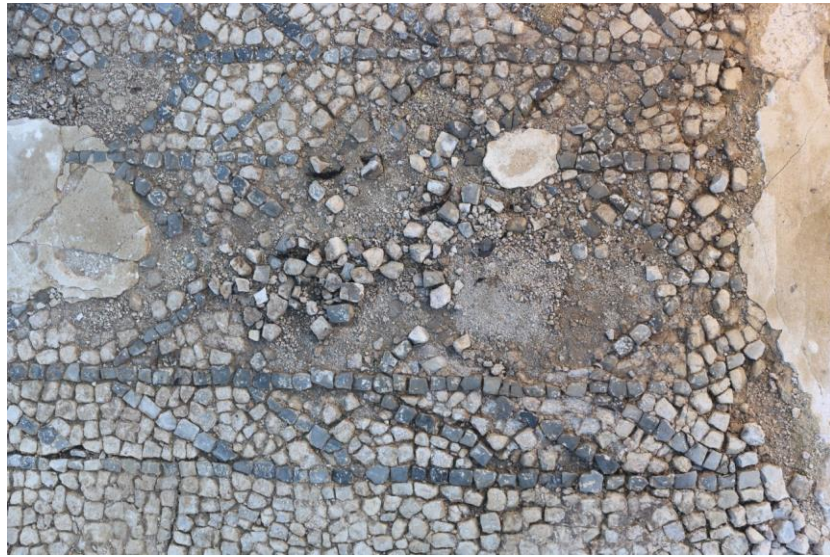
Figür 83: Uygulama Öncesi Genel Görünüm

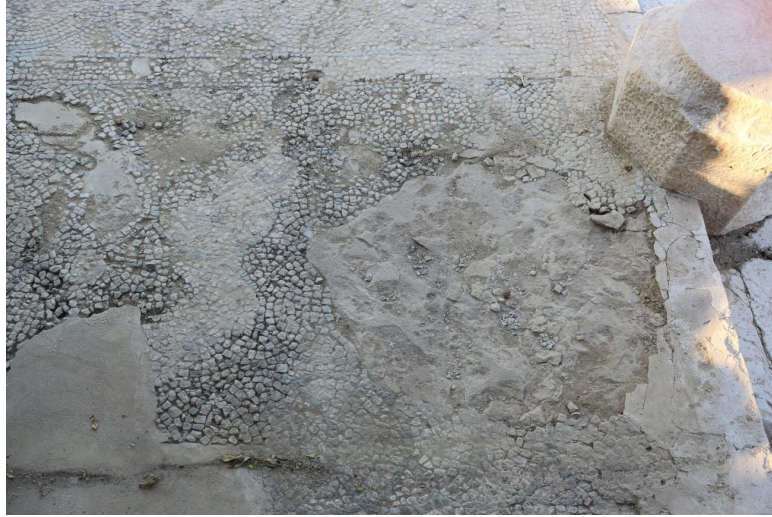
Figür 95: 3 Nolu Panel Uygulama Öncesi Genel Görünüm

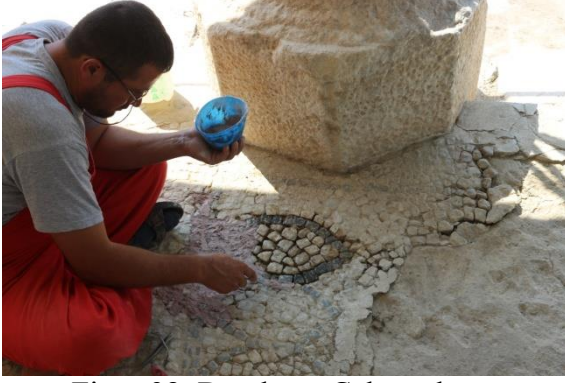
Figür 98: Derzleme Çalışmaları

Mozaik genelinde farklı oranlarda derz bozulmaları mevcuttur. Derzler, portik mozağında tessera yatak harcı yenilenmiş olan bölümlere, sağlamlık durumları iyi derecede olup niteliksiz durumdaki derz bozulmalarının yaşandığı bölümlere uygulanmıştır. 3 nolu panel mozağının güney batısı, 5 nolu panelde ve derz bozulmasının yaşandığı diğer bölümlerde öncelikli olarak mekanik temizlik işlemlerine başlanmıştır. Mozaik yüzeyinde gerçekleştirilen kuru temizlik sonrasında sivri uçlu aletler yardımı ile derzlerde ve çatlak alanlarda biriken kum, toprak ve çamur kalıntıları temizlenmiş bu esnada mozağın özgün dokunun bozulmamasına dikkat edilmiştir. Kuru temizlik sonrasında derz araları, hafif bir şekilde ıslatılmıştır. Devamında, hazırlanan puzzolan katkılı kireç harcı, spatül yardımı ile derz aralarına iyice bastırılarak uygulanmıştır. (Fig. 95-98). Harcın katılaşmaya başlamasıyla birlikte kuru fırça yardımı ile tessera yüzey ve kenarlarında arta kalan harçlar, temizlenmiştir. Tesseraları belirgin hale getirmek için derzlerin seviyeleri bistüri ile hafif düşürülmüş, böylece mozağe estetik bir görünüm kazandırılarak uygulama sonlandırılmıştır (Fig. 99-101). Aşırı sıcak havalarda harcın nem dengesini korumak ve hızlı buharlaşmayı önlemek için uygulama alanlarının üzeri kapalı tutulmuş, derz harcının periyodik bakımı düzenli olarak yapılmıştır (Fig. 102-108).
