**DOKUMA KUMAŞ HATALARININ GÖRÜNTÜ ANALİZİ
YÖNTEMİYLE SAYISALLAŞTIRILMASI**

**Pamukkale Üniversitesi
Fen Bilimleri Enstitüsü
Yüksek Lisans Tezi
Tekstil Mühendisliği Anabilim Dalı**

The aim of this research is to describe the pictures of woven fabrics taken with CCD line scan camera and to numerate the fabric defect description.

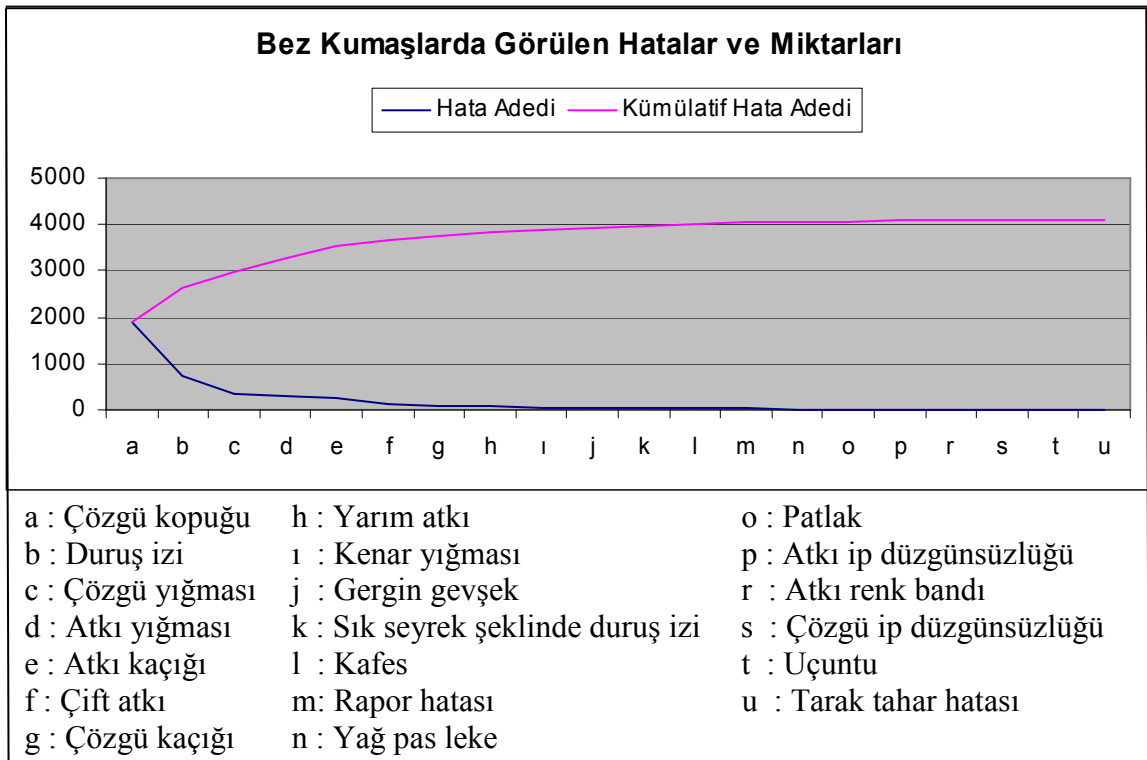
**Şekil 2.1** Bir tekstil firmasından alınan bir aylık kalite kontrol raporlarına göre bez kumaşlarda hata oranlarını gösteren karşılaştırmalı grafik.

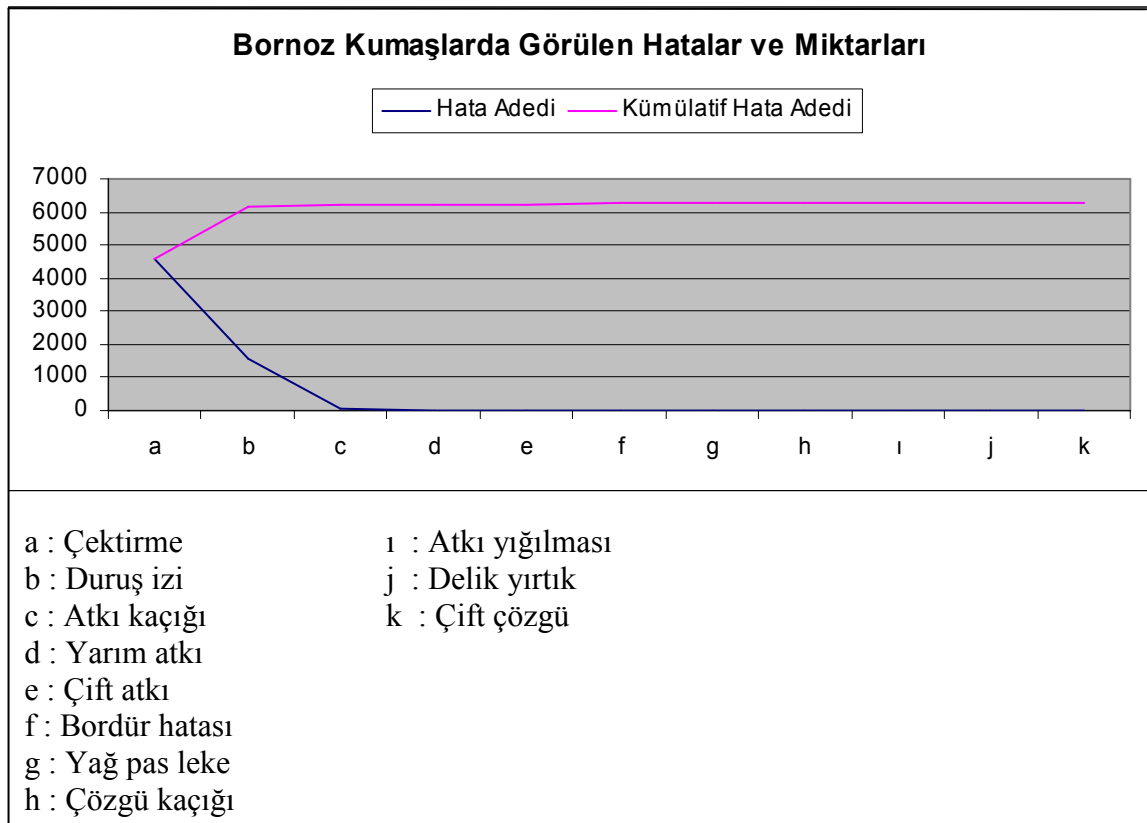
**Şekil 2.2** Bir tekstil firmasından alınan bir aylık kalite kontrol raporlarına göre bornoz kumaşlarda hata oranlarını gösteren karşılaştırmalı grafik.

Şekil 2.2'deki grafikten görüleceği gibi hataların %80'ini iki çeşit hata oluşturmaktadır.

Çektirme	4561 adet
Duruş izi	1584 adet

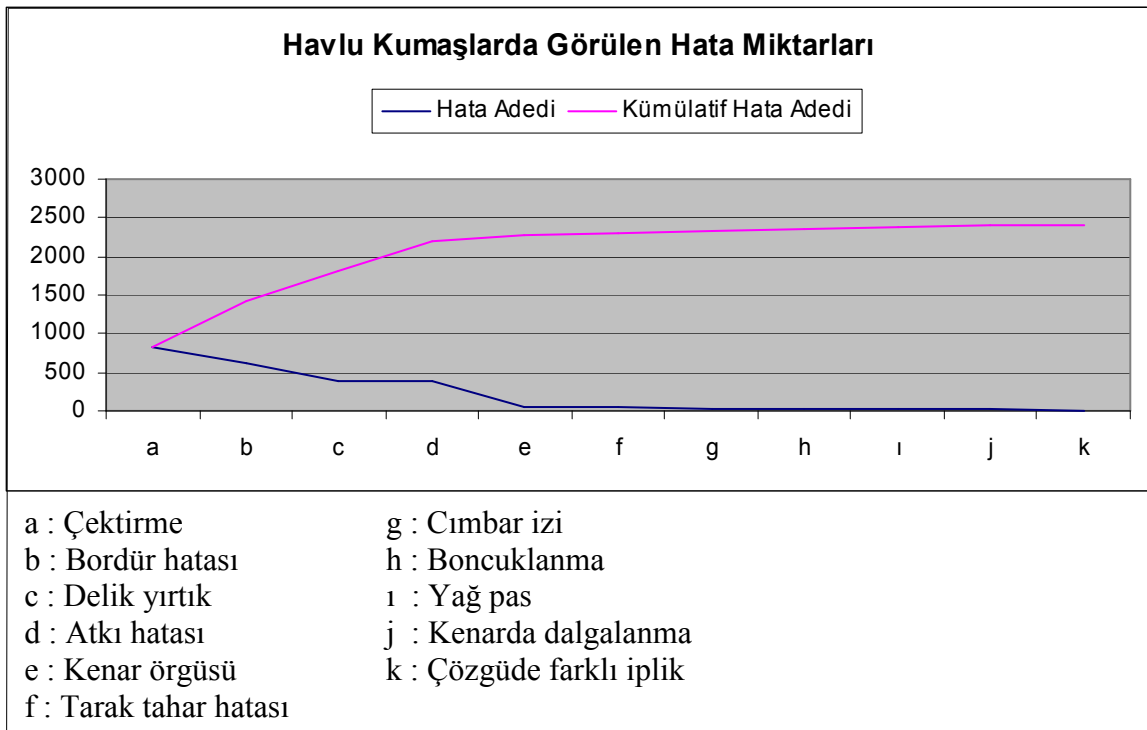
**Şekil 2.3** Bir tekstil firmasından alınan bir aylık kalite kontrol raporlarına göre havlu kumaşlarda hata oranlarını gösteren karşılaştırmalı grafik.

Şekil 2.3'teki grafikten görüleceği gibi hataların %80'ini dört çeşit hata oluşturmaktadır.

Çektirme	819 adet
Bordür hatası	608 adet
Delik yırtık	393 adet
Atkı hatası	382 adet

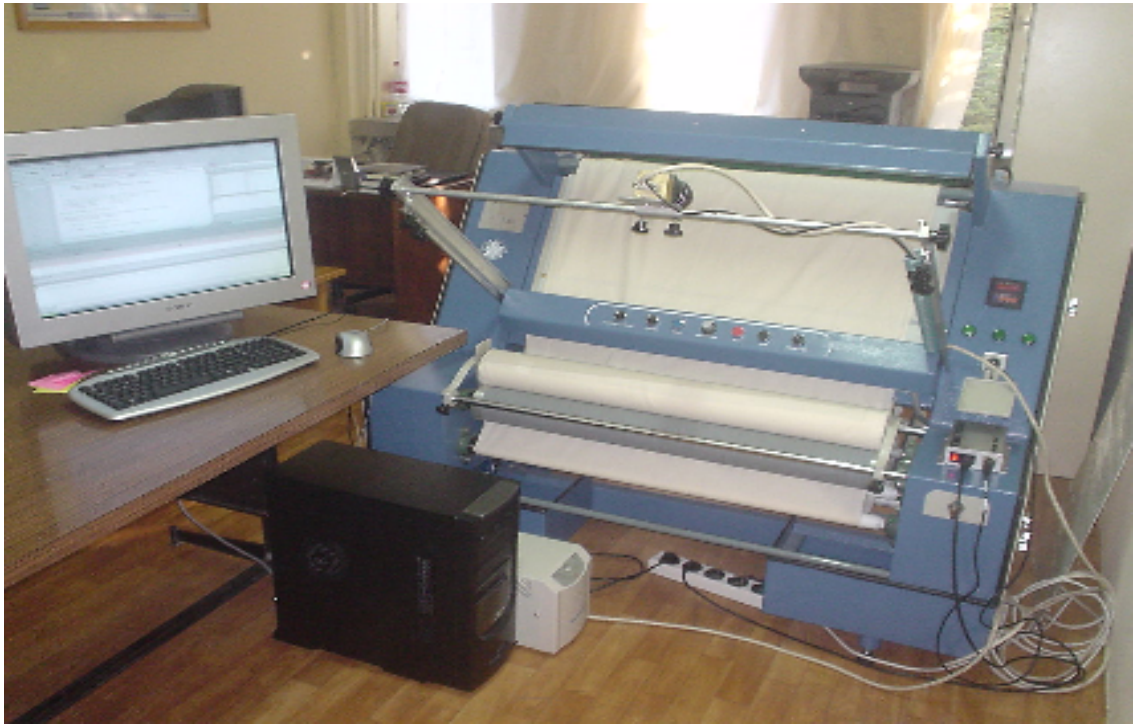
Şekil 3.1 Görüntü analiz sistemi

Şekil 3.1’de görülen sistem üzerinde “start”, “stop”, “geri”, “aydınlatma”, “kontrol lambası” ve “hız kontrol” anahtarları vardır. Sistem tek bir motor üzerinden kontrol edilmekte ve motora gelen akım ile hız ayarı yapılabilmektedir. Kamera sistemi bilgisayara bağlı olarak çalışmaktadır. Bilgisayar üzerinden kamera hızı istenilen

frekansa ayarlanabilmektedir. Kameranın fokus ve ışık ayarı manual olarak kamera üzerindeki mercekten yapılmaktadır. Sistemin çalışmasında en önemli parametreler; piksel çözünürlüğü, kumaş geçiş hızı, kamera hızı, aydınlatma ve yazılımdır.

Kamera 1x4096 piksel çizgisel tarama sistemiyle çalışmaktadır. Çizgisel kamera sistemleri tek yönlü sabit hızla çalışan prosesler için en uygun tercihtir. Program derlendikten sonra bilgisayar ekranına bir ara yüz gelmekte bu ara yüz ile kamera kontrolü sağlanmaktadır. Her ne kadar kamera çizgisel olarak çalışsa da, gelen datalar bir “buffer”da toplanarak görüntü 2D olarak ekrana yansıtılabilmektedir. Kumaşa hata tanımı yapılmadan sadece kumaş eni boyunca bir hatanın varlığını tespit etmek için 1D görüntü üzerinde çizgisel olarak çalışmak uygun bir tercih olacaktır. Fakat hata tanımlanması için mutlaka 2D görüntülere ihtiyaç vardır.

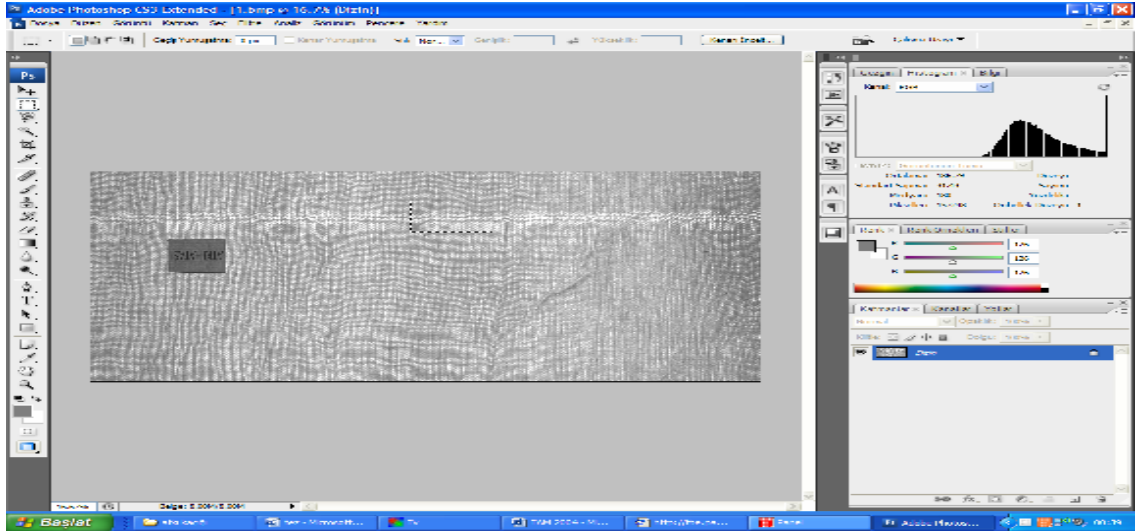
Şekil 3.2 İncelenen görüntü resmi

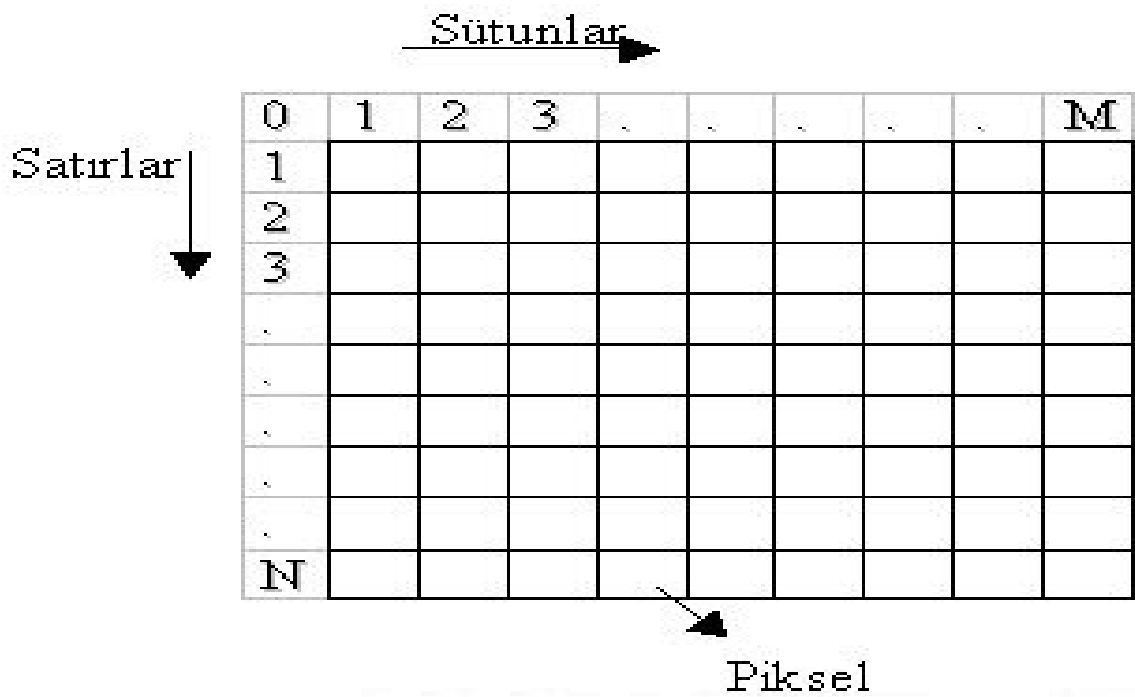
Şekil 3.3 Sayısal resmin temel yapısı (WEB_3 2008).

Sayısal resim bir matrise benzetilebilir. Resmin en küçük elemanına piksel adı verilir. Şekil 3.3’te görüldüğü gibi $M \times N$ boyutunda matris olarak düşünürsek her bir

pikselin değeri bir dizinin i ve j ' inci terimi olarak ifade edilebilir. En basit durumda pikseller 0 veya 1 değerini alırlar. Bu piksellerden oluşan resimlere binary (ikili) resim denir.

Monokrom, yani tek renkli resimlerde ise her eleman 0 ile 255 arasında değerler alır. Böylece her pikselin parlaklık değerinin farklı olması ile gri tonda bir resim elde edilir. En parlak nokta 255 beyaz, en karanlık nokta 0 siyah bunların arasındakiler ise gri renk değerlerini alırlar. Renkli resimler ise üç ana rengin karışımı ile oluşurlar. Bunlar kırmızı (Red) , yeşil (Green) ve mavidir (Blue) (WEB_3 2008).

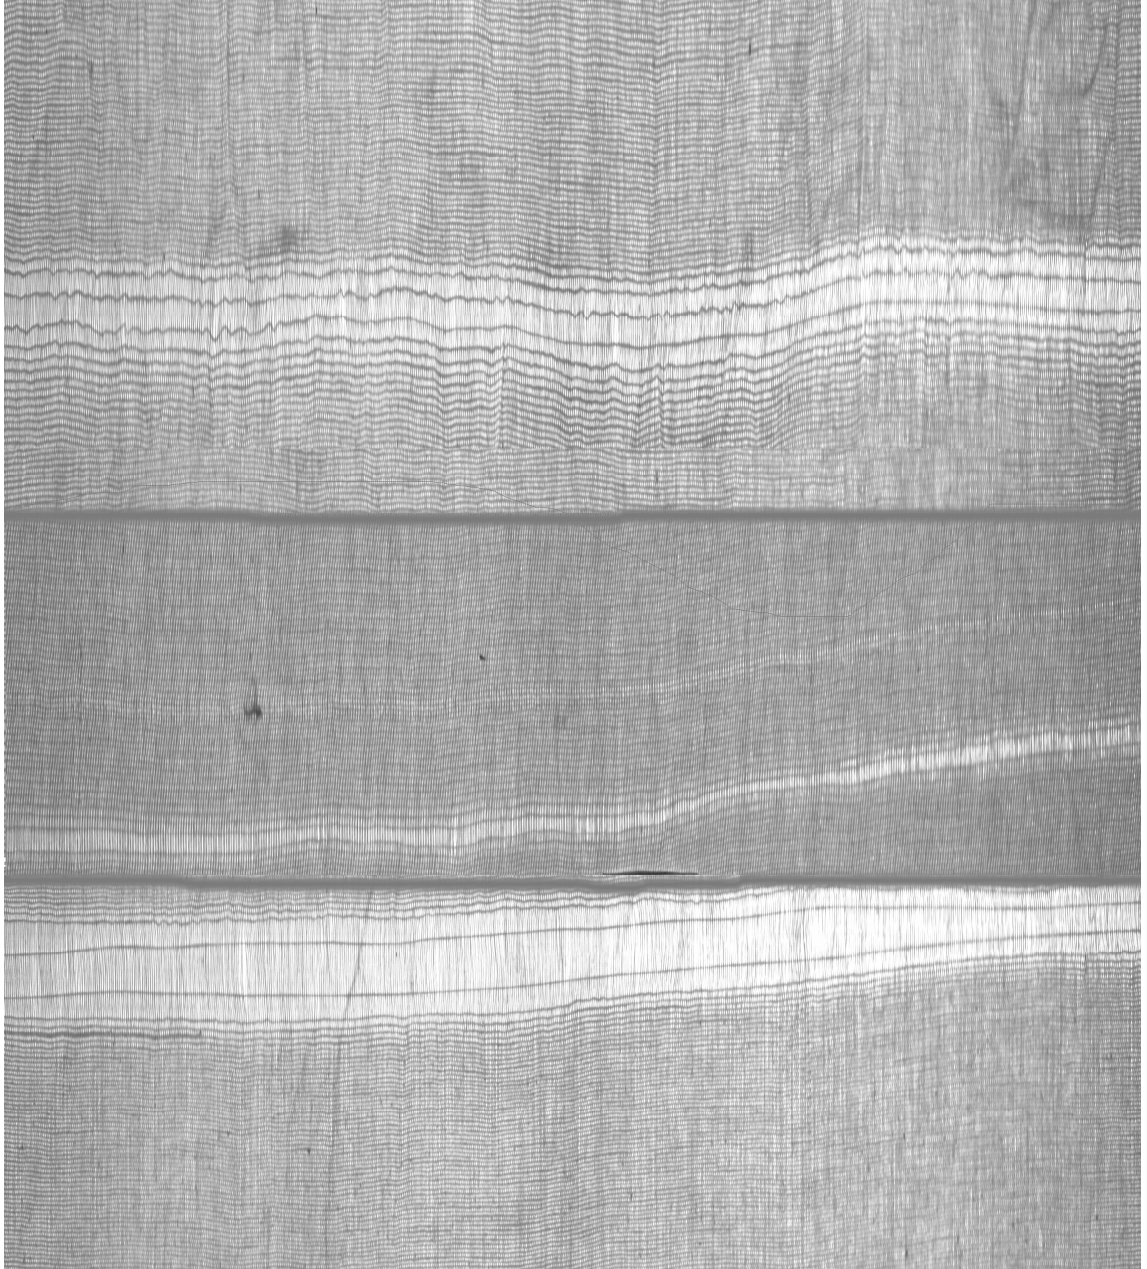
Şekil 4.1 Atkı kaçığı hatası görüntüleri

Şekil 4.1'de atkı kaçığı hatasına üç örnek verilmiştir. Atkı kaçığı hatası içeren 15 adet örnek görüntü incelendi ve elde edilen değerlerle Tablo 4.1 oluşturuldu.

Atkı kaçığı hatasında hatalı bölgede kumaş sıklığı oldukça düşük olduğu için, hatalı bölgedeki gri renk değerleri görüntü ortalamasına göre oldukça yüksek çıkmaktadır. Görüntülerin ortalama gri renk değerleri ile hatalı bölgelerin gri renk değerleri karşılaştırıldığında, hatalı bölgelerin gri renk değerlerinin görüntü ortalamasına göre %12,7 ile %18,1 arasında arttığı görülmektedir.

Tablo 4.1’deki verilere göre atkı kaçığı hatası X ekseninde en az 4096 piksel büyüklüğünde, Y ekseninde en az 36 piksel en fazla 220 piksel büyüklüğünde ve hatalı bölgenin gri renk değeri ortalaması görüntü ortalamasına göre %12,7 ile %18,1 arasında yüksek olan hatadır.

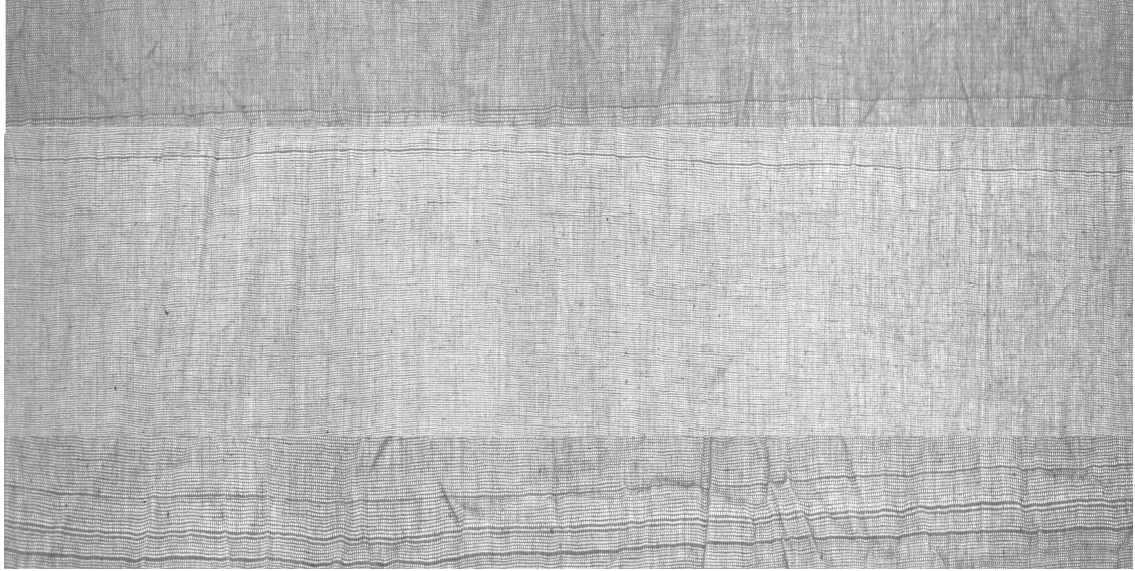
Şekil 4.2 Çift atkı hatası görüntüleri

Çift atkı hatası içeren, Şekil 4.2’de gösterilen örnek görüntülerden atkı sıklıkları 22 ile 30 arasında değişen 18 adet hata görüntüsü incelendi. Tüm görüntülerde hata kumaş

eni boyunca yani 4096 piksel büyüklüğündedir. Hatanın Y eksenindeki büyüklüğü ise 9 ile 18 piksel arasında değişmektedir. İncelenen görüntülerin gri renk değerleri 172 ile 199 arasında değişmektedir. Hatalı bölgenin gri renk değerleri 142 ile 172 arasındadır. Bu bölgede iplik yoğunluğu arttığı için daha düşük çıkmaktadır. Hatalı bölgenin gri

renk değerleri ile resmin ortalama gri renk değerleri karşılaştırıldığında gri renk değerlerinde %8,8 ile %21,3 arasında azalma olduğu görülmüştür.

Tablo 4.2.'deki verilere göre çift atkı hatası X ekseninde en az 4096 piksel büyüklüğünde, Y ekseninde en az 9 en fazla 18 piksel büyüklüğünde ve hatalı bölgenin gri renk değeri ortalaması görüntünün gri renk değeri ortalamasından %8,8 ile %21,3 daha düşük olan hatadır.

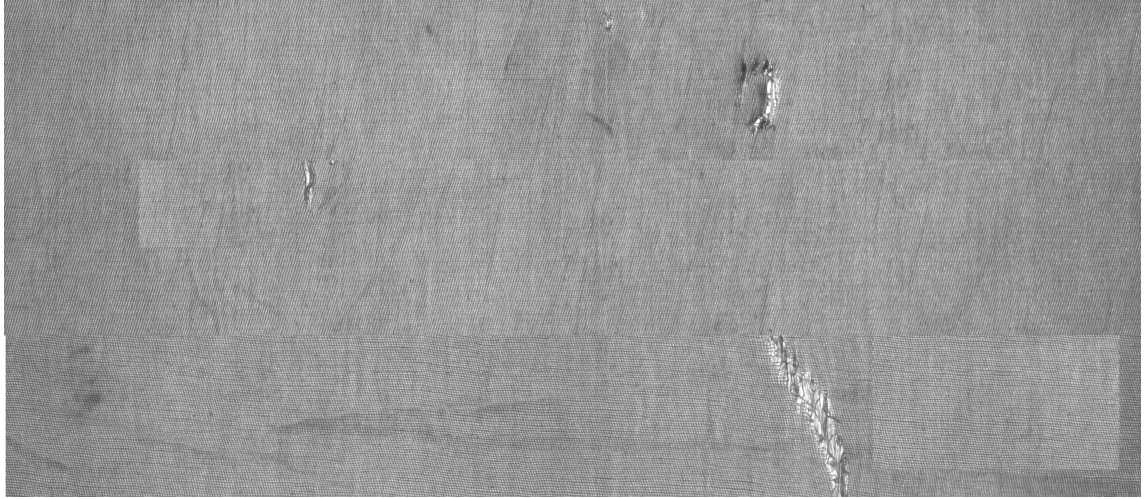
Şekil 4.3 Delik yırtık hata görüntüleri

Delik yırtık hatası içeren, Şekil 4.3'te gösterilen örnek görüntülerden atkı sıklıkları 18 ile 24 arasında değişen yedi adet hatalı kumaş görüntüsü incelendi. Görüntülerde hatalı bölgenin X eksenindeki büyüklüğü 14 ile 282 piksel arasında değişmektedir. Hatalı bölgenin Y eksenindeki büyüklüğü ise 91 ile 875 piksel arasında değişmektedir.

İncelenen görüntülerin gri renk değerleri 144 ile 171 arasında iken hatalı bölgenin gri renk değerleri 173 ile 202 arasında değişmektedir. Bu bölgede kumaş yoğunluğu azaldığı için arkadan daha fazla ışık yansımakta ve gri renk değerleri görüntü ortalamasına göre %10,1 ile %34,6 arasında artmaktadır.

Tablo 4.3'teki verilere göre delik yırtık hatası; X ekseninde en az 14 en fazla 282 piksel büyüklüğünde, Y ekseninde en az 91 en fazla 875 piksel büyüklüğünde ve hatalı bölgenin gri renk ortalaması görüntünün gri renk ortalamasına göre %10,1 ile %34,6 daha yüksek olan hatadır.

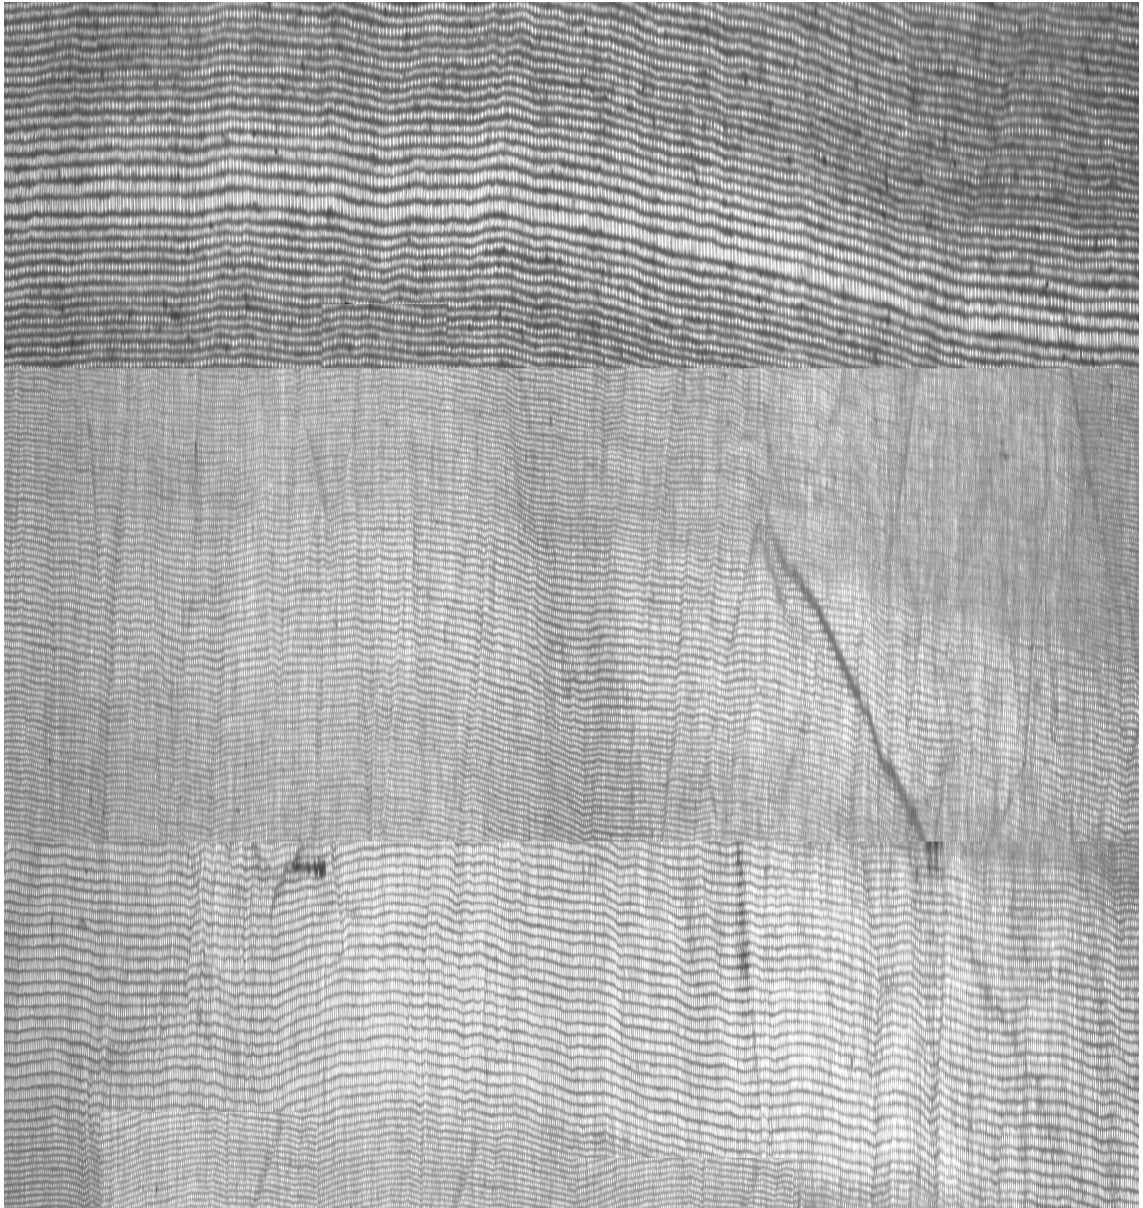
Şekil 4.4 Seyrek atkı hatası görüntüleri

Seyrek atkı hatası içeren,Şekil 4.4'te gösterilen örnek görüntülerden, atkı sıklıkları 15 ile 32 arasında değişen 16 adet hatalı kumaş görüntüsü incelendi. Tüm görüntülerde hatanın X eksenindeki büyüklüğü 4096 pikseldir. Hatanın Y eksenindeki büyüklüğü 63 ile 550 piksel arasında değişmektedir. Görüntülerin gri renk değerleri 136 ile 202 arasında değişmektedir. Hatalı bölgenin gri renk değerleri ise 158 ile 216 arasında değişmektedir. Seyrek atkı hatasında hatalı bölgede atkı sıklığı azaldığı için arkadan daha fazla ışık yansımakta ve hatalı bölgenin gri renk ortalaması görüntünün gri renk ortalamasına göre %7,7 ile %22 artmaktadır.

Tablo 4.4'teki verilere göre seyrek atkı hatası; X ekseninde en az 4096 piksel,Y ekseninde en az 63 en fazla 550 piksel büyüklüğünde ve hatalı bölgenin gri renk ortalaması görüntünün gri renk ortalamasına göre %7,7 ile %22 daha yüksek olan hatadır.

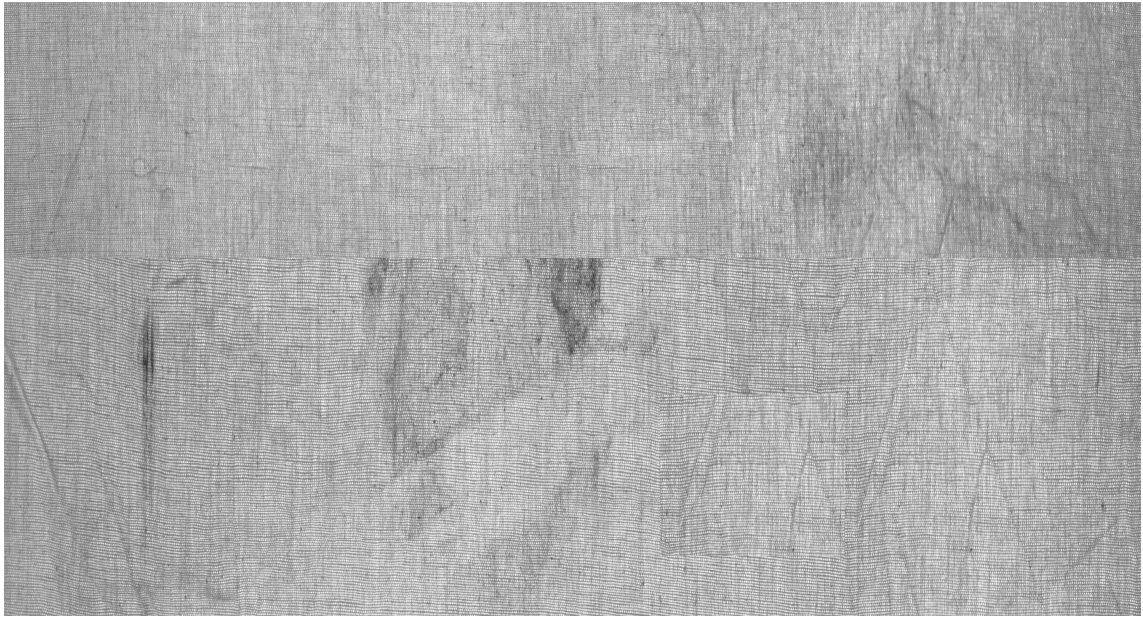
Şekil 4.5 Yağ lekesi görüntüleri

Yağ lekesi içeren, Şekil 4.5'te gösterilen örnek görüntülerden, atkı sıklıkları 17 ile 33 arasında değişen 15 hatalı kumaş görüntüsü incelendi. Görüntülerde hatanın diğer hatalara göre daha karmaşık bir şekilde olduğu görüldü. Hatanın boyutları en uç noktalardan ölçüldü. Buna göre hatanın büyüklüğü X ekseninde 37 piksel ile 843 piksel arasında, Y ekseninde 82 piksel ile 1971 piksel arasında değişmektedir. Görüntülerin gri

renk deęerleri 150 ile 195 arasında deęişirken, hatalı bölgenin gri renk deęerleri 109 ile 157 arasında deęişmektedir.

Tablo 4.5.'teki verilere göre yağ lekesi hatası; X ekseninde en az 37 en fazla 843 piksel büyüklüğünde, Y ekseninde en az 82 en fazla 1971 piksel büyüklüğünde ve hatalı bölgenin gri renk ortalaması görüntünün gri renk ortalamasına göre %9,7 ile %24,2 daha düşük olan hatadır.

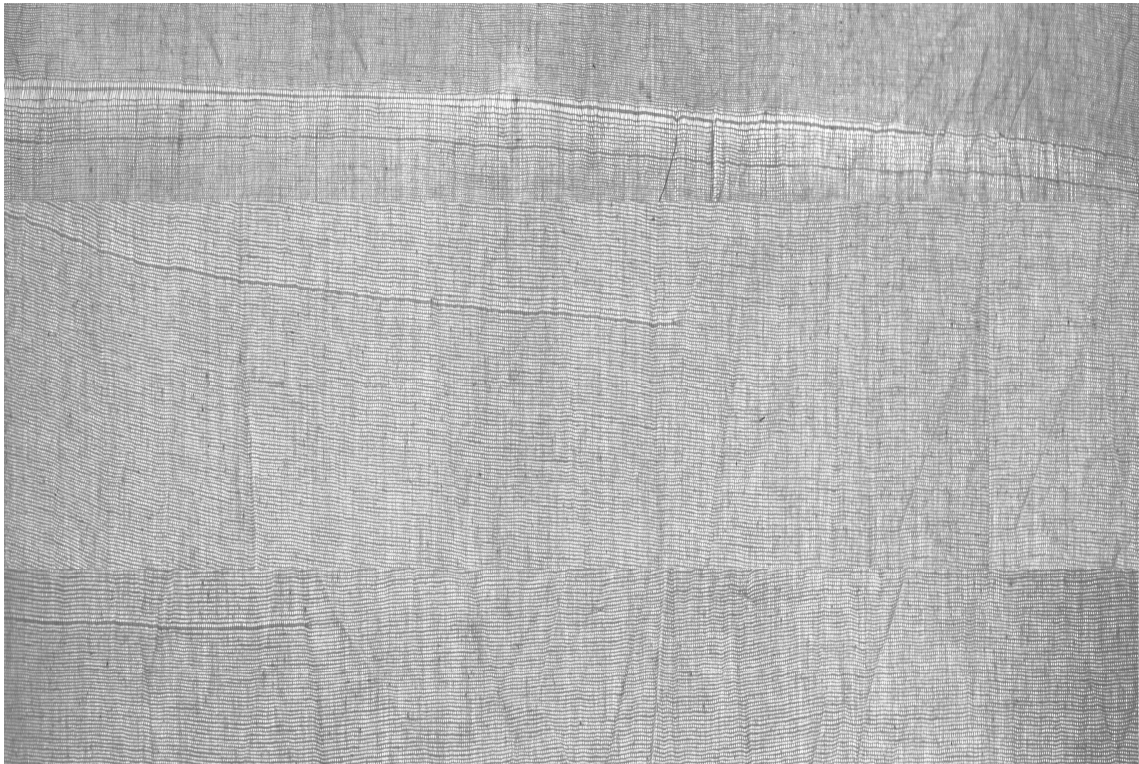
Şekil 4.6 Yarım atkı hatası görüntüleri

Yarım atkı hatası içeren, Şekil 4.6’da gösterilen örnek görüntülerden, atkı sıklıkları 22 ile 32 arasında değişen 8 adet yarım atkı hatası görüntüsü incelendi. Hatanın X eksenindeki büyüklüğü 1106 piksel ile 3430 piksel arasında değişmektedir. Hatanın Y eksenindeki büyüklüğü 9 piksel ile 12 piksel arasında değişmektedir. Görüntünün gri renk değerleri ortalaması 172 ile 182 arasında değişirken, hatalı bölgenin gri renk değerleri ortalaması 136 ile 165 arasında değişmektedir. Hatalı bölgede atkı sıklığı

arttığı için arkadan ışık yansımaları azalmış ve hatalı bölgenin gri renk değerleri görüntünün ortalamasına göre %4 ile %22,6 düşmüştür.

Tablo 4.6.'daki verilere göre yarım atkı hatası X ekseninde en az 1106 piksel en fazla 3430 piksel büyüklüğünde, Y ekseninde en az 9 piksel en fazla 12 piksel büyüklüğünde ve hatalı bölgenin gri renk ortalaması görüntünün gri renk ortalamasına göre %4 ile %22,6 düşük olan hatadır.

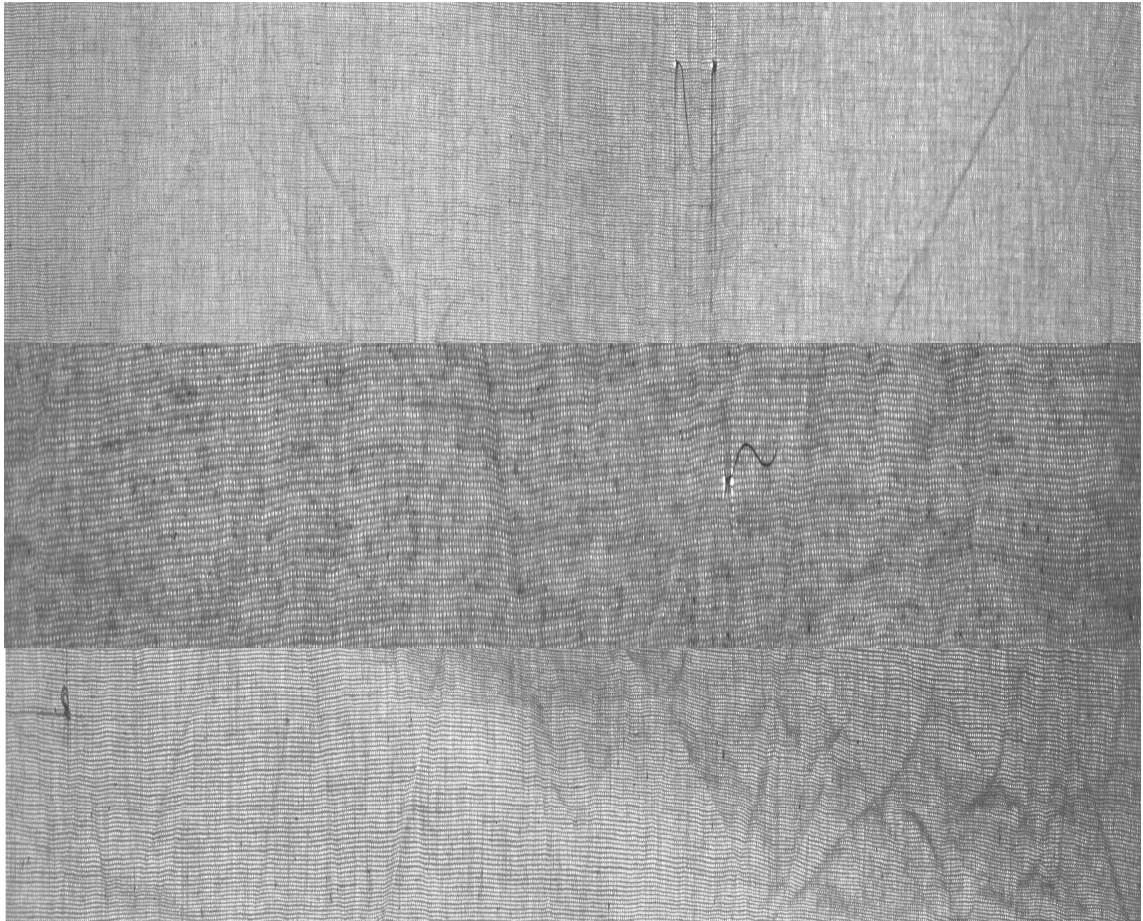
Şekil 4.7 Çözü kopuğu hatası görüntüleri

Çözgü kopuğu hatası içeren, Şekil 4.7'de gösterilen örnek görüntülerden atkı sıklıkları 16 ile 30 arasında değişen 8 adet çözgü kopuğu hatası görüntüsü incelendi. Hatanın X eksenindeki büyüklüğü 15 piksel ile 82 piksel arasında değişmektedir. Hatanın Y eksenindeki büyüklüğü 16 piksel ile 94 piksel arasında değişmektedir. Görüntünün gri renk değeri ortalaması 138 ile 199 arasında değişirken, hatalı bölgenin gri renk değeri ortalaması 109 ile 157 arasında değişmektedir. Hatalı bölgede iplik düğümünden dolayı iplik yoğunluğu arttığı için hatalı bölgenin gri renk değeri ortalaması görüntünün gri renk değeri ortalamasına göre %8,6 ile %26,3 düşmüştür.

Tablo 4.7'deki verilere göre çözgü kopuğu hatası X ekseninde en az 15 piksel en fazla 82 piksel büyüklüğünde, Y ekseninde en az 16 piksel en fazla 94 piksel büyüklüğünde ve hatalı bölgenin gri renk değeri ortalaması görüntünün gri renk değeri ortalamasına göre %8,6 ile %26,3 arasında daha düşük olan hatadır.

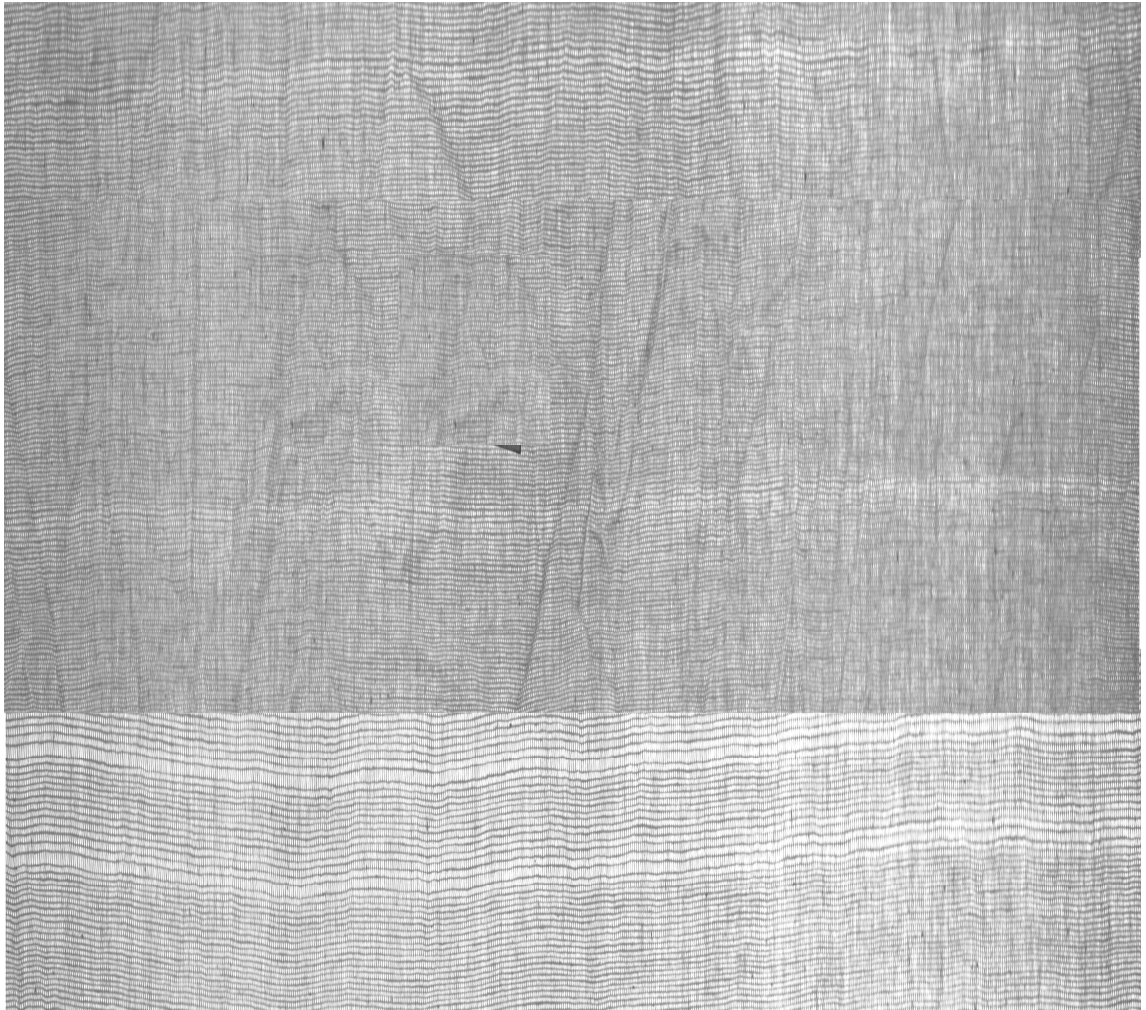
**Şekil 4.8** Duruş izi hatası görüntüleri

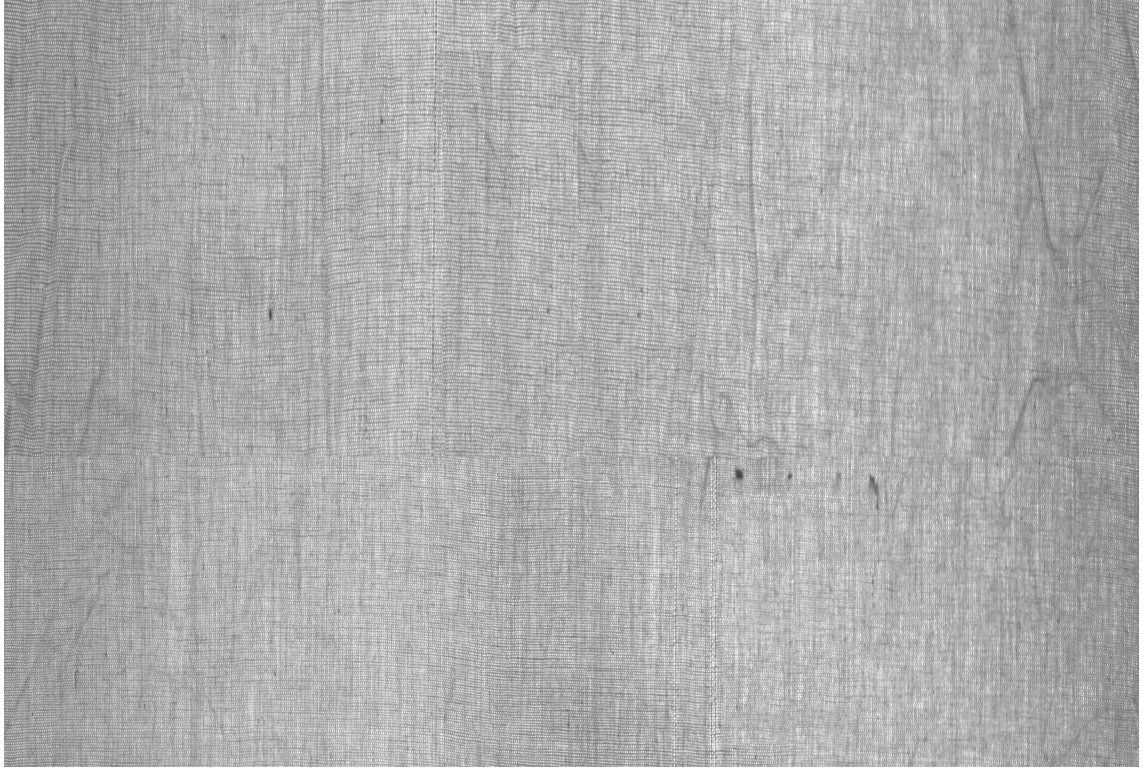
Şekil 4.9 Tahar hatası görüntüleri

Tahar hatası içeren, Şekil 4.9’da gösterilen örnek görüntülerden, atkı sıklıkları 23 ile 31 arasında değişen 7 adet tahar hatası görüntüsü incelendi. Görüntülerde hatanın X eksenindeki büyüklüğü 4 piksel ile 8 piksel arasında değişmektedir. Hatanın Y eksenindeki büyüklüğü 670 piksel ile 2048 piksel arasında değişmektedir. Tahar hatası çözümlü yönünde bir hatadır. Eğer dokumacı tarafından farkedilmezse kumaşta top boyunca devam edecektir. Bu nedenle hatanın Y eksenindeki büyüklüğü görüntünün büyüklüğünden daha fazla olabilir. Görüntünün gri renk değeri ortalaması 167 ile 203 arasında değişirken, hatalı bölgenin gri renk değeri ortalaması 154 ile 184 arasında

değişmektedir. Hatalı bölgenin gri renk değeri ortalaması görüntünün gri renk değeri ortalamasına göre % 6,8 ile %16,7 düşmektedir.

Tablo 4.9'daki verilere göre tahar hatası X ekseninde en az 4 piksel en fazla 8 piksel büyüklüğünde, Y ekseninde en az 670 piksel en fazla 2048 piksel büyüklüğünde ve hatalı bölgenin gri renk değeri ortalaması görüntünün gri renk değeri ortalamasına göre %6,8 ile %16,7 arasında daha düşük olan hatadır.

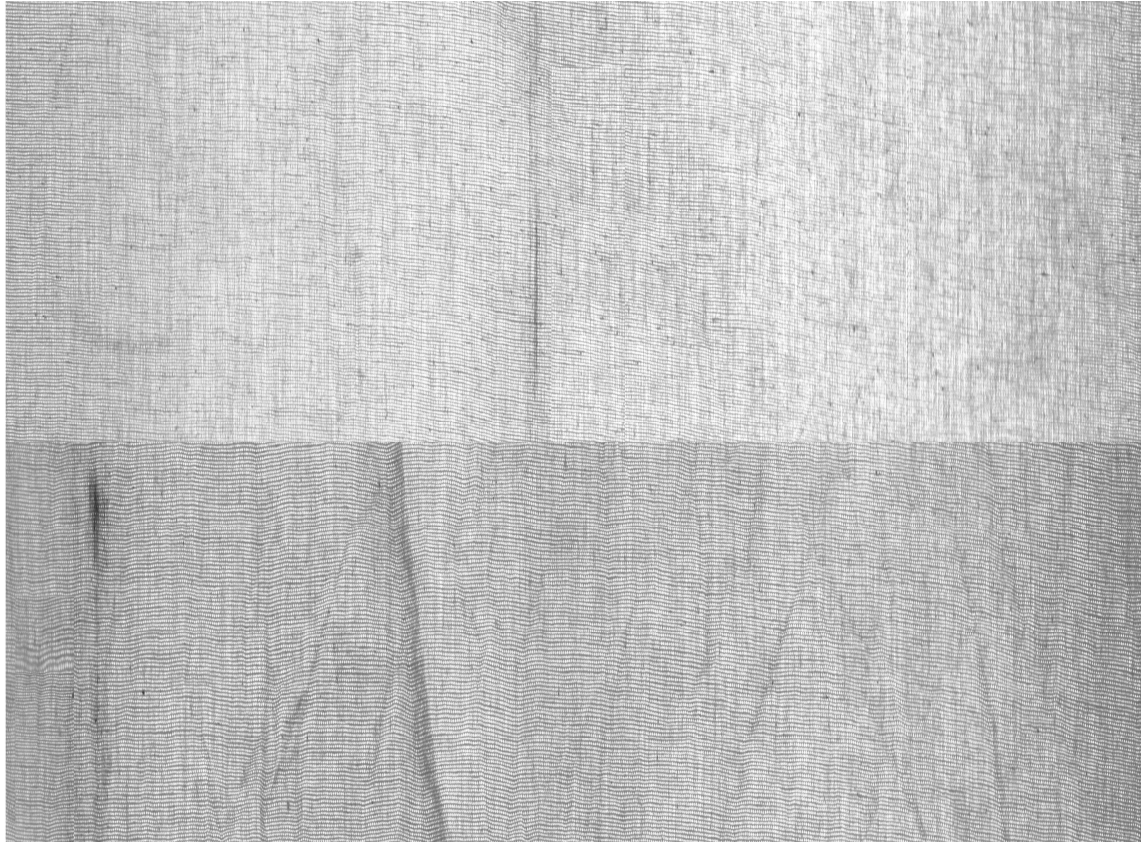
Şekil 4.10 Yağlı çözgü teli görüntüleri
