**SICAK DALDIRMA GALVANİZ KAPLAMA
ÖZELLİKLERİNE ETKİ EDEN FAKTÖRLERİN PİLOT BİR
FİRMADA İNCELENMESİ**

YÜKSEK LİSANS TEZİ

FERİDE BUKET KARDEŞ

DENİZLİ, OCAK - 2020

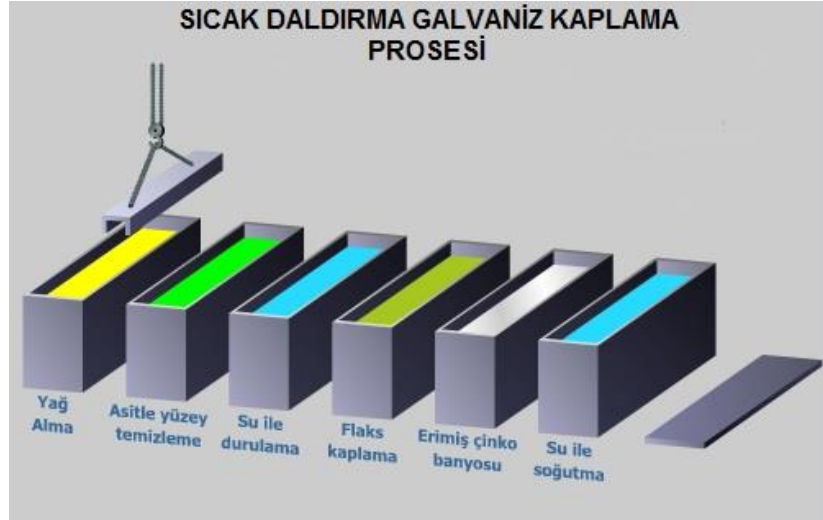
Şekil 2.5’de gösterilen SDGK’da uygulanan proses adımları aşağıda belirtilmiştir.

Şekil 2.5: Galvaniz kaplama işlemi uygulama adımları (URL 2)

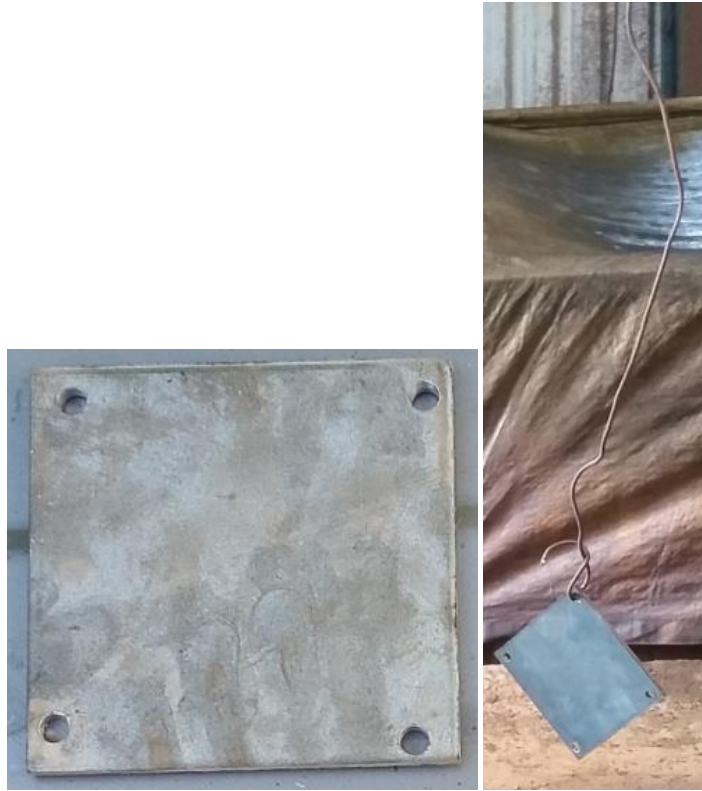
Şekil 3.3a)'da kullanılan 4 adet 4 mm kalınlığındaki saca, Şekil 3.3b)'de gösterildiği gibi 180° açı için hepsine 4 adet delik delinmiştir. Şekil 3.3c)'de asit, su ve flux havuzlarına daldırmadan önce askıya alınmış ve daldırılmaya hazır hale gelmiştir. Daldırma / çekme açısının 180° olduğu deneyler için numune saclar asit havuzunda parça başına 15 dakika bekletilmiştir. Sacın Şekil 3.4'de asit banyosuna, Şekil 3.5'de numune sacın asit banyosundan sonra su ile durulama havuzuna, Şekil 3.6'da numune sacın su banyosunda durulandıktan sonra flux banyosuna

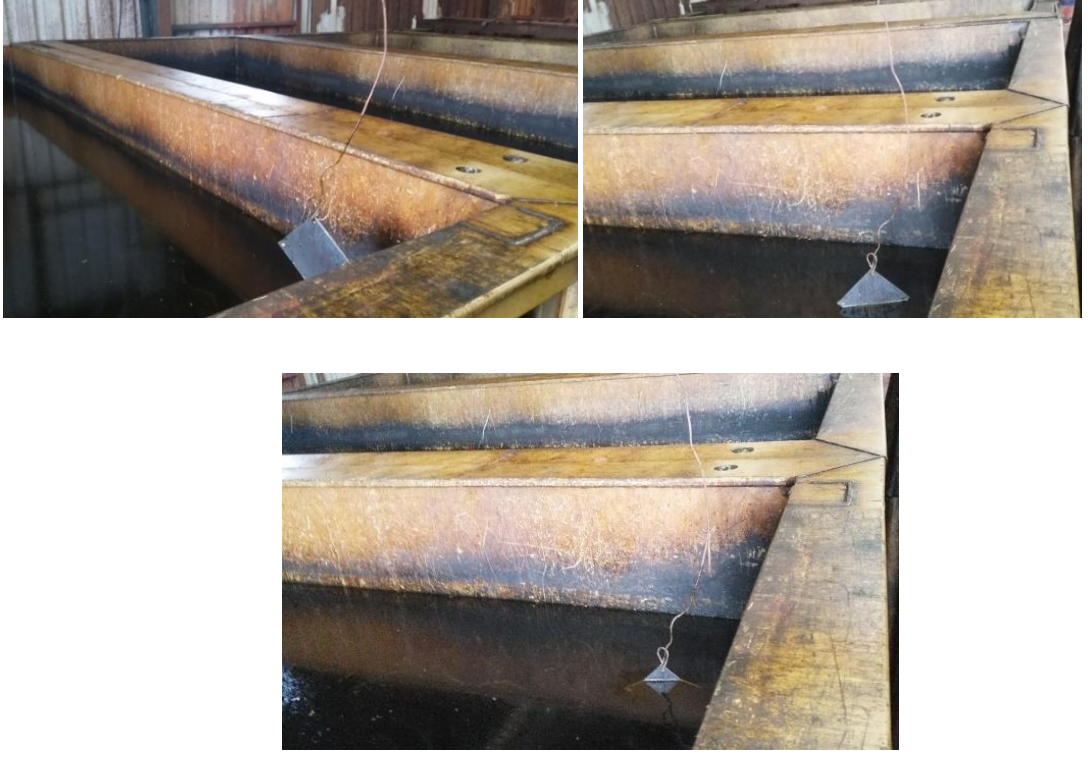
Şekil 3.4: 1. grup deneylerden daldırma/çekme açısı 180° iken numune sacın asit banyosuna dalışı ve bekletilmesi

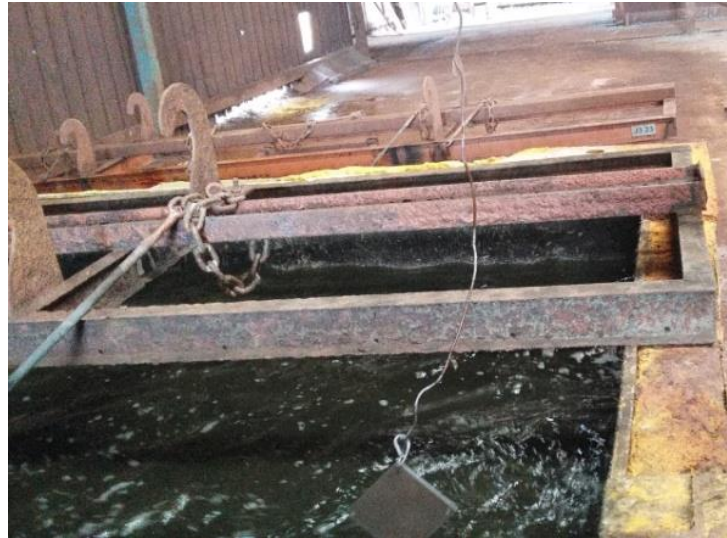
Şekil 3.5: 1. grup deneylerden daldırma/çekme açısı 180° olduğunda numune sacın su havuzunda durulanması

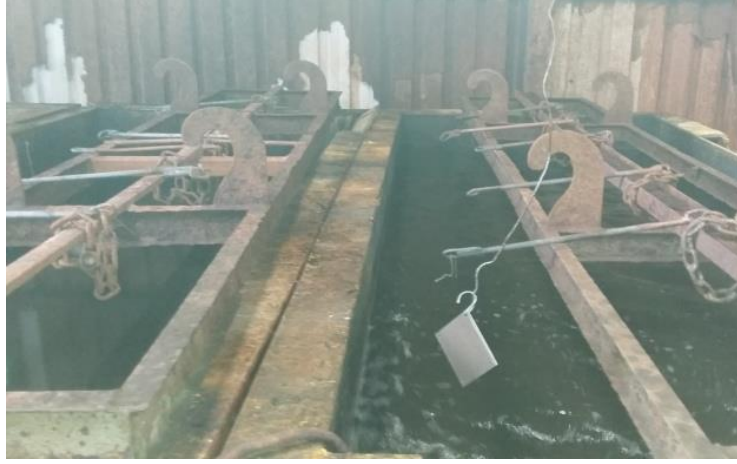
Şekil 3.6: 1. grup deneylerden daldırma/çekme açısı 180° iken numune sacın flux banyosuna dalışı

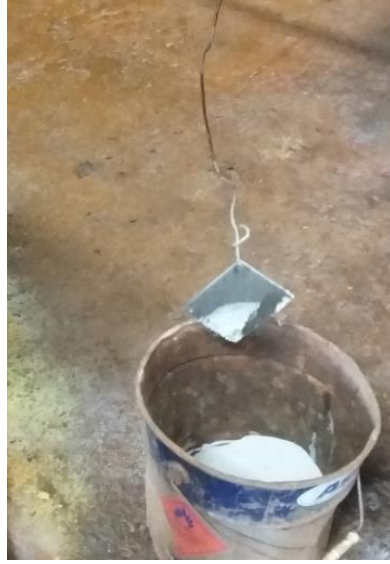
Şekil 3.7: 1. grup deneylerden daldırma/çekme açısı 180° iken numune saca nişadır uygulaması

daldırılmasını ve son aşama olan Şekil 3.7’de ise numune sacın flux banyosundan sonra nişadır (tuz) işleminden geçirilmesi görülmektedir. Tek bir sac için gösterilen tüm bu işlemler sırasıyla diğer numune saclara da yapılmıştır.

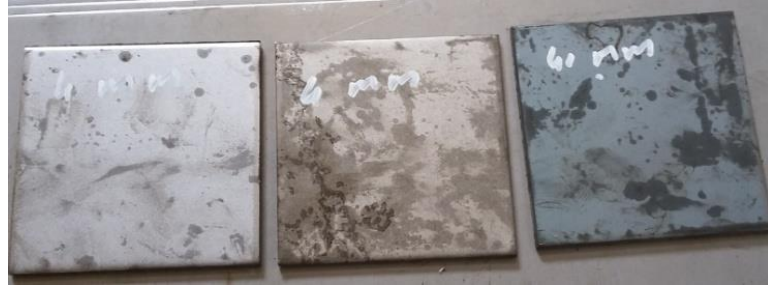
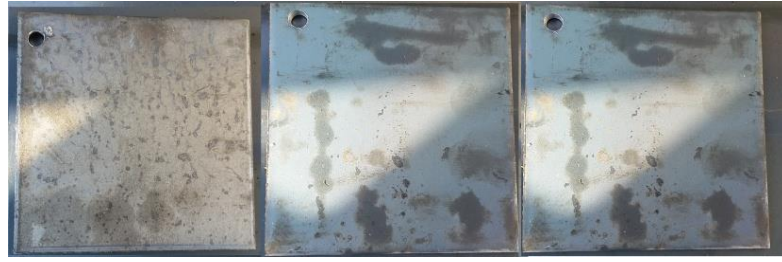
Şekil 3.8a)'da kullanılan 3 adet 4 mm kalınlığındaki saca, Şekil 3.8b)'de gösterildiği gibi 90° açı için dikey matkapta sacların hepsine tek adet askılama deliği delinmiştir. Asit banyosuna daldırılmaya hazır hale getirilmiştir. Asit havuzunda parça başına 15 dakika bekletilen saclar su ile durulama havuzuna, flux banyosuna daldırıldıktan ve son olarak nişadır uygulamasından sonra çinko kaplama banyosuna daldırılmıştır.

Şekil 3.8: 1. grup deneylerden daldırma/çekme açısının 90° iken (a) sacların preste kesilmiş hali, (b) saclara askılama deliğinin delinmiş hali

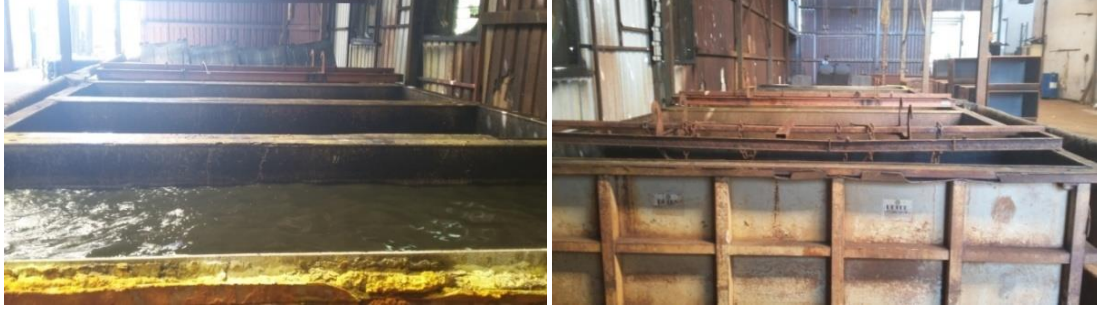
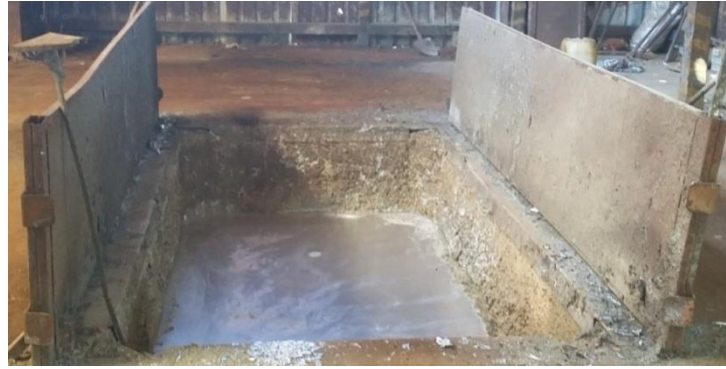
Şekil 3.10'da deney çalışmalarının gerçekleştirildiği işletmede yer alan SDGK istasyonunda, 4 adet asit havuzu, 1 adet su havuzu, 1 adet flux banyosu, numune sacların yüzeylerine nişadır (tuz) ile serpilmesi ve 1 adet çinko kaplama banyosu (galvanizleme ocağı) gösterilmektedir. Özellikleri ve kimyasal bileşimleri ise aşağıda uygulama sırası ile maddeler halinde anlatılmıştır.

Şekil 3.10: SDGK istasyonu genel görünümü (a) Asit, su ve flux havuzları, (b) Galvanizleme ocağı

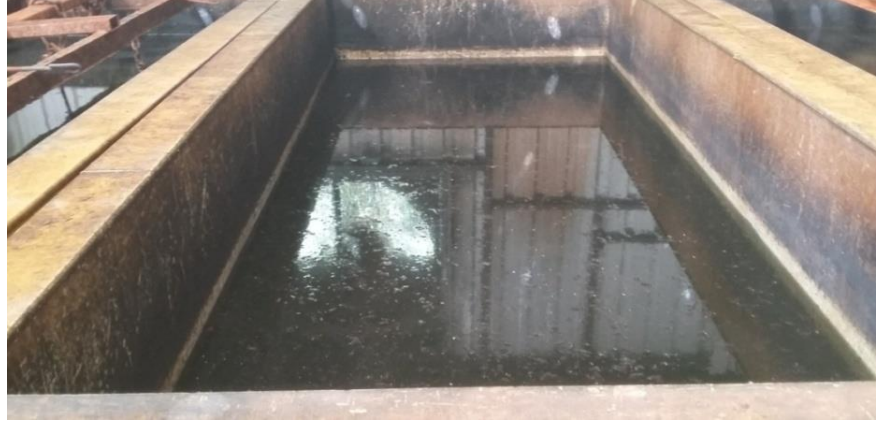
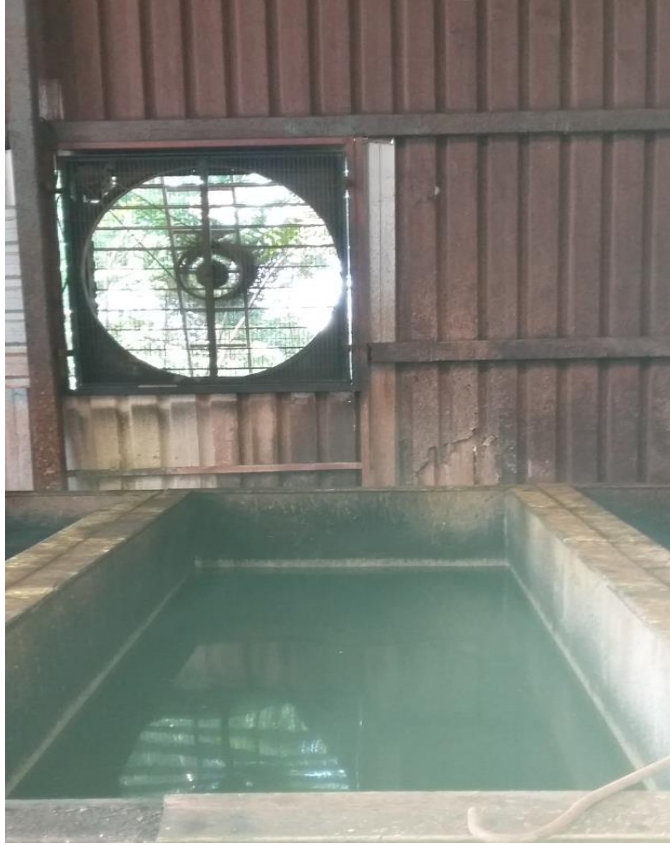
Şekil 3.11'de kullanılan asit banyolarında, kimyasal bileşim olarak %60 HCl, %40 su bulunmaktadır.

Şekil 3.11: SDGK prosesindeki asit havuzları (a) Asit havuzu, (b) Asit havuzu havalandırma fanı

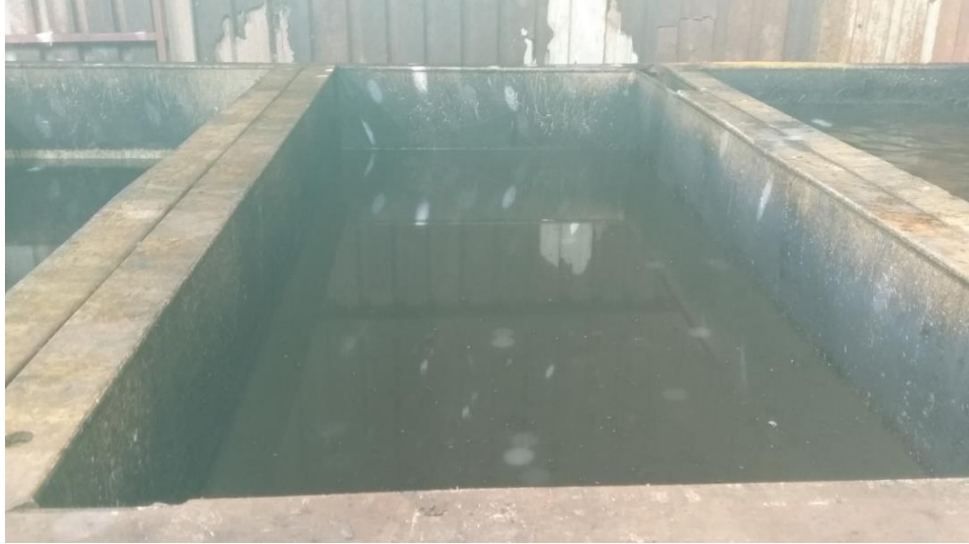
Sıcak daldırma galvanizle kaplama istasyonunda asit banyosundan sonra malzemeleri durulamak için Şekil 3.12’de gösterilen su havuzuna daldırılmıştır.

řekil 3.12: SDGK prosesindeki su ile durulama havuzu

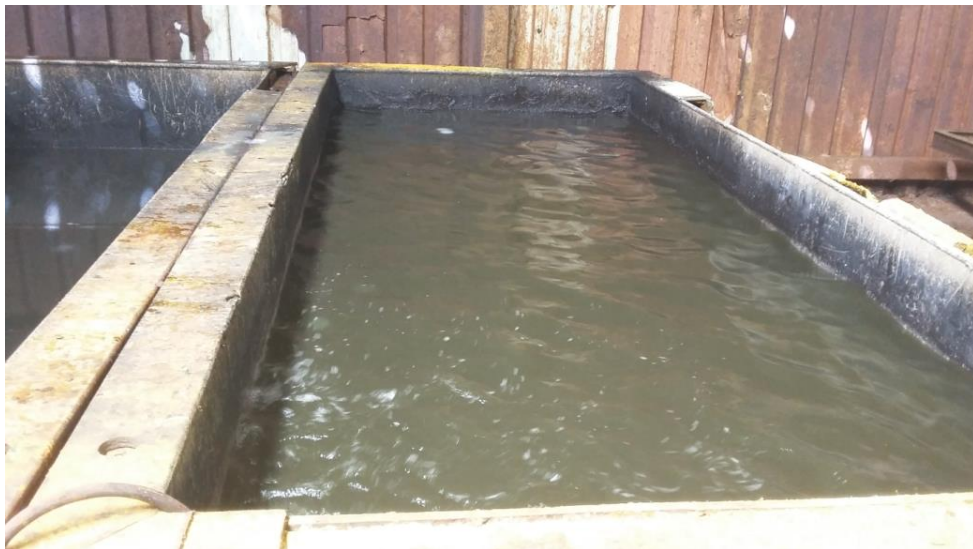
řekil 3.13'de gōsterilen havuzda kullanılan flux kimyasal formül olarak $ZnCl_2 \cdot 2NH_4Cl$ (inko amonyum klorür)'dir.

řekil 3.13: SDGK prosesindeki flux havuzu

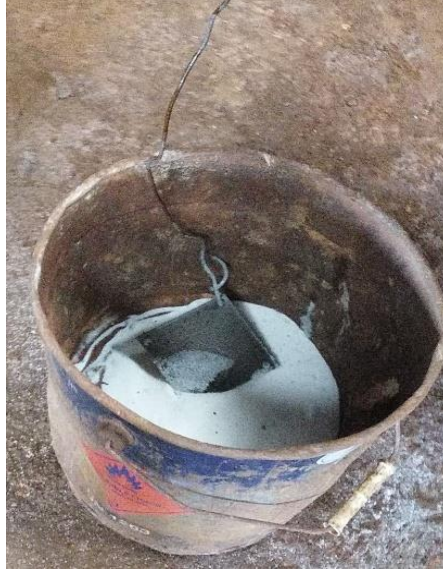
Şekil 3.14’de gösterildiği gibi kullanılan nişadırın kimyasal formülü %99,5 NH_4Cl (amonyum klorür)’dir.

Şekil 3.14: SDGK prosesindeki nişadır

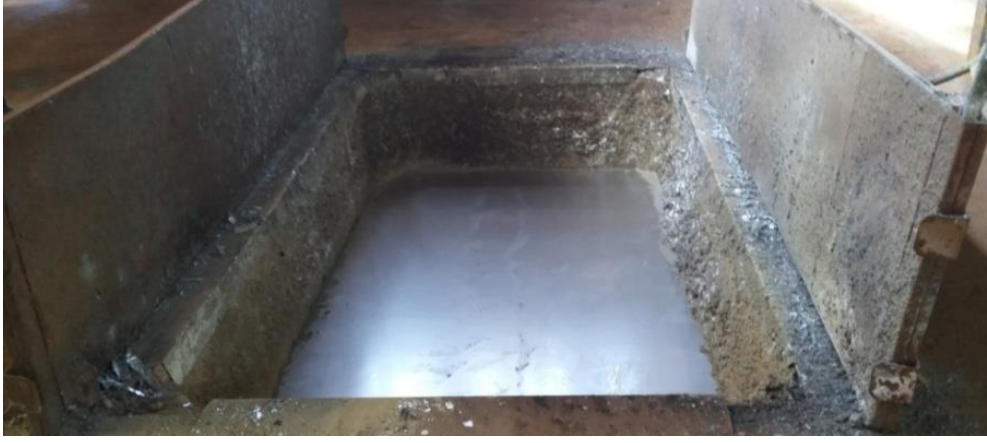
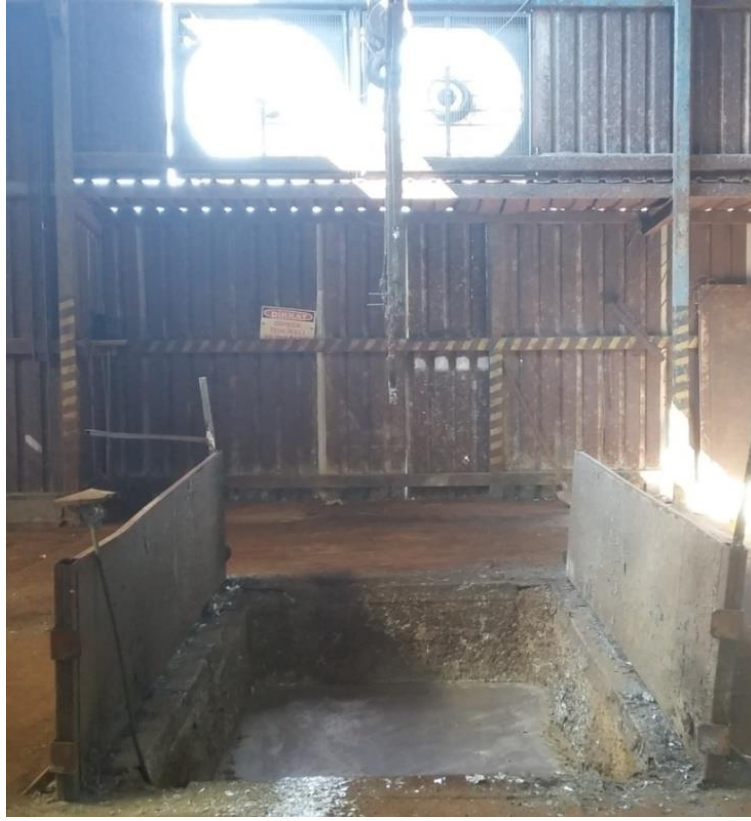
Şekil 3.15’de gösterildiği üzere kaplama işlemlerinde kullanılan galvanizleme ocağının boyutları; eni 170 cm x boyu 350 cm x derinliği 170 cm olup, derinliği içindeki mevcut çinko ve alaşımların miktarına ve zamanla dalıp çıkmaya göre değişmektedir. Deneylerin yapıldığı işletmede, daldırılan parçanın boyutlarına göre seviye ayarlanarak, genellikle 124 cm veya 110 cm derinliğinde kullanılmaktadır.

Şekil 3.15: SDGK prosesi a) Çinko kaplama banyosu, b) Ortamdan çıkan zehirli gazları tahliye için kullanılan havalandırma fanı

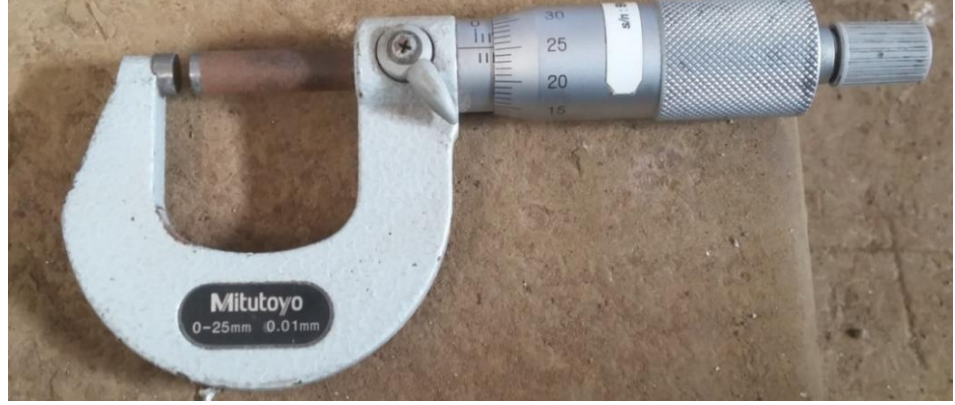
Mikrometre: Şekil 3.16'da gösterilen Mitutoyo markasına ait 0 – 25 mm arasındaki ölçümleri gösteren 0,01 mm hassasiyetindeki mikrometre ile sac kalınlıkları ölçülmüştür.

Şekil 3.16: Ölçümlerde kullanılan mikrometre

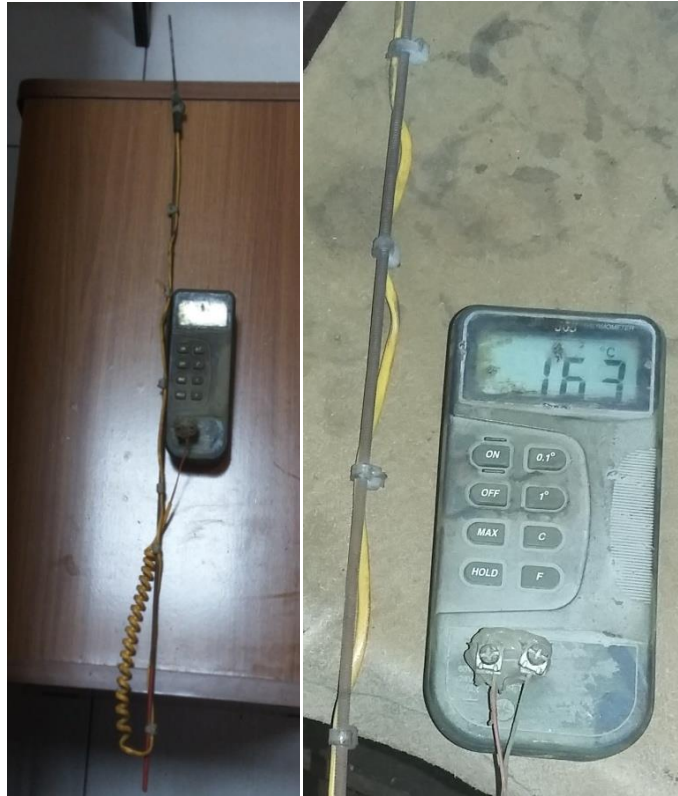
Termometre: Şekil 3.17'de gösterilen termometre, galvaniz ocağının (çinko kaplama banyosunun) sıcaklığını ölçmek için kullanılmıştır.

Şekil 3.17: Kaplama banyosunun sıcaklığını ölçmek için kullanılan termometre

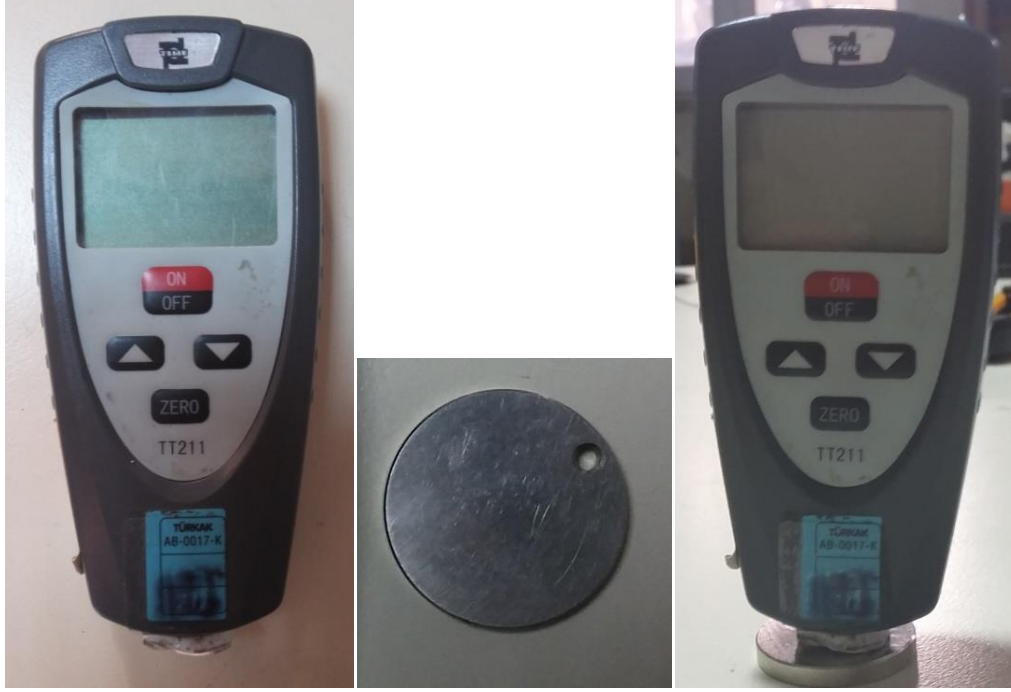
Teskon TT-211 Kaplama Kalınlığı Ölçüm Cihazı: Şekil 3.18’de gösterilen cihaz, numune çelik saclar yüzeyindeki çinko kaplamanın kalınlığını ölçmek için kullanılmıřtır.

Şekil 3.18: Çinko kaplama kalınlığını ölçmek için kullanılan Teskon TT-211 cihazı ve ölçüm başlangıcında değeri sıfırlama yüzeyi

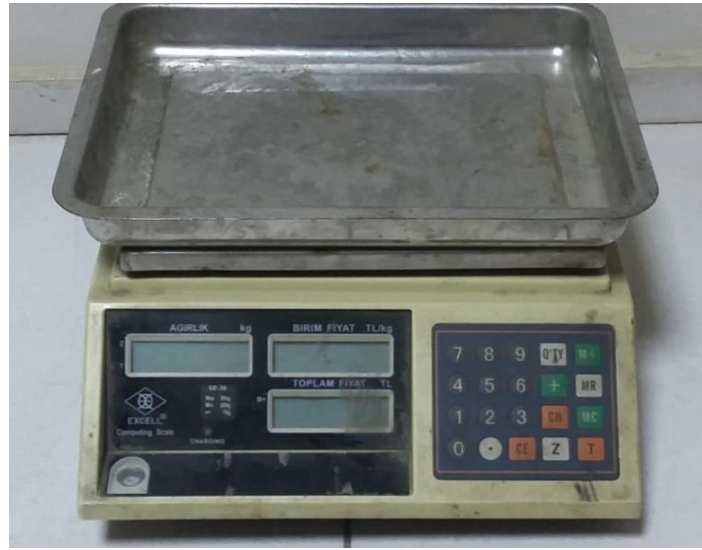
Tartım Cihazı: Şekil 3.19’da Excell marka ağırlık ölçmek için kullanılan terazi modeli gösterilmiştir.

Şekil 3.19: Excell marka terazi

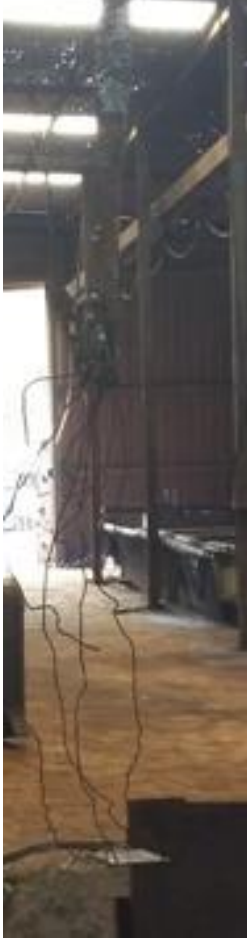
(a)

Asit, su, flux havuzlarından çıkarılıp üzerine nişadır atılan sacın daldırma açısı 180° olacak şekilde yatay konumda askıya alınması ve sacın aşamalı olarak çinko kaplama banyosuna daldırılması Şekil 4.1'de gösterilmektedir.

1. grup deneylerden, daldırma-çekme açısı 180^0 iken (yatay konumda) sacı çinko kaplama banyosuna daldırıp çıkarma durumunda kaplama kalınlığı değişimi gözlenmiştir. Deneyin yapılışı Şekil 4.1 ve Şekil 4.2’de gösterilmiştir.

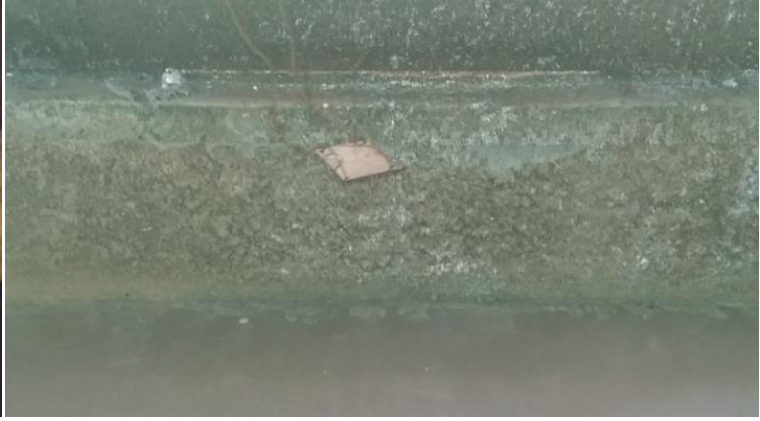
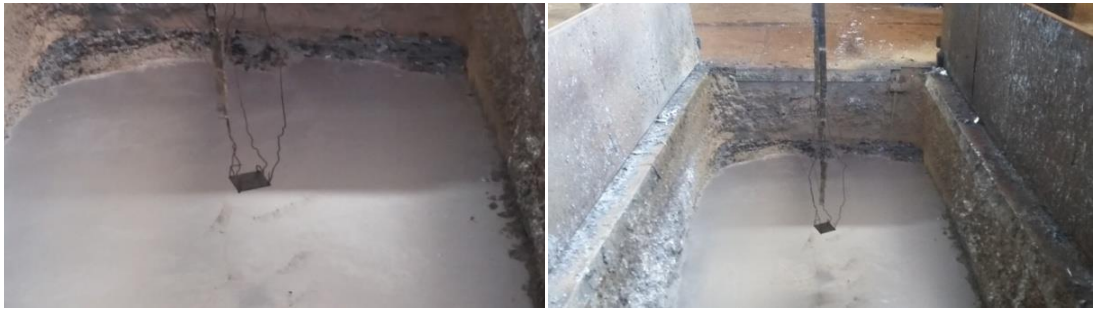
Şekil 4.1: (a) Sacın yatay konumda çelik teller ile asılması, (b), (c) 180° daldırma açısında numune sacın kaplama banyosuna daldırılması

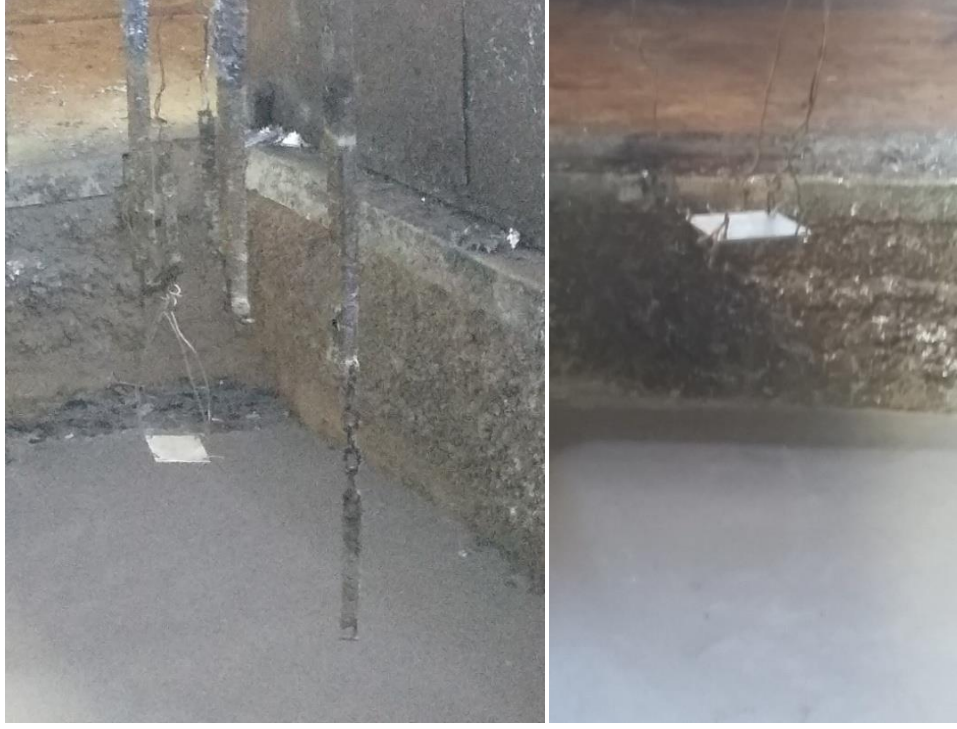
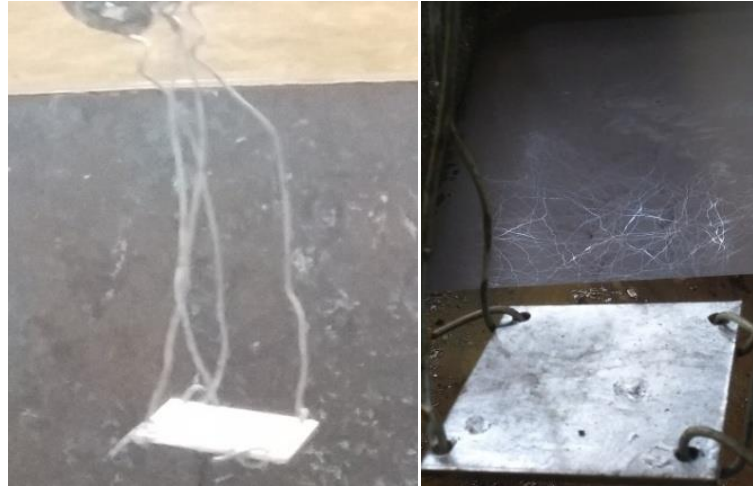
Şekil 4.2’de sacın çinko kaplama banyosundan çekme açısı 180° olacak şekilde yatay konumda aşamalı olarak çıkarılması ve galvanizleme ocağında kaplanmış hali gösterilmiştir. Tek bir sac için gösterilen daldırma ve çıkarma işlemi diğer 3 adet numune sac için de yapılmıştır.

Şekil 4.2: (a) 180° çekme açısında numune sacın kaplama banyosundan çıkarılması, (b) Yatay konumda işlemden geçen sacın kaplanmış hali

Galvaniz kaplanan 4 adet numune sacın ortalama kaplama kalınlığı deęerleri; 104 μm , 97 μm , 101 μm , 97 μm olarak ölçülmüştür. Bu deneyde kullanılan sac grubunun ortalama kaplama kalınlığı deęeri ise 100 μm 'dir.

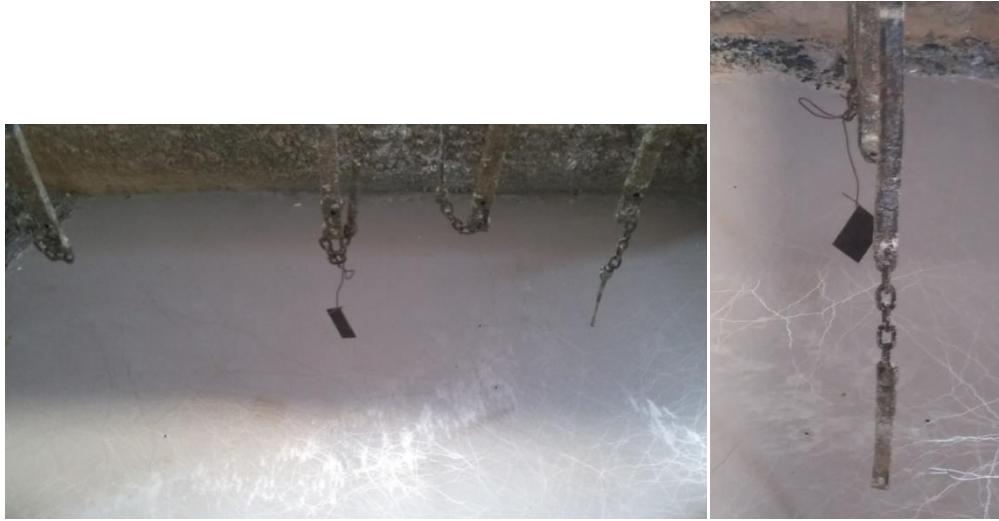
Şekil 4.3: 90⁰ daldırma açısında numune sacın çinko kaplama banyosu içerisine girmesi

Şekil 4.3'de gösterildiği gibi numune sac daldırma açısı 90⁰ olacak şekilde dikey pozisyonda çinko kaplama banyosuna daldırılmıştır. Şekil 4.4'de ise, sacın çinko kaplama banyosundan çekme açısı 90⁰ olacak şekilde dikey pozisyonda aşamalı olarak çıkarılması gösterilmiştir. Tek bir sac için gösterilen daldırma ve çıkarma işlemi dięer 2 adet numune sac için de gerçekleştirilmiştir.

1. grup deneylerden dięerinde uygulanan yöntem ise, daldırma-çekme açısı 90⁰ (dikey konumda) iken sacı çinko kaplama banyosuna daldırıp çıkarma durumunda kaplama kalınlığı deęişiminin gözlenmesidir. Deneyin yapılışı Şekil 4.3 ve Şekil 4.4'de gösterilmiştir.

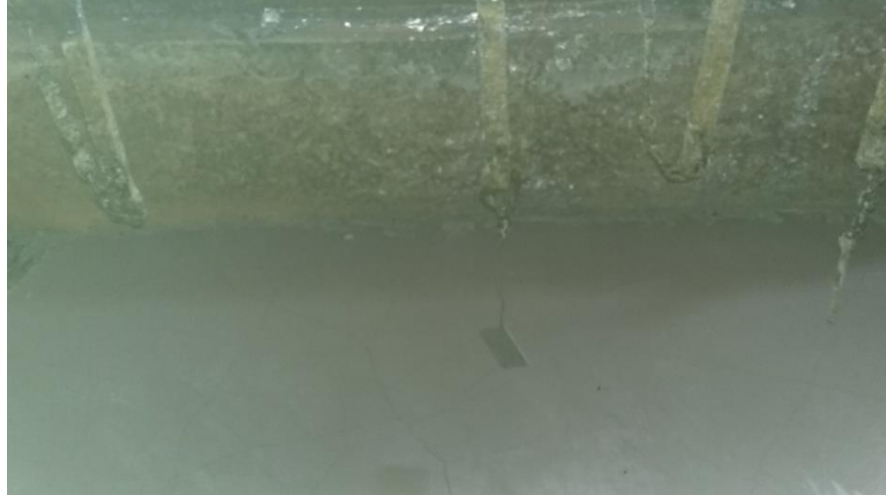
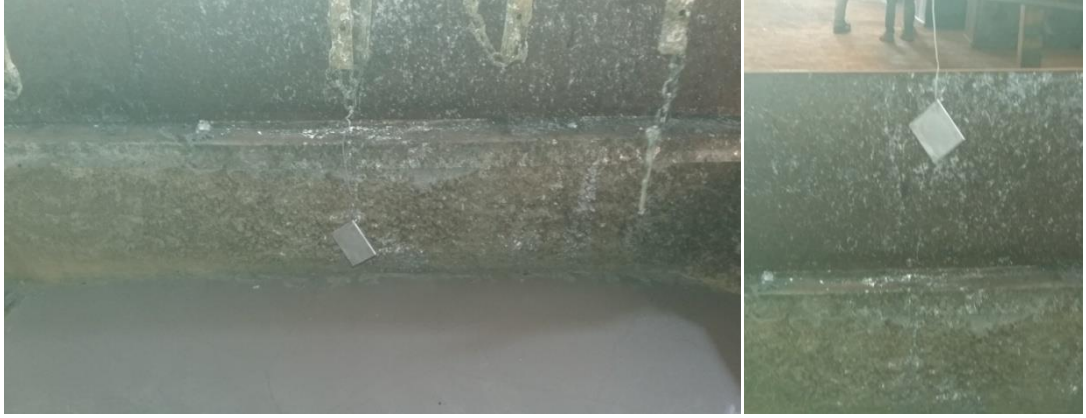
Şekil 4.4: (a), (b) 90^0 çekme açısında numune sacın çinko kaplama banyosunun dışına alınması

Galvaniz kaplanan 3 adet numune sacın ortalama kaplama kalınlığı deęerleri; 91 μm , 96 μm ve 94 μm şeklinde ölçülmüştür. Bu deneyde kullanılan sac grubunun ortalama kaplama kalınlığı deęeri 94 μm bulunmuştur.

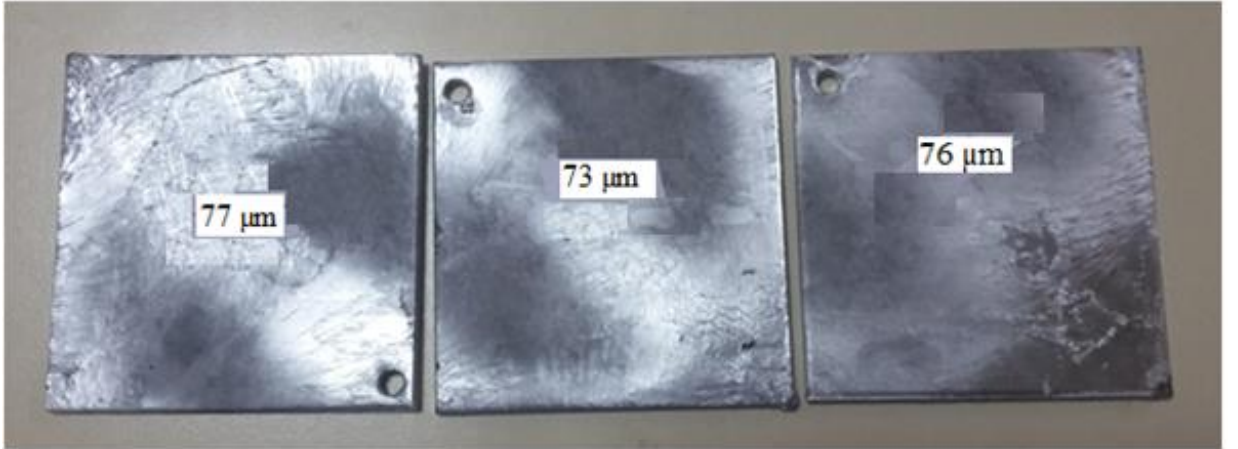
Şekil 4.11: Giriş hızı: 3,8 m/min-çıkış hızı: 3,8 m/min yapıldığında numune sacların galvaniz kaplama sonrası görünümleri

Şekil 4.11'de görüldüğü gibi kaplanan sacların uç bölgelerine doğru çinko yığılması / birikintisi olduğu gözlemlenmiştir.

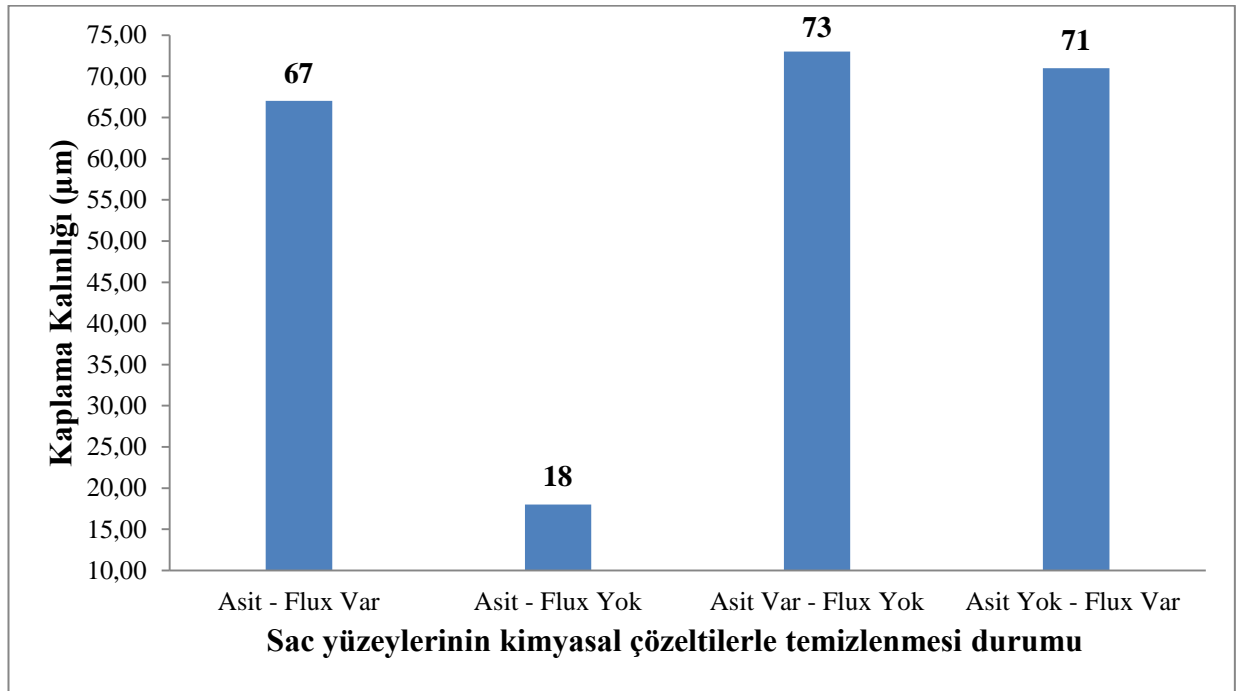
3. grup deneylerden elde edilen verilere göre, kaplama kalınlığı deęişimi Şekil 4.13’de çizilen grafikte verilmiştir. Optimum kaplama kalınlığı deęeri galvanizleme ocağına daldırma yapılmadan önce asit ve flux havuzlarına daldırmanın yapıldığı deneyde 67 μm olarak ölçülmüştür.

Şekil 4.13: Kaplama kalınlığının yüzey temizleme kimyasallarının kullanımı ile deęişimi

3. grup deneylerin birisinde, asit ve flux havuzlarına daldırılmayınca çinko kaplaması tam anlamıyla gerçekleştirilmemiştir. Kimyasal temizleme işlemi yapılmadan çinko havuzuna parçalar atılmış, çinko malzeme yüzeyine yapışmamış ve dolayısıyla da malzeme üzerinde kaplama tabakası oluşmamıştır. Gerçek kaplama kalınlığı deęeri 0 μm ’dir. Kaplama kalınlığı ölçme cihazının ölçtüğü 18 μm deęeri ise galvaniz tabakasının deęil, sacın üzerinde oluşan oksit tabakasından kaynaklanmıştır. Bu kalınlık deęeri, siyah sacdaki oksit tabakasının kalınlık deęeridir. Asit ve flux havuzlarına daldırma yapılmayınca çinko sac yüzeyini tutmamıştır.

Deneylerin yapıldığı işletmede yağ alma havuzu bulunmayıp, su ile durulama havuzu bulunmaktadır. Asit havuzu, sac yüzeyini temizleyip (derinden temizlik yaparak) sacın gözeneklerinin açılmasını sağlamıştır. Flux havuzu ise, metaldeki temizlenen açılan gözeneklere çinkonun daha iyi nüfuz etmesini, çinkonun yüzeyde kalmasını sağladığı gözlemlenmiştir.

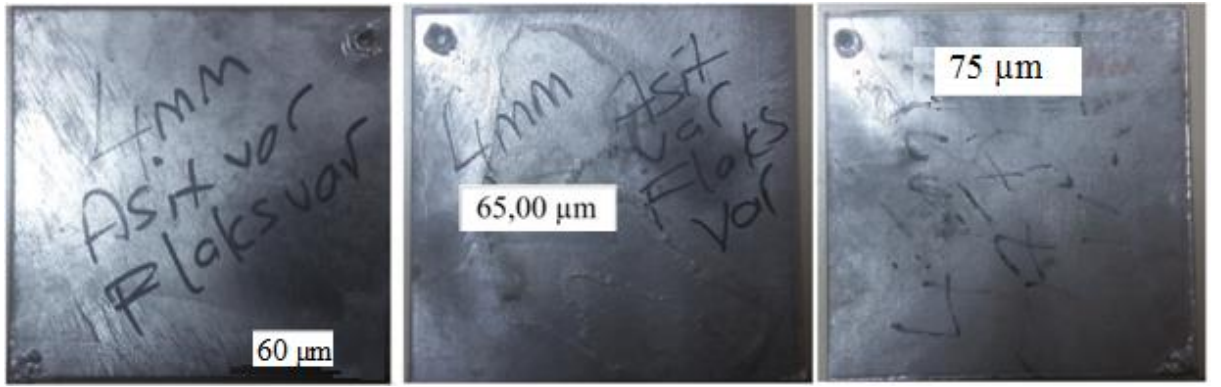
Şekil 4.14: Asit–flux banyolarına daldırılarak galvaniz kaplanan numune sacların görüntüleri

Şekil 4.14’deki kaplamaların daha homojen ve düzgün görünümlü olduğu gözlemlenmiştir.

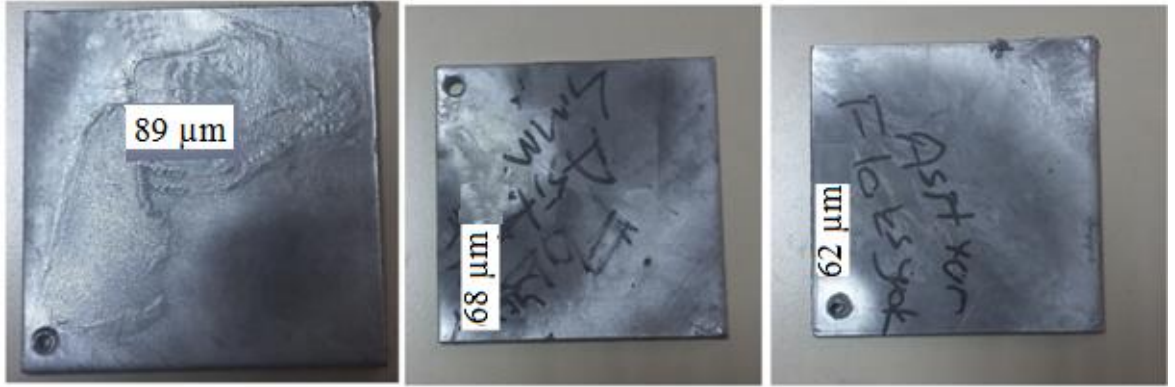
Şekil 4.16: Asit ile temizlenip flux havuzuna daldırılmadan galvaniz kaplanan numune sacların görüntüleri

Şekil 4.16’da kaplama sonrası görünümüleri verilen saclardan özellikle kaplama kalınlığı değeri yükseldikçe kaplama kalınlığı değeri 89 µm olan görünümdeki gibi (ilk verilen sac) flux uygulanmadığından parça yüzeyinde kalan demir iyonlarının çinko banyosuna girmesi sonucu kaplanan sacdaki bölgelerde çinko yığılması / birikmesi olduğu gözlemlenmiştir.

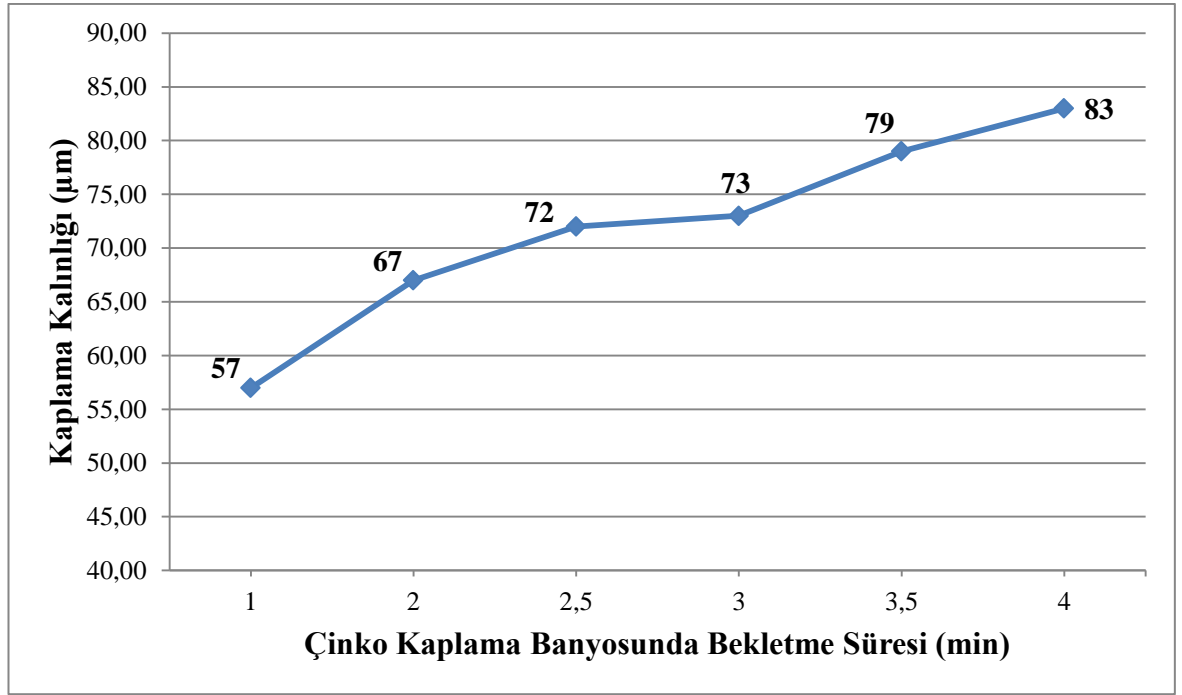
5. grup deneylerden elde edilen verilere göre, kaplama kalınlığı değişimi Şekil 4.21’de çizilen grafikte gösterilmiştir. 57 µm olarak ölçülen minimum kaplama kalınlığı değerinin, çinko kaplama banyosunda sacın 1 dakika bekletildiği deneyde yapıldığı sonucuna varılmıştır. Daldırılan sacların galvanizleme ocağında bekletilme (daldırılma) süresi kısaldıkça kaplama kalınlığı değerinin de azaldığı

gözlemlenmiştir. O halde, galvanizleme ocağında bekletme -daldırma- süresi ile kaplama kalınlığı doğru orantılıdır.

Şekil 4.21: Kaplama kalınlığının süre ile değişimi

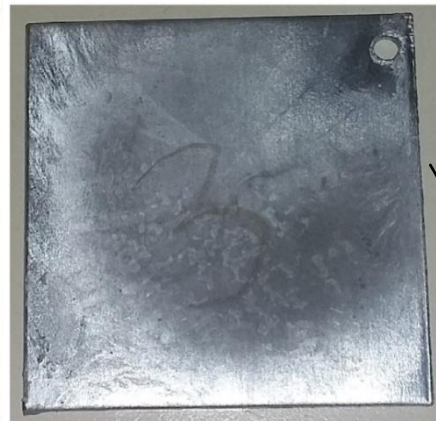
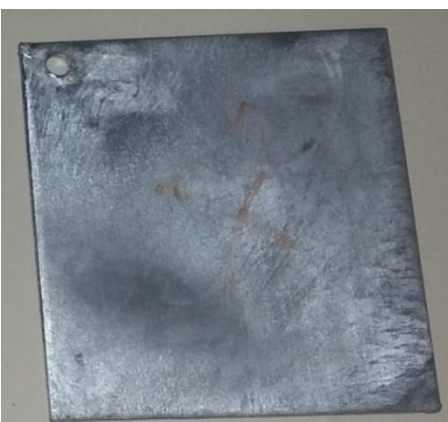
Şekil 4.22: Çinko kaplama banyosunda farklı sürelerde bekletilen numune saclarının galvaniz kaplama sonrası görünümleri

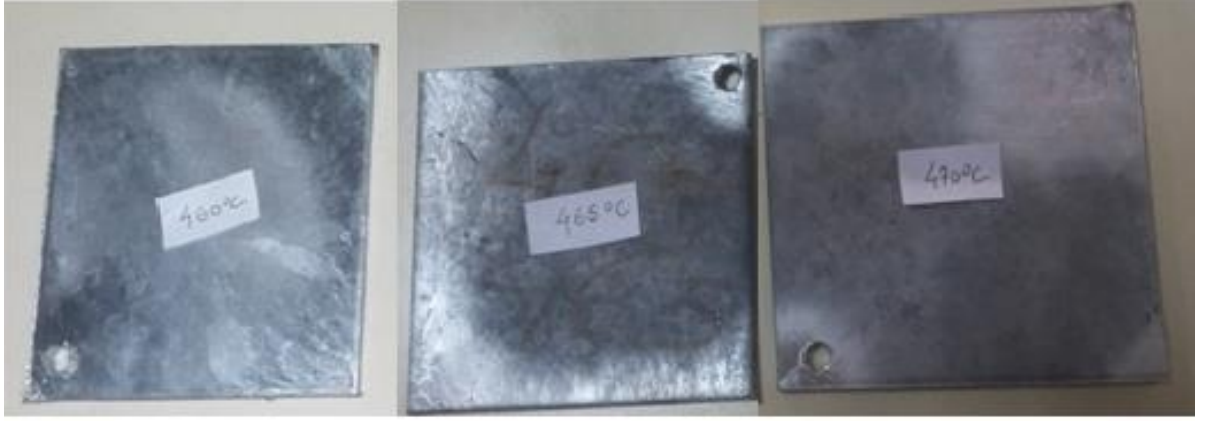
Şekil 4.27: Farklı galvanizleme ocağı sıcaklıklarında daldırılan numune sacların galvaniz kaplama sonrası görünüşleri

řekil 4.27’de sacların galvaniz kaplama yapıldıktan sonraki görüntülerine bakılarak kaplamada 460 °C’de kaplama görüntüsünün dięerlerine kıyasla daha düzenli yapıda olduęu görülmüřtür. Dięer sıcaklıklarda ise sacların uç kısımlarında yer yer inko kabartısı řeklinde birikintiler ve lekelenmeler gözlemlenmiřtir.
