# **Yığma Yapıların Lastik Şeritlerle Güçlendirilmesi**

**Proje No: 106M116**

Prof. Dr. Hasan KAPLAN  
Yrd. Doç. Dr. Salih YILMAZ

OCAK 2008  
DENİZLİ

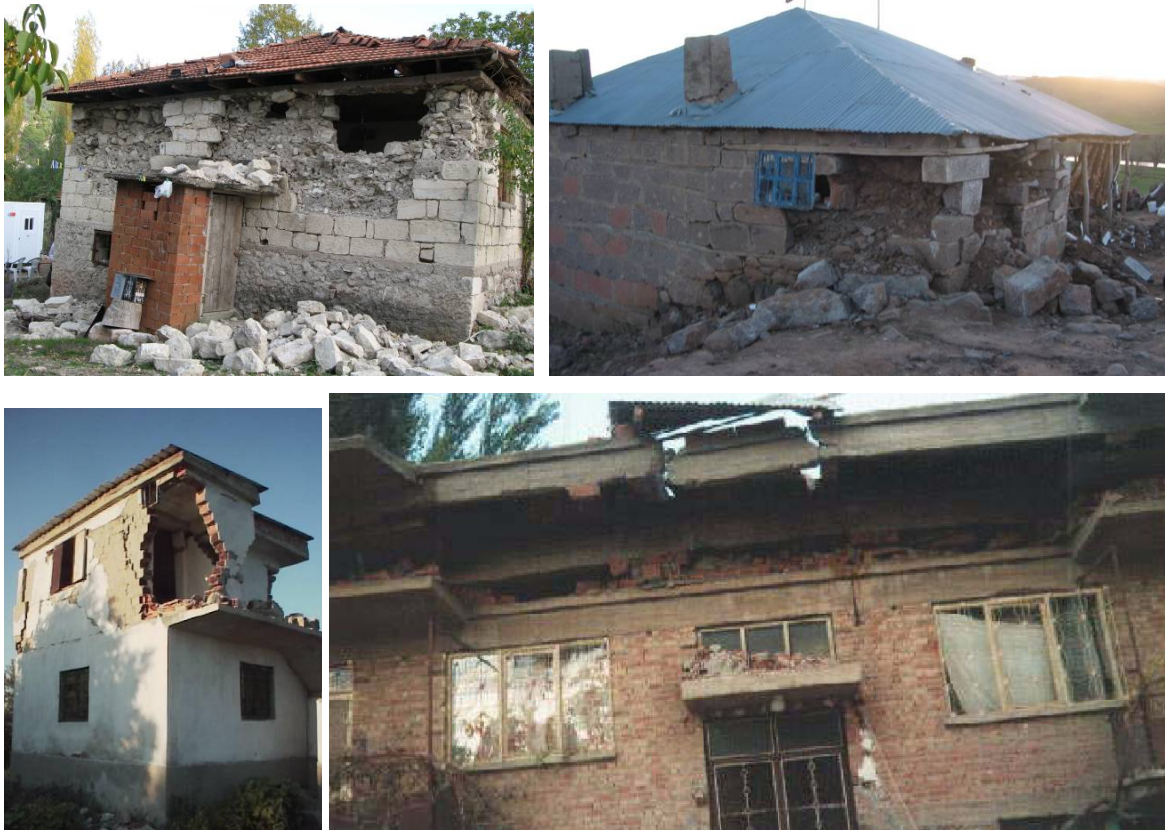
Şekil 1.1 Ülkemizde son yıllardaki depremlerde hasar gören yığma yapılardan örnekler

Türkiye'deki bina stokunun büyük bir bölümünü yığma yapılar oluşturmaktadır [DİE, 2000]. Geçmiş depremlerde, özellikle kırsal kesimde, genel teknik kurallara hiç uygun olmayan yığma yapılar az katlı olmalarına rağmen göçmüş veya ağır hasar görmüştür (Şekil 1.1). Henüz deprem olmayan ancak deprem riski taşıyan yerleşim alanlarında benzer tarzda inşa edilen ve kullanılan yapıların deprem bakımından yetersiz olduğu da bir gerçektir. Bu yapılar ülke için büyük risk teşkil etmektedir. Bu riskin azaltılması da büyük önem taşımaktadır.

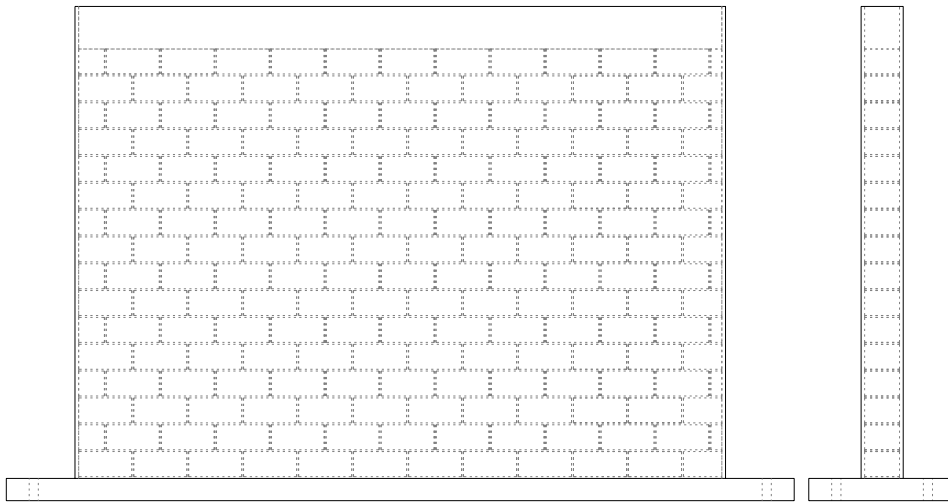
Şekil 3.4. RDS Numunesinin yandan görünüşü

RDS Numunesi sıvalı duvar davranışının ortaya koyulması için hazırlanmıştır. RD Numunesine göre farkı duvarın sıvalı olmasıdır. Şekil 3.4’te RDS numunesinin yan görünüşü gösterilmiştir. RDS numunesi, lastik şeritle güçlendirilen duvarlar için referans numunedir.

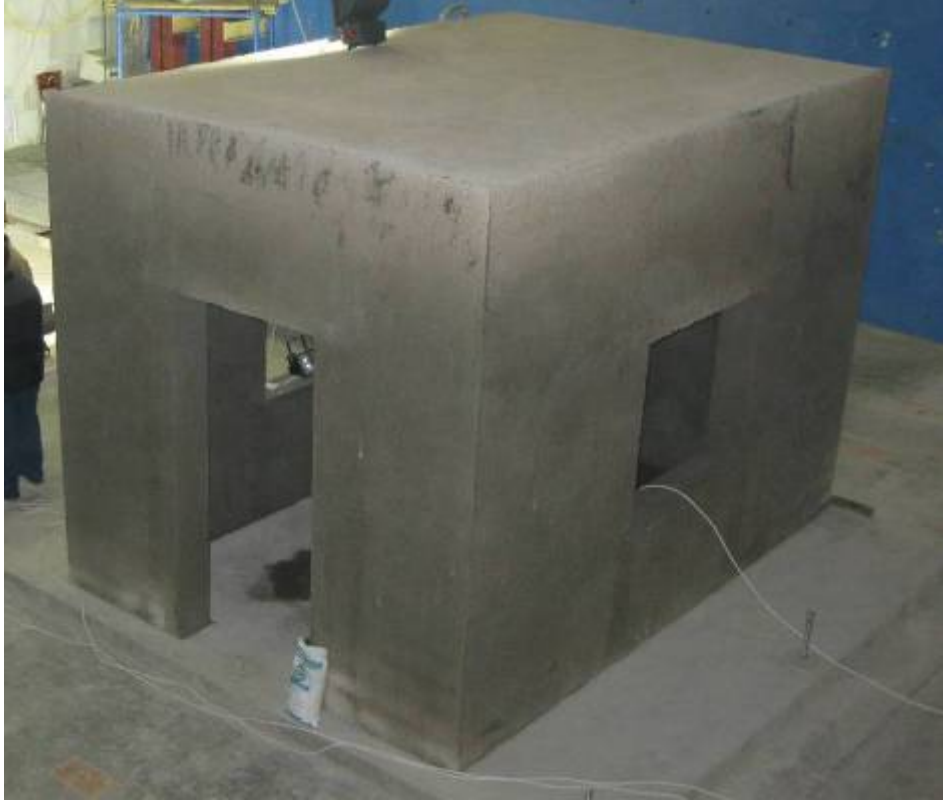
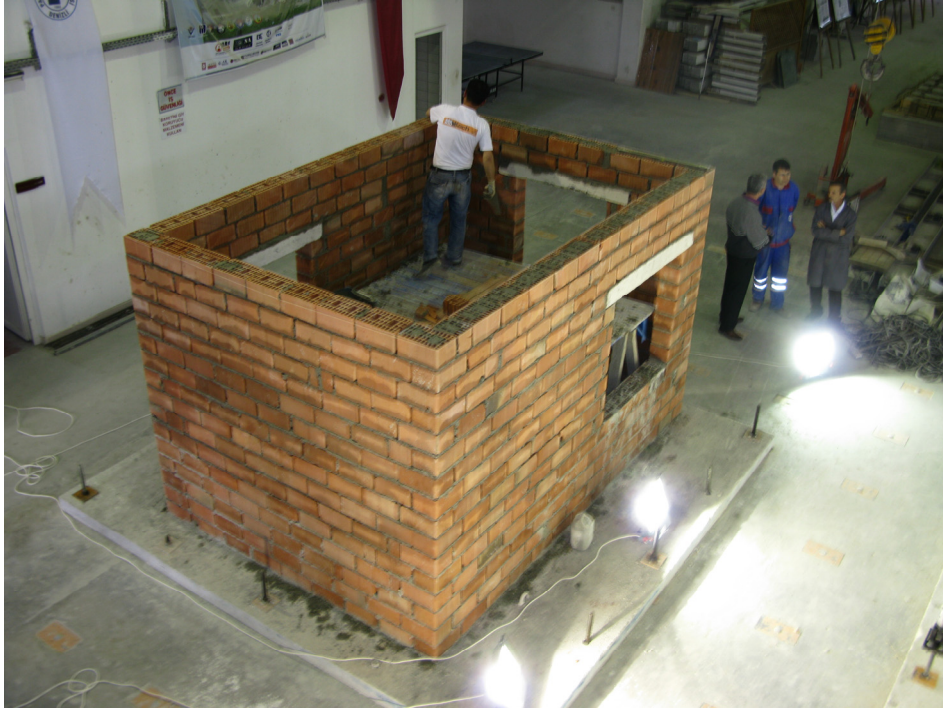
Şekil 3.19. YB2 ve YB5B Numunesinin yapım aşamasındaki görünümü

Bina numunelerinin üretimi sırasında alınan bazı görüntüler YB1A ve YB5B numuneleri için Şekil 3.19’da gösterilmiştir.

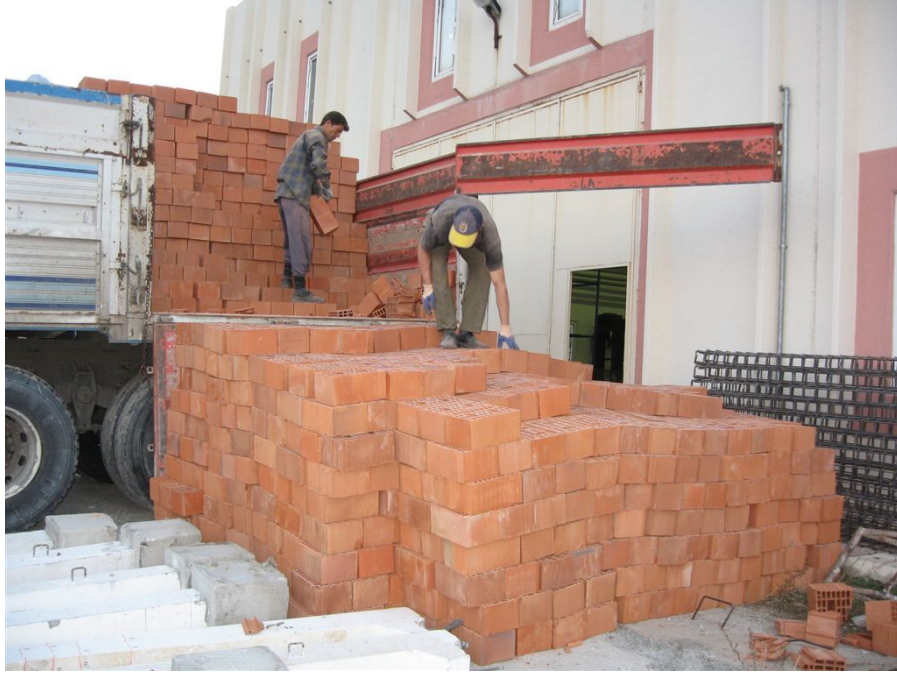
Şekil 3.20. Tuğlaların istiflenmesi

Deneylerde kullanılan malzemeler laboratuarda depolanarak imalata başlanmıştır (Şekil 3.20). Öncelikle duvar ve bina modellerinin üzerine imal edileceği betonarme platformlar imal edilmiştir (Şekil 3.21).

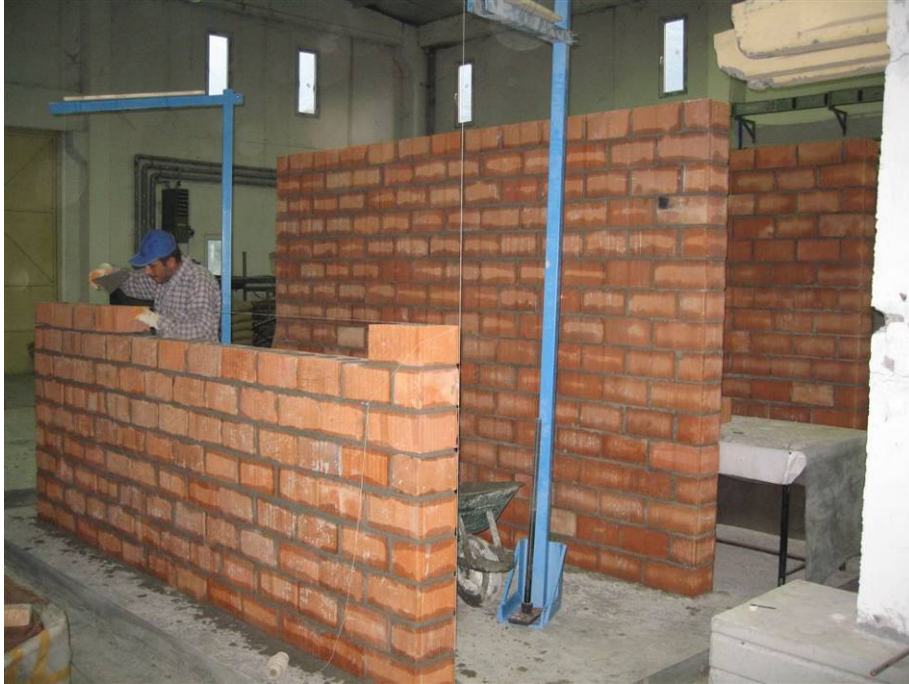
Şekil 3.23. Tuğla duvarların üretilmesi

Duvarlar uygulamaya uygun şekilde tuğlaları şaşırtmalı olarak örülmüştür. Tuğla bloklarının araları 1.5 cm harç ile doldurulmuştur. Üretim aşamalarından bazıları Şekil 3.23-25'te gösterilmiştir. Üretilen modellerde sıva kalınlığı piyasada uygulanan şekli ile 2.5 cm olarak imal edilmiştir (Şekil 3.25).

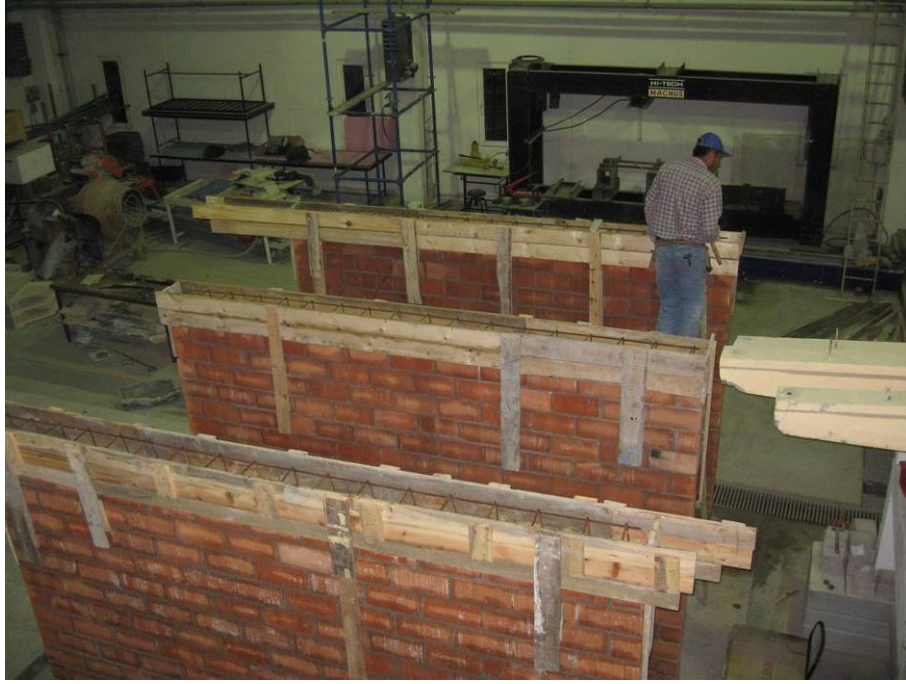
Şekil 3.24. Duvar üstü hatlı kalıbı

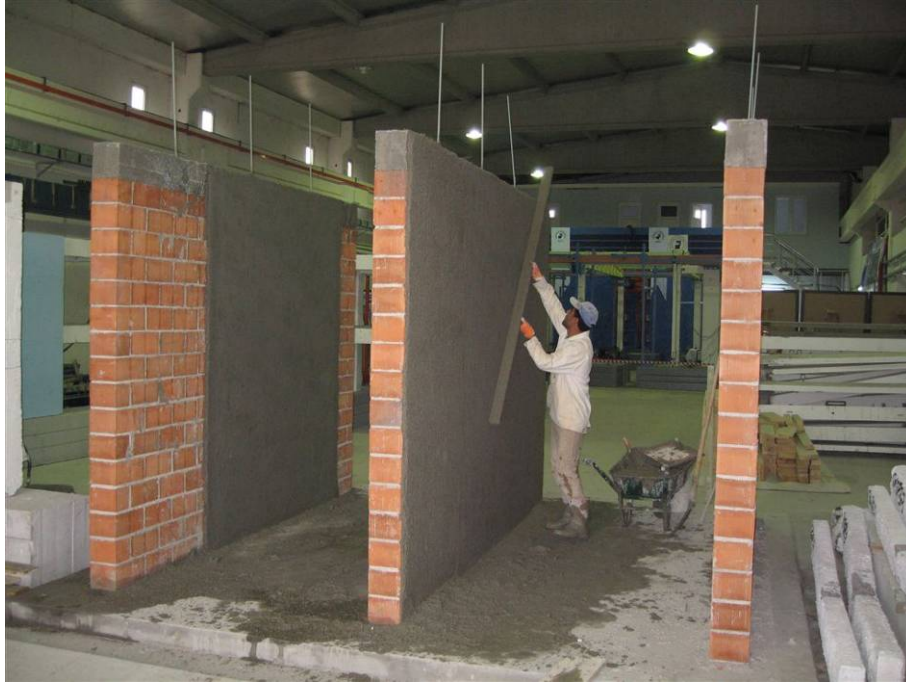
Şekil 3.25. Sıvanın yapılması

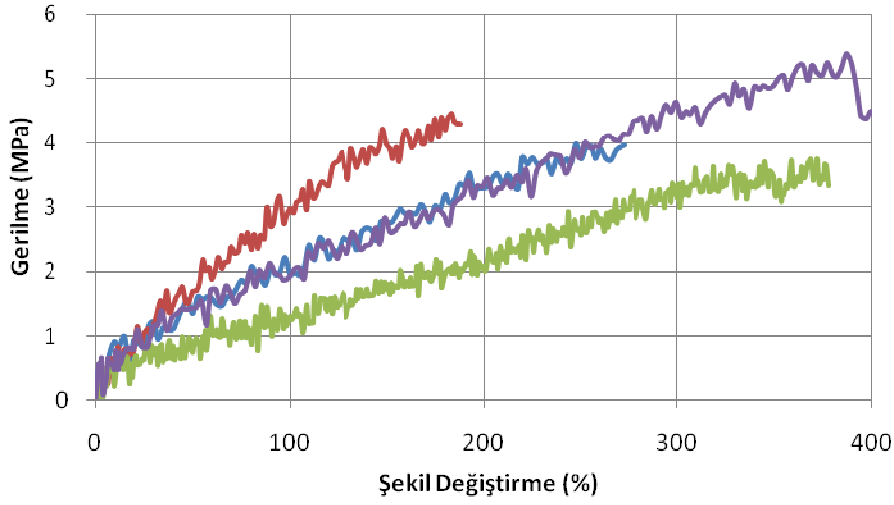
Şekil 3.31. Lastik şeritler için gerilme-şekil değiştirme davranışı

Lastikler elemanlar LINK10 elemanı olarak modellenmiştir. Lastik elemanların deneyde elde edilmiş gerilme şekil değiştirme grafiği Şekil 3.31'de verilmektedir.

Lastik malzemesinin deneysel olarak belirlenen gerilme-şekildeğiştirme değerleri çok doğrulu (multilinear) olarak programa girilmiştir. Lastikli duvarlarda duvar elemanları lastiklerin geçtiği yerlerde düğüm (keypoint) oluşturulmuştur (Şekil 3.32). Deney modellerinin üretimindeki uygulamada olduğu gibi lastiklerin birleştiği noktalarda lastikler çivi ile duvara tutturulmuştur. Lastiğin kesit alanı  $0.9 \text{ mm}^2$  ( $6\text{mm} \times 15\text{mm}$ ) dir.

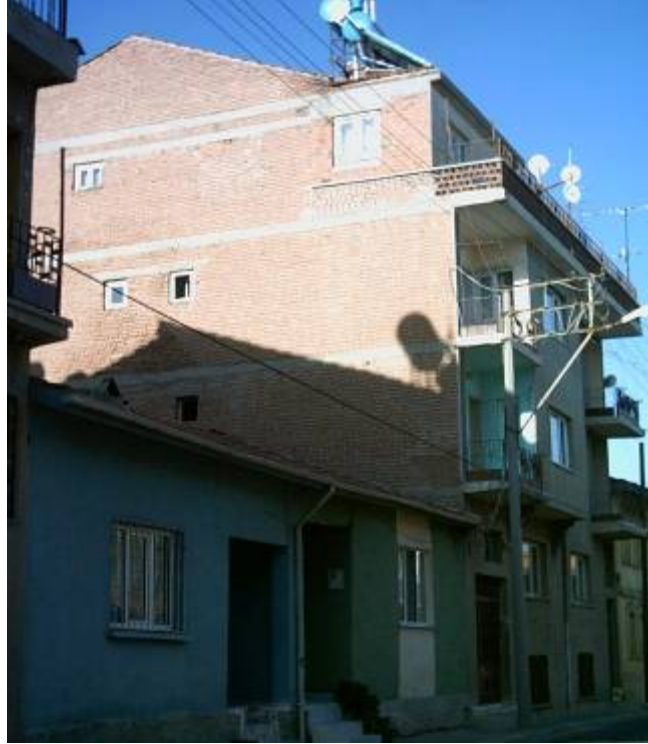
DBYYHY 5.2.2 maddesinde yığma yapılar için izin verilen katsayıları belirtilmiştir. Buna göre 1. derece deprem bölgelerinde yığma yapılar için kat sayısı 2 kat ile sınırlandırılmıştır. Sayısı az olmakla birlikte bu sınırlamayı fazlası ile aşan yığma yapılarla da karşılaşmıştır (Şekil 4.1).

Şekil 4.1 Uşak merkezde 4 kat +çatı piyesli yığma bir bina

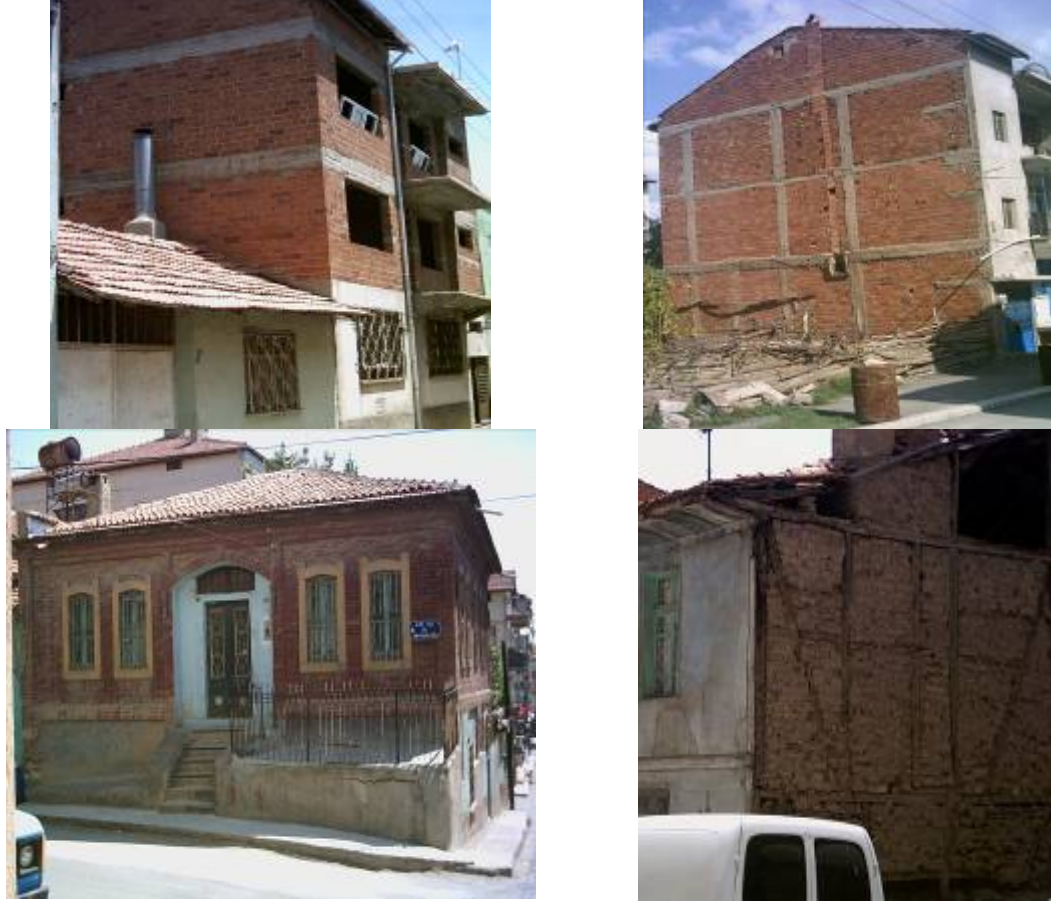
Şekil 4.7 Çeşitli yığma taşıyıcı sistem yapı tipleri

İnceleme alanı içinde tespit edilen 741 binadan 614 adedi “yığma yapı”, 45 adedi “ahşap hatıllı yığma”, 14 adedi “yatay hatıllı yığma yapı”, 8 adedi “düşey hatıllı yığma olarak tespit edilmiştir.

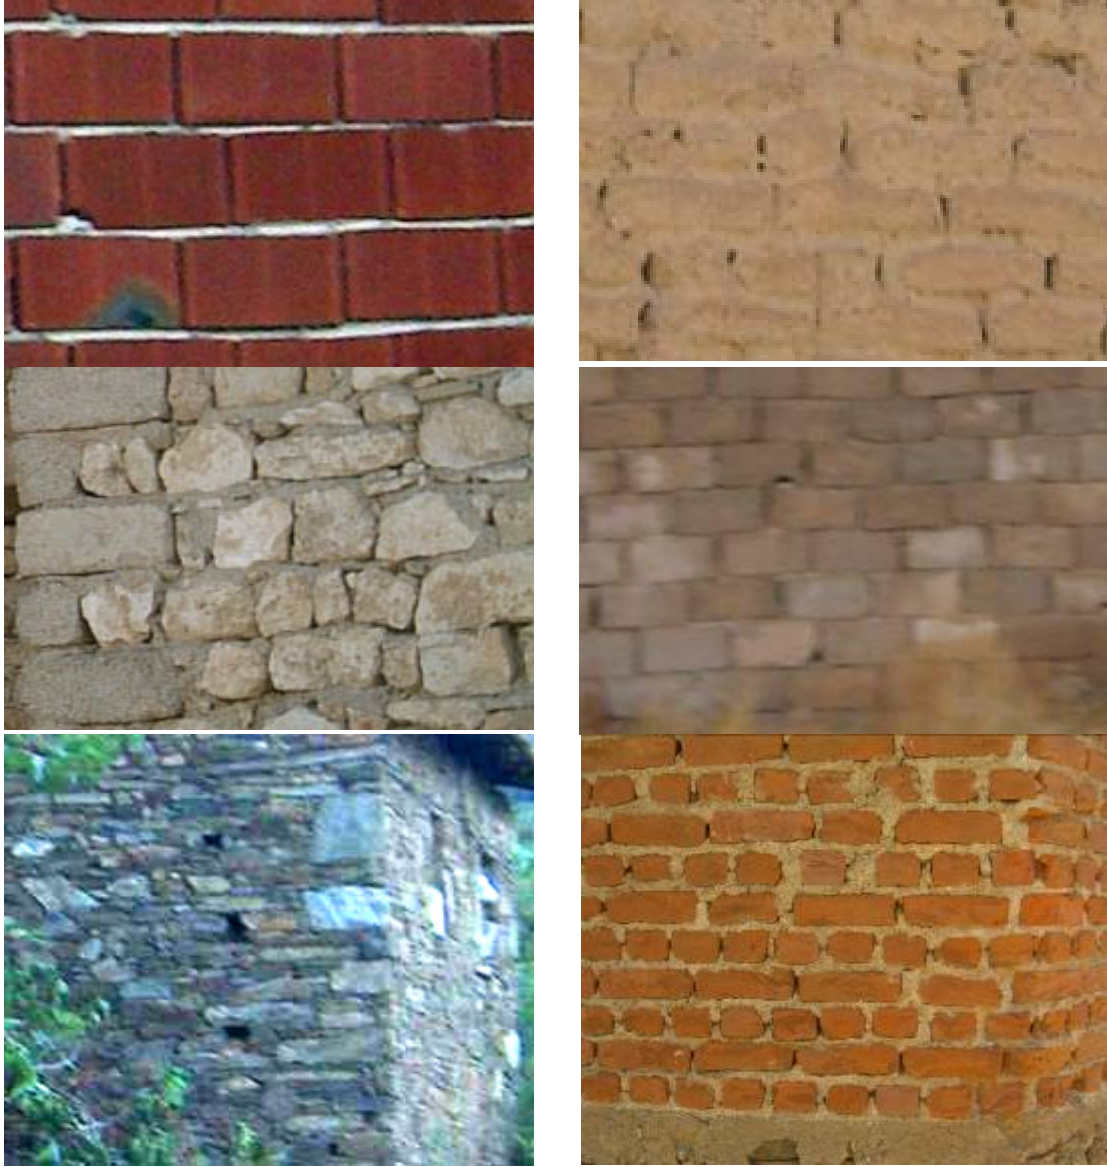
Şekil 4.9 Yığma taşıyıcı malzeme çeşitleri

Yığma yapıların yapımında kullanılan yapı malzemeleri boşluklu fabrika tuğlaları, düşey delikli taşıyıcı tuğlalar, beton briket tuğlalar (boşluklu veya dolu), taş (kesme ve moloz), kerpiç vb malzemelerdir (Şekil 4.9). Bu malzemelerin kullanım yoğunlukları kentsel ve kırsal alanda farklılık gösterdiği gibi, yapım yılları itibariyle de farklılık göstermektedir.

Dolu harman tuğlası dikdörtgen şeklinde kesite sahip ve boşluksuz olarak imal edilmektedir. DBYYHY 5.4.1 maddesinde taşıyıcı duvar malzemelerinin neler olabileceği ve hangi dayanımlara sahip olmaları gerektiği belirtilmiştir. TSE EN 771-1 de belirtilen maksimum boşluk oranını taşıyan tuğlalar ve 5.0 Mpa dan daha büyük dayanıma sahip doğaltaş ve kargir malzemeler yığma yapı malzemesi olarak kullanılabilir (Şekil 4.9).

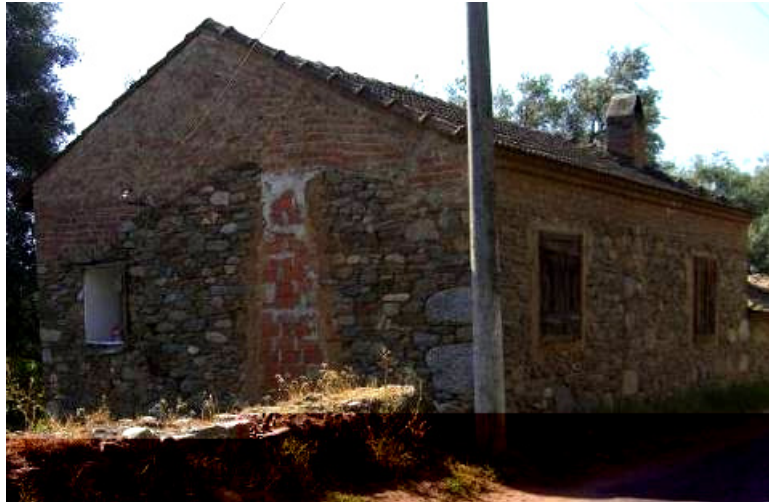
Taşıyıcı duvar malzemesi kırsal kesimlerde, yerel malzemelerle özellikle kerpiç ve taş duvar ile karşılanmaya çalışılmıştır. Ekonomik durumu düşük kırsal kesimlerde karma olarak da bu malzemelerin kullanıldığı göze çarpmaktadır (Şekil 4.12). Yerelde, yapı malzemesi temin edildiği süre içinde, yapı tamamlanmaya çalışılmıştır. Yerel malzemelerin temin edilemediği durumlarda fabrikasyon malzemelerle yapıma devam edilmiştir. Bu şekilde farklı yapı malzemelerinin kullanılması sonucu yapı malzemeleri arasında derzler oluşmakta ve duvar bütünlüğü bozulmaktadır.

Şekil 4.12 Yığma yapıda çok farklı malzemelerin kullanılması durumu

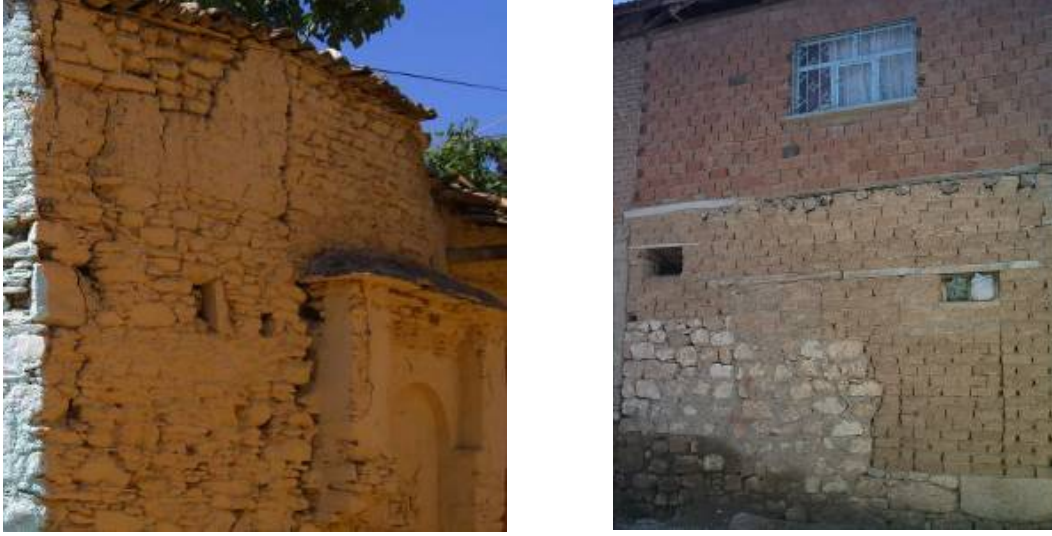
Bodrum katı olan yığma yapıların bodrum kat taşıyıcı malzemesinin uygun olmaması sonucu oluşan hasarlar tespit edilmiştir (Şekil 4.13). Bodrum katı olan 127 binadan 62 tanesinin bodrum kat duvar malzemesi taş duvar, 62 tanesinin bodrum kat malzemesi kerpiç vb

Şekil 4.13 Uygun malzeme ve bağlayıcı harç kullanılmaması sonucu oluşan hasar

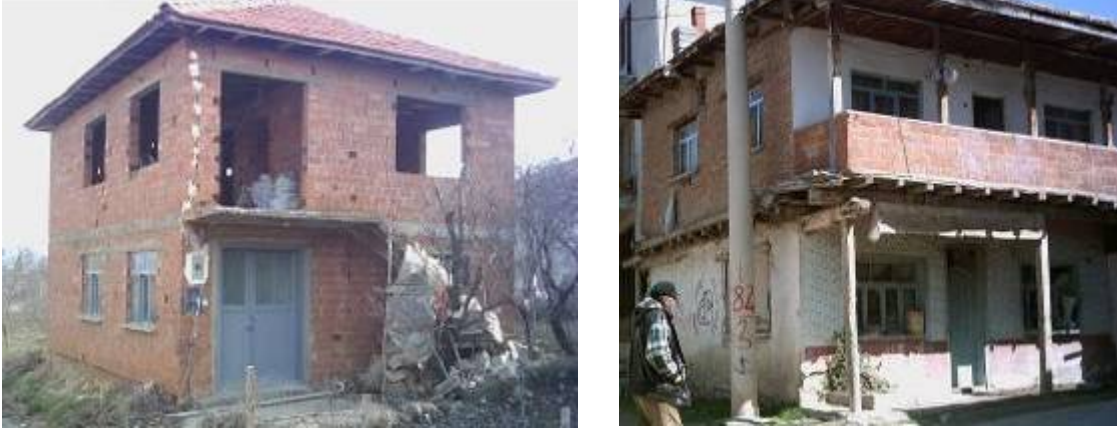
Şekil 4.15 Yığma yapılarda döşeme uygulamaları

İnceleme alanı içerisindeki yapıların döşeme sistemleri de ayrı bir parametre olarak incelenmiş ve tespit edilmiştir (Şekil 4.15). Değerlendirme sonuçlarına göre Ege bölgesinde yığma

yapıların yarısından fazlasının (%52), döşeme sistemi kirişsiz plak döşemedir. Yani döşemeler doğrudan duvarların üzerine oturmaktadır. Bu kapsamda incelenen 741 adet yığma yapının %27 sinin döşeme sistemi ahşap döşemedir. Özellikle kırsal alanlarda ahşap döşeme yapımı yaygınlık göstermektedir.

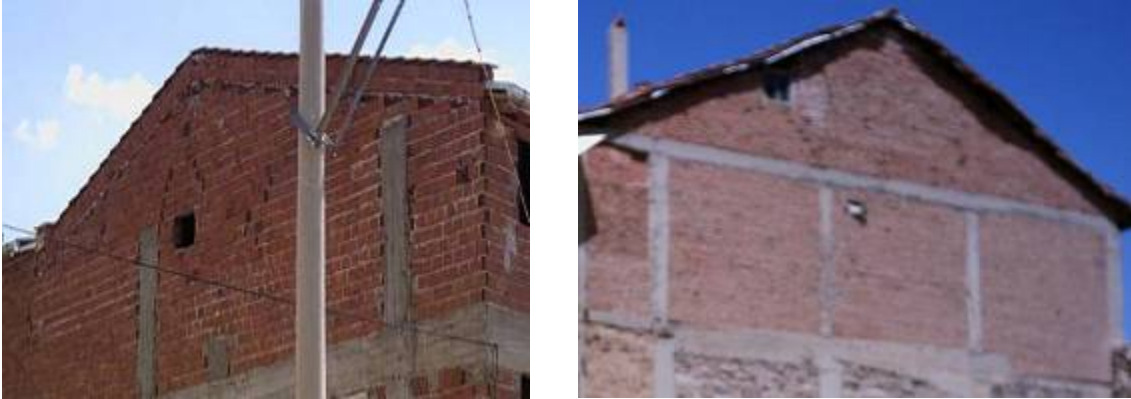
Şekil 4.18 Çeşitli kalkan duvar uygulamaları

Kalkan duvarların deprem davranışında etkili olan bir husus ise, yatay ve/veya düşey hatıl oluşturulmuş olmasıdır. Yatay ve düşey hatıllar kalkan duvarların stabilitesini arttırmakta ve bir bütün olarak davranmasına katkı sağlamaktadır. Yapı sahiplerinin, çatı katını geniş alanlar oluşturarak değerlendirmek istemesi de kalkan duvar oluşturulmasında etken olabilmektedir. Ayrıca imar planında bitişik nizam komşu binalar arasında kat adedi farkı olması durumunda kalkan duvar oluşturulması gerekli olmaktadır (Şekil 4.18).

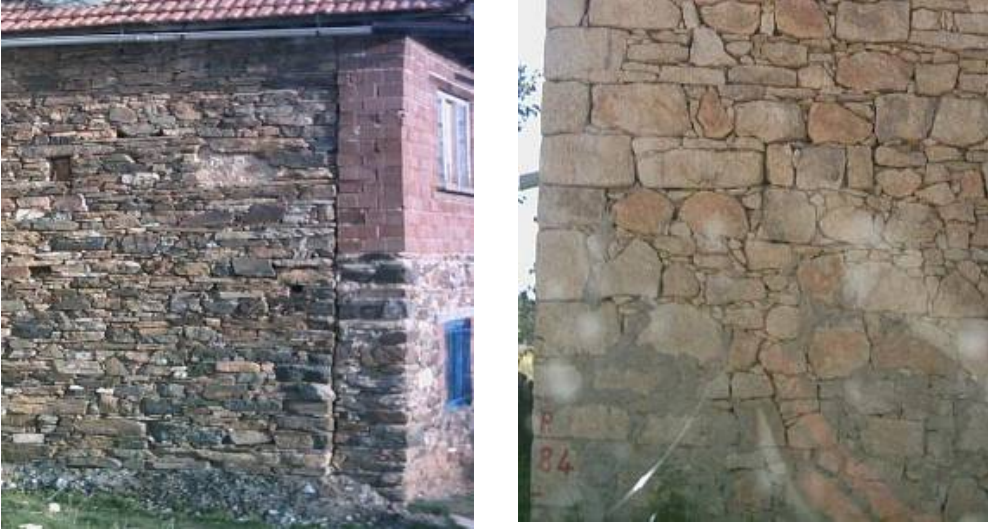
Şekil 4.21 Bina köşesinde derz oluşması ve uygunsuz harç kullanımı

Yığma yapılarda dik kesişen duvarların birbirine bağlanması ve bina köşelerinin birleşim detayı deprem kuvvetinin yapı tarafından karşılanabilmesi açısından önemli noktalardır (Şekil 4.21). Bina köşelerinde taşıyıcı duvar örülürken taşıyıcı blokların homojen ve şaşırtmalı olarak örülmesi gerekir. Bir eksen boyunca bir sıra tuğla örüldüğünde, bir üst sıra diğer ekseninde örülmeli ve köşe tuğlaları birbirine bindirilmelidir (Şekil 4.22).

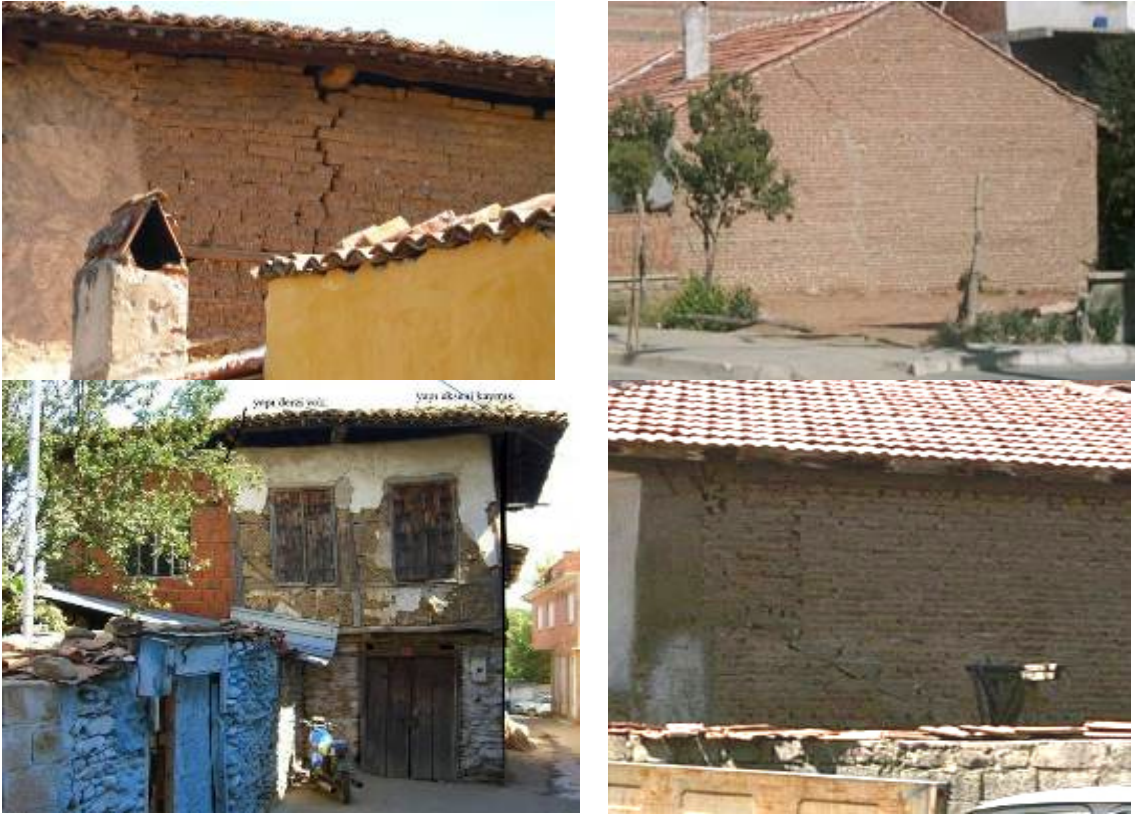
Şekil 4.24 Yığma yapı hasarlarına örnekler

Ege bölgesinde yapılan alan taramasında yığma yapıların hasar durumları incelenmiş ve tespit edilmiştir. Şekil 4.24'te yığma yapı hasarlarına ilişkin örnek yapı resimleri verilmiştir. Kerpiç yapılarda ahşap döşemeyi taşıyan elemanların bindiği kısımlarda dikey çatlaklar oluşmaktadır. Kalkan duvarlı yapılarda kalkan duvarın hatıllarla desteklenmemesi sonucu kalkan duvardan başlayan çapraz çatlaklar görülmektedir. Örnekleme yoluyla seçilen 741 adet yığma yapının 193 tanesinde yapısal hasar tespit edilmiştir (Şekil 4.25). Bunların büyük çoğunluğu, bina köşe birleşimlerinin ayrılması, oturma çatlakları ve eğimli araziden kaynaklanan hasarlar olarak göze çarpmaktadır.

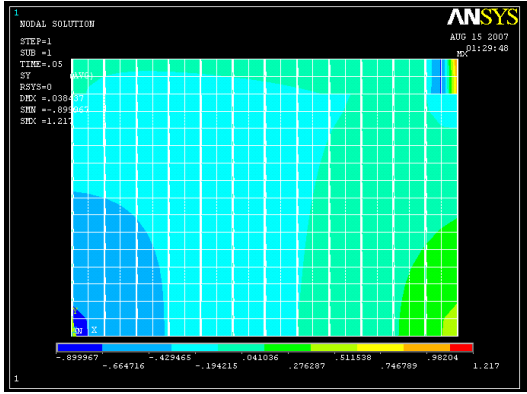
Şekil 5.13. Y yönü normal gerilme dağılımı

Y yönü normal gerilme dağılımları Şekil 5.13’te, duvar düzlemi içerisindeki kayma gerilmeleri Şekil 5.14’te gösterilmiştir. Duvarın doğrusal çalıştığı ilk bölümde duvar kesitlerinde doğrusal bir gerilme dağılımı varken, çatlak oluşumu sonrasında, duvarda diyagonal basınca dönüşmeye başlayan bir gerilme dağılımı gözlenmiştir. Kopmamış lastiklerin de bir miktar çekme gerilmesi taşıdığı görülmektedir.

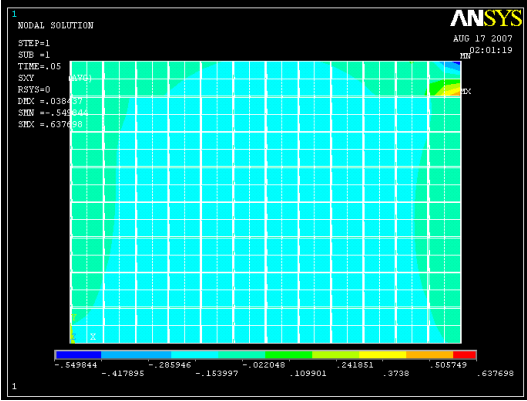
Şekil 5.34. xy düzlemi kayma gerilmelerinin dağılımı

İlk adımlarda duvar tabanına düzgün yayılan kayma gerilmeleri, duvarda hasar oluşumu sonrasında, çatlak oluşmayan bölgelerden temele aktarılmaya başlanmıştır.

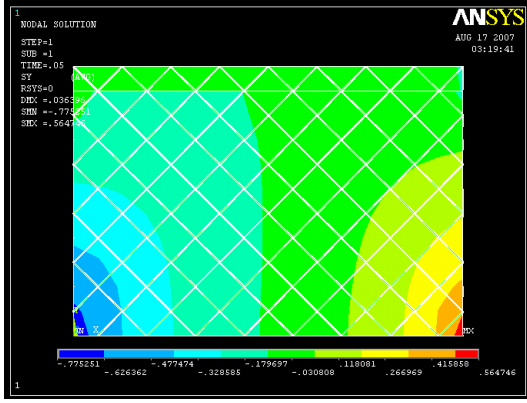
Şekil 5.38. Y yönü normal gerilme dağılımı

Y yönü normal gerilme dağılımları Şekil 5.38'de, duvar düzlemi içerisindeki kayma gerilmeleri Şekil 5.39'da gösterilmiştir. Duvarın doğrusal çalıştığı ilk bölümde duvar kesitlerinde doğrusal bir gerilme dağılımı varken, çatlak oluşumu sonrasında, duvarda diyagonal basınca dönüşmeye başlayan bir gerilme dağılımı gözlenmiştir. Duvarın çekme bölgesinde lastiklerin etkisiyle çekme gerilmelerinin taşındığı görülebilmektedir.

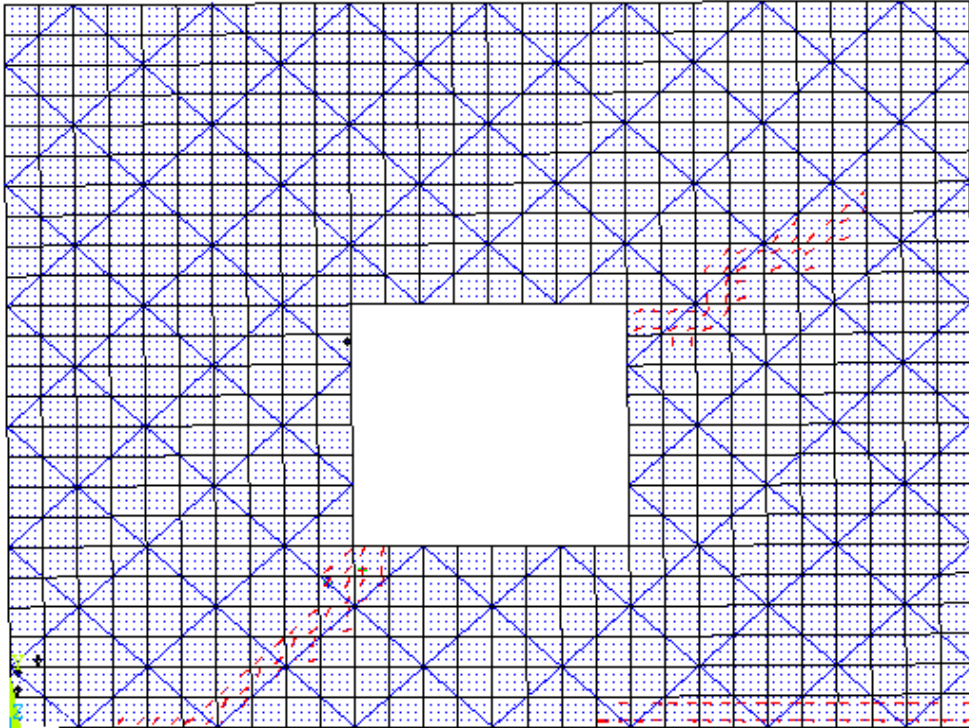
İtme uygulanması esnasında duvarda meydana gelen çatlak dağılımı Şekil 5.57'de görülmektedir.

Şekil 5.57. Analiz sonucunda oluşan çatlaklar

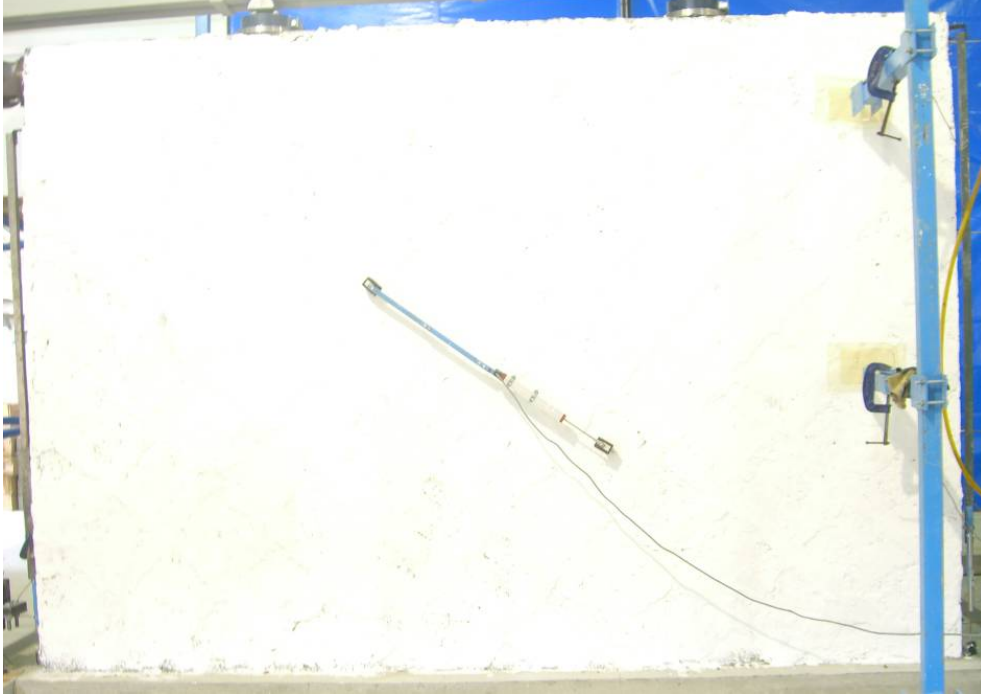
Şekil 6.19. Deney öncesi görünüm

Şekil 6.19’da yapının deney öncesi görünümü verilmiştir. Deney boyunca çekme çatlakları oluşmamasına rağmen Şekil 6.20’de görülen basınç ezilmesi duvardaki en ciddi hasardır. Deney sonunda sıva tabakası elle kaldırılarak bu bölge daha yakından incelenmiştir. Ezilen bölgede Şekil 6.21’de görülen kılcal çatlakların oluştuğu tespit edilmiştir.

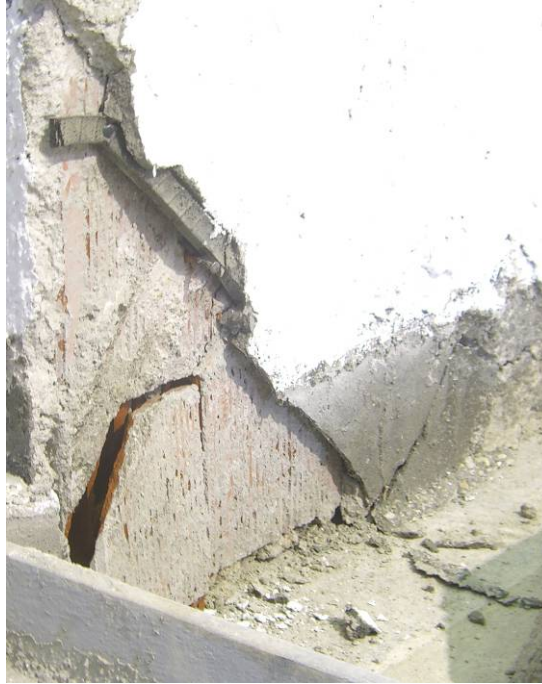
Şekil 6.22. Ezilen bölgelerdeki hasar

Duvarın hasar oluşumu gözlenmeyen diğer tarafında sıva tabakası yine elle kaldırılarak gözlem yapılmıştır. Burada da Şekil 6.22’de görülen ezilme hasarı ve çatlakların oluştuğu tespit edilmiştir.

Deney sonucunda çapraz şekilde uygulanan lastik şeritlerle güçlendirme yönteminin çatlak ve hasar oluşumunu geciktirdiği, yapıya dayanım ve süneklik kazandırdığı açıkça görülmüştür.

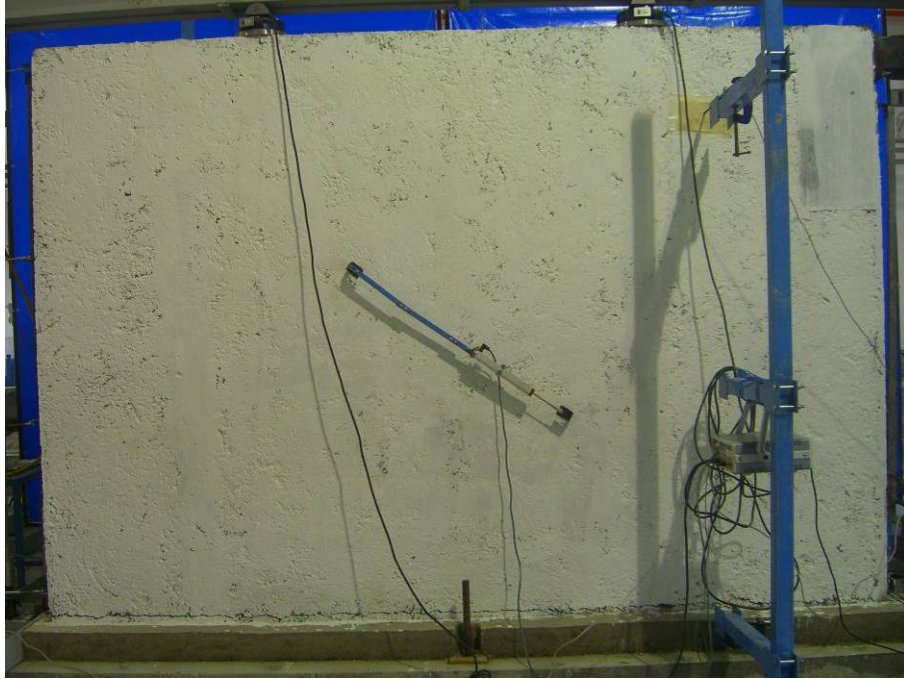
Şekil 6.31. Kayma yüzeyini oluşturacak eğilme çatlağı

Düşey lastikli numunelere benzer şekilde öncelikle eğilme altında duvar tabanında yatay çatlaklar meydana gelmiştir. Basınç bölgesinde ezilmelerin olduğu da sıva kabarmalarından gözlenmiştir. Deney sonunda kabaran sıva tabakaları elle kaldırılarak duvardaki ezilme hasarı ve diyagonal çatlak şekilleri de ortaya çıkarılmıştır. Duvarın her iki tarafında ortaya çıkan hasar yatay çatlaklar sonucunda duvar tabanında kayma davranışı da gözlenmiştir.

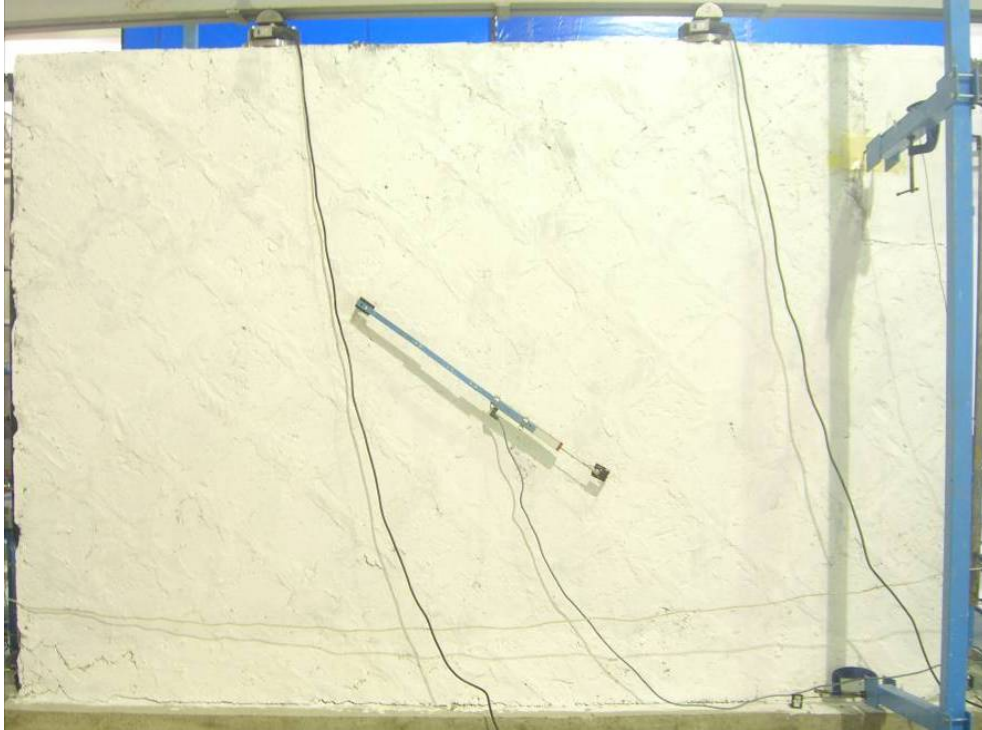
Şekil 6.35. Numune tabanında çatlak oluşumu

Numunede eğilmeden kaynaklanan çekme çatlağı oluşumu Şekil 6.35'te, diyagonal basınç etkisi ile ortaya çıkan hasarlar Şekil 6.36'da görülmektedir.

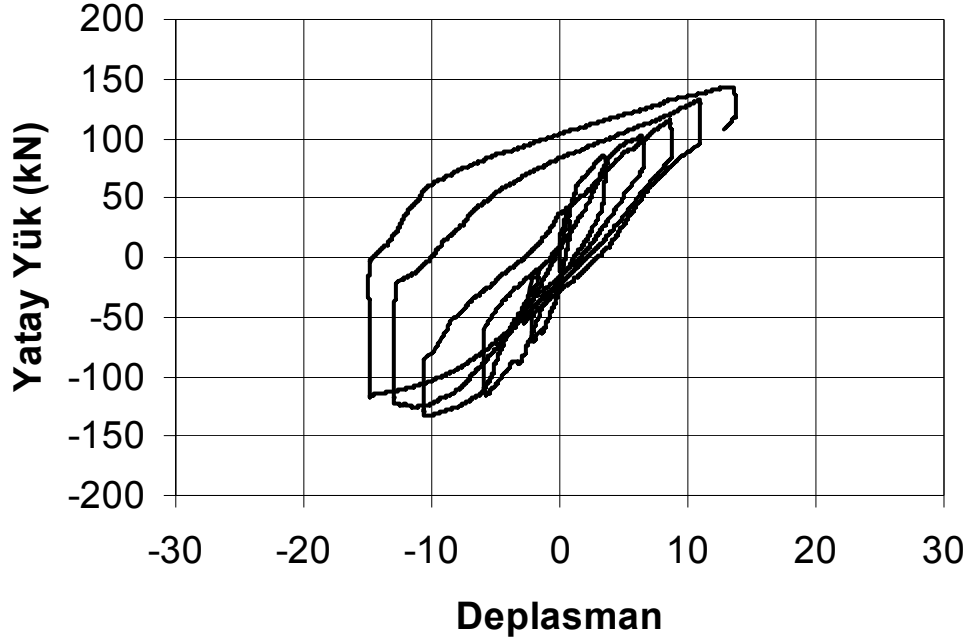
Şekil 6.37. Yatay yük-deplasman davranışı

Çift taraftan yatay lastiklerle güçlendirilen duvar numunesine ait çevrim eğrisi Şekil 6.37’de verilmiştir. Şekil 6.38’de numunenin deney öncesindeki durumu görülmektedir.

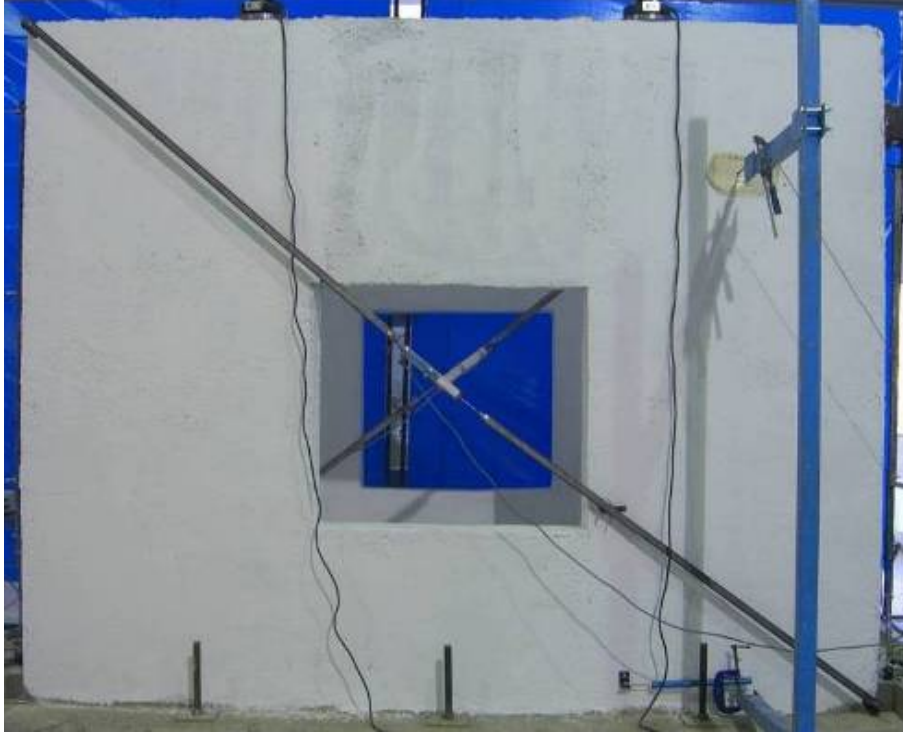
Şekil 6.43. Numunenin deney öncesi görünümü

RDP numunesinin deney öncesindeki son görünümü Şekil 6.43'te verilmiştir. Tersinir tekrarlı yatay deplasman altında ilk önce Şekil 6.44'te görüldüğü gibi duvarda pencere köşelerinde asal çekme çatlakları oluşmuştur. Yatay deplasman seviyesi artan yükleme ile Şekil 6.45'te görüldüğü şekilde çatlakların her iki yükleme için oluşmasına ve açılmasına sebep olmuştur. Numunenin deney sonu görünümü Şekil 6.46'da verilmiştir.

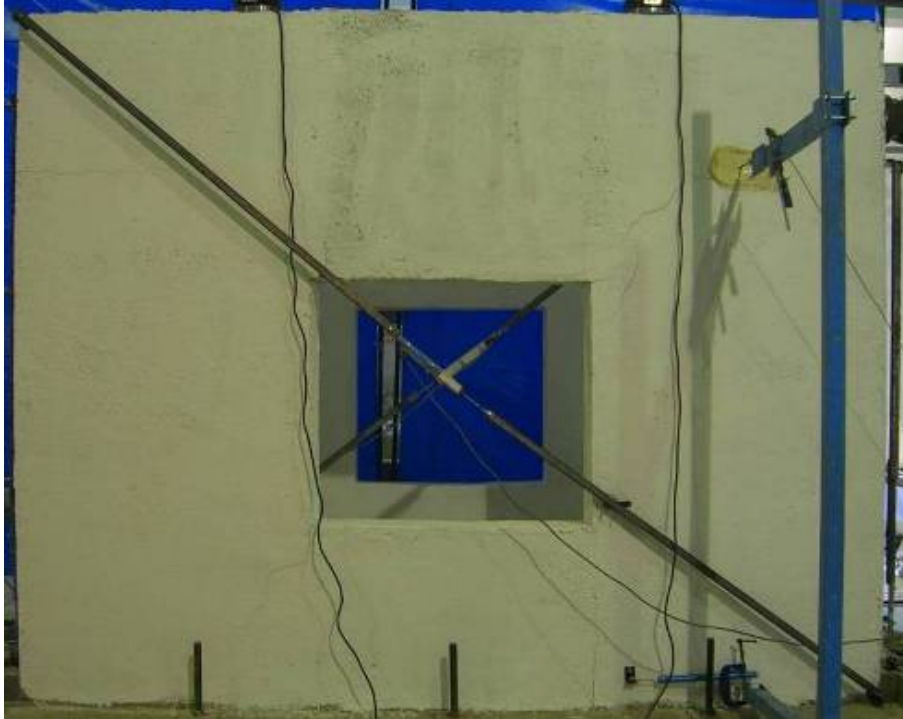
Şekil 6.44. Numunede oluşan ilk asal çekme çatlakları

Görülen bu çatlak şekli yığma yapılarda tipik olarak görülen bir hasar şeklidir. Özellikle boşlukların köşelere yakın olması veya büyük olması sonucu yığma yapılarda geçmiş depremlerde bu tür pek çok hasarla karşılaşmıştır. Bu yönüyle, üretilen pencereci duvar numunelerinin mevcut duvarları davranış bakımından temsil ettiği görülmüştür.

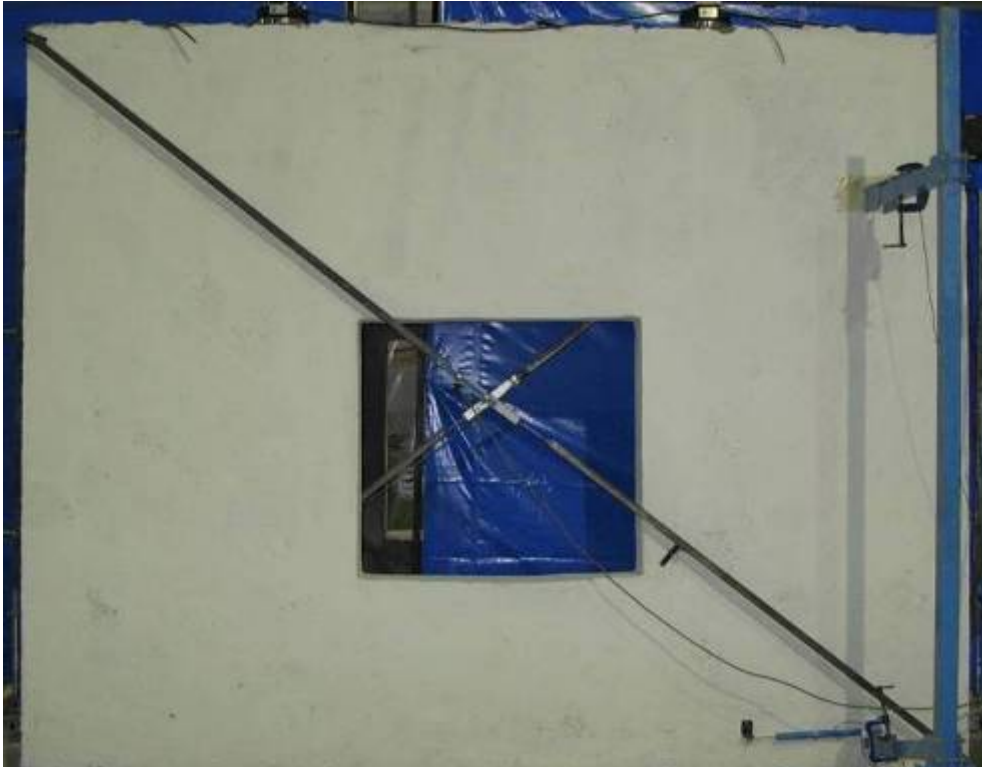
Ş ekil 6.52. GDPC1T Numunesinin deney öncesi son durumu

Duvarın deney öncesindeki son görünümünü Ş ekil 6.52’ de verilmiştir. Deney elemanında ilk çatlama Ş ekil 6.53’ te görüldüğü gibi yine pencere köş esinde gerçekleş miş ancak pencere alt köş esinde oluş an bu çatlak genişlememiş ve yeni bir çatlak pencere üst köş esi ile duvar alt köş esi arasında ortaya çıkmış ve daha zayıf bir kesme yüzeyi oluşturmuştur (Ş ekil 6.54).

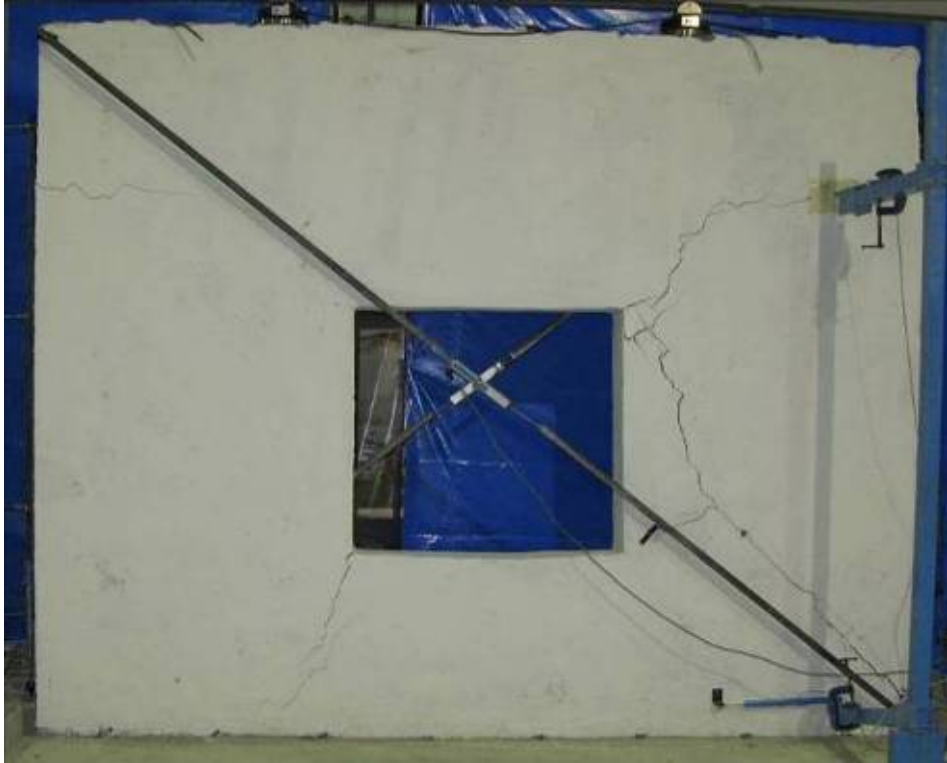
Şekil 6.54. GDPC1T Numunesinde hasarın gelişimi

Referans numuneye göre daha farklı bir hasar şeklinin ortaya çıkmış olması yerleştirilen lastik elemanların çalıştığının en belirgin göstergesidir. Numunenin çok ağır hasar görmesine rağmen stabilitesini kaybetmemesi de önemli bir göstergedir (Şekil 6.55).

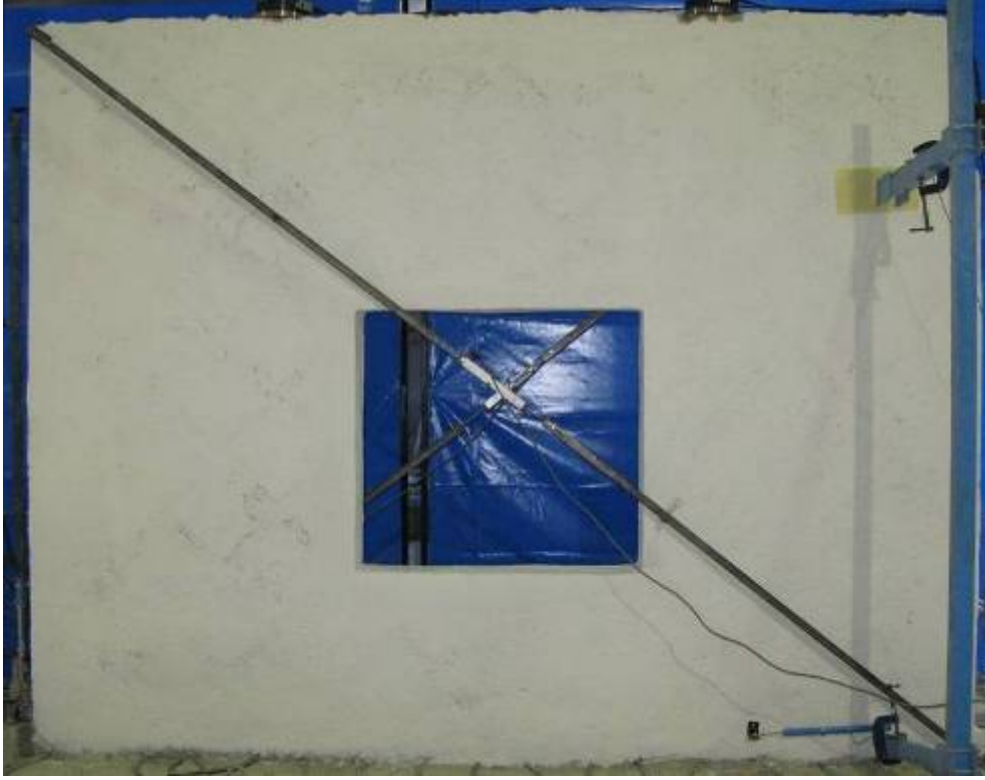
Şekil 6.57. Deney öncesi görünüm

Şekil 6.57'de deney öncesindeki durumu görünen yapının deney sonundaki hasarlı hali Şekil 6.58'de verilmiştir.
