# **Yığma Yapıların Lastik Şeritlerle Güçlendirilmesi**

**Proje No: 106M116**

Prof. Dr. Hasan KAPLAN  
Yrd. Doç. Dr. Salih YILMAZ

OCAK 2008  
DENİZLİ

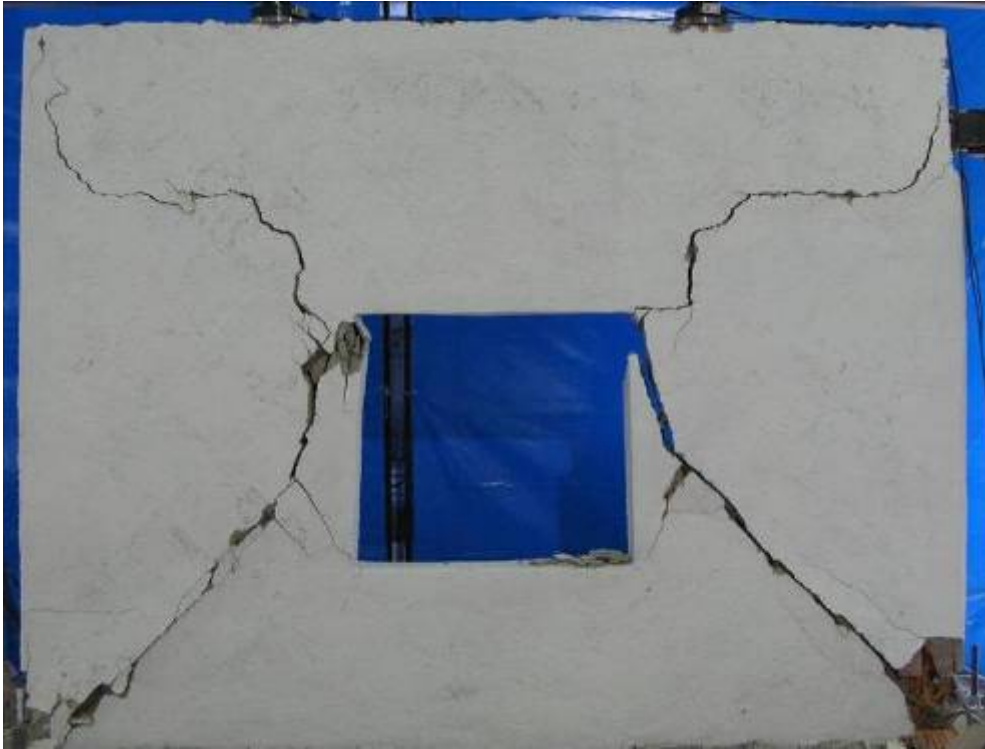
Şekil 6.58. Deney sonu görünüm

Şekil 6.57'de deney öncesindeki durumu görünen yapının deney sonundaki hasarlı hali Şekil 6.58'de verilmiştir.

Deney sonunda duvarda GDPC1T numunesinin benzeri bir davranış elde edilmiş olmakla beraber pencere kenarlarında daha ağır bir hasar şekli ortaya çıkmıştır. Ayrıca duvar alt köşelerinde basınç ezilmesi de gerçekleşmiştir.

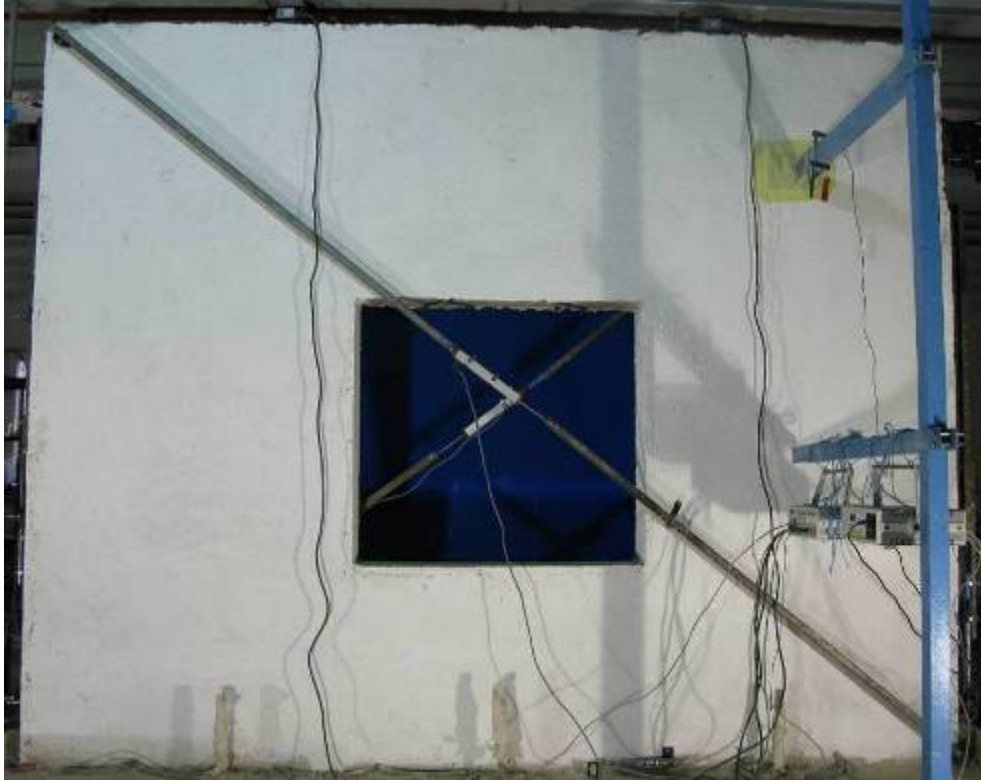
Şekil 6.60. Deney öncesi görünüm

Duvarda oluşan ilk hasarlar ve deney sonunda gözlenen davranış Şekil 6.60-61’de görülmektedir. Oluşan hasarlar önceki deneylere benzerlik arz etmektedir. Ancak, pencere kenarında uygulanan U şeklindeki şeritler, buralarda görülen hasarı pencerenin bir tarafında engellemiş, diğer tarafında oluşan ağır hasara rağmen, kopma ve stabilite kaybı olmamıştır.

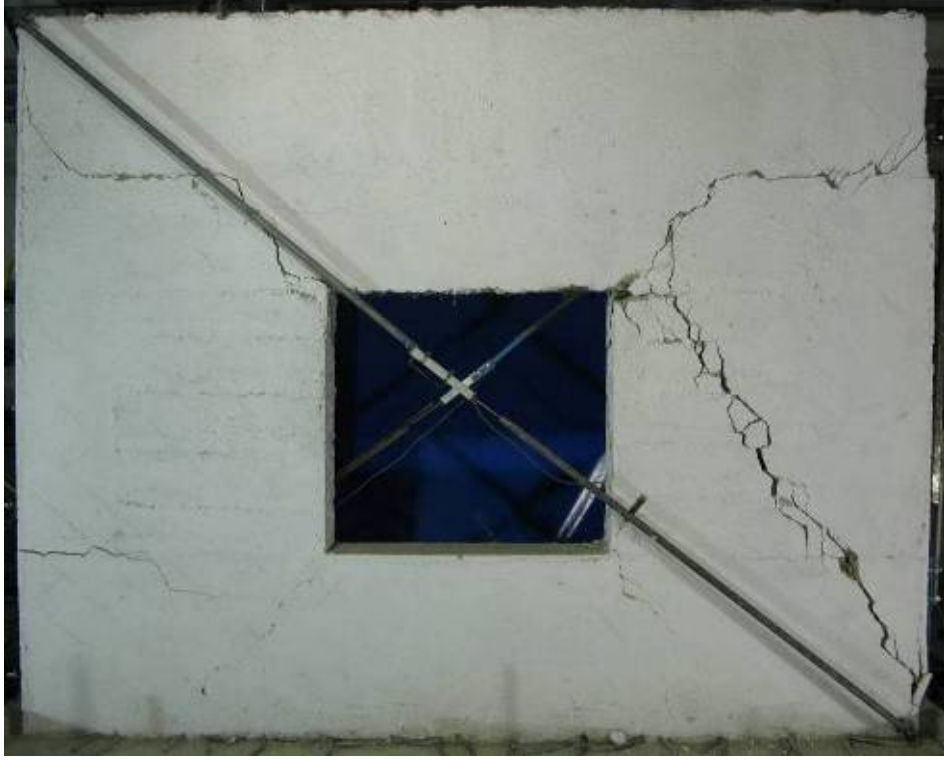
Deneyin ilerleyen aşamaları ve deney sonunda gözlenen hasarlar Şekil 6.65-66'da gösterilmiştir. Çapraz lastiklerin daha sık kullanılması ve pencere kenarlarının ayrıca güçlendirilmesi ile çatlak ve hasar oluşumunu geciktirdiği, duvara süneklik kazandırdığı görülmüştür.

Şekil 6.65. Deneyin ilerleyen aşamalarında artan hasarlar

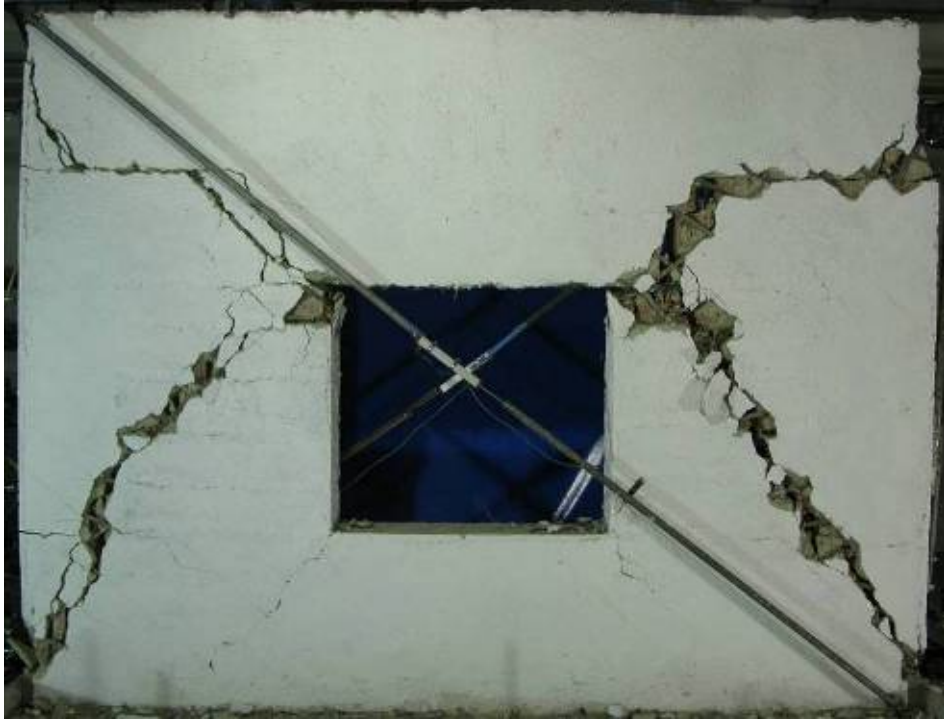
Şekil 6.66. Deney sonundaki hasar durumu

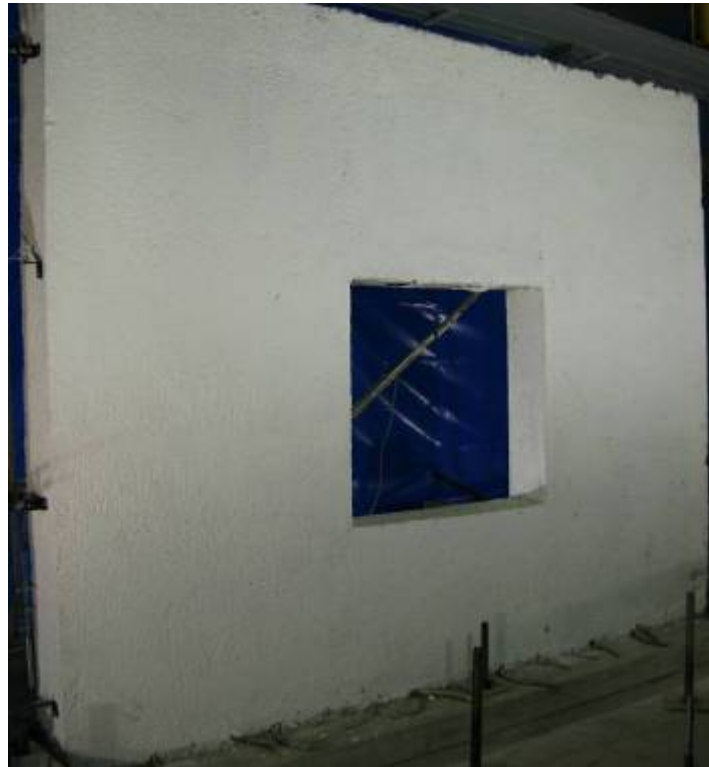
RDP-E numunesi ile aynı tipteki duvarın çapraz lastikler ve pencere kenarı ilave U lastiklerle güçlendirildiği duvarın çevrim eğrisi Şekil 6.67’de görülmektedir. Duvarın deney öncesi görünümü Şekil 6.68’de verilmiştir.

Şekil 6.68. Deney öncesi görünüm

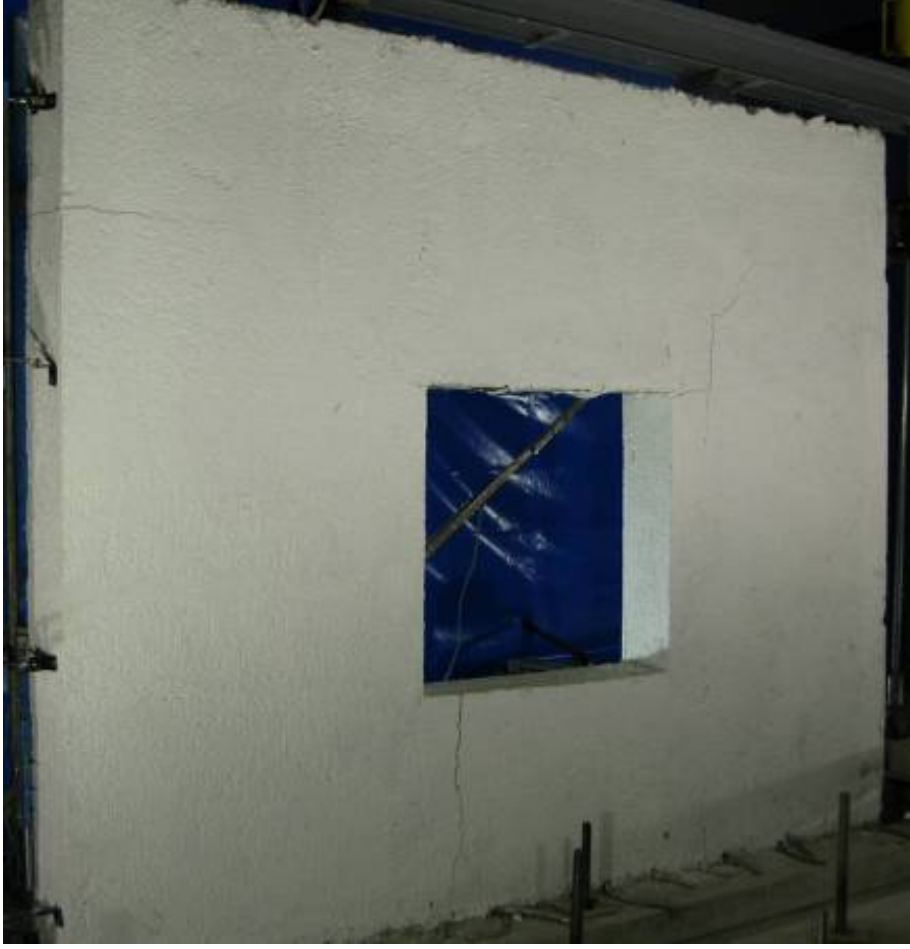
Şekil 6.69-70’te görülen hasar şekilleri aksenal yük düzeyi düşük numunelerle benzer özelliktedir.

Şekil 6.69. Ardışık çevrimlerde oluşan çatlaklar

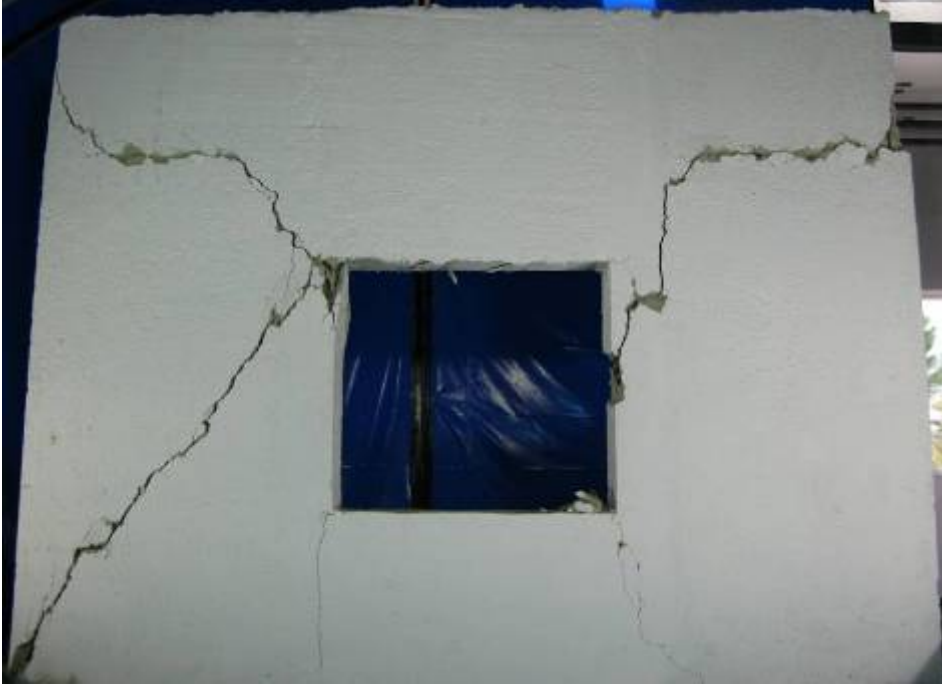
Şekil 6.70. Duvarın deney sonu görünümü

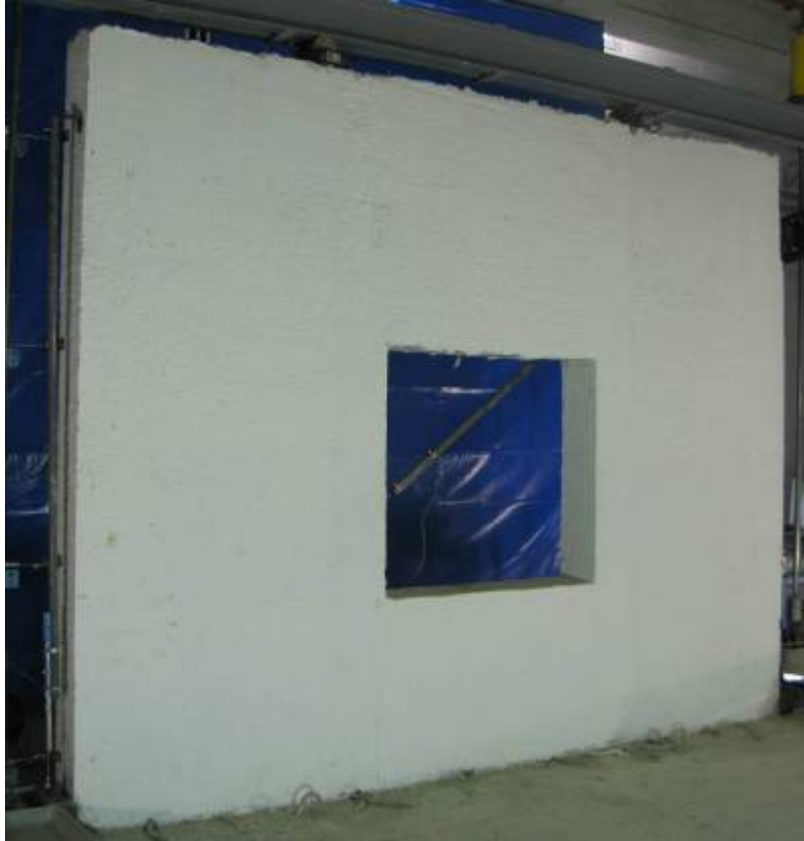
Numunenin deney öncesindeki görünümü Şekil 6.72’de verilmiştir. Deney sırasında ve sonrasında numunenin görünümü sırasıyla Şekil 6.73 ve Şekil 6.74’te görülmektedir.

Şekil 6.72. Deney öncesi görünüm

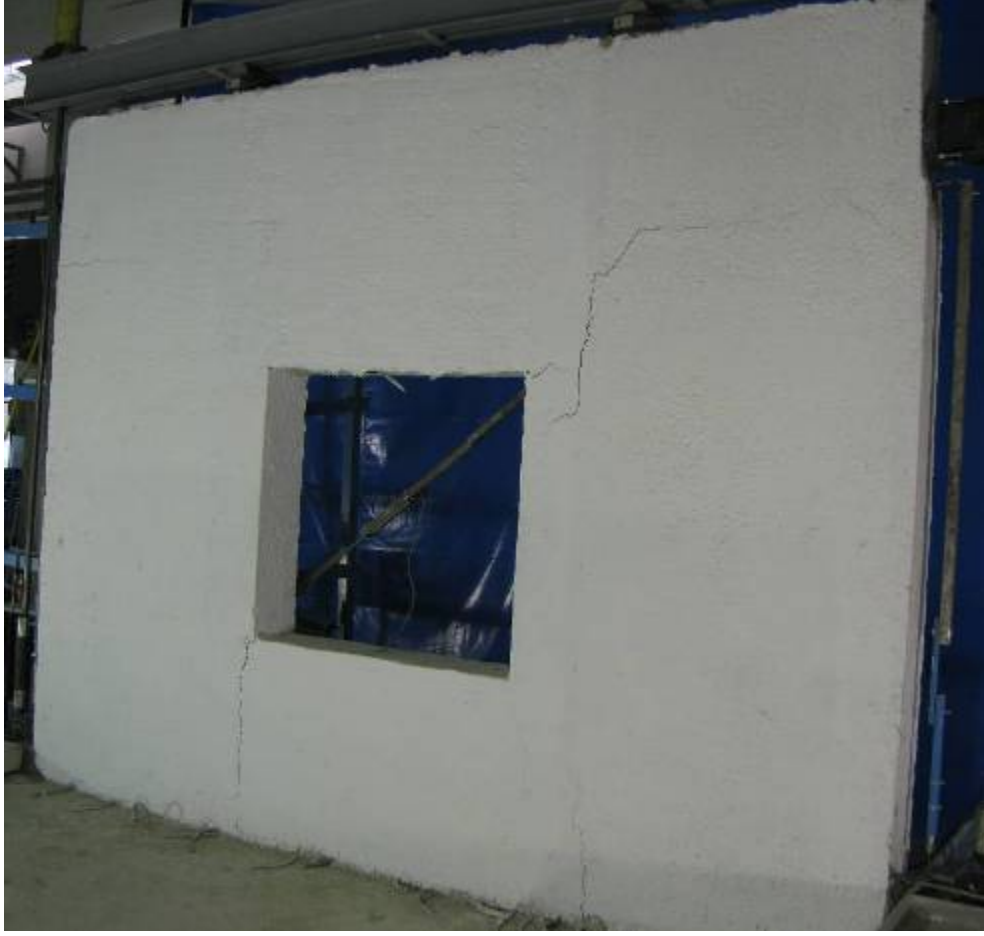
Şekil 6.73. Ardışık çevrimlerde oluşan çatlaklar

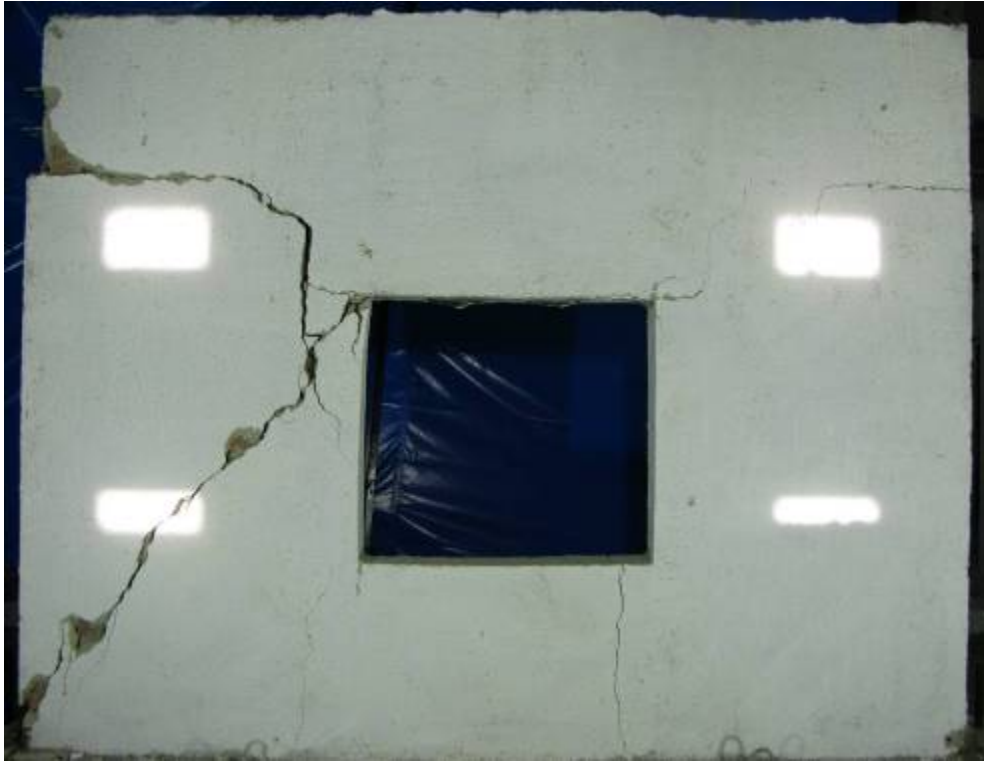
Şekil 6.74. Duvarın deney sonu görünümü

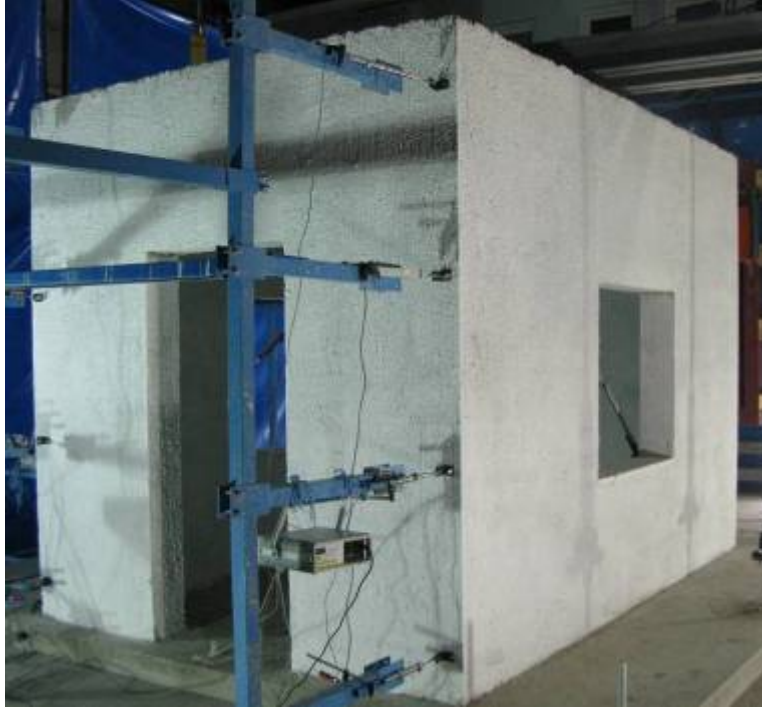
YB1A numunesinin deney sırasında çekilmiş resimleri Şekil 6.78-81’de görülmektedir. Numunede görülen en önemli farklılık duvar deneylerine göre daha farklı bir hasar şeklinin ortaya çıkmasıdır.

Şekil 6.78. Deney öncesi aksenal yüklenmiş yapı (YB1A)

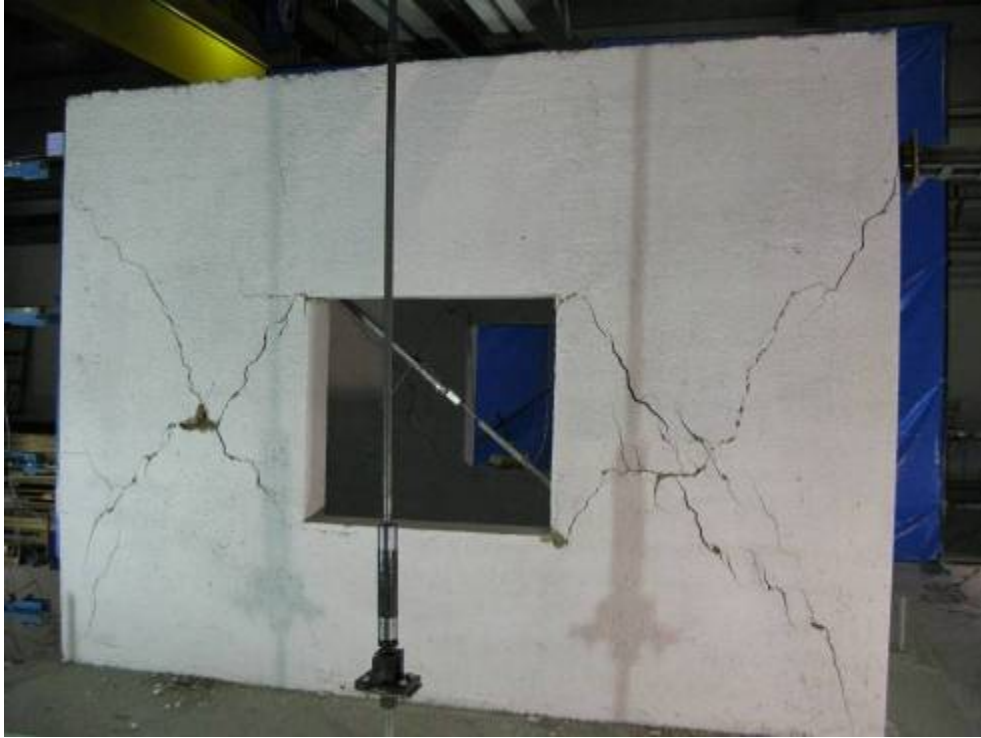
Şekil 6.80. İlerleyen çevrimlerde oluşan çatlaklar

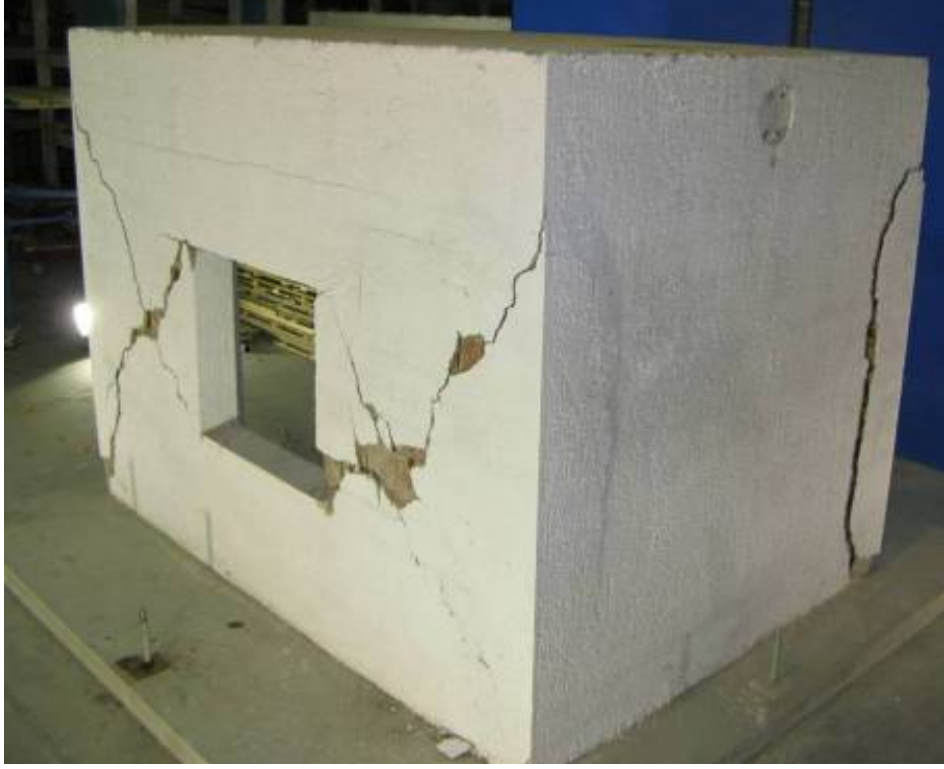
Hasarlar pencere kenarında kalan duvar parçalarında kesme hasarı şeklinde ortaya çıkmıştır. Ayrıca köşe birleşimleri de hasar görmüş, deneyin son aşamasında birbirini dik kesen duvarlar bağımsız hale gelmiştir. Deney sonunda yapıda gözlenen hasarlar Şekil 6.81’de verilmiştir.

Şekil 6.81 Deney sonunda ortaya çıkan hasarlar

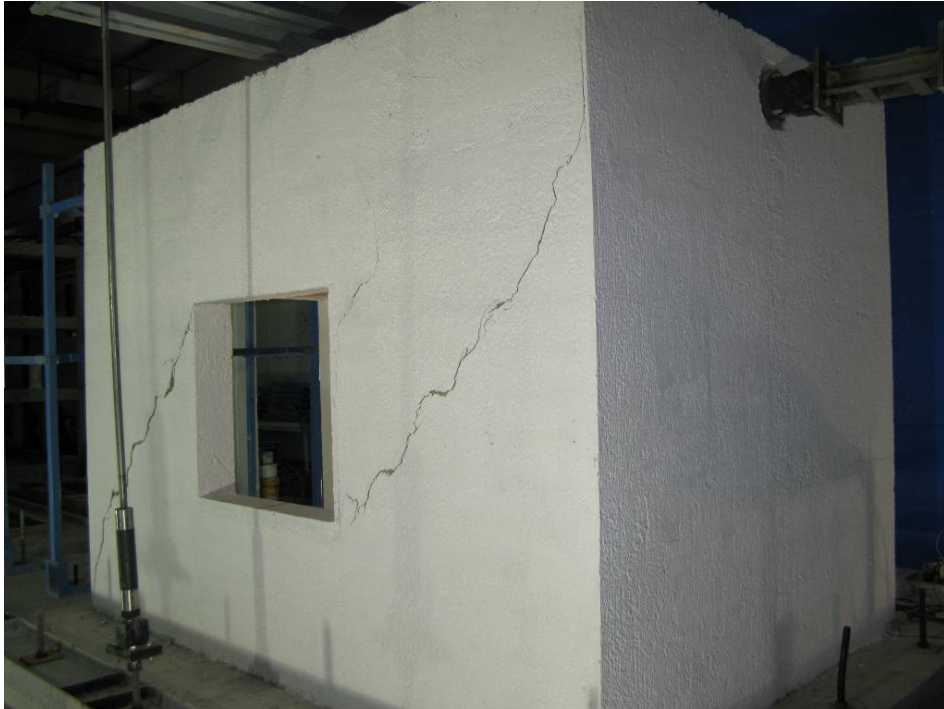
YB1A ile aynı özelliklere sahip YB2A numunesine tek yönde itme uygulanarak sınırlı düzeyde (onarılabilir) hasar verilerek aynı zamanda kontrol amaçlı bir deney yapılmıştır. Numunede deney sonunda oluşan hasarlar Şekil 6.82’de verilmiştir. YB4A numunesi de benzer şekilde hasarlı iken onarılarak güçlendirileceği için güçlendirme öncesinde yapıya tersinir tekrarlı yüklerle hasar verilmiştir. YB4A numunesinin hasar düzeyi tersinir tekrarlı

Şekil 6.82 Onarılmak üzere hasar verilen yapının (YB2A) deney sonu görünümü

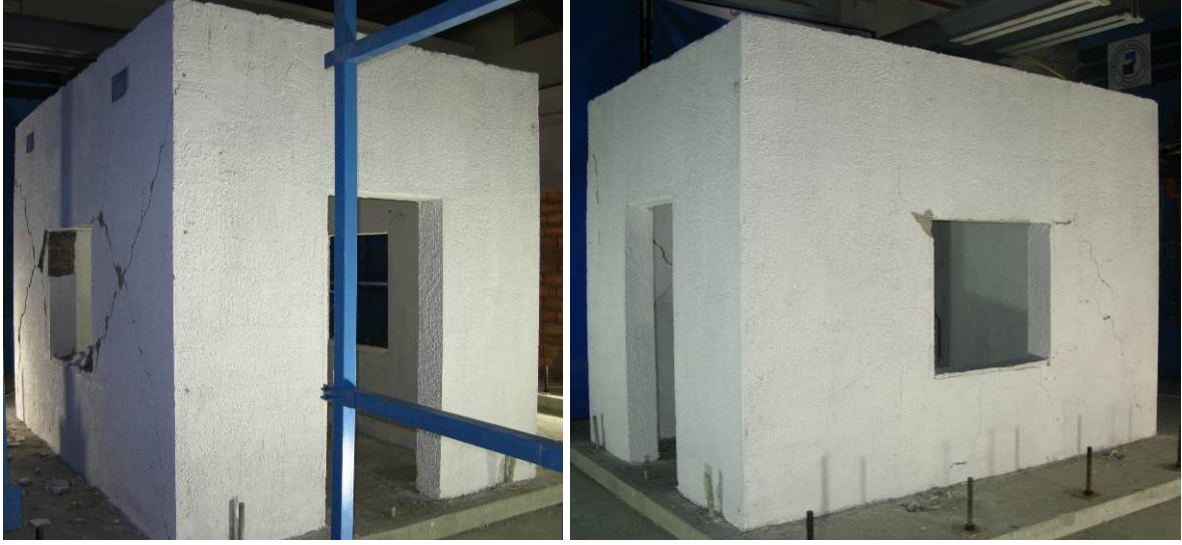
yüklemeye sebebiyle YB2A'dan farklıdır. Şekil 6.83'te yapının deney sonundaki görünümü verilmiştir. Deney sırasında yapıda burulma etkileri de ortaya çıktığından hasar binanın bir tarafında yoğunlaşmıştır.

Şekil 6.83 Onarılmak üzere hasar verilen yapının (YB4A) deney sonu görünümü

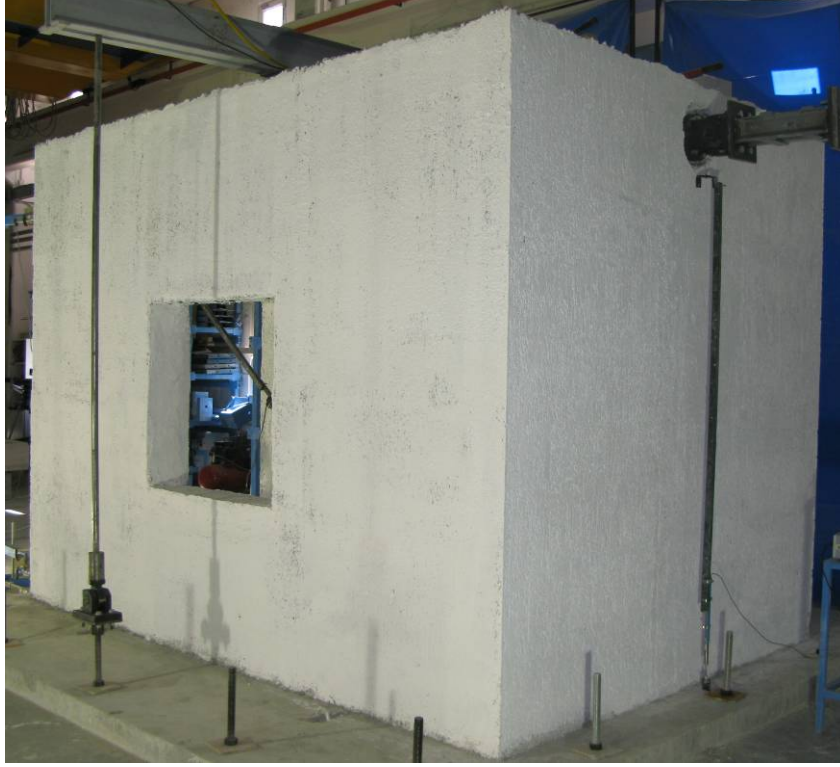
YB2A-HG numunesinin deney sırasında çekilmiş resimleri Şekil 6.85-88’de görülmektedir. Numunede görülen en önemli farklılık duvar deneylerine göre daha farklı bir hasar şeklinin ortaya çıkmasıdır.

Şekil 6.85. Deney öncesi aksenal yüklenmiş yapı

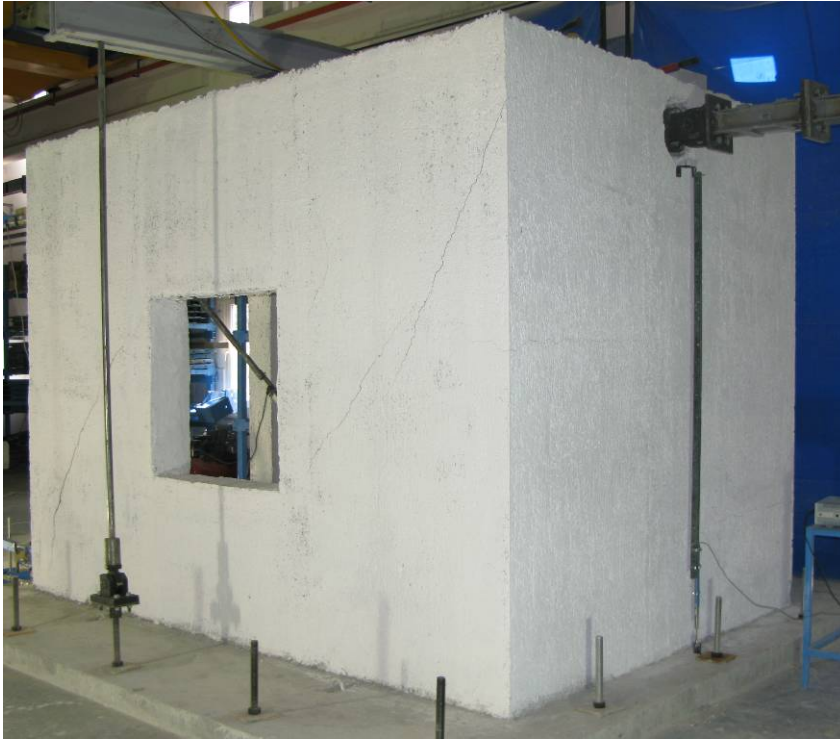
Hasarlar pencere kenarında kalan duvar parçalarında kesme hasarı şeklinde ortaya çıkmıştır. Hasar düzeyi oldukça artırılmasına rağmen duvarların stabilitesinin kaybolmadığı deneylerde görülmüştür. Ayrıca, güçlendirilmemiş numune deneylerinde görülen köşe birleşimlerindeki

Şekil 6.86. İlk çatlak oluşumları

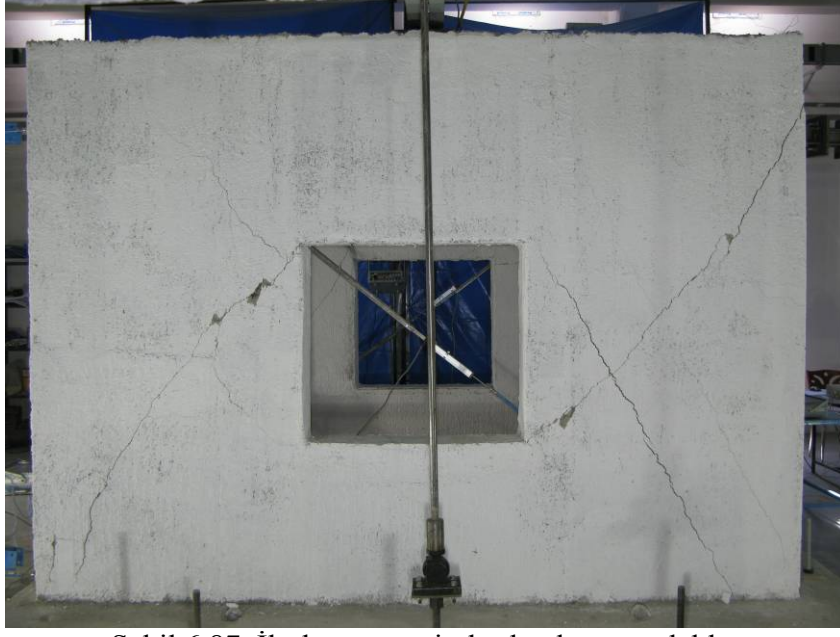
Şekil 6.87. İlerleyen çevrimlerde oluşan çatlaklar

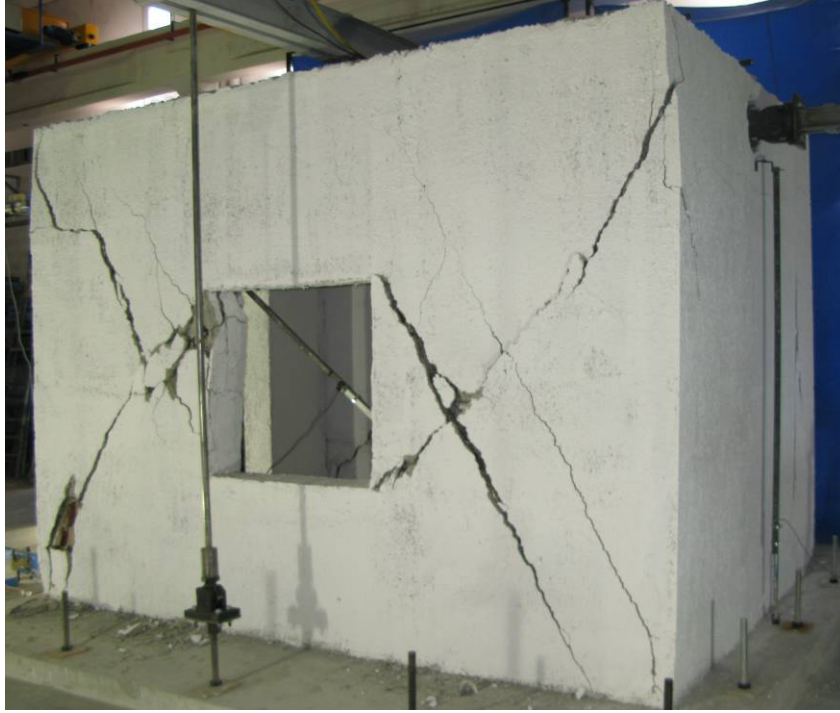
hasarlar, yine oluşmuş ancak, oldukça sınırlı düzeyde kalmıştır. Kesişen duvarların bağlantısı tamamen kaybolmamıştır. Deney sonunda yapıda gözlenen hasarlar Şekil 6.88’de verilmiştir.

Şekil 6.88 Deney sonunda ortaya çıkan hasarlar

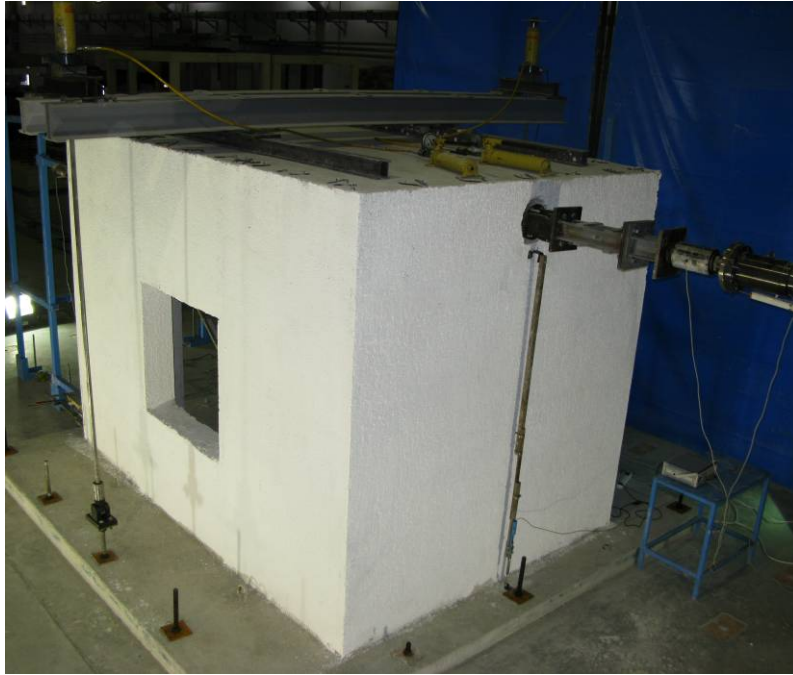
YB3A-G numunesinin deney sırasında çekilmiş resimleri Şekil 6.90-93'te görülmektedir. YB2A ve YB4A numunelerinden farklı olarak hasarsız iken güçlendirilen numunenin davranışında daha belirgin bir kapasite artışı görülmüştür.

Şekil 6.90. Deney öncesi aksenal yüklenmiş yapı

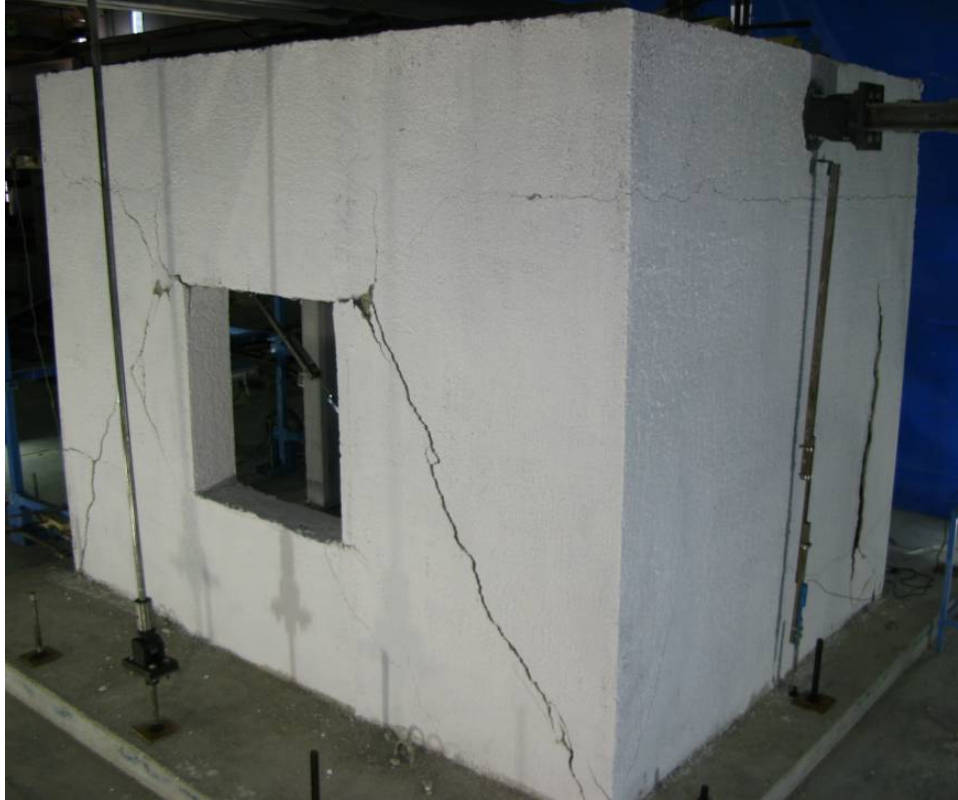
Şekil 6.92. İlerleyen çevrimlerde oluşan çatlaklar

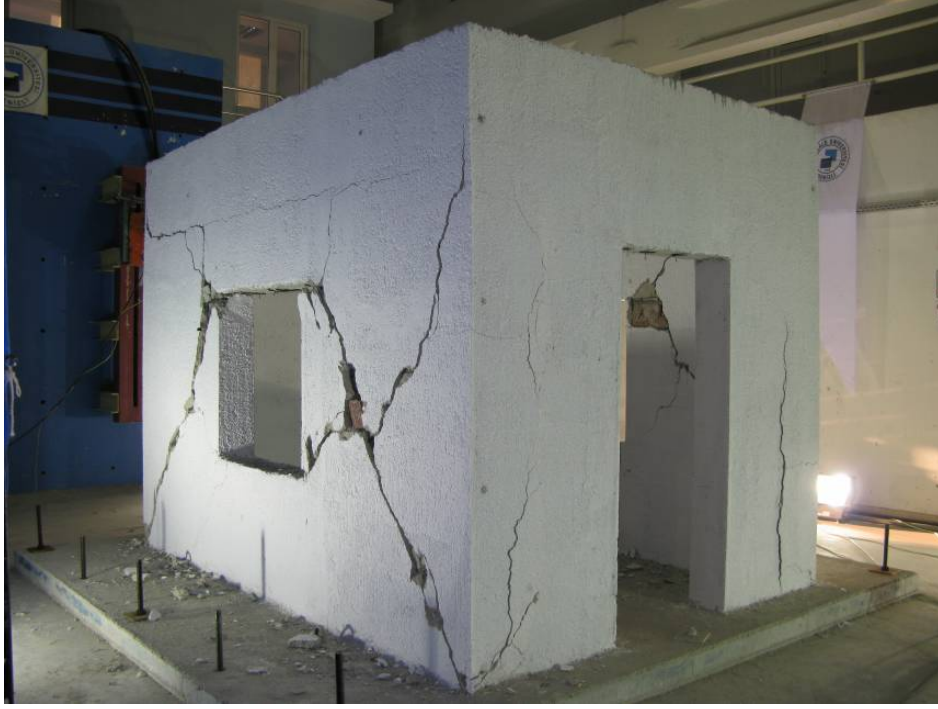
Hasar şekli diğer deneylerde görülen hasarlarla benzerdir. Deney sonunda yapıda gözlenen hasarlar Şekil 6.93'de verilmiştir.

Şekil 6.93. Deney sonunda ortaya çıkan hasarlar

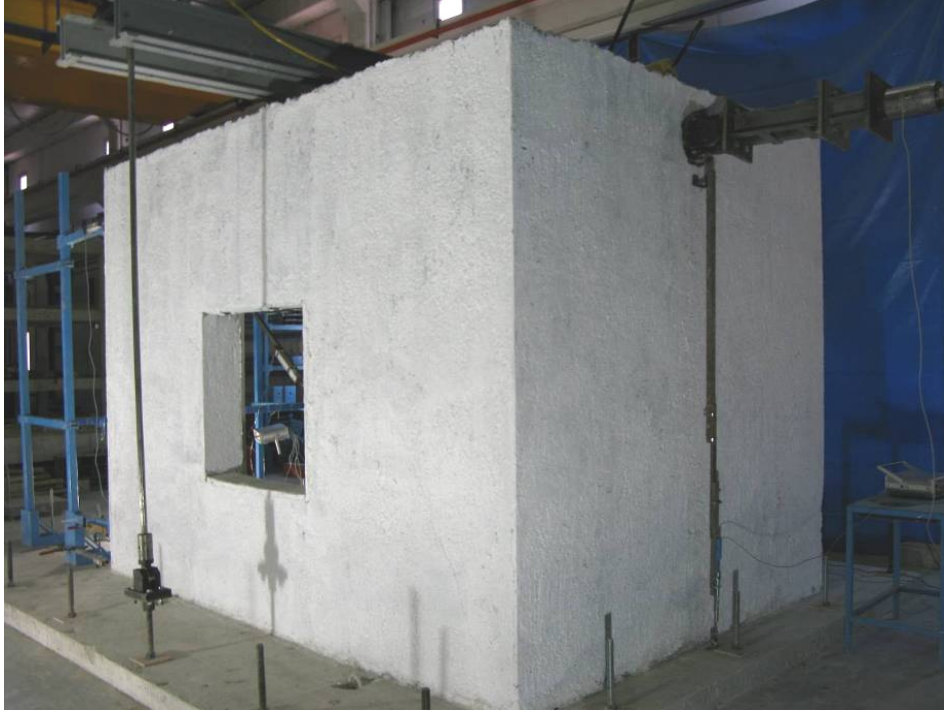
YB4A-HG numunesinin deney sırasında çekilmiş resimleri Şekil 6.95-98’de görülmektedir. YB4A ve YB4A-HG deneylerinde hasar asimetrik olarak gerçekleşmiştir. Ancak, YB4A deneyinde ve YB4A-HG deneylerinde hasar gören akslar birbirinden farklıdır.

Şekil 6.95. Deney öncesi aksenal yüklenmiş yapı

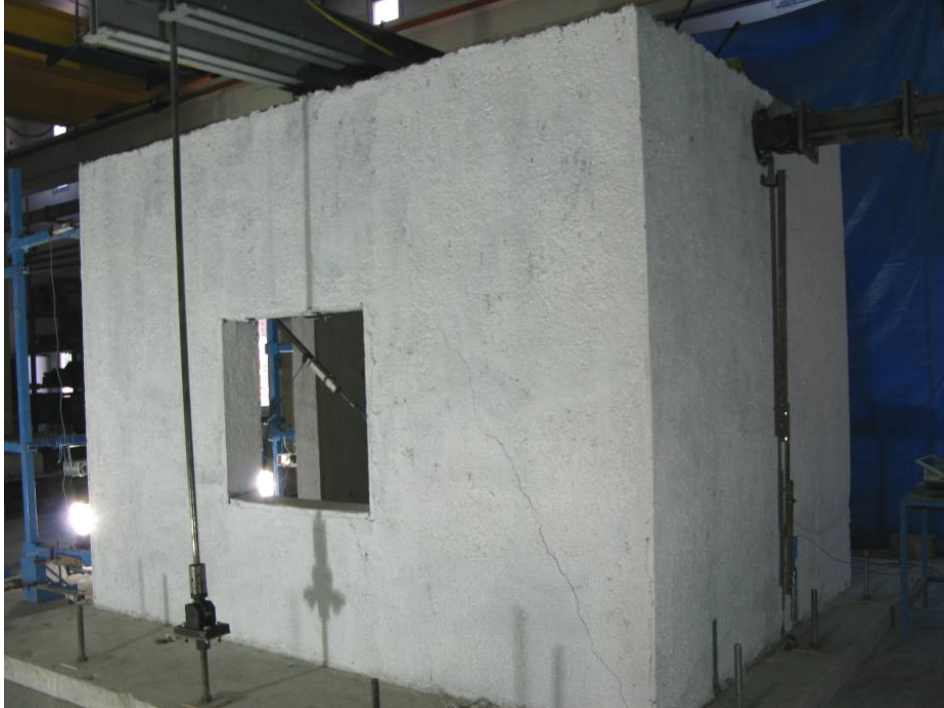
Şekil 6.96. İlk çatlak oluşumları

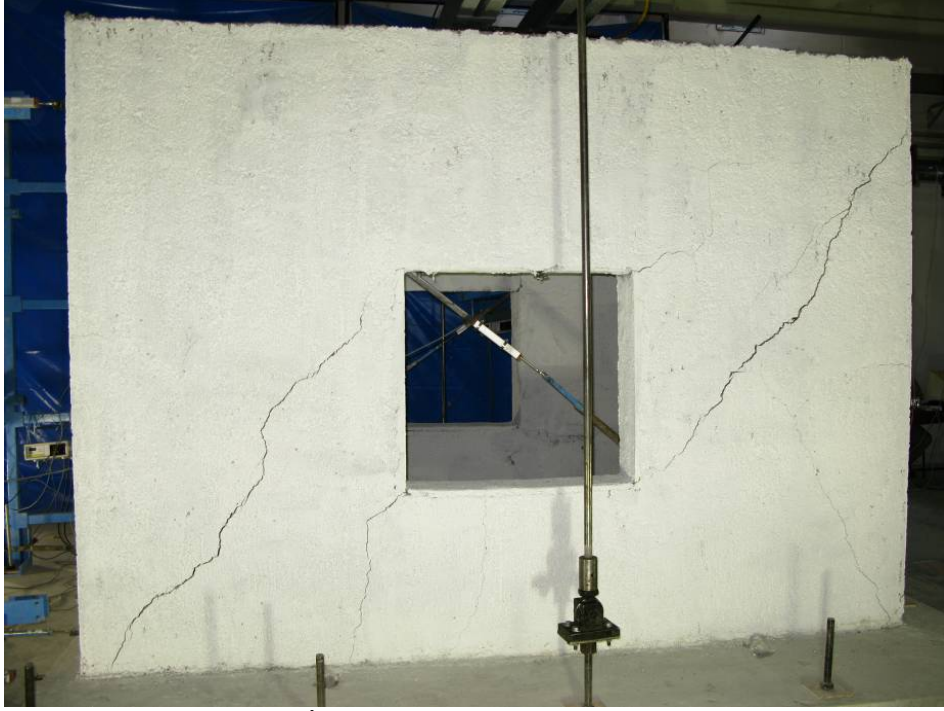
Şekil 6.97. İlerleyen çevrimlerde oluşan çatlaklar

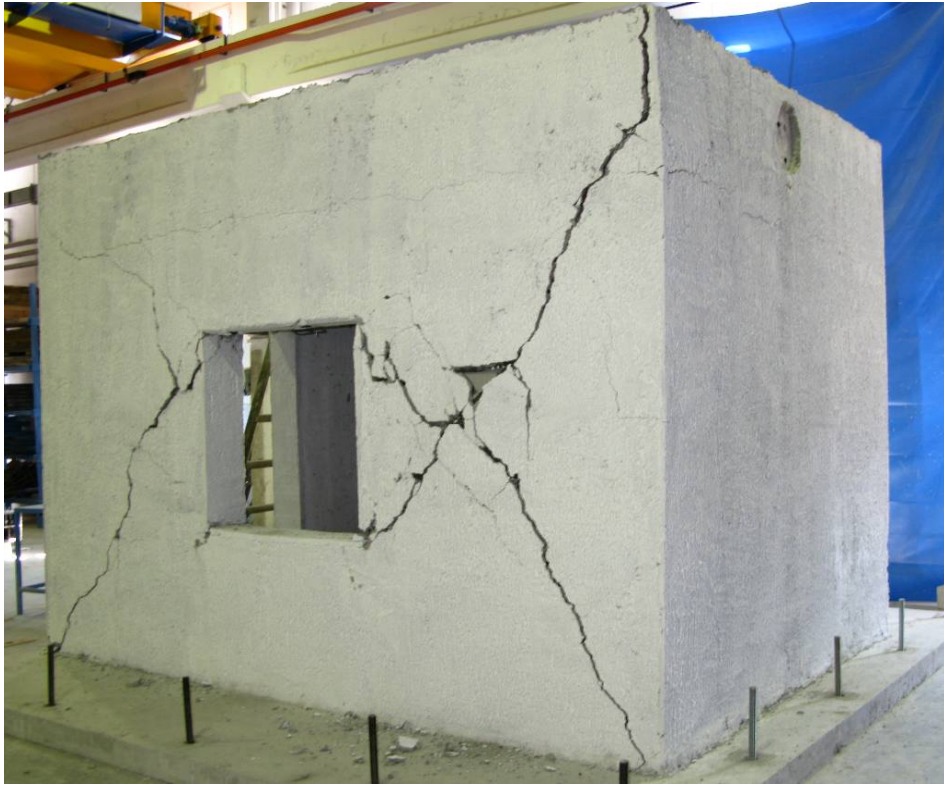
Modelin deney sonundaki görünümü Şekil 6.98’de verilmiştir. Burada şunu da kaydetmek gerekir ki, deney sonunda duvar köşe birleşimlerinde herhangi bir hasara rastlanmamıştır. Büyük hasarlar sadece düzlemine paralel doğrultuda yüklenen duvarlarda ortaya çıkmıştır.

Şekil 6.98 Deney sonunda ortaya çıkan hasarlar

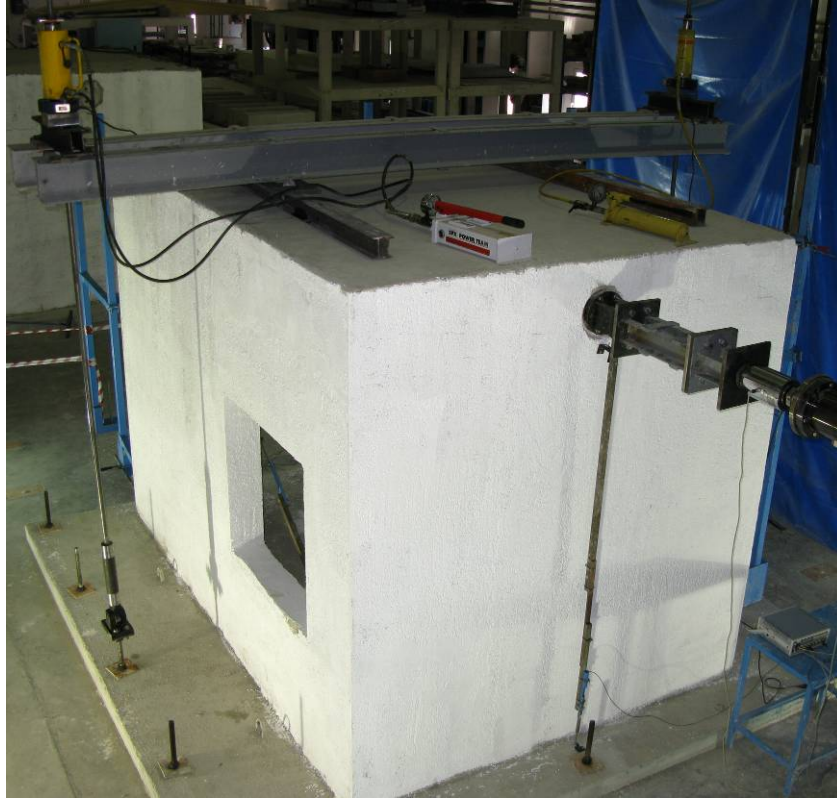
6.100'de yapının deney öncesindeki görünümü verilmiştir. Numunede pencereler yönetmeliğe aykırı olacak şekilde köşeye yaklaştırılmıştır.

Şekil 6.100. Deney öncesi eksenel yüklenmiş yapı

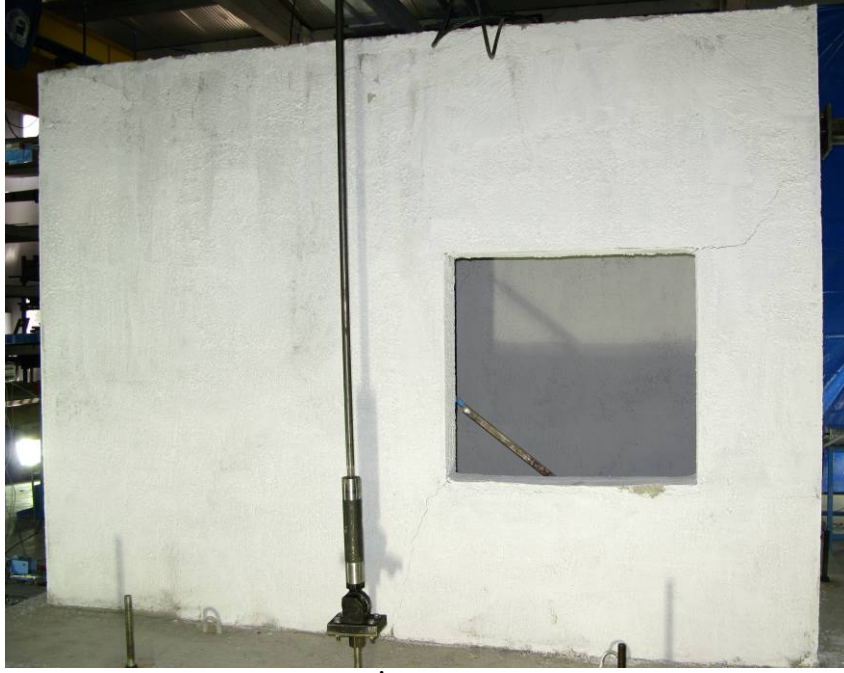
Ancak, buna rağmen yapıdaki hasarlar minimum düzeyde kalmış, önemli bir hasar oluşmamıştır. Bu durum yapının çevrim eğrisinden de görülebilmektedir. Deneyler sırasında alınan resimler Şekil 6.101-103'te görülmektedir. Bu durum, yüklemenin şekline göre ortaya çıkmıştır. Bu tür bir yapıda daha da etkin hale gelebilecek olan düzlem dışı duvar davranışı modelde denenebilmektedir.

Şekil 6.101. İlk çatlak oluşumları

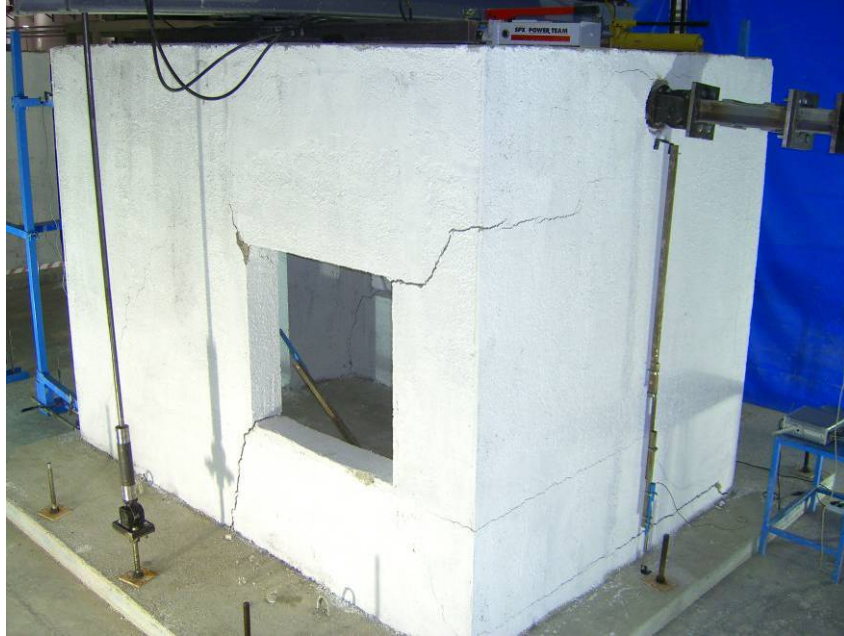
Şekil 6.102. İlerleyen çevrimlerde oluşan çatlaklar

Ayrıca, deneyde pencere ile köşe birleşimi arasında kalan parçalarda diyagonal çatlaklar oluşmuş, diğer taraftaki büyük parçada oluşan diyagonal çatlaklar ise hemen yapının tabanına doğru ilerlemiştir. Yapının stabilite kaybı için bu çatlakların da köşeye doğru ilerlemesi gerekmektedir. Ancak, bu ilerleme platform-model yapı arasındaki soğuk derz boyunca gerçekleşmiş ve yapı neredeyse bir bütün halinde kaymıştır. Bu da oluşan sürtünme etkisi ile yapının kapasitesini korumasına sebep olmuştur.

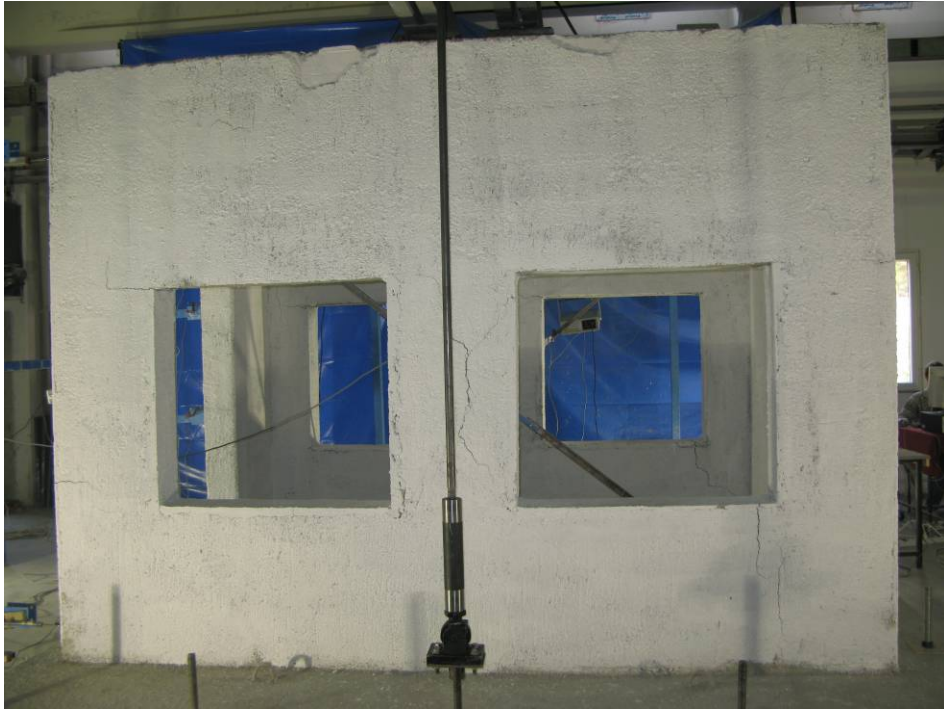
Şekil 6.106. İlk çatlak oluşumları

Deneyler sırasında alınan resimler Şekil 6.106-108’de görülmektedir. Model yapıda pencere kenarlarında kalan kısımlarda hasarın yoğunlaştığı daha deneyin başında görülmektedir.

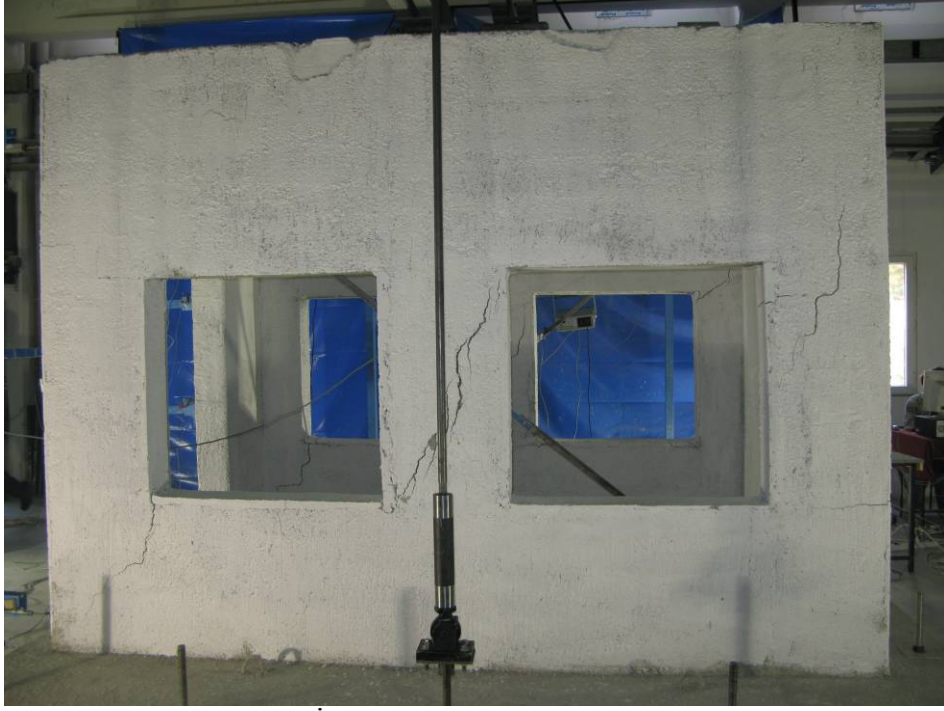
Şekil 6.107. İlerleyen çevrimlerde oluşan çatlaklar

Deney sonunda özellikle iki pencere arasında kalan duvar parçalarında ciddi hasar ortaya çıkmıştır. Buna karşın, yaklaşık olarak aynı boydaki pencere-köşe birleşimi arasında kalan duvar parçaları daha az hasar görmüştür. Bu durum yüklemeye dik duvarların da bu duvar parçalarının dayanımına katkı sağladığını göstermektedir.
