# **Yığma Yapıların Lastik Şeritlerle Güçlendirilmesi**

**Proje No: 106M116**

Prof. Dr. Hasan KAPLAN  
Yrd. Doç. Dr. Salih YILMAZ

OCAK 2008  
DENİZLİ

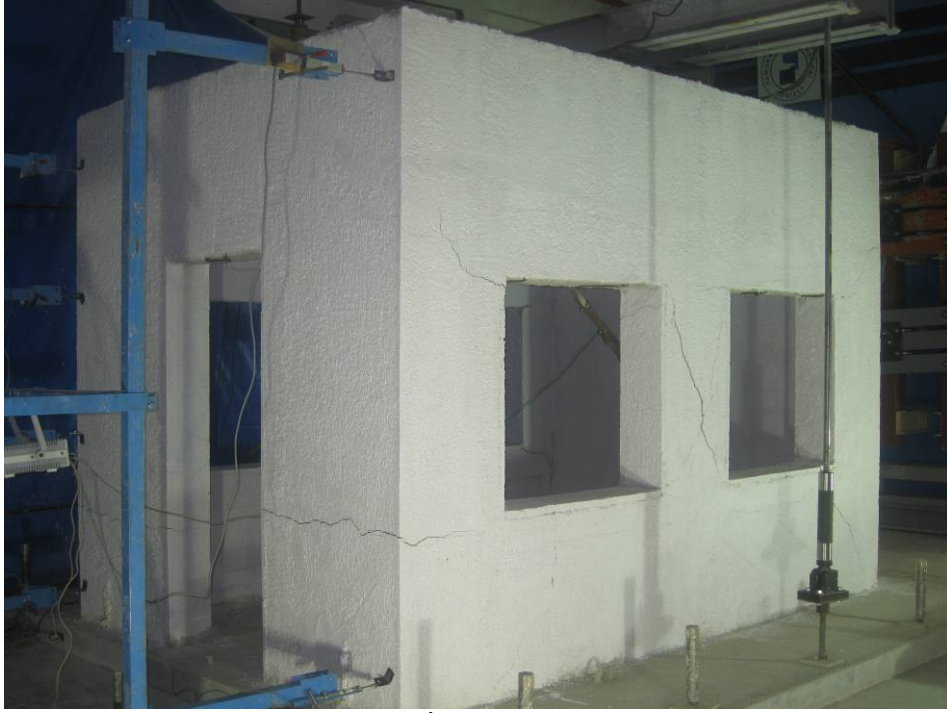
Şekil 6.111. İlk çatlak oluşumları

Deneyler sırasında alınan resimler Şekil 6.101-113'te görülmektedir. Numunede ilk çatlak oluşumları yine iki pencere arasında kalan duvar parçalarında meydana gelmiştir. Ancak, referans numuneden farklı olarak deneyin ilerleyen aşamalarında pencereler ile duvar köşesi arasında kalan parçalarda da hasarlar ortaya çıkmıştır. Davranıştaki bu değişim pencereler arasında kalan parçanın hemen kapasite kaybı yaşamaması sonucu ortaya çıkan bir durumdur.

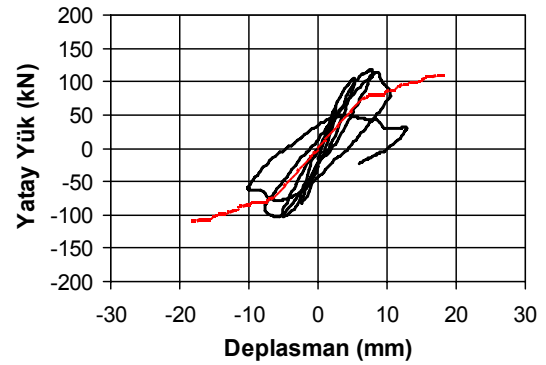
Şekil 7.4 Deney ve analiz sonucunda elde edilen model kapasiteleri

Boşluklu duvarların sayısal ve deneysel kapasiteleri ise Şekil 7.4'te karşılaştırılmıştır. Duvar akma dayanımları bir miktar düşük olarak hesaplanırsa da duvarların maksimum yük taşıma kapasiteleri hemen hemen doğru olarak belirlenmiştir. Burada dikkati çeken bir nokta boşluksuz duvarların rijitliğinin doğru olarak belirlenebilmesine rağmen boşluklu duvarların rijitliğinin sayısal modelde doğru olarak tahmin edilememesidir. Bunun en önemli sebebi duvarların göçme modunda ortaya çıkan farklılaşmadır. Boşluksuz duvarda doğru tahmin edilen rijitlik duvar tabanında kayma davranışına karşı gösterilen rijitliktir. Ancak, boşluklu duvarlarda bu tarz bir kayma meydana gelmediği için diyagonal çatlaklar oluşabilmiştir. Bu rijitliğin ise ANSYS modeli ile doğru bir şekilde belirlenemediği görülmüştür. Ayrıca, yapılan analizlerde yük düşüşleri de görülememiştir.
