**YIĞMA YAPILARIN DÜZLEM DIŐI DAVRANIŐINDAN DOĐAN
HASARLARI GÜÇLENDİRME YÖNTEMLERİ**

YÜKSEK LİSANS PROJE ÖDEVİ

AHMET ÖZGÜR ÖZDEN

DENİZLİ, OCAK, 2016

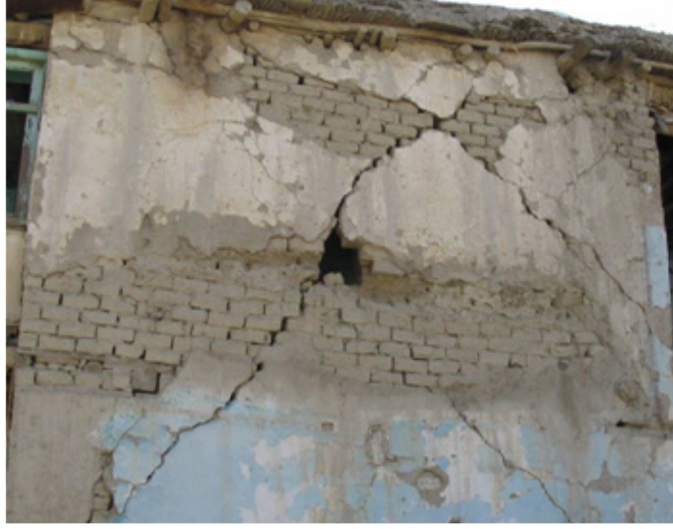
Diger duvarlarca mesnetlenmiş yigma duvarda, düzlemdeki yatay yük nedeniyle eğik çekme çatlakları oluşacaktır (Sekil 1.4). Depremin yönünün değişmesi ile ilk oluşan çatlaga dik yönde de çatlak oluşacak ve X şeklini alacaktır. Duvarın uzunluk/yükseklik oranı fazla ise, eğik çatlak yine oluşacak, ancak duvarın ortasında yere paralel olacak ve sonra tekrar eğik olarak devam edecektir (Sekil 1.5).

Sekil 1.4 Yigma duvarda egik çatlama (Kaynak: S. Korkmaz arsivi)

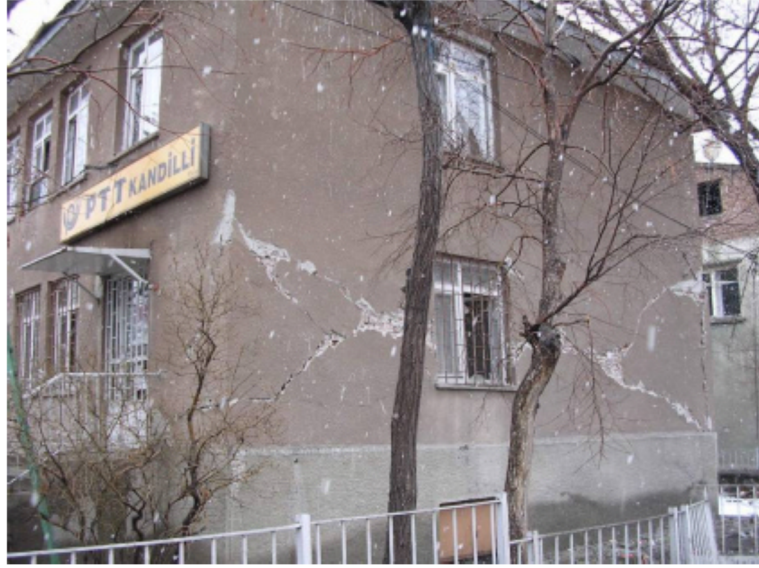
Sekil 1.5 Uzun yigma duvarda egik çatlama (Kaynak: A. Türer arsivi)

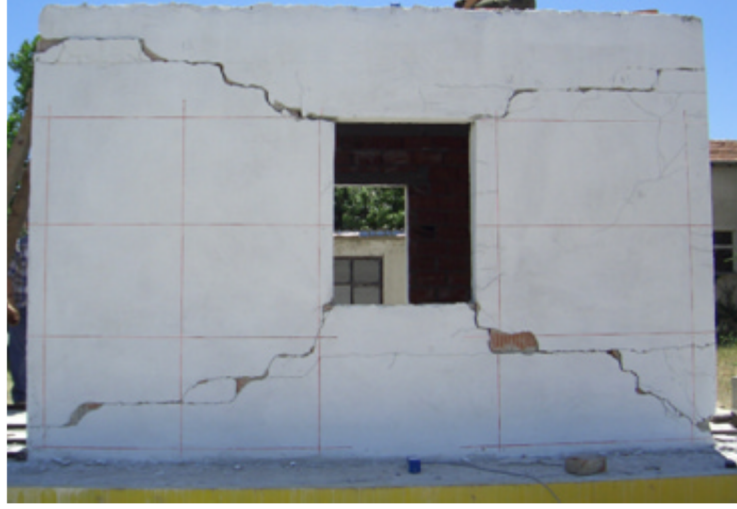
Duvar içinde pencere yada kapi gibi bosluk olmasi durumunda, egik çatlak boslugu kesecek sekilde yönlenecektir (Sekil 1.6).

Sekil 1.6 Duvarda bosluk bulunmasi durumunda egik çatlak (Altin, 2005)

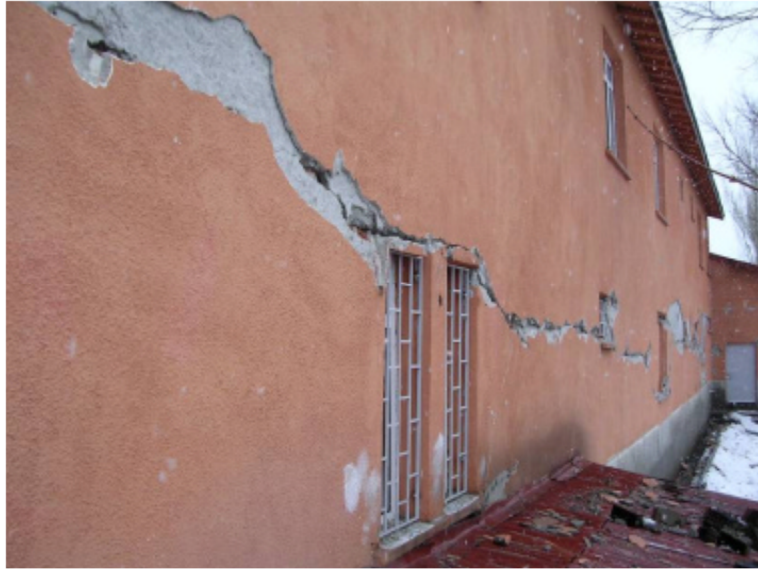
Duvarda birden fazla pencere ve kapi boslugu var ise, egik çatlak duvar düzlemi boyunca en kısa yolu izleyerek, bosluklari keserek ilerleyecektir (Sekil 1.7).

Sekil 1.7 Duvarda birden fazla bosluk olmasi durumunda çatlagin ilerlemesi
(Kaynak: A. Türer arsivi)

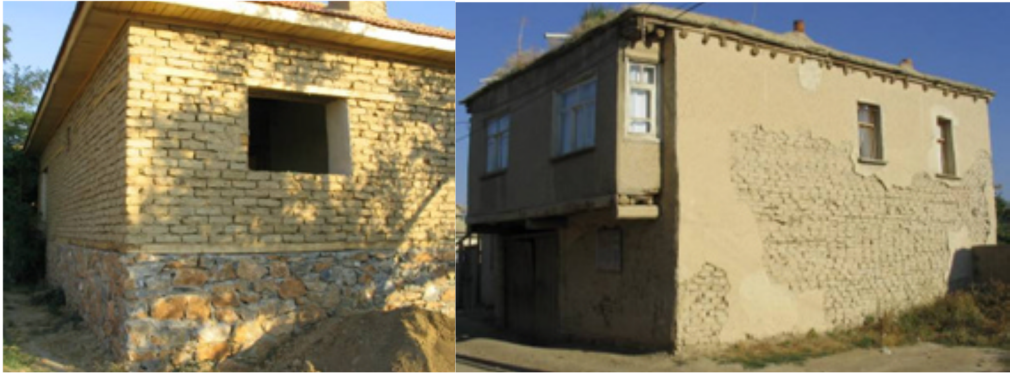
Yapıda oluşacak çatlakların ilerleyerek tüm duvarı kaplaması ve duvarın taşıma kapasitesinin tükenmesini önlemek için duvar yüksekliği boyunca belirli aralıklarla ahşap ya da betonarme hatıllar konulması gereklidir. Şekil 1.8-a da hatilli ve Şekil 1.8-b de ise 2 katlı olmasına rağmen hatılsız yapılmış duvarlar verilmiştir. Ayrıca hatilli yapıda temel üstünden belirli bir yüksekliğe kadar duvar taş olarak yapılmış ve zemin suyundan kaynaklanan bozulmaların önüne geçilmiştir. Aynı yapıda köselerde dik kesilen duvarlar birbirine geçmeli yapılmıştır.

Şekil 1.8 Hatilli ve hatılsız kerpiç yapılar (Kaynak: S. Korkmaz arsivi)

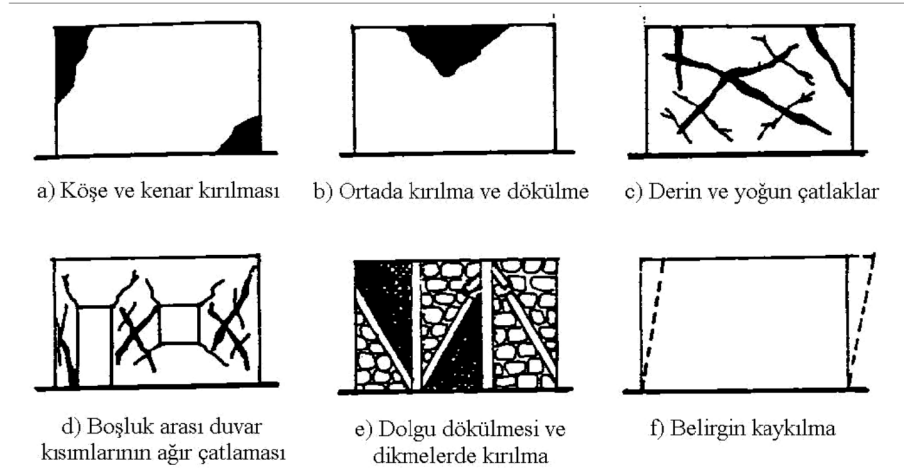
Agir derecede hasarli yigma duvarlarda çatlaklar genis ve duvar derinligindedir. Duvarin bazi kisimlarinda kismen dökülmeler ve yikilmalar da olur. Hareketin hakim yönü duvara paralel ise duvar gövdesinde genis egik çatlaklar meydana gelir. Duvarda bosluklar varsa bunlarin aralarindaki duvar kisimlari yogun sekilde hasara ugrar. Genis egik kesme çatlaklari bu kisimlarda yogunlasir, ayrica bosluk köselerinden disariya dogru genis egik çatlaklar meydana gelir. Bazi durumlarda pencerelerin dikdörtgenliginin kayboldugu gözlenir. Deprem yönü duvara dik ise duvar disari egilmeye çalisacak ancak kenarlarda dik kesisen duvarlar buna engel olacagi için duvar kenarlarinda asiri gerilmeler olusacak ve duvarin bu kisimlari kismen kirilacaktır. Duvarin ortasi ise fazlaca egileceginden duvar bu egilmeye ancak kirilerek uyum saglayabilecektir (Sekil 1.38).

Sekil 1.38 Agir hasarli duvar davranislari (Gülkan, 1988)

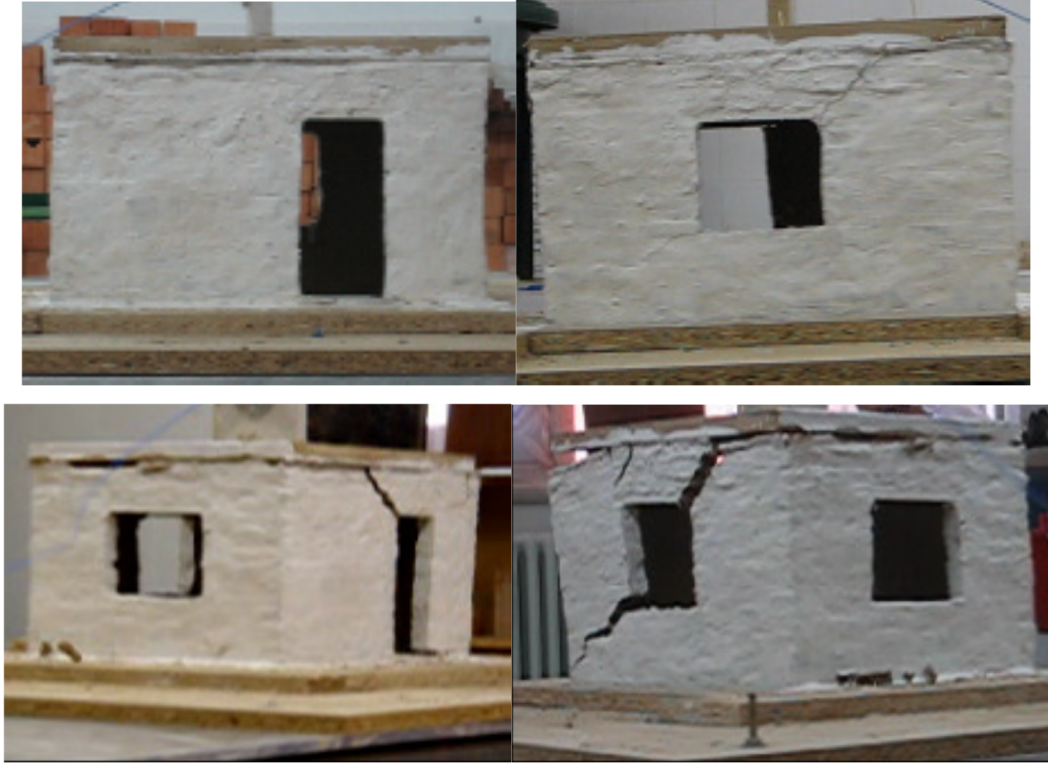
İlk denenen numune RN1 numunesinde hiç bir güçlendirme uygulanmamış ve normal şartlar altında numunenin yatay ivmelere karşı dayanımının ölçülmesi amaçlanmıştır. Numenin üretiminde harç olarak killi çamur ve siva olarak çok ince kilin sulandırılması ile elde edilen yağlı çamur kullanılmıştır. Böylelikle duvarda oluşacak çatlaklar da kolaylıkla izlenebilecektir. Sivanın üstü kuruduktan sonra kireç ile badana edilerek beyaza boyanmıştır. Deney 4 açıdan kamera ile kayıt edilmiş ve göçme sırası Şekil 4.1 de verilmiştir. Numunede oluşan ilk çatlak pencerenin üst köşesinden diyagonal olarak çatıya doğru uzanan eğik çatlaktır. Bu çatlak ilerleyen

çevrimlerde genişlemiş ve pencerin alt kösesinden tabana uzanan çatlakla beraber diyagonal bir çatlak halini almıştır. Hareketin yön degistirmesi ile ilk çatlaga dik ikinci bir çatlak daha olusmus ve bu haliyle X çatlagi meydana gelmiştir. Hasarin ilerlemesiyle pencere üstü hatilinin da üstünde kalan duvar parçasi düzlem disi devrilmistir. Pencere bulunan duvardakine benzer bir hasarda kapi boslugu bulunan duvarda gerçekleşmiştir. Burada da kapi üstünde çapraz, tavana doğru ilerleyen çatlak ve hasar olusmustur. Ayrica kapinin bulundugu duvarda, kapi boslugu nedeniyle tabanda duvaralani azaldigi için yatay kayma çatlagi görülmüştür. Numune son olarak 12 Hz degerinde bir yatay hareket frekansina kadar dayanmis ve daha sonra tamamen göçmüştür.

Sekil 4.1 Referans numune RN1 için hasar ve göçme sirasi

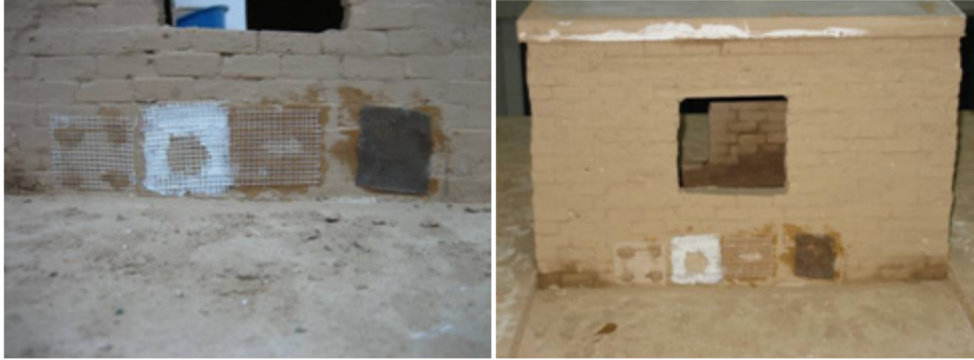
Güçlendirme metodları arasında ele alınan ilk uygulama karbon lifli elyaf (Carbon Fiber Reinforced Polymer CFRP) uygulaması ile yigma duvarın güçlendirilmesidir. CFRP yaygıların epoksi ile duvar yüzeyine yapıştırılması ile duvarın düzlemdeki yatay yükleri taşıma kapasitesinin artacağı açıktır. Yigma duvar basınç gerilmelerini karşılayabilirken, CFRP malzemesi de çekme ve kesme gerilmelerini karşılayacak ve duvar elemanları arasında titreşimden dolayı oluşacak ayrışmaları ve bütünlüğün bozulmasını geciktirecektir. Ancak CFRP malzemesi pahalıdır. Duvarın tamamının bu malzeme ile kaplanması ekonomik değildir. Bu nedenle duvarda kritik olarak gerilme yığılmasının olduğu bölümler ve köselerin sarılması daha yararlı olacaktır. CFRP nin 1/10 ölçekte temsil edilip modellenmesi için bir kaç değişik alternatif denenmiştir. İlk olarak pencerelere takılan ve “sinek teli” olarak tanımlanan ince telli ve küçük örgülü tel ile sıva işleminde kullanılan ve petrol esaslı liflerden üretilen sıva filesi değerlendirilmiştir. Bu malzemelerin duvara epoksi ile yapışmasını temsil etmek içinde bir kaç değişik yapıştırıcı türü ile deneme yapılmıştır (Şekil 4.2). Bu denemeler sonucunda ince sıva filesinin ve yapıştırıcı olarak da çok ince bir tabaka halinde şeffaf silikonun kullanılmasına karar verilmiştir.

Şekil 4.2 CFRP nin modellenmesi için yapılan denemeler

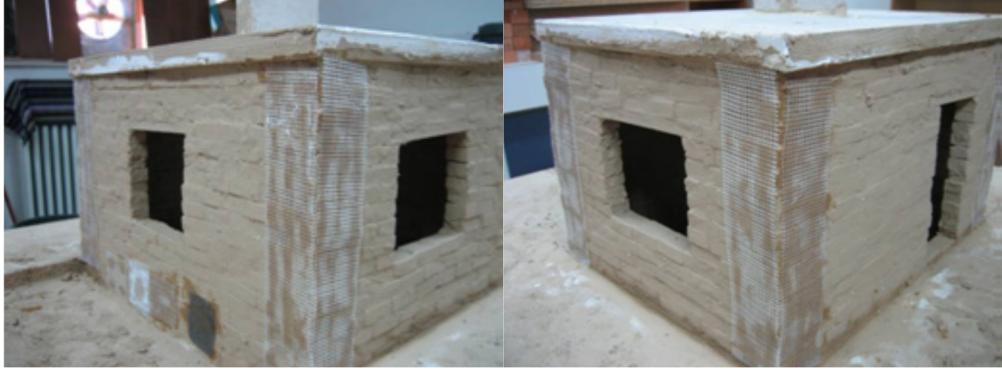
CFRP yaygilar belirli ebatlarda üretilcegi için duvarin bir kaç parçadan oluşan yaygilarla kaplanacagini da düşünerek 3 cm genisliginde yaygilar duvar köselerinin iki tarafina da yapistirilmistir (Sekil 4.3).

Sekil 4.3 CFRP yaygilar ile duvar kösesinin sa rılması

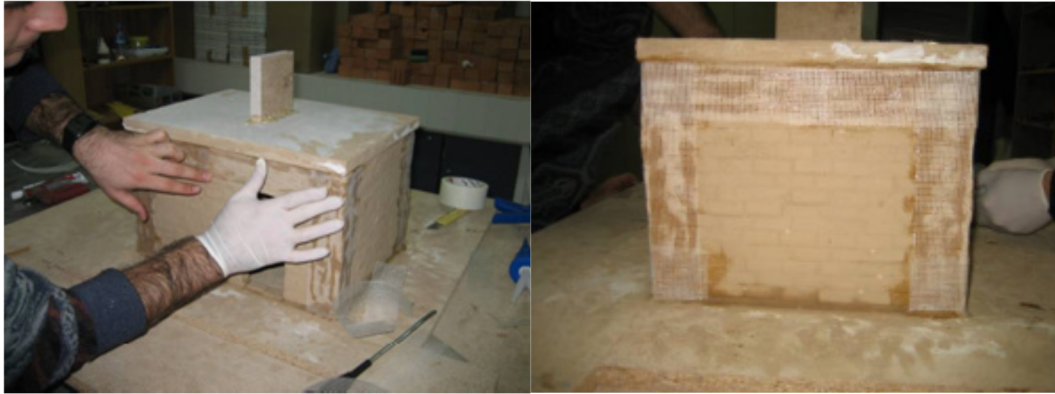
Duvarin dik iki kösesindeki yaygilar duvar tavanından, tabanından ve ortasından olmak üzere üç yerde yatay baska yaygilarin bindirme seklinde yap istirilmesi ile birbirine baglanmistir. Pencere üstünde ve çatinin hemen altında kalan duvar parçasinin güçlendirilmesi için bu bölgedede duvar üstü yatay olarak kaplanmistir (Sekil 4.4).

Sekil 4.4 Güçlendirme isleminde görüntüler

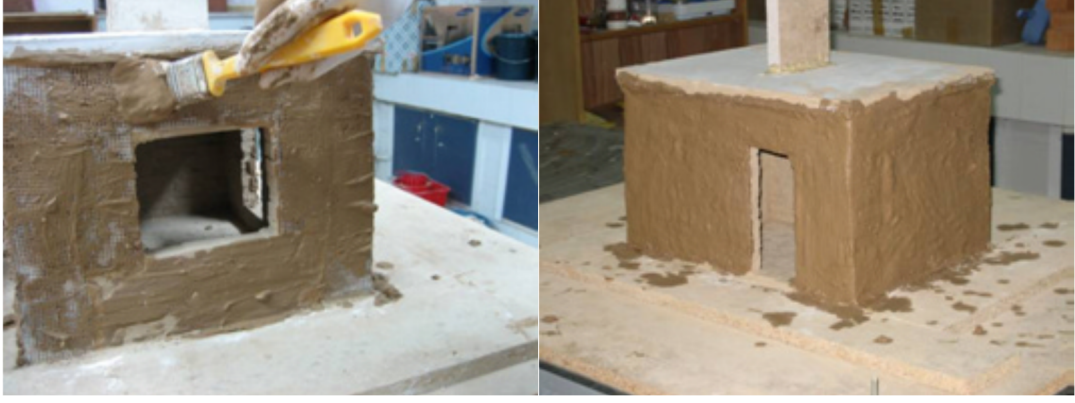
Duvar üstünün siva ile kapatılması düşünülmüştür. Siva olarak, çok ince kilin sulandırılması ile elde edilen yağlı çamur kullanılmıştır. Böylelikle duvarda oluşacak çatlaklar da kolaylıkla izlenebilecektir (Sekil 4.5). Sivanın üstü kuruduktan sonra kireç ile badana edilerek beyaza boyanmıştır.

Sekil 4.5 Duvarın sıvanması

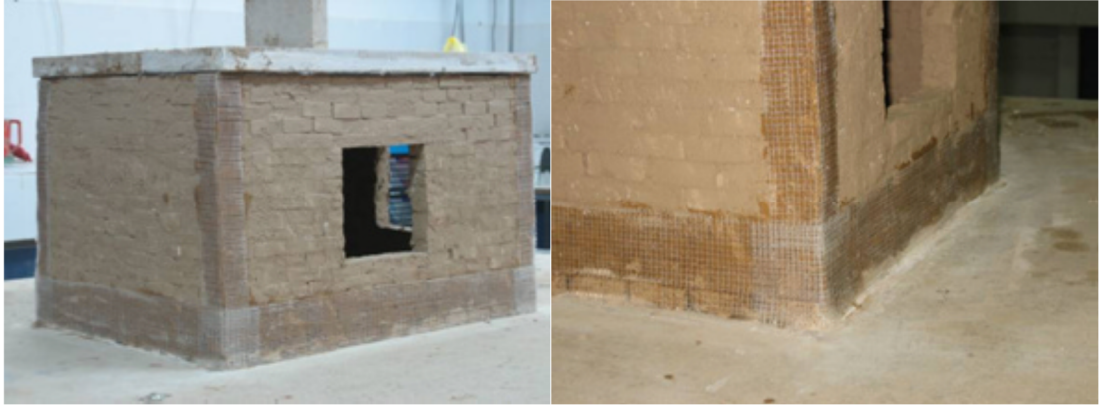
KEYGN2 numunesinde pencereler ve kapi üstündeki CFRP yaygısı kaldırılmıştır. Bunun yerine pencerelerin altından itibaren kapi hariç duvar altına CFRP uygulanmıştır (Sekil 4.7). KEYGN1 'e benzer şekilde yine köşelerde bina yüksekliği boyunca yapılan sargılama mevcuttur.

Sekil 4.7 KEYGN2 numunesinin hazirlanisi ve detaylari

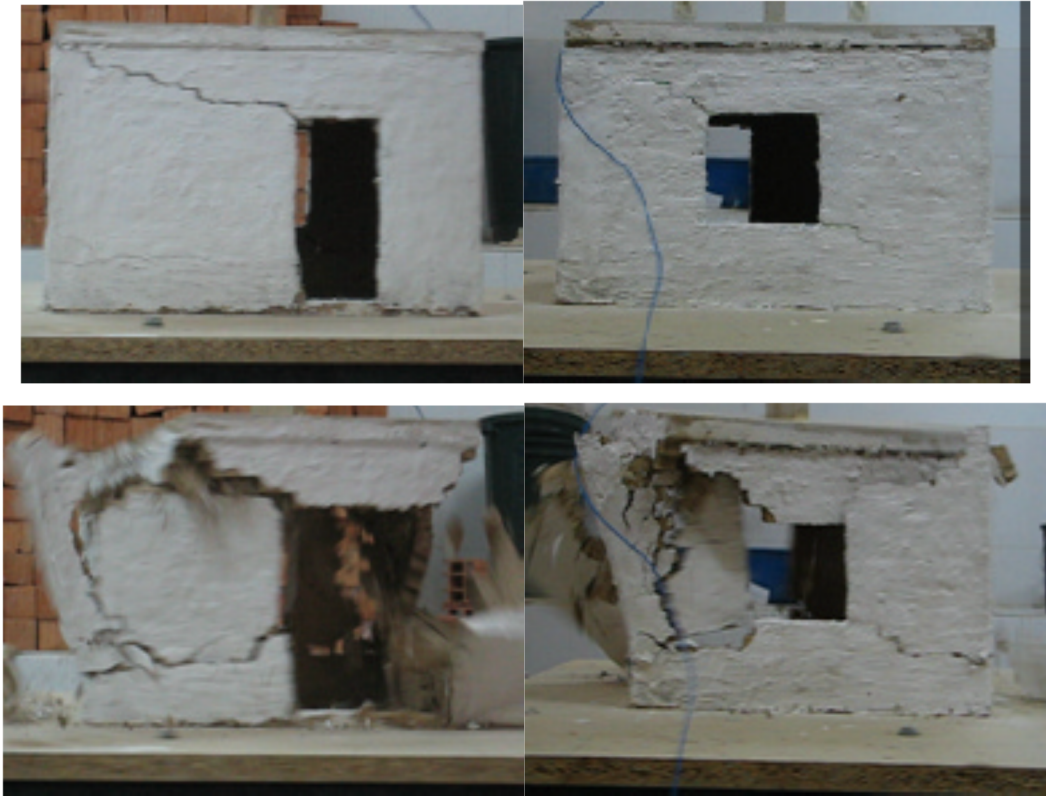
Dinamik tabla hareketi sirasinda numunede olusan hasar sirasi Sekil 4.8 de verilmistir. İlk hasarlar pencere ve kapi köselerinden üst ve alt köselerle dogru uzanan çatlaklar seklindedir. Pencere boslugu çevresinde X çatlagi olusmus ancak tabanda sarili bölgede ilerleyemedigi için yere paralel bir hal almistir. Duvarlarin birlesim kösesindeki ayrisma sargi nedeniyle önlandigi için, artan yük çevrimlerinde ilk olusan çatlaklar açilmis ve artik bu çatlaklar arasinda kalan duvar parçalari serbest olarak titresem elemanlara dönüşmüştür. Yapi son olarak RN1 numunesinin 2 kati kadar bir yatay ivme altında iken tamamen göçmüştür.

Sekil 4.8 KEYGN2 numunesi göçme sirasi

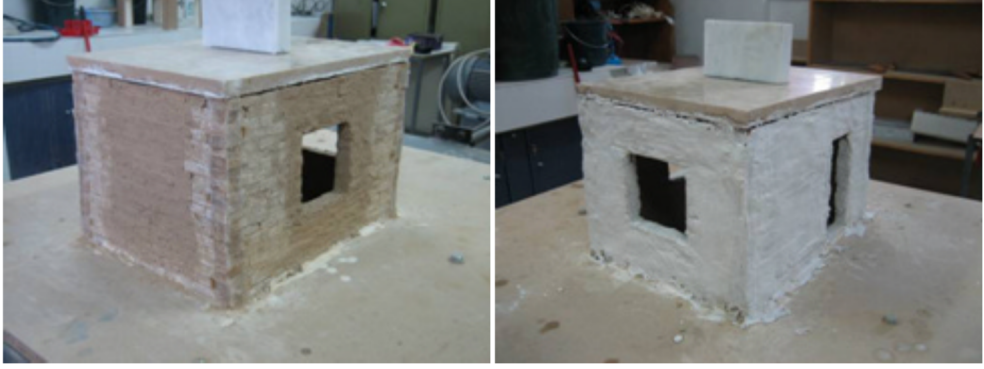
KEYGN1 numunesinin yatay yük tasıma kapasitesinde elde edilen yüksek artıstan sonra CFRP malzemesinin daha azaltarak deneyin yenilenmesine karar verilmiştir. Böylelikle KEYGN1 e göre daha ekonomik ve RN1 'e göre daha dayanıklı bir numune elde etmek hedeflenmiştir. Pencere ve kapi alt ve üstündeki CFRP yaygısı kaldırılmıştır. Sadece köşelerde CFRP bina yüksekliği boyunca serilmiştir (Sekil 4.9).

Sekil 4.9 KEYGN3 numunesinin hazırlanışı ve detayları

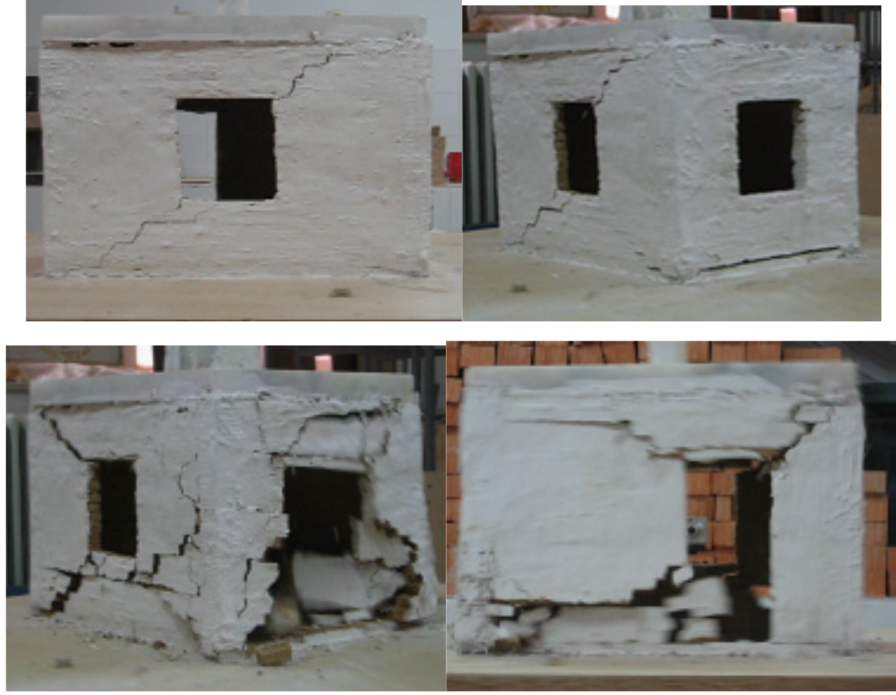
KEYGN3 numunesinde çatlaklar düzleminde yüklemeye maruz duvarlardaki kapi ve pencere boşluklarının çevre esinde diyagonal olarak başlamış (Sekil 4.10), ilerleyen çevrimlerde kapi bulunan duvarda yatay çatlakların oluşmasıyla çatlaklar daha geniş bir alana düzensiz olarak yayılmış ve pencere altında da yayılarak devam etmiştir. Düzlemde yüklenen duvarda pencere yanındaki duvar parçasında oluşan çatlak ve düzlemine dik doğrultuda yüklenen duvarda meydana gelen hasardan sonra numune tamamen yıkılmıştır. Bu numunenin dayanabildiği maksimum yer hareketi, referans numunenin yaklaşık 1.5 kati kadardır.

Sekil 4.10 KEYGN3 numunesi göçme sirasi

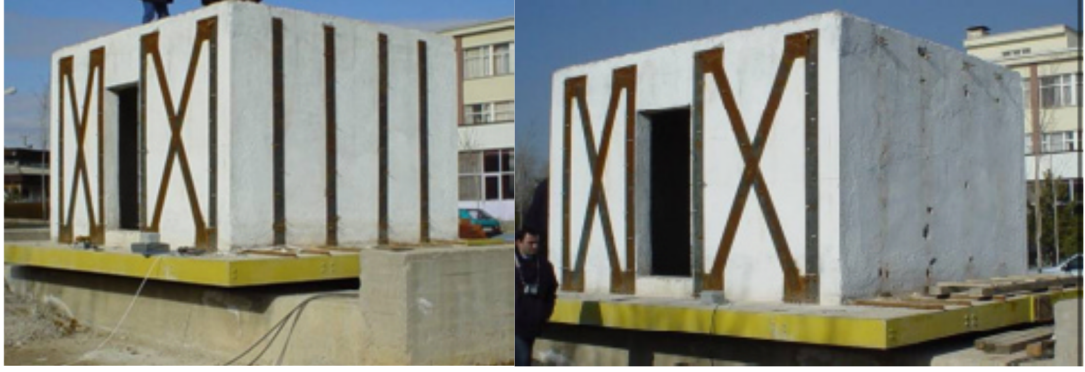
Altin ve ark. (2005) yaptıkları çalışmada dikey delikli tuğladan yapılmış üç boyutlu tek katlı yigma bir yapı sarsma tablasında test edilerek önce hasar verdirilmiş, ardından hasarlı yapı dört farklı türde düzenlenen çelik seritlerle güçlendirilerek tekrar test edilmiştir. Deney yapısında kullanılan çelik serit düzenlemeleri Sekil 4.11’de verilen fotoğraflardan görülmektedir. St-I çelik levhalardan kesilerek hazırlanan seritlerin kalınlığı 5 mm, genişliği 150 mm dir. Tüm çelik serit uygulamalarında 250x400 mm boyutunda ve 5 mm kalınlığında tasarlanan bayrak levhaları yardımıyla çelik seritler yapının üst ve alt hatlarına sabitlenmiştir. Çelik seritlere ve yapının duvarlarına açılan deliklere geçirilen çelik çubuklarla seritler yapının duvarına somunlarla sıkıca bağlanarak yapının duvarı sargılanmıştır. Güçlendirmeden sonra yapılan testler uygulanan rehabilitasyon yönteminin başarılı olduğunu göstermiş ve deney yapısında önemli sayılabilecek çatlak gelişimi gözlenmemiştir. ÇLGN1 numunesinde Altin (2005) çalışmasında önerilen güçlendirme tekniği denenmek istenmiştir. Çelik saç levhaları modellemek için çok ince alüminyum seritler hazırlanmış ve duvarlara sabitlenmiştir. 1/1 prototip deneyden farklı olarak mekan içine levha konulmamıştır (Sekil 4.12).

Sekil 4.11 Çelik serit düzenlemeleri (Altin, 2005)

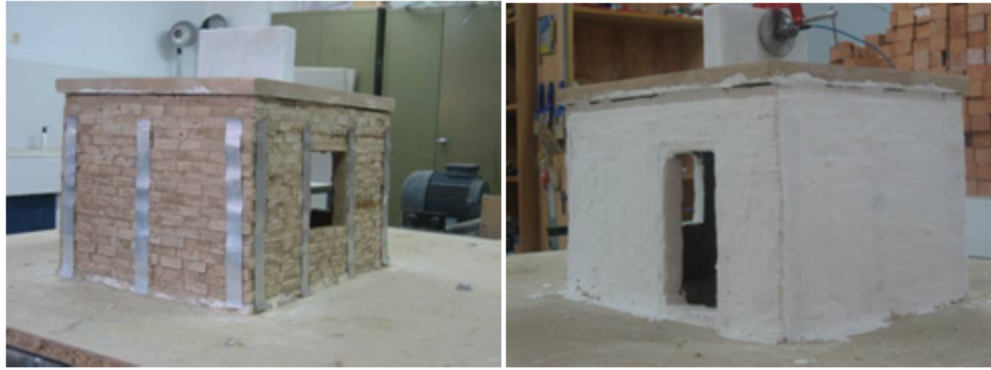
Sekil 4.12 Saç levhalarla güçlendirme denemesi

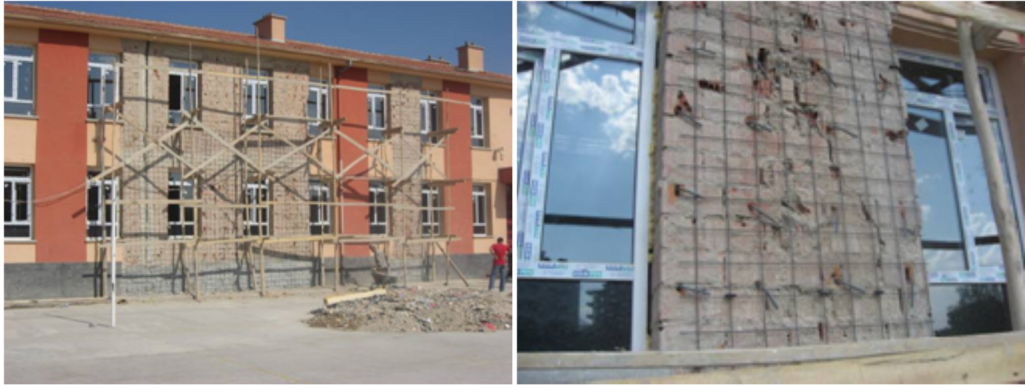
Yigma yapıların güçlendirilmesinde en yaygın kullanılan yöntemlerden birisi de duvarın yüzünün hasir çelik ile kaplanıp üstüne siva ya da kalıp kurularak beton ile kaplanmasıdır. Püskürtme betonda alternatif olarak kullanılabilir. Sekil 4.14 de Konya'da yigma bir ilköğretim binasında hasir çeliklerin yerleştirilmesi ve duvarın delinerek sabitlenmesi görülmektedir.

Sekil 4.14 Yigma binada hasir çelik ve siva ile güçlendirme örneği

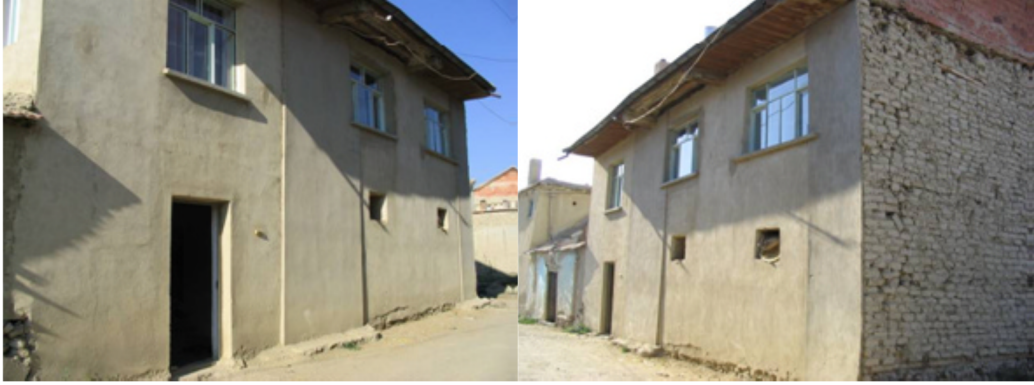
Benzer bir güçlendirme uygulaması da Akşehir’de 2001 Sultandagi depremi sonrası kerpiç yapılarda uygulanmıştır (Sekil 4.15).

Sekil 4.15 Akşehir’de kerpiç yapıların hasır çelik ve siva ile güçlendirilmesi

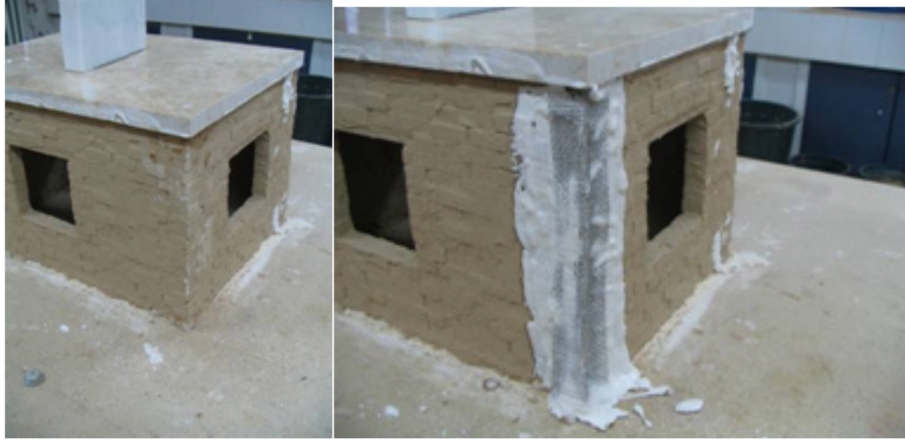
Peru Katolik Üniversitesi’nde gerçekleştirilen çalışmalarda ise yığma yapıların hasır çelik veya kümes teli kaplanarak deprem dayanımındaki artış incelenmiştir. HÇGN1 numunesinde bu güçlendirme tekniğini denemesi amaçlanmıştır. Hasır çeliği modellemek üzere pencerelerde kullanılan çok ince sinek teli kullanılmıştır. Betonu modellemek üzere alçının kullanılması düşünülmüştür. Uygulama sadece duvar köşelerinde birer kolon şeklinde bölge oluşturacak şekilde tasarlanmıştır. İlk olarak nununenin köşelerine siva alçısı sürülmüş, bunu üstüne önceden kesilerek hazırlanmış sinek teli yerleştirilmiş ve en üstüne tekrar alçı uygulanmıştır (Sekil 4.17- 19).

Sekil 4.18 Numune köselerinin alçı ve sinek teli ile kaplanması aşamaları

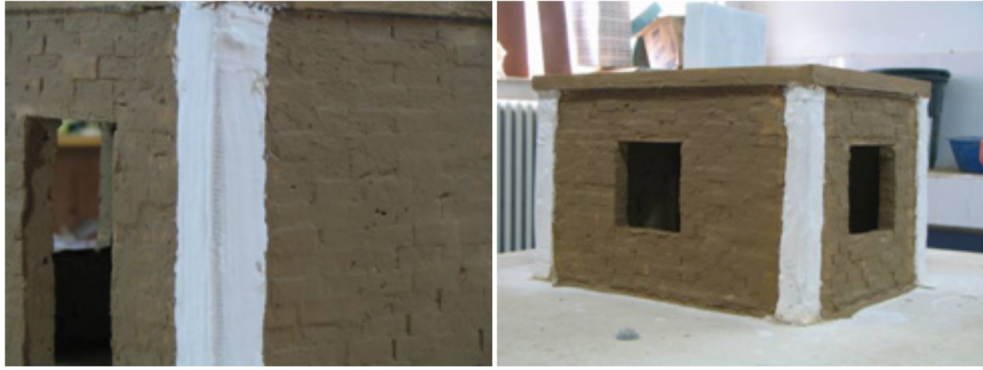
Sekil 4.19 HÇGN1 numunesinin son hali

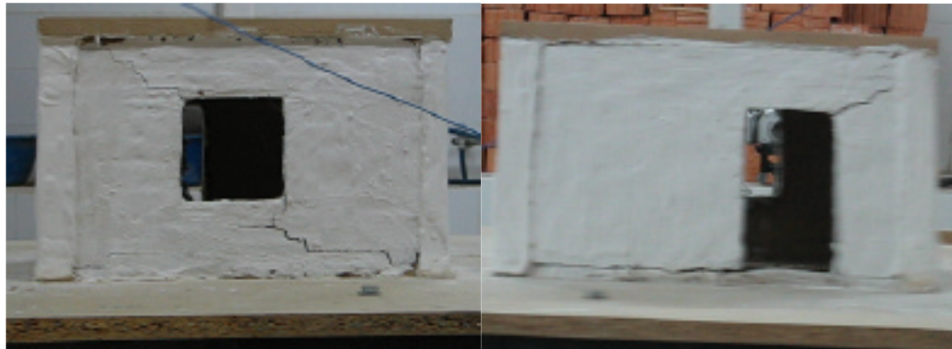
HÇGN1 numunesinde ilk çatlak kapı ve pencere boşluklarının köselerinden çapraz olarak başlamış ancak ilerleyen aşamalarda daha çok yatay bir hal alarak oluşan diğer çatlaklarla birleşerek dâğınlık bir hal almıştır. Kösede uygulanan güçlendirme sebebiyle son aşamaya kadar köse ayrılması gözlenmemiş ve yapı referans numunesinin 1.7 kati kadar bir yatay yüke dayanarak yıkılmıştır (Sekil 4.20).

Sekil 4.20 HÇGN1 numunesinde hasar durumu

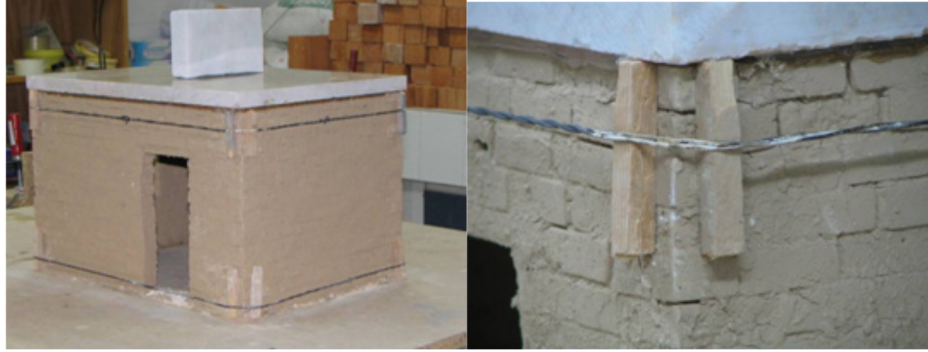
YSN1 numunesinde elde edilen dayanım artisina daha ekonomik ve uygulanabilir sekilde ulasabilmek için, duvar boyunca uzanan hatillar kaldirilarak, çati altında ve temel üstünde kısa kesilmis ahsap parçalar kullanilmistir. Bu parçalar tel ile çevrelenerek duvara yatay bir ard germe uygulanmistir (Sekil 4.23).

Sekil 4.23 YSN2 numunesi yatay ard germe detay görünümü

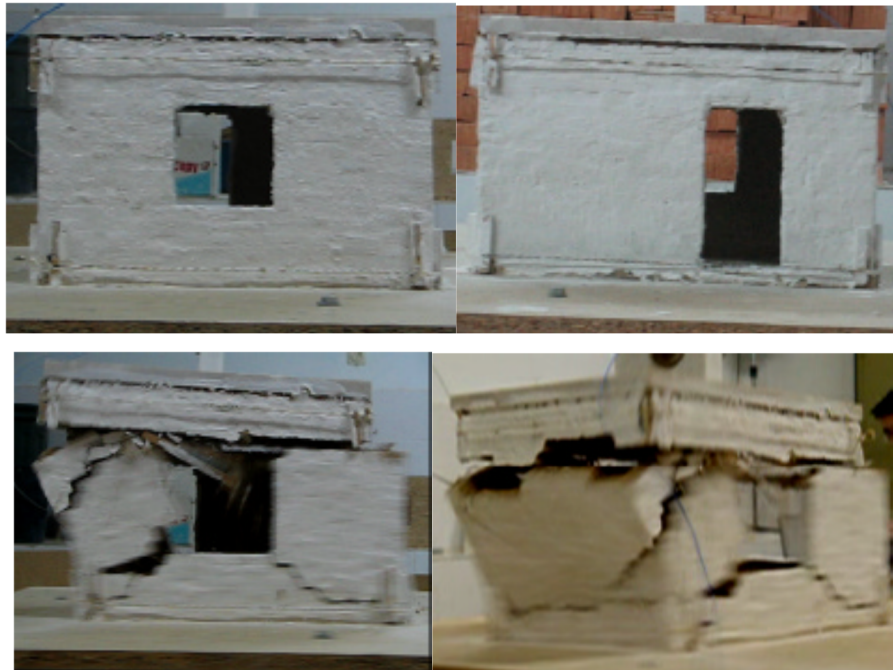
YSN2 numunesinde yatay ard germe nedeniyle egik çatlaklar yerine yatay çatlakların daha izlenir olduğu, üst ard germe seviyesinin hemen altından, çatinin yatay olarak kaydigi gözlenmistir (Sekil 4.24).

Sekil 4.24 YSN2 numunesi hasar siralamasi

izlenmiştir. Çati seviyesi alti ve tabanın hemen üzerinden kısa kesilmiş hatil konularak bunların sarılması sonucu güçlendirilen YSN2 numunesinde de benzer %70 lik bir dayanım artışı izlenmiştir. YSN3 numunesinde ise yatay sargılama sadece çati altında kısa kesilmiş hatil çevresinde uygulanmış ve %50 lik bir dayanım artışı gözlenmiştir. Sonuçta burada da yatay sargılama uygulaması ile daha fazla sayıda çatlak, daha büyük bir alanda oluştuğu için enerji tüketme kapasitesinin arttığı ve davranışın iyileştiği yorumları yapılabilir. Yine bu yöntem de bina dış mimarisinin önemli olduğu tarihi ve kültürel yönden önemli yapılarda fazla tercih edilmemelidir. Duvarın içinden ve dışından geçen ve yere dik olarak temel seviyesinde zemine ankrajlanan donatıların duvar içinden çirozlarla birbirine bağlanması ile oluşturulan deney numunesinde %80 lik bir dayanım artışı gözlenmiştir. Bu uygulama yeni yapılacak bir yapıda tatbik edilebileceği gibi, mevcut yapıda da uygulanabilir. Öte yandan yeni yapılan bir yapıda duvarların örülmesi sırasında köselerde payanda bırakılması ile sadece %20 lik bir dayanım artışı elde edilebilmiştir. Belirmek gerekir ki aslında yigma yapıların depreme karşı davranışları sanıldığı kadar kötü değildir.

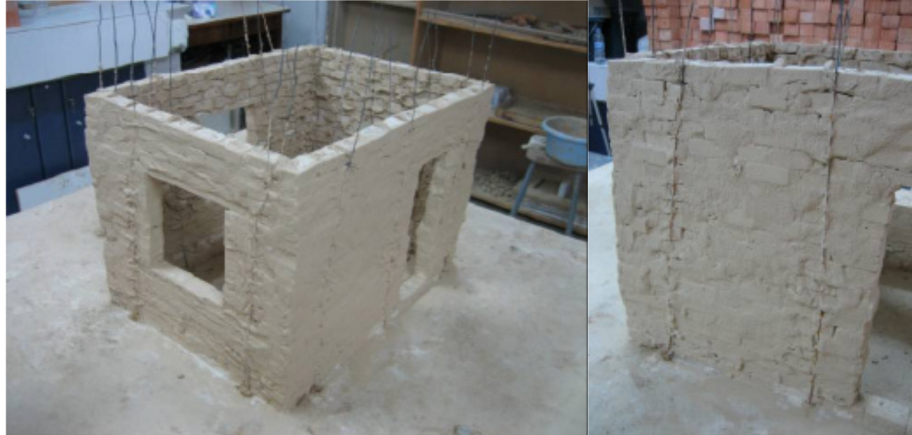
Bu çalışmada da yigma yapinin depreme karsi güçlendirilmesi amaçlanmış ve bu amaçla 1/10 ölçekli numunede dösey donati vazifesi yapmasi amaciyla teller kullanılmıştır. Bu teller boyuna olarak yapı yüksekligince temelde n çatıya kadar devam ettirilmiş ve üç tuğla derzinde bir defa olmak üzere normal yapıda çiroz adini verebileceğimiz aynı tür tellerle birbirine bağlanmıştir. Burada amaçlanan dinamik yükleri bu donatılar yardimiyla çirozlardan boyuna uzanan tellere oradan da temele

aktarabilmek ve performansi artirabilmektir. Kullanilan dusey donatiları, açilan sondalarla temele kadar indirmek ve yine çiroz görevi göreceğ bağlanti demirlerini de duvarları delerek bu noktalardan geçirmek ve hem boyuna hem de çiroz demirlerini epoksi malzeme ile yuvalarına sabitlemek mümkün olduğu için sonradan yapılan yapılara da bu güçlendirme tekniğini uygulamak mümkündür (Sekil 4.28). Yapılan deneyde sarsma altındaki numunede kapi ve pencere üzerinde ilk olarak olusan çatlaklar çapraz olarak başlamis ve ilk boyuna donati ile karsilastigi yerde yatay olarak devam etmiş, ancak bu durum daha sonra olusan çatlaklarda görülmemistir. Yatay yüke maruz olmayan pencere altı duvarlarında diyagonal çatlaklar olusmuş ve güney yönündeki pencereyi bulunduran duvarın yine bu bölgesindeki bir noktada birbirine dik olarak iki diyagonal çatlak olusmuştur. Bu numunenin göçmeden önce maruz kaldığı en yüksek yatay ivme değeri, referans numunenin 1.8 kati kadardır (Sekil 4.29)

Sekil 4.28 DDGN numunesi hazirlanma asamasi
