2007 YILI LAODİKEİA ANTİK KENTİ KAZILARI

Celal ŞİMŞEK*

Laodikeia'da; 1 Haziran-18 Aralık 2007 tarihlerinde; Asopos Tepesi, Suriye Caddesi, A Evi, A Evi Sokağı, Tapınak A Avlusu, Mozaikli Güney Roma Villası, Kuzey Bazilika Sondajı ve Korinth Tapınağı, Kuzey ve Kuzeydoğu Nekropolü ve Merkezi Hamam Kazısı olmak üzere 9 alanda çalışılmıştır¹.

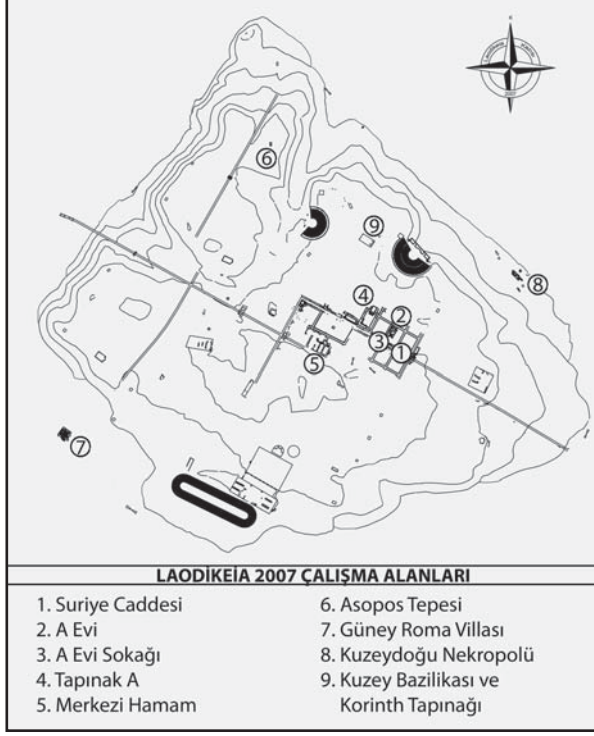
Resim 1: Kazı alanlarının kent planı üzerindeki durumları (Asopos Tepesi, Suriye Caddesi, A Evi, A Evi Sokağı, Tapınak A Avlusu, Güney Roma Villası, Kuzey Bazilikası ve Korinth Tapınağı, Kuzey ve Kuzeydoğu Nekropolü, Merkezi Hamam)

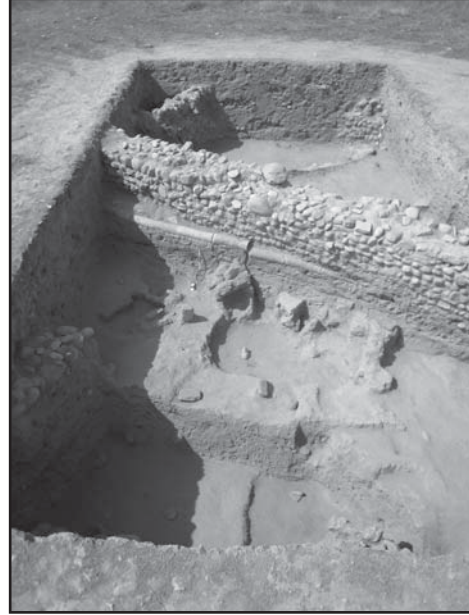
Resim 2: Asopos Tepesi açması

2007'de 5x10m.lik sondajlarda 3 tabaka tespit edilmiştir. Özellikle I. tabakanın, II. ve III. tabakayı tahrip ettiği görülür. I. tabakanın kendi içerisinde görülen inşa faaliyetleri de evreler arasında tahribata yol açmıştır. Çalışmalar Asopos Tepesi'nde olasılıkla bir höyük yerleşiminin varlığını ortaya koyar. Gelecek yılda hem Asopos Tepesi'nde hem de Asopos Nehri'ne yakın diğer tepede höyük yerleşiminin olup olmadığı netleşecektir. Yapılan kazılar, Laodikeia'nın kuruluş tarihinin ETÇ'ye kadar uzandığını ortaya koymuştur. Antik kaynaklarda, M.Ö. 3. yy.ın ortalarında kurulan Hellenistik Dönem kentinin, Rhoas ve Diospolis isimli eski ve kutsal bir köy yerleşimin üzerinde yer aldığının belirtilmesi, bu çalışmalarla ortaya çıkarılmıştır. Rhoas tamamen yerel bir Anadolu adıdır.

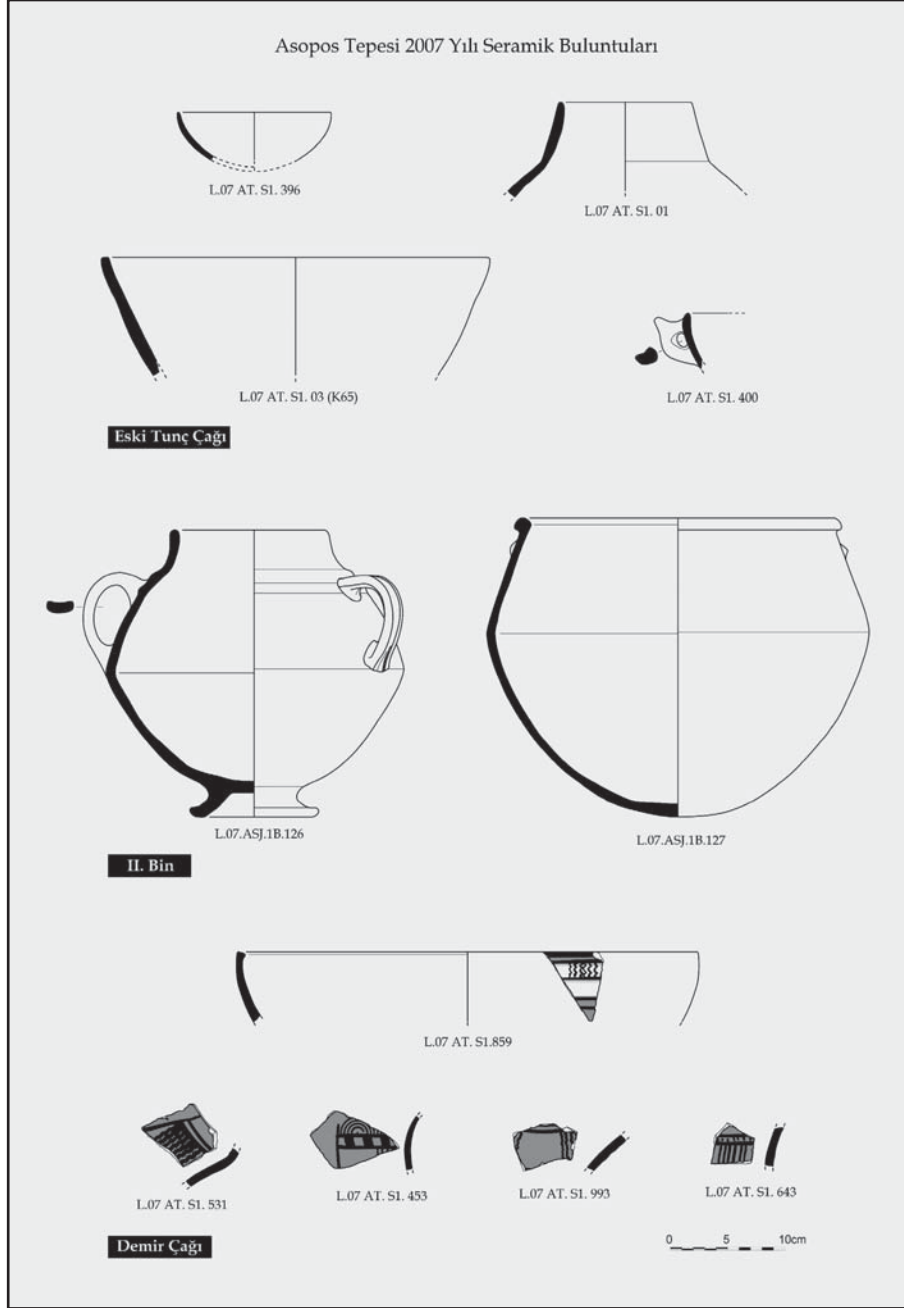
Resim 3: Asopos Tepesi kronolojik seramik buluntuları çizimi

II. Tabaka: M.Ö. 2. binyıla tarihlenen arkeolojik veriler, Erken Bizans Dönemi künk sisteminin hemen altında tespit edilmiştir. M.Ö. 2. binyıl, kültür toprağı içinde seramiklerin de bulunduğu yanık tabakası ile başlamaktadır. Alanda içi kül ile dolu 0.64x0.60 m. ebadında etrafı kerpiçten yapılmış ocak tespit edilmiştir. Ocağın etrafında M.Ö. 2. binyıl çömleri ve bir kremasyon kabı ele geçirilmiştir. Bu, mekân içerisinde bebek gömülerinin yapılabildiğini ortaya koyması açısından sosyal yapı için önemli bir veri kaynağıdır. Yine bu katmanda bir hasır örtüsü tespit edilmiştir. Söz konusu hasır örtüsü, M.Ö. 2. binyıl tabakasının çatı sistemiyle ilişkilidir. Bu gelenek günümüzde de

bölgede kullanılmaktadır. II. tabakanın en geniş buluntu grubunu seramikler oluşturmaktadır. Dışa dönük ağız kenarlı omurgalı ve sepetkulplu kâseler, en yoğun tespit edilen formlardır. Ayrıca M.Ö. 2. binyıla tarihlenen mat boyalı örneklerin tespit edilmesi dikkat çekicidir. M.Ö. 2. binyıla tarihlenen kültür tabakasında yer alan bir diğer buluntu grubu, ağırşaklar ve ağırlıklardır. Kırık seramiklerin yuvarlatılarak ortasının delinmesi ile ağırlıklar yapılmıştır. Ayrıca hilâl biçimli ağırlık ve ağırşak örnekleri de bulunmuştur. Çakmak taşı ve obsidyenden yapılan kesici ve delici âletler II. tabaka içerisinde bulunmuştur. Ayrıca çok az sayıda metal ve kemik âlet örnekleri de ele geçirilmiştir.

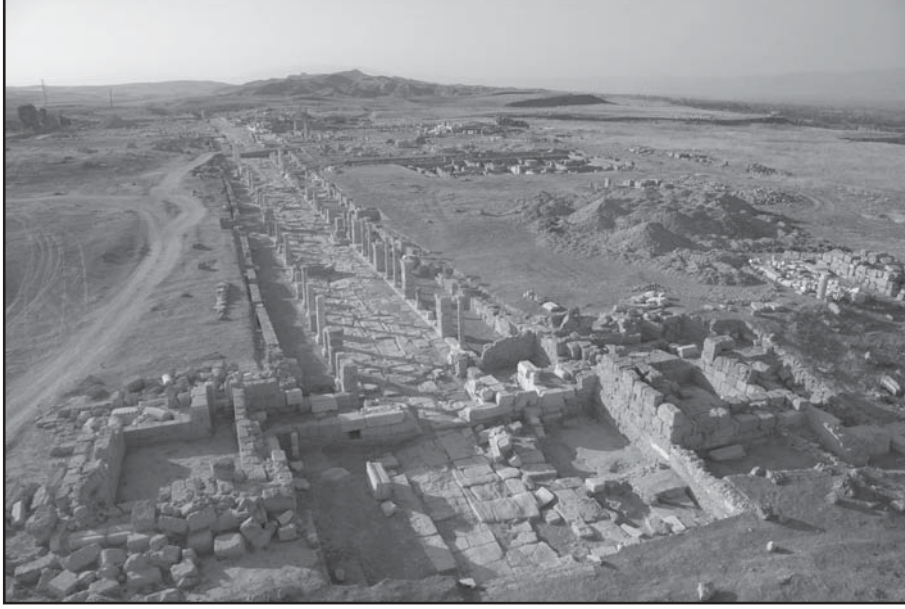
Resim 4: Restorasyonu tamamlanan Suriye Caddesi ve Doğu Bizans Kapısı

2002-2006 yıllarında sürdürülen Suriye Caddesi kazılarıyla, Caracalla Nymphaeum'undan Doğu Bizans Kapısı'na kadar caddenin 375m.lik bölümü açılmıştır². 2007 yılı çalışmalarında ise kazı çalışmaları yapılan cadde, portikler ve gerisindeki dükkân sıralarının ön duvarları anastylosis esas alınarak restorasyonu yapılmıştır. Burada, M.S. 7. yy.ın başı İmparator Focas (602-610) Dönemi depreminde tamamen yıkılmış hâlde ortaya çıkarılan kaideler, sütunlar, başlıkları ve ayakların, buluntu hâlleri (*in situ*) ayağa kaldırılarak, M.S. 6. yy. devşirme mimarî malzemelerden oluşturulan cadde tekrar canlandırılmıştır.

Suriye Caddesi'nde Doğu Bizans Kapısı'ndan batıya doğru 15 ve 40 m.ler arasında zemin üzerinde bırakılan portik kemerlerine ait harçlı tuğla yığınları kaldırılmıştır. Tetrapylondan itibaren Doğu Bizans Kapısı'na kadar caddede ortaya çıkarılan bu yıkık haldeki harçlı tuğlalar, normalde 3.80-3.85 m. olan sütun yüksekliklerinin burada daha kısa olması sebebiyle sütun ve ayakların üst kısımlarının harçlı tuğla kemerlerle yükseltildiği ve bunların üzerine de portiğin sundurma çatısını taşıyan ahşap hatılların yerleştirildiğini ortaya koymuştur. Yolda görülen bu harçlı tuğla yıkıntısının üzerindeki 10-15cm. yüksekliğindeki harç tabakası ise M.S. 494 depreminden sonra caddenin yıkılması, cadde ortasına iki yandan harçlı tuğlaların düşmesi ve bunun üzerine de belli bir harç tabakası atılarak tabanın düzgün kullanılma amacı ile yapıldığını gösterir. Caddenin doğu ucundan batıya doğru 30 ve 36. metreler arasında yer alan harçlı tuğla yığını yerinde bırakılarak, depremin cadde üzerindeki etkilerinin görülmesi sağlanmıştır. Ayrıca deprem nedeniyle çöküntüye uğramış taban döşemelerinin restorasyon işlemleri sırasında, caddenin batı ucundan doğuya doğru 28.60 m.sinde kaldırılan kanalizasyon kapak taşı altında çalışmalar yapılmış ve kanalizasyon zeminine ulaşılmıştır. Yine Doğu Bizans Kapısı'nın ana girişinde 2 adet kanalizasyon kapak taşı kaldırılmış ve kanalizasyon zeminine 278.63 m. kodunda ulaşılmıştır. 2006 yılında Tapınak A'nın doğu yanında ve Doğu Bizans Kapısı'nın batısında cadde üzerinden kuzeye araç geçişi için bırakılan 2 alanda cadde zeminine

ulaşılarak bütünlük sağlanmıştır. Böylece Doğu Bizans Kapısı'ndan, Caracalla Nymphaeum'una kadar kesintisiz bir gezi güzergâhı oluşturulmuştur. Ayrıca restorasyon çalışmalarında cadde üzerinde belirli noktalarda sütunlar ve bir ayak orijinal yıkıntı hâlinde bırakılarak deprem izinin algılanması sağlanmıştır.

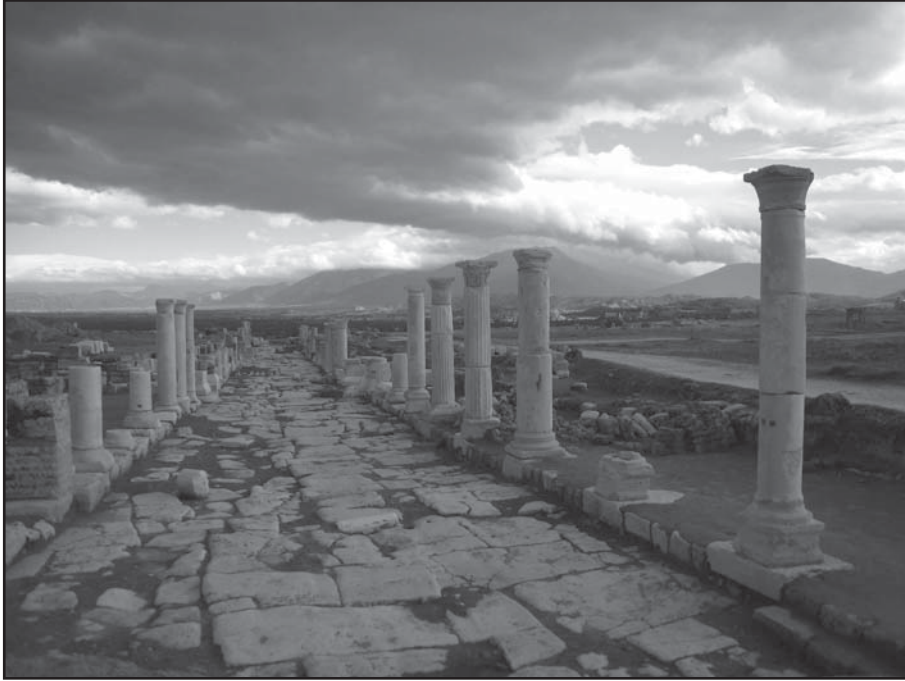
Resim 5: Suriye Caddesi restorasyon sonu

Restorasyon çalışmalarında öncelikle deprem nedeniyle cadde tabanı üzerine yıkılmış hâlde bulunan monolit sütunlar ve sütun tamburlarının orijinal yerleri belirlenmiştir. Yerleri belirlenen sütunlara ait kaideler, orijinal

yerlerinde teraziye alınmış ve birleştirme işlemi için hazırlanmıştır. Yıkıldıkları cadde tabanı üzerinden vinç yardımıyla kaldırılan sütun tamburları ve kaideler 28'lik matkap ucuyla delinerek bu deliklere çelik ve cam elyafından 25'lik fiber çubuklar yerleştirilmiştir. Birleştirme işlemi için hazır olan bu parçalar epoksilen kullanılarak yapııştırılmış ve iskele ve vinç yardımıyla yerlerine koyulmuştur. Aynı sistemle her iki sütun arasına yerleştirilen traverten ayaklar için de restorasyon çalışmaları titizlikle yürütülmüştür. Traverten ayaklar M.S. 494 depremi arkasından Roma İmparatorluk Dönemine ait yapılardan alınan kare ve dikdörtgen blokların üst üste konulmasıyla oluşturulmuştur. Deprem nedeniyle birbirinden ayrılmış durumda cadde tabanına yıkılmış olan ayak blokları kaldırılmış, hazırlanan özel harç ve epoksilen yapııştırıcı ile birleştirilmiştir. Geçirdiği depremlere bağlı olarak üzerine yıkılan ağır bloklar nedeniyle yer yer çöküntüye uğramış olan cadde taban döşemesi üzerinde de restorasyon çalışmaları yapılmıştır. M.S. 6. yy. caddesinde tabanlarda kanalizasyon döşemesi olarak devşirme heykel, sütun, arşitrav, geison gibi mimarî bloklar da kullanılmıştır.

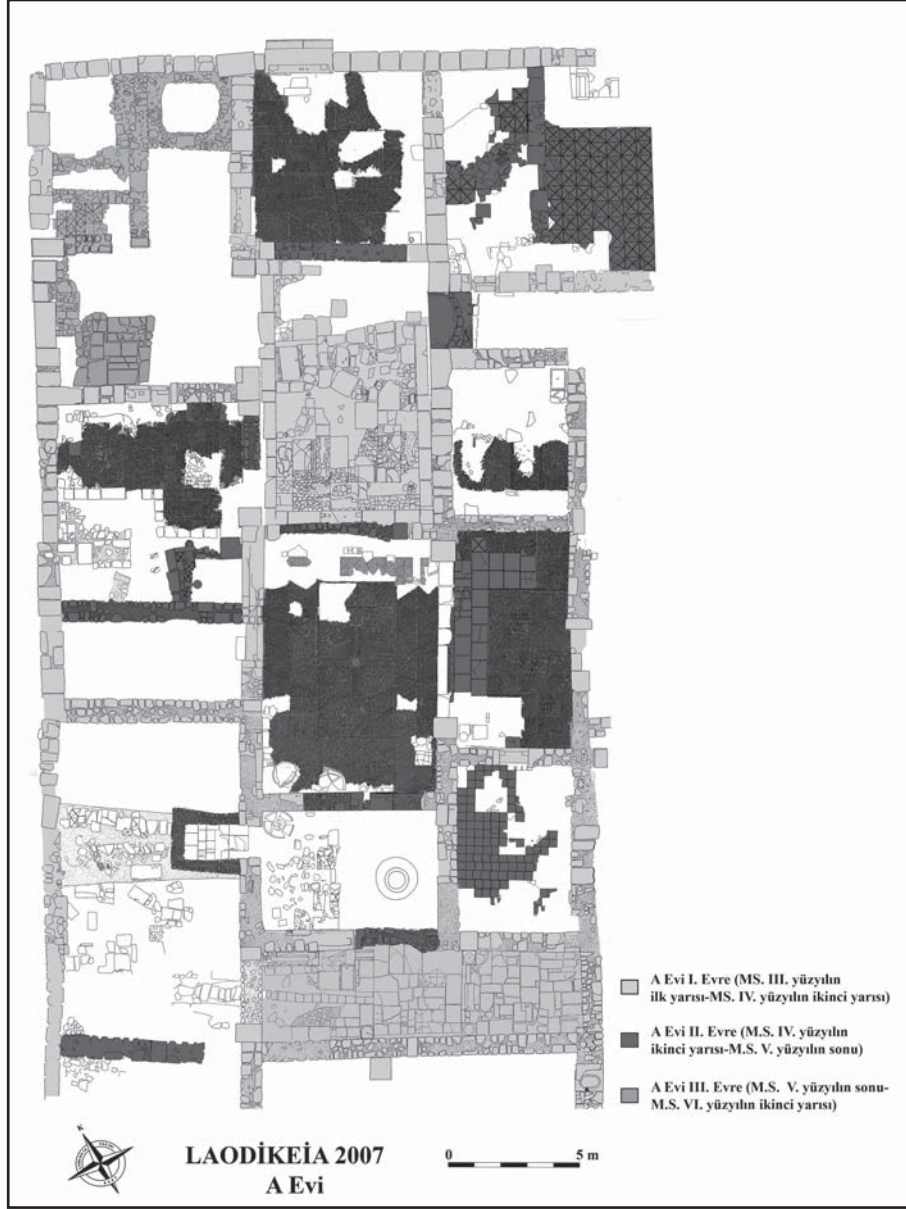
Resim 6: 2007 yılı çalışmaları sonu A Evi planı ve kullanım evreleri

2007 yılında A Evi'nde 35x20 m. ölçülerinde bir alan kazılmıştır. *Insula* içinde kuzey-güney ve doğu-batı yönlü iki ara sokağın sınırladığı alanda toplam 18 mekân ortaya çıkarılmıştır. A Evi'nde kalabilen duvar yüksekliği yer yer 0.80-1.45 m., genişliği ise 0.55-0.80 m. arasında değişmektedir. Duvarlar özensiz çay taşı, moloz traverten, tuğla, yer yer devşirme mermer ve traverten bloklardan kireç harçlı olarak örülmüştür.

2006 ve 2007 yılında ortaya çıkarılan mekânların genel konumları ele alındığında evin, iç avlulu plan tipini yansıttığını söylemek mümkündür. Bu yönüyle A Evi, Laodikeia’da ortaya çıkarılan ilk sivil konuttur. Ortaya çıkarılan mekânlara *insulaya* uygun batıda iki, kuzeyde tek olmak üzere üç ayrı kapı ile girilmektedir. A Evi’nin plan olarak tüm adayı kaplayıp kaplamadığı ile güneyde yer alan Suriye Caddesi ve portik gerisindeki dükkânlarla da olan mekân bağlantısı gelecek kazı döneminde ortaya çıkarılacaktır.

Kazılan alanlardaki mimarî özellikler, ele geçirilen sikke, seramik, cam, kemik ve metal buluntular evin dönemler dört kullanım evresini ortaya koymuştur:

• *I. kullanım evresi:* M.S. 3. yy.ın ilk yarısı- M.S. 4. yy.ın 2. yarısı: Evin özgün olarak planlanması, duvarlarda insan figürlü ve bitkisel bezemelerin (kırmızı, yeşil, sarı ve gri renkli çiçek ve yapraklarından oluşan) yapılması, iç avlu tabanları *opus sectile* döşemeli. Bu planlama, daha önce var olan bir yapının olasılıkla evin üzerine yapılmıştır. Bununla ilgili olarak kuzeyde yer alan girişe ait eşik taşının altında daha eskiye giden freskli duvar kalıntısının tespit edilmesidir.

• *II. kullanım evresi:* M.S. 4. yy.ın 2. yarısı-M.S. 5. yy.ın sonu. Oda ve salonlarda geçişlerin daraltılması, *pithos*ların yerleştirilmesi, tabanlara yan ve geometrik tarzlı tuğla döşenmesi, ev olarak kullanımın yanında üretim işliği işlevinin de yüklenmesi.

• *III. kullanım evresi:* M.S. 5. yy.ın sonu- M.S. 6. yy.ın ikinci yarısı. Büyük ölçüde evin kullanımda değişiklikler yapılması ve daha sonra kullanımın sona ermesi.

• *IV. kullanım evresi:* M.S. 7. yy. Ev işlevinin sonlanması ve kireç ocağı yapılması.

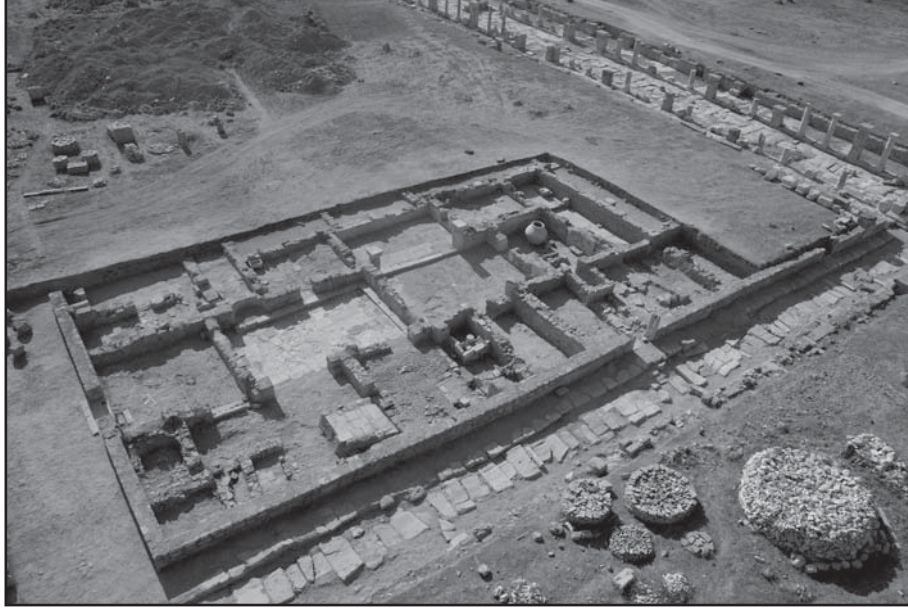
Resim 7: A Evi ve A Evi sokağı

2006 ve 2007 yılı kazı sezonlarında yapılan çalışmalar sonucunda 51m. uzunluğa sahip A Evi Sokağı tamamen ortaya çıkarılarak, Suriye Caddesi'ne bağlanmış ve ev ile olan ilişki ortaya konmuştur. Sokağın doğu duvarı üzerinde A Evi'ne giriş sağlayan 2 kapı aralığı bulunmaktadır. Sokak tabanı ve kaldırımı topografyaya uygun olarak kuzey yöne doğru eğimlidir. Sokak üzerinde ele geçirilen sikkelerin en geçi İmparator Focas (M.S. 602-610) Dönemine tarihlenmekte olup bu sokağın son kullanım evresini vermektedir.

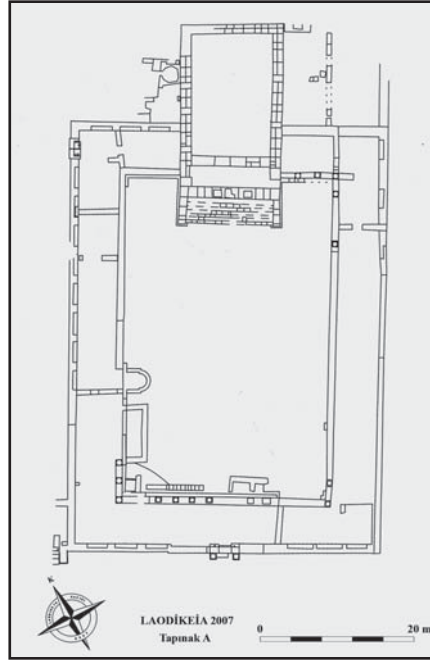
Resim 8: Tapınak A planı

M.S. 2. yy. Antoninler Dönemine tarihlenen Tapınak A, Suriye Caddesi'nin kuzey yanında dikdörtgen büyük avlunun sonunda *prostylos* (4 sütunlu) planlı, Korinth düzeninde, yüksek podyumlu bir yapıdır⁵. 2007 yılında Tapınak A avlusunun batı ve doğu portiklerinde 2005 yılında kalan bölümlerin kazıları tamamlanmıştır. Diğer taraftan avlunun güney bölümünde yapılan çalışmalarla avlu tabanlarının bir kısmı ortaya çıkarılmıştır.

restorasyonu yapılan duvara kadar 40.70 m.dir. Kazılan duvar üzerinde 1.10 m. aralıklarla 2.80-2.81 m. arasında değişen uzunluğu, 15-18 cm. arasında değişen derinliği bulunan 9 niş vardır. Batı Portiği'nin güney tarafında restore edilen kısım ise 15.75 m.dir. Nişler bu bölümde tam olarak görülmemekle birlikte var olan nişlerin uzunlukları ve duvarın ölçüsüne bakılarak, bu bölümde 4 adet daha niş olduğu düşünülmektedir. İki niş arasındaki çıkıntılar, duvarın dayanıklılığını artıran, masifliğini ortadan kaldıran ve aynı zamanda hareketlendiren payeler şeklindedir. Böylece tapınak avlu duvarlarında doğu ve batıda 13'er, avlunun kuzeyde tapınakla birleşme bölümlerinde ve girişin iki yanında 3'er olmak üzere toplamda 38 niş tespit edilmiştir. Avluyu çeviren portikler; güneyde girişte 10, kuzeyde tapınakla birleşen bölümde 6, uzun olan doğu ve batıda ise 19'ar olmak üzere toplamda 54 sütun sayısına sahiptir. Batı Portiği'nin kuzeyden güneye ilerleyen duvarı üzerinde 2. ve 4. nişlerin içine travertenden yapılmış ikişer adet Dorik kaide yerleştirilmiştir. 5. nişte ise Dor arşitravı parçası kullanılmıştır. Bunun yanında nişler içerisinde traverten parçaları ve blokları da yer almaktadır. Bunlar tapınak işlevini kaybettikten sonra yapılan Erken Bizans Dönemi düzenlemeleriyle bağlantılıdır. Batı Portiği üzerinde Erken Bizans Döneminde güneydeki şapele kadar olan bölümde 5 mekân tespit edilmiştir. Bu mekânların tabanları "T, Γ, €" gibi atölye işareti olan tuğlalarla kaplanmıştır. Tapınak A Batı Portiği'nin gerisinde yer alan avlu duvarının kuzeybatısında iki kanatlı bir kapı girişi ortaya çıkarılmıştır. Kapının kuzey kanadının uzunluğu 0.95 m., güney kanadın uzunluğu ise 0.87 m.dir. Eşik taşı fazla kullanımdan dolayı aşınmıştır ve iki yanda kapı kanatlarının oturduğu yuvalar bulunur. Bunun simetriğinin Doğu Portik gerisinde yer alan avlu duvarının kuzeydoğusunda da yer aldığı düşünüldüğünde, tapınak avlusuna güney ortada ana giriş, kuzeybatı ve kuzeydoğuda olmak üzere üç kapıdan girildiği tespit edilmiştir.

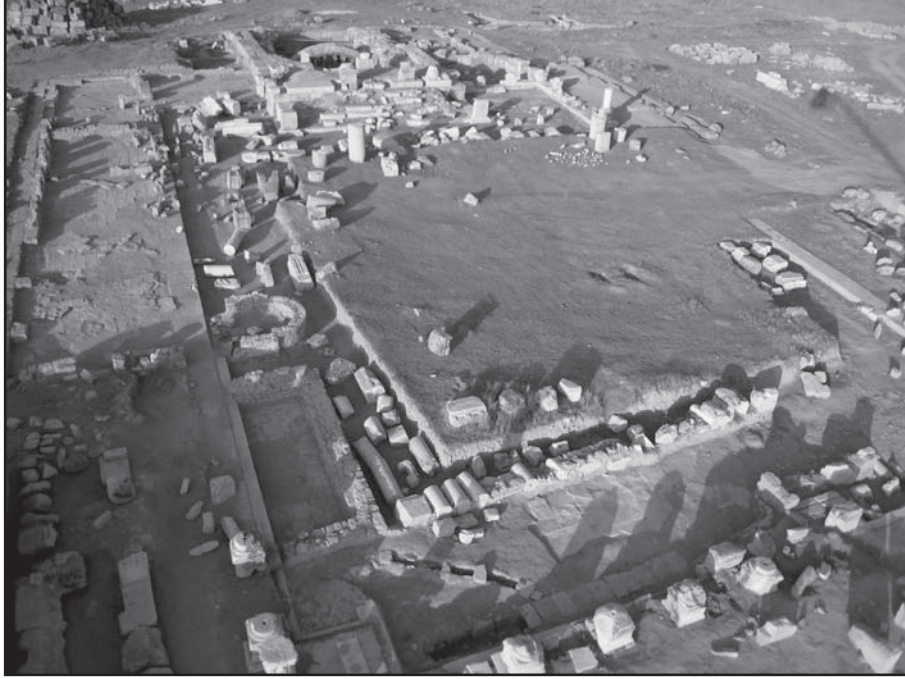
Resim 9: Tapınak A'ın 2007 yılı çalışmaları sonunda genel görünümü

Avluda güneybatıda ulaşılan mermer döşemeli orijinal avlu zemini, 2005 yılı çalışmalarında açığa çıkarılan zeminin devamı şeklindedir. Güneydoğuda ulaşılan zeminin orijinal avlu zemini olmadığı, buradaki zeminin kaldırılarak mermerlerden elde edilen kireç yığınları için yeni bir düzenleme yapıldığı tespit edilmiştir. Çalışma yapılan alanlardaki kültür toprağı içindeki mermerlerin yoğun şekilde parçalanmış olması ve avlunun güneydoğu köşesinde kireç tabakasının bulunması da bunu desteklemiştir. Tapınak A avlusunun kuzeyindeki çalışmalarda tabanın yer yer mermer plâkaları tespit edilmiştir. Alanın kuzeydoğusunda zeminin 2 m. çevresinde kireç yapıldığını gösteren yanık tabaka yer alır.

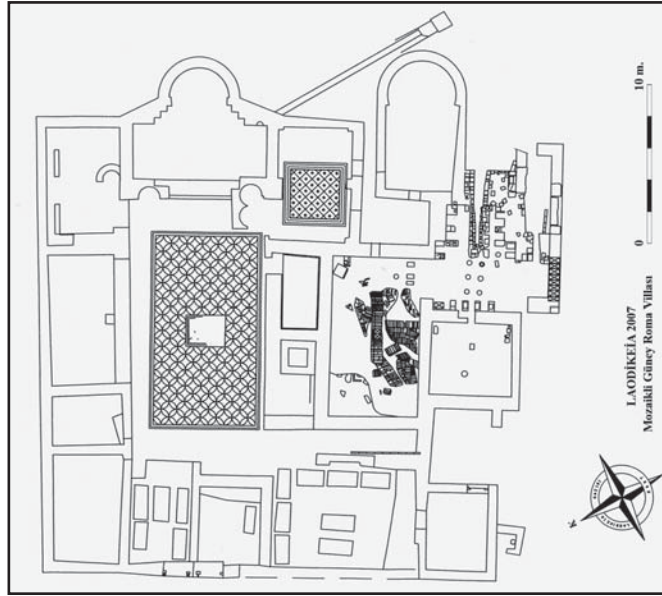
Resim 10: Mozaikli Güney Roma Villası planı

2006 yılında başlayan ve 2007'de devam eden villa kazısı büyük oranda tamamlanmıştır⁶. Laodikeia'nın güneybatısında T.C.D.D.Y. hattının yanında yer alan yapı, kuzeybatı-güneydoğu yönünde uzanmaktadır. Yapılan çalışmalardaki açmalar yöne göre isimlendirilmiştir. Bunun yanında mekânın formuna göre isimlendirilme ya da 2006'da verilen sayı sisteminin devamı şeklinde yapılmıştır.

Kullanım zamanları ve tarihleme: Oldukça farklı amaçlara hizmet etmiş olan villada farklı yapı dönemleri göze çarpmaktadır. Alanda en erken yapı

güneybatıda yer alan apsisli mekân olmalıdır. Apsisli mekân kodunun düşük oluşu, duvarlarında kesme dikdörtgen traverten bloklar kullanılmasıyla, villa duvarlarından malzemenin farklı oluşu, duvarlarında herhangi bir sıva ya da kaplama malzeme izinin olmaması ile bağlantılı olarak bitirilememiş oluşu, duvarlarının bilinçli bir yıkıma maruz kalışı ve içindeki dolgu malzeme, buranın villaya göre erken olduğunu göstermektedir. Olasılıkla bu mekân bir yapıyla bağlantılı olarak planlanmış, ancak herhangi bir sebeple (deprem benzeri) yarım kalmış olmalıdır. Daha sonra alana villa yapılmış olmalıdır. Villada 2006 ve 2007 kazılarında ele geçirilen sikkeler yapı kompleksinin M.S. 3. yy.ın ilk çeyreği ile 5. yy. başlarına kadar yoğun olarak kullanıldığını göstermektedir. Olasılıkla villa, M.S. 494 yılı depreminde yıkılmıştır. Yapının bir diğer kullanım aşamasında eklemeler görülmektedir. Zira batıda bulunan hamam yapısı sonradan eklenmiş olmalıdır. Yapının bu bölümünde cephe duvarının düzgün bir hat izlememesi, kullanılan malzemenin farklılığı da bunu göstermektedir. Daha sonraki kullanımın son aşamasında ise cam atölyesi yapılmıştır. Hypocaustlu hamam bölümünün güneydoğu duvarında 3 cam fırını tespit edilmiştir. Cam fırınının alt yapısı için var olan hypostiller kullanılarak, buraya 3 adet fırın yapılmıştır. Cam üretimiyle ilgili olarak duvarların üstlerine 3 su teknesi ve buradaki suyu doğuya boşaltan künk sistemi yapılmıştır. Alanda yoğun miktarda cam cüruflarının bulunması da atölyenin varlığını destekler. Kuzeyde yer alan mezarlar alanın en eski kullanımını ortaya koyar. Örgü teknelerin içinde ele geçirilen seramik, yüzük ve kaşları ile duvar freskleri de bunu desteklemektedir. Mezarlar, Geç Helenistik-Erken Roma İmparatorluğu Dönemine aittir. Villa yapılırken bu alandaki mezarların içleri doldurulmuş ve üzerine çaytaşı+kireç harçlı blokaj yapılmıştır. Blokajlı alan ile mozaikle iç avlu aynı koddadır. Diğer taraftan mozaikler hem sağlamlaştırılmış, hem de mozaik çevresine drenaj sistemi için harç dolgu yapılmıştır. Bunun dışında yapının kuzeybatısında ortaya çıkarılan 14 örgü ve sıvalı tekne mezarın duvarlarında yer alan sıvalar sağlamlaştırılarak koruma altına alınmıştır.

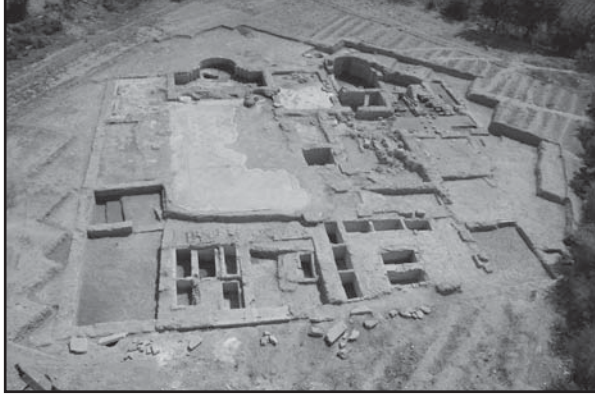
Resim 11: Mozaikli Güney Roma Villası'nın 2007 yılı kazı sonu durumu ve önde mezarlar

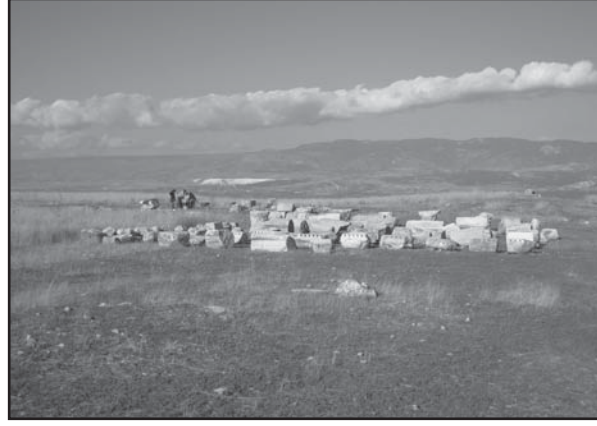
Resim 12: Kuzey Bazilikası alanı ve Korinth Tapınağı mimari blokları

Kentin kuzeyinde iki tiyatro arasında üç apsisli Kuzey Bazilikası yer almaktadır ve ana apsisine ait duvarların üstü görülebilmektedir. Bazilikanın tabanını bulmaya yönelik orta apsisin batı önünde 2x2m. ebadında bir sondaj yapılmıştır. Sondajla 2.5m. aşağıya indirilerek ana toprağa kadar ulaşılmıştır.

Altta *in situ* olup olmadığı tam anlaşılamayan bir sütun kaidesi ortaya çıkarılmıştır. Sondaj kesitinde kırık kiremit, tuğla ve mermer olan dolgu görülmektedir. Bazilikanın doğusunda Roma İmparatorluk Dönemine ait Korinth Tapınağı'nın mermer blokları (sütun, başlık, arşitrav, *geison-sima* gibi) tarımsal faaliyetlerden dolayı rastgele atılmışlardır. Yıllarca kentteki otların yanmasından dolayı bunlar sürekli tahribata uğramıştır. Bu nedenle çevredeki yamaçlara dağılmış olan tüm mimari bloklar Bazilika'nın güneydoğu yanına belirli bir düzen içinde koruma amaçlı tasniflenmiştir.

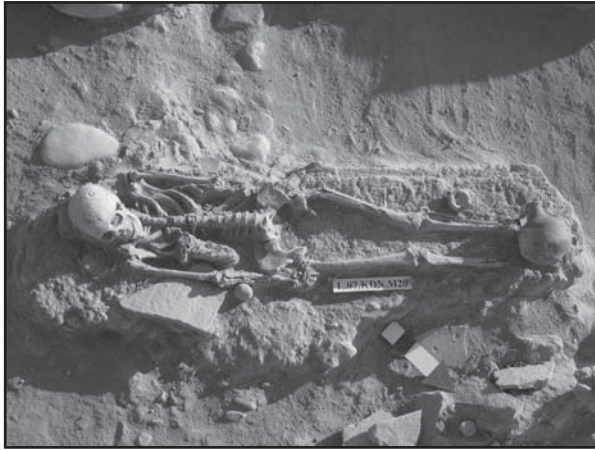
Resim 13: Kuzeydoğu Nekropolü'nden kiremit çatma mezar (L.07.KDN.M20)

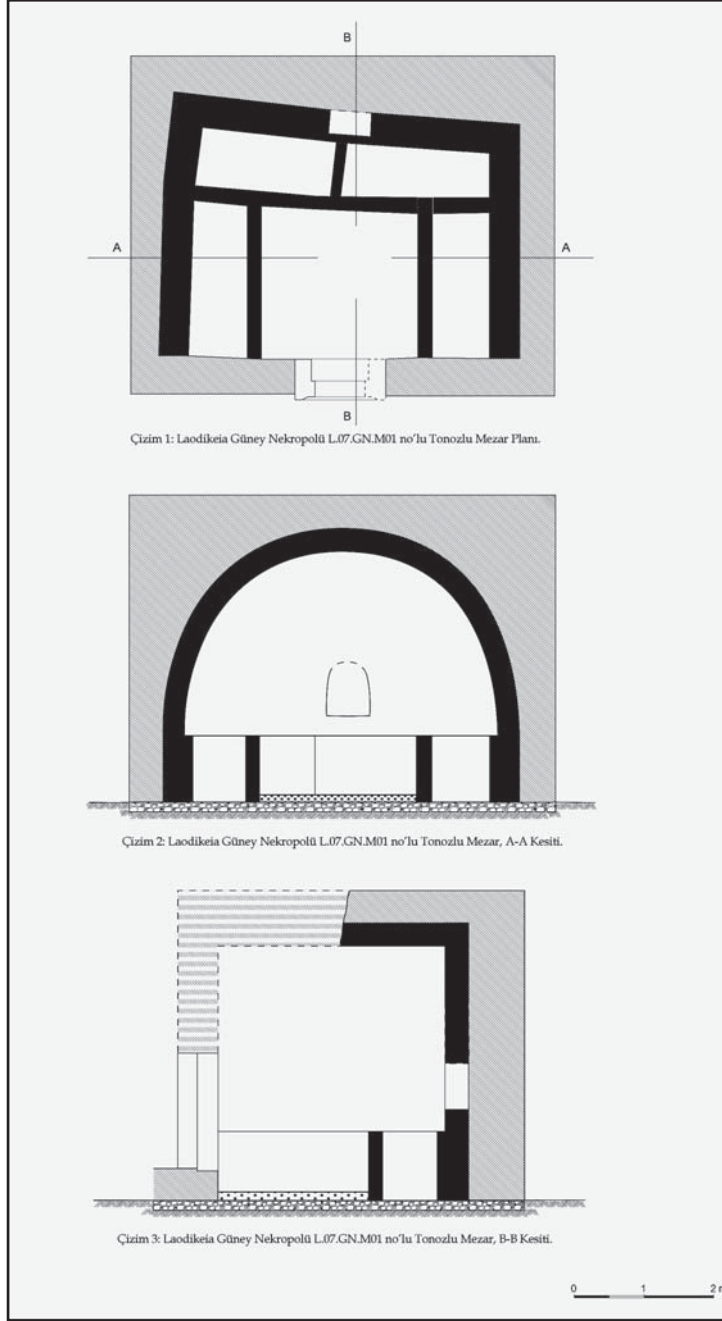
Resim 14: Güney Nekropolü'nden tonozlu mezar (L.07.GN.M01)

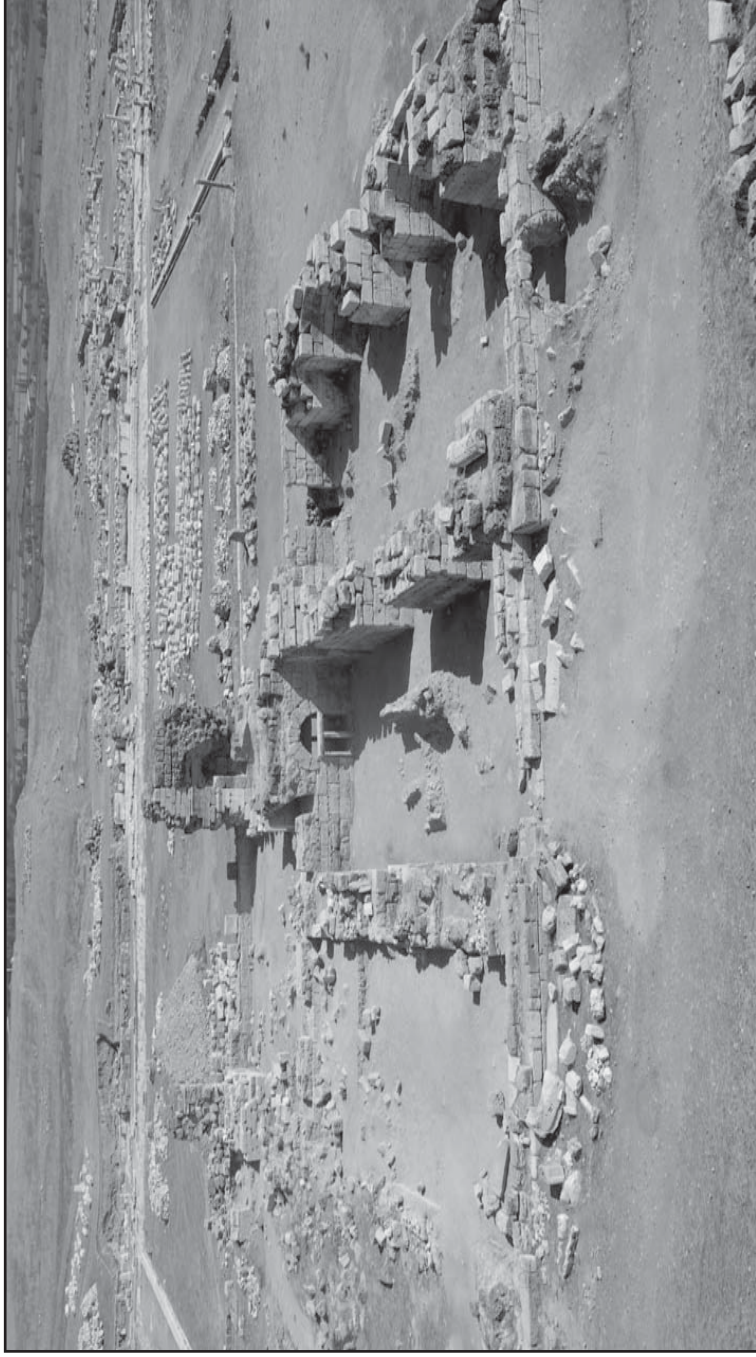
Resim 15: Merkezî Hamam'ın 2007 yılı kazı sonrası durumu

Tepidarium: Çalışmalarının büyük bölümü *tepidarium*da yapılmıştır. 11.15x27.65m.lik *tepidarium*da 285.50 m.de orijinal zemine ulaşılmıştır. *Tepidarium*dan *caldarium*a geçişi sağlayan üç kapıdan, kemeri hâlen sağlam olan kuzey kapıyı dolduran toprak, yapının yıkım evrelerini ve dolgu seviyesini gösterebilmek amacıyla kazılmadan bırakılmıştır. *Tepidarium* kazısı sonunda, *caldarium*a geçişi sağlayan üç kapıda, sonraki dönemlerde herhangi bir değişiklik yapılmamış olduğu, buna karşın *frigidarium*a geçişi sağlayan kuzey ve güneydeki kapıların sonraki aşamalarda bir duvar örülerek kapatılmış olduğu görülmüştür. Bu değişikliğin sebebi, ısı yalıtımını sağlamaktır. Bunun dışında, güney duvarda *tepidarium*un ısınmasını sağlayan iki adet külhan ortaya çıkarılmıştır. Bunlardan birinin, üzeri kemer örülerek yapılmış olduğu ve yapının ilk evresinin planının bir parçası olarak inşa edildiği, diğerinin ise olasılıkla *frigidarium*a açılan kapıların duvar örülerek kapatıldığı dönemde, *tepidarium*un daha iyi ısınmasını sağlamak amacıyla duvarda bir delik açılarak yapıldığı anlaşılmıştır. 2006'daki çalışmalarda açılan Geçiş Odası'nın kapılarına ait söveler ve lentolar büyük ölçüde sağlam olarak ortaya çıkarılmıştı. Aynı şekilde, *frigidarium*a açılan merkez kapısının da söveleri ile *frigidarium* tarafındaki lento bloğu da büyük ölçüde sağlam olarak ortaya çıkarılmıştır. Burada, geç dönemlere ait kireç harç kalıntıları tespit edilmiştir. Bunun dışında, salonun ortasında geniş bir alana yayılmış olan pişmiş toprak tuğladan yapılmış tonoz üst örtünün kalıntıları da ortaya çıkarılmıştır. *Tepidarium*un güney duvarının yakınında, büyük boyutlu mermerden yapılmış sütun parçaları açığa çıkarılmıştır. Benzerini 2006'da *caldarium*da çıkarılan bu parçalar, kapı sövelerindekine benzer profillere sahip olmalarına karşın, yapının kapılarıyla ilişkili olmadıkları belirlenmiştir. Buna paralel olarak yapının dışında, güney duvarı boyunca uzanan *geison*-

sima bloklarının, bu sütunlarla birlikte bir pencere sistemine ait olduğu belirlenmiştir. Buna göre, güneşin aydınlatma ve ısıtma gücünden en üst düzeyde yararlanmak amacıyla, yapının güneye bakan tüm bölümlerine 5.40x3.70m. ölçülerinde iki bölümlü pencereler yapıldığı anlaşılmıştır.
