Sillyon ve Çevresi Yüzey Araştırması 2010

Surveys in and around Sillyon in 2010

Elif ÖZER – Abdullah DEVECİ – Murat TAŞKIRAN

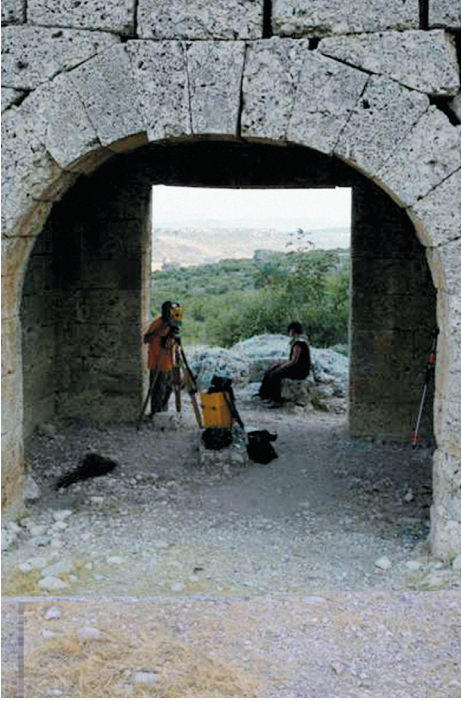
Res. 3
Sil09.54
Hellenistik
Kule
Fig. 3
Hellenistic
Tower
Sil09/54

The tower (Sil09/54) on the west slope and the complex called baths (Sil09/53) and the complexes beneath the fortification walls were documented using ground photogrammetric method and descriptions made. The abovementioned tower is a rectangle close to a square and built with cut stones and its floors were separated with timber construction. The biggest construction deformation issue observed is the deterioration in the walls above the aperture with round arch and lintel and its cut stones moved offset. The walls twist clockwise and thus deflections leading to fractures appear. It looks like the tower will soon collapse and is in urgent need of repair. Until the work is initiated the opening with arch and lintel has to be supported with timber construction (Fig. 3).

Kentin batı yamacındaki Hellenistik kule (Sil09/54) ile hamam olarak adlandırılan yapı kompleksi (Sil09/53) ve sur duvarlarının altındaki yapı komplekslerinin yersel fotogrametri yöntemiyle rölövesi çıkartılmış ve detaylı tanım çalışmaları yapılmıştır. Kareye yakın dikdörtgen planlı kule (Sil09/54) kesme taş malzemeyle inşa edilmiş olup, kat ayrımlarının ahşap konstrüksiyonla sağlandığı anlaşılmaktadır. Yapıda gözlemlenen en büyük fiziksel sorun, yuvarlak kemerli ve lentolu açıklığın üzerinde yükselen duvarlardaki bozulmalar ve kesme taşların yerlerinden oynamalarıdır. Yapı duvarlarının saat yönünde burkularak çalıştığı ve buna bağlı olarak yarıklar oluşturan seğimler gözlemlenmektedir. Bu haliyle yakın bir gelecekte yıkılma tehlikesiyle karşı karşıyadır ve acil olarak onarıma ihtiyacı vardır. Bu çalışmalar başlatılana kadar da en azından yuvarlak kemerli ve lentolu açıklıkların ahşap desteklerle korunması gerekmektedir (Res. 3).

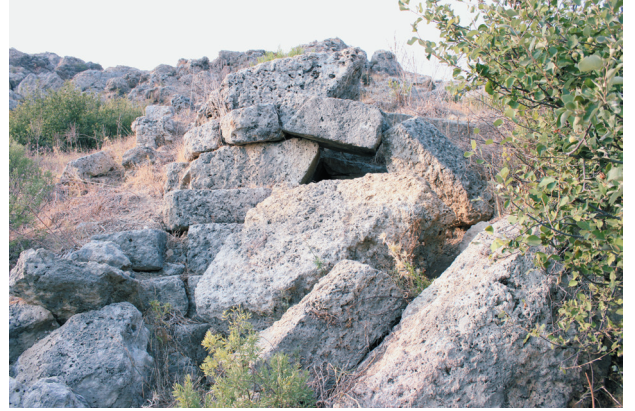
Res. 4 Sil10/82 Paşa Deliği
Fig. 4 Paşa Deliği Sil10/82

A room locally called Paşa Deliği, literally 'pasha's hole', is located in the upper slopes of the site and was documented (Sil10/82). It was identified as water tank by Lanckoroński and Bean. Its square shaped entrance built with fine dressed monolith blocks was damaged and blocks have moved out of their places. After the entrance is a long narrow corridor. On the west of the corridor are two rooms entirely destroyed by illegal digs and filled with rubble (Fig. 4).

Çalışmalarda, kentin güney üst yamacında bulunan ve yöre halkı tarafından "Paşa Deliği" denilen bir mekân (Sil10/82) tespit edilmiştir. Burası Lanckoroński ve Bean tarafından su deposu olarak adlandırılmıştır. Düzgün kesilmiş monolit bloklarla örülmüş olan kare planlı giriş kısmı tahrip olmuş ve blokların çoğu devrilmiştir. Girişten sonra dar uzun bir koridorla karşılaşılmaktadır. Koridorun batı kenarında kaçak kazılarla tahrip edilerek içi tamamen taşlarla dolmuş iki oda ile vardır (Res. 4).

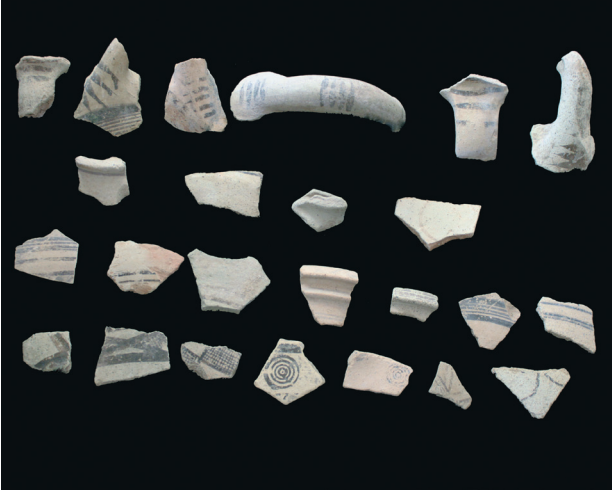
Res. 5 Geometrik Dönem'e ait seramikler

Fig. 5 Geometric period pottery

In this campaign we carried out a systematic survey to collect potsherds. Collection sectors were identified based on the topography and potsherds were collected from ten sectors including the Kepez mevkii which lies within the city's territory. For the first time sherds of the 8th-7th centuries B.C., i.e. Geometric period, were collected on the south slope of the city (Fig. 5).

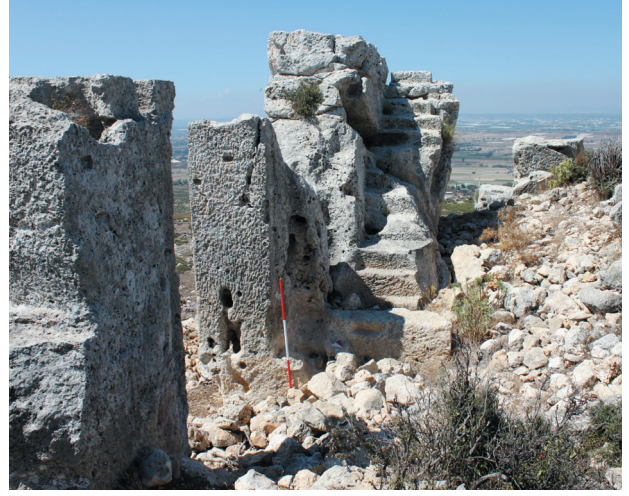
Fig. 6 Kepez Entranceway backside

At the fortified settlement (Fig. 6) at Kepez mevkii located about 3-4 km. north of Sillyon were identified 23 chamosorion tombs hewn into the bedrock, 33 remains belonging to structures, complexes and cisterns (Sil10/A.1-Sil10/A.56). The settlement layout plan was prepared using total station. The large square-shaped cisterns located in the north part of the settlement may belong to the main artery of water distribution system supplying to the settlement. The necropolis is found to the west and the tombs are mainly of chamosorion type.

Sillyon'un yaklaşık 3-4 km. kuzeyinde bulunan Kepez mevkiindeki kale yerleşimde (Res. 6) 23 adet anakayaya oyulmuş khamosorion tipi mezar, 33 adet yapı, yapı kompleksi ve sarnıçlardan oluşan kalıntı tespit edilerek (Sil10/A.1-Sil10/A.56) total station ile yerleşim planı çıkarılmıştır. Yerleşimin kuzeyinde yer alan kare planlı büyük sarnıçlar, buranın yerleşime dağıtılan suyun ana arteli olabileceğine işaret etmektedir. Nekropol batı yönündedir ve mezarlar yaygın olarak khamosorion tipindedir.

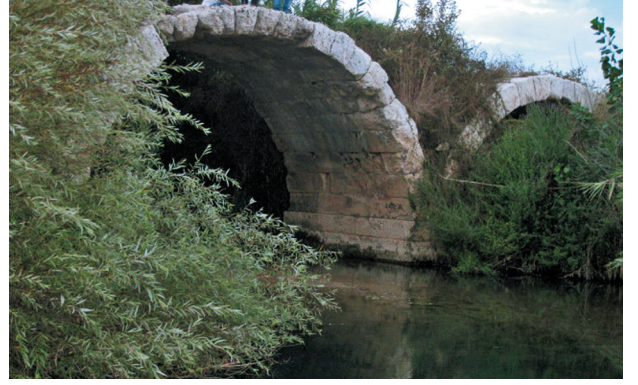
Res. 8 Sil.10/57 Roma Dönemi köprüsü, Eskiyörük
Fig. 8 Eskiyörük, Roman period bridge Sil10/57

At Eskiyörük remains of two bridges were identified: the Roman period bridge locally called Gavur Kemer (Sil10/A.57) (Fig. 8) and another Roman and later period bridge called Ayvalı Kemer (Sil10/A.58). Both crossing the Koducak Deresi these bridges were inventoried but their relevés will be prepared in the next campaign. Other finds from the area include an architrave block fragment (Sil10/A.MP.8), one Attic-Ionic marble column base (Sil10/A.MP.9), one marble column drum (Sil10/A.MP.10) and an inscribed altar (Sil10/A.Inc.1), all inventoried.

Eskiyörük'te, yöre halkının Gavur Kemer dediği Roma Dönemi köprüsü (Sil10/A.57) (Res. 8) ile Ayvalı Kemer Köprüsü denilen olasılıkla Roma ve daha geç tarihlerde de kullanılmış bir köprünün (Sil10/A.58) kalıntılarının ulaşılmıştır. Koducak Deresi üzerindeki bu iki köprünün de envanteri tamamlanmış ancak rölemleri bir sonraki çalışma sezonuna bırakılmıştır. Köprülerin dışında alanda tesbit edilen bir arkithrav blok parçası (Sil10/A.MP.8), bir Attik-Ion tipi mermer sütun kaidesi (Sil10/A.MP.9), bir mermer sütun tamburu (Sil10/A.MP.10) ve bir yazıtlı altarin (Sil10/A.Inc.1) envanteri yapılmıştır.
