Sillyon ve Çevresi Yüzey Araştırması 2011

Surveys in and around Sillyon in 2011

Elif ÖZER – Murat TAŞKIRAN

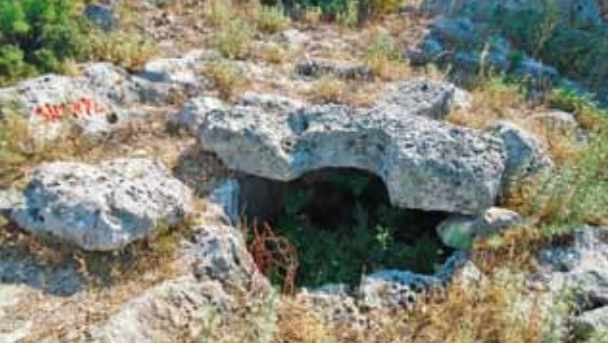
Res. 1 Armudi formulu sarnıç
Fig. 1 Pear-shaped cistern

nedeniyle Roma Dönemi'ne tarihlenmesi gerektiği düşünülen yapı kompleksinin çizimleri tamamlandı. Yıkıldığı için detayları anlaşılamayan yapının sağlam kalan duvarları yerel kesme taştan isodomik örgü tekniğinde örülmüştür. Geç dönemde çeşitli eklemeler yapılmıştır. Bu kompleksin hemen güney doğusunda yer alan yuvarlak planlı kule yapısı çizilmiş; alandaki armudi formulu ve üzeri kapaklı, derinlikleri 1 ile 2 m. arasında değişen sarnıçlar tespit edilmiş ve tamamı belgelenmiştir (Res. 1).

its architectural features, were completed. The building, in ruins today, displays isodomik masonry with cut blocks of local stone. Various additions were made in later periods. The round tower southeast of this building was drawn to scale. Lidded cisterns with pear-like shape reaching a depth of 1-2 m. were identified and documented (Fig. 1).

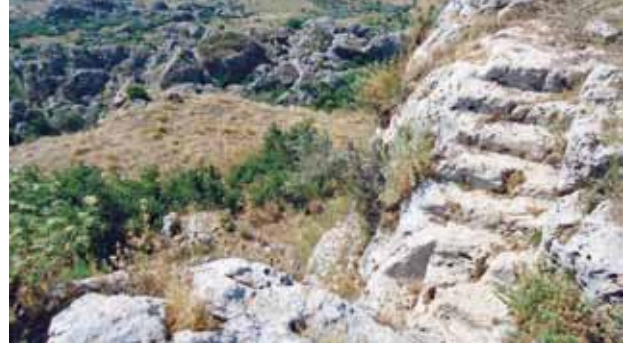
Res. 2 Akropolisin güney doğusundaki geçiş ve merdivenler
Fig. 2 Gateway and steps on the southeast side of the acropolis

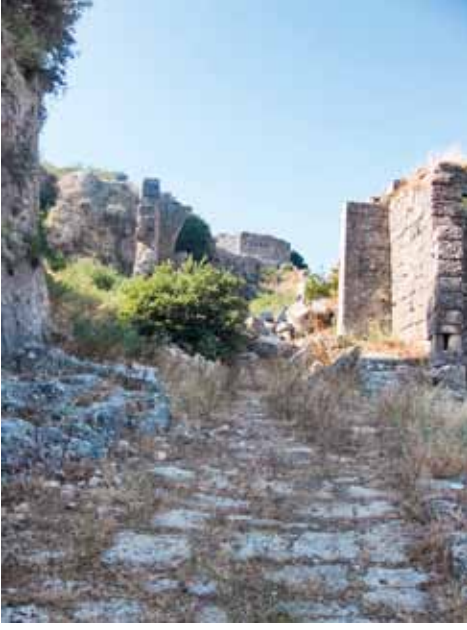
Res. 3
Roma
Dönemi
kapısı ve
rampalı yol
Fig. 3
Roman gate
and ramped
road

The drawing of the fortifications encircling the acropolis starting on the south and terminating at southwest was completed. These fortifications display features of Late Antiquity (Byzantine). The acropolis area is entirely rocky and gives the impression of a wholly fortified fortress. Upon this natural rocky terrain high walls were built where defence was difficult. As far as can be traced, the walls were formed by cutting or levelling the rocks. A gate has been identified on the southern fortifications of the acropolis, and stairs lead down from there (Fig. 2). The fortification on the west rises on Roman period foundation. On the road that provides access to the acropolis on the north is a gate with a single entranceway built with isodomik masonry and flanked with a tower on either side (Fig. 3). Based on this evidence it is apparent that the acropolis was strongly fortified in the Roman period.

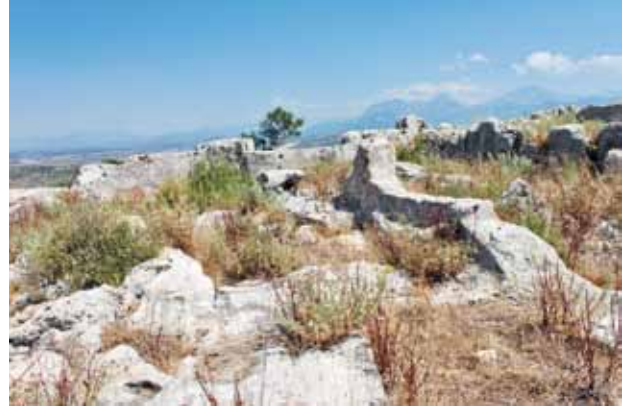
Res. 4 Sivil mimari örnekleri, akropolisin kuzeyi
Fig. 4 Examples of civic architecture in the north side of acropolis

There are buildings with a civic function in the area that starts from the northeast wing of the acropolis and extends to the southwest. Their architectural features suggest a domestic function. Rocky areas were levelled to create rooms. Houses with multiple rooms placed side by side in conformity with the terrain contain cisterns (Fig. 4). Between the rooms are alleys reaching a

dolayı konut olarak kullanıldıkları anlaşılmaktadır. Kayalık alanlar oyulup düzleştirilerek mekânlar oluşturmuştur. Yan yana dizilmiş ve araziye uydurulmuş birden fazla odalı olan konutların (Res. 4) içinde sarnıçlar yer almaktadır. Mekânların arasında bazı yerlerde 2 m.'ye kadar genişleyen sokaklar vardır. Bu sokaklar üzerinde ortak yaşamın birer göstergesi olan sarnıçlar yer almaktadır.

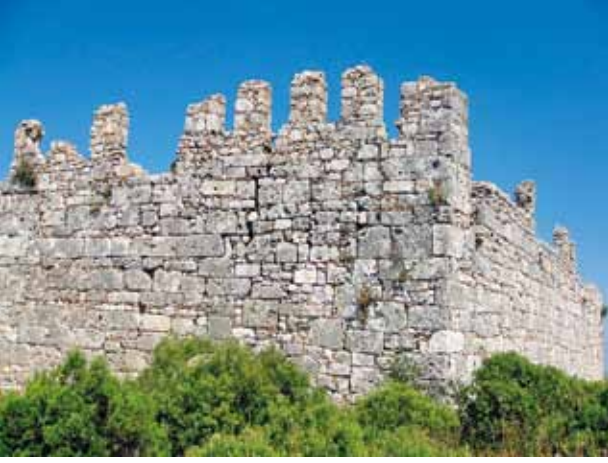
Res. 5 Kale üzerindeki kazamatlar
Fig. 5 Casemates in the castle

The north, east and south walls of the castle were built with cut blocks of local stone and are preserved to the roof level. At some points there are reused stones reinforced with mortar. The casemates and gates on it reveal its defensive purpose (Fig. 5). Another structure built with local cut stones is found in the eastern part of the castle; its east, north and west walls are preserved to the roof level and it is understood to have had a vaulted superstructure. This building too has casemate-type windows (Fig. 6).

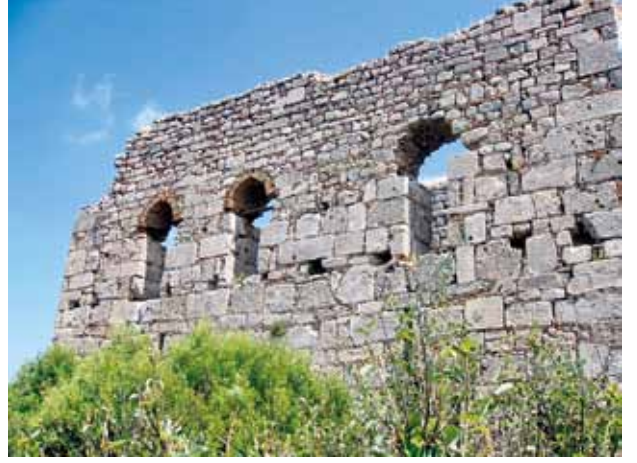
Res. 6 Çatıya kadar korunagelmış yapının pencere sistemi
Fig. 6 Window system of the building standing to roof level

olduğu anlaşılan bir diğer yapı yer almaktadır. Bu yapıda da kazamat şeklinde pencereler görülmektedir (Res. 6). Tonozlu yapının hemen güneyinde sadece bir duvarı sağlam kalabilmiş bir yapı görülmektedir. Duvar üzerindeki kapının lento kısmında lon başlığı şeklinde kapı kulakları görülmektedir. Kapının üst seviyesinde solda iki adet pencere, doğusunda ise ikinci bir küçük kapı vardır. İşlemeli kapının iç kısımlarında yazıt yer almaktadır. Kapı süsü ve duvar örgü şekline göre yola çıkarak yapının Hellenistik Dönem’de inşa edildiği anlaşılmaktadır.

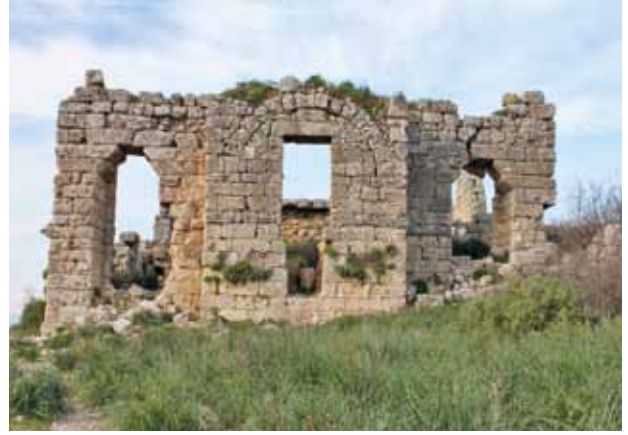
Res. 7 Hamam, güneyden

Fig. 7 Baths, from the south

Kentin batı yamacındaki yapı ve yapı komplekslerinde detaylı tanım ve ölçüm çalışmaları sürdürüldü. Bu kısımda yer alan ve Roma Dönemi’ne tarihlenen hamam yapısı (Sil09/53) (Res. 7) çizimleri bitirilerek kent planına eklendi. Yapı, kentin güneybatı yamacında bastiyonun (Sil11/09) güneybatısında, stadionun doğusunda ve yarım yuvarlak giriş kapısının kuzeybatısında konumlanmıştır. Kuzeybatı-güneydoğu yönlü uzanan kompleks 5 odalı olup giriş kısmı güneydoğu tarafındadır. Ön tarafta, 3 kapılı giriş (tripylon) yer almaktadır. Ortadaki en geniş kapının üst yapısı kemerlidir. Hamamın güney batı ucunda yerel taşlarla isodomik duvar örgüsüyle inşa edilmiş bir girişi daha vardır. Mekânın içinde geç devir kullanımlarına yönelik izler vardır. Orta odaların birinde ana duvarlarda geç dönem harç izleri ile bu harç üzerine kazılmış haç motifi dikkati çekmektedir.

Work for the detailed descriptions and measurements of buildings and complexes on the west slope continued. The drawings of the Roman baths (Sil09/53 and Fig. 7) in this area were completed and marked in the city map. The structure is located southwest of the bastion (Sil11/09), east of the stadium and northwest of the semi-circular gate. The complex with five rooms extends in the northwest-southeast direction and is accessed from the southeast. On the front side is a tripylon. There is another entrance built with isodomik masonry and local stones in the southwest corner. Traces inside point to its use in the later period. In one of the middle rooms is a cross motif engraved on plaster; the plaster of the main walls dates from a later period.
