Stratonikeia'daki Koruma Uygulamalarından Örnekler

Bilal SÖĞÜT*

The examples of conservation practices in Stratonikeia

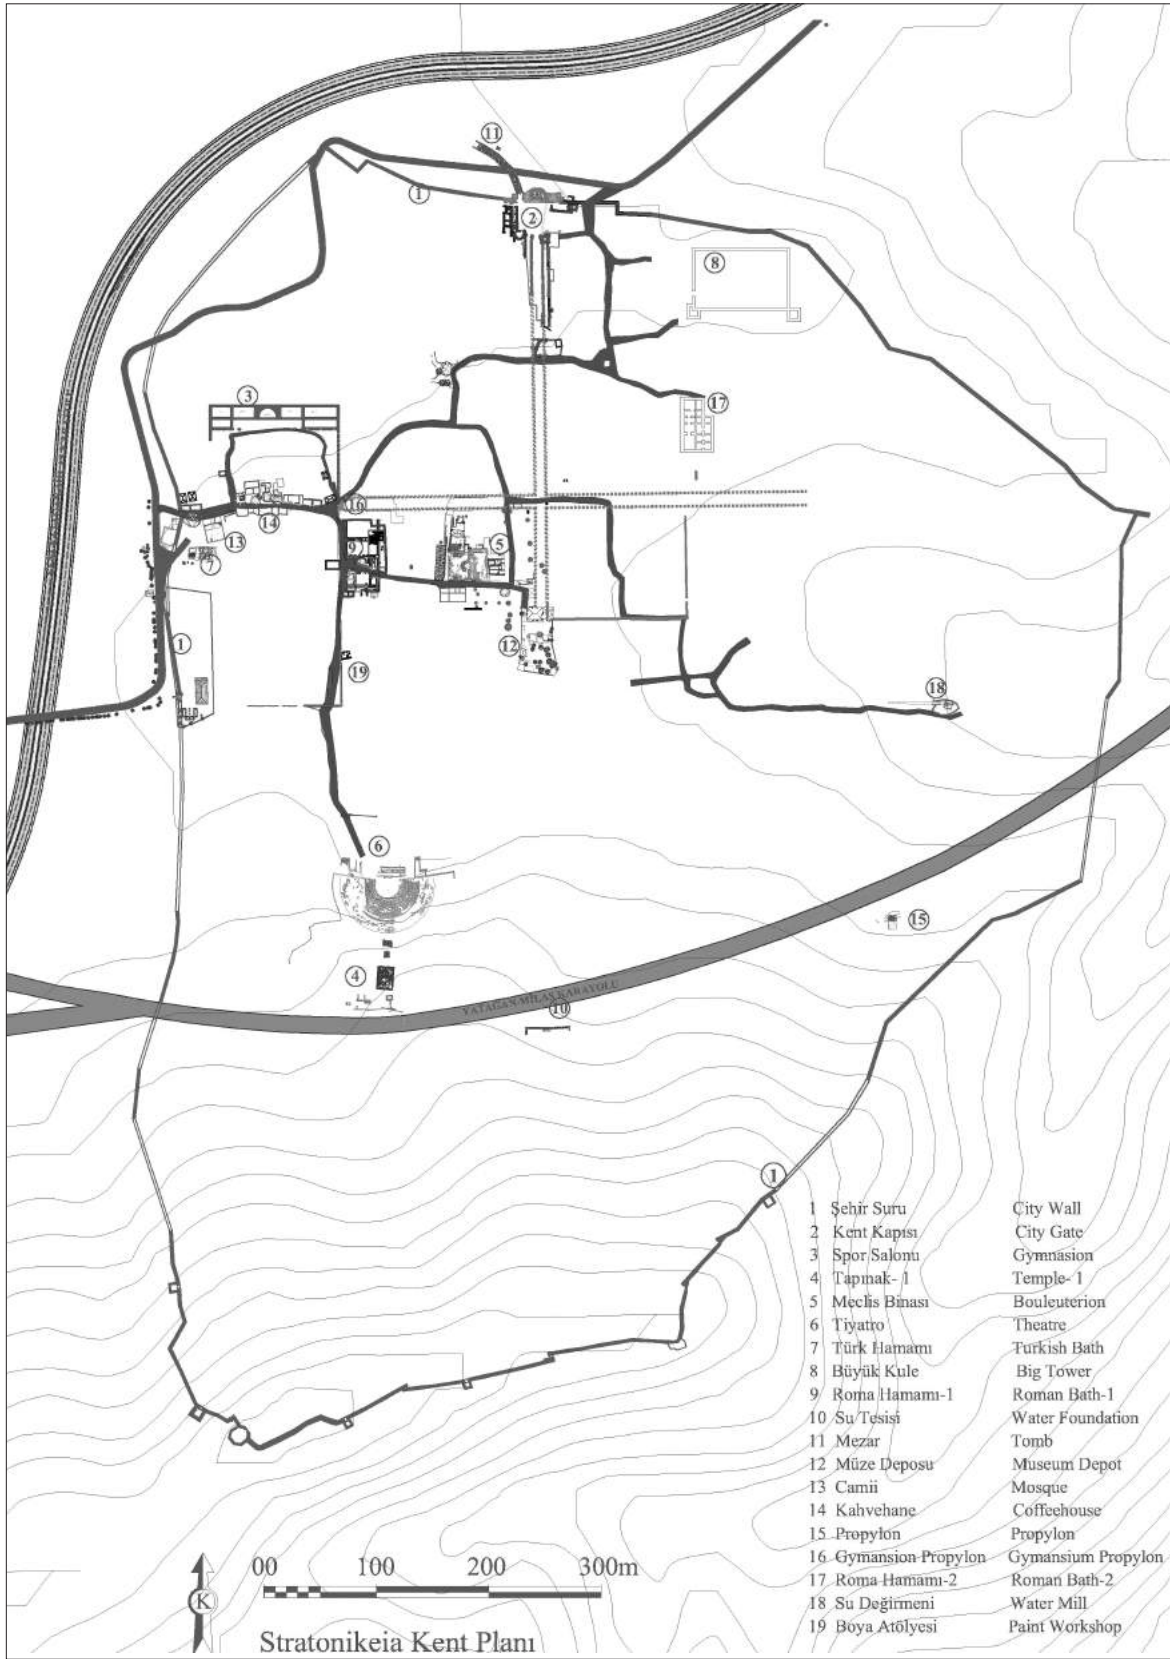
Res. 1 Stratonikeia kent planı

Stratonikeia antik kenti Kadıkulesi Tepesi’nin kuzey yamaçları ile daha kuzeydeki düzlüğe kurulmuştur⁸ (Res. 1). Bunlardan Kadıkulesi Tepesi’nin üzeri ve kuzey yamaçlarında erken yerleşim bulunmaktadır. Düz alandaki yerleşim ise daha sonra genişleyen bölümdür. Böylelikle burada Geç Klasik Dönem’de sur duvarı ile çevrilmiş olan yamaç ve düz alan olmak üzere iki ayrı bölüm bulunmaktadır. Bunlardan düz alan sonraki dönemde de yerleşim alanı olarak kullanılmaya devam etmiştir. Erken Bizans Dönemi’nden itibaren, Beylikler Dönemi’ne kadar ağırlıklı olarak kentin kuzeydoğusunda yerleşimin olduğu tespit edilmiştir. Kent içinde yapılan kazılar ve yüzeydeki kalıntılara göre Bizans Dönemi Savunma Yapıları ve Bazilikalar bu alanda bulunmaktadır. Bunlar bize Erken Bizans Dönemi’nden itibaren yerleşim merkezinin burada olduğunu göstermektedir.

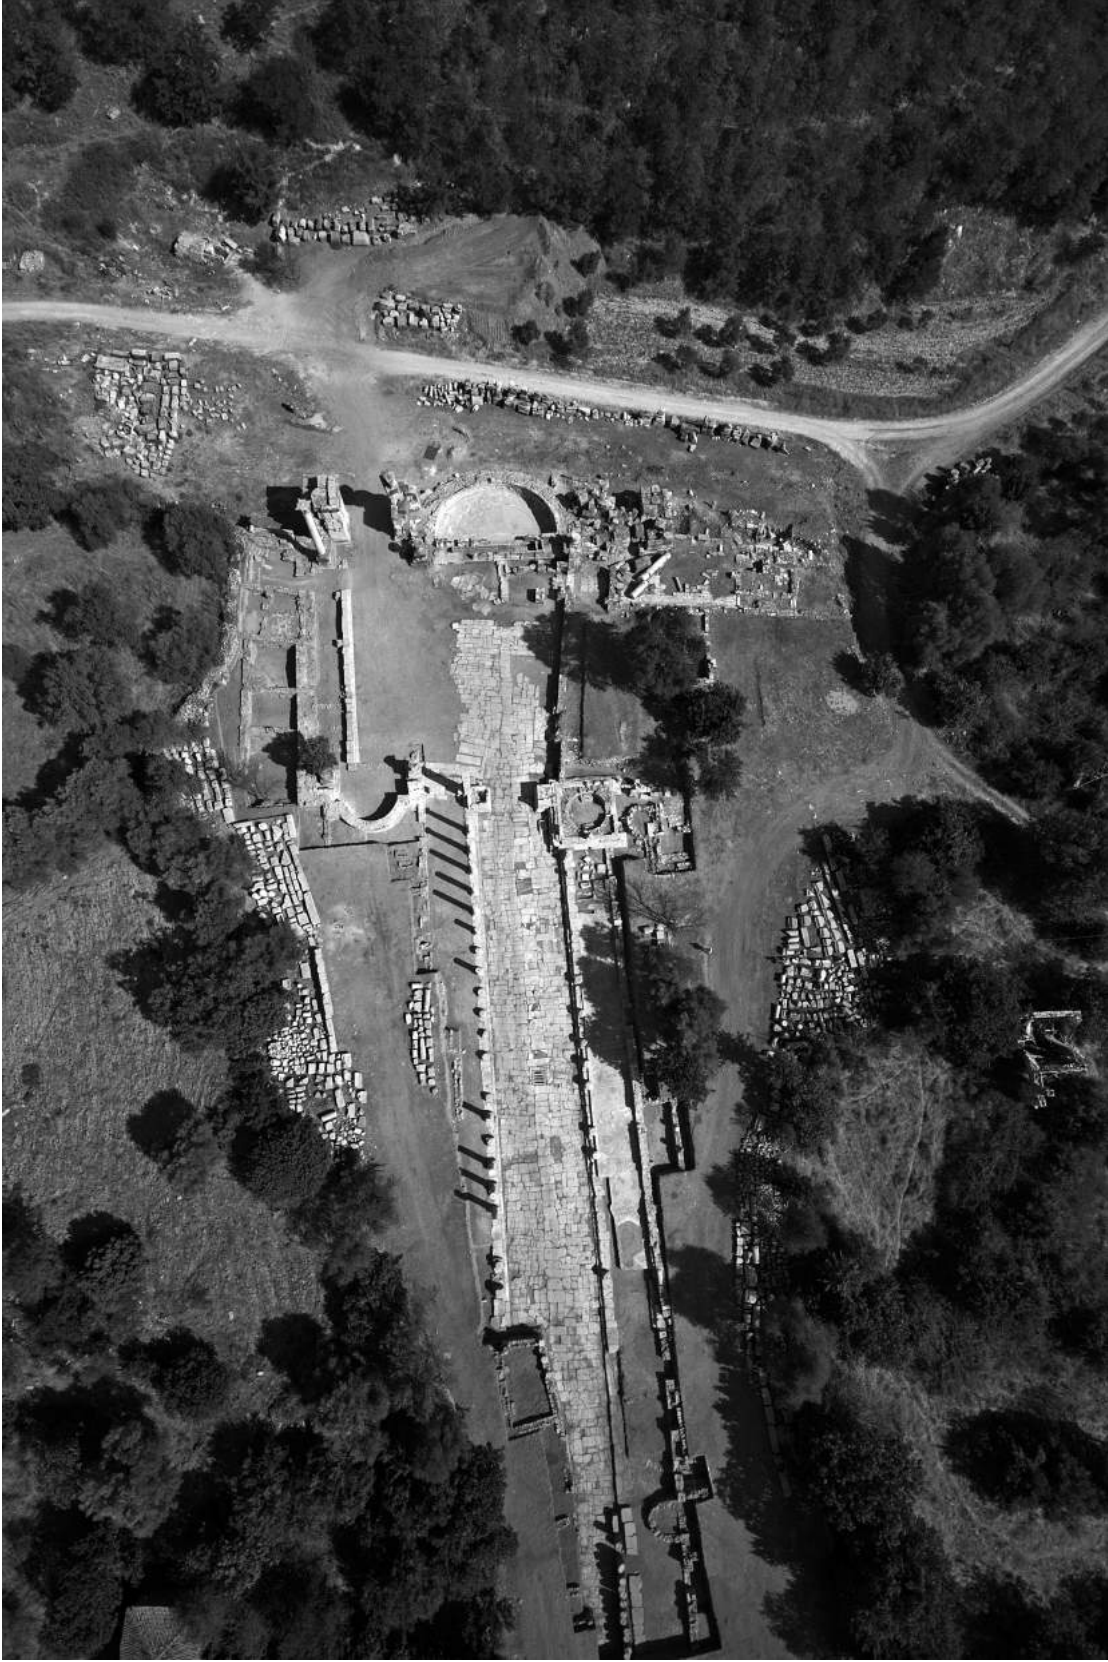
Res. 2 Kuzey şehir kapısı ve sütunlu cadde

sur duvarı üzerinde bir kapının olduğu kesindir. Aynı alanda Hellenistik Dönem’de bir takım düzenlemelerin yapıldığı anlaşılmaktadır. Ancak yüzeyde kalıntıları görülen, iki giriş kapısı ve arasında bir çeşmenin olduğu kapı MS 2. yy’ın ortaları ve sonrasına aittir¹⁶. Bunun dışında Kuzey Şehir Kapısı’nın önündeki alanda 8 sütun ile anıtsallaştırılmış bir meydan ve bunun devamında kent merkezine doğru devam eden sütunlu cadde yer almaktadır (Res. 2). Meydanın batısında belirli duvar ve apsis kalıntıları korunmuş olan, meydanın doğusunda ise kazısı tamamlanmadığından tam planı çıkarılamamış olmakla birlikte bazilikaların varlığı anlaşılmaktadır. Yine Bizans Dönemi’nde meydana sonraki sütunlu caddenin başlangıcına bir kemer yerleştirilmiş ve devamında cadde portik sütunlarının yerine yeniden bir sütun dizisi oluşturulmuştur. Erken Bizans Dönemi’ne ait bu düzenlemede, Roma Dönemi’ne ait portiğin ilk baştaki taşıyıcısı olan payenin kırık parçalarının birleşme yeri dıştan kenet ile restore edilerek yeniden kullanılmıştır. Böylelikle bir anlamda Erken Bizans Dönemi’nde, anastylosis ağırlıklı restorasyon yapılmıştır. Bunun devamındaki sütunlarda ise sağlam olan mevcut postamentler kullanılarak, başka yere ait Dorik düzenleme olduğu gibi buraya taşınmıştır. Bizim kazılarımız sonrasında son düzenlemeye ait bu mimari elemanlar düştüğü gibi bulunmuş ve sonrasında bunların anastylosisleri yapılmıştır.

Bu tür uygulamalarda en çok dikkat edilmesi gereken konu, hangi dönemin düzenlemesinin görülmesi gerektiğidir. Burada yapılan çalışmalarda Roma İmparatorluk Dönemi ve öncesine ait düzenleme ile ilgili yeteri kadar mimari eleman bulamadık. Bulunanlar çoğunlukla kırık parçalar ya da Erken Bizans Dönemi öncesine ait olup yeniden kullanılanlardı. Bu nedenle biz burada en çok malzemenin olduğu, en son kullanım evresinin anastylosis çalışmalarını gerçekleştirdik. Caddenin bütünü ile ilgili çalışmalar tamamlanmadığı için sadece taşıyıcı elemanlardan korunmuş olanları ayağa kaldırdık¹⁷. Böylelikle caddenin daha rahat algılanabilir ve gezilebilir olmasını sağladık.

Antik kent içinde Hellenistik Dönem'de planlanıp, Roma Dönemi'nde portik düzenlemeleri ile yeniden imar edilen ana caddeler ve bunlara bağlı yollar bulunmaktadır (Res. 2, 4). Ana caddelerden birisi kuzey-güney yönünde olup, Kuzey Şehir Kapısı'ndan başlayıp güneye doğru devam etmektedir. Diğeri ise doğu-batı yönünde olup Gymnasion'dan başlayarak doğuya doğru ilerlemektedir. Antik döneme ait cadde ve sokakların dışında kent içinde Osmanlı Dönemi'ne ait taş döşeli yollar da bulunmaktadır³⁸. Bu yollar ortalama 3 m genişliğinde olup, büyük bir çoğunluğunun kenarlarında ev duvarları sınır oluşturmaktadır (Res. 14). Taş döşeli bu yollar Antik ve Osmanlı Dönemi'ne ait tüm yapılara ulaşmaktadır. Köy evlerinin önünden geçen ara sokaklar da bu yollara bağlanmaktadır. Bu döşemeler, ara sokakların haricinde sadece merkezi yollarda görülmektedir. Bu yolların döşemesi esnasında, antik döneme ait mimari elemanlar yol içinde ve kenarında oldukları şekilde korunmuştur (Res. 15). Yollarda yürürken görülen bu mimari elemanlar, tarihi görseleğe ayrı bir zenginlik katmaktadır.

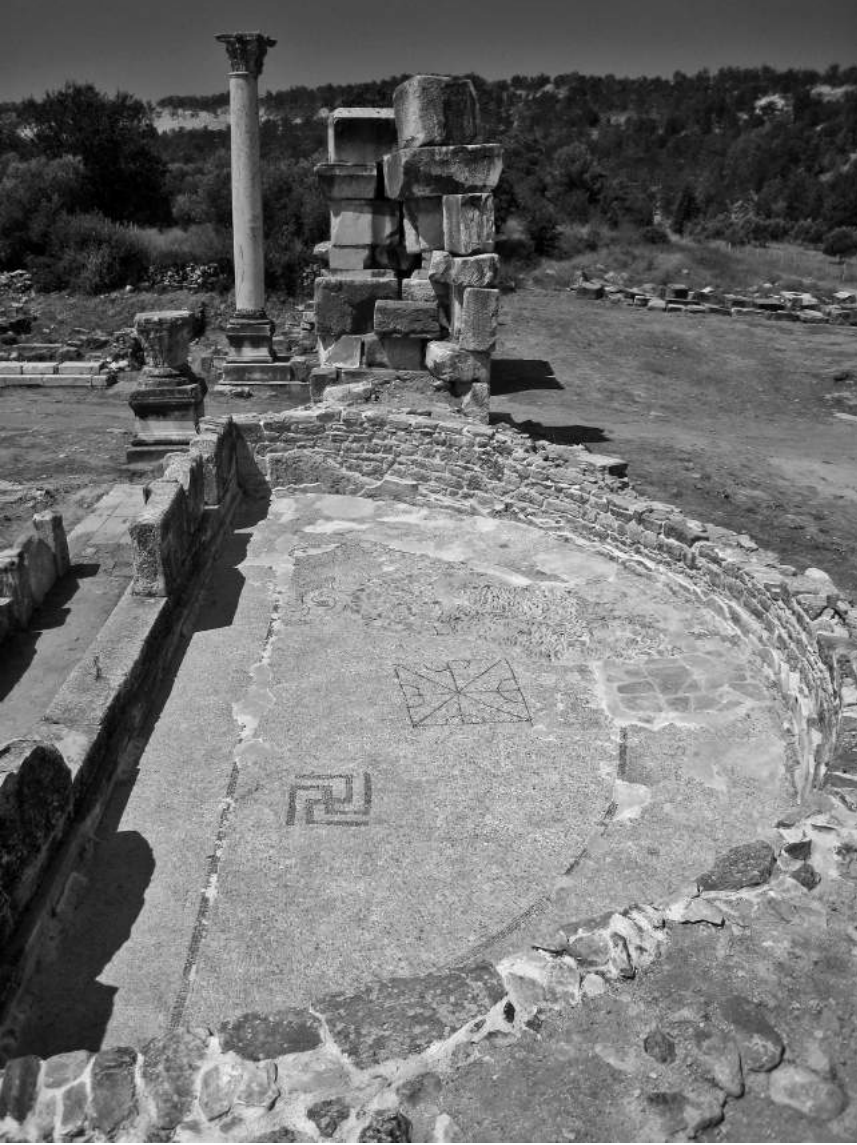
Res. 3
Kuzey şehir kapısı ve
çeşme havuzu

Kuzey Şehir Kapısı’nın kemer ayaklarının bir bölümü dışında, havuz dış duvarları ortalama 1 m yüksekliğinde korunmuştur. Çeşmenin havuz kısmının zemininde ise farklı dönemlere ait tamiratların olduğu mozaik bulunmaktadır. Depreme bağlı olarak zemin mozağında dalgalanmalar ve kuzeydoğu köşede çökmeler meydana gelmişti. Mevcut kalıntılara göre çeşme anıtının Roma Dönemi sonrasında bazı küçük düzenlemeler ve tamiratlarla uzunca bir süre kullanıldığı anlaşılmaktadır. Havuz duvarlarının iç kısmındaki mermer kaplama plakalardan çok azı günümüze ulaşmıştı. Kapının bütünü ile ilgili kazılar tamamlanıp, yapının tam restorasyonuna yönelik çalışmalar yapıncaya kadar mevcut durumlarının korunması gerekliydi. Burada ilk korumaya yönelik çalışmalar gerçekleştirildi (Res. 3).

Kuzey Şehir Kapısı Çeşme Havuzu ile Sütunlu Cadde doğu portik mozaığında, öncelikle konservasyon yapılacak alandaki bitki örtüsü tamamen temizlendikten sonra geçici konservasyon çalışmaları yapıldı²⁰. Bundan sonra mozaikler ile ilgili kalıcı bir sağlamlaştırma ve konservasyon çalışmalarına başlandı²¹. Alandaki tüm yapıların duvarlarının cephe ve üst yüzeylerinde yapıya müdahale edilmeden, yapının kendi harcına uygun olarak derzleme çalışması yapılmıştır²². Bu derzleme, sadece duvar örgüsünün kireç ya da toprak harçlı olmasına göre değişiklik göstermektedir. Benzer uygulamalar antik kentin bütünündeki tüm duvarlarda, aynı prensip ve teknikte gerçekleştirilmektedir.

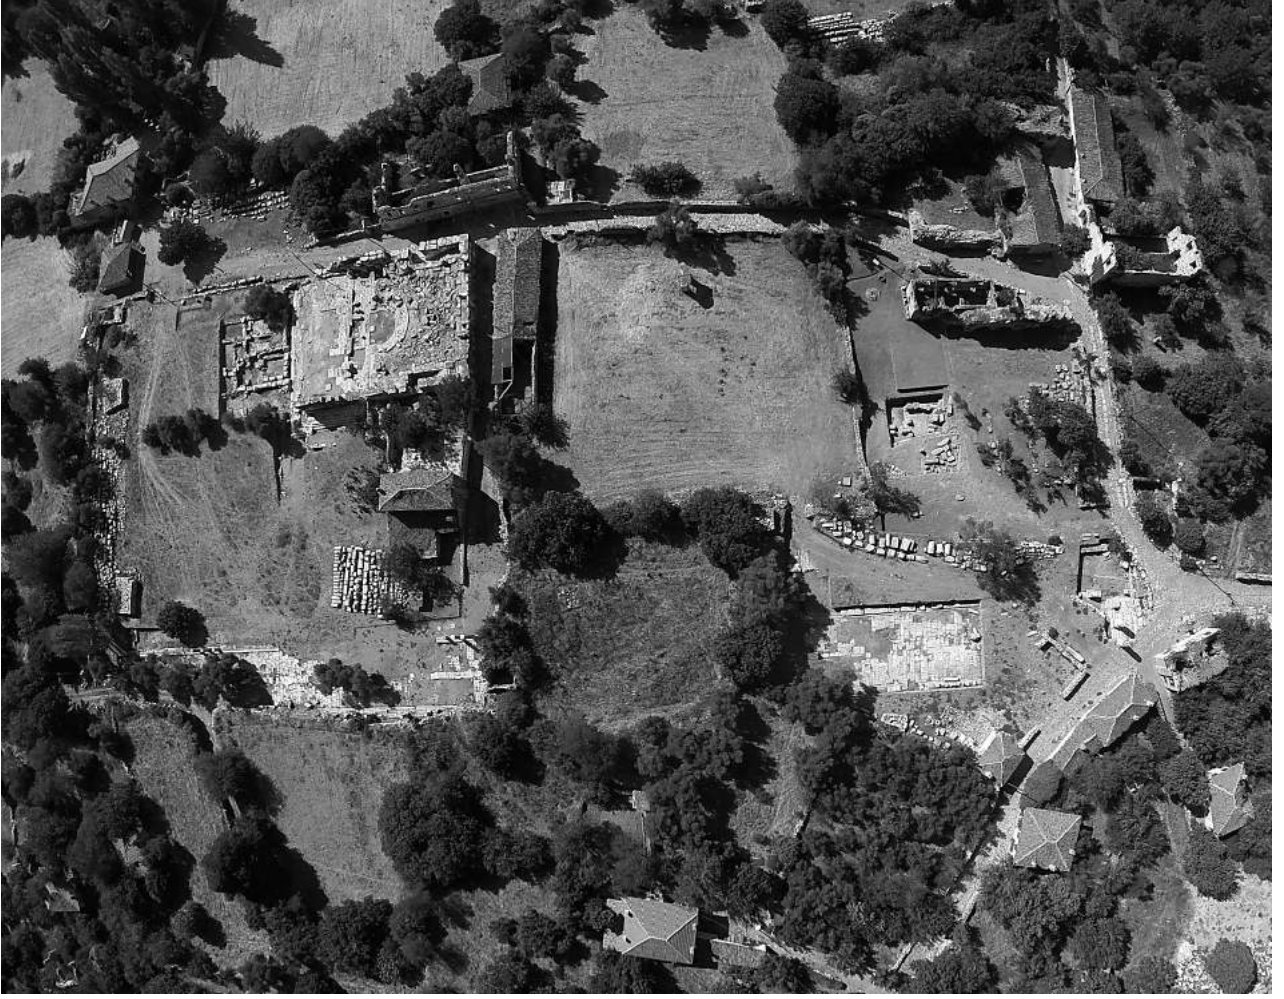
Res. 5 Bouleuterion ve çevresi

Bugün bu yapı ve çevresinde antik dönemden günümüze kalıntılar görülmektedir (Res. 5). Bouleuterion'un duvarları üzerinde, Augustus Dönemi'ne ait, Menippos tarafından yapılan takvimin olduğu Grekçe yazıtlar ile Diokletian Kararları olarak bilinen MS 301 yılına ait fiyat listesinin olduğu Latince yazıtlar bulunmaktadır (Res. 6). Buradaki Bizans Dönemi kullanımı ile ilgili en belirgin kalıntı ise Bouleuterion'un hemen doğusunda bulunan ve Erken Bizans Dönemi'ne tarihlenen evlerdir²⁴. Billa Evi'nin 20 m kuzeyinden doğu-batı yönünde 10 m genişliğinde, kentin Roma Dönemi merkezi caddesi geçmektedir. İlk düzenlemesi Hellenistik olan bu caddedeki en son düzenleme Erken Bizans Dönemi'ne tarihlenmektedir.

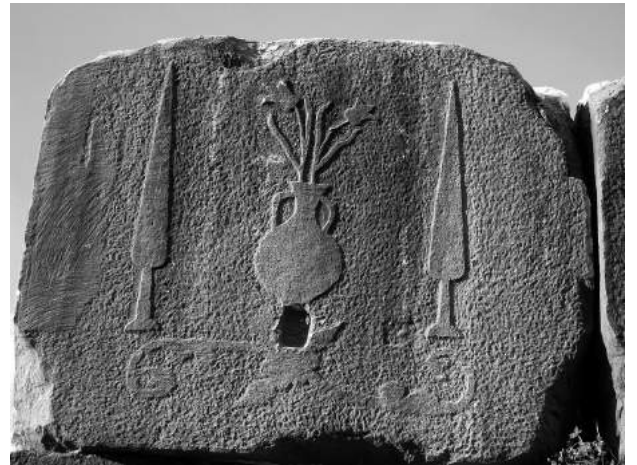
Res. 7 Bouleuterion duvarlarında Osmanlı Dönemi kabartmaları

1608 yılına tarihlenen Osmanlı Dönemi'nin en erken yazıtı ve Osmanlı Dönemi'nde bu binanın Ömer Ağa'nın mülkü olduğu ile ilgili kayıt ve farklı bitkisel bezemeler de Bouleuterion'un duvarları üzerinde bulunmaktadır

(Res. 7). Bu kitabeye göre, bugün kalıntıları olmasa da bir dönemde Meclis binası üzerinde Ömer Ağa'nın evi olmalıdır. Aksi takdirde, bu şekilde mülkü olduğu ile ilgili bir yazıt eklenmezdi.

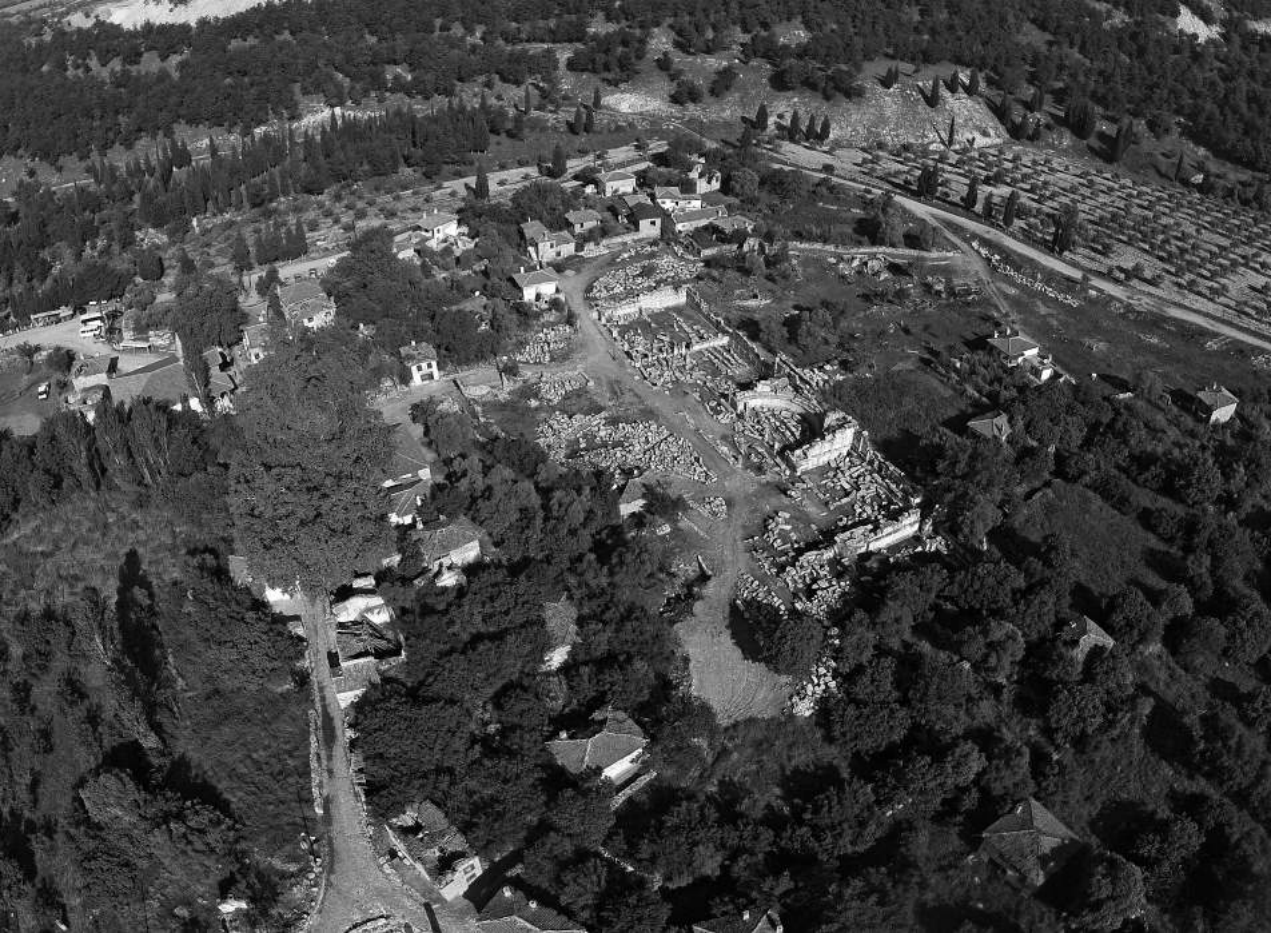
Res. 9 Köy meydanı ve Gymnasion

Antik kentin batı surununun iç kısmında bulunan Köy Meydanı³⁰ yerleşim içindeki en önemli yapı komplekslerinden birisini oluşturmaktadır (Res. 9). Burada Beylikler Dönemi'nden günümüze yapılar ve kent dokusu bulunmaktadır³¹. Yapılar arasında 1 Hamam, 1 Cami, 11 Kahvehane³², 5 Kasap, 2 Fırın, 1 Köy Odası ve 1 Çeşme ile farklı

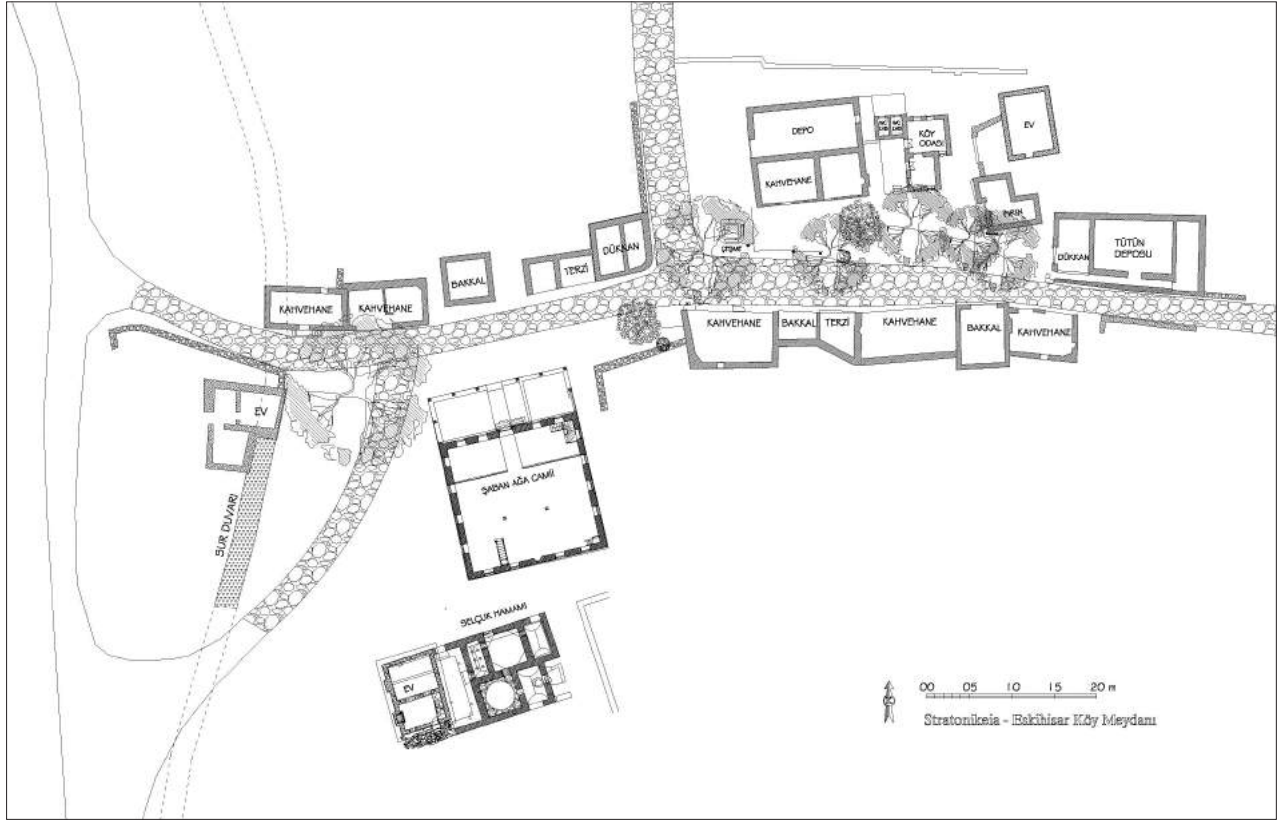
Res. 10 Köy meydanı planı

mesleklere ait dükkânlar vardır (Res. 10). Bu yapıların büyük bir çoğunluğu doğu-batı yönünde uzanan, Osmanlı Dönemi kaldırımı olan taş döşeli yol ve Köy Meydanı'nın her iki kenarında yer almaktadır³³. Burada kent dokusu ve yapılar tam bir bütünlük içerisindedir. Cami, dükkanlar ve çeşme gibi yapılar, üzerindeki tarihi kayıtlara göre kesin olarak tarihlenebilmektedir (Res. 11). Buradaki yapılar, tarihsel ve kentsel önemlerinin dışında her birisinin sahip olduğu hikayeler nedeniyle de ayrıcalıklıdır. Bu Köy Meydanı ve yapıların büyük bir çoğunluğu Hellenistik Dönem kent dokusunda, MÖ 2. yy'ın 2. çeyreğine tarihlenen 105x267 m ölçülerindeki Gymnasion'un üzerindedir. Bu şekli ile Gymnasion Anadolu'daki örneklerin en büyüğü olarak bilinmektedir. Bunlar bütün olarak düşünüldüğünde, burada öncelik ne olmalıdır? Sorusunun sorulması gerekmektedir.

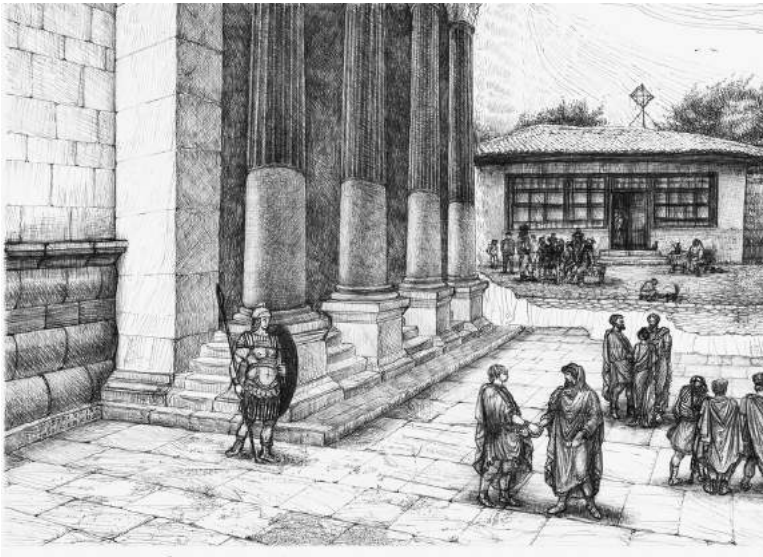
Res. 17
Antik ve Osmanlı
Dönemi katmanlarının
birlikte gösterimi
(Çiz. A. Erkuş)

Stratonikeia, Antik Dönem'den günümüze kalıntıların görülebildiği yaşayan bir tarih kentidir. Burada geçmişin derinliklerine giden bir kültürel dostluk ve uyum vardır. Bu birliktelik eski gravürlerde de net bir şekilde görülmektedir (Res. 16). Eskiden bilinen o güzel dokunun gelecekte de aynı şekilde devam etmesi ve ekonomik düşüncelerden uzak, bütüncül bir korumanın yapılması arzu edilmektedir³⁹. Bu birlikteliğin nasıl olacağı ile ilgili görsel çizimler yapılmakta ve bunların gelen ziyaretçiler tarafından kolay anlaşılabilir olması sağlanmaktadır (Res. 17).
