MİMARİ BAĞLAMDA KONYA KARATAY MEDRESESİ ÜZERİNE BİR DEĞERLENDİRME

THE ARCHITECTURAL CONTEXTUALIZATION OF KARATAY MADRASA AT KONYA

Mehmet KUTLU*

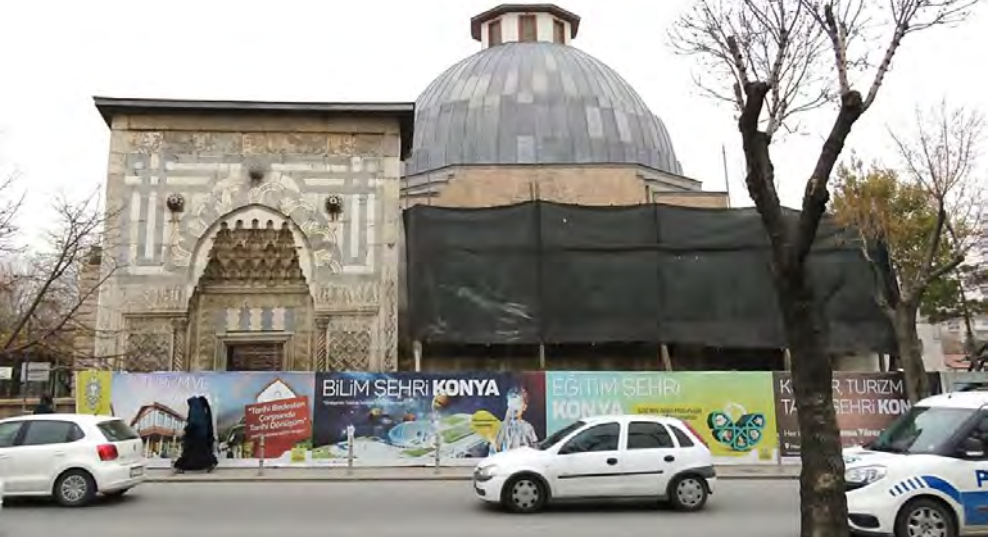
Fotoğraf 1: Karatay Medresesi Ana Caddeden Genel Görünüm (M. Kutlu, 2018)

Diğer dikkat çeken bir özellik anıtsal taçkapının ana cepheyi ortalamamasıdır (Foto: 1, 2). Taçkapı ana cephenin güney ucunda konumlandırılmıştır. Bu durum dönemin yaygın mimari uygulamalarına uymamaktadır. Özellikle Anadolu Selçuklu mimarisinde çok yaygın görülen ana cepheyi ortalayarak anıtsal taçkapı ve onun arkasında yer alan ve plan şemasının vazgeçilmezlerinden olan avluya geçişi sağlayan giriş eyvanı şeklindeki düzenleme Karatay Medresesi'nde ortadan kalkmıştır.

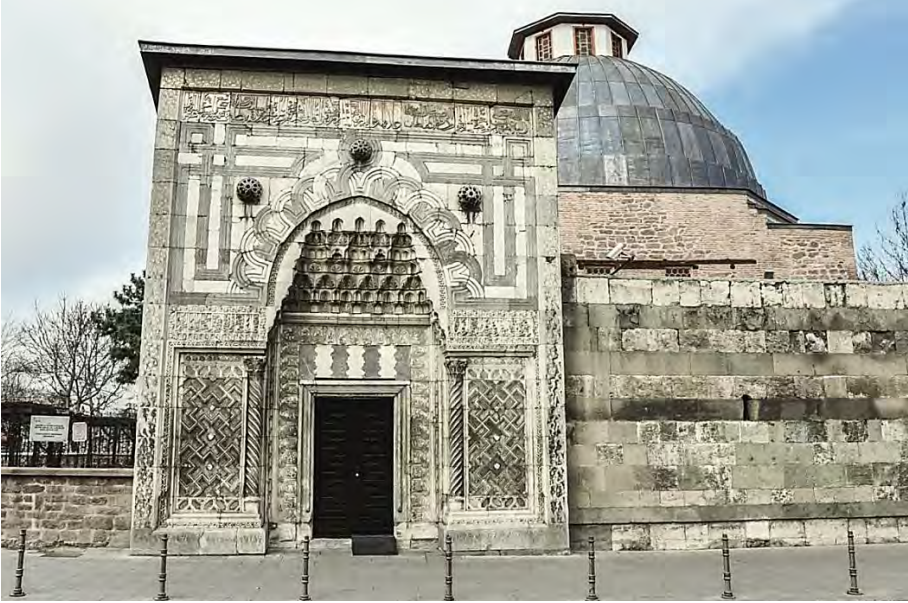
Fotoğraf 2: Taçkapı (<http://www.selcuklumirasi.com/architecture-detail/karatay-medresesi-1>)

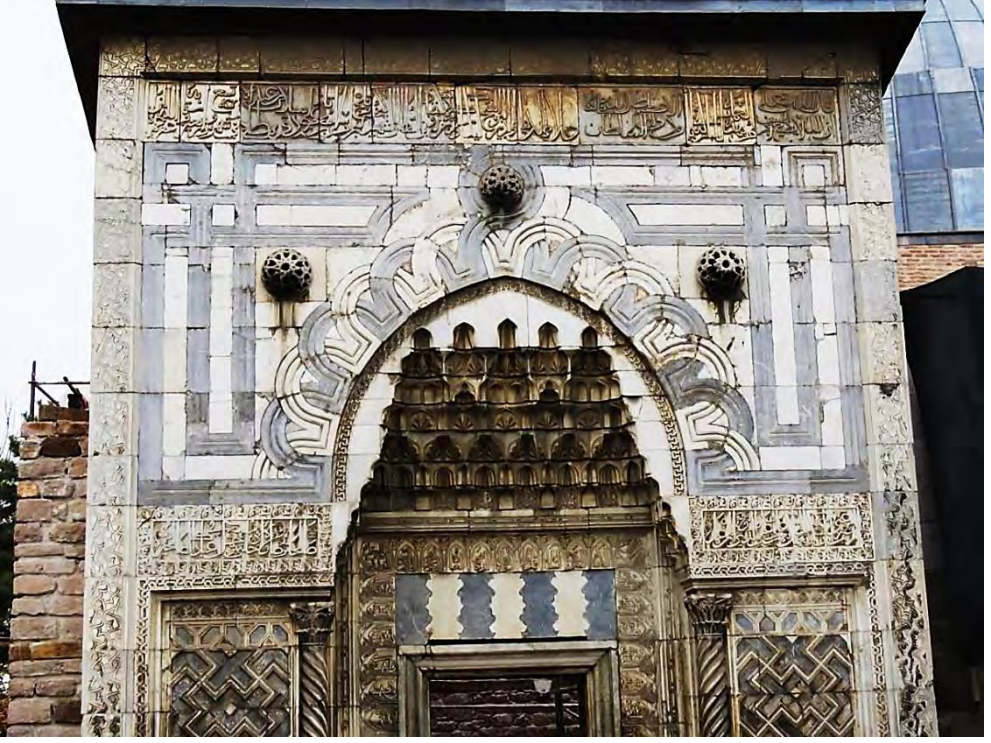
Fotoğraf 3: Karatay Medresesi Taçkapısı (M. Kutlu, 2018)

Yapının doğu cephesine bakıldığında 7,40 m genişliğe, 8,50 m derinliğe ve 2,00 m derinliğe sahip anıtsal bir taçkapı karşımıza çıkar.⁹³⁷ Taçkapı üzerinde geometrik, bitkisel ve yazı kuşaklarından oluşan oldukça yoğun ve özenli bir süsleme programına yer verilmiştir (Foto: 3). Geometrik ve bitkisel süslemelerin yanı sıra hadislerden oluşan yazı kuşakları bazı çalışmalarda detaylı şekilde incelenmiştir.⁹³⁸ Taçkapının özellikle taş süsleme özelliklerinin ve yapım tekniklerinin Konya Alaeddin Camii'nin ve Aksaray Sultanhanı'nın taçkapılarıyla üslup ve tasarım açılarından büyük ölçüde benzerlikler göstermesi nedeniyle Karatay Medresesi'nin mimarının da Konya Alaeddin Camii'nin mimarı olan Muhammed bin Havlan ed-Dımaşkî olabileceği ileri sürülmüştür.⁹³⁹ Bu görüşün doğruluğuna büyük olasılıkla katılmakla, birlikte söz konusu yapılarla Karatay Medresesi'nin inşa kitabelerinin arasındaki zaman farkının da varlığı göz önünde bulundurulması gerekir.

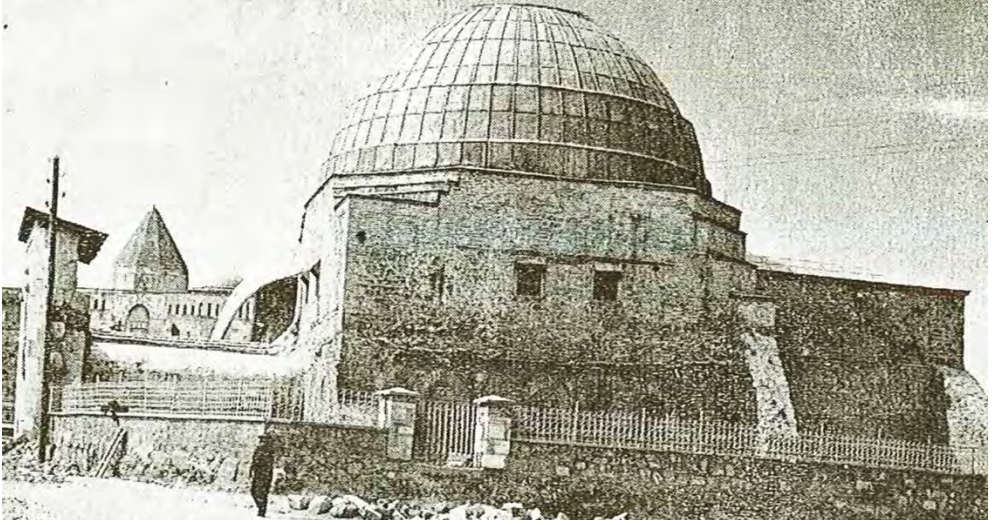
Fotoğraf 4: Karatay Medresesinin kuzey cephesi (A. Kuran, 1969, Resim 102)

Yapının kuzey cephe duvarı ise 1,28 m kalınlıkta ve moloz taş malzeme ile inşa edilmiştir.⁹⁴² Duvar düz şekilde uzanması gerekirken dışa taşıntı yapan destek payandalarının varlığı nedeniyle yanlışlıkla batı ucunda dışa taşıntı yapar şekilde algılanmıştır. A. Kuran tarafından yayınlanan bir fotoğraf (Foto: 4) bu durumu belgelemektedir.⁹⁴³ Bu yanlış nedeniyle yapılan onarımlarda kuzeybatı köşedeki mekânın kuzey duvarı dışa taşıntılı olarak inşa edilmiştir (Foto: 4). Böylece yapının özgün planında kuzeybatı köşedeki mekânın dışa taşıntılı olması gerektiğini düşünölmüştür.⁹⁴⁴ Ancak M. Akok'un 1977 yılındaki restorasyon

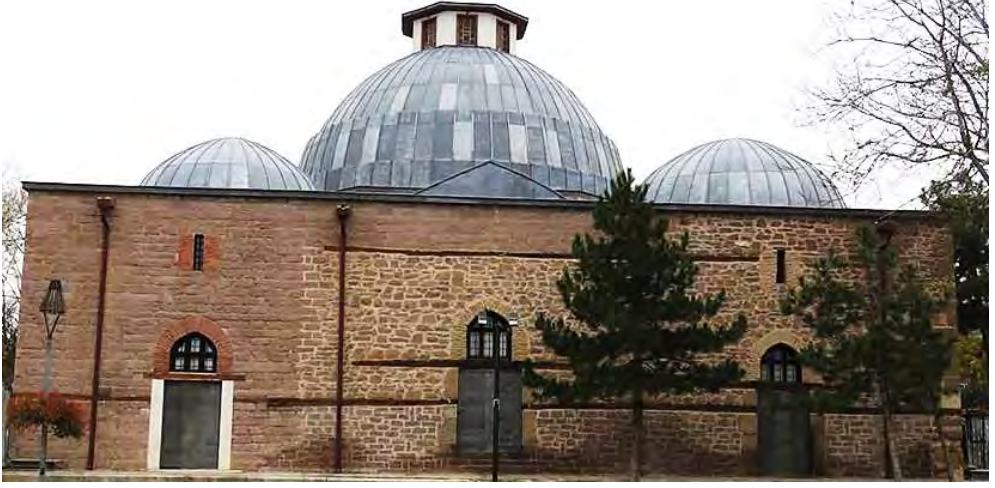
Fotoğraf 5: Karatay Medresesinin batı cephesi (M. Kutlu, 2018)

Bununla birlikte yapının batı cephe duvarı da düz uzanmasına karşın kuzeybatı köşeden güney batı köşeye kadar açılı bir şekilde uzanmaktadır (Foto: 5). Bu cepheye açılan dikdörtgen kesitli üç büyük pencere ise büyük eyvan ile kuzey ve güneyindeki kareye yakın planlı mekânlara aittir. Onarımlar sırasında 0,30 x 0,60 m boyutlarında bir açıklıktan avludaki havuza giden su kanalı bağlantısı tespit edilmiştir.⁹⁴⁶ Yapının diğer cephelerinde görülen bazı düzensiz özelliklerin görünmesine karşın ilginç olan durumlardan biri de güney cephe duvarının ise cephe boyunca girinti veya taşıntı yapmaksızın dümdüz uzanmasıdır (Foto: 6).

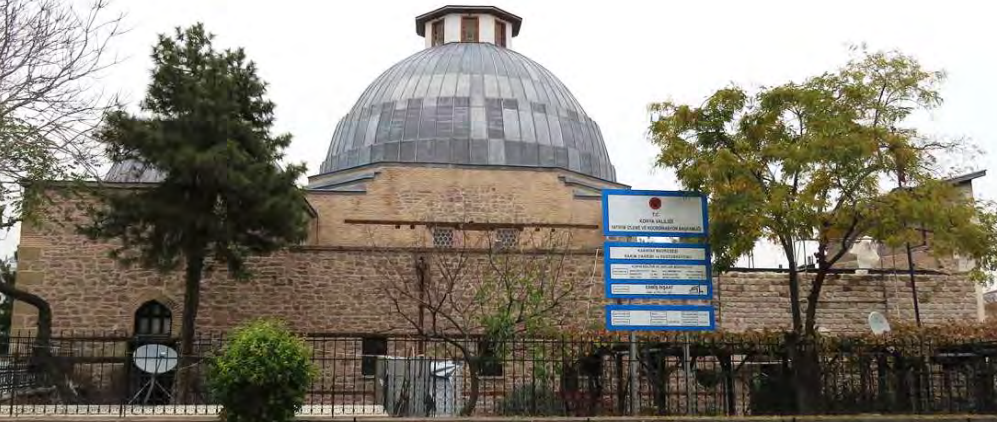
Fotoğraf 6: Karatay Medresesinin güney cephesi (M. Kutlu, 2018)

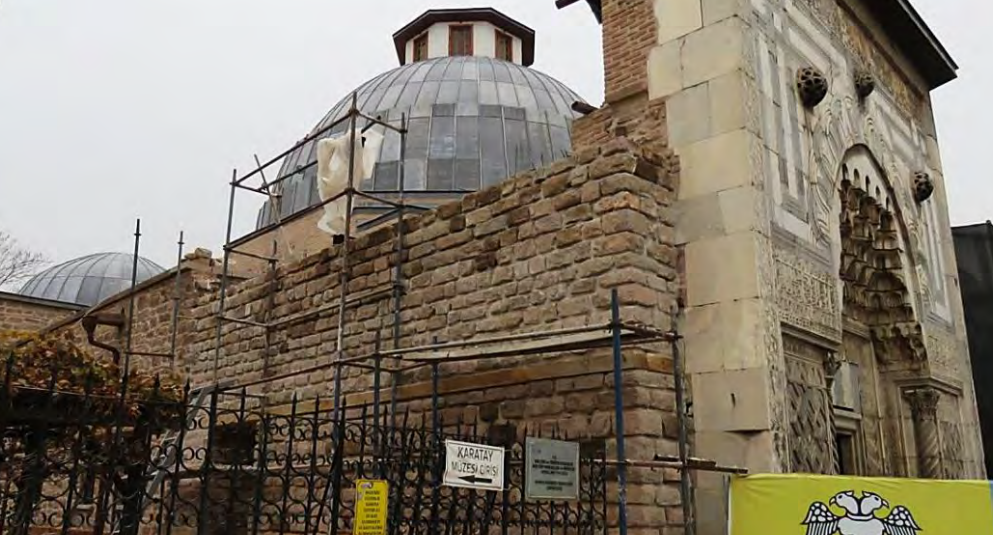
Fotoğraf 7: Taçkapıdan avluya geçişi sağlayan mekânın duvarı (M. Kutlu, Kasım 2018)

Ancak son aylardan yapılmakta olan onarım çalışmalarıyla bu mekânın bütünlüğü Karatay Medresesi'nin mimari kütlelerine dâhil edilmesi süreci tamamlanmaya yaklaşmıştır (Foto: 7). 7, 72 x 7,80 m ölçülerinde⁹⁴⁷ kare planlı

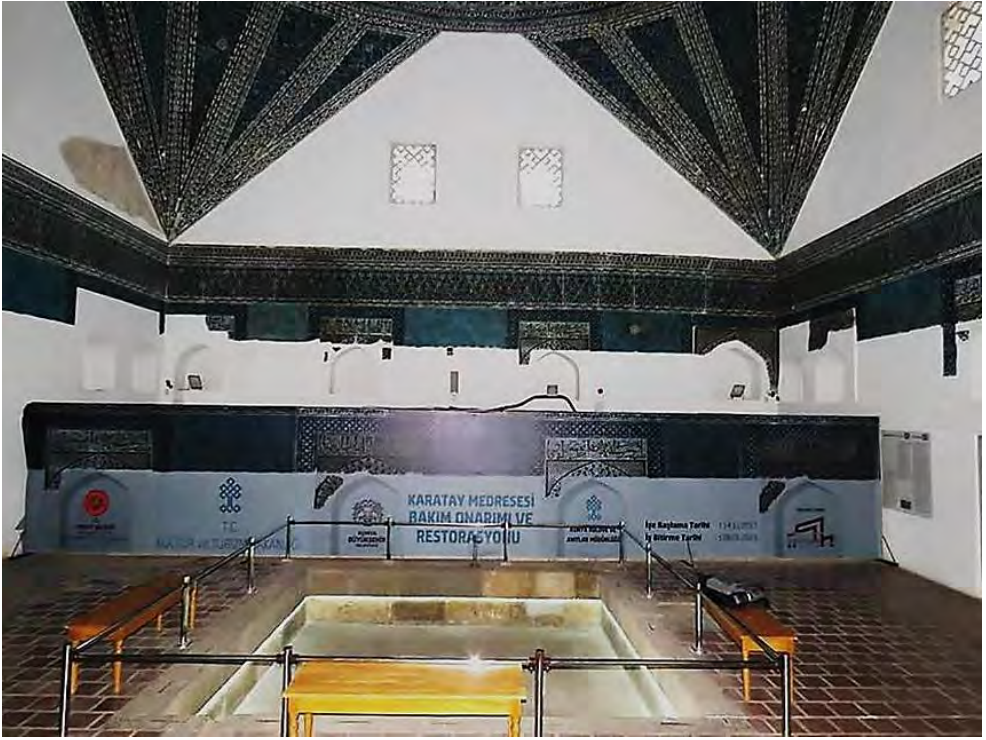
Fotoğraf 8: Kapalı avlu ve ortasındaki havuz (M. Kutlu, 2018)

Son aylarda devam etmekte olan onarım çalışmaları kapsamında taçkapıdan kapalı avluya geçişi sağlayan söz konusu mekânın kuzeydoğu duvarı üzerinde 1,23 x 2,15 m ölçülerinde sivri kemerli bir giriş açıklığı bulunmaktadır.⁹⁵¹ Bu girişten geçilerek 12,10 x 12,00 m ölçülerinde kare planlı ve üzeri kubbe ile örtülü bir avluya ulaşılır.⁹⁵² Avlunun ortasında 3,70 x 3,70 m ölçülerinde bir havuz bulunduğu görülmektedir.⁹⁵³ (Foto: 8)

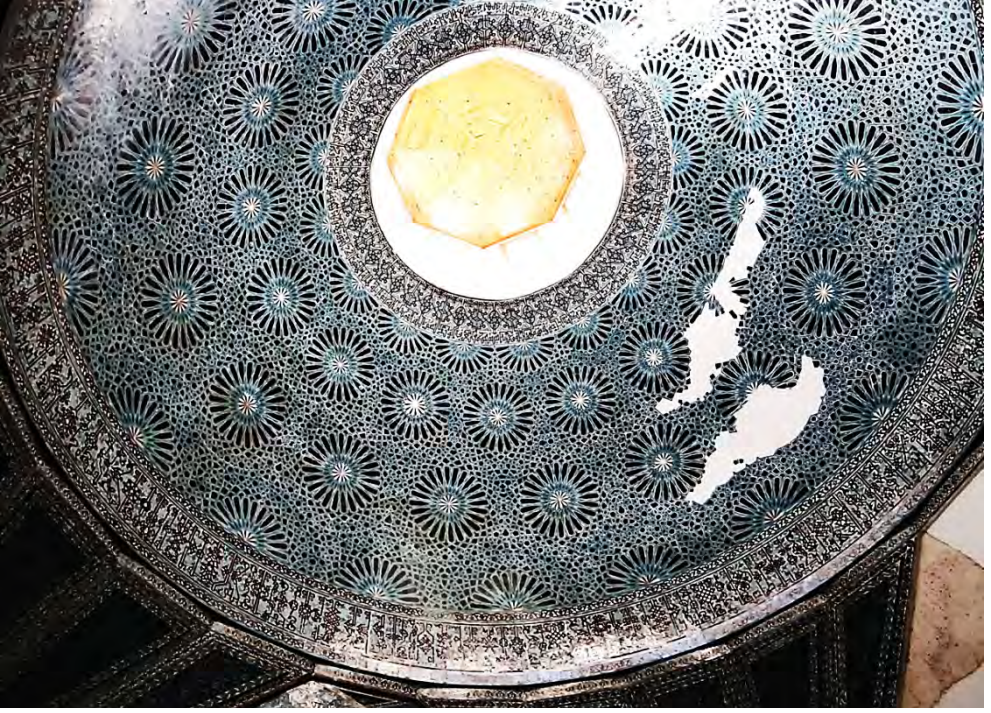
Fotoğraf 9: Karatay Medresesinin kapalı avlu üzerindeki kubbe (M. Kutlu, 2018)

Havuzun üzerinde ise 12,00 m çapında bir kubbe⁹⁵⁴ ve onun ortasında bir aydınlık feneri bulunmaktadır (Foto: 9). Özgün tasarımı bu aydınlık fenerinin bulunduğu noktanın üzerinin açık bırakıldığı ve hem aydınlanma hem de havalandırmayı sağlayan işlevi olduğu düşünülmektedir.⁹⁵⁵ Yine de oldukça karanlık bir iç mekân olgusu karşımıza çıkmaktadır. Bu durum aydınlatmada başka unsurlardan yararlanıldığını gündeme getirmektedir. Kandil ve mum kullanımına aydınlatma için gerek duyulmuştur. Ancak basit aydınlatma amacına yönelik kandil ve özellikle mum kullanımını Hıristiyanlığa ilişkilendirerek bağlayan hatta Karatay Medresesi'nde de bu araçlardan yararlanılmasını Celaleddin Karatay'ın gayrimüslim kökenden gelişine ve mühtedi oluşuna bağlayan anlamsız yorumlar da bulunmaktadır.⁹⁵⁶ Hatta Redford, bu durumu Hıristiyanların dini ayinlerde mum yakmalarıyla Müslümanları kutsal bazı gün ve gecelerde mum yakarak aydınlanmalarını ilişkilendirerek iki din arasında dini pratik “praxis” geçişkenliği gibi görebilecek bir yoruma da ulaşmıştır. Redford'un bu çalışmasında akademik nitelik ve üslup sorunlarının yanı sıra akademik etik yönünden de birçok sorun bulunduğu tespit de yapılmıştır.⁹⁵⁷

Kubbenin yükünün yelpaze şeklindeki pendentiflerle avluyu çevreleyen duvarlara geçişi sağlanarak taşındığı gözlenmektedir. Avlunun tüm cephelerini aşağıdan yukarıya kubbeye kadar tamamen kaplayan firuze veya turkuaz renkli ve patlıcan moru renkli çini ve mozaik çini teknikli yapılmış yoğun süsleme programına uygulanmıştır. Stilize edilmiş bitkisel ve yazı karakterli süslemelerin yanı sıra sonsuzluk sembolizmi olarak yorumlanan geometrik kompozisyonlara da yer verilmiştir. Buradaki etkileyici süslemeler üzerine de birçok kapsamlı çalışma yapılmıştır.⁹⁵⁸

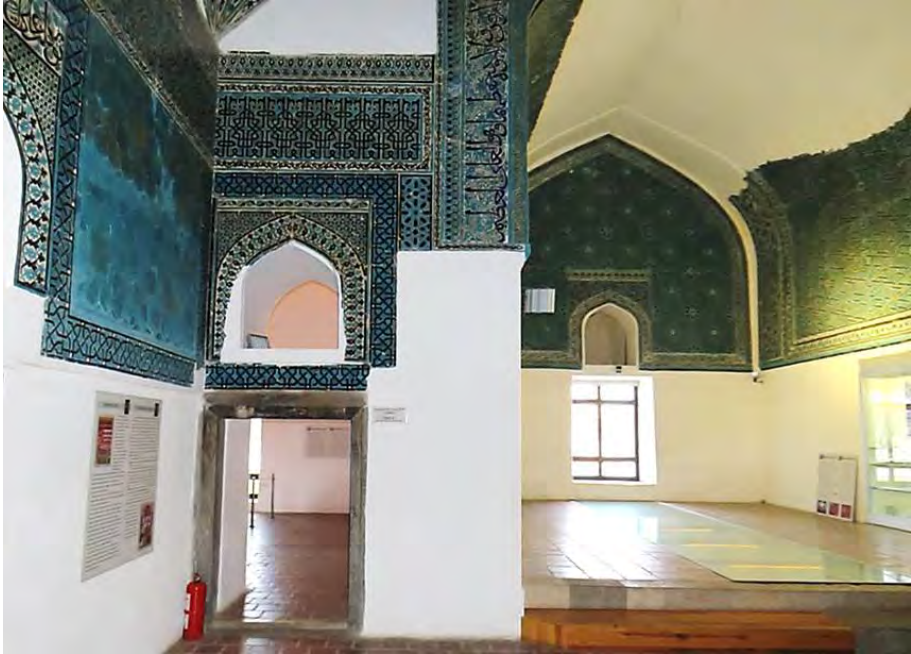
Fotoğraf 10: Eyvan ve güneydeki mekânın avluya açılan giriş açıklığı (M. Kutlu, 2018)

Kapalı avlunun batısında Karatay Medresesi'nin tek eyvanı olan ve avluya hâkim konumda bulunan büyük bir eyvan yer almaktadır (Foto: 10). Kapalı avlunun baştanbaşa çini mozaik kaplı süsleme kompozisyonu büyük eyvanda da bir bütünün parçası olarak devam etmektedir. Yani kubbe ve eyvanın süsleme programı bütüncül bir tasarımın eseri görünümündedir. Bu bölümdeki çini mozaik süsleme programı da bazı araştırmacılar tarafından detaylı olarak incelenmiştir.⁹⁶¹ Avlu zemininden birkaç basamak yüksekte konumlandırılan ve 6,42 x 8,35 m ölçülerindeki⁹⁶² eyvanın sivri beşik tonoz örtüsü vardır.⁹⁶³ Ayrıca eyvanın batı, kuzey ve güney duvarları üzerinde dikdörtgen kesitli birer pencereye yer verilmiştir. Ancak kuzey ve güney duvarları üzerindeki dikdörtgen kesitli büyük pencerelerin özgün halde birer dolap nişi olmaları büyük olasılıktır.

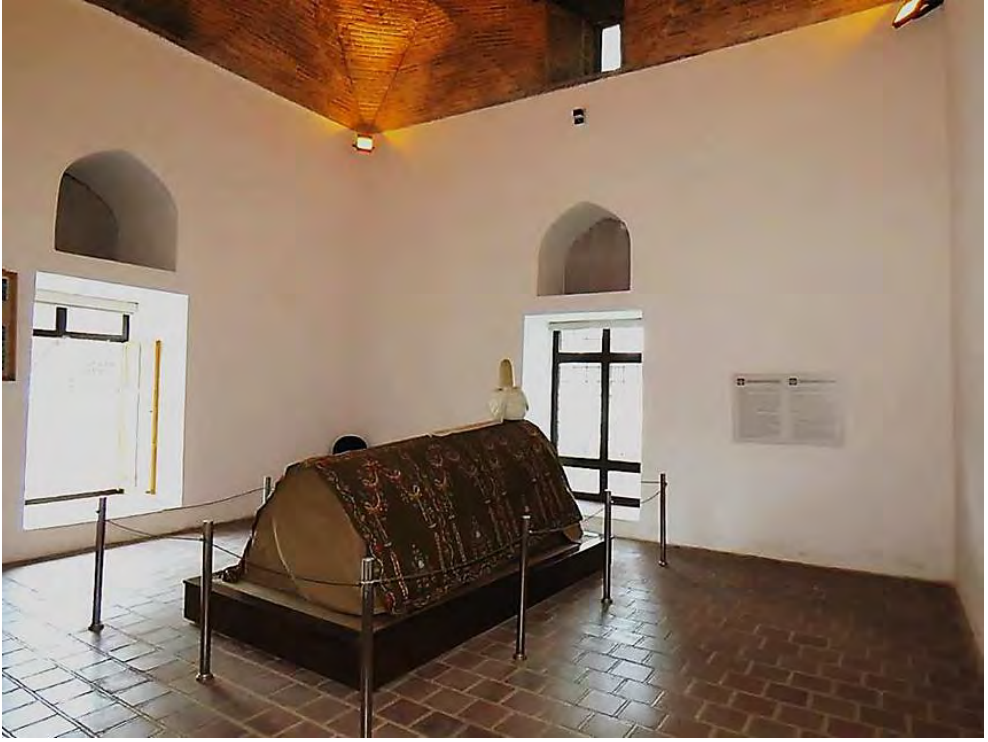
Fotoğraf 11: Eyvanın güneyindeki mekân (türbe) (M. Kutlu, 2018)

Büyük eyvanın güneyinde 6,87 x 7,15 m ölçülerinde⁹⁶⁴ ve kareye yakın dikdörtgen planlı bir mekân bulunmaktadır (Foto: 11). Avlunun güneybatı köşesindeki 1,18 x 1,81 m ölçülerine sahip bir giriş açıklığından geçilerek mekâna ulaşılmaktadır.⁹⁶⁵ Burada girişin üzerinde lento olarak devşirme mermer bir taş blok kullanılmıştır. Tuğla malzemeden inşa edilen bir kubbe ile örtülü mekânın ancak avlu kubbesi ve eyvan tonozu gibi yoğun süsleme programlarının aksine sade ve süslemesiz bir kubbeye sahip olması oldukça şaşırtıcıdır (Foto: 12). Bu durum mekânın ortasında 1,18 x 2,50 x 0,53 m ölçülerinde bir sandukaya yer verilmesiyle ilgili olabilir. Sanduka yapının banîsi olan Celaleddin Karatay'a aittir. Banînin İslam'a sıkı bağlı bir kişilik olarak tanınması dolayısıyla süslemeye yer verilmemiş olması düşünülebilir. Ancak S. Redford, gerek türbe işlevi yüklenen bu mekânın kubbesinin süslemesiz oluşunun, gerekse mekâna avludan sağlanan girişin üzerindeki bir kiliseden getirildiğini iddia ettiği devşirme taş malzemenin Karatay'ın Hıristiyan geçmişiyle ilişkilendirilebileceğini ileri sürmektedir.⁹⁶⁶ Böylece yapıdaki bazı özellikleri Hıristiyanlıkla ve bazılarını İslam'la ilişkilendirerek Karatay'ın kişiliğinde ve Karatay Medresesi'nin mimari ve süsleme unsurlarında Anadolu'nun Hıristiyan çoğunluğundan İslam çoğunluklu bir yapıya geçişinin bir sembolizmini bulmaya yönelik zorlama yorumlara ulaşmıştır.⁹⁶⁷

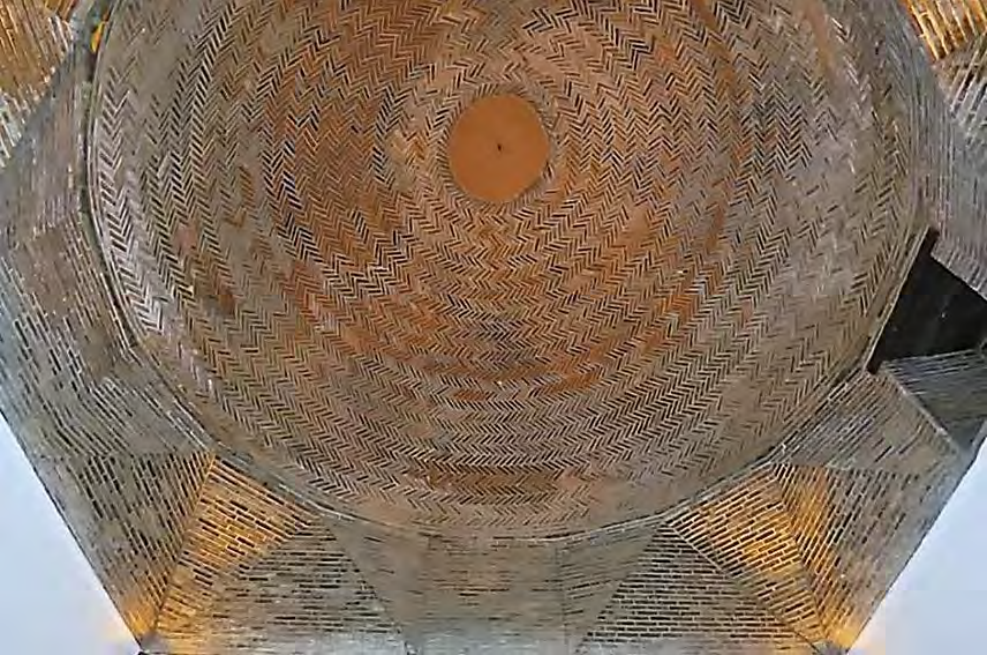
Fotoğraf 12: Eyvanın güneyindeki mekânın (türbe) kubbe örtüsü (M. Kutlu, Kasım 2018)

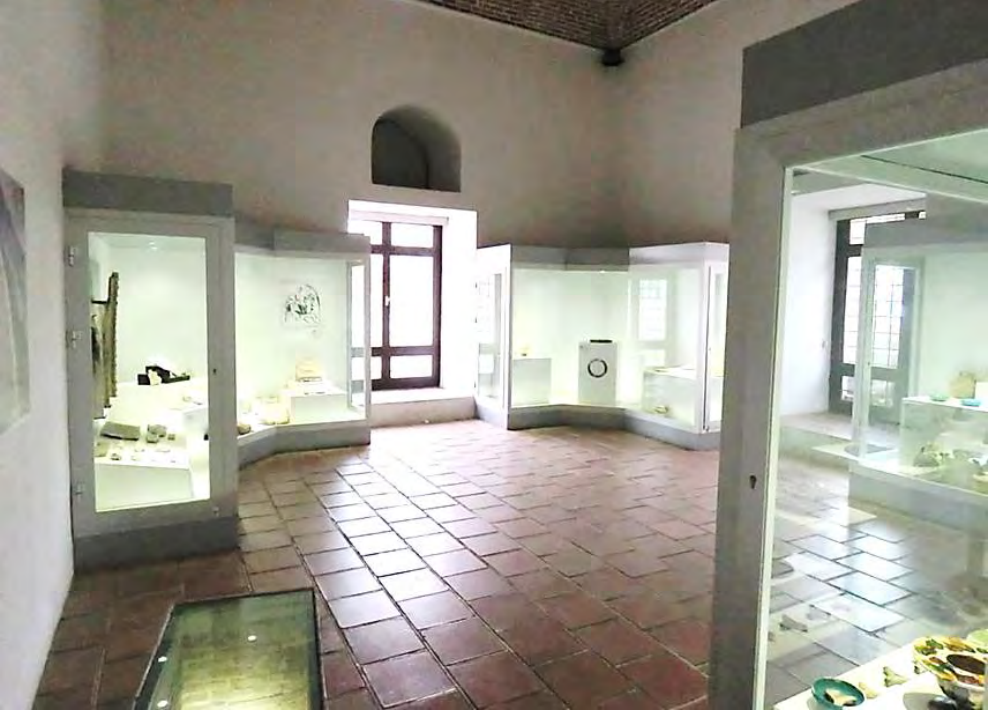
Fotoğraf 13: Eyvanın kuzeyindeki yıkık mekânın son hali (M. Kutlu, 2018)

Eyvanın kuzeyinde yer alan ve yıkık olduğu 1960'lı yıllara ait rölöve planlarında görülen bir mekân daha bulunmaktadır.⁹⁶⁸ Y. Erdemir de bu mekânın yıkık ve avluya açılan girişinin de kapatılmış olduğunu belirtmektedir.⁹⁶⁹ Eyvanın güneyindeki mekânın bir benzeri veya simetriği olduğu düşünülebilecek bu mekânın kuzey duvarının dışa taşıntı yapması nedeniyle ölçülerinin güneydeki mekândan daha büyük olduğu ancak benzer şekilde kubbe ile örtülü olduğu varsayılmaktadır. Dolayısıyla yapılan onarım sürecinde sonunda kareye yakın planlı ve kubbe örtülü bir mekân ortaya çıkmış bulunmaktadır (Foto: 13, 14).

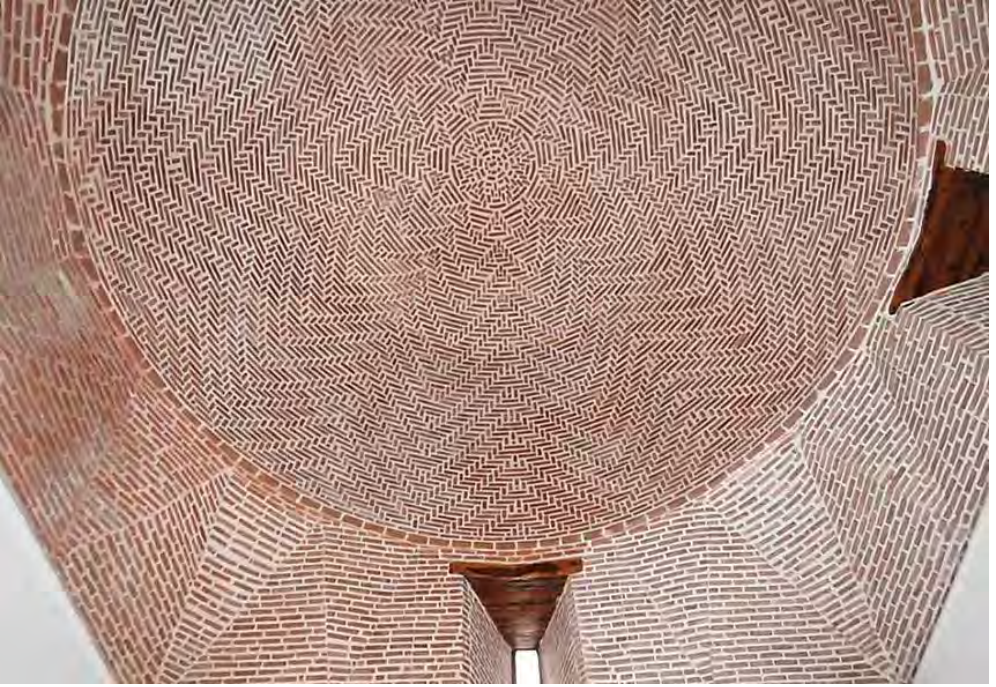
Fotoğraf 14: Eyvanın kuzeyindeki yıkık mekânın kubbe örtüsü (M. Kutlu, 2018)

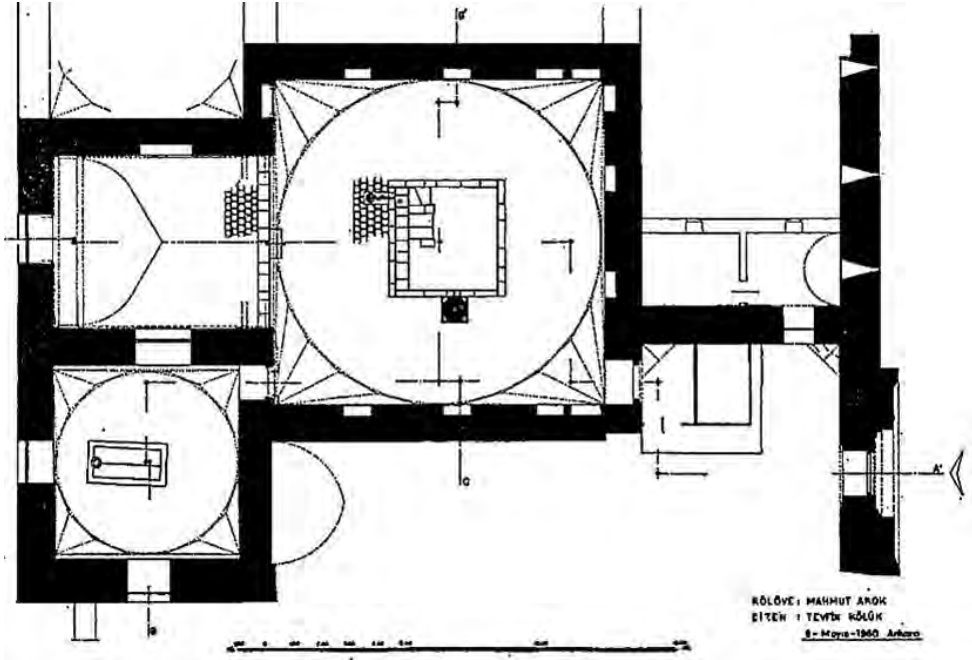
Plan 1: Karatay Medresesi'nin 1960 yılındaki Rölövesi (M. Akok, 1970, 12)

Mahmut Akok tarafından 1960 yılında yayınlanan Karatay Medresesi'ne ait rölöve planında avlu, eyvan ve türbe olarak kullanılan kareye yakın planlı mekân dışındaki diğer mekânların yıkık olduğu görülmektedir.⁹⁷⁰ Bu mekânlar, avlunun kuzey ve güney kanatlarındaki üçer adet dikdörtgen planlı mekânlar, taç kapının arkasındaki kare planlı mekân, avlunun doğu kanadındaki üç veya dört adet dikdörtgen planlı mekânlar ile eyvanın kuzeyindeki kareye yakın planlı mekân şeklindedir.

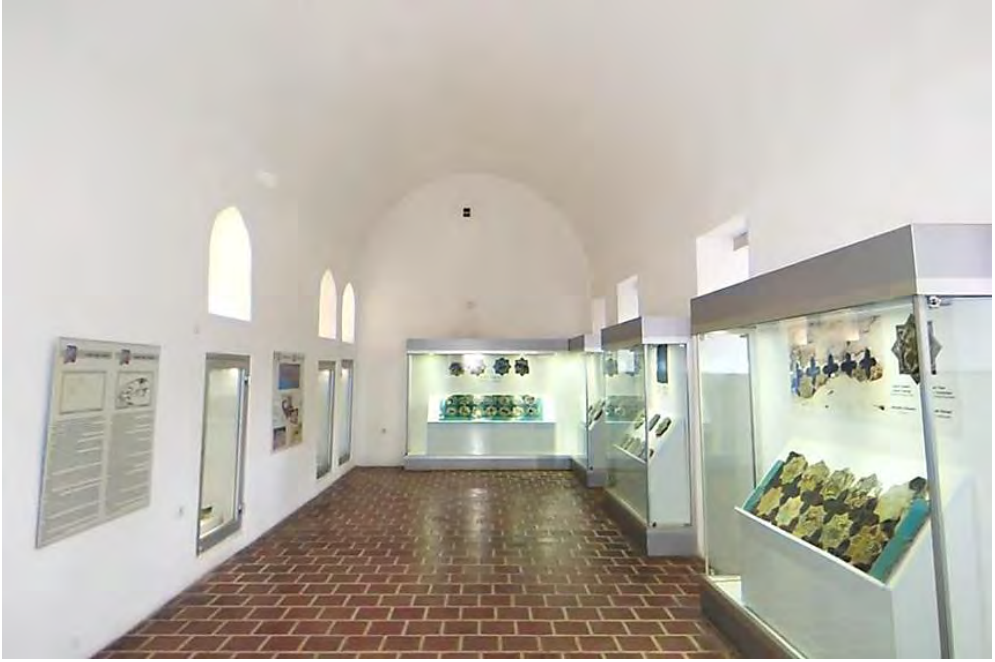
Fotoğraf 15: Güney kanattaki üç mekânın birleşmesiyle oluşan sergi salonu (M. Kutlu, 2018)

Günümüzde avlunun güney kanadında dikdörtgen planlı ve beşik tonoz örtüye sahip üç adet mekân bulunmaktadır. Avluya açılan girişleri, yaklaşık 1,00 x 1,90 m ölçülerindedir.⁹⁷¹ Bu girişlerin üzerinde sivri kemerli nişler bulunmaktadır. Kapalı avlunun cephelerinde yüksekte konumlandırılan bu nişlerin etrafının yine çini mozaik süsleme kompozisyonlarıyla kaplandığı görülür. Buradaki süsleme unsurlarının detaylı incelemesi yapılmıştır.⁹⁷² En doğudaki mekânın girişinin yaklaşık 0,20 m mesafesinde bir dolap nişi olduğu düşünülen bir unsur tespit

edilmiştir.⁹⁷³ Burada dördüncü bir giriş açıklığı ve mekânın olasılığı tartışılmış ancak dördüncü mekânın olması durumunda yaklaşık 1,00 m genişlikte olması sonucuyla karşılaşılmasıyla bu unsurun bir dolap nişi olmasının daha akla yakın görülmüştür.⁹⁷⁴ Daha önceleri burada yan yana iki tuvalet mekânı olabileceği ileri sürülmüşse⁹⁷⁵ de yeterince kabul görmemiştir. Üç küçük mekânın işlevleri özgün halde öğrenci odaları olmalıdır. Yıkık olduğu bilinen bu mekânlar onarımlarla yapı bünyesine tekrar dâhil edilmişlerdir. Mekânların aralarındaki duvarlar kaldırılmasıyla 4,42 x 12,27 m ölçülerine ve 5,60 m yüksekliğe sahip dikdörtgen planlı bir salon ortaya çıkmıştır.⁹⁷⁶ Günümüzde, Anadolu Selçuklu dönemi figürlü çinilerinin sergilendiği bir salon olarak kullanılmaktadır. Ayrıca bu mekânların güney duvarları üzerinde bir mazgal pencereye yer verilmiştir.

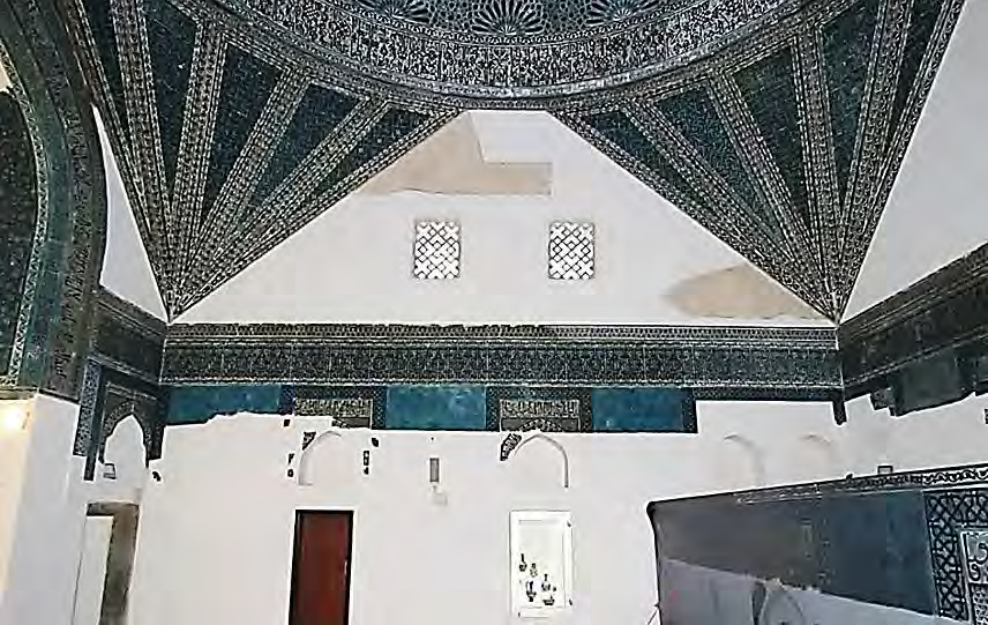
Fotoğraf 17: Kapalı avlu (güneyden) (M. Kutlu, 2018)

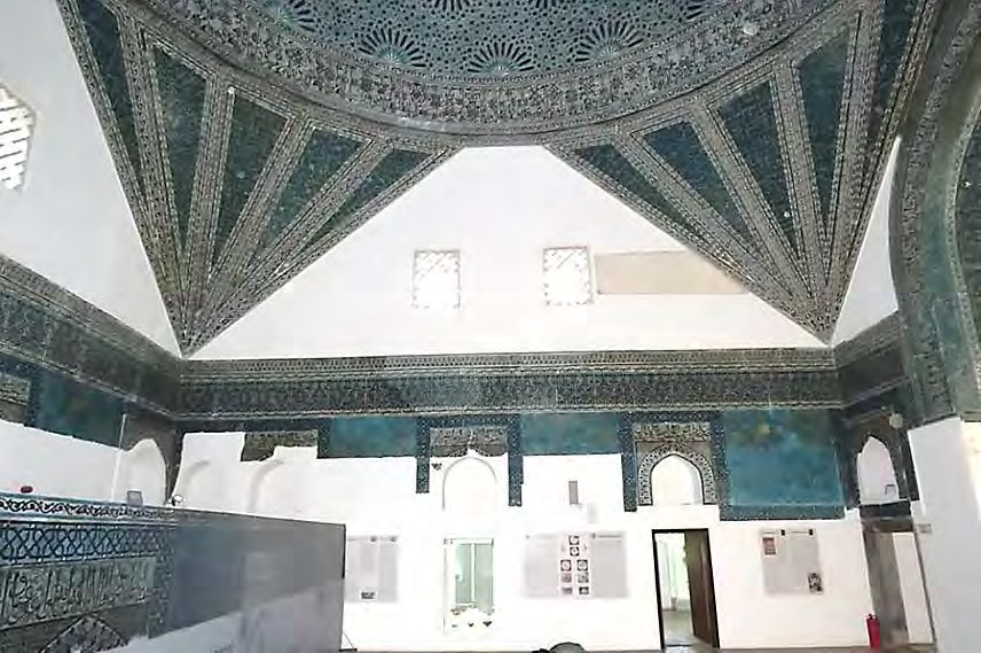
Fotoğraf 18: Kapalı avlu (kuzeyden) (M. Kutlu, 2018)

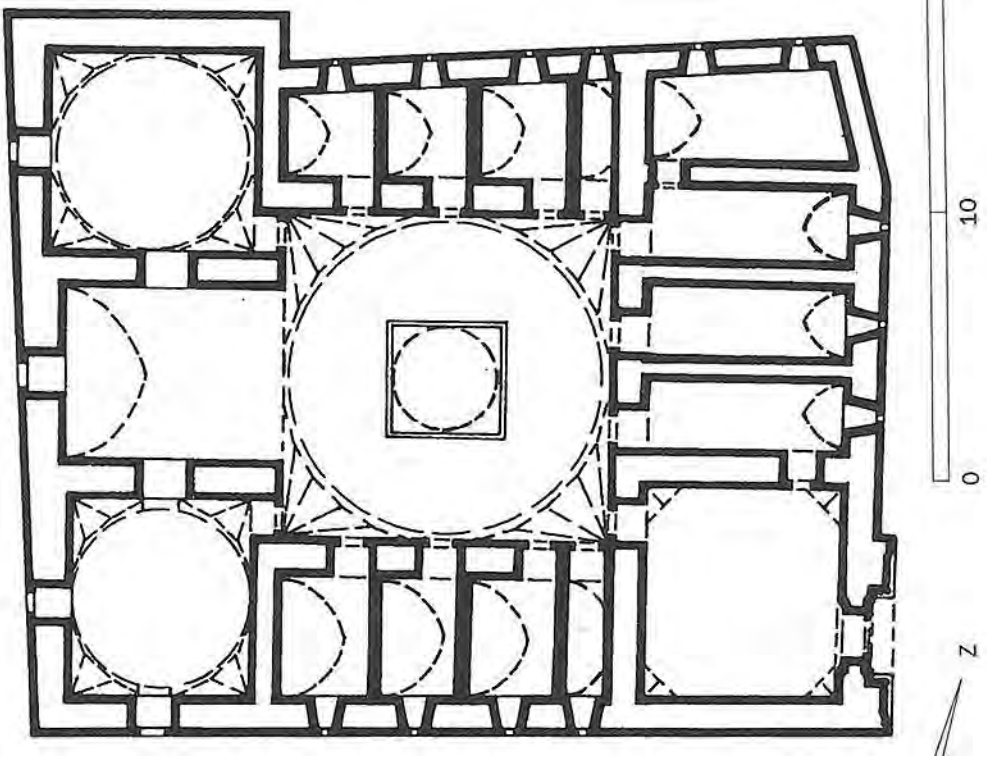
Plan 2: Karatay Medresesi Planı (G. Schneider, 2000, 133)

da bulunmaktadır.⁹⁸⁶ Yapının restorasyon projesini hazırlayan ekibin ikinci grupta yer alması nedeniyle onarım dışa taşıntı yapıyor şekilde yapılmasıyla sonuçlanmıştır. M. Akok önce yayınladığı Karatay Medresesi'nin perspektif görünümünde kuzey cephe duvarında herhangi bir dışa taşıntı öngörmezken⁹⁸⁷ daha sonra yayınladığı restorasyon projelerinde ise dışa taşıntı öngörmüştür.⁹⁸⁸ Bu konuda Aptullah Kuran'ın çalışmasındaki bir fotoğraf (Foto: 4) durumu açıklığa kavuşturmuştur. Fotoğrafta iki adet destek payandasının cephe duvarından dışarı çıktığını görmek mümkündür. Bu nedenle kuzeybatı köşedeki mekânın dışa taşıntı yapmaması gerekmektedir.

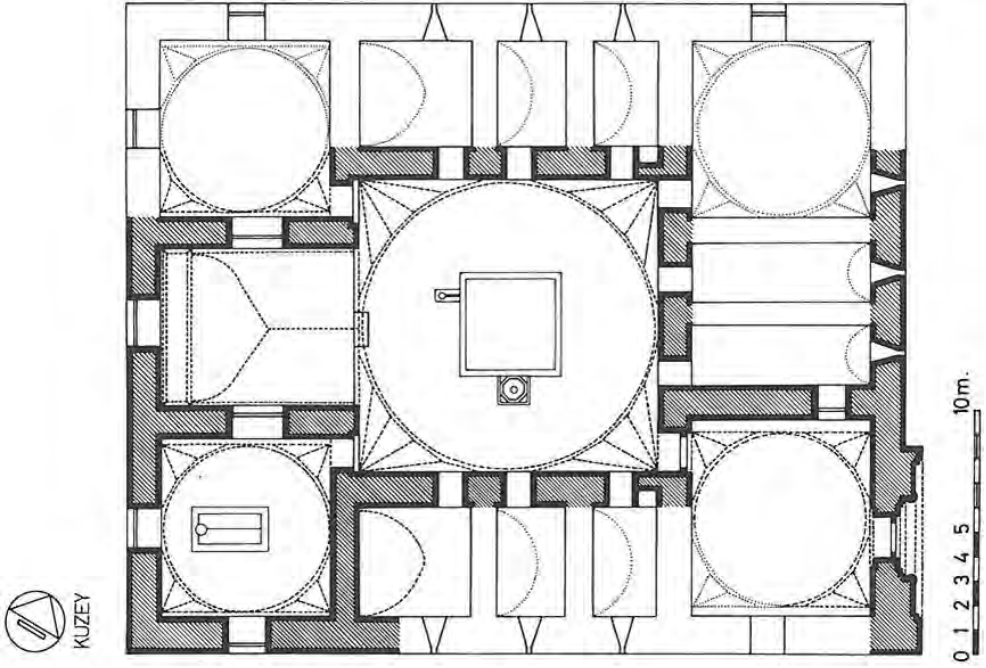
Plan 3: Karatay Medresesi (Z. Sönmez, 1989, 232)

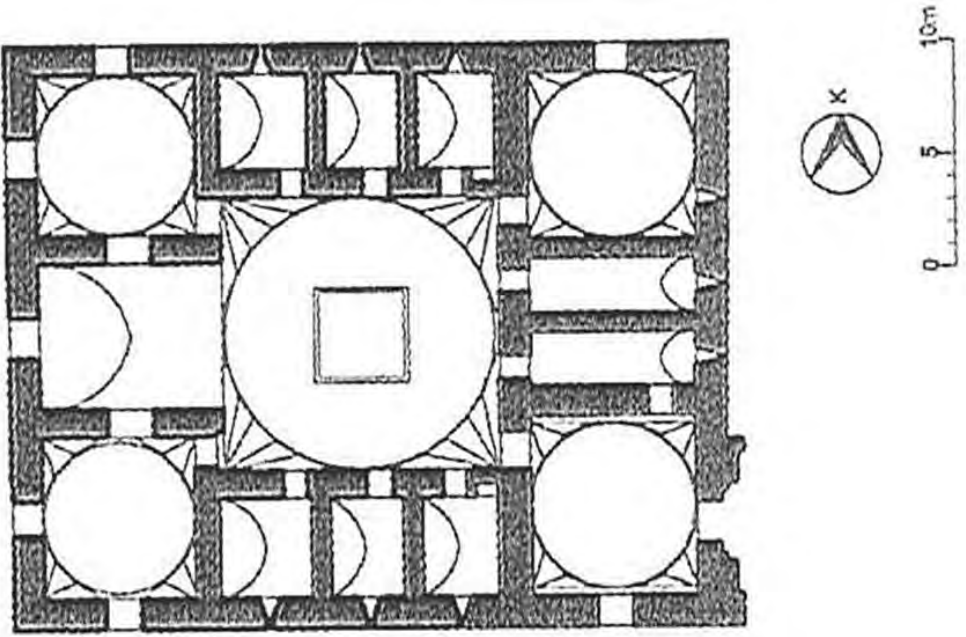
Plan 4: Karatay Medresesinin Restitüsyon Planı (D. Kuban, 2008, 178)
