19. YÜZYIL BEYOĞLU ÇEŞMELERİ

**Pamukkale Üniversitesi
Sosyal Bilimler Enstitüsü
Yüksek Lisans Tezi
Sanat Tarihi Anabilim Dalı
Sanat Tarihi Programı**

Dilek BAYFİDAN

**Aralık 2018
DENİZLİ**

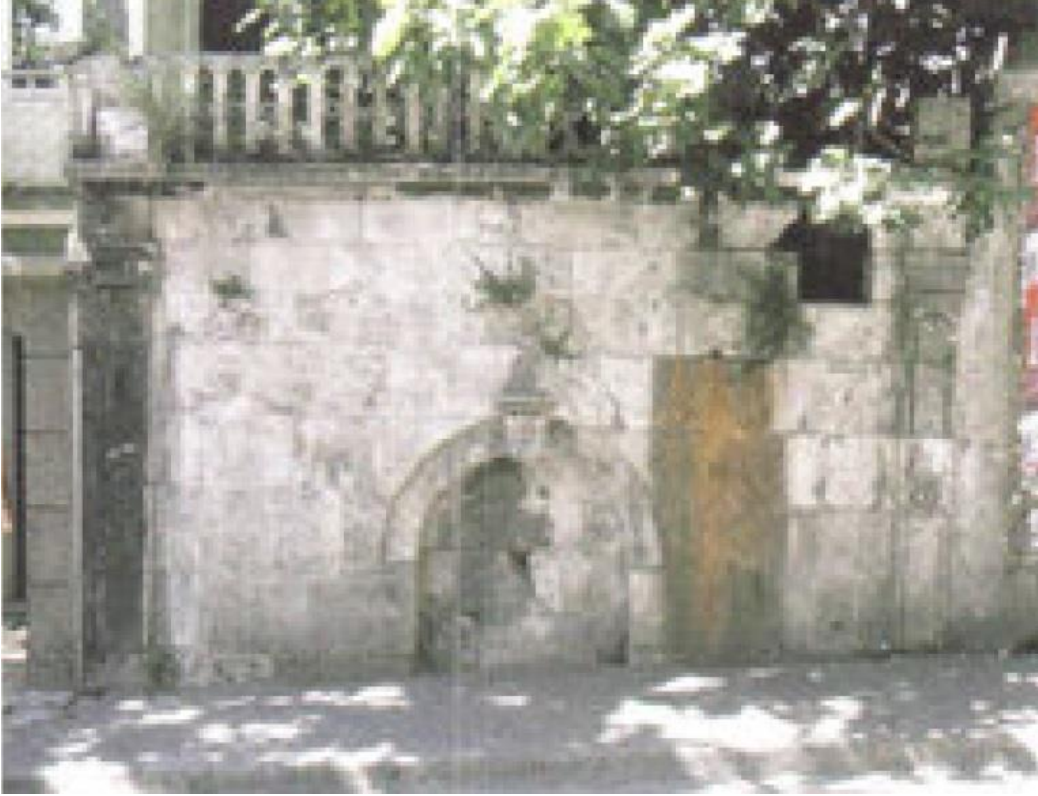
Fotoğraf 9: Paşa Baba Çeşmesi Restorasyon Öncesinden Görüntü (Su Vakfı'ndan)

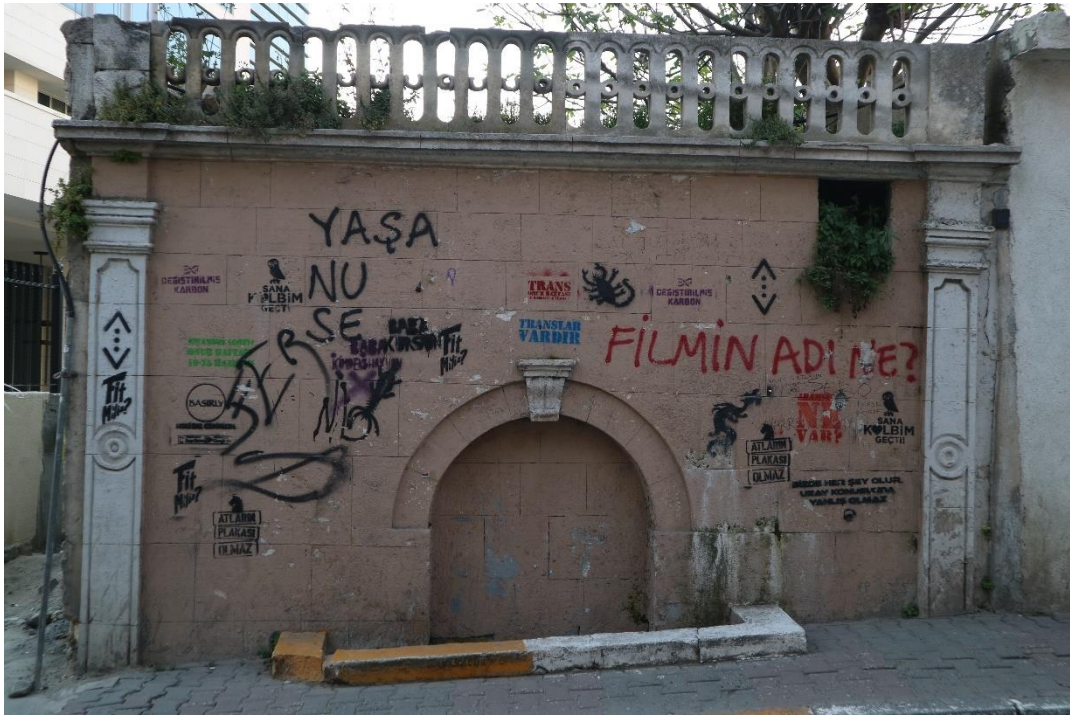
Fotoğraf 10: Paşa Baba Çeşmesi Teknesinin Gömülü Olduğunu Gösteren Görüntü (N. Ertuğ'dan)

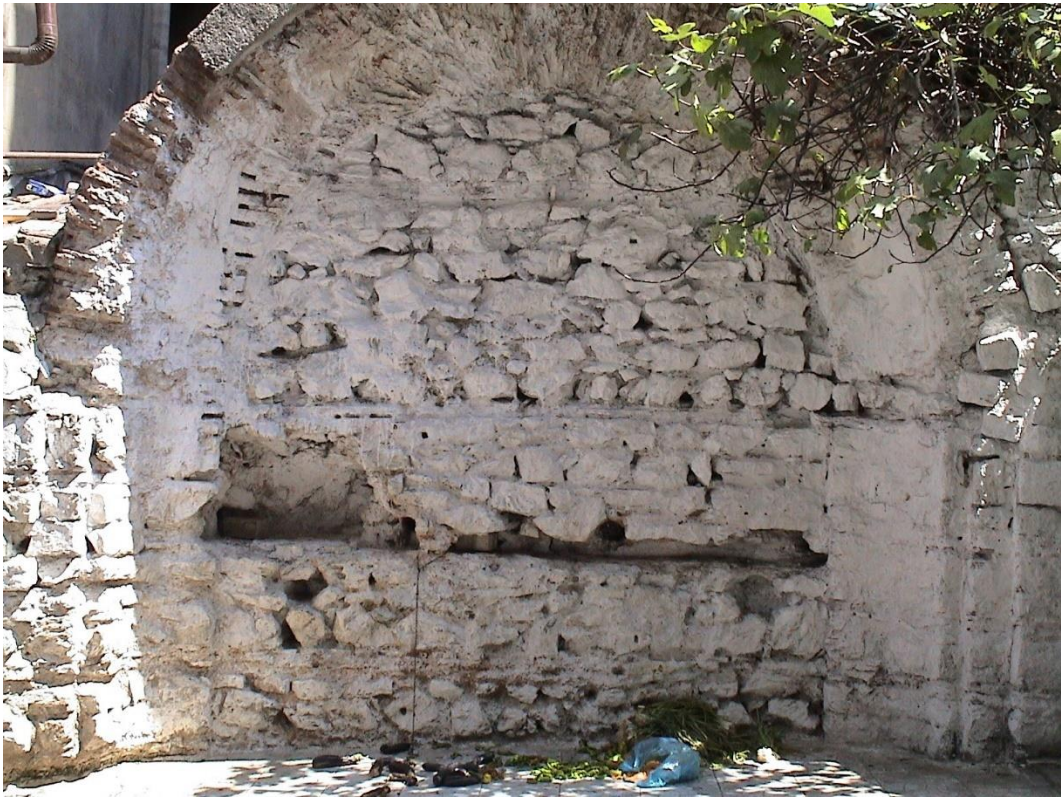
Fotoğraf 29: II. Mahmut Çeşmesi Genel Görünüşü
