YÜKSEK LİSANS TEZİ  
KÜLTÜR VARLIKLARINI KORUMA VE ONARIM ANABİLİM DALI  
KÜLTÜR VARLIKLARINI KORUMA VE ONARIM TEZLİ YÜKSEK LİSANS PROGRAMI

KARAHAYIT HAMAMI KAZI RESTORASYON  
VE KONSERVASYON ÇALIŞMALARI

2018  
DENİZLİ

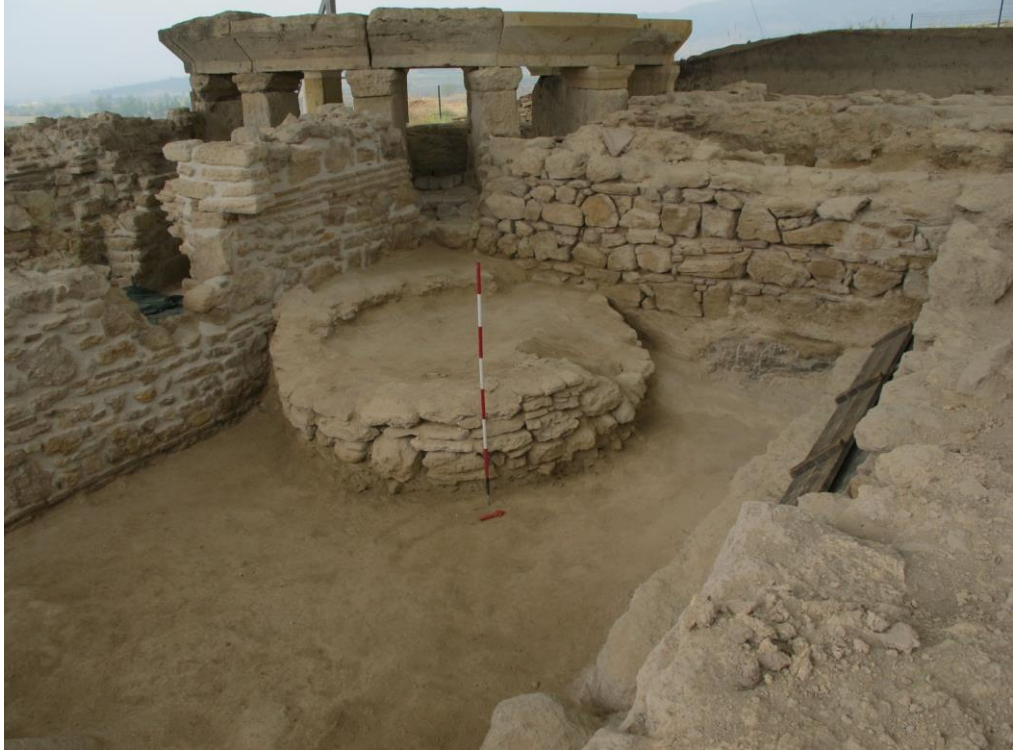
Fig. 25: Hamam Görevlilerine Ait A Mekânı ve Daire Biçimindeki Alan

A) Mekândaki daire biçimindeki alan bakır ya da bronzdan yapılmış kazanların hamamdaki suyun bir kısmını depolamak veya dinlendirmek amacıyla yapılmış olmalıdır ki benzer durum Boscoreole'deki Villa Rustica' da görülür. Boscoreole Villası'nda pişmiş toprak tuğlalardan yapılan ocak üzerinde yer alan bronz kazan hem hamamın ısıtmasında kullanılan calidariumu hem de havuzu ısıtmaktadır. Dolayısıyla Karahayıt Hamam'da da benzer bir durumdan söz etmek olasıdır<sup>269</sup>.

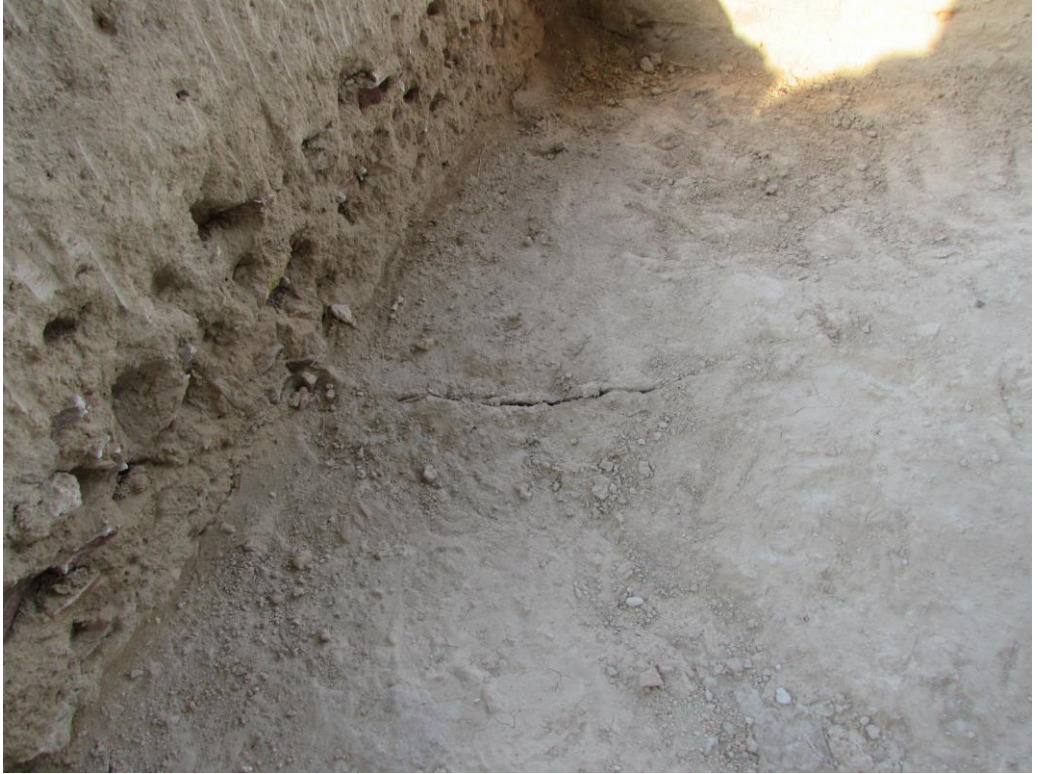
Fig. 133: Hamam Görevlilerine Ait B Bölümünde Tespit Edilen Fay Çatlağı

Yapının calidarium bölümünün batısında arkeolojik kazı çalışmaları sonunda Hamam Görevlileri B olarak adlandırılan iki adet oda tespit edilmiştir. Odaların taban seviyesine travertenleşmeden dolayı ulaşılamamış olup odada fay çatlağı tespit edilmiştir (**Fig. 133, 134**).

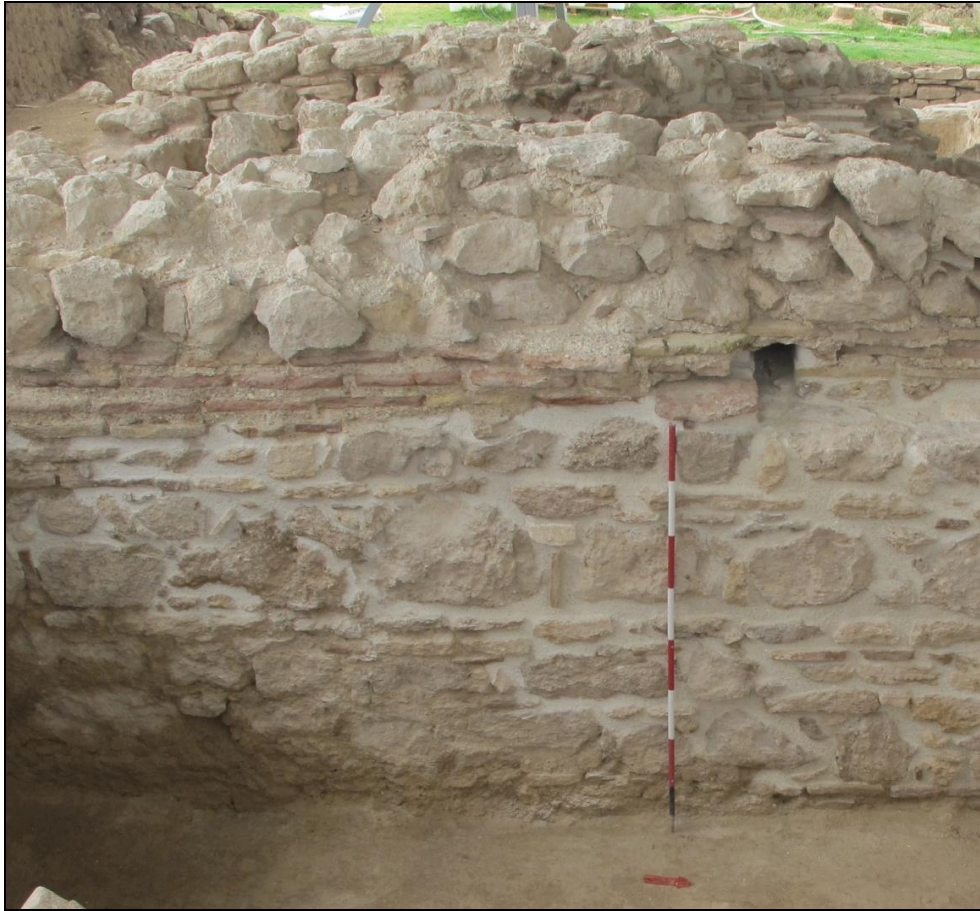
Fig. 135: Calidariumun Doğu Duvarı

Hamamın duvar yapım tekniği Karahayit Hamam Yapısı Calidarium doğu duvarı ile büyük benzerlik göstermekte olup aynı duvar ustaları çalışmış olmalıdır (**Fig. 135**). İ.S. VII. yüzyılın ikinci yarısındaki deprem hamam yapısına ağır hasarlar verir ve bu tarihten sonrada kullanımı sona erer<sup>211</sup>.
