**II. ABDÜLHAMİD DÖNEMİ (1876-1909) İDÂDİ YAPILARI
(TÜRKİYE ÖRNEKLERİYLE)**

**Pamukkale Üniversitesi
Sosyal Bilimler Enstitüsü
Doktora Tezi
Sanat Tarihi Ana Bilim Dalı
Sanat Tarihi Doktora Programı**

Rahşan TOPTAŞ

**Ağustos 2020
DENİZLİ**

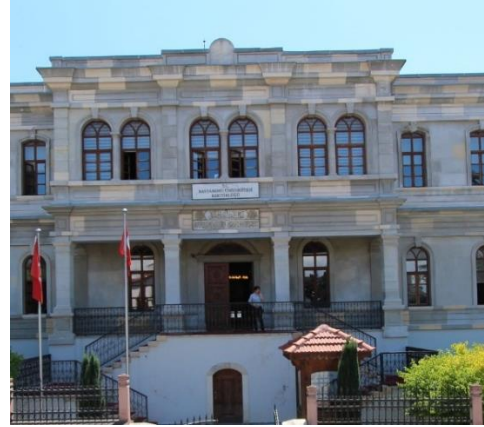
Foto. 4. Kastamonu İdâdîsi Kuzey Giriş Kapısı

Zemin kata (Plan 2) kuzey ana girişi doğu ve batıdan çift yönlü merdivenler ile ulaşılan, kare formlu dört ayak ile taşınan iki kat boyunca yükselen portik geçilerek ulaşılır (Foto. 4). Her iki yanında birer penceresi olan dikdörtgen giriş kapısından geçilerek ulaşılan hol, 11.06x12.38 m. boyutlarındadır. Holün tavanı ahşap kalaslar, tabanı mermer karolar ile kaplıdır (Foto. 5).

Taşıyıcı elemanlardan ayakların, yapıların giriş akslarında ve tavan örtüsünün taşıyıcısı olarak kullanıldıkları görülmektedir. Ayakların malzeme olarak; ahşap, demir, taş ve beton malzeme olduğu görülmüştür (Foto. 4, 180, 255, 684, 917, 969, 978, 1108).

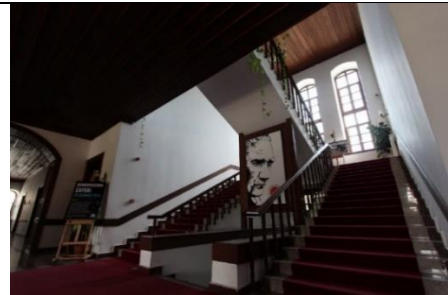
Foto. 6. Kastamonu İdâdîsi Merdiven Sahanlığı

Holün kuzey aksına, üç kollu merdivenlerin bulunduğu sahanlık yerleştirilmiştir. Sahanlık 6.15x7.71 m. boyutlarındadır. Bu kısım, birinci kat seviyesinde, üç adet yuvarlak kemerli, dikdörtgen ahşap pencere ile aydınlatılmaktadır. Tavanı ahşap döşemelidir (Foto. 6).

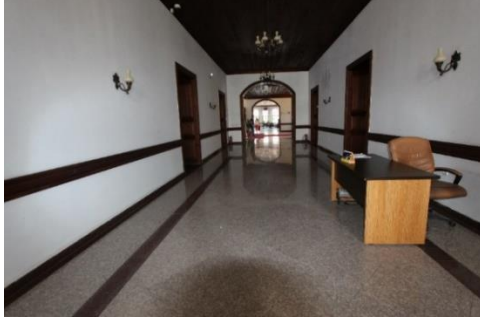
Foto. 7. Kastamonu İdâdîsi Zemin Kat Koridoru

Giriş holünün doğu ve batı duvar köşelerinden yuvarlak kemerli açıklıklar ile koridor kısımlarına ulaşılır. Koridorların tavanları ahşap tabanları mermer karo kaplıdır (Foto. 7).

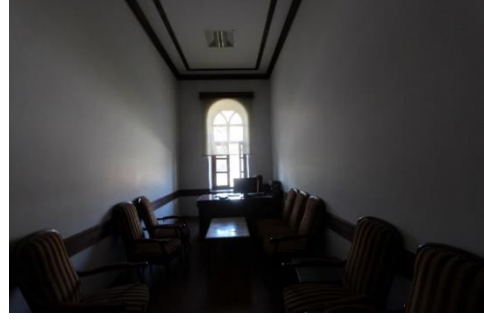
Foto. 8. Kastamonu İdâdîsi ZK-01 Nolu Ofis

açılan bir adet ahşap pencere ile aydınlatılmaktadır. Mekân alçıpan asma tavan ve laminant parke taban kaplamalıdır (Foto. 8).

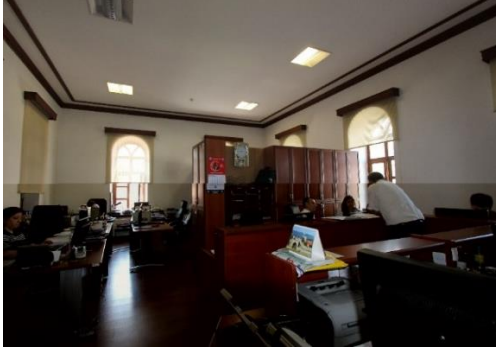
Foto. 9. Kastamonu İdâdîsi ZK-02 Nolu Mekân

Zemin kat kuzeybatı köşede bulunan 12.12x7.13 m. boyutlarındaki ZK-02 nolu mekân, koridora dikdörtgen bir kapı ile açılmaktadır. Kuzey cepheye açılan dört, batı cepheye açılan üç adet, yuvarlak kemerli, dikdörtgen formlu ahşap pencere ile aydınlatılmaktadır. Mekân alçıpan asma tavan ve laminant parke taban ile kaplıdır (Foto. 9).

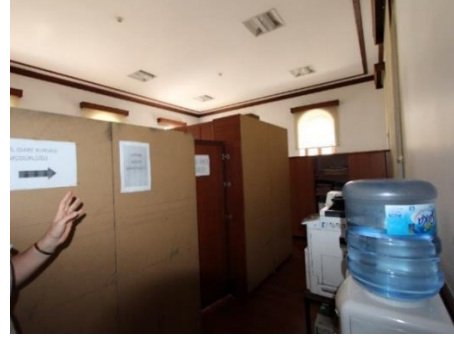
Foto. 10. Kastamonu İdâdîsi ZK-03 Nolu Mekân

Zemin kat kuzeybatı köşede bulunan, 12.12x7.13 m. boyutlarındaki ZK-03 nolu mekân, koridora dikdörtgen formlu bir kapı ile açılmaktadır. Kuzey cepheye açılan dört, batı cepheye açılan üç adet, yuvarlak kemerli, dikdörtgen formlu ahşap pencere ile aydınlatılmaktadır. Mekân alçıpan asma tavan ve laminant parke taban ile kaplıdır (Foto. 10).

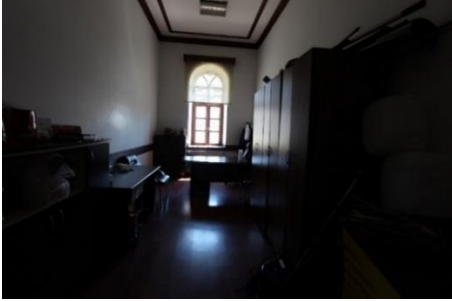
Foto. 11. Kastamonu İdâdîsi ZK-04 Nolu Ofis

ZK-04 nolu mekân 3.17x7.13 m. boyutlarındadır. Kuzey cepheye açılan bir adet ahşap pencere ile aydınlatılmaktadır. Mekân alçıpan asma tavan ve laminant parke taban ile kaplıdır (Foto. 11).

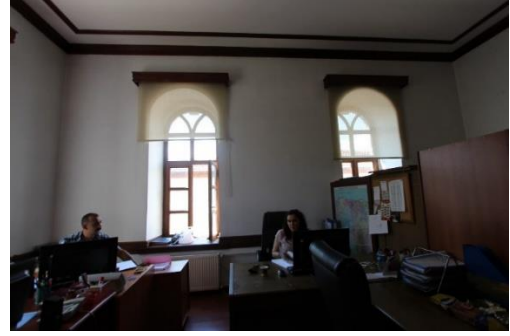
Foto. 16. Kastamonu İdâdisi ZK-09 Nolu Mekân

bulunmaktadır. Kuzey cepheye açılan iki adet ahşap pencere ile aydınlatılmaktadır (Foto. 16).

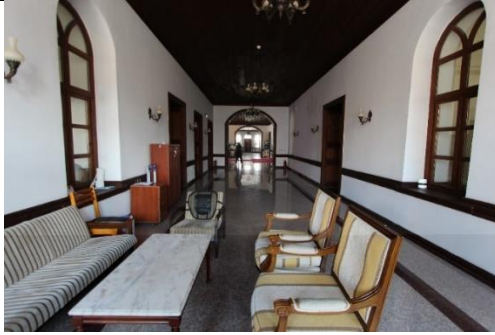
Foto. 17. Kastamonu İdâdisi Birinci Kat Koridoru

İdâdi binalarının iç kısımlarında, mekânların koridora bakan duvarlarında, pencerelere yer verildiği görülmektedir. Kastamonu (Foto. 17), Diyarbakır (Foto. 126), Bursa Askeri (Foto. 161), Çanakkale (Foto. 190), Çankırı (Foto. 314), Çatalca (Foto. 539), Muğla (Foto. 594), Adana (Foto. 701), Mardin (Foto. 781), Kurtuluş (Tatavla) Rum Zükur (Foto. 871), Mersin St. Antonie Fransız İdadisi (Foto. 894), İzmit St. Barbe Fransız (Foto. 915) ve Robert Koleji Washburn Hall Binası (Çizim 129) idâdilerinde koridor penceresi uygulanmıştır. Bu özellik dönemin birçok yapısında görülmektedir.

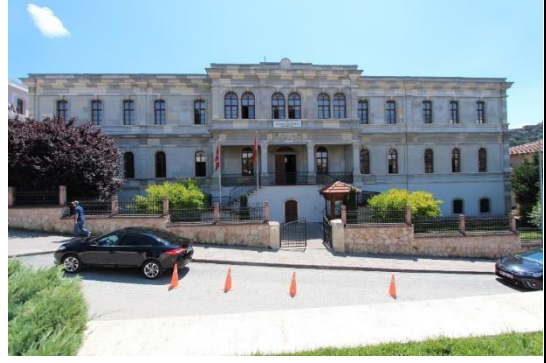
Foto. 26. Kastamonu İdâdîsi Kuzey Cephe

Giriş akslarında yapılan bir diğer vurgu, merdivenli portikler ile sağlanmaktadır. Portiklerin üç yönü, zemin kat seviyesinde, sütun, ayak ve kemerler ile açıktır. Kastamonu İdâdisi (Foto. 26), Bursa İdâdisi (Foto. 73), Bursa Askeri İdâdisi (Foto. 179), Sivas İdâdisi (Foto. 280), Çankırı İdâdisi (Foto. 330), Balıkesir İdâdisi (Foto. 412), Bilecik İdâdisi (Foto. 531), Isparta İdâdisi (Foto. 583), Muğla İdâdisi (Foto. 624), Ankara İdâdisi (Foto. 640), Kırşehir İdâdisi (Foto. 641), Adana İdâdisi (Foto. 707), Kayseri İdâdisi (Foto. 750), Mardin İdâdisi (Foto. 887), Erzincan İdâdisi (Foto. 805), Fener Rum Zükur İdâdisi (Foto. 855) giriş vurgusunun portikler aracılığı ile yapıldığı binalardır. Kimi örneklerde ana giriş kapıları içe alınarak, eyvan tarzı girişler oluşturulmuştur. Söğüt İdâdisi (Foto. 479), Zağrafiyon Rum Zükur İdâdisi (Foto. 959) bu tür girişlere verilebilecek örneklerdir. Binaların bir kısmı ise, beşli, altılı veya yedili vurgunun yapıldığı, kütleler halinde dışa taşırılmaktadır. Bu yapıların girişleri düzayaktır. Elazığ İdâdisi (Foto. 35), Kütahya İdâdisi (Foto. 109), Diyarbakır İdâdisi (Foto. 135), Çanakkale İdâdisi (Foto. 185), Erzurum İdâdisi (Foto. 231), Aydın İdâdisi (Foto. 369), Bitlis İdâdisi (Foto. 434), Sinop İdâdisi (Foto. 452), Çatalca İdâdisi (Foto. 549), İzmir İdâdisi (Foto. 632), Bolu İdâdisi (Foto. 634), Trabzon İdâdisi (Foto. 636), Manisa İdâdisi (Foto. 638), Edirne İdâdisi (Foto. 647), İoakimion Rum İnas İdâdisi (Foto. 813), Adana Amerikan İnas İdâdisi (Foto. 816), Üsküdar Amerikan İnas İdâdisi (Foto. 850), Zapyon Rum İnas İdâdisi (Foto. 865), Kurtuluş (Tatavla) Rum Zükur İdâdisi (Foto. 889), Mersin St. Antonie Fransız İdâdisi (Foto. 910), İzmit St.

alınlık kısmı üçgen formludur. Kastamonu İdâdisi (Foto. 26), Bursa Askeri İdâdisi (Foto. 179), Çanakkale İdâdisi (Foto. 185), Sivas İdâdisi (Foto. 280), Sinop İdâdisi (Foto. 452), Söğüt İdâdisi (Foto. 479), İzmir İdâdisi (Foto. 632), Trabzon İdâdisi (Foto. 636), Manisa İdâdisi (Foto. 638), Ankara İdâdisi (Foto. 640), Zapyon Rum İnas İdâdisi (Foto. 865), Üsküdar İmmecelee Conception (St. Marie) Fransız Zükur İdâdisi (Foto. 1033) binalarında alınlık kısmı oval formludur. Bilecik İdâdisi (Foto. 531), Bolu İdâdisi (Foto. 634), Fener Rum Zükur İdâdisi (Foto. 855) binalarının alınlık kısımları dikdörtgen formludur.

Osmanlı İdâdi binalarında, iç planlamanın dış cephelere yansıtılması ile oluşan, simetrik cephe anlayışı, binaların genelinde görülmektedir. Başta, orta aksa alınan ana girişteki kapıları olmak üzere, diğer giriş kapılarında da vurgu yapılmaktadır. Ana girişlerdeki vurgu, girişin etrafına yerleştirilen, dekoratif özellikli sütun, pencere, plastır ve kat silmeleri ile yapılmaktadır. Bu üçleme bütün orta aks boyunca sürdürülmekte ve üstte farklı formlardaki alınlıklarla sonlanmaktadır. Kastamonu İdâdisi (Foto. 26), Bursa İdâdisi (Foto. 73), Kütahya İdâdisi (Foto. 109), Diyarbakır

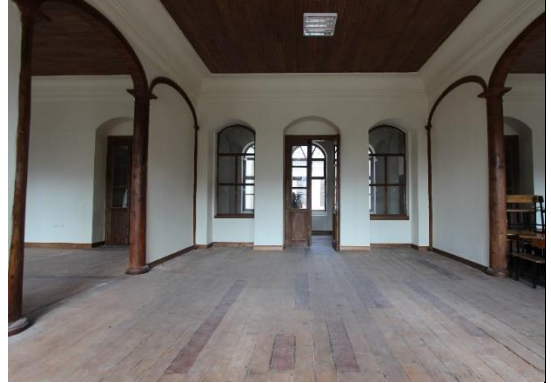
Foto. 63. Bursa İdâdîsi 1K-02 Nolu Mekân

açıklıkların taşıyıcı unsurları olan yuvarlak gövdeli sütunlar, kimi yapılarda özellikle bodrum katlarda üst örtünün taşınması için de kullanılırlar. Malzeme olarak taş, beton, metal ve ahşap malzemeli olan sütunların, çeşitli formlarda başlık ve altlıkları bulunmaktadır (Foto. 63, 150, 202, 252, 464, 896, 975, 979).

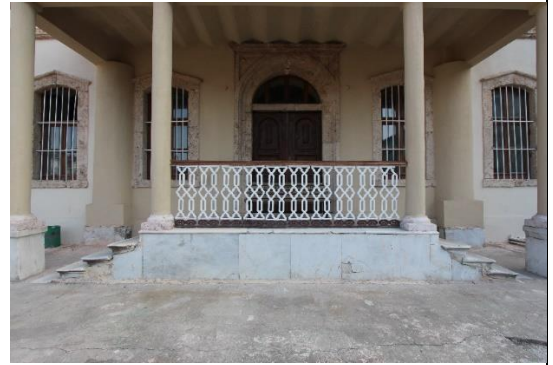
Foto. 73. Bursa İdâdîsi Kuzey Cephe

Osmanlı, gayrimüslim ve yabancı İdâdi binalarında, genellikle ana giriş kapılarının üstlerinde yer verilen alınlık kısımları üçgen, oval ve dikdörtgen formludur. Bursa İdâdisi (Foto. 73), Kütahya İdâdisi (Foto. 109), Diyarbakır İdâdisi (Foto. 135), Muğla İdâdisi (Foto. 624), Kayseri İdâdisi (Foto.750), Erzincan İdâdisi (Foto. 805), İoakimion Rum İnas İdâdisi (Foto. 813), Trabzon Kemer kaya Rum Zükur İdâdisi (Foto. 1017), Talas Amerikan Zükur İdâdisi (Foto. 1063), Bakırköy Notre Dame De Rosaire Fransız İnas İdâdisi (Foto. 1060), Maraş Amerikan (Merkezi Türkiye) İnas İdadisi (Foto. 1099), İzmit Amerikan İdadisi (Foto. 1102) binalarında

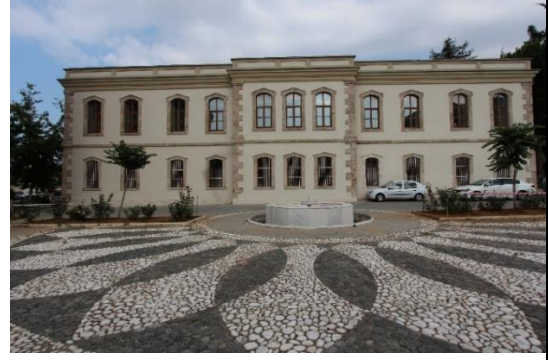
Foto. 75. Bursa İdâdîsi Güney Cephe

basık kemerli ve üçgen alınlıklıdır. Giriş kısmı üstte profilli baştaban kirişi ve profilli üçgen alınlık ile sonlanmaktadır (Foto. 75).

İdâdi binalarında kullanılan sütunlar, taşıyıcı olarak kullanıldıkları gibi giriş kapılarının bulunduğu cephelerde, dekoratif eleman olarak da kullanılmaktadırlar (Foto. 73, 75, 110, 136, 282, 412, 531, 582, 593, 713, 751, 788, 813, 816, 845, 959, 1060, 1087). İç mekânlarda, giriş holünün koridora bağlandığı noktalarda, kemerli

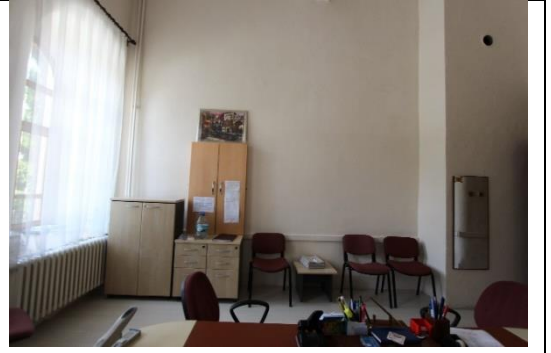
Foto. 87. Kütahya İdâdîsi Zemin Kat Koridoru

Giriş holünden sonra 24.22x3.88 m. boyutlarında doğu-batı doğrultulu koridora ulaşılır. Koridorun tabanı beton mozaik, tavanı betonarmedir (Foto. 87).

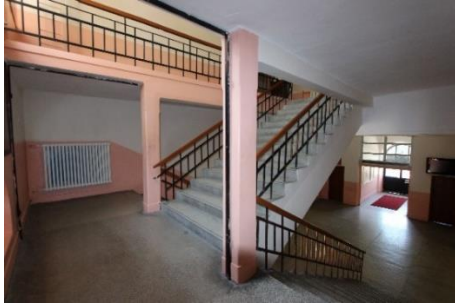
Foto. 92. Kütahya İdâdîsi ZK-05 Nolu Mekân

ZK-05 nolu mekân, 8.68x6.40 m. boyutlarındadır. Mekâna koridordan açılan, yuvarlak kemerli, çift kanatlı, ahşap doğramalı dikdörtgen formlu bir kapı ile ulaşılır. Mekân kuzey cepheye açılan yuvarlak kemerli, ahşap doğramalı dört adet dikdörtgen pencere ile aydınlatılmaktadır. Tabanı beton mozaik, tavanı betonarmedir (Foto. 92).

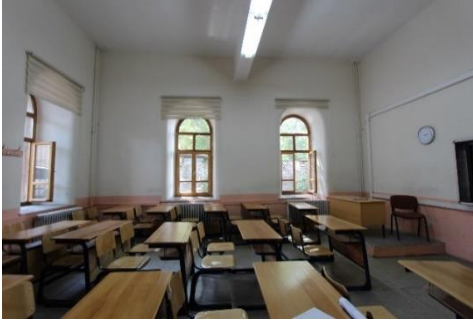
Foto. 94. Kütahya İdâdîsi ZK-06 Nolu Mekân

ZK-06 nolu mekân, 8.68x6.40 m. boyutlarındadır. Mekâna koridordan açılan, yuvarlak kemerli, çift kanatlı, ahşap doğramalı dikdörtgen bir kapı ile ulaşılır. Mekân kuzey cepheye açılan yuvarlak kemerli, ahşap doğramalı dört adet dikdörtgen pencere ile aydınlatılmaktadır. Tabanı beton mozaik, tavanı betonarmedir (Foto. 94).

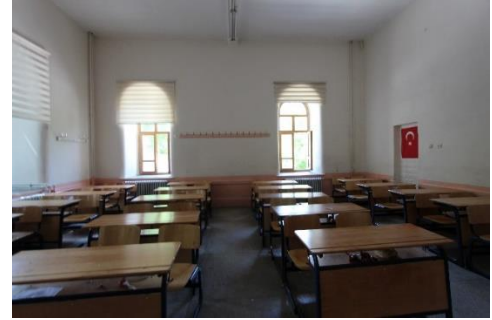
Foto. 95. Kütahya İdâdîsi ZK-07 Nolu Mekân

ZK-07 nolu mekân, 6.85x7.31 m. boyutlarındadır. Mekâna koridordan açılan, yuvarlak kemerli, tek kanatlı, ahşap doğramalı dikdörtgen formlu bir kapı ile ulaşılır. Mekân kuzey ve doğu cephelere açılan yuvarlak kemerli, ahşap doğramalı, dört adet dikdörtgen formlu pencere ile aydınlatılmaktadır. Tabanı beton mozaik, tavanı betonarmedir (Foto. 95).

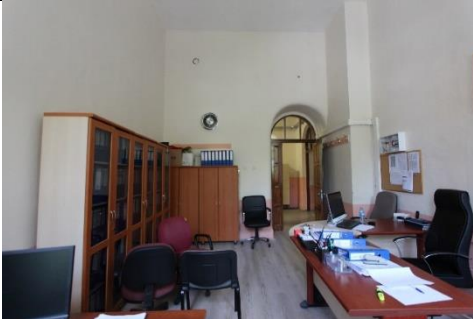
Foto. 96. Kütahya İdâdîsi ZK-08 Nolu Mekân

ZK-08 nolu mekân, 6.85x7.31 m. boyutlarındadır. Mekâna koridordan açılan, yuvarlak kemerli, tek kanatlı, ahşap doğramalı dikdörtgen bir kapı ile ulaşılır. Mekân güney ve doğu cephelere açılan yuvarlak kemerli, ahşap doğramalı dört adet dikdörtgen formlu pencere ile aydınlatılmaktadır. Tabanı beton mozaik, tavanı betonarmedir (Foto. 96).

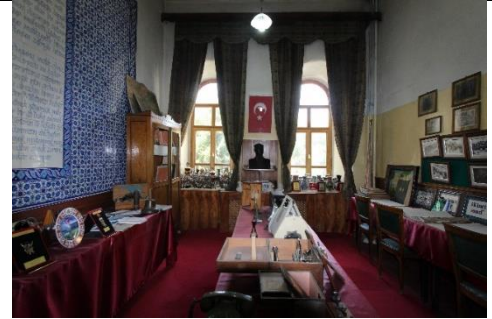
Foto. 97. Kütahya İdâdîsi ZK-09 Nolu Mekân

ZK-09 nolu mekân, 3.88x5.48 m. boyutlarındadır. Mekâna koridordan açılan, yuvarlak kemerli, çift kanatlı, ahşap doğramalı dikdörtgen formlu bir kapı ile ulaşılır. Mekân güney cepheye açılan yuvarlak kemerli, ahşap doğramalı iki adet dikdörtgen formlu pencere ile aydınlatılmaktadır. Tabanı beton mozaik, tavanı betonarmedir (Foto. 97).

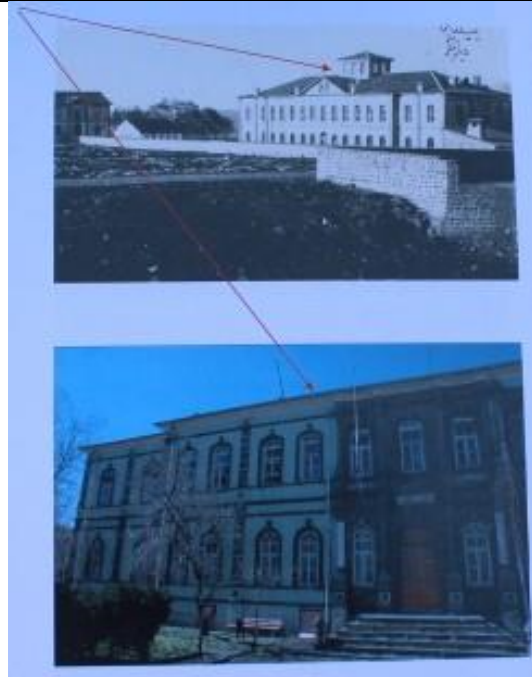
Foto. 117. Diyarbakır İdâdîsi Cephe Görünümü Eski-Yeni Karşılaştırmalı Fotoğrafi
(Diyarbakır KTVKK.)

Binanın orijinal halinde pencere korkuluk ve denizliklerinin bulunmadığı görülmektedir. Günümüzde var olan korkuluk ve denizliklerin binaya sonradan güvenlik nedeni ile eklendiği düşünülmektedir (Foto. 117).

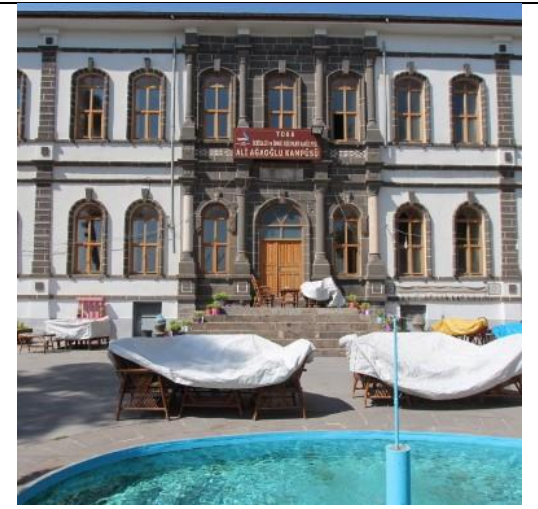
Foto. 135. Diyarbakır İdâdîsi Doğu Cephe

İdâdisi (Foto. 135), Bursa Askeri İdâdisi (Foto. 179), Çanakkale İdâdisi (Foto. 185), Sivas İdâdisi (Foto. 280), Sinop İdâdisi (Foto. 452), Söğüt İdâdisi (Foto. 479), Bilecik İdâdisi (Foto. 531), Isparta İdâdisi (Foto. 583), Muğla İdâdisi (Foto. 683), İzmir İdâdisi (Foto. 632), Bolu İdâdisi (Foto. 634), Trabzon İdâdisi (Foto. 636), Manisa İdâdisi (Foto. 638), Ankara İdâdisi (Foto. 640), Kırşehir İdâdisi (Foto. 641), Edirne İdâdisi (Foto. 647), Adana İdâdisi (Foto. 707), Kayseri İdâdisi (Foto. 750), Mardin İdâdisi (Foto. 887), Erzincan İdâdisi (Foto. 805), Tokat İdâdisi (Ek 56), İoakimmion Rum İnas İdâdisi (Foto. 813), Fener Rum Zükur İdâdisi (Foto. 855), Trabzon Kemer kaya Rum Zükur İdâdisi (Foto. 1017), Üsküdar İmmeculee Conception (St. Marie) Fransız Zükur İdâdisi (Foto. 1033), Bakırköy Notre Dame De Rosaire Fransız İnas İdâdisi (Foto. 1060), Robert Koleji İdâdi Binası (Foto. 1086), Maraş Amerikan (Merkezi Türkiye) İnas İdadisi (Foto. 1099), İzmit Amerikan İdadisi (Foto. 1102), Ankara Saint Clement Fransız İdadisi (Foto. 1104) binaları üçlü giriş ve alınlık uygulamaları olan yapılardır (Ek 92).

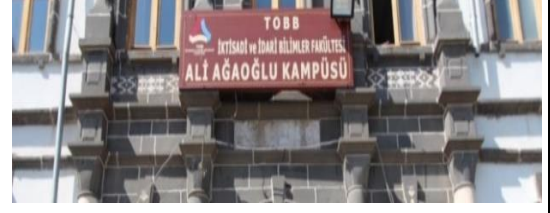
Foto. 139. Diyarbakır İdâdîsi Güney Cephe

Güney cephe kuzey cephenin tekrarı niteliğindedir (Foto. 139), (Çizim 20).

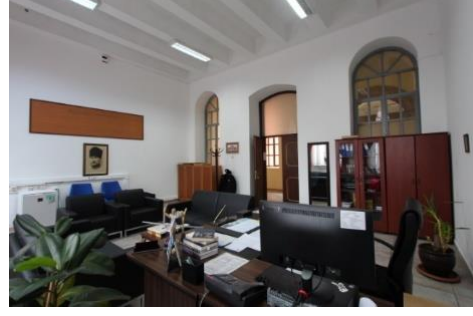
Foto. 156. Bursa Askeri İdâdîsi ZK-04 Nolu Mekân

ZK-04 nolu mekâna koridordan açılan, dikdörtgen formlu, yuvarlak kemerli, ahşap doğramalı bir kapı ile girilir. 8.50x8 m. boyutlarındaki mekân, kuzey cepheye açılan üç, batı cepheye açılan üç ve güney yöne açılan bir adet, yuvarlak kemerli, dikdörtgen formlu, ahşap doğramalı pencere ile aydınlatılmaktadır. Taban fayans, tavan betonarmedir (Foto. 156).

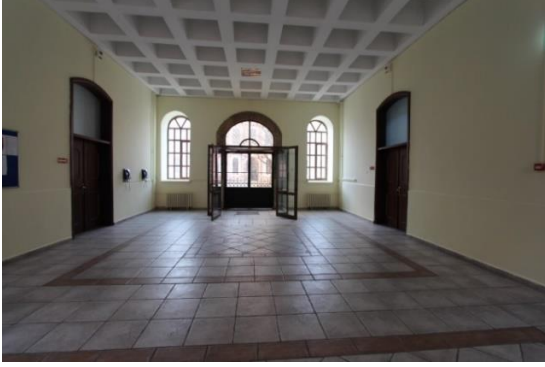
Foto. 157. Bursa Askeri İdâdîsi ZK-05 Nolu Mekân

ZK-05 nolu mekân 5.30x10.60 m. boyutlarındadır. Mekânda kuzey cepheye açılan yuvarlak kemerli, dikdörtgen formlu, ahşap doğramalı beş adet pencere bulunmaktadır. Kuzey duvarının orta aksına yerleştirilen kapının her iki yanında, dolanma koridoruna açılan basık kemerli, dikdörtgen formlu, ahşap ikişer pencere vardır. Mekân, ayrıca kuzey giriş holüne basık kemerli, çift kanatlı, ahşap bir kapı ile bağlanmaktadır. Taban fayans, tavan betonarmedir²²⁴ (Foto. 157).

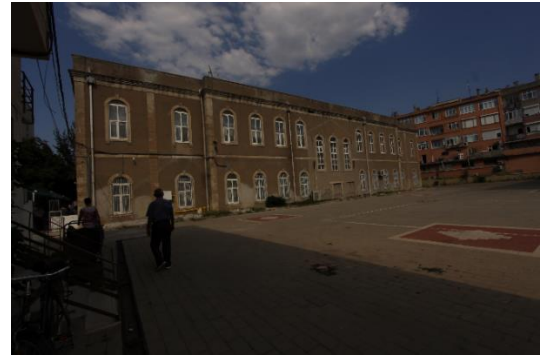
Foto. 192. Çanakkale İdâdîsi Güney Cephe

üstünde, birinci kat seviyesinde, yarım yuvarlak formlu, üzerinde tahrip olmuş, Osmanlı arması olan bir tepeliğe yer verilmektedir. Cephede bulunan pencerelerin çerçeveleri ve kemer kilit taşları dışa taşkındır. Cephenin tamamında 29 adet yuvarlak kemerli, dikdörtgen formlu pencere bulunmaktadır (Foto. 192).

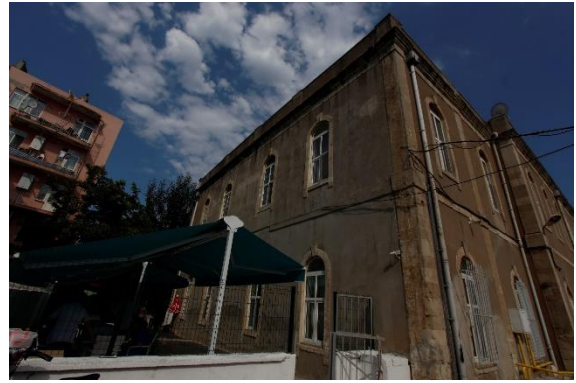
Foto. 194. Çanakkale İdâdîsi Batı Cephe

Batı cephe, zemin kat üzerine iki katlıdır. Katlar birbirinden kat silmesi ile ayrılmaktadır. Cephenin köşelerinde altıklı ve başlıklı birer plastır bulunmaktadır. Cephede toplamda sekiz adet yuvarlak kemerli, dikdörtgen pencere bulunmaktadır. Pencerelerin çerçeve ve kemer kilit taşları dışa taşkındır. Örtüye geçiş kademeli olarak genişleyen saçak ve parapet duvarı ile sağlanmaktadır (Foto. 194).

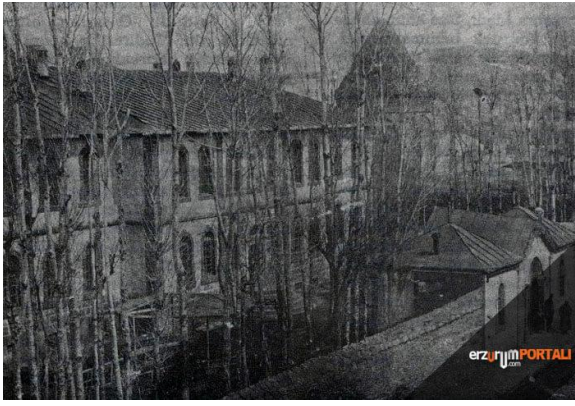
Foto. 197. Erzurum İdadisi Birinci Dönem Fotoğrafi (<https://www.loc.gov/item/2001699214/>, Erişim: 18.01.2019)

Binanın geçirdiği değişim eski fotoğraflarına göre üç dönem halinde ele alınabilir. Binanın orijinal halini gösteren birinci dönem (1892-1909) fotoğrafında (Foto. 197) bina sıvasız eğimli çatı ile kaplı, bodrum kat üzerine iki katlıdır. Fotoğrafta binanın bahçe duvarları olduğu ve ana giriş kapısının karşısına yerleştirilen nöbetçi kulübelerinin bir kısmı görülmektedir.

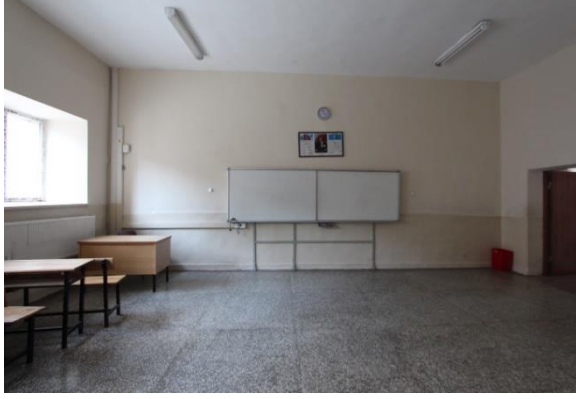
Foto. 220. Erzurum İdâdisi ZK-06 Nolu Mekân

kuzey cepheye açılan, iki yatay, dikdörtgen formlu pencere ile aydınlatılmaktadır. Taban beton mozaik kaplıdır. Tavan betonarmedir (Foto. 220).

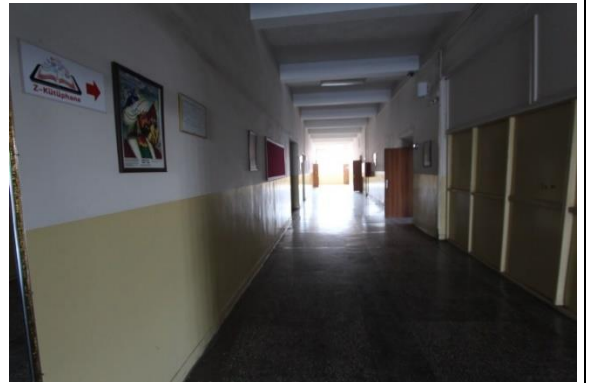
Foto. 223. Erzurum İdâdisi Birinci Kat Koridru

Binanın birinci katına merdivenler ile ulaşılır. Birinci katta mekânlar 41.14x2.90 m. boyutlarında doğu-batı doğrultulu, dikdörtgen planlı, bir koridorun etrafına simetrik olarak yerleştirilmiştir. Koridorun tabanı beton mozaik kaplıdır. Tavan döşemesi betonarmedir. Duvarlar alçı-çimento kum karışımı sıvalıdır (Plan 24) (Foto. 223).

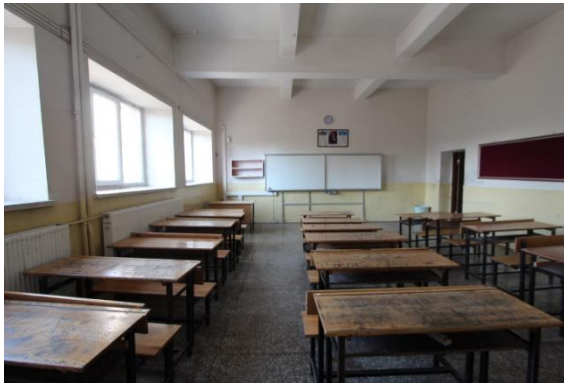
Foto. 224. Erzurum İdâdisi 1K-01 Nolu Mekân

1K-01 nolu mekân 7.40x4.80 m. boyutlarındadır. Mekâna birinci kat koridoruna açılan, dikdörtgen formlu, tek kanatlı, ahşap bir kapı ile geçilir. Mekân kuzey cepheye açılan, üç dikdörtgen formlu pencere ile aydınlatılmaktadır. Taban beton mozaik kaplıdır. Tavan betonarmedir. Duvarlar alçı-çimento-kum karışımı sıvalıdır (Foto. 224).

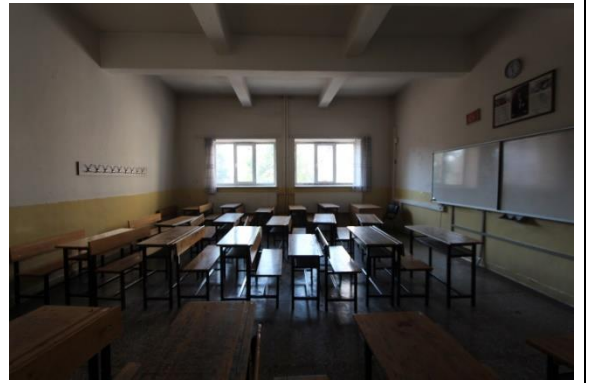
Foto. 225. Erzurum İdâdisi 1K-02 Nolu Mekân

1K-02 nolu mekân 7.50x4.80 m. boyutlarındadır. Mekâna birinci kat koridoruna açılan, dikdörtgen formlu, tek kanatlı, ahşap bir kapı ile geçilir. Mekân kuzey cepheye açılan, iki dikdörtgen formlu, pencere ile aydınlatılmaktadır. Taban beton mozaik kaplıdır. Tavan betonarmedir. Duvarlar alçı-çimento-kum karışımı sıvalıdır (Foto. 225).

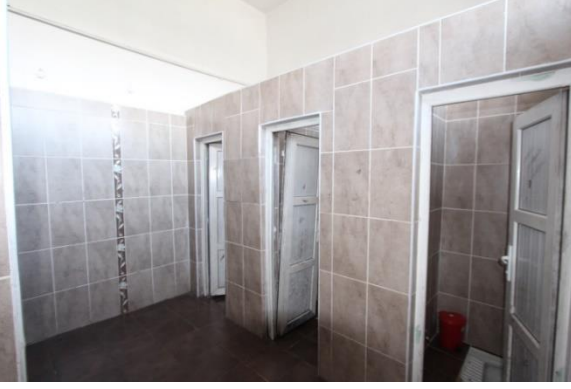
Foto. 226. Erzurum İdâdîsi Birinci Kat Tuvaleti

Birinci katta kuzey köşelerde, iki adet, 2.60x6.40 m. boyutlarında, koridora ahşap, tek kanatlı kapılar ile açılan tuvaletler bulunmaktadır. Kuzeydoğu köşede olan tuvalet, iki adet, dikdörtgen formlu pencere ile aydınlatılmaktadır. Tuvaletlerin duvar ve tabanları fayans ile kaplıdır. Tavan betonarmedir (Foto. 226).

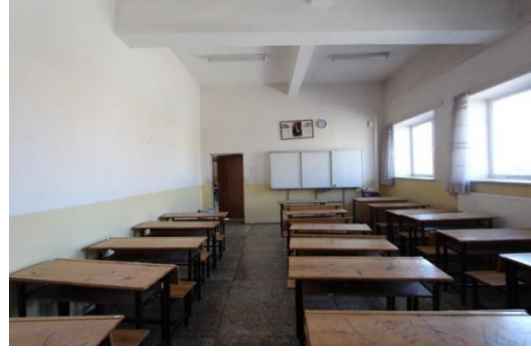
Foto. 227. Erzurum İdâdîsi 1K-03 Nolu Mekân

1K-03 nolu mekân 6.30x4.40 m. boyutlarındadır. Mekâna koridordan açılan, tek kanatlı, ahşap, dikdörtgen bir kapı ile girilir. Doğu cepheye açılan, üç adet, dikdörtgen pencere ile aydınlatılmaktadır. Pencere doğramaları pvc. dir. Tavan betonarmedir. Taban beton mozaik kaplıdır. Duvarlar alçı-çimento kum karışımı sıvalıdır (Foto. 227).

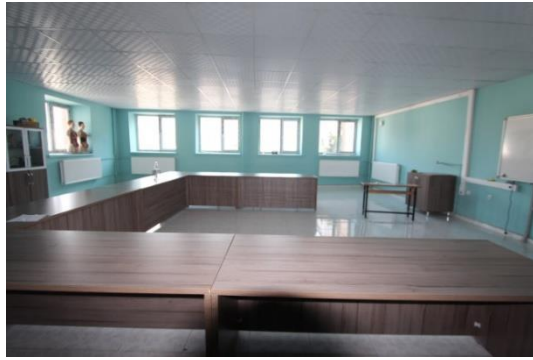
Foto. 228. Erzurum İdâdîsi 1K-04 Nolu Mekân

1K-04 nolu mekân 7.80x12 m. boyutlarında dikdörtgen planlıdır. Mekâna giriş, koridora açılan dikdörtgen formlu, demir ve tek kanatlı bir kapı ile sağlanır. Mekân güney cepheye açılan dört, doğu cepheye açılan bir adet, dikdörtgen pencere ile aydınlatılmaktadır. Pencere doğramaları pvc. dir. Tavan betonarmedir. Taban beton mozaik kaplıdır (Foto. 228).

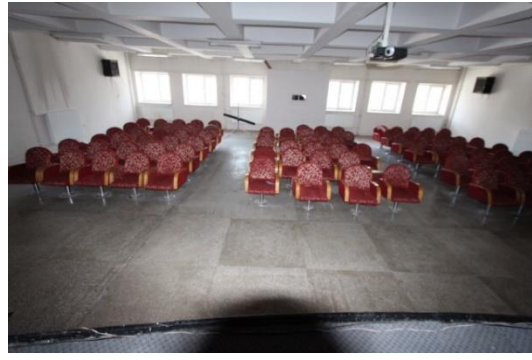
Foto. 229. Erzurum İdâdîsi 1K-05 Nolu Mekân

1K-05 nolu mekân 13.71x14.40 m. boyutlarındadır. Mekâna koridordan açılan tek kanatlı, ahşap, iki kapı ile ulaşılır. Mekân güney cepheye açılan, yedi adet, dikdörtgen pencere ile aydınlatılmaktadır. Tavan kısmı beton kirişlere oturmuştur ve betonarmedir. Taban beton mozaik kaplıdır. Günümüzde bu kısım konferans salonu olarak kullanılmaktadır (Foto. 229).

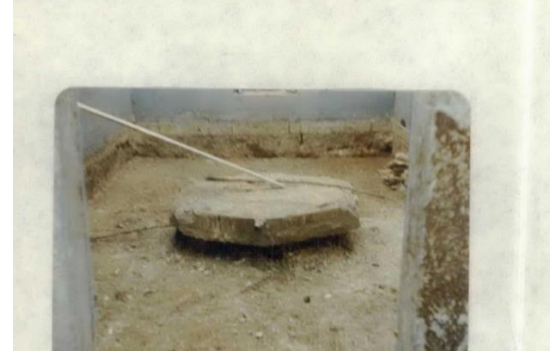
1987 yılında binanın düz dam örtüsü sac ile değiştirilir. 2015 yılında binanın bodrum katında yapılan kazı çalışması neticesinde sekizgen bir şadırvan altlığı ile şadırvana su taşıyan künkler bulunur (Foto. 238). Kazıda şadırvanın etrafının karo mozaik ile kaplı olduğu görülür. 2009’da iç duvarlara sıva raspası yapılarak duvarlardaki kalem işi bezemelerin tespiti yapılır. 1987 yılında düz dam örtü, ahşap ve üstü çinko sac kaplama hale getirilir. Bu örtü sistemi 2015 yılında iklim şartları göz önüne alınarak kiremit ile değiştirilir (Foto. 239). Güneydoğu cepheye yapılan balkon uygulaması nedeni ile bodrum katta kapatılan iki pencere aslına uygun olarak düzenlenir. 1987 restorasyonunda açık avlunun birinci kat seviyesindeki pencereler kapatılarak, niş haline getirilir. 2015 yılında bu pencereler aslına uygun hale getirilir. 2008 yılında giyotin formlu, çift pencereler bodrum katta aynı şekli ile korunmuştur. Üst katlarda ise giyotin görünümlü ancak alttan ve üstten açılabilen formdaki pencereler ile değiştirilmiştir. Pencerelerin içte olanları kaldırılır. Bahçe duvarının korkulukları yenilenir²⁵⁸.

Foto. 238. Sivas İdâdîsi Avlu Şadırvanının Kazı Sonrası Durumunu Gösterir Görüntü (Sivas KVKKM.)

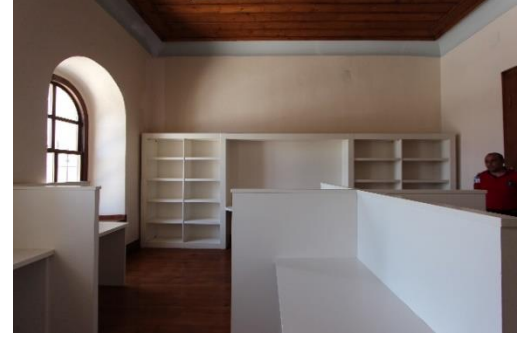
Foto. 263. Sivas İdâdîsi ZK-09 Nolu Mekân

ZK-09 nolu mekân binanın kuzeydoğu köşesinde bulunmaktadır. Koridordan açılan bir kapı ile dersliğe girilmektedir. Mekân 12.50x6.50 m. boyutlarındadır. Kuzey cepheye açılan dört, doğu cepheye açılan üç pencere ile aydınlatılmaktadır (Foto. 263).

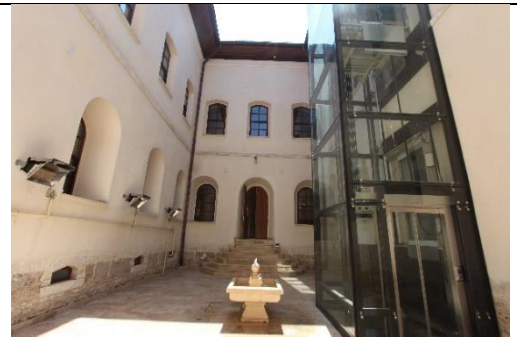
Foto. 264. Sivas İdâdîsi ZK-10 Nolu Mekân

ZK-10 nolu mekân 5.80x5.80 m. boyutlarındadır. Mekâna koridordan açılan bir kapı ile içeri girilir. Doğru cepheye açılan iki pencere ile aydınlatılmaktadır (Foto. 264).

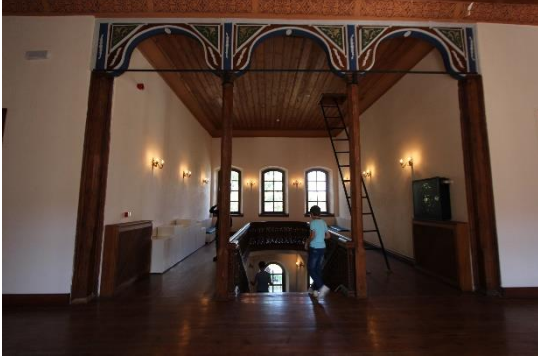
Foto. 266. Sivas İdâdîsi Birinci Kat Dolanma Koridoru

Birinci kat, dikdörtgen planlı bir avlu açıklığının etrafını yerleştirilen dolanan dolanma koridoru (Foto. 266) ve bu koridora açılan mekânlardan oluşan simetrik denilebilecek plandadır (Plan 27). Kuzey ve güney yönlerde aksiyal olarak yerleştirilen merdiven sahanlıkları (Foto. 267-268) ve doğu batı yönlerde bulunan giriş kapıları simetrik dengeyi sağlayan bölümlerdir. Birinci kattın tamamında tavan ve tabanlarda ahşap kaplama kullanılmış olup, duvarlar alçı-çimento-kum karışımı sıvalıdır. Bu katta kullanılan kapılar çift kanatlı ahşap olup, pencereler basık kemerli dikdörtgen formludur. Pencerelerin ahşap aksamı orijinal olmayıp giyotin şekillidirler.

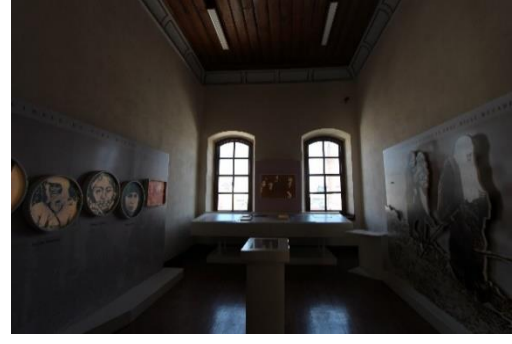
Foto. 269. Sivas İdâdisi 1K-01 Nolu Mekân

1K-01 nolu mekân 7.80x6.55 m. boyutlarındadır. Dersliğe koridordan açılan kapı ile ulaşılır. Mekân doğu cepheye açılan iki ahşap pencere ile aydınlatılmakta olup, bu kısımda balkona açılan bir de ahşap kapı bulunmaktadır (Foto. 269).

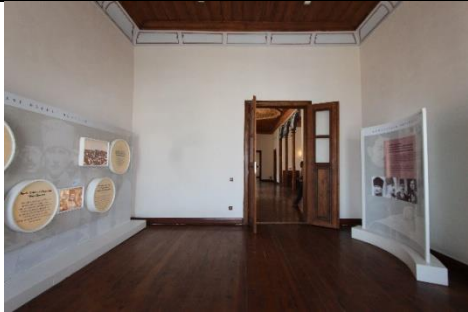
Foto. 270. Sivas İdâdisi 1K-02 Nolu Mekân

1K-02 nolu mekân 6.80x6 m. boyutlarındadır. Dersliğe koridordan açılan kapı ile girilmektedir. Doğü cepheye açılan iki pencere ile mekân aydınlatılmaktadır (Foto. 270).

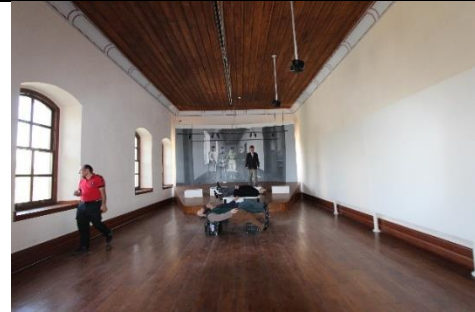
Foto. 271. Sivas İdâdisi 1K-03 Nolu Mekân

1K-03 nolu mekân 12.50x6.50 boyutlarındadır. Koridordan açılan bir kapı ile içeri geçiş sağlanmaktadır. Mekân kuzey cepheye açılan dört, doğü cepheye açılan üç pencere ile aydınlatılmaktadır (Foto. 271).

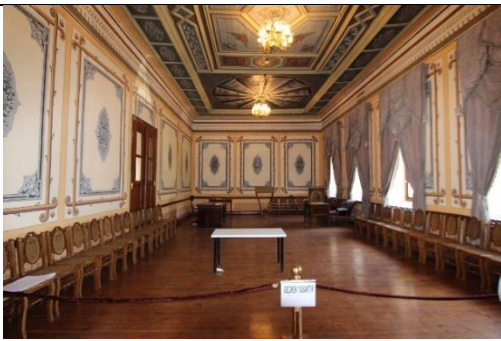
Foto. 272. Sivas İdâdisi 1K-04 Nolu Mekân

Birinci katın güneybatı köşesinde bulunan 1K-04 nolu dersliğe koridordan açılan bir kapı ile ulaşılmaktadır. Mekân 12.50x6.50 m. boyutlarındadır. Mekân güney cepheden açılan dört, batı cepheden açılan üç pencere ile aydınlatılmaktadır (Foto. 272).

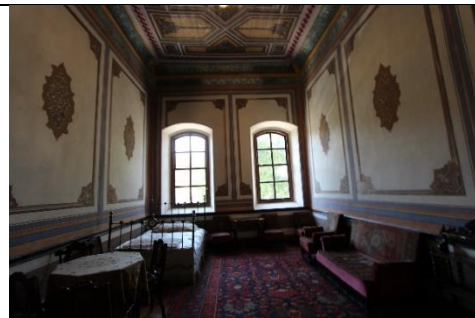
1K-05 nolu mekân 14.25x 6.25 m. boyutlarındadır. Dersliğe koridordan açılan bir kapı ile ulaşılmaktadır. Batı cepheye açılan altı pencere ile aydınlatılmaktadır. Dersliğin tavan ve duvarları diğer mekân ve mekânlardan farklı olarak kalem işi bezemelidir. Bu mekân Sivas Kongresi'nin yapıldığı yerdir. Bu sebeple günümüze bozulmadan gelebilmiştir (Foto. 273).

Foto. 273. Sivas İdâdisi 1K-05 Nolu Sivas Kongresi Toptantı Odası

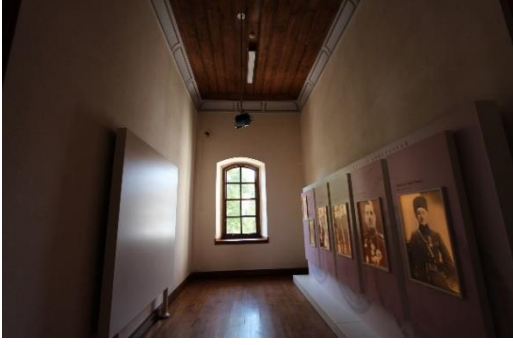
dersliğin tavanı, 1K-05 nolu mekân gibi bozulmadan günümüze ulaşmış, kalem işi bezemeler ile kaplıdır (Foto. 274).

Foto. 274. Sivas İdâdisi 1-0K6 Nolu Atatürk'ün Yatak Odası

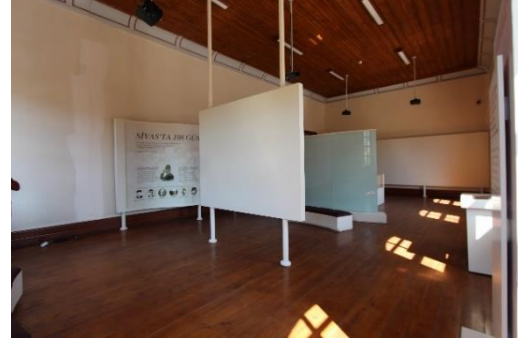
Foto. 275. Sivas İdâdîsi 1K-07 Nolu Mekân

1K-07 nolu idari oda, 3.30x6.30 m. boyutlarındadır. Koridordan bir kapı ile ulaşılan mekân batı cepheye açılan bir pencere ile aydınlatılmaktadır (Foto. 275).

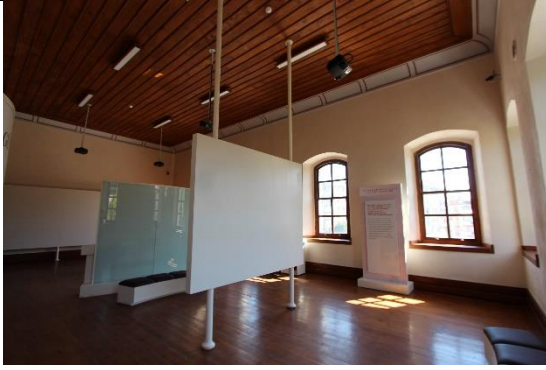
Foto. 276. Sivas İdâdîsi 1K-08 Nolu Mekân

1K-08 nolu mekân 12.50x6.50 m. boyutlarındadır. Binanın kuzeybatı köşesinde bulunan dersliğe koridordan açılan bir kapı ile girilmektedir. Batı cepheye açılan iki, kuzey cepheye açılan dört pencere ile aydınlatılmaktadır (Foto. 276).

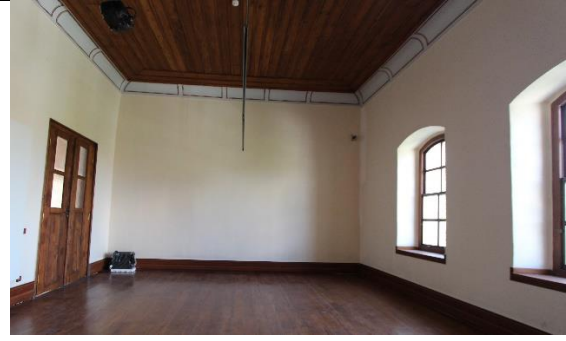
Foto. 277. Sivas İdâdîsi 1K-09 Nolu Mekân

1K-09 nolu mekân binanın kuzeydoğu köşesinde bulunmaktadır. Koridordan açılan bir kapı ile dersliğe girilmektedir. Mekân, 12.50x6.50 m. boyutlarındadır. Kuzey cepheye açılan dört, doğu cepheye açılan üç pencere ile aydınlatılmaktadır (Foto. 277).

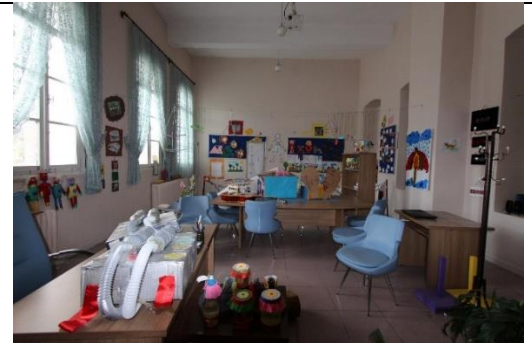
Foto. 322. Çankırı İdâdisi Birinci Kat Koridoru

Tek kollu merdivenlerle ulaşılan birinci kat koridoru 26.10x5.30 m. boyutlarındadır. Tabanı fayans, tavanı betonarmedir (Foto. 322).

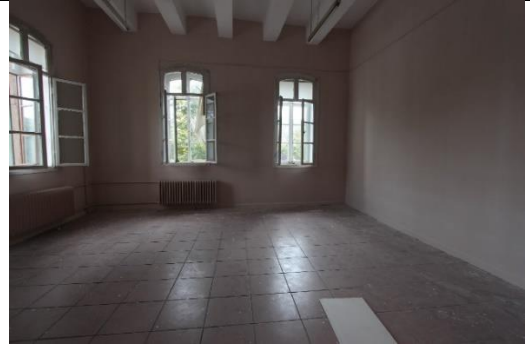
Foto. 327. Çankırı İdâdîsi 1K-05 Nolu Mekân

1K-05 nolu mekân 8.90x5.75 m. boyutlarındadır. Koridora yuvarlak kemerli iki ahşap kapı ile açılmaktadır. Mekân güney cepheye açılan dört, koridora açılan üç adet basık kemerli pencere ile aydınlatılmaktadır. Dersliğin tabanı fayans kaplıdır. Tavanı betonarmedir (Foto. 327).

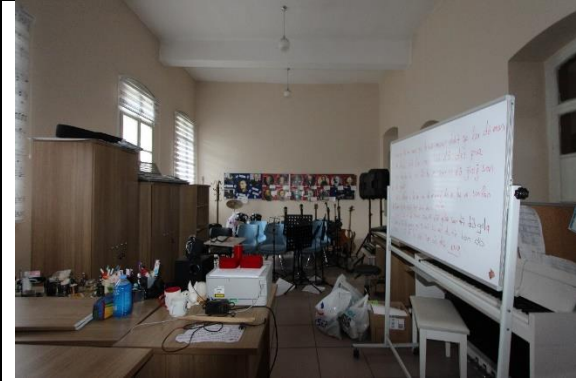
Foto. 328. Çankırı İdâdîsi 1K-06 Nolu Mekân

1K-06 nolu mekân 15.20x8.0 m. boyutlarındadır. Koridora yuvarlak kemerli dikdörtgen bir kapı ile açılmaktadır. Güney ve kuzey cephelere açılan iki, batı cepheye açılan dört basık kemerli dikdörtgen pencere ile aydınlatılmaktadır. Dersliğin tabanı fayans kaplıdır. Tavanı betonarmedir (Foto. 328).

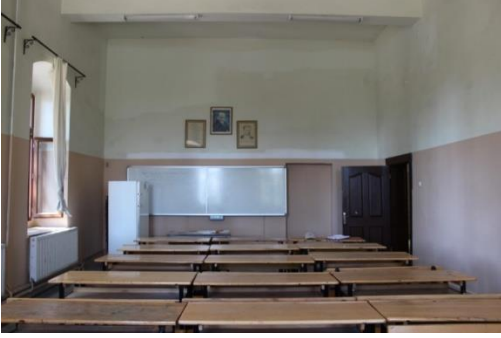
Foto. 346. Aydın İdâdisi Zemin Kat Kuzey Giriş Holü

Zemin katın kuzey yönünde, ortada giriş holü (Foto. 346) ve her iki yanında 6x6.10 m. boyutlarında ZK-05, ZK-06 nolu sınıflar (Foto. 347-348) bulunmaktadır. Bu sınıflar kuzey yöne bakan üçer pencere ile aydınlatılmaktadır. Batı yönün 9.5x6 m.-7.80x6 m.-9.5x6 m. boyutlarında ZK-01, ZK-02, ZK-03 nolu sınıflar (Foto. 349-351) görülmektedir. Bunlardan kuzey yönde olanın beş, ortada bulunanın dört ve güney yönde olanın beş adet, basık kemerli, dikdörtgen pencere ile aydınlatıldığı görülmektedir.

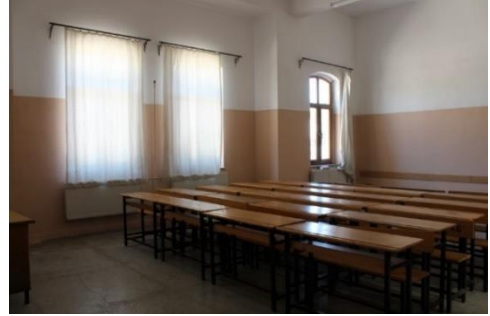
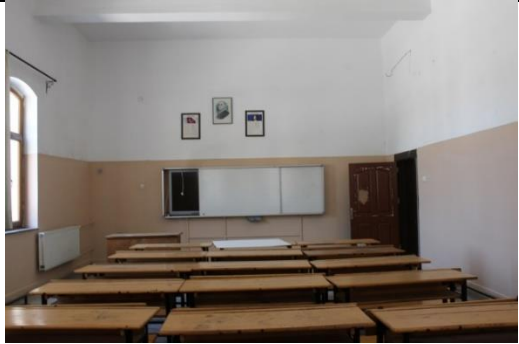
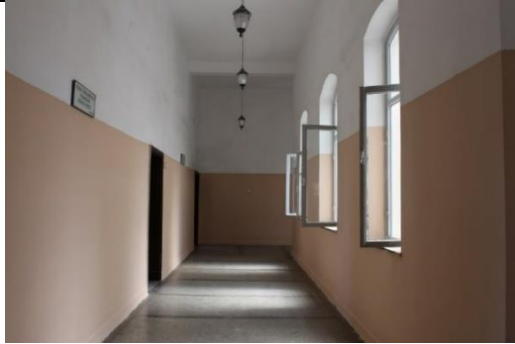
Binanın birinci katında, doğu yönde, zemin kat planı tekrarlanmaktadır. 1K-09, 1K-10, 1K-11, 1K-12, 1K-13 nolu mekânlar baskı odası, tuvalet ve sınıf olarak düzenlenmiştir (Foto. 352-353-354-355). Güney ve kuzey yönlerde 17.90x6 m. boyutlarında dikdörtgen planlı 1K-01, 1K-07 nolu mekânlar bulunmaktadır. Bu mekânlar kuzey yönde 2.5x6 m. boyutunda bir, güney yönde 2.6x6 boyutlarında ikiye bölünmüştür. Burada bulunan 1K-07 nolu mekân öğretmen odası (Foto. 356), 1K-02 nolu mekân depo, 1K-08 nolu mekân rehberlik odası (Foto. 357) ve 1K-03 nolu mekân arşiv (Foto. 358)'dir. Bu bölünmenin sonradan yapıldığı anlaşılmaktadır. Batı yönde 8.6x6.25-11x6.25-9.20x6.25 m. boyutlarında üç adet dikdörtgen planlı mekân bulunmaktadır. Bu mekânların 1K-04, 1K-05, 1K-06 nolu sınıflar olduğu görülmektedir (Foto. 359- 360- 361).

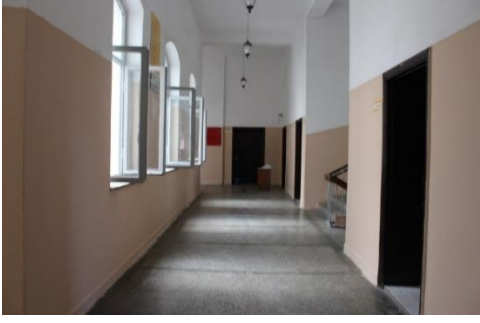
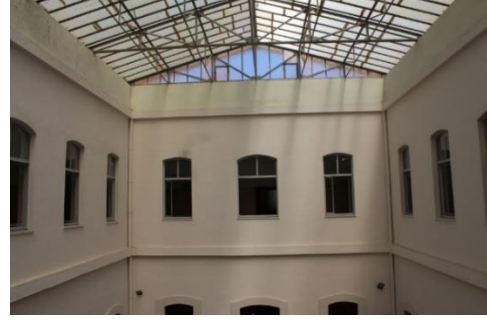
Dolanma koridorları birinci katta tekrarlanmaktadır (Foto. 362-363). Bu koridorlar 16 basık kemerli dikdörtgen pencere ile aydınlatılmaktadır (Foto. 364) (Plan 33).

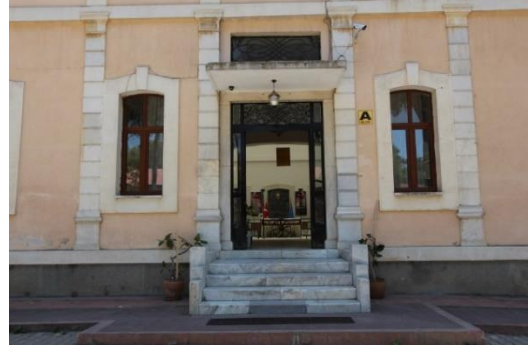
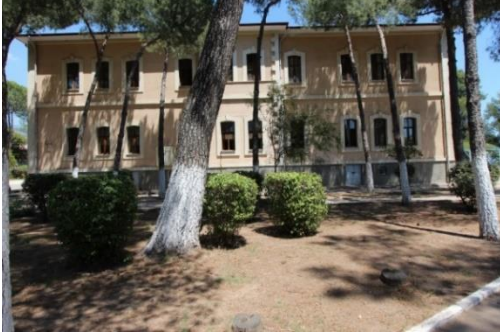
pencerelerin dış kenarlarından geçen, altlıkları ve başlıkları bulunan, iki kat seviyesinde uzanan, bedenleri kare şeklinde derzle kaplanan plastırlar bulunmaktadır. Giriş kısmını dikeyde üç kısma bölümleyen bu plastırların aralarında, birinci kat seviyesinde, birer basık kemerli pencere bulunmaktadır. Bu pencerelerin tüm binada aynı formlu kullanıldığı görülmektedir. Pencerelerin taş çerçeveleri, kemer kilit taşı noktasında dışarı taşırılarak vurgulanmaktadır. Binanın cephelerinin hepsinde olduğu gibi zemin kat ile birinci katı yatay olarak bölen kat silmesi, giriş bloğunda da uygulanmaktadır. Güney cephenin doğu ve batı köşelerden 9.20 m. boyutunda bloklar halinde ileri taşırıldığı görülmektedir. Köşelerde her bir katta ikişer pencere bulunmaktadır. İçeri alınan orta aksın zemin katında altı, birinci katında yedi adet pencereye yer verilmektedir (Foto. 365 -366).

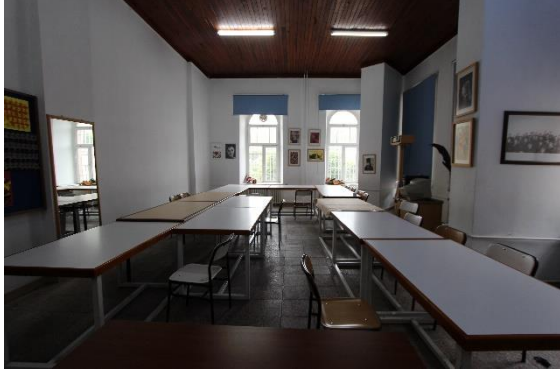
Foto. 391. Balıkesir İdâdisi ZK-06 Nolu Mekân

adet, yuvarlak kemerli, dikdörtgen formlu, pvc. malzemeli pencere ile aydınlatılmaktadır. Tavanı betonarme, tabanı beton-mozaik karo kaplıdır (Foto. 391).

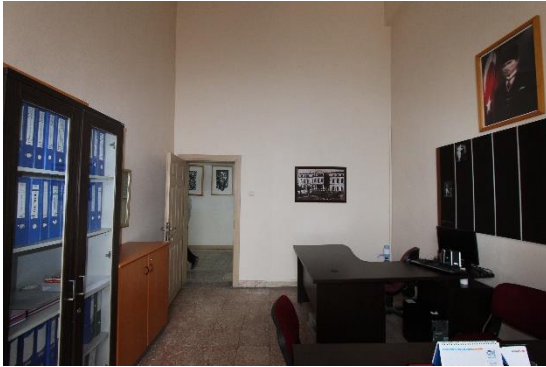
Foto. 395. Balıkesir İdâdîsi ZK-09 Nolu Mekân

ZK-09 nolu mekân 3.40x4.80 m. boyutlarındadır. Mekâna koridordan açılan, ahşap doğramalı, tek kanatlı bir kapı ile girilmektedir. Mekân güney cepheye açılan iki adet, yuvarlak kemerli, dikdörtgen formlu, pvc. malzemeli pencere ile aydınlatılmaktadır. Tavanı betonarme, tabanı beton-mozaik karo kaplıdır (Foto. 395).

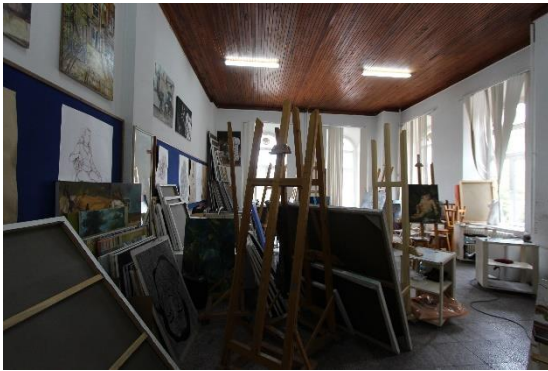
Foto. 399. Balıkesir İdâdîsi 1K-01 Nolu Mekân

aydınlatılmaktadır. Tavanı betonarme, tabanı beton-mozaik karo kaplıdır. Duvarları kireç-kum-çimento karışımı sıvalıdır (Foto. 399).

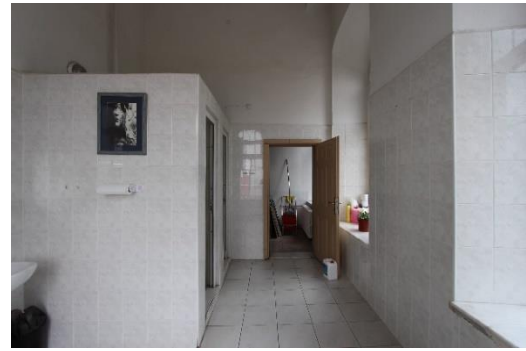
Foto. 400. Balıkesir İdâdîsi 1K-02 Nolu Mekân

1K-02 nolu mekân 6.20x8.40 m. boyutlarındadır. Mekâna koridordan açılan, ahşap doğramalı, tek kanatlı bir kapı ile girilmektedir. Mekân kuzey cepheye açılan iki adet, yuvarlak kemerli, dikdörtgen formlu, pvc. malzemeli pencere ile aydınlatılmaktadır. Tavanı betonarme, tabanı beton-mozaik karo kaplıdır (Foto. 400).

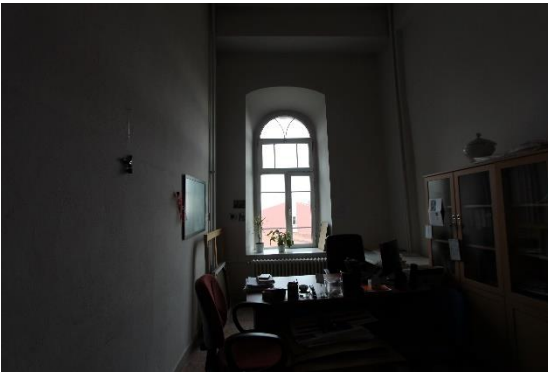
Foto. 401. Balıkesir İdâdîsi Birinci Kat Tuvaletleri
(1)

Birinci katın güney doğu köşesine yerleştirilen 3x4.80 m. boyutlarında lavabo kısmı bulunmaktadır. Lavaboya koridordan açılan tek kanatlı bir kapı ile geçilir. Doğu cepheye açılan iki, güney cepheye açılan bir adet yuvarlak kemerli, dikdörtgen formlu, pvc. malzemeli pencere ile aydınlatılmaktadır. Tavanı betonarme, tabanı fayans kaplıdır. Batı duvarı fayans kaplıdır (Foto. 401).

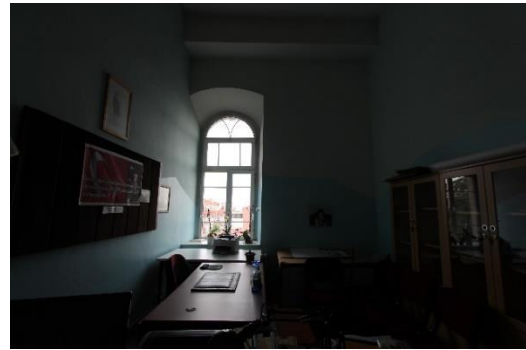
Foto. 402. Balıkesir İdâdîsi 1K-03 Nolu Mekân

1K-03 nolu mekân 3x4.80 m. boyutlarındadır. Mekâna koridordan açılan, ahşap doğramalı, tek kanatlı bir kapı ile girilmektedir. Mekân güney cepheye açılan iki adet, yuvarlak kemerli, dikdörtgen formlu, pvc. malzemeli pencere ile aydınlatılmaktadır. Tavanı betonarme, tabanı beton-mozaik karo kaplıdır (Foto. 402).

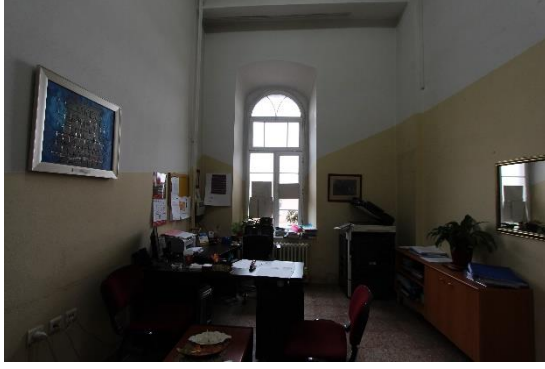
Foto. 403. Balıkesir İdâdîsi 1K-04 Nolu Mekân

1K-04 nolu mekân 3.40x4.80 m. boyutlarındadır. Mekâna koridordan açılan, ahşap doğramalı, tek kanatlı bir kapı ile girilmektedir. Mekân güney cepheye açılan iki adet, yuvarlak kemerli, dikdörtgen formlu, pvc. malzemeli pencere ile aydınlatılmaktadır. Tavanı betonarme, tabanı beton-mozaik karo kaplıdır (Foto. 403).

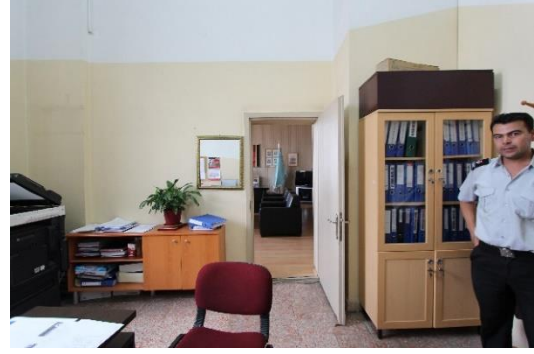
Foto. 404. Balıkesir İdâdîsi 1K-05 Nolu Mekân

1K-05 nolu mekân 3.20x4.80 m. boyutlarındadır. Mekâna koridordan açılan, ahşap doğramalı, tek kanatlı bir kapı ile girilmektedir. Mekân güney cepheye açılan iki adet, yuvarlak kemerli, dikdörtgen formlu, pvc. malzemeli pencere ile aydınlatılmaktadır. Tavanı betonarme, tabanı beton-mozaik karo kaplıdır (Foto. 404).

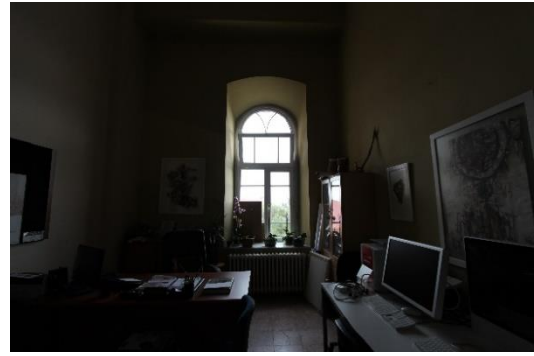
Foto. 406. Balıkesir İdâdîsi 1K-07 Nolu Mekân

1K-06 nolu mekân 6x4.80 m. boyutlarındadır. Mekâna koridordan açılan, ahşap doğramalı, tek kanatlı bir kapı ile girilmektedir. Dışarıya 2.80x8 m. boyutlarında çıkıntı yapan 1K-07 nolu kısım ile 1K-06 nolu mekân arasına bir duvar eklenmiştir. Bu duvarın doğu köşesinden açılan dikdörtgen formlu bir kapı ile 1K-07 nolu mekâna ulaşılır (Foto. 405). 1K-07 nolu mekân doğu ve batıya açılan bir, güney cepheye açılan üç adet pencere ile aydınlatılmaktadır. Tavanı betonarme, tabanı beton-mozaik karo kaplıdır (Foto. 406).

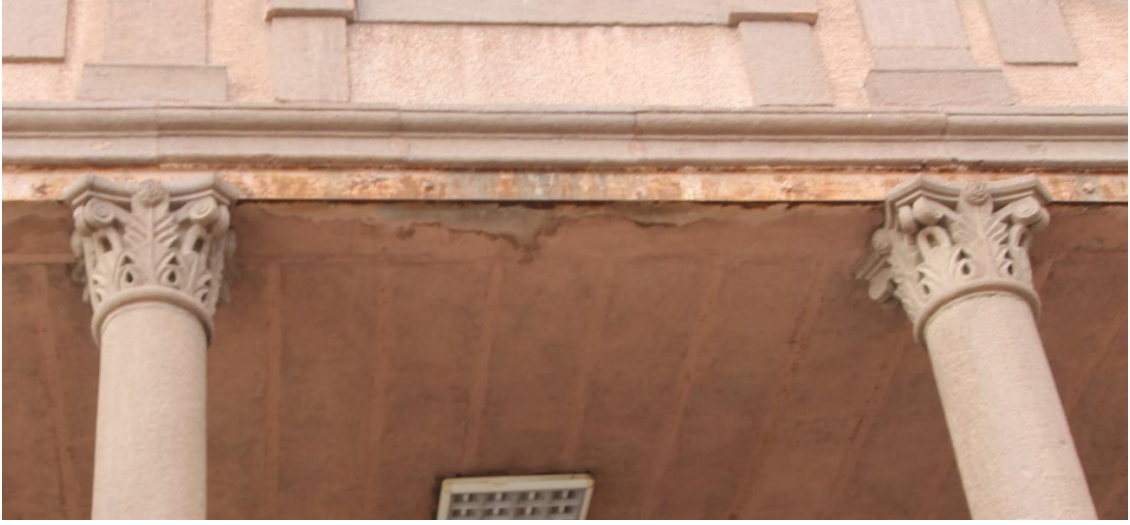
Foto. 418. Balıkesir İdadisi Güney Giriş Portiğinde Bulunan Sütun Başlığı

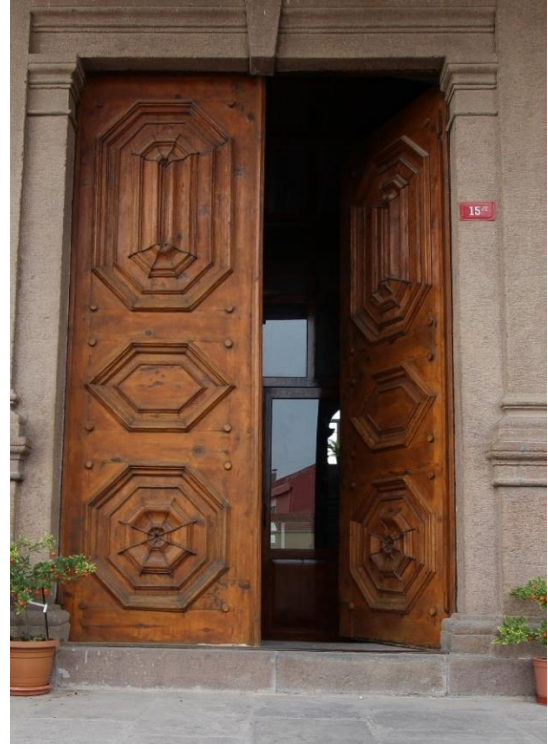
Foto. 421. Balıkesir İdâdîsi Güney Giriş Kapısı

Meandır motifi, Balıkesir İdâdisi giriş kapı kanatlarında ahşap üzerine oyma tekniği ile (Foto 920) ve Fener Rum Zükur İdâdisi tuğla malzeme ile dış cephe bordürlerinde işlenmiştir. Daire motifi, Muğla İdâdisi pencere denizliklerinde taş kabartma tekniği ile uygulanmıştır. Haç motifi, Esayan Ermeni İnas İdâdisi binasında cephe bezemesi olarak tuğla malzeme ile gerçekleştirilmiştir. Altı kollu yıldız motifi, Bursa İdâdisi merdiven korkuluklarında ahşap oyma (Foto. 78), Söğüt İdâdisi tavan bezemelerinde ahşap çakma (Foto. 484) ve Kayseri İdâdisi yer döşemelerinde taş boyama teknikleri ile uygulanmıştır. Damla motifi, Diyarbakır İdâdisi pencere kemerlerinin üzengi yataklarında taş oyma (Foto. 141) şeklindedir. Küre formlu bezeme, Mardin İdâdisi bahçe kapısında, kapı topu şeklinde kullanılmıştır (Foto. 803). Sekizgen motifi, Kayseri İdâdisi yer döşemesinde (Foto. 756); üçgen motifi Fener Rum Zükur İdâdisi'nde cephelerin bordür kuşaklarında (Foto. 858); baklava motifi Sivas İdâdisi pencere denizliklerinde (Foto. 309-310), Söğüt İdâdisi tavanında (Foto. 485) ve Fener Rum Zükur İdâdisi cephe bezemelerinde (Foto. 858) görülmektedir. Sekiz kollu yıldız motifi, Balıkesir İdâdisi giriş kapı kanatlarında (Foto. 420) ahşap oyma tekniği ile uygulanmıştır. Altıgen motifi, Balıkesir İdâdisi giriş kapısı kanatlarında (Foto. 421) bulunmaktadır.

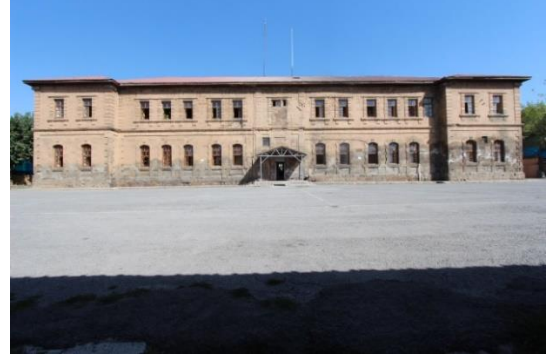
Foto. 435. Bitlis İdâdîsi Doğu Cephe

Binanın doğu cephesi, batı cephesi ile benzer özellikler sergilemektedir. Zemin üzerine tek katlı olan binada katlar kat silmesi ile birbirinden ayrılmaktadır. Zemin katta basık kemerli, birinci katta dikdörtgen formlu pencereler ile yatay ve dikey denge sağlanmaktadır. Cephede toplamda 29 adet pencere bulunmaktadır. Cephenin orta aksına yerleştirilen giriş kapısı dikdörtgen formludur. Kapı ve üstte bulunan balkon kapısının olduğu kısım, iki plastr içerisine alınarak dikeyde vurgulanmaktadır. Balkon ve kapısı günümüzde kapatılmış durumdadır. Cephenin kuzey ve güney köşelerinde dışa taşıntı yapan kütle kenarlarında, plastırlar ile dikey vurgu yapılmaktadır. Cephe üstte eğimli çatı ile sonlanmaktadır (Foto. 435).
