**II. ABDÜLHAMİD DÖNEMİ (1876-1909) İDÂDİ YAPILARI
(TÜRKİYE ÖRNEKLERİYLE)**

**Pamukkale Üniversitesi
Sosyal Bilimler Enstitüsü
Doktora Tezi
Sanat Tarihi Ana Bilim Dalı
Sanat Tarihi Doktora Programı**

Rahşan TOPTAŞ

**Ağustos 2020
DENİZLİ**

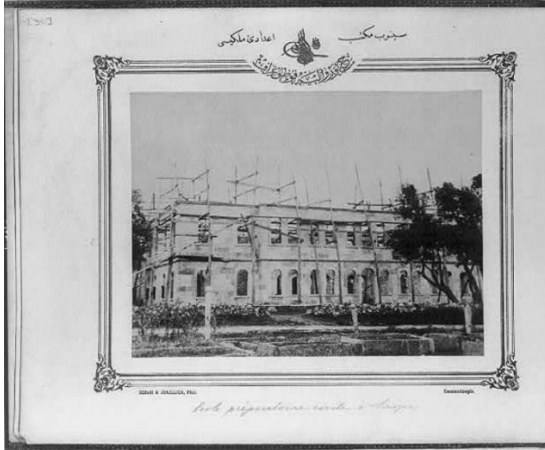
Foto. 438. Sinop İdâdîsi Binası İnşaatı
(<https://www.loc.gov/item/2001699232/>, Erişim:
07.05.2018)

- Foto. 438. Sinop İdâdîsi İnşasını Gösterir Fotoğraf
(<https://www.loc.gov/item/2001699232/>, Erişim: 07.05.2018).
- Foto. 439. Sinop İdâdîsi Şakirdanları (<https://www.loc.gov/item/2001699233/>,
Erişim: 07.05.2018)

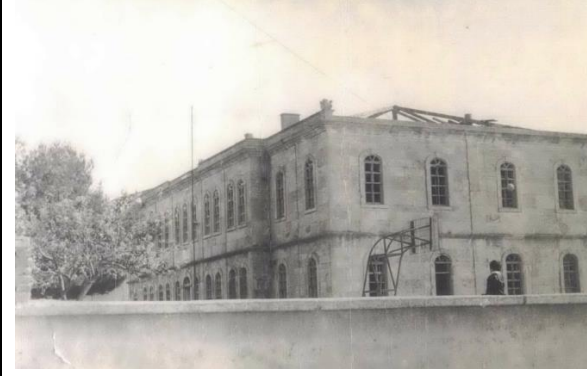
Foto. 440. Sinop İdâdîsi 1976 Yılında Çatı Yenilemesi (Sinop KTVKKM.)

- Foto. 440. Sinop İdâdîsi 1976 Yılında Çatı Yenilemesini Gösterir Fotoğraf (Sinop KTVKKM.)
- Foto. 441. Sinop İdâdîsi Kuzey Cephe Eski Görüntüsü (Sinop KTVKKM.)

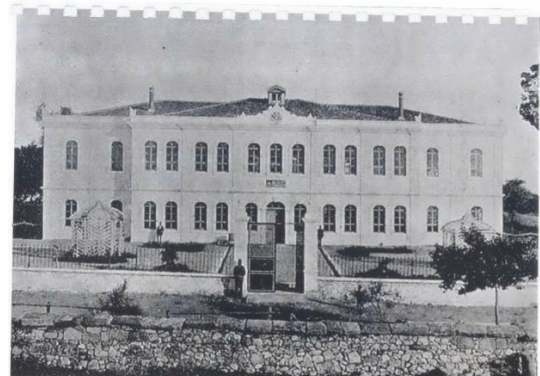
Foto. 441. Sinop İdâdîsi Kuzey Cephe Eski Görüntüsü (Sinop KTVKKM.)

Sinop Îdâdîsi Osmanlı İmparatorluğu döneminde geçirdiği onarım dışında, 1976 yılında yapılan onarım ile temelden itibaren betonarme kolon ve döşemeleri güçlendirilir. Aynı onarımda binanın çatı sistemi tamamı ile değiştirilir. Ön ve arka su tahliye kanalları kaldırılarak, mahya kısmı uzatılır. Çatıdaki kiremit örtü kaldırılarak, kum yüzeyli yalıtım malzemesi kullanılır (Foto. 440). Üst kat koridorunun aydınlatılması için inşa edilen aydınlatma feneri ve saçak üstüne oturtulan taç kısmı ortadan kaldırılır (Foto. 441). Çatı yüzeyine su depoları ve güneş panelleri yerleştirilir²⁹³.

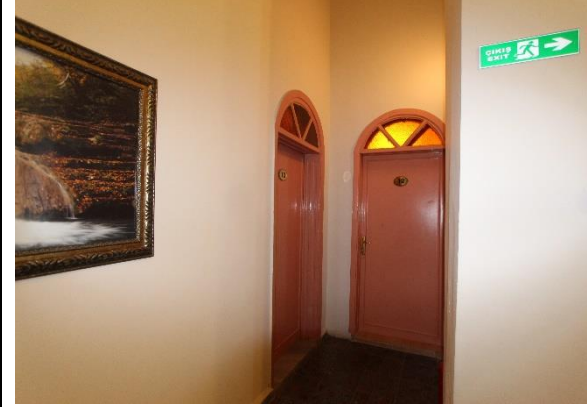
Foto. 442. Sinop İdâdîsi Üst Kat Kapılarından Bir Görünüm

İç mekân tasarımı da 1976 yılı onarımında büyük ölçüde değişime uğratılır. Giriş kapısının sol kanadındaki odalar birleştirilerek yemekhaneye çevrilir. Yemekhanenin yanı mutfak haline dönüştürülür. Girişin sağ tarafı müdür ve müdür yardımcısı odalarına ve oturma salonuna dönüştürülürken, salona birde çay ocağı konumlandırılır. Üst kat, idare odası ve muhasebe birimi hariç, tamamı ile konaklama için mekânlara ayrılır. Bu katta bulunan sınıflar sonradan yapılan duvarlarla çoğaltılır (Plan 41-42). Bu odaların her birine banyo tesisatı kurulur. Ahşap olan iç döşeme tamamı ile betonarme hale getirilir. Betonarme yüzeyler, odalarda seramik, koridorlarda karo mozaik döşeme türleri ile kaplanır. Kapıların orijinal hali, üstte yarım yuvarlak üç bölmeli sabit camlı, altta tek kanatlı yapıdadır (Foto. 442). Günümüzde orijinal kalan kapı bulunmamaktadır. Binanın tamamı ile ahşap olan çift

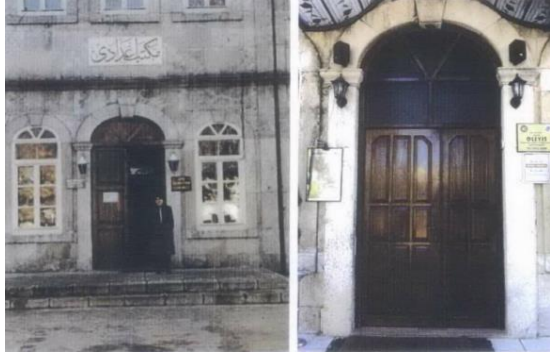
Foto. 443. Sinop İdâdîsi Ana Giriş Kapısı Eski ve Yeni Hallerini Gösterir Karşılaştırmalı Fotoğraf (Sinop KTVKKM.)

- Foto. 443. Sinop İdâdîsi Ana Giriş Kapısı Eski ve Yeni Hallerini Gösterir Karşılaştırmalı Fotoğraf (Sinop KTVKKM.)
- Foto. 444. Sinop İdâdîsi Pencerelerinin Eski ve Yeni Hallerini Gösterir Karşılaştırmalı Fotoğraf (Sinop KTVKKM.)

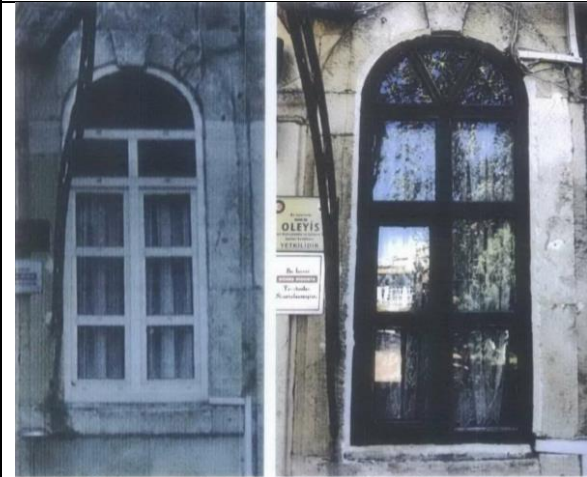
Foto. 444. Sinop İdâdîsi Pencerelerinin Eski ve Yeni Hallerini Gösterir Karşılaştırmalı Fotoğraf (Sinop KTVKKM.)

Dış cephede özellikle güneyde mutfağın ihtiyaçları doğrultusunda depolama alanları oluşturulmuştur. Odalara takılan klimalar nedeni ile dış duvar yüzeylerinde deformasyonlar bulunmaktadır. Binanın pencereleri eski fotoğraflarında, üstte sabit üç bölmeli, altta hareketli giyotin tarzında, ahşap malzemeli iken, günümüzde pvc. malzemeli ve çeşitli dönemlerde yapılan değişimlerin izlerini taşımaktadır. Pencerelerde gerçekleştirilen onarımlar sonrasında tipolojik olarak bir birliktelikten de söz edilemez (Foto. 443). Güney cephenin mutfak kısmında bulunan bir pencere ile ek binanın güney cephesindeki zemin kat penceresi kapıya dönüştürülmüştür. Her iki kapıda pvc. malzemelidir. Çeşitli dönemlerde çekilen fotoğraflarından anlaşıldığına göre, orijinalde üstte üç bölmeli, sabit ahşap çerçevesi cam kısmı ve altta iki kanatlı ana giriş kapısı birçok kez değişim geçirir²⁹⁵ (Foto. 444).

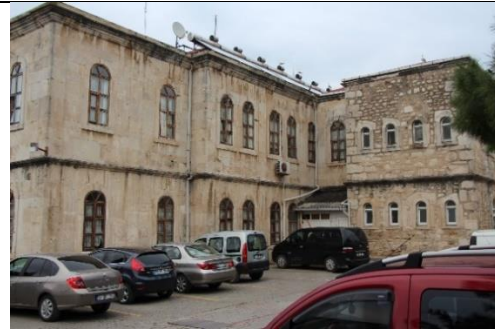
Foto. 452. Sinop İdâdîsi Güney Cephe

alınlık kısmı üçgen formludur. Kastamonu İdâdisi (Foto. 26), Bursa Askeri İdâdisi (Foto. 179), Çanakkale İdâdisi (Foto. 185), Sivas İdâdisi (Foto. 280), Sinop İdâdisi (Foto. 452), Söğüt İdâdisi (Foto. 479), İzmir İdâdisi (Foto. 632), Trabzon İdâdisi (Foto. 636), Manisa İdâdisi (Foto. 638), Ankara İdâdisi (Foto. 640), Zapyon Rum İnas İdâdisi (Foto. 865), Üsküdar İmmecelee Conception (St. Marie) Fransız Zükur İdâdisi (Foto. 1033) binalarında alınlık kısmı oval formludur. Bilecik İdâdisi (Foto. 531), Bolu İdâdisi (Foto. 634), Fener Rum Zükur İdâdisi (Foto. 855) binalarının alınlık kısımları dikdörtgen formludur.

İdâdisi (Foto. 135), Bursa Askeri İdâdisi (Foto. 179), Çanakkale İdâdisi (Foto. 185), Sivas İdâdisi (Foto. 280), Sinop İdâdisi (Foto. 452), Söğüt İdâdisi (Foto. 479), Bilecik İdâdisi (Foto. 531), Isparta İdâdisi (Foto. 583), Muğla İdâdisi (Foto. 683), İzmir İdâdisi (Foto. 632), Bolu İdâdisi (Foto. 634), Trabzon İdâdisi (Foto. 636), Manisa İdâdisi (Foto. 638), Ankara İdâdisi (Foto. 640), Kırşehir İdâdisi (Foto. 641), Edirne İdâdisi (Foto. 647), Adana İdâdisi (Foto. 707), Kayseri İdâdisi (Foto. 750), Mardin İdâdisi (Foto. 887), Erzincan İdâdisi (Foto. 805), Tokat İdâdisi (Ek 56), İoakimmion Rum İnas İdâdisi (Foto. 813), Fener Rum Zükur İdâdisi (Foto. 855), Trabzon Kemer kaya Rum Zükur İdâdisi (Foto. 1017), Üsküdar İmmeculee Conception (St. Marie) Fransız Zükur İdâdisi (Foto. 1033), Bakırköy Notre Dame De Rosaire Fransız İnas İdâdisi (Foto. 1060), Robert Koleji İdâdi Binası (Foto. 1086), Maraş Amerikan (Merkezi Türkiye) İnas İdadisi (Foto. 1099), İzmit Amerikan İdadisi (Foto. 1102), Ankara Saint Clement Fransız İdadisi (Foto. 1104) binaları üçlü giriş ve alınlık uygulamaları olan yapılardır (Ek 92).

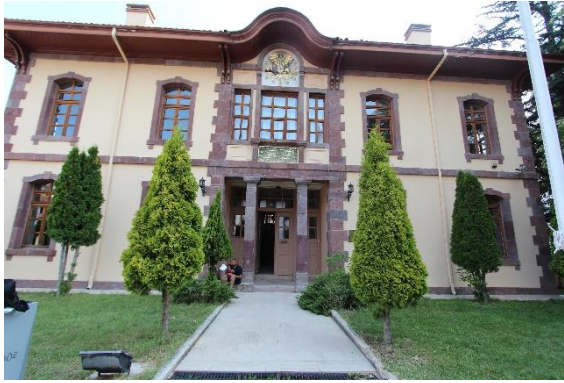
Foto. 478. Söğüt İdâdîsi 1K-06 Nolu Mekân

1K-06 nolu mekân 8x5 m. boyutlarındadır. Mekâna koridordan açılan çift kanatlı, dikdörtgen formlu, ahşap bir kapı ile girilir. Mekân kuzey ve doğu cephelere açılan, basık kemerli, dikdörtgen formlu, ahşap doğramalı ikişer pencere ile aydınlatılmaktadır. Tavan ve taban ahşap döşelidir. Duvarlar alçı-kum-kireç karışımı sıvalıdır (Foto. 478).

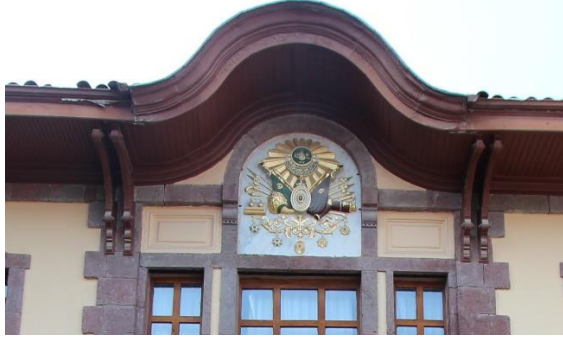
Foto. 482. Söğüt İdâdîsi Batı Cephe

Batı cephe, bodrum kat üstüne iki katlıdır. Katlar birbirinden kat silmesi ile ayrılmıştır. Dışa taşıntı yapan kısımlarda dâhil kanatların kenarları atlatmalı taşlar ile dikey olarak vurgulanmıştır. Bodrum katta dört adet, yuvarlak formlu mazgal pencere bulunmaktadır. Diğer iki kattın her birinde, dört tane olmak üzere toplamda sekiz tane, basık kemerli, dikdörtgen formlu, çerçeveleri ve kilit taşları dışa taşkın pencere vardır. Cephe üstte ahşap malzemeli, ahşap konsollara dayandırılmış, geniş saçak kısmı ile sonlandırılmıştır (Foto. 482) (Çizim 39).

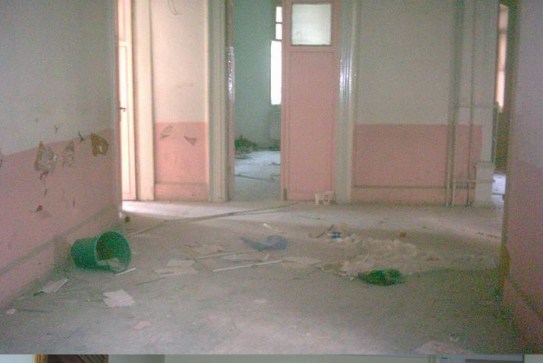
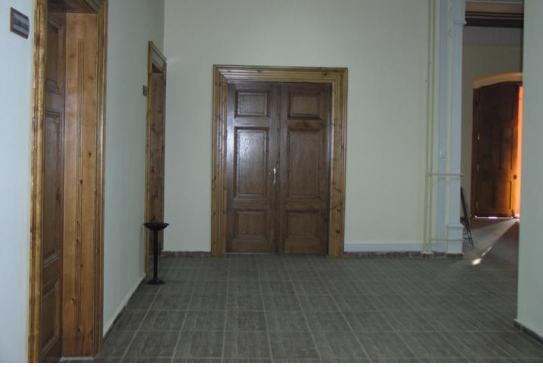
Foto. 492. Bilecik İdâdîsi 2005 Restorasyonu
Öncesi İç Sıva ve Boya Durumu

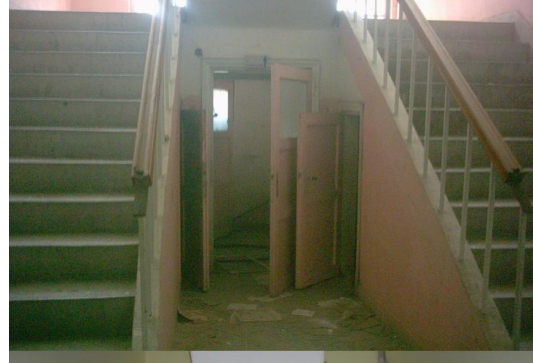
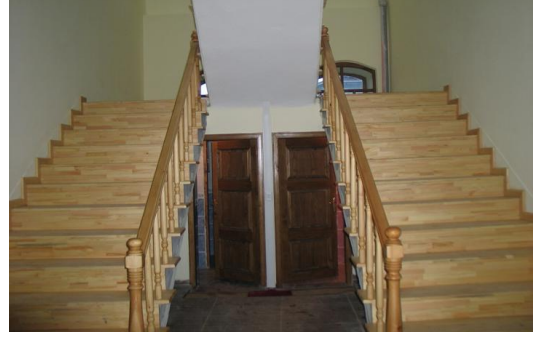
Foto. 493. Bilecik İdâdîsi 2005 Restorasyonu Sonrası Kapı Doğramalarında Meydana Gelen Değişim

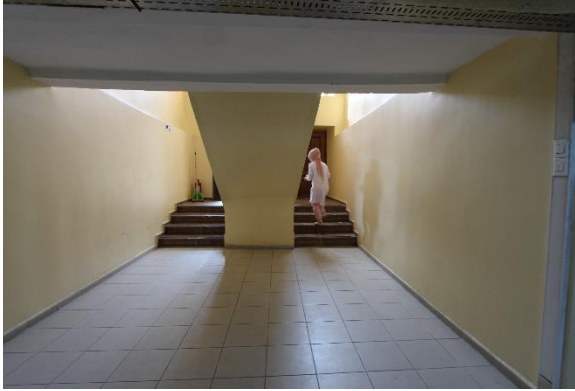
Foto. 494. Bilecik İdâdîsi 2005 Restorasyonu Sonrası Merdivenlerde Meydana Gelen Değişim

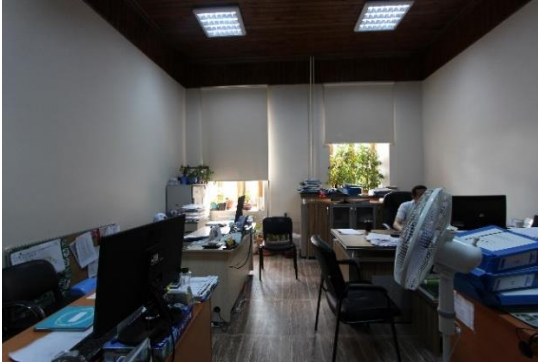
Foto. 512. Bilecik İdâdîsi ZK-05 Nolu Mekân

ZK-05 nolu mekân 6.20x8 m. boyutlarındadır. Mekâna koridordan açılan dikdörtgen formlu, çift kanatlı, ahşap doğramalı bir kapı ile girilir. Mekân kuzey cepheye açılan dikdörtgen formlu, basık kemerli, ahşap doğramalı üç pencere ile aydınlatılır (Foto. 512).

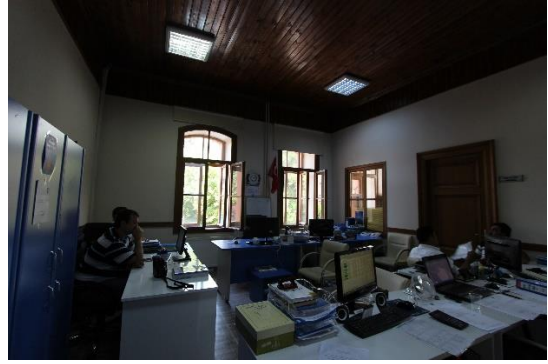
Foto. 513. Bilecik İdâdîsi ZK-06 Nolu Mekân

ZK-06 nolu mekân 6.20x5 m. boyutlarındadır. Mekâna koridordan açılan dikdörtgen formlu, çift kanatlı ahşap doğramalı bir kapı ile girilir. Mekân kuzey cepheye açılan dikdörtgen formlu, basık kemerli, ahşap doğramalı iki pencere ile aydınlatılır (Foto. 513).

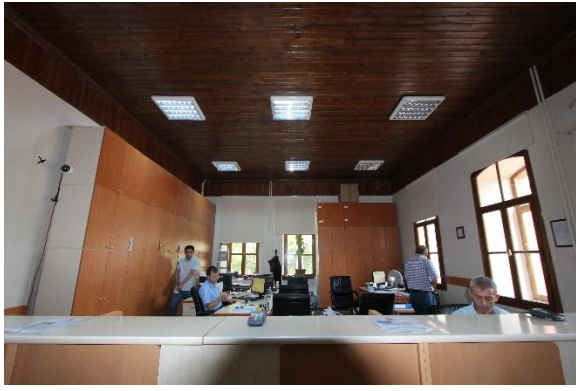
Foto. 516. Bilecik İdâdîsi ZK-08 Nolu Mekân

ZK-08 nolu mekân 6.20x5 m. boyutlarındadır. Mekâna koridordan açılan dikdörtgen formlu, çift kanatlı ahşap doğramalı bir kapı ile girilir. Mekân doğu cepheye açılan dikdörtgen formlu, basık kemerli, ahşap doğramalı iki pencere ile aydınlatılır (Foto. 516).

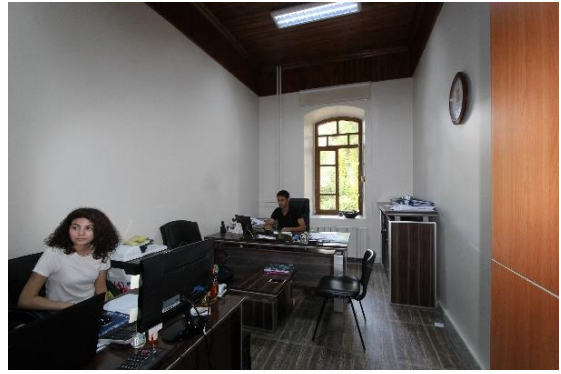
Foto. 517. Bilecik İdâdîsi ZK-09 Nolu Mekân

ZK-09 nolu mekân 7.40x9.40 m. boyutlarındadır. Mekâna koridordan açılan dikdörtgen formlu, çift kanatlı ahşap doğramalı bir kapı ile girilir. Mekân doğu ve güney cephelere açılan dikdörtgen formlu, basık kemerli, ahşap doğramalı altı adet pencere ile aydınlatılır (Foto. 517).

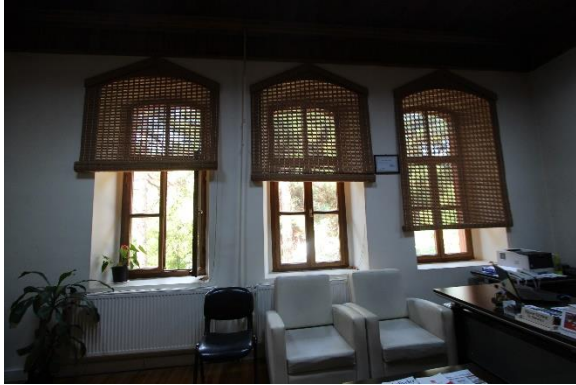
Foto. 518. Bilecik İdâdîsi ZK-10 Nolu Mekân

ZK-10 nolu mekân 3.5x6.20 m. boyutlarındadır. Mekâna koridordan açılan dikdörtgen formlu, tek kanatlı ahşap doğramalı bir kapı ile girilir. Mekân güney cepheye açılan dikdörtgen formlu, basık kemerli, ahşap doğramalı bir pencere ile aydınlatılır (Foto. 518).

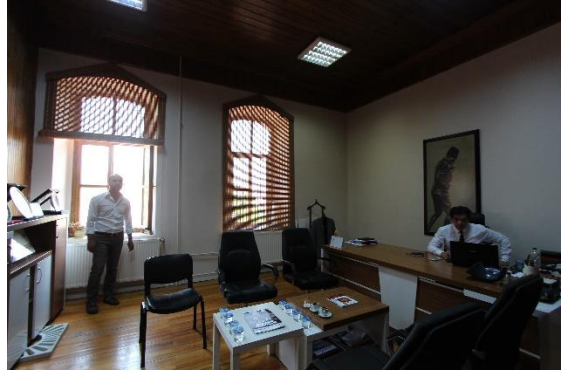
Foto. 519. Bilecik İdâdîsi 1K-01 Nolu Mekân

1K-01 nolu mekân 7.40x9.40 m. boyutlarındadır. Mekâna koridordan açılan dikdörtgen formlu, çift kanatlı ahşap doğramalı bir kapı ile girilir. Mekân doğu ve güney cephelere açılan dikdörtgen formlu, basık kemerli, ahşap doğramalı altı adet pencere ile aydınlatılır (Foto. 519).

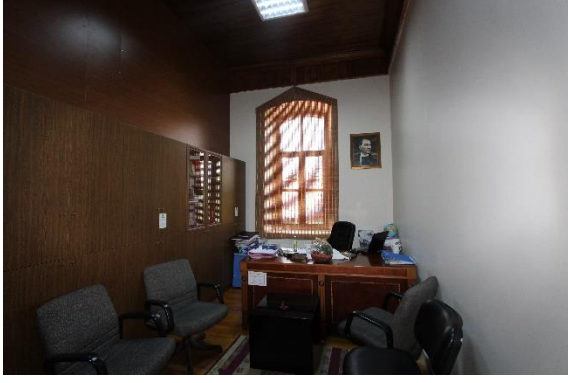
Foto. 520. Bilecik İdâdîsi 1K-02 Nolu Mekân

1K-02 nolu mekân 6.20x8 m. boyutlarındadır. Mekâna koridordan açılan dikdörtgen formlu, çift kanatlı ahşap doğramalı bir kapı ile girilir. Mekân kuzey cepheye açılan dikdörtgen formlu, basık kemerli, ahşap doğramalı üç pencere ile aydınlatılır (Foto. 520).

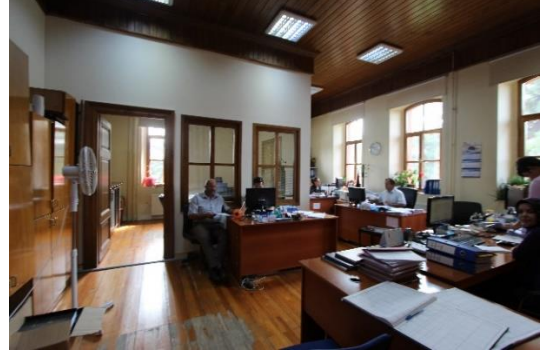
Foto. 521. Bilecik İdâdîsi 1K-03 Nolu Mekân

1K-03 nolu mekân 6.20x5 m. boyutlarındadır. Mekâna koridordan açılan dikdörtgen formlu, çift kanatlı, ahşap doğramalı bir kapı ile girilir. Mekân kuzey cepheye açılan dikdörtgen formlu, basık kemerli, ahşap doğramalı iki pencere ile aydınlatılır. Duvarlar alçı-kum-kireç karışımı sıvalıdır (Foto. 521).

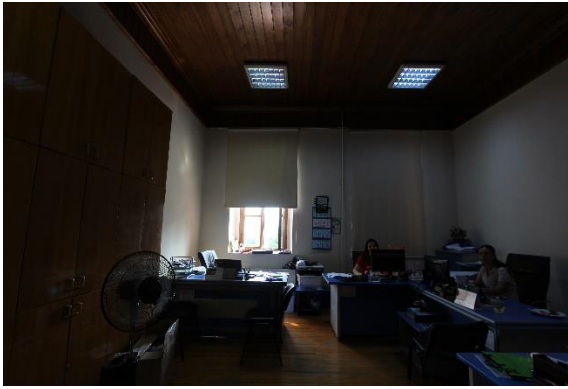
Foto. 522. Bilecik İdâdîsi 1K-04 Nolu Mekân

kuzey cephelere açılan dikdörtgen formlu, basık kemerli, ahşap doğramalı altı adet pencere ile aydınlatılır (Foto. 522).

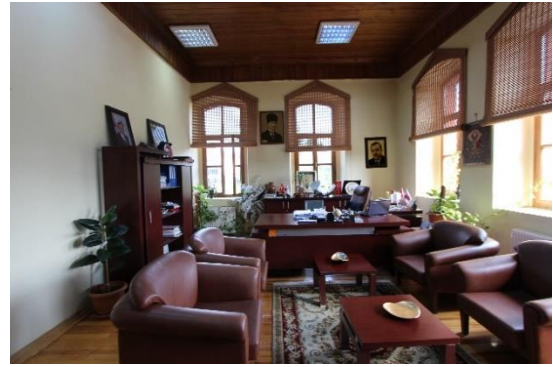
Foto. 523. Bilecik İdâdîsi 1K-05 Nolu Mekân

1K-05 nolu mekân 6.20x5 m. boyutlarındadır. Mekâna koridordan açılan dikdörtgen formlu, çift kanatlı ahşap doğramalı bir kapı ile girilir. Mekân doğu cepheye açılan dikdörtgen formlu, basık kemerli, ahşap doğramalı iki pencere ile aydınlatılır (Foto. 523).

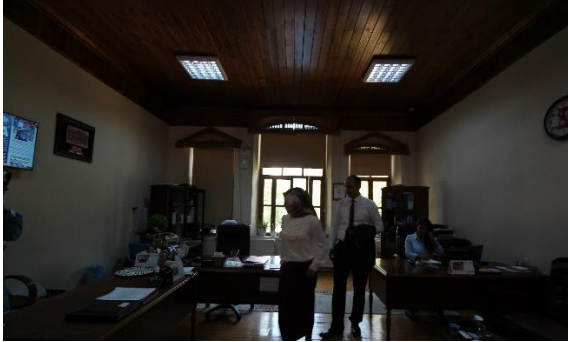
Foto. 524. Bilecik İdâdîsi 1K-06 Nolu Mekân

1K-06 nolu mekân 7.40x9.40 m. boyutlarındadır. Mekâna koridordan açılan dikdörtgen formlu, çift kanatlı ahşap doğramalı bir kapı ile girilir. Mekân doğu ve güney cephelere açılan dikdörtgen formlu, basık kemerli, ahşap doğramalı altı adet pencere ile aydınlatılır (Foto. 524).

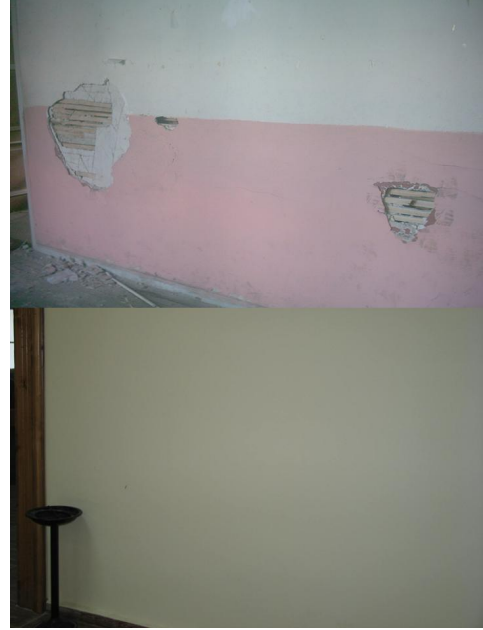
Foto. 535. Bilecik İdâdisi Güney Giriş Kapısı
Alınlık ve Kilit taşı Alçı Bezeme

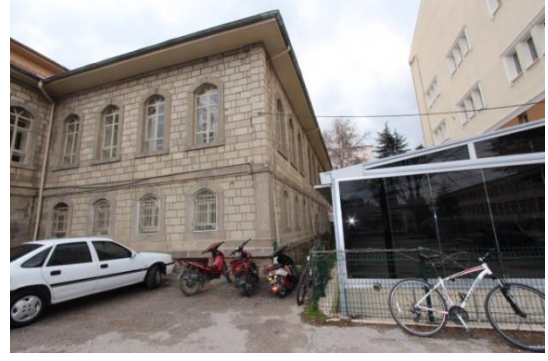
Foto. 585. Isparta İdâdîsi Doğu Cephe

kısım dışardan plastırlar ve daha büyük boyutlu, yuvarlak kemerli, ahşap pencereler ile vurgulanmaktadır. Cephede toplamda on altı adet yuvarlak kemerli dikdörtgen ahşap pencere bulunmaktadır (Foto. 585).

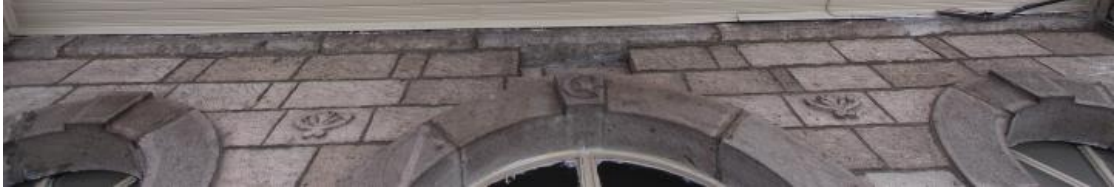
Foto. 586. Isparta İdâdîsi Batı Cephe

Batı cephe, bodrum katta yer verilen giriş kapısı dışında doğu cephenin tekrarı niteliğindedir (Foto. 586).

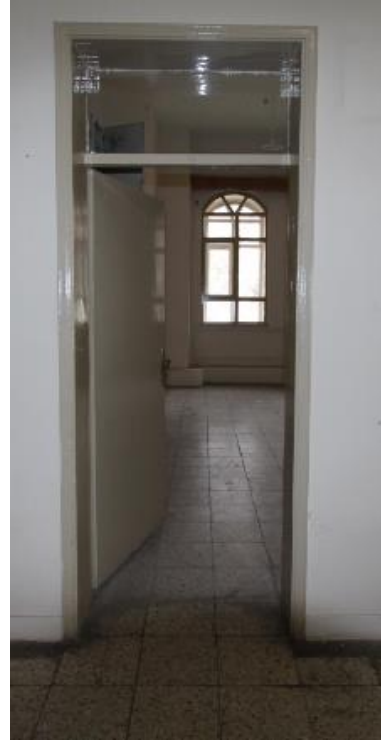
Foto. 588. Isparta İdâdîsi Pencerelerinden Bir Örnek

Isparta İdâdisi, düzgün kesme taş malzeme ile inşa edilmiştir. Orijinal halde tavan ve taban döşemeleri ahşaptır. Binadaki taban döşemeleri günümüzde dökme mozaiktir. Binanın ahşap pencereleri 0.75 m. kalınlığında olup, çift çerçevesidir (Foto. 588). İç ve dış kapılar özgünlüğünü yitirmiş durumdadır. İç kapılar dikdörtgen formlu sade tek kanatlı ahşap kapılardır (Foto. 589). Dış kapılar çift kanatlı demir-döküm malzemesidir. Balkon kısmı ahşap malzeme ile inşa edilmiştir. Dört ahşap ayakla taşınan ahşap örtü sistemi bulunmaktadır. Balkon korkulukları ahşap malzemesidir.

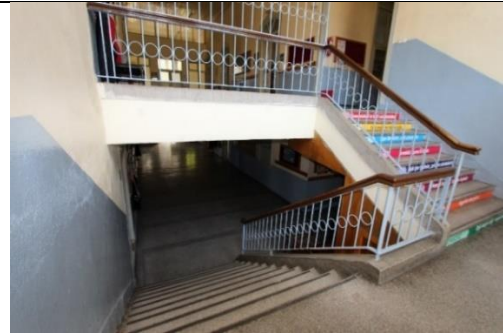
Foto. 594. Muğla İdâdisi Zemin Kat Koridoru

Girişten sonra 14x4 m. boyutlarında kuzey-güney doğrultulu dikdörtgen bir koridora ulaşılır (Foto. 594). Koridorun karşısında üst kata çıkışı sağlayan tek yönlü merdivenler vardır (Foto. 595). Koridora doğu yönde açılan 7x5.2 m. boyutlarında, ZK-01, ZK-02, ZK-03 nolu üç mekân bulunmaktadır. Güney yönde mekânların bitiminde 8x2 m. boyutlarında, doğu giriş kapısına geçişin sağlandığı, bir hol vardır. Bu hole 7x3 m. boyutlarında günümüzde iki bölmeli hale getirilen ve ayrı kapıları olan lavabolar açılmaktadır (Plan 55).

İdâdi binalarının iç kısımlarında, mekânların koridora bakan duvarlarında, pencerelere yer verildiği görülmektedir. Kastamonu (Foto. 17), Diyarbakır (Foto. 126), Bursa Askeri (Foto. 161), Çanakkale (Foto. 190), Çankırı (Foto. 314), Çatalca (Foto. 539), Muğla (Foto. 594), Adana (Foto. 701), Mardin (Foto. 781), Kurtuluş (Tatavla) Rum Zükur (Foto. 871), Mersin St. Antonie Fransız İdadisi (Foto. 894), İzmit St. Barbe Fransız (Foto. 915) ve Robert Koleji Washburn Hall Binası (Çizim 129) idâdilerinde koridor penceresi uygulanmıştır. Bu özellik dönemin birçok yapısında görülmektedir.

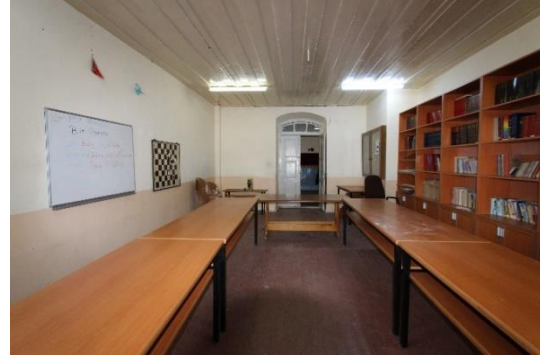
Foto. 596. Muğla İdâdîsi ZK-01 Nolu Mekân

ZK-01 nolu mekân kuzey cepheye açılan iki, doğu cepheye açılan bir ahşap pencere ile aydınlatılmaktadır. Taban ve tavanı ahşap döşemelidir (Foto. 596).

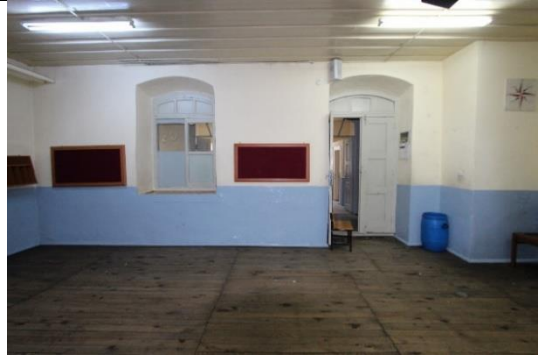
Foto. 597. Muğla İdâdîsi ZK-02 Nolu Mekân

ZK-02 nolu mekân doğu cepheye açılan bir adet ahşap pencere ile aydınlatılmaktadır. Tabanı marley, tavanı ahşap kaplamadır (Foto. 597).

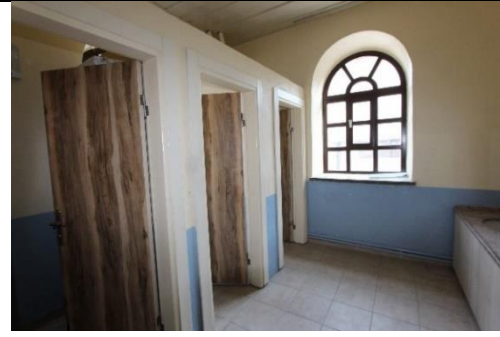
Foto. 600. Muğla İdâdîsi Zemin Kat Güney Hol

ZK-04 nolu tuvalet kısmı orijinalde güney cepheye açılan iki, doğu yönden bir ve hole (Foto. 600) açılan, bir adet ahşap pencere ile aydınlatılmaktadır. Hole açılan pencere kapıya dönüştürülmüştür. Tabanı karo, tavanı ahşap döşemelidir (Foto. 601-602).

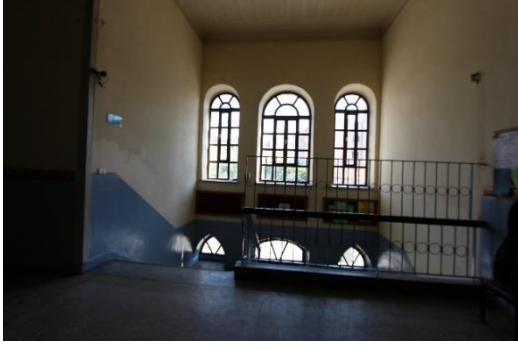
Foto. 603. Muğla İdâdîsi Zemin Kat Merdiven Boşluğu (1)

Zemin kat merdivenleri çift yönlü, betonarme malzemelidir. Merdivenin tirabzanları ahşap malzemeli olup korkulukları demir-dökümdür (Foto. 603).

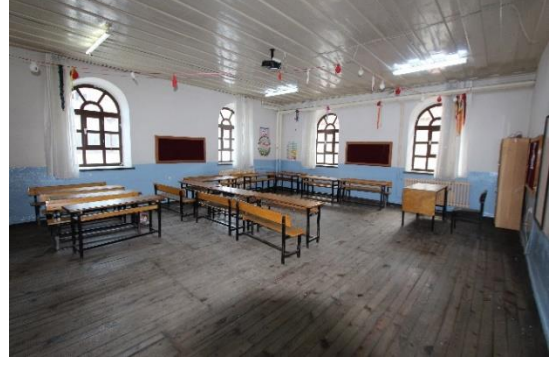
Foto. 604. Muğla İdâdisi Zemin Kat Merdiven Boşluğu (2)

Merdiven boşluğunun zemin kat seviyesinden, içte basık, dışta yuvarlak kemerli bir kapı güney cepheye açılmaktadır (Çizim 43). Kapının her iki yanında, sivri kemerli dikdörtgen birer ahşap pencere bulunmaktadır. Birinci kat seviyesinde ortadaki büyük, yandakiler küçük olmak üzere yuvarlak kemerli, dikdörtgen üç ahşap pencere merdiven boşluğunu aydınlatmaktadır. Bu kısmın tavanı ahşap, tabanı betonarmedir (Foto. 604), (Plan 55).

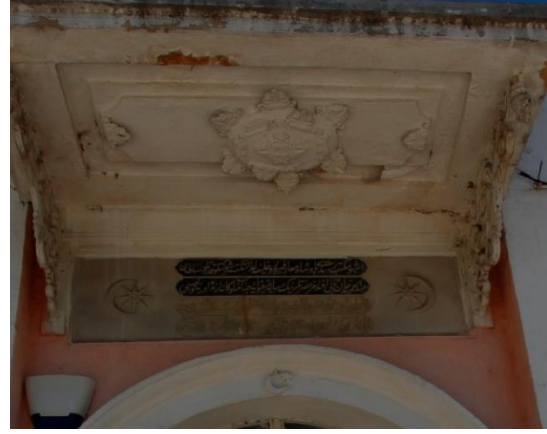
Foto. 676. Edirne İdâdîsi Kuzey Cephe

Kuzey cephe kat silmeleri ve plastırlar ile üç alana bölünmüştür. Bu bölümlere toplamda 12 adet pencere yerleştirilmiştir. Pencere bodrum katta basık kemerli kare, zemin katta yuvarlak kemerli dikdörtgen ve birinci kata dikdörtgen formludur. Pencere çerçeveleri dışa taşkındır. Birinci kat pencerelerinin önünde ferforje korkuluklar bulunmaktadır. Cephe üstte eğimli çatının saçağı ile sonlanmaktadır (Foto. 676) (Çizim 60).

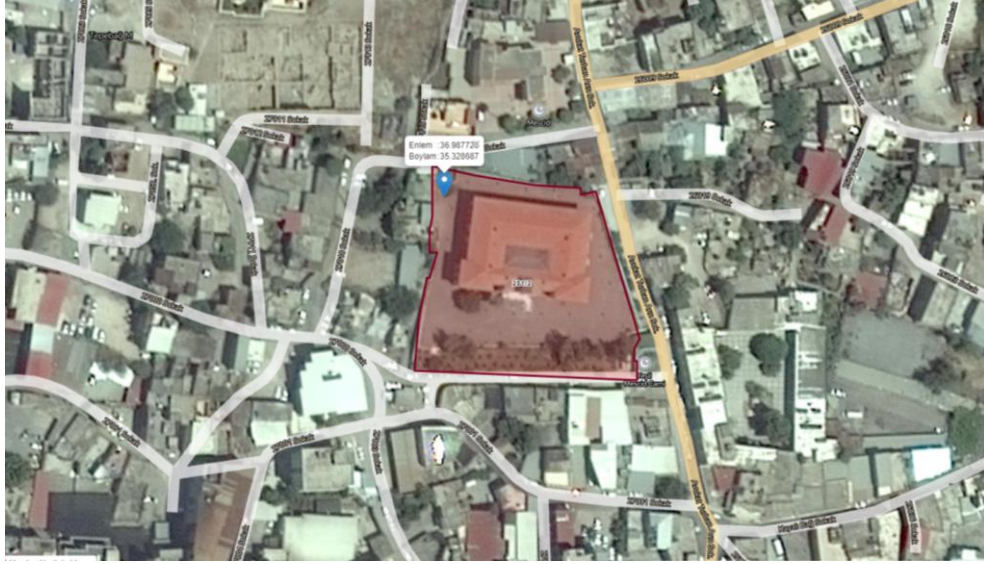
Foto. 677. Edirne İdâdîsi Batı Giriş Kapısı Bezeme Kompozisyonu

kartuşu yerleştirilmiştir. Kartuşun ortasında palmetlerin birleşimi ile oluşturulmuş stilize bir bezeme motifi bulunmaktadır. Yuvarlak kartuşa dıştan altı yönden kaynak yapılmış palmetler bulunmaktadır. Bu palmet dizilimi içte de tekrarlanmıştır. Ancak iç sıranın sadece iki palmeti günümüze ulaşmıştır. Diğerleri yerlerinde değildir. Dikdörtgen kartuşun kuzey ve güney kenarlarında da birer tane palmet motifi bulunmaktadır (Foto. 677).

görülmektedir. Kıvrık dallar, Sivas İdâdisi (Foto. 292, 295, 311), Mardin İdâdisi (Foto. 795) ve Kayseri İdâdisi (Foto. 756) binalarında uygulanmıştır. Palmet motifi, Muğla İdâdisi (Foto. 629), Edirne İdâdisi (Foto. 677), Adana İdâdisi (Foto. 711), Mardin İdâdisi (Foto. 798) ve Üsküdar İmacculee Conception Fransız İdâdisi (Foto. 1037) binalarında yer verilmiştir. Lotus motifi, Mardin İdâdisi'nde (Foto. 796) kitabelik köşelerinde bulunmaktadır. Akantus motifi, Balıkesir İdâdisi (Foto. 418), Muğla İdâdisi (631), Aydın İdâdisi (Foto. 730), Adana İdâdisi (Foto. 711) ve Kayseri İdâdisi (Foto. 761) binalarında görülmektedir. Gırlant motifi, Kayseri İdâdisi'nde üçgen alınlığın orta aksında, buğday başakları ile oluşturulmuştur (Foto. 77).

Ayyıldız motifi, dönem idâdi binalarında görülen bir diğer bezeme ögesidir. Edirne İdâdisi batı giriş kapısı kilit taşı (Foto. 677), Mardin İdâdisi bahçe kapısı tepelik (Foto. 803), Kayseri İdâdisi giriş aksı üçgen alınlık içinde (Çizim 77), Aydın İdâdisi güney giriş kapısı kemer köşelerinde (Foto. 370), Adana İdâdisi giriş kapı kanatlarında (Foto. 711), Isparta İdâdisi giriş cephesi duvarında ayyıldız motifine yer verilmektedir.

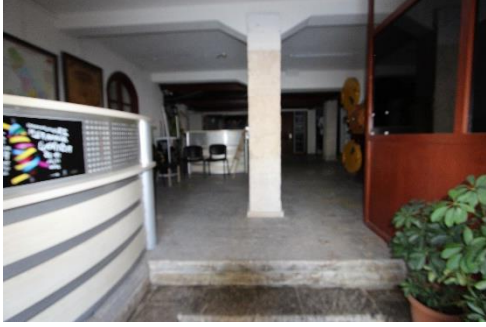
Foto. 682. Adana İdâdîsi Bodrum Kat Girişi

Binanın bodrum katı haçvari şeklinde bir koridorun etrafına simetrik olarak yerleştirilen mekân dizilimindedir (Plan 64). Bu kata doğu cepheden, giriş merdivenlerinin altındaki, yuvarlak kemerli, çift kanatlı bir kapı ile girilir (Foto. 682). Giriş koridorunu geçtikten sonra, 11 adet taşıyıcı ayağın bulunduğu, haçvari planlı koridora ulaşılır. Koridorun taban döşemesi granit taş olup, tavanları ahşaptır. Duvarları alçı-saman-toprak karışımı sıvalıdır (Foto. 683-684). Koridor güney ve kuzey uçlarında yer verilen ikişer adet ahşap pencere ile aydınlatılmaktadır (Foto. 685).

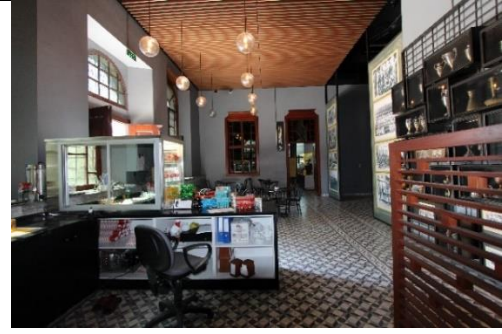
Foto. 720. Kayseri İdadisi Zemin Kat Koridoru

Binanın kuzey yöndeki ana giriş olmak üzere doğu ve batı cephelerden giriş kapıları bulunmaktadır. Giriş holünü (Foto. 4), geçtikten sonra "U" planlı bir koridora ulaşılır (Foto. 720). Koridorun doğu ve batı bitim noktalarında giriş kapıları bulunmaktadır (Foto. 721). Toplamda 12 adet mekân, bir adet tuvalet koridora açılmaktadır. Ayrıca kuzey girişinin karşısında dışarıya yuvarlak bir çıkıntı yapan, orijinalinde mescit olarak tasarlanan kısımda, günümüzde çift yönlü üst kata çıkış merdivenleri bulunmaktadır (Plan 69).

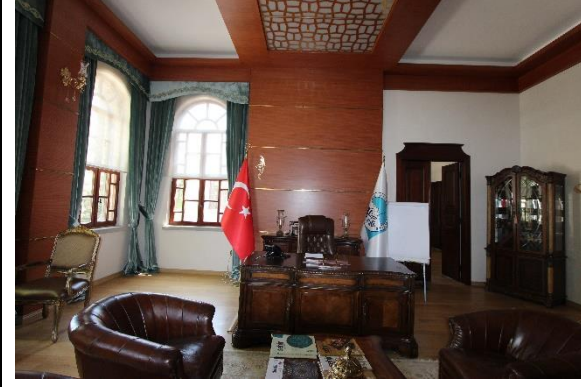
Foto. 747. Kayseri İdâdîsi 1K-12 Nolu Mekân

1K-12 nolu mekân birinci kat koridoruna kuzey yönden açılmaktadır. Mekânın kuzey cepheye açılan, bir adet, yuvarlak kemerli, dikdörtgen ahşap penceresi bulunmaktadır. Tavanı betonarme, tabanı parke kaplıdır Alçı-kum-kireç karışımı sıvalıdır (Foto. 747).

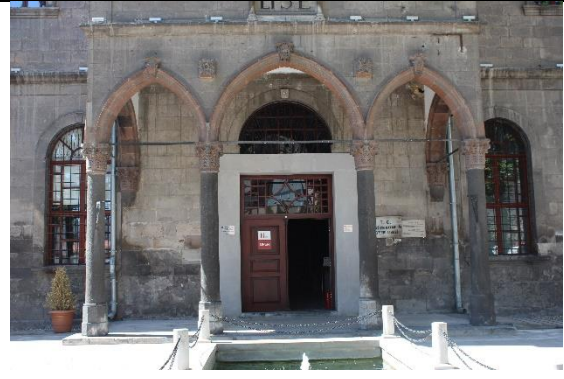
Foto. 750. Kayseri İdâdisi Kuzey Girişi

Osmanlı, gayrimüslim ve yabancı İdâdi binalarında, genellikle ana giriş kapılarının üstlerinde yer verilen alınlık kısımları üçgen, oval ve dikdörtgen formludur. Bursa İdâdisi (Foto. 73), Kütahya İdâdisi (Foto. 109), Diyarbakır İdâdisi (Foto. 135), Muğla İdâdisi (Foto. 624), Kayseri İdâdisi (Foto.750), Erzincan İdâdisi (Foto. 805), İoakimion Rum İnas İdâdisi (Foto. 813), Trabzon Kemer kaya Rum Zükur İdâdisi (Foto. 1017), Talas Amerikan Zükur İdâdisi (Foto. 1063), Bakırköy Notre Dame De Rosaire Fransız İnas İdâdisi (Foto. 1060), Maraş Amerikan (Merkezi Türkiye) İnas İdadisi (Foto. 1099), İzmit Amerikan İdadisi (Foto. 1102) binalarında

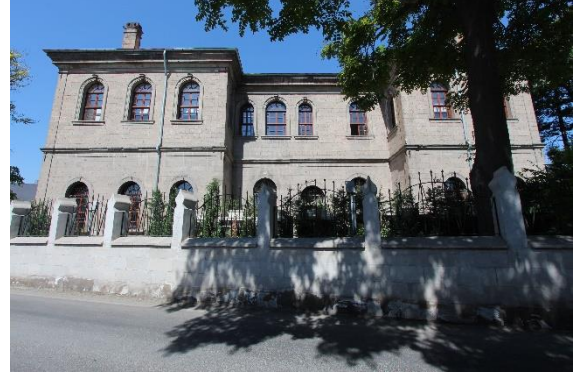
Foto. 754. Kayseri İdâdîsi Batı Cephe

Batı cephe, sonradan eklenen ek bina nedeni ile bir kısmı kapatılmıştır. Restorasyonda bu kısım kaldırılarak, engelli asansörü yapılmıştır (Çizim 73), (Foto. 754). Doğu cephe ile simetrik bir düzenleme söz konusudur. Doğu cephe köşe noktalarından dışarıya taşıntı yapan kuzey yönde dört, güney yönde altı pencereli ve iki katlı bir düzendedir. Doğu giriş kapısı orta akstadır. Demir-döküm malzemeli olan kapı orijinal değildir. Kapının her iki yanında birer pencere bulunmaktadır. Kat silmesinin ardından, birinci katta koridora rastlayan bölümde üçlü, koridorun uçlarına rastlayan tekli pencere uygulanmıştır (Çizim 74), (Foto. 755). Tüm yapıyı dolaşan profilli baştaban kirişinin ardından kırma çatıya geçilmektedir.

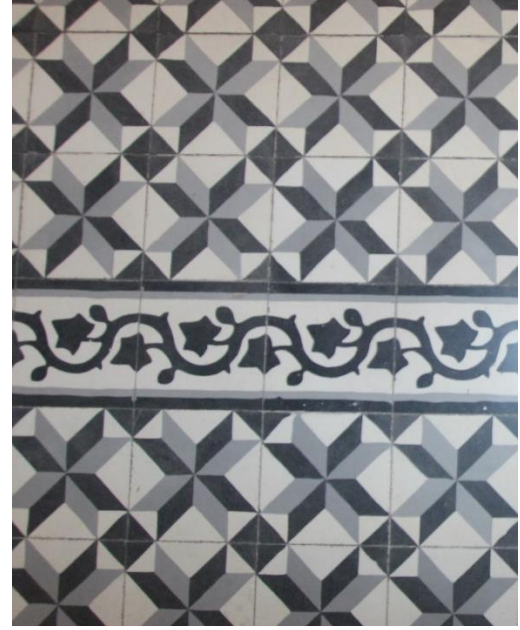
Foto. 756. Kayseri İdâdîsi Karo Taş Döşeme Detay (1)

ikinci kat atılırken gerçekleştirildiği düşünülmektedir³⁸⁶. Taş karolar siyah-beyaz renkte olup sekiz kollu yıldız formundadırlar. Döşemelerde iki tip bordür kuşağı kullanılmıştır. Bunlardan ilki beyaz zemin üzerine siyah renkte sarmaşık dalları şeklindedir (Foto. 756). İkincisi beyaz zemin üstünde siyah renkte bir baklava, bir altıgen motifinin sıralı tekrarı şeklindedir (Foto. 757).

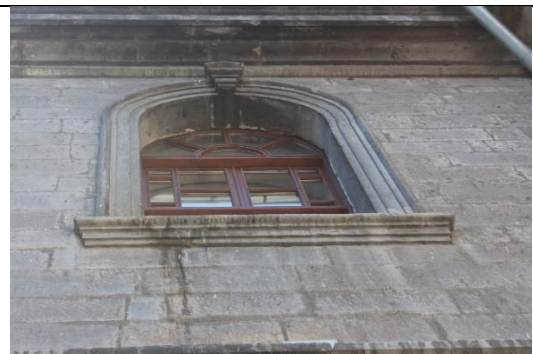
Foto. 758. Kayseri İdâdîsi Zemin Kat Penceresi

Binanın dış cephelerinde kullanılan pencereler genel özellikleri ile iki tipe ayrılabilir. Zemin kat pencereleri yuvarlak kemerli ve taş çerçvelidir. Sade formlu olan çerçeveler üstte kemer kilit taşı noktasında dışa taşıntı yapmaktadır (Foto. 758), (Çizim 75). Birinci kat pencereleri yine yuvarlak kemerli, çerçeveleri silmelidir. Kemer kilit taşları aşağıdan yukarıya doğru kademeli olarak genişleyen, dışa taşkın silmelidir (Foto. 759), (Çizim 76).

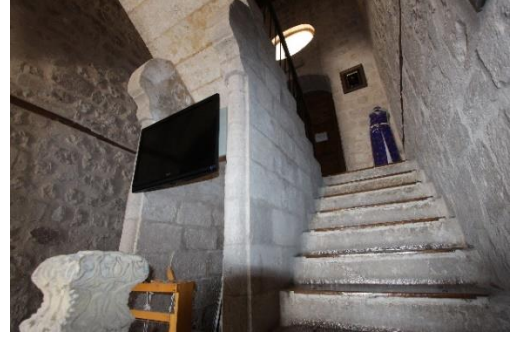
Foto. 768. Mardin İdâdîsi Merdiven Sahanlığı

Osmanlı îdâdilerinde iç merdivenler, girişin karşısına yerleştirilmiştir. Binaların bir kaçı dışında (Bursa ve Sivas), orijinal olmayan bu merdivenlerin, tek ve çift kollu oldukları görülmektedir. Günümüze orijinal hali ile ulaşan Sivas İdâdîsi merdivenleri, avlulu dikdörtgen plan çerçevesinde, yan kütlelerin orta aksına konumlandırılmıştır. Ahşap malzemeli olan merdivenler, zemin katta çift, birinci katta tek yolludur. Birinci kat merdiven, sahanlığında, merdiven kovasının etrafını dolanan, korkuluklu bir galeri ile sonlanmaktadır (Foto. 305, plan 27). Bursa İdâdîsi merdivenleri, giriş aksının karşısında olup üç tanedir. Yanlarda olanlar, tek kollu ve daha küçük boyutlu iken, ortada olan oval ve çift kolludur (Foto. 47, 78, plan 8). Söğüt İdâdîsi merdivenleri, giriş aksının karşısında olup, tek kollu ve ahşap malzemelidir (Foto. 467, plan 45). Mardin İdâdîsi merdivenleride giriş aksının karşısında bulunmaktadır. Kesme taş malzemeli olan merdivenler, zemin katta çift birinci katta tek kolludur (Foto. 768, plan 72).

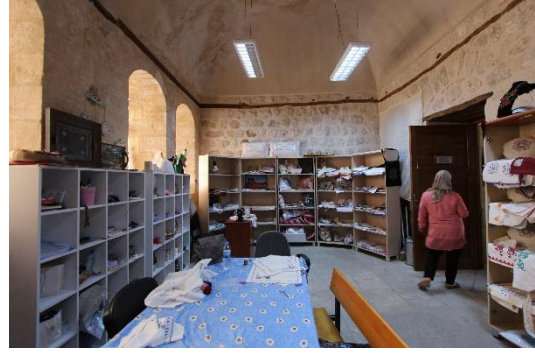
Foto. 774. Mardin İdâdîsi ZK-02 Nolu Mekân

altı, koridora açılan dört adet ahşap pencere ile aydınlatılmaktadır. Tavan kısmı beşik tonoz ile kapatılmıştır. Tabanı taş döşelidir (Foto. 774).

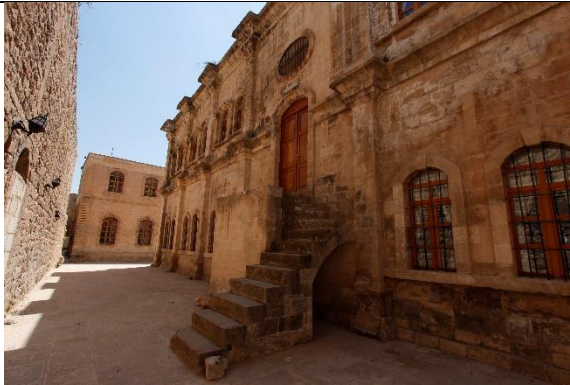
Foto. 791. Mardin İdâdîsi Güney Cephe Kanat Kısımlarından Bir Görünüş

Güney cephenin kanat kısımları, kademeli olarak genişleyen altlık ve başlıkları olan plastırlar ve dışa taşırılmış dikdörtgen formlu bir silme ile toplamda 12 alana bölünmüştür. Bu alanların içerisine yerleştirilen dikdörtgen pencerelerin silmeli basık kemerleri, başlıklı plastırlara oturtulmuştur. Cephede toplamda 31 adet pencere (Çizim 81) bulunmaktadır (Foto. 791).

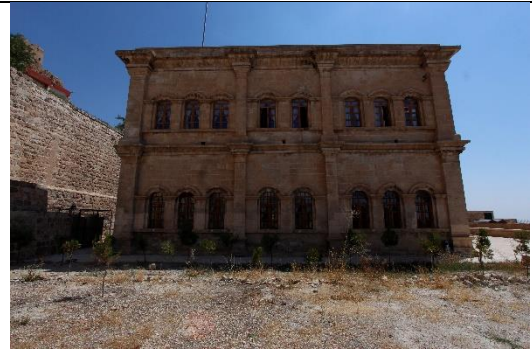
Foto. 792. Mardin İdâdîsi Kuzey Cephe

Kuzey cephenin orta aksında, merdiven sahanlığının giriş kapısı yer almaktadır. Kapının üzerinde bulunan oval formlu aydınlatma penceresi bulunmaktadır. Giriş kapısı basık kemerli dikdörtgen formudur. Bu kapıya, önünde bulunan merdivenler ile ulaşılmaktadır (Foto. 792), (Çizim 82).

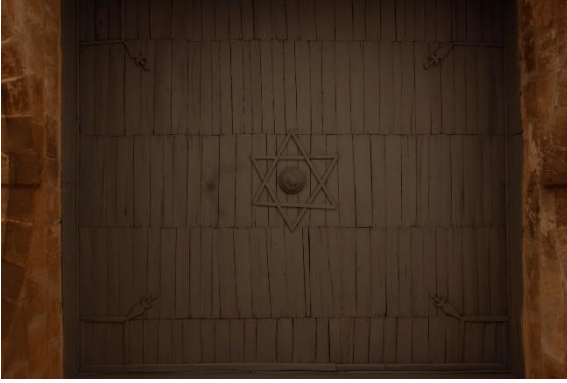
Foto. 795. Mardin İdâdîsi Merdiven Babası

Bina genel olarak içte sade ve bezemesizdir. Binanın iç kısmında taş üzerine oyma teknik ile yapılmış, iki adet merdiven babası bulunmaktadır. Orijinalde babalar bahçe duvarının babaları iken sonradan bu kısma yerleştirilmişlerdir. Bu babaların üzerinde kıvrık dallar, örgü ve ters lale motiflerine yer verilmiştir (Foto. 795), (Çizim 85).

Stilize çiçek motifleri, Kastamonu İdâdisi (Foto. 31), Bursa İdâdisi (Foto. 78), Sivas İdâdisi (Foto. 295, 299, 300, 305), Bilecik İdâdisi (535) ve Zapyon Rum İnas İdâdisi (Foto. 867) binalarında kullanılmıştır. Ters formlu lale motifi, Kütahya İdâdisi (Foto. 114), Diyarbakır İdâdisi (Çizim 21) ve Mardin İdâdisi (Foto. 795) binalarında

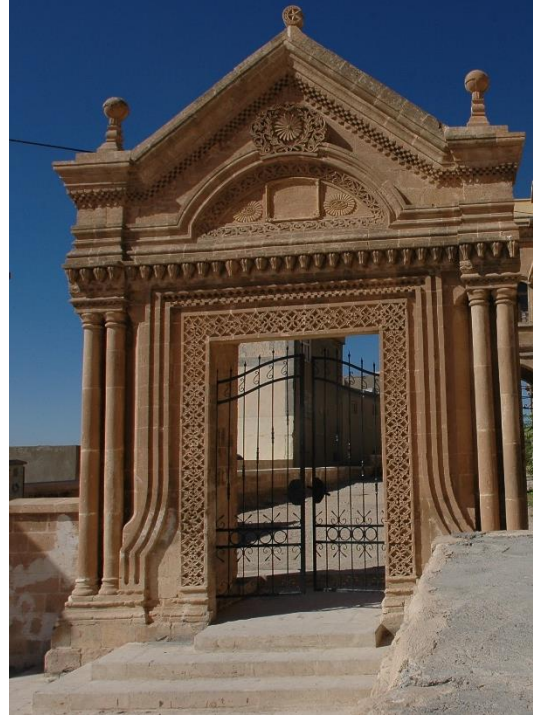
Foto. 796. Mardin İdâdîsi Giriş Kısmı Tavan
Bezemesi

Giriş kapısının üzerinde bulunan dikdörtgen formlu kitabe, köşelerine yerleştirilen stilize lotus çiçekleri ile bezelidir. Ayrıca sütunlar ile taşınan giriş kütesinin ahşap tavanında, altıgen bir yıldızın ortasında yuvarlak formlu gülbezek bezemesi vardır (Foto. 796).

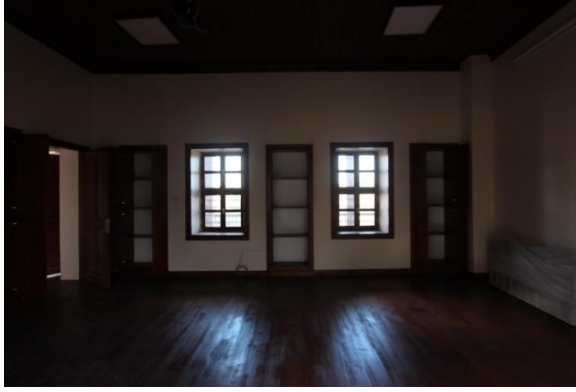
Foto. 840. Adana Amerikan İnas İdâdîsî 2K-08 Nolu Mekân

2K-08 nolu mekân 4x3.30 m. boyutlarındadır. Mekâna 2K-07 ve 2K-09 nolu mekânlardan açılan kapılar ile girilir. Doğu cepheye açılan iki adet, dikdörtgen formlu pencere ile aydınlatılmaktadır. Taban ve tavan ahşap malzeme ile kaplıdır. Duvarlar alçı-kum karışımı sıvalıdır (Foto. 840).

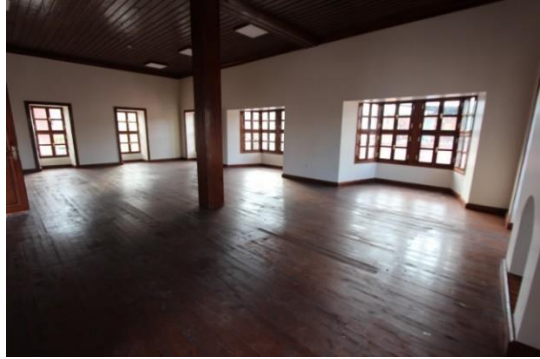
Foto. 841. Adana Amerikan İnas İdâdîsî 2K-10 Nolu Mekân

2K-10 nolu mekân 8.30x6.10 m. boyutlarındadır. Mekâna koridordan ve 2K-09 nolu mekândan açılan iki kapı ile girilir. 2K-10 nolu mekân güney cepheye açılan üç yönden pencereli iki cumba, batı cepheye açılan iki, kuzey yöne açılan bir adet pencere ile aydınlatılmaktadır. Taban ve tavan ahşap malzeme ile kaplıdır. Duvarlar alçı-kum karışımı sıvalıdır (Foto. 841).

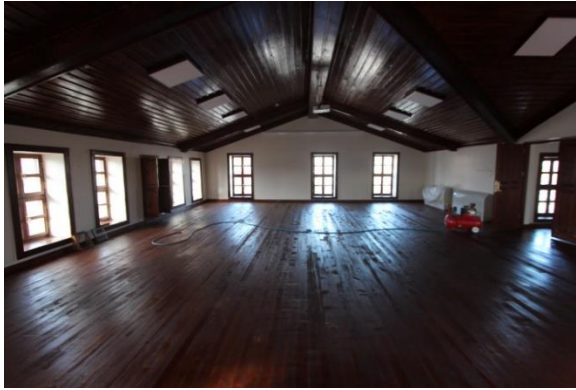
Foto. 842. Adana Amerikan İnas İdâdîsî 3K-01 Nolu Mekân

3-01 nolu mekân 12x8 m. boyutlarındadır. Mekâna koridordan ulaşılmaktadır. Doğu ve batı cepheye açılan dört, kuzey cepheye açılan üç adet, dikdörtgen formlu, ahşap doğramalı pencere ile aydınlatılmaktadır. Taban ve tavan ahşap malzeme ile kaplıdır. Duvarlar alçı-kum karışımı sıvalıdır (Foto. 842).

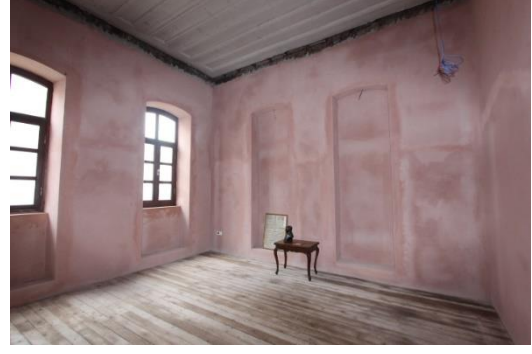
Foto. 879. Kurtuluş (Tatavla) Rum Zükur İdâdîsi
1K-04 Nolu Mekân

1K-04 nolu mekân 7.60x7 m. boyutlarındadır. Mekân, koridora dikdörtgen formlu, ahşap doğramalı, tek kanatlı bir kapı ile açılmaktadır. Doğu cepheye açılan üç, basık kemerli dikdörtgen formlu, ahşap doğramalı pencere ile aydınlatılmaktadır. Tavan ve taban ahşap döşemelidir. Duvarlar kum-çimento-kireç karışımı sıvalıdır (Foto. 879).

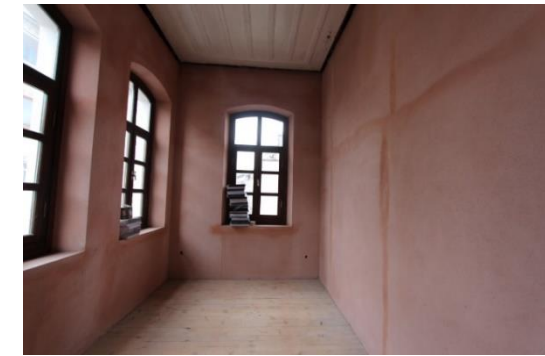
Foto. 882. Kurtuluş (Tatavla) Rum Zükur İdâdîsi
İkinci Kat Merdivenleri

2K-01 nolu mekân 5.50x2.40 m. boyutlarındadır. Mekân, koridora dikdörtgen formlu, ahşap doğramalı, tek kanatlı bir kapı ile açılmaktadır. Mekân, güney cepheye açılan üç, batı cepheye açılan bir, basık kemerli dikdörtgen formlu, ahşap doğramalı pencere ile aydınlatılmaktadır. Tavan ve taban ahşap döşemelidir. Duvarlar kum-çimento-kireç karışımı sıvalıdır (Foto. 883).

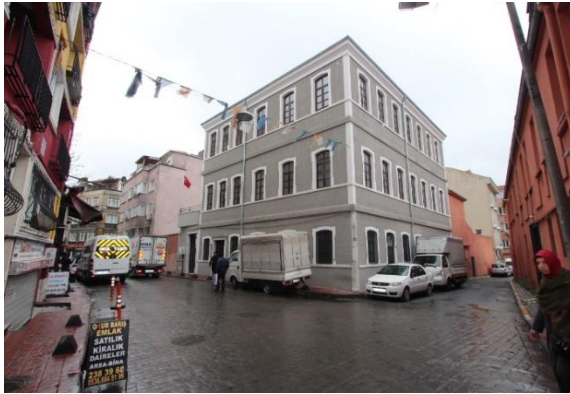
Foto. 889. Kurtuluş (Tatavla) Rum Zükur İdâdîsi
Doğu Cephe

Giriş akslarında yapılan bir diğer vurgu, merdivenli portikler ile sağlanmaktadır. Portiklerin üç yönü, zemin kat seviyesinde, sütun, ayak ve kemerler ile açıktır. Kastamonu İdâdisi (Foto. 26), Bursa İdâdisi (Foto. 73), Bursa Askeri İdâdisi (Foto. 179), Sivas İdâdisi (Foto. 280), Çankırı İdâdisi (Foto. 330), Balıkesir İdâdisi (Foto. 412), Bilecik İdâdisi (Foto. 531), Isparta İdâdisi (Foto. 583), Muğla İdâdisi (Foto. 624), Ankara İdâdisi (Foto. 640), Kırşehir İdâdisi (Foto. 641), Adana İdâdisi (Foto. 707), Kayseri İdâdisi (Foto. 750), Mardin İdâdisi (Foto. 887), Erzincan İdâdisi (Foto. 805), Fener Rum Zükur İdâdisi (Foto. 855) giriş vurgusunun portikler aracılığı ile yapıldığı binalardır. Kimi örneklerde ana giriş kapıları içe alınarak, eyvan tarzı girişler oluşturulmuştur. Söğüt İdâdisi (Foto. 479), Zağrafiyon Rum Zükur İdâdisi (Foto. 959) bu tür girişlere verilebilecek örneklerdir. Binaların bir kısmı ise, beşli, altılı veya yedili vurgunun yapıldığı, kütleler halinde dışa taşırılmaktadır. Bu yapıların girişleri düzayaktır. Elazığ İdâdisi (Foto. 35), Kütahya İdâdisi (Foto. 109), Diyarbakır İdâdisi (Foto. 135), Çanakkale İdâdisi (Foto. 185), Erzurum İdâdisi (Foto. 231), Aydın İdâdisi (Foto. 369), Bitlis İdâdisi (Foto. 434), Sinop İdâdisi (Foto. 452), Çatalca İdâdisi (Foto. 549), İzmir İdâdisi (Foto. 632), Bolu İdâdisi (Foto. 634), Trabzon İdâdisi (Foto. 636), Manisa İdâdisi (Foto. 638), Edirne İdâdisi (Foto. 647), İoakimion Rum İnas İdâdisi (Foto. 813), Adana Amerikan İnas İdâdisi (Foto. 816), Üsküdar Amerikan İnas İdâdisi (Foto. 850), Zapyon Rum İnas İdâdisi (Foto. 865), Kurtuluş (Tatavla) Rum Zükur İdâdisi (Foto. 889), Mersin St. Antonie Fransız İdâdisi (Foto. 910), İzmit St.

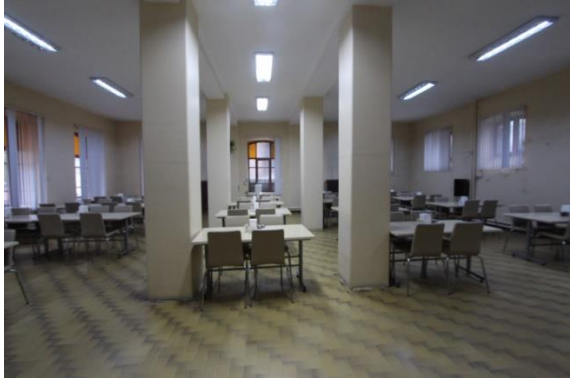
Foto. 917. İzmit St. Barbe Fransız İdâdisi BK-01 Nolu Mekân

BK-01 nolu mekân 10.20x10.20 m. boyutlarındadır. Koridora açılan çift kanatlı ahşap bir kapı ile girilen mekânın betonarme tavanı, dört kare ayakla taşınmaktadır. Taban döşemesi fayans olan mekân, kuzey ve güney cephelerde dört, batı cephede üç, ahşap pencere ile aydınlatılmaktadır. Pencerelemeler basık kemerli dikdörtgen formlu olup ahşap doğramalıdır. Mekânın duvarları alçı-kum-çimento karışımı sıvalıdır (Foto. 917).

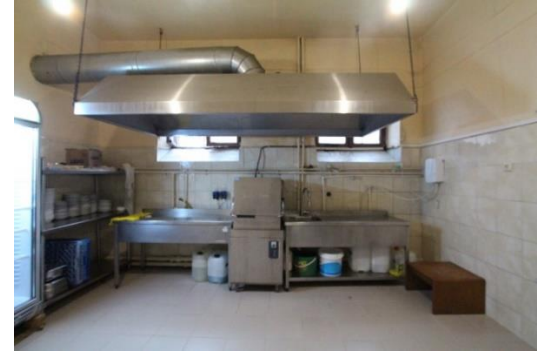
Foto. 918. İzmit St. Barbe Fransız İdâdisi BK-02 Nolu Mekân

BK-02 nolu mekân 9.60x4.60 m. boyutlarındadır. Mekâna koridordan açılan tek kanatlı, ahşap doğramalı bir kapı ile ulaşılmaktadır. Kuzey cepheye açılan basık kemerli, dikdörtgen formlu, ahşap doğramalı dört ahşap pencere ile aydınlatılmaktadır. Tavan betonarme, taban fayans kaplıdır. Duvarlar çimento-kum-kireç karışımı sıvalıdır (Foto. 918).

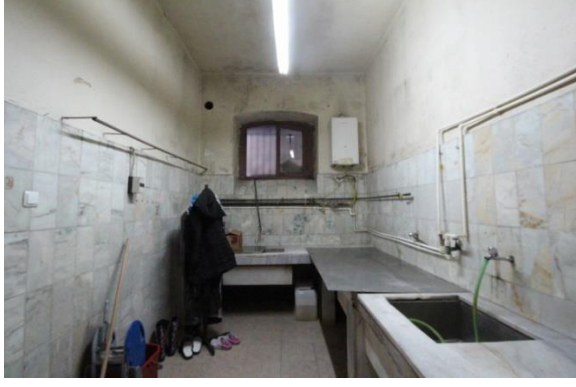
Foto. 919. İzmit St. Barbe Fransız İdâdîsi BK-03 Nolu Mekân

BK-03 nolu mekân 4.60x3 m. boyutlarındadır. Mekân kiler olarak kullanılmaktadır. BK-02 nolu mekândan tek kanatlı, pvc. dikdörtgen formlu bir kapı ile girilen mekân, kuzey cepheye açılan bir ahşap pencere ile aydınlatılmaktadır. Tavan betonarme, taban fayans kaplıdır. Duvarlar yarısına kadar fayans kaplı olup geri kalan kısımlar alçı-kum-çimento ile sıvalıdır (Foto. 919).

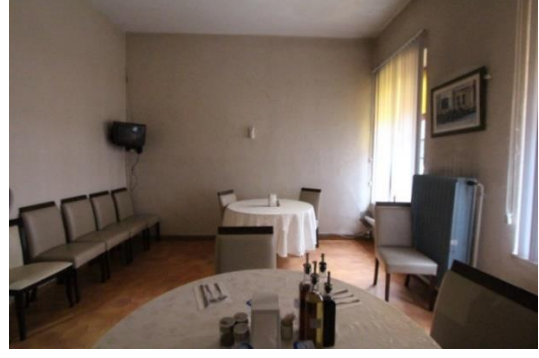
Foto. 920. İzmit St. Barbe Fransız İdâdîsi BK-04 Nolu Mekân

BK-04 nolu mekân 4.60x3.50 m. boyutlarındadır. Mekân yönetici yemekhanesi olarak kullanılmaktadır. Güney cepheye açılan iki, basık kemerli, dikdörtgen formlu, ahşap doğramalı pencere ile aydınlatılmaktadır. Tavan betonarme, taban parke kaplıdır. Duvarlar alçı-kum-kireç karışımı sıvalıdır (Foto. 920).

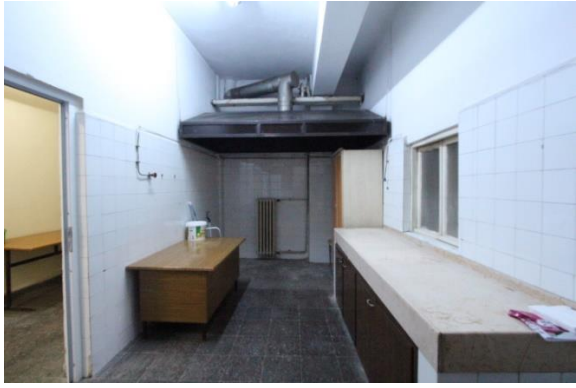
Foto. 921. İzmit St. Barbe Fransız İdâdîsi BK-05 Nolu Mekân

BK-05 nolu mekân 3.50x2.70 m. boyutlarındadır. Mekân yönetici mutfağı olarak kullanılmaktadır. Güney cepheye açılan bir, basık kemerli, dikdörtgen formlu, ahşap doğramalı pencere ile aydınlatılmaktadır. Tavan betonarme, taban fayans kaplıdır. Duvarlar alçı-kum-kireç karışımı sıvalı olup yarıya kadar fayans kaplıdır (Foto. 921).

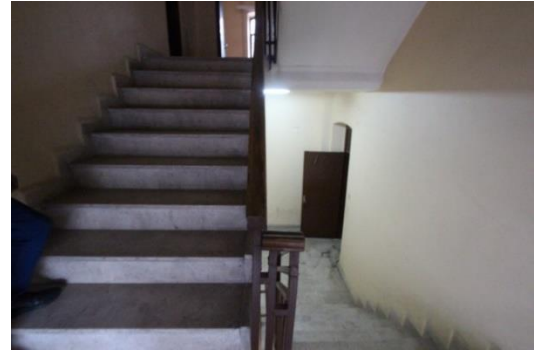
Foto. 922. İzmit St. Barbe Fransız İdâdîsi Bodrum Kat Merdiven Sahanlığı

Binanın güney doğu köşesinde üst katlara çıkışı sağlayan tek yönlü merdivenler bulunmaktadır. Merdivenlerin bulunduğu sahanlığa kilise binasından açılan bir kapı ile girilir. Sahanlık 3x6 m. boyutlarındadır. Her bir kat, basık kemerli, dikdörtgen formlu pencereler ile aydınlatılmaktadır. Çatı katına kadar çıkışı sağlayan merdivenler mermer kaplamalı olup, metal korkuluklu ahşap tırabzanlıdır (Foto. 922).

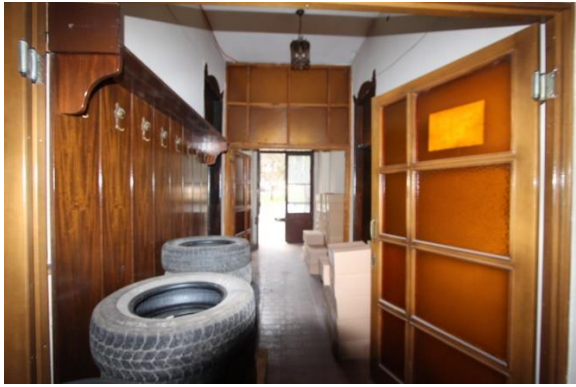
Foto. 923. İzmit St. Barbe Fransız İdâdîsi Zemin Kat Giriş Holü

İzmit St. Barbe Fransız İdâdisi zemin katına, kuzey cephenin orta aksına yerleştirilen dokuz basamaklı tek yönlü merdivenlerden çıkılarak, dikdörtgen kapıdan ulaşılır. 2x5 m. boyutlarındaki giriş holü (Foto. 923), 2x23.40 m. boyutlarındaki doğu-batı doğrultulu koridora açılmaktadır. Zemin kat mekânları simetrik olarak bu koridora açılmaktadır (Foto. 924). Binanın incelemesi sırasında bu katın öğrencilerin barınması için düzenlendiği görülmektedir.

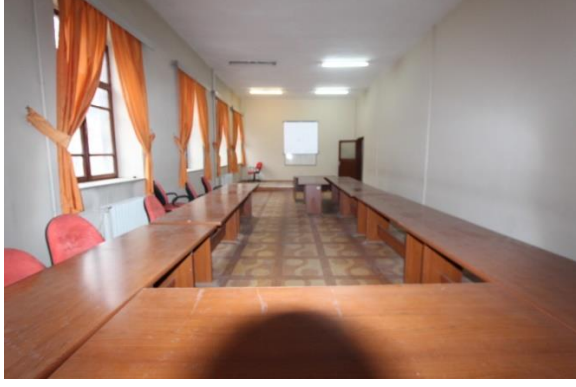
pencere ile aydınlatılmaktadır. Tavan betonarme, taban beton mozaik kaplıdır. Duvarlar alçı-kum-kireç ile sıvalıdır (Foto. 925).

Foto. 925. İzmit St. Barbe Fransız İdâdîsi ZK-01
Nolu Mekân
